**УПРАВЛЕНИЕ  
ГОСУДАРСТВЕННОЙ ОХРАНЫ ОБЪЕКТОВ КУЛЬТУРНОГО  
НАСЛЕДИЯ КИРОВСКОЙ ОБЛАСТИ**

**РЕШЕНИЕ**

**Об установлении предмета охраны объекта культурного наследия (памятника истории и культуры) народов Российской Федерации регионального значения «Здание, в котором находился городской революционный комитет», расположенного по адресу: Кировская область, Санчурский район, пгт Санчурск, ул. Р. Люксембург, д. 3**

**ПРЕДМЕТ ОХРАНЫ**

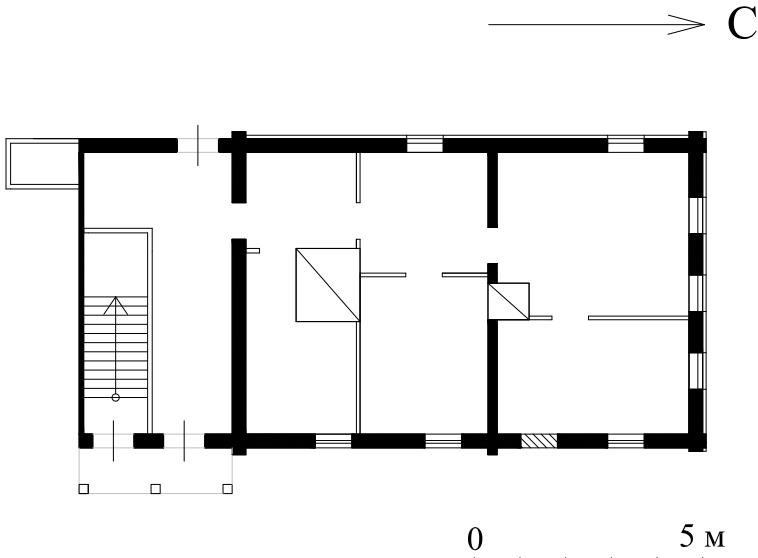
| № п/п | Обобщенная группа элементов предмета охраны | Элементы предмета охраны | Фотографическое или иное графическое изображение предмета охраны* |
|---|---|---|---|
| 3 | Конструктивная система | <p>Основные конструкции здания:</p> <p>капитальные стены периода строительства кон. XIX в. первого и второго этажей – бревенчатые;</p> <p>цоколь – кирпичный;</p> <p>форма крыши – трехскатная вальмовая;</p> <p>покрытие кровли – кровельное железо</p> | <p>Условные обозначения:</p> <p>■ - капитальные стены периода строительства кон. XIX в.</p> <p>План первого этажа</p> |

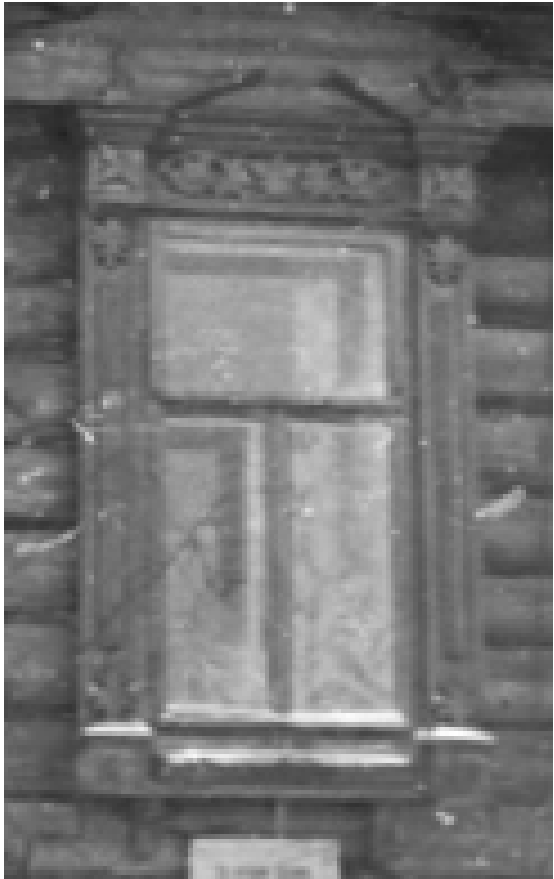
| № п/п | Обобщенная группа элементов предмета охраны | Элементы предмета охраны | Фотографическое или иное графическое изображение предмета охраны* |
|---|---|---|---|
| 4.1.2 | | <p>Оконный проем типа 2: прямоугольный оконный проем второго этажа, обрамленный наличником, дополненным двумя вазонами. Наличник украшен геометрическим и растительным орнаментом</p> | <p>Фото 2. Оконный проем типа 2. Фото 1993 г.</p> |

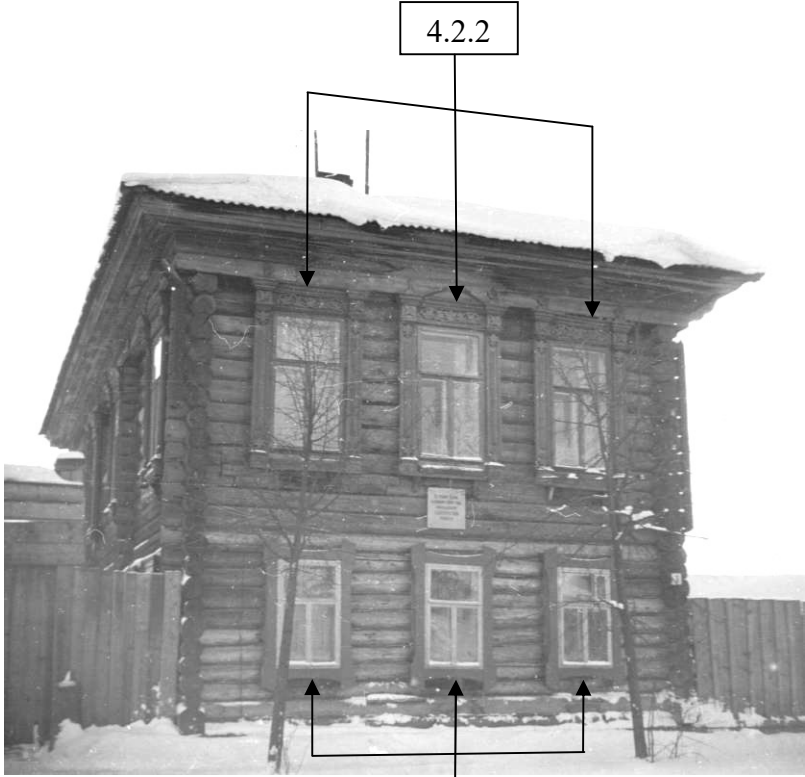
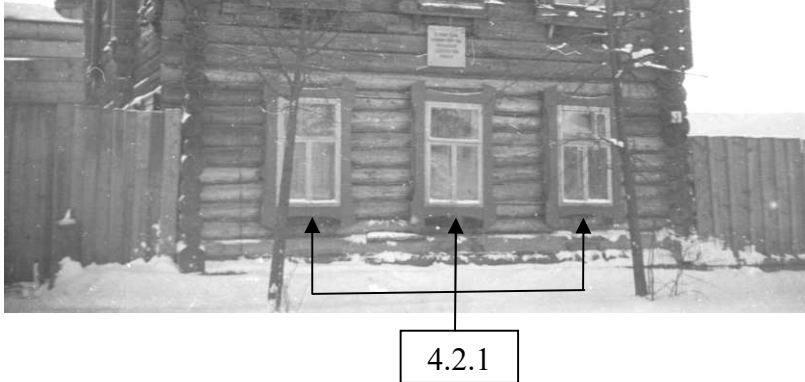
| № п/п | Обобщенная группа элементов предмета охраны | Элементы предмета охраны | Фотографическое или иное графическое изображение предмета охраны* |
|---|---|---|---|
| 4.2.1 | | Три оконных проема типа 1 | |
| 4.2.2 | | Три оконных проема типа 2 | <p data-bbox="1377 1257 2011 1329">Фото 3. Северный фасад. Вид с северо-запада.<br/>Фото середины XX в.</p> |

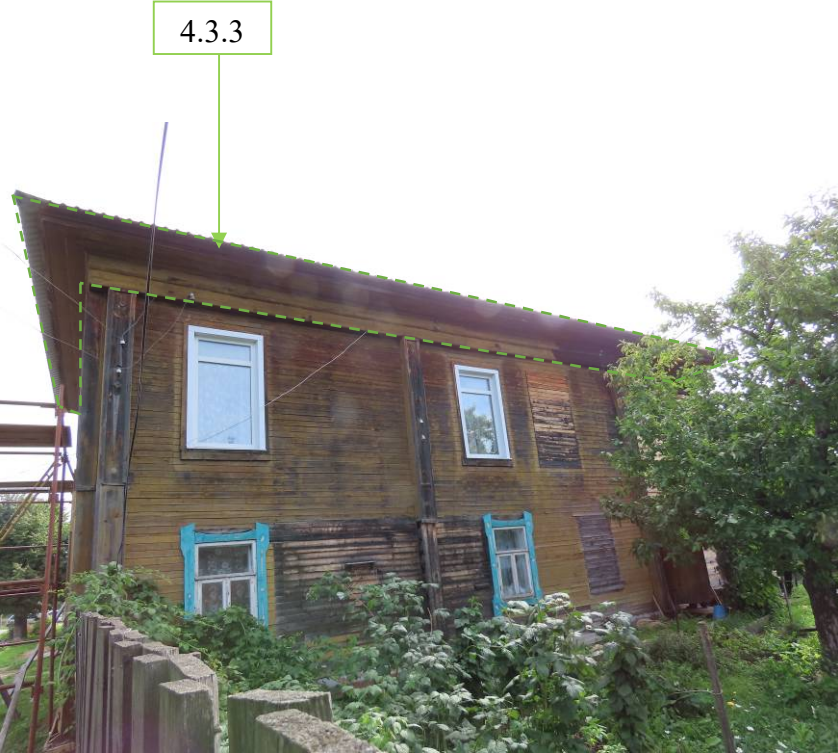
| № п/п | Обобщенная группа элементов предмета охраны | Элементы предмета охраны | Фотографическое или иное графическое изображение предмета охраны* |
|---|---|---|---|
| 4.3.3 | | Деревянный подшивной карниз | <p data-bbox="1435 1201 1957 1235">Фото 7. Западный фасад. Фото 2022 г.</p> |

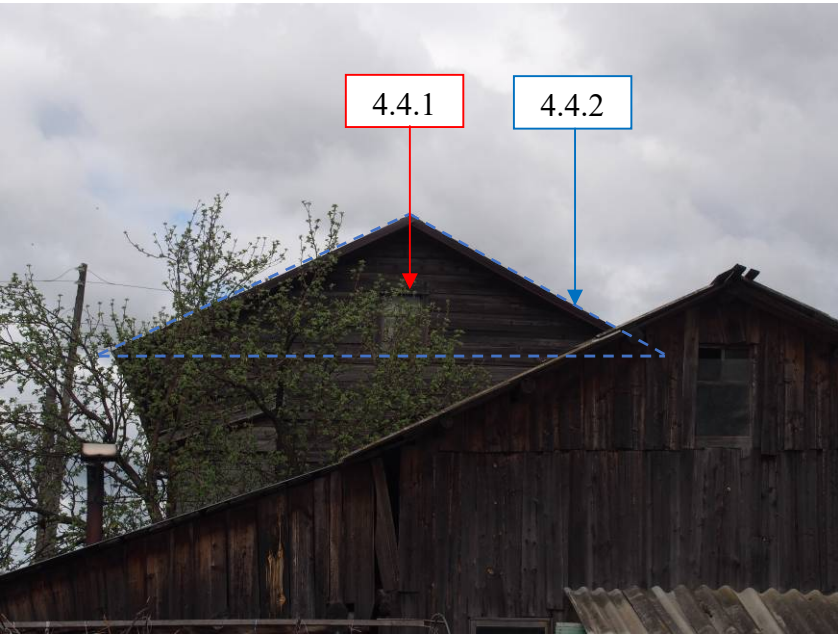
| № п/п | Обобщенная группа элементов предмета охраны | Элементы предмета охраны | Фотографическое или иное графическое изображение предмета охраны* |
|---|---|---|---|
| 4.4.1 | | Один прямоугольный оконный проем | |
| 4.4.2 | | Фронтон | |

Фото 8. Южный фасад. Фото 2022 г.

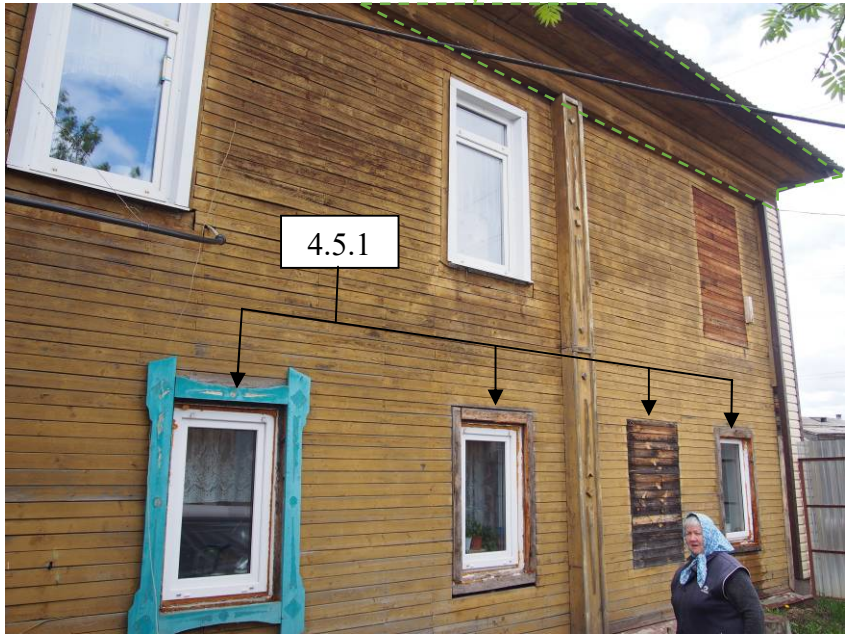
| № п/п | Обобщенная группа элементов предмета охраны | Элементы предмета охраны | Фотографическое или иное графическое изображение предмета охраны* |
|---|---|---|---|
| 4.5.1 | | Четыре оконных проема типа 1 | |
| 4.5.2 | | Деревянный подшивной карниз | <p data-bbox="1424 1203 1966 1238">Фото 9. Восточный фасад. Фото 2022 г.</p> |

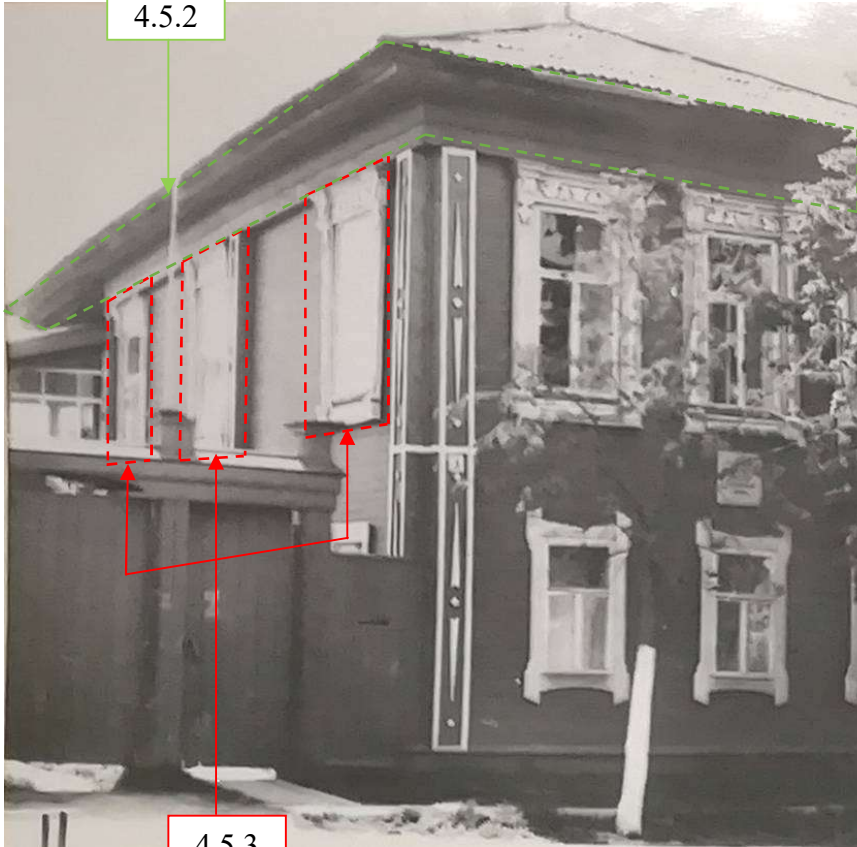
| № п/п | Обобщенная группа элементов предмета охраны | Элементы предмета охраны | Фотографическое или иное графическое изображение предмета охраны* |
|---|---|---|---|
| 4.5.3 | | Три оконных проема типа 2 | <p data-bbox="1413 1267 1973 1302">Фото 10. Восточный фасад. Фото 2022 г.</p> |

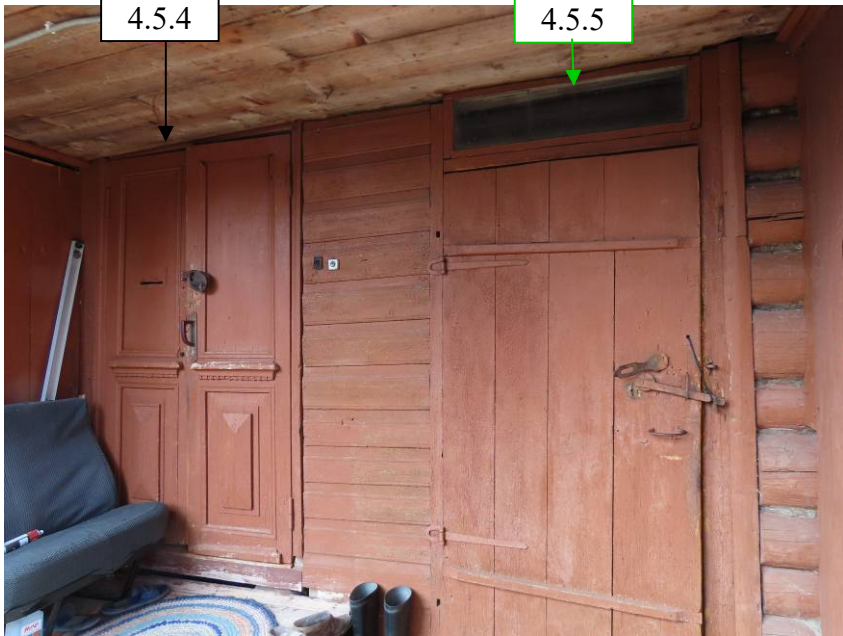
| № п/п | Обобщенная группа элементов предмета охраны | Элементы предмета охраны | Фотографическое или иное графическое изображение предмета охраны* |
|---|---|---|---|
| 4.5.4 | | <p>Прямоугольный дверной проем первого этажа.</p> <p>Тип заполнения в виде двухстворчатых филенчатых дверных полотен</p> | <p>4.5.4</p> <p>4.5.5</p> <p>Фото 11. Восточный фасад. Фото 2022 г.</p> |
| 4.5.5 | | <p>Прямоугольный дверной проем первого этажа</p> | |

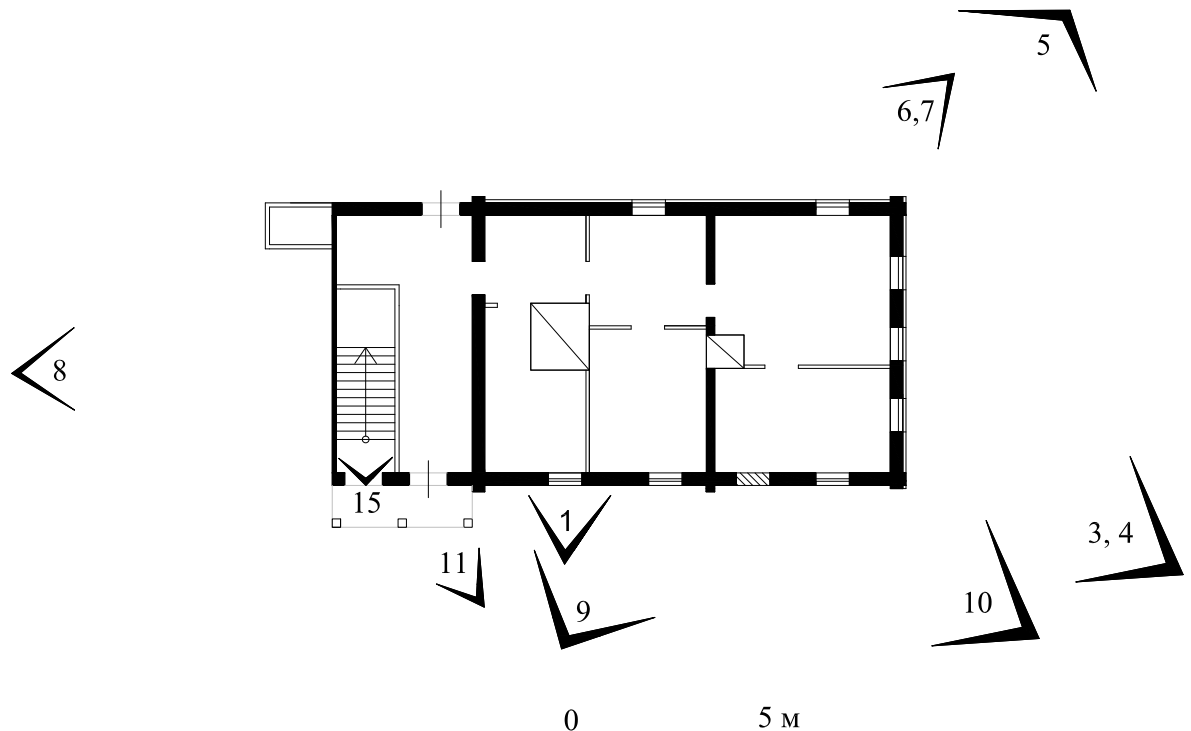
| Номер схемы | Схема |
|---|---|
| 1 | <p data-bbox="1500 590 2038 638">→ С Первый этаж</p> <p>The diagram shows a floor plan of a building with several rooms and a staircase. Security camera fields of view are indicated by numbered arrows: 1 (bottom center), 3, 4 (bottom right), 5 (top right), 6, 7 (top right), 8 (left), 9 (bottom center), 10 (bottom right), 11 (bottom center), and 15 (bottom left). A scale bar at the bottom indicates 0 to 5 meters.</p> <p data-bbox="1344 1372 1612 1420">0 5 м</p> |
