**УПРАВЛЕНИЕ  
ГОСУДАРСТВЕННОЙ ОХРАНЫ ОБЪЕКТОВ КУЛЬТУРНОГО  
НАСЛЕДИЯ КИРОВСКОЙ ОБЛАСТИ**

**Об установлении предмета охраны объекта культурного наследия (памятника истории и культуры) народов Российской Федерации регионального значения «Дом, где проходили собрания ссыльных революционеров (1906-1908 гг.)», расположенного по адресу: Кировская область, Нолинский район, г. Нолинск, ул. Коммуны, д. 2**

**ПРЕДМЕТ ОХРАНЫ**

**объекта культурного наследия (памятника истории и культуры)  
народов Российской Федерации регионального значения «Дом, где проходили собрания ссыльных  
революционеров (1906-1908 гг.)», расположенного по адресу:  
Кировская область, Нолинский район, г. Нолинск, ул. Коммуны, д. 2**

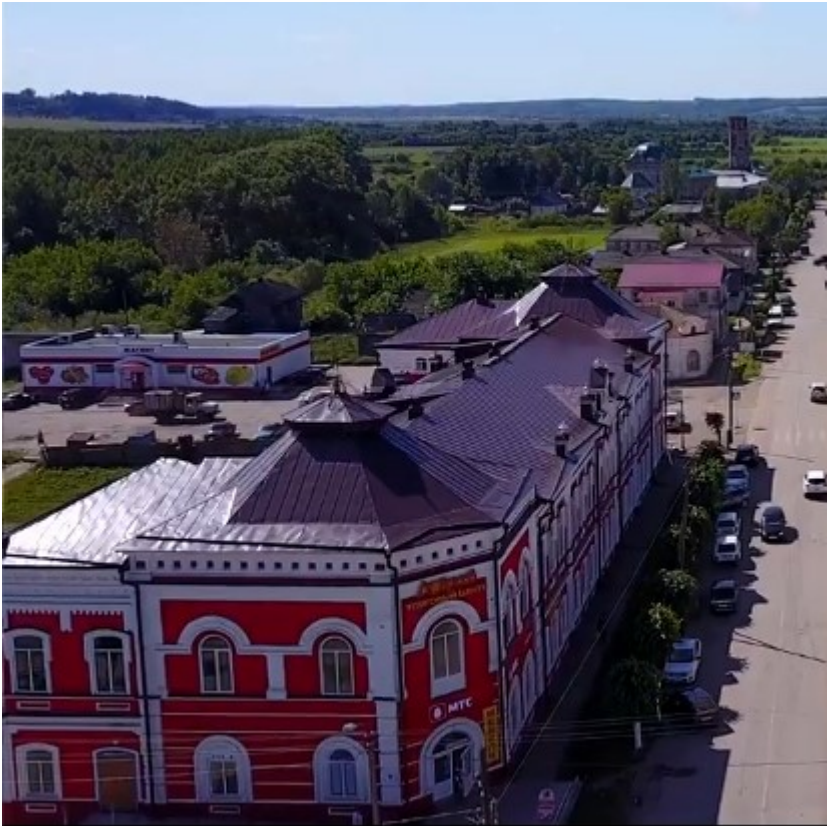
| № п/п | Обобщенная группа элементов предмета охраны | Элементы предмета охраны | Фотографическое или иное графическое изображение предмета охраны* |
|---|---|---|---|
| 2 | Объемно-пространственная композиция | <p>Сложный в плане объект, состоящий из трех объемов:</p> <p>центральный объем: прямоугольный в плане, двухэтажный, с двускатной чердачной крышей;</p> <p>объем северо-восточного крыла: пятиугольный в плане, двухэтажный, с антресольным этажом. Крыша объема – восьмигранный шатер с колпаком и полицей, вальмовая;</p> <p>объем юго-западного крыла: пятиугольный в плане, двухэтажный с подвальным и антресольным этажами. Крыша объема – восьмигранный шатер с колпаком и полицей, вальмовая</p> | <p>Фото 1. Вид с северо-востока.<br/>Фото 2017 г.</p> |

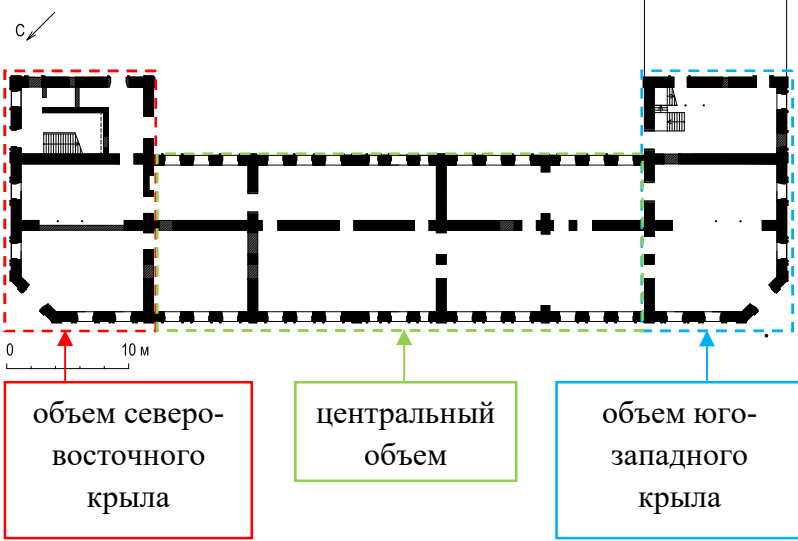
| № п/п | Обобщенная группа элементов предмета охраны | Элементы предмета охраны | Фотографическое или иное графическое изображение предмета охраны* |
|---|---|---|---|
| | | | <p>объем северо-восточного крыла</p> <p>центральный объем</p> <p>объем юго-западного крыла</p> <p>Условные обозначения:</p> <p>— капитальные стены периода строительства 1904-1905 гг.</p> <p>Схема объемов на плане первого этажа</p> |

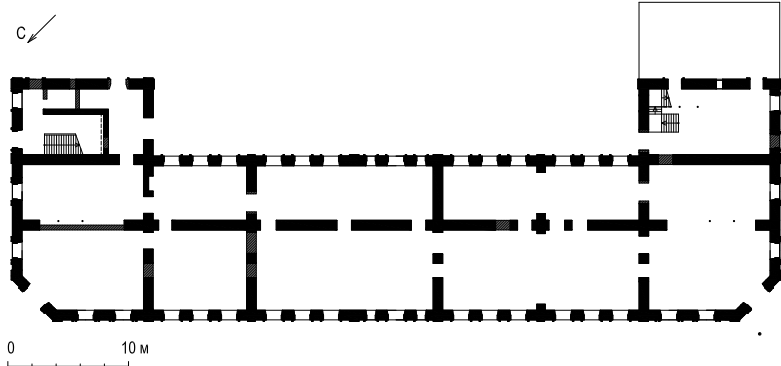
| № п/п | Обобщенная группа элементов предмета охраны | Элементы предмета охраны | Фотографическое или иное графическое изображение предмета охраны* | | |
|---|---|---|---|---|---|
| 3 | Конструктивная система | <p>Основные конструкции здания:</p> <p>капитальные стены периода строительства 1904-1905 гг. – из глиняного кирпича;</p> <p>покрытие кровли – кровельное железо;</p> | <div>

</td><td>- капитальные стены периода строительства 1904-1905 гг.</td></tr></table> <p>План первого этажа</p> |

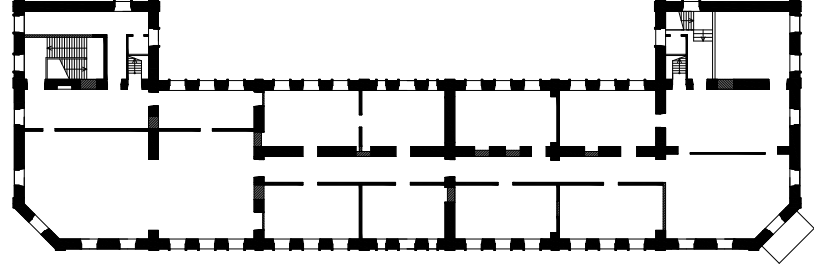
| № п/п | Обобщенная группа элементов предмета охраны | Элементы предмета охраны | Фотографическое или иное графическое изображение предмета охраны* |
|---|---|---|---|
| | | | <p data-bbox="1294 391 1339 422">с ↙</p> <p data-bbox="1294 726 1444 758">0 10 м</p> <p data-bbox="1523 798 1848 829">Условные обозначения:</p> <div data-bbox="1276 869 2116 949"> <div data-bbox="1310 885 1388 925"></div> <div data-bbox="1422 877 2038 941">- капитальные стены периода строительства 1904-1905 гг.</div> </div> <p data-bbox="1556 981 1825 1013">План второго этажа</p> |

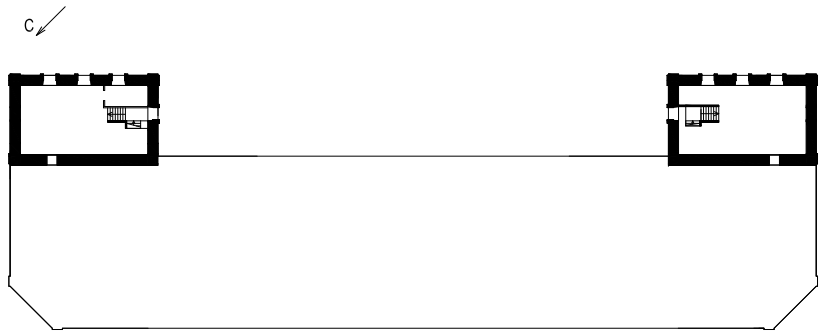
| № п/п | Обобщенная группа элементов предмета охраны | Элементы предмета охраны | Фотографическое или иное графическое изображение предмета охраны* |
|---|---|---|---|
| | | | <p data-bbox="1299 766 1456 798">0 10 м</p> <p data-bbox="1523 837 1848 869">Условные обозначения:</p> <div data-bbox="1276 909 2116 989"> <div data-bbox="1299 933 1388 965"></div> <div data-bbox="1422 917 2038 981">- капитальные стены периода строительства 1904-1905 гг.</div> </div> <p data-bbox="1512 1029 1881 1061">План антресольного этажа</p> |

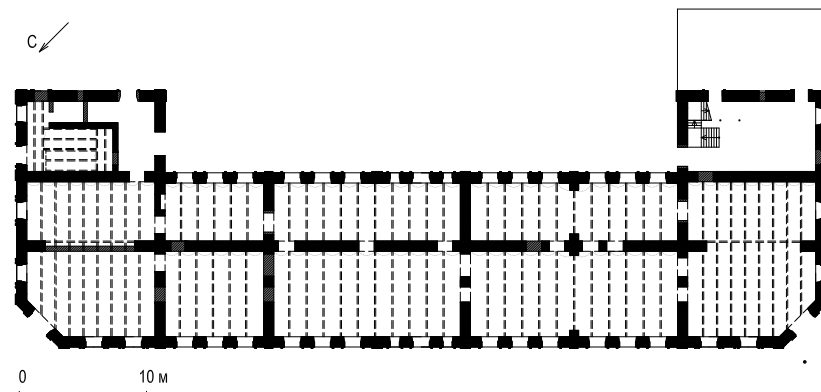
| № п/п | Обобщенная группа элементов предмета охраны | Элементы предмета охраны | Фотографическое или иное графическое изображение предмета охраны* | | | | | | |
|---|---|---|---|---|---|---|---|---|---|
| | | перекрытия первого этажа – своды типа Монье из глиняного кирпича по металлическим балкам; | <div>

<table><tr><td></td><td>- капитальные стены периода строительства 1904-1905 гг.</td></tr><tr><td></td><td>- горизонтальные проекции балок сводов типа Монье</td></tr><tr><td></td><td>- кривизна свода</td></tr></table>

<div>План первого этажа</div> |

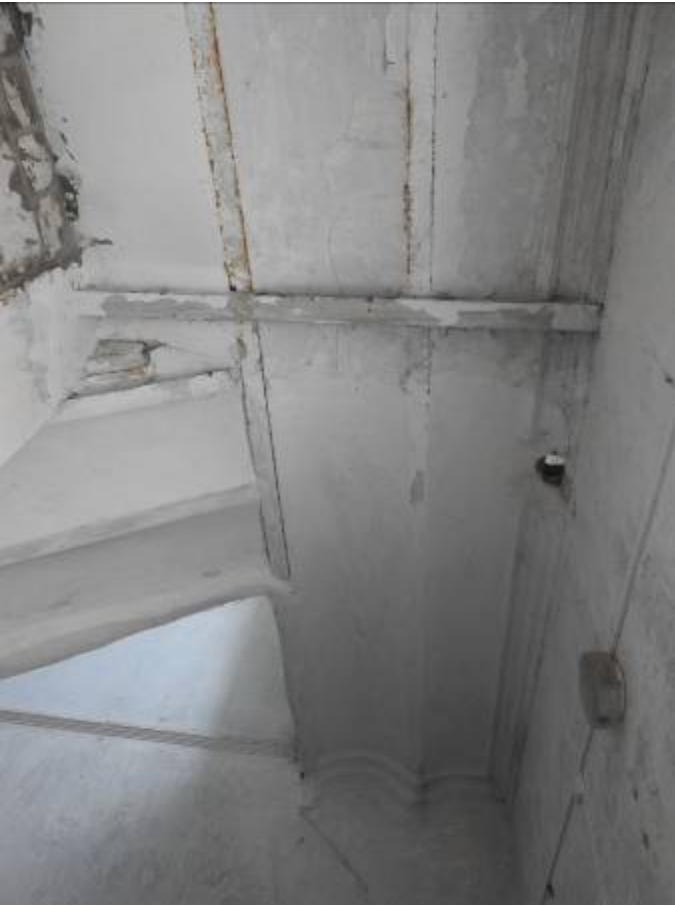
| № п/п | Обобщенная группа элементов предмета охраны | Элементы предмета охраны | Фотографическое или иное графическое изображение предмета охраны* |
|---|---|---|---|
| | | | <p data-bbox="1285 1289 2110 1396">Фото 2. Перекрытия первого этажа – своды типа Монье из глиняного кирпича по металлическим балкам. Фото 2024 г.</p> |

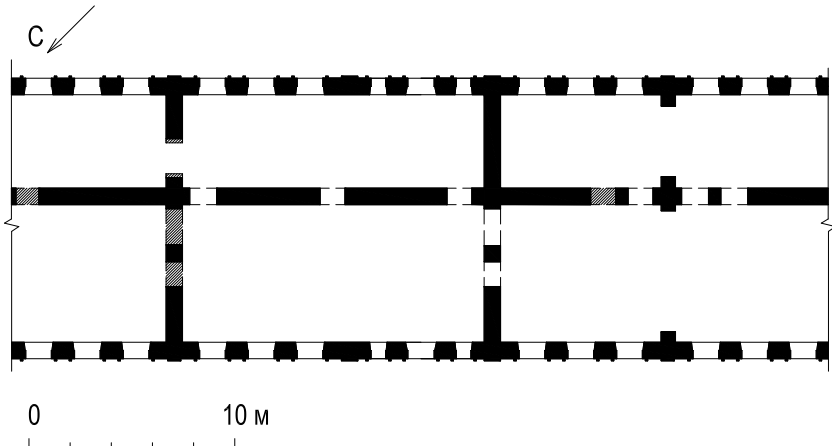
| № п/п | Обобщенная группа элементов предмета охраны | Элементы предмета охраны | Фотографическое или иное графическое изображение предмета охраны* | | | | |
|---|---|---|---|---|---|---|---|
| | Центральный объем | лучковые перемычки в помещениях первого этажа; | <div>

</td><td>- проекции лучковых перемычек</td></tr></table> <div>План первого этажа</div> |

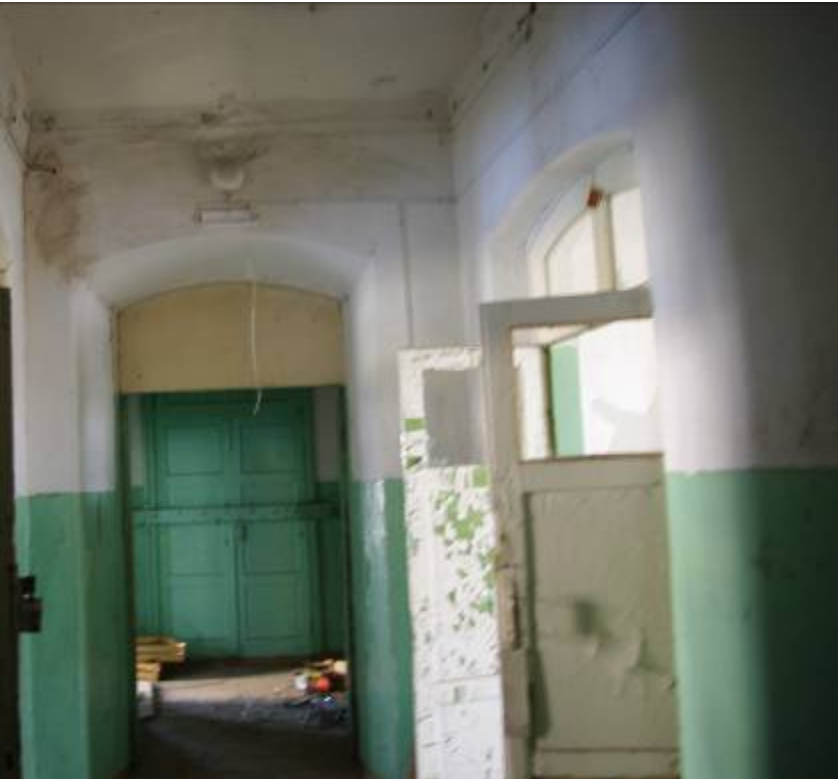
| № п/п | Обобщенная группа элементов предмета охраны | Элементы предмета охраны | Фотографическое или иное графическое изображение предмета охраны* |
|---|---|---|---|
| | | | <p data-bbox="1294 1201 2101 1273">Фото 3. Лучковые перемычки в помещении первого этажа.<br/>Фото 2015 г.</p> |

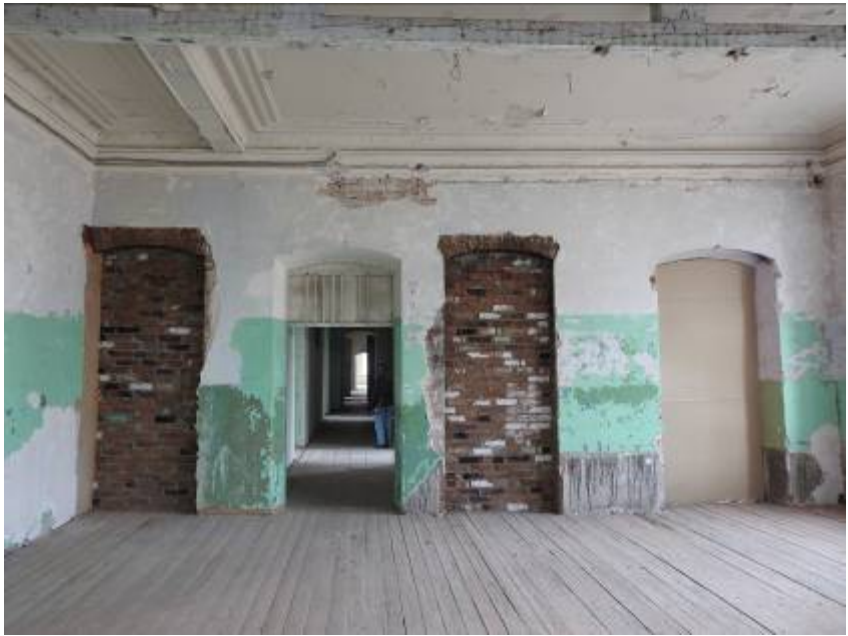
| № п/п | Обобщенная группа элементов предмета охраны | Элементы предмета охраны | Фотографическое или иное графическое изображение предмета охраны* |
|---|---|---|---|
| | | | <p data-bbox="1294 1129 2101 1198">Фото 4. Лучковые перемычки в помещении второго этажа.<br/>Фото 2024 г.</p> |

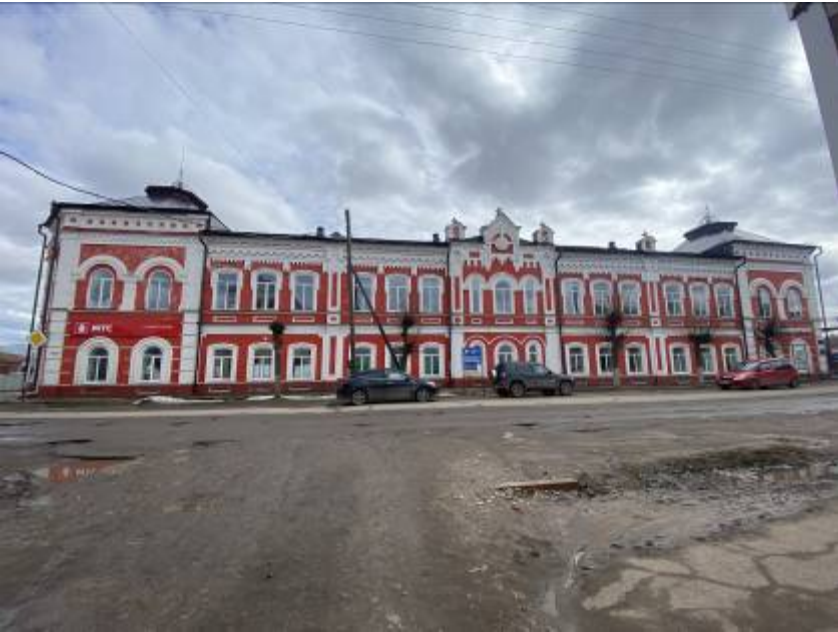
| № п/п | Обобщенная группа элементов предмета охраны | Элементы предмета охраны | Фотографическое или иное графическое изображение предмета охраны* |
|---|---|---|---|
| 4 | Архитектурно-художественное решение | Тип отделки фасадов – окраска | <p data-bbox="1498 1161 1892 1230">Фото 5. Вид с северо-запада.<br/>Фото 2024 г.</p> |

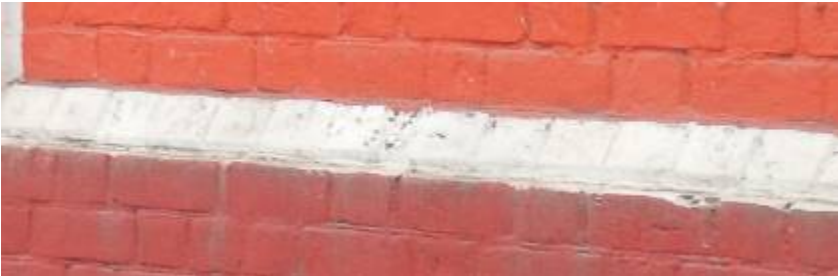
| № п/п | Обобщенная группа элементов предмета охраны | Элементы предмета охраны | Фотографическое или иное графическое изображение предмета охраны* |
|---|---|---|---|
| 4.1.1 | | Уступ типа 1: подоконный ступенчатый уступ в уровне первого этажа, образованный выступом кирпича со скошенной гранью | <p>Фото 6. Уступ типа 1. Фото 2017 г.</p> |

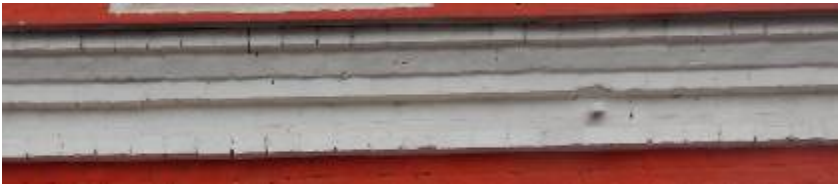
| № п/п | Обобщенная группа элементов предмета охраны | Элементы предмета охраны | Фотографическое или иное графическое изображение предмета охраны* |
|---|---|---|---|
| 4.1.2 | | Карниз типа 1: многоступенчатый междуэтажный карниз | <p>Фото 7. Карниз типа 1. Фото 2017 г.</p> |

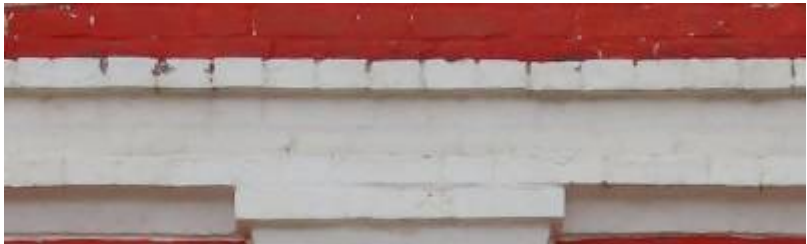
| № п/п | Обобщенная группа элементов предмета охраны | Элементы предмета охраны | Фотографическое или иное графическое изображение предмета охраны* |
|---|---|---|---|
| 4.1.4 | | Карниз типа 3: ступенчатый профилированный карниз в уровне второго этажа | <p data-bbox="1451 699 1944 730">Фото 9. Карниз типа 3. Фото 2024 г.</p> |

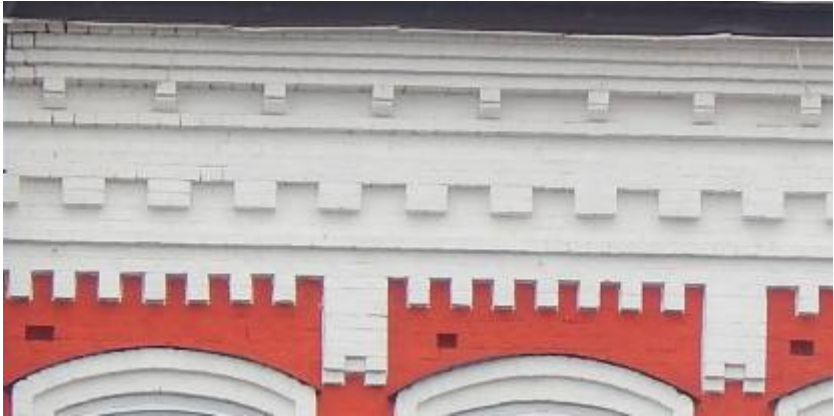
| № п/п | Обобщенная группа элементов предмета охраны | Элементы предмета охраны | Фотографическое или иное графическое изображение предмета охраны* |
|---|---|---|---|
| 4.1.5 | | <p data-bbox="701 948 1240 1161">Антаблемент типа 1: венчающий фасад антаблемент, состоящий из ступенчатого архитрава, фриза с рядом сухариков и ступенчатого карниза, поддерживаемого фигурными кронштейнами.</p> <p data-bbox="701 1171 1240 1241">Антаблемент дополнен подшивом из сухариков и межоконных полотенец</p> | <p data-bbox="1402 1302 1993 1334">Фото 10. Антаблемент типа 1. Фото 2017 г.</p> |

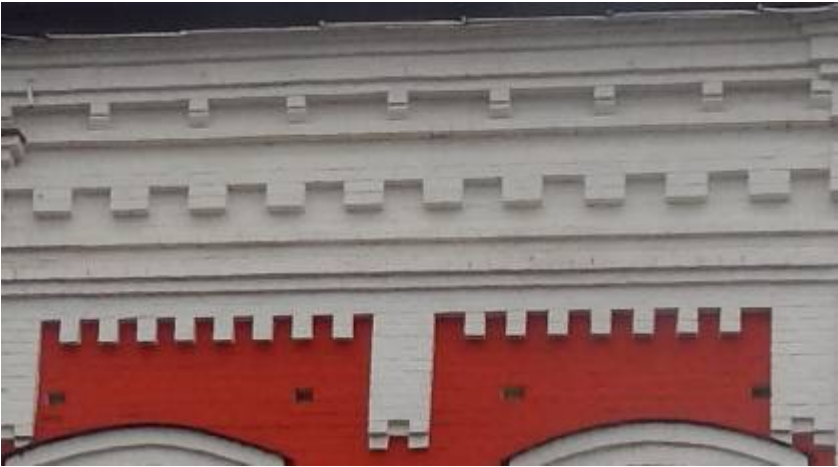
| № п/п | Обобщенная группа элементов предмета охраны | Элементы предмета охраны | Фотографическое или иное графическое изображение предмета охраны* |
|---|---|---|---|
| 4.1.6 | | <p>Антаблемент типа 2: венчающий фасад антаблемент, состоящий из ступенчатого профилированного архитрава, фриза с рядом сухариков и ступенчатого карниза, поддерживаемого фигурными кронштейнами.</p> <p>Антаблемент дополнен подшивом из сухариков и межоконных полотенец</p> | <p>Фото 11. Антаблемент типа 2. Фото 2015 г.</p> |

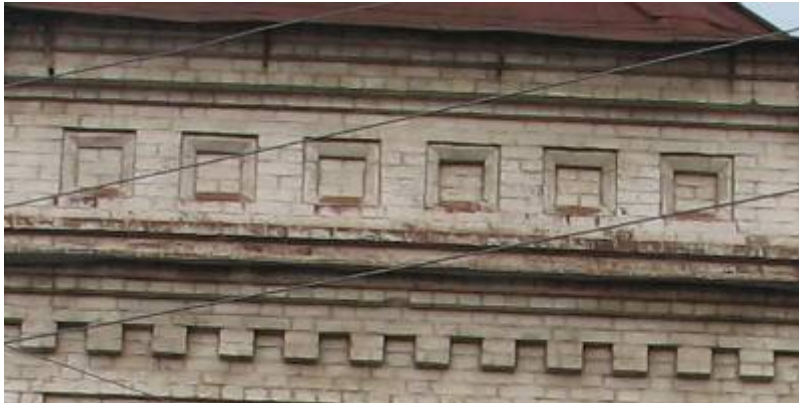
| № п/п | Обобщенная группа элементов предмета охраны | Элементы предмета охраны | Фотографическое или иное графическое изображение предмета охраны* |
|---|---|---|---|
| 4.1.7 | | <p>Антаблемент типа 3: венчающий фасад антаблемент, состоящий из ступенчатого архитрава, гладкого фриза с рядом квадратных ширинок и ступенчатого карниза.</p> <p>Антаблемент дополнен подшивом из сухариков</p> | <p>Фото 12. Антаблемент типа 3. Фото 2008 г.</p> |

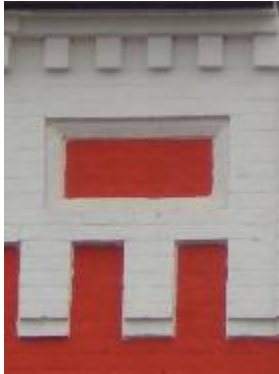
| № п/п | Обобщенная группа элементов предмета охраны | Элементы предмета охраны | Фотографическое или иное графическое изображение предмета охраны* |
|---|---|---|---|
| 4.1.8 | | <p>Антаблемент типа 4: облегченный венчающий фасад антаблемент, состоящий из гладкого фриза с прямоугольной ширинкой и ступенчатого карниза, поддерживаемого рядом сухариков.</p> <p>Антаблемент дополнен подшивом из крупных ступенчатых сухариков</p> | <p>Фото 13. Антаблемент типа 4. Фото 2017 г.</p> |

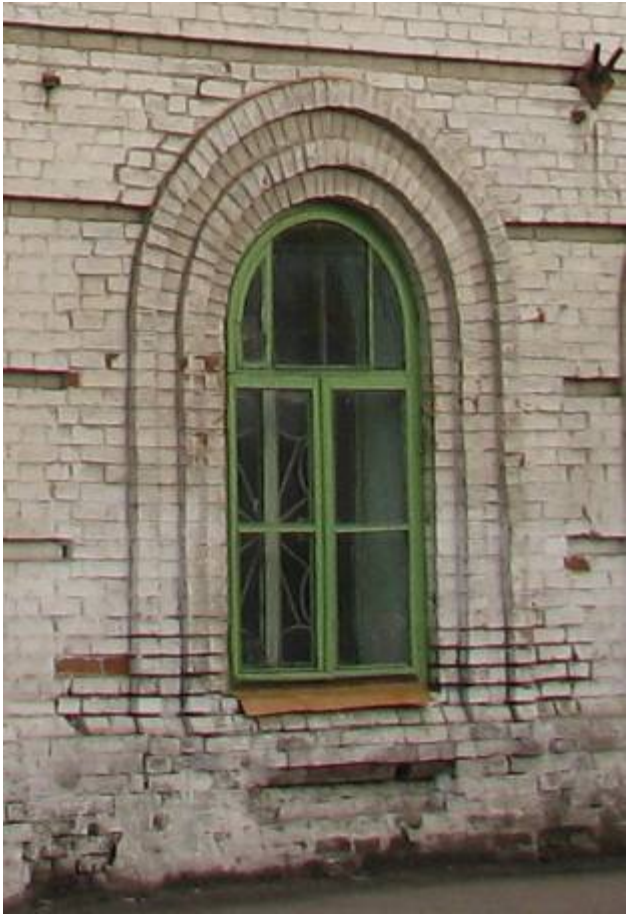
| № п/п | Обобщенная группа элементов предмета охраны | Элементы предмета охраны | Фотографическое или иное графическое изображение предмета охраны* |
|---|---|---|---|
| 4.1.9 | | <p>Оконный проем типа 1: арочный оконный проем первого этажа в двойной арочной плоской рамке, раскреповывающей уступ типа 1. Оконный проем дополнен подоконной прямоугольной шириной. Заполнение оконного проема</p> | <p>Фото 14. Оконный проем типа 1. Фото 2008 г.</p> |

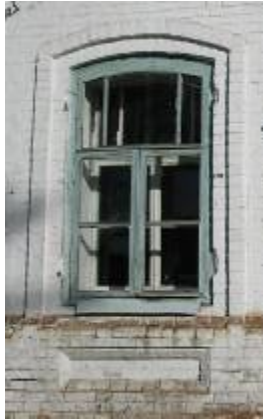
| № п/п | Обобщенная группа элементов предмета охраны | Элементы предмета охраны | Фотографическое или иное графическое изображение предмета охраны* |
|---|---|---|---|
| 4.1.11 | | <p>Оконный проем типа 3: лучковый оконный проем первого этажа в лучковой плоской рамке, раскреповывающей уступ типа 1. Оконный проем дополнен подоконной прямоугольной ширинкой. Заполнение оконного проема</p> | <p>Фото 16. Оконный проем типа 3. Фото 2011 г.</p> |

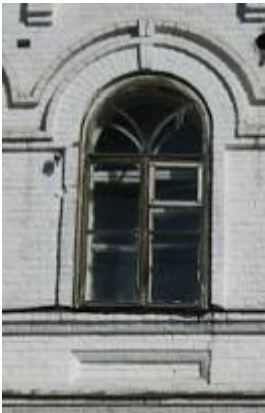
| № п/п | Обобщенная группа элементов предмета охраны | Элементы предмета охраны | Фотографическое или иное графическое изображение предмета охраны* |
|---|---|---|---|
| 4.1.13 | | <p>Оконный проем типа 5: арочный оконный проем второго этажа в арочной плоской рамке с двумя архивольтами и выделенным замковым камнем. Оконный проем поставлен на карниз типа 2 и дополнен подоконной прямоугольной ширинкой.</p> <p>Заполнение оконного проема</p> | <p>Фото 18. Оконный проем типа 5. Фото 2011 г.</p> |

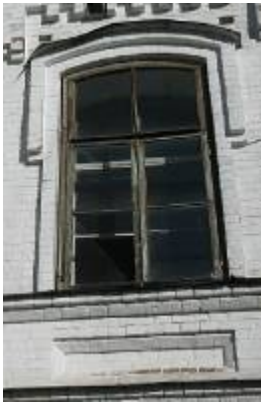
| № п/п | Обобщенная группа элементов предмета охраны | Элементы предмета охраны | Фотографическое или иное графическое изображение предмета охраны* |
|---|---|---|---|
| 4.1.15 | | <p>Оконный проем типа 7: лучковый оконный проем второго этажа в лучковой плоской рамке, дополненной лучковой бровкой.</p> <p>Оконный проем поставлен на карниз типа 2 и дополнен подоконной прямоугольной ширинкой.</p> <p>Заполнение оконного проема</p> | <p>Фото 20. Оконный проем типа 7. Фото 2011 г.</p> |

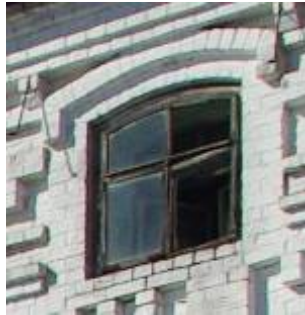
| № п/п | Обобщенная группа элементов предмета охраны | Элементы предмета охраны | Фотографическое или иное графическое изображение предмета охраны* |
|---|---|---|---|
| 4.1.16 | | <p>Оконный проем типа 8: лучковый оконный проем антресольного этажа в лучковой плоской рамке, дополненной лучковым сандриком.</p> <p>Заполнение оконного проема</p> | <p>Фото 21. Оконный проем типа 8. Фото 2024 г.</p> |

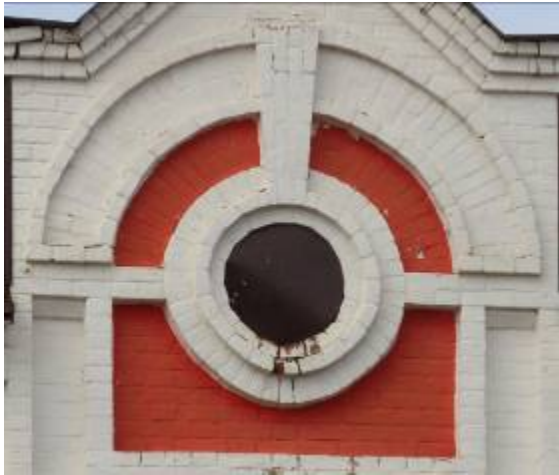
| № п/п | Обобщенная группа элементов предмета охраны | Элементы предмета охраны | Фотографическое или иное графическое изображение предмета охраны* |
|---|---|---|---|
| 4.1.17 | | <p>Оконный проем типа 9: круглый оконный слуховой проем аттика в двойной круглой рамке с отходящими от нее горизонтальными лучами.</p> <p>Над оконным проемом – сандрик, представляющий собой две полуокружности, перекрытые высоким замковым камнем</p> | <p>Фото 22. Оконный проем типа 9. Фото 2024 г.</p> |

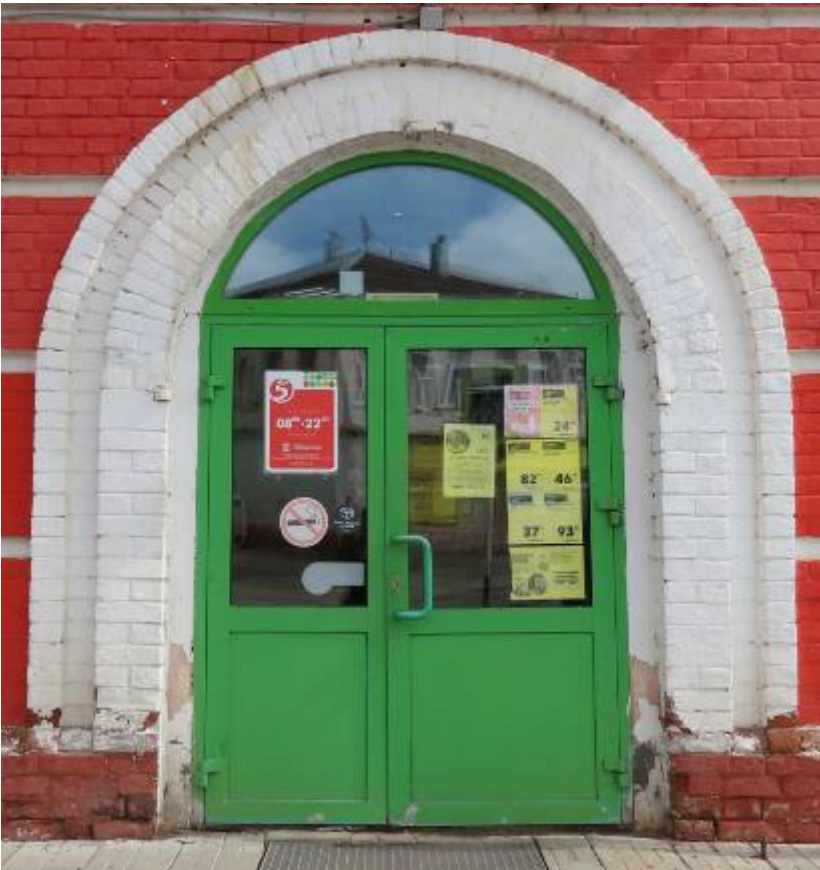
| № п/п | Обобщенная группа элементов предмета охраны | Элементы предмета охраны | Фотографическое или иное графическое изображение предмета охраны* |
|---|---|---|---|
| 4.1.18 | | <p>Проем типа 1: арочный проем первого этажа в двойной арочной плоской рамке, раскреповывающей уступ типа 1</p> | <p>Фото 23. Проем типа 1. Фото 2024 г.</p> |

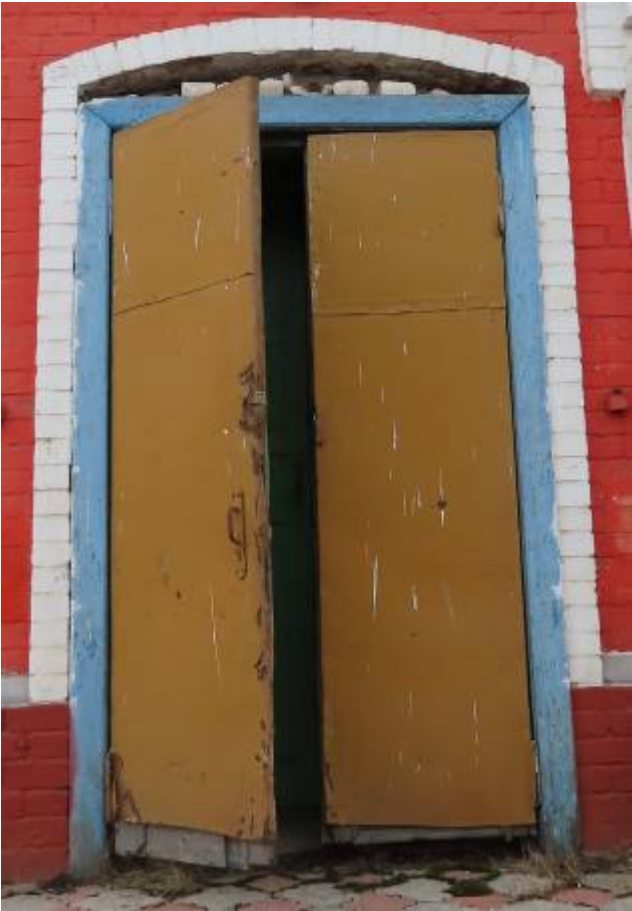
| № п/п | Обобщенная группа элементов предмета охраны | Элементы предмета охраны | Фотографическое или иное графическое изображение предмета охраны* |
|---|---|---|---|
| 4.1.21 | | Дверной проем типа 1: лучковый дверной проем первого этажа в лучковой плоской рамке | <p data-bbox="1382 1332 2011 1369">Фото 26. Дверной проем типа 1. Фото 2024 г.</p> |

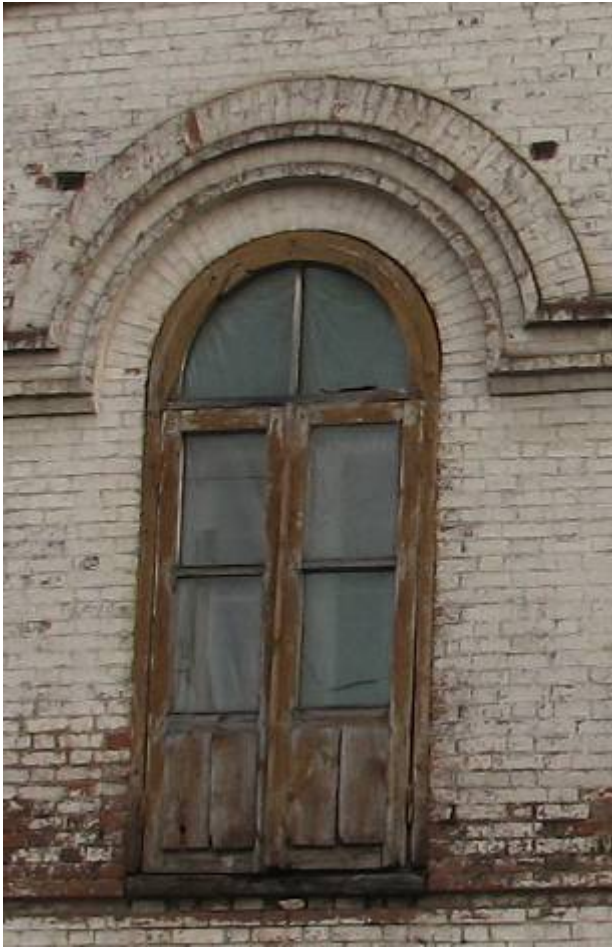
| № п/п | Обобщенная группа элементов предмета охраны | Элементы предмета охраны | Фотографическое или иное графическое изображение предмета охраны* |
|---|---|---|---|
| 4.1.22 | | <p>Дверной проем типа 2: арочный дверной проем второго этажа с арочной бровкой с двумя архивольтами.</p> <p>Заполнение дверного проема</p> | <p>Фото 27. Дверной проем типа 2. Фото 2008 г.</p> |

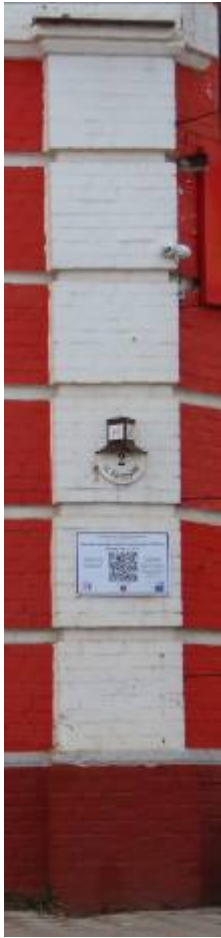
| № п/п | Обобщенная группа элементов предмета охраны | Элементы предмета охраны | Фотографическое или иное графическое изображение предмета охраны* |
|---|---|---|---|
| 4.1.23 | | <p>Пилястра типа 1: рустованная пилястра в уровне первого этажа, раскреповывающая уступ типа 1 и карниз типа 2</p> | <p>Фото 28. Пилястра типа 1. Фото 2024 г.</p> |

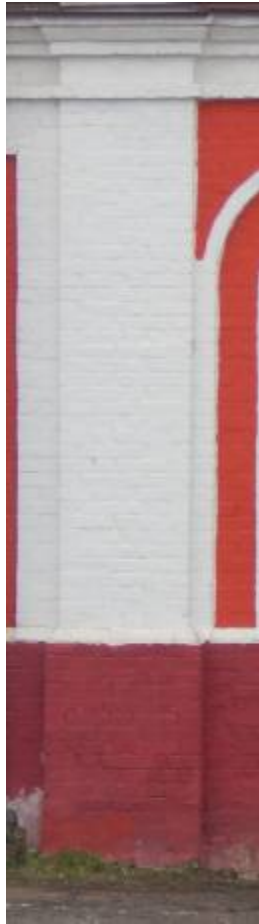
| № п/п | Обобщенная группа элементов предмета охраны | Элементы предмета охраны | Фотографическое или иное графическое изображение предмета охраны* |
|---|---|---|---|
| 4.1.24 | | <p>Пилястра типа 2: плоская пилястра в уровне первого этажа, раскреповывающая уступ типа 1 и карниз типа 1</p> | <p>Фото 29. Пилястра типа 2. Фото 2017 г.</p> |

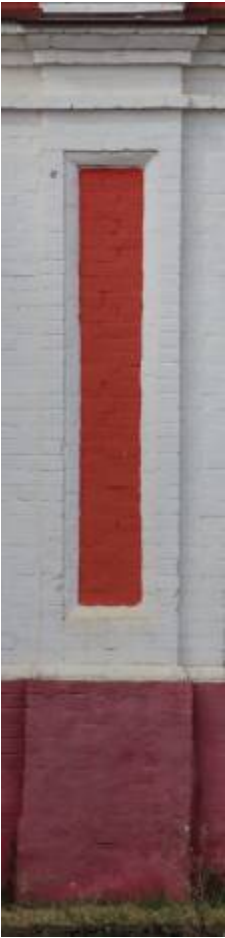
| № п/п | Обобщенная группа элементов предмета охраны | Элементы предмета охраны | Фотографическое или иное графическое изображение предмета охраны* |
|---|---|---|---|
| 4.1.25 | | <p>Пилястра типа 3: плоская пилястра в уровне первого этажа с прямоугольной вертикальной шириной, раскреповывающая уступ типа 1 и карниз типа 1</p> | <p>Фото 30. Пилястра типа 3. Фото 2024 г.</p> |

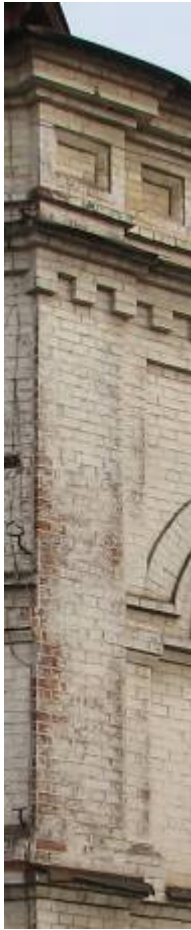
| № п/п | Обобщенная группа элементов предмета охраны | Элементы предмета охраны | Фотографическое или иное графическое изображение предмета охраны* |
|---|---|---|---|
| 4.1.26 | | <p>Пилястра типа 4: плоская пилястра в уровне второго этажа, поставленная на карниз типа 2 и раскреповывающая антаблемент типа 3</p> | <p>Фото 31. Пилястра типа 4. Фото 2008 г.</p> |

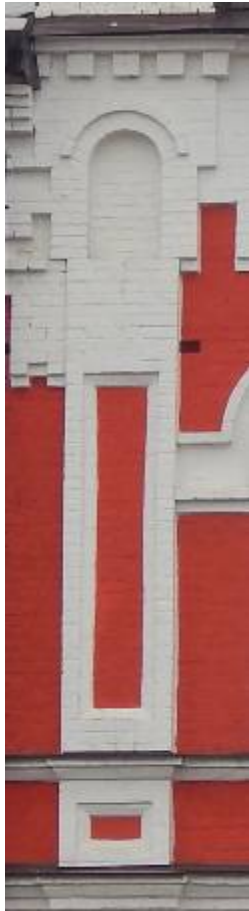
| № п/п | Обобщенная группа элементов предмета охраны | Элементы предмета охраны | Фотографическое или иное графическое изображение предмета охраны* |
|---|---|---|---|
| 4.1.27 | | <p>Пилястра типа 5: плоская пилястра в уровне второго этажа, поставленная на карниз типа 1 раскреповывающая карниз типа 2, дополненная одной прямоугольной вертикальной и одной прямоугольной горизонтальной ширинками, а также одной арочной нишей с арочной бровкой.</p> <p>Пилястра имеет двойное ступенчатое расширение кверху.</p> <p>Ступенчатая капитель пилястры дополнена рядом сухариков</p> | <p>Фото 32. Пилястра типа 5. Фото 2024 г.</p> |

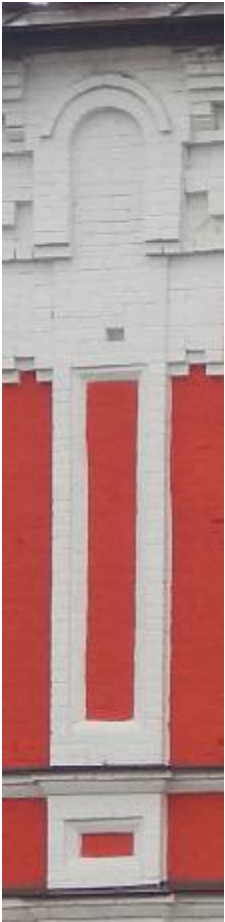
| № п/п | Обобщенная группа элементов предмета охраны | Элементы предмета охраны | Фотографическое или иное графическое изображение предмета охраны* |
|---|---|---|---|
| 4.1.28 | | <p>Пилястра типа 6: плоская пилястра в уровне второго этажа, поставленная на карниз типа 1, раскреповывающая карниз типа 2, дополненная одной прямоугольной вертикальной и одной прямоугольной горизонтальной ширинками, а также одной арочной выемкой с арочной бровкой. Пилястра имеет двойное ступенчатое расширение кверху</p> | <p>Фото 33. Пилястра типа 6. Фото 2024 г.</p> |

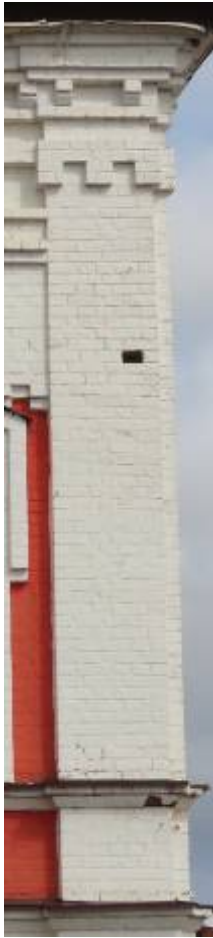
| № п/п | Обобщенная группа элементов предмета охраны | Элементы предмета охраны | Фотографическое или иное графическое изображение предмета охраны* |
|---|---|---|---|
| 4.1.29 | | <p>Пилястра типа 7: плоская пилястра в уровне второго этажа, поставленная на карниз типа 2, раскреповывающая карниз типа 1 и частично раскреповывающая антаблемент типа 2</p> | <p>Фото 34. Пилястра типа 7. Фото 2024 г.</p> |

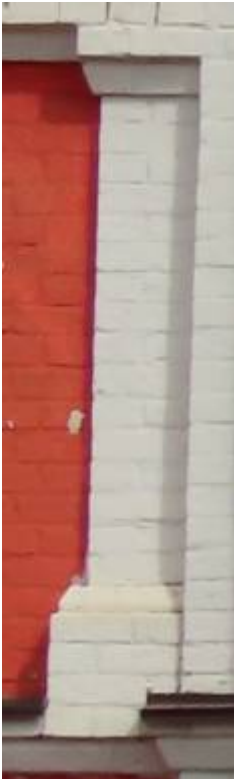
| № п/п | Обобщенная группа элементов предмета охраны | Элементы предмета охраны | Фотографическое или иное графическое изображение предмета охраны* |
|---|---|---|---|
| 4.1.32 | | <p>Пилястра типа 10: узкая плоская пилястра в уровне второго этажа со ступенчатыми базой и капителью, поставленная на карниз типа 2 и поддерживающая карниз типа 3</p> | <p>Фото 37. Пилястра типа 10. Фото 2024 г.</p> |

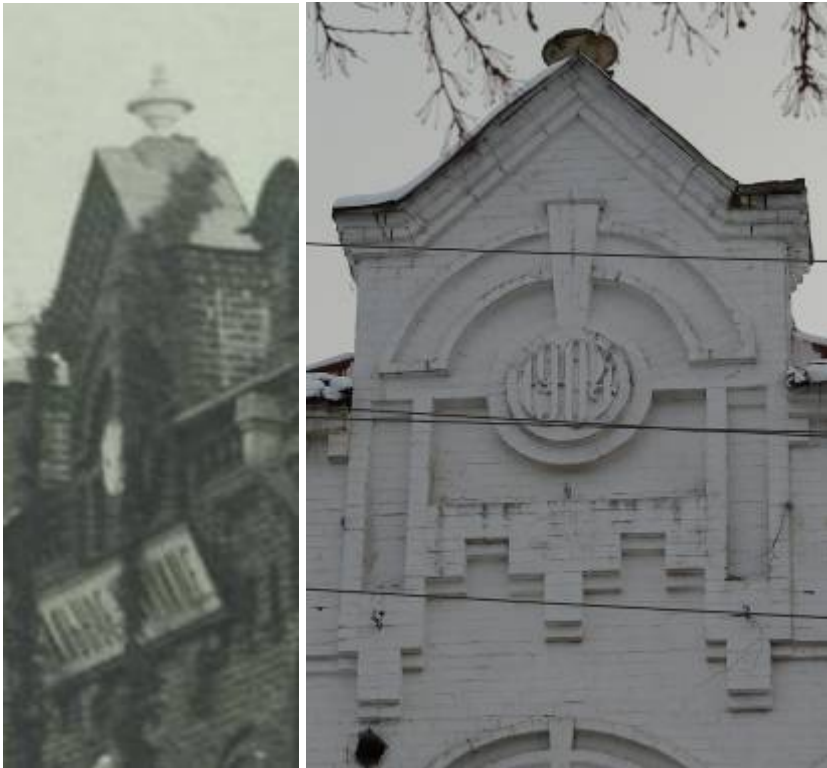
| № п/п | Обобщенная группа элементов предмета охраны | Элементы предмета охраны | Фотографическое или иное графическое изображение предмета охраны* |
|---|---|---|---|
| 4.1.33 | | <p>Аттик типа 1: аттик с щипцовым фронтоном, разноуровневым ступенчатым основанием, одной фигурной центральной и двумя боковыми прямоугольными нишами. В центре аттика расположен оконный проем типа 9.</p> <p>Фронтон аттика венчает ступенчатый карниз.</p> <p>В вершине аттика – фигурный вазон</p> | <p>Фото 38, 39. Аттик типа 1. Фото 1918 и 2008 гг.</p> |

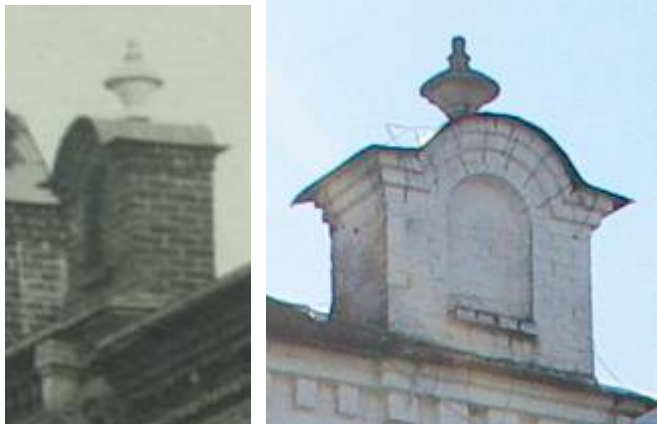
| № п/п | Обобщенная группа элементов предмета охраны | Элементы предмета охраны | Фотографическое или иное графическое изображение предмета охраны* |
|---|---|---|---|
| 4.1.34 | | <p>Аттик типа 2: аттик с арочной нишей с горизонтальной полкой.</p> <p>Аттик венчает ступенчатый карниз, в центральной части имеющий форму арки.</p> <p>В вершине аттика – фигурный вазон</p> | <div data-bbox="1368 381 2022 807"> </div> <p>Фото 40, 41. Аттик типа 2. Фото 1918 и 2015 гг.</p> |

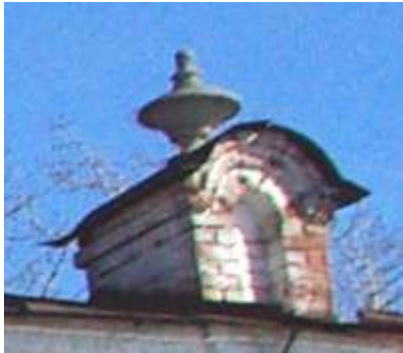
| № п/п | Обобщенная группа элементов предмета охраны | Элементы предмета охраны | Фотографическое или иное графическое изображение предмета охраны* |
|---|---|---|---|
| 4.1.35 | | <p>Аттик типа 3: аттик с арочной нишей.</p> <p>Аттик венчает ступенчатый карниз, в центральной части имеющий форму арки.</p> <p>В вершине аттика – фигурный вазон</p> | <div data-bbox="1494 954 1895 1308"> </div> <p>Фото 42. Аттик типа 3. Фото 2015 г.</p> |

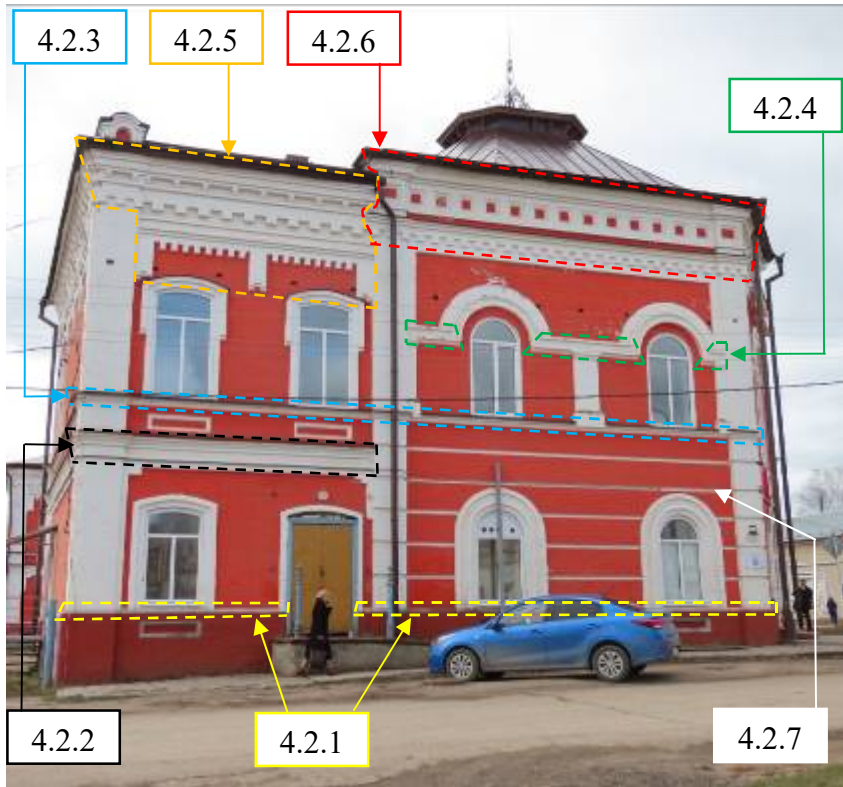
Фото 43. Северо-восточный фасад. Фото 2024 г.

| № п/п | Обобщенная группа элементов предмета охраны | Элементы предмета охраны | Фотографическое или иное графическое изображение предмета охраны* |
|---|---|---|---|
| 4.2.1 | Объем северо-восточного крыла | Уступ типа 1 | |
| 4.2.2 | | Карниз типа 1 | |
| 4.2.3 | | Карниз типа 2 | |
| 4.2.4 | | Карниз типа 3 | |
| 4.2.5 | | Антаблемент типа 2 | |
| 4.2.6 | | Антаблемент типа 3 | |
| 4.2.7 | | Ленточный руст первого этажа | |

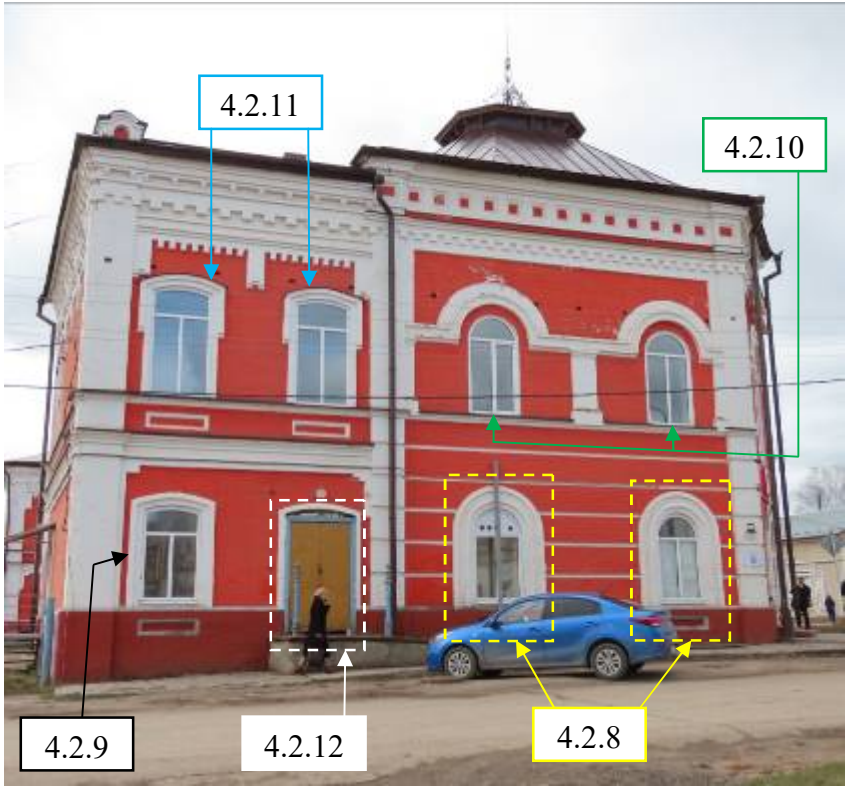
Фото 44. Северо-восточный фасад. Фото 2024 г.

| № п/п | Обобщенная группа элементов предмета охраны | Элементы предмета охраны | Фотографическое или иное графическое изображение предмета охраны* |
|---|---|---|---|
| 4.2.8 | Объем северо-восточного крыла | Два оконных проема типа 1 | |
| 4.2.9 | | Один оконный проем типа 3 | |
| 4.2.10 | | Два оконных проема типа 4 | |
| 4.2.11 | | Два оконных проема типа 7 | |
| 4.2.12 | | Один дверной проем типа 1 | |

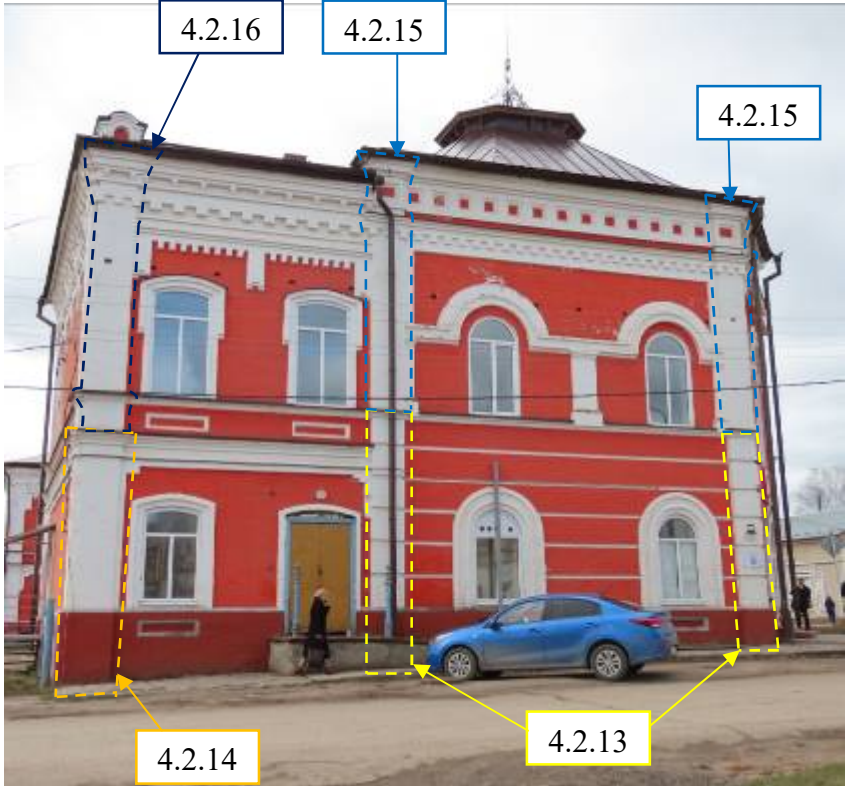
Фото 45. Северо-восточный фасад. Фото 2024 г.

| № п/п | Обобщенная группа элементов предмета охраны | Элементы предмета охраны | Фотографическое или иное графическое изображение предмета охраны* |
|---|---|---|---|
| 4.2.13 | Объем северо-восточного крыла | Две пилястры типа 1 | |
| 4.2.14 | | Одна пилястра типа 2 | |
| 4.2.15 | | Две пилястры типа 4 | |
| 4.2.16 | | Одна пилястра типа 7 | |

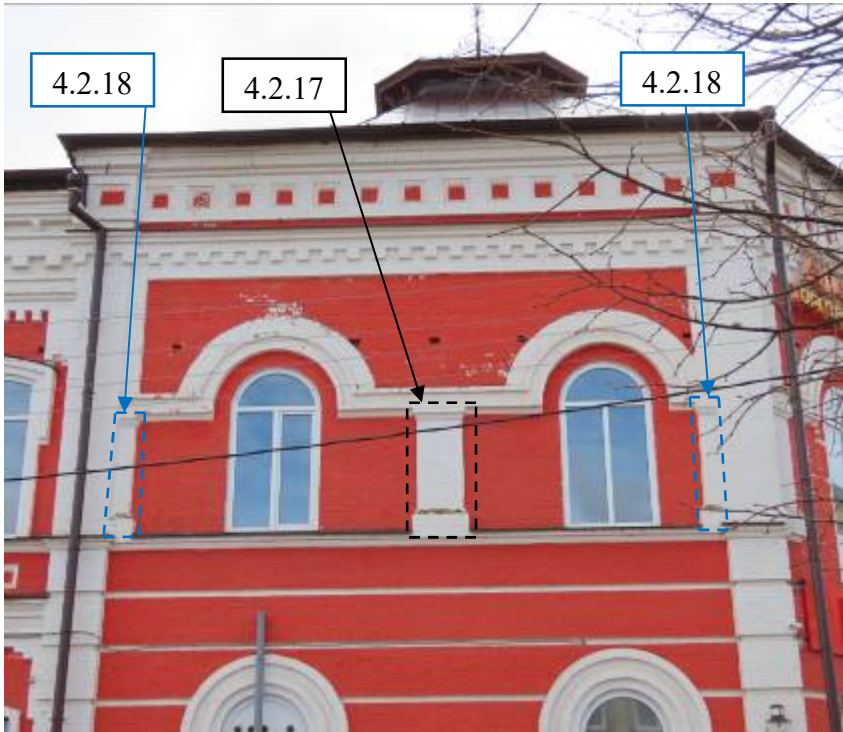
| № п/п | Обобщенная группа элементов предмета охраны | Элементы предмета охраны | Фотографическое или иное графическое изображение предмета охраны* |
|---|---|---|---|
| 4.2.17 | Объем северо-восточного крыла | Одна пилястра типа 8 | <p data-bbox="1361 1225 2024 1262">Фото 46. Северо-восточный фасад. Фото 2024 г.</p> |
| 4.2.18 | | Две пилястры типа 10 | |

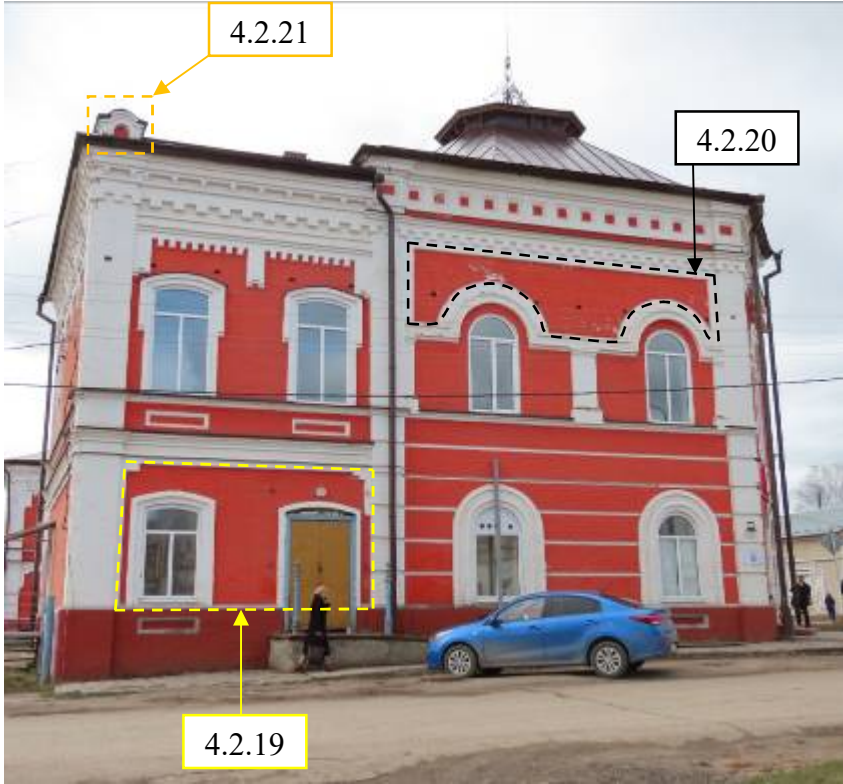
Фото 47. Северо-восточный фасад. Фото 2024 г.

| № п/п | Обобщенная группа элементов предмета охраны | Элементы предмета охраны | Фотографическое или иное графическое изображение предмета охраны* |
|---|---|---|---|
| 4.2.19 | Объем северо-восточного крыла | Одна фигурная ниша в уровне первого этажа | |
| 4.2.20 | | Одна фигурная ниша в уровне второго этажа | |
| 4.2.21 | | Один аттик типа 3 | |

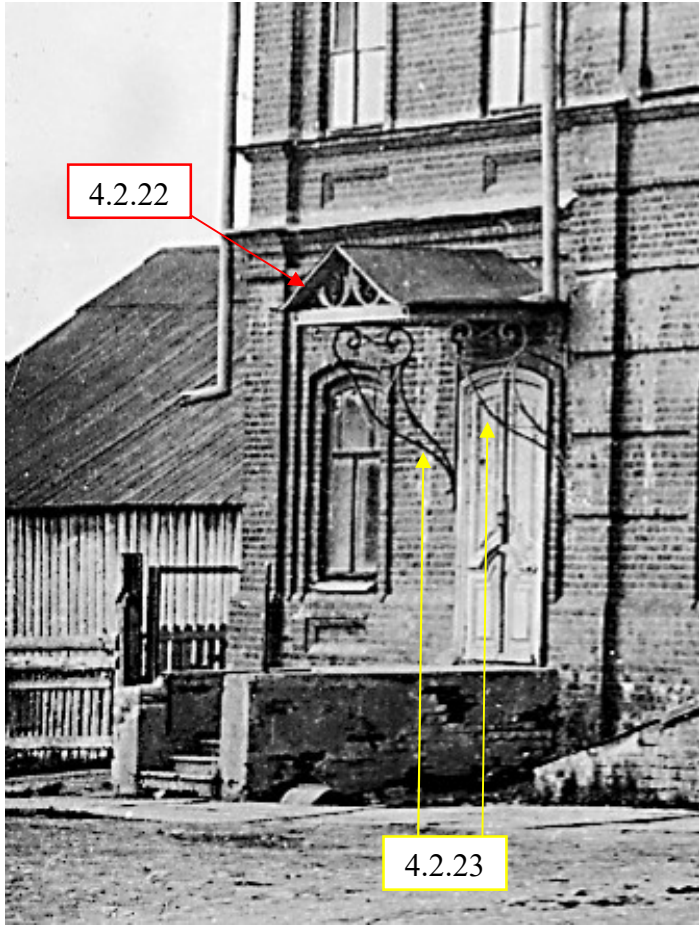
Фото 48. Северо-восточный фасад. Фото 1936-1940 гг.

| № п/п | Обобщенная группа элементов предмета охраны | Элементы предмета охраны | Фотографическое или иное графическое изображение предмета охраны* |
|---|---|---|---|
| 4.2.22 | Объем северо-восточного крыла | Двухскатный козырек на прямоугольной раме над дверным проемом | |
| 4.2.23 | | Два металлических кованых фигурных кронштейна, поддерживающих прямоугольную раму и двускатный козырек | |

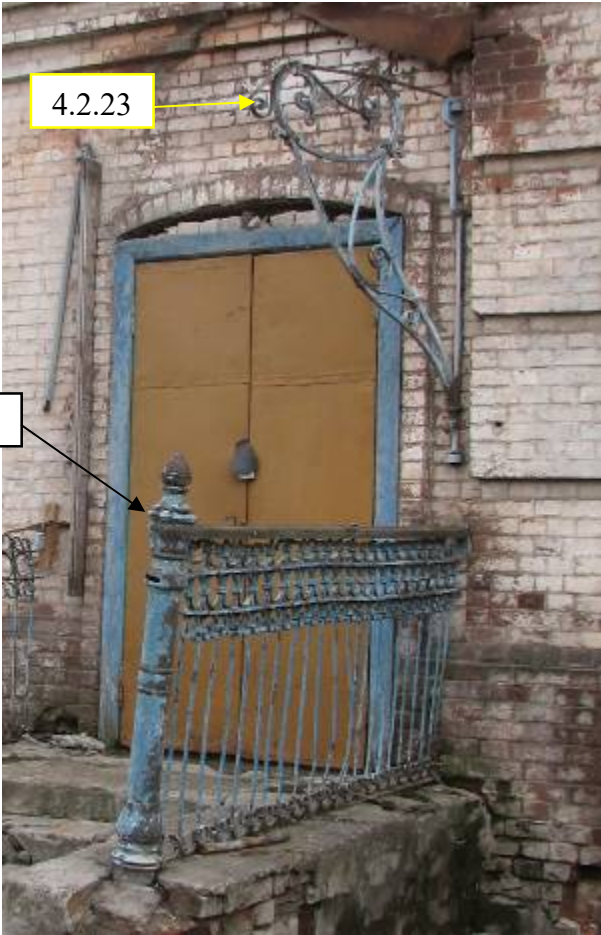
| № п/п | Обобщенная группа элементов предмета охраны | Элементы предмета охраны | Фотографическое или иное графическое изображение предмета охраны* |
|---|---|---|---|
| 4.2.24 | Объем северо-восточного крыла | Два металлических фигурных столба ограждения с навершиями на цилиндрическом высоком основании | <p data-bbox="1364 1358 2024 1390">Фото 49. Северо-восточный фасад. Фото 2008 г.</p> |
