**УПРАВЛЕНИЕ  
ГОСУДАРСТВЕННОЙ ОХРАНЫ ОБЪЕКТОВ КУЛЬТУРНОГО  
НАСЛЕДИЯ КИРОВСКОЙ ОБЛАСТИ**

**Об установлении предмета охраны объекта культурного наследия (памятника истории и культуры) народов Российской Федерации регионального значения «Дом, где проходили собрания ссыльных революционеров (1906-1908 гг.)», расположенного по адресу: Кировская область, Нолинский район, г. Нолинск, ул. Коммуны, д. 2**

**ПРЕДМЕТ ОХРАНЫ**

**объекта культурного наследия (памятника истории и культуры)  
народов Российской Федерации регионального значения «Дом, где проходили собрания ссыльных  
революционеров (1906-1908 гг.)», расположенного по адресу:  
Кировская область, Нолинский район, г. Нолинск, ул. Коммуны, д. 2**

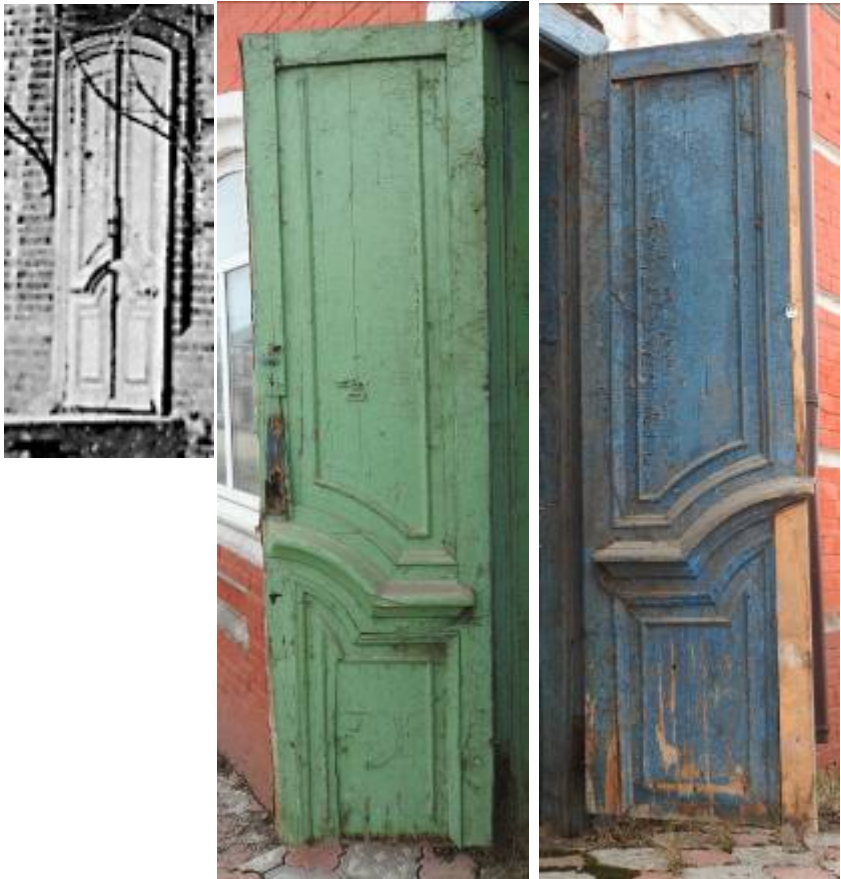
| № п/п | Обобщенная группа элементов предмета охраны | Элементы предмета охраны | Фотографическое или иное графическое изображение предмета охраны* |
|---|---|---|---|
| 4.2.25 | Объем северо-восточного крыла | Двустворчатое филенчатое фигурное заполнение дверного проема типа 1 | <p data-bbox="1408 1321 1984 1385">Фото 51, 52, 53. Северо-восточный фасад.<br/>Фото 1936-1940, 2024 гг.</p> |

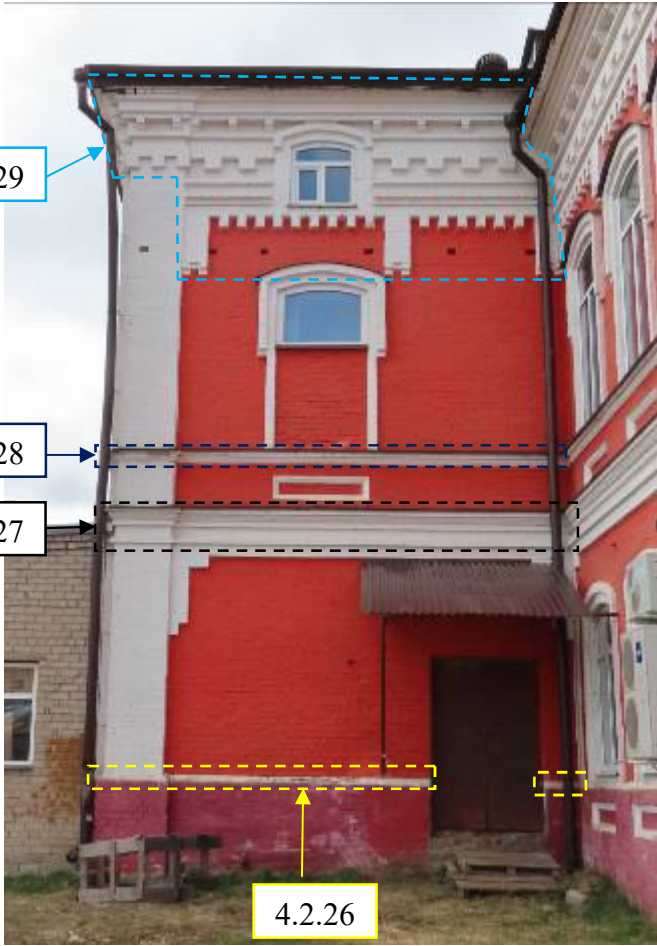
Фото 54. Северо-восточный фасад. Фото 2024 г.

| № п/п | Обобщенная группа элементов предмета охраны | Элементы предмета охраны | Фотографическое или иное графическое изображение предмета охраны* |
|---|---|---|---|
| 4.2.26 | Объем юго-западного крыла | Уступ типа 1 | |
| 4.2.27 | | Карниз типа 1 | |
| 4.2.28 | | Карниз типа 2 | |
| 4.2.29 | | Антаблемент типа 2 | |

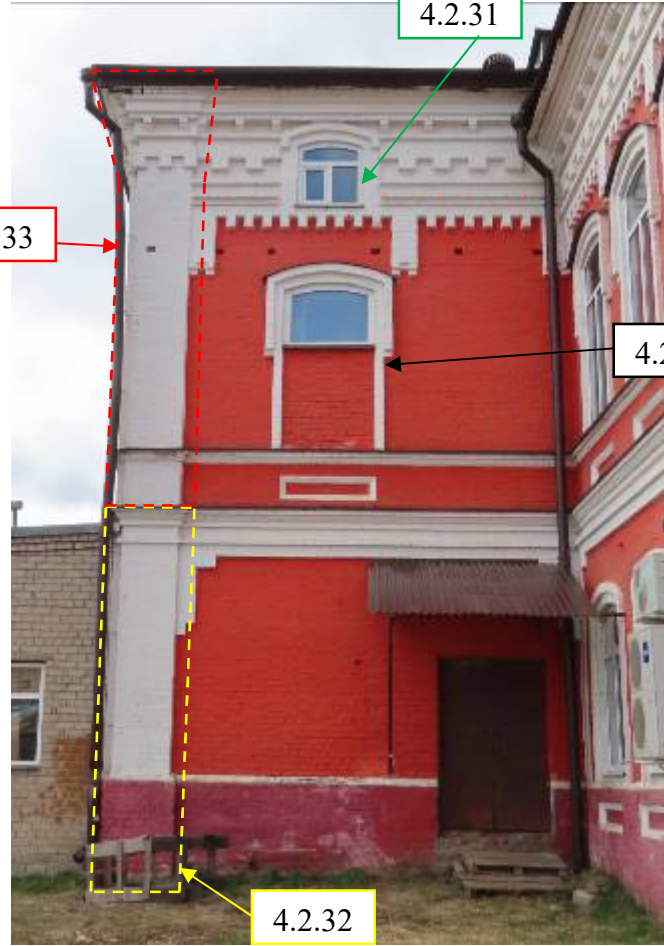
Фото 55. Северо-восточный фасад. Фото 2024 г.

| № п/п | Обобщенная группа элементов предмета охраны | Элементы предмета охраны | Фотографическое или иное графическое изображение предмета охраны* |
|---|---|---|---|
| 4.2.30 | Объем юго-западного крыла | Один оконный проем типа 7 | |
| 4.2.31 | | Один оконный проем типа 8 | |
| 4.2.32 | | Одна пилястра типа 2 | |
| 4.2.33 | | Одна пилястра типа 7 | |

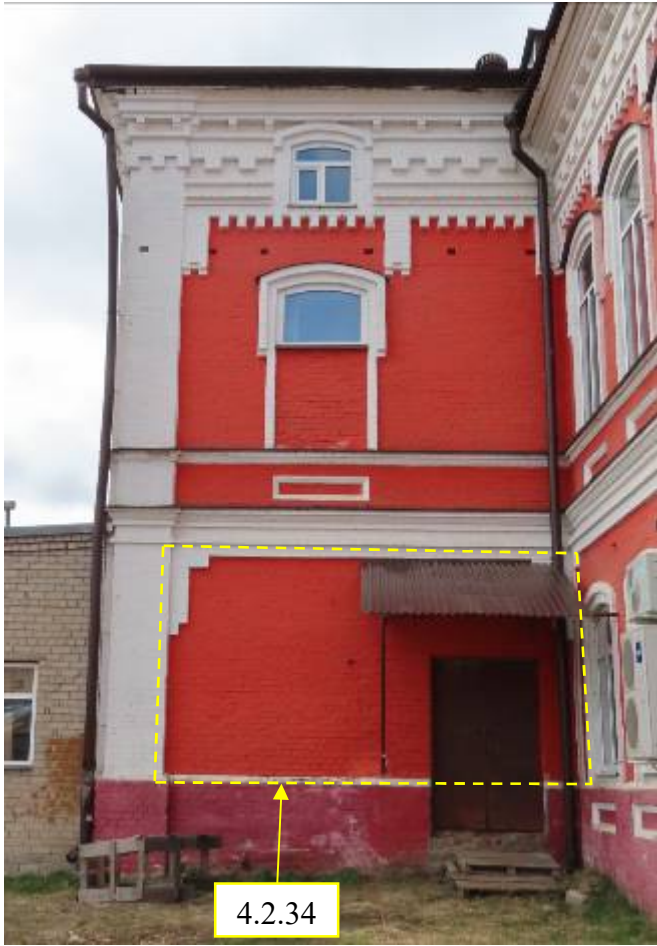
| № п/п | Обобщенная группа элементов предмета охраны | Элементы предмета охраны | Фотографическое или иное графическое изображение предмета охраны* |
|---|---|---|---|
| 4.2.34 | Объем юго-западного крыла | Одна фигурная ниша в уровне первого этажа | <p data-bbox="1368 1366 2022 1401">Фото 56. Северо-восточный фасад. Фото 2024 г.</p> |

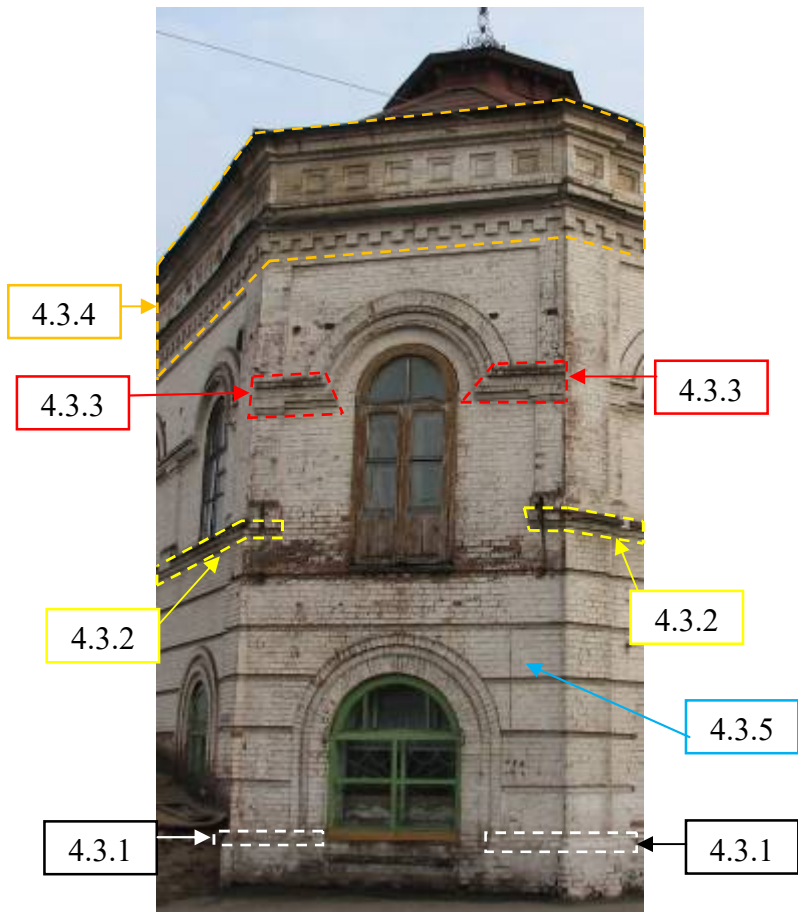
Фото 57. Северный фасад. Фото 2008 г.

| № п/п | Обобщенная группа элементов предмета охраны | Элементы предмета охраны | Фотографическое или иное графическое изображение предмета охраны* |
|---|---|---|---|
| 4.3.1 | Объем северо-восточного крыла | Уступ типа 1 | |
| 4.3.2 | | Карниз типа 2 | |
| 4.3.3 | | Карниз типа 3 | |
| 4.3.4 | | Антаблемент типа 3 | |
| 4.3.5 | | Ленточный руст первого этажа | |

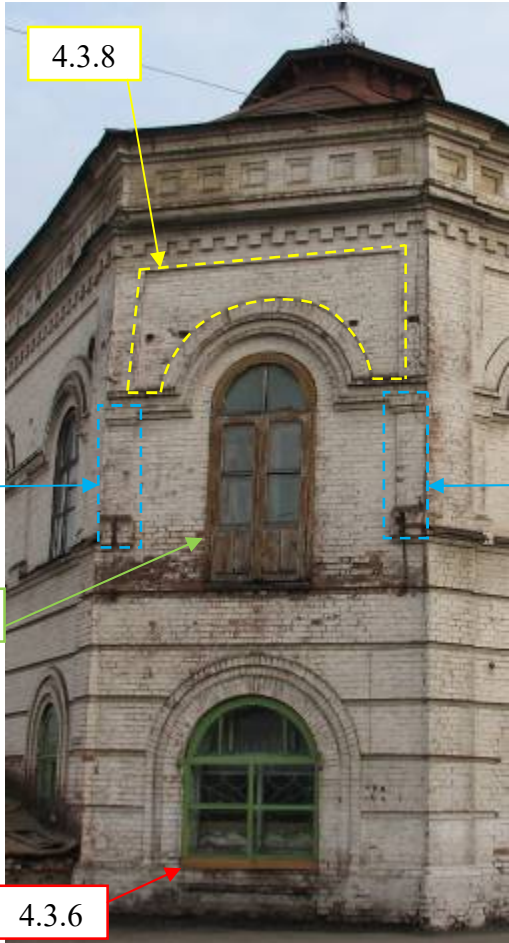
Фото 58. Северный фасад. Фото 2008 г.

| № п/п | Обобщенная группа элементов предмета охраны | Элементы предмета охраны | Фотографическое или иное графическое изображение предмета охраны* |
|---|---|---|---|
| 4.3.6 | Объем северо-восточного крыла | Один проем типа 1 | <p>4.3.8</p> <p>4.3.9</p> <p>4.3.9</p> <p>4.3.7</p> <p>4.3.6</p> |
| 4.3.7 | | Один дверной проем типа 2 | |
| 4.3.8 | | Одна фигурная ниша в уровне второго этажа | |
| 4.3.9 | | Две пилястры типа 9 | |

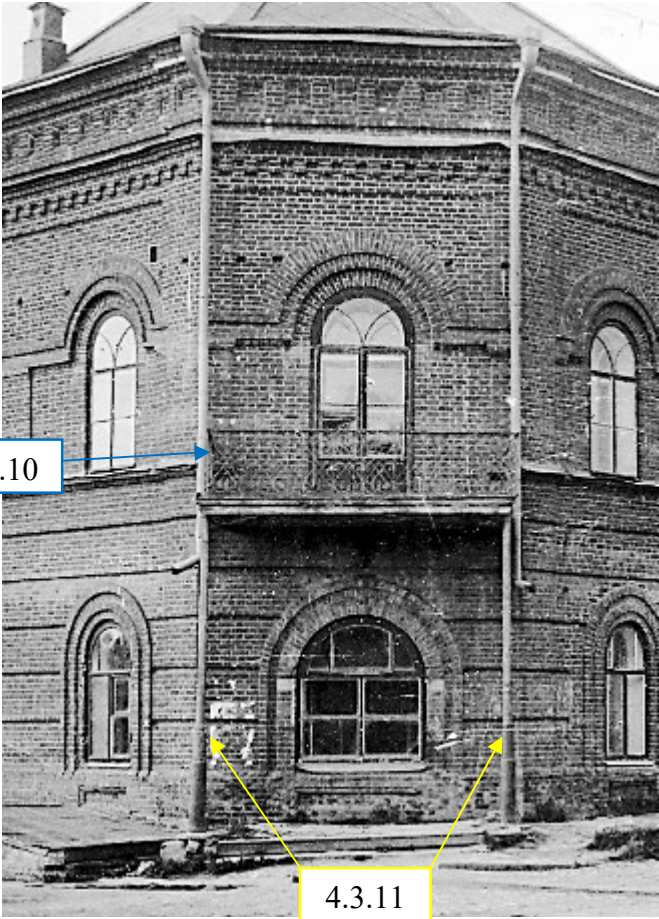
| № п/п | Обобщенная группа элементов предмета охраны | Элементы предмета охраны | Фотографическое или иное графическое изображение предмета охраны* |
|---|---|---|---|
| 4.3.10 | Объем северо-восточного крыла | Кованое фигурное металлическое ограждение балкона | <p data-bbox="1368 820 1429 874">4.3.10</p> <p data-bbox="1666 1257 1787 1302">4.3.11</p> |
| 4.3.11 | | Две металлических фигурных колонны на цилиндрическом высоком основании, поддерживающих конструкции балкона | |

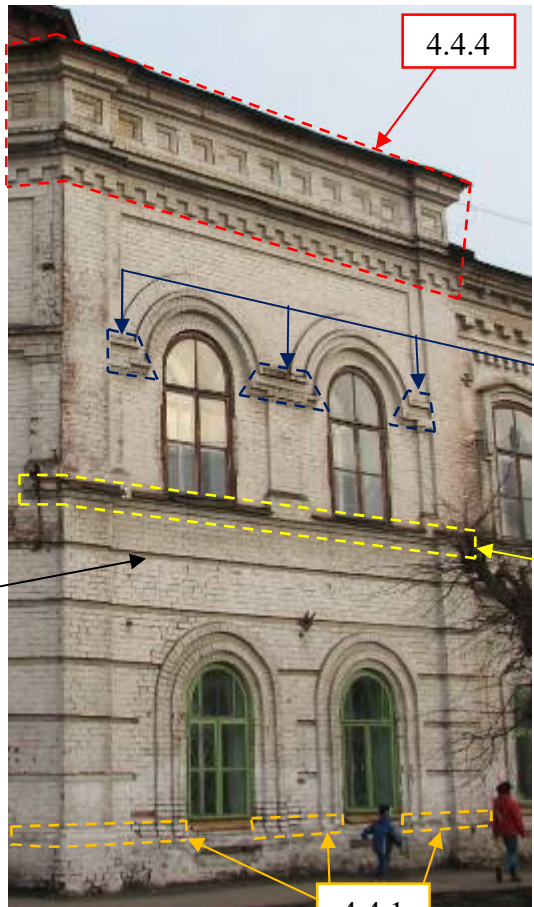
Фото 60. Северо-западный фасад. Фото 2008 г.

| № п/п | Обобщенная группа элементов предмета охраны | Элементы предмета охраны | Фотографическое или иное графическое изображение предмета охраны* |
|---|---|---|---|
| 4.4.1 | Объем северо-восточного крыла | Уступ типа 1 | |
| 4.4.2 | | Карниз типа 2 | |
| 4.4.3 | | Карниз типа 3 | |
| 4.4.4 | | Антаблемент типа 3 | |
| 4.4.5 | | Ленточный руст первого этажа | |

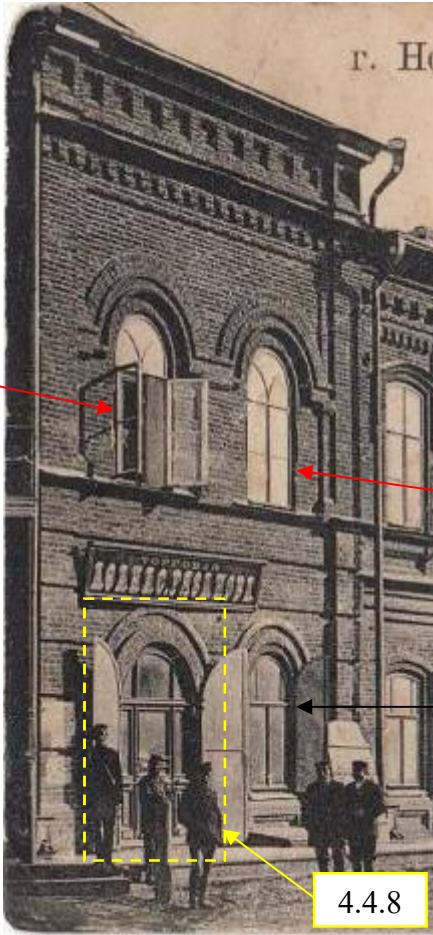
| № п/п | Обобщенная группа элементов предмета охраны | Элементы предмета охраны | Фотографическое или иное графическое изображение предмета охраны* |
|---|---|---|---|
| 4.4.6 | Объем северо-восточного крыла | Один оконный проем типа 1 | <p data-bbox="1368 730 1464 783">4.4.7</p> <p data-bbox="1921 842 2033 895">4.4.7</p> <p data-bbox="1951 1066 2063 1118">4.4.6</p> <p data-bbox="1794 1257 1906 1310">4.4.8</p> <p data-bbox="1373 1358 2018 1393">Фото 61. Восточный фасад. Фото 1908-1911 гг.</p> |
| 4.4.7 | | Два оконных проема типа 4 | |
| 4.4.8 | | Один проем типа 1 | |

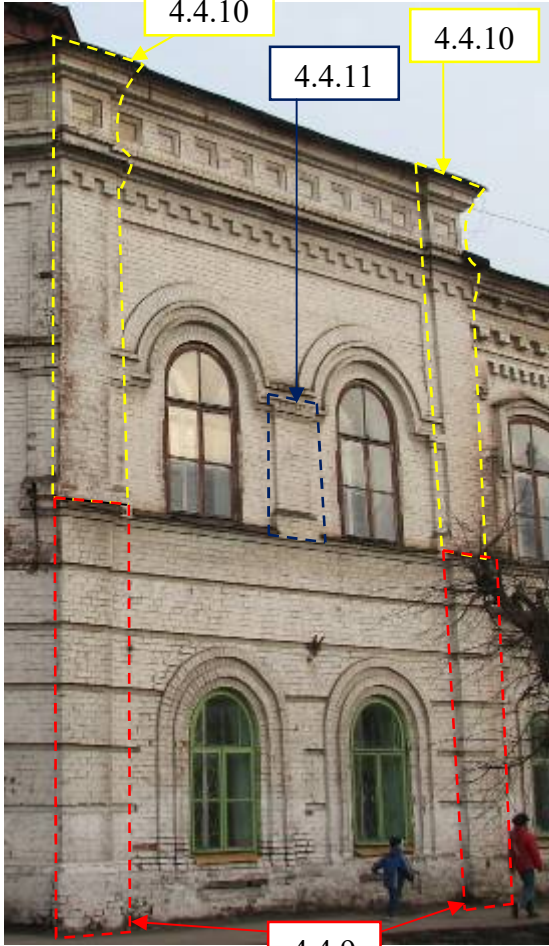
Фото 62. Северо-западный фасад. Фото 2008 г.

| № п/п | Обобщенная группа элементов предмета охраны | Элементы предмета охраны | Фотографическое или иное графическое изображение предмета охраны* |
|---|---|---|---|
| 4.4.9 | Объем северо-восточного крыла | Две пилястры типа 1 | |
| 4.4.10 | | Две пилястры типа 4 | |
| 4.4.11 | | Одна пилястра типа 8 | |

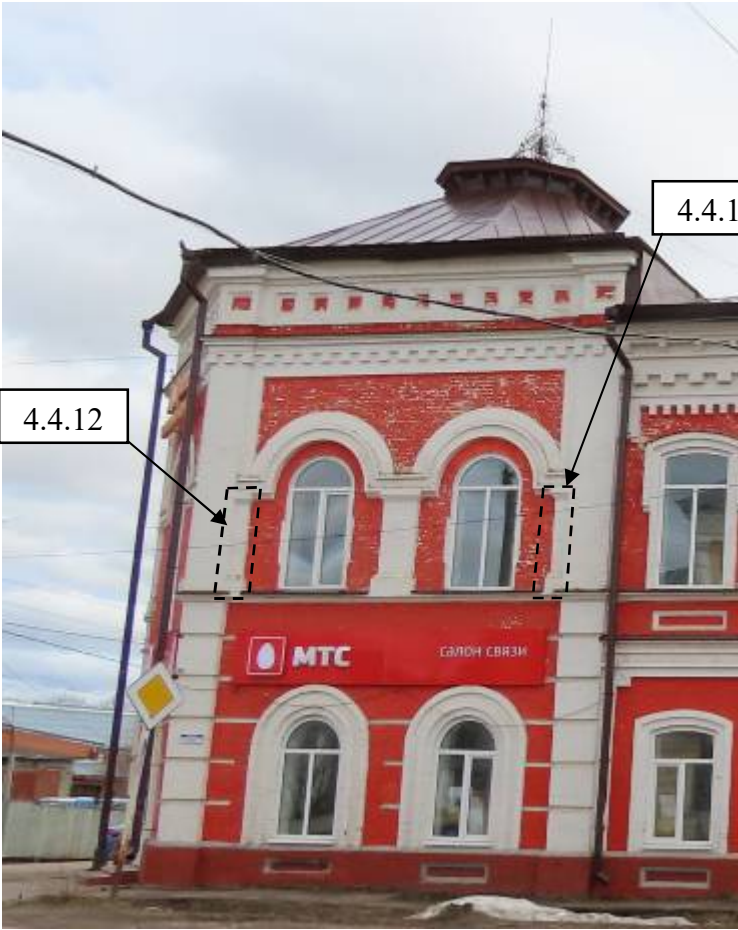
| № п/п | Обобщенная группа элементов предмета охраны | Элементы предмета охраны | Фотографическое или иное графическое изображение предмета охраны* |
|---|---|---|---|
| 4.4.12 | Объем северо-восточного крыла | Две пилястры типа 10 | <p data-bbox="1375 1353 2018 1385">Фото 63. Северо-западный фасад. Фото 2024 г.</p> |

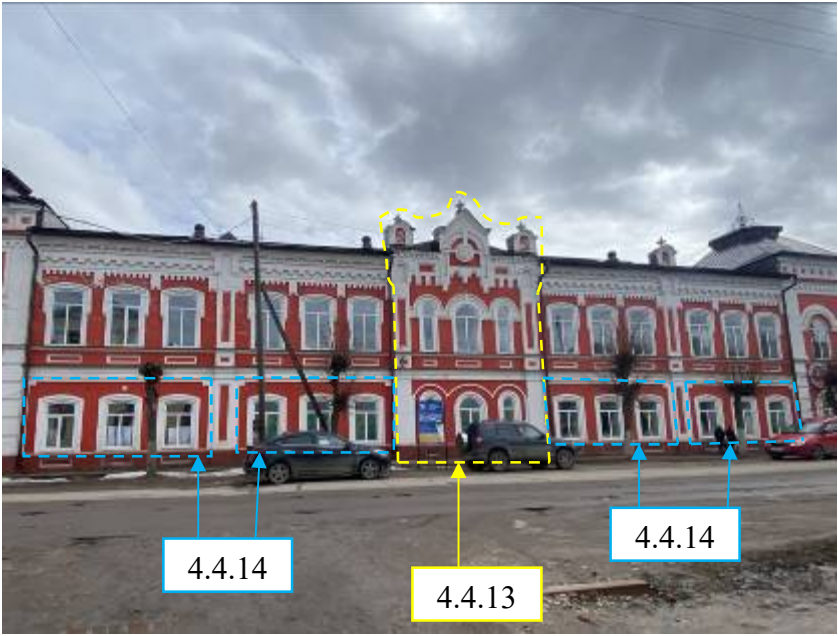
| № п/п | Обобщенная группа элементов предмета охраны | Элементы предмета охраны | Фотографическое или иное графическое изображение предмета охраны* |
|---|---|---|---|
| 4.4.13 | Центральный объем | Центральный ризалит | <p data-bbox="1375 1166 2018 1198">Фото 64. Северо-западный фасад. Фото 2024 г.</p> |
| 4.4.14 | | Четыре фигурные ниши в уровне первого этажа | |

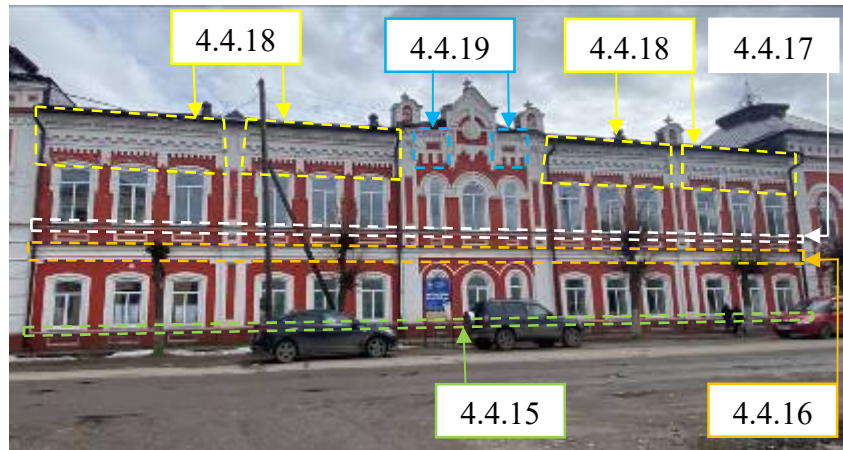
Фото 65. Северо-западный фасад. Фото 2024 г.

| № п/п | Обобщенная группа элементов предмета охраны | Элементы предмета охраны | Фотографическое или иное графическое изображение предмета охраны* |
|---|---|---|---|
| 4.4.15 | Центральный объем | Уступ типа 1 | |
| 4.4.16 | | Карниз типа 1 | |
| 4.4.17 | | Карниз типа 2 | |
| 4.4.18 | | Антаблемент типа 1 | |
| 4.4.19 | | Антаблемент типа 4 | |

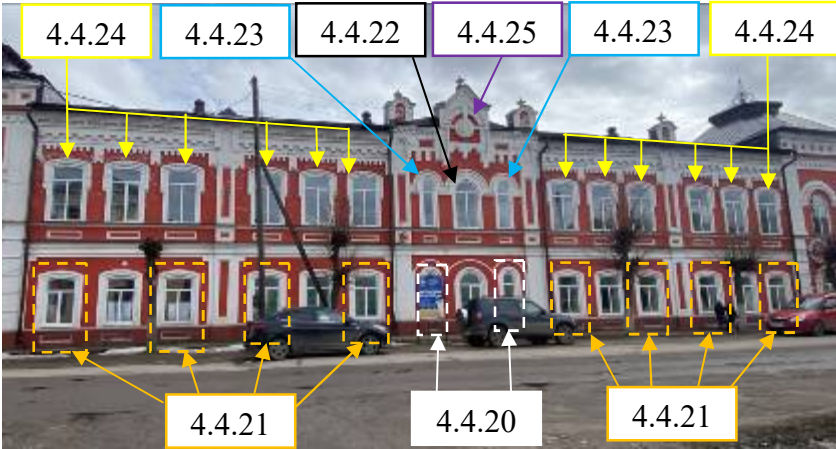
Фото 66. Северо-западный фасад. Фото 2024 г.

| № п/п | Обобщенная группа элементов предмета охраны | Элементы предмета охраны | Фотографическое или иное графическое изображение предмета охраны* |
|---|---|---|---|
| 4.4.20 | Центральный объем | Два оконных проема типа 2 | |
| 4.4.21 | | Восемь оконных проемов типа 3 | |
| 4.4.22 | | Один оконный проем типа 5 | |
| 4.4.23 | | Два оконных проема типа 6 | |
| 4.4.24 | | Двенадцать оконных проемов типа 7 | |
| 4.4.25 | | Один оконный проем типа 9 | |

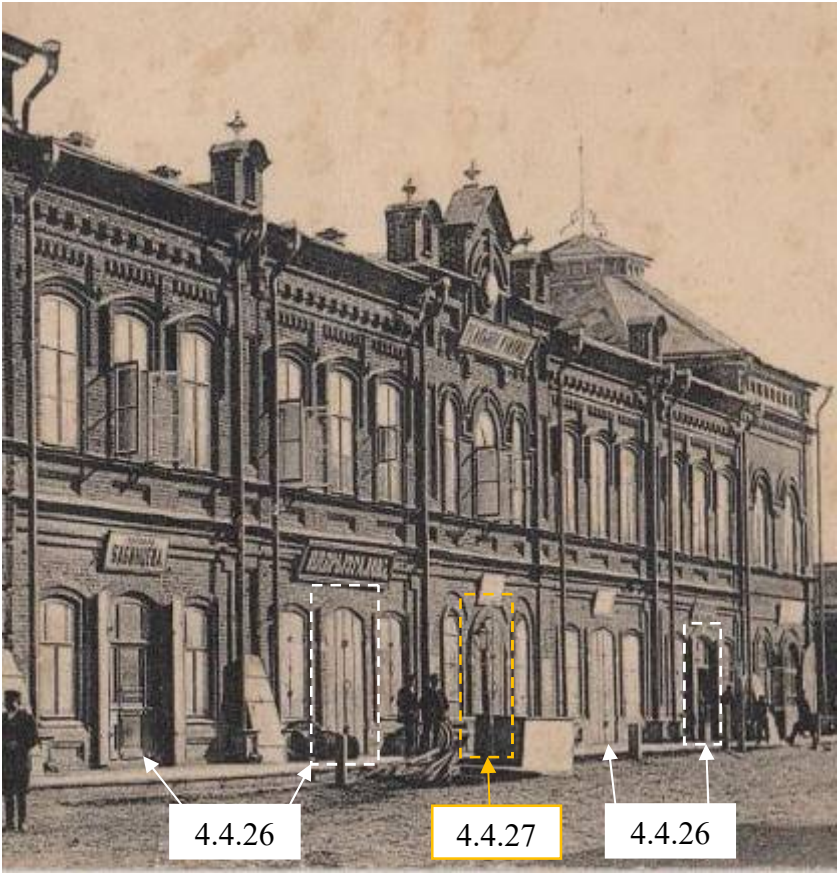
| № п/п | Обобщенная группа элементов предмета охраны | Элементы предмета охраны | Фотографическое или иное графическое изображение предмета охраны* |
|---|---|---|---|
| 4.4.26 | Центральный объем | Четыре проема типа 2 | <p data-bbox="1330 1294 2063 1331">Фото 67. Северо-западный фасад. Фото 1908-1911 гг.</p> |
| 4.4.27 | | Один проем типа 3 | |

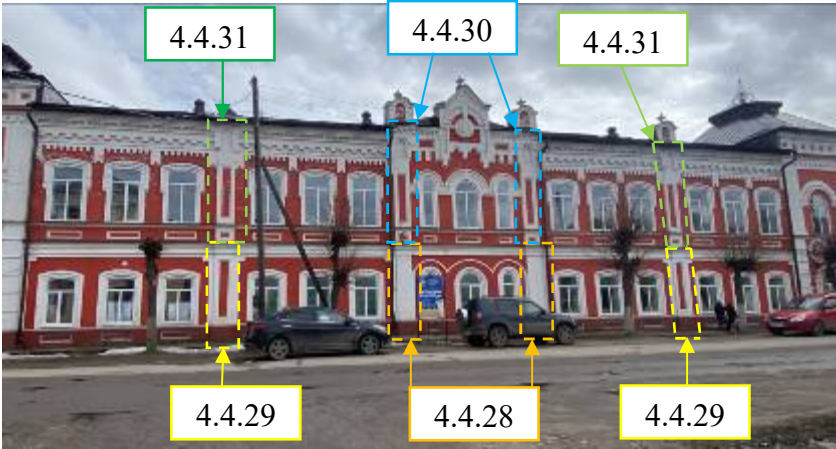
Фото 68. Северо-западный фасад. Фото 2024 г.

| № п/п | Обобщенная группа элементов предмета охраны | Элементы предмета охраны | Фотографическое или иное графическое изображение предмета охраны* |
|---|---|---|---|
| 4.4.28 | Центральный объем | Две пилястры типа 2 | |
| 4.4.29 | | Две пилястры типа 3 | |
| 4.4.30 | | Две пилястры типа 5 | |
| 4.4.31 | | Две пилястры типа 6 | |

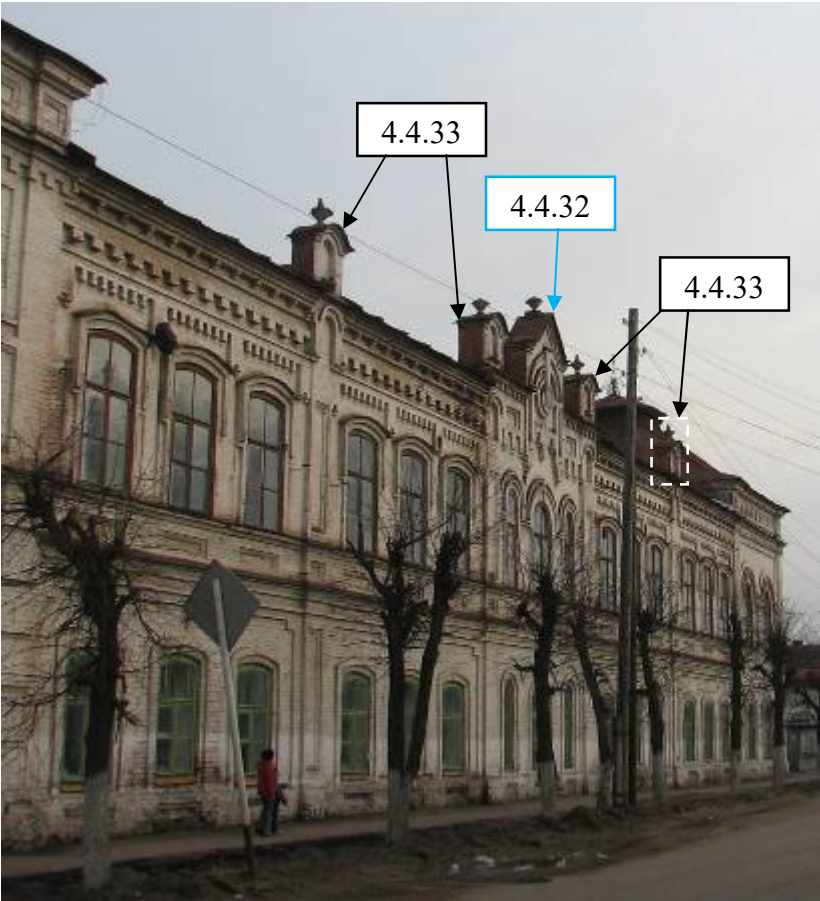
| № п/п | Обобщенная группа элементов предмета охраны | Элементы предмета охраны | Фотографическое или иное графическое изображение предмета охраны* |
|---|---|---|---|
| 4.4.32 | Центральный объем | Один аттик типа 1 | <p data-bbox="1375 1321 2018 1358">Фото 69. Северо-западный фасад. Фото 2008 г.</p> |
| 4.4.33 | | Четыре аттика типа 4 | |

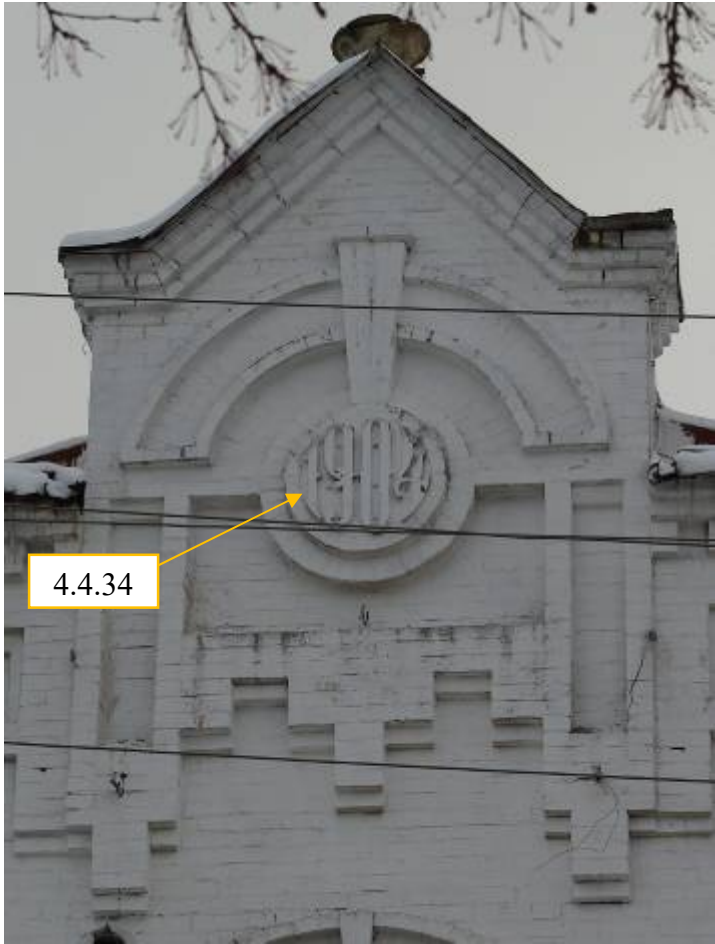
| № п/п | Обобщенная группа элементов предмета охраны | Элементы предмета охраны | Фотографическое или иное графическое изображение предмета охраны* |
|---|---|---|---|
| 4.4.34 | Центральный объем | Круглая стенка с надписью «1904» в центре аттика типа 1 | <p data-bbox="1368 938 1496 991">4.4.34</p> <p data-bbox="1375 1366 2018 1401">Фото 70. Северо-западный фасад. Фото 2008 г.</p> |

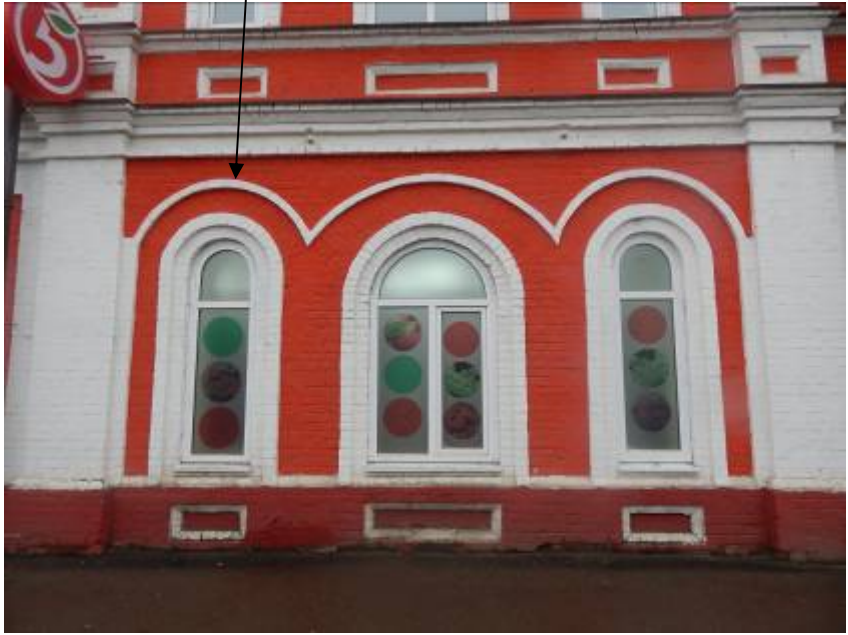
| № п/п | Обобщенная группа элементов предмета охраны | Элементы предмета охраны | Фотографическое или иное графическое изображение предмета охраны* |
|---|---|---|---|
| 4.4.35 | Центральный объем | Одна фигурная рамка, объединяющая три оконных проема первого этажа | <div data-bbox="1451 469 1585 523" data-label="Text">4.4.35</div> <p data-bbox="1375 1201 2018 1236">Фото 71. Северо-западный фасад. Фото 2017 г.</p> |

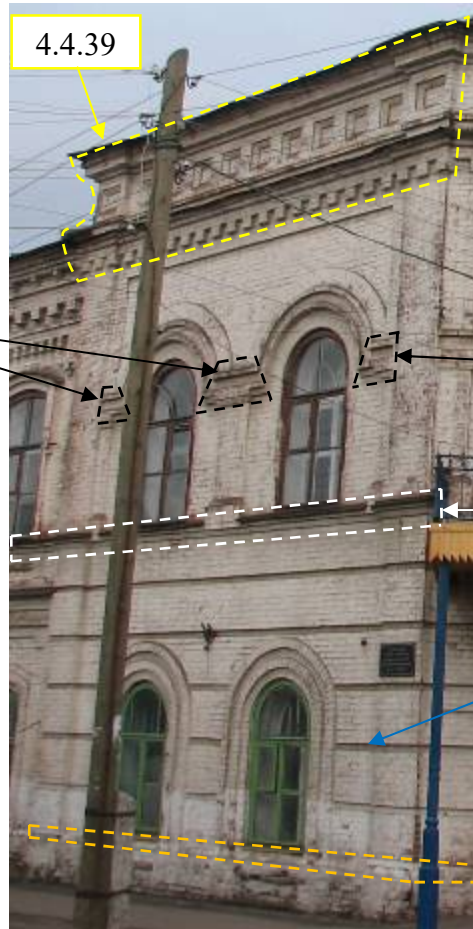
| № п/п | Обобщенная группа элементов предмета охраны | Элементы предмета охраны | Фотографическое или иное графическое изображение предмета охраны* |
|---|---|---|---|
| | | | Фото 72. Северо-западный фасад. Фото 2008 г. |

| № п/п | Обобщенная группа элементов предмета охраны | Элементы предмета охраны | Фотографическое или иное графическое изображение предмета охраны* |
|---|---|---|---|
| 4.4.36 | Объем юго-западного крыла | Уступ типа 1 | |
| 4.4.37 | | Карниз типа 2 | |
| 4.4.38 | | Карниз типа 3 | |
| 4.4.39 | | Антаблемент типа 3 | |
| 4.4.40 | | Ленточный руст первого этажа | |

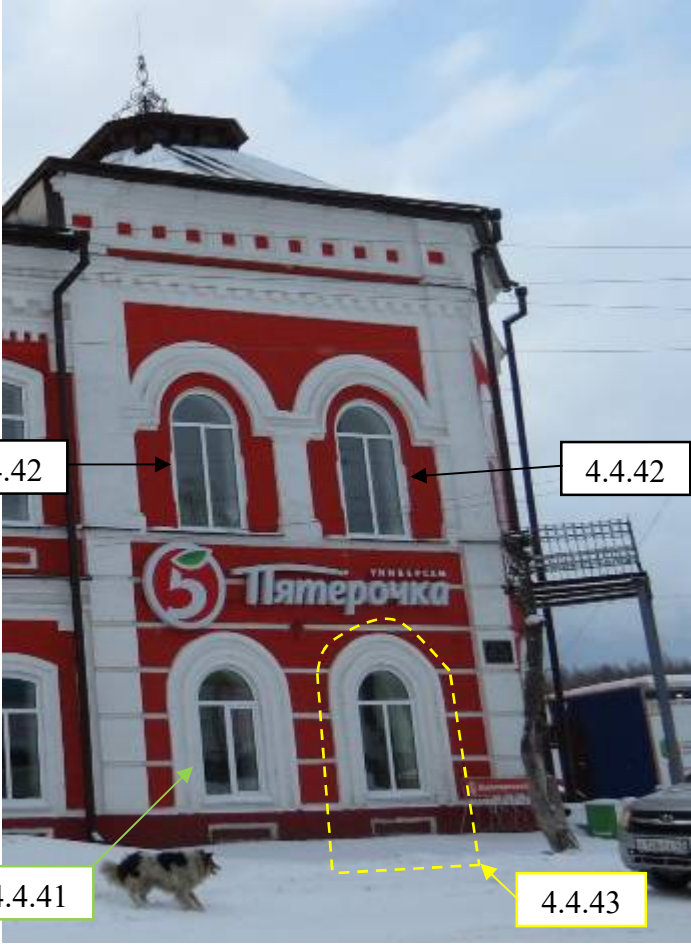
Фото 73. Северо-западный фасад. Фото 2017 г.

| № п/п | Обобщенная группа элементов предмета охраны | Элементы предмета охраны | Фотографическое или иное графическое изображение предмета охраны* |
|---|---|---|---|
| 4.4.41 | Объем юго-западного крыла | Один оконный проем типа 1 | |
| 4.4.42 | | Два оконных проема типа 4 | |
| 4.4.43 | | Один проем типа 1 | |

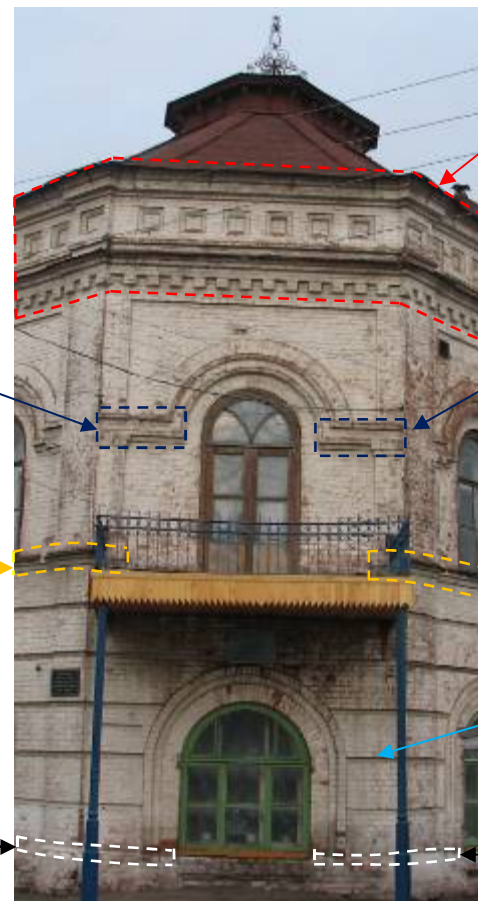
Фото 75. Западный фасад. Фото 2008 г.

| № п/п | Обобщенная группа элементов предмета охраны | Элементы предмета охраны | Фотографическое или иное графическое изображение предмета охраны* |
|---|---|---|---|
| 4.5.1 | Объем юго-западного крыла | Уступ типа 1 | |
| 4.5.2 | | Карниз типа 2 | |
| 4.5.3 | | Карниз типа 3 | |
| 4.5.4 | | Антаблемент типа 3 | |
| 4.5.5 | | Ленточный руст первого этажа | |

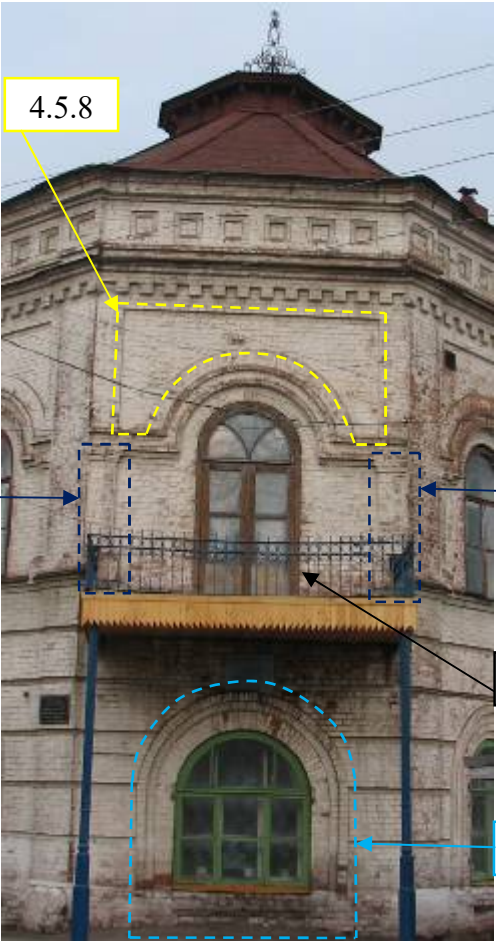
Фото 76. Западный фасад. Фото 2010 г.

| № п/п | Обобщенная группа элементов предмета охраны | Элементы предмета охраны | Фотографическое или иное графическое изображение предмета охраны* |
|---|---|---|---|
| 4.5.6 | Объем юго-западного крыла | Один проем типа 1 | |
| 4.5.7 | | Один дверной проем типа 2 | |
| 4.5.8 | | Одна фигурная ниша в уровне второго этажа | |
| 4.5.9 | | Две пилястры типа 9 | |

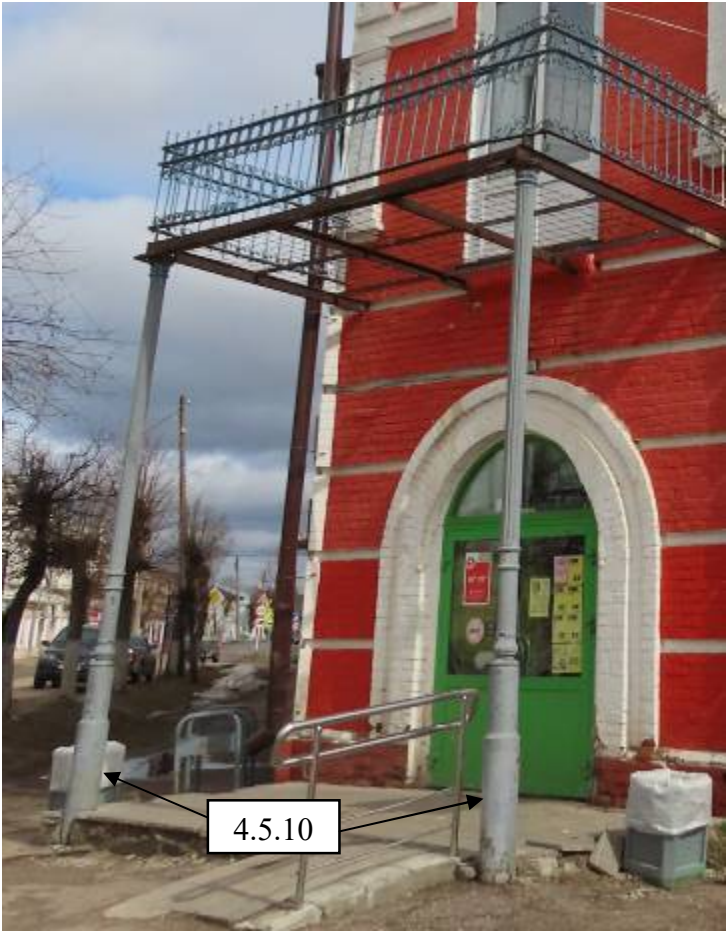
| № п/п | Обобщенная группа элементов предмета охраны | Элементы предмета охраны | Фотографическое или иное графическое изображение предмета охраны* |
|---|---|---|---|
| 4.5.10 | Восточный объем | Две металлических фигурных колонны на цилиндрическом высоком основании, поддерживающих конструкции балкона | <p data-bbox="1429 1353 1962 1385">Фото 77. Западный фасад. Фото 2024 г.</p> |

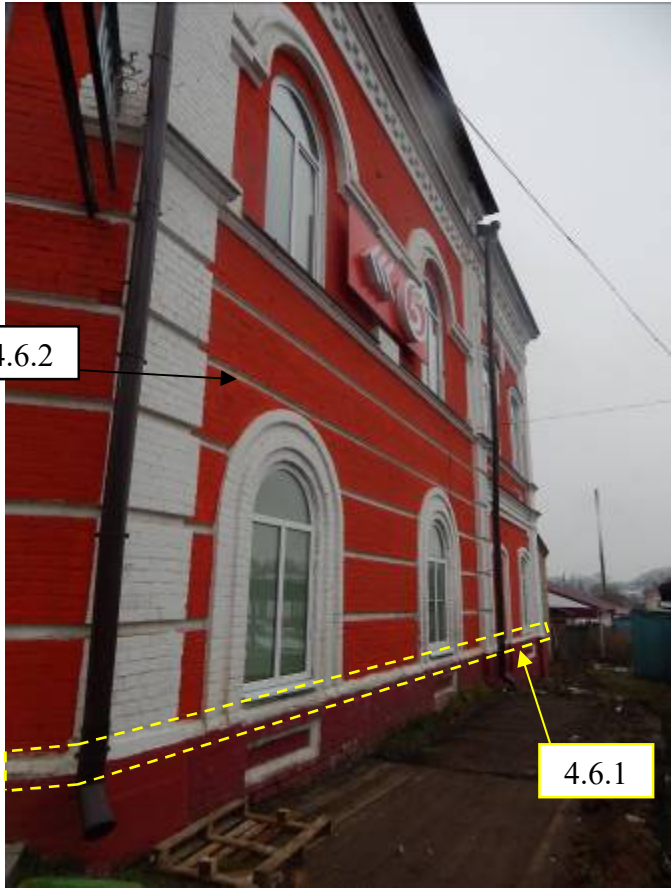
Фото 78. Юго-западный фасад. Фото 2017 г.

| № п/п | Обобщенная группа элементов предмета охраны | Элементы предмета охраны | Фотографическое или иное графическое изображение предмета охраны* |
|---|---|---|---|
| 4.6.1 | Объем юго-западного крыла | Уступ типа 1 | |
| 4.6.2 | | Ленточный руст первого этажа | |

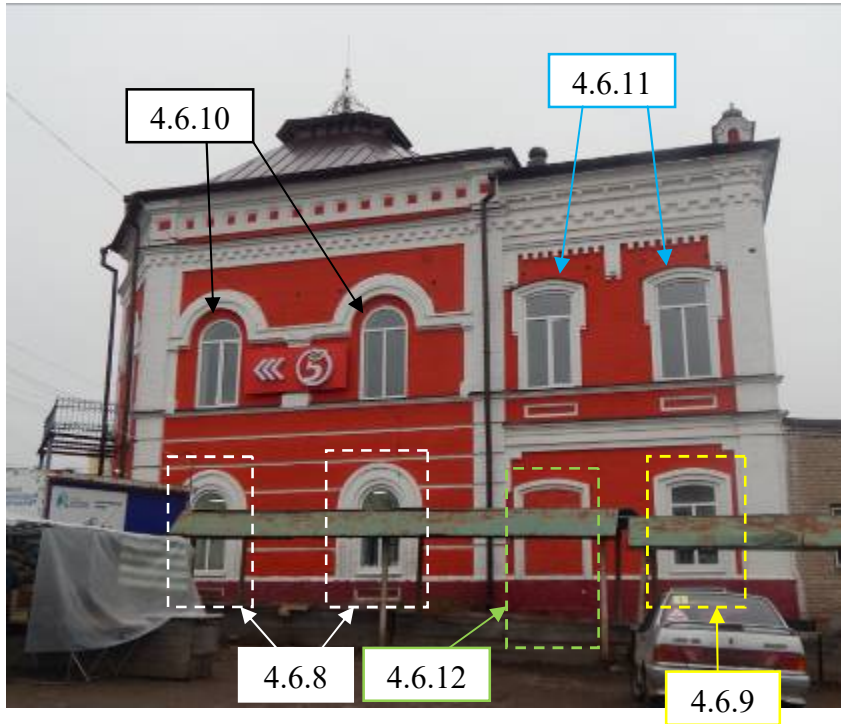
Фото 80. Юго-западный фасад. Фото 2017 г.

| № п/п | Обобщенная группа элементов предмета охраны | Элементы предмета охраны | Фотографическое или иное графическое изображение предмета охраны* |
|---|---|---|---|
| 4.6.8 | Объем юго-западного крыла | Два оконных проема типа 1 | |
| 4.6.9 | | Один оконный проем типа 3 | |
| 4.6.10 | | Два оконных проема типа 4 | |
| 4.6.11 | | Два оконных проема типа 7 | |
| 4.6.12 | | Один дверной проем типа 1 | |

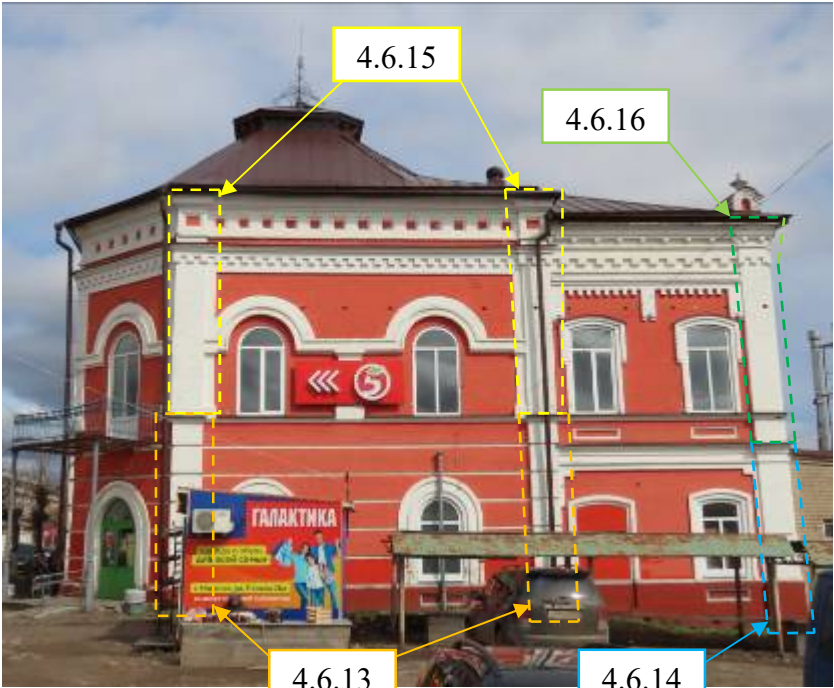
| № п/п | Обобщенная группа элементов предмета охраны | Элементы предмета охраны | Фотографическое или иное графическое изображение предмета охраны* |
|---|---|---|---|
| 4.6.13 | Объем юго-западного крыла | Две пилястры типа 1 | <p data-bbox="1391 1257 1998 1289">Фото 81. Юго-западный фасад. Фото 2024 г.</p> |
| 4.6.14 | | Одна пилястра типа 2 | |
| 4.6.15 | | Две пилястры типа 4 | |
| 4.6.16 | | Одна пилястра типа 7 | |

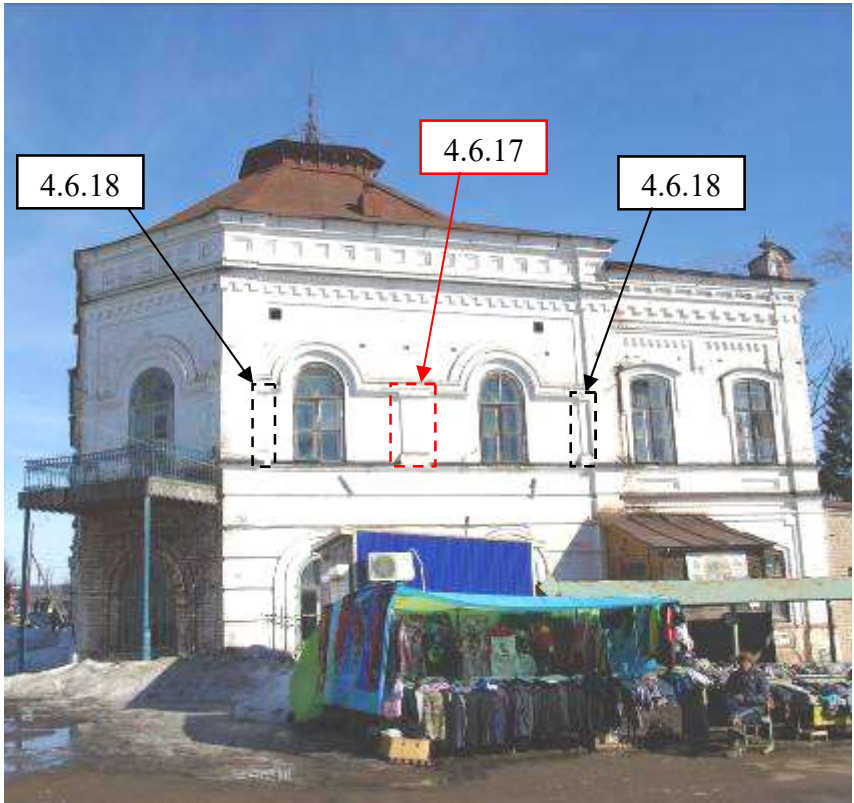
| № п/п | Обобщенная группа элементов предмета охраны | Элементы предмета охраны | Фотографическое или иное графическое изображение предмета охраны* |
|---|---|---|---|
| 4.6.17 | Объем юго-западного крыла | Одна пилястра типа 8 | <p data-bbox="1391 1257 2000 1294">Фото 82. Юго-западный фасад. Фото 2015 г.</p> |
| 4.6.18 | | Две пилястры типа 10 | |

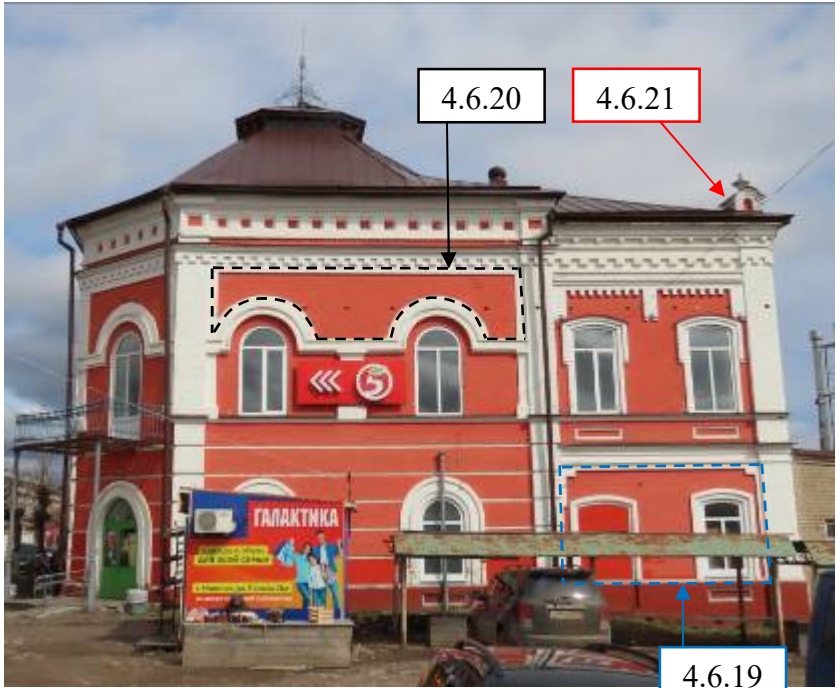
Фото 83. Юго-западный фасад. Фото 2024 г.

| № п/п | Обобщенная группа элементов предмета охраны | Элементы предмета охраны | Фотографическое или иное графическое изображение предмета охраны* |
|---|---|---|---|
| 4.6.19 | Объем юго-западного крыла | Одна фигурная ниша в уровне первого этажа | |
| 4.6.20 | | Одна фигурная ниша в уровне второго этажа | |
| 4.6.21 | | Один аттик типа 3 | |

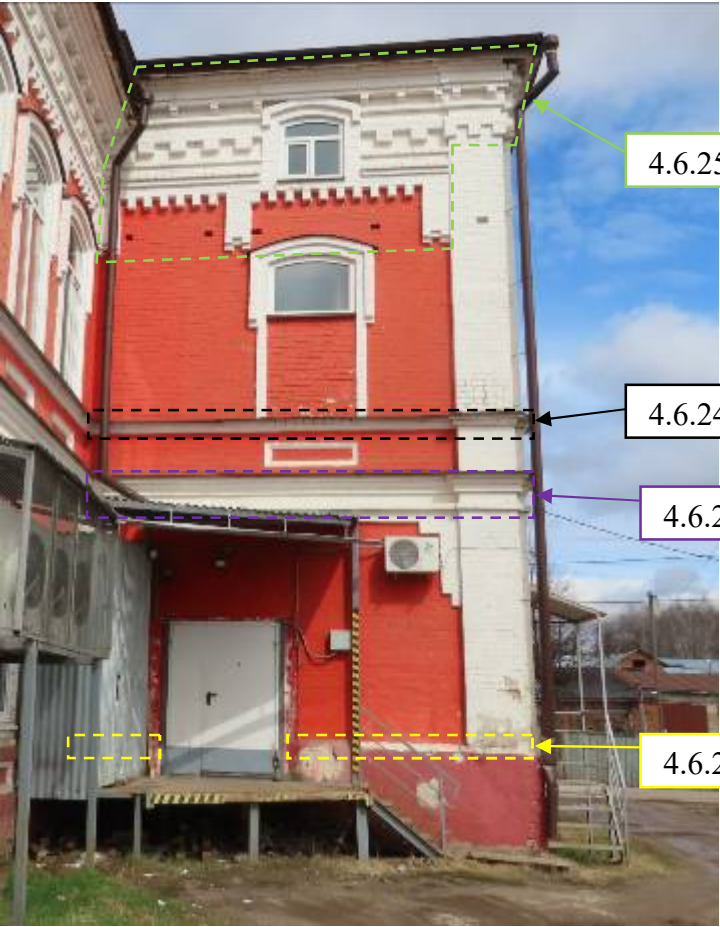
Фото 84. Юго-западный фасад. Фото 2024 г.

| № п/п | Обобщенная группа элементов предмета охраны | Элементы предмета охраны | Фотографическое или иное графическое изображение предмета охраны* |
|---|---|---|---|
| 4.6.22 | Объем северо-восточного крыла | Уступ типа 1 | |
| 4.6.23 | | Карниз типа 1 | |
| 4.6.24 | | Карниз типа 2 | |
| 4.6.25 | | Антаблемент типа 2 | |

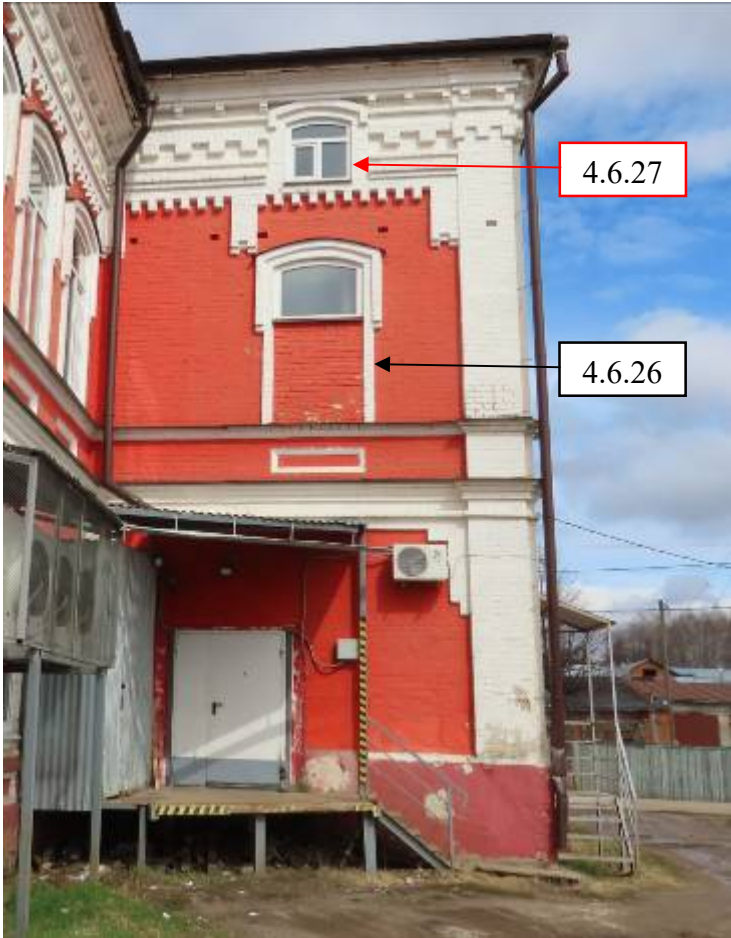
Фото 85. Юго-западный фасад. Фото 2024 г.

| № п/п | Обобщенная группа элементов предмета охраны | Элементы предмета охраны | Фотографическое или иное графическое изображение предмета охраны* |
|---|---|---|---|
| 4.6.26 | Объем северо-восточного крыла | Один оконный проем типа 7 | |
| 4.6.27 | | Один оконный проем типа 8 | |

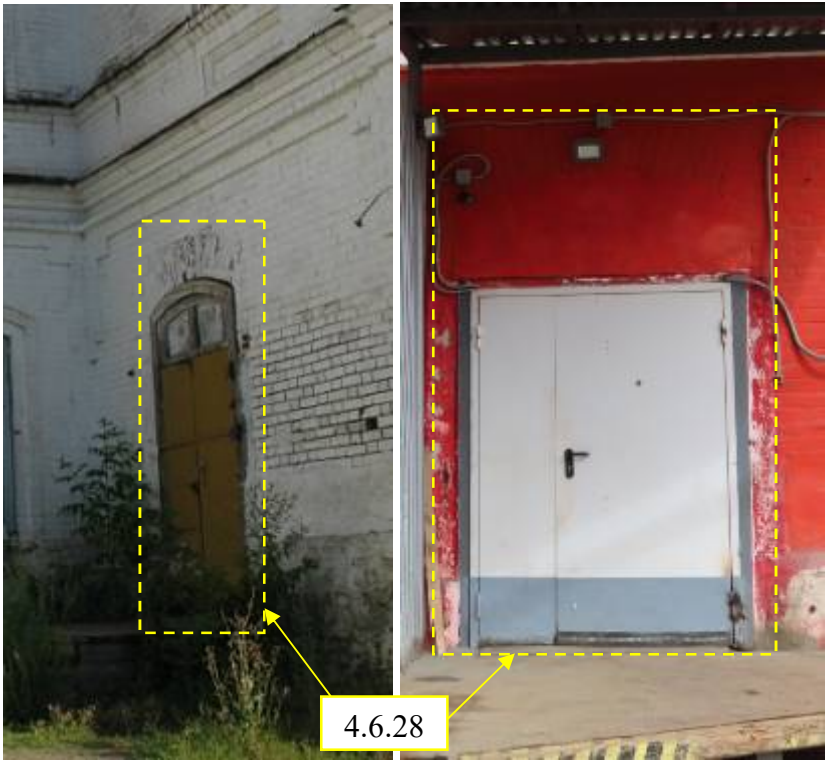
| № п/п | Обобщенная группа элементов предмета охраны | Элементы предмета охраны | Фотографическое или иное графическое изображение предмета охраны* |
|---|---|---|---|
| 4.6.28 | Объем северо-восточного крыла | Один лучковый дверной проем первого этажа | <p data-bbox="1317 1252 2072 1289">Фото 86, 87. Юго-западный фасад. Фото 2011, 2024 гг.</p> |
