**УПРАВЛЕНИЕ  
ГОСУДАРСТВЕННОЙ ОХРАНЫ ОБЪЕКТОВ КУЛЬТУРНОГО  
НАСЛЕДИЯ КИРОВСКОЙ ОБЛАСТИ**

**Об установлении предмета охраны объекта культурного наследия (памятника истории и культуры) народов Российской Федерации регионального значения «Дом, где проходили собрания ссыльных революционеров (1906-1908 гг.)», расположенного по адресу: Кировская область, Нолинский район, г. Нолинск, ул. Коммуны, д. 2**

**ПРЕДМЕТ ОХРАНЫ**

**объекта культурного наследия (памятника истории и культуры)  
народов Российской Федерации регионального значения «Дом, где проходили собрания ссыльных  
революционеров (1906-1908 гг.)», расположенного по адресу:  
Кировская область, Нолинский район, г. Нолинск, ул. Коммуны, д. 2**

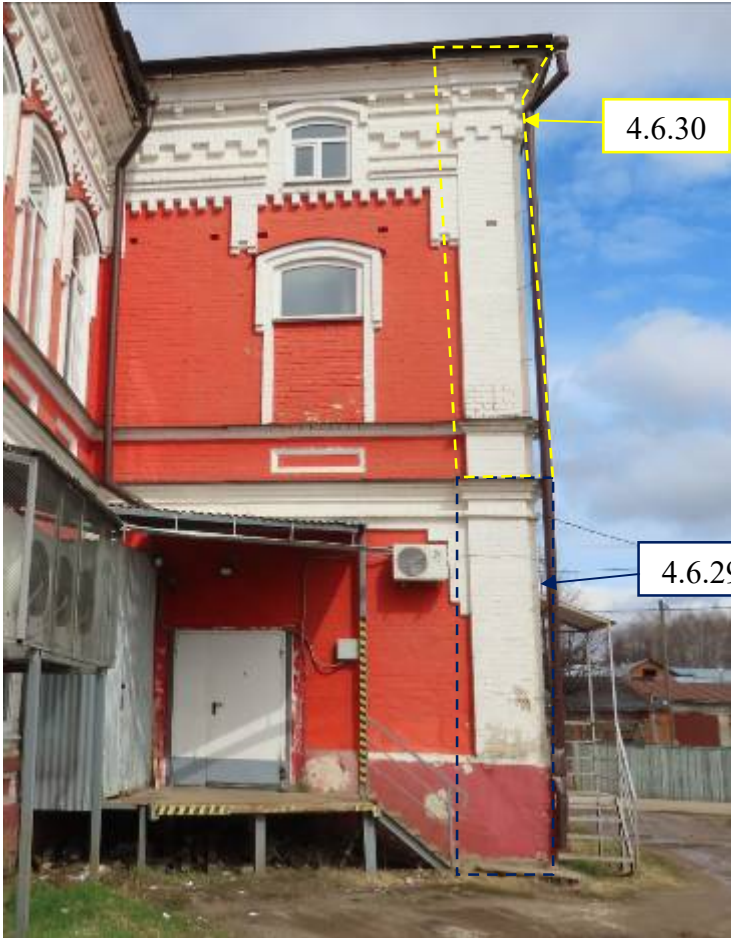
| № п/п | Обобщенная группа элементов предмета охраны | Элементы предмета охраны | Фотографическое или иное графическое изображение предмета охраны* |
|---|---|---|---|
| 4.6.29 | Объем северо-восточного крыла | Одна пилястра типа 2 | <p data-bbox="1391 1361 1998 1394">Фото 88. Юго-западный фасад. Фото 2024 г.</p> |
| 4.6.30 | | Одна пилястра типа 7 | |

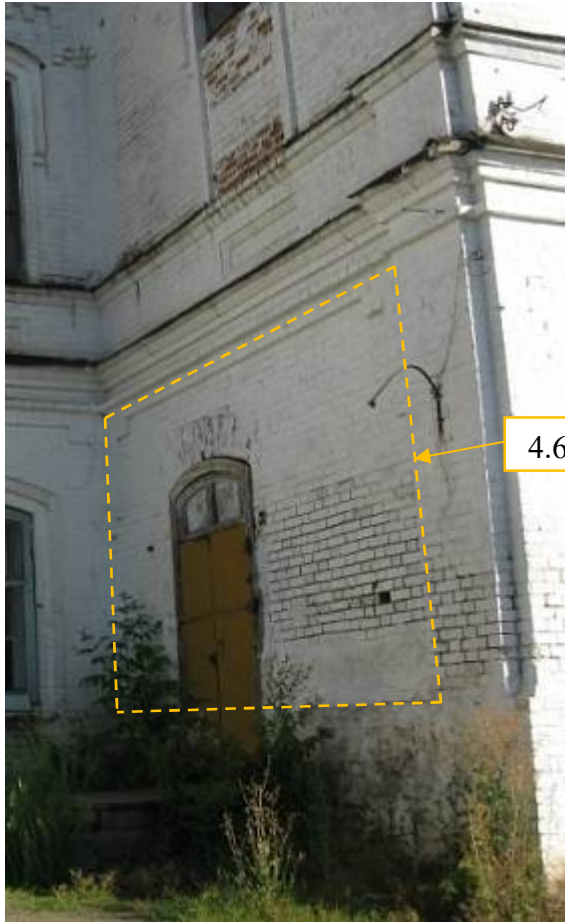
| № п/п | Обобщенная группа элементов предмета охраны | Элементы предмета охраны | Фотографическое или иное графическое изображение предмета охраны* |
|---|---|---|---|
| 4.6.31 | Объем северо-восточного крыла | Одна фигурная ниша в уровне первого этажа | <p data-bbox="1384 1342 2002 1378">Фото 89. Юго-западный фасад. Фото 2011 г.</p> |

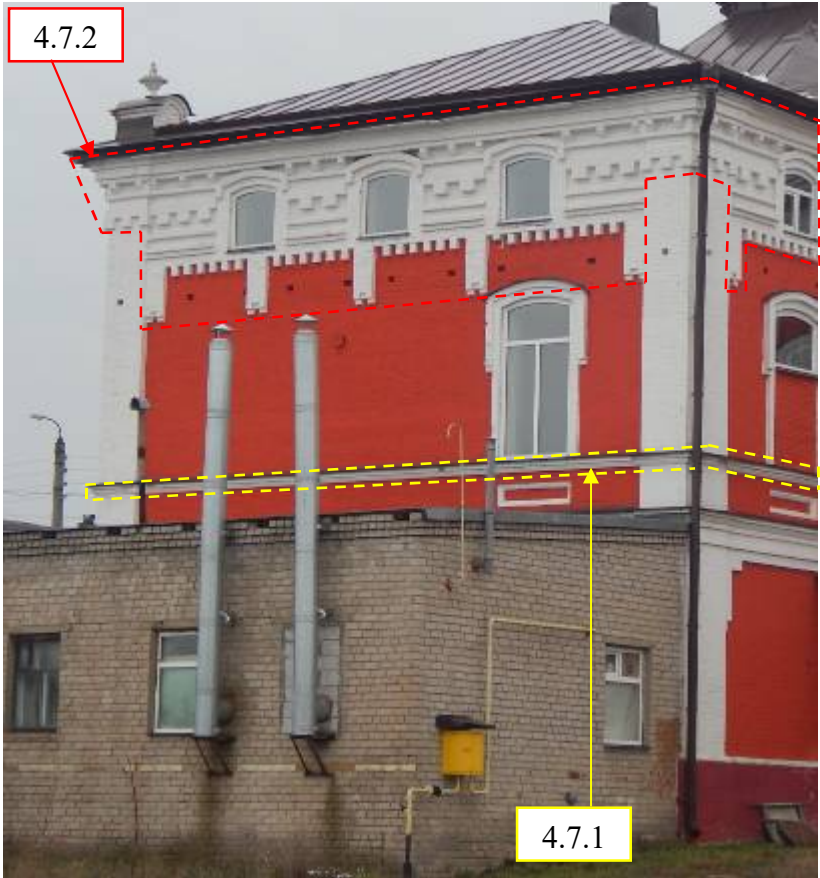
| № п/п | Обобщенная группа элементов предмета охраны | Элементы предмета охраны | Фотографическое или иное графическое изображение предмета охраны* |
|---|---|---|---|
| 4.7.1 | Объем юго-западного крыла | Карниз типа 2 | <p data-bbox="1384 1337 2009 1374">Фото 90. Юго-восточный фасад. Фото 2017 г.</p> |
| 4.7.2 | | Антаблемент типа 2 | |

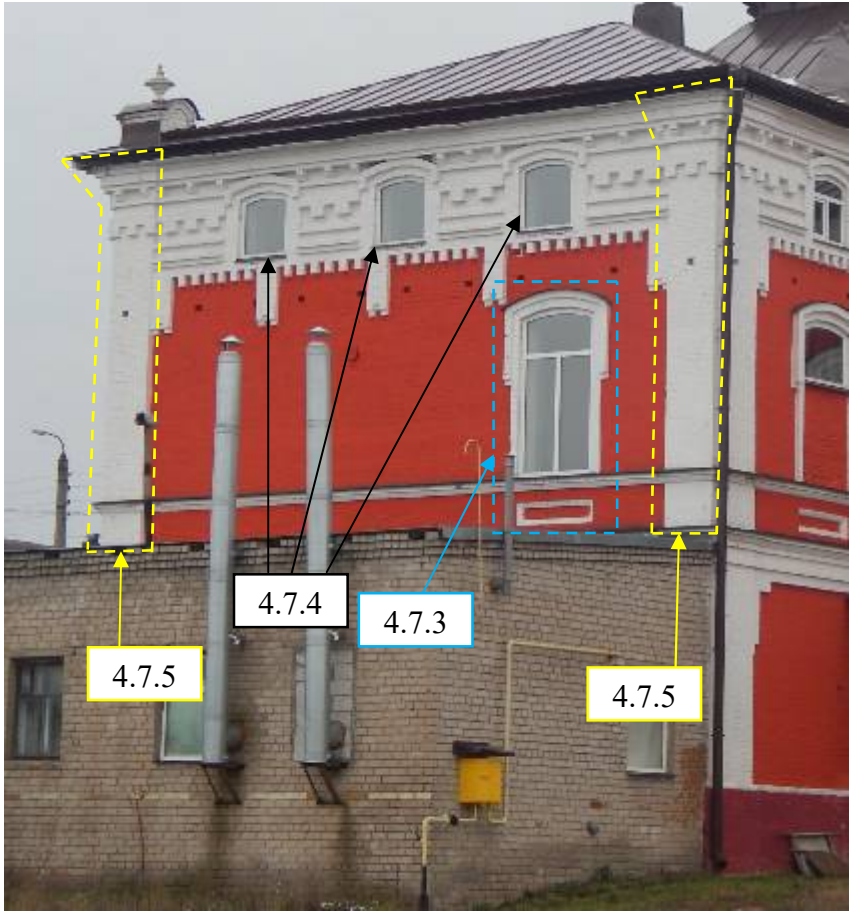
Фото 91. Юго-восточный фасад. Фото 2017 г.

| № п/п | Обобщенная группа элементов предмета охраны | Элементы предмета охраны | Фотографическое или иное графическое изображение предмета охраны* |
|---|---|---|---|
| 4.7.3 | Объем юго-западного крыла | Один оконный проем типа 7 | |
| 4.7.4 | | Три оконных проема типа 8 | |
| 4.7.5 | | Две пилястры типа 7 | |

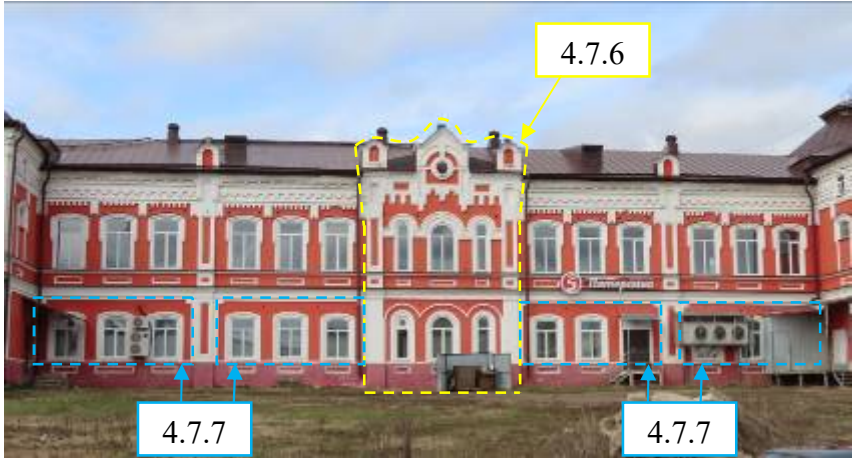
| № п/п | Обобщенная группа элементов предмета охраны | Элементы предмета охраны | Фотографическое или иное графическое изображение предмета охраны* |
|---|---|---|---|
| 4.7.6 | Центральный объем | Центральный ризалит | <p data-bbox="1384 1098 2007 1136">Фото 92. Юго-восточный фасад. Фото 2024 г.</p> |
| 4.7.7 | | Четыре фигурные ниши в уровне первого этажа | |

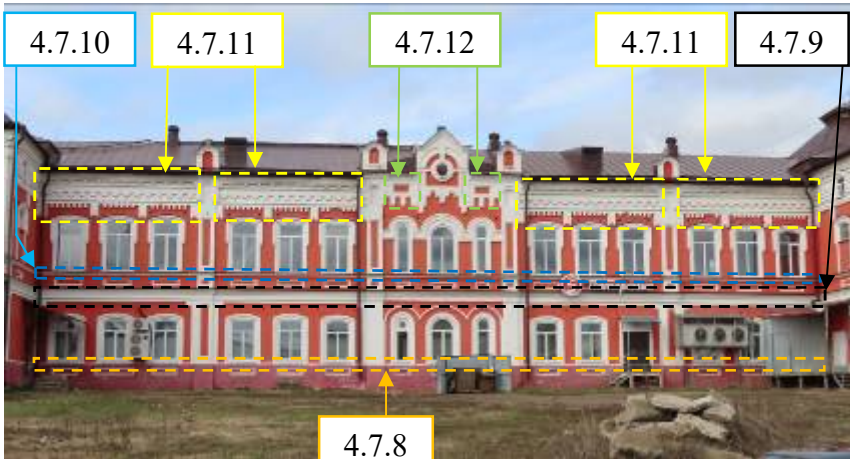
| № п/п | Обобщенная группа элементов предмета охраны | Элементы предмета охраны | Фотографическое или иное графическое изображение предмета охраны* |
|---|---|---|---|
| | | | Фото 93. Юго-восточный фасад. Фото 2024 г. |

| № п/п | Обобщенная группа элементов предмета охраны | Элементы предмета охраны | Фотографическое или иное графическое изображение предмета охраны* |
|---|---|---|---|
| 4.7.8 | Центральный объем | Уступ типа 1 | |
| 4.7.9 | | Карниз типа 1 | |
| 4.7.10 | | Карниз типа 2 | |
| 4.7.11 | | Антаблемент типа 1 | |
| 4.7.12 | | Антаблемент типа 4 | |

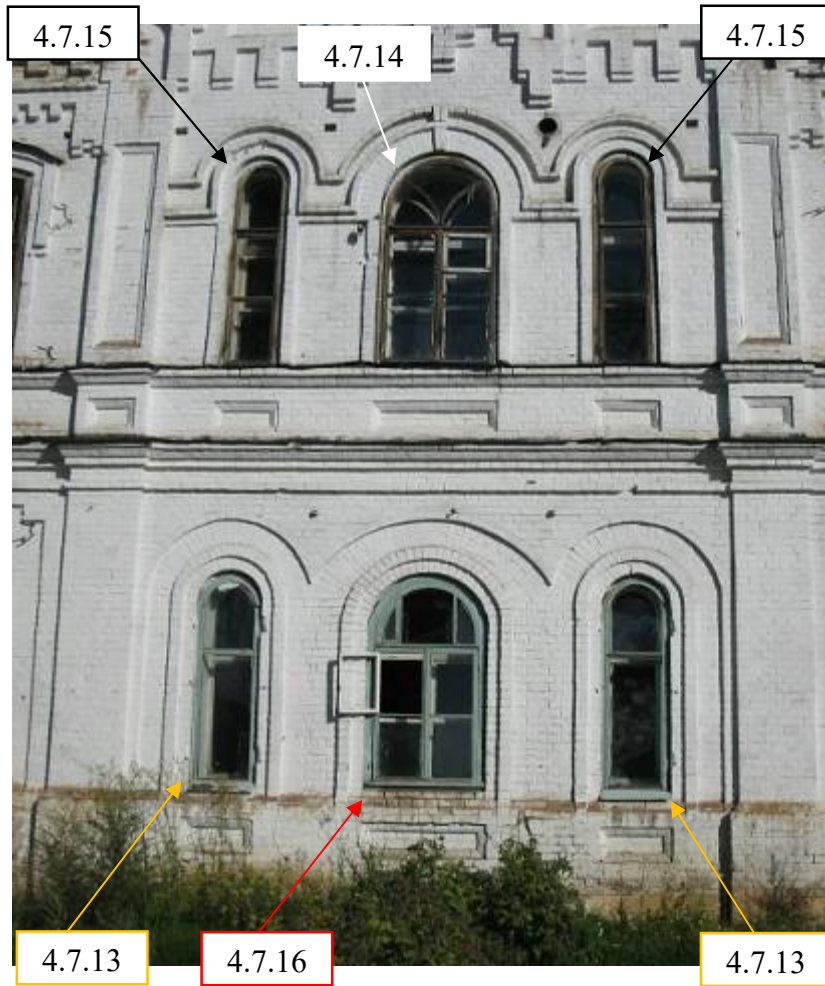
| № п/п | Обобщенная группа элементов предмета охраны | Элементы предмета охраны | Фотографическое или иное графическое изображение предмета охраны* |
|---|---|---|---|
| | | | Фото 94. Юго-восточный фасад. Фото 2011 г. |

| № п/п | Обобщенная группа элементов предмета охраны | Элементы предмета охраны | Фотографическое или иное графическое изображение предмета охраны* |
|---|---|---|---|
| 4.7.13 | Центральный объем | Два оконных проема типа 2 | |
| 4.7.14 | | Один оконный проем типа 5 | |
| 4.7.15 | | Два оконных проема типа 6 | |
| 4.7.16 | | Один арочный оконный проем первого этажа в арочной плоской рамке, раскреповывающей карниз типа 1. Оконный проем дополнен подоконной прямоугольной шириной | |

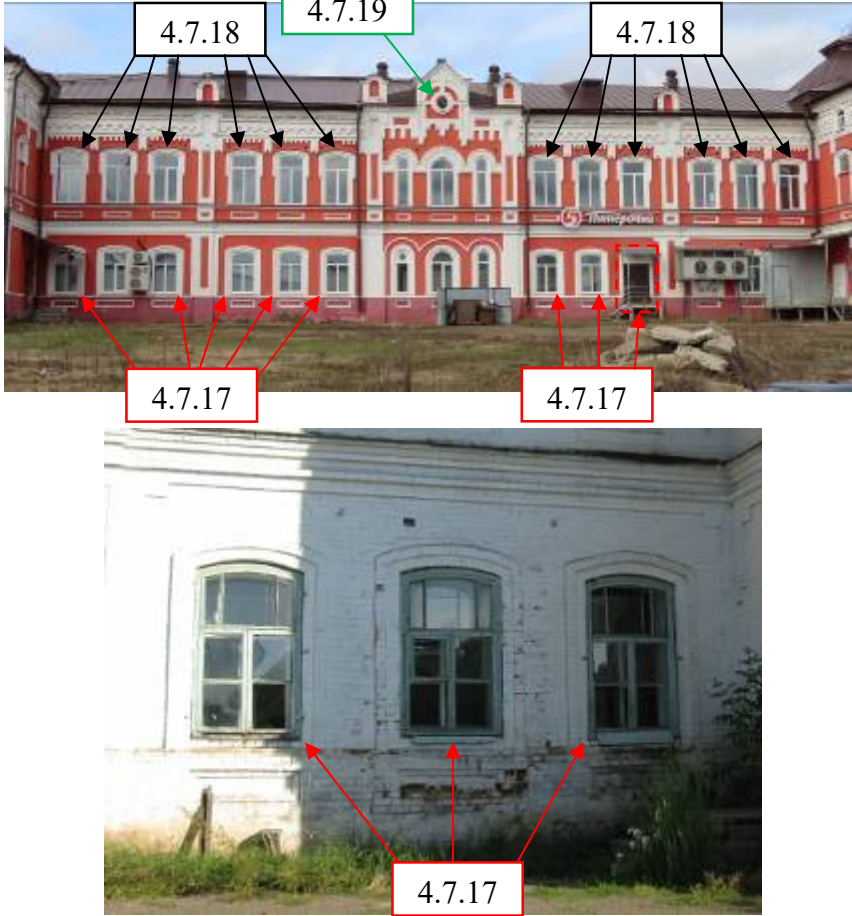
Фото 95, 96. Юго-восточный фасад. Фото 2024, 2011 гг.

| № п/п | Обобщенная группа элементов предмета охраны | Элементы предмета охраны | Фотографическое или иное графическое изображение предмета охраны* |
|---|---|---|---|
| 4.7.17 | Центральный объем | Одиннадцать оконных проемов типа 3 | <p>4.7.18 4.7.19 4.7.18</p> <p>4.7.17 4.7.17</p> <p>4.7.17</p> |
| 4.7.18 | | Двенадцать оконных проемов типа 7 | |
| 4.7.19 | | Один оконный проем типа 9 | |

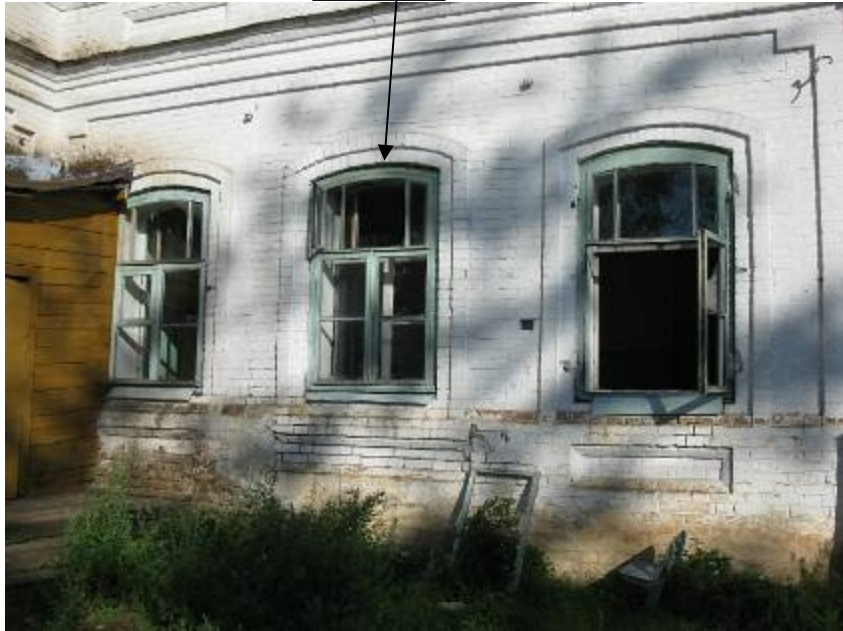
| № п/п | Обобщенная группа элементов предмета охраны | Элементы предмета охраны | Фотографическое или иное графическое изображение предмета охраны* |
|---|---|---|---|
| 4.7.20 | Центральный объем | <p>Один лучковый оконный проем первого этажа в лучковой плоской рамке, раскреповывающей карниз типа 1. Оконный проем дополнен широкой подоконной прямоугольной ширинкой</p> | <p>Фото 97. Юго-восточный фасад. Фото 2011 г.</p> |

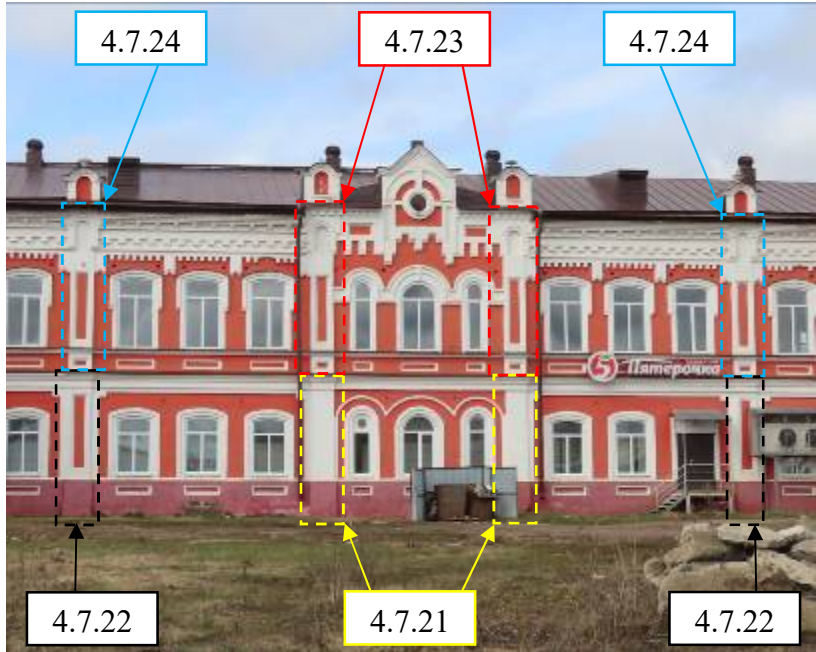
Фото 98. Юго-восточный фасад. Фото 2024 г.

| № п/п | Обобщенная группа элементов предмета охраны | Элементы предмета охраны | Фотографическое или иное графическое изображение предмета охраны* |
|---|---|---|---|
| 4.7.21 | Центральный объем | Две пилястры типа 2 | |
| 4.7.22 | | Две пилястры типа 3 | |
| 4.7.23 | | Две пилястры типа 5 | |
| 4.7.24 | | Две пилястры типа 6 | |

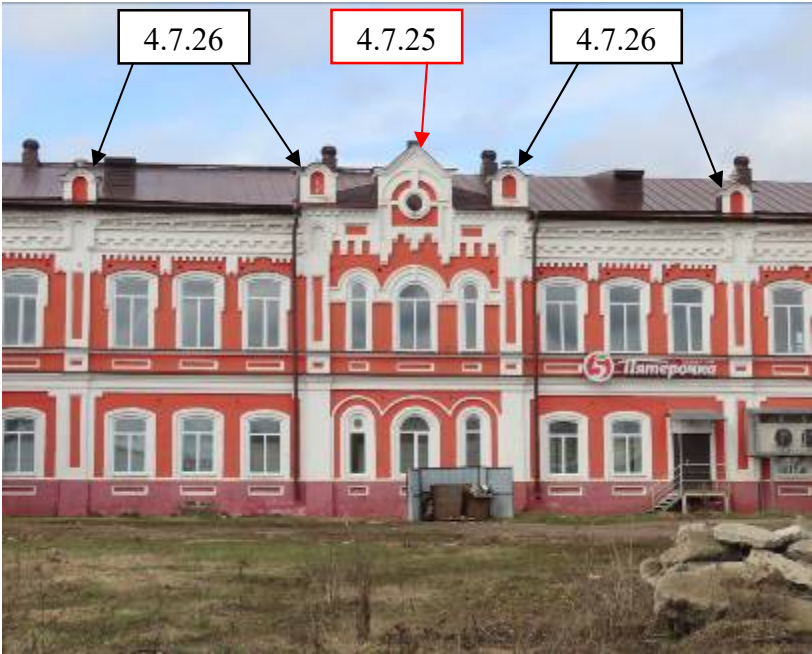
| № п/п | Обобщенная группа элементов предмета охраны | Элементы предмета охраны | Фотографическое или иное графическое изображение предмета охраны* |
|---|---|---|---|
| 4.7.25 | Центральный объем | Один аттик типа 1 | <p data-bbox="1384 1150 2007 1182">Фото 99. Юго-восточный фасад. Фото 2024 г.</p> |
| 4.7.26 | | Четыре аттика типа 4 | |

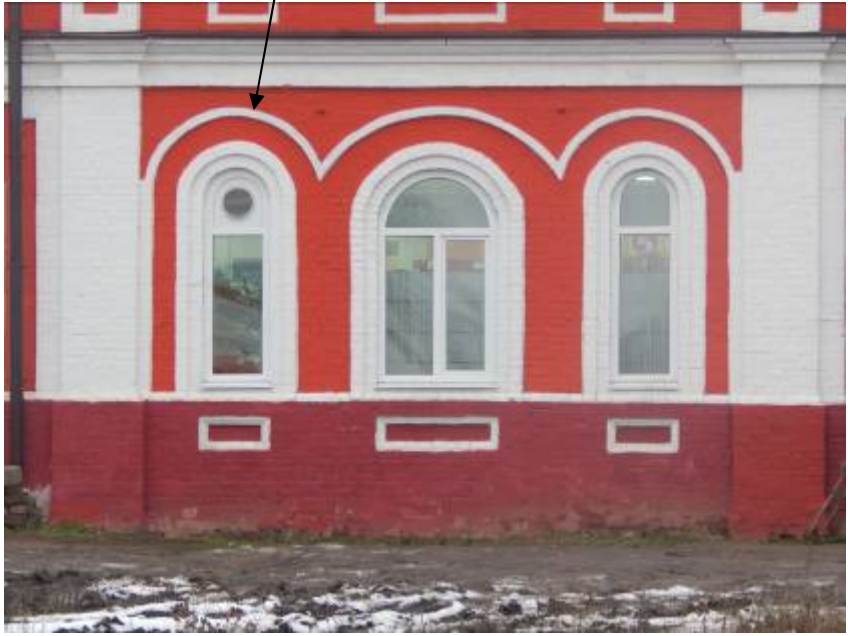
| № п/п | Обобщенная группа элементов предмета охраны | Элементы предмета охраны | Фотографическое или иное графическое изображение предмета охраны* |
|---|---|---|---|
| 4.7.27 | Центральный объем | Одна фигурная рамка, объединяющая три оконных проема первого этажа | <p data-bbox="1375 1166 2018 1198">Фото 100. Юго-восточный фасад. Фото 2017 г.</p> |

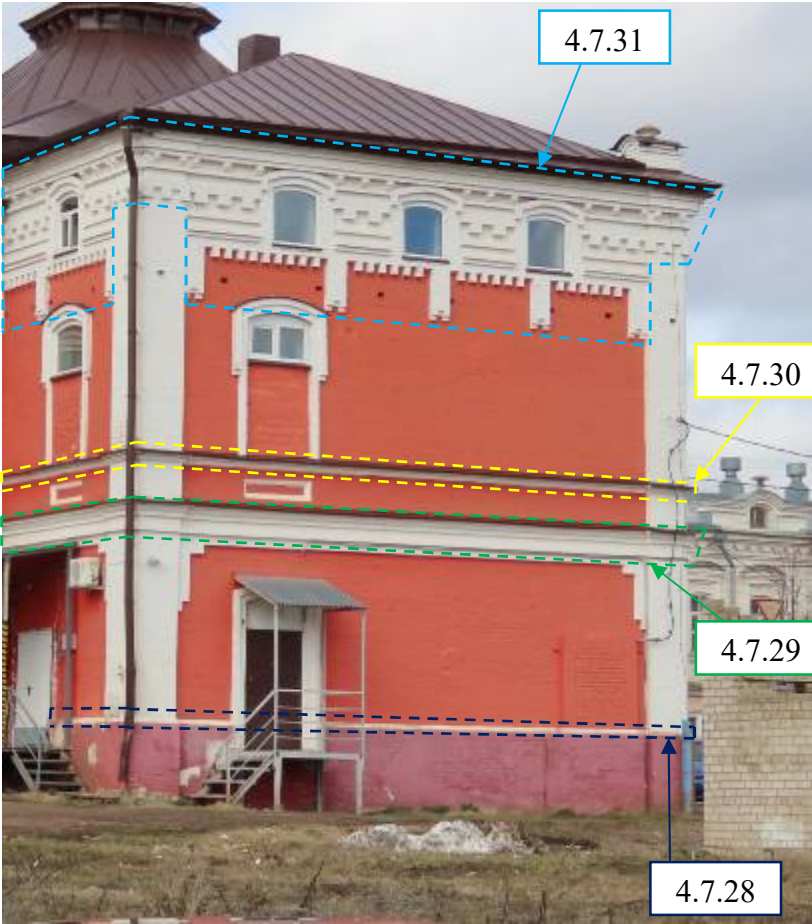
| № п/п | Обобщенная группа элементов предмета охраны | Элементы предмета охраны | Фотографическое или иное графическое изображение предмета охраны* |
|---|---|---|---|
| 4.7.28 | Объем северо-восточного крыла | Уступ типа 1 | <p data-bbox="1375 1345 2016 1377">Фото 101. Юго-восточный фасад. Фото 2024 г.</p> |
| 4.7.29 | | Карниз типа 1 | |
| 4.7.30 | | Карниз типа 2 | |
| 4.7.31 | | Антаблемент типа 2 | |

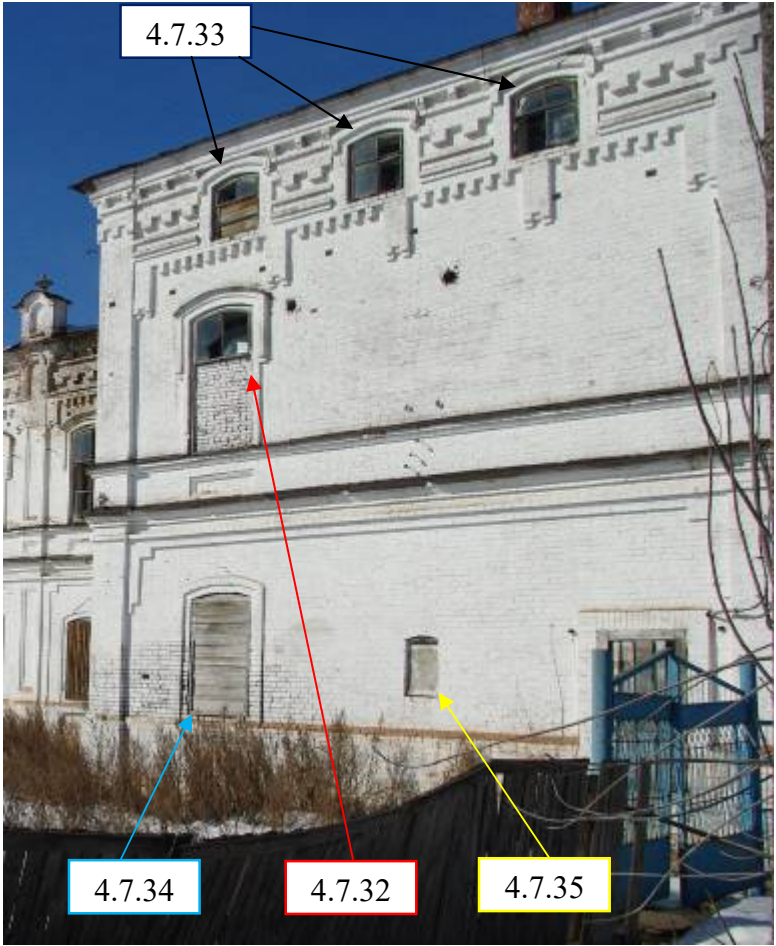
Фото 102. Юго-восточный фасад. Фото 2015 г.

| № п/п | Обобщенная группа элементов предмета охраны | Элементы предмета охраны | Фотографическое или иное графическое изображение предмета охраны* |
|---|---|---|---|
| 4.7.32 | Объем северо-восточного крыла | Один оконный проем типа 7 | |
| 4.7.33 | | Три оконных проема типа 8 | |
| 4.7.34 | | Один лучковый оконный проем первого этажа в лучковой плоской рамке | |
| 4.7.35 | | Один небольшой лучковый оконный проем первого этажа | |

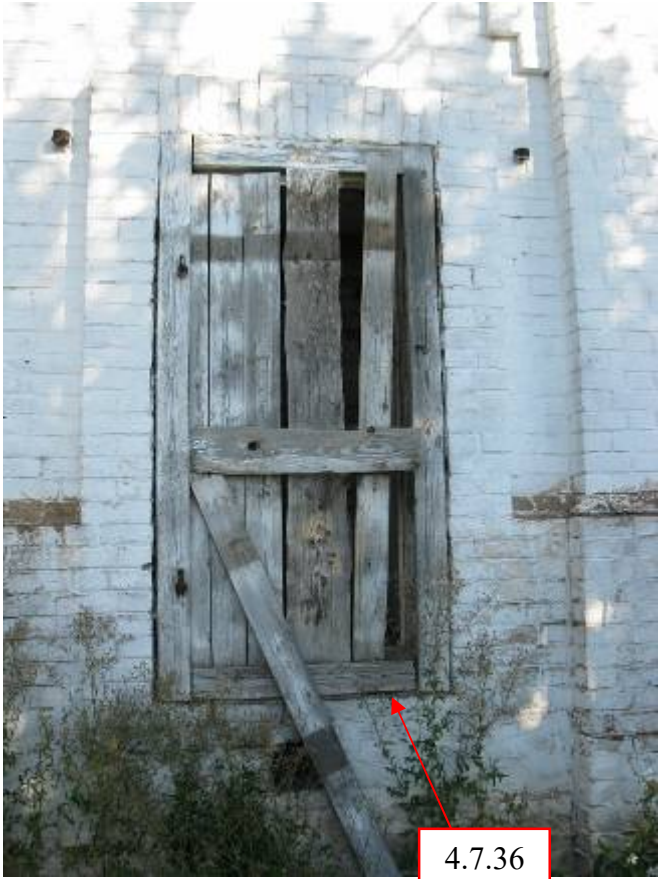
| № п/п | Обобщенная группа элементов предмета охраны | Элементы предмета охраны | Фотографическое или иное графическое изображение предмета охраны* |
|---|---|---|---|
| 4.7.36 | Объем северо-восточного крыла | Один прямоугольный дверной проем первого этажа в прямоугольной плоской рамке, обрамляющей проем над карнизом типа 1 | <p data-bbox="1368 1299 2024 1334">Фото 103. Юго-восточный фасад. Фото 2011 г.</p> |

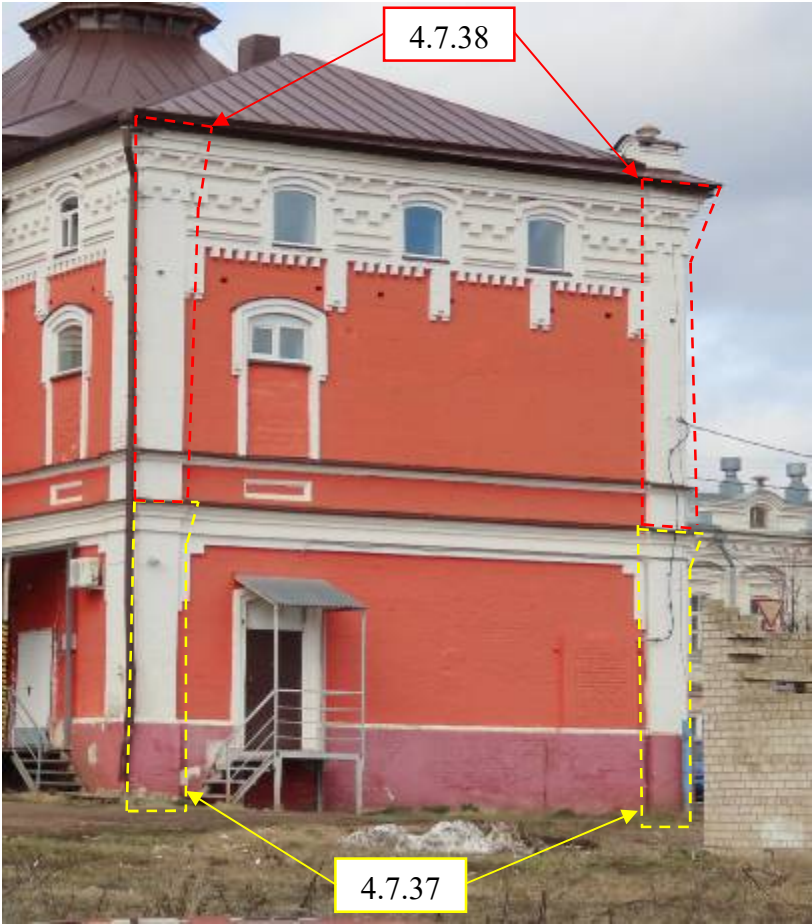
| № п/п | Обобщенная группа элементов предмета охраны | Элементы предмета охраны | Фотографическое или иное графическое изображение предмета охраны* |
|---|---|---|---|
| 4.7.37 | Объем северо-восточного крыла | Две пилястры типа 2 | <p data-bbox="1375 1345 2016 1380">Фото 104. Юго-восточный фасад. Фото 2024 г.</p> |
| 4.7.38 | | Две пилястры типа 7 | |

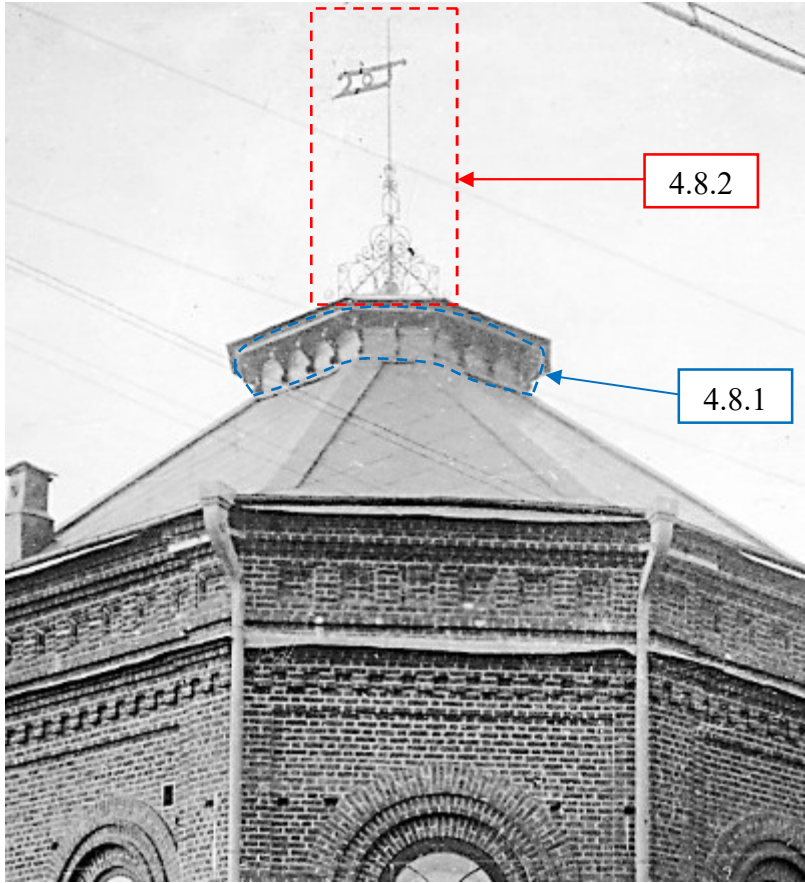
| № п/п | Обобщенная группа элементов предмета охраны | Элементы предмета охраны | Фотографическое или иное графическое изображение предмета охраны* |
|---|---|---|---|
| 4.8.1 | Объем северо-восточного крыла | Фигурные кронштейны, поддерживающие карниз восьмигранного колпака | <p data-bbox="1373 1342 2018 1377">Фото 105. Северный фасад. Фото 1936-1940 гг.</p> |
| 4.8.2 | | Шпиль с прапором в виде флага, поддерживаемый фигурной витой четырехлучевой в плане опорой | |

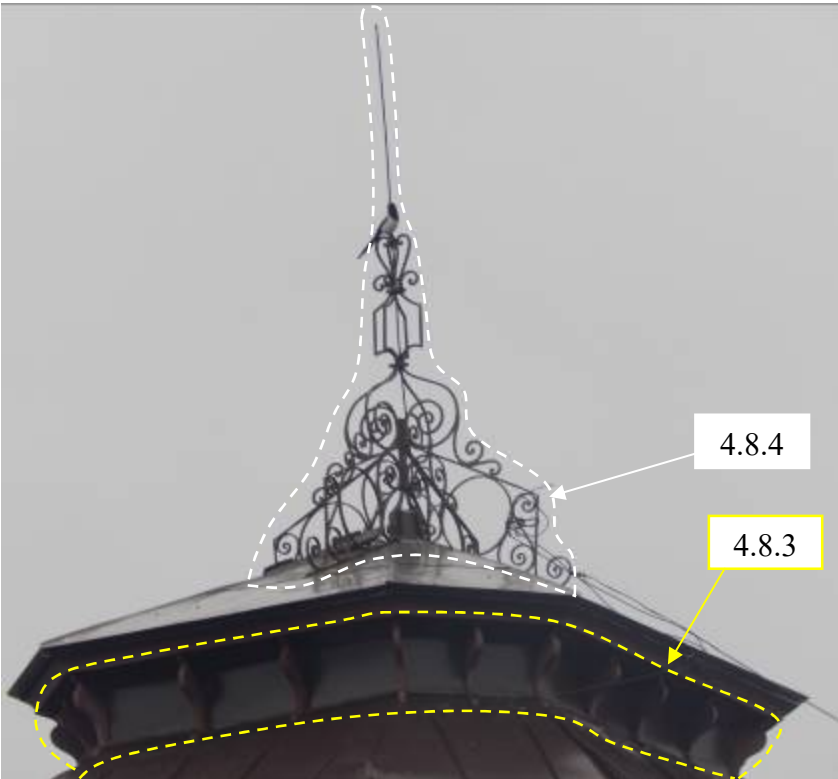
| № п/п | Обобщенная группа элементов предмета охраны | Элементы предмета охраны | Фотографическое или иное графическое изображение предмета охраны* |
|---|---|---|---|
| 4.8.3 | Объем юго-западного крыла | Фигурные кронштейны, поддерживающие карниз восьмигранного колпака | <p data-bbox="1355 1236 2038 1268">Фото 106. Вид с восточной стороны. Фото 2017 г.</p> |
| 4.8.4 | | Шпиль, поддерживаемый фигурной витой четырехлучевой в плане опорой | |

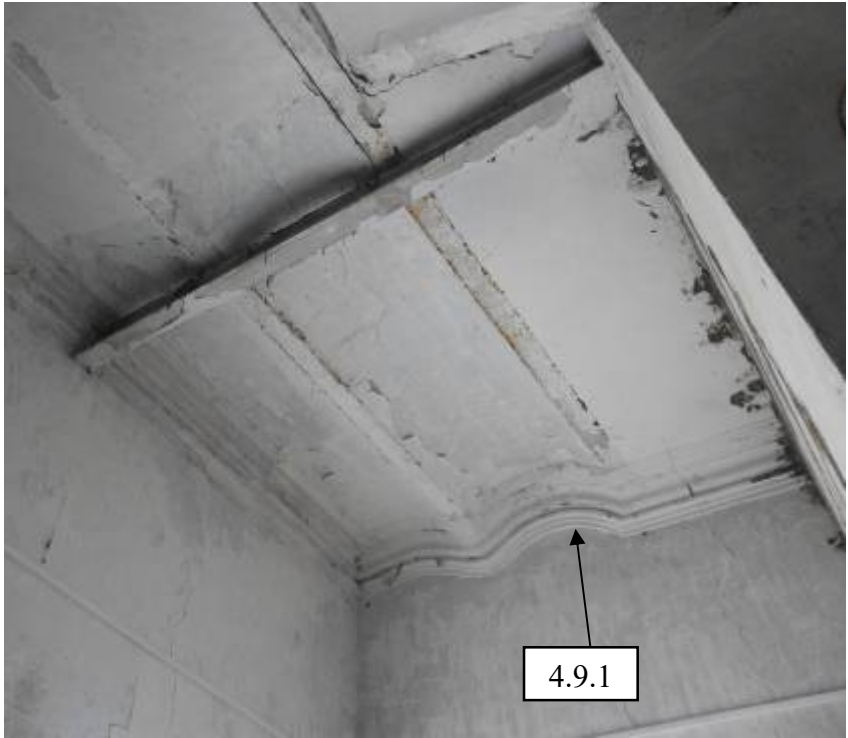
| № п/п | Обобщенная группа элементов предмета охраны | Элементы предмета охраны | Фотографическое или иное графическое изображение предмета охраны* |
|---|---|---|---|
| | | | <p data-bbox="1274 1157 2119 1230">Фото 107. Тянутые профилированные карнизы в помещении первого этажа. Фото 2024 г.</p> |

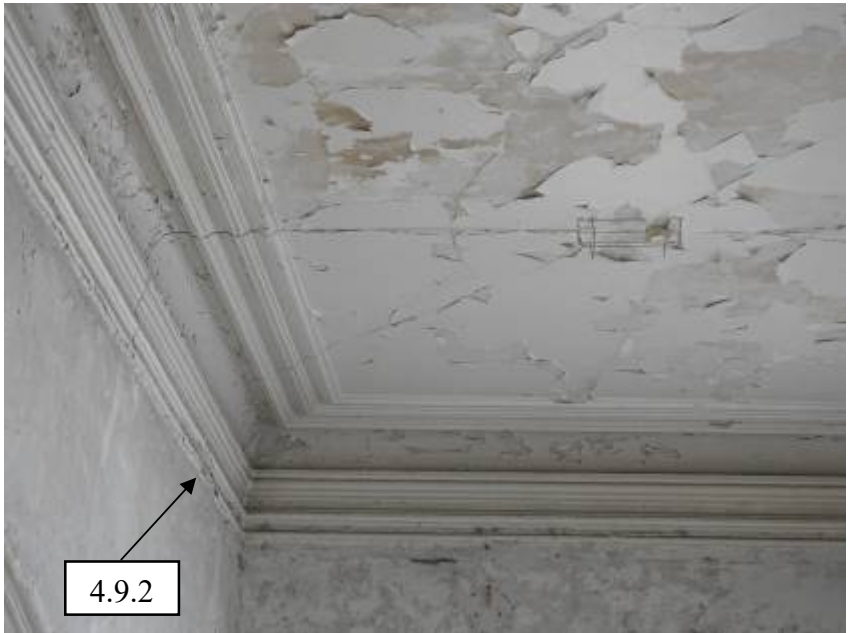
| № п/п | Обобщенная группа элементов предмета охраны | Элементы предмета охраны | Фотографическое или иное графическое изображение предмета охраны* |
|---|---|---|---|
| | | | <p data-bbox="1279 1129 2114 1198">Фото 108. Тянутые профилированные карнизы в помещении второго этажа. Фото 2024 г.</p> |

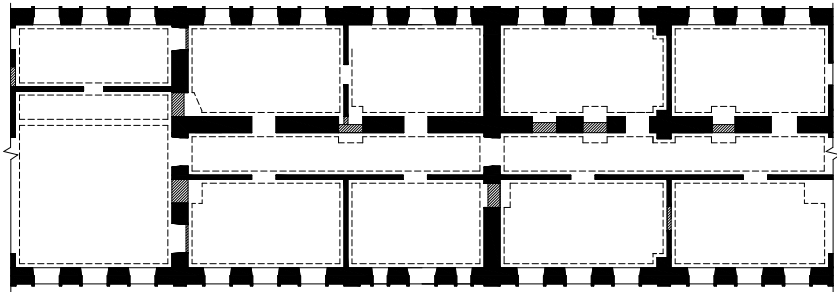
| № п/п | Обобщенная группа элементов предмета охраны | Элементы предмета охраны | Фотографическое или иное графическое изображение предмета охраны* | | | | |
|---|---|---|---|---|---|---|---|
| 4.9.3 | Центральный объем | Тянутые профилированные карнизы в помещениях второго этажа | <div>

</td><td>- проекции тянутых профилированных карнизов</td></tr></table> <div>План второго этажа</div> |

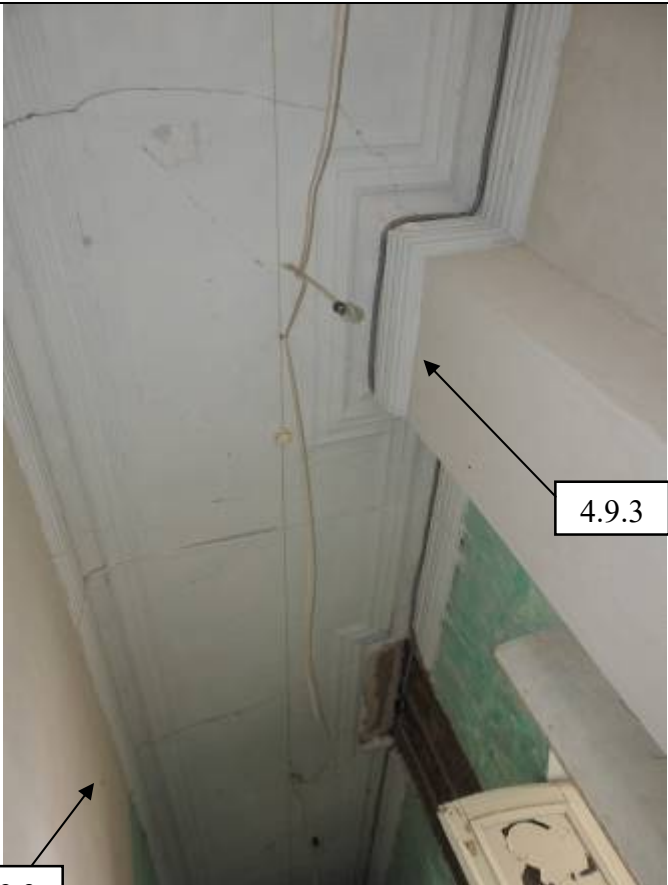
| № п/п | Обобщенная группа элементов предмета охраны | Элементы предмета охраны | Фотографическое или иное графическое изображение предмета охраны* |
|---|---|---|---|
| | | | <p data-bbox="1279 1273 2112 1342">Фото 109. Тянутые профилированные карнизы в помещении второго этажа. Фото 2024 г.</p> |

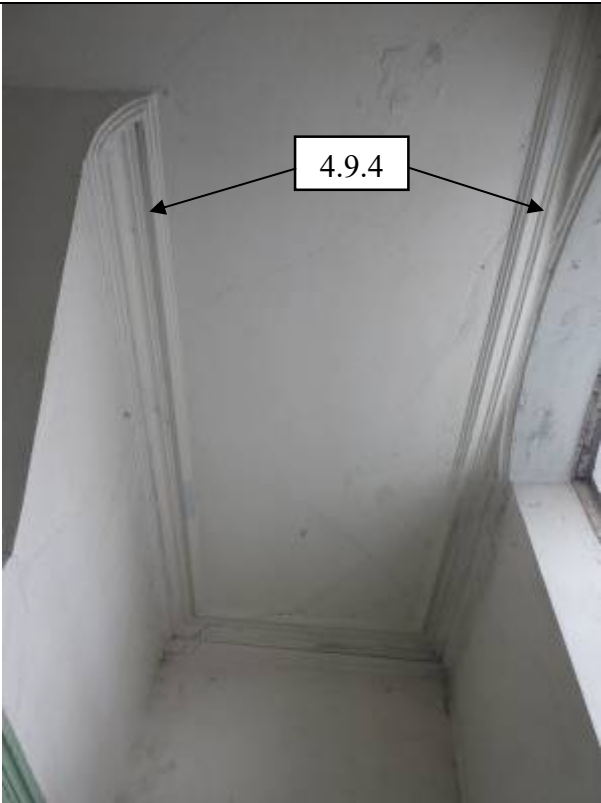
| № п/п | Обобщенная группа элементов предмета охраны | Элементы предмета охраны | Фотографическое или иное графическое изображение предмета охраны* |
|---|---|---|---|
| | | | <div data-bbox="1397 341 1995 1147"></div> <p data-bbox="1279 1187 2114 1257">Фото 110. Тянутые профилированные карнизы в помещении второго этажа. Фото 2024 г.</p> |

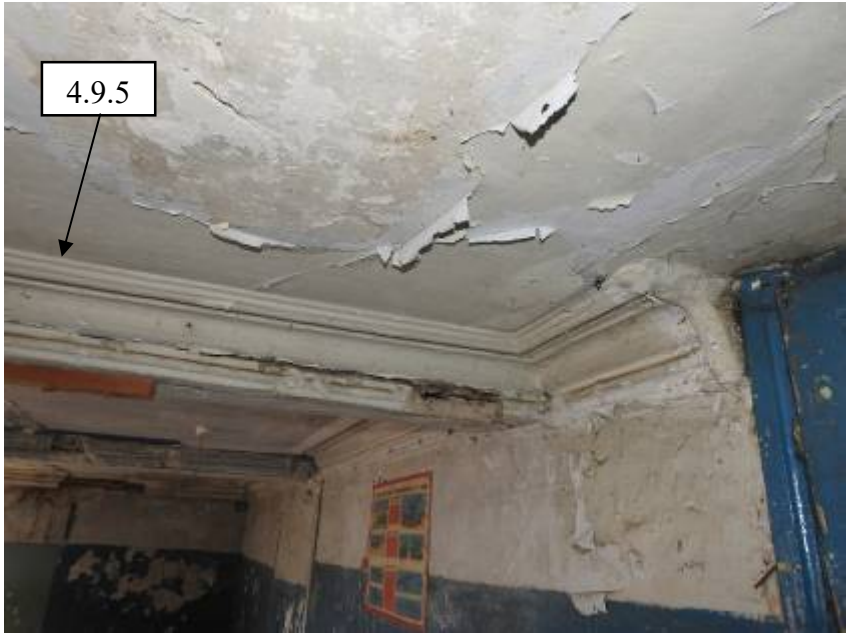
| № п/п | Обобщенная группа элементов предмета охраны | Элементы предмета охраны | Фотографическое или иное графическое изображение предмета охраны* |
|---|---|---|---|
| | | | <p data-bbox="1274 1050 2119 1125">Фото 111. Тянутые профилированные карнизы в помещении антресольного этажа. Фото 2024 г.</p> |

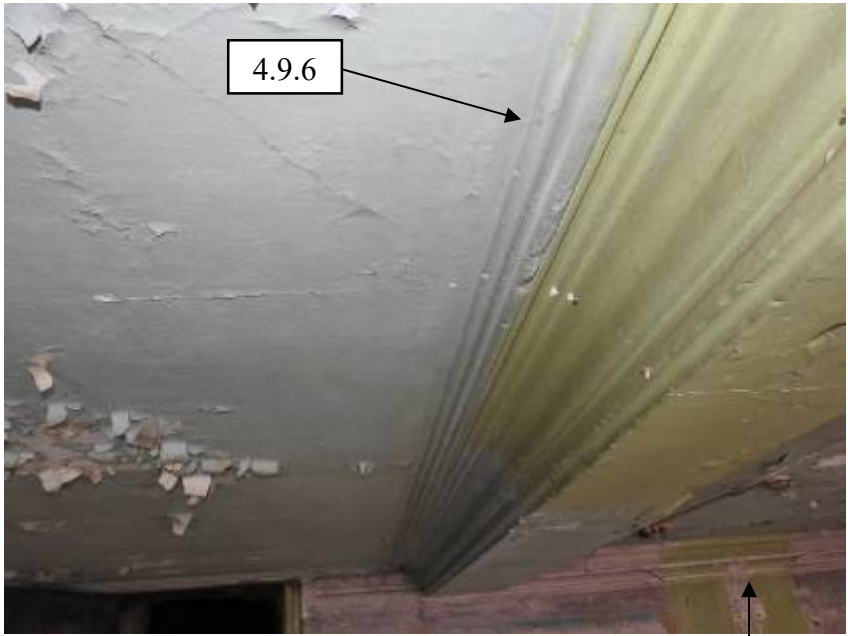
| № п/п | Обобщенная группа элементов предмета охраны | Элементы предмета охраны | Фотографическое или иное графическое изображение предмета охраны* |
|---|---|---|---|
| | | | <p data-bbox="1279 1129 2114 1198">Фото 112. Тянутые профилированные карнизы в помещении антресольного этажа. Фото 2024 г.</p> |

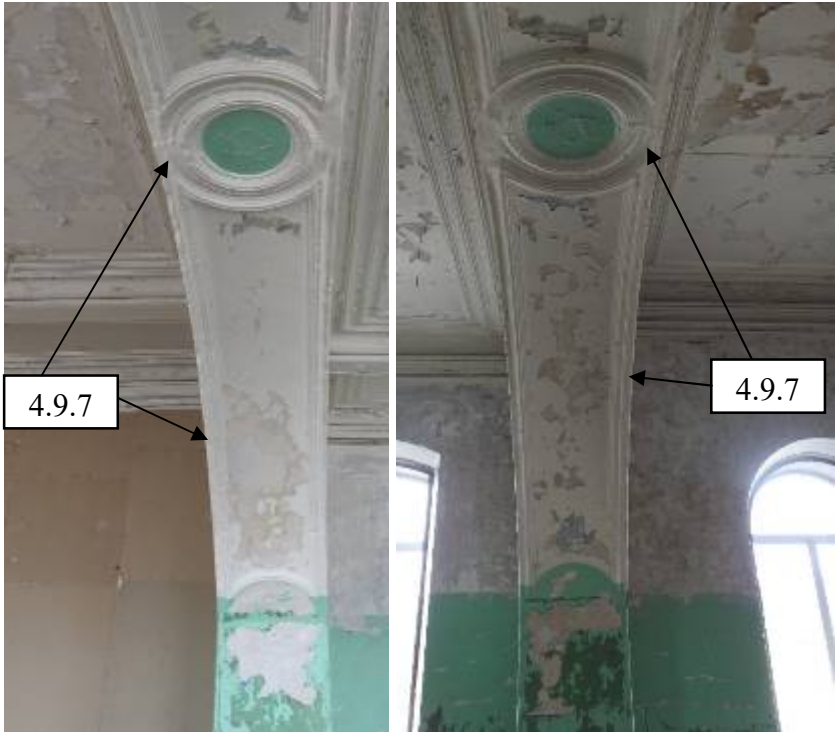
| № п/п | Обобщенная группа элементов предмета охраны | Элементы предмета охраны | Фотографическое или иное графическое изображение предмета охраны* |
|---|---|---|---|
| 4.9.7 | Объем северо-восточного крыла | Декоративное оформление лучкового проема в помещении второго этажа в виде профилированной штукатурной розетки и двух профилированных замкнутых штукатурных тяг | <p>Фото 113, 114. Декоративное оформление лучкового проема в помещении второго этажа в виде профилированной штукатурной розетки и двух профилированных замкнутых штукатурных тяг.<br/>Фото 2024 г.</p> |

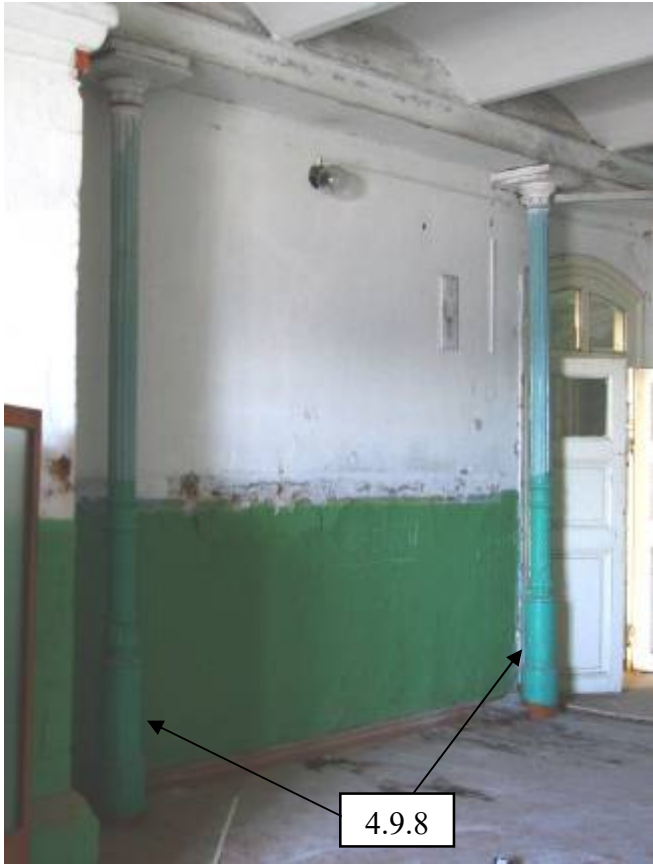
| № п/п | Обобщенная группа элементов предмета охраны | Элементы предмета охраны | Фотографическое или иное графическое изображение предмета охраны* |
|---|---|---|---|
| 4.9.8 | Объем юго-западного крыла | Две металлических фигурных колонны первого этажа на цилиндрическом основании, поддерживающих конструкции перекрытия | <p data-bbox="1294 1286 2096 1394">Фото 115. Две металлических фигурных колонны первого этажа на цилиндрическом основании, поддерживающих конструкции перекрытия. Фото 2024 г.</p> |

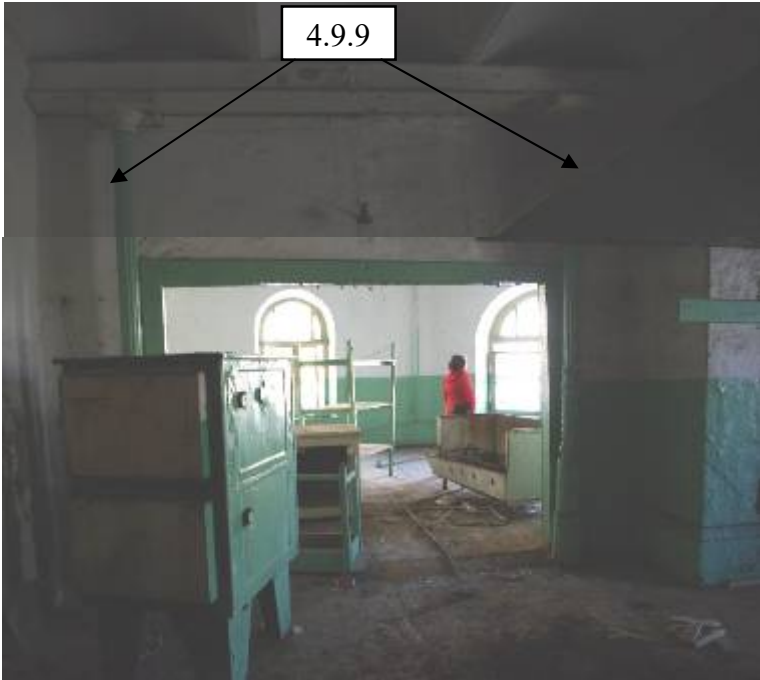
| № п/п | Обобщенная группа элементов предмета охраны | Элементы предмета охраны | Фотографическое или иное графическое изображение предмета охраны* |
|---|---|---|---|
| 4.9.9 | Объем северо-восточного крыла | Две металлических фигурных колонны первого этажа на цилиндрическом основании, поддерживающих конструкции перекрытия | <p data-bbox="1294 1102 2096 1209">Фото 116. Две металлических фигурных колонны первого этажа на цилиндрическом основании, поддерживающих конструкции перекрытия. Фото 2024 г.</p> |

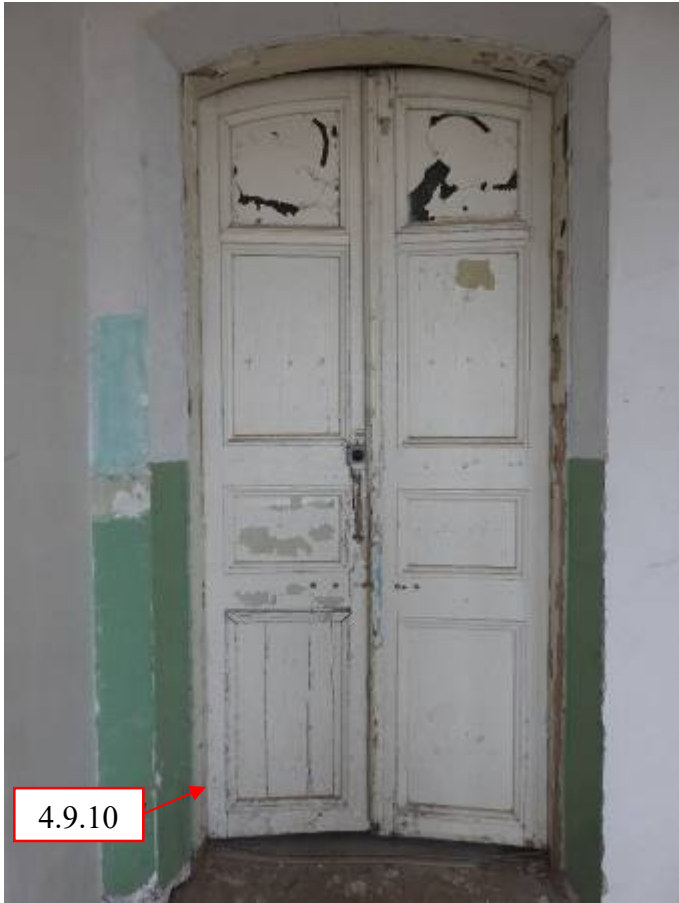
| № п/п | Обобщенная группа элементов предмета охраны | Элементы предмета охраны | Фотографическое или иное графическое изображение предмета охраны* |
|---|---|---|---|
| 4.9.10 | Центральный объем | Двустворчатое заполнение дверного проема второго этажа | <p data-bbox="1319 1326 2072 1393">Фото 117. Двустворчатое заполнение дверного проема второго этажа. Фото 2024 г.</p> |

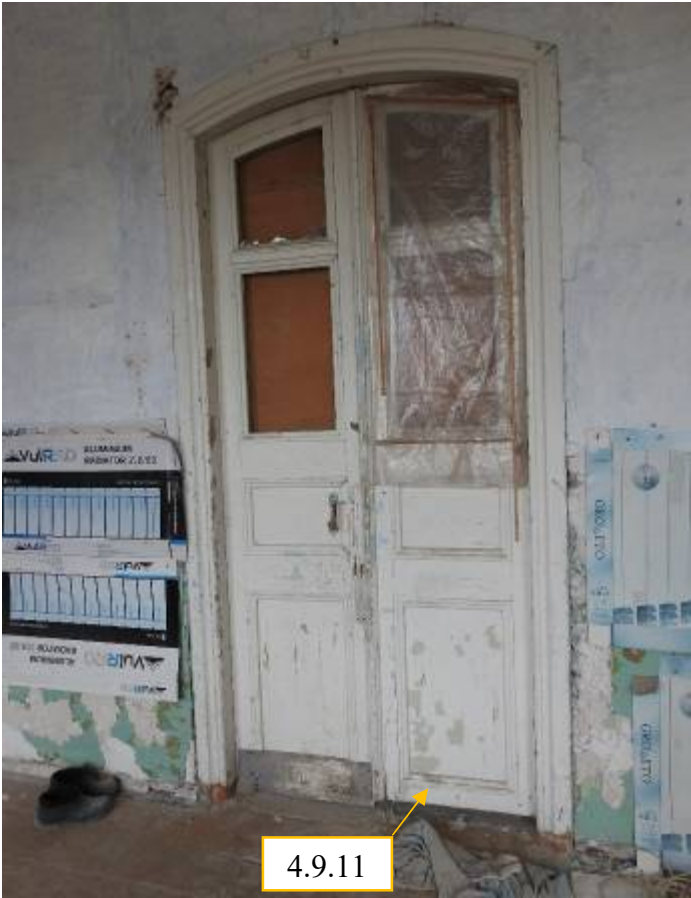
| № п/п | Обобщенная группа элементов предмета охраны | Элементы предмета охраны | Фотографическое или иное графическое изображение предмета охраны* |
|---|---|---|---|
| 4.9.11 | Центральный объем | Двустворчатое заполнение дверного проема второго этажа в профилированном наличнике | <p data-bbox="1285 1321 2107 1390">Фото 118. Двустворчатое заполнение дверного проема второго этажа в профилированном наличнике. Фото 2024 г.</p> |

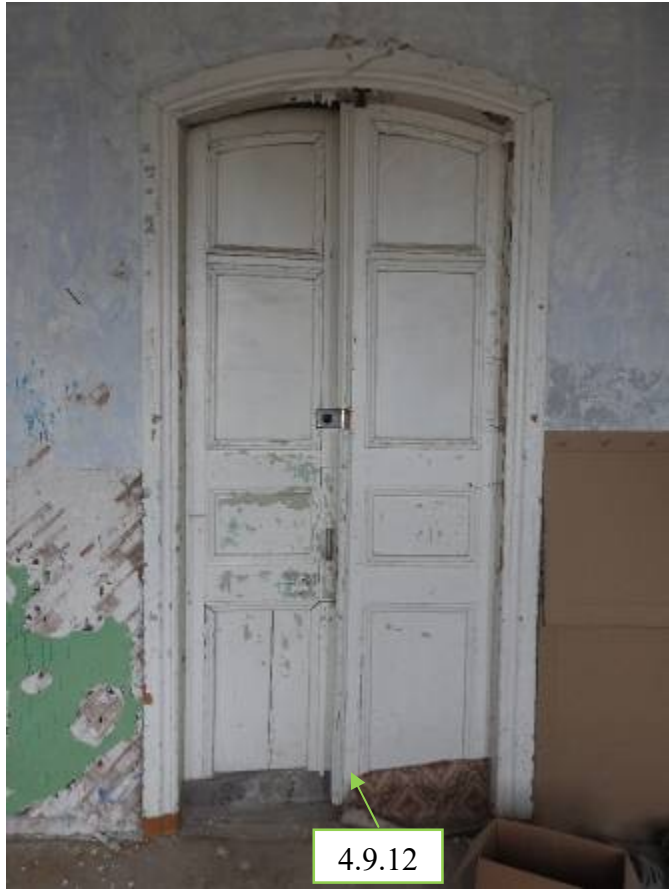
| № п/п | Обобщенная группа элементов предмета охраны | Элементы предмета охраны | Фотографическое или иное графическое изображение предмета охраны* |
|---|---|---|---|
| 4.9.12 | Центральный объем | Двустворчатое заполнение дверного проема второго этажа в профилированном наличнике | <p data-bbox="1285 1310 2107 1378">Фото 119. Двустворчатое заполнение дверного проема второго этажа в профилированном наличнике. Фото 2024 г.</p> |

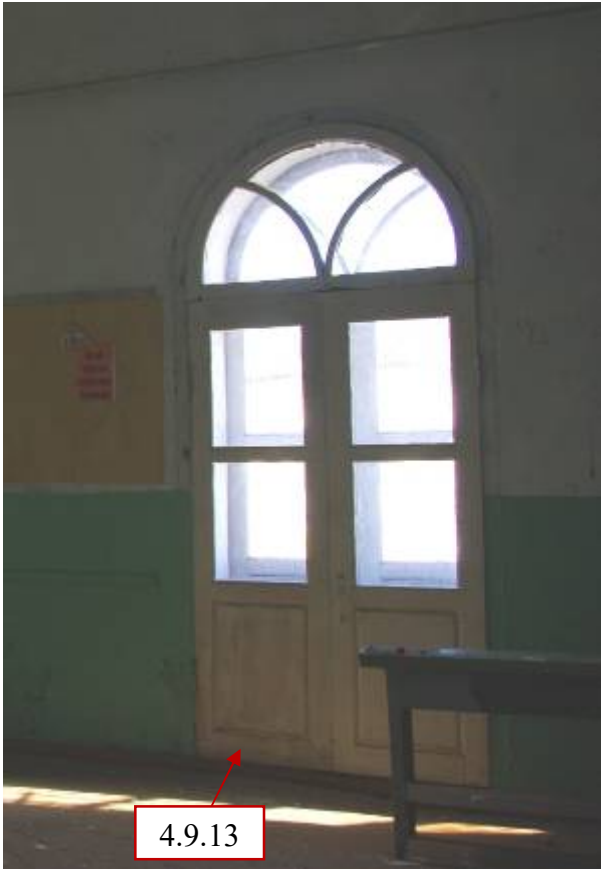
| № п/п | Обобщенная группа элементов предмета охраны | Элементы предмета охраны | Фотографическое или иное графическое изображение предмета охраны* |
|---|---|---|---|
| 4.9.13 | Объем юго-западного крыла | Двустворчатое заполнение дверного проема второго этажа с арочной фрамугой, разделенной двумя дугообразными горбылками | <p data-bbox="1317 1289 2074 1401">Фото 120. Двустворчатое заполнение дверного проема второго этажа с арочной фрамугой, разделенной двумя дугообразными горбылками. Фото 2015 г.</p> |
