**УПРАВЛЕНИЕ  
ГОСУДАРСТВЕННОЙ ОХРАНЫ ОБЪЕКТОВ КУЛЬТУРНОГО  
НАСЛЕДИЯ КИРОВСКОЙ ОБЛАСТИ**

**Об установлении предмета охраны объекта культурного наследия (памятника истории и культуры) народов Российской Федерации регионального значения «Дом, где проходили собрания ссыльных революционеров (1906-1908 гг.)», расположенного по адресу: Кировская область, Нолинский район, г. Нолинск, ул. Коммуны, д. 2**

**ПРЕДМЕТ ОХРАНЫ**

**объекта культурного наследия (памятника истории и культуры)  
народов Российской Федерации регионального значения «Дом, где проходили собрания ссыльных  
революционеров (1906-1908 гг.)», расположенного по адресу:  
Кировская область, Нолинский район, г. Нолинск, ул. Коммуны, д. 2**

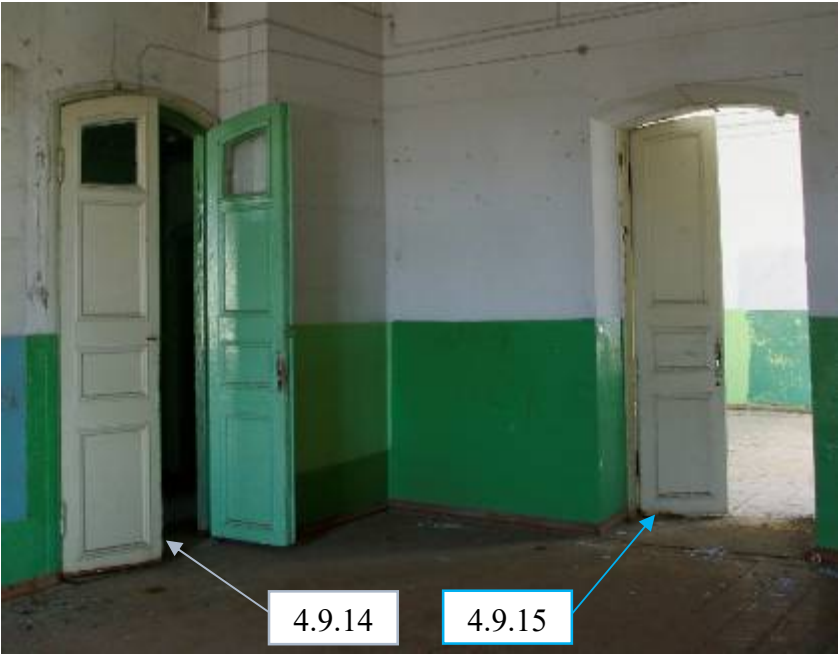
| № п/п | Обобщенная группа элементов предмета охраны | Элементы предмета охраны | Фотографическое или иное графическое изображение предмета охраны* |
|---|---|---|---|
| 4.9.14 | Объем юго-западного крыла | Двустворчатое заполнение дверного проема второго этажа в профилированном наличнике | <p data-bbox="1279 1187 2114 1257">Фото 121. Двустворчатое заполнение дверных проемов второго этажа в профилированных наличниках. Фото 2015 г.</p> |

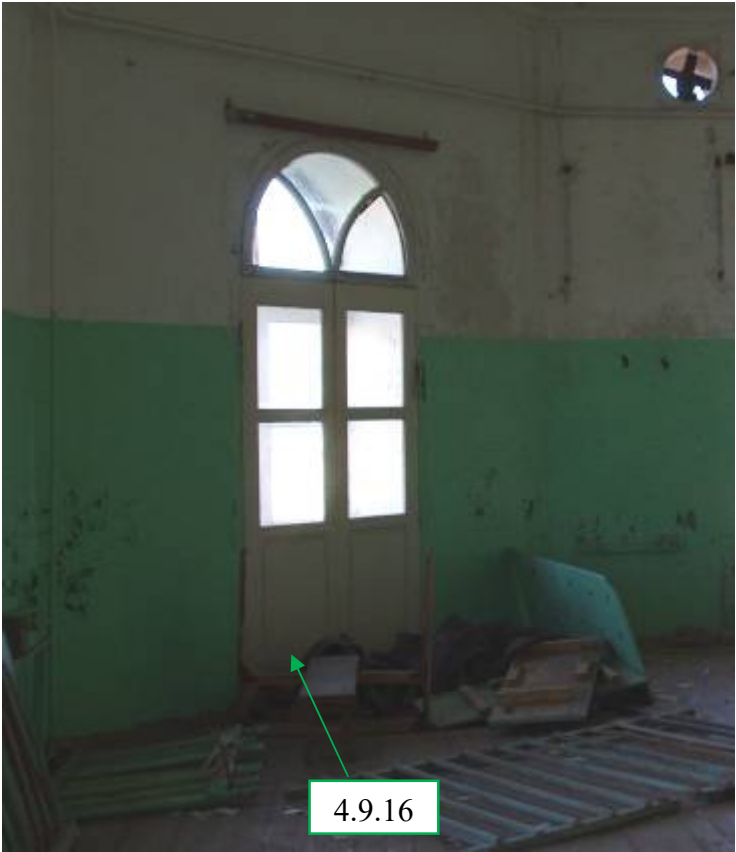
| № п/п | Обобщенная группа элементов предмета охраны | Элементы предмета охраны | Фотографическое или иное графическое изображение предмета охраны* |
|---|---|---|---|
| 4.9.16 | Объем северо-восточного крыла | Двустворчатое заполнение дверного проема второго этажа с арочной фрамугой, разделенной двумя дугообразными горбылками | <p data-bbox="1317 1273 2076 1385">Фото 122. Двустворчатое заполнение дверного проема второго этажа с арочной фрамугой, разделенной двумя дугообразными горбылками. Фото 2015 г.</p> |

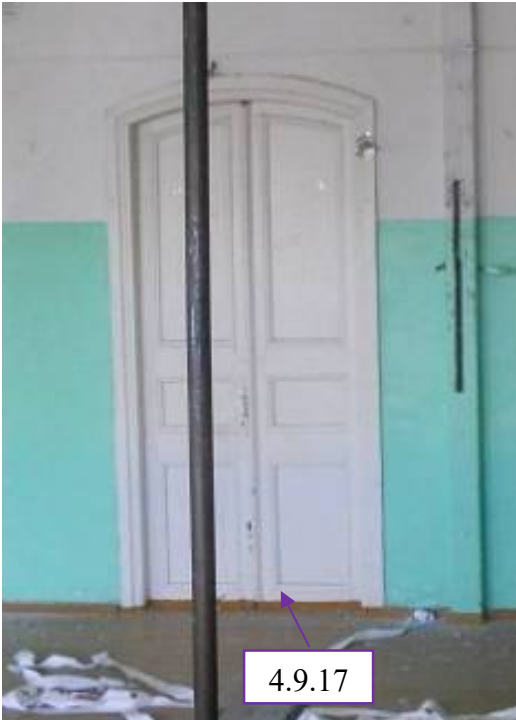
| № п/п | Обобщенная группа элементов предмета охраны | Элементы предмета охраны | Фотографическое или иное графическое изображение предмета охраны* |
|---|---|---|---|
| 4.9.17 | Объем северо-восточного крыла | Двустворчатое филенчатое заполнение дверного проема второго этажа в профилированном наличнике | <p data-bbox="1290 1145 2105 1246">Фото 123. Двустворчатое филенчатое заполнение дверного проема второго этажа в профилированном наличнике.<br/>Фото 2011 г.</p> |

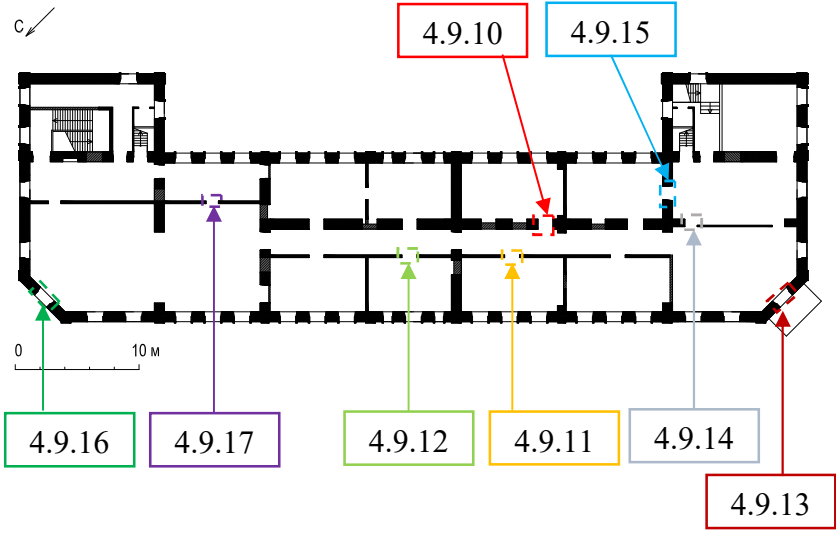
| № п/п | Обобщенная группа элементов предмета охраны | Элементы предмета охраны | Фотографическое или иное графическое изображение предмета охраны* |
|---|---|---|---|
| | | | <p data-bbox="1279 1209 2112 1281">Схема расположения заполнений дверных проемов на плане второго этажа</p> |

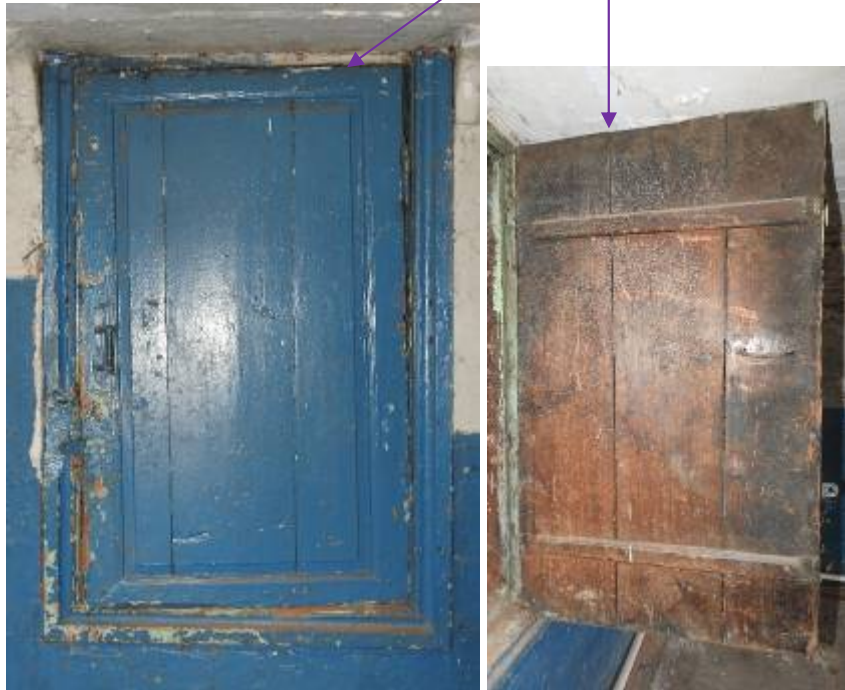
| № п/п | Обобщенная группа элементов предмета охраны | Элементы предмета охраны | Фотографическое или иное графическое изображение предмета охраны* |
|---|---|---|---|
| 4.9.18 | Объем северо-восточного крыла | Одностворчатое филенчатое заполнение дверного проема антресольного этажа в профилированном наличнике | <div data-bbox="1272 375 2114 1145"> <div data-bbox="1778 375 1908 432">4.9.18</div> </div> <p data-bbox="1294 1182 2107 1289">Фото 124, 125. Одностворчатое филенчатое заполнение дверного проема антресольного этажа в профилированном наличнике. Фото 2024 г.</p> |

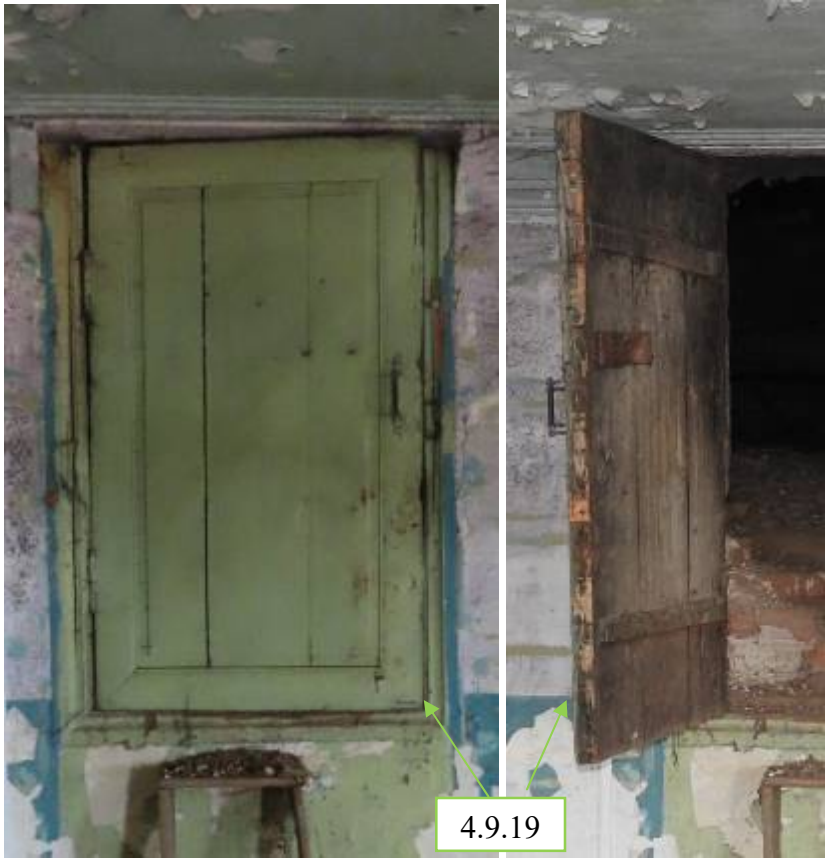
| № п/п | Обобщенная группа элементов предмета охраны | Элементы предмета охраны | Фотографическое или иное графическое изображение предмета охраны* |
|---|---|---|---|
| 4.9.19 | Объем юго-западного крыла | Одностворчатое филенчатое заполнение дверного проема антресольного этажа в профилированном наличнике | <p data-bbox="1294 1283 2107 1385">Фото 126, 127. Одностворчатое филенчатое заполнение дверного проема антресольного этажа в профилированном наличнике. Фото 2024 г.</p> |

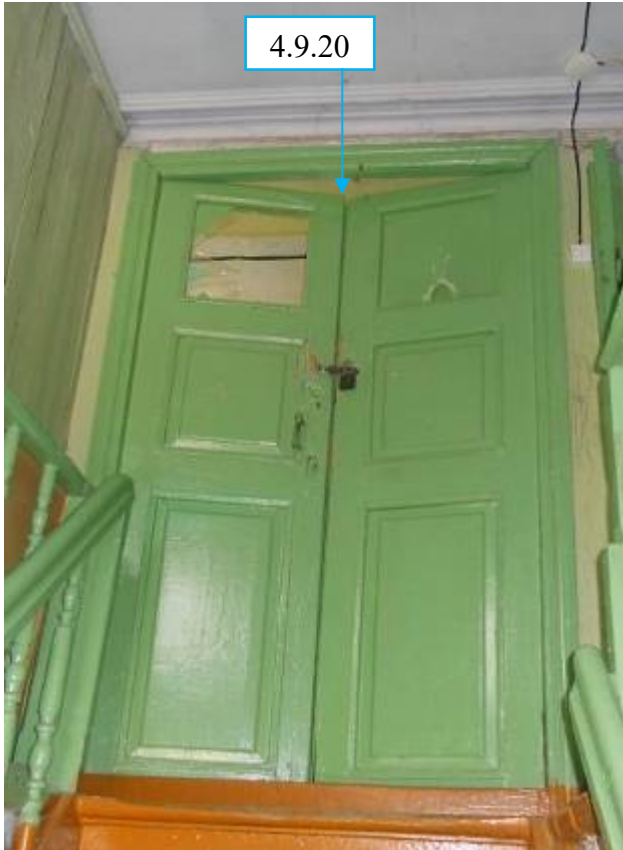
| № п/п | Обобщенная группа элементов предмета охраны | Элементы предмета охраны | Фотографическое или иное графическое изображение предмета охраны* |
|---|---|---|---|
| 4.9.20 | Объем юго-западного крыла | Двустворчатое филенчатое заполнение дверного проема антресольного этажа в профилированном наличнике | <p data-bbox="1279 1273 2114 1380">Фото 128. Двустворчатое филенчатое заполнение дверного проема антресольного этажа в профилированном наличнике. Фото 2011 г.</p> |

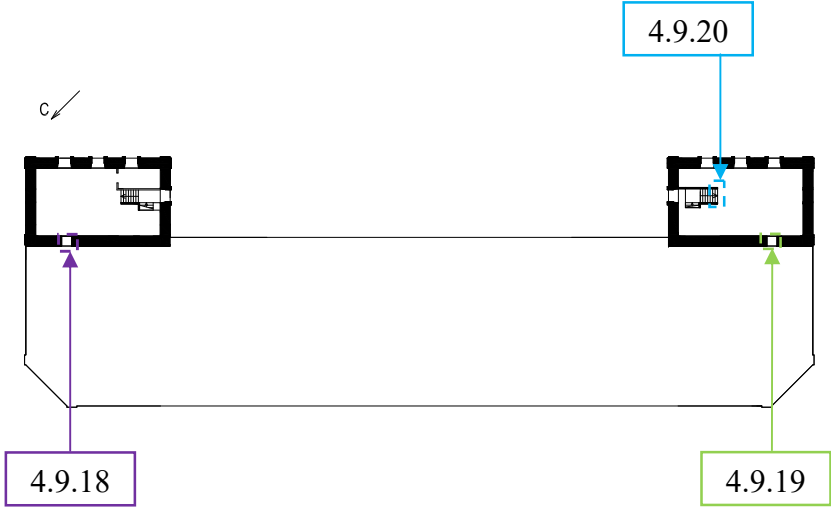
| № п/п | Обобщенная группа элементов предмета охраны | Элементы предмета охраны | Фотографическое или иное графическое изображение предмета охраны* |
|---|---|---|---|
| | | | <p>Схема расположения заполнений дверных проемов на плане антресольного этажа</p> |

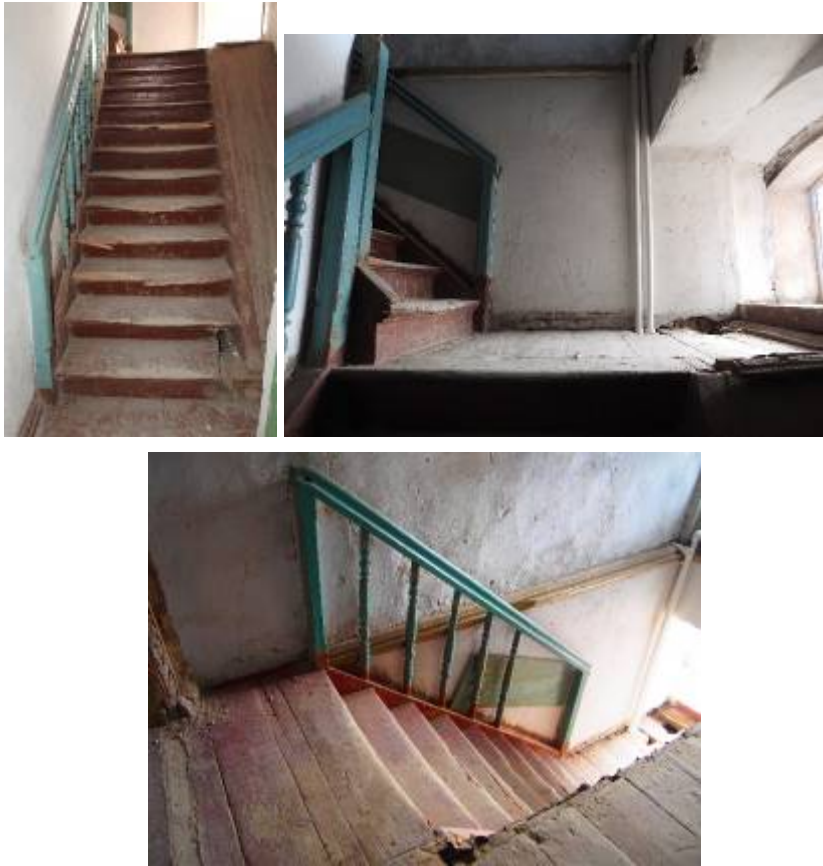
| № п/п | Обобщенная группа элементов предмета охраны | Элементы предмета охраны | Фотографическое или иное графическое изображение предмета охраны* |
|---|---|---|---|
| 4.9.21 | Объем северо-восточного крыла | Деревянная двухмаршевая с поворотной площадкой лестница с двойным поручнем фигурного профиля на фигурных балясинах и четырехгранных опорных столбах с частично усеченными ребрами, ведущая на антресольный этаж | <p data-bbox="1279 1289 2116 1430">Фото 129, 130, 131. Деревянная двухмаршевая с поворотной площадкой лестница с двойным поручнем фигурного профиля на фигурных балясинах и четырехгранных опорных столбах с частично усеченными ребрами. Фото 2024 г.</p> |

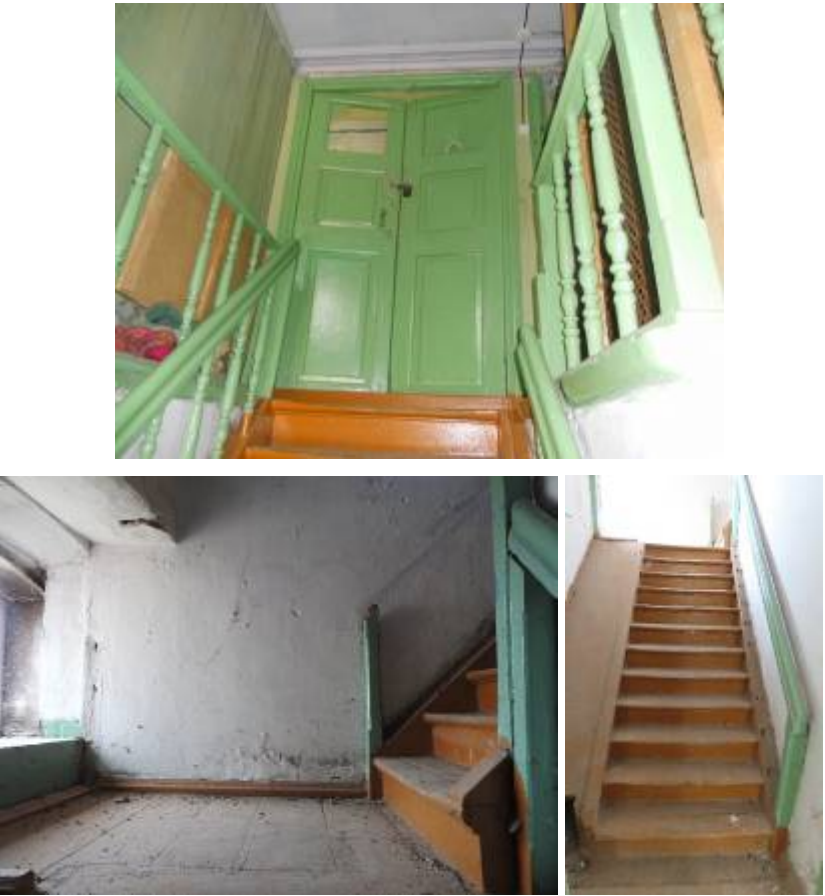
| № п/п | Обобщенная группа элементов предмета охраны | Элементы предмета охраны | Фотографическое или иное графическое изображение предмета охраны* |
|---|---|---|---|
| 4.9.22 | Объем юго-западного крыла | Деревянная двухмаршевая с поворотной площадкой лестница с двойным поручнем фигурного профиля на фигурных балясинах и четырехгранных опорных столбах с частично усеченными ребрами, ведущая на антресольный этаж | <p data-bbox="1279 1294 2116 1436">Фото 132, 133, 134. Деревянная двухмаршевая с поворотной площадкой лестница с двойным поручнем фигурного профиля на фигурных балясинах и четырехгранных опорных столбах с частично усеченными ребрами. Фото 2024 г.</p> |

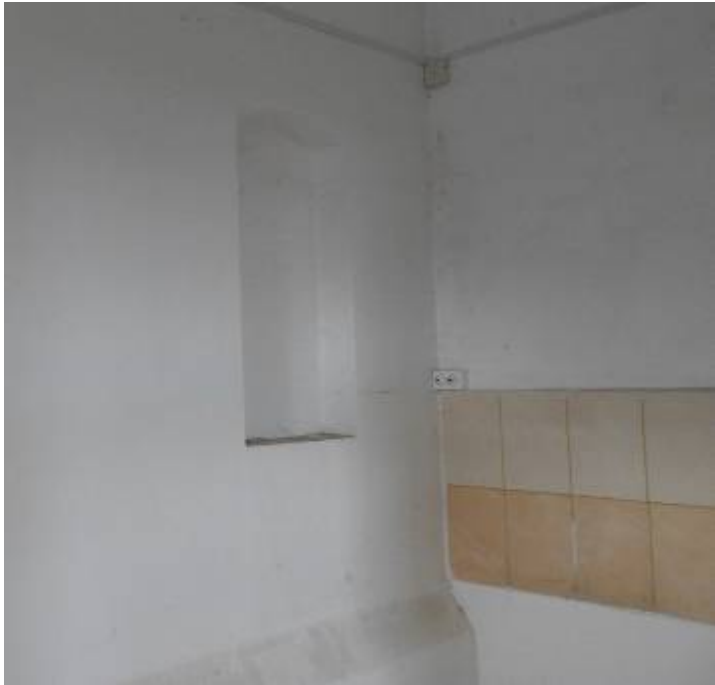
| № п/п | Обобщенная группа элементов предмета охраны | Элементы предмета охраны | Фотографическое или иное графическое изображение предмета охраны* |
|---|---|---|---|
| 4.9.23 | Объем юго-западного крыла | Один лучковый оконный проем первого этажа | <p data-bbox="1301 1107 2092 1177">Фото 135. Один лучковый оконный проем первого этажа.<br/>Фото 2024 г.</p> |
