**Об установлении предмета охраны объекта культурного наследия (памятника истории и культуры) народов Российской Федерации регионального значения «Троицкий собор», расположенного по адресу: Кировская область, Яранский район, г. Яранск, ул. Кирова, д. 3**

**ПРЕДМЕТ ОХРАНЫ**

**объекта культурного наследия (памятника истории и культуры) народов Российской Федерации  
регионального значения «Троицкий собор», расположенного по адресу:  
Кировская область, Яранский район, г. Яранск, ул. Кирова, д. 3**

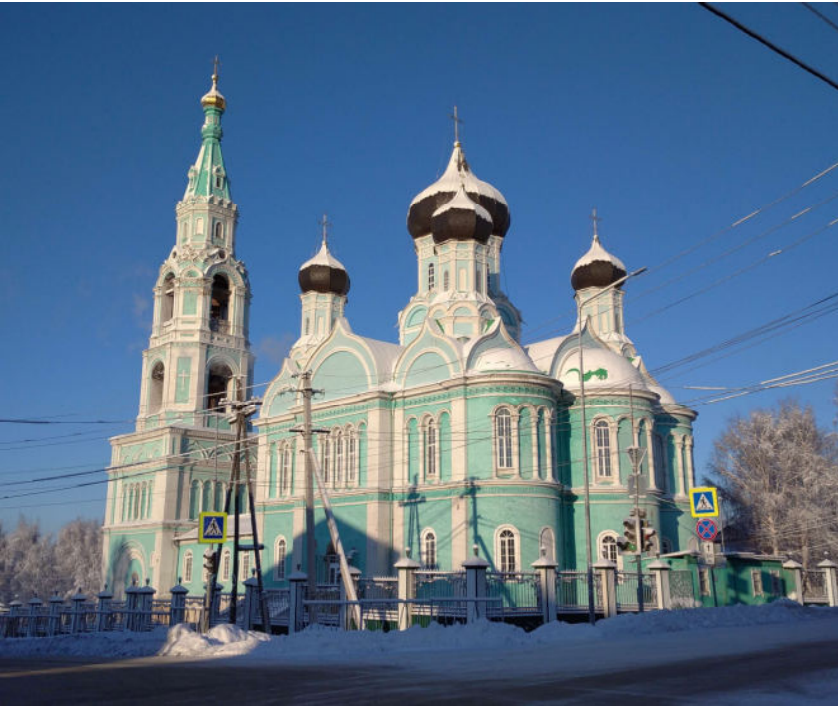
| № п/п | Обобщенная группа элементов предмета охраны | Элементы предмета охраны | Фотографическое или иное графическое изображение предмета охраны* |
|---|---|---|---|
| 2 | Объемно-пространственная композиция | <p>Многообъемный сложный в плане объект, состоящий из следующих объемов:</p> <p>объем храма: двухэтажный с подвальным этажом пятиглавый храм с тремя апсидами;</p> <p>объем трапезной: одноэтажная с подвальным этажом трапезная-переход;</p> <p>объем колокольни: пятиярусная с подвальным этажом колокольня</p> | <p>Фото 1. Вид с юго-востока. Фото 2022 г.</p> |

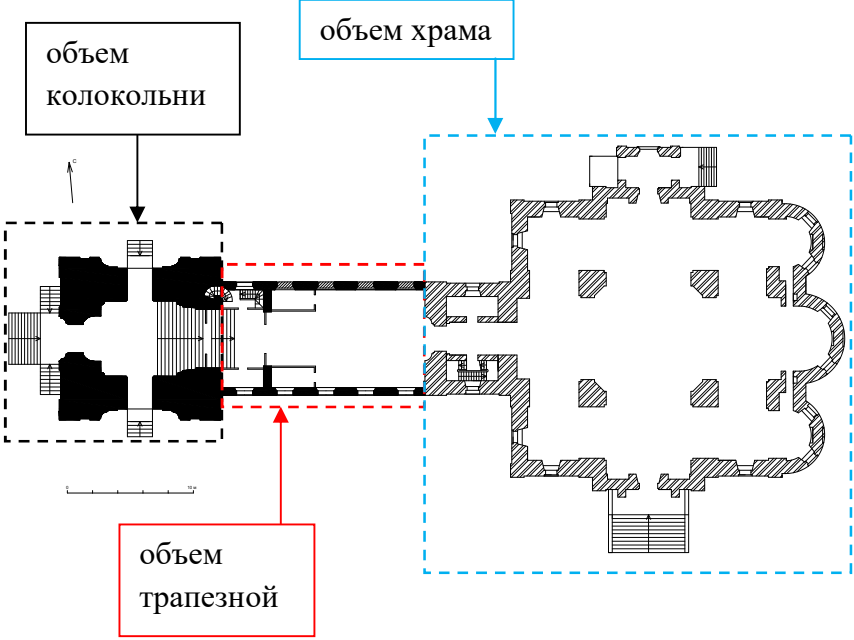
| № п/п | Обобщенная группа элементов предмета охраны | Элементы предмета охраны | Фотографическое или иное графическое изображение предмета охраны* |
|---|---|---|---|
| | | | <p>объем колокольни</p> <p>объем храма</p> <p>объем трапезной</p> <p>Схема объемов на плане 1 этажа</p> |

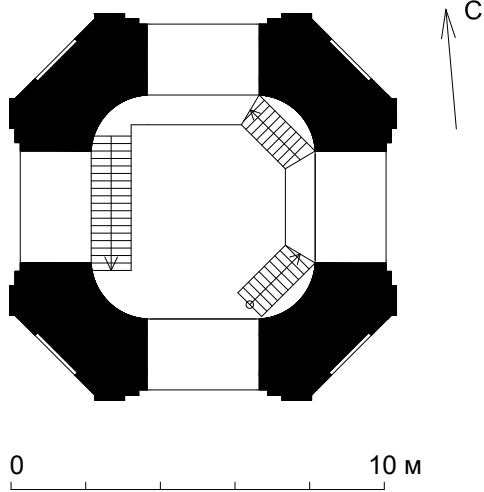
| № п/п | Обобщенная группа элементов предмета охраны | Элементы предмета охраны | Фотографическое или иное графическое изображение предмета охраны* |
|---|---|---|---|
| | | | <p data-bbox="1518 922 1852 954">Условные обозначения:</p> <div data-bbox="1296 991 2096 1069"> <div data-bbox="1323 1011 1406 1050">■</div> <div data-bbox="1442 999 2051 1062">- капитальные стены периода строительства 1883-1889, 1904 гг.</div> </div> <p data-bbox="1420 1110 1973 1142">План третьего яруса объема колокольни</p> |

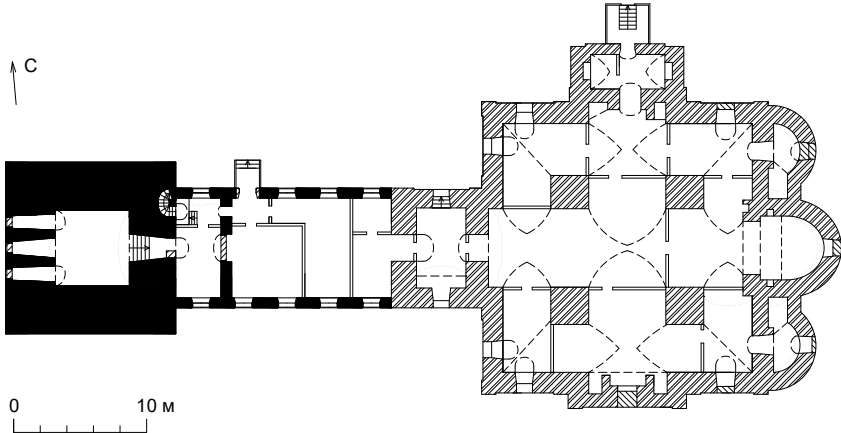
<div>План подвального этажа</div> |

| № п/п | Обобщенная группа элементов предмета охраны | Элементы предмета охраны | Фотографическое или иное графическое изображение предмета охраны* | | | | | | | | | | |
|---|---|---|---|---|---|---|---|---|---|---|---|---|---|
| | | перекрытия подвального этажа –<br>коробовые и купольные своды<br>из глиняного кирпича; | <div>

<table><tr><td></td><td>- капитальные стены периода строительства 1845-1851 гг.</td></tr><tr><td></td><td>- капитальные стены периода строительства 1883-1889, 1904 гг.</td></tr><tr><td></td><td>- проекции распалубок коробовых сводов</td></tr><tr><td></td><td>- граница купольного свода</td></tr><tr><td></td><td>- кривизна свода</td></tr></table>

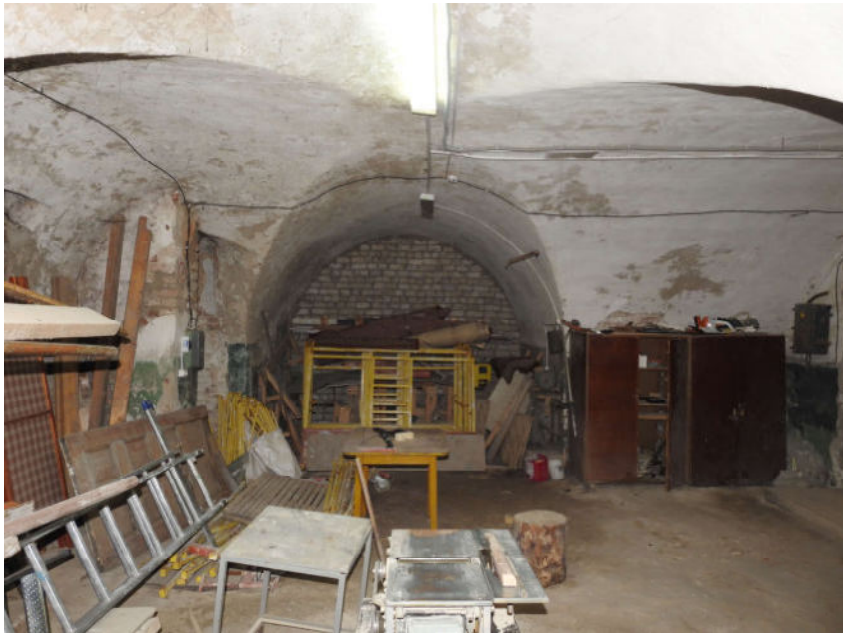
| № п/п | Обобщенная группа элементов предмета охраны | Элементы предмета охраны | Фотографическое или иное графическое изображение предмета охраны* |
|---|---|---|---|
| | | | <p data-bbox="1429 1157 1960 1193">Фото 2. Коробовый свод. Фото 2023 г.</p> |

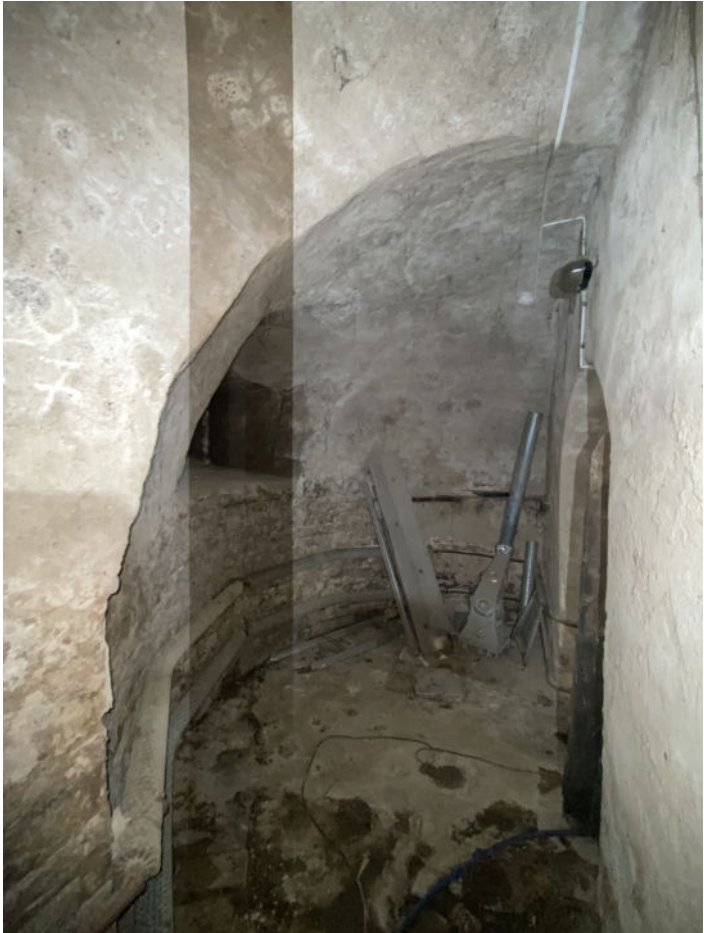
| № п/п | Обобщенная группа элементов предмета охраны | Элементы предмета охраны | Фотографическое или иное графическое изображение предмета охраны* |
|---|---|---|---|
| | | | <p data-bbox="1431 1353 1960 1390">Фото 3. Купольный свод. Фото 2023 г.</p> |

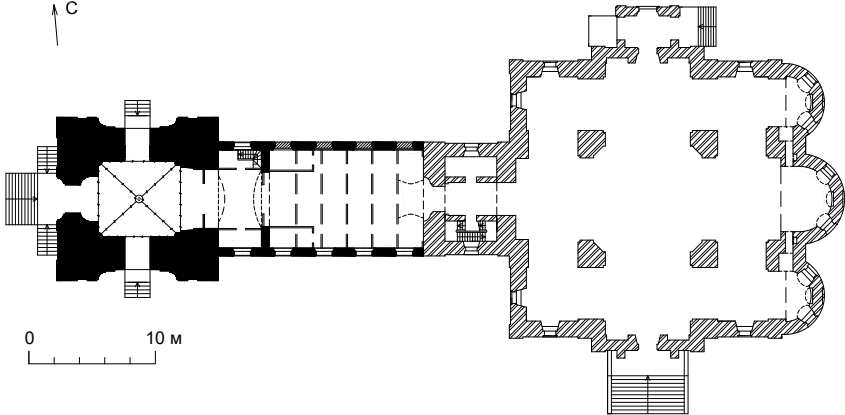
<div>План первого этажа</div></div> |

<table><tr><td></td><td>- капитальные стены периода строительства 1845-1851 гг.</td></tr><tr><td></td><td>- капитальные стены периода строительства 1883-1889, 1904 гг.</td></tr><tr><td></td><td>- проекции распалубок коробовых сводов</td></tr><tr><td></td><td>- проекции распалубок крестового свода</td></tr><tr><td></td><td>- горизонтальные проекции балок сводов типа Монье</td></tr><tr><td></td><td>- граница купольного свода</td></tr><tr><td></td><td>- кривизна свода</td></tr></table>

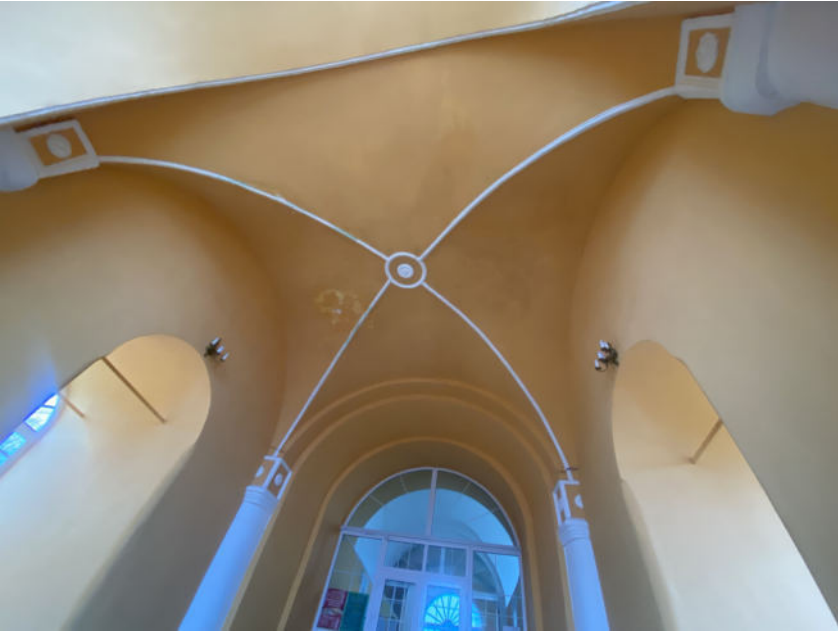
| № п/п | Обобщенная группа элементов предмета охраны | Элементы предмета охраны | Фотографическое или иное графическое изображение предмета охраны* |
|---|---|---|---|
| | | | <p data-bbox="1435 1158 1957 1193">Фото 4. Крестовый свод. Фото 2023 г.</p> |

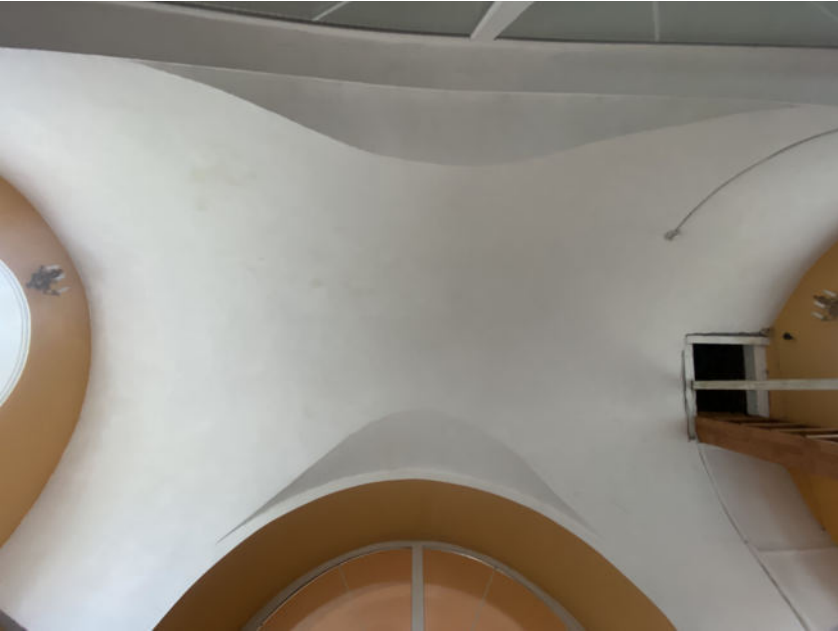
| № п/п | Обобщенная группа элементов предмета охраны | Элементы предмета охраны | Фотографическое или иное графическое изображение предмета охраны* |
|---|---|---|---|
| | | | <p data-bbox="1435 1158 1957 1193">Фото 5. Коробовый свод. Фото 2023 г.</p> |

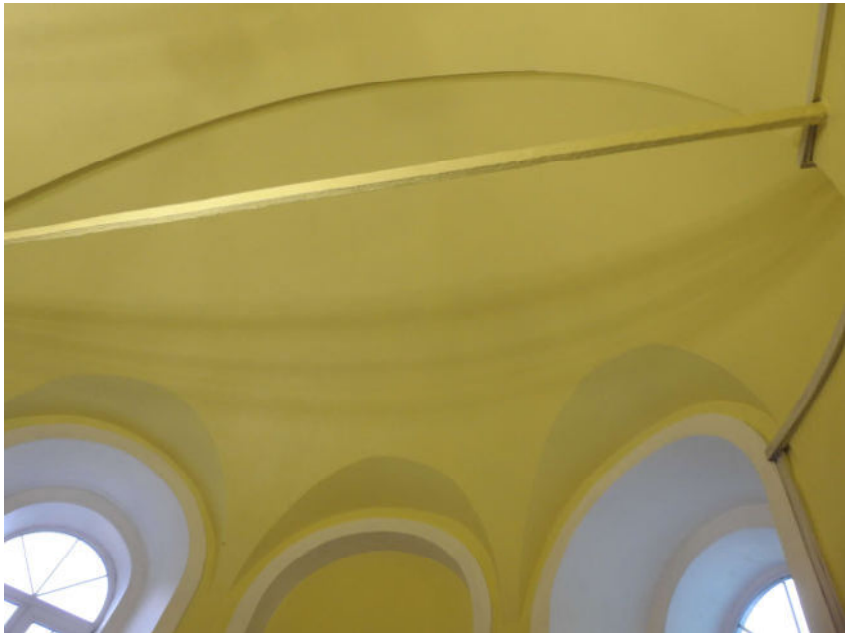
| № п/п | Обобщенная группа элементов предмета охраны | Элементы предмета охраны | Фотографическое или иное графическое изображение предмета охраны* |
|---|---|---|---|
| | | | <p data-bbox="1431 1161 1960 1193">Фото 6. Купольный свод. Фото 2023 г.</p> |

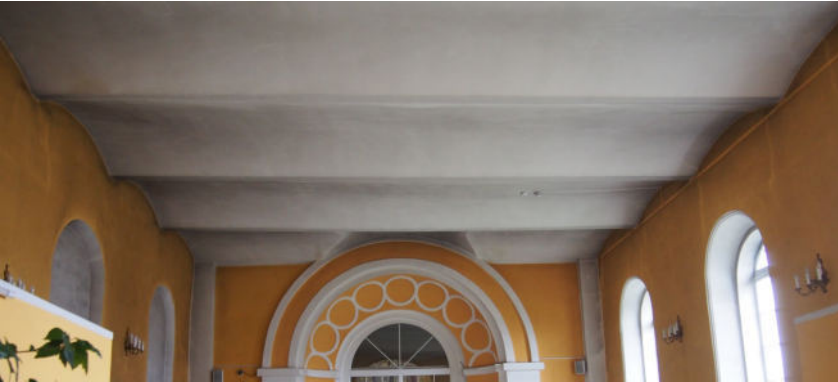
| № п/п | Обобщенная группа элементов предмета охраны | Элементы предмета охраны | Фотографическое или иное графическое изображение предмета охраны* |
|---|---|---|---|
| | | | <p data-bbox="1417 1018 1973 1050">Фото 7. Своды типа Монье. Фото 2023 г.</p> |

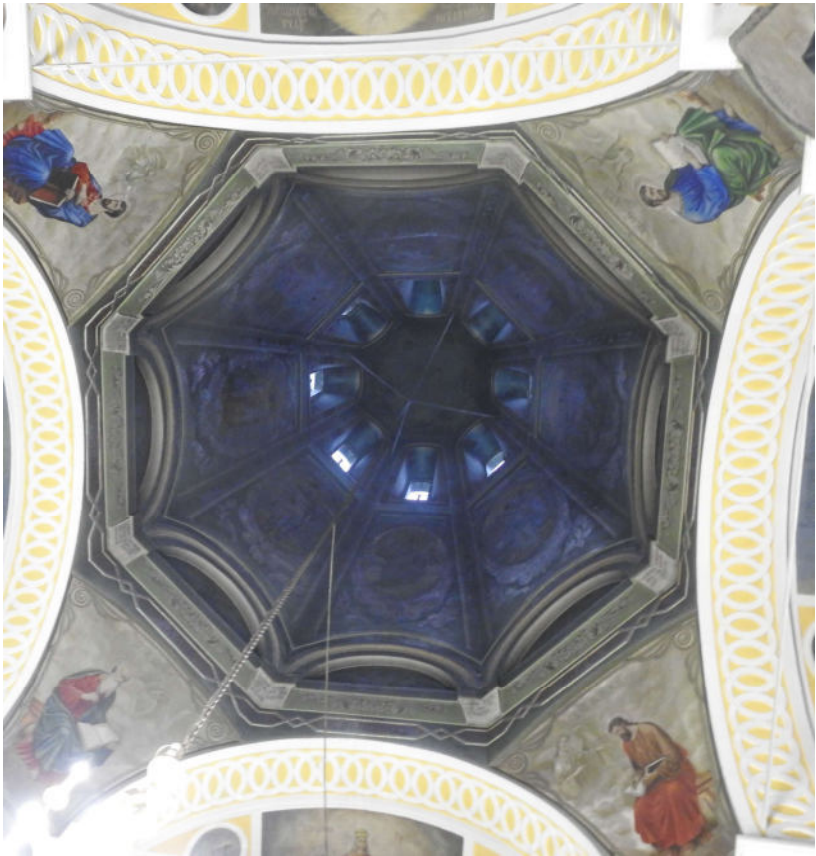
| № п/п | Обобщенная группа элементов предмета охраны | Элементы предмета охраны | Фотографическое или иное графическое изображение предмета охраны* |
|---|---|---|---|
| | | | <p data-bbox="1435 1313 1957 1347">Фото 8. Крестовый свод. Фото 2023 г.</p> |

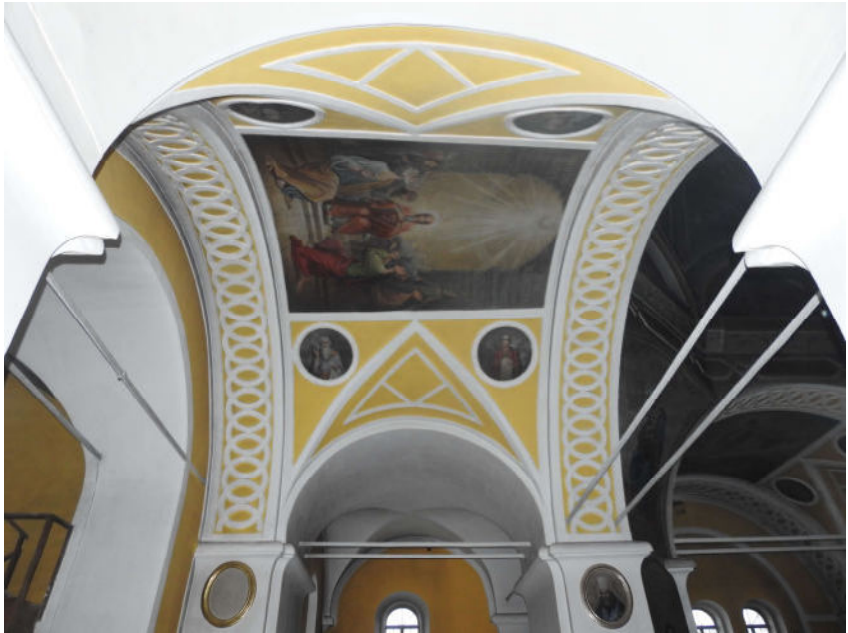
| № п/п | Обобщенная группа элементов предмета охраны | Элементы предмета охраны | Фотографическое или иное графическое изображение предмета охраны* |
|---|---|---|---|
| | | | <p data-bbox="1431 1161 1960 1201">Фото 9. Коробовый свод. Фото 2023 г.</p> |

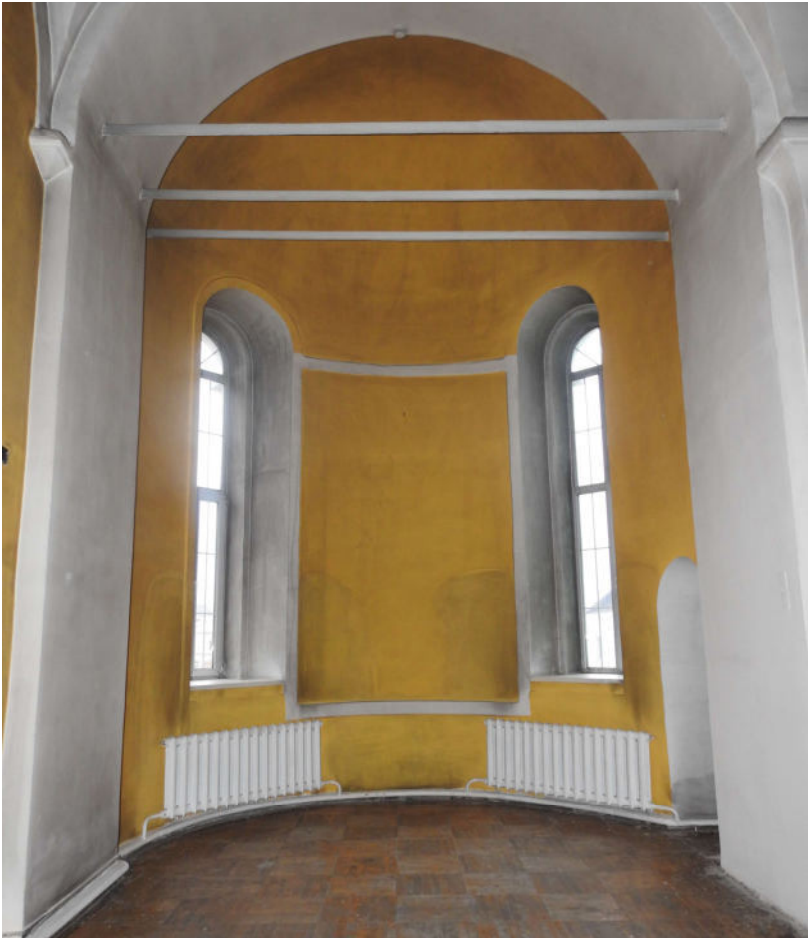
| № п/п | Обобщенная группа элементов предмета охраны | Элементы предмета охраны | Фотографическое или иное графическое изображение предмета охраны* |
|---|---|---|---|
| | | | <p data-bbox="1424 1358 1966 1393">Фото 10. Купольный свод. Фото 2023 г.</p> |

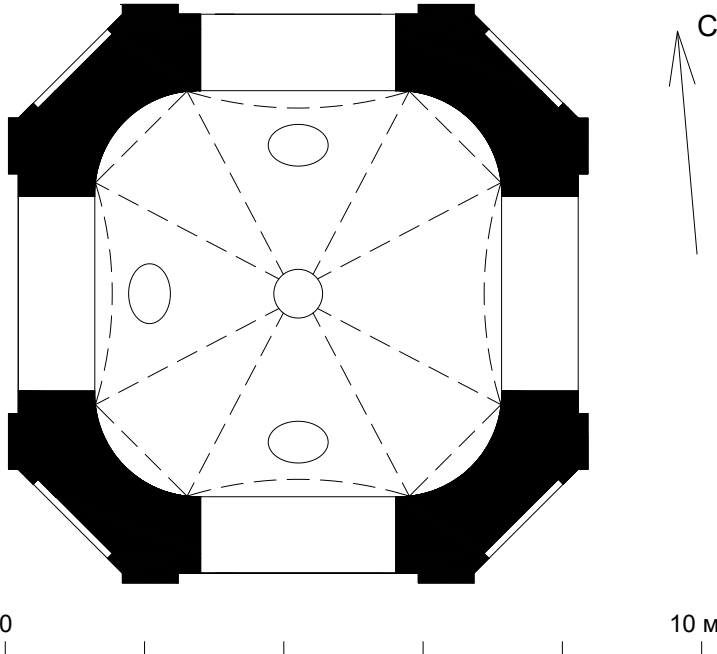
| № п/п | Обобщенная группа элементов предмета охраны | Элементы предмета охраны | Фотографическое или иное графическое изображение предмета охраны* | | | | |
|---|---|---|---|---|---|---|---|
| | | перекрытие четвертого яруса объема колокольни – сомкнутый свод из глиняного кирпича | <div>

</td><td>- капитальные стены периода строительства 1883-1889, 1904 гг.</td></tr><tr><td>

</td><td>- проекции распалубок сомкнутого свода</td></tr></table> <div>План четвертого яруса объема колокольни</div> |

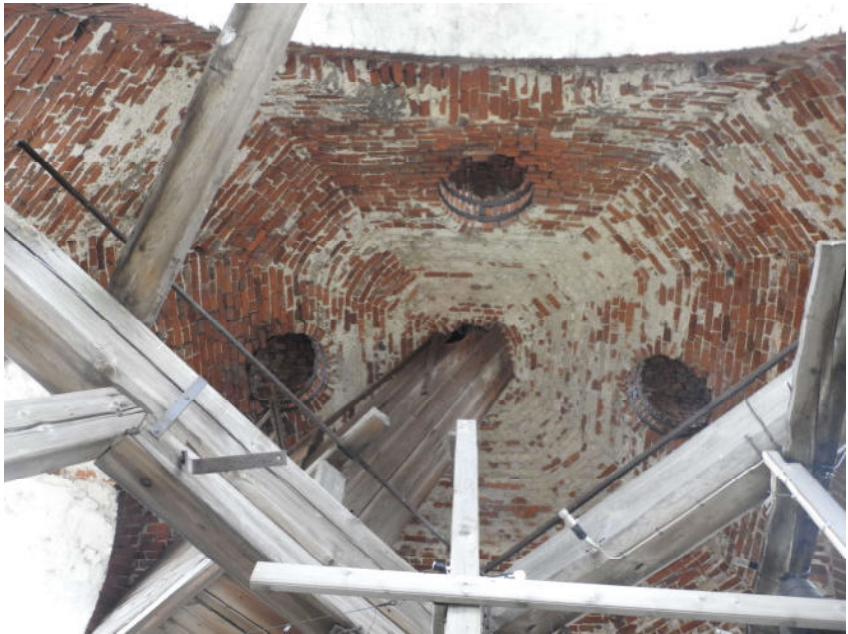
| № п/п | Обобщенная группа элементов предмета охраны | Элементы предмета охраны | Фотографическое или иное графическое изображение предмета охраны* |
|---|---|---|---|
| | | | <p data-bbox="1422 1123 1968 1158">Фото 11. Сомкнутый свод. Фото 2023 г.</p> |

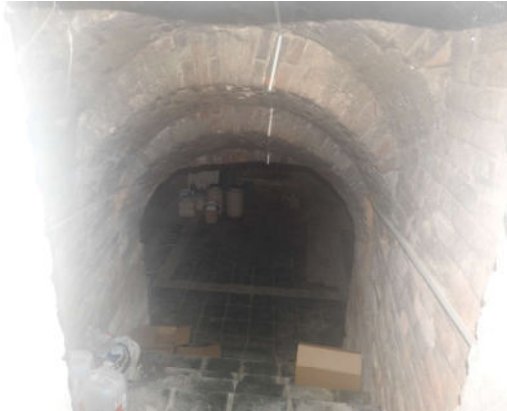
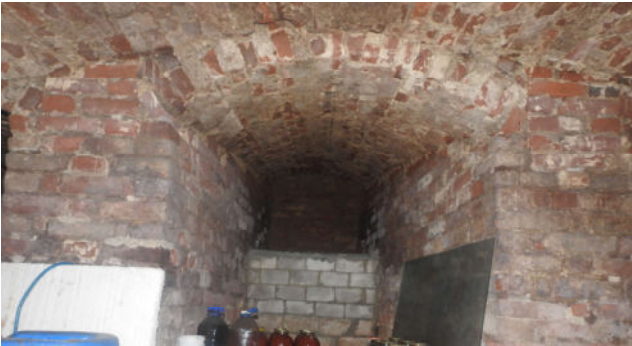
| № п/п | Обобщенная группа элементов предмета охраны | Элементы предмета охраны | Фотографическое или иное графическое изображение предмета охраны* |
|---|---|---|---|
| | | | <p data-bbox="1305 831 2085 898">Фото 12. Арочные перемычки в помещении подвального этажа. Фото 2023 г.</p> <p data-bbox="1305 1319 2085 1386">Фото 13. Лучковая перемычка в помещении подвального этажа. Фото 2023 г.</p> |

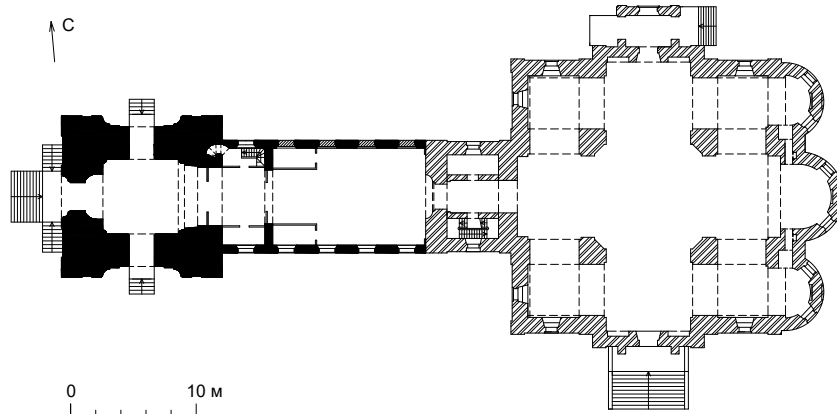
| № п/п | Обобщенная группа элементов предмета охраны | Элементы предмета охраны | Фотографическое или иное графическое изображение предмета охраны* | | | | | | | | |
|---|---|---|---|--|---|--|---|--|---|--|---|
| | | арочные и лучковые перемычки в помещениях первого этажа | <div>

<table><tr><td></td><td>- капитальные стены периода строительства 1845-1851 гг.</td></tr><tr><td></td><td>- капитальные стены периода строительства 1883-1889, 1904 гг.</td></tr><tr><td></td><td>- проекции арочных перемычек</td></tr><tr><td></td><td>- проекции лучковых перемычек</td></tr></table>

<div>План первого этажа</div> |  | - капитальные стены периода строительства 1845-1851 гг. |  | - капитальные стены периода строительства 1883-1889, 1904 гг. |  | - проекции арочных перемычек |  | - проекции лучковых перемычек |
| | - капитальные стены периода строительства 1845-1851 гг. | | | | | | | | | | |
| | - капитальные стены периода строительства 1883-1889, 1904 гг. | | | | | | | | | | |
| | - проекции арочных перемычек | | | | | | | | | | |
| | - проекции лучковых перемычек | | | | | | | | | | |

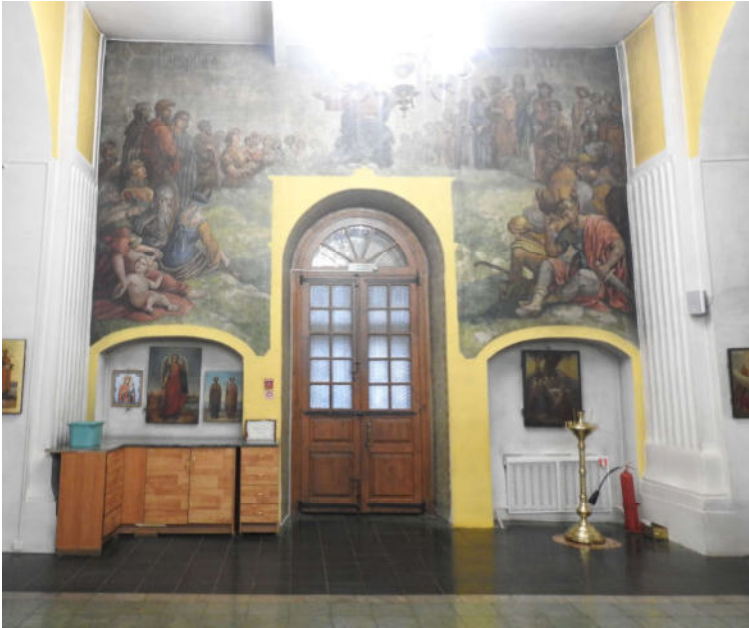
| № п/п | Обобщенная группа элементов предмета охраны | Элементы предмета охраны | Фотографическое или иное графическое изображение предмета охраны* |
|---|---|---|---|
| | | | <p data-bbox="1317 1155 2076 1225">Фото 14. Арочная и лучковые перемычки в помещении первого этажа. Фото 2023 г.</p> |

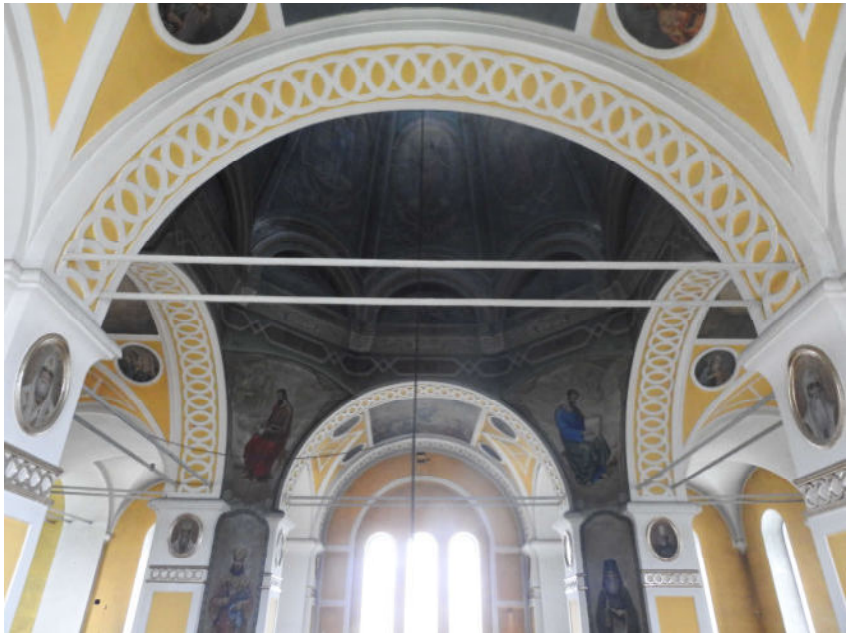
| № п/п | Обобщенная группа элементов предмета охраны | Элементы предмета охраны | Фотографическое или иное графическое изображение предмета охраны* |
|---|---|---|---|
| | | | <p data-bbox="1294 1161 2098 1230">Фото 15. Арочная перемычка в помещении второго этажа.<br/>Фото 2023 г.</p> |

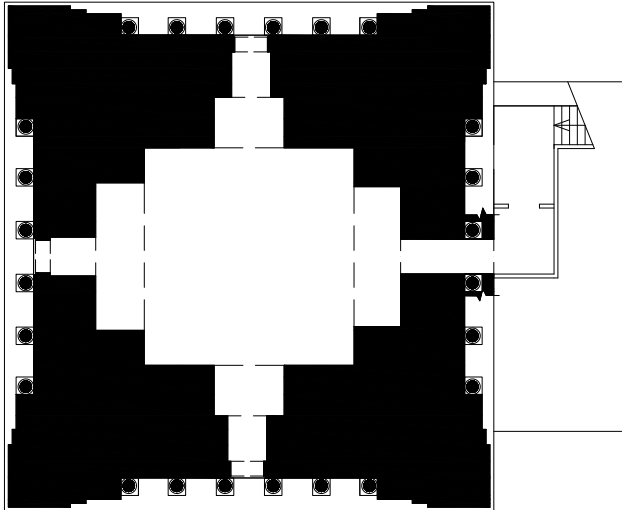
</div><div>План второго яруса объема колокольни</div></div> |

| № п/п | Обобщенная группа элементов предмета охраны | Элементы предмета охраны | Фотографическое или иное графическое изображение предмета охраны* | | | | | | |
|---|---|---|---|---|---|---|---|---|---|
| | | арочные и лучковые перемычки<br>в помещениях второго яруса объема<br>колокольни | <div><div><div>С</div><div>

<table><tr><td></td><td>- капитальные стены периода строительства 1883-1889, 1904 гг.</td></tr><tr><td></td><td>- проекции арочных перемычек</td></tr><tr><td></td><td>- проекции лучковых перемычек</td></tr></table>

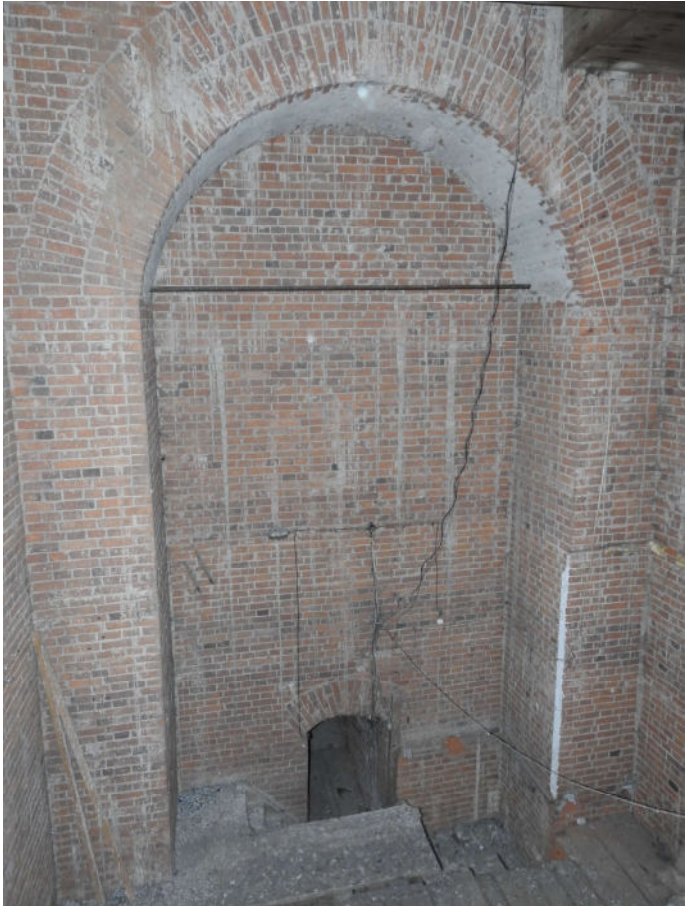
| № п/п | Обобщенная группа элементов предмета охраны | Элементы предмета охраны | Фотографическое или иное графическое изображение предмета охраны* |
|---|---|---|---|
| | | | <p data-bbox="1319 1329 2074 1401">Фото 16. Арочная и лучковая перемычки в помещении второго яруса объема колокольни. Фото 2023 г.</p> |

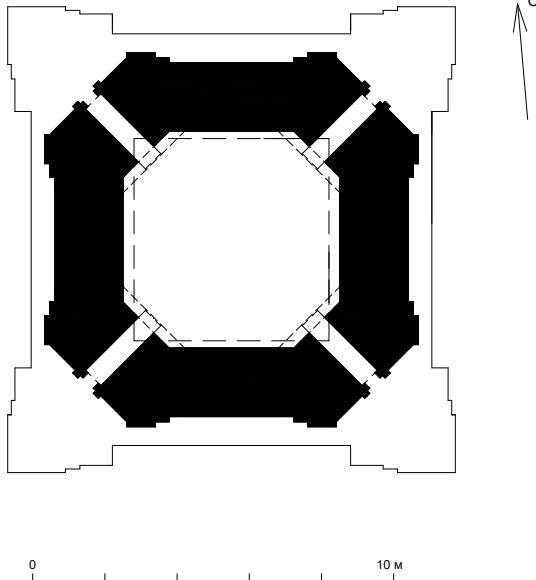
<div>План уровня между вторым и третьим ярусами объема колокольни</div> |

| № п/п | Обобщенная группа элементов предмета охраны | Элементы предмета охраны | Фотографическое или иное графическое изображение предмета охраны* | | | | | | |
|---|---|---|---|---|---|---|---|---|---|
| | | арочные и лучковые перемычки в уровне между вторым и третьим ярусами объема колокольни | <div>

<table><tr><td></td><td>- капитальные стены периода строительства 1883-1889, 1904 гг.</td></tr><tr><td></td><td>- проекции арочных перемычек</td></tr><tr><td></td><td>- проекции лучковых перемычек</td></tr></table>

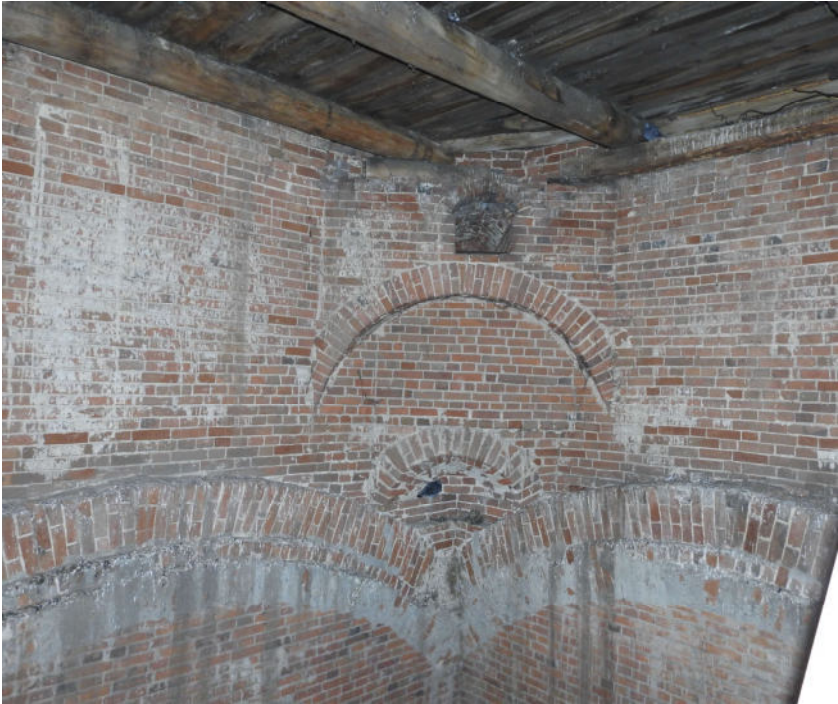
| № п/п | Обобщенная группа элементов предмета охраны | Элементы предмета охраны | Фотографическое или иное графическое изображение предмета охраны* |
|---|---|---|---|
| | | | <p data-bbox="1279 1123 2114 1203">Фото 17. Арочные и лучковая перемычки в уровне между вторым и третьим ярусами объема колокольни. Фото 2023 г.</p> |

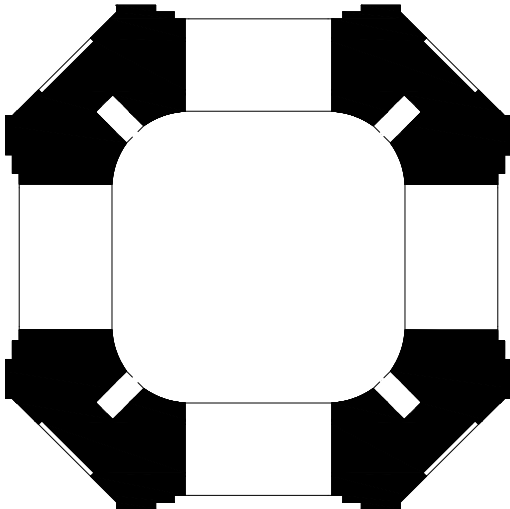
</div> <p>План третьего яруса объема колокольни</p> |

| № п/п | Обобщенная группа элементов предмета охраны | Элементы предмета охраны | Фотографическое или иное графическое изображение предмета охраны* | | | | | | |
|---|---|---|---|---|---|---|---|---|---|
| | | арочные и лучковые перемычки в уровне третьего яруса объема колокольни | <div>

<table><tr><td></td><td>- капитальные стены периода строительства 1883-1889, 1904 гг.</td></tr><tr><td></td><td>- проекции арочных перемычек</td></tr><tr><td></td><td>- проекции лучковых перемычек</td></tr></table>

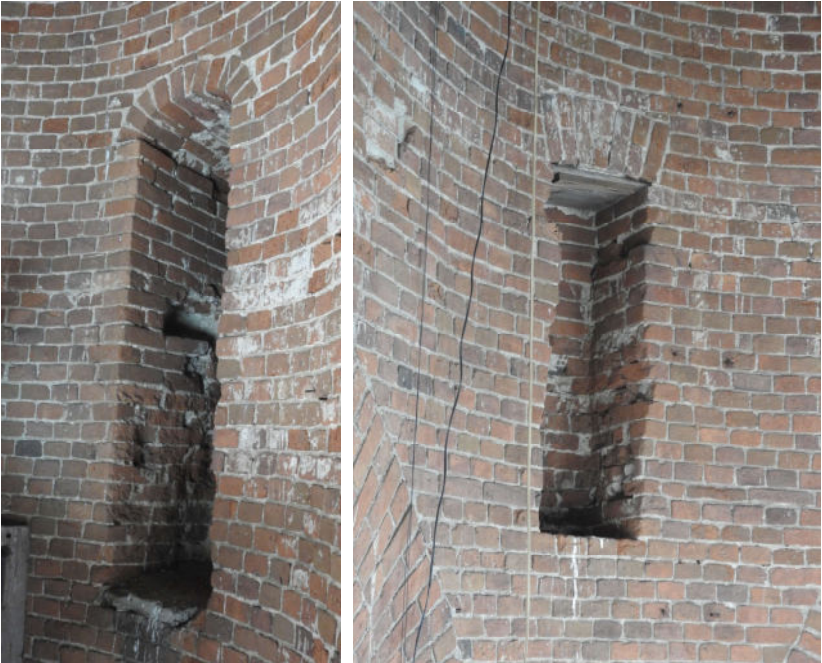
| № п/п | Обобщенная группа элементов предмета охраны | Элементы предмета охраны | Фотографическое или иное графическое изображение предмета охраны* |
|---|---|---|---|
| | | | <p data-bbox="1328 1177 2067 1257">Фото 18, 19. Арочная и лучковая перемычки в уровне третьего яруса объема колокольни. Фото 2023 г</p> |

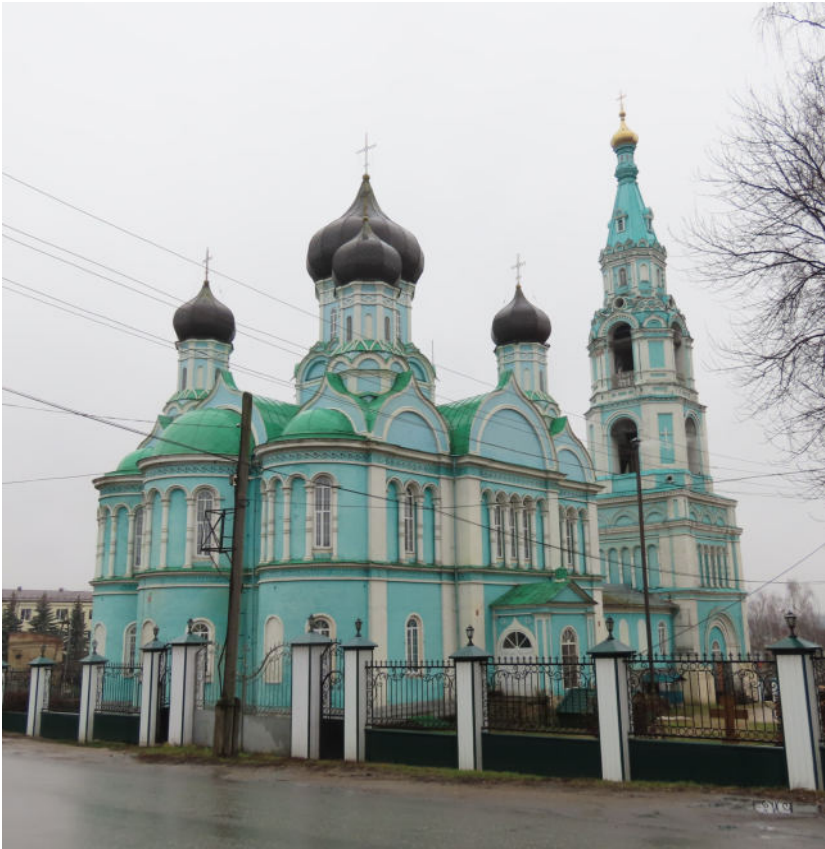
| № п/п | Обобщенная группа элементов предмета охраны | Элементы предмета охраны | Фотографическое или иное графическое изображение предмета охраны* |
|---|---|---|---|
| 4 | Архитектурно-художественное решение | Тип отделки фасадов – известковая обмазка, окраска | <p data-bbox="1391 1273 2002 1305">Фото 20. Вид с северо-востока. Фото 2023 г.</p> |

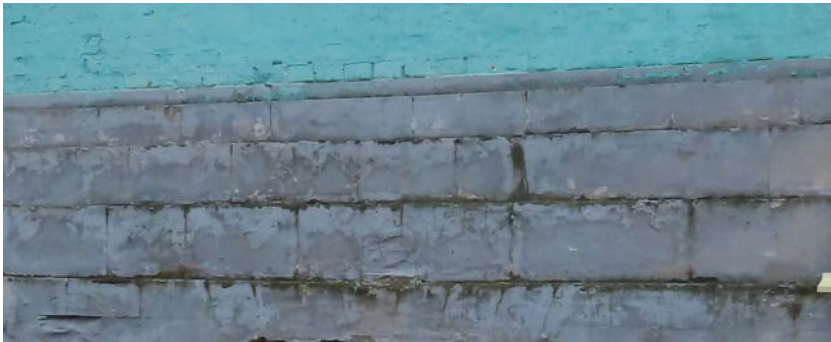
| № п/п | Обобщенная группа элементов предмета охраны | Элементы предмета охраны | Фотографическое или иное графическое изображение предмета охраны* |
|---|---|---|---|
| 4.1.1 | Объем храма, объем трапезной, объем колокольни | Уступ цоколя типа 1: ступенчатый уступ цоколя | <p>Фото 21. Уступ цоколя типа 1. Фото 2023 г.</p> |

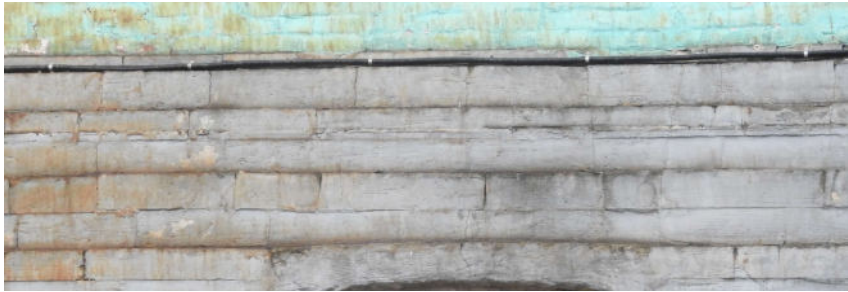
| № п/п | Обобщенная группа элементов предмета охраны | Элементы предмета охраны | Фотографическое или иное графическое изображение предмета охраны* |
|---|---|---|---|
| 4.1.2 | | Уступ цоколя типа 2: профилированный уступ цоколя | <p>Фото 22. Уступ цоколя типа 2. Фото 2023 г.</p> |

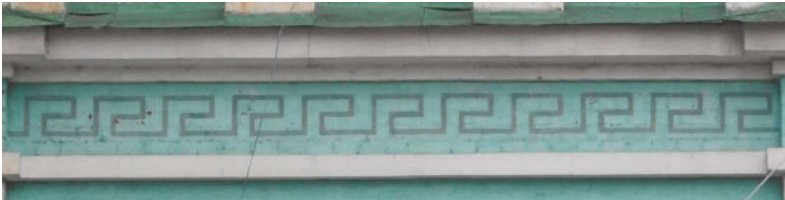
| № п/п | Обобщенная группа элементов предмета охраны | Элементы предмета охраны | Фотографическое или иное графическое изображение предмета охраны* |
|---|---|---|---|
| 4.1.4 | Объем храма | Антаблемент типа 1: антаблемент, состоящий из плоского архитрава, расписного фриза и ступенчатого карниза, разделяющий первый и второй этажи | <p>Фото 24. Антаблемент типа 1. Фото 2023 г.</p> |

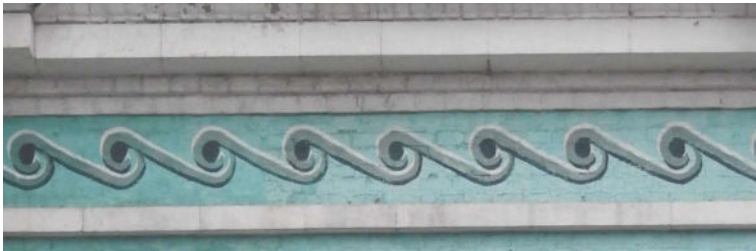
| № п/п | Обобщенная группа элементов предмета охраны | Элементы предмета охраны | Фотографическое или иное графическое изображение предмета охраны* |
|---|---|---|---|
| 4.1.5 | | Антаблемент типа 2: антаблемент, состоящий из плоского архитрава, расписного фриза и ступенчатого карниза, венчающий первый и второй этажи | <p>Фото 25. Антаблемент типа 2. Фото 2023 г.</p> |

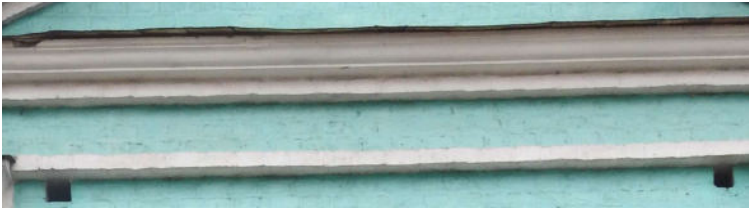
| № п/п | Обобщенная группа элементов предмета охраны | Элементы предмета охраны | Фотографическое или иное графическое изображение предмета охраны* |
|---|---|---|---|
| 4.1.6 | Объем храма | Антаблемент типа 3: антаблемент, состоящий из плоского архитрава, гладкого фриза и ступенчатого профилированного карниза, венчающий крыльцо | <p data-bbox="1400 627 1993 655">Фото 26. Антаблемент типа 3. Фото 2023 г.</p> |

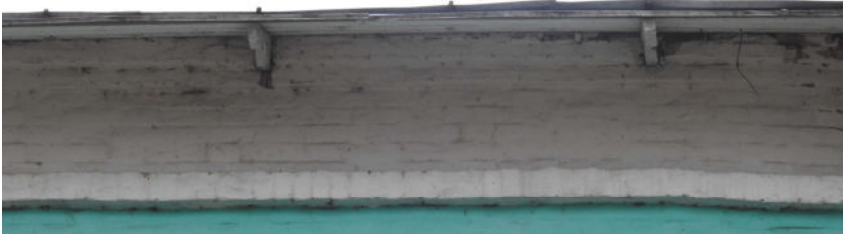
| № п/п | Обобщенная группа элементов предмета охраны | Элементы предмета охраны | Фотографическое или иное графическое изображение предмета охраны* |
|---|---|---|---|
| 4.1.7 | Объем трапезной | Антаблемент типа 4: венчающий антаблемент, состоящий из плоского архитрава, гладкого фриза и ступенчатого карниза | <p data-bbox="1400 999 1993 1027">Фото 27. Антаблемент типа 4. Фото 2023 г.</p> |

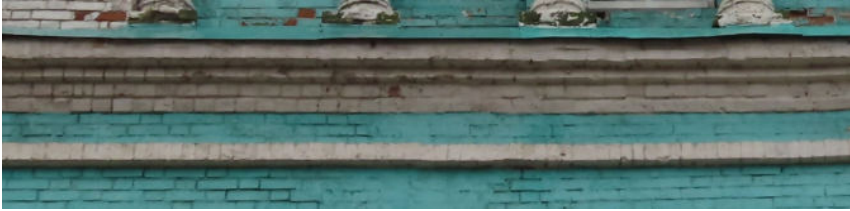
| № п/п | Обобщенная группа элементов предмета охраны | Элементы предмета охраны | Фотографическое или иное графическое изображение предмета охраны* |
|---|---|---|---|
| 4.1.8 | Объем колокольни | Антаблемент типа 5: антаблемент, состоящий из плоского архитрава, гладкого фриза и ступенчатого карниза, венчающий первый ярус | <p data-bbox="1400 1358 1993 1386">Фото 28. Антаблемент типа 5. Фото 2023 г.</p> |

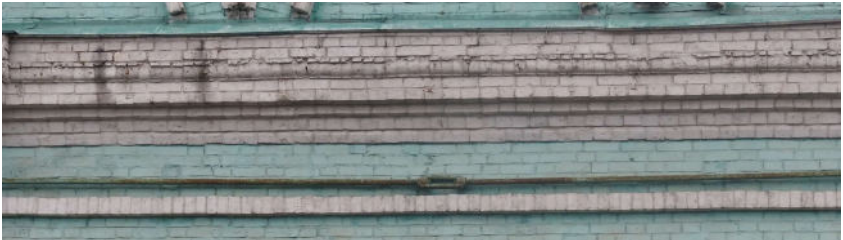
| № п/п | Обобщенная группа элементов предмета охраны | Элементы предмета охраны | Фотографическое или иное графическое изображение предмета охраны* |
|---|---|---|---|
| 4.1.9 | Объем колокольни | Антаблемент типа 6: антаблемент второго яруса, состоящий из плоского архитрава, гладкого фриза и многоступенчатого профилированного карниза | <p data-bbox="1400 734 1993 766">Фото 29. Антаблемент типа 6. Фото 2023 г.</p> |

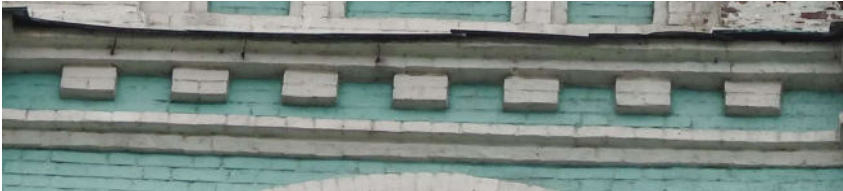
| № п/п | Обобщенная группа элементов предмета охраны | Элементы предмета охраны | Фотографическое или иное графическое изображение предмета охраны* |
|---|---|---|---|
| 4.1.10 | | Антаблемент типа 7: антаблемент, состоящий из ступенчатого архитрава, гладкого фриза с рядом сухариков и ступенчатого карниза, венчающий третий ярус | <p data-bbox="1400 1260 1993 1292">Фото 30. Антаблемент типа 7. Фото 2023 г.</p> |

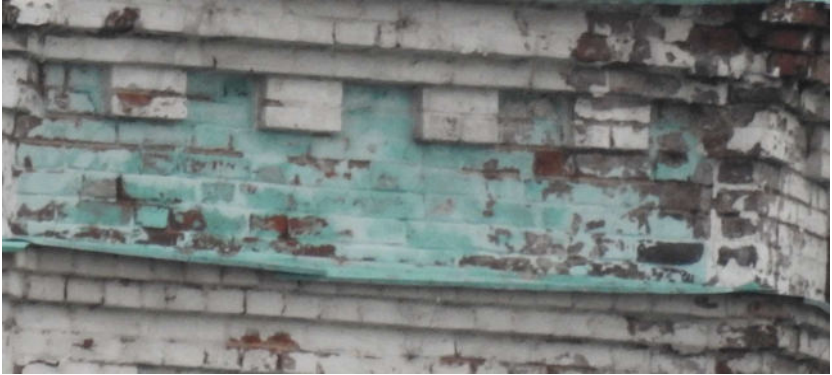
| № п/п | Обобщенная группа элементов предмета охраны | Элементы предмета охраны | Фотографическое или иное графическое изображение предмета охраны* |
|---|---|---|---|
| 4.1.11 | Объем колокольни | Антаблемент типа 8: антаблемент, состоящий из ступенчатого архитрава, гладкого фриза с рядом сухариков и ступенчатого карниза, венчающий четвертый ярус | <p data-bbox="1400 834 1989 866">Фото 31. Антаблемент типа 8. Фото 2023 г.</p> |

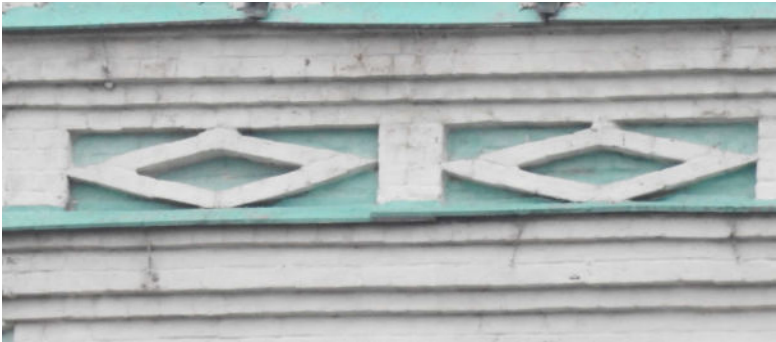
| № п/п | Обобщенная группа элементов предмета охраны | Элементы предмета охраны | Фотографическое или иное графическое изображение предмета охраны* |
|---|---|---|---|
| 4.1.12 | | Антаблемент типа 9: антаблемент, состоящий из ступенчатого архитрава, гладкого фриза с рядом широких ниш, включающих в себя ромбовидные рамки, и ступенчатого карниза, венчающий пятый ярус | <p data-bbox="1400 1361 1989 1393">Фото 32. Антаблемент типа 9. Фото 2023 г.</p> |

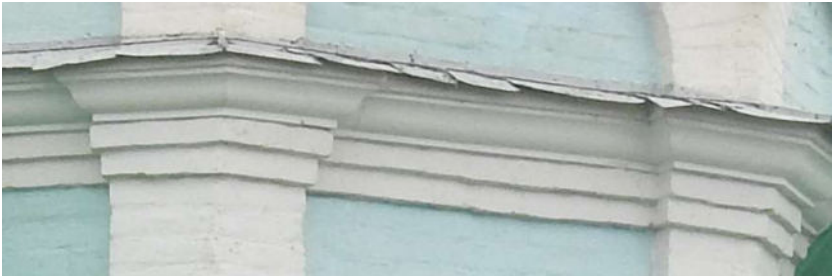
| № п/п | Обобщенная группа элементов предмета охраны | Элементы предмета охраны | Фотографическое или иное графическое изображение предмета охраны* |
|---|---|---|---|
| 4.1.13 | Объем храма | Карниз типа 1: ступенчатый профилированный карниз постамента углового барабана | <p data-bbox="1442 770 1948 802">Фото 33. Карниз типа 1. Фото 2023 г.</p> |

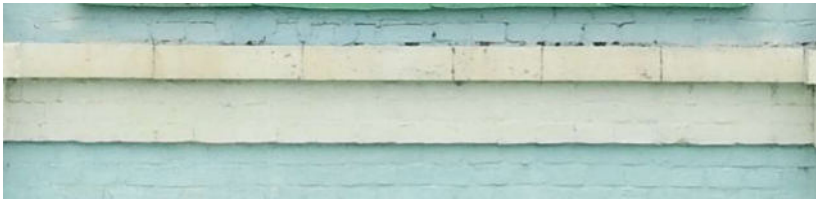
| № п/п | Обобщенная группа элементов предмета охраны | Элементы предмета охраны | Фотографическое или иное графическое изображение предмета охраны* |
|---|---|---|---|
| 4.1.14 | | Карниз типа 2: ступенчатый карниз постамента центрального барабана | <p data-bbox="1442 1265 1948 1297">Фото 34. Карниз типа 2. Фото 2023 г.</p> |

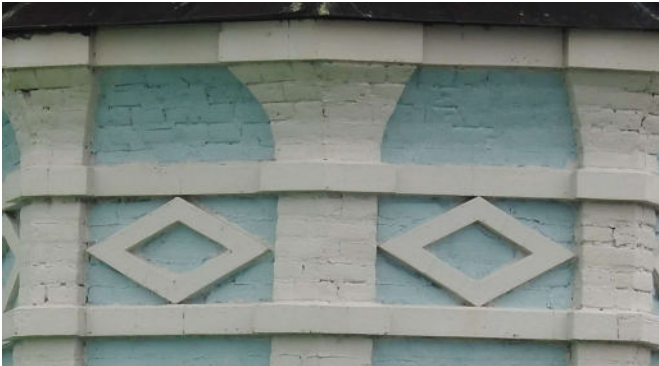
| № п/п | Обобщенная группа элементов предмета охраны | Элементы предмета охраны | Фотографическое или иное графическое изображение предмета охраны* |
|---|---|---|---|
| 4.1.15 | Объем храма | Карниз типа 3: венчающий ступенчатый карниз углового барабана с поясом из ромбовидных рамок на гранях барабана | <p data-bbox="1442 788 1951 820">Фото 35. Карниз типа 3. Фото 2023 г.</p> |

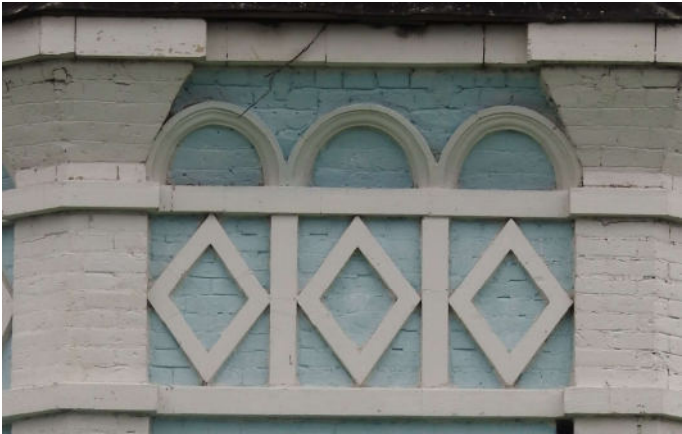
| № п/п | Обобщенная группа элементов предмета охраны | Элементы предмета охраны | Фотографическое или иное графическое изображение предмета охраны* |
|---|---|---|---|
| 4.1.16 | | Карниз типа 4: венчающий ступенчатый карниз центрального барабана с поясом из ромбовидных рамок и поясом из профилированных арок на гранях барабана | <p data-bbox="1442 1370 1951 1402">Фото 36. Карниз типа 4. Фото 2023 г.</p> |

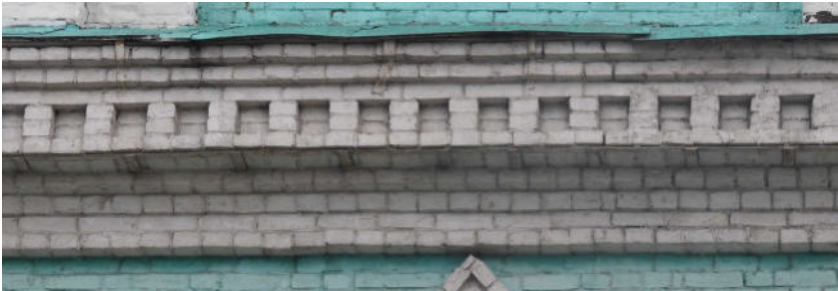
| № п/п | Обобщенная группа элементов предмета охраны | Элементы предмета охраны | Фотографическое или иное графическое изображение предмета охраны* |
|---|---|---|---|
| 4.1.17 | Объем колокольни | Карниз типа 5: многоступенчатый карниз, дополненный поясом из прямоугольных ниш, венчающий второй ярус | <p data-bbox="1442 708 1951 743">Фото 37. Карниз типа 5. Фото 2023 г.</p> |

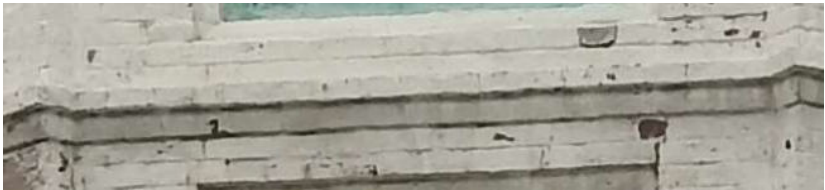
| № п/п | Обобщенная группа элементов предмета охраны | Элементы предмета охраны | Фотографическое или иное графическое изображение предмета охраны* |
|---|---|---|---|
| 4.1.18 | | Карниз типа 6: профилированный карниз в уровне четвертого яруса | <p data-bbox="1442 1043 1951 1078">Фото 38. Карниз типа 6. Фото 2023 г.</p> |

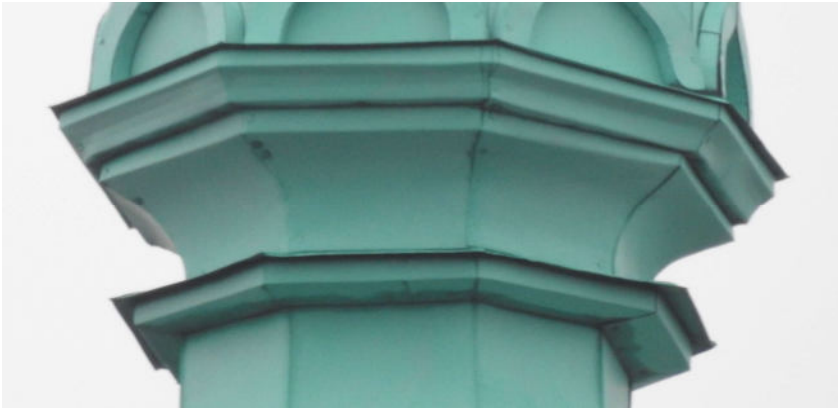
| № п/п | Обобщенная группа элементов предмета охраны | Элементы предмета охраны | Фотографическое или иное графическое изображение предмета охраны* |
|---|---|---|---|
| 4.1.20 | Объем колокольни | Карниз типа 8: профилированный карниз основания восьмерика завершения | <p data-bbox="1442 826 1951 863">Фото 40. Карниз типа 8. Фото 2023 г.</p> |

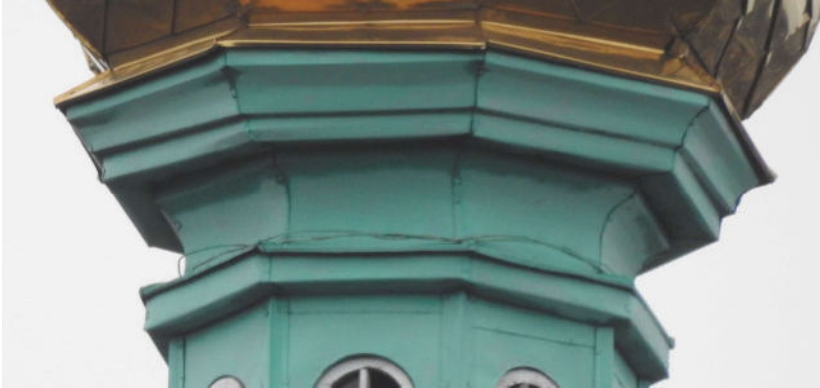
| № п/п | Обобщенная группа элементов предмета охраны | Элементы предмета охраны | Фотографическое или иное графическое изображение предмета охраны* |
|---|---|---|---|
| 4.1.21 | | Карниз типа 9: профилированный венчающий карниз восьмерика завершения | <p data-bbox="1442 1366 1951 1402">Фото 41. Карниз типа 9. Фото 2023 г.</p> |
