**Об установлении предмета охраны объекта культурного наследия (памятника истории и культуры) народов Российской Федерации регионального значения «Троицкий собор», расположенного по адресу: Кировская область, Яранский район, г. Яранск, ул. Кирова, д. 3**

**ПРЕДМЕТ ОХРАНЫ**

**объекта культурного наследия (памятника истории и культуры) народов Российской Федерации  
регионального значения «Троицкий собор», расположенного по адресу:  
Кировская область, Яранский район, г. Яранск, ул. Кирова, д. 3**

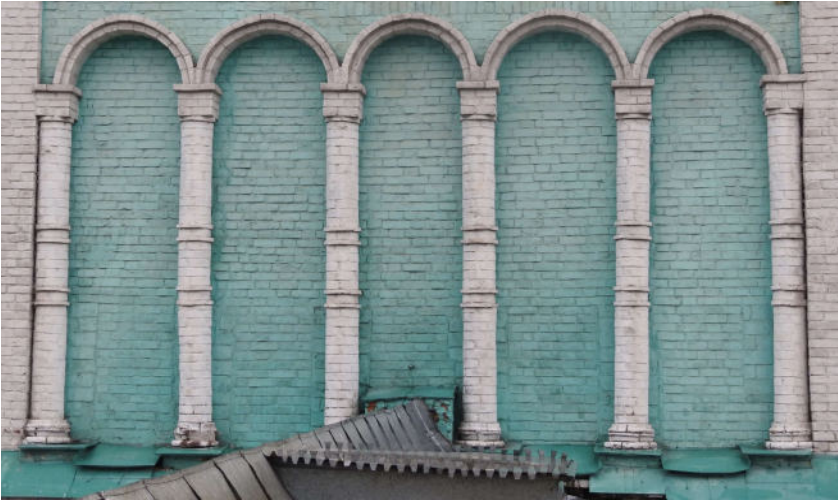
| № п/п | Обобщенная группа элементов предмета охраны | Элементы предмета охраны | Фотографическое или иное графическое изображение предмета охраны* |
|---|---|---|---|
| 4.1.22 | Объем колокольни | <p>Аркатура типа 1: аркатура, состоящая из шести колонн с четырьмя поясками, с круглой базой и квадратной капителью.</p> <p>Колонны соединены пятью профилированными арками</p> | <p>Фото 42. Аркатура типа 1. Фото 2023 г.</p> |

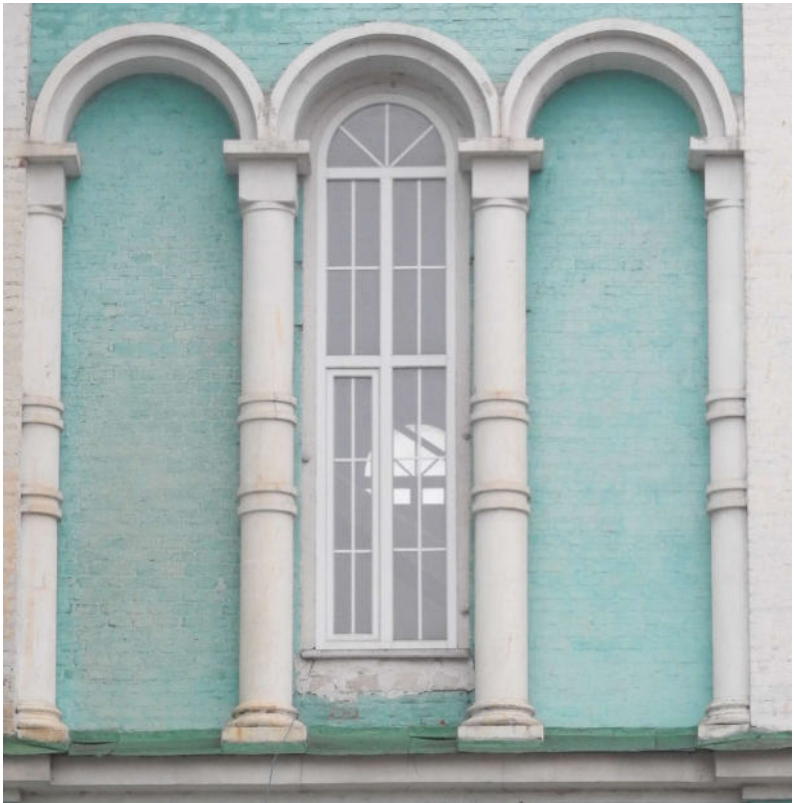
| № п/п | Обобщенная группа элементов предмета охраны | Элементы предмета охраны | Фотографическое или иное графическое изображение предмета охраны* |
|---|---|---|---|
| 4.1.23 | Объем храма | <p>Аркатура типа 2: аркатура, состоящая из двух колонн и двух полуколонн с четырьмя поясками, с круглой базой и квадратной капителью. Колонны и полуколонны соединены тремя профилированными арками</p> | <p>Фото 43. Аркатура типа 2. Фото 2023 г.</p> |

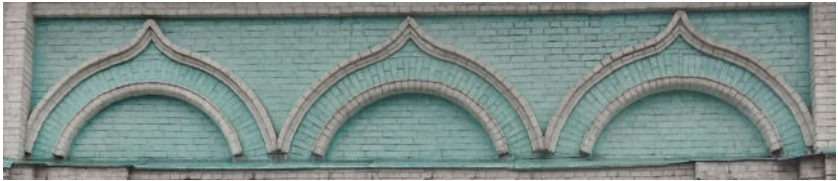
| № п/п | Обобщенная группа элементов предмета охраны | Элементы предмета охраны | Фотографическое или иное графическое изображение предмета охраны* |
|---|---|---|---|
| 4.1.24 | Объем колокольни | Аркатура типа 3: аркатура, состоящая из широкой ниши с тремя арками с килевидными профилированными архивольтами | <p data-bbox="1429 596 1966 632">Фото 44. Аркатура типа 3. Фото 2023 г.</p> |

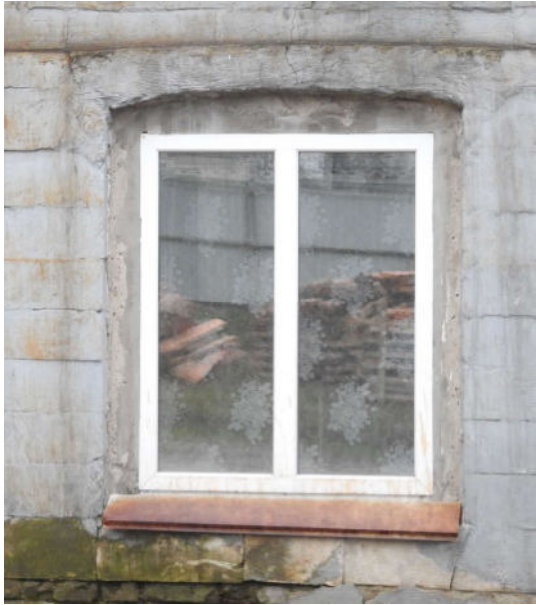
| № п/п | Обобщенная группа элементов предмета охраны | Элементы предмета охраны | Фотографическое или иное графическое изображение предмета охраны* |
|---|---|---|---|
| 4.1.25 | Объем храма, объем трапезной | Оконный проем типа 1: оконный проем подвального этажа с лучковой перемычкой | <p data-bbox="1384 1351 2011 1386">Фото 45. Оконный проем типа 1. Фото 2023 г.</p> |

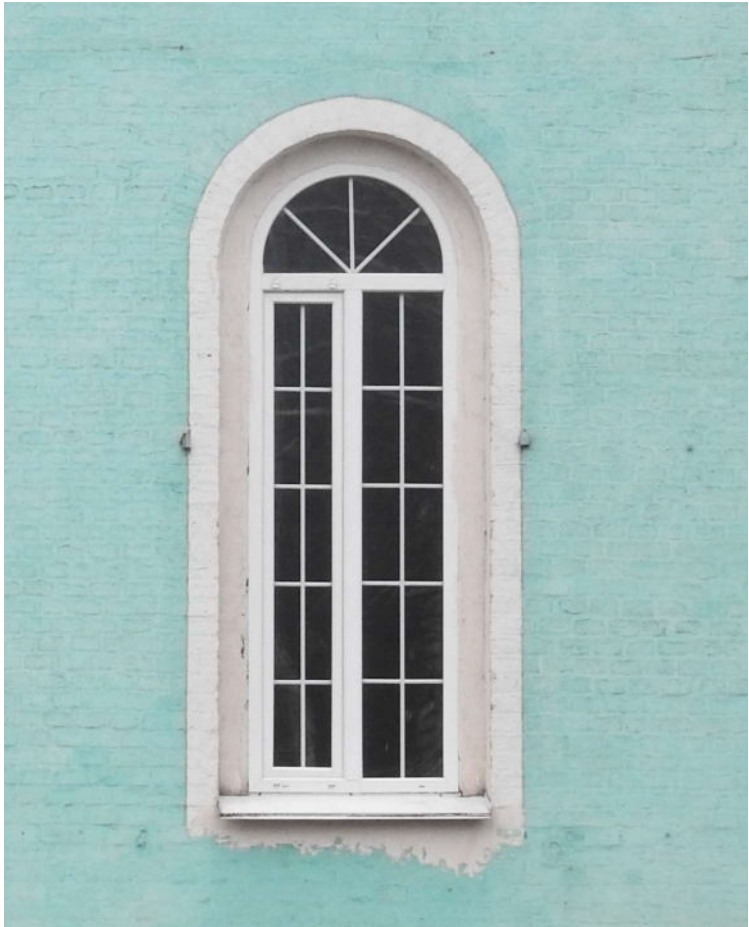
| № п/п | Обобщенная группа элементов предмета охраны | Элементы предмета охраны | Фотографическое или иное графическое изображение предмета охраны* |
|---|---|---|---|
| 4.1.26 | Объем храма | Оконный проем типа 2: арочный оконный проем первого этажа, помещенный в нишу с арочной перемычкой | <p data-bbox="1384 1348 2011 1385">Фото 46. Оконный проем типа 2. Фото 2023 г.</p> |

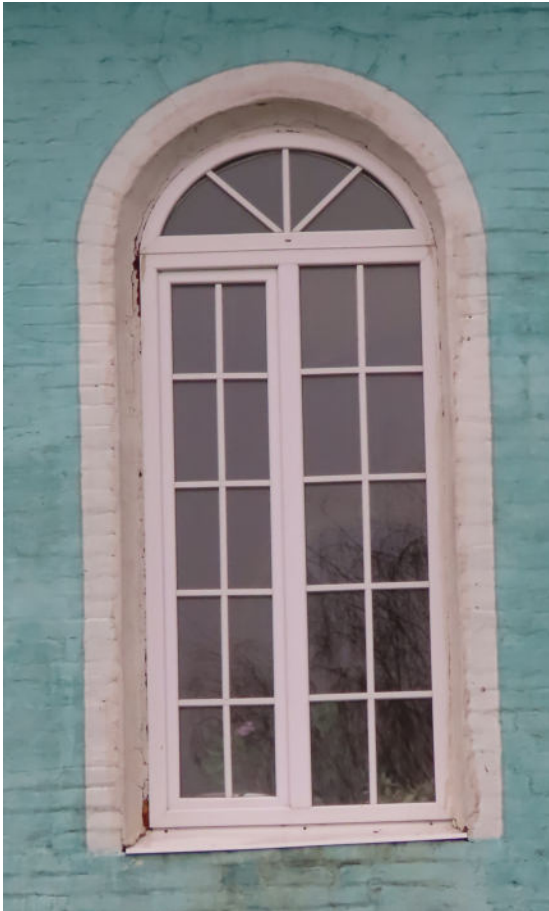
| № п/п | Обобщенная группа элементов предмета охраны | Элементы предмета охраны | Фотографическое или иное графическое изображение предмета охраны* |
|---|---|---|---|
| 4.1.27 | Объем трапезной | Оконный проем типа 3: арочный оконный проем первого этажа, помещенный в нишу с арочной перемычкой | <p data-bbox="1384 1332 2011 1369">Фото 47. Оконный проем типа 3. Фото 2023 г.</p> |

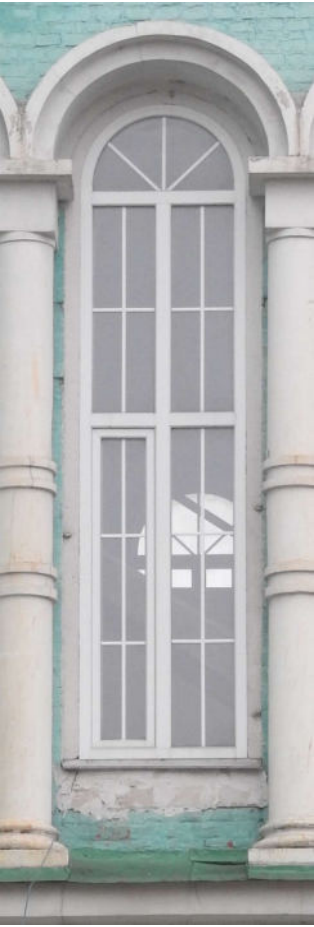
| № п/п | Обобщенная группа элементов предмета охраны | Элементы предмета охраны | Фотографическое или иное графическое изображение предмета охраны* |
|---|---|---|---|
| 4.1.28 | Объем храма | Оконный проем типа 4: арочный оконный проем второго этажа с арочной перемычкой | <p data-bbox="1384 1347 2011 1378">Фото 48. Оконный проем типа 4. Фото 2023 г.</p> |

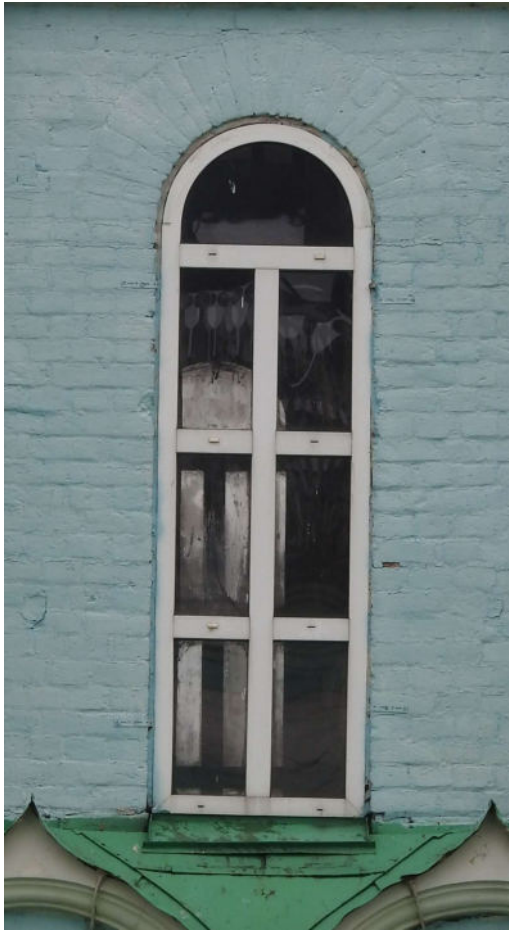
| № п/п | Обобщенная группа элементов предмета охраны | Элементы предмета охраны | Фотографическое или иное графическое изображение предмета охраны* |
|---|---|---|---|
| 4.1.29 | Объем храма | Оконный проем типа 5: арочный оконный проем центрального барабана с арочной перемычкой | <p data-bbox="1384 1353 2011 1385">Фото 49. Оконный проем типа 5. Фото 2023 г.</p> |

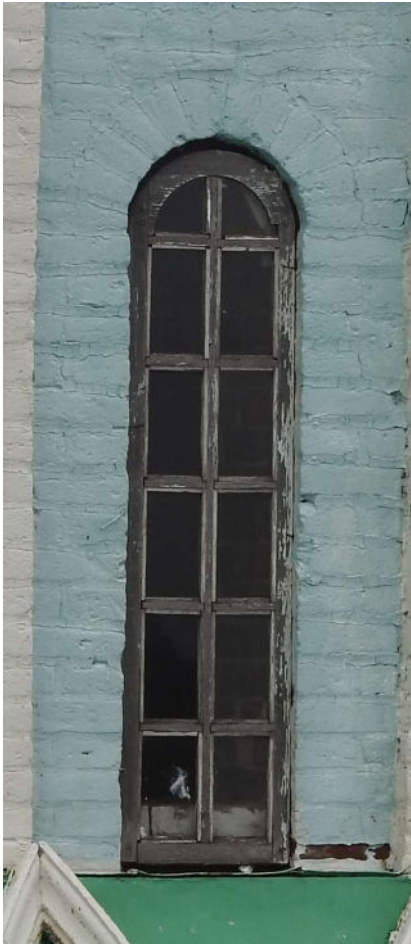
| № п/п | Обобщенная группа элементов предмета охраны | Элементы предмета охраны | Фотографическое или иное графическое изображение предмета охраны* |
|---|---|---|---|
| 4.1.30 | Объем храма | Оконный проем типа 6: арочный оконный проем углового барабана с арочной перемычкой | <p data-bbox="1384 1364 2011 1401">Фото 50. Оконный проем типа 6. Фото 2023 г.</p> |

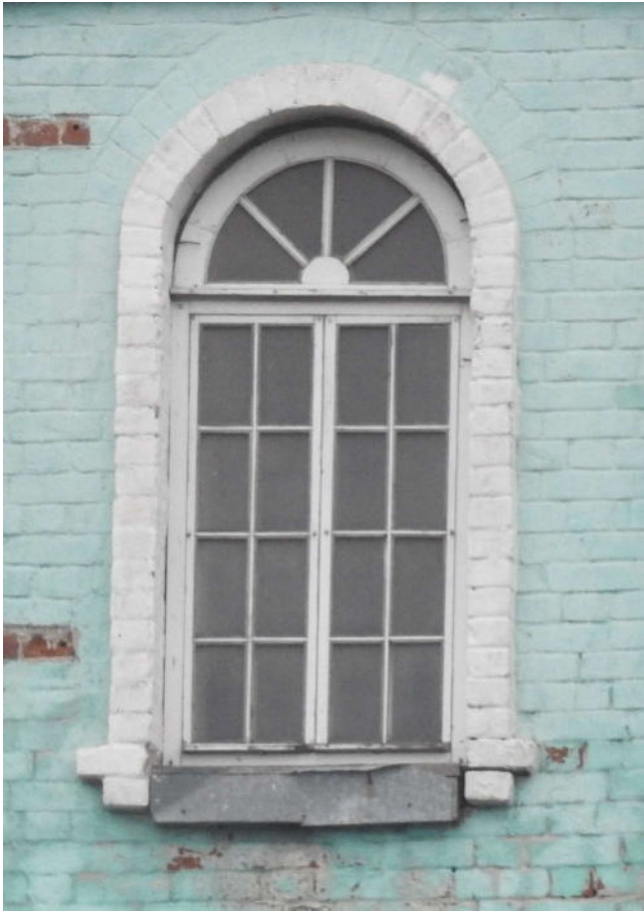
| № п/п | Обобщенная группа элементов предмета охраны | Элементы предмета охраны | Фотографическое или иное графическое изображение предмета охраны* |
|---|---|---|---|
| 4.1.31 | Объем колокольни | Оконный проем типа 7: арочный оконный проем пятого яруса с арочной перемычкой, заключенный в простую рамку | <p data-bbox="1384 1332 2007 1369">Фото 51. Оконный проем типа 7. Фото 2023 г.</p> |

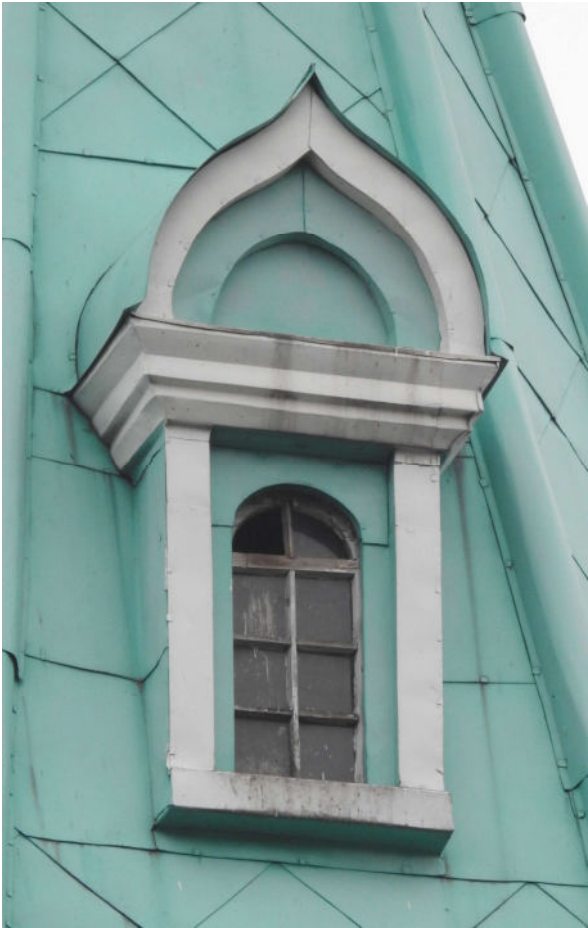
| № п/п | Обобщенная группа элементов предмета охраны | Элементы предмета охраны | Фотографическое или иное графическое изображение предмета охраны* |
|---|---|---|---|
| 4.1.32 | Объем колокольни | Оконный проем типа 8: арочный оконный проем-люкарна шатра завершения в прямоугольной рамке с профилированным сандриком и ложной килевидной закомарой | <p data-bbox="1384 1348 2011 1385">Фото 52. Оконный проем типа 8. Фото 2023 г.</p> |

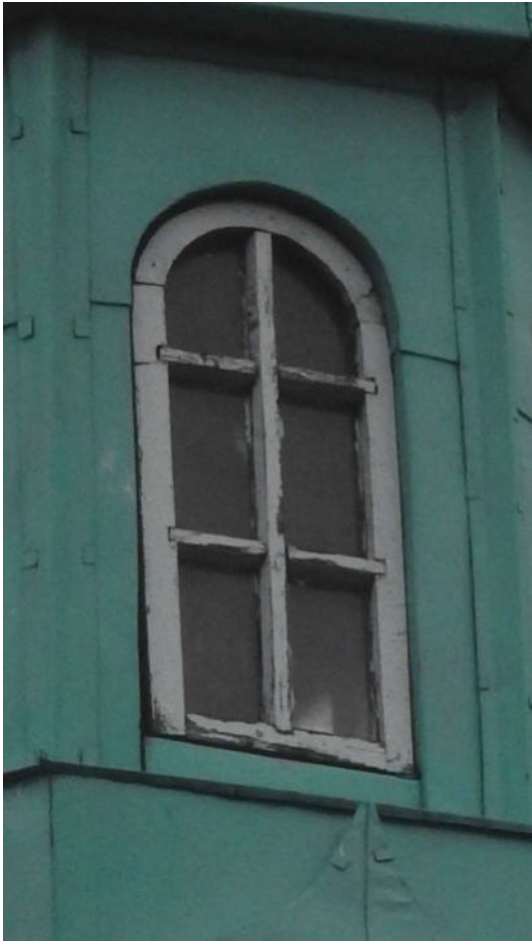
| № п/п | Обобщенная группа элементов предмета охраны | Элементы предмета охраны | Фотографическое или иное графическое изображение предмета охраны* |
|---|---|---|---|
| 4.1.33 | Объем колокольни | Оконный проем типа 9: арочный оконный проем восьмерика завершения | <p data-bbox="1384 1362 2011 1394">Фото 53. Оконный проем типа 9. Фото 2023 г.</p> |

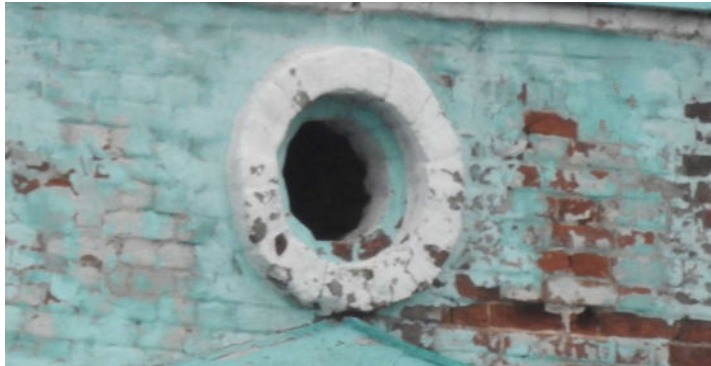
| № п/п | Обобщенная группа элементов предмета охраны | Элементы предмета охраны | Фотографическое или иное графическое изображение предмета охраны* |
|---|---|---|---|
| 4.1.34 | Объем колокольни | Оконный проем типа 10: круглый слуховой оконный проем третьего яруса в круглой простой рамке | <p data-bbox="1373 786 2018 818">Фото 54. Оконный проем типа 10. Фото 2023 г.</p> |

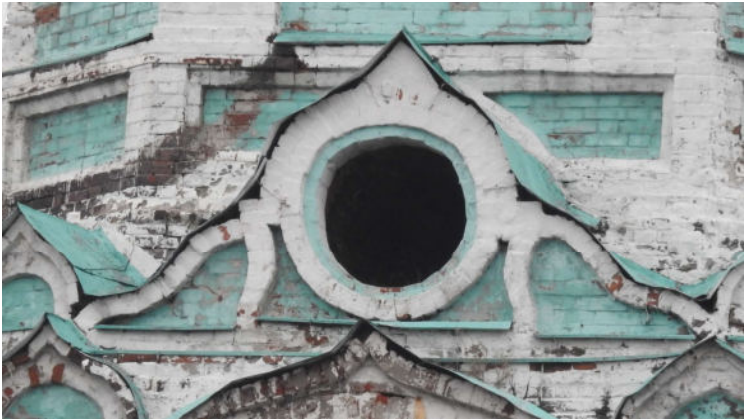
| № п/п | Обобщенная группа элементов предмета охраны | Элементы предмета охраны | Фотографическое или иное графическое изображение предмета охраны* |
|---|---|---|---|
| 4.1.35 | | Оконный проем типа 11: круглый слуховой оконный проем четвертого яруса в круглой простой рамке с килевидным навершием | <p data-bbox="1373 1356 2018 1388">Фото 55. Оконный проем типа 11. Фото 2023 г.</p> |

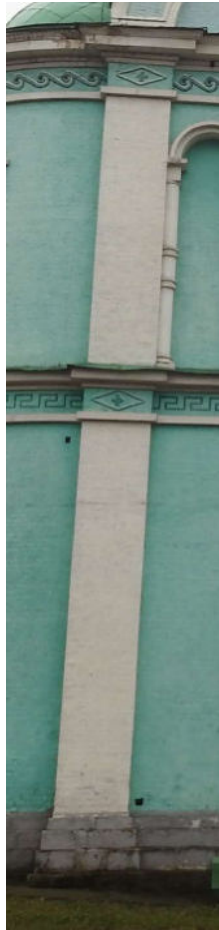
| № п/п | Обобщенная группа элементов предмета охраны | Элементы предмета охраны | Фотографическое или иное графическое изображение предмета охраны* |
|---|---|---|---|
| 4.1.36 | Объем храма | Пилястра типа 1: плоская пилястра, раскреповывающая уступ цоколя типа 1 и антаблементы типа 1 и типа 2 | <p data-bbox="1429 1353 1966 1385">Фото 56. Пилястра типа 1. Фото 2023 г.</p> |

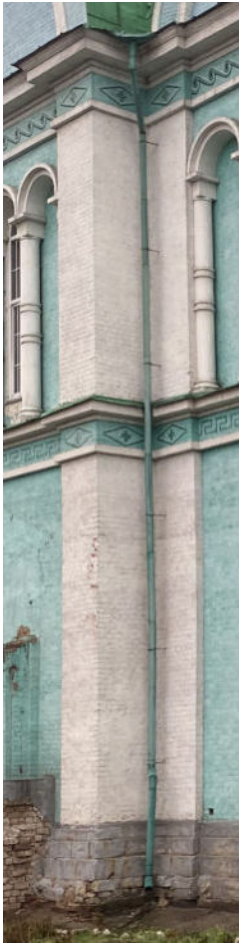
| № п/п | Обобщенная группа элементов предмета охраны | Элементы предмета охраны | Фотографическое или иное графическое изображение предмета охраны* |
|---|---|---|---|
| 4.1.37 | Объем храма | Пилястра типа 2: строенная плоская пилястра, раскреповывающая уступ цоколя типа 1 и антаблементы типа 1 и типа 2 | <p data-bbox="1429 1362 1966 1401">Фото 57. Пилястра типа 2. Фото 2023 г.</p> |

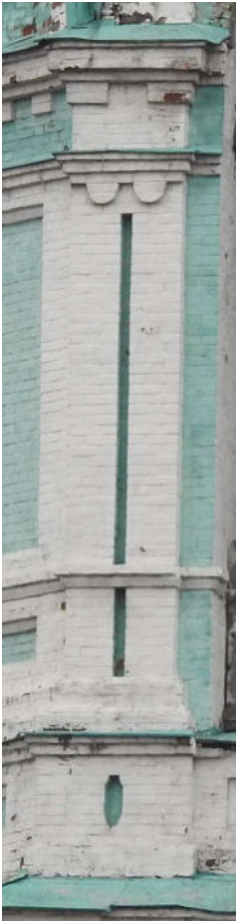
| № п/п | Обобщенная группа элементов предмета охраны | Элементы предмета охраны | Фотографическое или иное графическое изображение предмета охраны* |
|---|---|---|---|
| 4.1.40 | Объем колокольни | <p>Пилястра типа 5: две плоские пилястры в уровне четвертого яруса, имеющие общие базу с фигурной нишей, профилированный пояс и капитель с фигурным поясом. Пилястра раскреповывает антаблемент типа 8</p> | <p>Фото 60. Пилястра типа 5. Фото 2023 г.</p> |

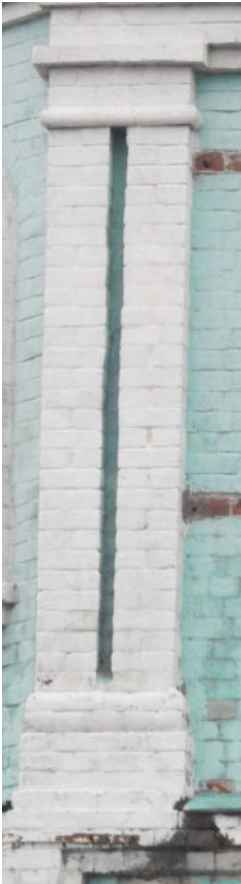
| № п/п | Обобщенная группа элементов предмета охраны | Элементы предмета охраны | Фотографическое или иное графическое изображение предмета охраны* |
|---|---|---|---|
| 4.1.41 | Объем колокольни | Пилястра типа 6: две плоские пилястры в уровне пятого яруса, имеющие общие базу и капитель | <p data-bbox="1429 1305 1966 1342">Фото 61. Пилястра типа 6. Фото 2023 г.</p> |

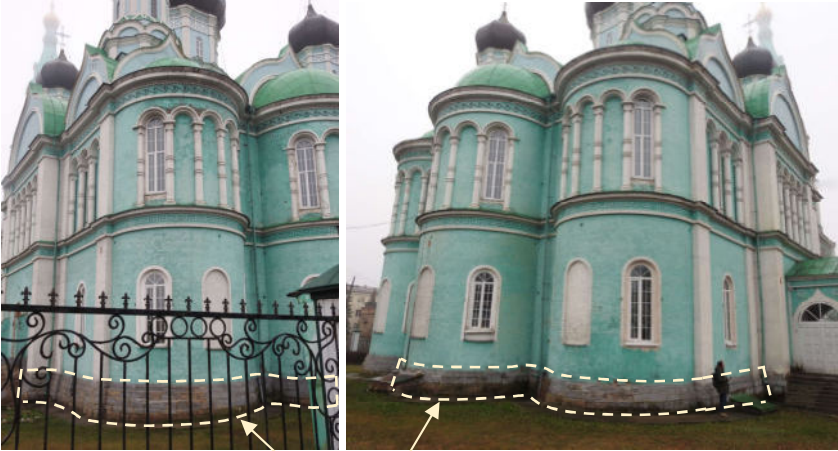
| № п/п | Обобщенная группа элементов предмета охраны | Элементы предмета охраны | Фотографическое или иное графическое изображение предмета охраны* |
|---|---|---|---|
| 4.2.1 | Восточный фасад | Уступ цоколя типа 1 | <p data-bbox="1576 1066 1659 1114">4.2.1</p> <p data-bbox="1395 1134 1995 1166">Фото 62, 63. Восточный фасад. Фото 2023 г.</p> |

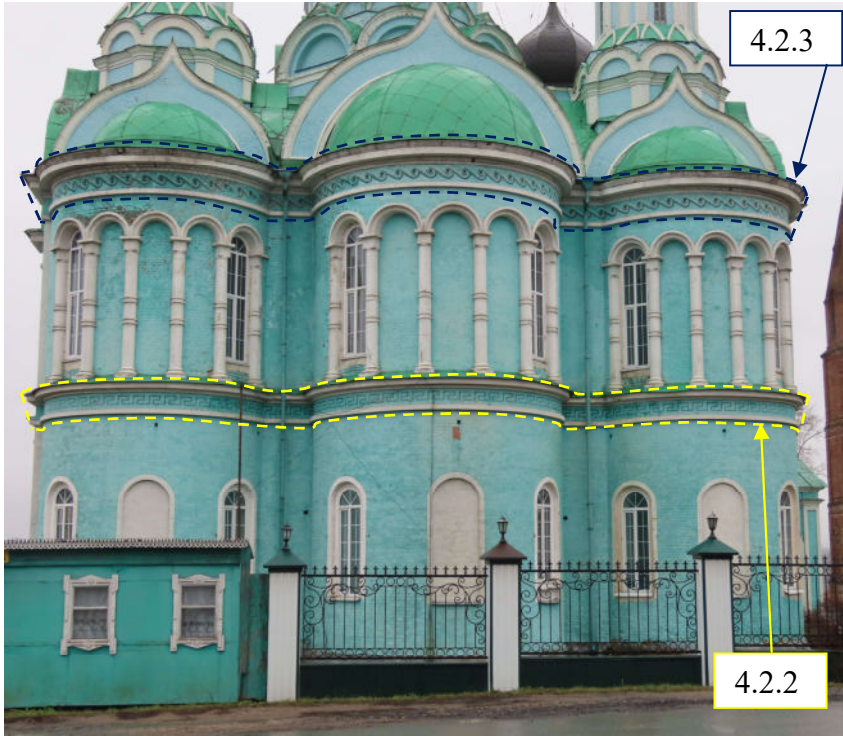
| № п/п | Обобщенная группа элементов предмета охраны | Элементы предмета охраны | Фотографическое или иное графическое изображение предмета охраны* |
|---|---|---|---|
| 4.2.2 | Восточный фасад | Антаблемент типа 1 | <p data-bbox="1413 1267 1973 1302">Фото 64. Восточный фасад. Фото 2023 г.</p> |
| 4.2.3 | | Антаблемент типа 2 | |

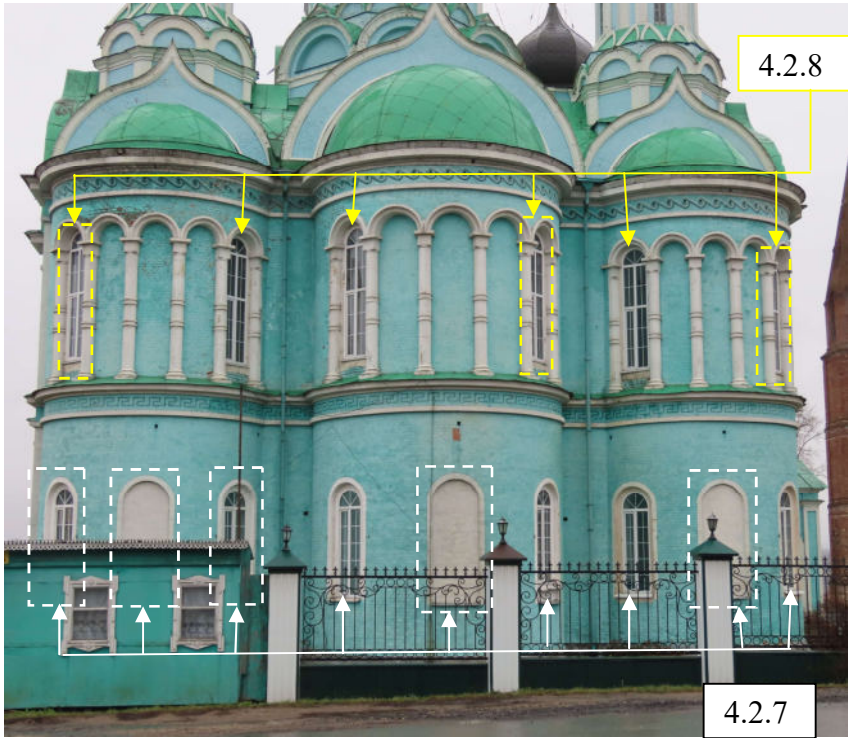
Фото 66. Восточный фасад. Фото 2023 г.

| № п/п | Обобщенная группа элементов предмета охраны | Элементы предмета охраны | Фотографическое или иное графическое изображение предмета охраны* |
|---|---|---|---|
| 4.2.7 | Восточный фасад | Девять оконных проемов типа 2, три из которых ложные | |
| 4.2.8 | | Шесть оконных проемов типа 4 | |

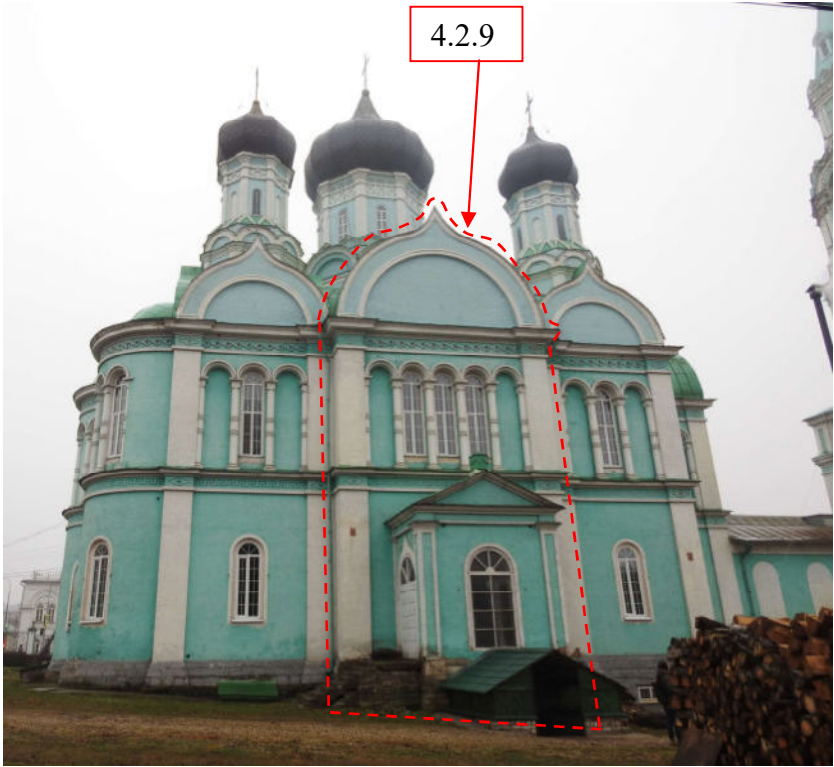
| № п/п | Обобщенная группа элементов предмета охраны | Элементы предмета охраны | Фотографическое или иное графическое изображение предмета охраны* |
|---|---|---|---|
| 4.2.9 | Северный фасад | Ризалит северного фасада | <p data-bbox="1429 1262 1966 1294">Фото 67. Северный фасад. Фото 2023 г.</p> |

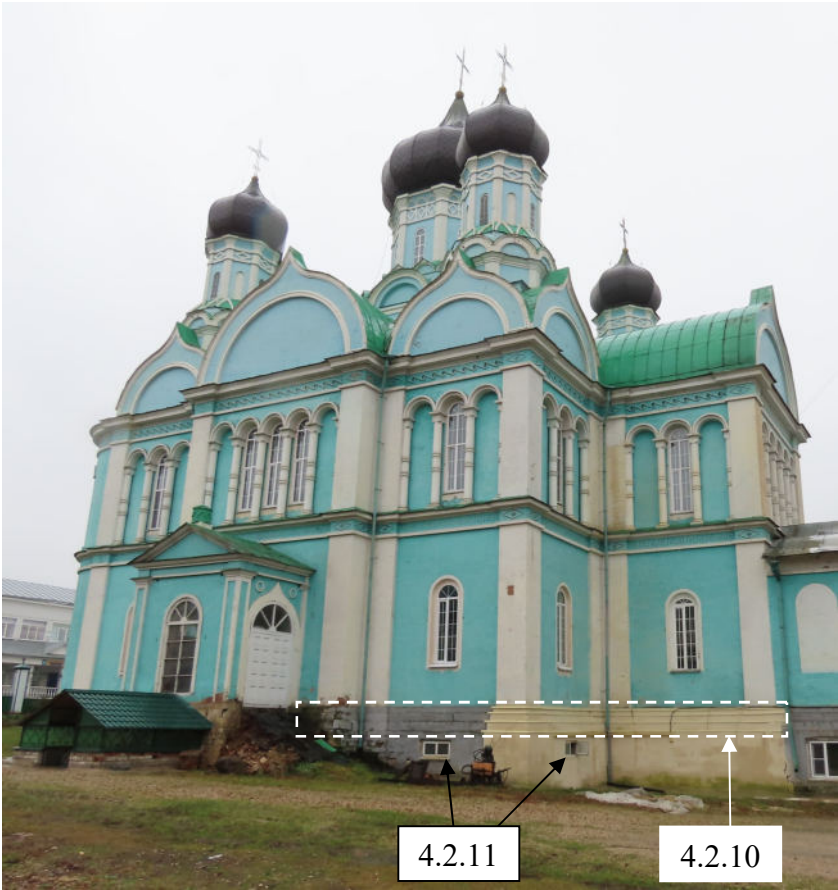
| № п/п | Обобщенная группа элементов предмета охраны | Элементы предмета охраны | Фотографическое или иное графическое изображение предмета охраны* |
|---|---|---|---|
| 4.2.10 | Северный фасад | Уступ цоколя типа 1 | <p data-bbox="1429 1310 1966 1342">Фото 68. Северный фасад. Фото 2023 г.</p> |
| 4.2.11 | | Два прямоугольных оконных проема подвального этажа с клинчатой перемычкой | |

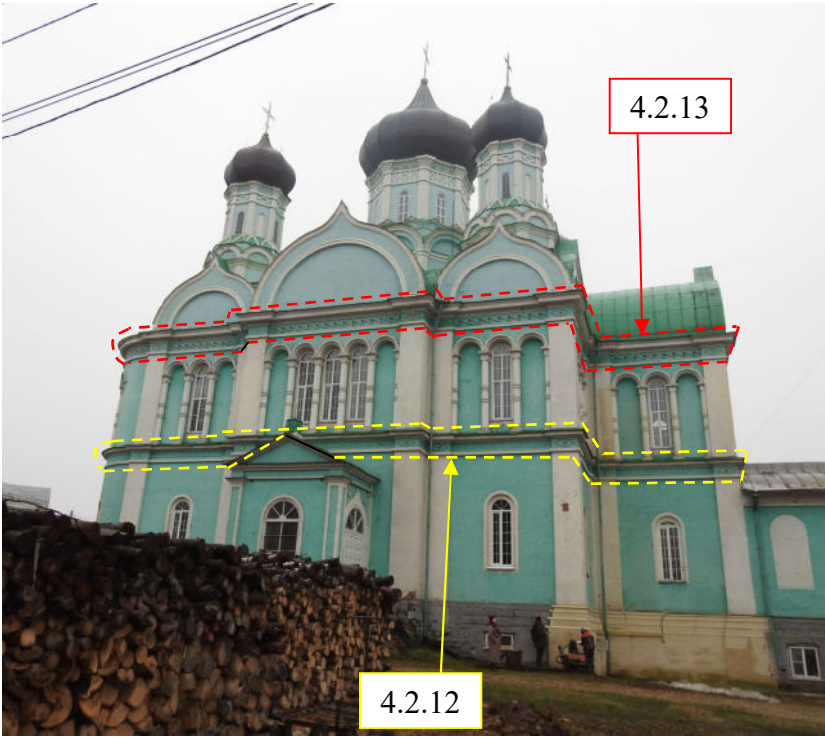
| № п/п | Обобщенная группа элементов предмета охраны | Элементы предмета охраны | Фотографическое или иное графическое изображение предмета охраны* |
|---|---|---|---|
| 4.2.12 | Северный фасад | Антаблемент типа 1 | <p data-bbox="1429 1230 1966 1262">Фото 69. Северный фасад. Фото 2023 г.</p> |
| 4.2.13 | | Антаблемент типа 2 | |

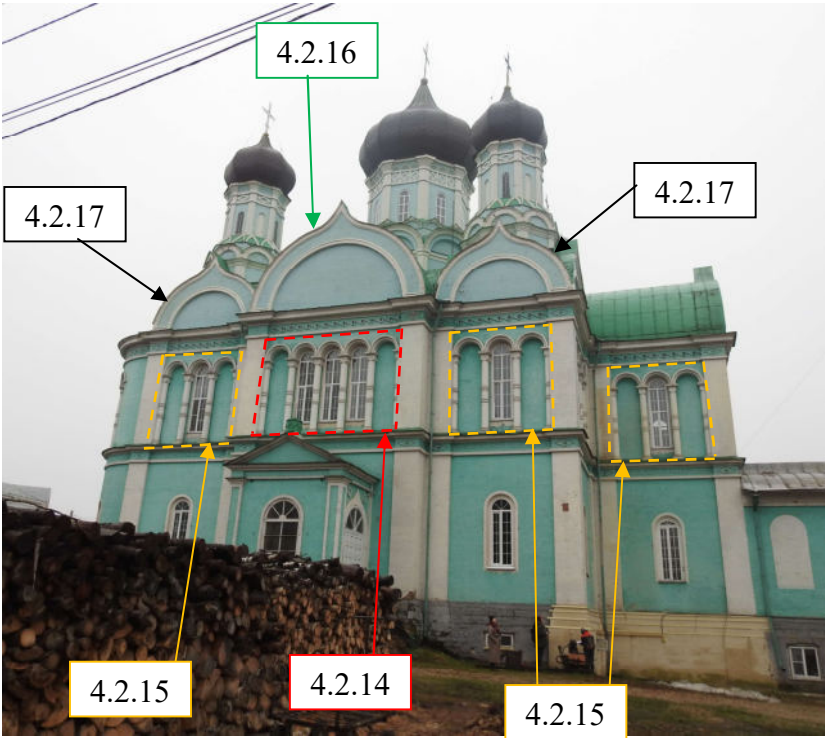
Фото 70. Северный фасад. Фото 2023 г.

| № п/п | Обобщенная группа элементов предмета охраны | Элементы предмета охраны | Фотографическое или иное графическое изображение предмета охраны* |
|---|---|---|---|
| 4.2.14 | Северный фасад | Одна аркатура типа 1 | |
| 4.2.15 | | Три аркатуры типа 2 | |
| 4.2.16 | | Одна килевидная закомара ризалита | |
| 4.2.17 | | Две килевидные боковые закомары | |

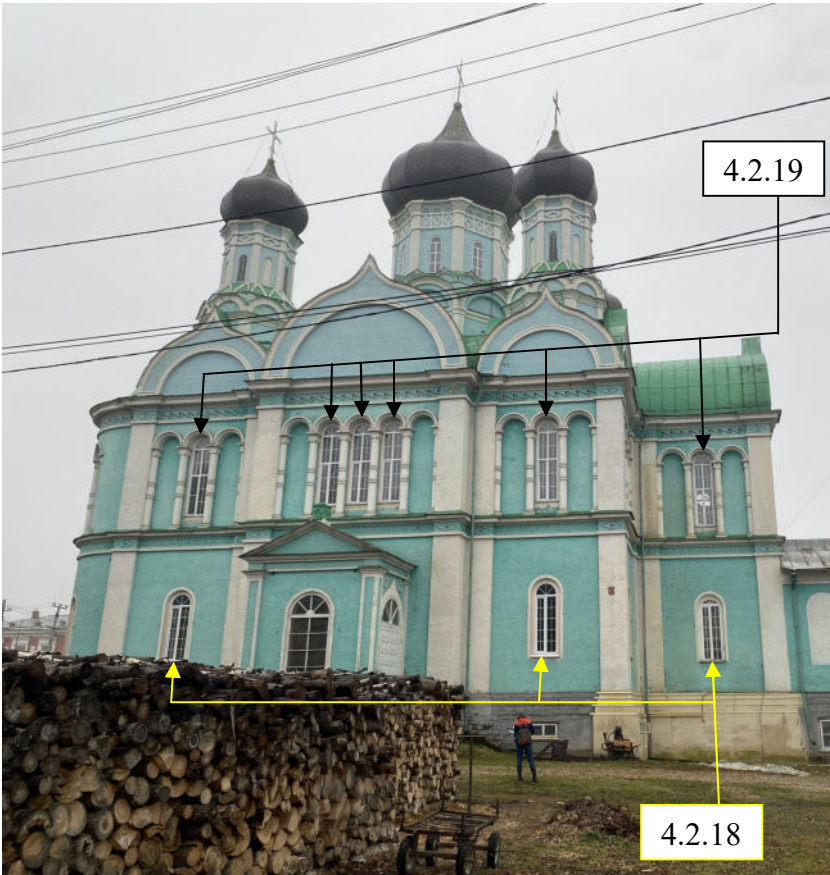
| № п/п | Обобщенная группа элементов предмета охраны | Элементы предмета охраны | Фотографическое или иное графическое изображение предмета охраны* |
|---|---|---|---|
| 4.2.18 | Северный фасад | Три оконных проема типа 2 | <p data-bbox="1429 1331 1966 1366">Фото 71. Северный фасад. Фото 2023 г.</p> |
| 4.2.19 | | Шесть оконных проемов типа 4 | |

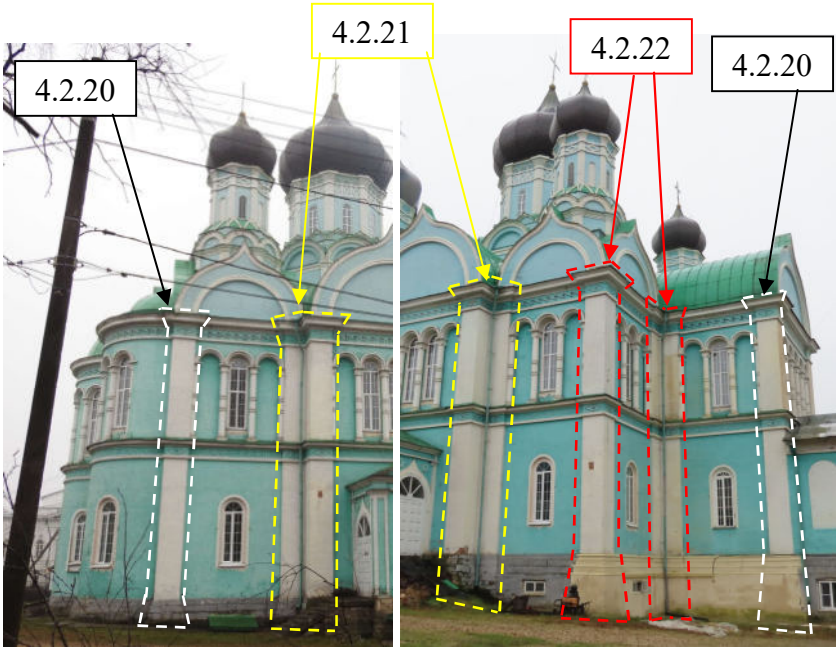
| № п/п | Обобщенная группа элементов предмета охраны | Элементы предмета охраны | Фотографическое или иное графическое изображение предмета охраны* |
|---|---|---|---|
| 4.2.20 | Северный фасад | Две пилястры типа 1 | <p data-bbox="1400 1182 1989 1217">Фото 72, 73. Северный фасад. Фото 2023 г.</p> |
| 4.2.21 | | Две пилястры типа 2 | |
| 4.2.22 | | Две сдвоенные пилястры типа 1 | |

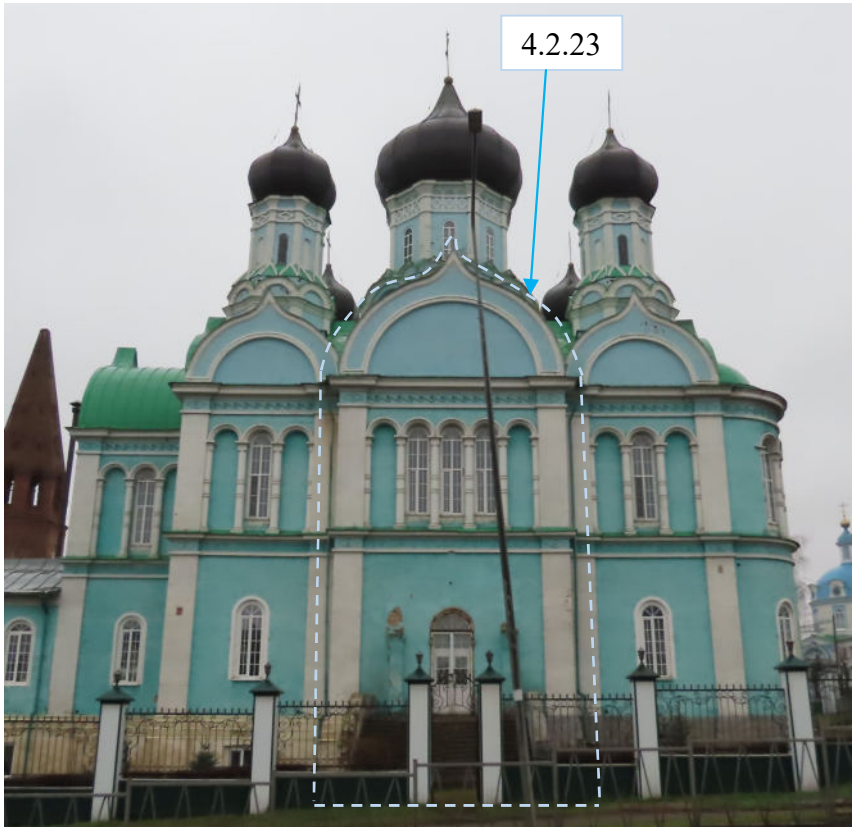
| № п/п | Обобщенная группа элементов предмета охраны | Элементы предмета охраны | Фотографическое или иное графическое изображение предмета охраны* |
|---|---|---|---|
| 4.2.23 | Южный фасад | Ризалит южного фасада | <p data-bbox="1429 1283 1955 1321">Фото 74. Южный фасад. Фото 2023 г.</p> |

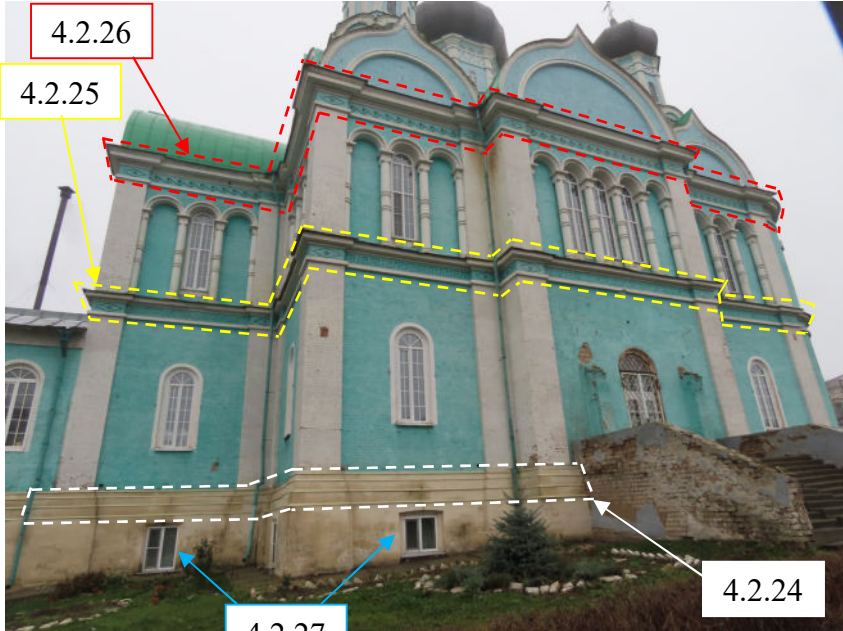
| № п/п | Обобщенная группа элементов предмета охраны | Элементы предмета охраны | Фотографическое или иное графическое изображение предмета охраны* |
|---|---|---|---|
| 4.2.24 | Южный фасад | Уступ цоколя типа 1 | <p data-bbox="1435 1198 1955 1233">Фото 75. Южный фасад. Фото 2023 г.</p> |
| 4.2.25 | | Антаблемент типа 1 | |
| 4.2.26 | | Антаблемент типа 2 | |
| 4.2.27 | | Два прямоугольных оконных проема подвального этажа с лучковыми перемычками | |

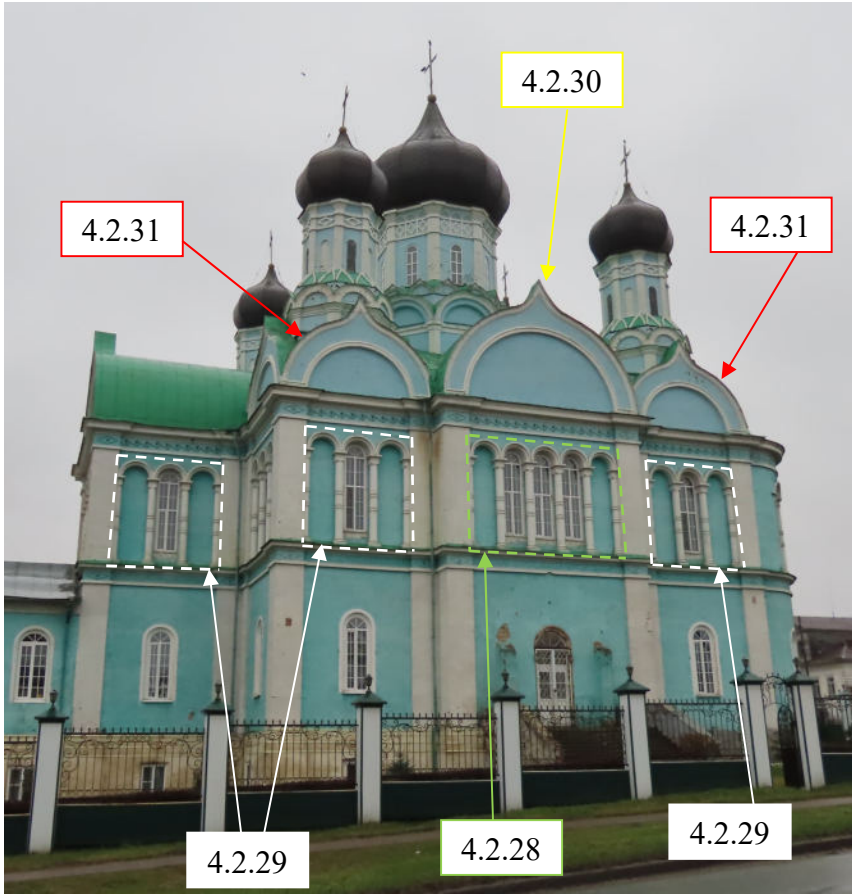
Фото 76. Южный фасад. Фото 2023 г.

| № п/п | Обобщенная группа элементов предмета охраны | Элементы предмета охраны | Фотографическое или иное графическое изображение предмета охраны* |
|---|---|---|---|
| 4.2.28 | Южный фасад | Одна аркатура типа 1 | |
| 4.2.29 | | Три аркатуры типа 2 | |
| 4.2.30 | | Одна килевидная закомара ризалита | |
| 4.2.31 | | Две килевидные боковые закомары | |

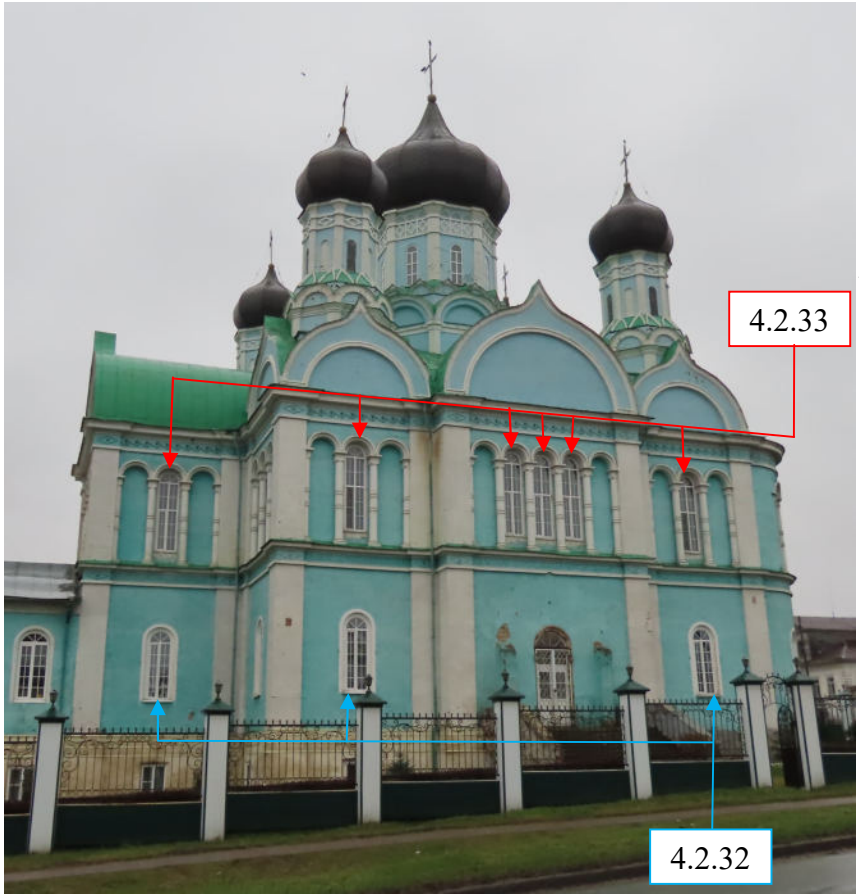
| № п/п | Обобщенная группа элементов предмета охраны | Элементы предмета охраны | Фотографическое или иное графическое изображение предмета охраны* |
|---|---|---|---|
| 4.2.32 | Южный фасад | Три оконных проема типа 2 | <p data-bbox="1435 1315 1955 1350">Фото 77. Южный фасад. Фото 2023 г.</p> |
| 4.2.33 | | Шесть оконных проемов типа 4 | |

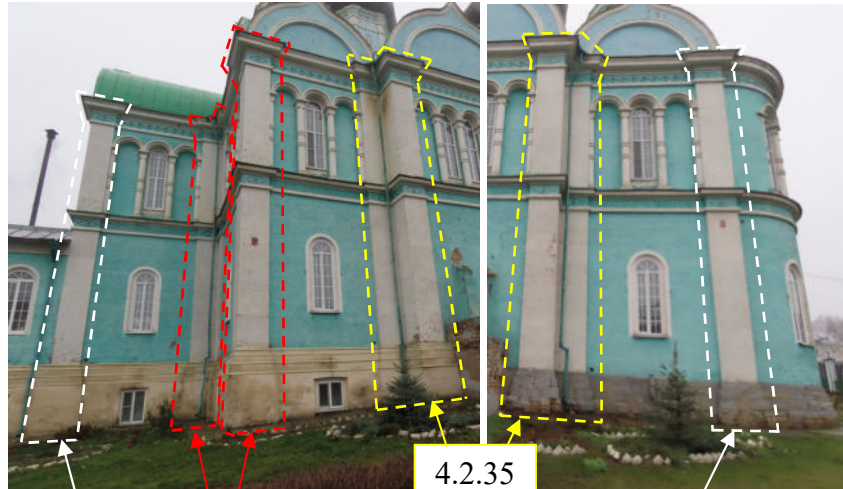
Фото 78, 79. Южный фасад. Фото 2023 г.

| № п/п | Обобщенная группа элементов предмета охраны | Элементы предмета охраны | Фотографическое или иное графическое изображение предмета охраны* |
|---|---|---|---|
| 4.2.34 | Южный фасад | Две пилястры типа 1 | |
| 4.2.35 | | Две пилястры типа 2 | |
| 4.2.36 | | Две сдвоенные пилястры типа 1 | |

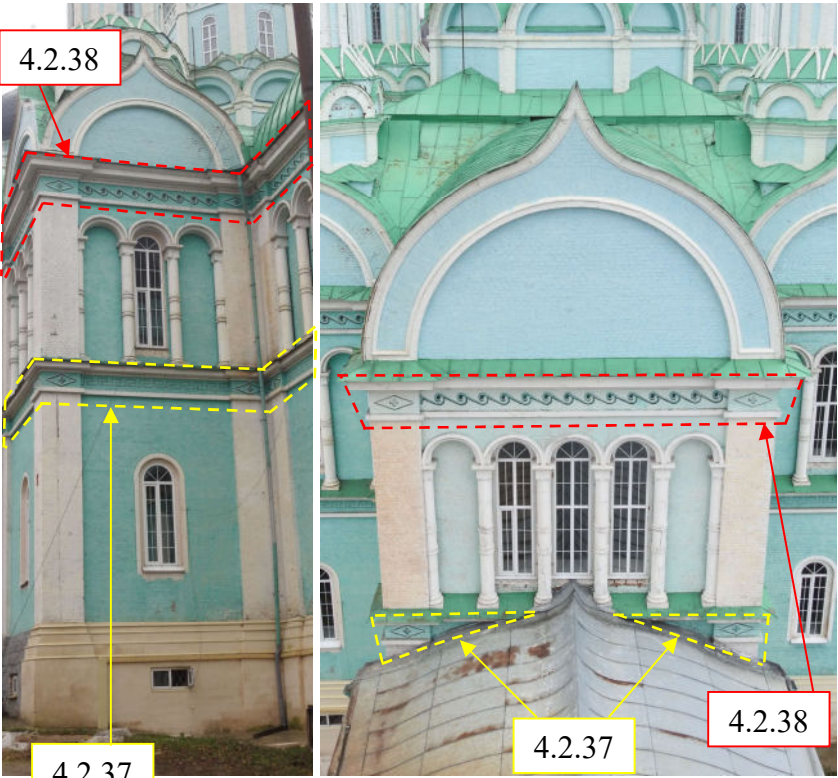
| № п/п | Обобщенная группа элементов предмета охраны | Элементы предмета охраны | Фотографическое или иное графическое изображение предмета охраны* |
|---|---|---|---|
| 4.2.37 | Западный фасад | Антаблемент типа 1 | <p data-bbox="1400 1233 1989 1267">Фото 80, 81. Западный фасад. Фото 2023 г.</p> |
| 4.2.38 | | Антаблемент типа 2 | |

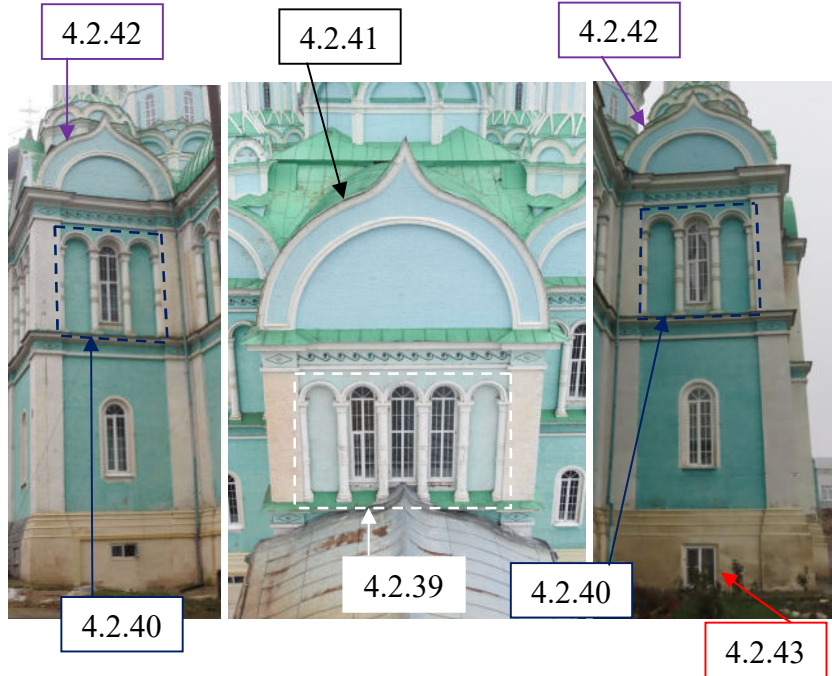
| № п/п | Обобщенная группа элементов предмета охраны | Элементы предмета охраны | Фотографическое или иное графическое изображение предмета охраны* |
|---|---|---|---|
| | | | Фото 82, 83, 84. Западный фасад. Фото 2023 г. |

| № п/п | Обобщенная группа элементов предмета охраны | Элементы предмета охраны | Фотографическое или иное графическое изображение предмета охраны* |
|---|---|---|---|
| 4.2.39 | Западный фасад | Одна аркатура типа 1 | <p>4.2.42 4.2.41 4.2.42</p> <p>4.2.40 4.2.39 4.2.40 4.2.43</p> |
| 4.2.40 | | Две аркатуры типа 2 | |
| 4.2.41 | | Одна килевидная центральная закомара | |
| 4.2.42 | | Две килевидные боковые закомары | |
| 4.2.43 | | Один оконный проем типа 1 | |

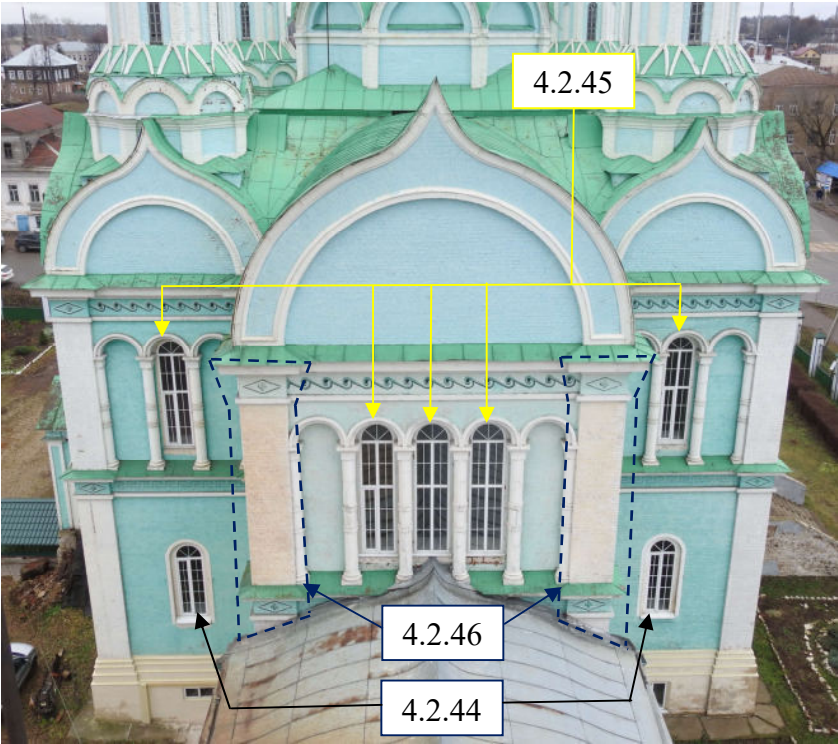
Фото 85. Западный фасад. Фото 2023 г.

| № п/п | Обобщенная группа элементов предмета охраны | Элементы предмета охраны | Фотографическое или иное графическое изображение предмета охраны* |
|---|---|---|---|
| 4.2.44 | Западный фасад | Два оконных проема типа 2 | |
| 4.2.45 | | Пять оконных проемов типа 4 | |
| 4.2.46 | | Две плоские пилястры в уровне второго этажа, раскреповывающие антаблементы типа 1 и типа 2 | |

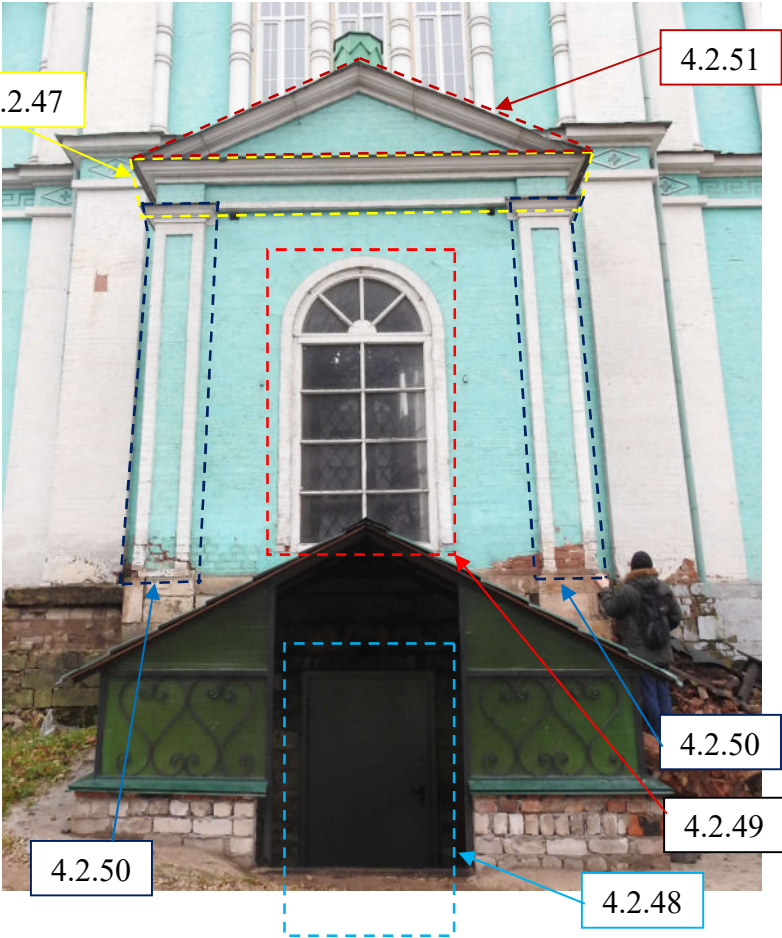
Фото 86. Северный фасад. Фото 2023 г.

| № п/п | Обобщенная группа элементов предмета охраны | Элементы предмета охраны | Фотографическое или иное графическое изображение предмета охраны* |
|---|---|---|---|
| 4.2.47 | Северный фасад | Антаблемент типа 3 | |
| 4.2.48 | | Один прямоугольный дверной проем подвального этажа с клинчатой перемычкой | |
| 4.2.49 | | Один арочный оконный проем первого этажа с арочной перемычкой | |
| 4.2.50 | | Две плоские угловые пилястры с профилированными капителями и вертикальными прямоугольными нишами, поддерживающие антаблемент типа 3 | |
| 4.2.51 | | Треугольный фронтон, завершенный профилированным венчающим карнизом | |
