**Об установлении предмета охраны объекта культурного наследия (памятника истории и культуры) народов Российской Федерации регионального значения «Троицкий собор», расположенного по адресу: Кировская область, Яранский район, г. Яранск, ул. Кирова, д. 3**

**ПРЕДМЕТ ОХРАНЫ**

**объекта культурного наследия (памятника истории и культуры) народов Российской Федерации  
регионального значения «Троицкий собор», расположенного по адресу:  
Кировская область, Яранский район, г. Яранск, ул. Кирова, д. 3**

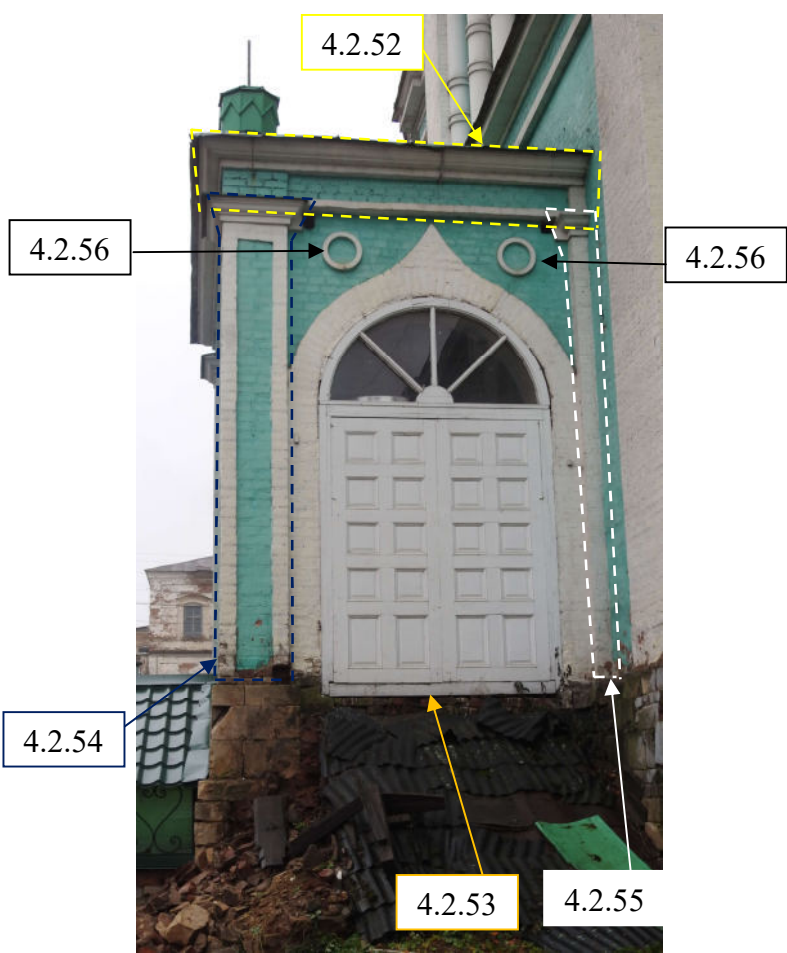
Фото 87. Западный фасад. Фото 2023 г.

| № п/п | Обобщенная группа элементов предмета охраны | Элементы предмета охраны | Фотографическое или иное графическое изображение предмета охраны* |
|---|---|---|---|
| 4.2.52 | Крыльцо | Антаблемент типа 3 | |
| 4.2.53 | | Один арочный дверной проем первого этажа с арочной перемычкой, заключенный в плоскую рамку с килевидным завершением | |
| 4.2.54 | | Одна плоская угловая пилястра с профилированной капителью и вертикальной прямоугольной нишей, поддерживающая антаблемент типа 3 | |
| 4.2.55 | | Одна узкая пилястра с профилированной капителью, поддерживающая антаблемент типа 3 | |
| 4.2.56 | | Два кольца | |

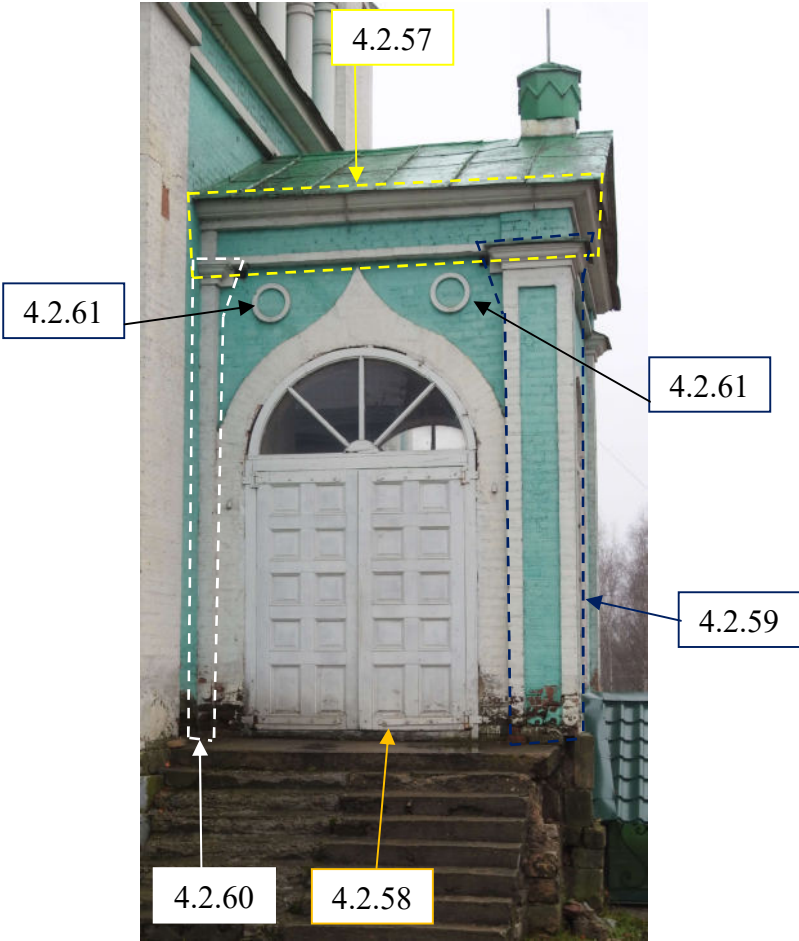
Фото 88. Восточный фасад. Фото 2023 г.

| № п/п | Обобщенная группа элементов предмета охраны | Элементы предмета охраны | Фотографическое или иное графическое изображение предмета охраны* |
|---|---|---|---|
| 4.2.57 | Крыльцо | Антаблемент типа 3 | |
| 4.2.58 | | Один арочный дверной проем первого этажа с арочной перемычкой, заключенный в плоскую рамку с килевидным завершением | |
| 4.2.59 | | Одна плоская угловая пилястра с профилированной капителью и вертикальной прямоугольной нишей, поддерживающая антаблемент типа 3 | |
| 4.2.60 | | Одна узкая пилястра с профилированной капителью, поддерживающая антаблемент типа 3 | |
| 4.2.61 | | Два кольца | |

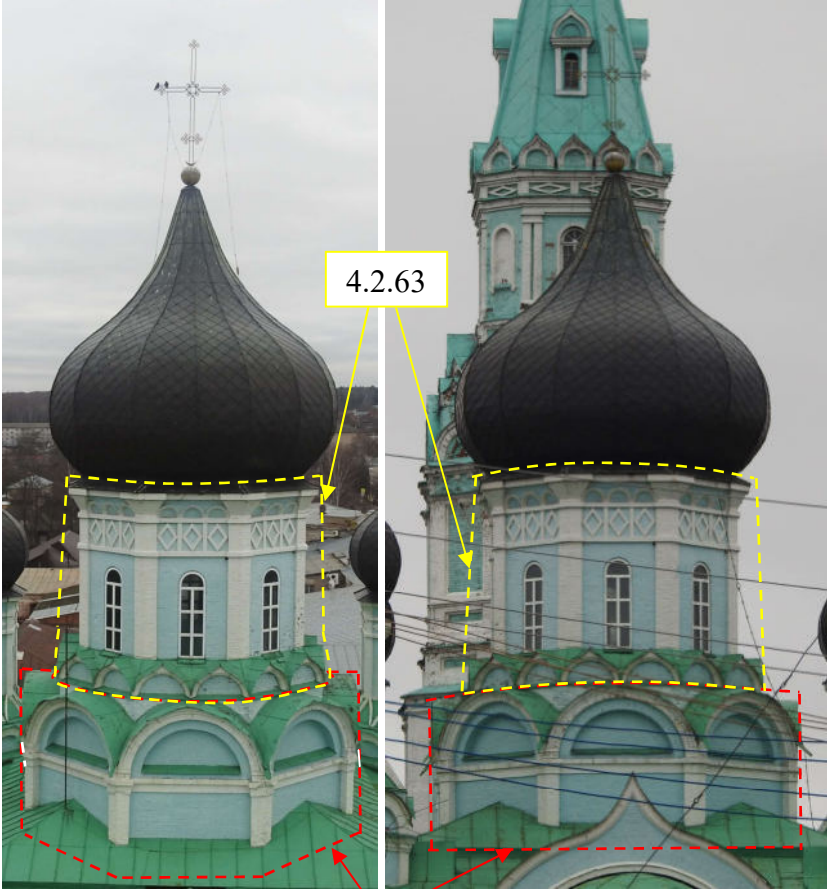
| № п/п | Обобщенная группа элементов предмета охраны | Элементы предмета охраны | Фотографическое или иное графическое изображение предмета охраны* |
|---|---|---|---|
| 4.2.62 | Центральный барабан | Один восьмигранный постамент, украшенный аркатурой и восемью плоскими пилястрами, обрамляющими углы постамент и раскреповывающими карниз типа 2 | <p data-bbox="1601 646 1713 694">4.2.63</p> <p data-bbox="1601 1300 1713 1348">4.2.62</p> |
| 4.2.63 | | Один восьмигранный центральный барабан, украшенный восемью плоскими пилястрами, обрамляющими углы барабана и раскреповывающими карниз типа 4 | |

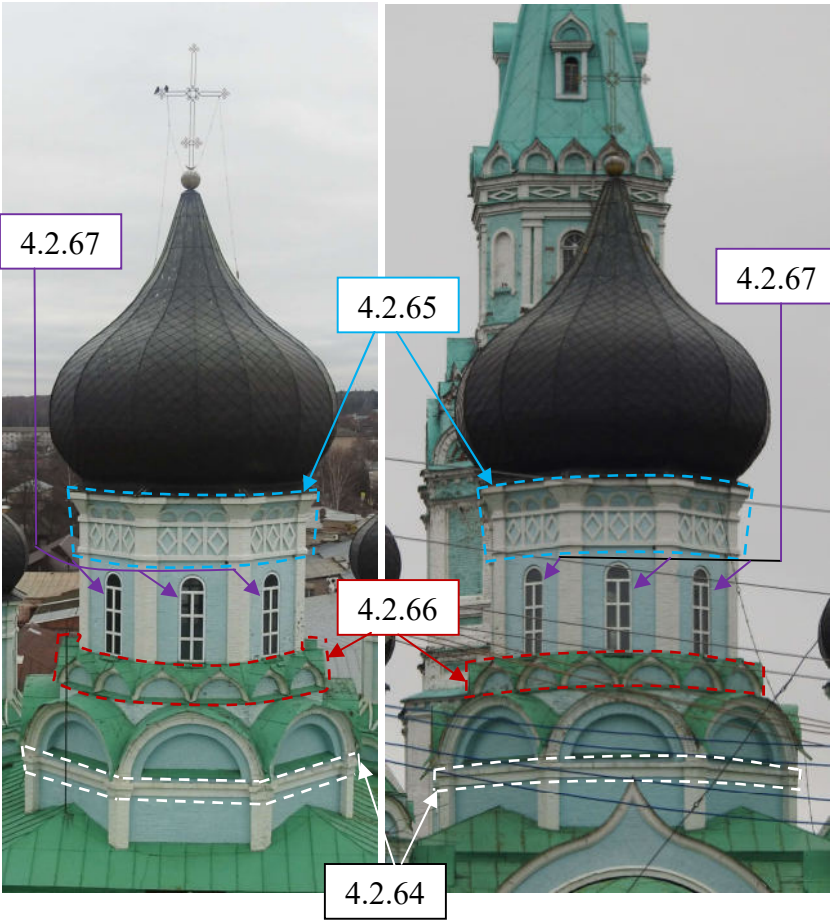
| № п/п | Обобщенная группа элементов предмета охраны | Элементы предмета охраны | Фотографическое или иное графическое изображение предмета охраны* |
|---|---|---|---|
| 4.2.64 | Центральный барабан | Карниз типа 2 | <p>4.2.67</p> <p>4.2.65</p> <p>4.2.66</p> <p>4.2.64</p> |
| 4.2.65 | | Карниз типа 4 | |

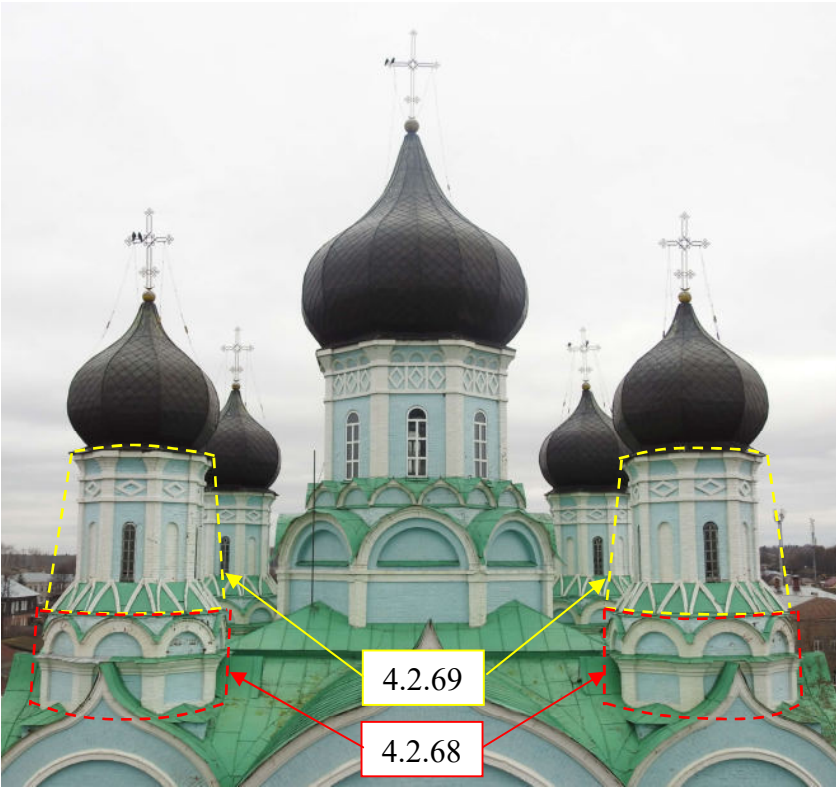
| № п/п | Обобщенная группа элементов предмета охраны | Элементы предмета охраны | Фотографическое или иное графическое изображение предмета охраны* |
|---|---|---|---|
| 4.2.68 | Северо-западный и юго-западный угловые барабаны | Два восьмигранных постамента, украшенных аркатурой и восемью плоскими пилястрами, обрамляющими углы постаментов и раскреповывающими карниз типа 1 | <p data-bbox="1339 1281 2051 1353">Фото 93. Северо-западный и юго-западный угловые барабаны. Фото 2023 г.</p> |
| 4.2.69 | | Два восьмигранных угловых барабана, украшенных восемью плоскими пилястрами, обрамляющими углы барабанов и раскреповывающими карниз типа 3 | |

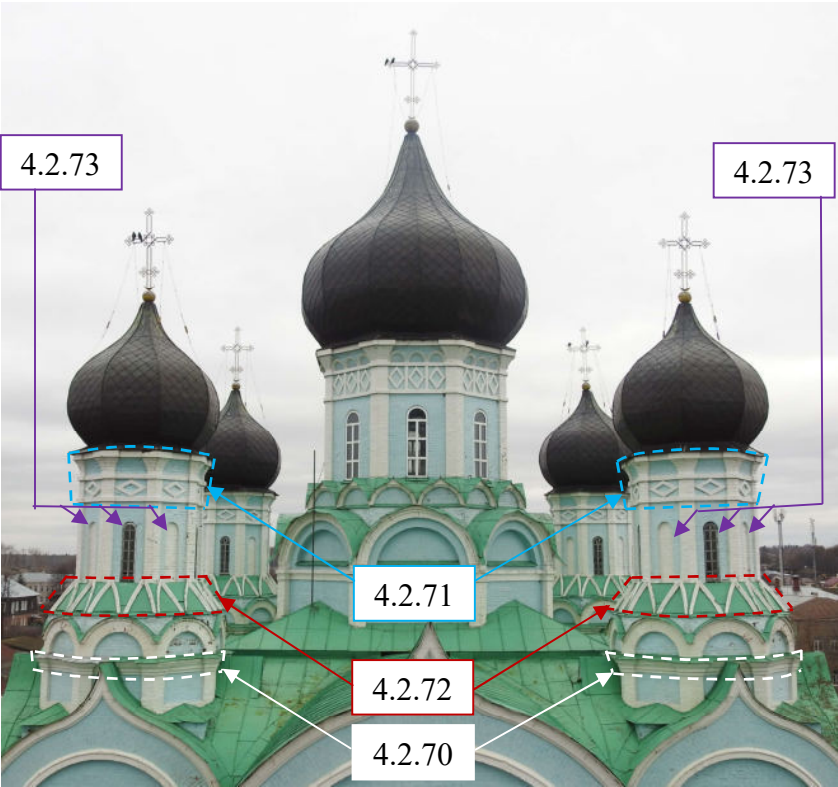
| № п/п | Обобщенная группа элементов предмета охраны | Элементы предмета охраны | Фотографическое или иное графическое изображение предмета охраны* |
|---|---|---|---|
| 4.2.70 | Северо-западный и юго-западный угловые барабаны | Карниз типа 1 | <p data-bbox="1339 1209 2056 1281">Фото 94. Северо-западный и юго-западный угловые барабаны. Фото 2023 г.</p> |
| 4.2.71 | | Карниз типа 3 | |
| 4.2.72 | | Пояс из шестнадцати профилированных уголков | |
| 4.2.73 | | Восемь оконных проемов типа 6, четыре из которых – ложные | |

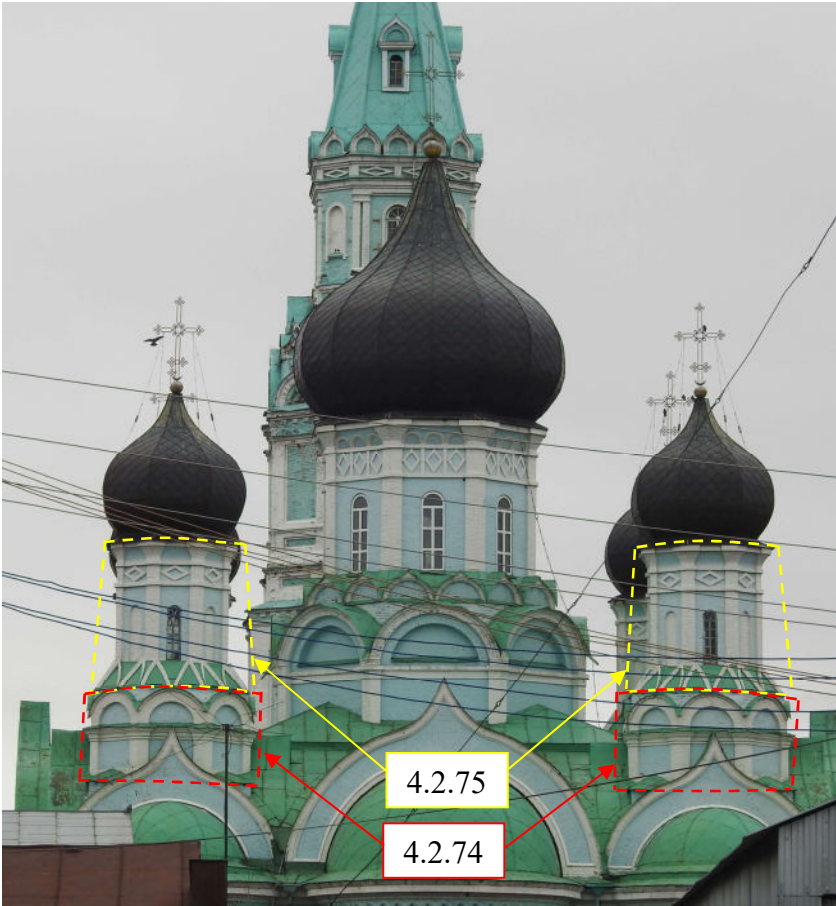
Фото 95. Северо-восточный и юго-восточный угловые барабаны. Фото 2023 г.

| № п/п | Обобщенная группа элементов предмета охраны | Элементы предмета охраны | Фотографическое или иное графическое изображение предмета охраны* |
|---|---|---|---|
| 4.2.74 | Северо-восточный и юго-восточный угловые барабаны | Два восьмигранных постамента, украшенных аркатурой и восемью плоскими пилястрами, обрамляющими углы постаментов и раскреповывающими карниз типа 1 | |
| 4.2.75 | | Два восьмигранных угловых барабана, украшенных восемью плоскими пилястрами, обрамляющими углы барабанов и раскреповывающими карниз типа 3 | |

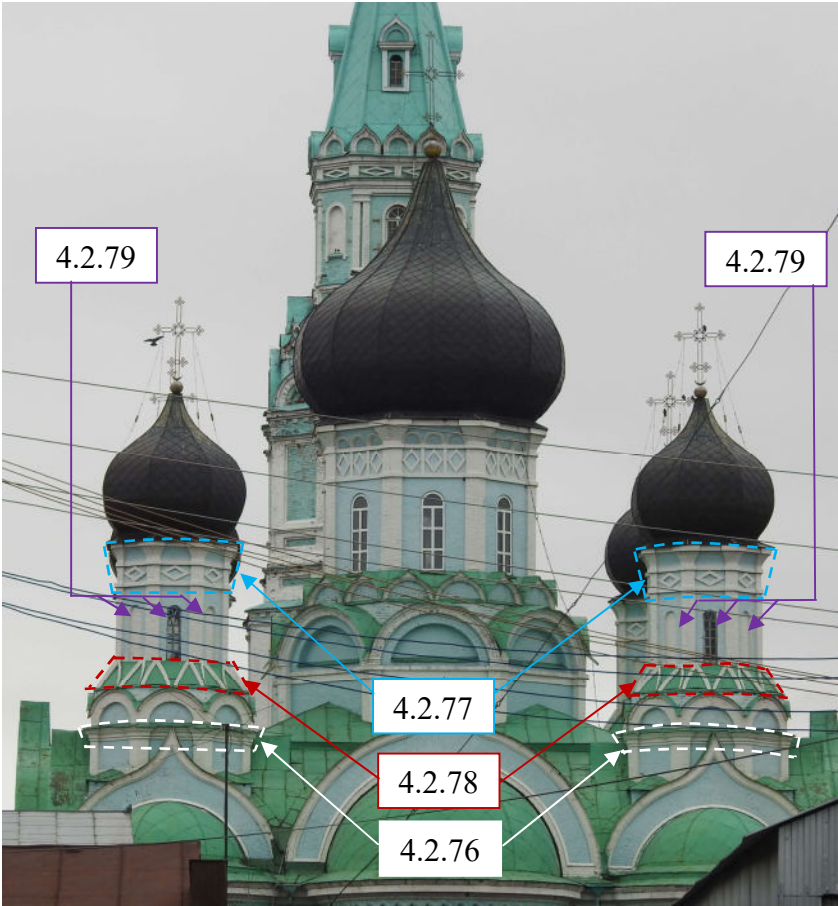
Фото 96. Северо-восточный и юго-восточный угловые барабаны. Фото 2023 г.

| № п/п | Обобщенная группа элементов предмета охраны | Элементы предмета охраны | Фотографическое или иное графическое изображение предмета охраны* |
|---|---|---|---|
| 4.2.76 | Северо-восточный и юго-восточный угловые барабаны | Карниз типа 1 | |
| 4.2.77 | | Карниз типа 3 | |
| 4.2.78 | | Пояс из шестнадцати профилированных уголков | |
| 4.2.79 | | Восемь оконных проемов типа 6, четыре из которых – ложные | |

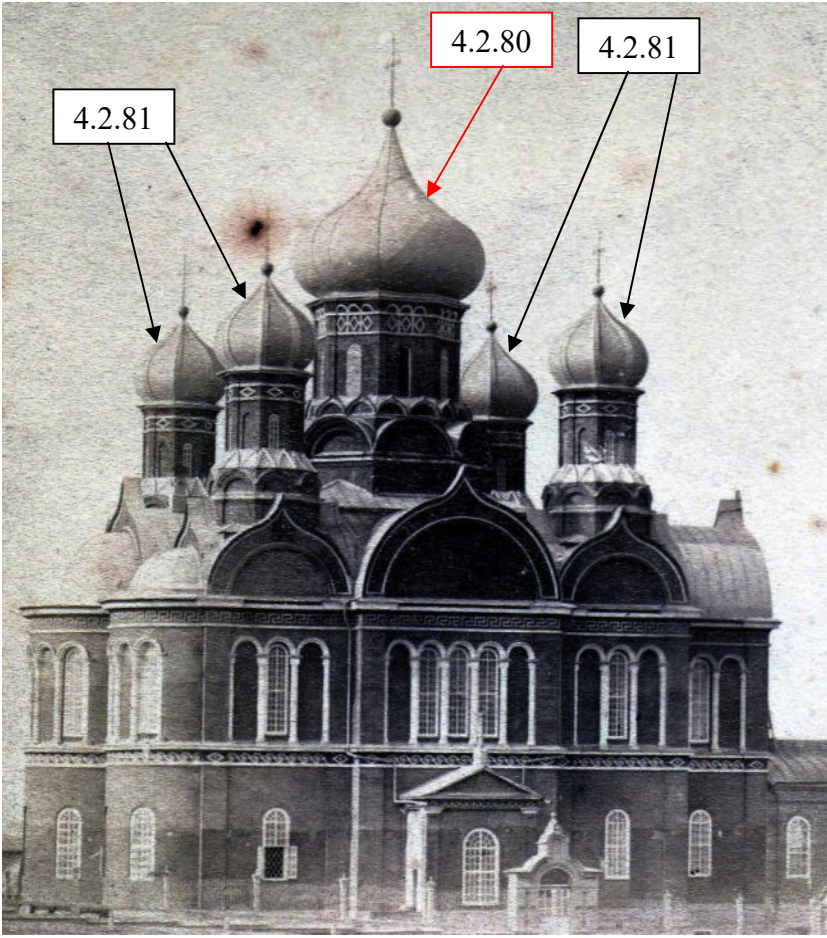
| № п/п | Обобщенная группа элементов предмета охраны | Элементы предмета охраны | Фотографическое или иное графическое изображение предмета охраны* |
|---|---|---|---|
| 4.2.80 | Объем храма | Форма луковичной главы и подкрестного яблока центрального барабана | <p data-bbox="1406 1358 1984 1390">Фото 97. Северный фасад. Фото 1880-х гг.</p> |
| 4.2.81 | | Форма луковичных глав и подкрестных яблок угловых барабанов | |

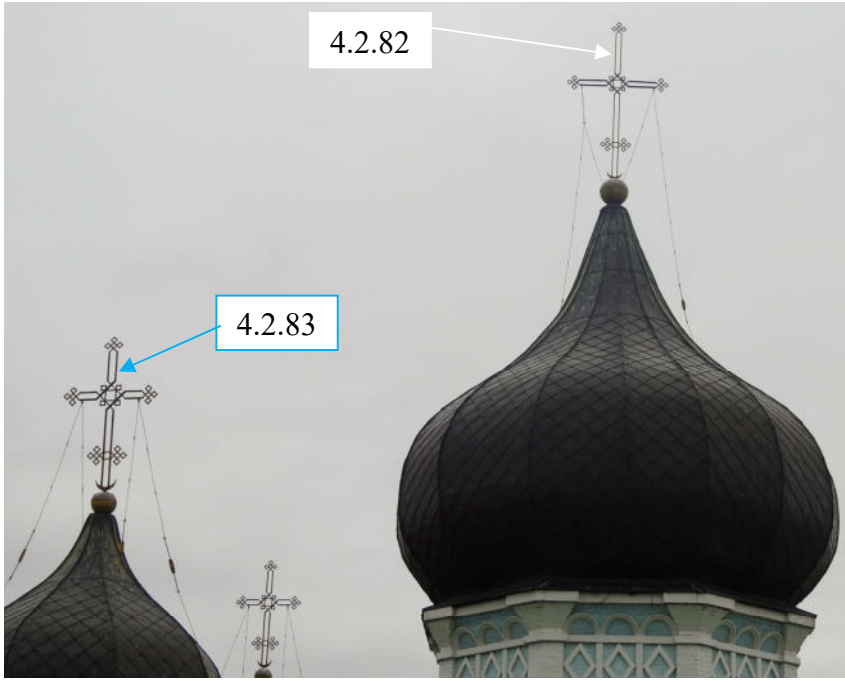
| № п/п | Обобщенная группа элементов предмета охраны | Элементы предмета охраны | Фотографическое или иное графическое изображение предмета охраны* |
|---|---|---|---|
| 4.2.82 | Объем храма | Форма креста центрального барабана | <p data-bbox="1274 1209 2116 1278">Фото 98. Формы крестов центрального и угловых барабанов.<br/>Фото 2023 г.</p> |
| 4.2.83 | | Форма креста угловых барабанов | |

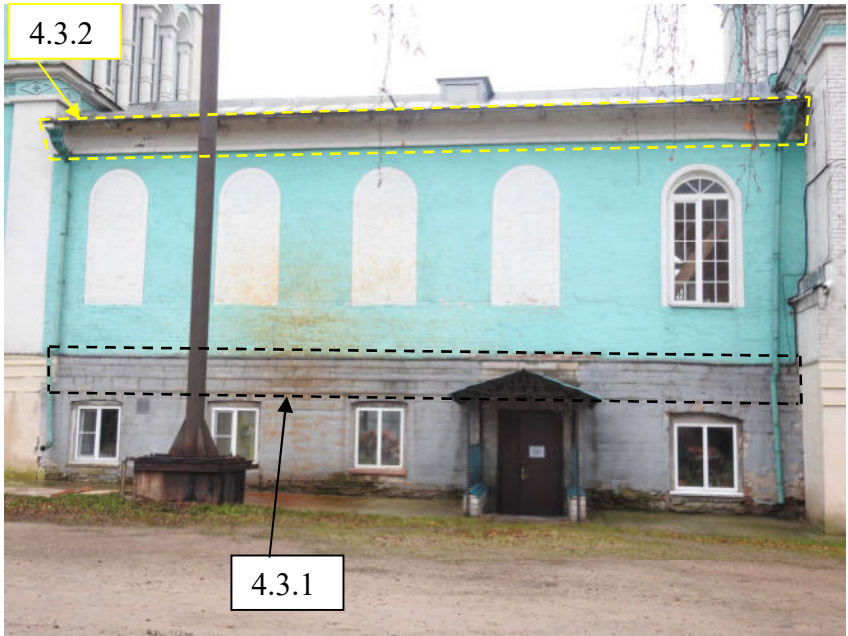
Фото 99. Северный фасад. Фото 2023 г.

| п/п | Обобщенная группа элементов предмета охраны | Элементы предмета охраны | Фотографическое или иное графическое изображение предмета охраны* |
|---|---|---|---|
| 4.3.1 | Северный фасад | Уступ цоколя типа 2 | |
| 4.3.2 | | Антаблемент типа 4 | |

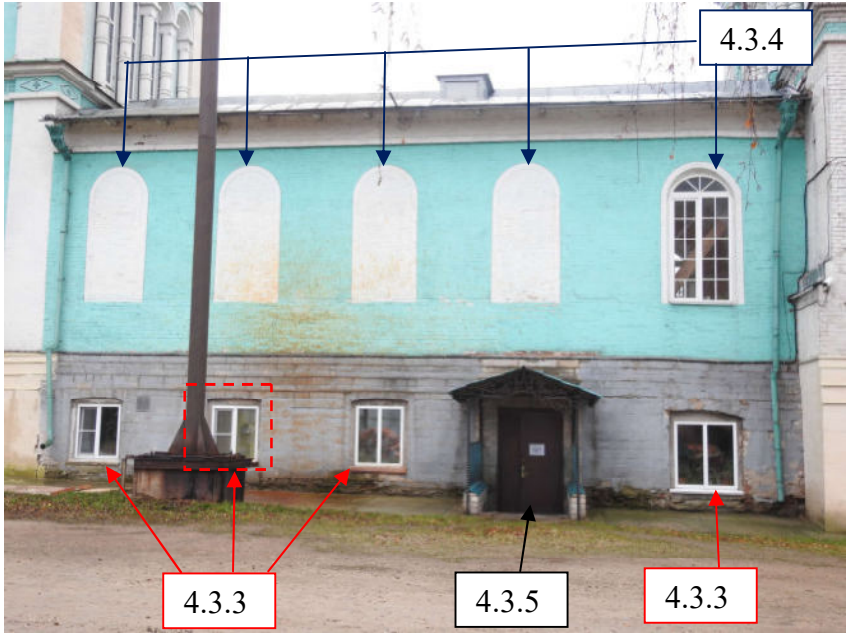
Фото 100. Северный фасад. Фото 2023 г.

| п/п | Обобщенная группа элементов предмета охраны | Элементы предмета охраны | Фотографическое или иное графическое изображение предмета охраны* |
|---|---|---|---|
| 4.3.3 | Северный фасад | Четыре оконных проема типа 1 | |
| 4.3.4 | | Пять оконных проемов типа 3 | |
| 4.3.5 | | Один прямоугольный дверной проем подвального этажа с клинчатой перемычкой | |

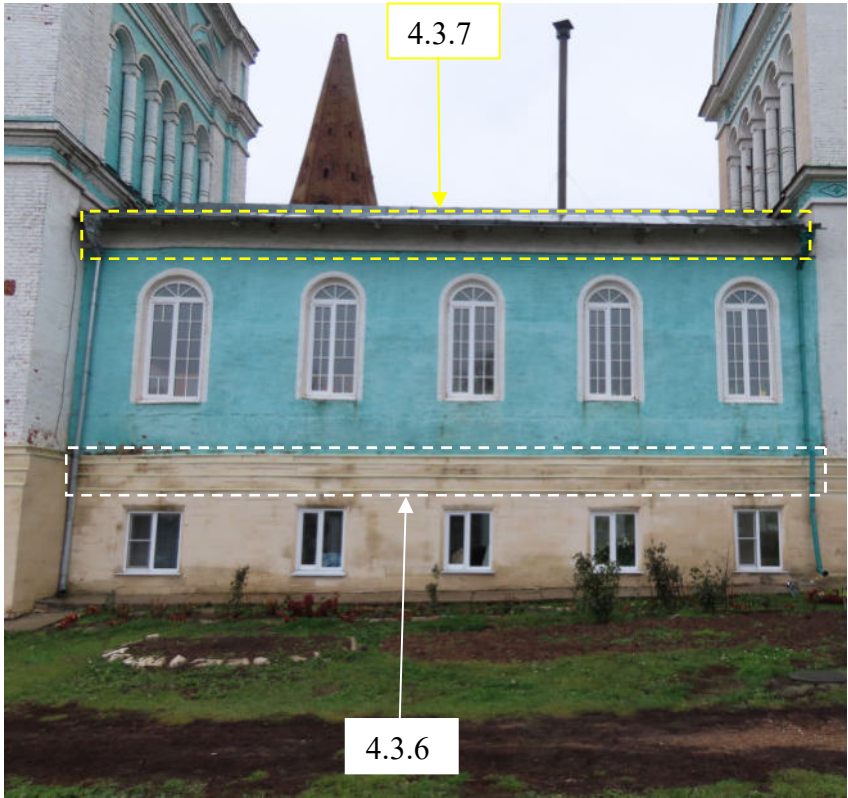
| п/п | Обобщенная группа элементов предмета охраны | Элементы предмета охраны | Фотографическое или иное графическое изображение предмета охраны* |
|---|---|---|---|
| 4.3.6 | Южный фасад | Уступ цоколя типа 1 | <p data-bbox="1429 1289 1962 1326">Фото 101. Южный фасад. Фото 2023 г.</p> |
| 4.3.7 | | Антаблемент типа 4 | |

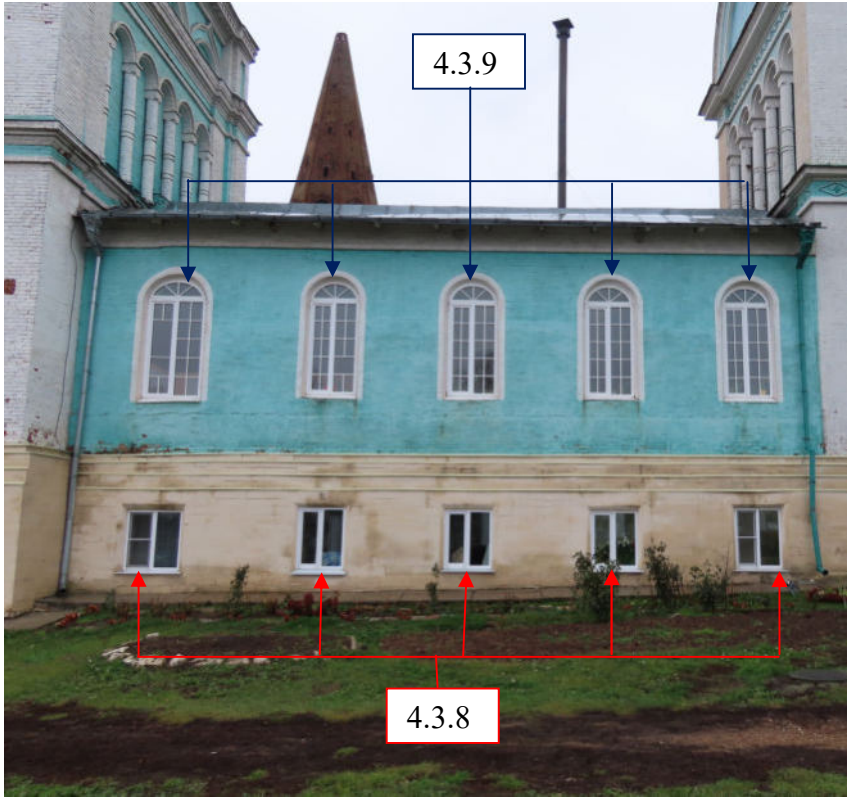
| п/п | Обобщенная группа элементов предмета охраны | Элементы предмета охраны | Фотографическое или иное графическое изображение предмета охраны* |
|---|---|---|---|
| 4.3.8 | Южный фасад | Пять прямоугольных оконных проемов подвального этажа с клинчатой перемычкой | <p data-bbox="1429 1289 1960 1326">Фото 102. Южный фасад. Фото 2023 г.</p> |
| 4.3.9 | | Пять оконных проемов типа 3 | |

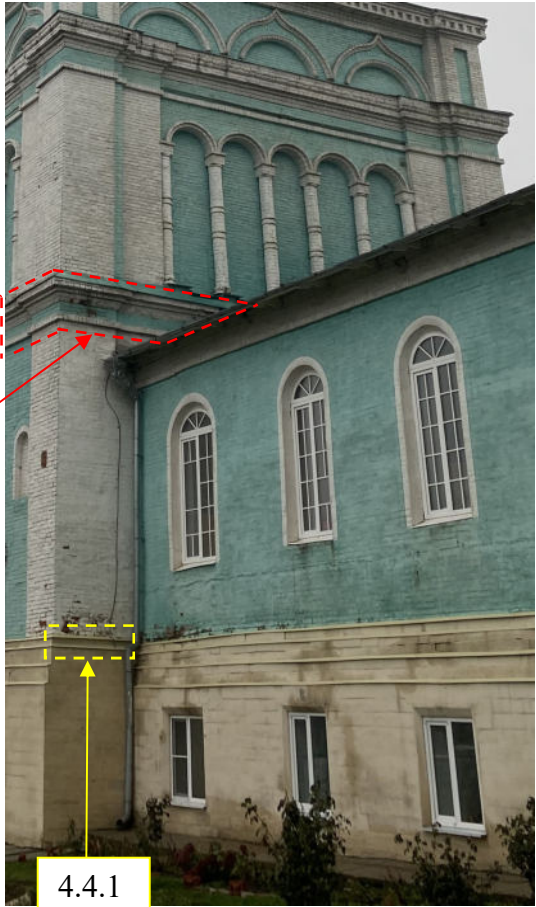
Фото 103. Восточный фасад. Фото 2023 г.

| п/п | Обобщенная группа элементов предмета охраны | Элементы предмета охраны | Фотографическое или иное графическое изображение предмета охраны* |
|---|---|---|---|
| 4.4.1 | Восточный фасад | Ступенчатый уступ цоколя | <p data-bbox="1290 847 1402 903">4.4.2</p> <p data-bbox="1464 1281 1576 1337">4.4.1</p> |
| 4.4.2 | | Антаблемент типа 5 | |

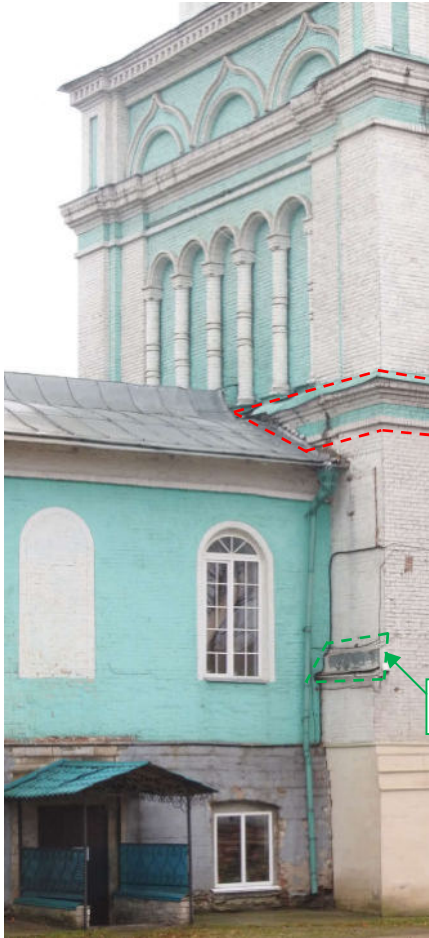
| п/п | Обобщенная группа элементов предмета охраны | Элементы предмета охраны | Фотографическое или иное графическое изображение предмета охраны* |
|---|---|---|---|
| 4.4.3 | Восточный фасад | Ступенчатый уступ цоколя | <p data-bbox="1406 1359 1984 1394">Фото 104. Восточный фасад. Фото 2023 г.</p> |

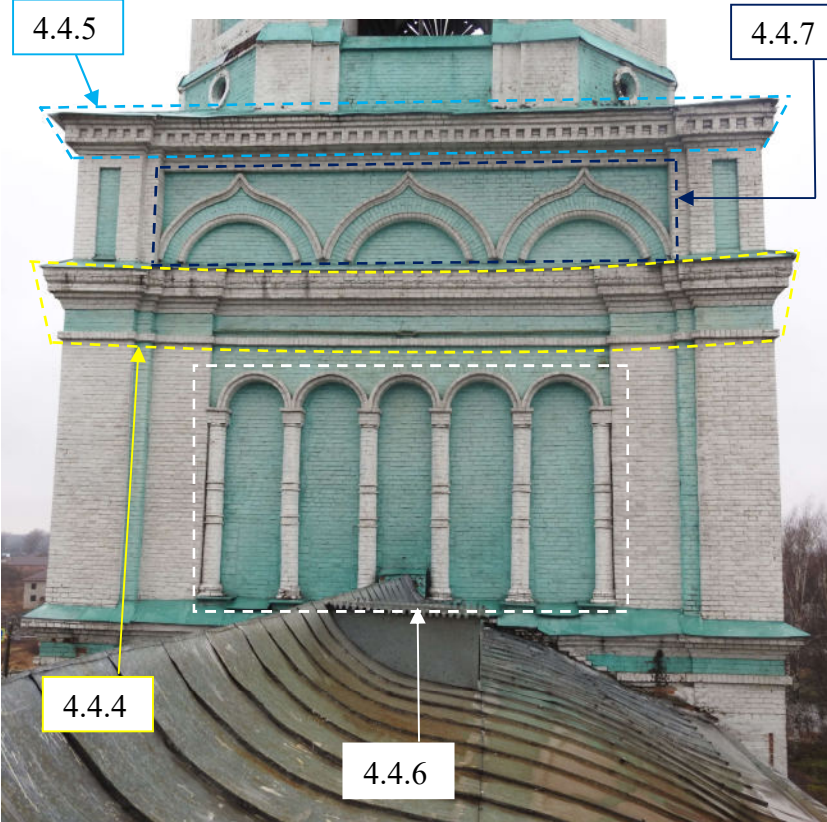
| п/п | Обобщенная группа элементов предмета охраны | Элементы предмета охраны | Фотографическое или иное графическое изображение предмета охраны* |
|---|---|---|---|
| 4.4.4 | Восточный фасад | Антаблемент типа 6 | <p data-bbox="1406 1265 1982 1300">Фото 105. Восточный фасад. Фото 2023 г.</p> |
| 4.4.5 | | Карниз типа 5 | |
| 4.4.6 | | Аркатура типа 1 | |
| 4.4.7 | | Аркатура типа 3 | |

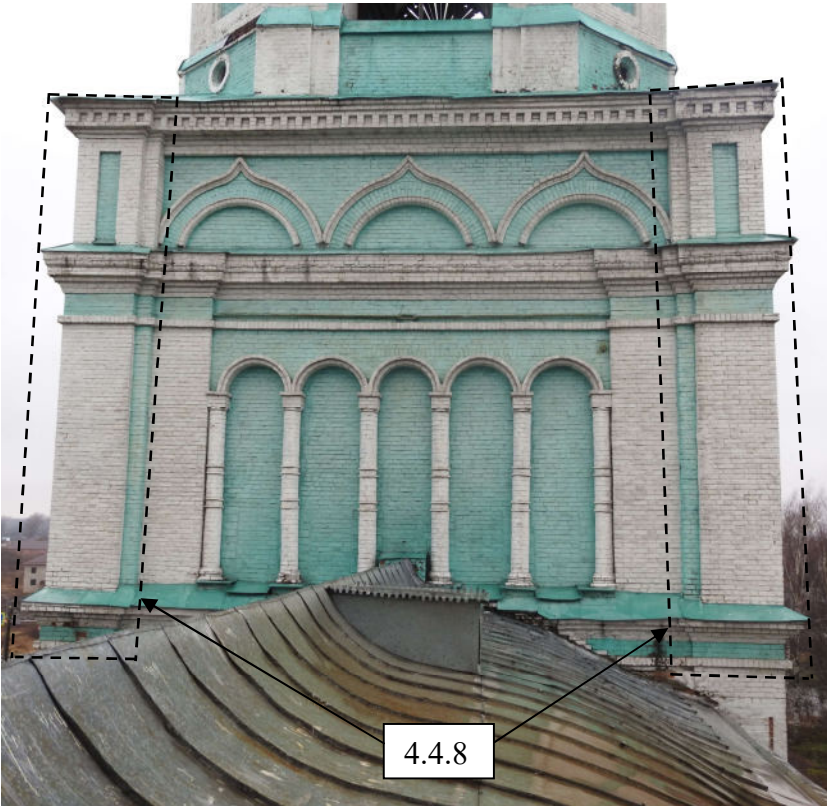
| п/п | Обобщенная группа элементов предмета охраны | Элементы предмета охраны | Фотографическое или иное графическое изображение предмета охраны* |
|---|---|---|---|
| 4.4.8 | Восточный фасад | Две плоские пилястры с вертикальными нишами в верхней части, раскреповывающие карниз типа 5 и антаблементы типа 5 и типа 6 | <p data-bbox="1406 1265 1982 1300">Фото 106. Восточный фасад. Фото 2023 г.</p> |

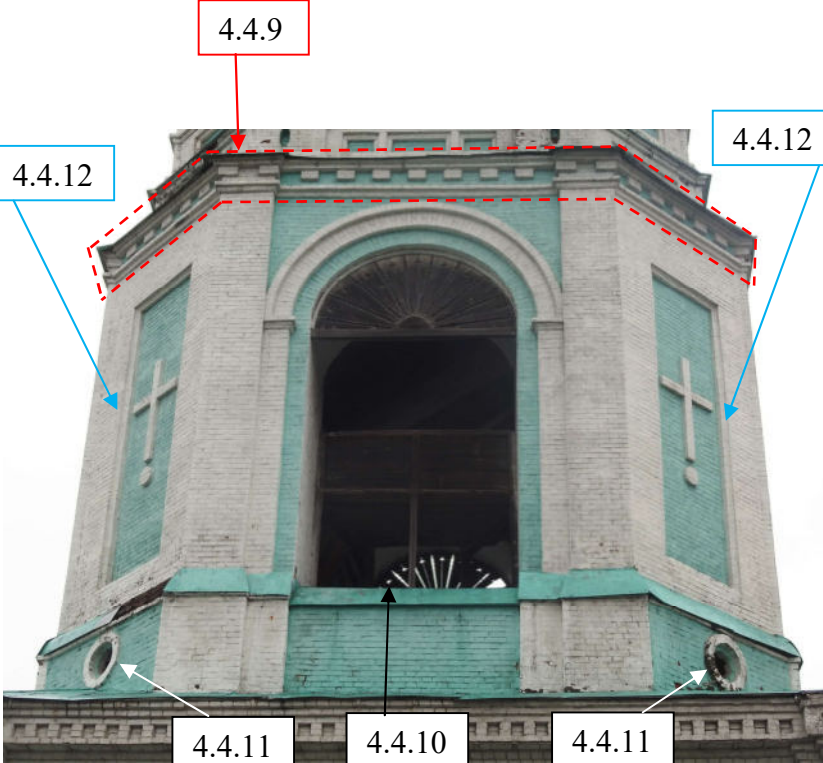
Фото 107. Восточный фасад. Фото 2023 г.

| п/п | Обобщенная группа элементов предмета охраны | Элементы предмета охраны | Фотографическое или иное графическое изображение предмета охраны* |
|---|---|---|---|
| 4.4.9 | Восточный фасад | Антаблемент типа 7 | |
| 4.4.10 | | Один арочный проем с арочной перемычкой в уровне третьего яруса в плоской рамке со ступенчатым архивольтом на профилированных импостах | |
| 4.4.11 | | Два оконных проема типа 10 | |
| 4.4.12 | | Две вертикальные прямоугольные ступенчатые ниши, украшенные выступом в виде креста и круга | |

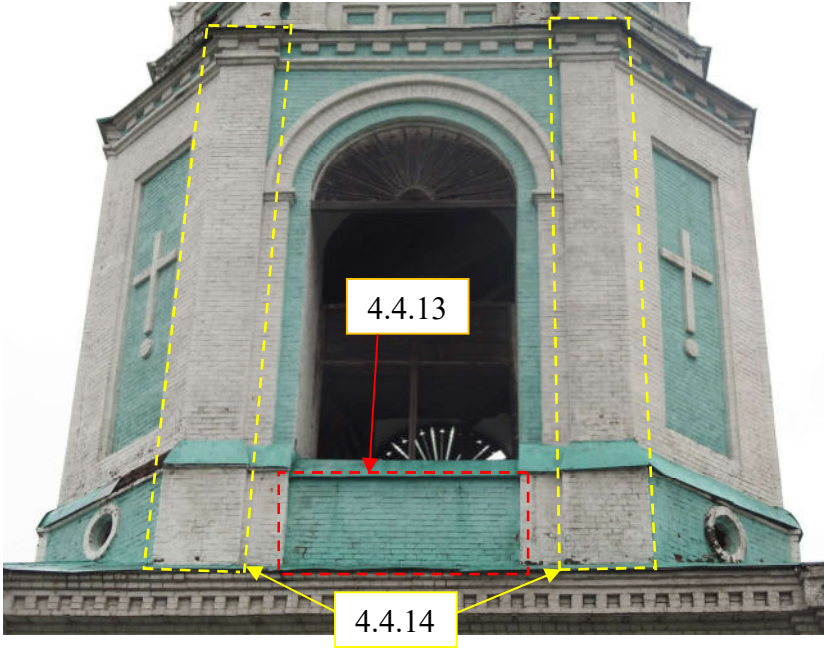
| п/п | Обобщенная группа элементов предмета охраны | Элементы предмета охраны | Фотографическое или иное графическое изображение предмета охраны* |
|---|---|---|---|
| 4.4.13 | Восточный фасад | Одна широкая прямоугольная ниша | <p data-bbox="1406 1166 1982 1201">Фото 108. Восточный фасад. Фото 2023 г.</p> |
| 4.4.14 | | Две пилястры типа 4 | |

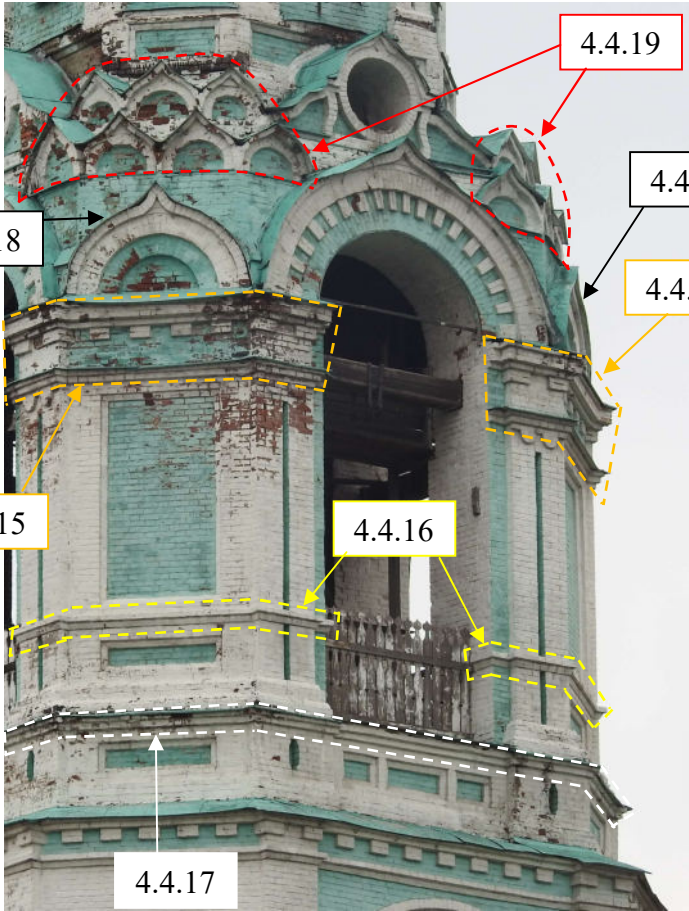
Фото 109. Восточный фасад. Фото 2023 г.

| п/п | Обобщенная группа элементов предмета охраны | Элементы предмета охраны | Фотографическое или иное графическое изображение предмета охраны* |
|---|---|---|---|
| 4.4.15 | Восточный фасад | Антаблемент типа 8 | |
| 4.4.16 | | Карниз типа 6 | |
| 4.4.17 | | Карниз типа 7 | |
| 4.4.18 | | Две килевидные ложные закомары, венчающие малые грани четвертого яруса | |
| 4.4.19 | | Два ряда ложных закомар, поставленные друг на друга | |

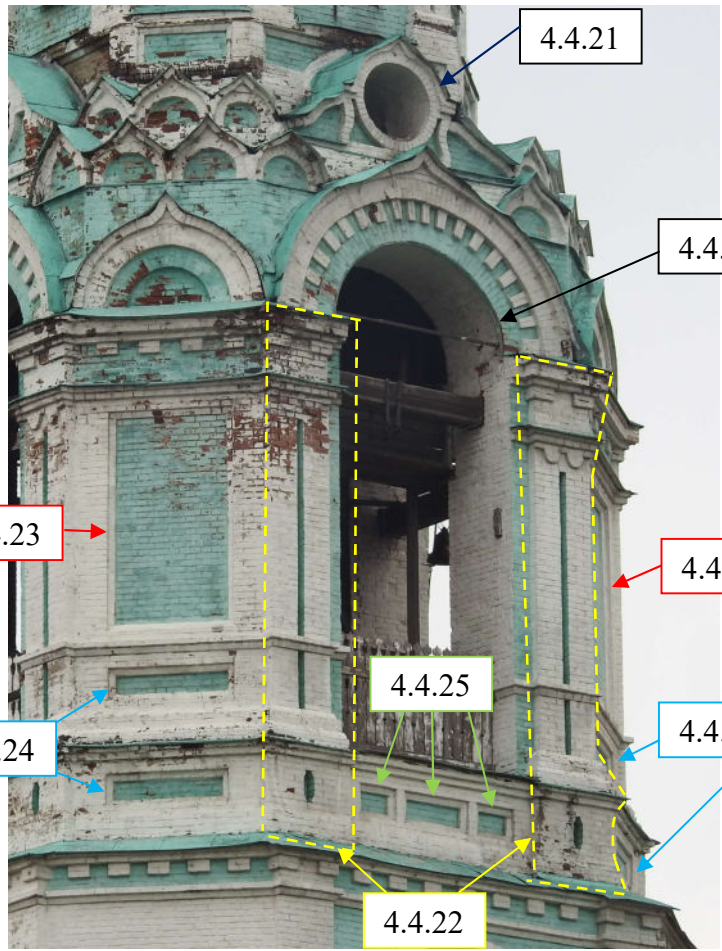
| п/п | Обобщенная группа элементов предмета охраны | Элементы предмета охраны | Фотографическое или иное графическое изображение предмета охраны* |
|---|---|---|---|
| 4.4.20 | Восточный фасад | Один арочный проем четвертого яруса со ступенчатой арочной перемычкой и архивольтом с килевидным завершением и полуокружностью дентикул | |
| 4.4.21 | | Оконный проем типа 11 | |
| 4.4.22 | | Две пилястры типа 5 | |

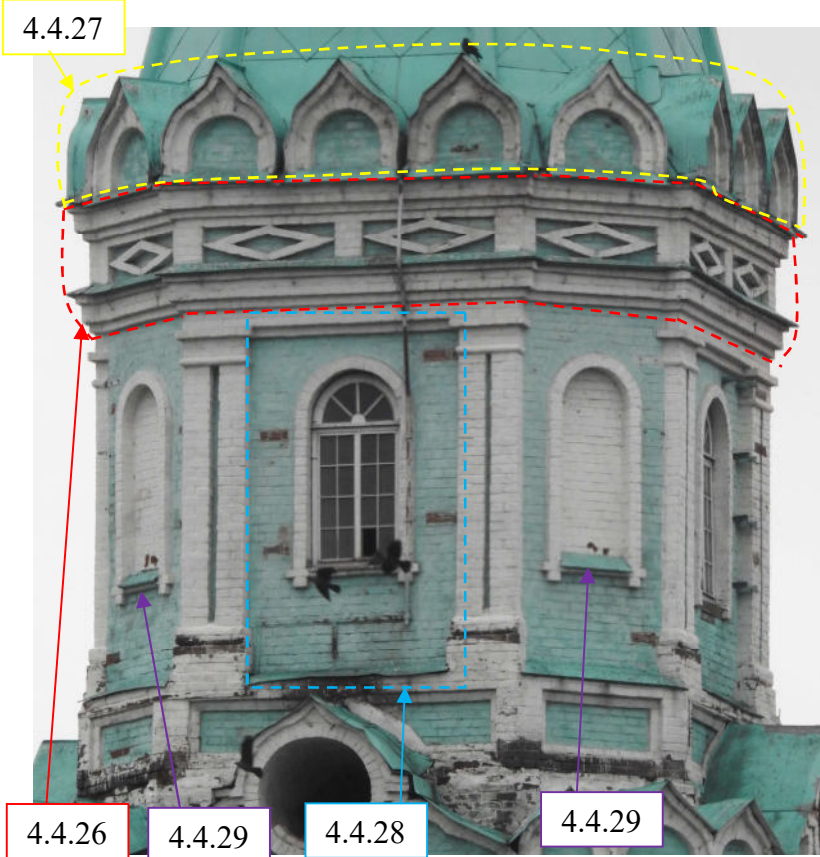
Фото 111. Восточный фасад. Фото 2023 г.

| п/п | Обобщенная группа элементов предмета охраны | Элементы предмета охраны | Фотографическое или иное графическое изображение предмета охраны* |
|---|---|---|---|
| 4.4.26 | Восточный фасад | Антаблемент типа 9 | |
| 4.4.27 | | Ряд килевидных ложных закомар | |
| 4.4.28 | | Один оконный проема типа 7, расположенный в ступенчатой нише | |
| 4.4.29 | | Два ложных оконных проема типа 7 | |

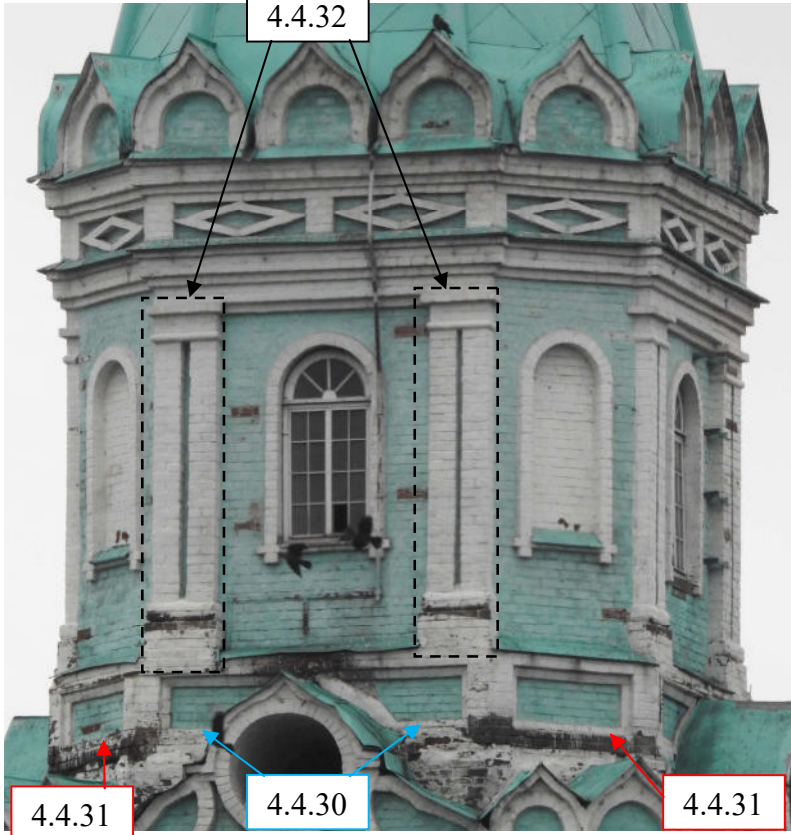
| п/п | Обобщенная группа элементов предмета охраны | Элементы предмета охраны | Фотографическое или иное графическое изображение предмета охраны* |
|---|---|---|---|
| 4.4.30 | Восточный фасад | Две фигурные ступенчатые ниши на большой грани пятого яруса | <p data-bbox="1406 1289 1982 1326">Фото 112. Восточный фасад. Фото 2023 г.</p> |
| 4.4.31 | | Две прямоугольные горизонтальные ступенчатые ниши на малых гранях пятого яруса | |
| 4.4.32 | | Две пилястры типа 6 | |

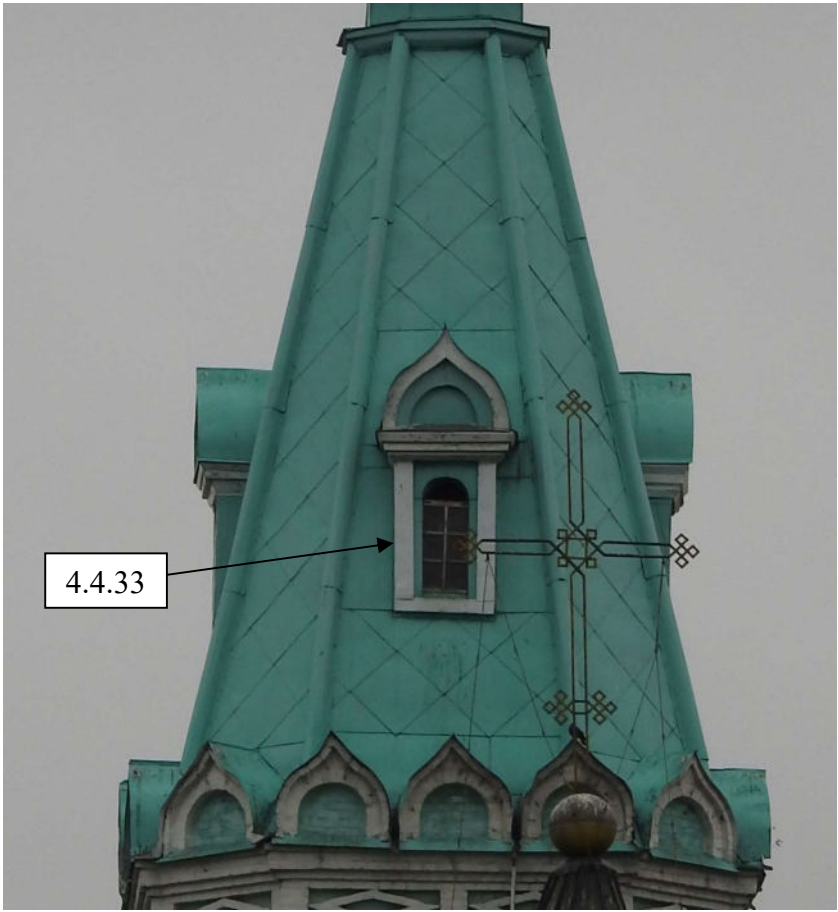
| п/п | Обобщенная группа элементов предмета охраны | Элементы предмета охраны | Фотографическое или иное графическое изображение предмета охраны* |
|---|---|---|---|
| 4.4.33 | Восточный фасад | Один оконный проем типа 8 | <p data-bbox="1406 1366 1984 1401">Фото 113. Восточный фасад. Фото 2023 г.</p> |

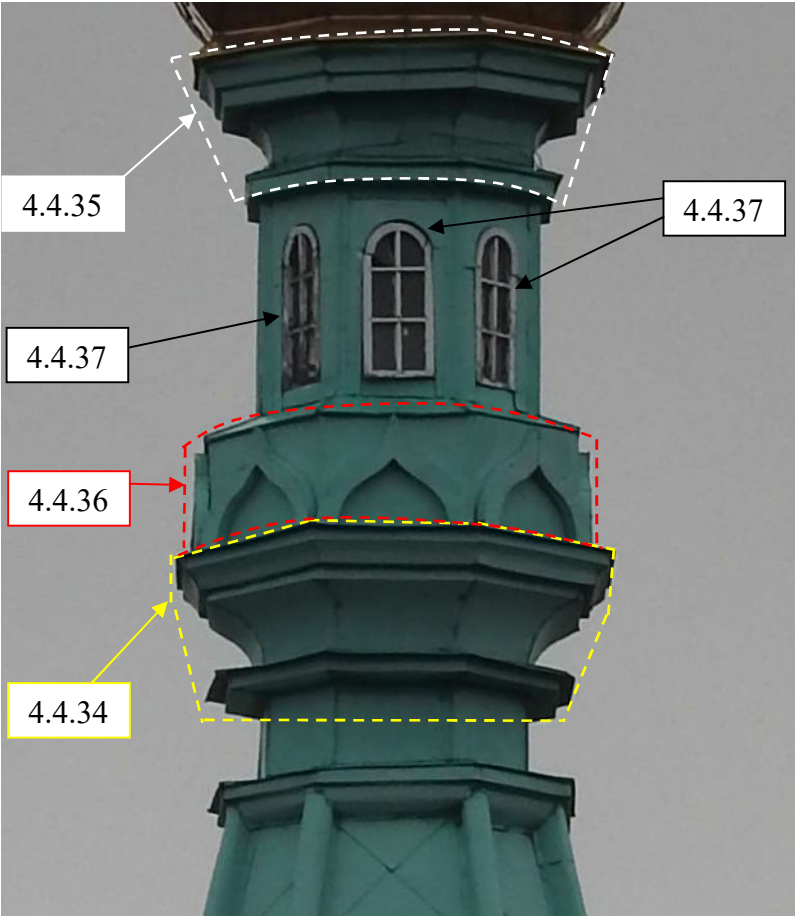
Фото 114. Восточный фасад. Фото 2023 г.

| п/п | Обобщенная группа элементов предмета охраны | Элементы предмета охраны | Фотографическое или иное графическое изображение предмета охраны* |
|---|---|---|---|
| 4.4.34 | Восточный фасад | Карниз типа 8 | |
| 4.4.35 | | Карниз типа 9 | |
| 4.4.36 | | Пояс килевидных ложных закомар | |
| 4.4.37 | | Три оконных проема типа 9 | |

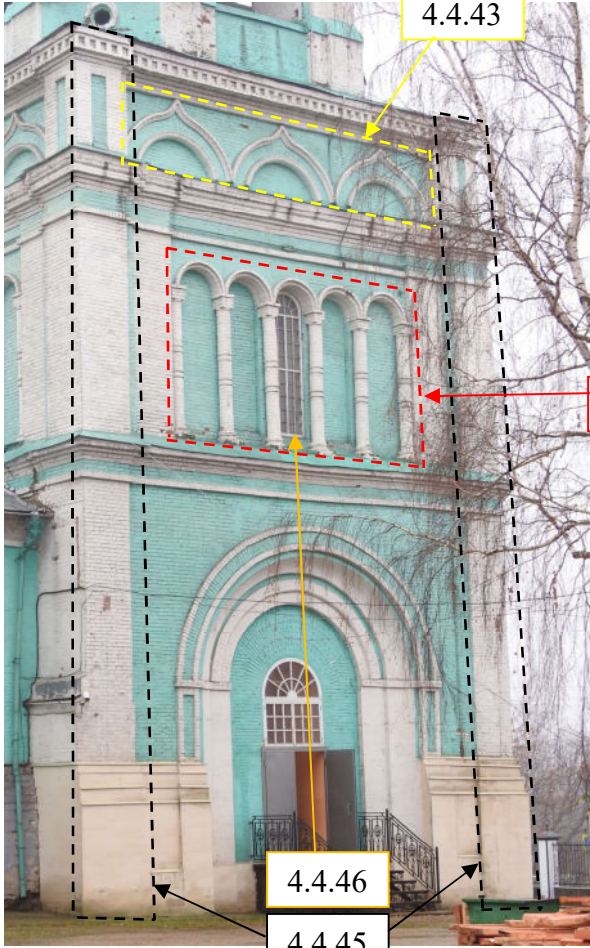
Фото 116. Северный фасад. Фото 2023 г.

| п/п | Обобщенная группа элементов предмета охраны | Элементы предмета охраны | Фотографическое или иное графическое изображение предмета охраны* |
|---|---|---|---|
| 4.4.43 | Северный фасад | Аркатура типа 1 | |
| 4.4.44 | | Аркатура типа 3 | |
| 4.4.45 | | Две пилястры типа 3 | |
| 4.4.46 | | Один оконный проем типа 4 | |

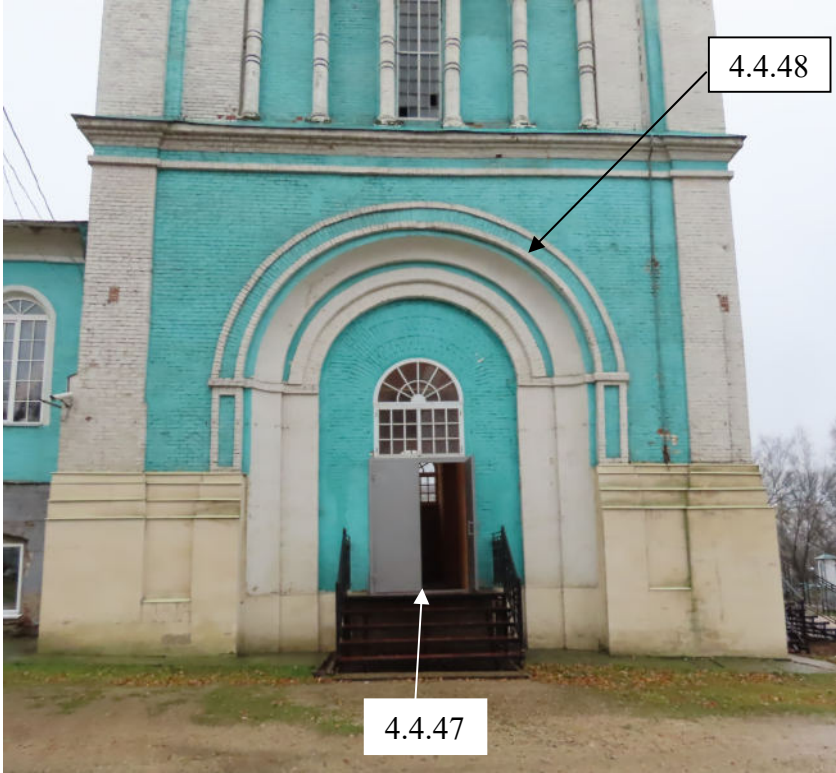
Фото 117. Северный фасад. Фото 2023 г.

| п/п | Обобщенная группа элементов предмета охраны | Элементы предмета охраны | Фотографическое или иное графическое изображение предмета охраны* |
|---|---|---|---|
| 4.4.47 | Северный фасад | Один арочный дверной проем первого яруса с арочной перемычкой | |
| 4.4.48 | | Портал первого яруса, заключенный в рамку в виде двойной арки с плоскими импостами, поставленной на плоские пилястры с вертикальными прямоугольными нишами, раскреповывающими уступ цоколя типа 1 | |

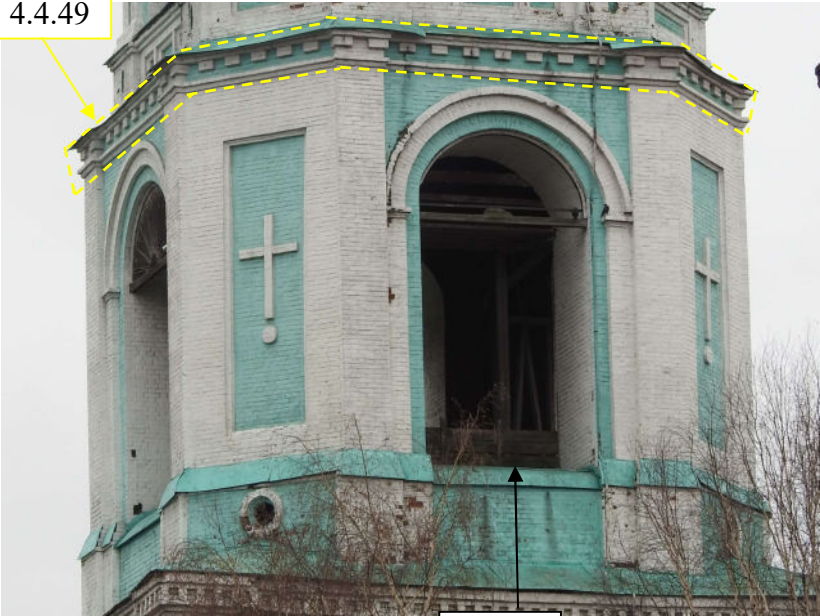
Фото 118. Северный фасад. Фото 2023 г.

| п/п | Обобщенная группа элементов предмета охраны | Элементы предмета охраны | Фотографическое или иное графическое изображение предмета охраны* |
|---|---|---|---|
| 4.4.49 | Северный фасад | Антаблемент типа 7 | |
| 4.4.50 | | Один арочный проем с арочной перемычкой в уровне третьего яруса в плоской рамке со ступенчатым архивольтом на профилированных импостах | |
