**Об установлении предмета охраны объекта культурного наследия (памятника истории и культуры) народов Российской Федерации регионального значения «Троицкий собор», расположенного по адресу: Кировская область, Яранский район, г. Яранск, ул. Кирова, д. 3**

**ПРЕДМЕТ ОХРАНЫ**

**объекта культурного наследия (памятника истории и культуры) народов Российской Федерации  
регионального значения «Троицкий собор», расположенного по адресу:  
Кировская область, Яранский район, г. Яранск, ул. Кирова, д. 3**

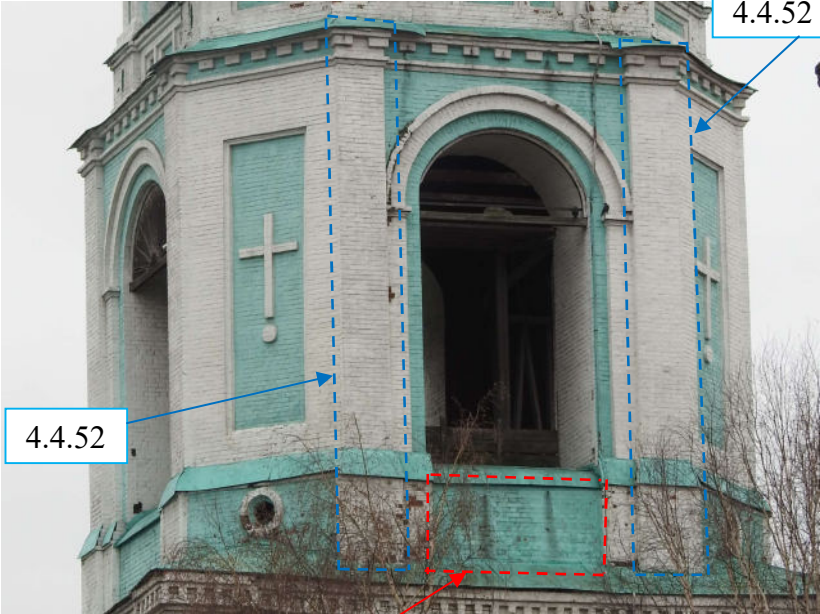
Фото 119. Северный фасад. Фото 2023 г.

| п/п | Обобщенная группа элементов предмета охраны | Элементы предмета охраны | Фотографическое или иное графическое изображение предмета охраны* |
|---|---|---|---|
| 4.4.51 | Северный фасад | Одна широкая прямоугольная ниша | <p>The photograph shows the northern facade of a church tower. It features a central arched entrance and two side niches, each containing a cross. A large rectangular niche is located above the central arch. Annotations include: a blue dashed box labeled '4.4.52' at the top right corner of the facade; a blue dashed box labeled '4.4.52' on the left side, encompassing the left niche and the central arch; and a red dashed box labeled '4.4.51' at the base of the facade, below the central arch.</p> |
| 4.4.52 | | Две пилястры типа 4 | |

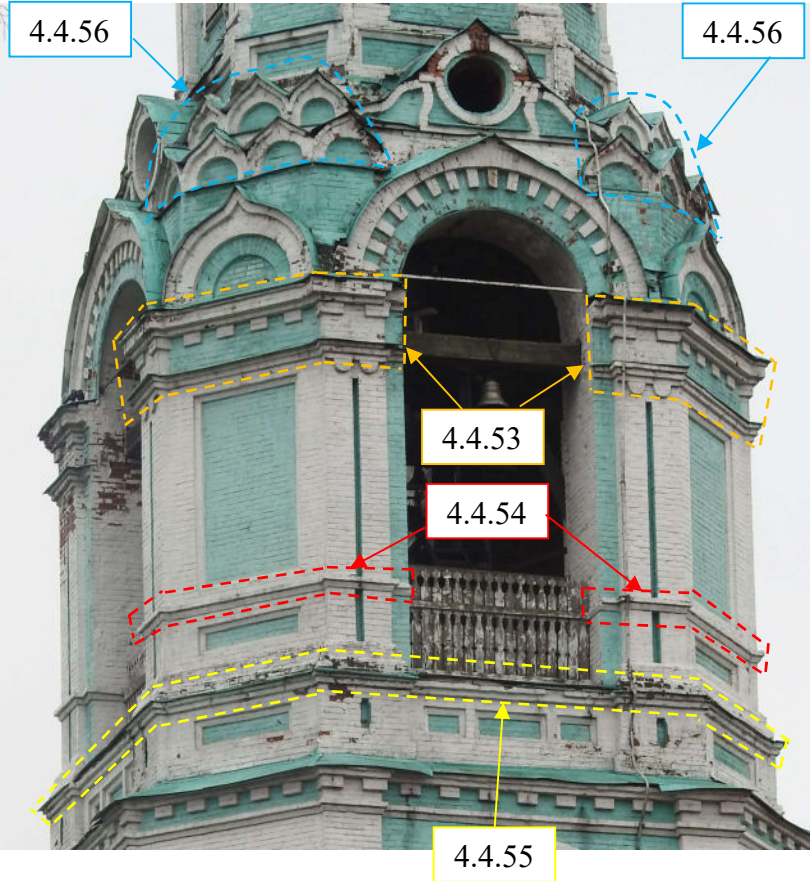
Фото 120. Северный фасад. Фото 2023 г.

| п/п | Обобщенная группа элементов предмета охраны | Элементы предмета охраны | Фотографическое или иное графическое изображение предмета охраны* |
|---|---|---|---|
| 4.4.53 | Северный фасад | Антаблемент типа 8 | |
| 4.4.54 | | Карниз типа 6 | |
| 4.4.55 | | Карниз типа 7 | |
| 4.4.56 | | Два ряда ложных закомар, поставленные друг на друга | |

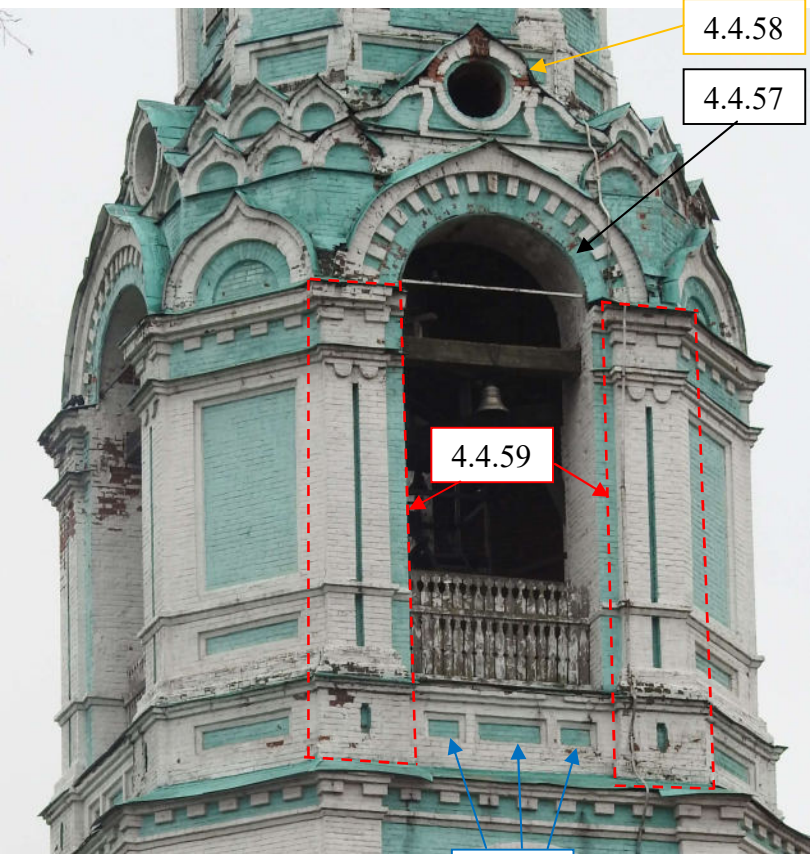
Фото 121. Северный фасад. Фото 2023 г.

| п/п | Обобщенная группа элементов предмета охраны | Элементы предмета охраны | Фотографическое или иное графическое изображение предмета охраны* |
|---|---|---|---|
| 4.4.57 | Северный фасад | Один арочный проем четвертого яруса со ступенчатой арочной перемычкой и архивольтом с килевидным завершением и полуокружностью дентикул | |
| 4.4.58 | | Оконный проем типа 11 | |
| 4.4.59 | | Две пилястры типа 5 | |
| 4.4.60 | | Три горизонтальные прямоугольные ступенчатые ниши под арочным проемом четвертого яруса | |

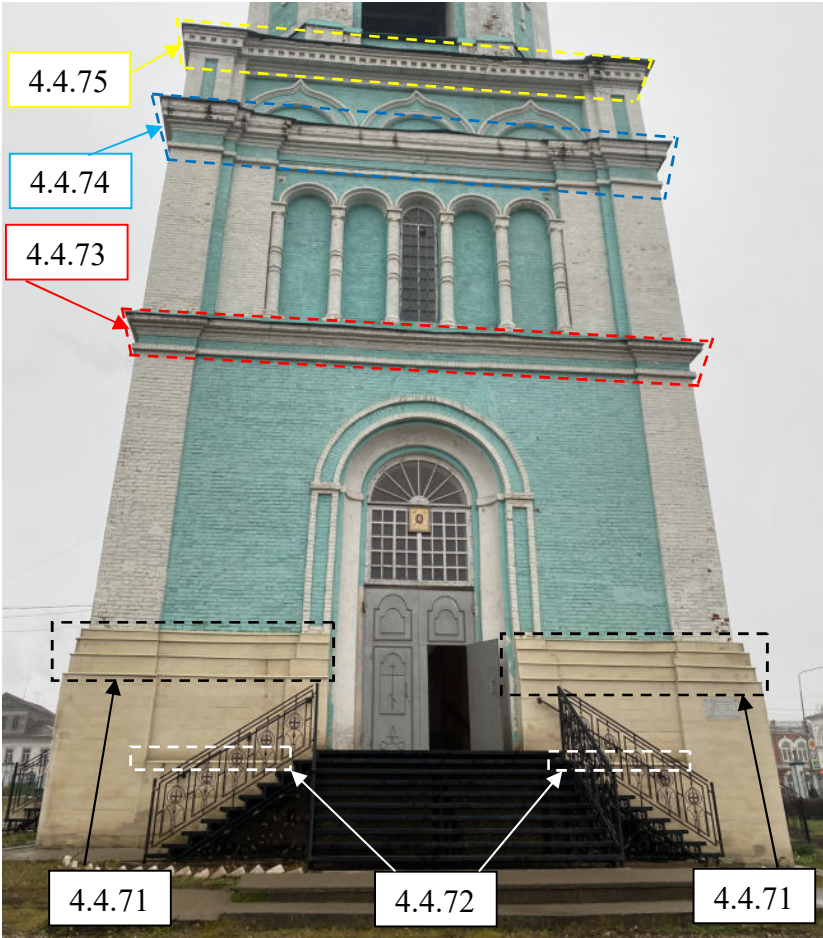
Фото 126. Западный фасад. Фото 2023 г.

| п/п | Обобщенная группа элементов предмета охраны | Элементы предмета охраны | Фотографическое или иное графическое изображение предмета охраны* |
|---|---|---|---|
| 4.4.71 | Западный фасад | Уступ цоколя типа 1 | |
| 4.4.72 | | Уступ цоколя типа 3 | |
| 4.4.73 | | Антаблемент типа 5 | |
| 4.4.74 | | Антаблемент типа 6 | |
| 4.4.75 | | Карниз типа 5 | |

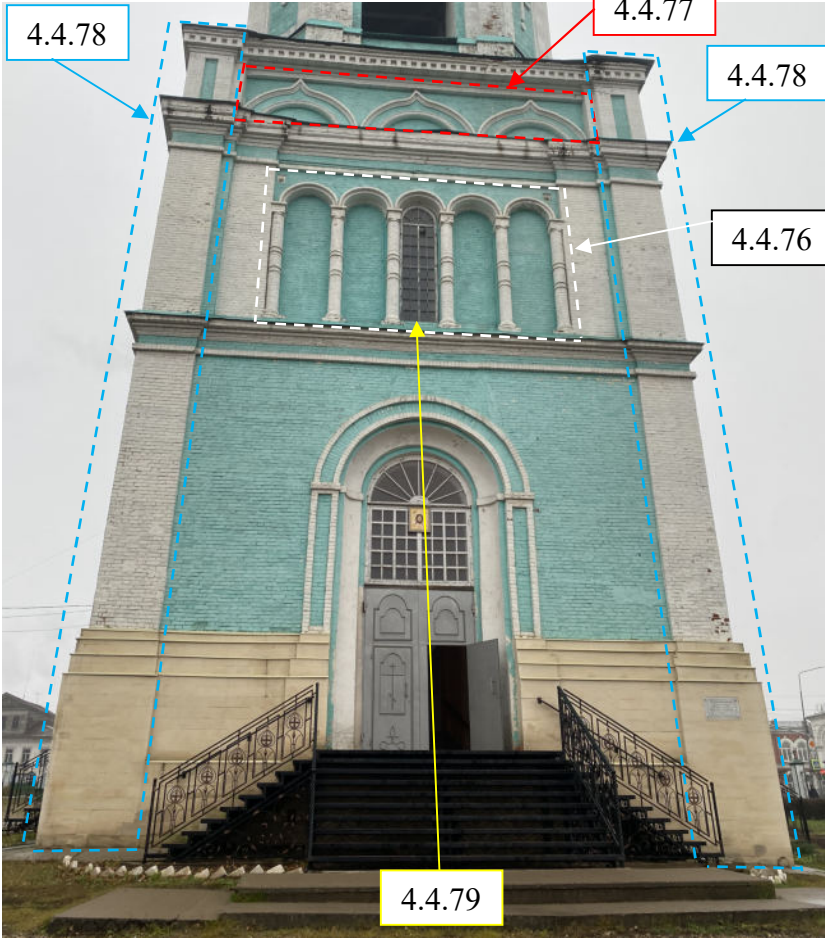
Фото 127. Западный фасад. Фото 2023 г.

| п/п | Обобщенная группа элементов предмета охраны | Элементы предмета охраны | Фотографическое или иное графическое изображение предмета охраны* |
|---|---|---|---|
| 4.4.76 | Западный фасад | Аркатура типа 1 | |
| 4.4.77 | | Аркатура типа 3 | |
| 4.4.78 | | Две пилястры типа 3 | |
| 4.4.79 | | Один оконный проем типа 4 | |

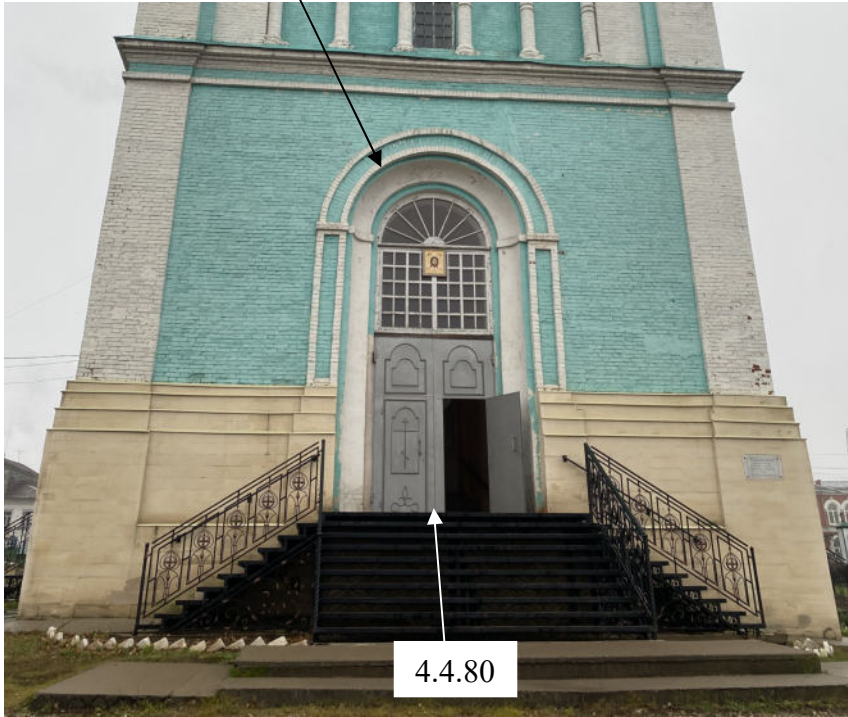
Фото 128. Западный фасад. Фото 2023 г.

| п/п | Обобщенная группа элементов предмета охраны | Элементы предмета охраны | Фотографическое или иное графическое изображение предмета охраны* |
|---|---|---|---|
| 4.4.80 | Западный фасад | Один арочный дверной проем первого яруса с арочной перемычкой | <p data-bbox="1500 414 1617 470">4.4.81</p> <p data-bbox="1664 1137 1789 1193">4.4.80</p> |
| 4.4.81 | | Портал первого яруса, заключенный в рамку в виде двойной арки с плоскими импостами, поставленной на плоские пилястры с вертикальными прямоугольными нишами, раскреповывающими уступ цоколя типа 1 | |

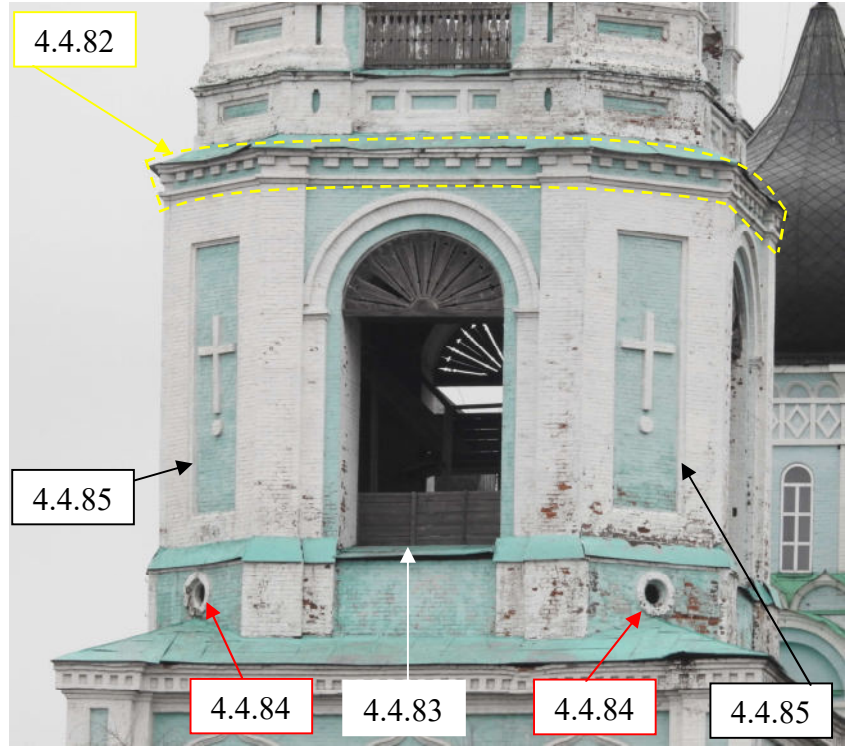
Фото 129. Западный фасад. Фото 2023 г.

| п/п | Обобщенная группа элементов предмета охраны | Элементы предмета охраны | Фотографическое или иное графическое изображение предмета охраны* |
|---|---|---|---|
| 4.4.82 | Западный фасад | Антаблемент типа 7 | <p>4.4.82</p> <p>4.4.85</p> <p>4.4.84</p> <p>4.4.83</p> <p>4.4.84</p> <p>4.4.85</p> |
| 4.4.83 | | Один арочный проем с арочной перемычкой в уровне третьего яруса в плоской рамке со ступенчатым архивольтом на профилированных импостах | |
| 4.4.84 | | Два оконных проема типа 10 | |
| 4.4.85 | | Две вертикальные прямоугольные ступенчатые ниши, украшенные выступом в виде креста и круга | |

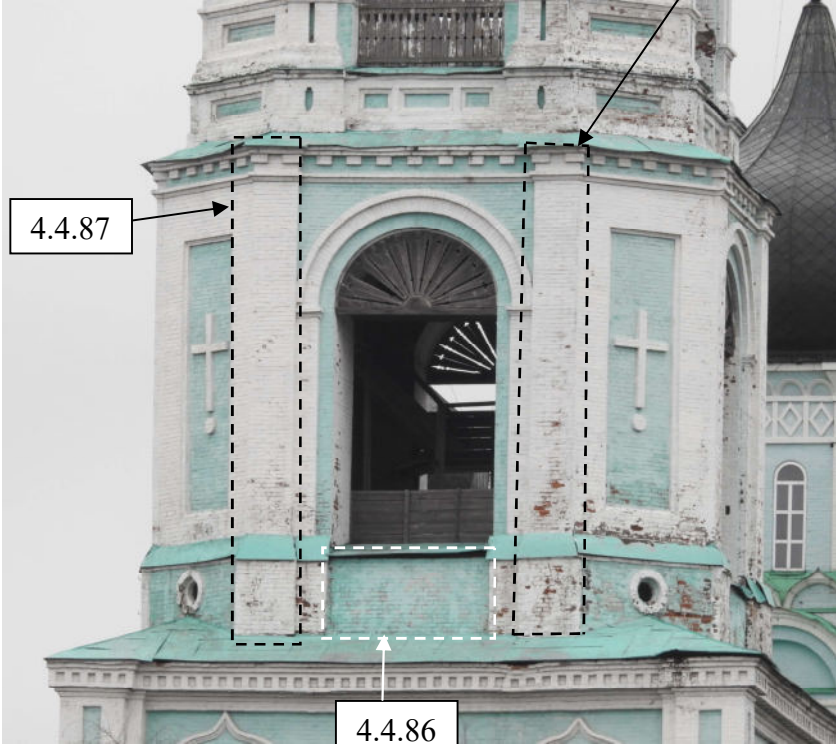
| п/п | Обобщенная группа элементов предмета охраны | Элементы предмета охраны | Фотографическое или иное графическое изображение предмета охраны* |
|---|---|---|---|
| 4.4.86 | Западный фасад | Одна широкая прямоугольная ниша | <p data-bbox="1420 1241 1973 1273">Фото 130. Западный фасад. Фото 2023 г.</p> |
| 4.4.87 | | Две пилястры типа 4 | |

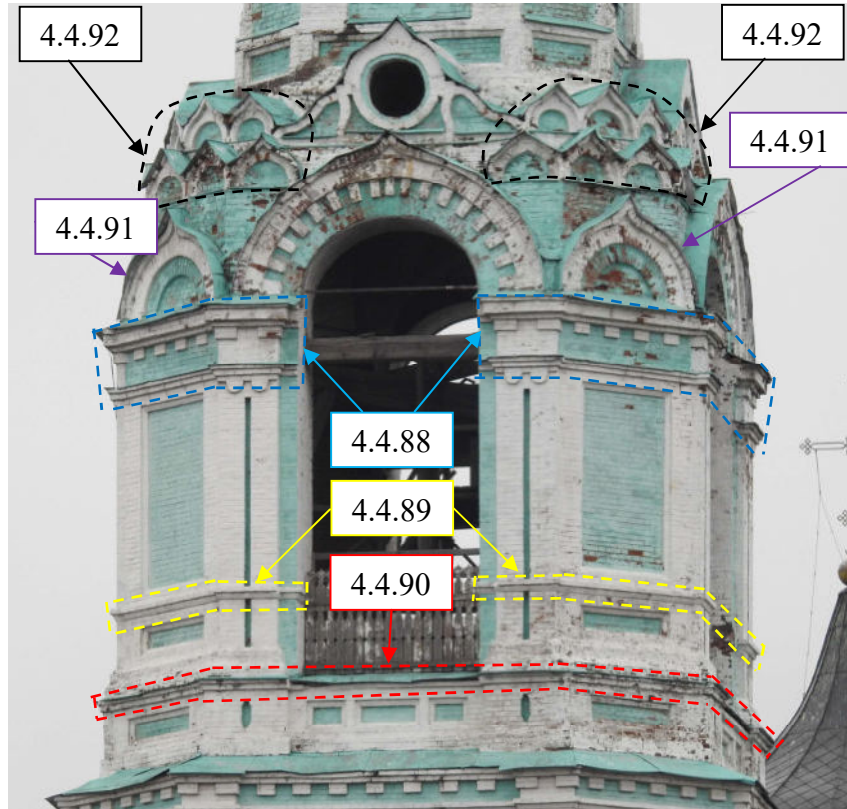
| п/п | Обобщенная группа элементов предмета охраны | Элементы предмета охраны | Фотографическое или иное графическое изображение предмета охраны* |
|---|---|---|---|
| | | | Фото 131. Западный фасад. Фото 2023 г. |

| п/п | Обобщенная группа элементов предмета охраны | Элементы предмета охраны | Фотографическое или иное графическое изображение предмета охраны* |
|---|---|---|---|
| 4.4.88 | Западный фасад | Антаблемент типа 8 | |
| 4.4.89 | | Карниз типа 6 | |
| 4.4.90 | | Карниз типа 7 | |
| 4.4.91 | | Две килевидные ложные закомары, венчающие малые грани четвертого яруса | |
| 4.4.92 | | Два ряда ложных закомар, поставленные друг на друга | |

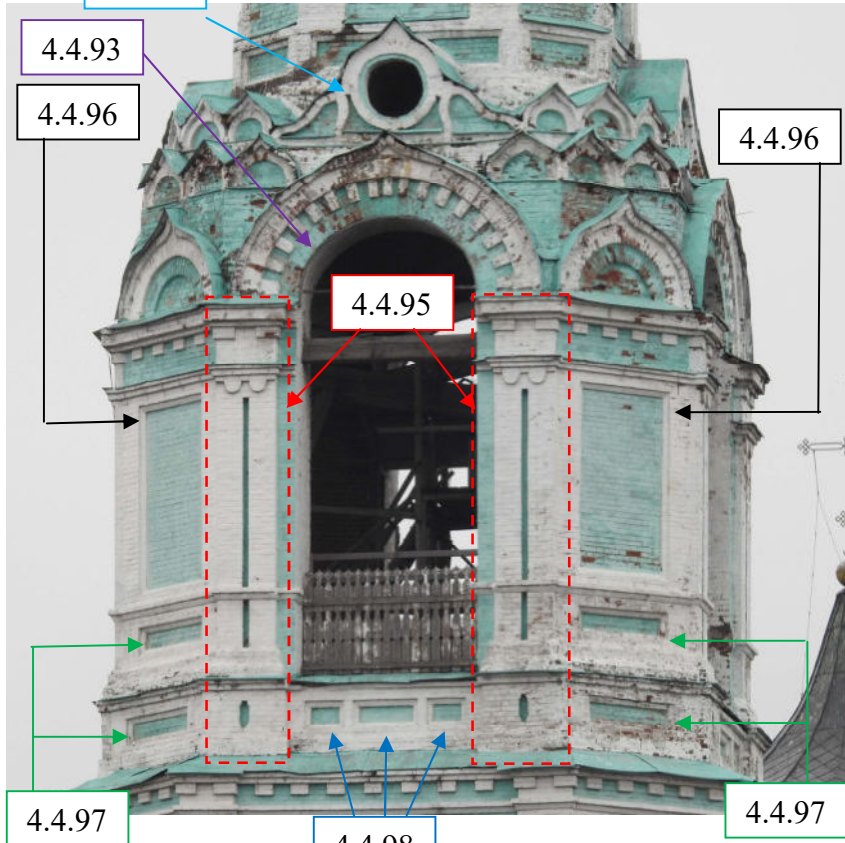
Фото 132. Западный фасад. Фото 2023 г.

| п/п | Обобщенная группа элементов предмета охраны | Элементы предмета охраны | Фотографическое или иное графическое изображение предмета охраны* |
|---|---|---|---|
| 4.4.93 | Западный фасад | Один арочный проем четвертого яруса со ступенчатой арочной перемычкой и архивольтом с килевидным завершением и полуокружностью дентикул | <p>4.4.93</p> <p>4.4.94</p> <p>4.4.96</p> <p>4.4.95</p> <p>4.4.97</p> <p>4.4.98</p> |
| 4.4.94 | | Оконный проем типа 11 | |
| 4.4.95 | | Две пилястры типа 5 | |
| 4.4.96 | | Две вертикальные прямоугольные ступенчатые ниши на малых гранях четвертого яруса | |
| 4.4.97 | | Четыре горизонтальные прямоугольные ступенчатые ниши на малых гранях четвертого яруса | |
| 4.4.98 | | Три горизонтальные прямоугольные ступенчатые ниши под арочным проемом четвертого яруса | |

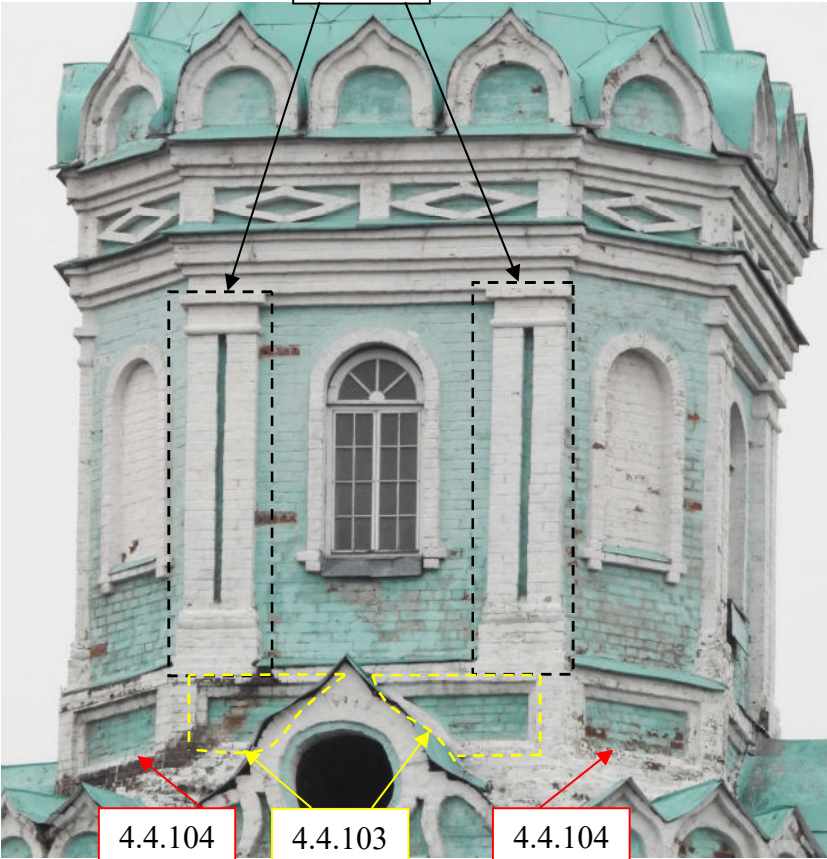
Фото 134. Западный фасад. Фото 2023 г.

| п/п | Обобщенная группа элементов предмета охраны | Элементы предмета охраны | Фотографическое или иное графическое изображение предмета охраны* |
|---|---|---|---|
| 4.4.103 | Западный фасад | Две фигурные ступенчатые ниши на большой грани пятого яруса | |
| 4.4.104 | | Две прямоугольные горизонтальные ступенчатые ниши на малых гранях пятого яруса | |
| 4.4.105 | | Две пилястры типа 6 | |

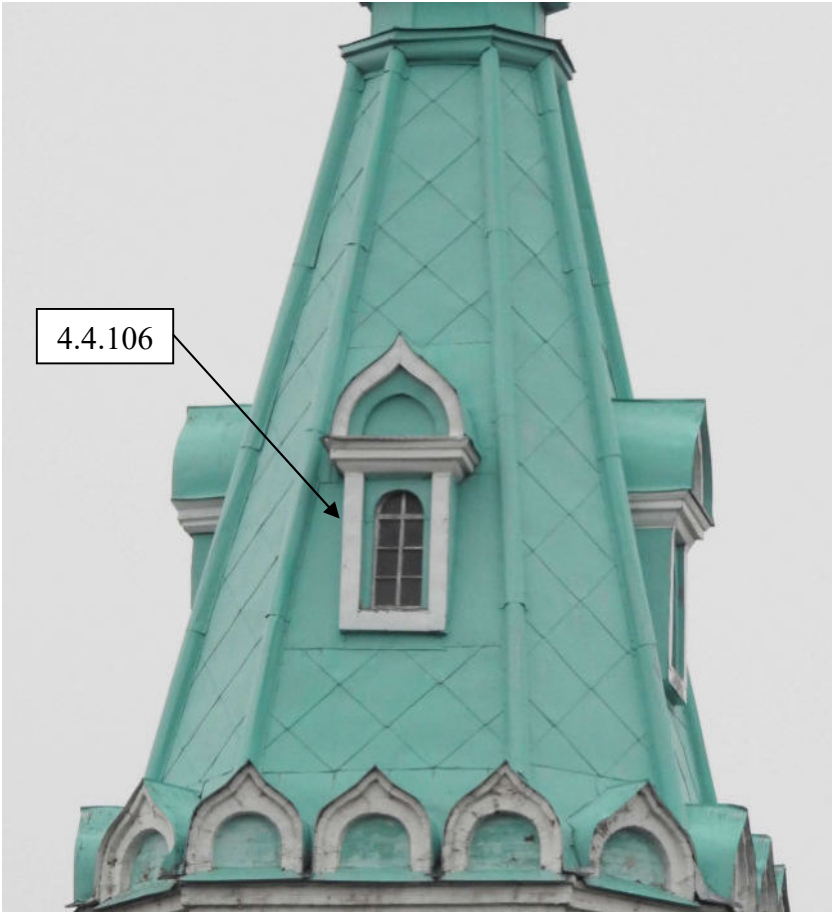
| п/п | Обобщенная группа элементов предмета охраны | Элементы предмета охраны | Фотографическое или иное графическое изображение предмета охраны* |
|---|---|---|---|
| 4.4.106 | Западный фасад | Один оконный проем типа 8 | <p data-bbox="1420 1337 1973 1369">Фото 135. Западный фасад. Фото 2023 г.</p> |

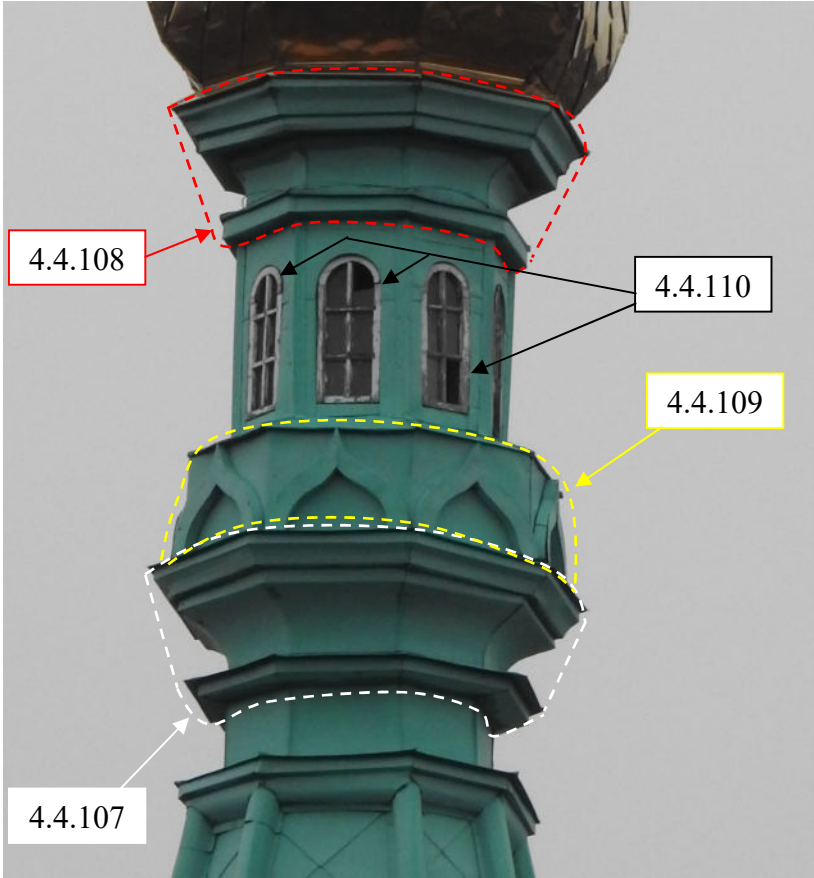
Фото 136. Западный фасад. Фото 2023 г.

| п/п | Обобщенная группа элементов предмета охраны | Элементы предмета охраны | Фотографическое или иное графическое изображение предмета охраны* |
|---|---|---|---|
| 4.4.107 | Западный фасад | Карниз типа 8 | |
| 4.4.108 | | Карниз типа 9 | |
| 4.4.109 | | Пояс килевидных ложных закомар | |
| 4.4.110 | | Три оконных проема типа 9 | |

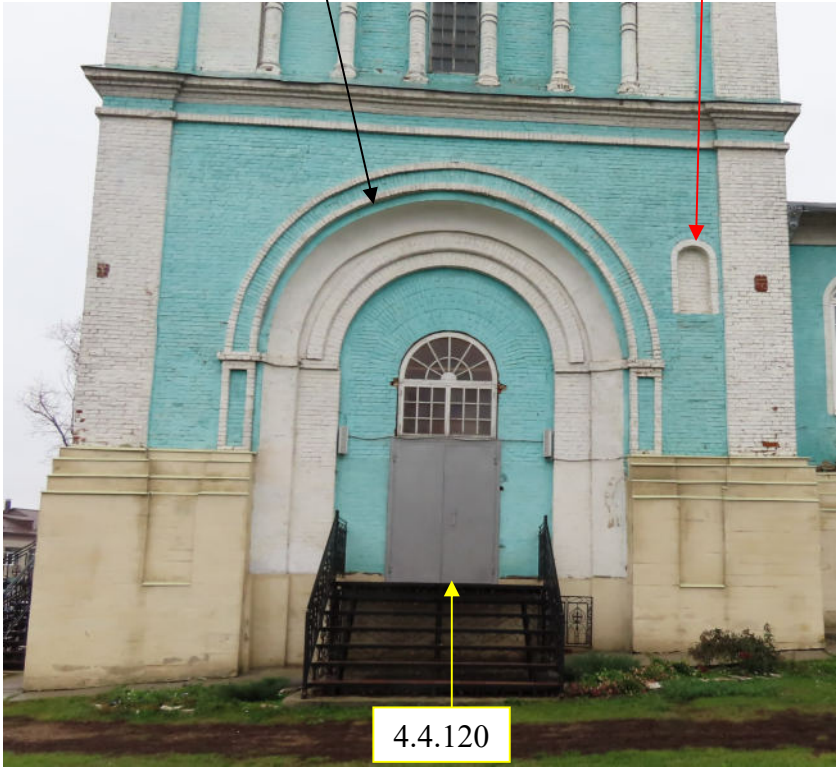
Фото 139. Южный фасад. Фото 2023 г.

| п/п | Обобщенная группа элементов предмета охраны | Элементы предмета охраны | Фотографическое или иное графическое изображение предмета охраны* |
|---|---|---|---|
| 4.4.120 | Южный фасад | Один арочный дверной проем первого яруса с арочной перемычкой | |
| 4.4.121 | | Портал первого яруса, заключенный в рамку в виде двойной арки с плоскими импостами, поставленной на плоские пилястры с вертикальными прямоугольными нишами и раскреповывающей уступ цоколя типа 1 | |
| 4.4.122 | | Один арочный проем первого яруса с арочной перемычкой | |

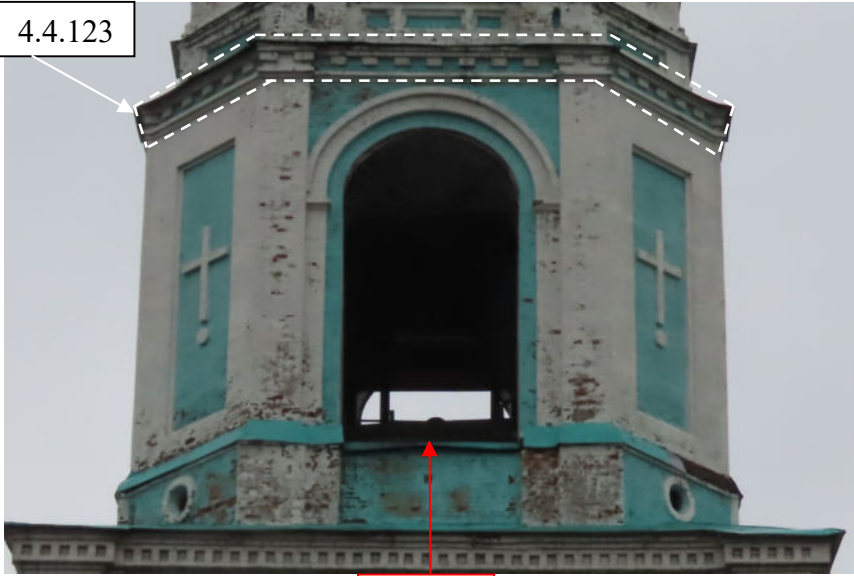
| п/п | Обобщенная группа элементов предмета охраны | Элементы предмета охраны | Фотографическое или иное графическое изображение предмета охраны* |
|---|---|---|---|
| 4.4.123 | Южный фасад | Антаблемент типа 7 | <p data-bbox="1279 531 1406 584">4.4.123</p> <p data-bbox="1630 1106 1765 1158">4.4.124</p> <p data-bbox="1431 1177 1962 1214">Фото 140. Южный фасад. Фото 2023 г.</p> |
| 4.4.124 | | Один арочный проем с арочной перемычкой в уровне третьего яруса в плоской рамке со ступенчатым архивольтом на профилированных импостах | |

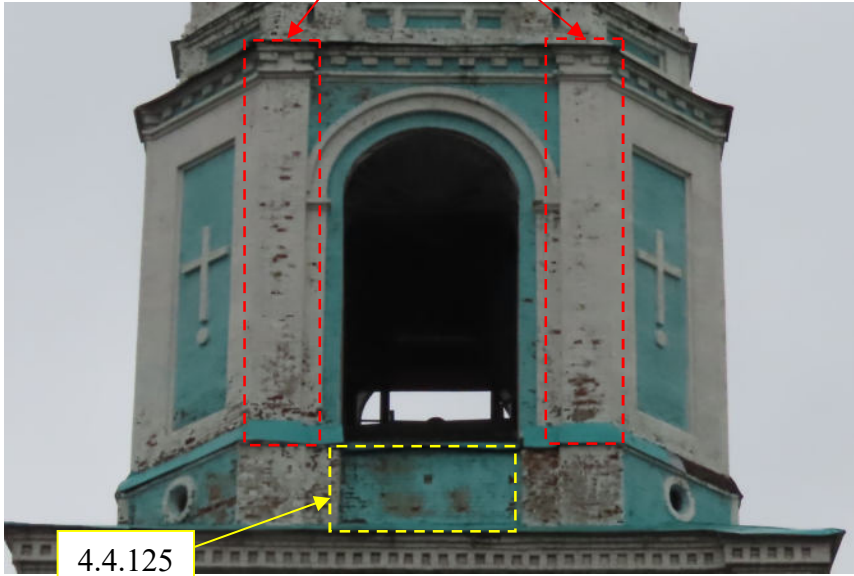
| п/п | Обобщенная группа элементов предмета охраны | Элементы предмета охраны | Фотографическое или иное графическое изображение предмета охраны* |
|---|---|---|---|
| 4.4.125 | Южный фасад | Одна широкая прямоугольная ниша | <p data-bbox="1330 1059 1464 1114">4.4.125</p> <p data-bbox="1621 453 1756 507">4.4.126</p> |
| 4.4.126 | | Две пилястры типа 4 | <p data-bbox="1429 1145 1957 1177">Фото 141. Южный фасад. Фото 2023 г.</p> |

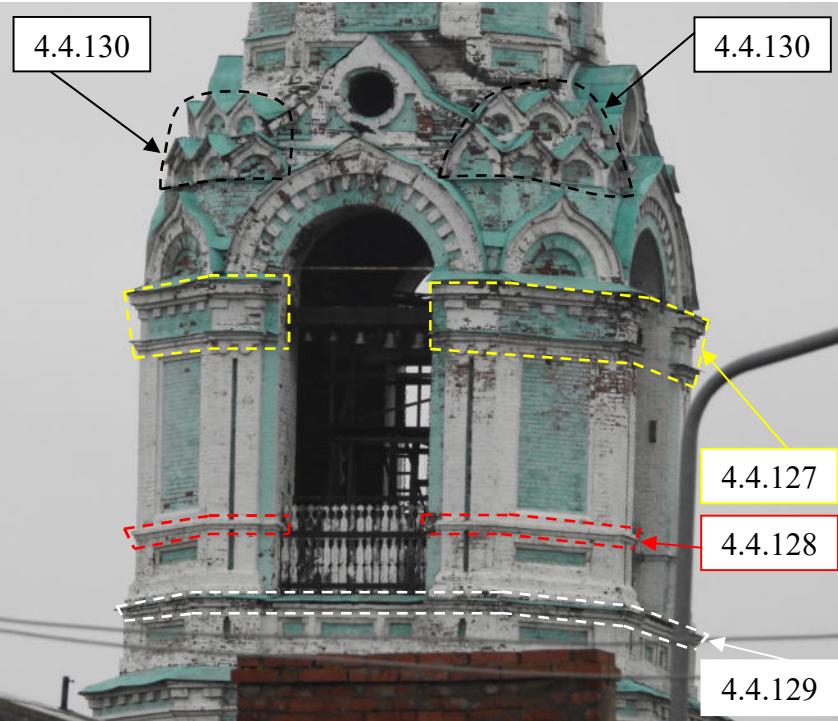
Фото 142. Южный фасад. Фото 2023 г.

| п/п | Обобщенная группа элементов предмета охраны | Элементы предмета охраны | Фотографическое или иное графическое изображение предмета охраны* |
|---|---|---|---|
| 4.4.127 | Южный фасад | Антаблемент типа 8 | |
| 4.4.128 | | Карниз типа 6 | |
| 4.4.129 | | Карниз типа 7 | |
| 4.4.130 | | Два ряда ложных закомар, поставленные друг на друга | |

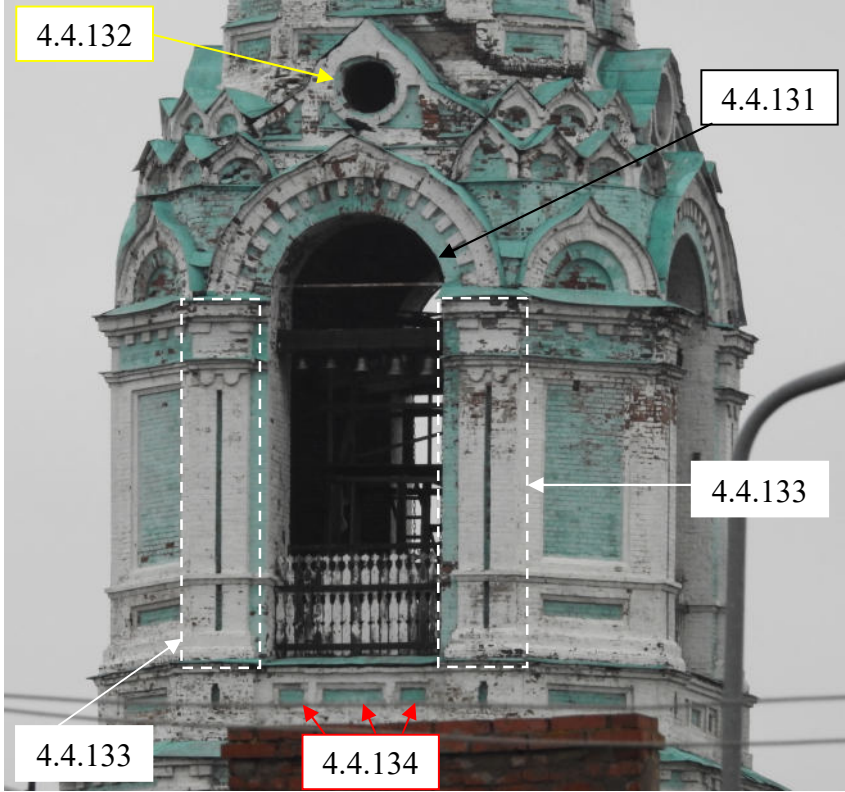
| п/п | Обобщенная группа элементов предмета охраны | Элементы предмета охраны | Фотографическое или иное графическое изображение предмета охраны* |
|---|---|---|---|
| 4.4.131 | Южный фасад | Один арочный проем четвертого яруса со ступенчатой арочной перемышкой и архивольтом с килевидным завершением и полукруглостью дентикул | <p data-bbox="1429 1251 1962 1283">Фото 143. Южный фасад. Фото 2023 г.</p> |
| 4.4.132 | | Оконный проем типа 11 | |
| 4.4.133 | | Две пилястры типа 5 | |
| 4.4.134 | | Три горизонтальные прямоугольные ступенчатые ниши под арочным проемом четвертого яруса | |

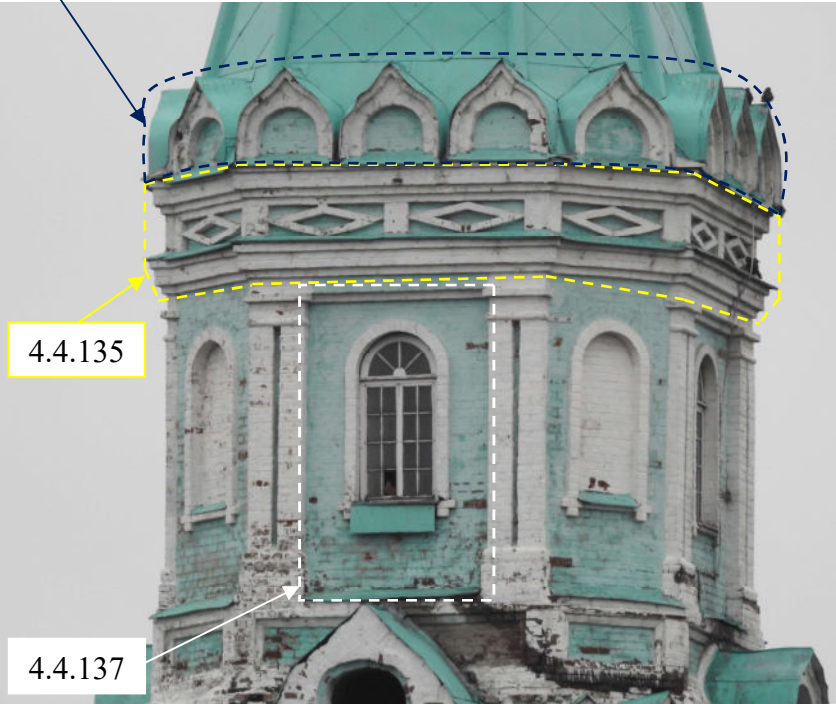
Фото 144. Южный фасад. Фото 2023 г.

| п/п | Обобщенная группа элементов предмета охраны | Элементы предмета охраны | Фотографическое или иное графическое изображение предмета охраны* |
|---|---|---|---|
| 4.4.135 | Южный фасад | Антаблемент типа 9 | |
| 4.4.136 | | Ряд килевидных ложных закомар | |
| 4.4.137 | | Один оконный проема типа 7, расположенный в ступенчатой нише | |

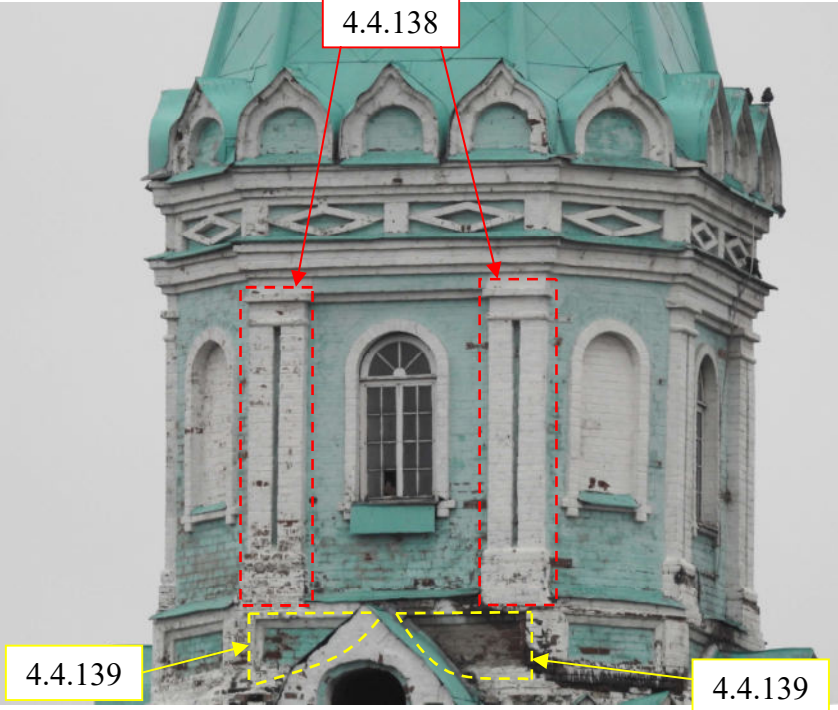
| п/п | Обобщенная группа элементов предмета охраны | Элементы предмета охраны | Фотографическое или иное графическое изображение предмета охраны* |
|---|---|---|---|
| 4.4.138 | Южный фасад | Две пилястры типа 6 | <p data-bbox="1429 1198 1960 1233">Фото 145. Южный фасад. Фото 2023 г.</p> |
| 4.4.139 | | Две фигурные ступенчатые ниши на большой грани пятого яруса | |

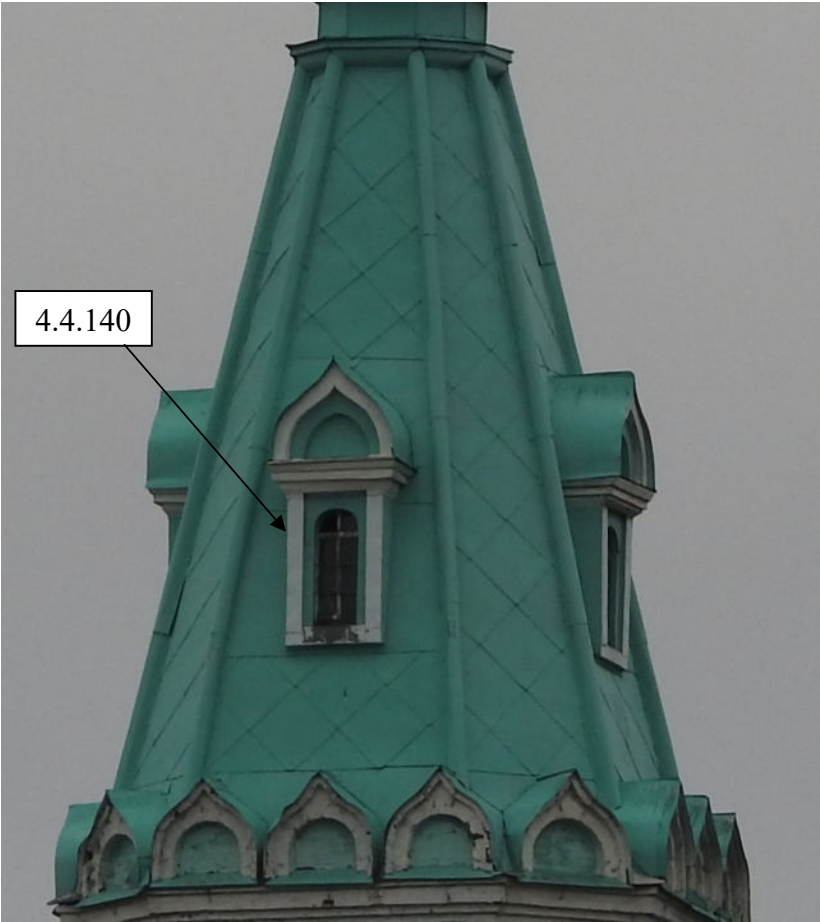
| п/п | Обобщенная группа элементов предмета охраны | Элементы предмета охраны | Фотографическое или иное графическое изображение предмета охраны* |
|---|---|---|---|
| 4.4.140 | Южный фасад | Один оконный проем типа 8 | <p data-bbox="1429 1342 1960 1377">Фото 146. Южный фасад. Фото 2023 г.</p> |

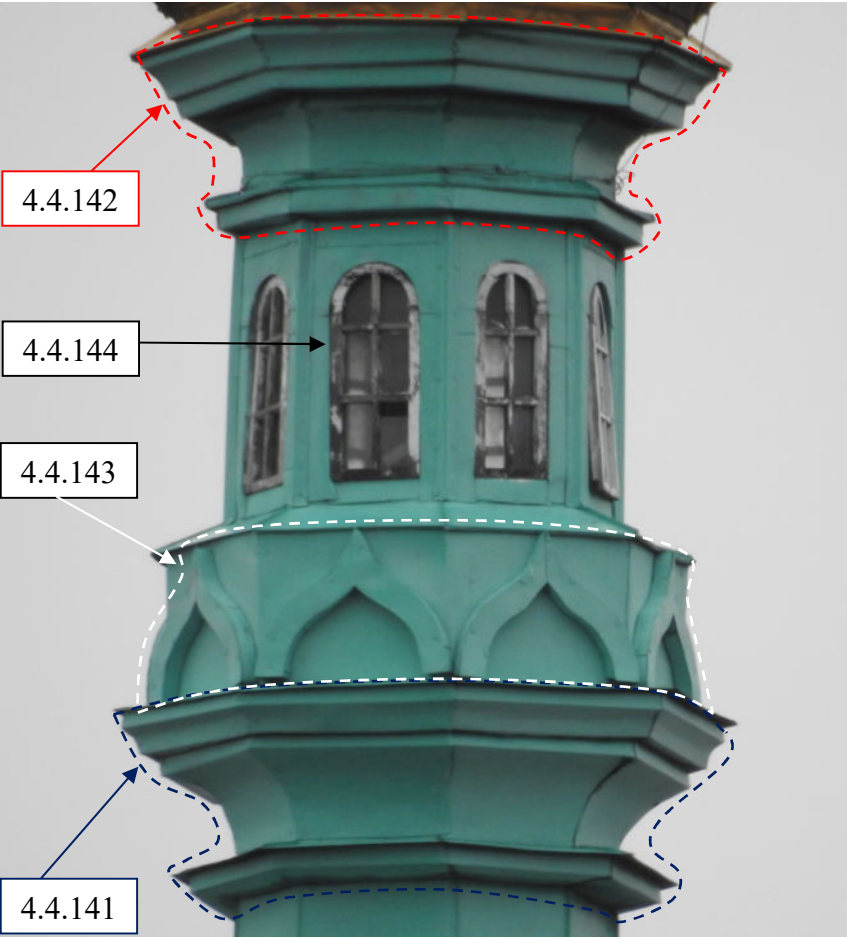
| п/п | Обобщенная группа элементов предмета охраны | Элементы предмета охраны | Фотографическое или иное графическое изображение предмета охраны* |
|---|---|---|---|
| 4.4.141 | Южный фасад | Карниз типа 8 | |
| 4.4.142 | | Карниз типа 9 | |
| 4.4.143 | | Пояс килевидных ложных закомар | |
| 4.4.144 | | Один оконный проем типа 9 | |

Фото 147. Южный фасад. Фото 2023 г.

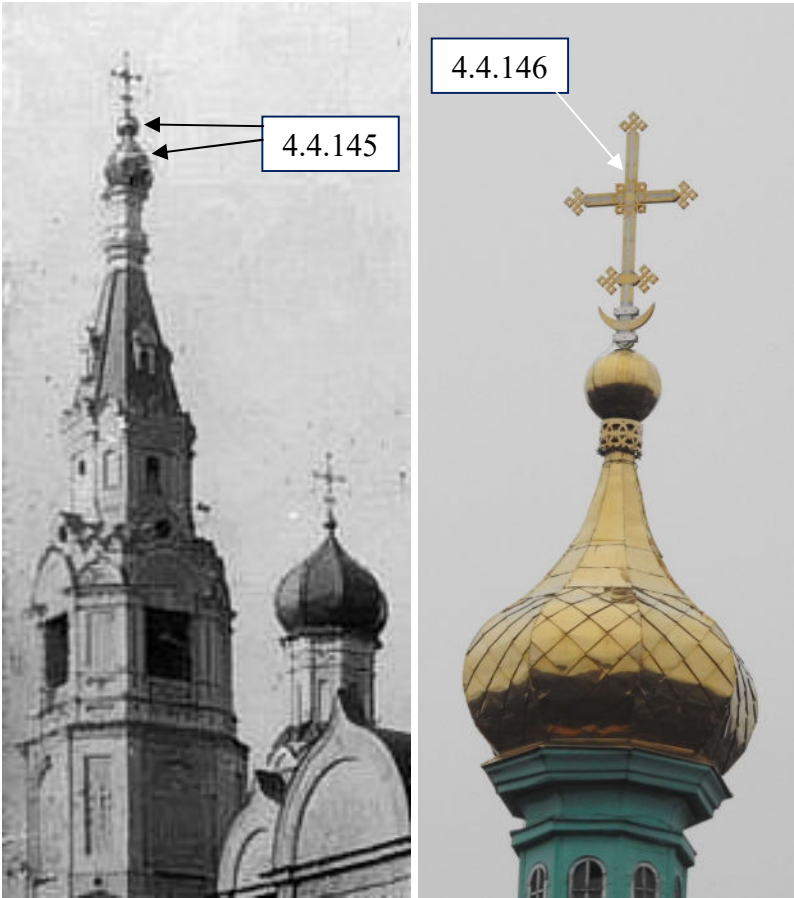
| п/п | Обобщенная группа элементов предмета охраны | Элементы предмета охраны | Фотографическое или иное графическое изображение предмета охраны* |
|---|---|---|---|
| 4.4.145 | Объем колокольни | Форма луковичной главы и подкрестного яблока завершения колокольни | <p data-bbox="1288 1321 2105 1390">Фото 148. Вид с юго-восточной стороны. Фото начала 20 в.<br/>Фото 149. Вид с восточной стороны. Фото 2023 г.</p> |
| 4.4.146 | | Форма креста завершения колокольни | |

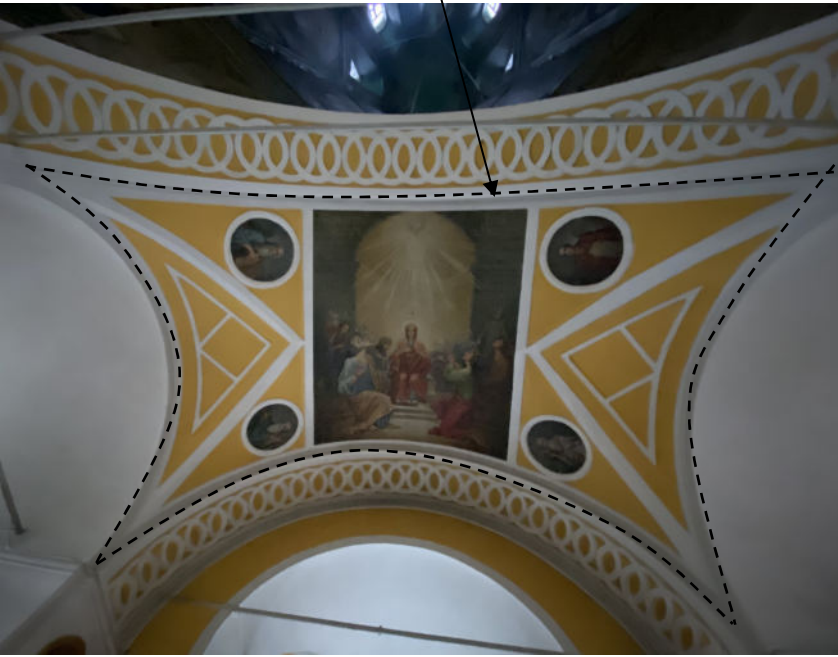
| п/п | Обобщенная группа элементов предмета охраны | Элементы предмета охраны | Фотографическое или иное графическое изображение предмета охраны* |
|---|---|---|---|
| 4.5.1 | Объем храма | Декоративное оформление коробовых сводов помещений второго этажа | <div data-bbox="1675 432 1783 491" style="border: 1px solid black; padding: 2px; display: inline-block;">4.5.1</div><br> <p data-bbox="1312 1187 2083 1294">Фото 150. Декоративное оформление коробовых сводов помещений второго этажа<br/>Фото 2023 г.</p> |

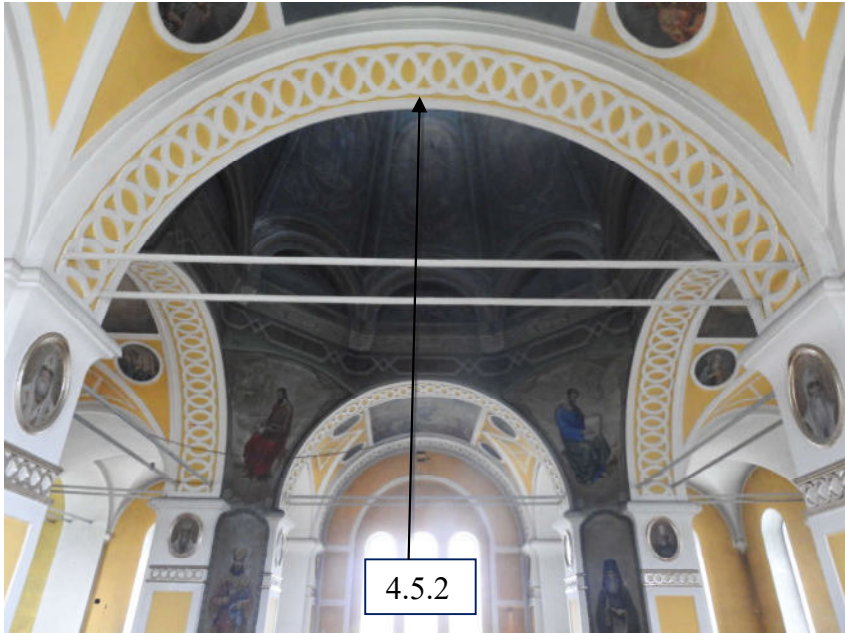
| п/п | Обобщенная группа элементов предмета охраны | Элементы предмета охраны | Фотографическое или иное графическое изображение предмета охраны* |
|---|---|---|---|
| 4.5.2 | Объем храма | Декоративное оформление арочных перемычек помещений второго этажа | <p data-bbox="1294 1166 2094 1273">Фото 151. Декоративное оформление арочных перемычек помещений второго этажа<br/>Фото 2023 г.</p> |

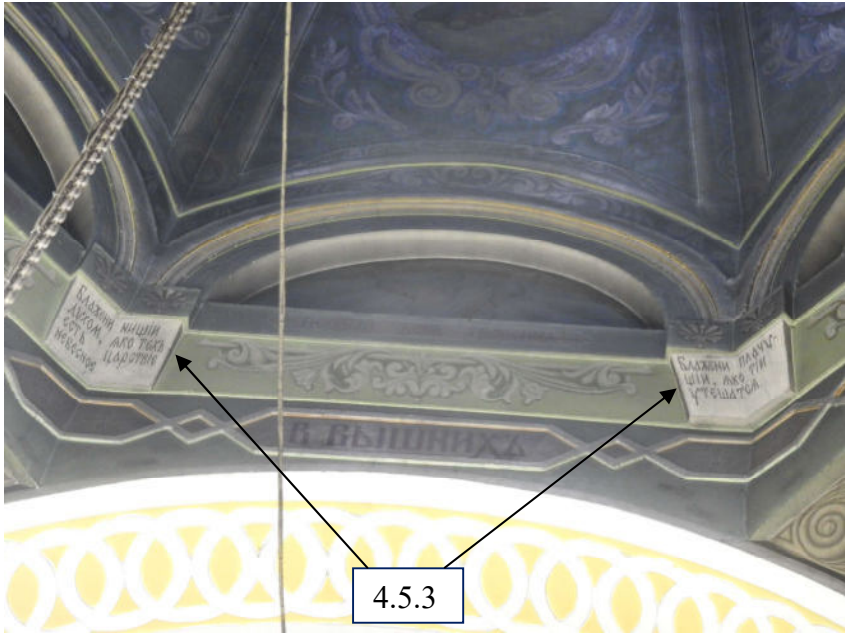
| п/п | Обобщенная группа элементов предмета охраны | Элементы предмета охраны | Фотографическое или иное графическое изображение предмета охраны* |
|---|---|---|---|
| 4.5.3 | Объем храма | Декоративное оформление восьми углов основания сомкнутого свода в виде раскрытых книг | <p data-bbox="1339 1166 2056 1273">Фото 152. Декоративное оформление восьми углов основания сомкнутого свода в виде раскрытых книг<br/>Фото 2023 г.</p> |

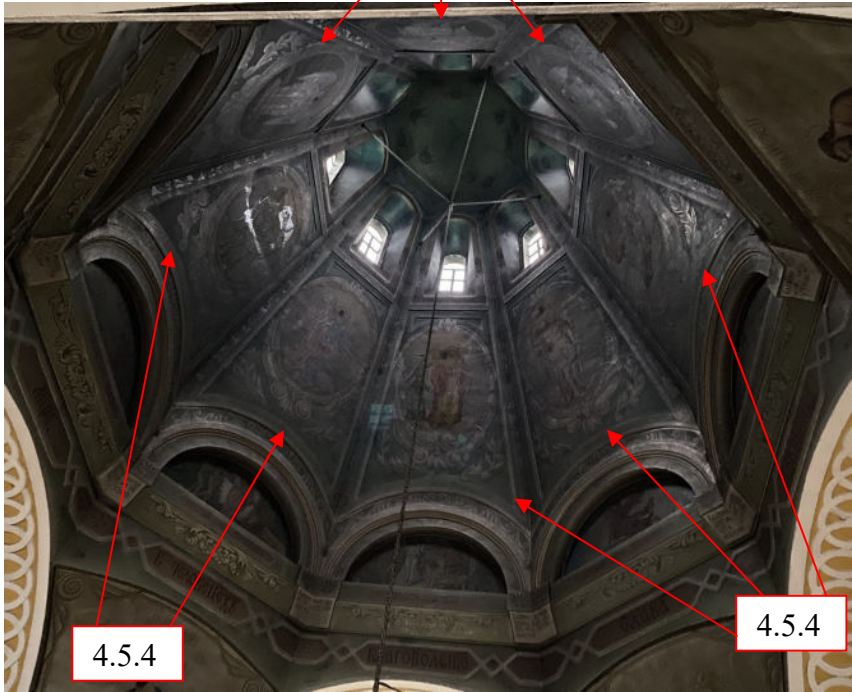
| п/п | Обобщенная группа элементов предмета охраны | Элементы предмета охраны | Фотографическое или иное графическое изображение предмета охраны* |
|---|---|---|---|
| 4.5.4 | Объем храма | Восемь фигурных ниш на гранях сомкнутого свода с двумя фигурными нишами в каждой | <p data-bbox="1317 1225 2083 1332">Фото 153. Восемь фигурных ниш на гранях сомкнутого свода<br/>Фото 2023 г.</p> |

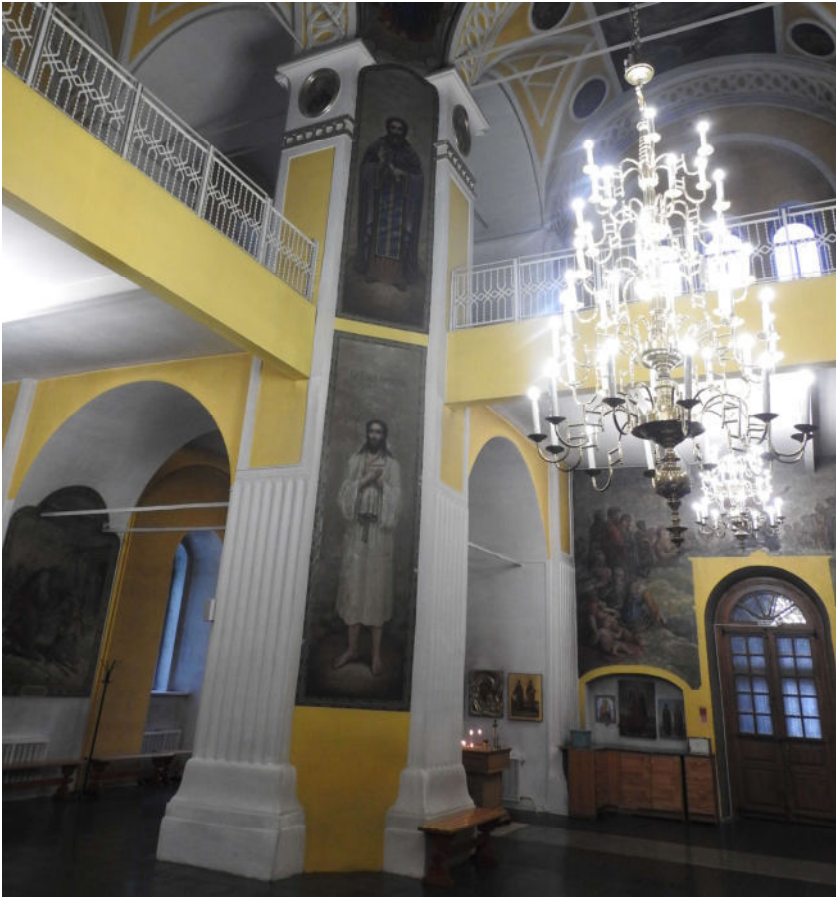
| п/п | Обобщенная группа элементов предмета охраны | Элементы предмета охраны | Фотографическое или иное графическое изображение предмета охраны* |
|---|---|---|---|
| 4.5.5 | Объем храма | Декоративное оформление четырех столпов | <p data-bbox="1319 1321 2072 1390">Фото 154. Декоративное оформление четырех столпов<br/>Фото 2023 г.</p> |

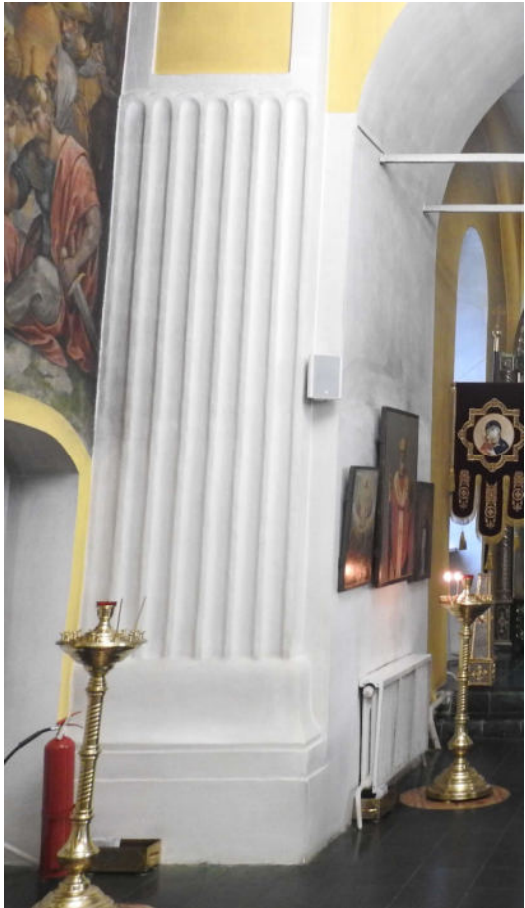
| п/п | Обобщенная группа элементов предмета охраны | Элементы предмета охраны | Фотографическое или иное графическое изображение предмета охраны* |
|---|---|---|---|
| 4.5.6 | Объем храма | Декоративное оформление граней вертикальных опор арочных проемов | <p data-bbox="1290 1329 2101 1401">Фото 155. Декоративное оформление граней вертикальных опор арочных проемов. Фото 2023 г.</p> |
