**Об установлении предмета охраны объекта культурного наследия (памятника истории и культуры) народов Российской Федерации регионального значения «Троицкий собор», расположенного по адресу: Кировская область, Яранский район, г. Яранск, ул. Кирова, д. 3**

**ПРЕДМЕТ ОХРАНЫ**

**объекта культурного наследия (памятника истории и культуры) народов Российской Федерации  
регионального значения «Троицкий собор», расположенного по адресу:  
Кировская область, Яранский район, г. Яранск, ул. Кирова, д. 3**

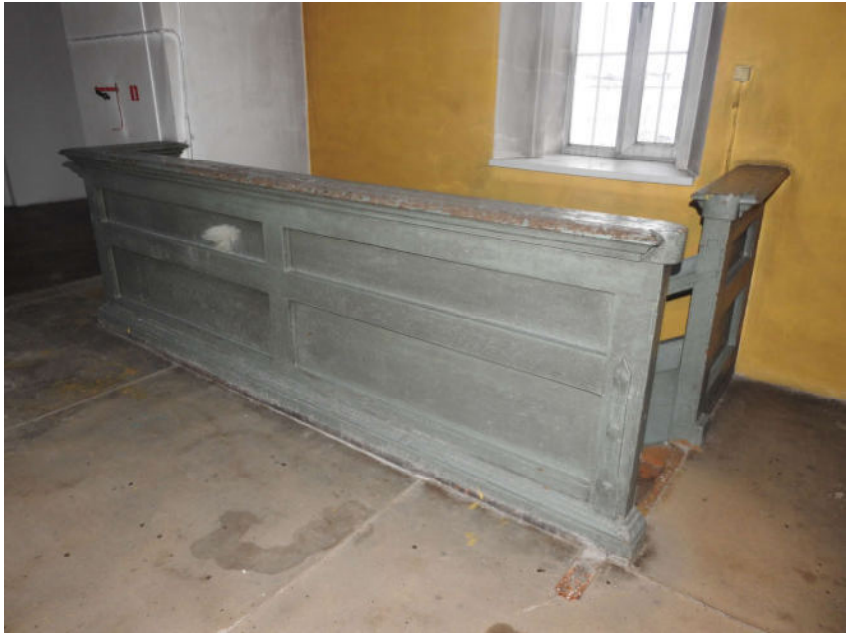
| п/п | Обобщенная группа элементов предмета охраны | Элементы предмета охраны | Фотографическое или иное графическое изображение предмета охраны* |
|---|---|---|---|
| 4.5.7 | Объем храма | Ограждение лестницы с профилированным поручнем, соединяющей первый и второй этажи | <p data-bbox="1328 1203 2067 1310">Фото 156. Ограждение лестницы с профилированным поручнем, соединяющей первый и второй этажи<br/>Фото 2023 г.</p> |

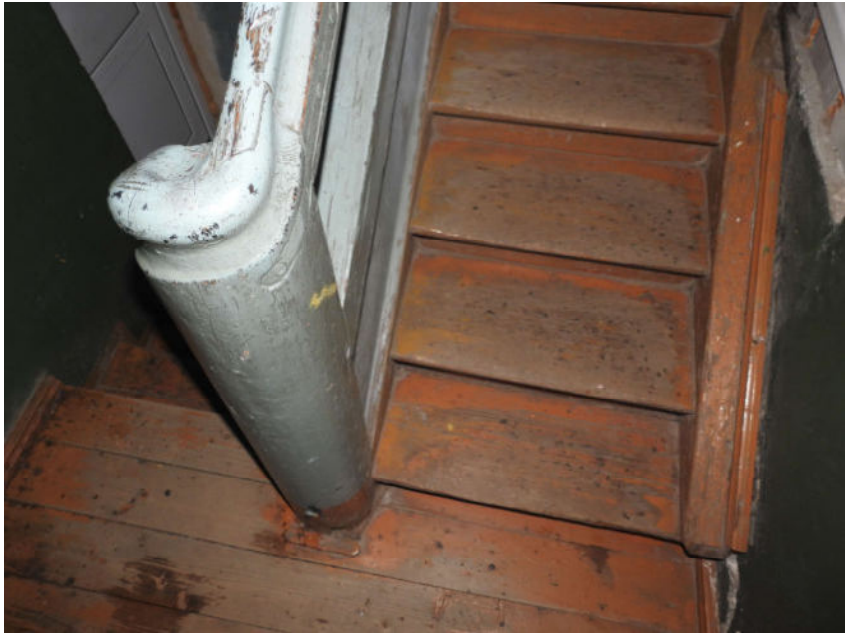
| п/п | Обобщенная группа элементов предмета охраны | Элементы предмета охраны | Фотографическое или иное графическое изображение предмета охраны* |
|---|---|---|---|
| 4.5.8 | Объем храма | <p>Столб ограждения лестницы с профилированным поручнем, соединяющей первый и второй этажи</p> | <p>Фото 157. Столб ограждения лестницы с профилированным поручнем, соединяющей первый и второй этажи<br/>Фото 2023 г.</p> |

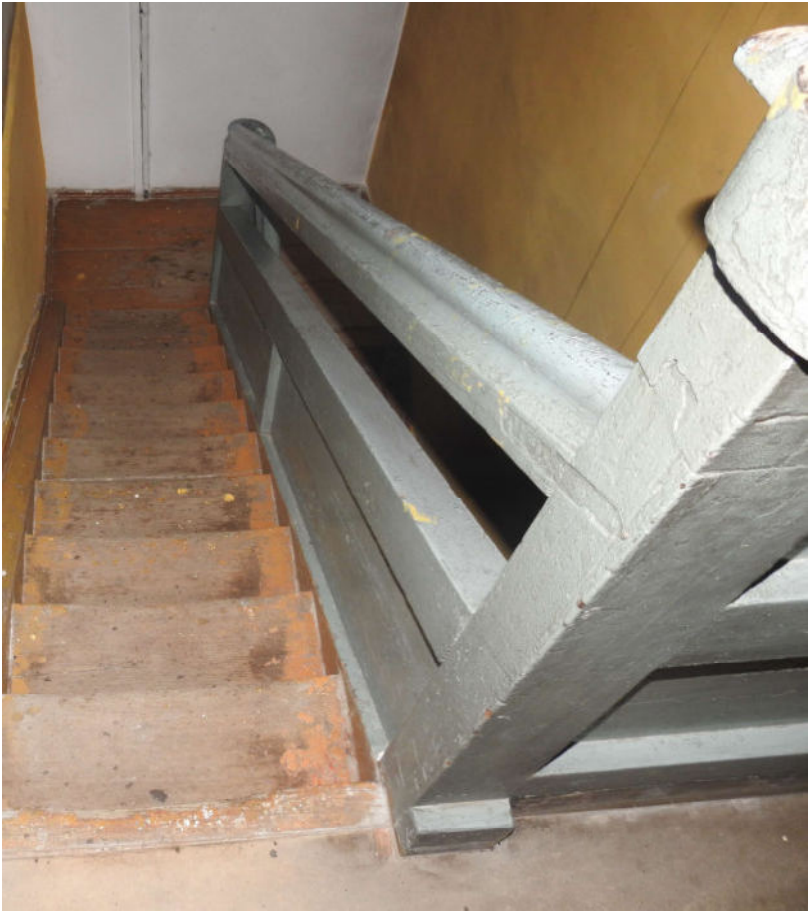
| п/п | Обобщенная группа элементов предмета охраны | Элементы предмета охраны | Фотографическое или иное графическое изображение предмета охраны* |
|---|---|---|---|
| 4.5.9 | Объем храма | Ограждение лестницы с профилированным поручнем, соединяющей первый и второй этажи | <p data-bbox="1328 1334 2067 1437">Фото 158. Ограждение лестницы с профилированным поручнем, соединяющей первый и второй этажи<br/>Фото 2023 г.</p> |

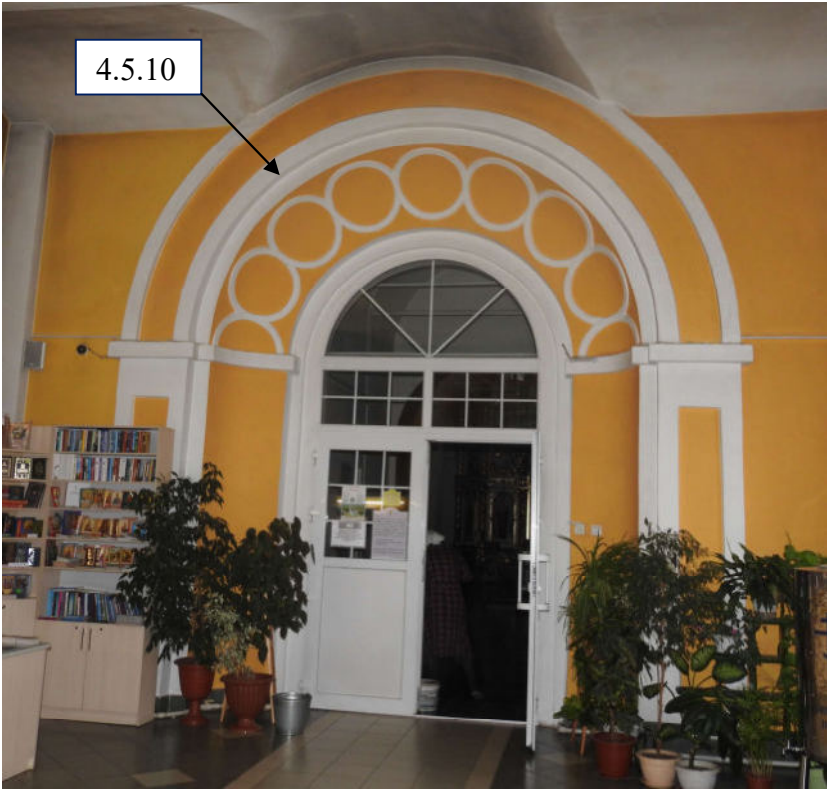
| п/п | Обобщенная группа элементов предмета охраны | Элементы предмета охраны | Фотографическое или иное графическое изображение предмета охраны* |
|---|---|---|---|
| 4.5.10 | Объем трапезной | <p>Портал, заключенный в рамку в виде двойной арки с плоскими импостами, поставленной на плоские пилястры с вертикальными прямоугольными нишами. Архивольт портала украшен кольцами</p> | <p>Фото 159. Портал, заключенный в рамку в виде двойной арки с плоскими импостами, поставленной на плоские пилястры с вертикальными прямоугольными нишами. Архивольт портала украшен кольцами<br/>Фото 2023 г.</p> |

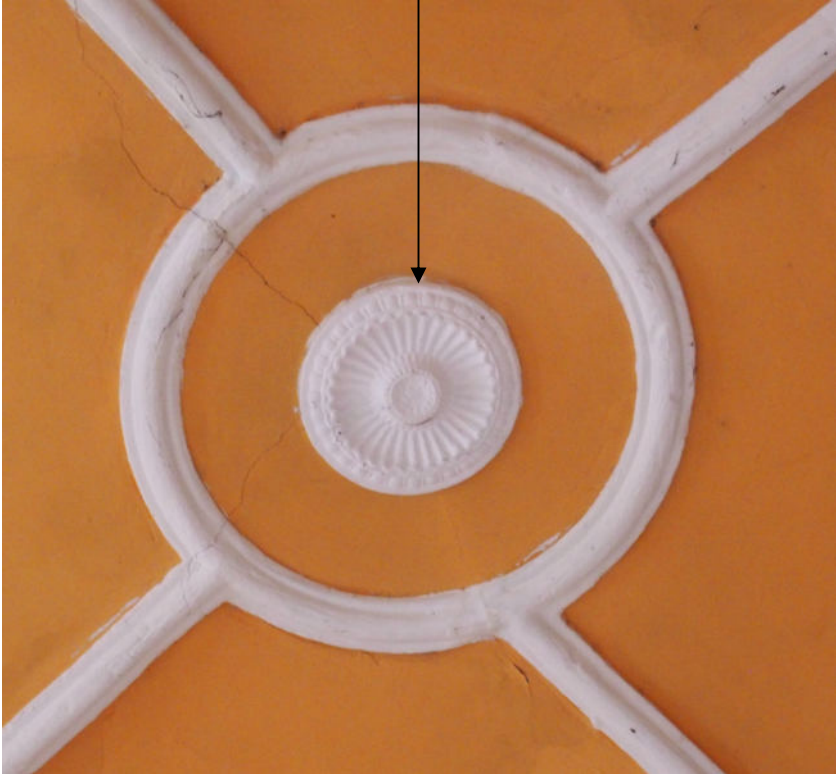
| п/п | Обобщенная группа элементов предмета охраны | Элементы предмета охраны | Фотографическое или иное графическое изображение предмета охраны* |
|---|---|---|---|
| 4.5.11 | Объем колокольни | Декоративная розетка в круглой профилированной рамке в вершине крестового свода | <div data-bbox="1653 395 1776 451" style="border: 1px solid black; padding: 2px; display: inline-block;">4.5.11</div><br> <p data-bbox="1332 1273 2063 1377">Фото 160. Декоративная розетка в круглой профилированной рамке в вершине крестового свода<br/>Фото 2023 г.</p> |

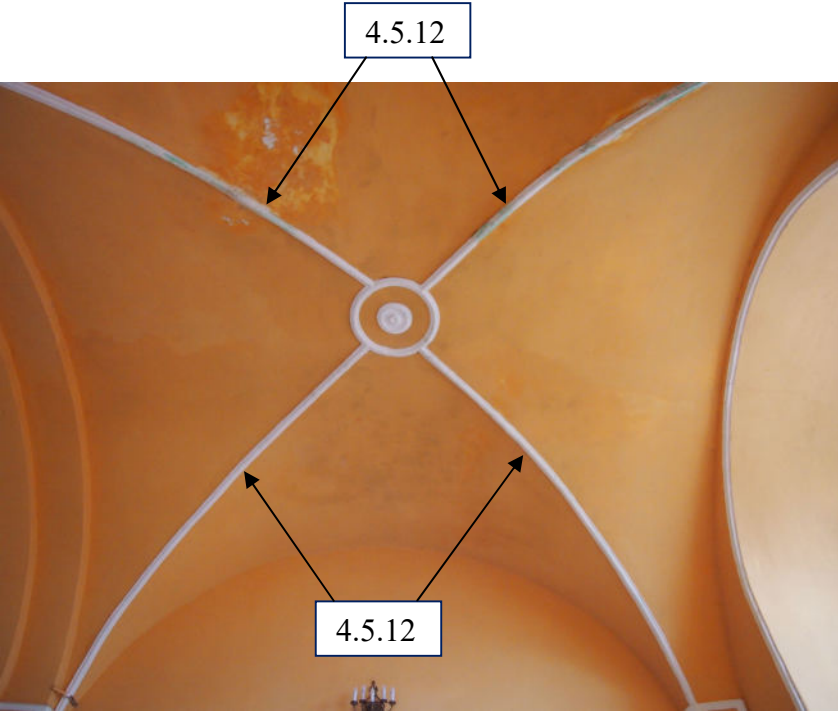
| п/п | Обобщенная группа элементов предмета охраны | Элементы предмета охраны | Фотографическое или иное графическое изображение предмета охраны* |
|---|---|---|---|
| 4.5.12 | Объем колокольни | Профилированные ребра крестового свода | <p data-bbox="1330 1198 2063 1270">Фото 161. Профилированные ребра крестового свода<br/>Фото 2023 г.</p> |

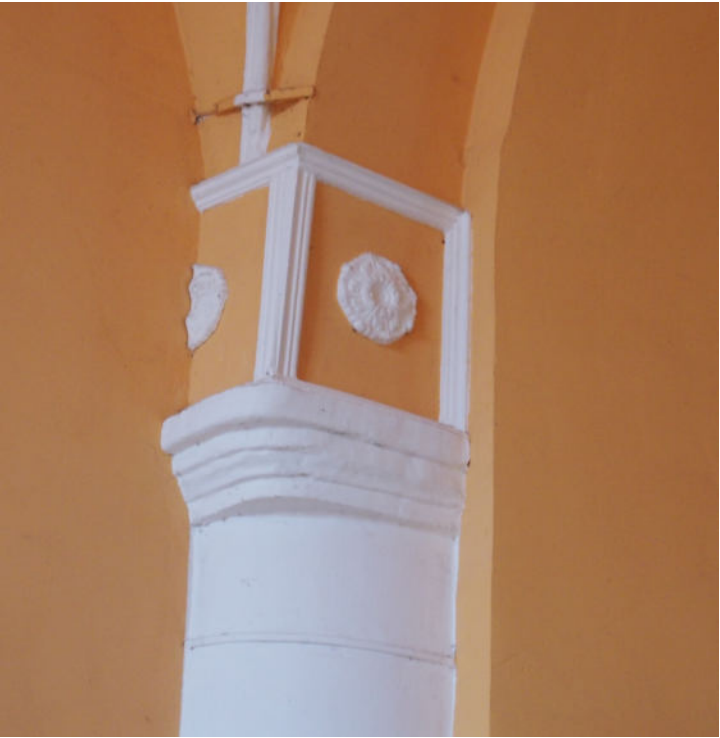
| п/п | Обобщенная группа элементов предмета охраны | Элементы предмета охраны | Фотографическое или иное графическое изображение предмета охраны* |
|---|---|---|---|
| 4.5.13 | Объем колокольни | Декоративное оформление четырех пят крестового свода | <p data-bbox="1283 1157 2112 1220">Фото 162. Декоративное оформление пяты крестового свода<br/>Фото 2023 г.</p> |

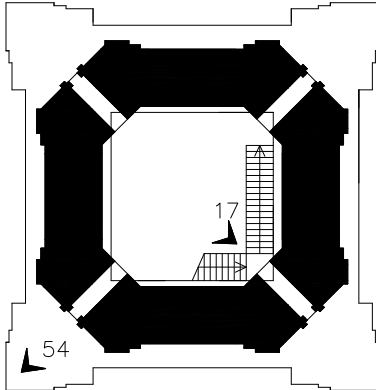
| Номер схемы | Схема |
|---|---|
| 4 | <p data-bbox="622 320 875 480">Уровень между вторым и третьим ярусами объема колокольни</p> |

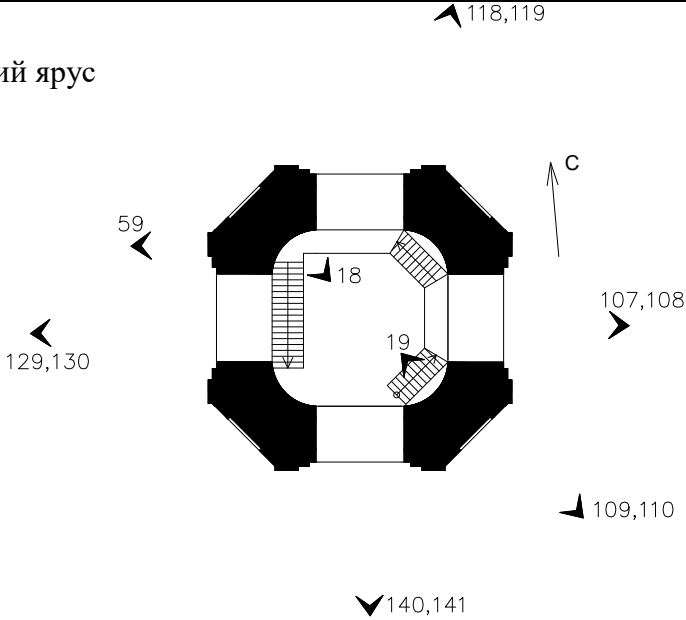
| Номер схемы | Схема |
|---|---|
| 5 | <p data-bbox="781 810 952 847">Третий ярус</p> |
