**УПРАВЛЕНИЕ
ГОСУДАРСТВЕННОЙ ОХРАНЫ ОБЪЕКТОВ КУЛЬТУРНОГО
НАСЛЕДИЯ КИРОВСКОЙ ОБЛАСТИ**

**О включении выявленного объекта культурного наследия
«Дом С.А. Сунцова» в единый государственный реестр объектов
культурного наследия (памятников истории и культуры) народов
Российской Федерации, об утверждении границы его территории
и об установлении предмета его охраны**

ПРЕДМЕТ ОХРАНЫ

**объекта культурного наследия (памятника истории и культуры) народов Российской Федерации
регионального значения «Дом С.А. Сунцова» (1843 год, вид – памятник), расположенного по адресу:
Кировская область, г. Киров, ул. Спасская, д. 14**

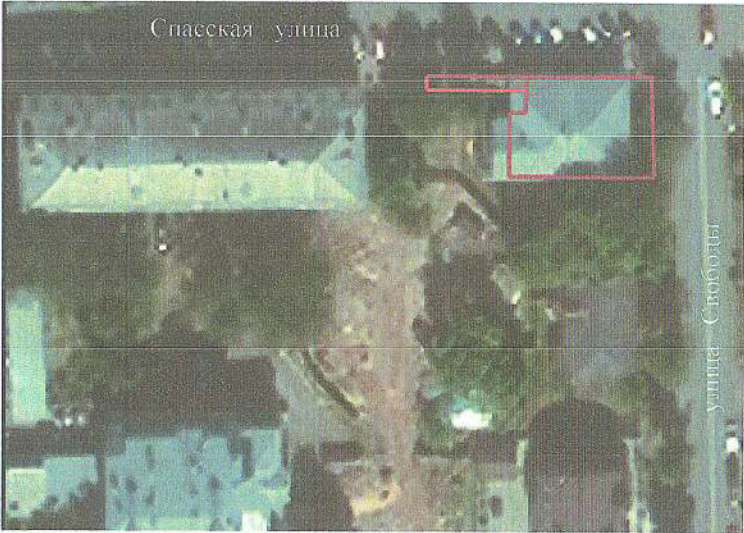
№ п/п	Обобщенная группа элементов предмета охраны	Элементы предмета охраны	Фотографическое или иное графическое изображение предмета охраны*
1	Градостроительное положение	Местоположение объекта культурного наследия (памятника истории и культуры) народов Российской Федерации регионального значения «Дом С.А. Сунцова» (1843 год, вид – памятник) на пересечении улиц Спасской и Свободы, по красным линиям их застройки; на участке со значительным уклоном к югу – в сторону оврага Засора

<p data-bbox="1406 363 1601 391">Спасская улица</p> <p data-bbox="1960 566 1982 758">улица Свободы</p> <p data-bbox="2094 406 2116 438">С</p> <p data-bbox="1496 901 1765 928">Схема местоположения</p>

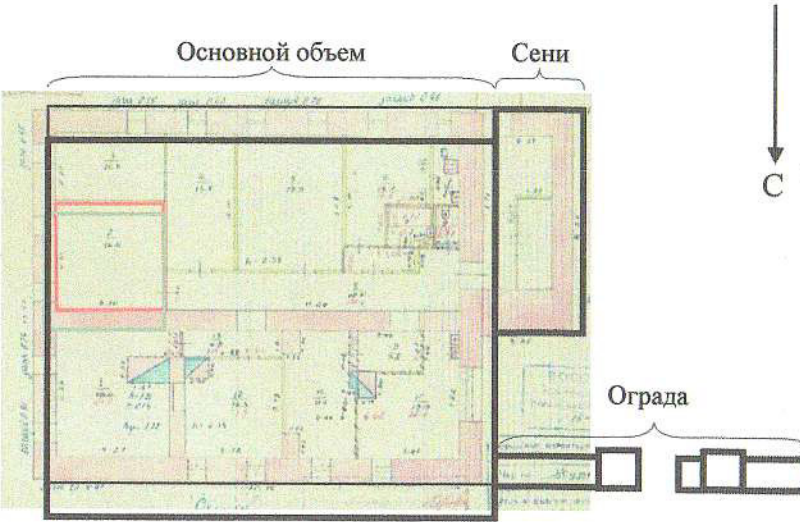
<p data-bbox="1209 1069 2049 1157">План подвального этажа (согласно сведениям из Единого государственного реестра недвижимости по состоянию на 27.09.2022)</p>
3	Конструктивная система	Основные конструкции: капитальные стены и ограда из глиняного кирпича на известковом растворе; кровля металлическая (покрытие рядовое)	
4	Архитектурно-художественное решение	Отделка фасадов: известковая обмазка по кирпичу. Декоративные детали: из тесаного глиняного кирпича на известковом растворе, лепные, штукатурные

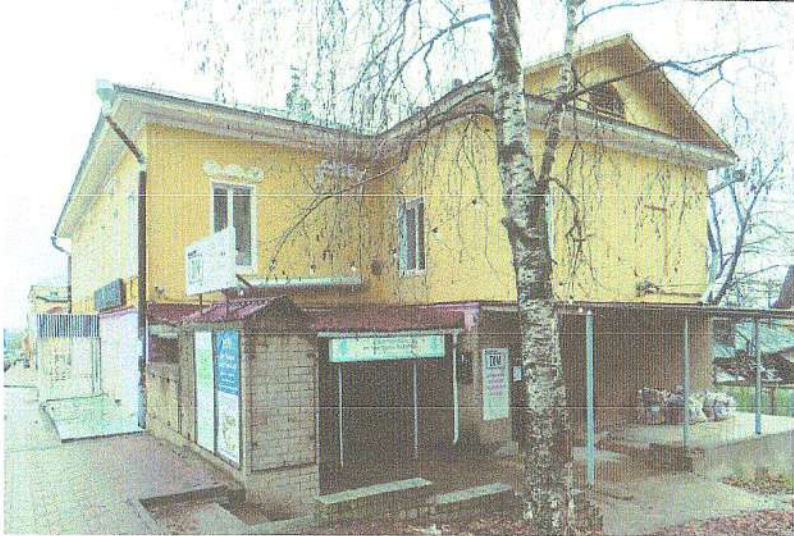
<p data-bbox="1272 826 1995 887">Фото 1. Общий вид здания с улицы Спасской, с северо-запада. Фотосъемка 01.11.2022</p>

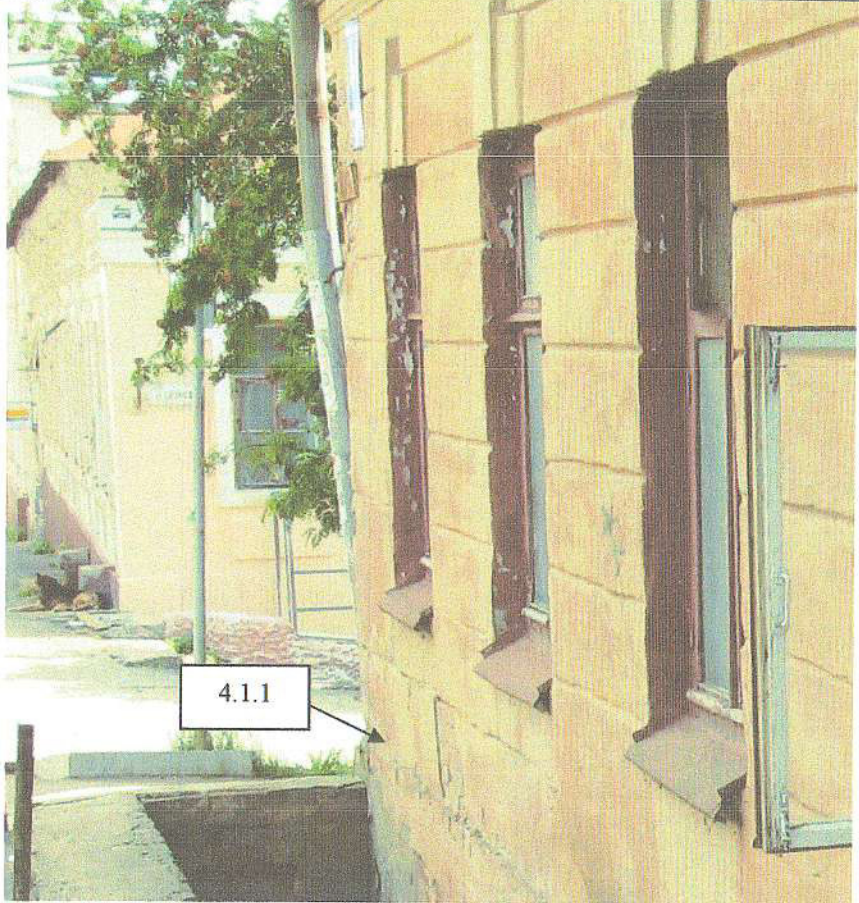
№ п/п	Обобщенная группа элементов предмета охраны	Элементы предмета охраны	Фотографическое или иное графическое изображение предмета охраны*
4.1	Общие элементы		
4.1.1		Выступ кладки цоколя

4.1.2	Основной объем. Первый этаж	Дощатый руст (выполнен на всю высоту этажа путем тески кирпича)

Фото 2. Выступ кладки цоколя. Дощатый руст первого этажа.
Фотосъемка 30.07.2007

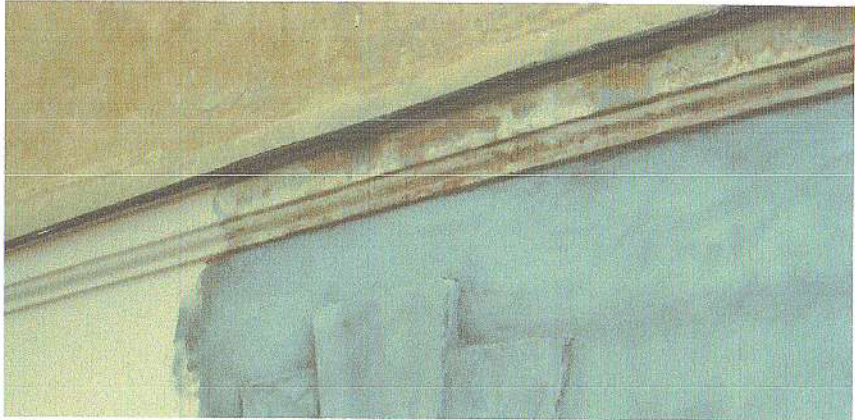
№ п/п	Обобщенная группа элементов предмета охраны	Элементы предмета охраны	Фотографическое или иное графическое изображение предмета охраны*
4.1.3		Междуэтажный карниз: профилированный выступ со сливом

<p data-bbox="1451 730 1816 791">Фото 3. Междуэтажный карниз. Фотосъемка 13.07.2011</p>
4.1.4		Венчающий карниз: профилированная тяга по стене и подшив крыши из профилированных и калеванных досок

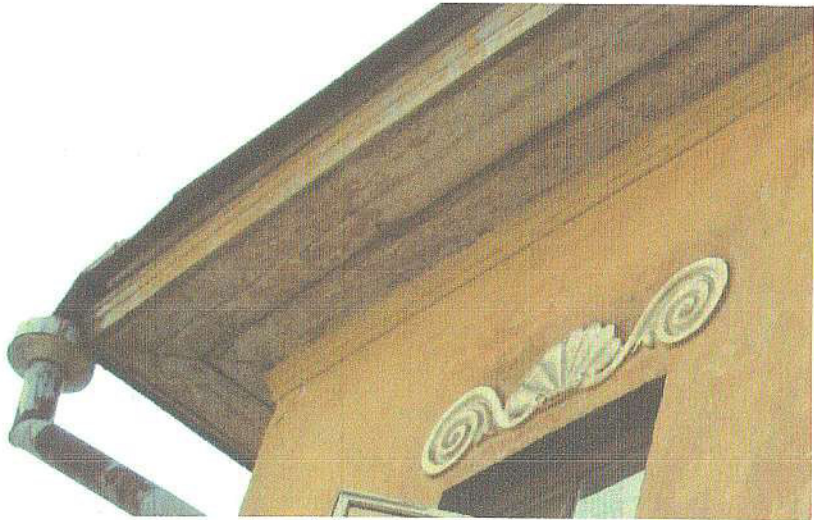
<p data-bbox="1464 1353 1794 1417">Фото 4. Венчающий карниз. Фотосъемка 30.07.2007</p>

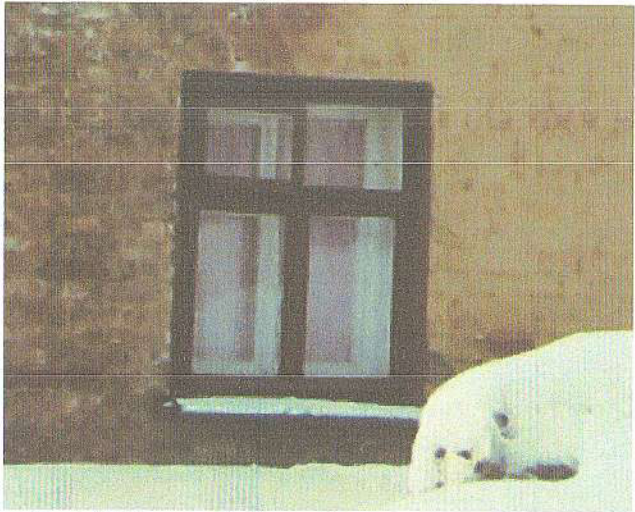
№ п/п	Обобщенная группа элементов предмета охраны	Элементы предмета охраны	Фотографическое или иное графическое изображение предмета охраны*
4.1.5	Основной объем. Подвальный этаж	Оконный проем типа 1: прямоугольный проем с рядовой перемычкой

<p data-bbox="1339 834 1928 898">Фото 5. Основной объем. Окно подвального этажа. Фотосъемка 16.02.2008</p>

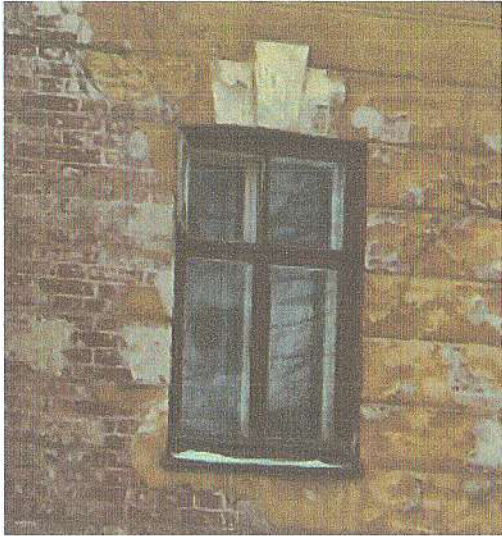
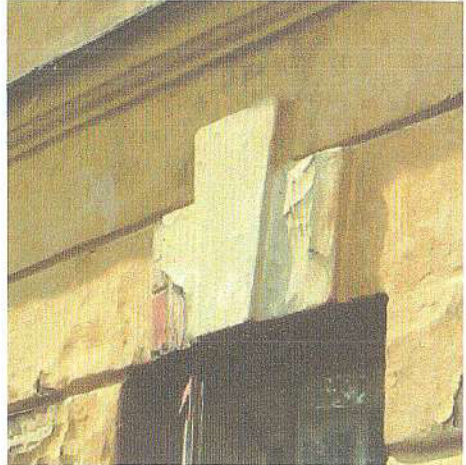
№ п/п	Обобщенная группа элементов предмета охраны	Элементы предмета охраны	Фотографическое или иное графическое изображение предмета охраны*
4.1.6	Первый этаж	Оконный проем типа 2: прямоугольный проем с рядовой перемычкой с веерным замковым камнем

<p data-bbox="1243 853 1579 909">Фото 6. Окно первого этажа. Фотосъемка 16.02.2008</p> <p data-bbox="1769 821 2072 909">Фото 7. Замковый камень окна первого этажа. Фотосъемка 30.07.2007</p>

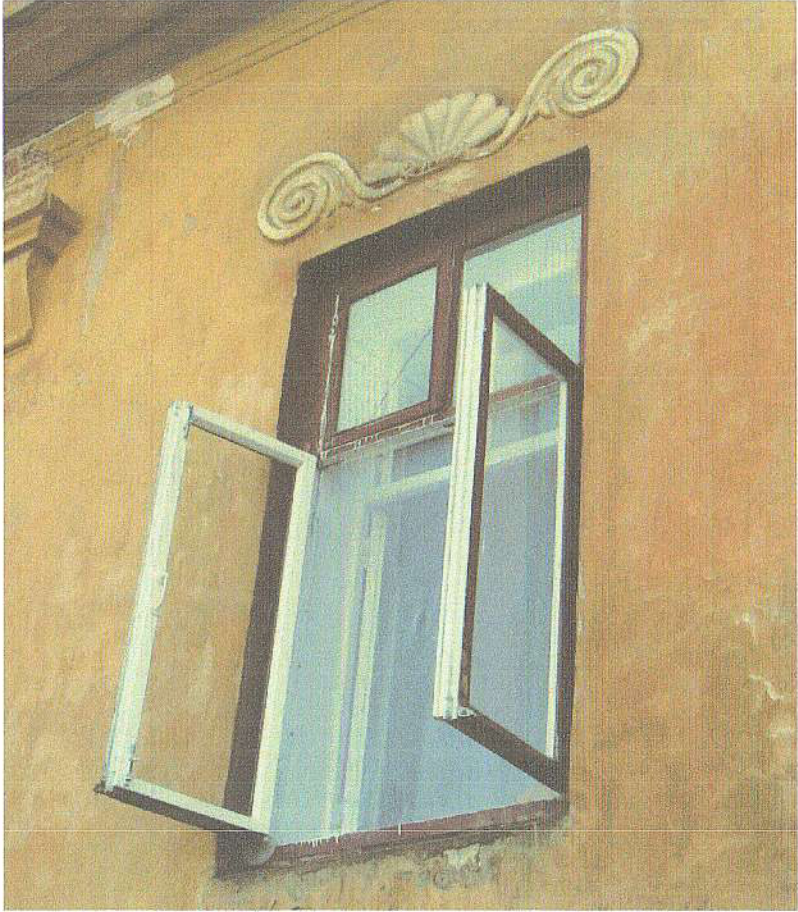
№ п/п	Обобщенная группа элементов предмета охраны	Элементы предмета охраны	Фотографическое или иное графическое изображение предмета охраны*
4.1.7	Основной объем. Второй этаж	Оконный проем типа 3: прямоугольный проем с рядовой перемычкой, с лепным сандриком в виде раковины с волютами по бокам

<p data-bbox="1267 1265 1995 1321">Фото 8. Основной объем. Оконный проем второго этажа типа 3. Фотосъемка 30.07.2007</p>

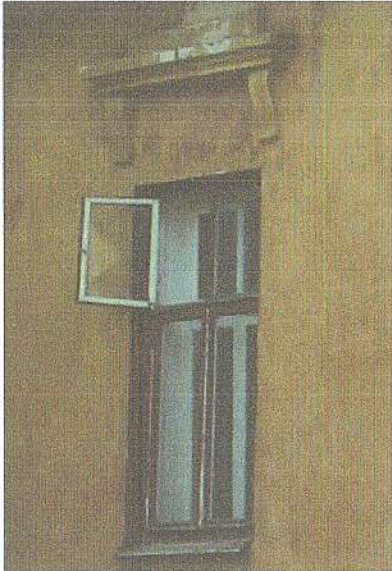
№ п/п	Обобщенная группа элементов предмета охраны	Элементы предмета охраны	Фотографическое или иное графическое изображение предмета охраны*
4.1.8	Основной объем. Второй этаж	Оконный проем типа 4: прямоугольный проем с рядовой перемычкой, с прямым ступенчатым сандриком на кронштейнах из тесаного кирпича

<p data-bbox="1267 879 1995 935">Фото 9. Основной объем. Оконный проем второго этажа типа 4. Фотосъемка 13.07.2011</p>
4.1.9	Сени. Второй этаж	Оконный проем типа 5: прямоугольный проем с рядовой перемычкой

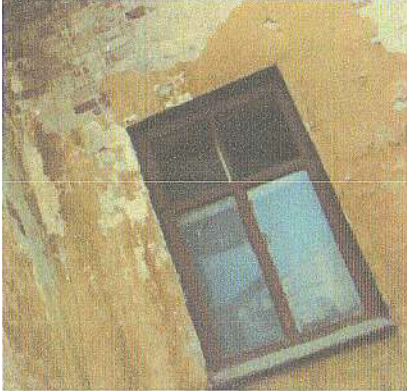
<p data-bbox="1361 1366 1899 1422">Фото 10. Оконный проем второго этажа типа 5. Фотосъемка 13.07.2011</p>

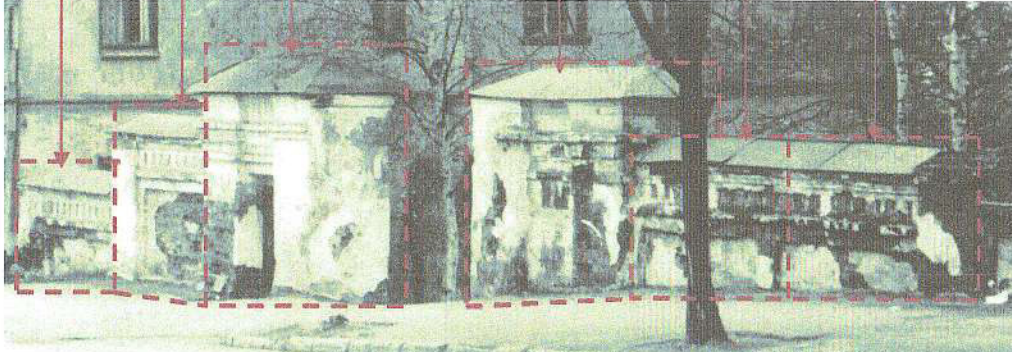
№ п/п	Обобщенная группа элементов предмета охраны	Элементы предмета охраны	Фотографическое или иное графическое изображение предмета охраны*
4.6	Ограда в виде стены с воротами	<p>Ворота и по 2 прясла ограды по бокам.</p> <p>Пилоны ворот с калитками (западная калитка ложная).</p> <p>Крыши прясел и пилонов двускатные, с вальмами по свободным торцам.</p> <p>Уличный фасад: пилястры прясел, антаблемент прясел, филенка прясел, пилястры пилонов, антаблемент пилонов.</p> <p>Дворовый фасад: откосы калитки</p>	<p>Фотографическое изображение предмета охраны*</p> <p>восточный и западный пилоны ворот прясла ограды</p>

<p>Фото 19. Ограда. Уличный фасад. Фотосъемка 1991 г.</p> <p>пилястры прясел пилястры пилона</p> <p>антаблемент прясел антаблемент пилона</p> <p>филенка прясел</p>

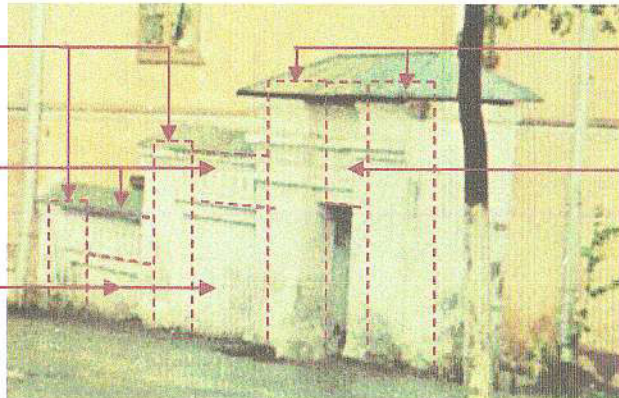
<p>Фото 20. Ограда. Фрагмент уличного фасада. Фото 1979 г.</p>

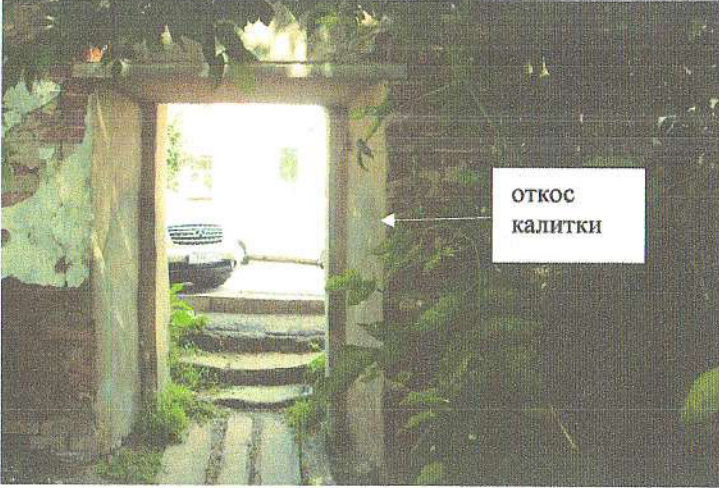
<p data-bbox="1279 802 1995 863">Фото 22. Ограда. Дворовый фасад. Восточная калитка. Фотосъемка 30.07.2007</p>
