**Об установлении предмета охраны объекта культурного наследия
(памятника истории и культуры) народов Российской Федерации
федерального значения «Дом, в котором, находясь в ссылке,
в 1899-1903 гг. жил Райнис Ян», расположенного по адресу: Кировская
область, г. Слободской, ул. Вятская, д. 24**

ПРЕДМЕТ ОХРАНЫ

**объекта культурного наследия (памятника истории и культуры)
народов Российской Федерации федерального значения «Дом, в котором, находясь в ссылке,
в 1899-1903 гг. жил Райнис Ян», расположенного по адресу: Кировская область,
г. Слободской, ул. Вятская, 24**

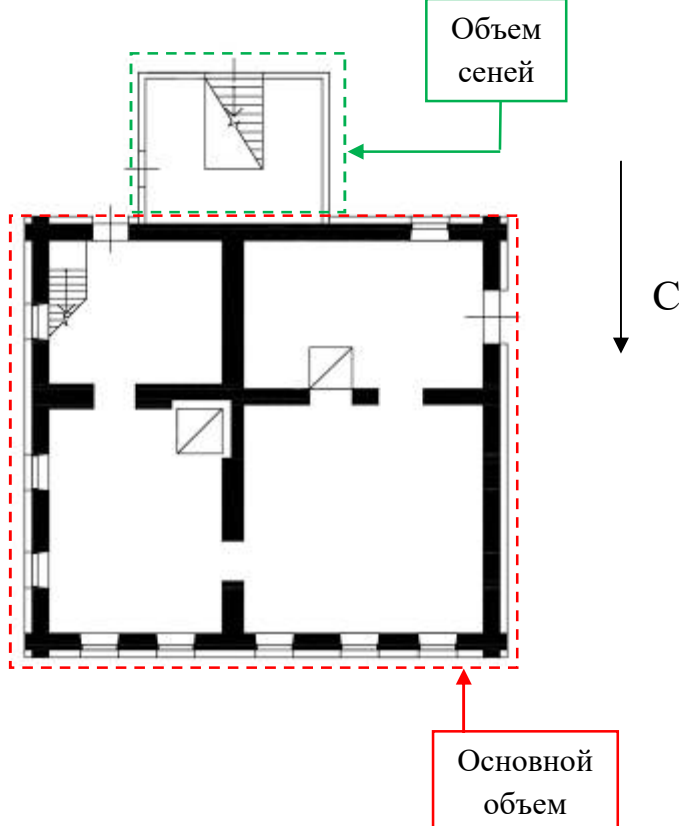
<p data-bbox="1429 1300 1960 1332">Схема объемов на плане первого этажа</p>

№ п/п	Обобщенная группа элементов предмета охраны	Элементы предмета охраны	Фотографическое или иное графическое изображение предмета охраны*
2	Объемно-пространственная композиция	<p>Объект, состоящий из двух объемов:</p> <p>основной объем – двухэтажный, прямоугольный в плане сруб;</p> <p>объем сеней – двухэтажный, прямоугольный в плане, каркасно-обшивной конструкции</p>	  <p>Фото 1. Объект на переднем плане. Вид с северо-запада. Фото начала XX в.</p>

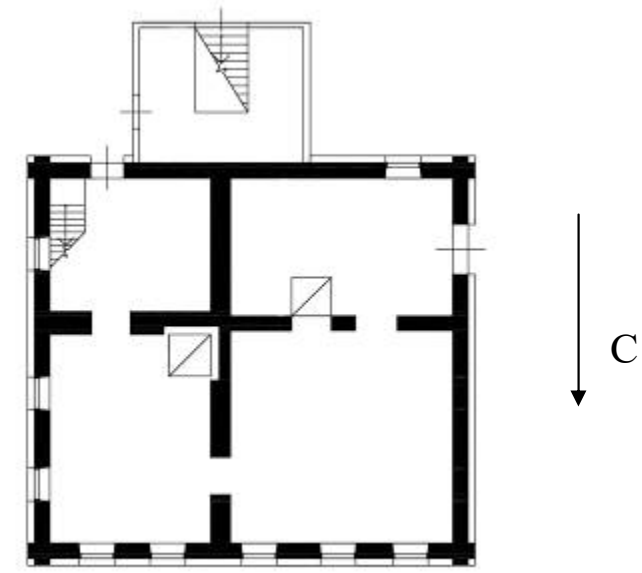
<p>Условные обозначения:</p> <p> - капитальные стены - стены объема сеней </p> <p>План первого этажа</p>

№ п/п	Обобщенная группа элементов предмета охраны	Элементы предмета охраны	Фотографическое или иное графическое изображение предмета охраны*
3	Конструктивная система	<p>Основные конструкции здания:</p> <p>капитальные стены первого и второго этажей основного объема – бревенчатые;</p> <p>перекрытия – деревянные;</p> <p>стены объема сеней – каркасные;</p> <p>крыша основного объема – скатная, чердачная по деревянным стропилам, с вальмой на восточном торце и фронтоном на северном торце;</p> <p>крыша сеней – двускатная.</p>

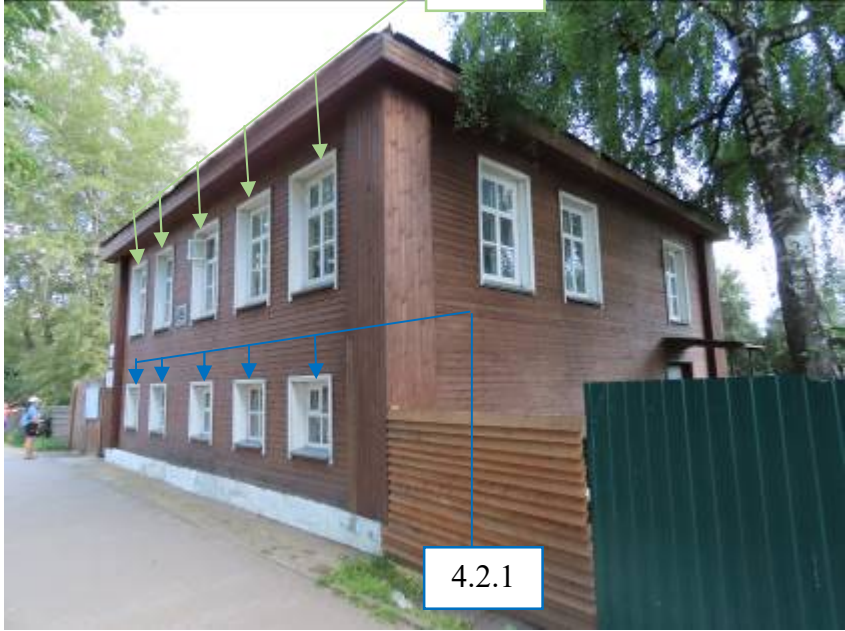
Фото 5. Северный фасад. Вид с северо-запада.
Фото 2023 г.

№ п/п	Обобщенная группа элементов предмета охраны	Элементы предмета охраны	Фотографическое или иное графическое изображение предмета охраны*
4.2		Северный фасад	
4.2.1	Основной объем	Пять оконных проемов типа 1

4.2.2		Пять оконных проемов типа 2

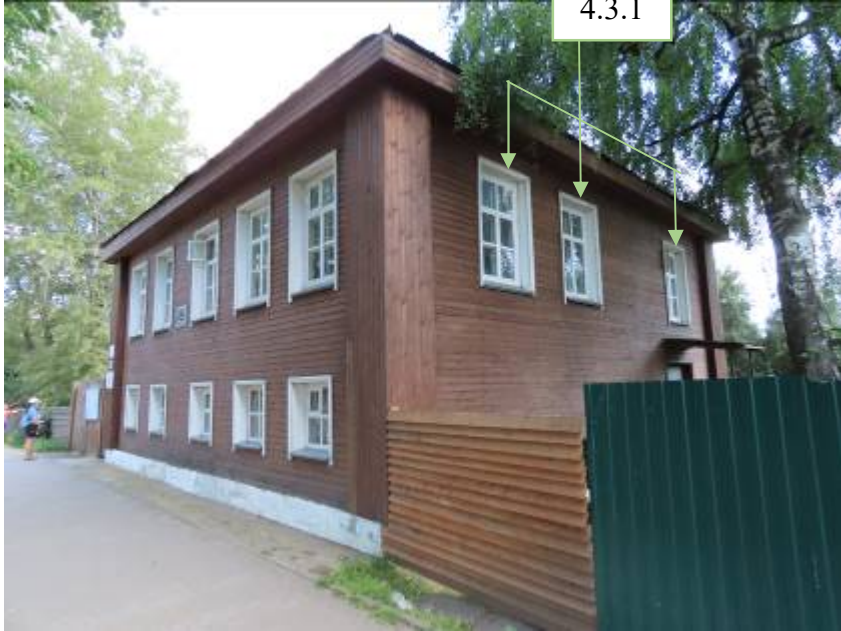
<p data-bbox="1379 1129 2011 1198">Фото 6. Западный фасад. Вид с северо-запада. Фото 2023 г.</p>

№ п/п	Обобщенная группа элементов предмета охраны	Элементы предмета охраны	Фотографическое или иное графическое изображение предмета охраны*
4.3		Западный фасад	
4.3.1	Основной объем	Три оконных проема типа 2

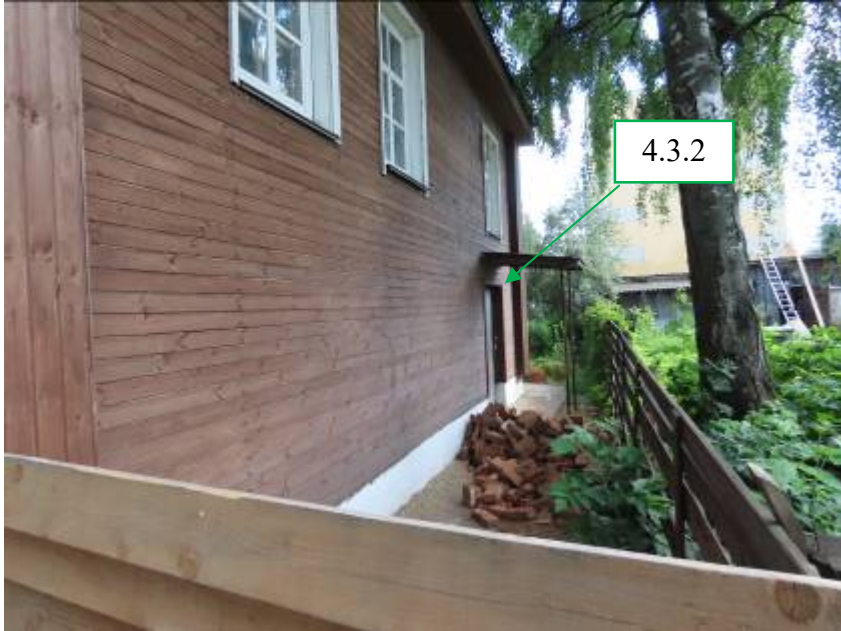
<p data-bbox="1377 1273 2011 1342">Фото 7. Западный фасад. Вид с северо-запада. Фото 2023 г.</p>

№ п/п	Обобщенная группа элементов предмета охраны	Элементы предмета охраны	Фотографическое или иное графическое изображение предмета охраны*
4.3.2	Основной объем	Один прямоугольный дверной проем первого этажа

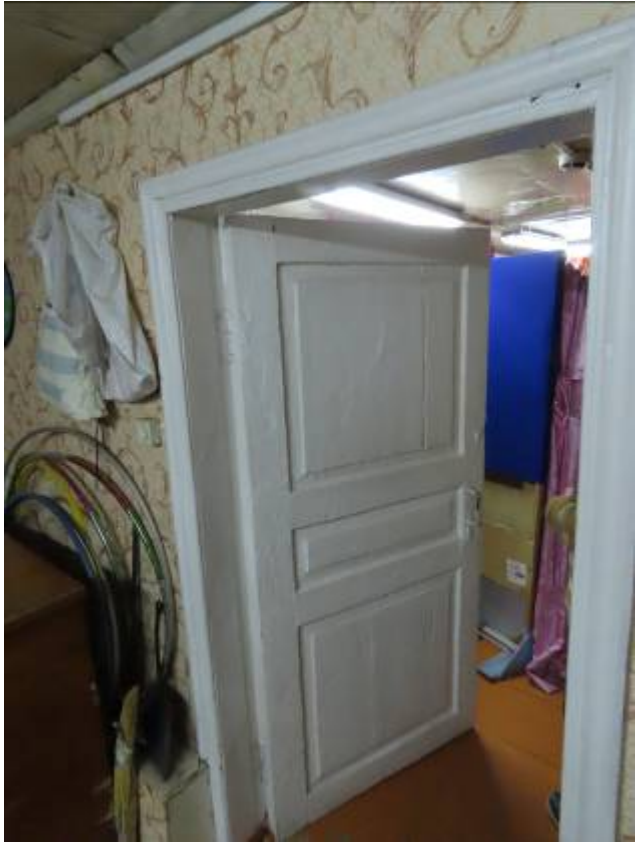
<p>Фото 12. Внутренние помещения. Тип заполнений дверных проемов. Фото 2023 г.</p>

№ п/п	Обобщенная группа элементов предмета охраны	Элементы предмета охраны	Фотографическое или иное графическое изображение предмета охраны*
4.6		Внутренние помещения	
4.6.1	Основной объем	<p>Заполнение дверного проема типа 1: деревянное, одностворчатое, филенчатое. Проем обрамлен профилированным наличником</p>

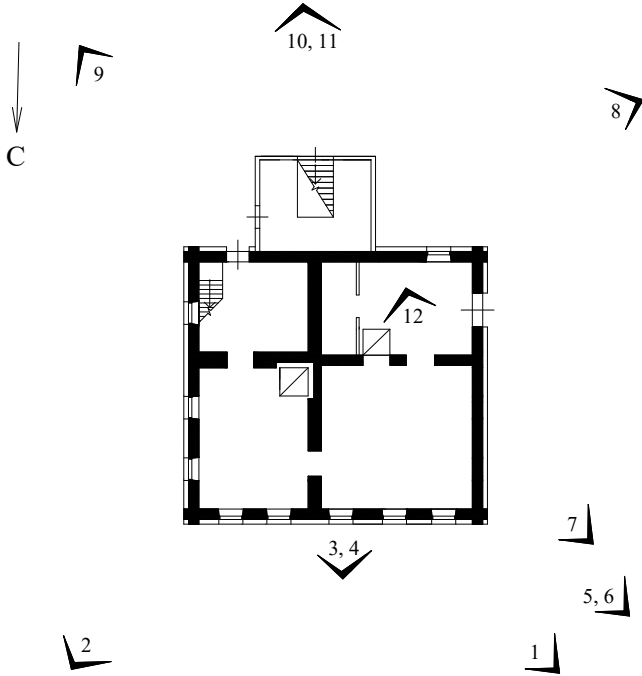
Номер схемы	Схема
1	<div>

<p>Первый этаж</p></div>
