Об установлении предмета охраны объекта культурного наследия (памятника истории и культуры) народов Российской Федерации регионального значения «Дом, где в январе 1905 года проходило заседание Вятского комитета РСДРП по вопросу событий 9-го января 1905 г. (Кровавого воскресения)», расположенного по адресу: Кировская область, г. Киров, Первомайский район, ул. Преображенская, д. 15

ПРЕДМЕТ ОХРАНЫ

**объекта культурного наследия (памятника истории и культуры)
народов Российской Федерации регионального значения «Дом, где в январе 1905 года проходило заседание
Вятского комитета РСДРП по вопросу событий 9-го января 1905 г. (Кровавого воскресения)», расположенного
по адресу: Кировская область, г. Киров, Первомайский район, ул. Преображенская, д. 15**

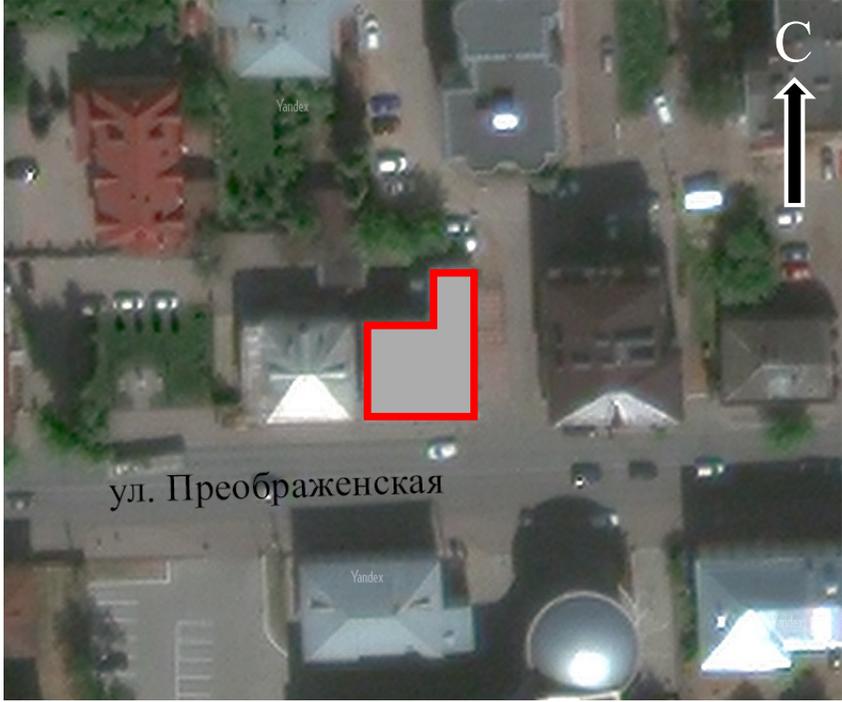
<p>Схема местоположения</p>

№ п/п	Обобщенная группа элементов предмета охраны	Элементы предмета охраны	Фотографическое или иное графическое изображение предмета охраны*
1	Градостроительное положение	<p>Объект культурного наследия (памятник истории и культуры) народов Российской Федерации регионального значения «Дом, где в январе 1905 года проходило заседание Вятского комитета РСДРП по вопросу событий 9-го января 1905 г. (Кровавого воскресения)» располагается по красной линии застройки улицы Преображенской города Кирова Кировской области</p>

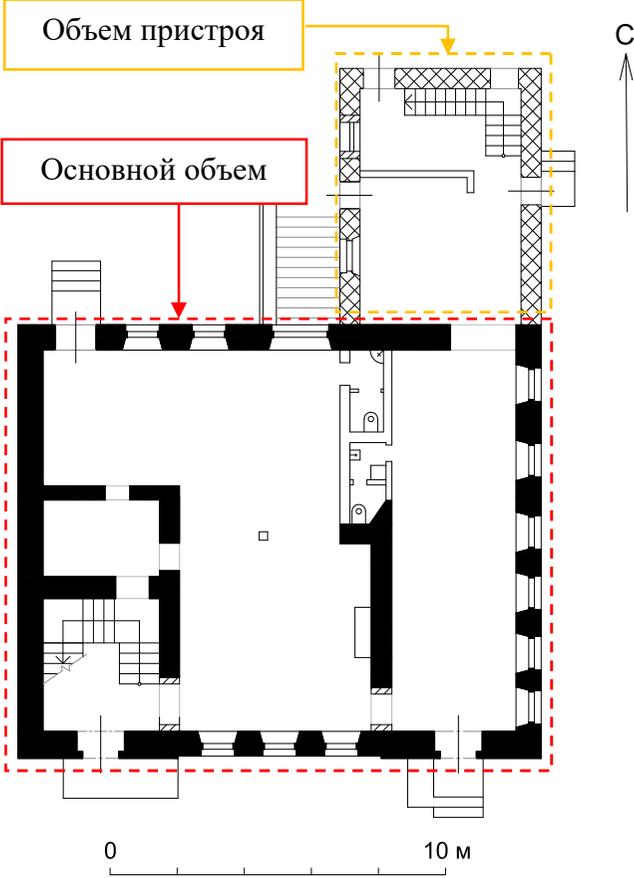
<p>Схема объемов на плане первого этажа</p>

№ п/п	Обобщенная группа элементов предмета охраны	Элементы предмета охраны	Фотографическое или иное графическое изображение предмета охраны*
2	Объемно-пространственная композиция	<p>Г-образный в плане объект, состоящий из следующих объемов:</p> <p>основной объем – прямоугольный в плане, двухэтажный, с подвальным и мансардным этажами;</p> <p>объем пристроя – прямоугольный в плане, двухэтажный, с подвальным этажом</p>

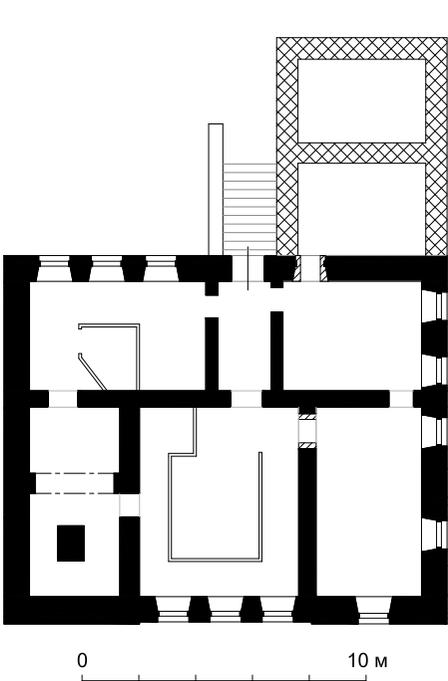
№ п/п	Обобщенная группа элементов предмета охраны	Элементы предмета охраны	Фотографическое или иное графическое изображение предмета охраны*
3	Конструктивная система	<p>Основные конструкции здания:</p> <p>капитальные стены первоначального периода строительства 1856 года основного объема подвального, первого, второго этажей – из глиняного кирпича;</p> <p>стены первоначального периода строительства 1856 года основного объема мансардного этажа – деревянные;</p> <p>капитальные стены периода строительства 1888 года объема пристроя подвального, первого и второго этажей – из глиняного кирпича;</p>

<p>0 10 м</p> <p>Условные обозначения:</p> <ul style="list-style-type: none"> - капитальные стены первоначального периода строительства 1856 г. из глиняного кирпича - капитальные стены первоначального периода строительства 1888 г. из глиняного кирпича - арочные перемычки <p>План подвального этажа</p>

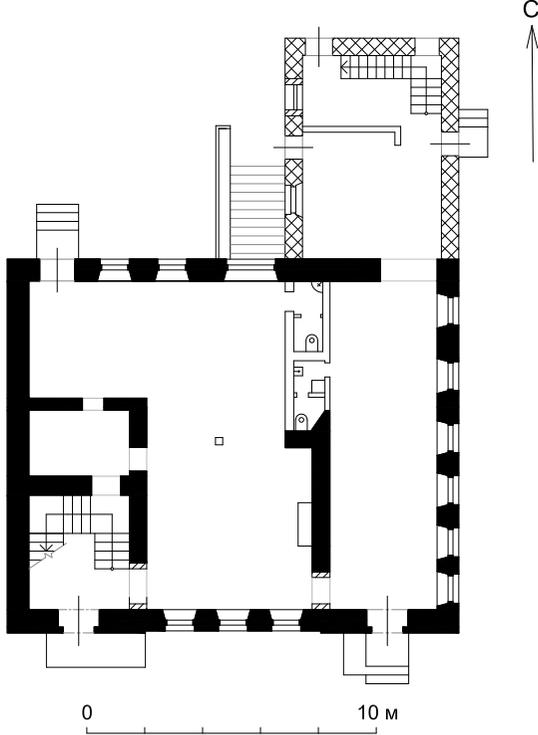
№ п/п	Обобщенная группа элементов предмета охраны	Элементы предмета охраны	Фотографическое или иное графическое изображение предмета охраны*
		<p>крыша:</p> <p>основной объем – двухскатная, чердачная, по деревянным стропилам, с деревянными фронтонами на восточном и западном фасадах;</p> <p>объем пристроя – двухскатная, чердачная, по деревянным стропилам, с деревянным фронтоном на северном фасаде;</p> <p>покрытие кровли – кровельное железо</p>

<p>Условные обозначения:</p> <ul style="list-style-type: none"> - капитальные стены первоначального периода строительства 1856 г. из глиняного кирпича - капитальные стены первоначального периода строительства 1888 г. из глиняного кирпича <p>План первого этажа</p>

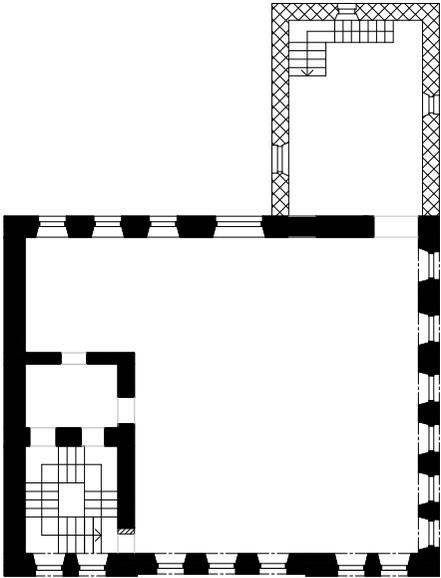
<p data-bbox="1939 357 1962 512">С ↑</p> <p data-bbox="1514 1011 1823 1038">0 10 м</p> <p data-bbox="1464 1066 1749 1093">Условные обозначения:</p> <ul style="list-style-type: none"> <li data-bbox="1352 1134 2056 1193"> - капитальные стены первоначального периода строительства 1856 г. из глиняного кирпича <li data-bbox="1352 1219 2056 1278"> - капитальные стены первоначального периода строительства 1888 г. из глиняного кирпича <li data-bbox="1352 1303 1742 1331"> - арочные перемычки <p data-bbox="1559 1353 1832 1380" style="text-align: center;">План второго этажа</p>

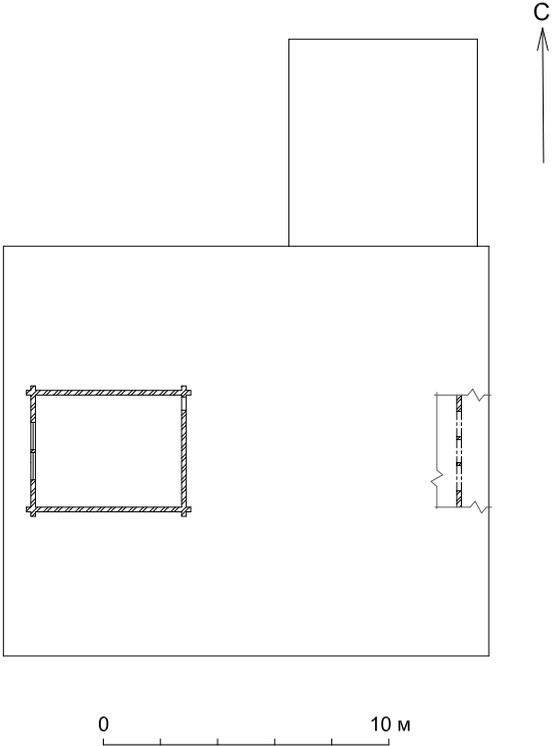
<p data-bbox="1422 1157 1747 1189">Условные обозначения:</p> <p data-bbox="1294 1252 2083 1316">[hatched box] - капитальные стены первоначального периода строительства 1856 г. - деревянные</p> <p data-bbox="1523 1356 1870 1388">План мансардного этажа</p>

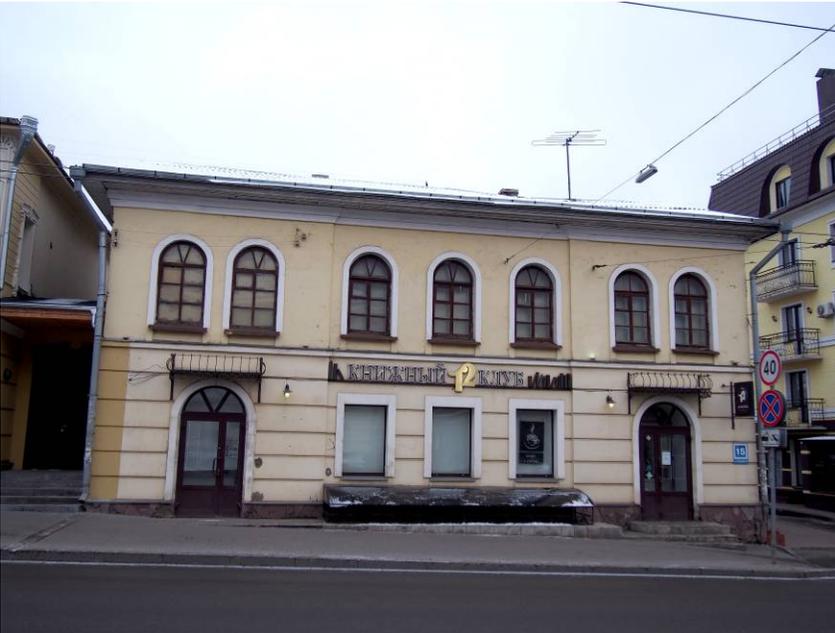
<p data-bbox="1464 1201 1966 1233">Фото 1. Южный фасад. Фото 2024 г.</p>

№ п/п	Обобщенная группа элементов предмета охраны	Элементы предмета охраны	Фотографическое или иное графическое изображение предмета охраны*
4	Архитектурно-художественное решение	Тип отделки фасадов – штукатурка с окраской

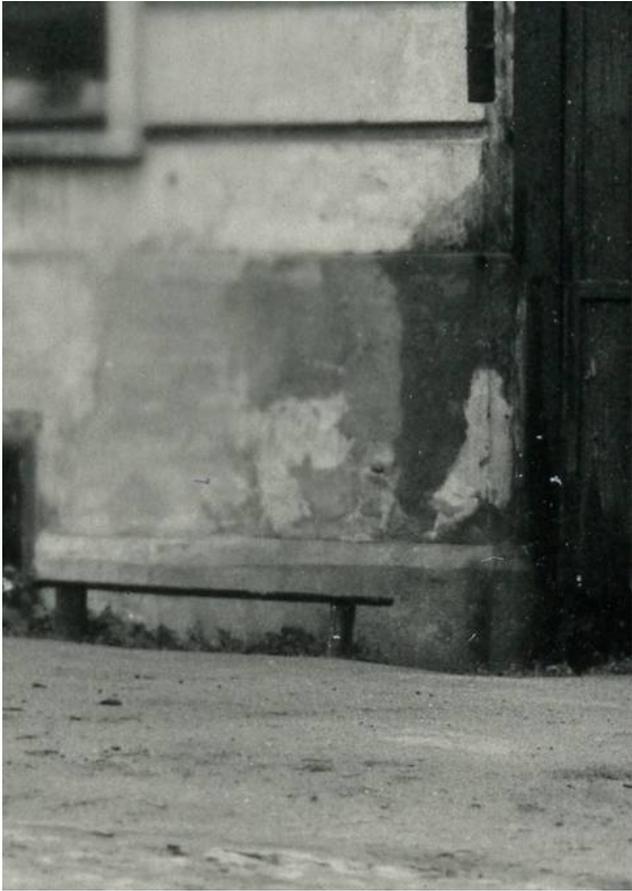
<p data-bbox="1451 1347 1939 1382">Фото 2. Уступ цоколя. Фото 1949 г.</p>

№ п/п	Обобщенная группа элементов предмета охраны	Элементы предмета охраны	Фотографическое или иное графическое изображение предмета охраны*
4.1	Общие элементы		
4.1.1	Основной объем и объем пристроя	Уступ цоколя: двухступенчатый уступ цоколя

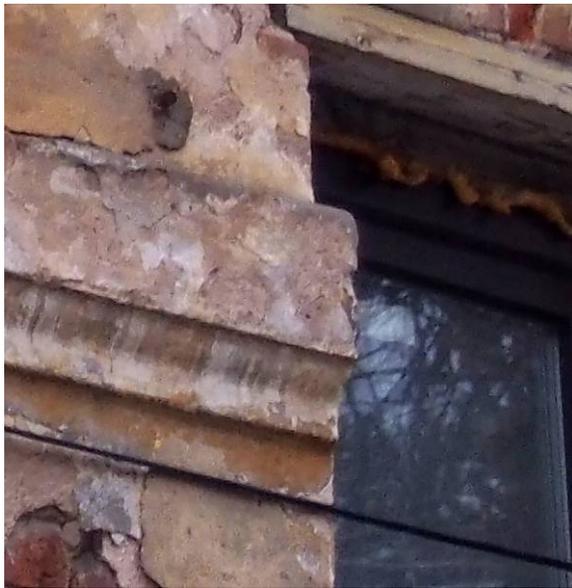
<p data-bbox="1386 1358 2007 1390">Фото 4. Междуэтажный карниз. Фото 2024 г.</p>

<p data-bbox="1406 624 1984 655">Фото 3. Подоконный карниз. Фото 1972 г.</p>
4.1.3	Основной объем и объем пристроя	Междуэтажный карниз: карниз, разделяющий первый и второй этажи, с профилем в виде полочки, переходящей через четвертной вал в пояс

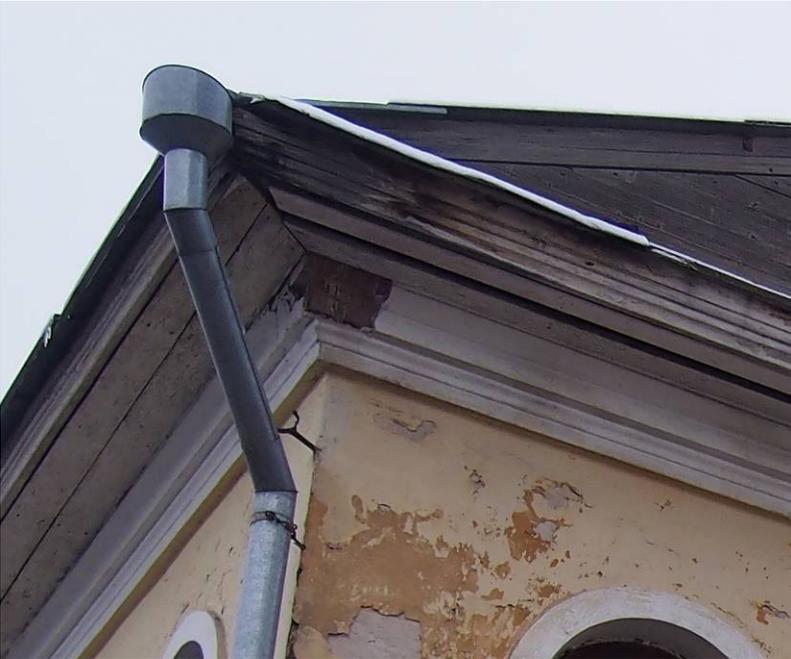
<p data-bbox="1413 1225 1980 1257">Фото 5. Венчающий карниз. Фото 2024 г.</p>

№ п/п	Обобщенная группа элементов предмета охраны	Элементы предмета охраны	Фотографическое или иное графическое изображение предмета охраны*
4.1.4	Основной объем	Венчающий карниз: карниз, венчающий второй этаж, с профилем, включающим полочки, выемку, прямые каблучки, переходящий в деревянный подшивной карниз

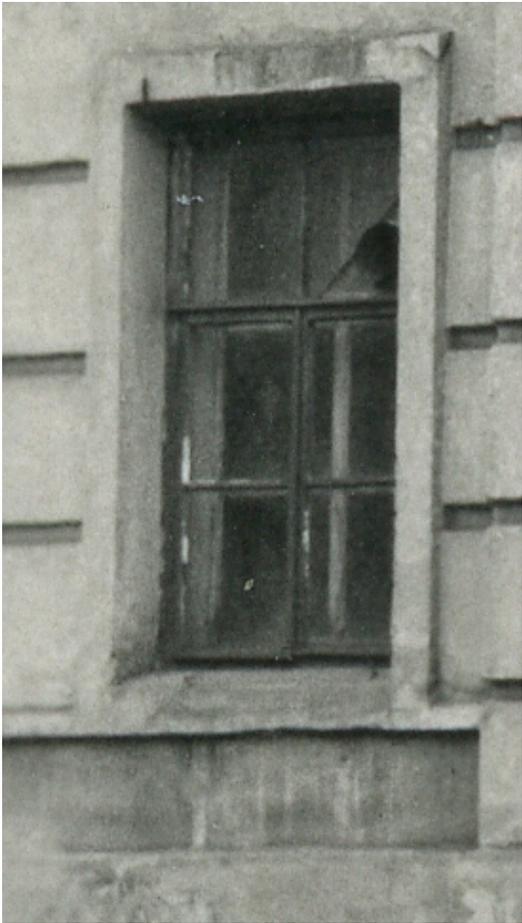
<p data-bbox="1391 1342 2002 1374">Фото 7. Оконный проем типа 1. Фото 1949 г.</p>

№ п/п	Обобщенная группа элементов предмета охраны	Элементы предмета охраны	Фотографическое или иное графическое изображение предмета охраны*
4.1.5	Основной объем	Оконный проем типа 1: прямоугольный оконный проем первого этажа, обрамленный плоским наличником, опирающимся на подоконную тягу. Тип заполнения оконного проема

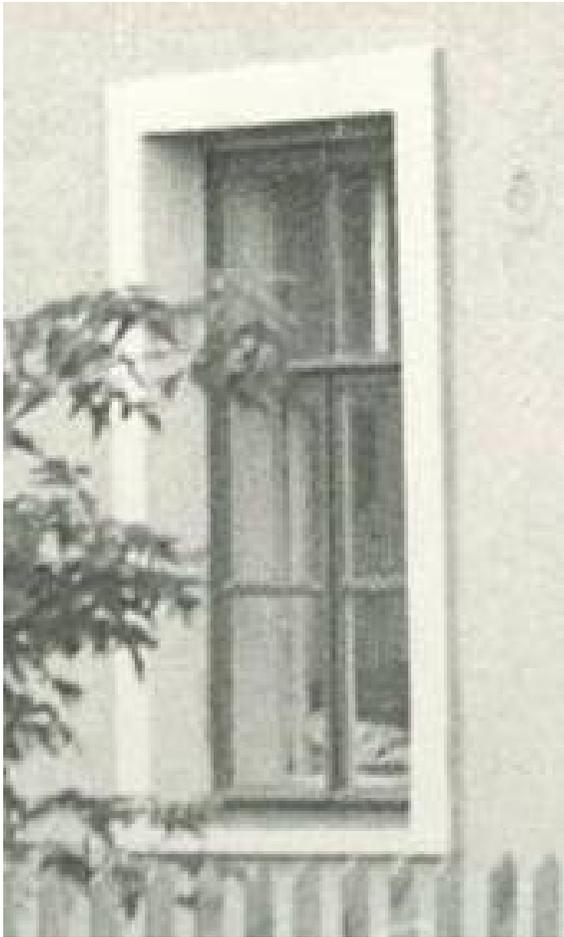
<p data-bbox="1391 1353 2002 1385">Фото 8. Оконный проем типа 2. Фото 1972 г.</p>

№ п/п	Обобщенная группа элементов предмета охраны	Элементы предмета охраны	Фотографическое или иное графическое изображение предмета охраны*
4.1.6	Основной объем	Оконный проем типа 2: прямоугольный оконный проем первого этажа, обрамленный плоским наличником. Тип заполнения оконного проема

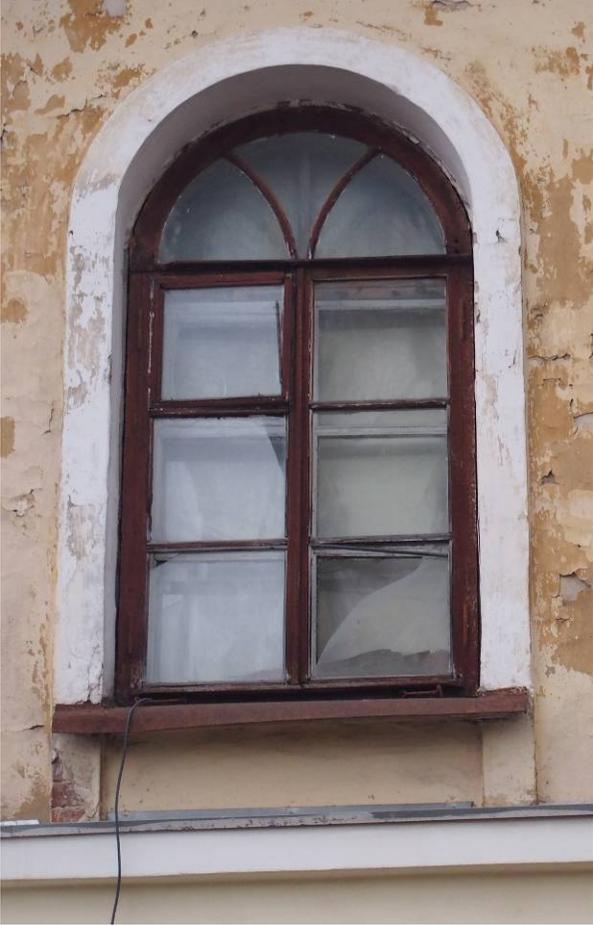
<p>Фото 9. Оконный проем типа 3. Фото 2024 г.</p>

№ п/п	Обобщенная группа элементов предмета охраны	Элементы предмета охраны	Фотографическое или иное графическое изображение предмета охраны*
4.1.7	Основной объем	<p>Оконный проем типа 3: арочный оконный проем второго этажа, обрамленный плоским штукатурным наличником, продленным до межэтажного карниза.</p> <p>Тип заполнения оконного проема</p>

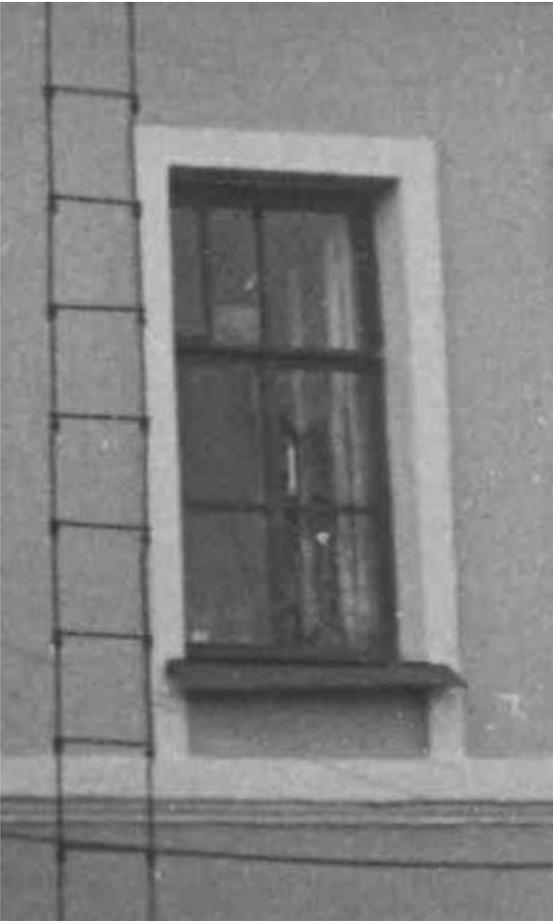
<p data-bbox="1384 1342 2011 1369">Фото 10. Оконный проем типа 4. Фото 1972 г.</p>

№ п/п	Обобщенная группа элементов предмета охраны	Элементы предмета охраны	Фотографическое или иное графическое изображение предмета охраны*
4.1.8	Основной объем	Оконный проем типа 4: прямоугольный оконный проем первого этажа, обрамленный плоским наличником, продленным до межэтажного карниза. Тип заполнения оконного проема

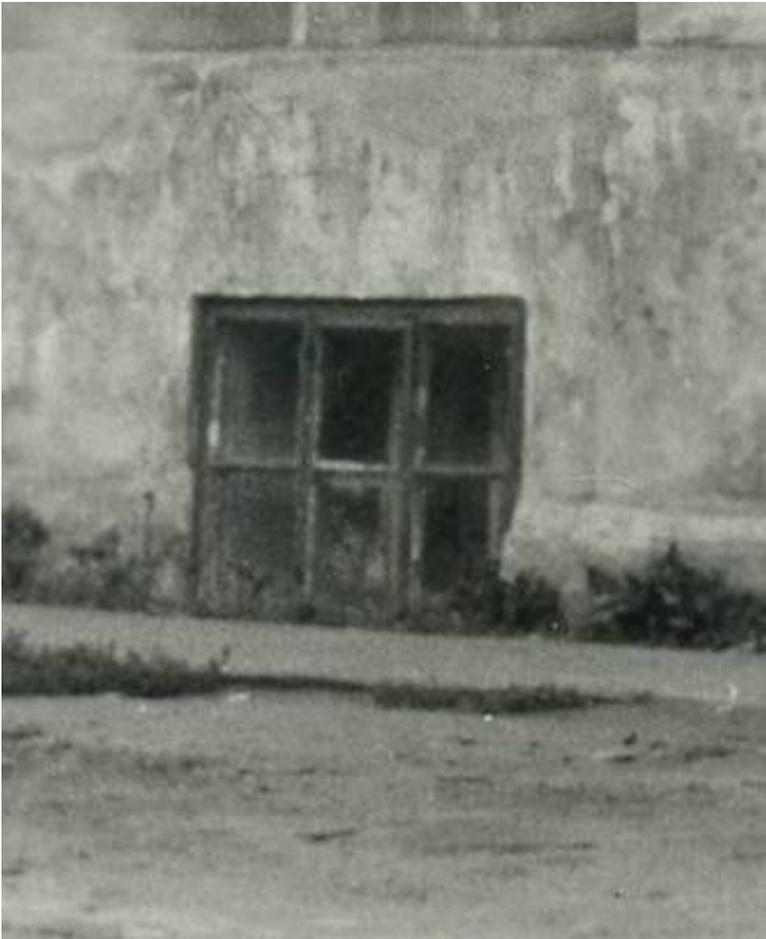
<p data-bbox="1379 1358 2011 1390">Фото 11. Оконный проем типа 5. Фото 1949 г.</p>

№ п/п	Обобщенная группа элементов предмета охраны	Элементы предмета охраны	Фотографическое или иное графическое изображение предмета охраны*
4.1.9	Основной объем	Оконный проем типа 5: прямоугольный оконный проем подвального этажа. Тип заполнения оконного проема

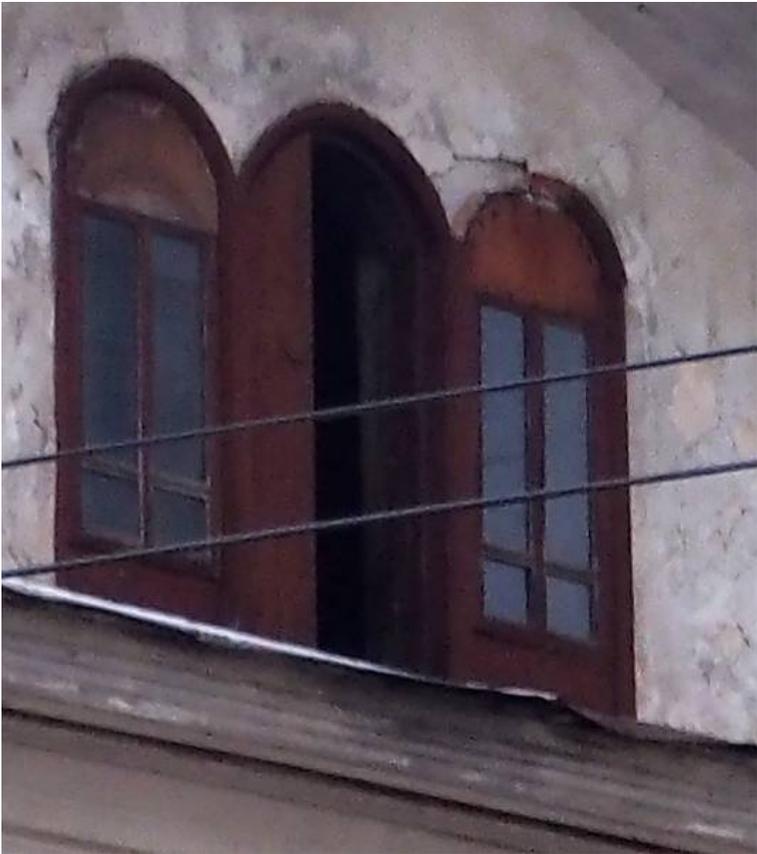
<p data-bbox="1444 1273 1948 1305">Фото 12. Проем типа 1. Фото 1987 г.</p>

№ п/п	Обобщенная группа элементов предмета охраны	Элементы предмета охраны	Фотографическое или иное графическое изображение предмета охраны*
4.1.10	Основной объем	Проем типа 1: трехчастный арочный проем, состоящий из центрального арочного дверного проема и фланкирующих его арочных оконных проемов. Тип заполнения оконных проемов. Тип заполнения дверного проема

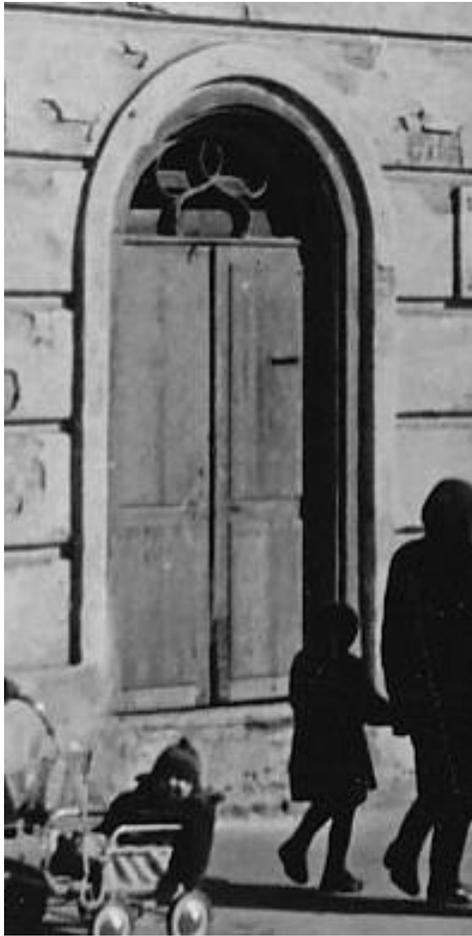
<p data-bbox="1384 1353 2007 1385">Фото 13. Дверной проем типа 1. Фото 1959 г.</p>

№ п/п	Обобщенная группа элементов предмета охраны	Элементы предмета охраны	Фотографическое или иное графическое изображение предмета охраны*
4.1.11	Основной объем	Дверной проем типа 1: арочный дверной проем, обрамленный плоским наличником. Тип заполнения дверного проема

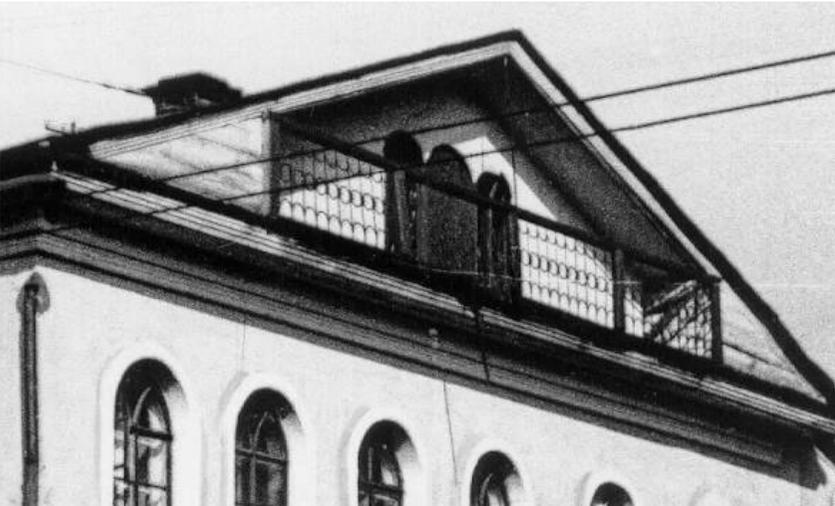
<p data-bbox="1301 1034 2092 1066">Фото 14. Фронтон основного объема типа 1. Фото 1987 г.</p>

№ п/п	Обобщенная группа элементов предмета охраны	Элементы предмета охраны	Фотографическое или иное графическое изображение предмета охраны*
4.1.12	Основной объем	Фронтон основного объема типа 1: треугольный фронтон с деревянными боковинами. Во фронтоне располагается проем типа 1

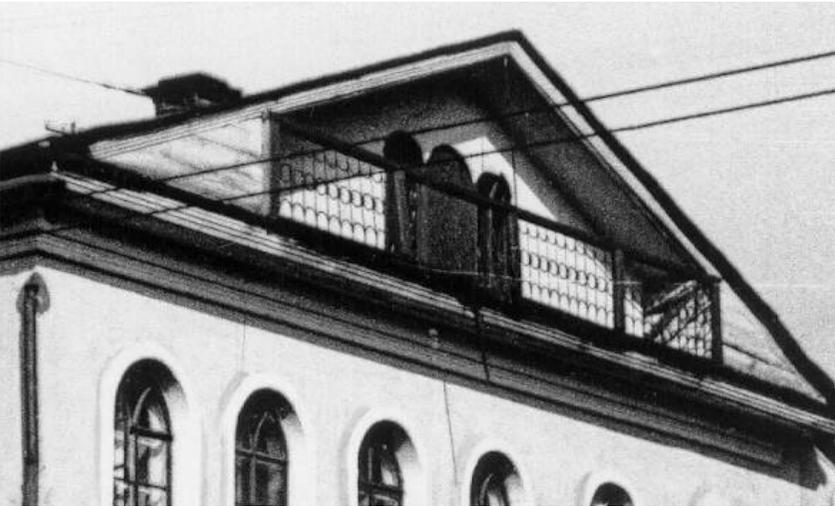
<p data-bbox="1397 1074 1995 1106">Фото 15. Ограждение балкона. Фото 1987 г.</p>

№ п/п	Обобщенная группа элементов предмета охраны	Элементы предмета охраны	Фотографическое или иное графическое изображение предмета охраны*
4.1.13	Основной объем	Ограждение балкона: кованое фигурное ограждение фронтона основного объема типа 1

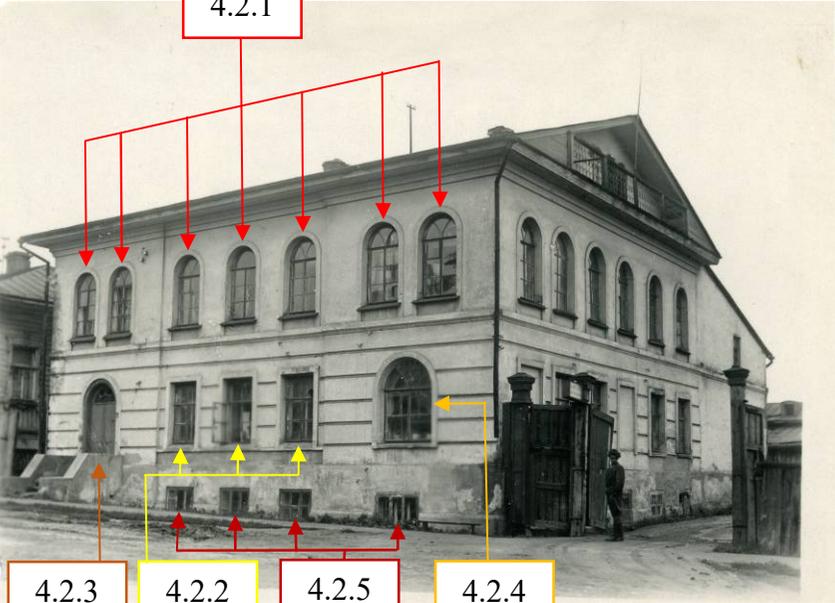
№ п/п	Обобщенная группа элементов предмета охраны	Элементы предмета охраны	Фотографическое или иное графическое изображение предмета охраны*
4.2	Южный фасад		
4.2.1	Основной объем	Семь оконных проемов типа 3

<p data-bbox="1301 1209 2085 1241">Фото 16. Южный фасад. Вид с юго-востока. Фото 1949 г.</p>
4.2.2		Три оконных проема типа 1	
4.2.3		Один дверной проем типа 1	
4.2.4		Арочный проем, обрамленный плоским наличником	
4.2.5		Четыре оконных проема типа 5

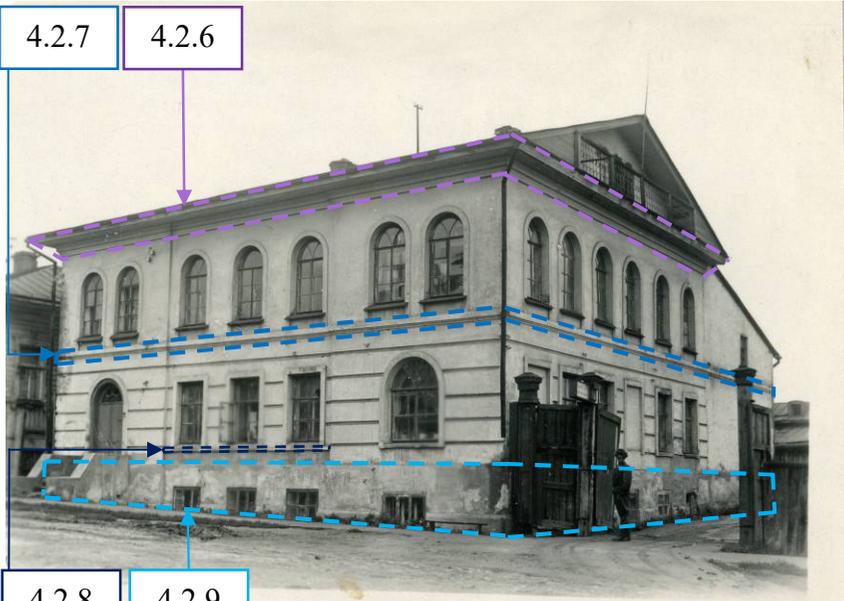
№ п/п	Обобщенная группа элементов предмета охраны	Элементы предмета охраны	Фотографическое или иное графическое изображение предмета охраны*
4.2.6	Основной объем	Венчающий карниз

4.2.7		Междуэтажный карниз	
4.2.8		Подоконный карниз	
4.2.9		Уступ цоколя

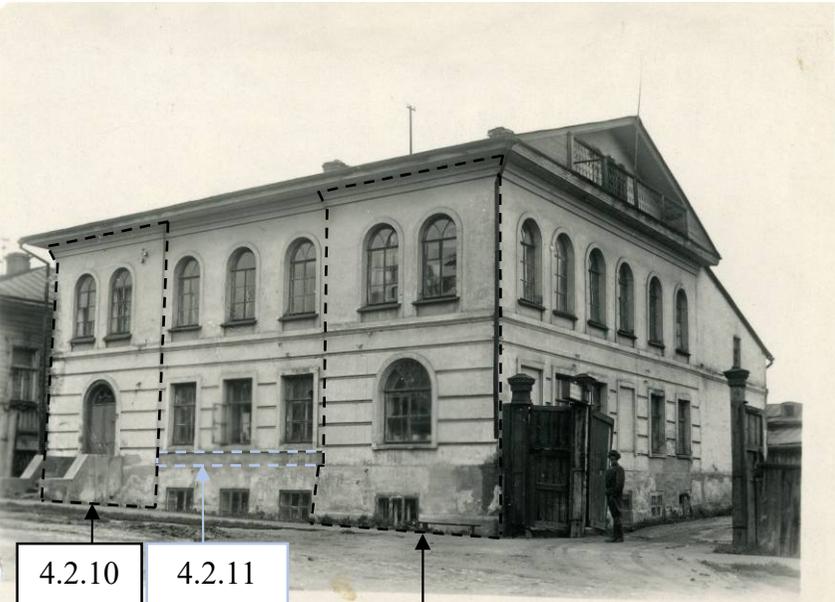
Фото 18. Южный фасад. Вид с юго-востока. Фото 1949 г.

№ п/п	Обобщенная группа элементов предмета охраны	Элементы предмета охраны	Фотографическое или иное графическое изображение предмета охраны*
4.2.10	Основной объем	Два ризалита

<p data-bbox="1301 1107 1420 1166">4.2.10</p> <p data-bbox="1420 1107 1568 1166">4.2.11</p>
4.2.11		Подоконная ниша

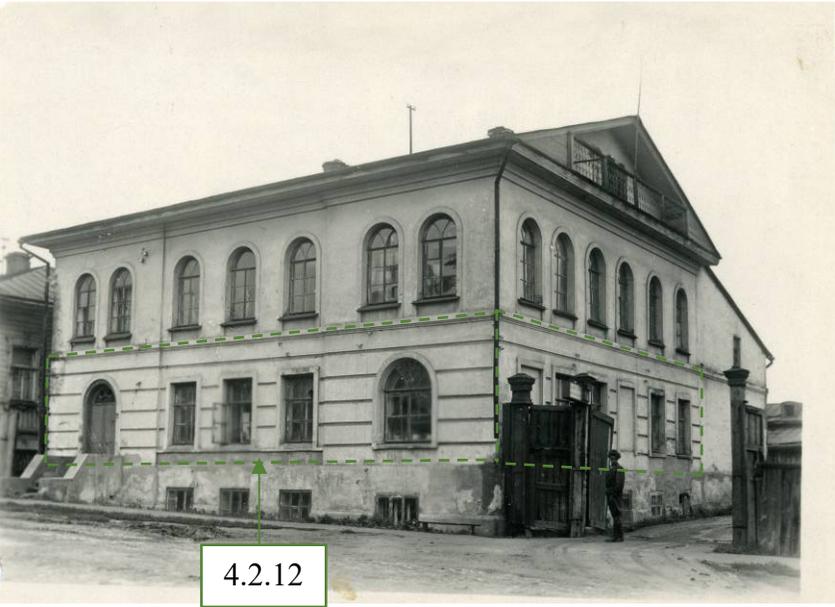
<p data-bbox="1301 1129 2089 1166">Фото 19. Южный фасад. Вид с юго-востока. Фото 1949 г.</p>

№ п/п	Обобщенная группа элементов предмета охраны	Элементы предмета охраны	Фотографическое или иное графическое изображение предмета охраны*
4.2.12	Основной объем	Руст первого этажа

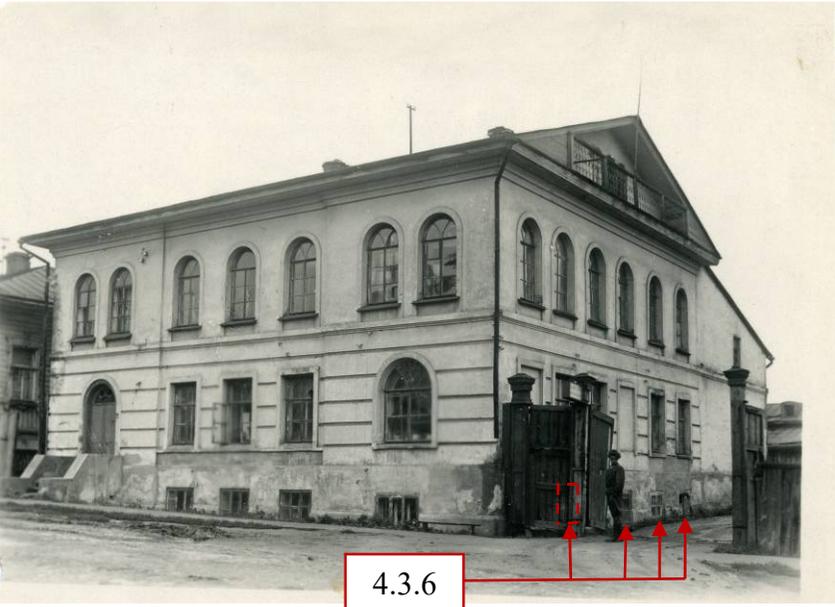
<p data-bbox="1301 1129 2085 1166">Фото 21. Южный фасад. Вид с юго-востока. Фото 1949 г.</p>

№ п/п	Обобщенная группа элементов предмета охраны	Элементы предмета охраны	Фотографическое или иное графическое изображение предмета охраны*
4.3.6	Основной объем	Четыре оконных проема типа 5

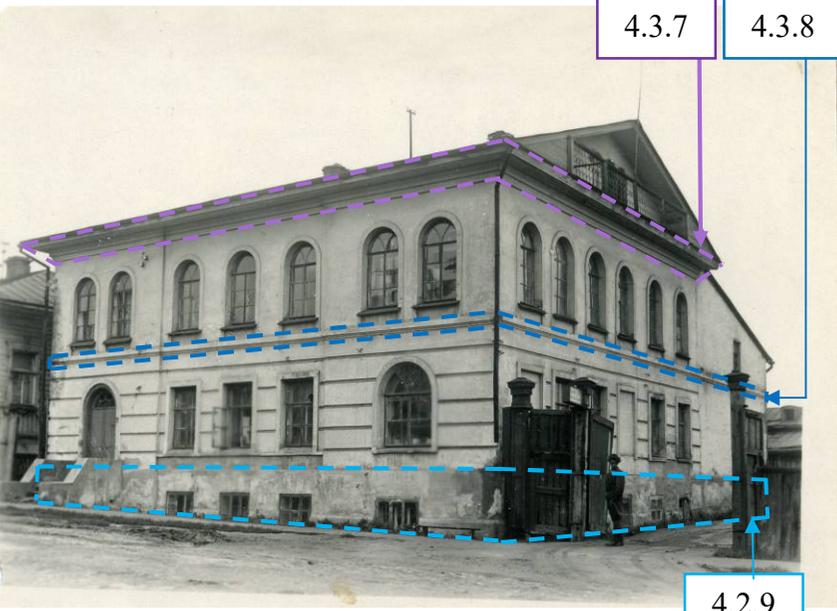
<p data-bbox="1279 1166 2116 1203">Фото 22. Восточный фасад. Вид с юго-востока. Фото 1949 г.</p>
4.3.8	Основной объем и объем пристроя	Междуэтажный карниз	
4.3.9	Основной объем и объем пристроя	Уступ цоколя

№ п/п	Обобщенная группа элементов предмета охраны	Элементы предмета охраны	Фотографическое или иное графическое изображение предмета охраны*
4.3.7	Основной объем	Венчающий карниз

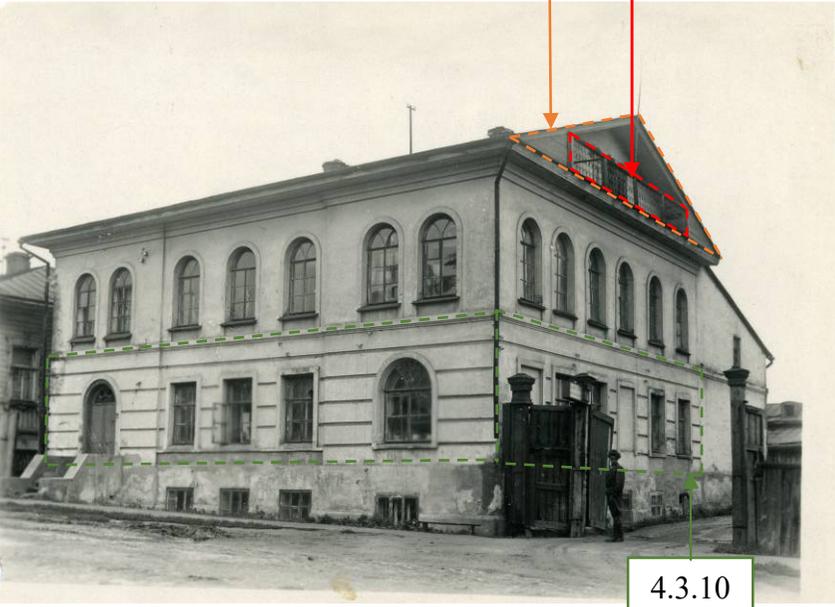
Фото 23. Восточный фасад. Вид с юго-востока. Фото 1949 г.

№ п/п	Обобщенная группа элементов предмета охраны	Элементы предмета охраны	Фотографическое или иное графическое изображение предмета охраны*
4.3.10	Основной объем	Руст первого этажа

4.3.11	Основной объем	Фронтон основного объема типа 1	
4.3.12	Основной объем	Ограждение балкона

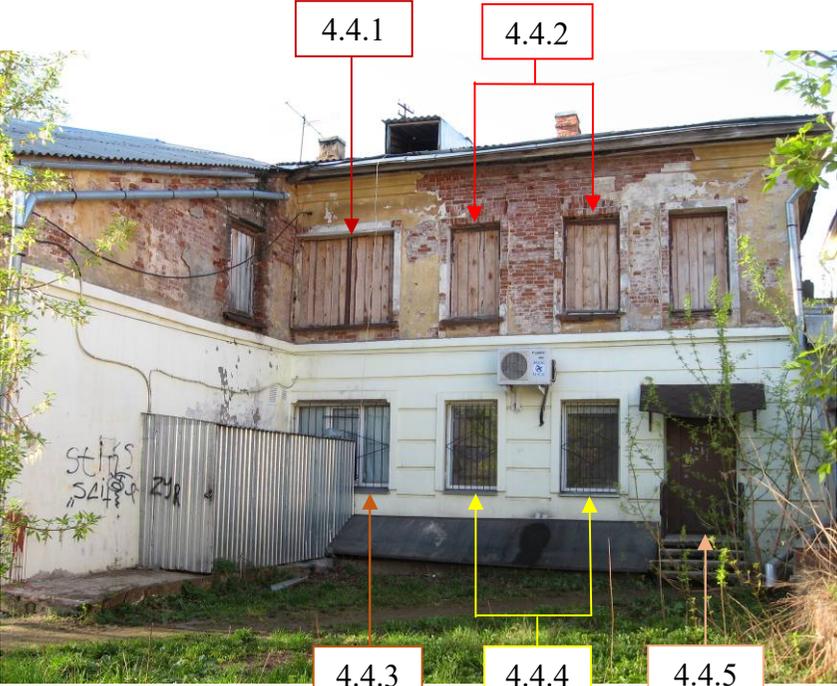
Фото 24. Северный фасад. Фото 2013 г.

№ п/п	Обобщенная группа элементов предмета охраны	Элементы предмета охраны	Фотографическое или иное графическое изображение предмета охраны*
4.4	Северный фасад		
4.4.1	Основной объем	Широкий прямоугольный оконный проем второго этажа, обрамленный простым наличником, продленным до межэтажного карниза

4.4.2		Два оконных проема типа 4	
4.4.3		Широкий прямоугольный оконный проем первого этажа, обрамленный простым наличником	
4.4.4		Два оконных проема типа 2	
4.4.5		Прямоугольный проем первого этажа

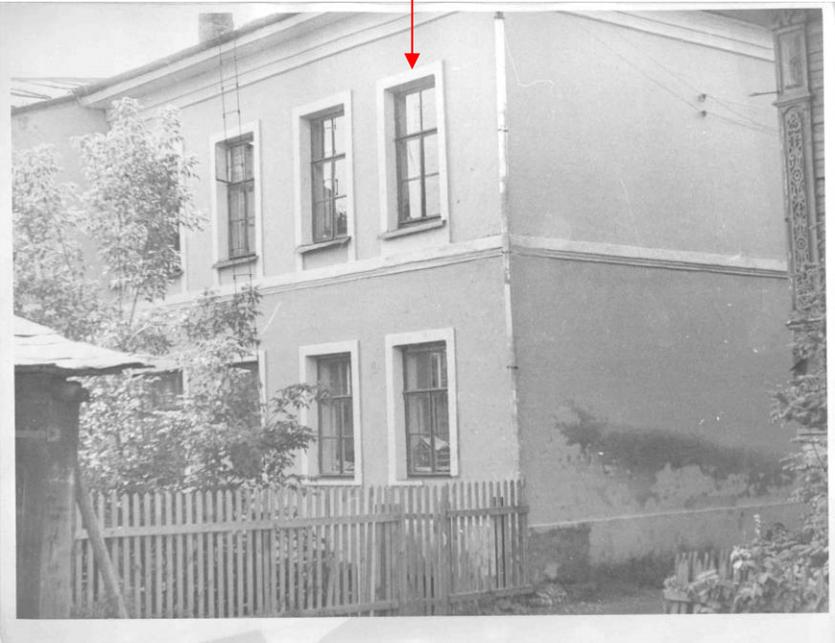
<p>Фото 25. Северный фасад. Вид с северо-запада. Фото 1972 г.</p>

№ п/п	Обобщенная группа элементов предмета охраны	Элементы предмета охраны	Фотографическое или иное графическое изображение предмета охраны*
4.4.6	Основной объем	<p>Прямоугольный оконный проем, обрамленный плоским наличником с увеличенным до межэтажного пояса фартуком</p>	<div data-bbox="1632 427 1751 488" style="border: 1px solid red; padding: 2px; display: inline-block; text-align: center;">4.4.6</div>

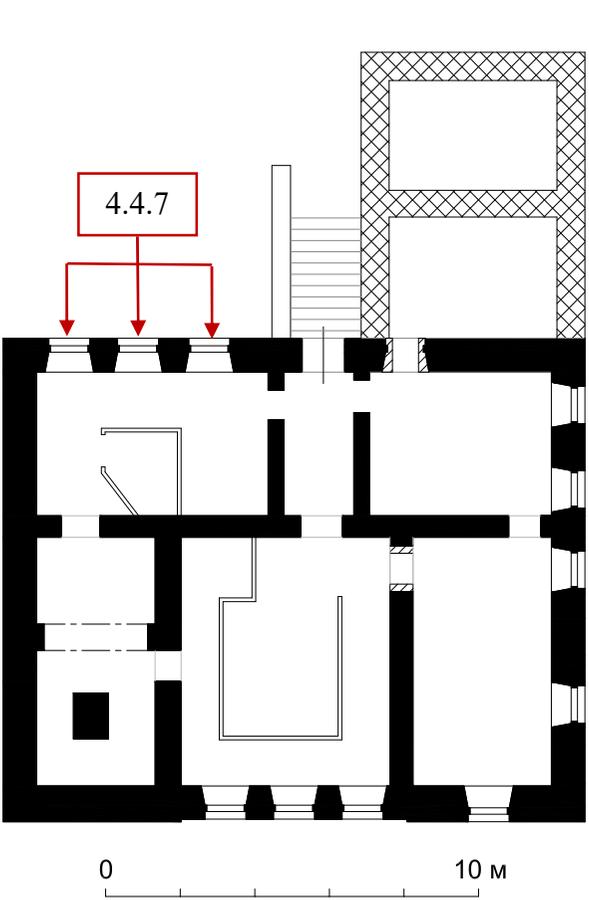
<p data-bbox="1361 1348 2033 1417">Схема расположения оконных проемов на плане подвального этажа</p>

№ п/п	Обобщенная группа элементов предмета охраны	Элементы предмета охраны	Фотографическое или иное графическое изображение предмета охраны*
4.4.7		Три оконных проема

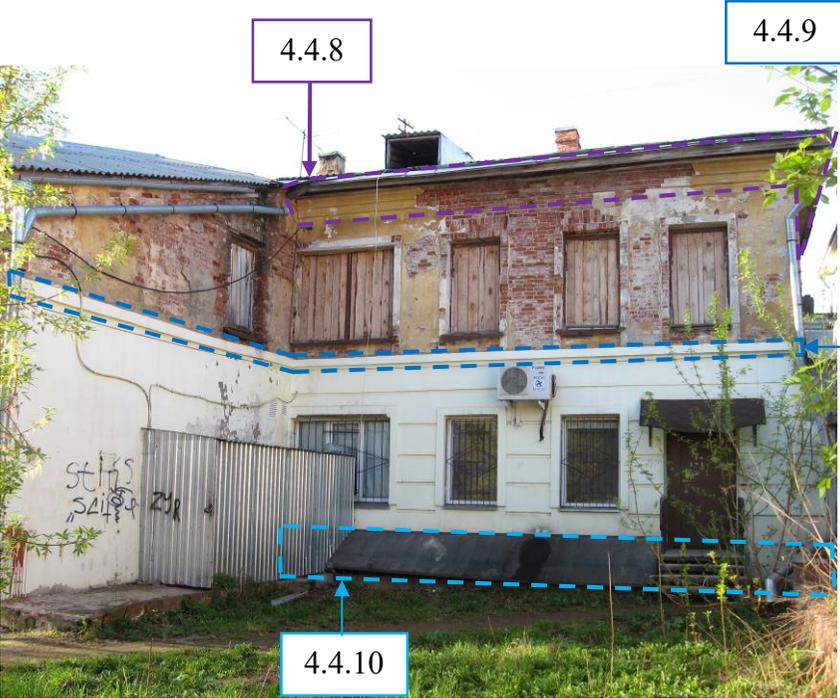
Фото 26. Северный фасад. Фото 2013 г.

№ п/п	Обобщенная группа элементов предмета охраны	Элементы предмета охраны	Фотографическое или иное графическое изображение предмета охраны*
4.4.8	Основной объем	Венчающий карниз

4.4.9		Междуэтажный карниз	
4.4.10		Уступ цоколя

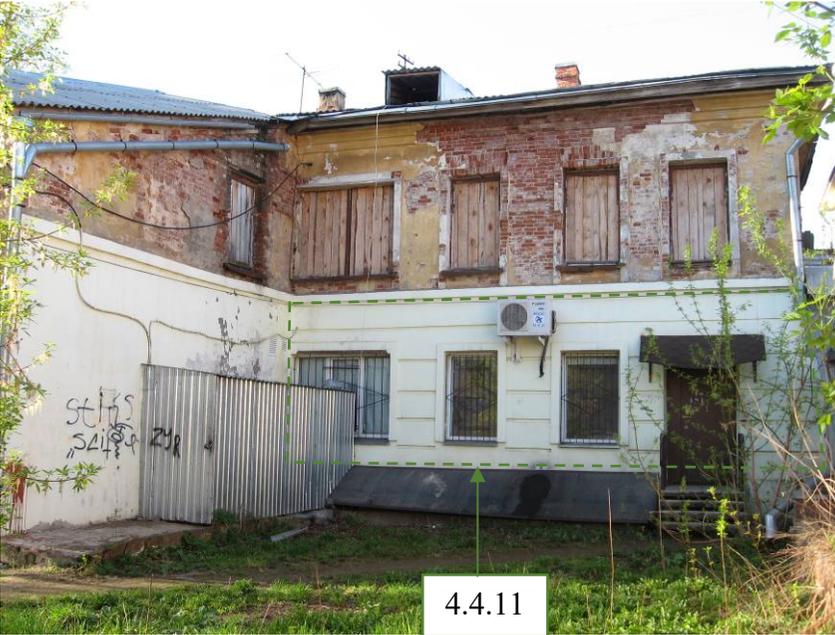
<p data-bbox="1424 1161 1966 1198">Фото 27. Северный фасад. Фото 2013 г.</p>

№ п/п	Обобщенная группа элементов предмета охраны	Элементы предмета охраны	Фотографическое или иное графическое изображение предмета охраны*
4.4.11	Основной объем	Руст первого этажа

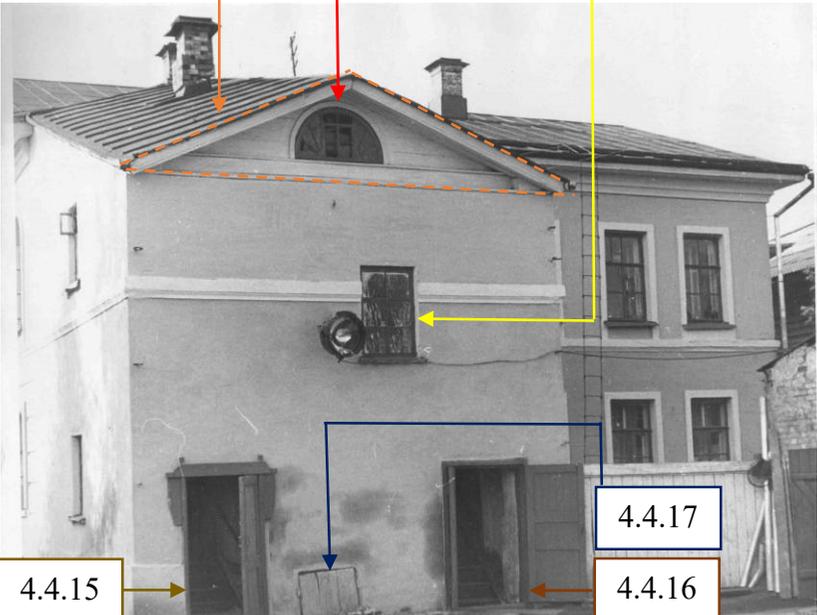
Фото 28. Северный фасад. Фото 1972 г.

№ п/п	Обобщенная группа элементов предмета охраны	Элементы предмета охраны	Фотографическое или иное графическое изображение предмета охраны*
4.4.12	Объем пристроя	Фронтон пристроя

4.4.13		Один полуциркульный оконный проем фронтона. Тип заполнения оконного проема	
4.4.14		Один прямоугольный оконный проем. Тип заполнения оконного проема	
4.4.15		Один прямоугольный дверной проем, обрамленный деревянным наличником с ушками и плечиками Тип заполнения дверного проема	
4.4.16		Один прямоугольный дверной проем, обрамленный простым деревянным наличником	
4.4.17		Один прямоугольный проем

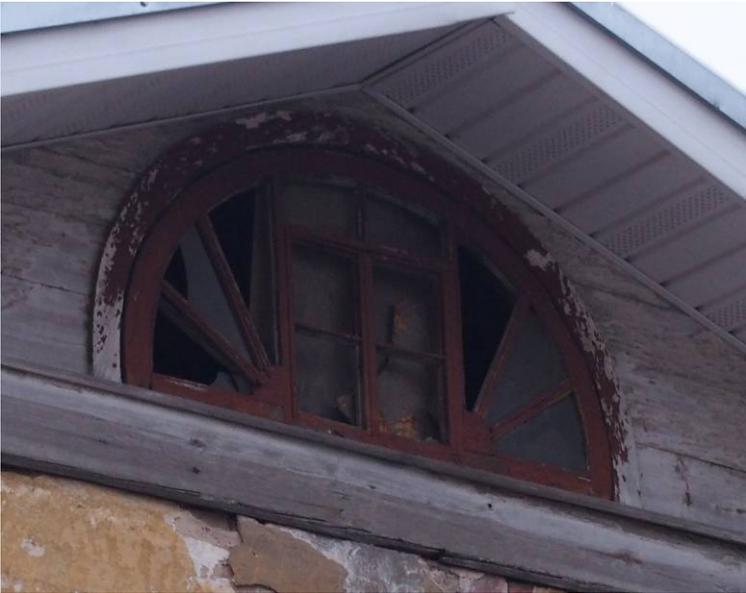
<p data-bbox="1290 1161 2101 1230">Фото 29. Один полуциркульный оконный проем фронтона. Тип заполнения оконного проема</p>

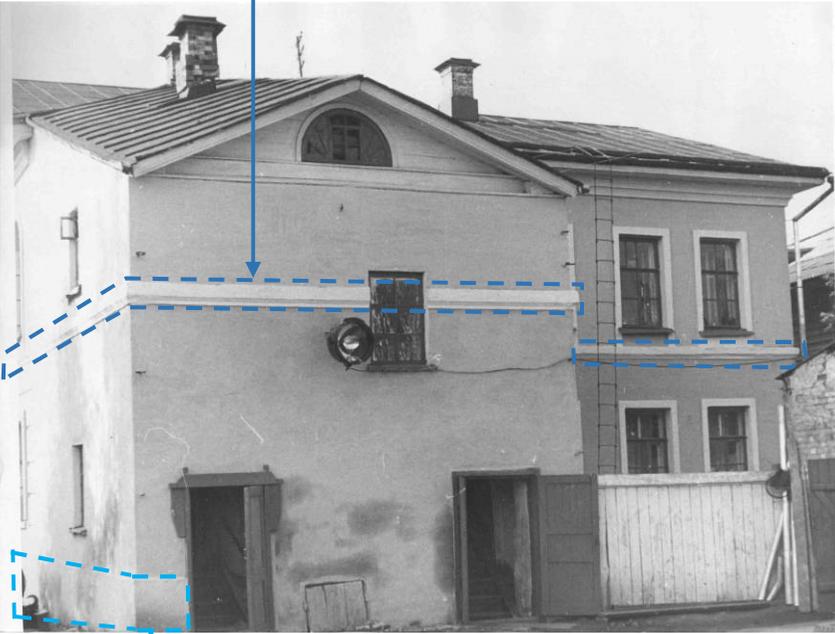
<p data-bbox="1422 1157 1966 1197">Фото 30. Северный фасад. Фото 1972 г.</p>

№ п/п	Обобщенная группа элементов предмета охраны	Элементы предмета охраны	Фотографическое или иное графическое изображение предмета охраны*
4.4.18	Объем пристроя	Междуэтажный карниз

4.4.19		Уступ цоколя

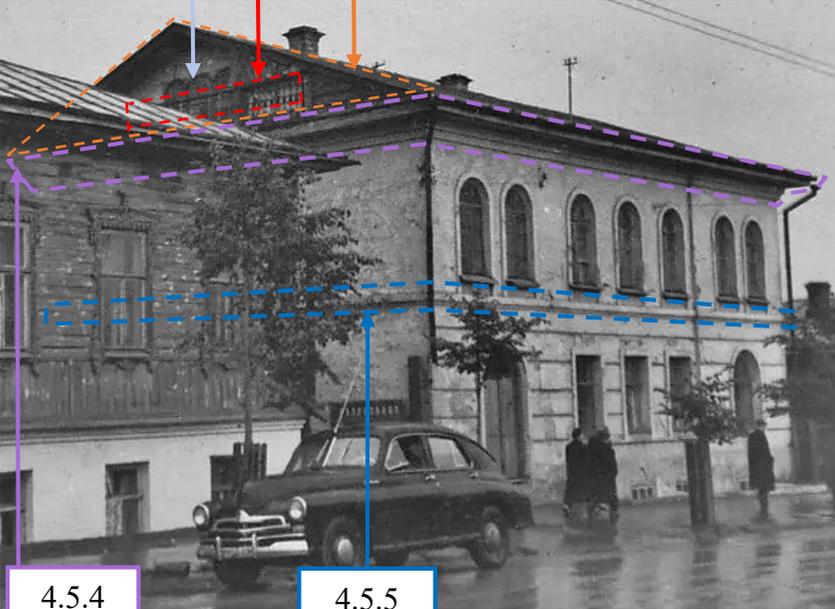
№ п/п	Обобщенная группа элементов предмета охраны	Элементы предмета охраны	Фотографическое или иное графическое изображение предмета охраны*
4.5	Западный фасад		
4.5.1	Основной объем	Один проем типа 1

<p data-bbox="1290 1217 2101 1249">Фото 31. Западный фасад. Вид с юго-востока. Фото 1959 г.</p>
4.5.2		Ограждение балкона	
4.5.3		Фронтон основного объема типа 1	
4.5.4		Венчающий карниз	
4.5.5		Междуэтажный карниз

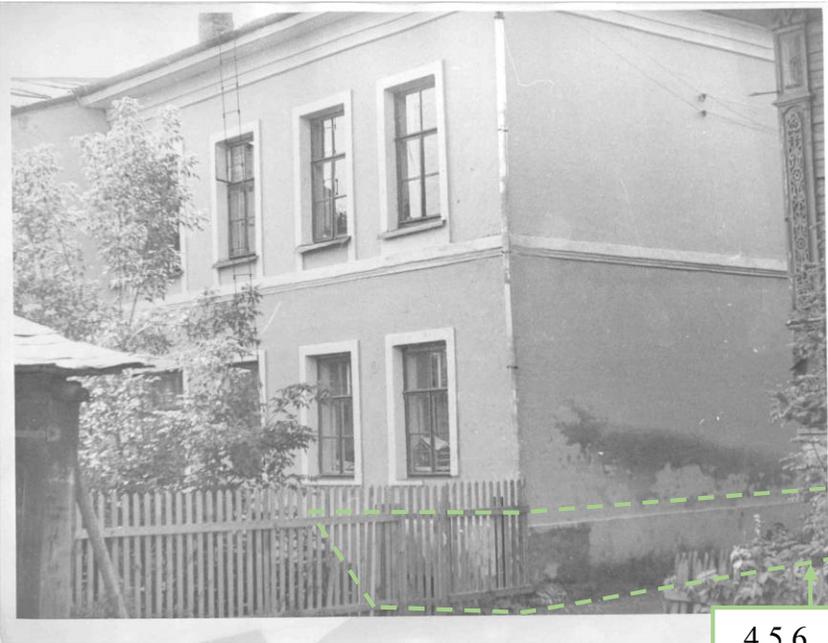
<p data-bbox="1995 1098 2107 1161">4.5.6</p> <p data-bbox="1279 1171 2107 1209">Фото 32. Западный фасад. Вид с северо-запада. Фото 1972 г.</p>

№ п/п	Обобщенная группа элементов предмета охраны	Элементы предмета охраны	Фотографическое или иное графическое изображение предмета охраны*
4.5.6		Уступ цоколя

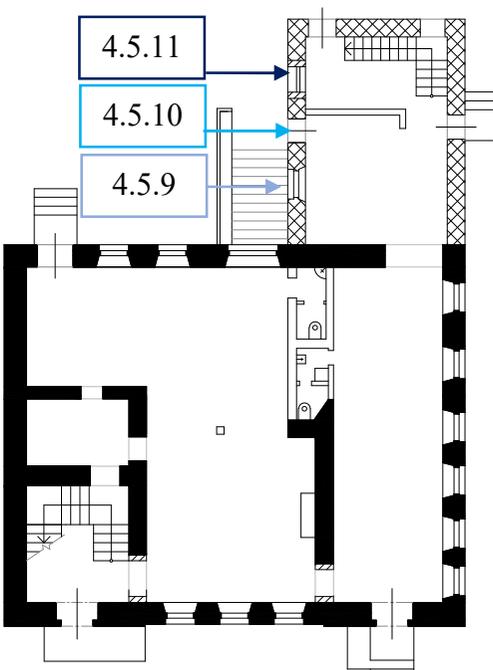
<p data-bbox="1500 1077 1836 1109">0 10 м</p> <p data-bbox="1456 1125 1747 1157">Условные обозначения:</p> <ul style="list-style-type: none"> <li data-bbox="1366 1189 2038 1252"> - капитальные стены первоначального периода строительства 1856 г. из глиняного кирпича <li data-bbox="1366 1268 2038 1332"> - капитальные стены первоначального периода строительства 1888 г. из глиняного кирпича <p data-bbox="1545 1348 1836 1388">План первого этажа</p>
4.5.10		Один прямоугольный проем первого этажа	
4.5.11		Один прямоугольный оконный проем первого этажа
