Об установлении предмета охраны объекта культурного наследия (памятника истории и культуры) народов Российской Федерации регионального значения «Дом, где в январе 1905 года проходило заседание Вятского комитета РСДРП по вопросу событий 9-го января 1905 г. (Кровавого воскресения)», расположенного по адресу: Кировская область, г. Киров, Первомайский район, ул. Преображенская, д. 15

ПРЕДМЕТ ОХРАНЫ

**объекта культурного наследия (памятника истории и культуры)
народов Российской Федерации регионального значения «Дом, где в январе 1905 года проходило заседание
Вятского комитета РСДРП по вопросу событий 9-го января 1905 г. (Кровавого воскресения)», расположенного
по адресу: Кировская область, г. Киров, Первомайский район, ул. Преображенская, д. 15**

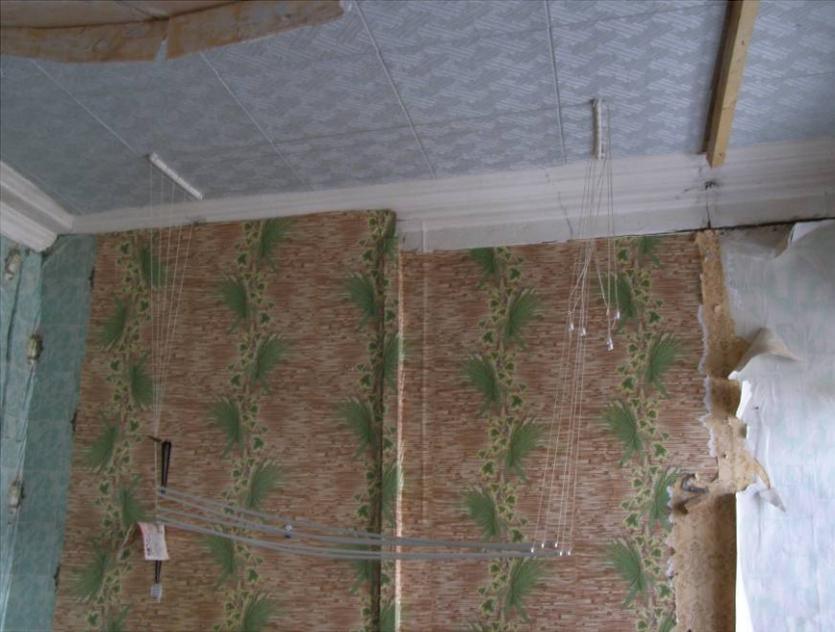
№ п/п	Обобщенная группа элементов предмета охраны	Элементы предмета охраны	Фотографическое или иное графическое изображение предмета охраны*
4.6	Внутренние помещения		
4.6.1		Профилированный штукатурный карниз типа 1

<p data-bbox="1279 1203 2114 1273">Фото 34. Внутренние помещения. Второй этаж. Профилированный штукатурный карниз типа 1. Фото 2013 г.</p>

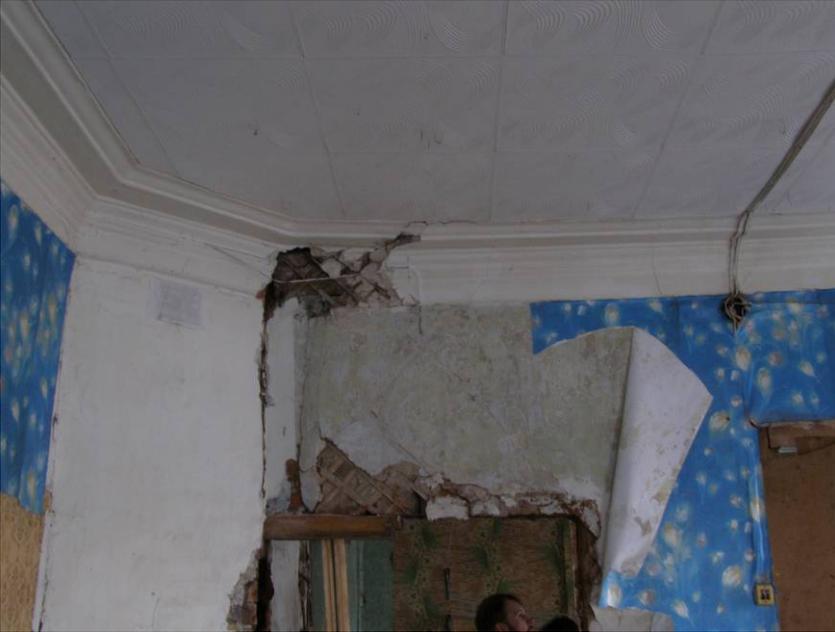
№ п/п	Обобщенная группа элементов предмета охраны	Элементы предмета охраны	Фотографическое или иное графическое изображение предмета охраны*
4.6.2		Профилированный штукатурный карниз типа 2

<p data-bbox="1279 1129 2114 1198">Фото 35. Внутренние помещения. Второй этаж. Профилированный штукатурный карниз типа 2. Фото 2013 г.</p>

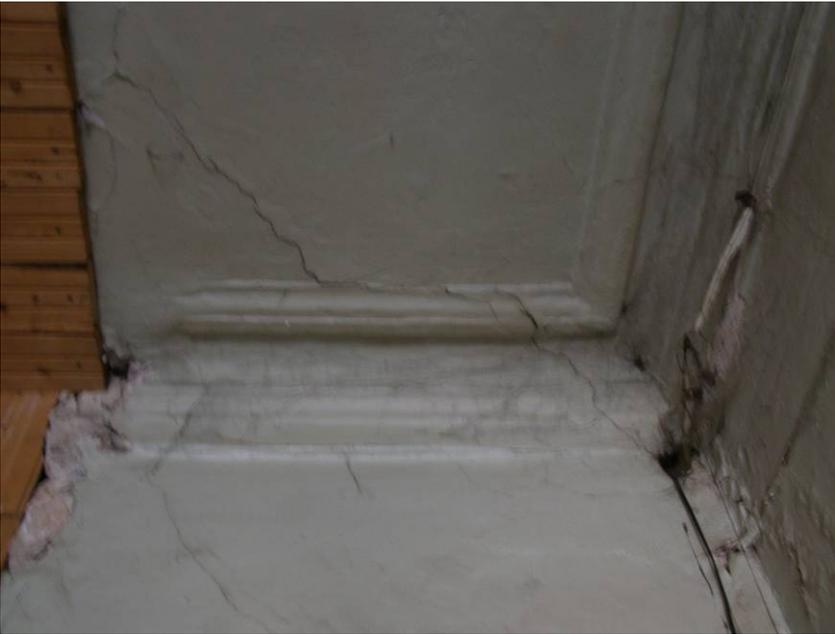
№ п/п	Обобщенная группа элементов предмета охраны	Элементы предмета охраны	Фотографическое или иное графическое изображение предмета охраны*
4.6.3		Профилированный штукатурный карниз типа 3

<p data-bbox="1279 1161 2114 1235">Фото 36. Внутренние помещения. Второй этаж. Профилированный штукатурный карниз типа 3. Фото 2013 г.</p>

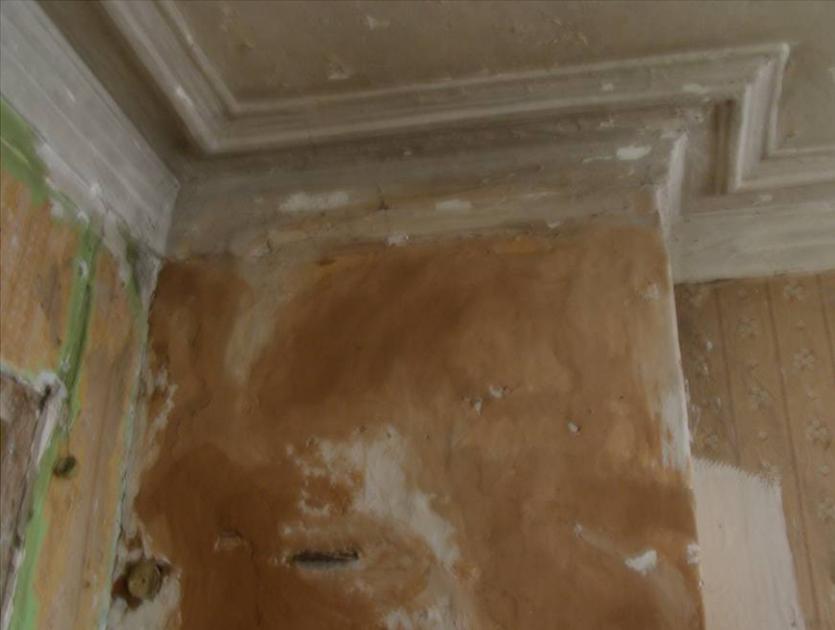
№ п/п	Обобщенная группа элементов предмета охраны	Элементы предмета охраны	Фотографическое или иное графическое изображение предмета охраны*
4.6.4		Профилированный штукатурный карниз типа 4

<p data-bbox="1279 1129 2114 1198">Фото 37. Внутренние помещения. Второй этаж. Профилированный штукатурный карниз типа 4. Фото 2013 г.</p>

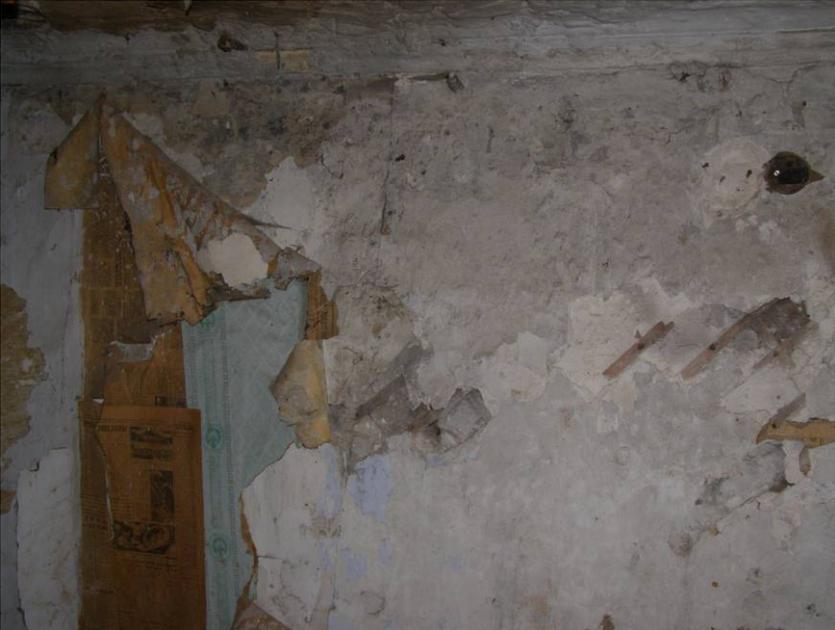
№ п/п	Обобщенная группа элементов предмета охраны	Элементы предмета охраны	Фотографическое или иное графическое изображение предмета охраны*
4.6.5		Профилированный штукатурный карниз типа 5

<p data-bbox="1279 1129 2114 1198">Фото 38. Внутренние помещения. Мансардный этаж. Профилированный штукатурный карниз типа 5. Фото 2013 г.</p>

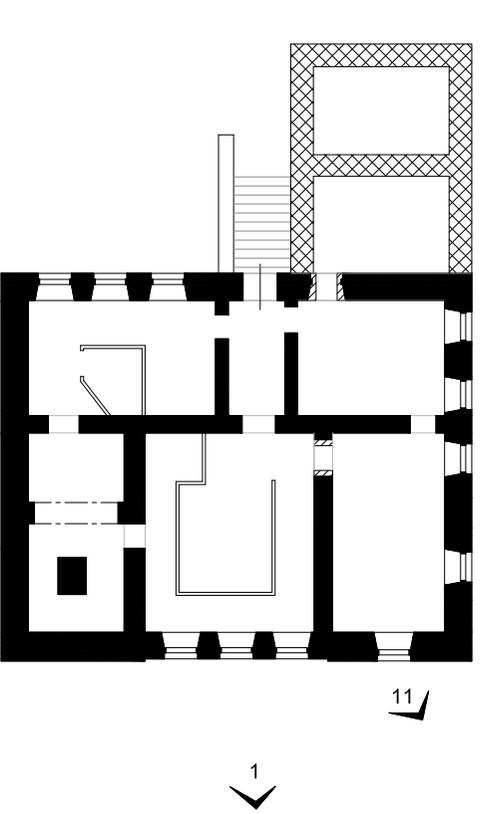
Номер схемы	Схема
1

Схема фотофиксации предмета охраны

<p data-bbox="1836 614 2128 646">Подвальный этаж</p> <p data-bbox="1624 582 1646 614">С</p> <p data-bbox="448 965 470 997">1</p> <p data-bbox="1467 1268 1512 1300">11</p> <p data-bbox="1321 1340 1355 1372">1</p> <p data-bbox="1601 1356 1803 1388">2, 16, 17, 18, 21, 22</p>

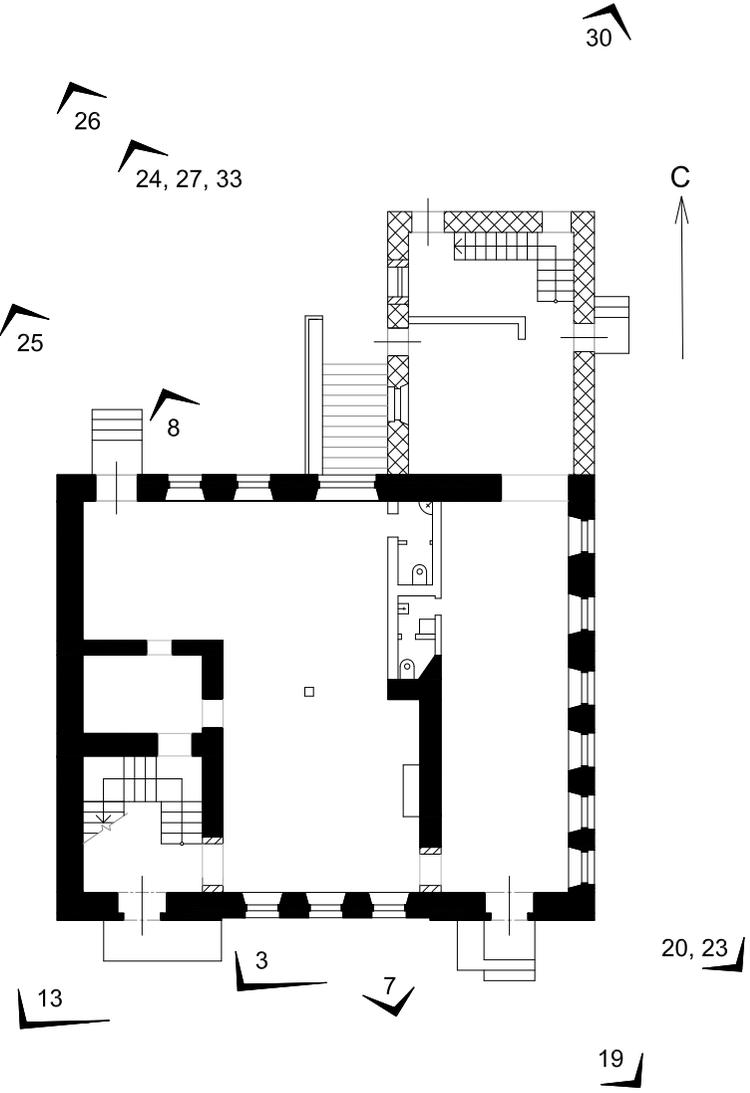
Номер схемы	Схема
2	<p data-bbox="1890 316 2107 352">Первый этаж</p>

<p>The architectural drawing shows a detailed floor plan of the first floor. It features a large, open-plan central area with a staircase on the left side. The perimeter is defined by thick black lines representing walls. Various rooms and utility spaces are indicated by different hatching and symbols. The plan is annotated with several section cut symbols, each consisting of a number and a small triangle pointing to the cut location: 26 (top left), 24, 27, 33 (top center), 25 (middle left), 8 (top of the main hall), 30 (top right), 13 (bottom left), 3 (bottom center), 7 (bottom right), 19 (bottom right), and 20, 23 (bottom right). A vertical section line labeled 'С' with an upward-pointing arrow is located on the right side of the plan.</p>

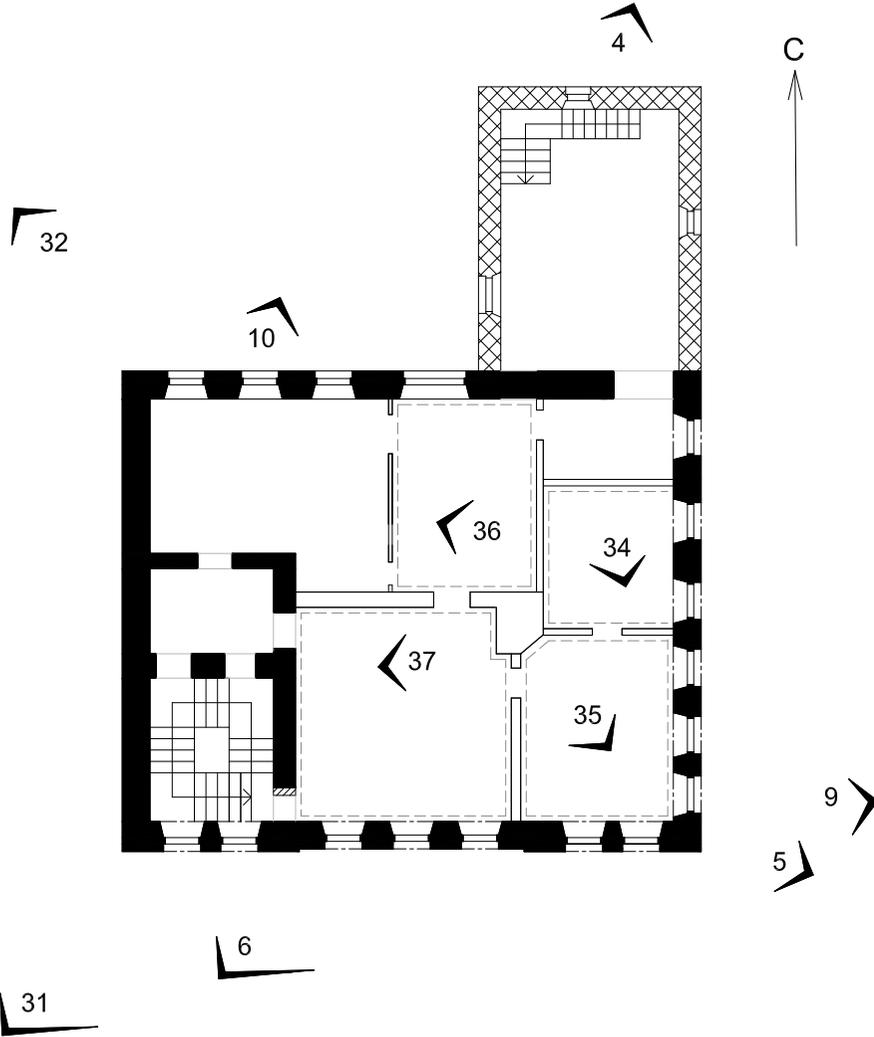
Номер схемы	Схема
3	<p data-bbox="1899 331 2107 368">Второй этаж</p>

<p data-bbox="974 502 1041 550">32</p> <p data-bbox="1220 598 1265 646">10</p> <p data-bbox="1579 327 1624 375">4</p> <p data-bbox="1758 327 1780 375">С</p> <p data-bbox="436 782 481 821">3</p> <p data-bbox="1422 805 1467 853">36</p> <p data-bbox="1579 837 1624 885">34</p> <p data-bbox="1355 933 1400 981">37</p> <p data-bbox="1556 997 1601 1045">35</p> <p data-bbox="1803 1077 1825 1125">9</p> <p data-bbox="1758 1141 1780 1189">5</p> <p data-bbox="1198 1236 1243 1284">6</p> <p data-bbox="974 1284 1019 1332">31</p>
