**Об установлении предмета охраны объекта культурного наследия  
(памятника истории и культуры) народов Российской Федерации  
регионального значения «Здание бывшего Волжско-Камского банка»,  
расположенного по адресу: Кировская область, г. Киров, Первомайский  
район, ул. Спасская, д. 19 / ул. Ленина, д. 75**

**ПРЕДМЕТ ОХРАНЫ**

объекта культурного наследия (памятника истории и культуры)  
народов Российской Федерации регионального значения «Здание бывшего Волжско-Камского банка»,  
расположенного по адресу: Кировская область, г. Киров, Первомайский район,  
ул. Спасская, д. 19 / ул. Ленина, д. 75

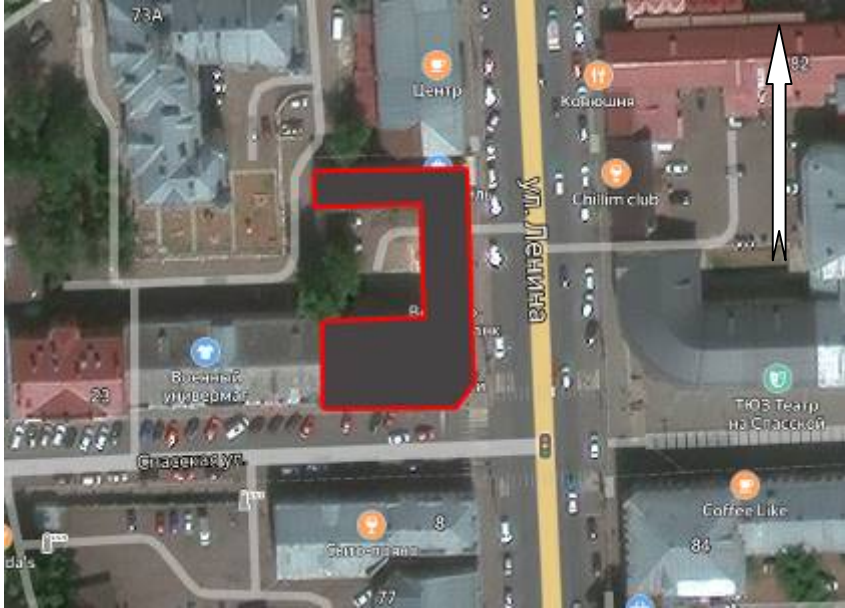
| № п/п | Обобщенная группа элементов предмета охраны | Элементы предмета охраны | Фотографическое или иное графическое изображение предмета охраны* |
|---|---|---|---|
| 1 | Градостроительное положение | <p>Объект культурного наследия (памятник истории и культуры) народов Российской Федерации регионального значения «Здание бывшего Волжско-Камского банка» располагается на пересечении улиц Спасская и Ленина города Кирова Кировской области, по их красным линиям застройки</p> | <p>Схема местоположения</p> |

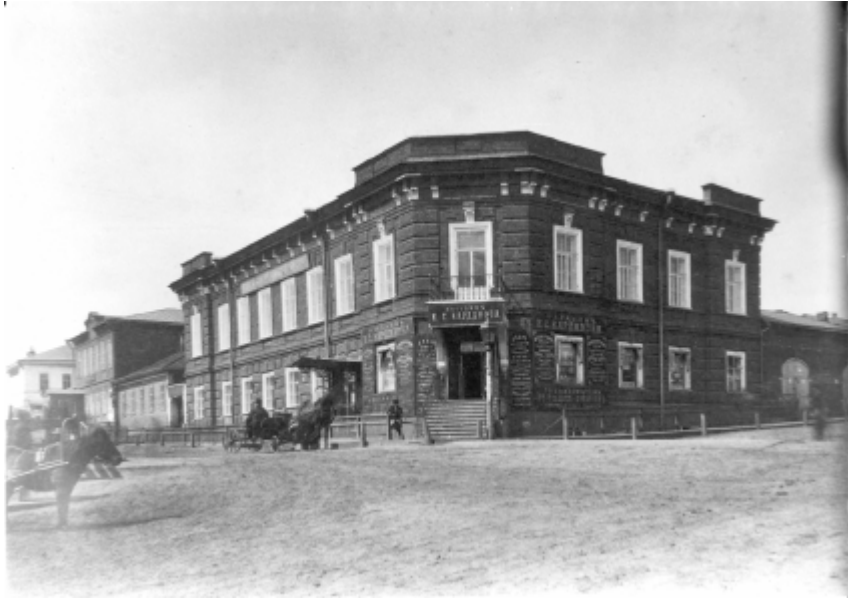
| № п/п | Обобщенная группа элементов предмета охраны | Элементы предмета охраны | Фотографическое или иное графическое изображение предмета охраны* |
|---|---|---|---|
| 2 | Объемно-пространственная композиция | <p>Сложный в плане объект, состоящий из трех объемов:</p> <p>южный объем: Г-образный в плане двухэтажный с подвальным этажом и со скатной кровлей;</p> <p>восточный объем: прямоугольный в плане двухэтажный со скатной кровлей;</p> <p>северный объем: прямоугольный в плане двухэтажный с антресольным этажом и с односкатной кровлей</p> | <p>Фото 1. Вид с юго-востока.<br/>Фото конца XIX в.</p> |

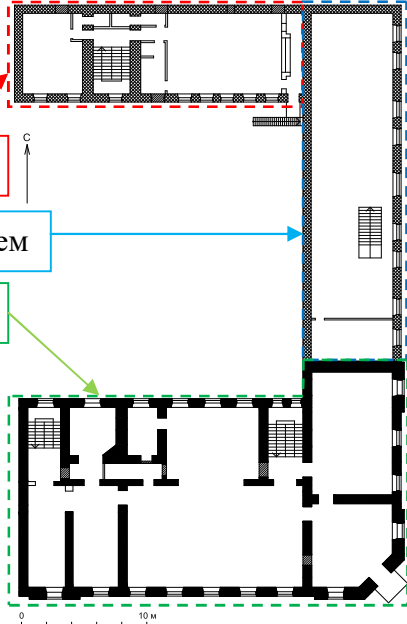
| № п/п | Обобщенная группа элементов предмета охраны | Элементы предмета охраны | Фотографическое или иное графическое изображение предмета охраны* | | | | |
|---|---|---|---|---|---|---|---|
| | | | <div><div><div><div>северный объем</div><div>восточный объем</div><div>южный объем</div></div>

</td><td>- капитальные стены периода строительства 1909 г.</td></tr></table><div>Схема объемов на плане второго этажа</div></div> |

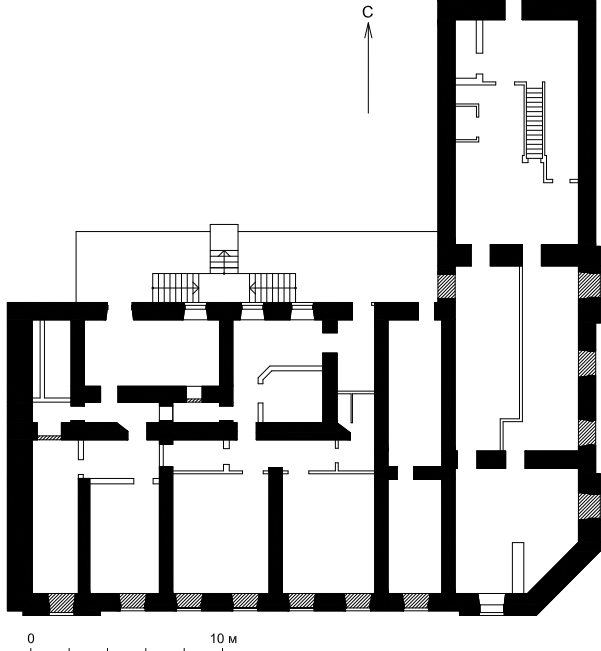
| № п/п | Обобщенная группа элементов предмета охраны | Элементы предмета охраны | Фотографическое или иное графическое изображение предмета охраны* |
|---|---|---|---|
| 3 | Конструктивная система | <p>Основные конструкции здания:</p> <p>капитальные стены периода строительства 1879 г. – из глиняного кирпича;</p> <p>капитальные стены периода строительства 1909 г. – из глиняного кирпича;</p> <p>покрытие кровли – кровельное железо</p> | <p>Условные обозначения:</p> <div data-bbox="1279 1153 2114 1230"> <div style="display: inline-block; width: 20px; height: 10px; background-color: black; margin-right: 5px;"></div> - капитальные стены периода строительства 1879 г. </div> <p>План подвального этажа</p> |

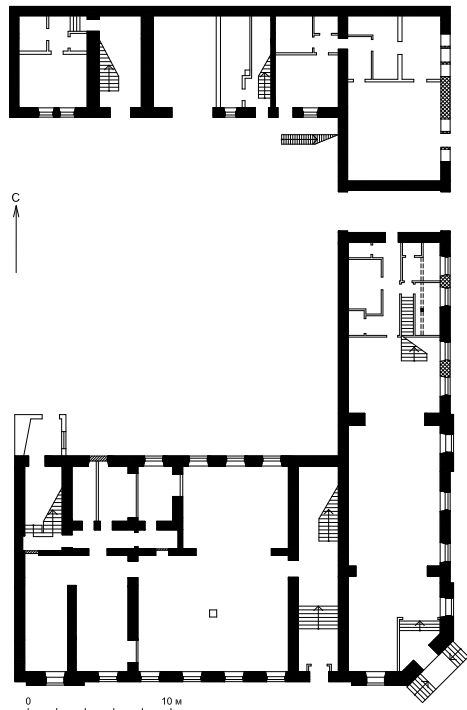
</td><td>- капитальные стены периода строительства 1909 г.</td></tr></table> <div>План первого этажа</div> |

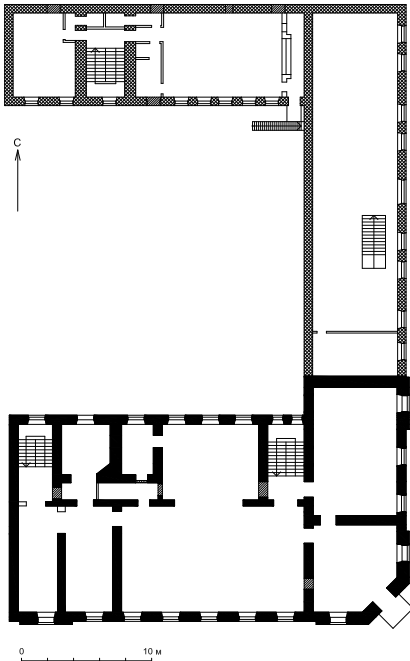
</td><td>- капитальные стены периода строительства 1909 г.</td></tr></table> <div>План второго этажа</div> |

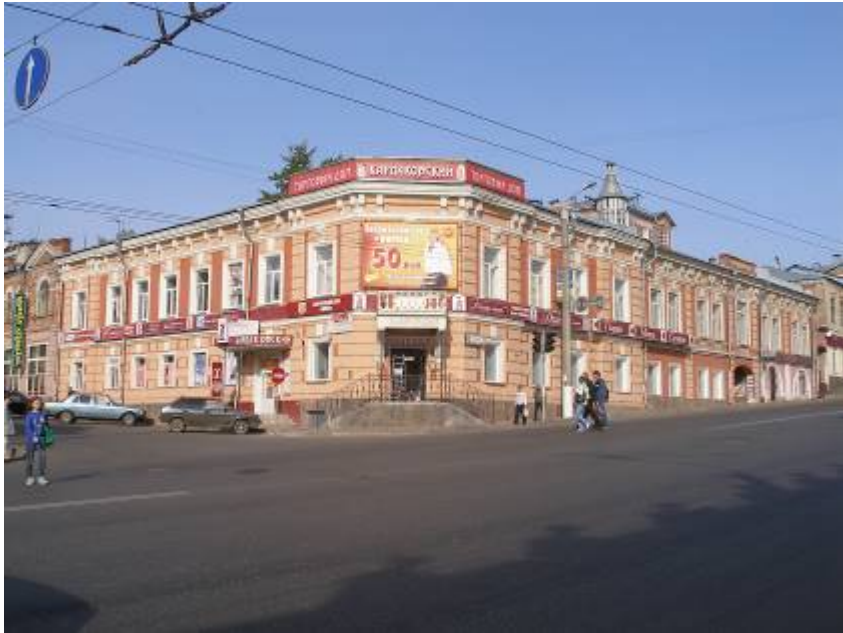
| № п/п | Обобщенная группа элементов предмета охраны | Элементы предмета охраны | Фотографическое или иное графическое изображение предмета охраны* |
|---|---|---|---|
| 4 | Архитектурно-художественное решение | Типы отделки фасадов – известковая обмазка с колером, штукатурка с окраской, без отделки | <p data-bbox="1509 1203 1883 1273">Фото 2. Вид с юго-востока.<br/>Фото 2010 г.</p> |

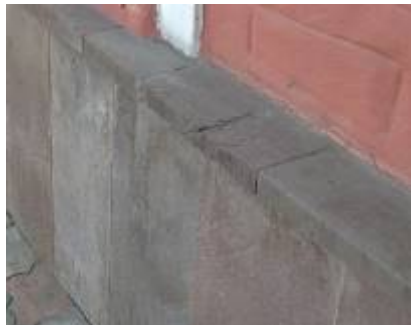
| № п/п | Обобщенная группа элементов предмета охраны | Элементы предмета охраны | Фотографическое или иное графическое изображение предмета охраны* |
|---|---|---|---|
| 4.1.2 | | Уступ цоколя типа 2: ступенчатый уступ цоколя | <p>Фото 4. Уступ цоколя типа 2. Фото 2024 г.</p> |

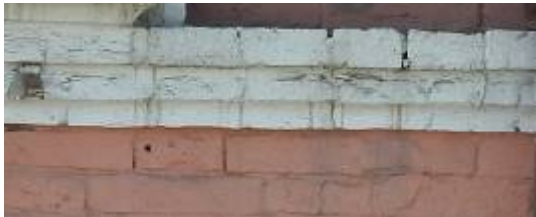
| № п/п | Обобщенная группа элементов предмета охраны | Элементы предмета охраны | Фотографическое или иное графическое изображение предмета охраны* |
|---|---|---|---|
| 4.1.8 | | Карниз типа 6: ступенчатый подоконный карниз | <p data-bbox="1442 914 1948 948">Фото 10. Карниз типа 6. Фото 2010 г.</p> |

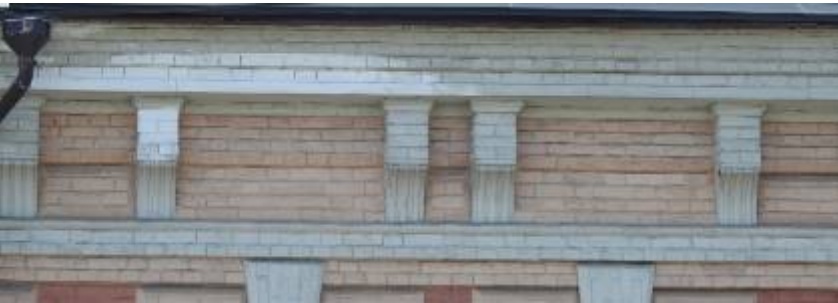
| № п/п | Обобщенная группа элементов предмета охраны | Элементы предмета охраны | Фотографическое или иное графическое изображение предмета охраны* |
|---|---|---|---|
| 4.1.10 | | <p>Антаблемент типа 1: венчающий антаблемент, состоящий из ступенчатого архитрава, ступенчатого фриза с рядом фигурных консолей с профилированными мутулами и ступенчатого карниза</p> | <p>Фото 12. Антаблемент типа 1.<br/>Фото 2010 г.</p> |

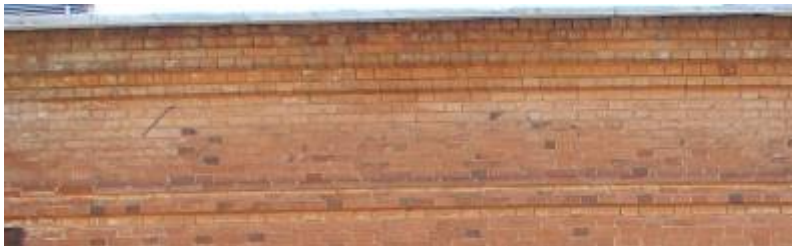
| № п/п | Обобщенная группа элементов предмета охраны | Элементы предмета охраны | Фотографическое или иное графическое изображение предмета охраны* |
|---|---|---|---|
| 4.1.11 | | <p>Антаблемент типа 2: венчающий антаблемент, состоящий из ступенчатого архитрава, гладкого фриза и ступенчатого карниза</p> | <p>Фото 13. Антаблемент типа 2.<br/>Фото 2010 г.</p> |

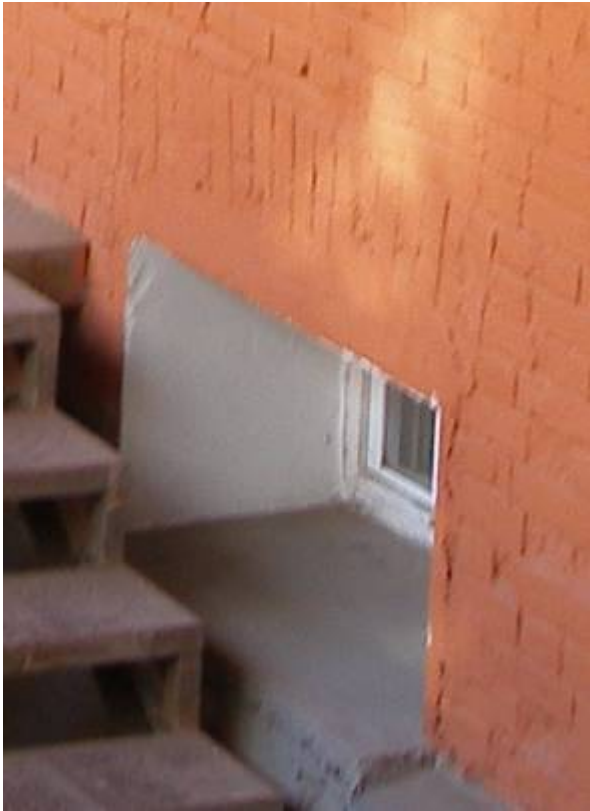
| № п/п | Обобщенная группа элементов предмета охраны | Элементы предмета охраны | Фотографическое или иное графическое изображение предмета охраны* |
|---|---|---|---|
| 4.1.12 | | Оконный проем типа 1: прямоугольный оконный проем подвального этажа | <p data-bbox="1469 1233 1921 1305">Фото 14. Оконный проем типа 1.<br/>Фото 2010 г.</p> |

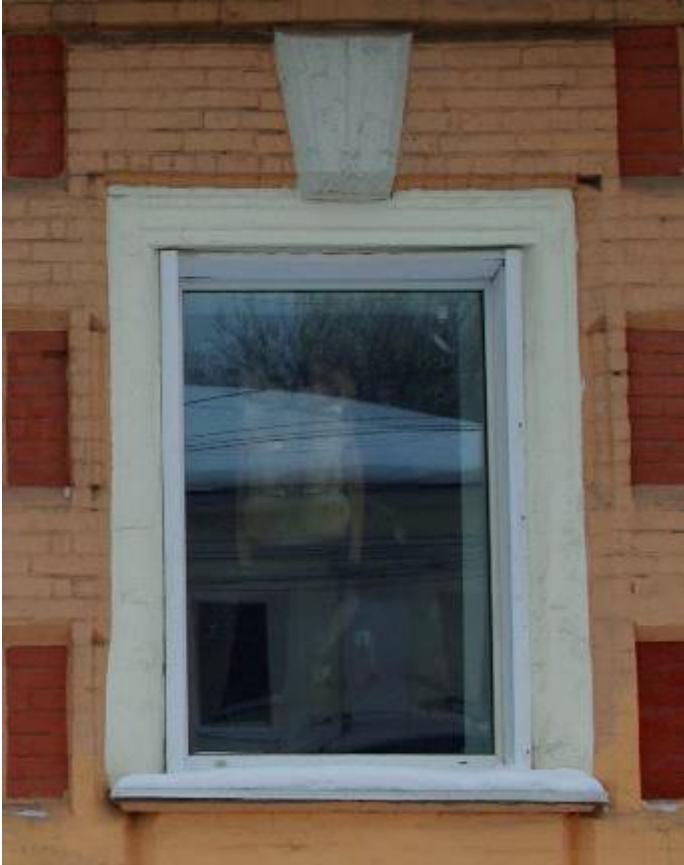
| № п/п | Обобщенная группа элементов предмета охраны | Элементы предмета охраны | Фотографическое или иное графическое изображение предмета охраны* |
|---|---|---|---|
| 4.1.13 | | <p>Оконный проем типа 2: прямоугольный оконный проем первого этажа в профилированной рамке, поставленный на подоконную доску и украшенный замковым камнем</p> | <p>Фото 15. Оконный проем типа 2.<br/>Фото 2015 г.</p> |

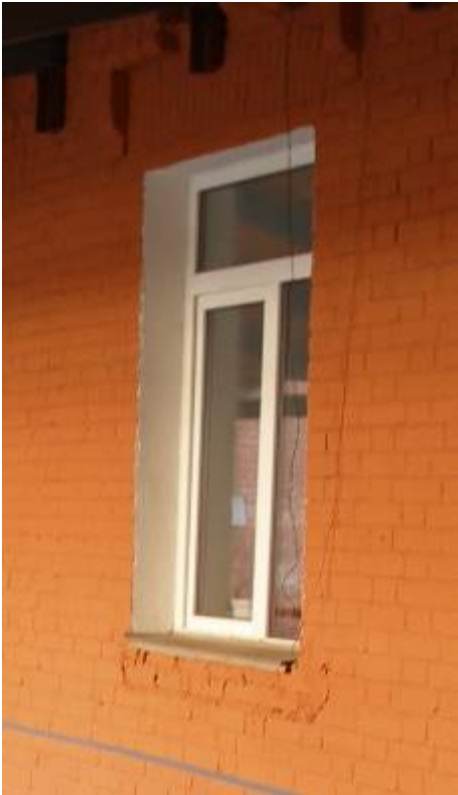
| № п/п | Обобщенная группа элементов предмета охраны | Элементы предмета охраны | Фотографическое или иное графическое изображение предмета охраны* |
|---|---|---|---|
| 4.1.14 | | Оконный проем типа 3: прямоугольный оконный проем первого этажа, дополненный профилированным сандриком на ступенчатых консолях | <p data-bbox="1469 1289 1924 1361">Фото 16. Оконный проем типа 3.<br/>Фото 2010 г.</p> |

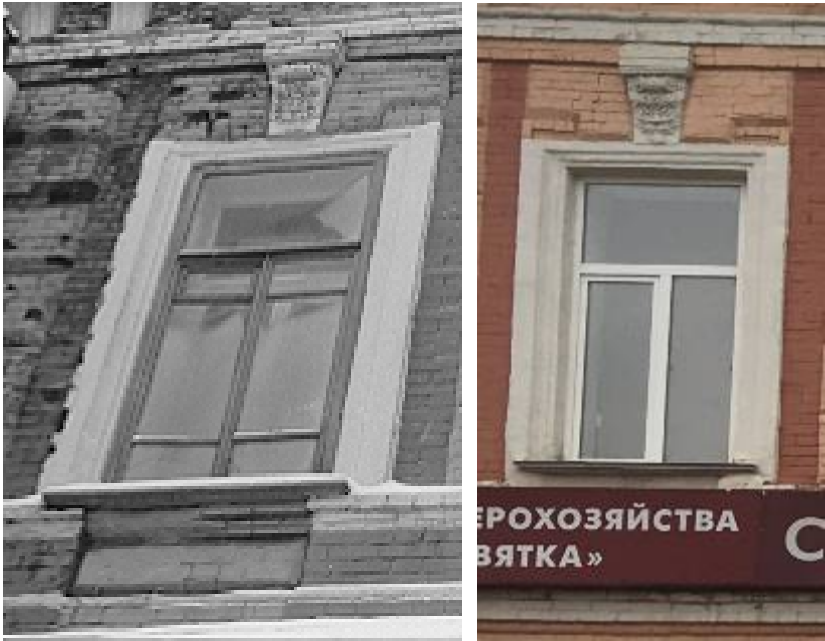
| № п/п | Обобщенная группа элементов предмета охраны | Элементы предмета охраны | Фотографическое или иное графическое изображение предмета охраны* |
|---|---|---|---|
| 4.1.15 | | <p>Оконный проем типа 4: прямоугольный оконный проем второго этажа в профилированной рамке, поставленный на подоконную доску, украшенный замковым камнем двумя Г-образными филенками со скошенными гранями. Замковый камень декорирован растительным орнаментом.</p> <p>Под оконным проемом расположена прямоугольная ширинка с прямоугольной филенкой со скошенными гранями, раскреповывающая карниз типа 6 и профилированную тягу карниза типа 2</p> | <p>Фото 17, 18. Оконный проем типа 4.<br/>Фото 2002, 2010 гг.</p> |

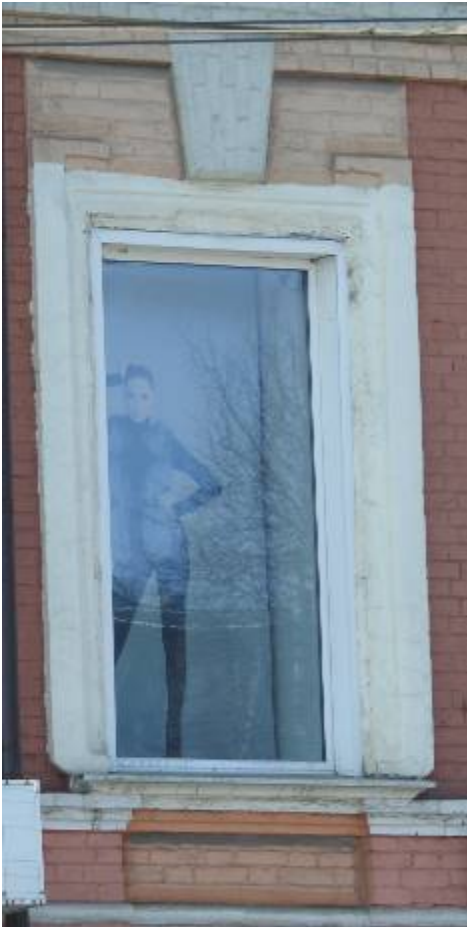
| № п/п | Обобщенная группа элементов предмета охраны | Элементы предмета охраны | Фотографическое или иное графическое изображение предмета охраны* |
|---|---|---|---|
| 4.1.16 | | <p>Оконный проем типа 5: прямоугольный оконный проем второго этажа в профилированной рамке, поставленный на подоконную доску, украшенный замковым камнем и двумя Г-образными филенками со скошенными гранями.</p> <p>Под оконным проемом расположена прямоугольная ширинка с прямоугольной филенкой со скошенными гранями, раскреповывающая карниз типа 6 и профилированную тягу карниза типа 2</p> | <p>Фото 19. Оконный проем типа 5. Фото 2024 г.</p> |

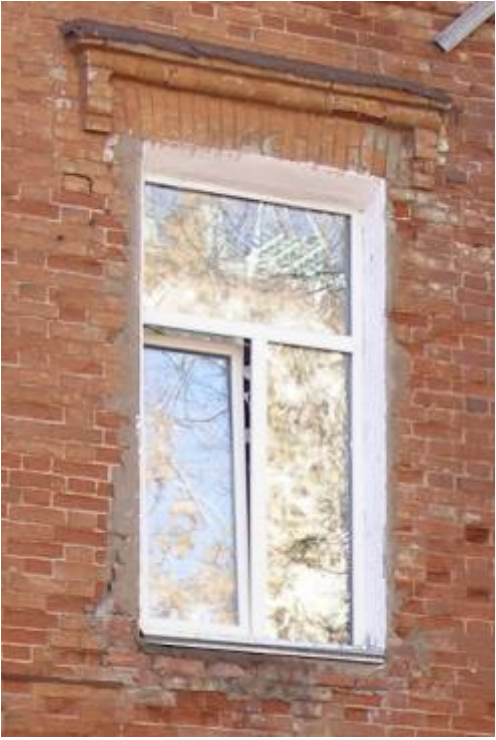
| № п/п | Обобщенная группа элементов предмета охраны | Элементы предмета охраны | Фотографическое или иное графическое изображение предмета охраны* |
|---|---|---|---|
| 4.1.17 | | Оконный проем типа 6: прямоугольный оконный проем второго этажа, дополненный профилированным сандриком на ступенчатых консолях | <p data-bbox="1473 1230 1921 1299">Фото 20. Оконный проем типа 6.<br/>Фото 2010 г.</p> |

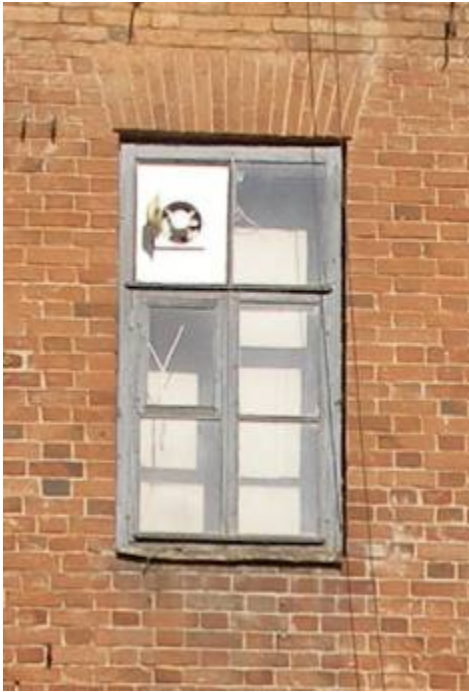
| № п/п | Обобщенная группа элементов предмета охраны | Элементы предмета охраны | Фотографическое или иное графическое изображение предмета охраны* |
|---|---|---|---|
| 4.1.18 | | Оконный проем типа 7: прямоугольный оконный проем второго этажа | <p data-bbox="1473 1225 1917 1294">Фото 21. Оконный проем типа 7.<br/>Фото 2010 г.</p> |

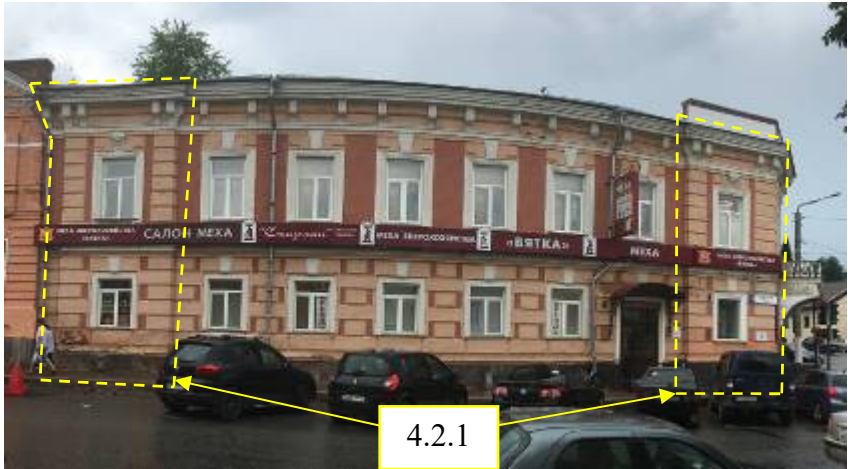
| № п/п | Обобщенная группа элементов предмета охраны | Элементы предмета охраны | Фотографическое или иное графическое изображение предмета охраны* |
|---|---|---|---|
| 4.2.1 | Южный объем | Два ризалита, фланкирующие южный фасад | <p data-bbox="1529 1066 1861 1134">Фото 22. Южный фасад.<br/>Фото 2018 г.</p> |

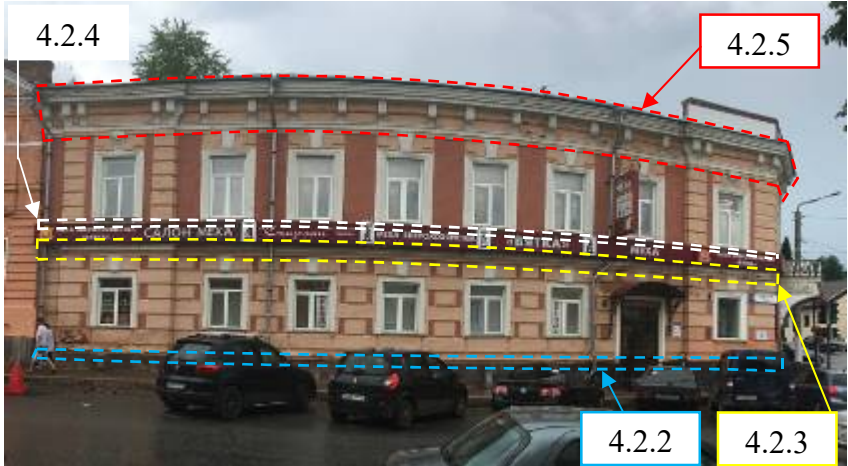
Фото 23. Южный фасад.  
Фото 2018 г.

| № п/п | Обобщенная группа элементов предмета охраны | Элементы предмета охраны | Фотографическое или иное графическое изображение предмета охраны* |
|---|---|---|---|
| 4.2.2 | Южный объем | Уступ цоколя типа 1 | <p>The photograph shows a three-story building with a curved facade. Annotations include: 4.2.4 (white box) pointing to the upper left corner; 4.2.5 (red box) pointing to the upper right corner; 4.2.2 (blue box) pointing to the ground floor level; and 4.2.3 (yellow box) pointing to the ground floor level on the right. Dashed lines in red, yellow, and blue outline specific architectural features and levels.</p> |
| 4.2.3 | | Карниз типа 1 | |
| 4.2.4 | | Карниз типа 6 | |
| 4.2.5 | | Антаблемент типа 1 | |

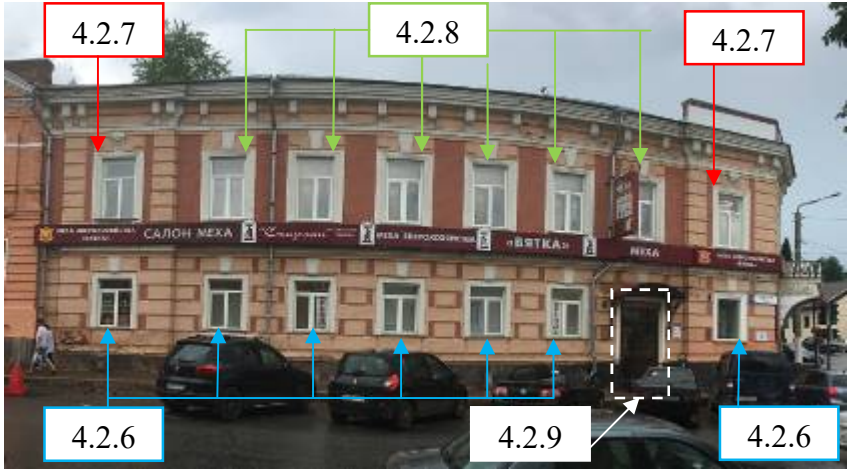
Фото 24. Южный фасад.  
Фото 2018 г.

| № п/п | Обобщенная группа элементов предмета охраны | Элементы предмета охраны | Фотографическое или иное графическое изображение предмета охраны* |
|---|---|---|---|
| 4.2.6 | Южный объем | Семь оконных проемов типа 2 | |
| 4.2.7 | | Два оконных проема типа 4 | |
| 4.2.8 | | Шесть оконных проемов типа 5 | |
| 4.2.9 | | Один прямоугольный дверной проем первого этажа в профилированной рамке | |

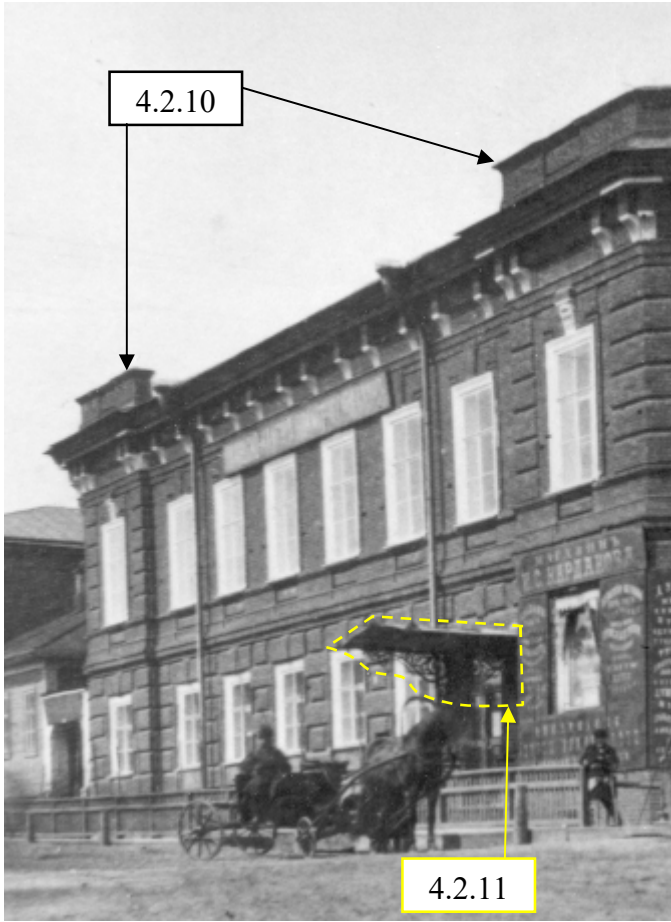
| № п/п | Обобщенная группа элементов предмета охраны | Элементы предмета охраны | Фотографическое или иное графическое изображение предмета охраны* |
|---|---|---|---|
| 4.2.10 | Южный объем | Две аттиковые стенки с прямоугольными ширинками, в которых помещены прямоугольные филенки | <p data-bbox="1397 1342 1995 1374">Фото 25. Южный фасад. Фото начала XX в.</p> |
| 4.2.11 | | Один двускатный козырек на фигурных кованых кронштейнах над дверным проемом первого этажа | |

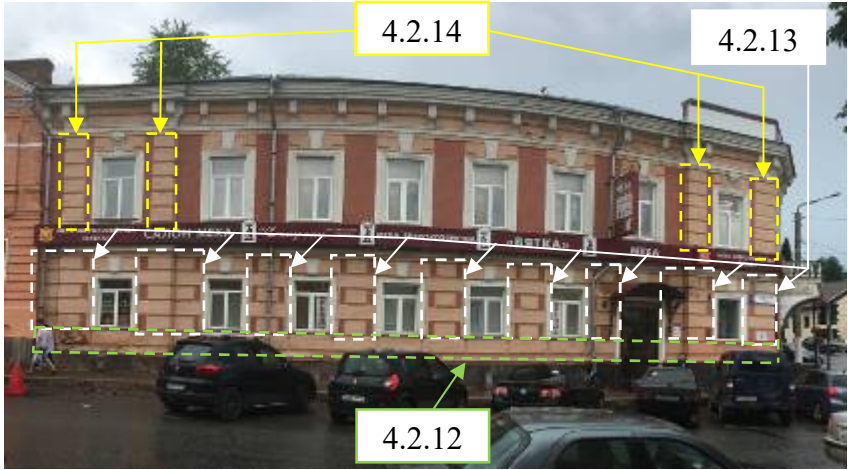
Фото 26. Южный фасад.  
Фото 2018 г.

| № п/п | Обобщенная группа элементов предмета охраны | Элементы предмета охраны | Фотографическое или иное графическое изображение предмета охраны* |
|---|---|---|---|
| 4.2.12 | Южный объем | Квадровый руст стен под оконными проемами первого этажа.<br>Квадры руста имеют скошенные грани | |
| 4.2.13 | | Вертикальные ряды из трех прямоугольных ширинок с прямоугольными филенками со скошенными гранями.<br>Ряды расположены в простенках между оконными и дверным проемами первого этажа и с двух сторон от крайних проемов | |
| 4.2.14 | | Четыре рустованные лопатки второго этажа, фланкирующие ризалиты.<br>Квадры руста имеют скошенные грани | |

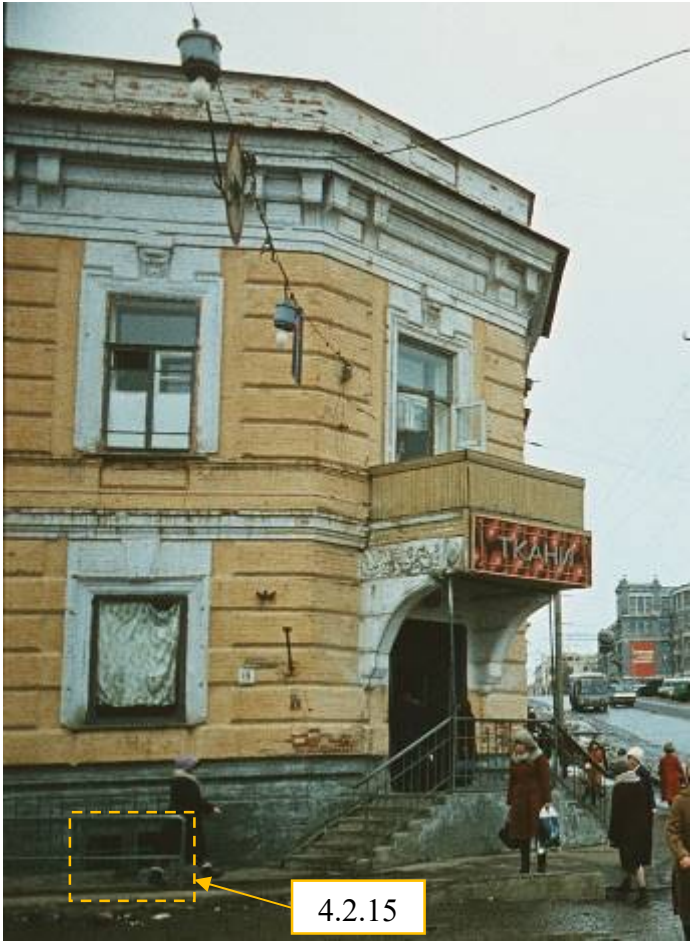
| № п/п | Обобщенная группа элементов предмета охраны | Элементы предмета охраны | Фотографическое или иное графическое изображение предмета охраны* |
|---|---|---|---|
| 4.2.15 | Южный объем | Один прямоугольный оконный проем подвального этажа | <p data-bbox="1435 1361 1955 1396">Фото 27. Южный фасад. Фото 1986 г.</p> |

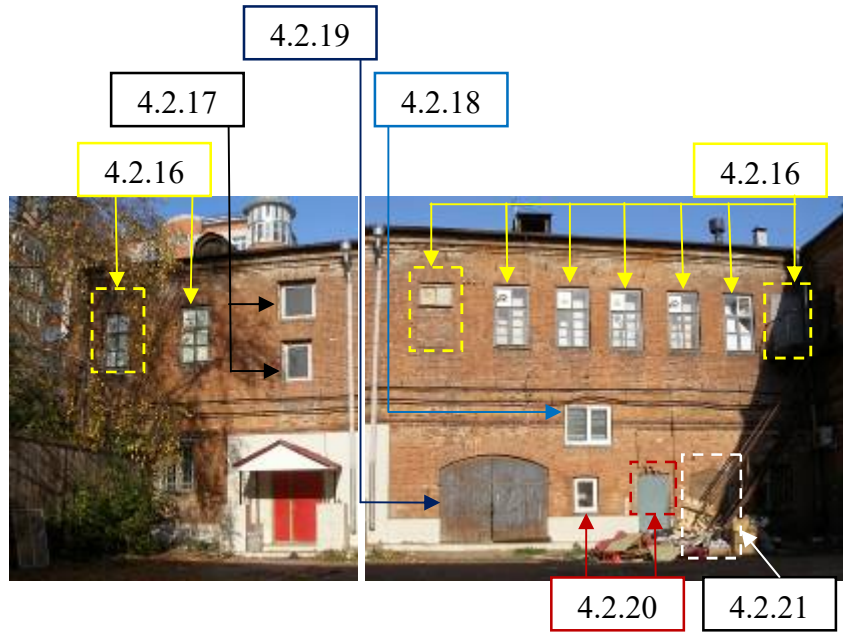
Фото 28, 29. Южный фасад. Фото 2010 г.

| № п/п | Обобщенная группа элементов предмета охраны | Элементы предмета охраны | Фотографическое или иное графическое изображение предмета охраны* |
|---|---|---|---|
| 4.2.16 | Северный объем | Девять оконных проемов типа 7 | <p>4.2.19</p> <p>4.2.17</p> <p>4.2.18</p> <p>4.2.16</p> <p>4.2.16</p> <p>4.2.20</p> <p>4.2.21</p> |
| 4.2.17 | | Два прямоугольных оконных проема второго этажа, расположенных один над другим | |
| 4.2.18 | | Два лучковых оконных проема в уровне между первым и вторым этажами | |
| 4.2.19 | | Один широкий лучковый проем-въезд первого этажа. Двустворчатое заполнение проема из вертикальных досок, соединенные металлическими жиковинами | |
| 4.2.20 | | Два лучковых оконных проема первого этажа | |
| 4.2.21 | | Один лучковый дверной проем первого этажа | |

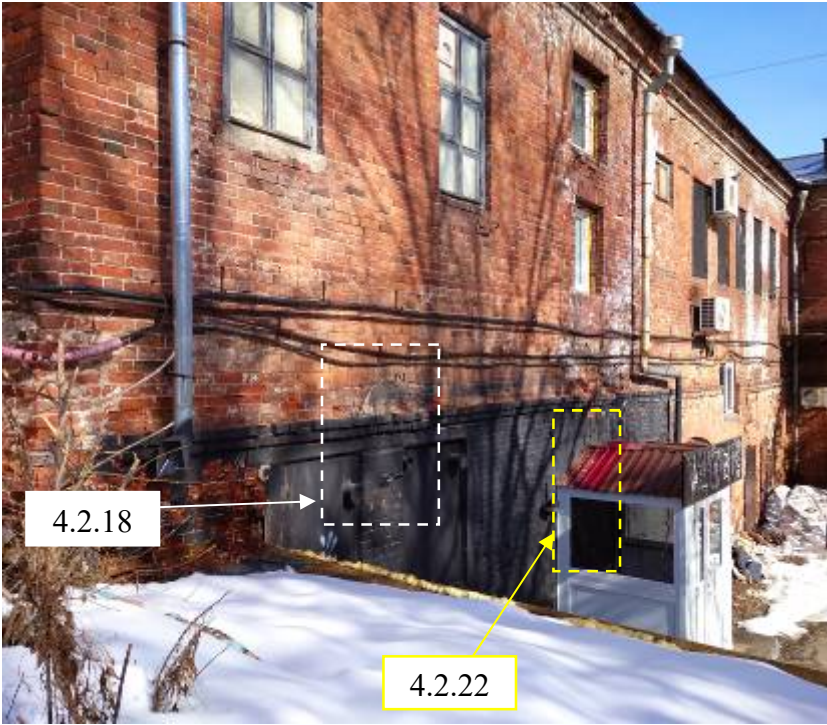
| № п/п | Обобщенная группа элементов предмета охраны | Элементы предмета охраны | Фотографическое или иное графическое изображение предмета охраны* |
|---|---|---|---|
| 4.2.22 | Северный объем | Один прямоугольный проем первого этажа | <p data-bbox="1525 1257 1861 1326">Фото 30. Южный фасад.<br/>Фото 2024 г.</p> |

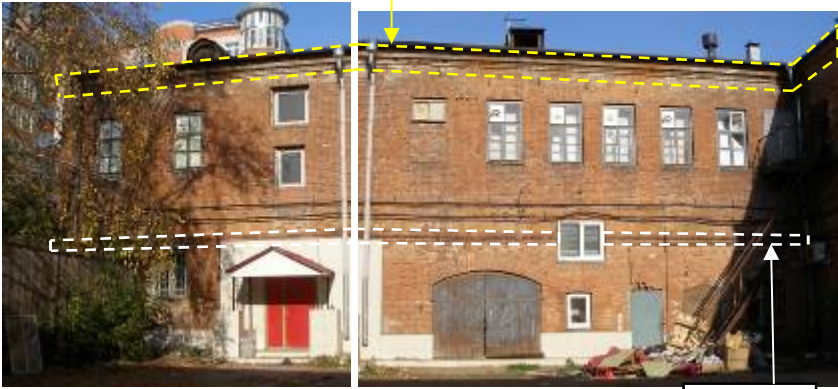
| № п/п | Обобщенная группа элементов предмета охраны | Элементы предмета охраны | Фотографическое или иное графическое изображение предмета охраны* |
|---|---|---|---|
| 4.2.23 | Северный объем | Карниз типа 5 | <p data-bbox="1503 1139 1883 1209">Фото 31, 32. Южный фасад.<br/>Фото 2010 г.</p> |
| 4.2.24 | | Карниз типа 7 | |

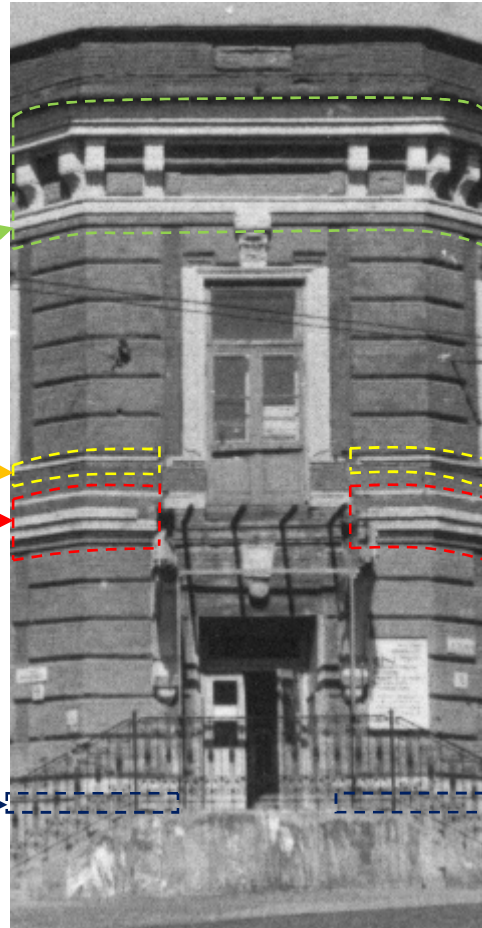
Фото 34. Юго-восточный фасад. Фото начала XX в.

| № п/п | Обобщенная группа элементов предмета охраны | Элементы предмета охраны | Фотографическое или иное графическое изображение предмета охраны* |
|---|---|---|---|
| 4.3.4 | Южный объем | Уступ цоколя типа 1 | |
| 4.3.5 | | Карниз типа 1 | |
| 4.3.6 | | Карниз типа 6 | |
| 4.3.7 | | Антаблемент типа 1 | |

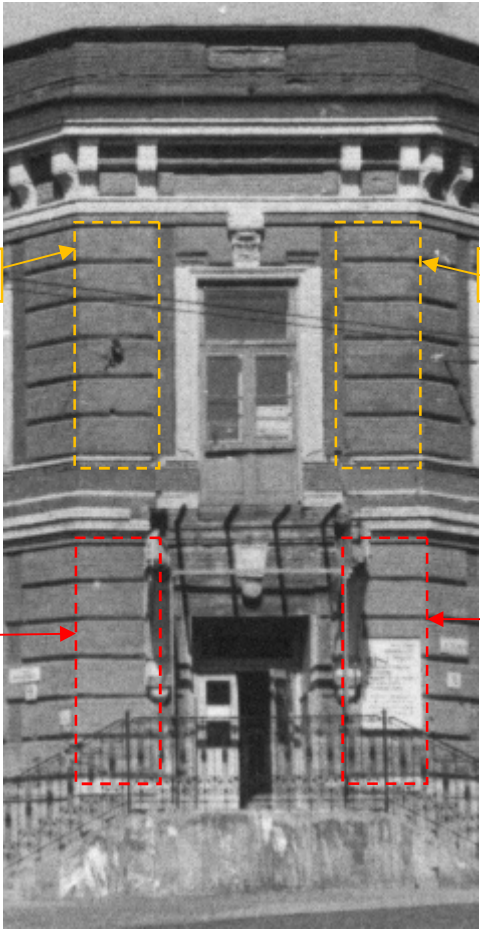
| № п/п | Обобщенная группа элементов предмета охраны | Элементы предмета охраны | Фотографическое или иное графическое изображение предмета охраны* |
|---|---|---|---|
| 4.3.8 | Южный объем | Две рустованные лопатки первого этажа, фланкирующие дверной проем. Квадры руста имеют скошенные грани | <p data-bbox="1344 628 1458 683">4.3.9</p> <p data-bbox="1935 628 2049 683">4.3.9</p> <p data-bbox="1344 1002 1458 1056">4.3.8</p> <p data-bbox="1935 1002 2049 1056">4.3.8</p> <p data-bbox="1344 1353 2049 1391">Фото 35. Юго-восточный фасад. Фото начала XX в.</p> |
| 4.3.9 | | Две рустованные лопатки второго этажа, фланкирующие дверной проем. Квадры руста имеют скошенные грани | |

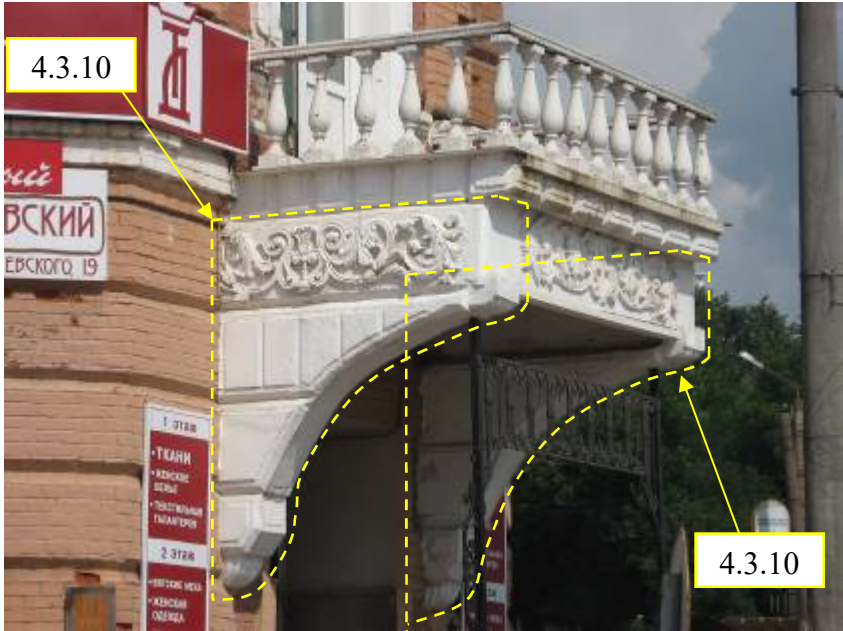
| № п/п | Обобщенная группа элементов предмета охраны | Элементы предмета охраны | Фотографическое или иное графическое изображение предмета охраны* |
|---|---|---|---|
| 4.3.10 | Южный объем | <p>Два опорных фигурных рустованных кронштейна с декором растительного орнамента в верхней части, поддерживающих балкон</p> | <p>Фото 36. Юго-восточный фасад. Фото 2007 г.</p> |

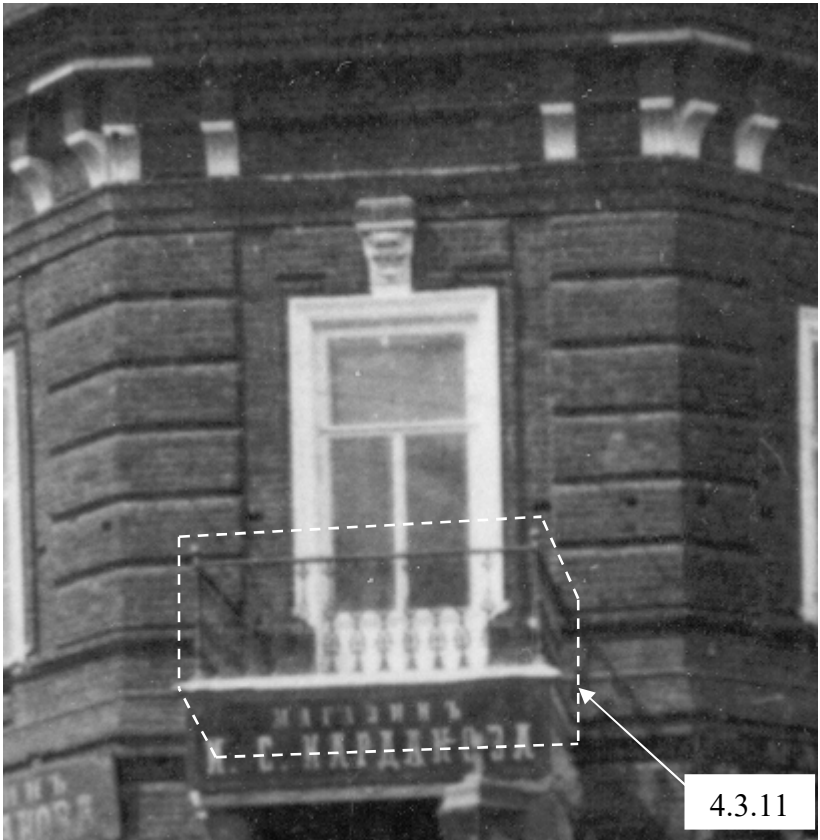
| № п/п | Обобщенная группа элементов предмета охраны | Элементы предмета охраны | Фотографическое или иное графическое изображение предмета охраны* |
|---|---|---|---|
| 4.3.11 | Южный объем | Ограждение балкона из фигурных балясин и двух столбов с круглым навершием | <p data-bbox="1473 1299 1917 1369">Фото 37. Юго-восточный фасад.<br/>Фото конца XIX в.</p> |

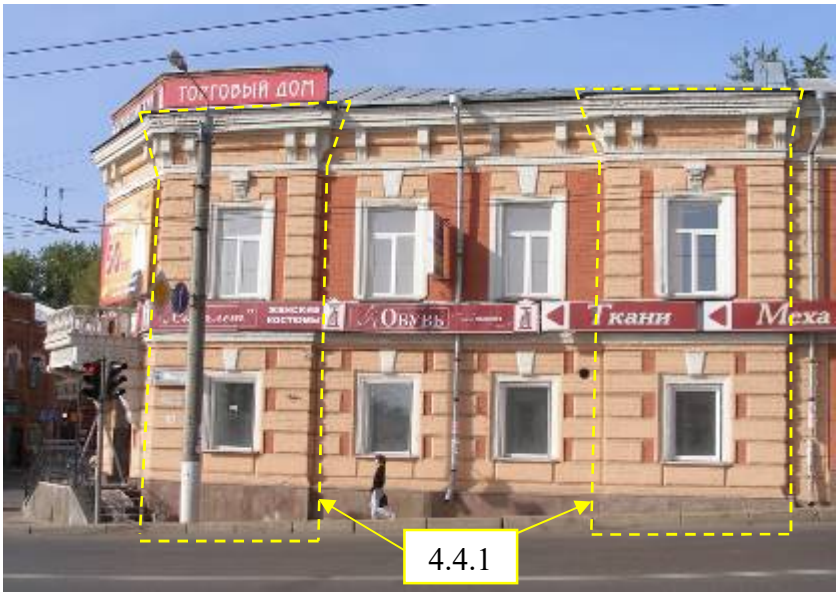
| № п/п | Обобщенная группа элементов предмета охраны | Элементы предмета охраны | Фотографическое или иное графическое изображение предмета охраны* |
|---|---|---|---|
| 4.4.1 | Южный объем | Два ризалита, фланкирующие южный фасад | <p data-bbox="1507 1046 1883 1118">Фото 38. Восточный фасад.<br/>Фото 2010 г.</p> |

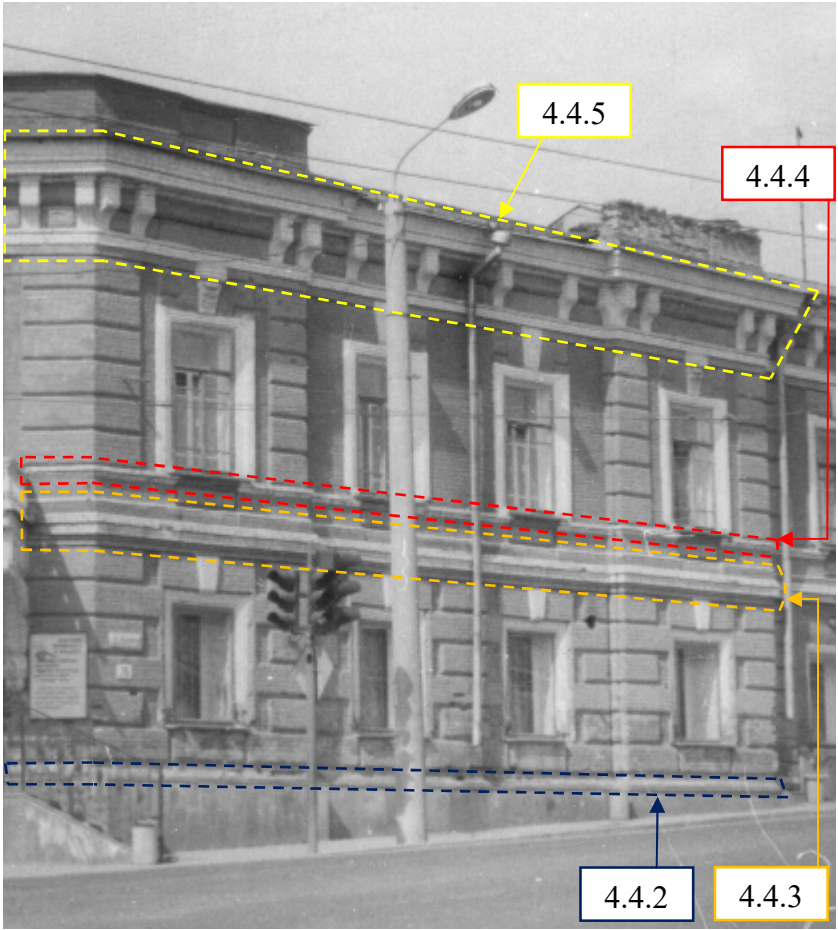
Фото 39. Восточный фасад. Фото 1991 г.

| № п/п | Обобщенная группа элементов предмета охраны | Элементы предмета охраны | Фотографическое или иное графическое изображение предмета охраны* |
|---|---|---|---|
| 4.4.2 | Южный объем | Уступ цоколя типа 1 | |
| 4.4.3 | | Карниз типа 1 | |
| 4.4.4 | | Карниз типа 6 | |
| 4.4.5 | | Антаблемент типа 1 | |

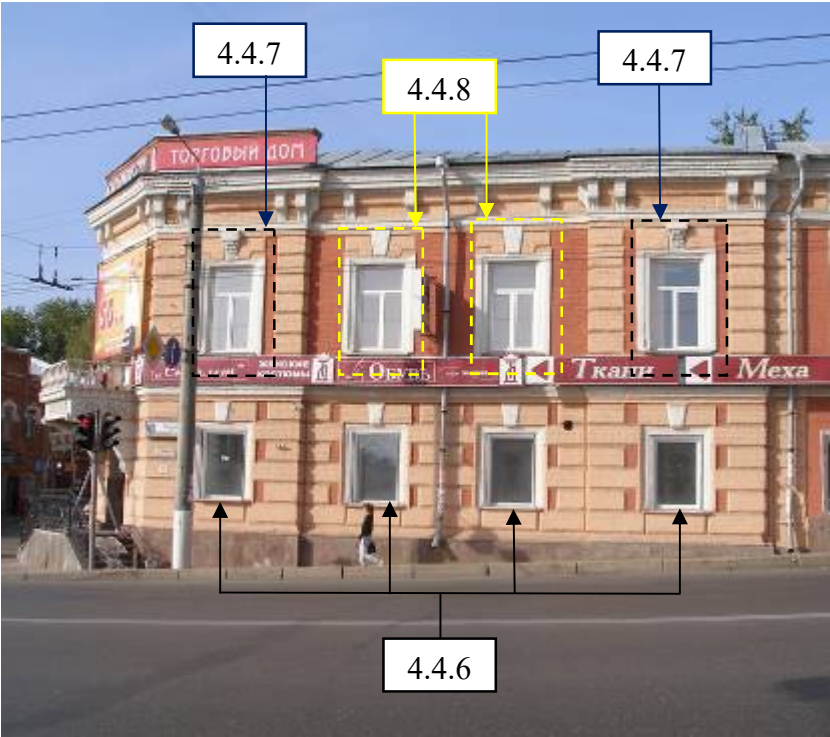
| № п/п | Обобщенная группа элементов предмета охраны | Элементы предмета охраны | Фотографическое или иное графическое изображение предмета охраны* |
|---|---|---|---|
| 4.4.6 | Южный объем | Четыре оконных проема типа 2 | <p data-bbox="1507 1233 1883 1305">Фото 40. Восточный фасад.<br/>Фото 2010 г.</p> |
| 4.4.7 | | Два оконных проема типа 4 | |
| 4.4.8 | | Два оконных проема типа 5 | |

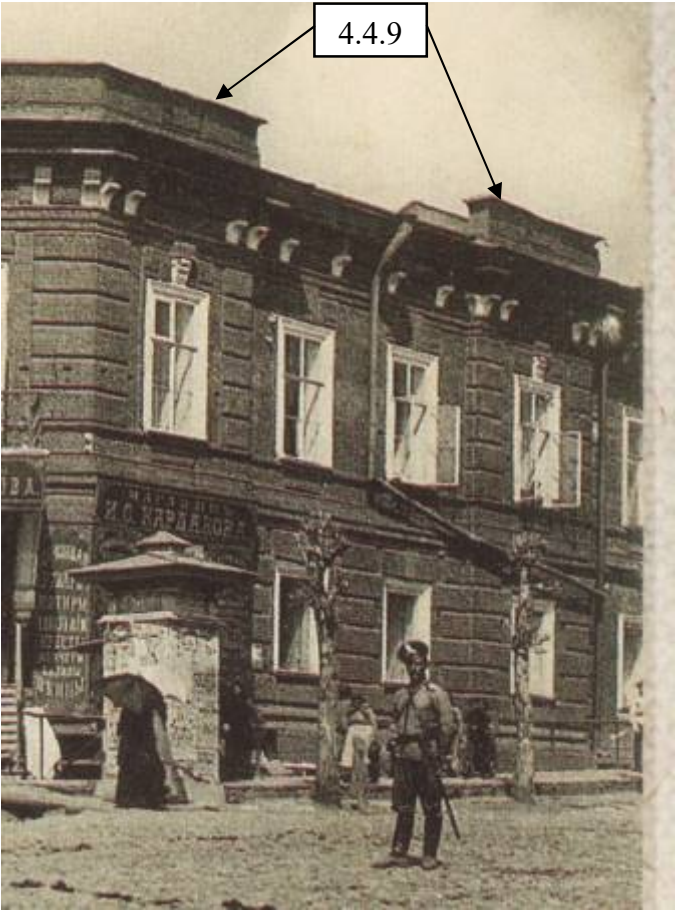
| № п/п | Обобщенная группа элементов предмета охраны | Элементы предмета охраны | Фотографическое или иное графическое изображение предмета охраны* |
|---|---|---|---|
| 4.4.9 | Южный объем | <p>Две аттиковые стенки с прямоугольными ширинками, в которых помещены прямоугольные филенки</p> | <p>Фото 41. Восточный фасад. Фото начала XX в.</p> |

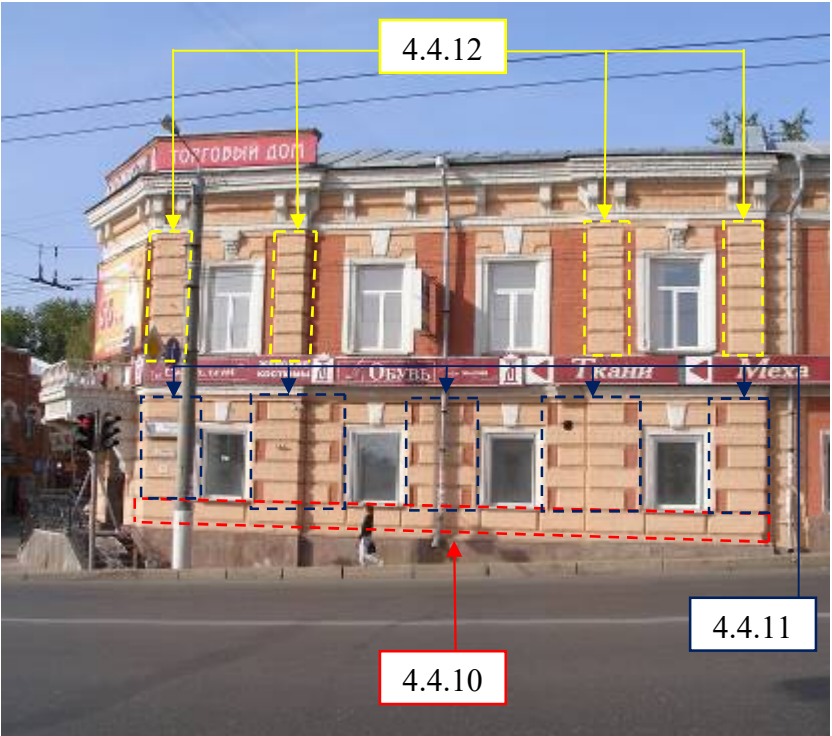
Фото 42. Восточный фасад. Фото 2010 г.

| № п/п | Обобщенная группа элементов предмета охраны | Элементы предмета охраны | Фотографическое или иное графическое изображение предмета охраны* |
|---|---|---|---|
| 4.4.10 | Южный объем | Квадровый руст стен под оконными проемами первого этажа.<br>Квадры руста имеют скошенные грани | |
| 4.4.11 | | Вертикальные ряды из трех прямоугольных ширинок с прямоугольными филенками со скошенными гранями.<br>Ряды расположены в простенках между оконными и дверным проемами первого этажа, с двух сторон от крайних проемов | |
| 4.4.12 | | Четыре рустованные лопатки второго этажа, фланкирующие ризалиты.<br>Квадры руста имеют скошенные грани | |

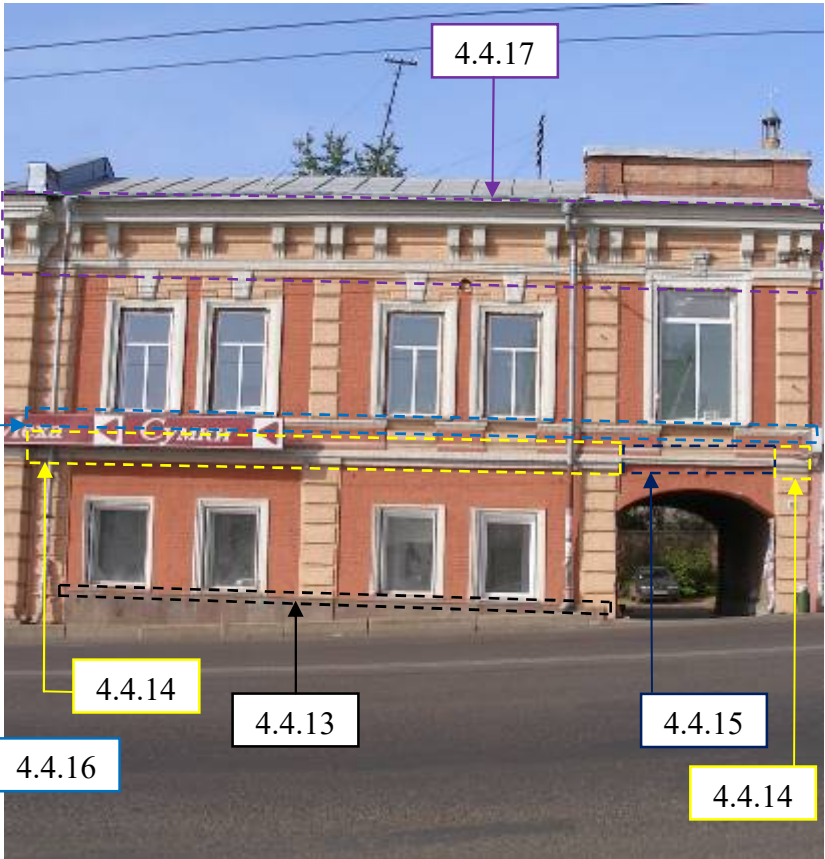
Фото 43. Восточный фасад. Фото 2010 г.

| № п/п | Обобщенная группа элементов предмета охраны | Элементы предмета охраны | Фотографическое или иное графическое изображение предмета охраны* |
|---|---|---|---|
| 4.4.13 | Восточный объем | Уступ цоколя типа 2 | |
| 4.4.14 | | Карниз типа 2 | |
| 4.4.15 | | Карниз типа 3 | |
| 4.4.16 | | Карниз типа 6 | |
| 4.4.17 | | Антаблемент типа 1 | |

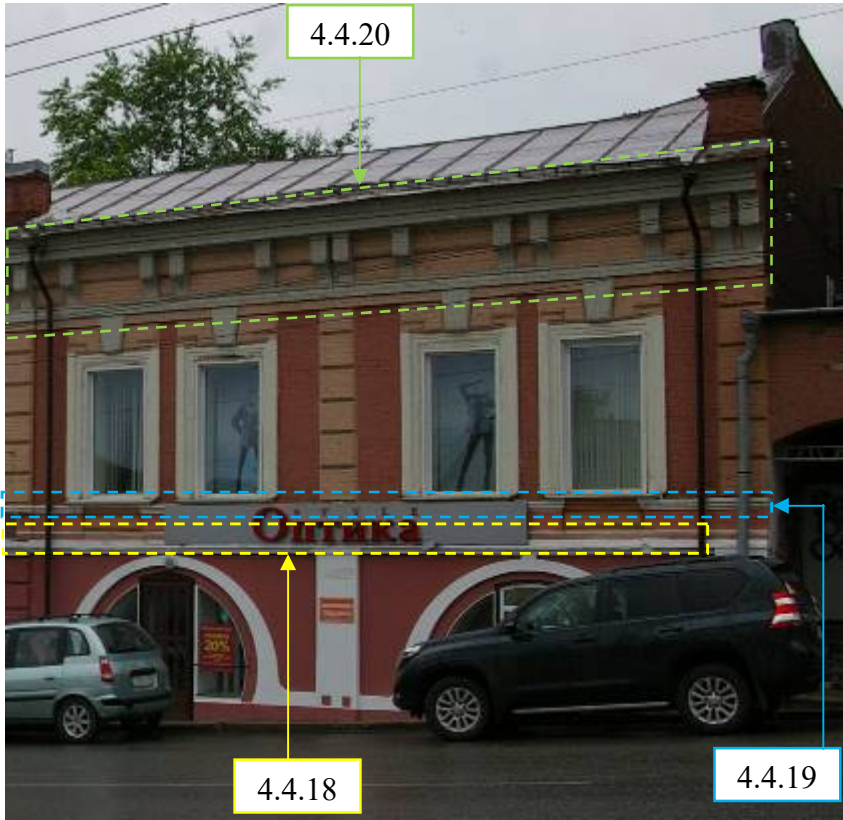
| № п/п | Обобщенная группа элементов предмета охраны | Элементы предмета охраны | Фотографическое или иное графическое изображение предмета охраны* |
|---|---|---|---|
| 4.4.18 | Восточный объем | Карниз типа 4 | <p data-bbox="1413 1315 1973 1347">Фото 44. Восточный фасад. Фото 2018 г.</p> |
| 4.4.19 | | Карниз типа 6 | |
| 4.4.20 | | Антаблемент типа 1 | |
