**Об установлении предмета охраны объекта культурного наследия  
(памятника истории и культуры) народов Российской Федерации  
регионального значения «Здание бывшего Волжско-Камского банка»,  
расположенного по адресу: Кировская область, г. Киров, Первомайский  
район, ул. Спасская, д. 19 / ул. Ленина, д. 75**

**ПРЕДМЕТ ОХРАНЫ**

объекта культурного наследия (памятника истории и культуры)  
народов Российской Федерации регионального значения «Здание бывшего Волжско-Камского банка»,  
расположенного по адресу: Кировская область, г. Киров, Первомайский район,  
ул. Спасская, д. 19 / ул. Ленина, д. 75

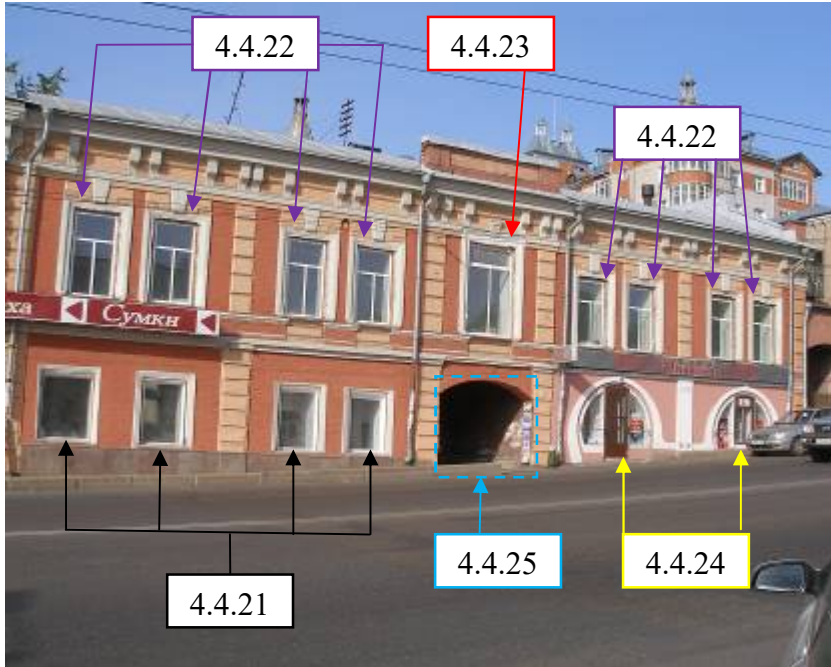
Фото 45. Восточный фасад.  
Фото 2010 г.

| № п/п | Обобщенная группа элементов предмета охраны | Элементы предмета охраны | Фотографическое или иное графическое изображение предмета охраны* |
|---|---|---|---|
| 4.4.21 | Восточный объем | Четыре прямоугольных оконных проема первого этажа в профилированной рамке | |
| 4.4.22 | | Восемь оконных проемов типа 5 | |
| 4.4.23 | | Прямоугольный оконный проем второго этажа в профилированной рамке, поставленный на подоконную доску и украшенный замковым камнем, декорированным растительным орнаментом. Под оконным проемом расположена прямоугольная ширинка с прямоугольной филенкой со скошенными гранями, раскреповывающая карниз типа 6 и профилированную тягу карниза типа 3 | |
| 4.4.24 | | Два арочных трехчастных проема первого этажа в форме сегмента эллипса, украшенных единой плоской современной рамкой, повторяющей очертания проемов | |
| 4.4.25 | | Один широкий лучковый проем-въезд первого этажа | |

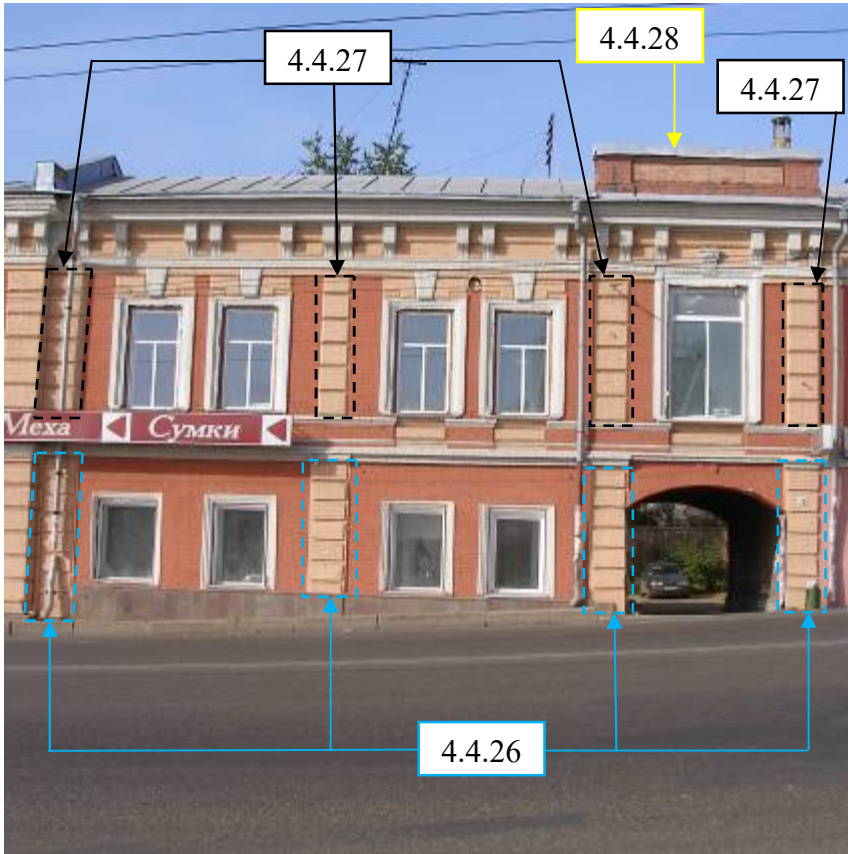
Фото 46. Восточный фасад.  
Фото 2010 г.

| № п/п | Обобщенная группа элементов предмета охраны | Элементы предмета охраны | Фотографическое или иное графическое изображение предмета охраны* |
|---|---|---|---|
| 4.4.26 | Восточный объем | Четыре плоские лопатки первого этажа с вертикальными рядами прямоугольных филенок | <p>4.4.27</p> <p>4.4.28</p> <p>4.4.27</p> <p>4.4.26</p> |
| 4.4.27 | | Четыре рустованные лопатки второго этажа.<br>Квадры руста имеют скошенные грани | |
| 4.4.28 | | Одна аттиковая стенка с прямоугольной шириной, в которую помещена прямоугольная филенка | |

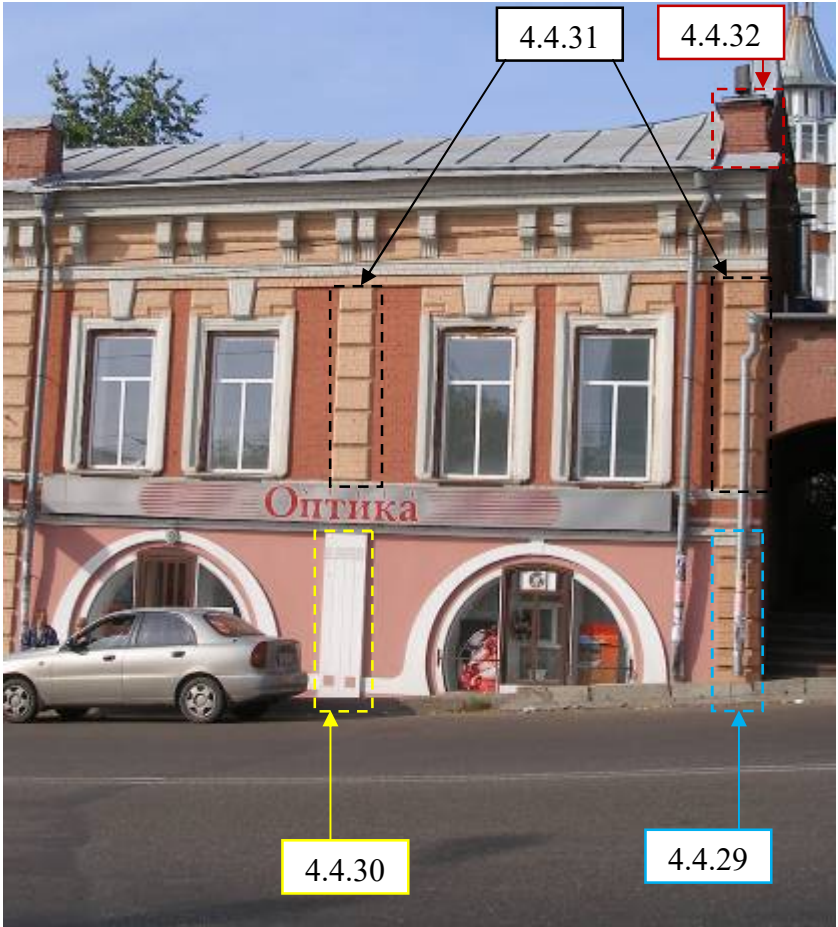
| № п/п | Обобщенная группа элементов предмета охраны | Элементы предмета охраны | Фотографическое или иное графическое изображение предмета охраны* |
|---|---|---|---|
| 4.4.29 | Восточный объем | Одна плоская лопатка первого этажа с вертикальным рядом прямоугольных филенок | |
| 4.4.30 | | Одна плоская лопатка первого этажа | |
| 4.4.31 | | Две рустованные лопатки второго этажа.<br>Квадры руста имеют скошенные грани | |
| 4.4.32 | | Один аттик | |

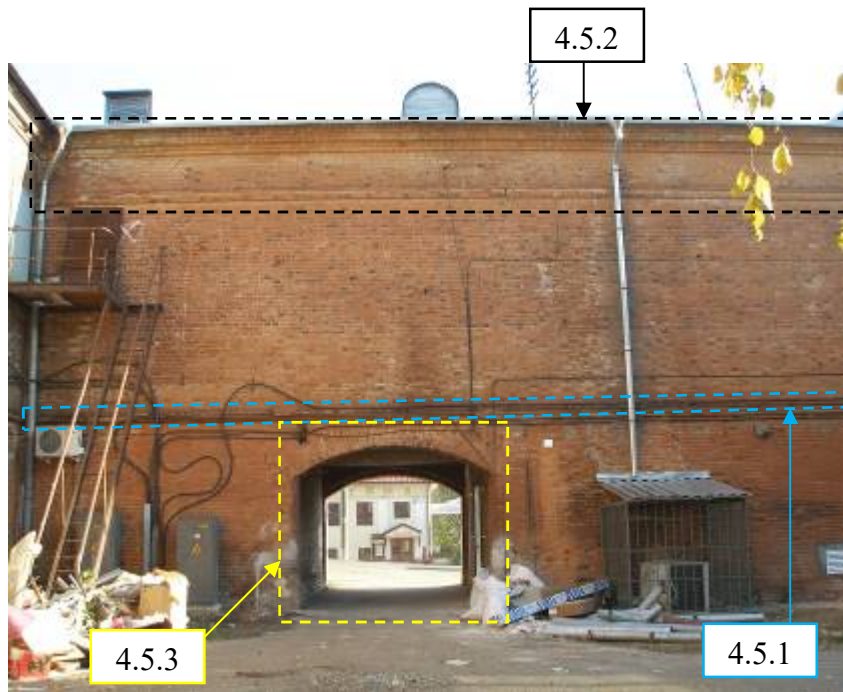
| № п/п | Обобщенная группа элементов предмета охраны | Элементы предмета охраны | Фотографическое или иное графическое изображение предмета охраны* |
|---|---|---|---|
| 4.5.1 | Восточный объем | Карниз типа 5 | |
| 4.5.2 | | Антаблемент типа 2 | |

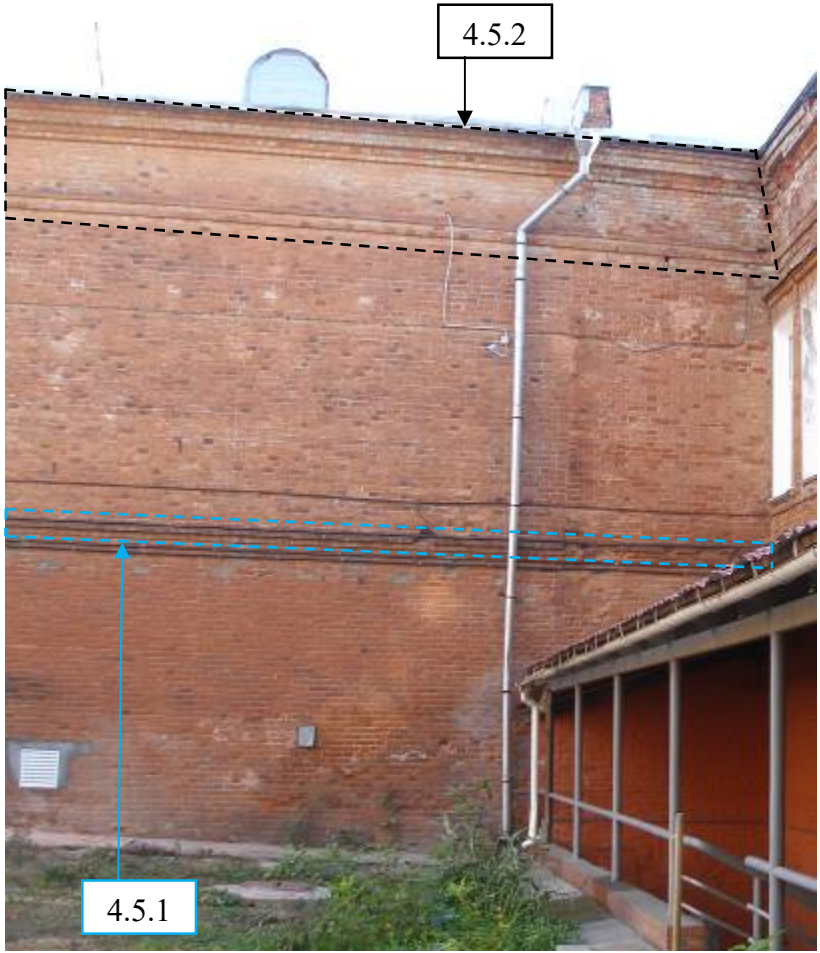
| № п/п | Обобщенная группа элементов предмета охраны | Элементы предмета охраны | Фотографическое или иное графическое изображение предмета охраны* |
|---|---|---|---|
| | | | <p data-bbox="1429 1353 1966 1385">Фото 49. Западный фасад. Фото 2010 г.</p> |

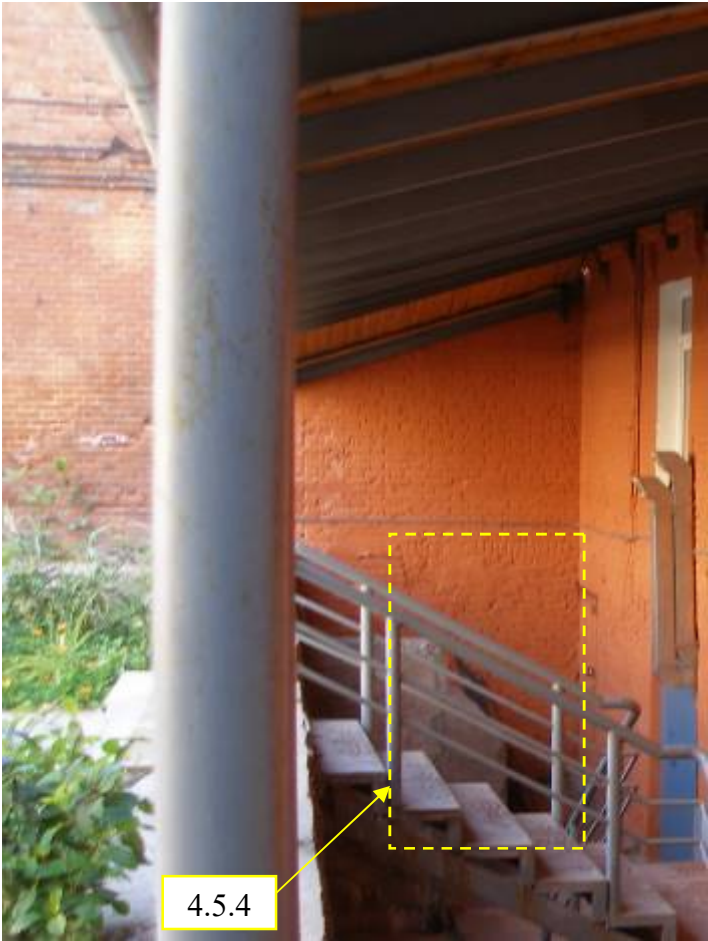
| № п/п | Обобщенная группа элементов предмета охраны | Элементы предмета охраны | Фотографическое или иное графическое изображение предмета охраны* |
|---|---|---|---|
| 4.5.4 | Восточный объем | Один прямоугольный дверной проем подвального этажа | <p data-bbox="1429 1361 1962 1396">Фото 50. Западный фасад. Фото 2010 г.</p> |

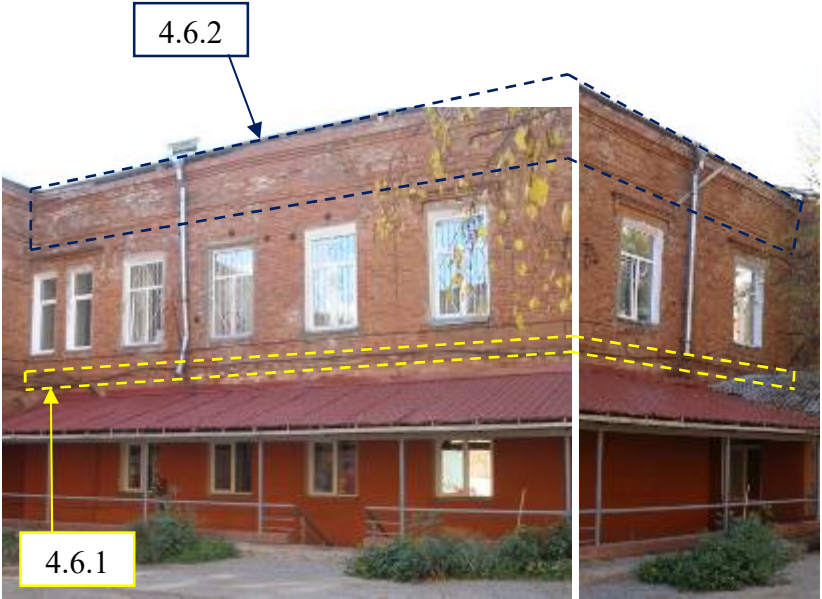
| № п/п | Обобщенная группа элементов предмета охраны | Элементы предмета охраны | Фотографическое или иное графическое изображение предмета охраны* |
|---|---|---|---|
| 4.6.1 | Южный объем | Карниз типа 5 | <p data-bbox="1400 1182 1995 1219">Фото 51, 52. Северный фасад. Фото 2010 г.</p> |
| 4.6.2 | | Антаблемент типа 2 | |

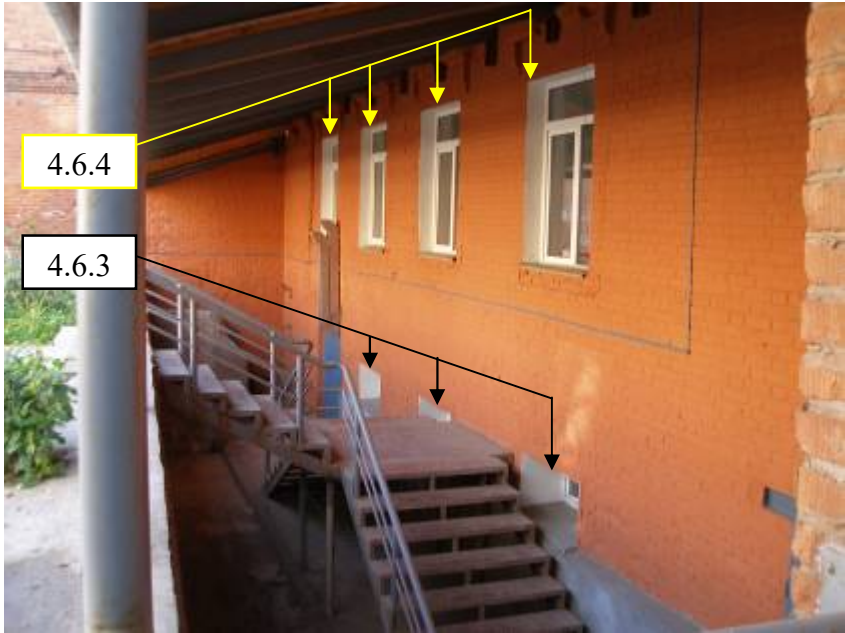
| № п/п | Обобщенная группа элементов предмета охраны | Элементы предмета охраны | Фотографическое или иное графическое изображение предмета охраны* |
|---|---|---|---|
| 4.6.3 | Южный объем | Три оконных проема типа 1 | <p data-bbox="1424 1201 1966 1235">Фото 53. Северный фасад. Фото 2010 г.</p> |
| 4.6.4 | | Четыре оконных проема типа 3 | |

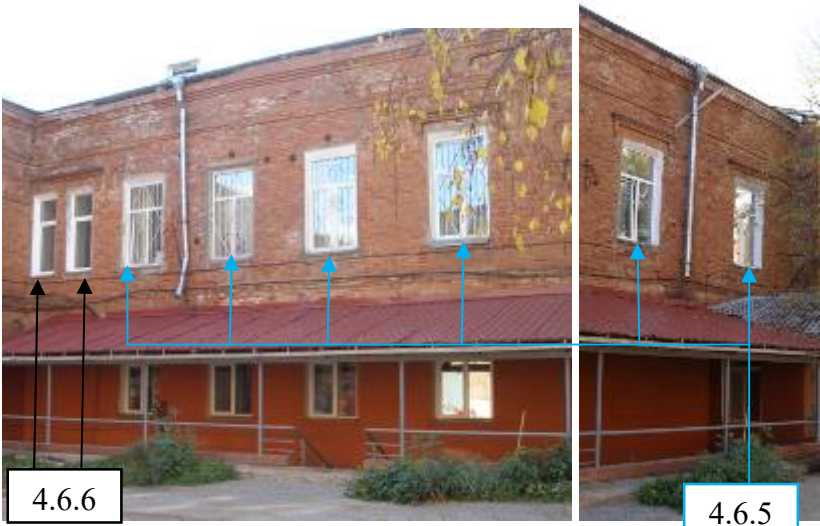
| № п/п | Обобщенная группа элементов предмета охраны | Элементы предмета охраны | Фотографическое или иное графическое изображение предмета охраны* |
|---|---|---|---|
| 4.6.5 | Южный объем | Шесть оконных проемов типа 6 | <p data-bbox="1473 1181 1915 1252">Фото 54, 55. Северный фасад. Фото 2010 г.</p> |
| 4.6.6 | | Два лучковых оконных проема второго этажа, дополненных одним общим профилированным сандриком на ступенчатых консолях | |

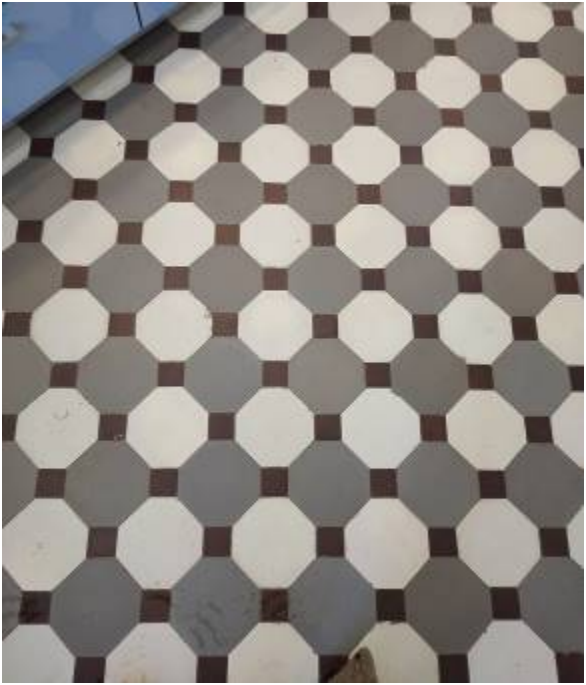
| № п/п | Обобщенная группа элементов предмета охраны | Элементы предмета охраны | Фотографическое или иное графическое изображение предмета охраны* |
|---|---|---|---|
| 4.7.1 | Восточный объем | Покрытие пола помещения метлахской плиткой | <p>Фото 56. Покрытие пола помещения метлахской плиткой.<br/>Фото 2024 г.</p> |
