**Об установлении предмета охраны объекта культурного наследия  
(памятника истории и культуры) народов Российской Федерации  
регионального значения «Каменный особняк», расположенного  
по адресу: Кировская область, г. Киров, Первомайский район,  
ул. Преображенская, д. 7**

**ПРЕДМЕТ ОХРАНЫ**

**объекта культурного наследия (памятника истории и культуры) народов Российской Федерации  
регионального значения «Каменный особняк», расположенного по адресу: Кировская область,  
г. Киров, Первомайский район, ул. Преображенская, д. 7**

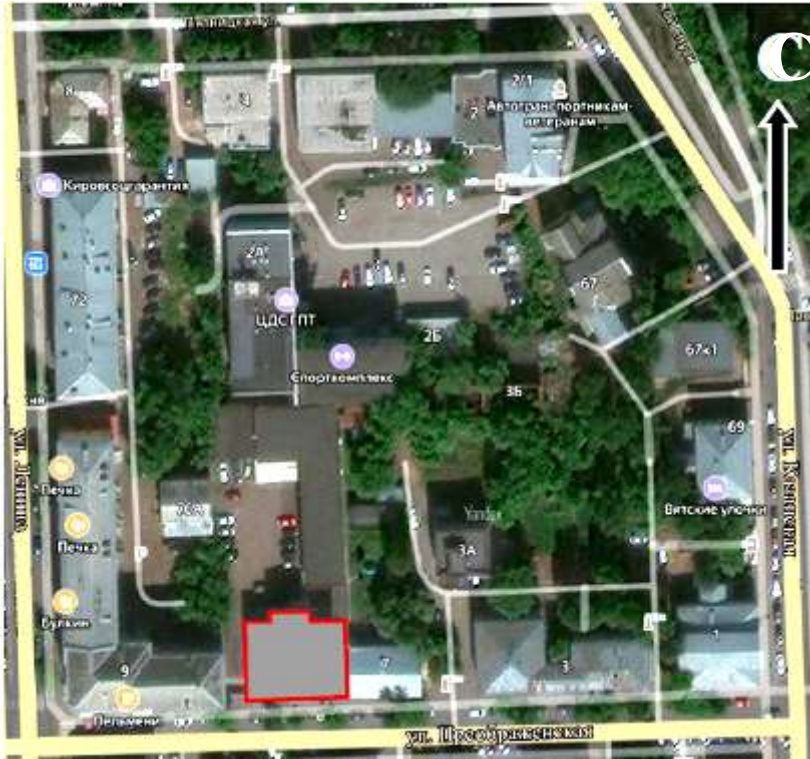
| № п/п | Обобщенная группа элементов предмета охраны | Элементы предмета охраны | Фотографическое или иное графическое изображение предмета охраны* |
|---|---|---|---|
| 1 | Градостроительное положение | <p>Объект культурного наследия (памятник истории и культуры) народов Российской Федерации регионального значения «Каменный особняк» располагается по красной линии улицы Преображенская в Первомайском районе города Кирова Кировской области</p> | <p>Схема местоположения</p> |

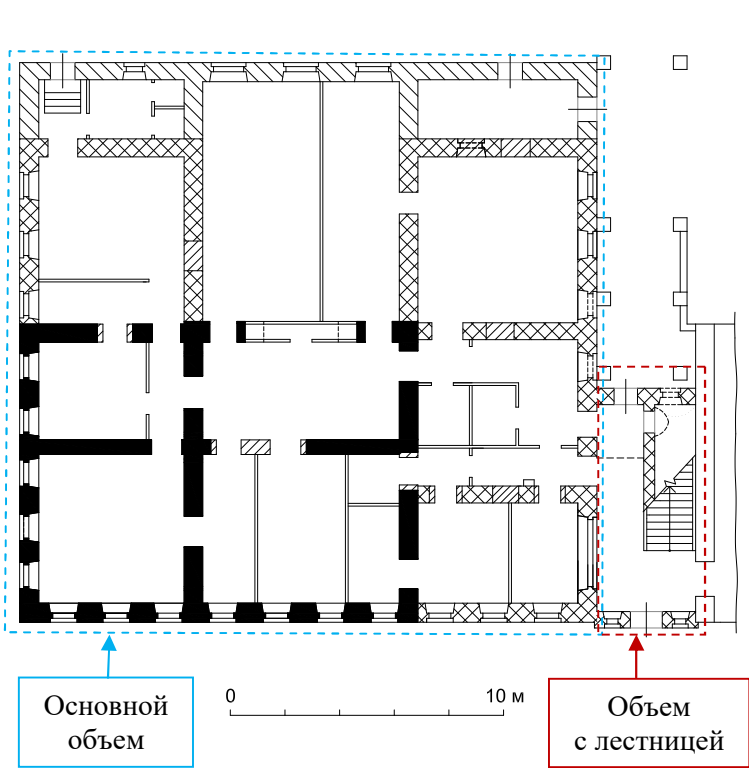
| № п/п | Обобщенная группа элементов предмета охраны | Элементы предмета охраны | Фотографическое или иное графическое изображение предмета охраны* |
|---|---|---|---|
| 2 | Объемно-пространственная композиция | <p>Сложный в плане объект, состоящий из нескольких объемов:</p> <p>основной объем – прямоугольный двухэтажный с подвалом и мезонином со световым фонарем;</p> <p>объем с лестницей – прямоугольный двухэтажный</p> | <p>Основной объем</p> <p>Объем с лестницей</p> <p>0 10 м</p> <p>С</p> <p>Схема объемов на плане 1 этажа</p> |

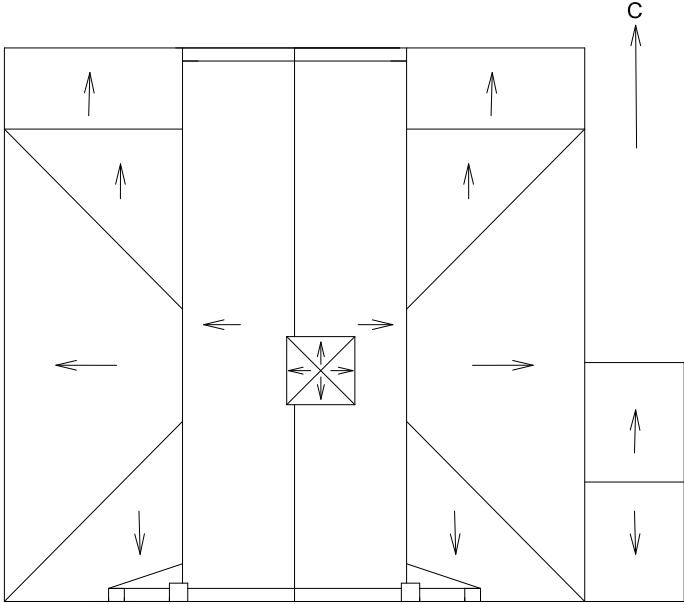
| № п/п | Обобщенная группа элементов предмета охраны | Элементы предмета охраны | Фотографическое или иное графическое изображение предмета охраны* |
|---|---|---|---|
| | | <p style="text-align: center;">Крыша:</p> <p>основного объема – скатная, сложная вальмовая с двумя фронтонами и световым фонарем;</p> <p>объема с лестницей – двускатная;</p> <p>светового фонаря – четырехскатная;</p> <p>покрытие кровли – листовое кровельное железо</p> | <p style="text-align: center;">0 10 м</p> <p style="text-align: center;">Условные обозначения:</p> <div style="border: 1px solid black; padding: 5px; display: inline-block;"> <p>→ - направление ската кровли</p> </div> <p style="text-align: center;">План кровли</p> |

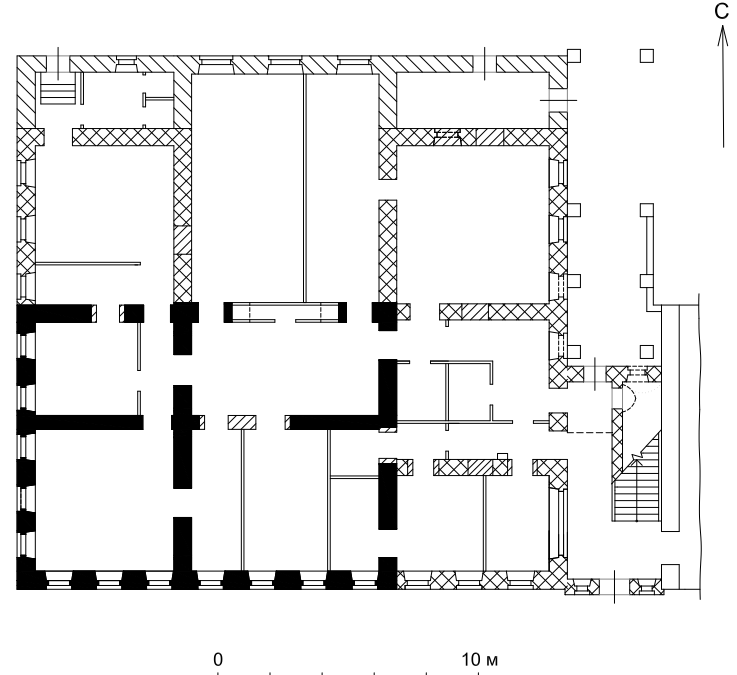
<p>План первого этажа</p> |

| № п/п | Обобщенная группа элементов предмета охраны | Элементы предмета охраны | Фотографическое или иное графическое изображение предмета охраны* | | | | | | |
|---|---|---|---|---|---|---|---|---|---|
| | | <p>Капитальные стены<br/>первого этажа основного объема<br/>периодов строительства 1811-1813 гг.,<br/>1878-1880 гг. и 1915-1916 гг.<br/>– из глиняного кирпича;</p> <p>капитальные стены<br/>первого этажа объема с лестницей<br/>периода строительства 1878-1880 гг.<br/>– из глиняного кирпича</p> | <div>

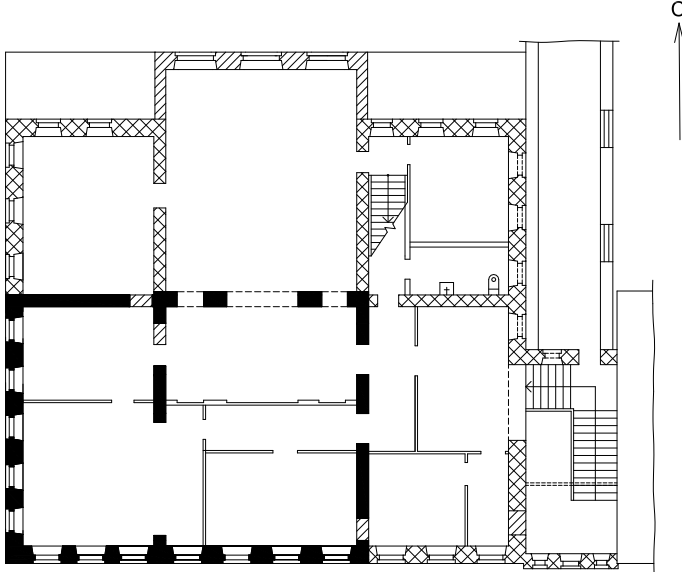
<p>План второго этажа</p> |

| № п/п | Обобщенная группа элементов предмета охраны | Элементы предмета охраны | Фотографическое или иное графическое изображение предмета охраны* | | | | | | |
|---|---|---|---|---|---|---|---|---|---|
| | | <p>Капитальные стены второго этажа основного объема периодов строительства 1811-1813 гг., 1878-1880 гг. и 1915-1916 гг.<br/>— из глиняного кирпича;</p> <p>капитальные стены второго этажа объема с лестницей периода строительства 1878-1880 гг.<br/>— из глиняного кирпича</p> | <div>

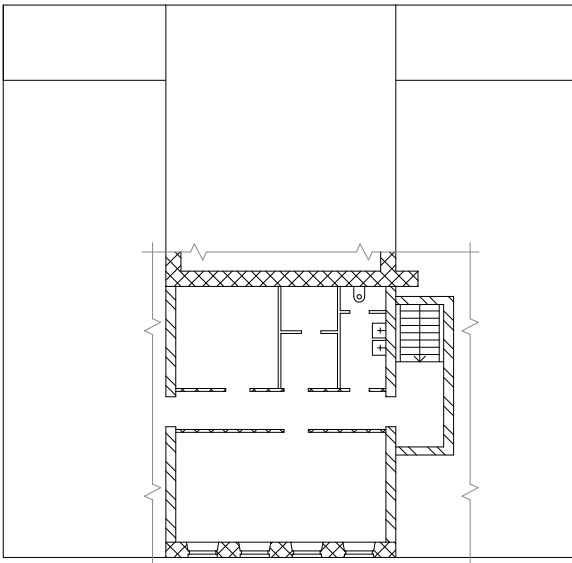
| № п/п | Обобщенная группа элементов предмета охраны | Элементы предмета охраны | Фотографическое или иное графическое изображение предмета охраны* | | | | |
|---|---|---|---|---|---|---|---|
| | | <div>Капитальные стены мезонина основного объема периода строительства 1878-1880 гг.<br/>– из глиняного кирпича и дерева</div> | <div><div>

</td><td>- капитальные стены периода 1878-1880 гг. – из дерева</td></tr></table><div>План мезонина</div></div> |

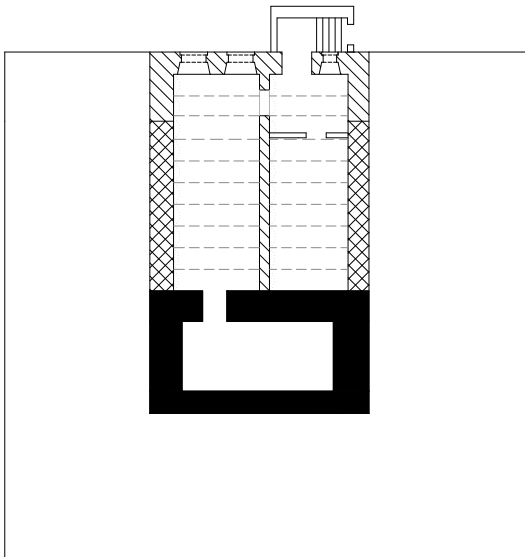
<div>План подвального этажа</div> |

| № п/п | Обобщенная группа элементов предмета охраны | Элементы предмета охраны | Фотографическое или иное графическое изображение предмета охраны* | | | | | | | | | | |
|---|---|---|---|---|---|---|---|---|---|---|---|---|---|
| 3.2 | | Перекрытия подвального этажа<br>основного объема<br>– кирпичные своды по металлическим балкам | <div>

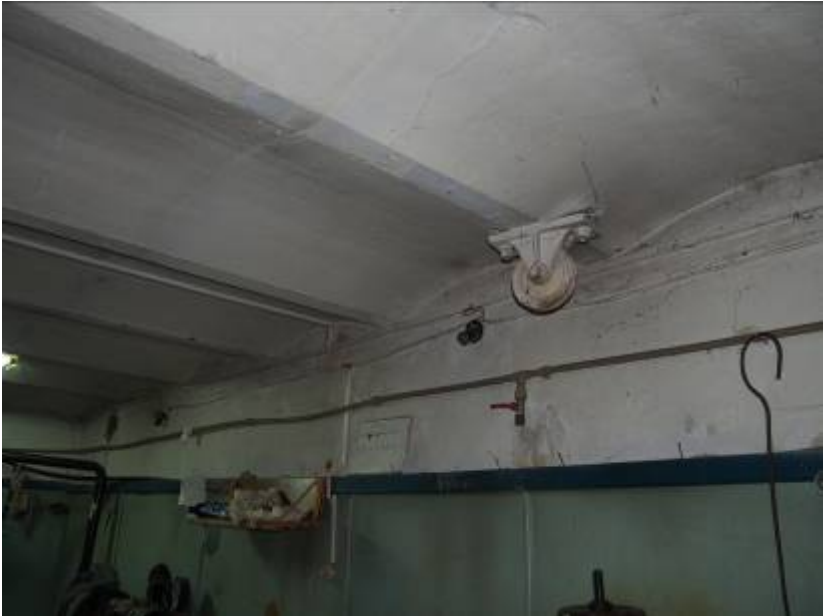
| № п/п | Обобщенная группа элементов предмета охраны | Элементы предмета охраны | Фотографическое или иное графическое изображение предмета охраны* |
|---|---|---|---|
| | | | <p data-bbox="1328 1137 2051 1241">Фото 1. Кирпичные своды по металлическим балкам в помещениях подвального этажа.<br/>Фото 2025 г.</p> |

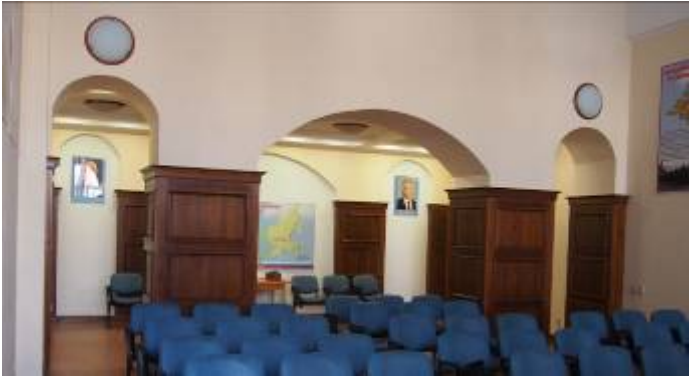
| № п/п | Обобщенная группа элементов предмета охраны | Элементы предмета охраны | Фотографическое или иное графическое изображение предмета охраны* |
|---|---|---|---|
| 3.3 | Основной объем | Две арочные перемычки в проемах второго этажа основного объема | <p>Фото 2. Две арочные и одна лучковая перемычки второго этажа основного объема. Фото 2025 г.</p> |

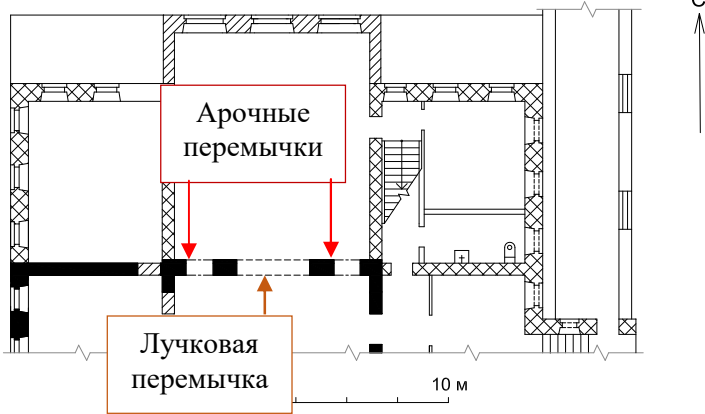
| № п/п | Обобщенная группа элементов предмета охраны | Элементы предмета охраны | Фотографическое или иное графическое изображение предмета охраны* |
|---|---|---|---|
| 3.4 | | Лучковая перемычка в проеме второго этажа основного объема | <p>Плана второго этажа</p> |

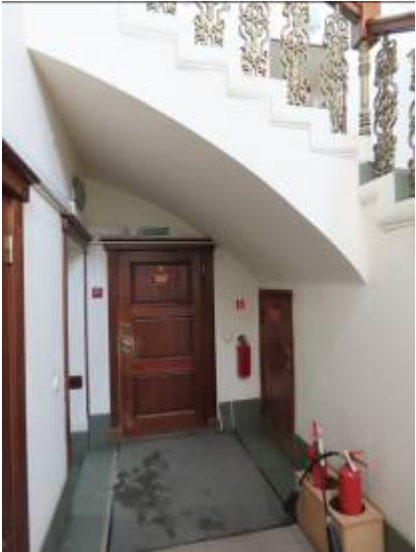
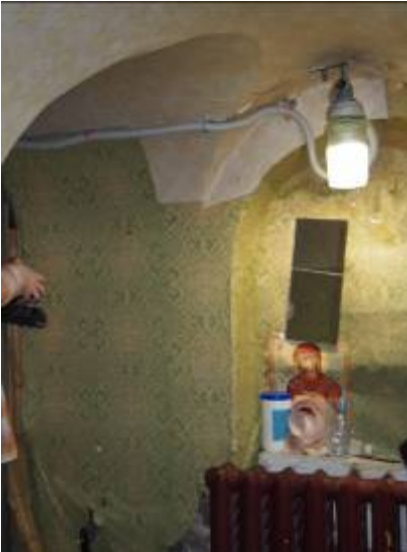
| № п/п | Обобщенная группа элементов предмета охраны | Элементы предмета охраны | Фотографическое или иное графическое изображение предмета охраны* |
|---|---|---|---|
| | | | <div data-bbox="1279 512 1693 1066"> </div> <div data-bbox="1709 512 2114 1066"> </div> <p data-bbox="1368 1106 2007 1209">Фото 3, 4. Полусводы и своды с распалубками под центральной междуэтажной лестницей.<br/>Фото 2025 г.</p> |

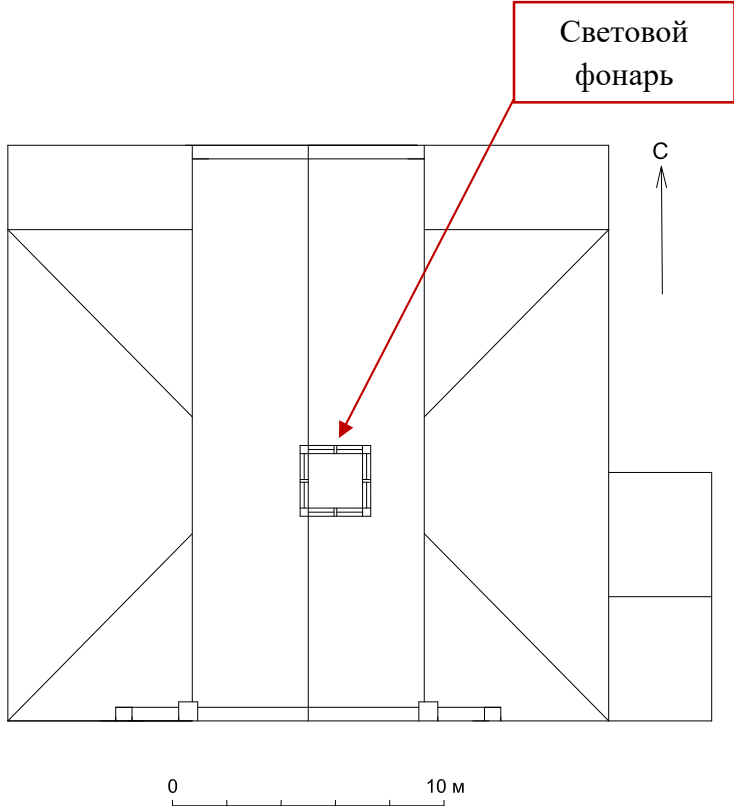
| № п/п | Обобщенная группа элементов предмета охраны | Элементы предмета охраны | Фотографическое или иное графическое изображение предмета охраны* |
|---|---|---|---|
| 3.6 | Основной объем | Конструкции деревянного светового фонаря над мезонином с четырехскатной кровлей и периметральным остеклением | <p data-bbox="1406 1257 1980 1289">План-схема кровли со световым фонарем</p> |
| 3.7 | | Стропильные конструкции со сплошной обрешеткой – деревянные | |

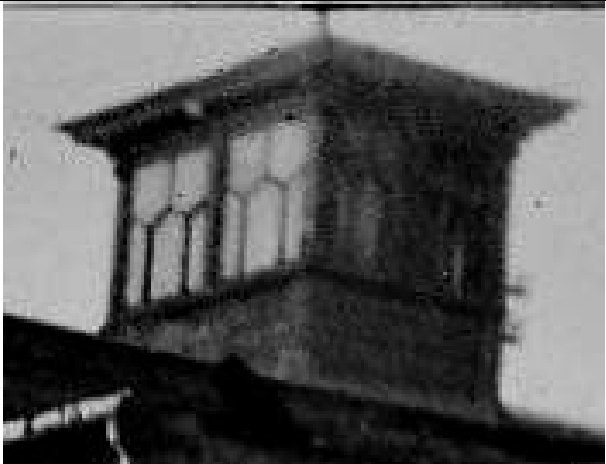
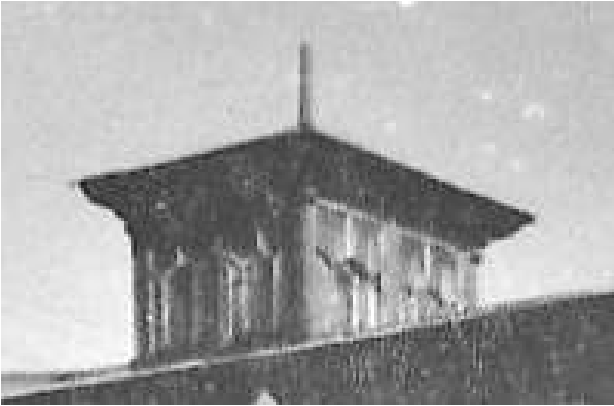
| № п/п | Обобщенная группа элементов предмета охраны | Элементы предмета охраны | Фотографическое или иное графическое изображение предмета охраны* |
|---|---|---|---|
| | | | <p data-bbox="1384 852 2009 922">Фото 5. Световой фонарь. Вид с юго-востока.<br/>Фото 1966 г.</p> <p data-bbox="1384 1369 1995 1439">Фото 6. Световой фонарь. Вид с юго-запада.<br/>Фото 1958 г.</p> |

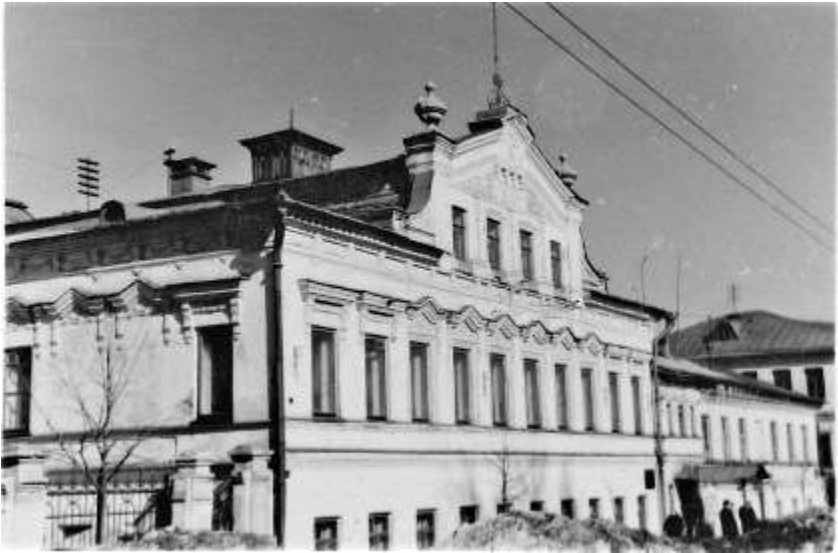
| № п/п | Обобщенная группа элементов предмета охраны | Элементы предмета охраны | Фотографическое или иное графическое изображение предмета охраны* |
|---|---|---|---|
| 4 | Архитектурно-художественное решение | Тип отделки фасадов – штукатурка с покраской | <p data-bbox="1518 1233 1874 1302">Фото 7. Вид с юго-запада.<br/>Фото 1958 г.</p> |

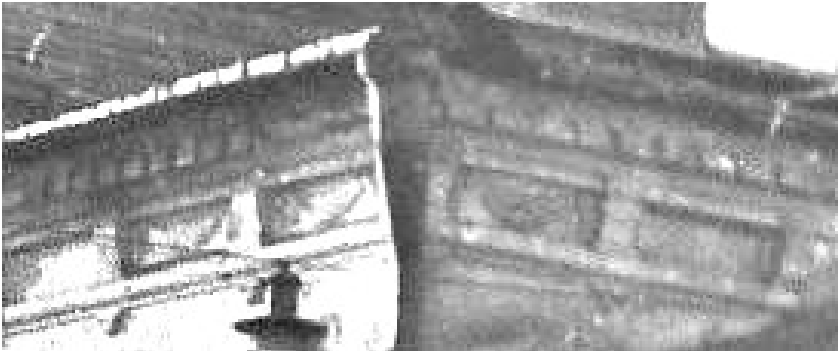
| № п/п | Обобщенная группа элементов предмета охраны | Элементы предмета охраны | Фотографическое или иное графическое изображение предмета охраны* |
|---|---|---|---|
| 4.1.1 | Основной объем | <p>Антаблемент типа 1:<br/> трехчастный антаблемент, состоящий из архитрава в виде профилированной полки, фриза с лепными кронштейнами в виде «каблучка» на валике, между которыми выполнены лепные доски с гирляндами в виде драпировок, низ архитрава соосно с кронштейнами дополнен двухступенчатыми консольками, и многоступенчатого карниза с большой полкой, дополненной рядом сухариков</p> | <p>Фото 8. Антаблемент типа 1.<br/> Фото 1915 г.</p> |

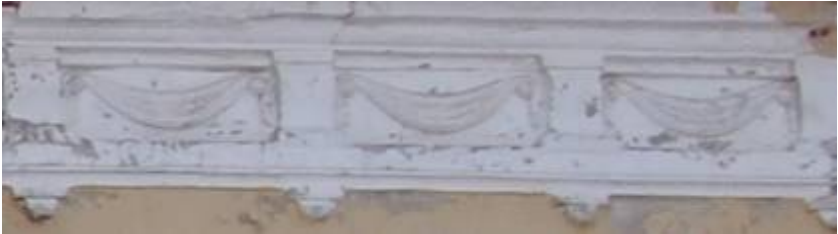
| № п/п | Обобщенная группа элементов предмета охраны | Элементы предмета охраны | Фотографическое или иное графическое изображение предмета охраны* |
|---|---|---|---|
| | | | <p data-bbox="1317 874 2078 981">Фото 9. Лепные доски с гирляндами в виде драпировок и лепные кронштейны антаблемента типа 1.<br/>Фото 2025 г.</p> |

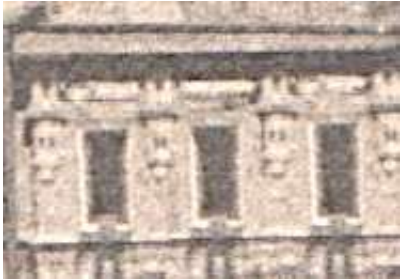
| № п/п | Обобщенная группа элементов предмета охраны | Элементы предмета охраны | Фотографическое или иное графическое изображение предмета охраны* |
|---|---|---|---|
| 4.1.2 | Объем с лестницей | <p>Антаблемент типа 2:<br/> трехчастный антаблемент, состоящий из ступенчатого архитрава, фриза с лепными надоконными филенками и ступенчатого карниза с большой полкой, дополненной рядом сухариков. Антаблемент дополнен полупилястрами, идущими от середины простенков окон, в нижней части полупиластр – сухарики, в верхней – капители в уровне архитрава</p> | <p>Фото 10. Антаблемент типа 2.<br/> Фото 1915 г.</p> |

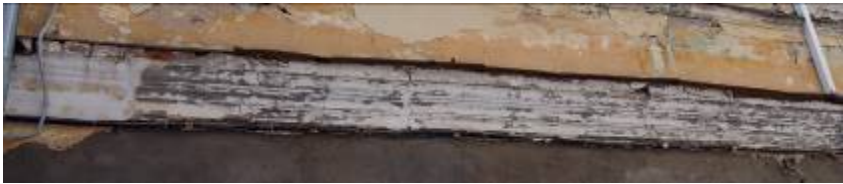
| № п/п | Обобщенная группа элементов предмета охраны | Элементы предмета охраны | Фотографическое или иное графическое изображение предмета охраны* |
|---|---|---|---|
| 4.1.3 | Основной объем, объем с лестницей | <p>Карниз типа 1:<br/> широкий межэтажный многоступенчатый профилированный карниз</p> | <p>Фото 11. Карниз типа 1.<br/> Фото 2025 г.</p> |

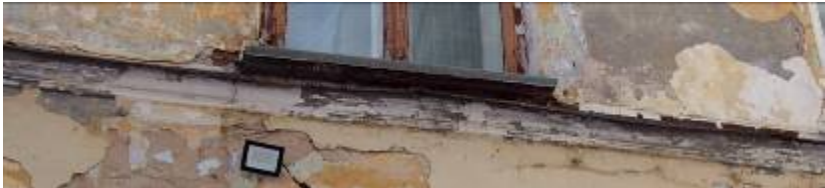
| № п/п | Обобщенная группа элементов предмета охраны | Элементы предмета охраны | Фотографическое или иное графическое изображение предмета охраны* |
|---|---|---|---|
| 4.1.4 | Основной объем, объем с лестницей | Карниз типа 2:<br>узкий подоконный профилированный карниз | <p data-bbox="1532 644 1861 715">Фото 12. Карниз типа 2.<br/>Фото 2025 г.</p> |

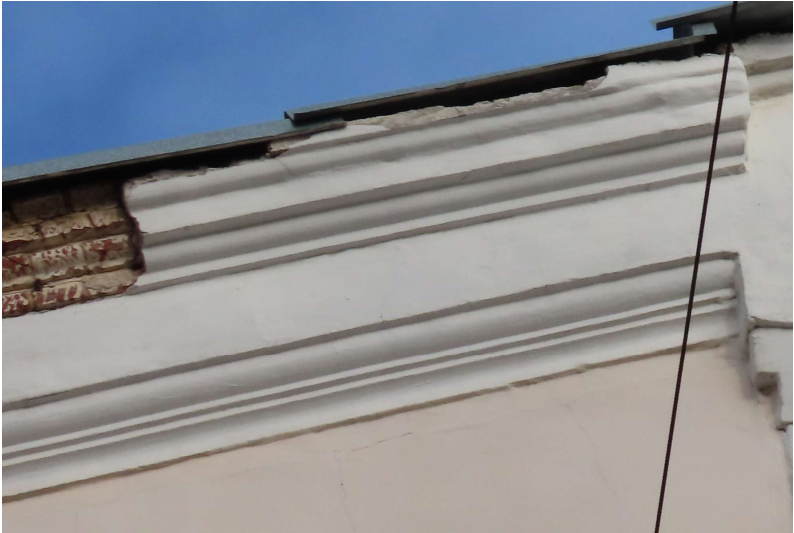
| № п/п | Обобщенная группа элементов предмета охраны | Элементы предмета охраны | Фотографическое или иное графическое изображение предмета охраны* |
|---|---|---|---|
| 4.1.5 | Основной объем | Карниз типа 3:<br>венчающий двойной карниз фронтона, профиль нижней части которого выполнен в виде выкружки, полочки с четвертным валом и широкой разделяющей полки, а профиль верхней части – в виде трех полочек и четвертных валов, расположенных между ними | <p data-bbox="1532 1366 1861 1436">Фото 13. Карниз типа 3.<br/>Фото 2025 г.</p> |

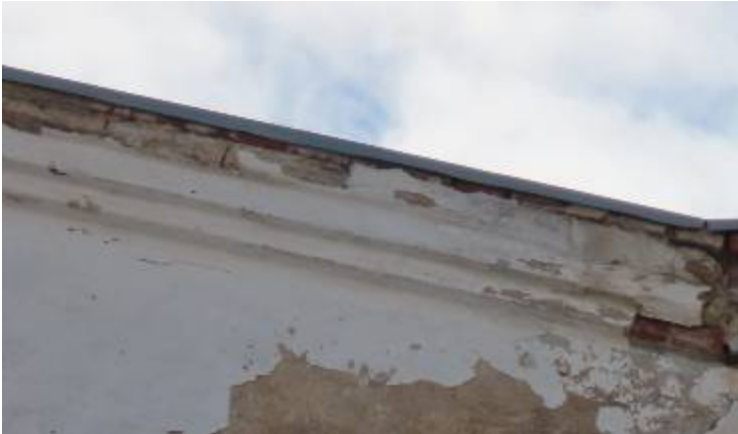
| № п/п | Обобщенная группа элементов предмета охраны | Элементы предмета охраны | Фотографическое или иное графическое изображение предмета охраны* |
|---|---|---|---|
| 4.1.6 | Основной объем | Карниз типа 4:<br>многоступенчатый карниз | <p data-bbox="1532 1075 1861 1145">Фото 14. Карниз типа 4.<br/>Фото 2025 г.</p> |

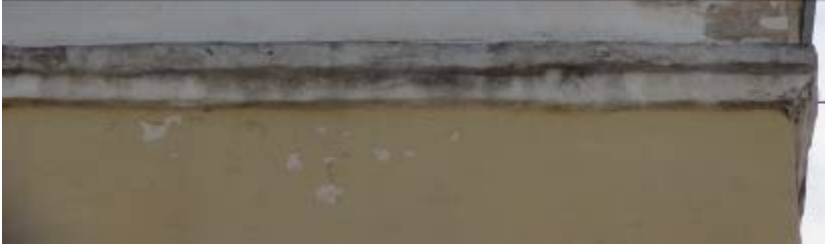
| № п/п | Обобщенная группа элементов предмета охраны | Элементы предмета охраны | Фотографическое или иное графическое изображение предмета охраны* |
|---|---|---|---|
| 4.1.7 | Основной объем | Карниз типа 5:<br>двухступенчатый карниз | <p data-bbox="1532 979 1861 1050">Фото 15. Карниз типа 5.<br/>Фото 2025 г.</p> |

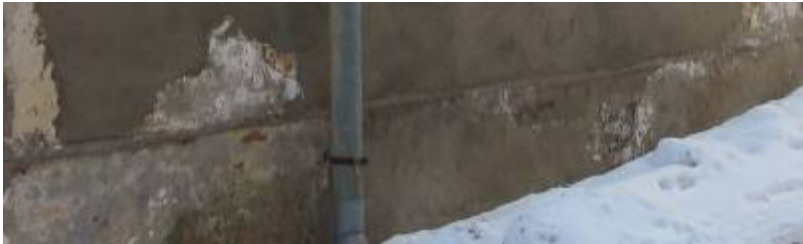
| № п/п | Обобщенная группа элементов предмета охраны | Элементы предмета охраны | Фотографическое или иное графическое изображение предмета охраны* |
|---|---|---|---|
| 4.1.8 | Основной объем | Уступ цоколя типа 1 | <p data-bbox="1487 1034 1906 1102">Фото 16. Уступ цоколя типа 1.<br/>Фото 2025 г.</p> |

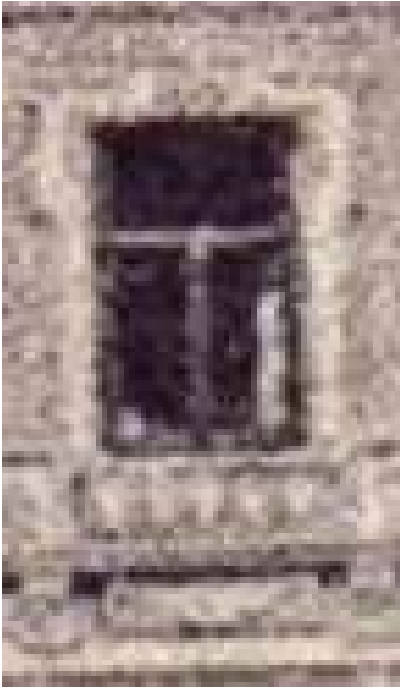
| № п/п | Обобщенная группа элементов предмета охраны | Элементы предмета охраны | Фотографическое или иное графическое изображение предмета охраны* |
|---|---|---|---|
| 4.1.11 | Основной объем | <p>Оконный проем типа 3:<br/>прямоугольный оконный проем мезонина в рамочном профилированном наличнике с ушками по бокам и над верхней частью.<br/>Проем в нижней части дополнен подоконным поясом с балясинами.<br/><br/>Тип заполнения оконного проема</p> | <div data-bbox="1290 379 1688 1069"> </div> <div data-bbox="1310 1106 1653 1212"> <p>Фото 22.<br/>Оконный проем типа 3.<br/>Фото 1915 г.</p> </div> <div data-bbox="1715 379 2092 593"> </div> <div data-bbox="1841 627 1964 1086"> </div> <div data-bbox="1733 1123 2074 1265"> <p>Фото 23, 24.<br/>Наличник оконного проема типа 3.<br/>Фото 2015 г</p> </div> |

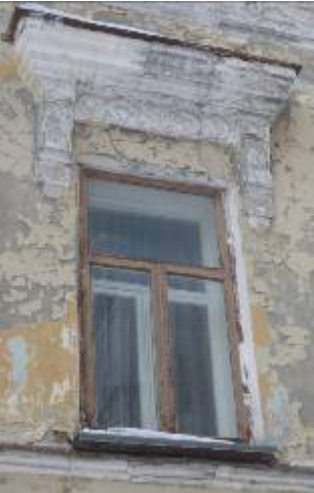
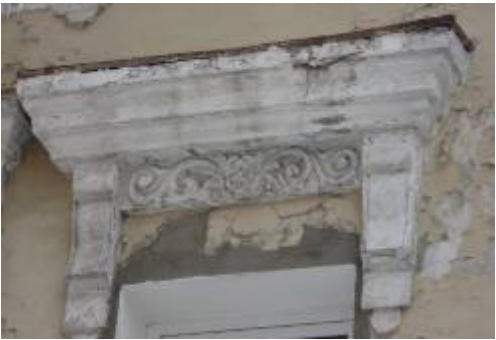
| № п/п | Обобщенная группа элементов предмета охраны | Элементы предмета охраны | Фотографическое или иное графическое изображение предмета охраны* |
|---|---|---|---|
| 4.1.12 | Основной объем | <p>Оконный проем типа 4:<br/> прямоугольный оконный проем второго этажа, установленный на карниз типа 2, дополнен прямым сандриком на двух профилированных кронштейнах, профиль сандрика – в виде трех полочек и расположенных между ними двух четвертных валов.<br/> Под сандриком расположена филенка с лепниной в виде растительного орнамента из акантовых завитков.</p> <p>Тип заполнения оконного проема</p> | <p>Фото 25. Оконный проем типа 4.<br/> Фото 2012 г.</p> <p>Фото 26. Сандрик оконного проема типа 4.<br/> Фото 2008 г.</p> |

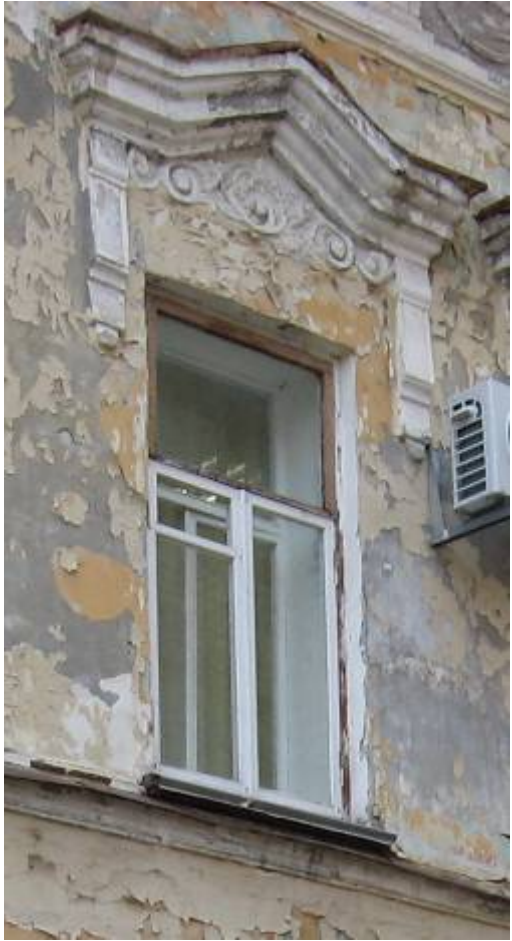
| № п/п | Обобщенная группа элементов предмета охраны | Элементы предмета охраны | Фотографическое или иное графическое изображение предмета охраны* |
|---|---|---|---|
| 4.1.13 | Основной объем | <p>Оконный проем типа 5:<br/> прямоугольный оконный проем второго этажа, установленный на карниз типа 2, дополнен щипцовым сандриком на двух профилированных кронштейнах.<br/> Профиль сандрика – в виде трех полочек и расположенных между ними двух четвертных валов.<br/> Под сандриком помещена филенка с лепниной в виде растительного орнамента из акантовых завитков.</p> <p>Тип заполнения оконного проема</p> | <p>Фото 27. Оконный проем типа 5.<br/> Фото 2011 г.</p> |

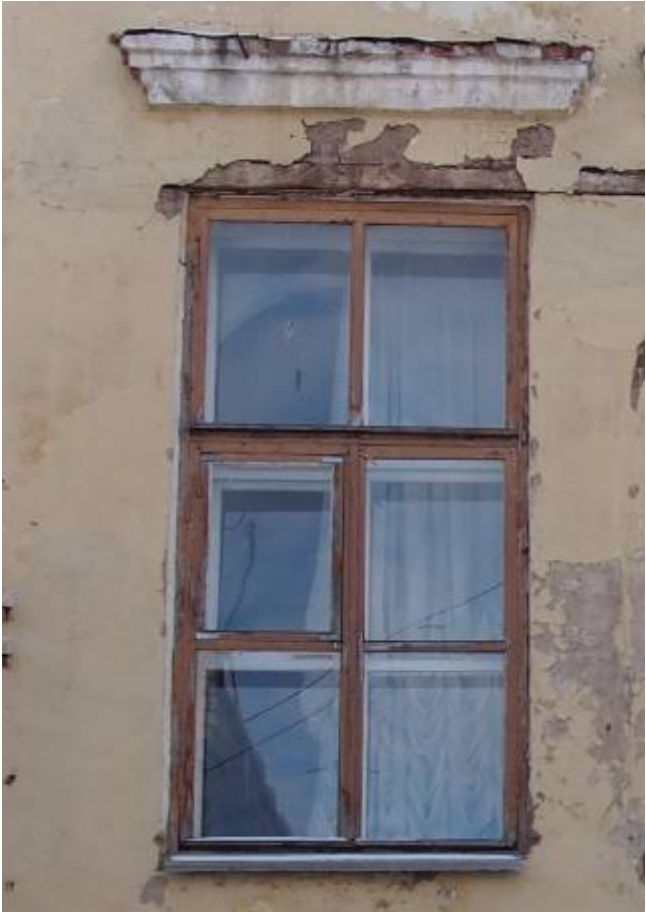
| № п/п | Обобщенная группа элементов предмета охраны | Элементы предмета охраны | Фотографическое или иное графическое изображение предмета охраны* |
|---|---|---|---|
| 4.1.14 | Основной объем | <p>Оконный проем типа 6:<br/>прямоугольный оконный проем,<br/>дополненный прямым<br/>профилированным многоступенчатым<br/>сандриком, состоящим из трех полочек<br/>и четвертного вала.</p> <p>Тип заполнения оконного проема</p> | <p>Фото 28. Оконный проем типа 6.<br/>Фото 2025 г.</p> |

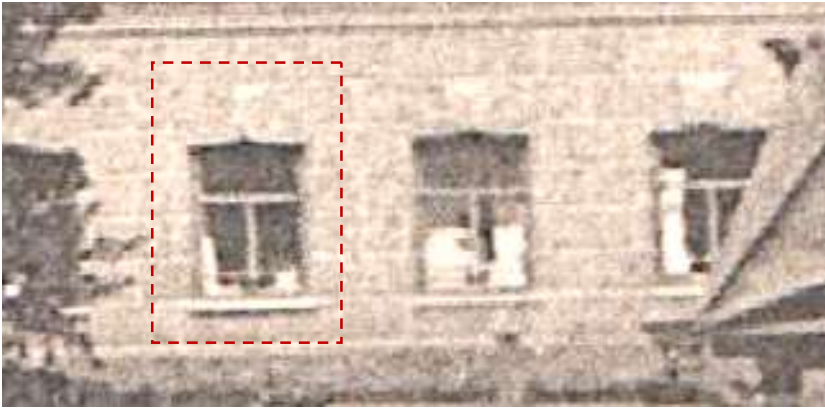
| № п/п | Обобщенная группа элементов предмета охраны | Элементы предмета охраны | Фотографическое или иное графическое изображение предмета охраны* |
|---|---|---|---|
| 4.1.15 | Основной объем | <p>Оконный проем типа 7:<br/>лучковый оконный проем первого этажа<br/>с замковым камнем и подоконной<br/>доской.</p> <p>Тип заполнения оконного проема</p> | <p>Фото 29. Оконный проем типа 7.<br/>Фото около 1915 г.</p> |

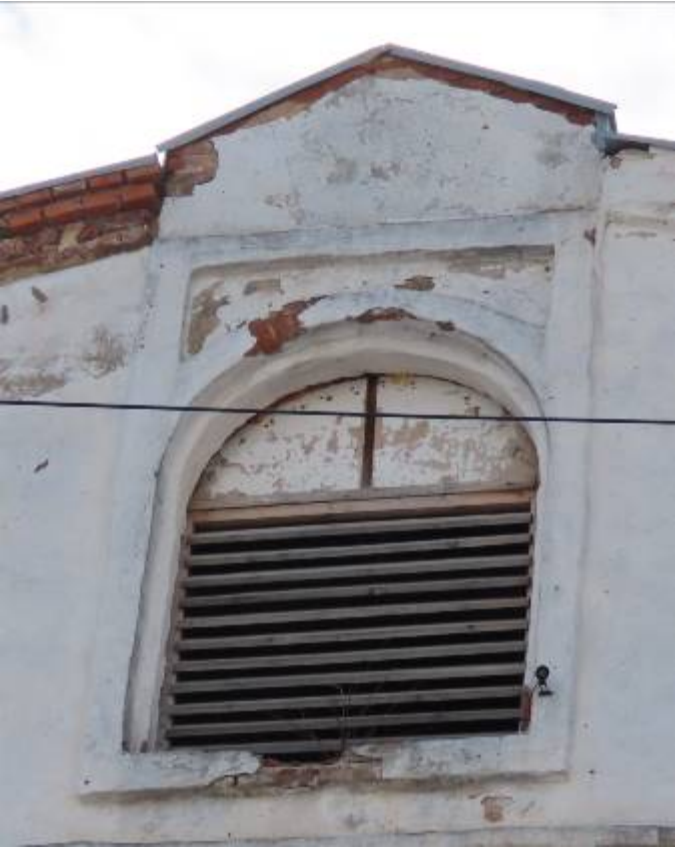
| № п/п | Обобщенная группа элементов предмета охраны | Элементы предмета охраны | Фотографическое или иное графическое изображение предмета охраны* |
|---|---|---|---|
| 4.1.16 | Основной объем | <p>Оконный проем типа 8:<br/>арочный оконный проем мезонина в прямоугольном рамочном наличнике, в верхней части – с фигурной нишей.</p> <p>Обрамление навершия наличника стилизовано под фронтон</p> | <p>Фото 30. Оконный проем типа 8.<br/>Фото 2012 г.</p> |

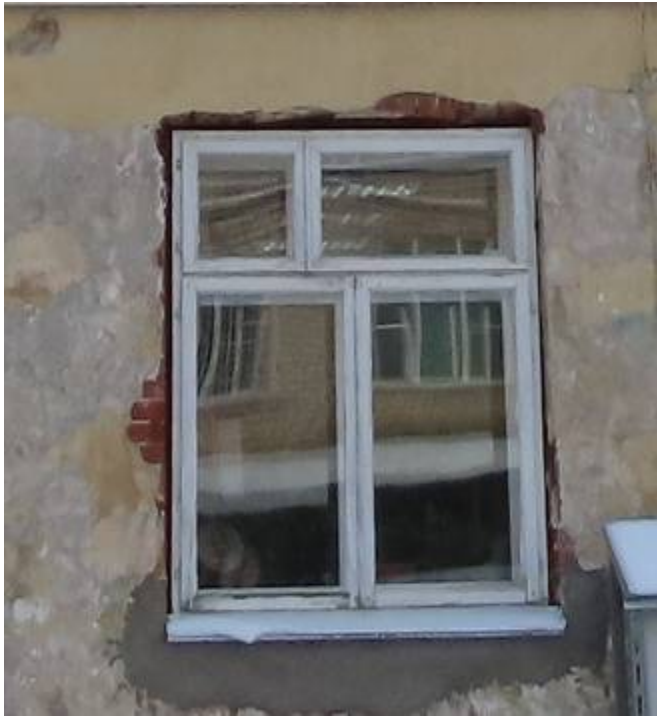
| № п/п | Обобщенная группа элементов предмета охраны | Элементы предмета охраны | Фотографическое или иное графическое изображение предмета охраны* |
|---|---|---|---|
| 4.1.17 | Основной объем | Оконный проем типа 9:<br>прямоугольный оконный проем<br>первого этажа | <p data-bbox="1473 1206 1921 1278">Фото 31. Оконный проем типа 9.<br/>Фото 2011 г.</p> |

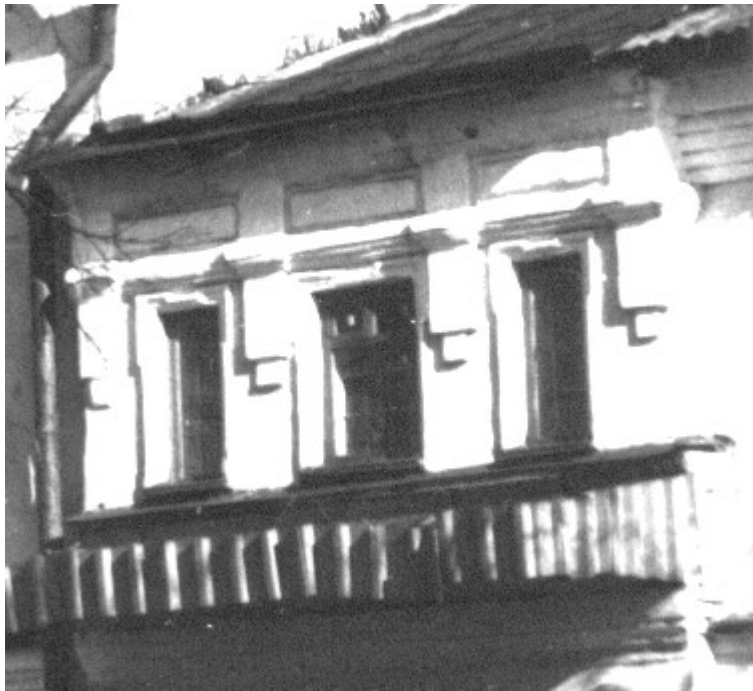
| № п/п | Обобщенная группа элементов предмета охраны | Элементы предмета охраны | Фотографическое или иное графическое изображение предмета охраны* |
|---|---|---|---|
| 4.1.18 | Объем с лестницей | <p>Тройной проем типа 1:<br/> три прямоугольных оконных проема<br/> в рамочных наличниках с ушками<br/> по бокам и над верхней частью,<br/> центральный проем шире двух других,<br/> фланкирующих его</p> | <p>Фото 32. Тройной проем типа 1.<br/> Фото 1991 г.</p> |

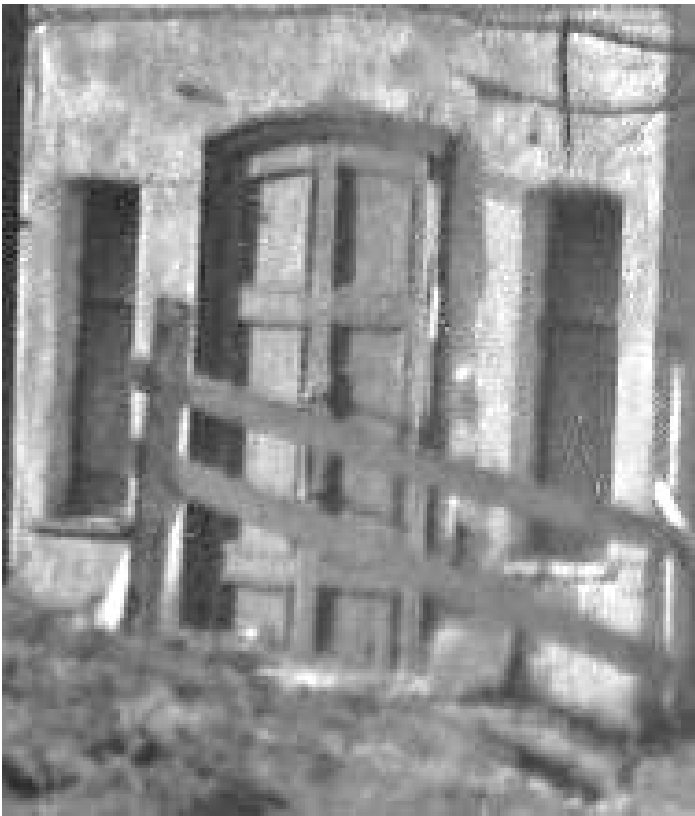
| № п/п | Обобщенная группа элементов предмета охраны | Элементы предмета охраны | Фотографическое или иное графическое изображение предмета охраны* |
|---|---|---|---|
| 4.1.19 | Объем с лестницей | <p>Тройной проем типа 2:<br/>широкий лучковый дверной проем,<br/>фланкированный двумя узкими<br/>оконными проемами.</p> <p>Тип заполнения дверного проема –<br/>двупольное с филенками</p> | <p>Фото 33. Тройной проем типа 2.<br/>Фото 1966 г.</p> |

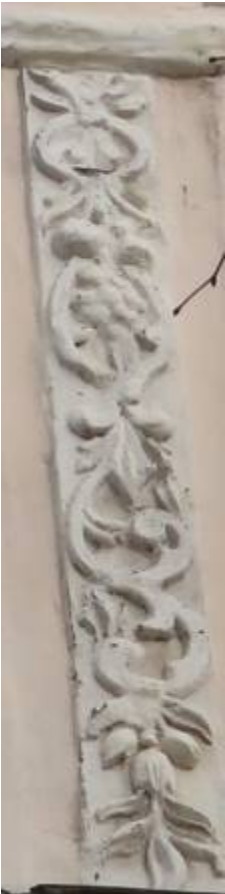
| № п/п | Обобщенная группа элементов предмета охраны | Элементы предмета охраны | Фотографическое или иное графическое изображение предмета охраны* |
|---|---|---|---|
| 4.1.20 | Основной объем | Лепной орнамент типа 1:<br>вертикальный лепной растительный орнамент в уровне мезонина | <p data-bbox="1462 1297 1933 1369">Фото 34. Лепной орнамент типа 1.<br/>Фото 2010г.</p> |

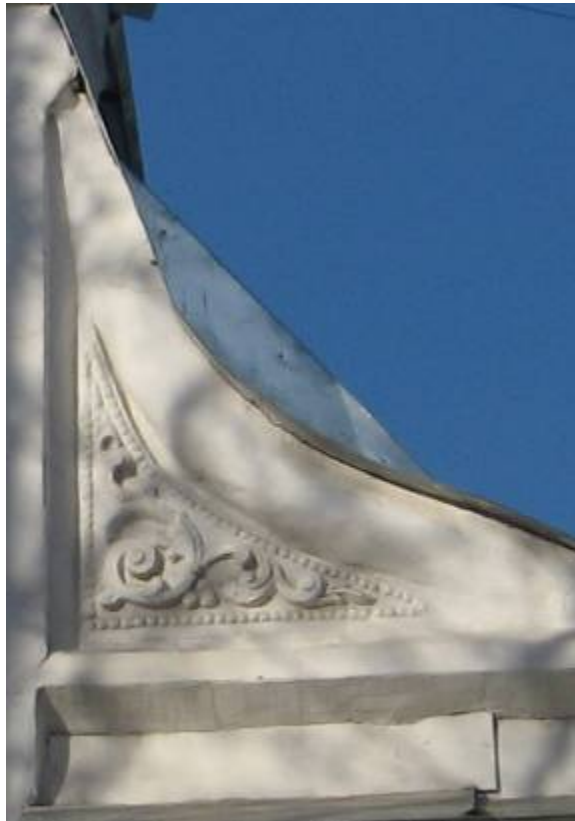
| № п/п | Обобщенная группа элементов предмета охраны | Элементы предмета охраны | Фотографическое или иное графическое изображение предмета охраны* |
|---|---|---|---|
| 4.1.21 | Основной объем | <p>Лепной орнамент типа 2:<br/>треугольный лепной растительный орнамент в обрамлении мелкого жемчужника</p> | <p>Фото 35. Лепной орнамент типа 2.<br/>Фото 2010 г.</p> |

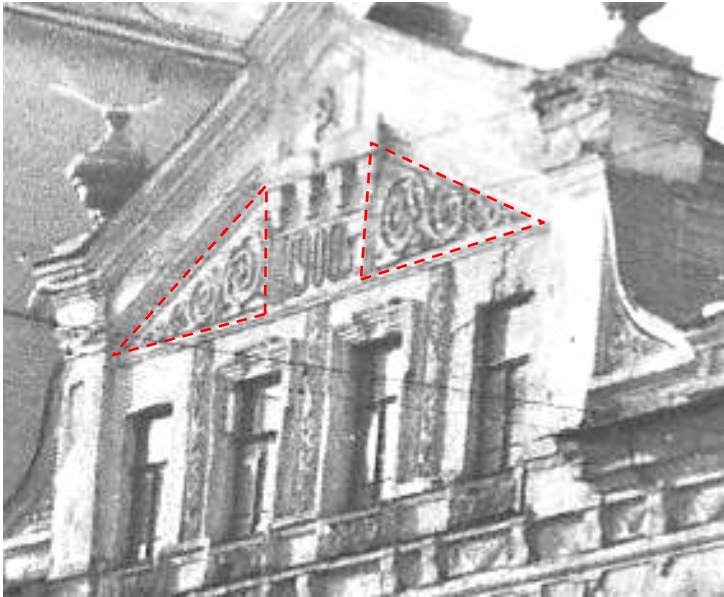
| № п/п | Обобщенная группа элементов предмета охраны | Элементы предмета охраны | Фотографическое или иное графическое изображение предмета охраны* |
|---|---|---|---|
| 4.1.22 | Основной объем | <p>Лепной орнамент типа 3:<br/> лепной растительный орнамент<br/> треугольной формы под карнизом<br/> типа 3</p> | <p>Фото 36. Лепной орнамент типа 3.<br/> Фото около 1915 г.</p> |

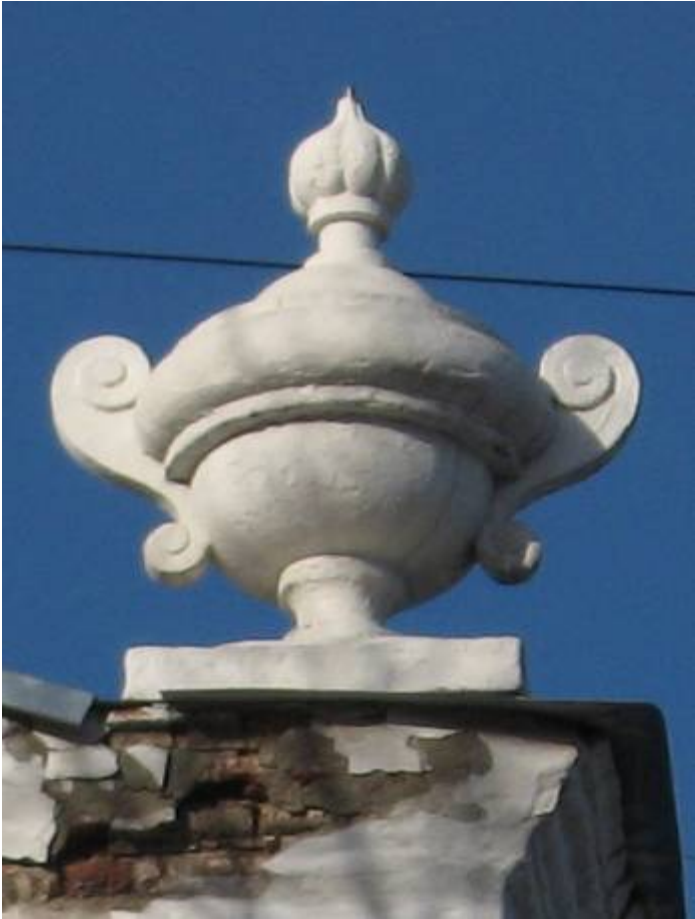
| № п/п | Обобщенная группа элементов предмета охраны | Элементы предмета охраны | Фотографическое или иное графическое изображение предмета охраны* |
|---|---|---|---|
| 4.1.23 | Основной объем | <p>Вазон типа 1:<br/>вазон с ручками в виде завитков - волют и крышкой, увенчанной луковичной главкой на постаменте</p> | <p>Фото 37. Вазон типа 1.<br/>Фото 2010 г.</p> |

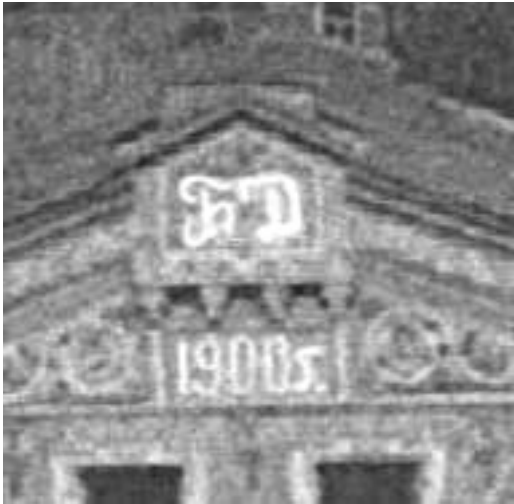
| № п/п | Обобщенная группа элементов предмета охраны | Элементы предмета охраны | Фотографическое или иное графическое изображение предмета охраны* |
|---|---|---|---|
| 4.1.24 | Основной объем | <p>Декор типа 1:<br/> лепной транспарант в центре фронтона<br/> мезонина в виде рельефного<br/> изображения даты «1900 г.»<br/> в обрамлении валиков в нижней части<br/> и лепного изображения на уширенной<br/> полке венчающего карниза<br/> типа 3 с надписью «Б Д»,<br/> поддерживаемой четырьмя дентикулами<br/> в форме тавра, в верхней части</p> | <p>Фото 38. Декор типа 1.<br/> Фото 1915 г.</p> |

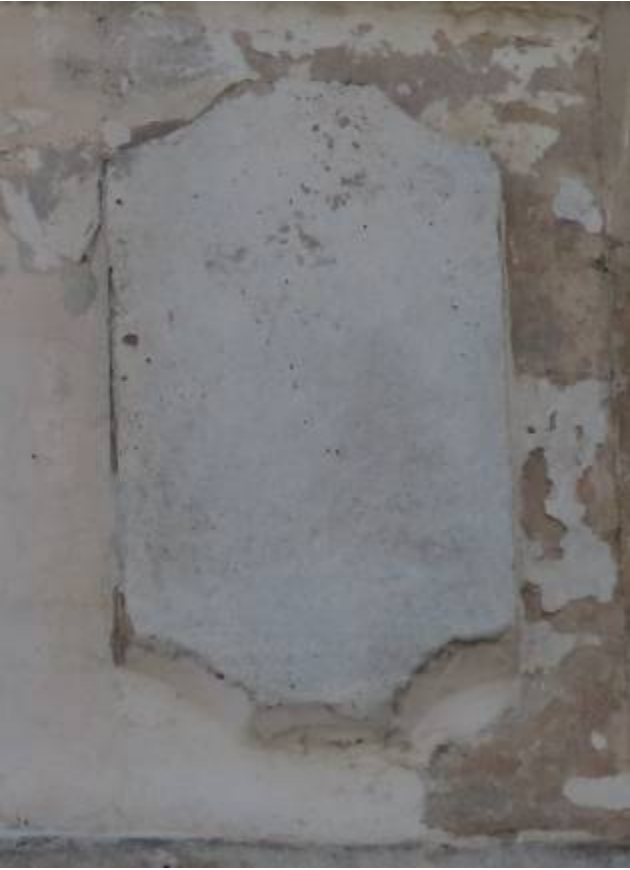
| № п/п | Обобщенная группа элементов предмета охраны | Элементы предмета охраны | Фотографическое или иное графическое изображение предмета охраны* |
|---|---|---|---|
| 4.1.25 | Основной объем | <p>Филенка типа 1:<br/>прямоугольная филенка с усеченными на фаску углами</p> | <p>Фото 39. Филенка типа 1.<br/>Фото 2025 г.</p> |

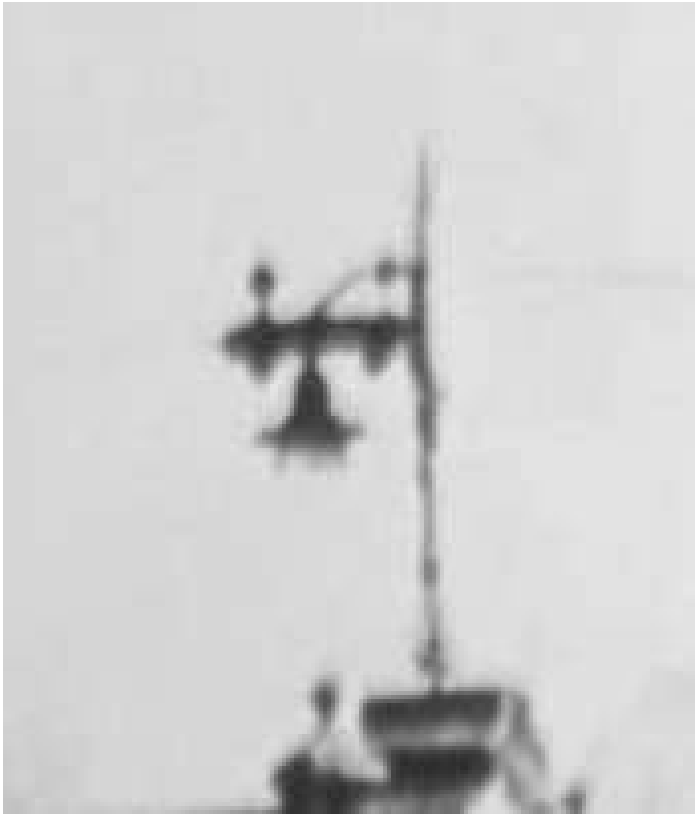
| № п/п | Обобщенная группа элементов предмета охраны | Элементы предмета охраны | Фотографическое или иное графическое изображение предмета охраны* |
|---|---|---|---|
| 4.1.26 | Основной объем | Металлический флагшток типа 1:<br>металлический флагшток с завитками в нижней части и фигурным флюгером | <p data-bbox="1402 1305 1991 1374">Фото 40. Металлический флагшток типа 1.<br/>Фото 1950-1958 гг.</p> |

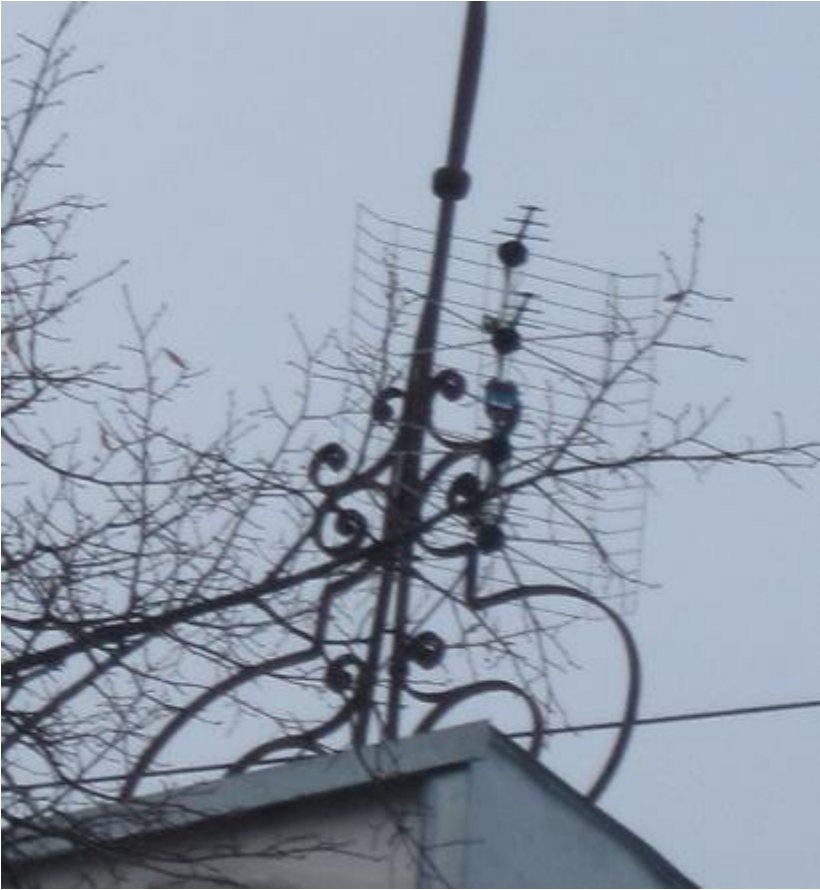
| № п/п | Обобщенная группа элементов предмета охраны | Элементы предмета охраны | Фотографическое или иное графическое изображение предмета охраны* |
|---|---|---|---|
| | | | <p data-bbox="1279 1310 2114 1377">Фото 41. Металлический флагшток типа 1. Декор основания.<br/>Фото 2012 г.</p> |

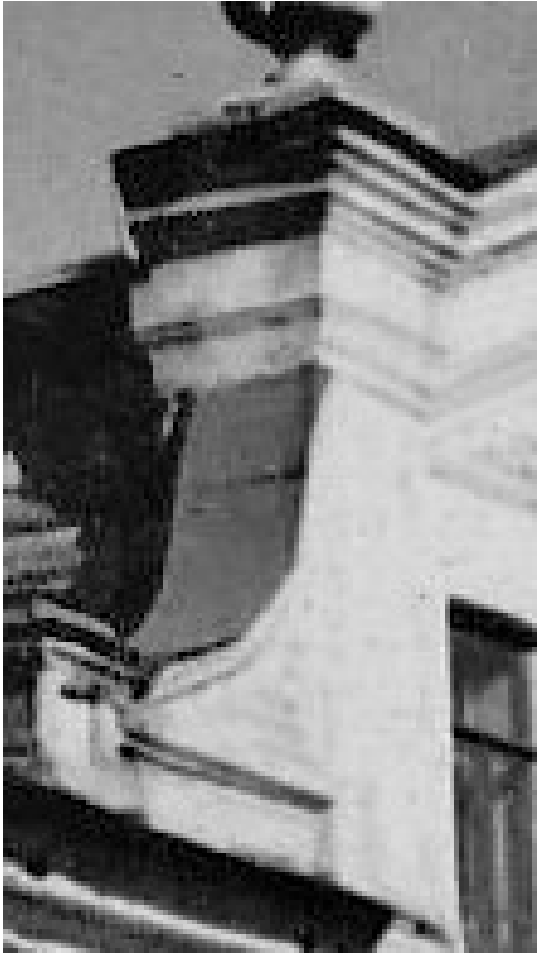
| № п/п | Обобщенная группа элементов предмета охраны | Элементы предмета охраны | Фотографическое или иное графическое изображение предмета охраны* |
|---|---|---|---|
| 4.1.27 | Основной объем | <p>Пилястра типа 1:<br/>угловая пилястра мезонина<br/>с капителью, раскреповывающая карниз<br/>типа 3</p> | <p>Фото 42. Пилястра типа 1.<br/>Фото 1958 г.</p> |

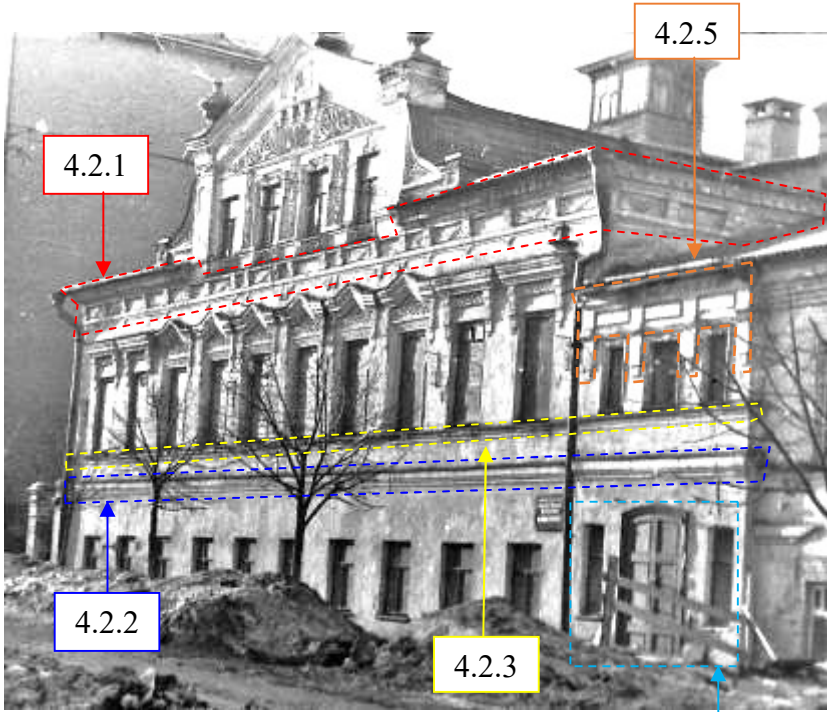
| № п/п | Обобщенная группа элементов предмета охраны | Элементы предмета охраны | Фотографическое или иное графическое изображение предмета охраны* |
|---|---|---|---|
| 4.2.1 | Основной объем | Антаблемент типа 1.<br>Под мезонином карнизная часть антаблемента типа 1 отсутствует, рисунок в уровне фриза сбивается, спаренные кронштейны вписаны в общую композицию мезонина | <p>4.2.1</p> <p>4.2.2</p> <p>4.2.3</p> <p>4.2.4</p> <p>4.2.5</p> |
