**Об установлении предмета охраны объекта культурного наследия  
(памятника истории и культуры) народов Российской Федерации  
регионального значения «Каменный особняк», расположенного  
по адресу: Кировская область, г. Киров, Первомайский район,  
ул. Преображенская, д. 7**

**ПРЕДМЕТ ОХРАНЫ**

**объекта культурного наследия (памятника истории и культуры) народов Российской Федерации  
регионального значения «Каменный особняк», расположенного по адресу: Кировская область,  
г. Киров, Первомайский район, ул. Преображенская, д. 7**

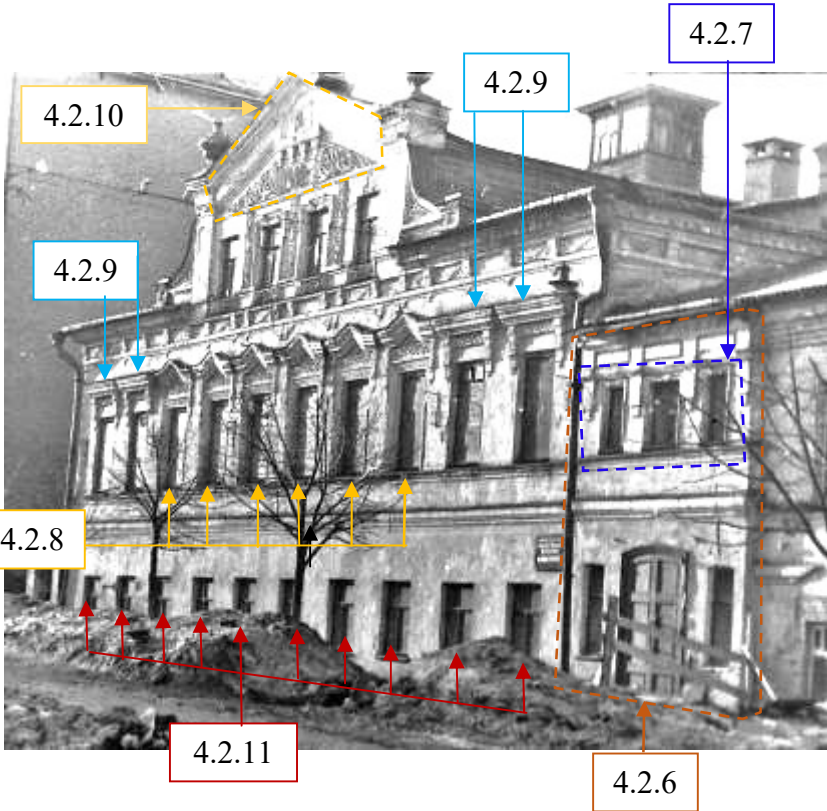
Фото 45. Южный фасад.  
Фото 1966 г.

| № п/п | Обобщенная группа элементов предмета охраны | Элементы предмета охраны | Фотографическое или иное графическое изображение предмета охраны* |
|---|---|---|---|
| 4.2.6 | Объем с лестницей | Ризалит | <p>4.2.10</p> <p>4.2.9</p> <p>4.2.9</p> <p>4.2.8</p> <p>4.2.11</p> <p>4.2.6</p> |
| 4.2.7 | | Тройной проем типа 1 | |
| 4.2.8 | Основной объем | Шесть оконных проемов типа 1 | |

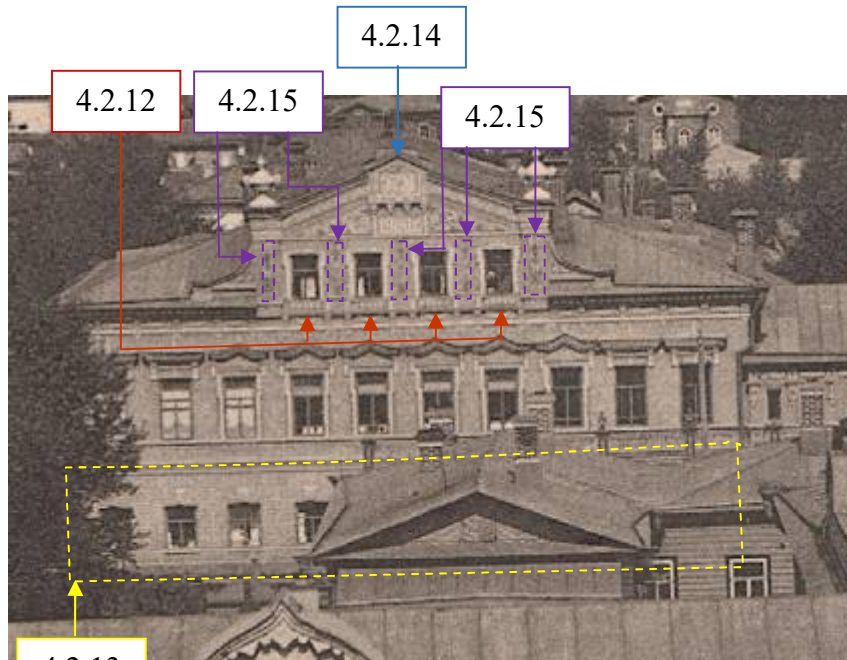
Фото 46. Южный фасад.  
Фото около 1915 г.

| № п/п | Обобщенная группа элементов предмета охраны | Элементы предмета охраны | Фотографическое или иное графическое изображение предмета охраны* |
|---|---|---|---|
| 4.2.12 | Основной объем | Четыре оконных проема типа 3 | |
| 4.2.13 | | Рустовка в уровне первого этажа | |
| 4.2.14 | | Декор типа 1 | |

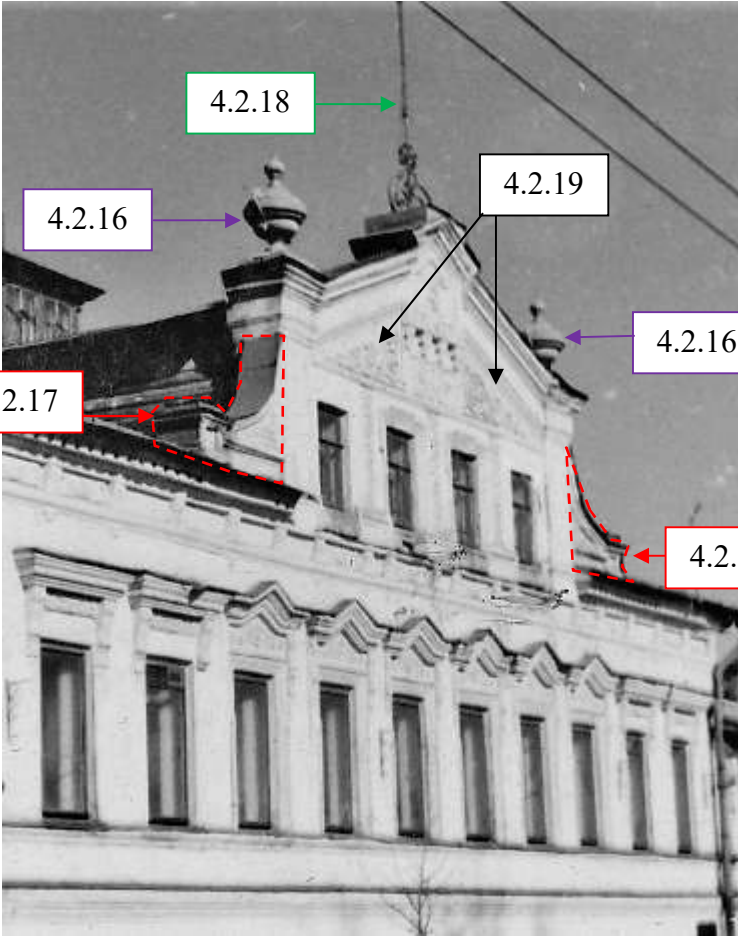
Фото 47. Южный фасад.  
Фото около 1958 г.

| № п/п | Обобщенная группа элементов предмета охраны | Элементы предмета охраны | Фотографическое или иное графическое изображение предмета охраны* |
|---|---|---|---|
| 4.2.16 | Основной объем | Два вазона типа 1 | <p data-bbox="1525 459 1637 507">4.2.18</p> <p data-bbox="1352 571 1464 619">4.2.16</p> <p data-bbox="1823 539 1935 587">4.2.19</p> <p data-bbox="1980 699 2092 746">4.2.16</p> <p data-bbox="1285 762 1397 810">4.2.17</p> <p data-bbox="2002 922 2114 970">4.2.17</p> |
| 4.2.17 | | Два аттика типа 1 | |
| 4.2.18 | | Металлический флагшток типа 1, установленный на постамент над фронтоном мезонина | |

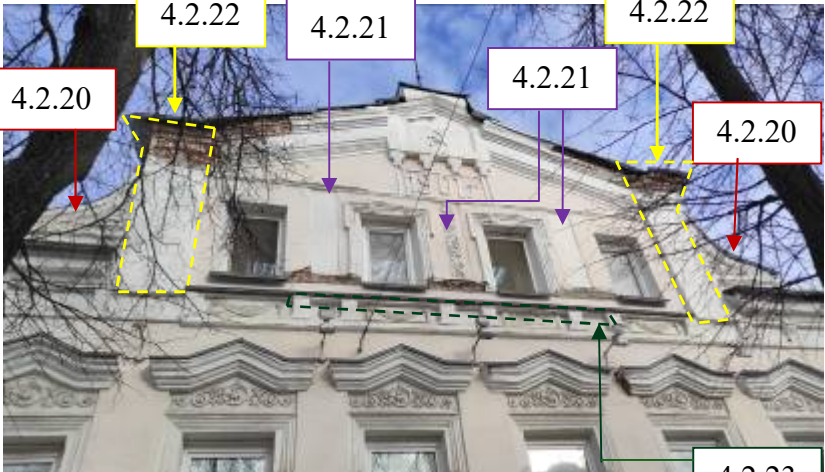
| № п/п | Обобщенная группа элементов предмета охраны | Элементы предмета охраны | Фотографическое или иное графическое изображение предмета охраны* |
|---|---|---|---|
| 4.2.20 | Основной объем | Два элемента лепного орнамента типа 2 | <p data-bbox="1532 868 1868 932">Фото 48. Южный фасад.<br/>Фото 2025 г.</p> |
| 4.2.21 | | Три междуоконные ниши | |

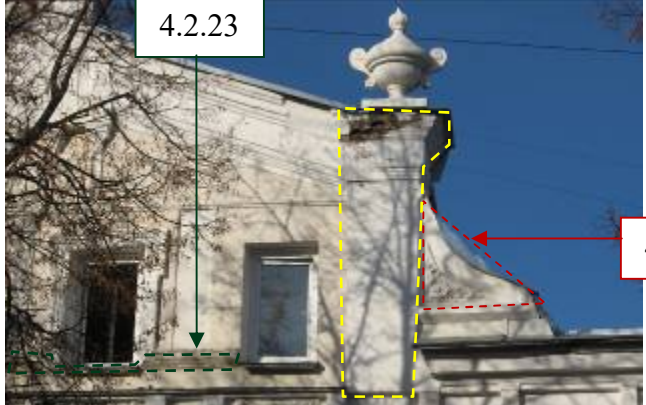
| № п/п | Обобщенная группа элементов предмета охраны | Элементы предмета охраны | Фотографическое или иное графическое изображение предмета охраны* |
|---|---|---|---|
| 4.2.22 | | Две пилястры типа 1 | <p data-bbox="1532 1410 1868 1474">Фото 49. Южный фасад.<br/>Фото 2010 г.</p> |
| 4.2.23 | | Подоконный профилированный пояс | |

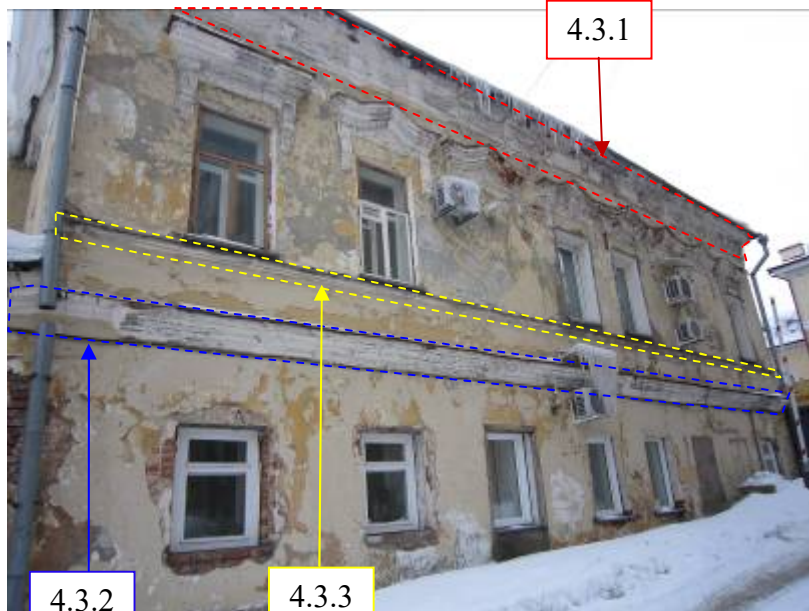
Фото 50. Западный фасад. Вид с северо-запада.  
Фото 2012 г.

| № п/п | Обобщенная группа элементов предмета охраны | Элементы предмета охраны | Фотографическое или иное графическое изображение предмета охраны* |
|---|---|---|---|
| 4.3.1 | Основной объем | Антаблемент типа 1 | <p>4.3.1</p> <p>4.3.2</p> <p>4.3.3</p> |
| 4.3.2 | | Карниз типа 1 | |
| 4.3.3 | | Карниз типа 2 | |

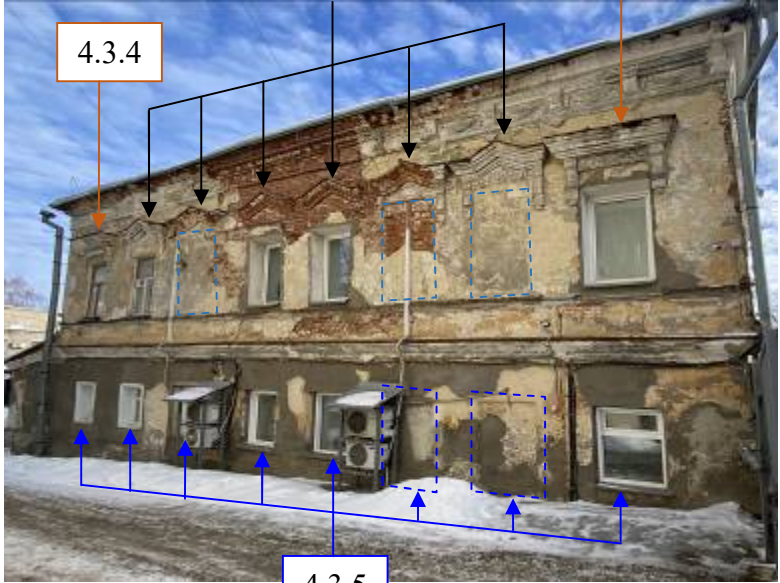
| № п/п | Обобщенная группа элементов предмета охраны | Элементы предмета охраны | Фотографическое или иное графическое изображение предмета охраны* |
|---|---|---|---|
| 4.3.4 | Основной объем | Два оконных проема типа 4 | |
| 4.3.5 | | Восемь прямоугольных проемов первого этажа | |
| 4.3.6 | | Шесть оконных проемов типа 5 | |

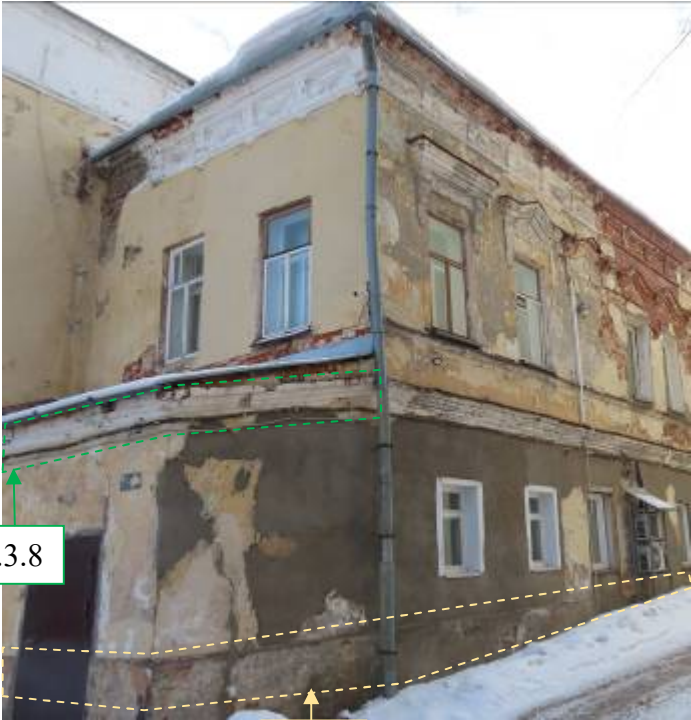
| № п/п | Обобщенная группа элементов предмета охраны | Элементы предмета охраны | Фотографическое или иное графическое изображение предмета охраны* |
|---|---|---|---|
| 4.3.7 | Основной объем | Уступ цоколя типа 1 | <p data-bbox="1368 1286 2024 1358">Фото 52. Западный фасад. Вид с северо-запада.<br/>Фото 2025 г.</p> |

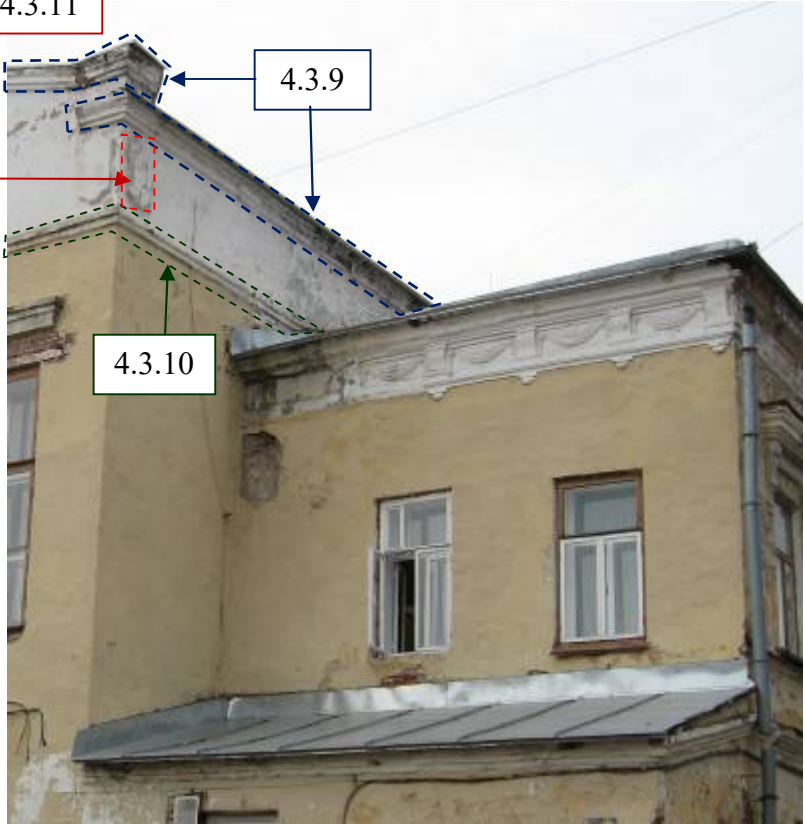
| № п/п | Обобщенная группа элементов предмета охраны | Элементы предмета охраны | Фотографическое или иное графическое изображение предмета охраны* |
|---|---|---|---|
| 4.3.9 | Основной объем | Карниз типа 4 | <p data-bbox="1514 1281 1877 1350">Фото 53. Северный фасад.<br/>Фото 2011 г.</p> |
| 4.3.10 | | Карниз типа 5 | |
| 4.3.11 | | Одна филенка типа 1 | |

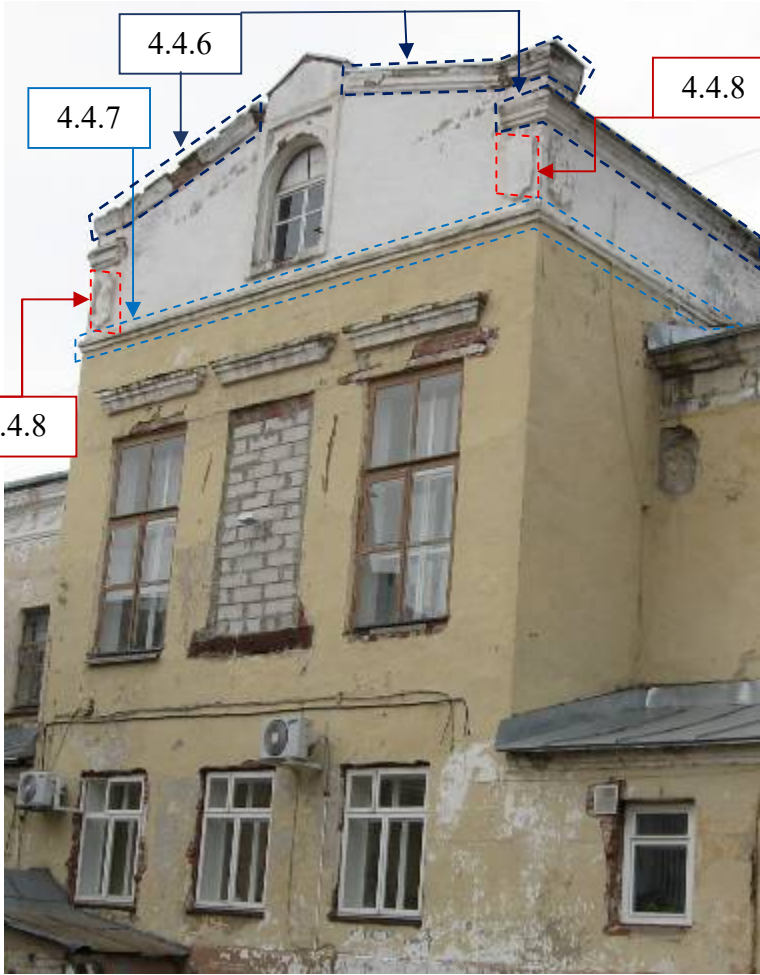
Фото 55. Северный фасад.  
Фото 2011 г.

| № п/п | Обобщенная группа элементов предмета охраны | Элементы предмета охраны | Фотографическое или иное графическое изображение предмета охраны* |
|---|---|---|---|
| 4.4.6 | Основной объем | Карниз типа 4 | |
| 4.4.7 | | Карниз типа 5 | |
| 4.4.8 | | Две филенки типа 1 | |

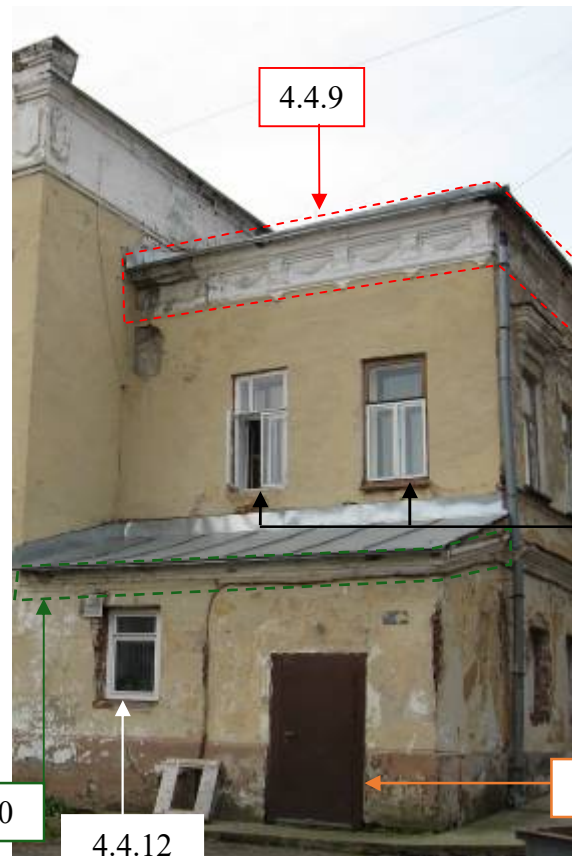
Фото 56. Северный фасад.  
Фото 2011 г.

| № п/п | Обобщенная группа элементов предмета охраны | Элементы предмета охраны | Фотографическое или иное графическое изображение предмета охраны* |
|---|---|---|---|
| 4.4.9 | Основной объем | Антаблемент типа 1 | |
| 4.4.10 | | Карниз профилированный многоступенчатый | |
| 4.4.11 | | Пять прямоугольных оконных проемов второго этажа | |
| 4.4.12 | | Один оконный проем первого этажа | |
| 4.4.13 | | Один дверной проем первого этажа | |

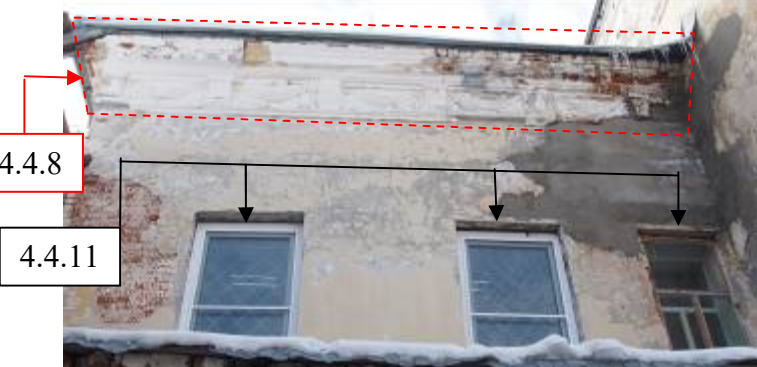
| № п/п | Обобщенная группа элементов предмета охраны | Элементы предмета охраны | Фотографическое или иное графическое изображение предмета охраны* |
|---|---|---|---|
| 4.4.14 | Основной объем | Один лучковый оконный проем | <p>Фото 57. Северный фасад. Восточное крыло, второй этаж.<br/>Фото 2025 г.</p> |

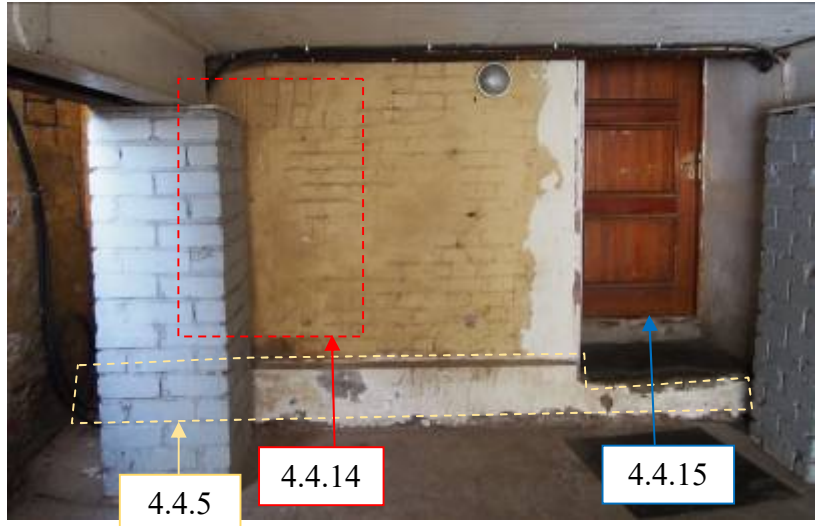
| № п/п | Обобщенная группа элементов предмета охраны | Элементы предмета охраны | Фотографическое или иное графическое изображение предмета охраны* |
|---|---|---|---|
| 4.4.15 | Объем с лестницей | Один прямоугольный дверной проем | <p>Фото 58. Северный фасад. Восточное крыло, первый этаж.<br/>Фото 2025 г.</p> |

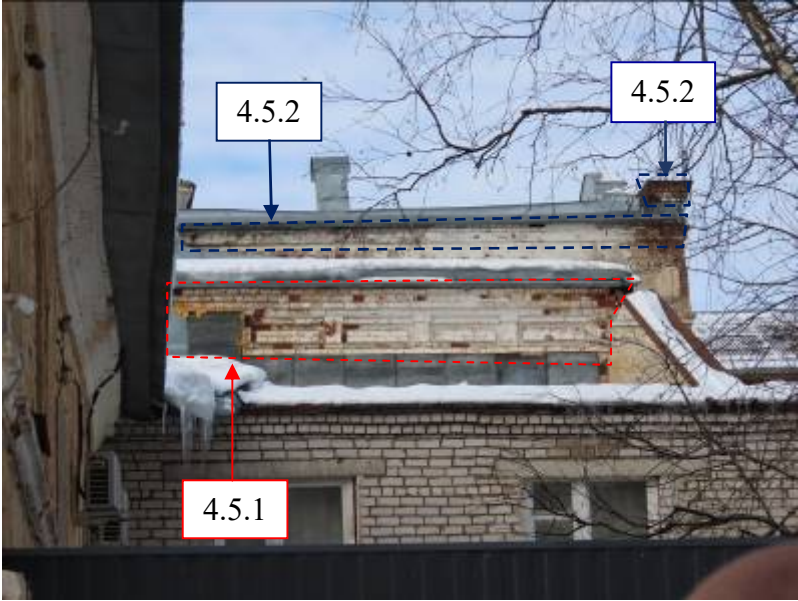
| № п/п | Обобщенная группа элементов предмета охраны | Элементы предмета охраны | Фотографическое или иное графическое изображение предмета охраны* |
|---|---|---|---|
| 4.5.1 | Основной объем | Антаблемент типа 1 | <p data-bbox="1507 1203 1883 1273">Фото 59. Восточный фасад.<br/>Фото 2025 г.</p> |
| 4.5.2 | | Карниз типа 4 | |

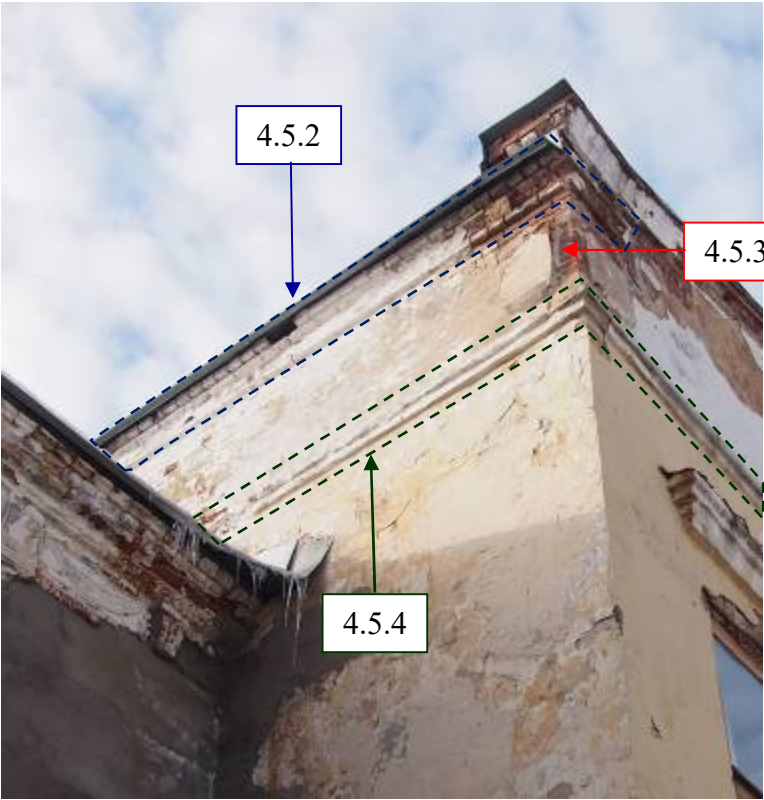
| № п/п | Обобщенная группа элементов предмета охраны | Элементы предмета охраны | Фотографическое или иное графическое изображение предмета охраны* |
|---|---|---|---|
| 4.5.3 | Основной объем | Филенка типа 1 | <p data-bbox="1507 1294 1883 1362">Фото 60. Восточный фасад.<br/>Фото 2025 г.</p> |
| 4.5.4 | | Карниз типа 5 | |

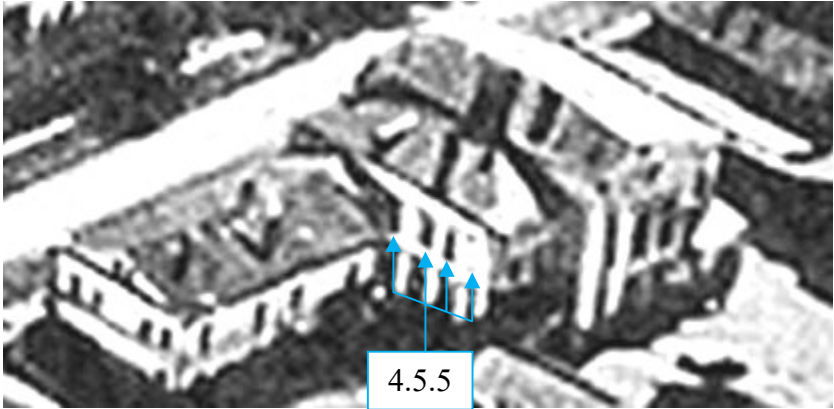
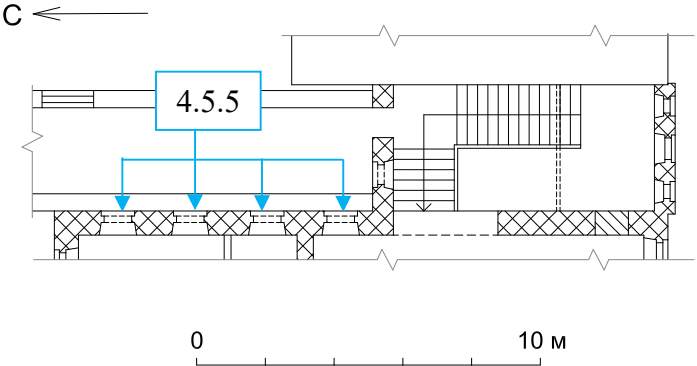
| № п/п | Обобщенная группа элементов предмета охраны | Элементы предмета охраны | Фотографическое или иное графическое изображение предмета охраны* |
|---|---|---|---|
| 4.5.5 | Основной объем | Четыре оконных проема второго этажа | <p data-bbox="1496 863 1899 935">Фото 61. Вид сверху.<br/>Фото первой половины XX в.</p> <p data-bbox="1485 1342 1910 1374">Фрагмент плана второго этажа</p> |

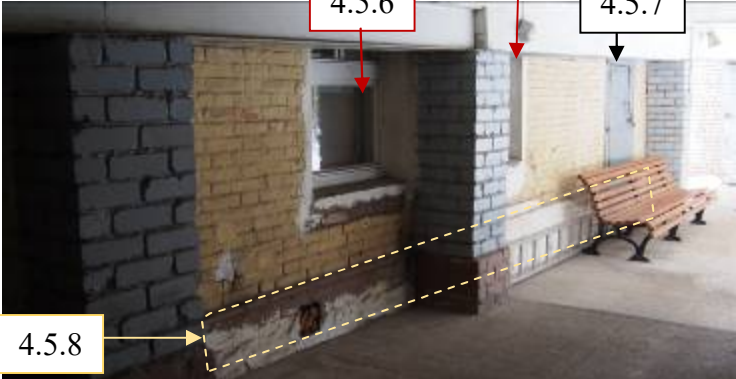
| № п/п | Обобщенная группа элементов предмета охраны | Элементы предмета охраны | Фотографическое или иное графическое изображение предмета охраны* |
|---|---|---|---|
| 4.5.6 | Основной объем | Четыре оконных проема первого этажа | |
| 4.5.7 | | Один прямоугольный дверной проем первого этажа | <p>Фото 62. Первый этаж. Северная часть восточного фасада.<br/>Фото 2025 г.</p> |

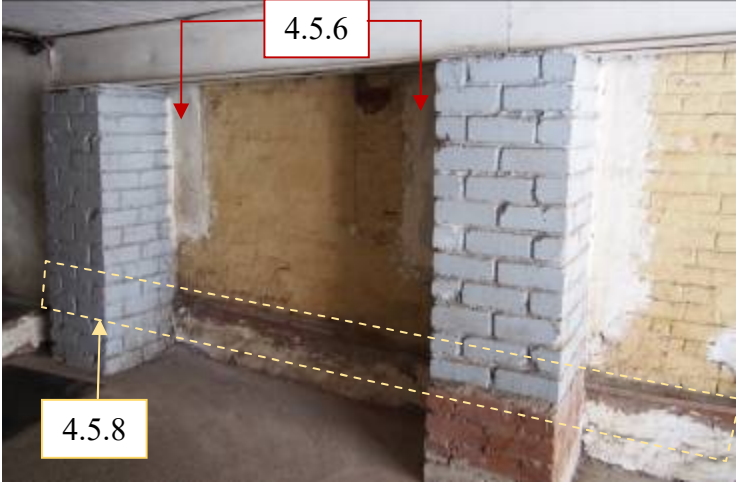
| № п/п | Обобщенная группа элементов предмета охраны | Элементы предмета охраны | Фотографическое или иное графическое изображение предмета охраны* |
|---|---|---|---|
| 4.5.8 | | Уступ цоколя типа 1 | <p>Фото 63. Первый этаж.<br/>Центральная часть восточного фасада.<br/>Фото 2025 г.</p> |

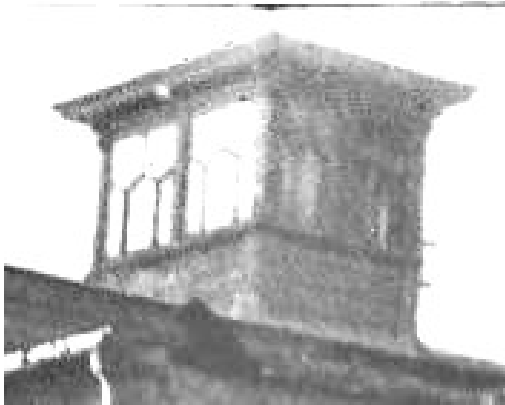
| № п/п | Обобщенная группа элементов предмета охраны | Элементы предмета охраны | Фотографическое или иное графическое изображение предмета охраны* |
|---|---|---|---|
| 4.6.1 | Основной объем | <p>Световой фонарь:<br/>деревянный световой фонарь над мезонином с четырехскатной кровлей и шпилем</p> | <p>Фото 64. Световой фонарь.<br/>Фото 1966 г.</p> <p>Фото 65. Световой фонарь. Вид с юго-запада.<br/>Фото 1958 г.</p> |

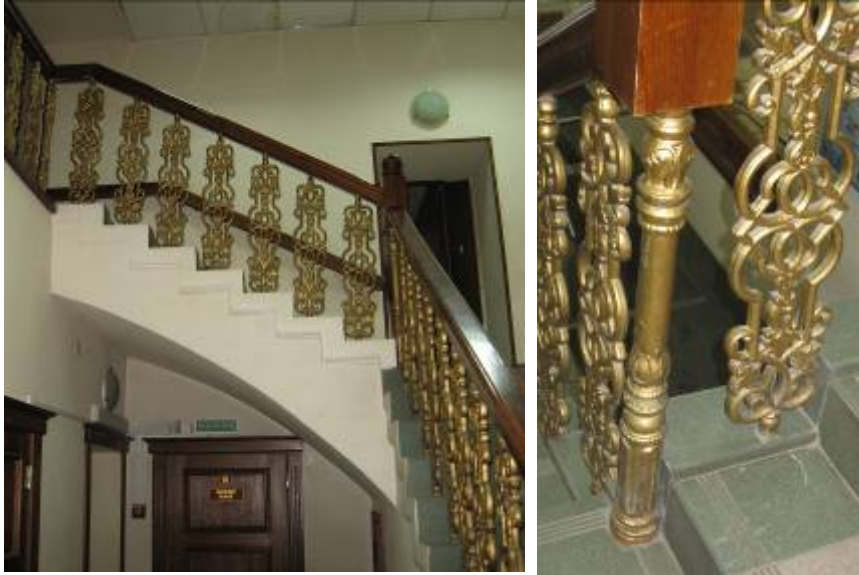
| № п/п | Обобщенная группа элементов предмета охраны | Элементы предмета охраны | Фотографическое или иное графическое изображение предмета охраны* |
|---|---|---|---|
| 4.7.1 | Основной объем | Лестничные чугунные ограждения, образованные сквозными балюстрадами из различных геометрических фигур и угловыми балясинами в виде резного жезла | <p data-bbox="1305 1177 2085 1281">Фото 66, 67. Лестничные чугунные ограждения и угловые балясины.<br/>Фото 2011 г.</p> |

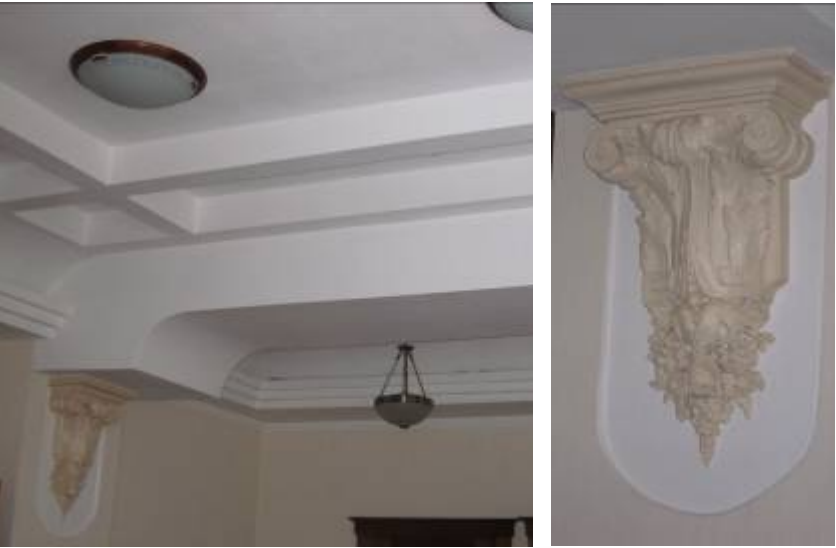
| № п/п | Обобщенная группа элементов предмета охраны | Элементы предмета охраны | Фотографическое или иное графическое изображение предмета охраны* |
|---|---|---|---|
| 4.7.2 | Основной объем | Барельеф в виде капители с ионическими завитками, украшенной растительным орнаментом и цветами | <p data-bbox="1328 1129 2063 1235">Фото 68, 69. Барельеф в интерьере центральной части второго этажа.<br/>Фото 2012 г.</p> |

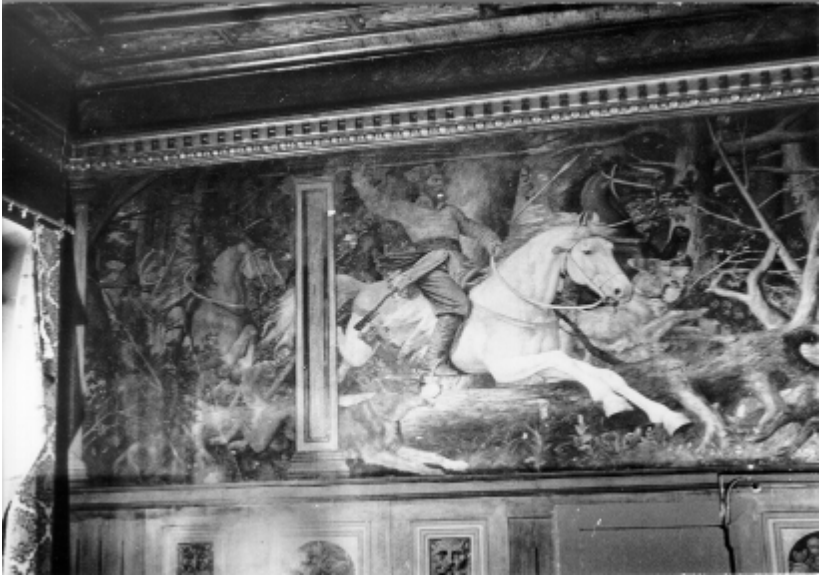
| № п/п | Обобщенная группа элементов предмета охраны | Элементы предмета охраны | Фотографическое или иное графическое изображение предмета охраны* |
|---|---|---|---|
| 4.7.3 | Основной объем | <p>Интерьер зала второго этажа – сюжетная живопись «Охотничьи сцены из жизни русского боярства» на восточной стене</p> | <p>Фото 70. Интерьер второго этажа. Сюжетная живопись.<br/>Фото 1981 г.</p> |

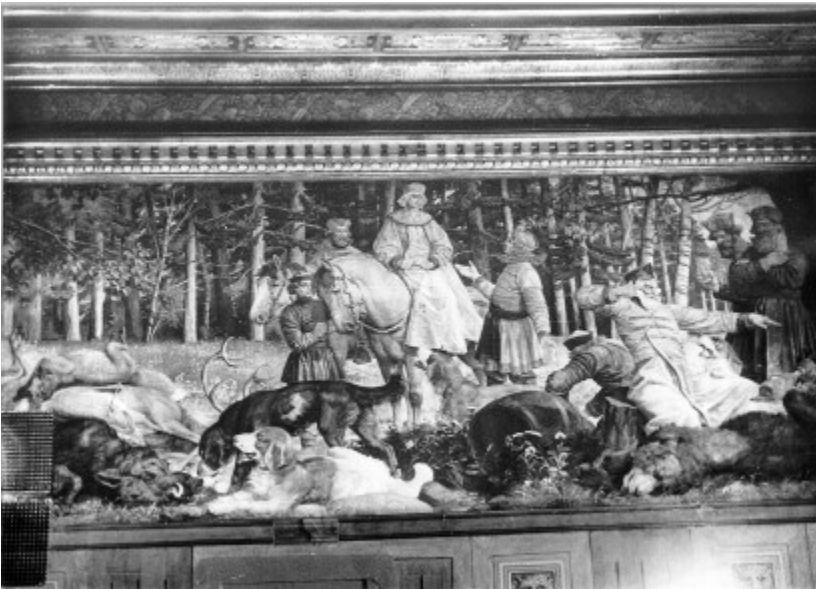
| № п/п | Обобщенная группа элементов предмета охраны | Элементы предмета охраны | Фотографическое или иное графическое изображение предмета охраны* |
|---|---|---|---|
| 4.7.4 | Основной объем | Интерьер зала второго этажа – сюжетная живопись «Охотничьи сцены из жизни русского боярства» на западной стене | <p data-bbox="1317 1134 2078 1203">Фото 71. Интерьер второго этажа. Сюжетная живопись.<br/>Фото 1981 г.</p> |

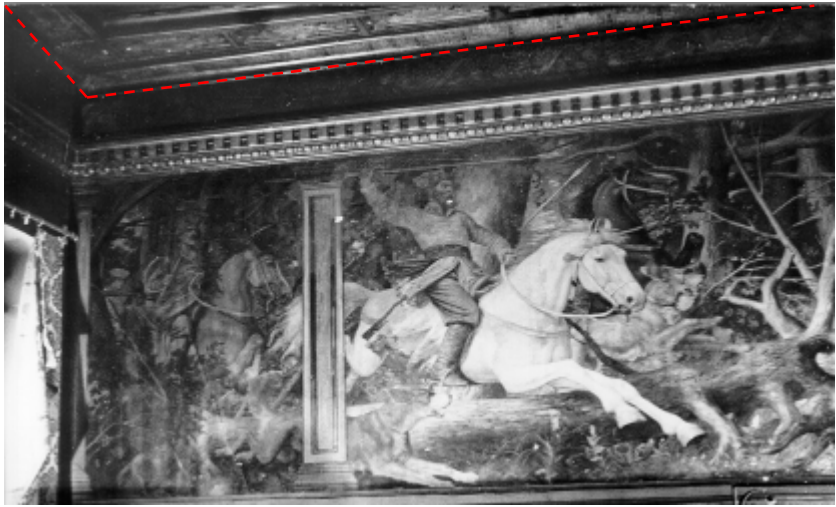
| № п/п | Обобщенная группа элементов предмета охраны | Элементы предмета охраны | Фотографическое или иное графическое изображение предмета охраны* |
|---|---|---|---|
| 4.7.5 | Основной объем | Интерьер зала второго этажа – кессонированный потолок с росписью | <p data-bbox="1279 997 2112 1102">Фото 72. Интерьер второго этажа. Кессонированный потолок с росписью.<br/>Фото 1981 г.</p> |

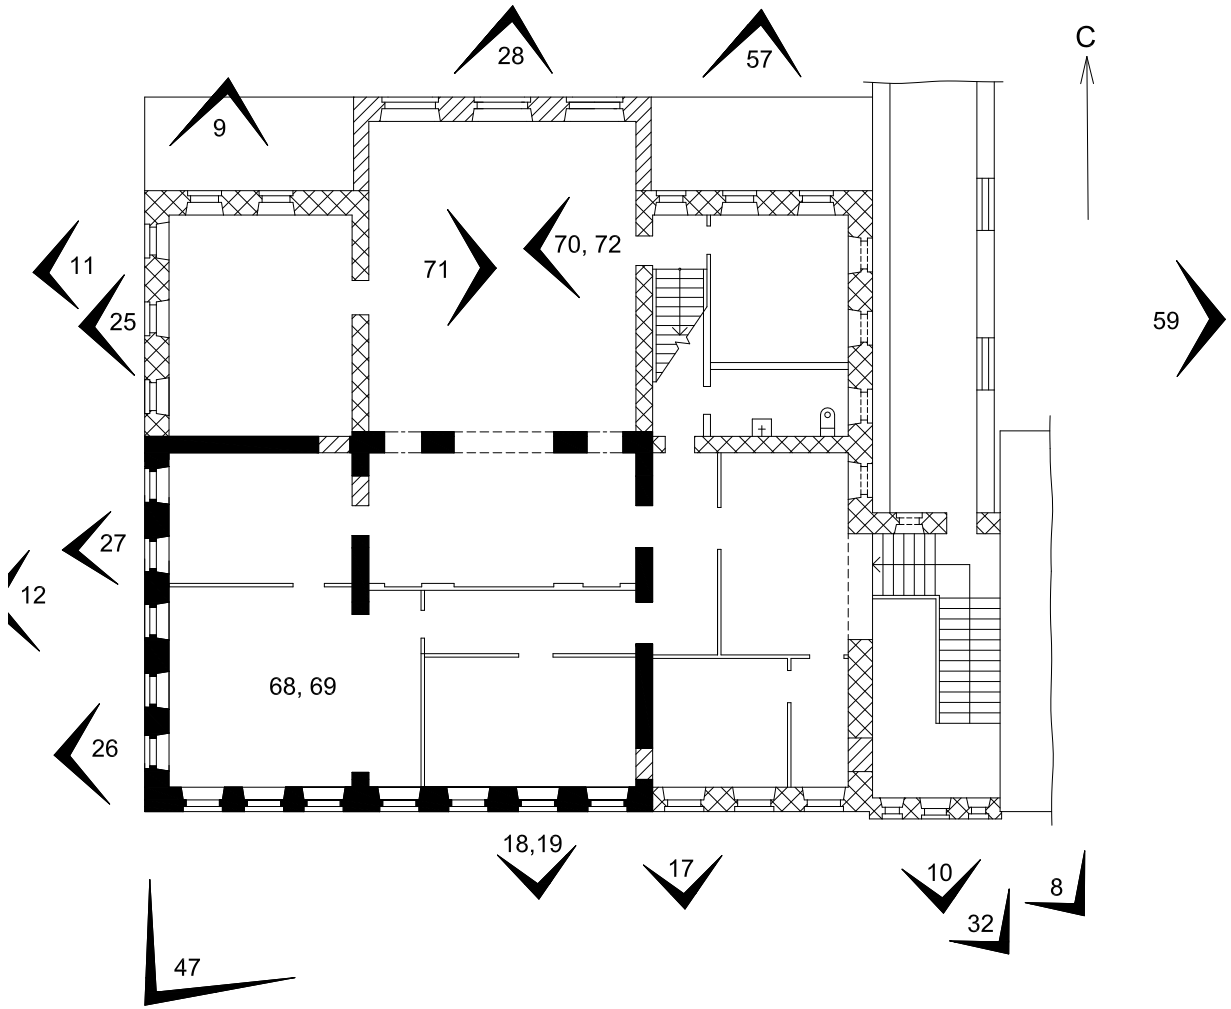
| Номер схемы | Схема |
|---|---|
| 3 | <p data-bbox="1765 300 2038 335">План второго этажа</p> <p>The diagram is a detailed architectural floor plan of a second floor. It features a central rectangular area with various rooms and corridors. Thick black lines represent structural walls, while thinner lines indicate partitions and furniture. Staircases are shown on the right side. Numerous arrows, each accompanied by a number, point to specific locations or directions around the perimeter and within the rooms. The numbers include 9, 28, 57, 11, 25, 71, 70, 72, 59, 27, 12, 68, 69, 26, 18, 19, 17, 10, 32, 8, 47, and 59. A north arrow labeled 'С' points upwards in the top right corner.</p> |

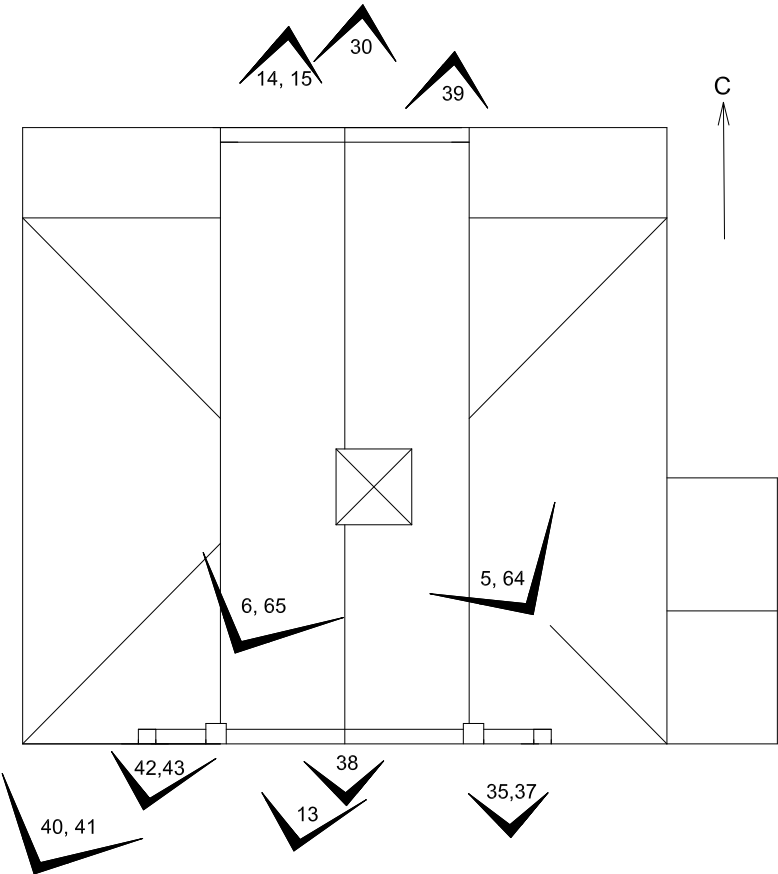
| Номер схемы | Схема |
|---|---|
| 5 | <p data-bbox="1868 325 2047 357">План кровли</p> <p>The diagram shows a roof plan of a building. The main structure is a large rectangle divided into several sections. A central vertical section contains a square with an 'X' inside. To the right of this central section is a smaller rectangular extension. Various roof slopes are indicated by arrows pointing away from the building, each labeled with numbers: 14, 15 (top left), 30 (top center), 39 (top right), 6, 65 (middle left), 5, 64 (middle right), 40, 41 (bottom left), 42, 43 (bottom center-left), 13 (bottom center), 38 (bottom center-right), and 35, 37 (bottom right). An arrow labeled 'С' points upwards on the right side of the main structure.</p> |
