**Об установлении предмета охраны объекта культурного наследия  
(памятника истории и культуры) народов Российской Федерации  
федерального значения «Здание театра»**

### ПРЕДМЕТ ОХРАНЫ

объекта культурного наследия (памятника истории и культуры)  
народов Российской Федерации федерального значения «Здание театра», расположенного по адресу: Кировская  
область, город Киров, улица Московская, д. 37

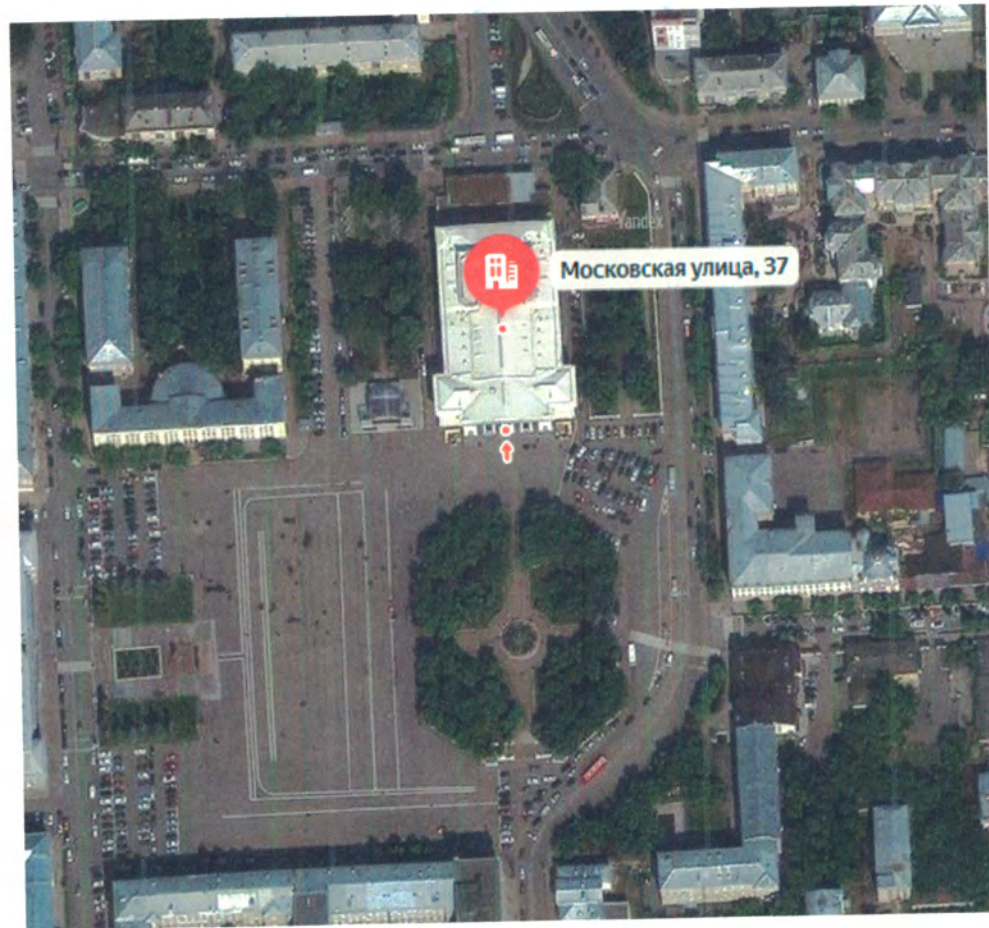
| №<br>п/п | Обобщенная<br>группа элементов<br>предмета охраны | Элемент предмета<br>охраны | Фотографическое или иное графическое изображение предмета охраны* |
|---|---|---|---|
| 1. | Градостроительное<br>положение | Местоположение<br>Объекта - на<br>Театральной<br>площади, рядом с<br>пересечением улиц | |

| №<br>п/п | Обобщенная<br>группа<br>элементов<br>предмета охраны | Элемент предмета<br>охраны | Фотографическое или иное графическое изображение предмета охраны* |
|---|---|---|---|
| | | Карла Маркса и<br>Преображенской.<br>Московская улица,<br>д. 37, города<br>Кирова Кировской<br>области. | |

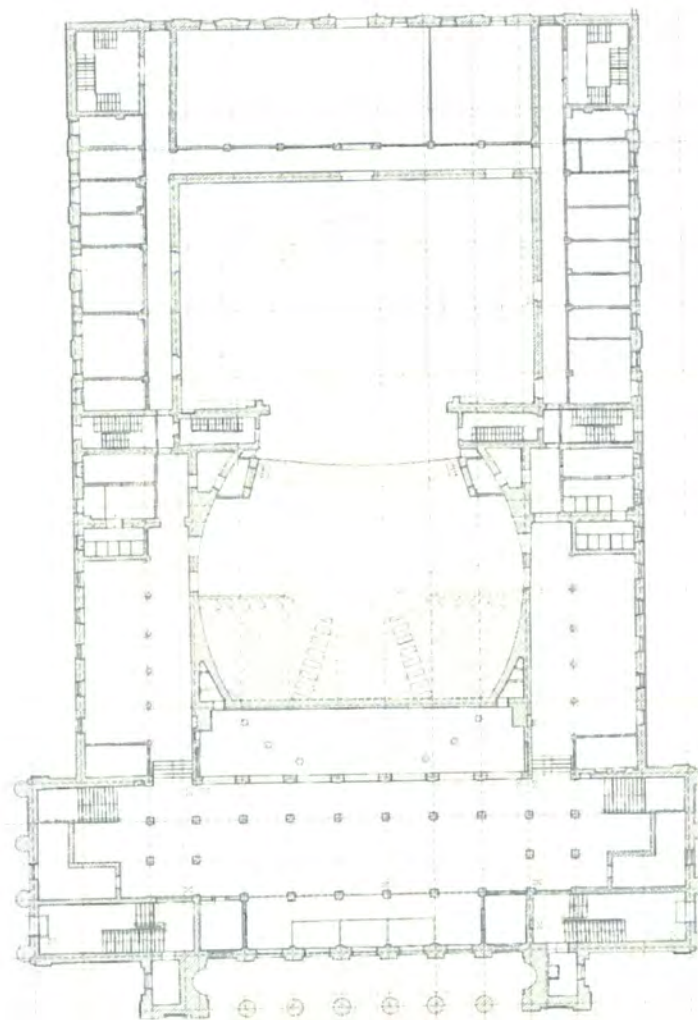
План схема 1-ого этажа

Схема объемно-пространственной композиции объекта культурного наследия федерального значения  
«Здание театра», расположенного по адресу: Кировская область, г. Киров, ул. Московская, д. 37

Объект культурного наследия выполнен цельным прямоугольным объемом с выступающими частями и выделенным портиком главного входа.

Планировочной осью ориентирован на север юг.

Объект культурного наследия имеет симметричное построение.

Объект культурного наследия имеет кровлю сложной формы с уклоном.

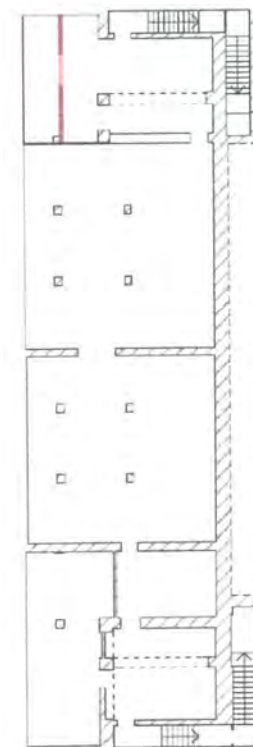
План подвала

Схема строительной периодизации объекта культурного наследия федерального значения «Здание театра», расположенного по адресу: Кировская область, г. Киров, ул. Московская, д. 37

Капитальные стены первоначального периода строительства 1939 г.

Капитальные стены реконструкции конца XX начала XXI веков.

Капитальные стены первоначального этапа строительства.  
Капитальные стены периода реставрации конца XX – начала XXI века. Материал, техника кладки и конструкции подлинных наружных и внутренних стен из полнотелого керамического кирпича на цементно-песчаном растворе.

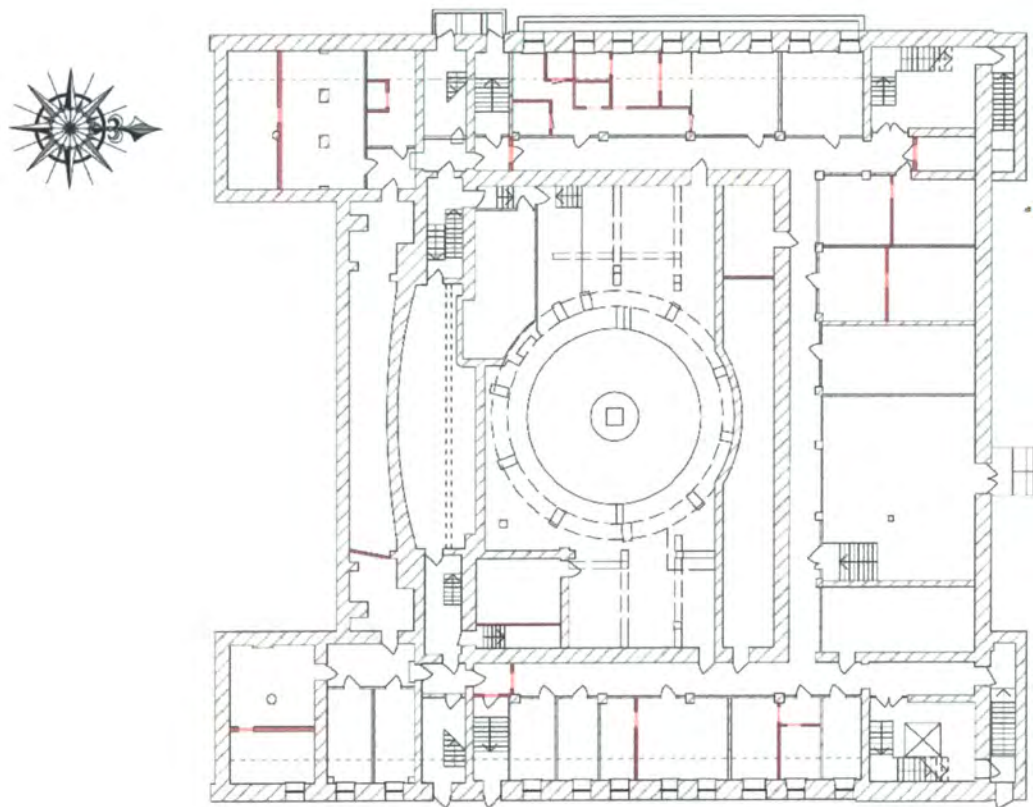
План цокольного этажа

Схема строительной периодизации объекта культурного наследия федерального значения «Здание театра», расположенного по адресу: Кировская область, г. Киров, ул. Московская, д. 37

Капитальные стены первоначального  
периода строительства 1939 г.

Капитальные стены реконструкции  
конца XX начала XXI веков.

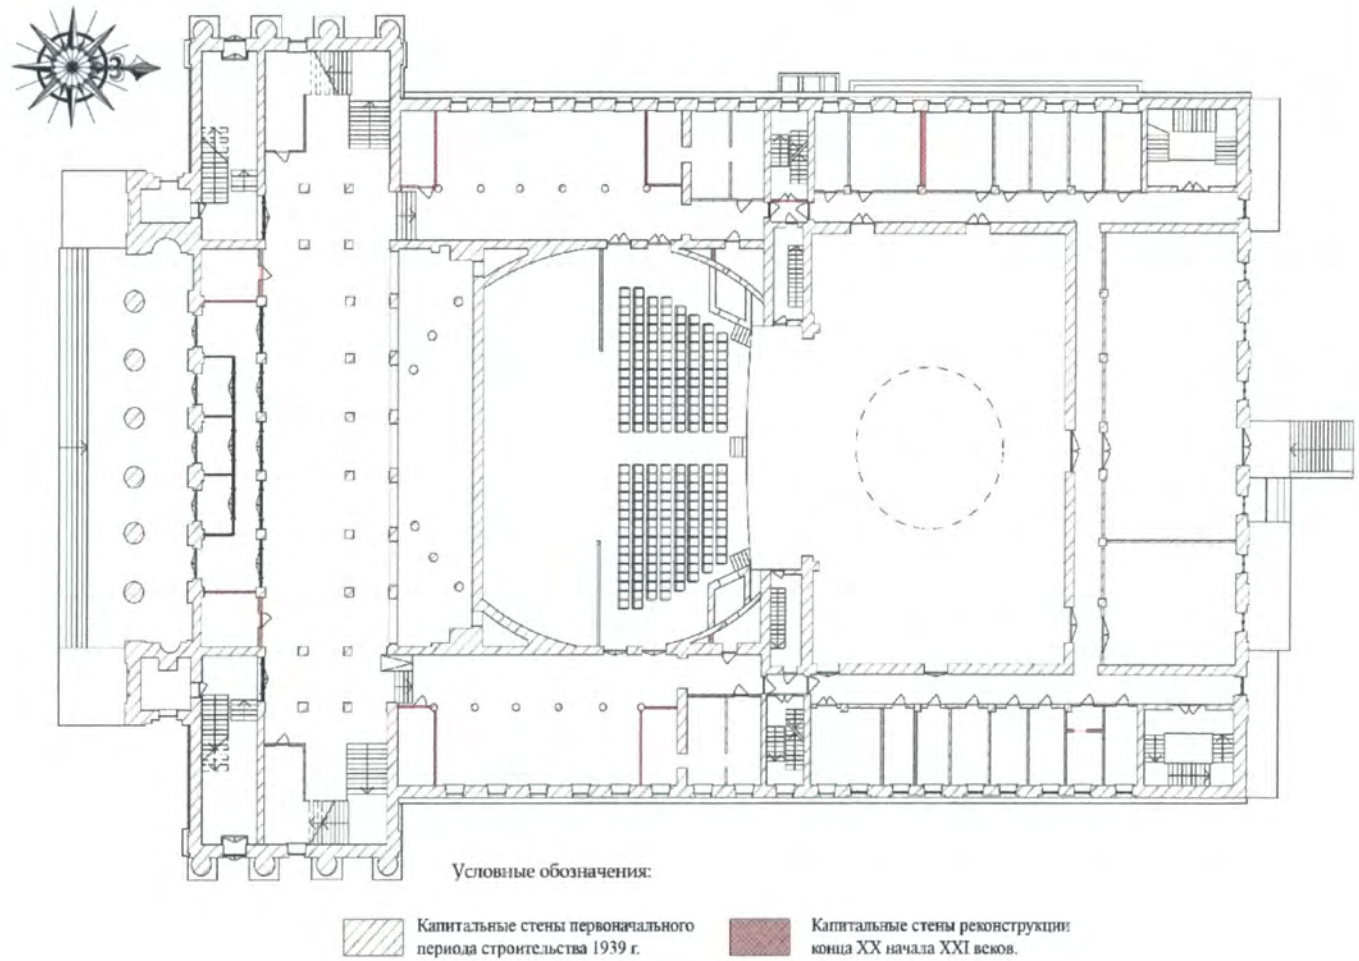
План 1-го этажа

Схема строительной периодизации объекта культурного наследия федерального значения «Здание театра», расположенного по адресу: Кировская область, г. Киров, ул. Московская, д. 37

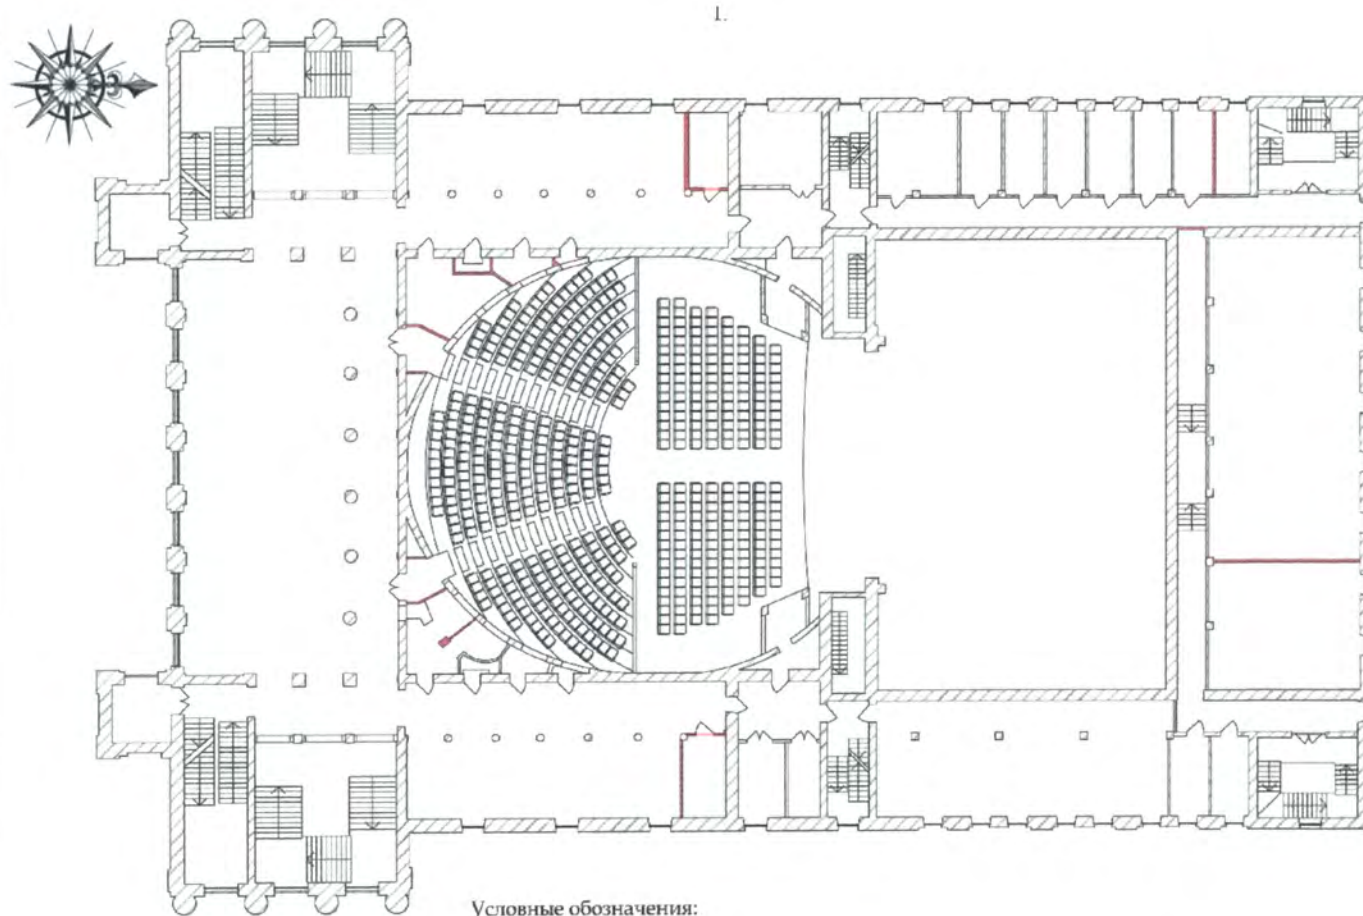
План 2-го этажа

Схема строительной периодизации объекта культурного наследия федерального значения «Здание театра», расположенного по адресу: Кировская область, г. Киров, ул. Московская, д. 37

Капитальные стены первоначального периода строительства 1939 г.

Капитальные стены реконструкции конца XX начала XXI веков.

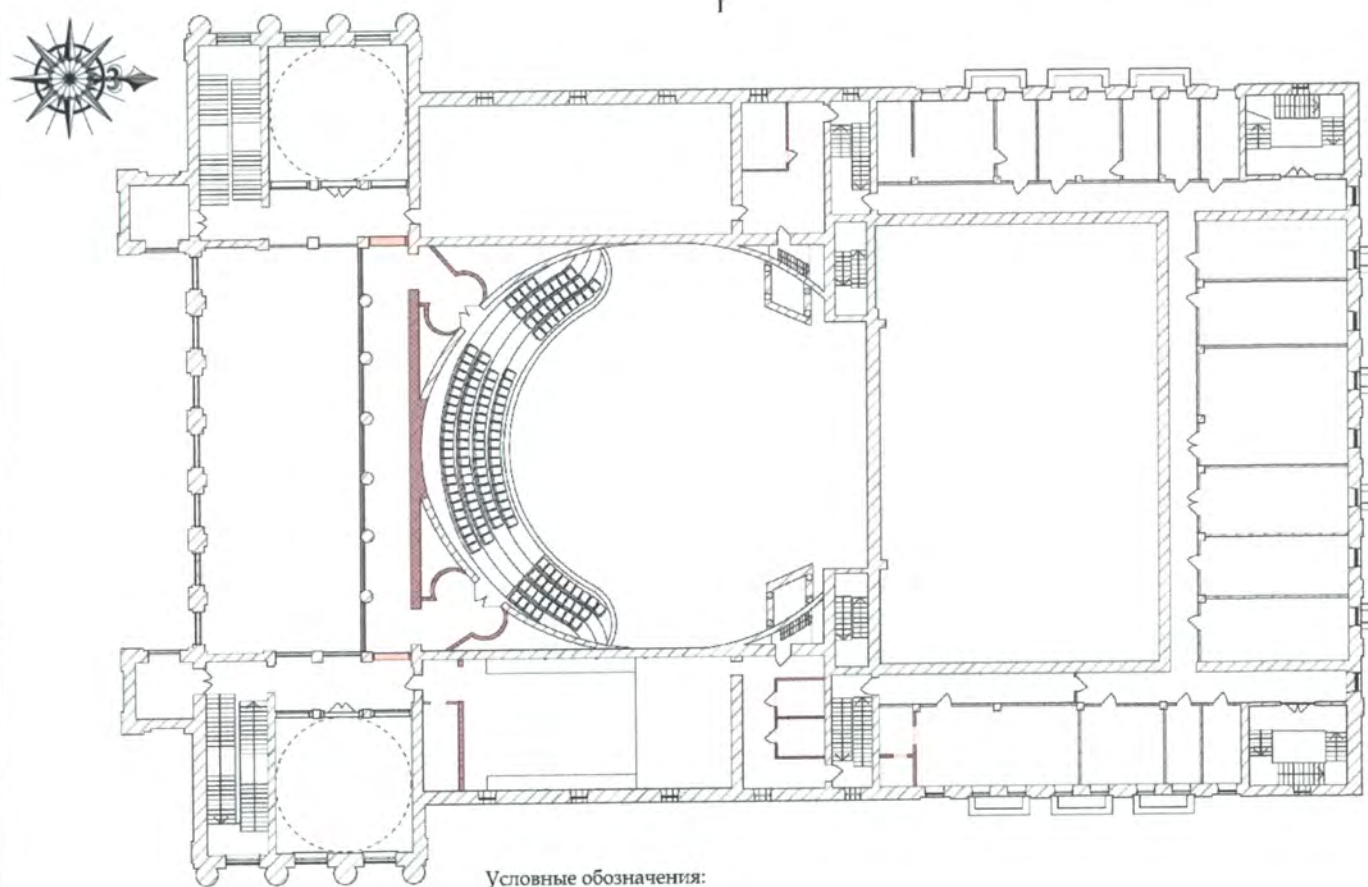
План 3-го этажа

Схема строительной периодизации объекта культурного наследия федерального значения «Здание театра», расположенного по адресу: Кировская область, г. Киров, ул. Московская, д. 37

Капитальные стены первоначального периода строительства 1939 г.

Капитальные стены реконструкции конца XX начала XXI веков.

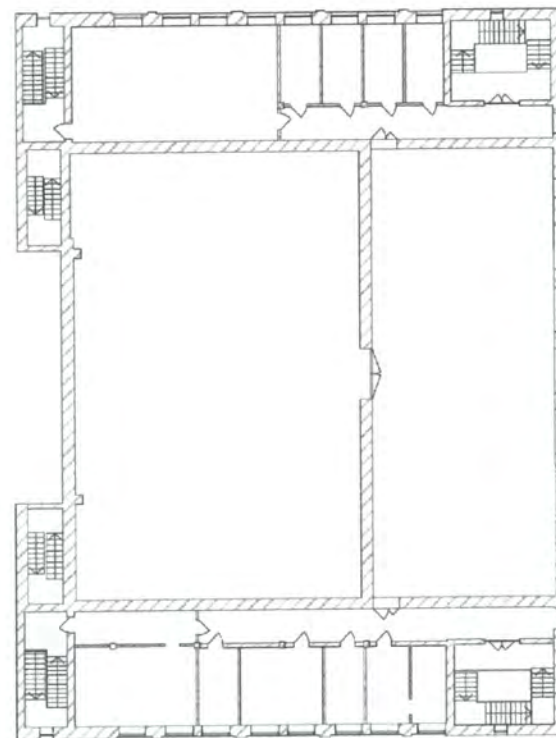
План 4-го этажа

Схема строительной периодизации объекта культурного наследия федерального значения «Здание театра», расположенного по адресу: Кировская область, г. Киров, ул. Московская, д. 37

Капитальные стены первоначального периода строительства 1939 г.

Капитальные стены реконструкции конца XX начала XXI веков.

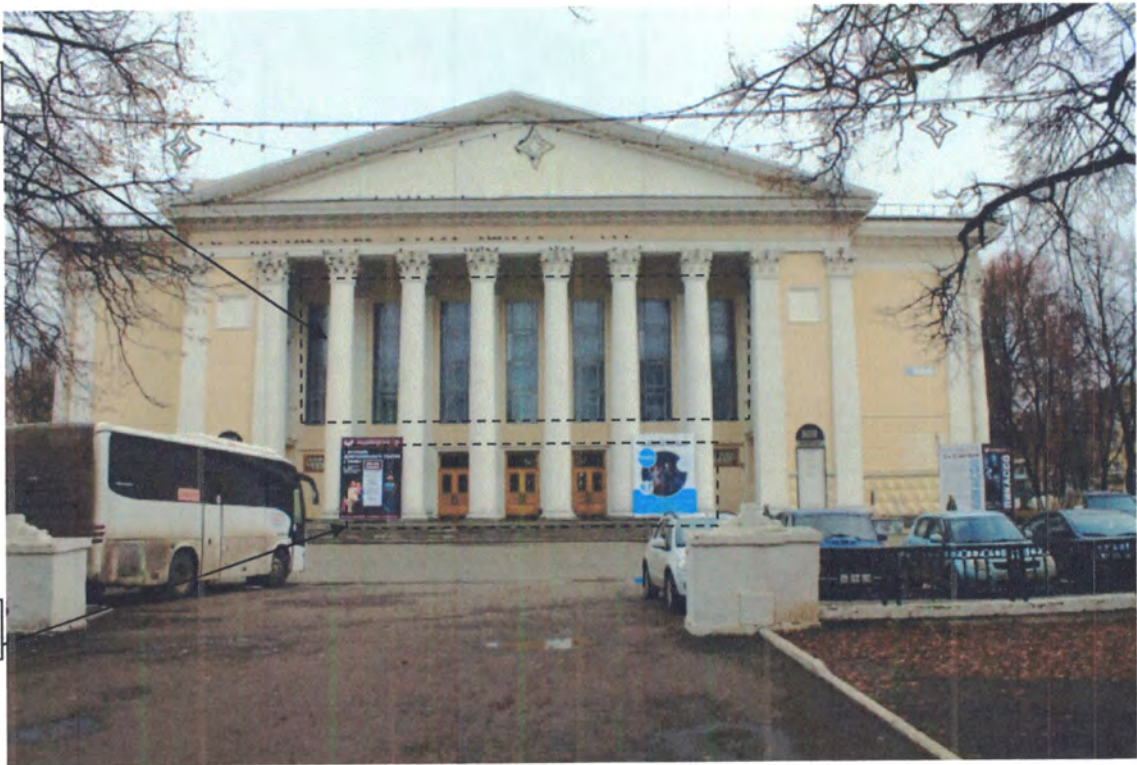
Фото 2. Общий вид с Театральной площади. Фотосъемка 2019 г.

| 4.1.1. | | Семь вертикально вытянутых оконных проемов в уровне 2-3 этажей, обрамленные пилястрами. | <div data-bbox="790 627 880 683" data-label="Text">4.1.1</div> <div data-bbox="790 1169 880 1225" data-label="Text">4.1.2</div> |
| 4.1.2. | | Пять дверных проемов парадного входа в уровне первого этажа, заполненные дверьми в деревянном исполнении. | |

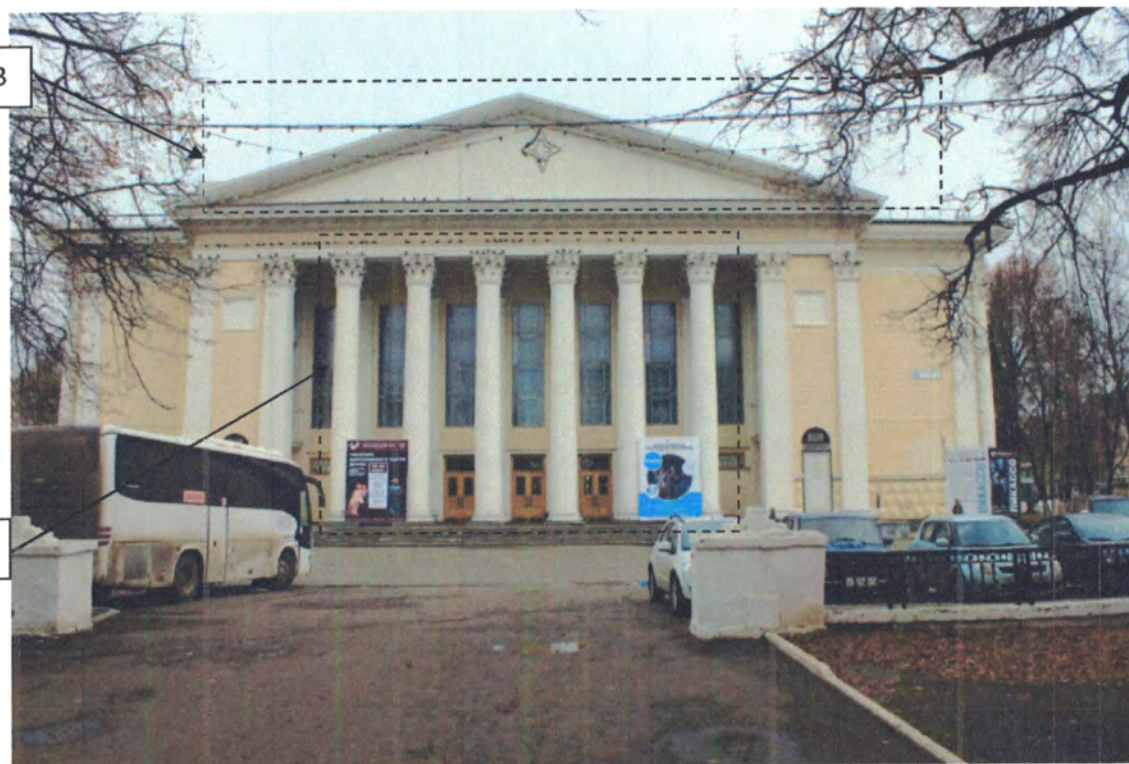
Фото 3. Общий вид с Театральной площади. Фотосъемка 2019 г.

Фронтон парадного  
входа с фасадными  
декоративными  
элементами.

Колоннада  
парадного входа.  
Шесть колонн,  
стоящих на базах с  
капителями  
коринфского  
ордера.

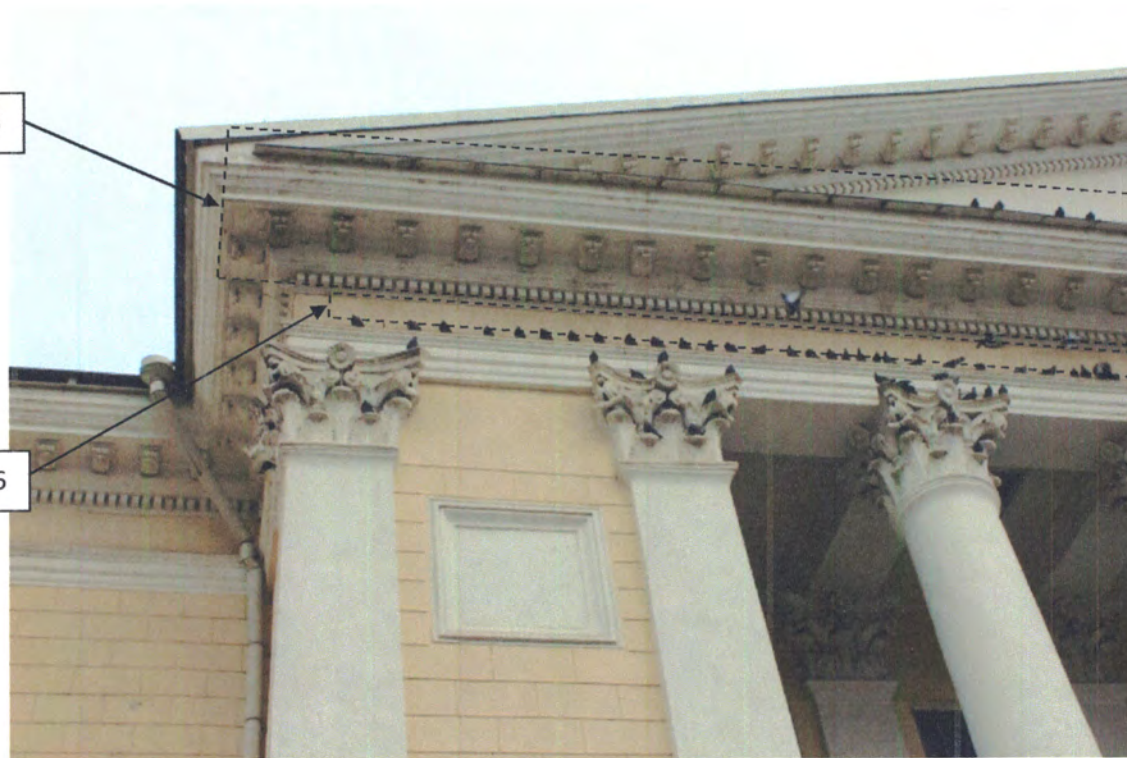
Фото 4. Фрагмент южного фасада. Фотосъемка 2019 г.

Сложно  
декорированный  
венчающий карниз  
с кронштейнами и  
сухариками.

Гладкий фриз.

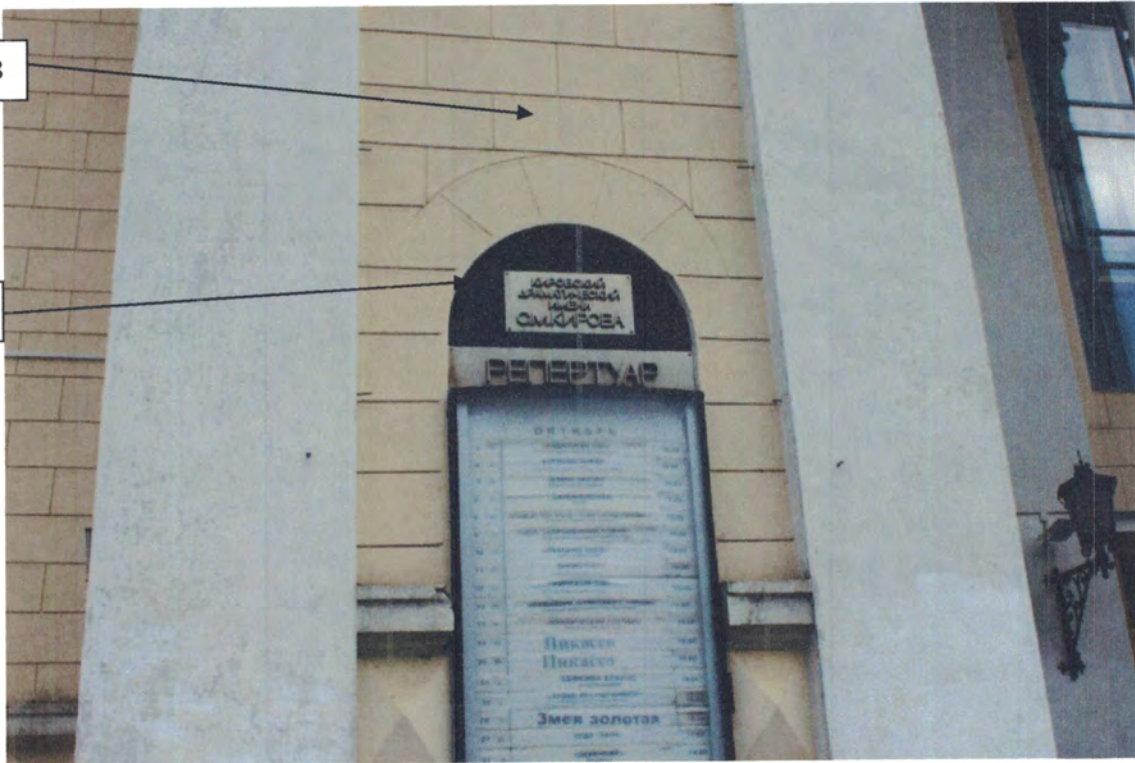
| 4.1.7. | | Арочный проем. | |
| 4.1.8. | | Декоративная отделка стены рустом по штукатурке. | <div data-bbox="786 411 920 480">4.1.8</div> <div data-bbox="786 655 898 724">4.1.7</div> <p data-bbox="1086 1177 1832 1214">Фото 5. Фрагмент южного фасада. Фотосъемка 2019 г.</p> |

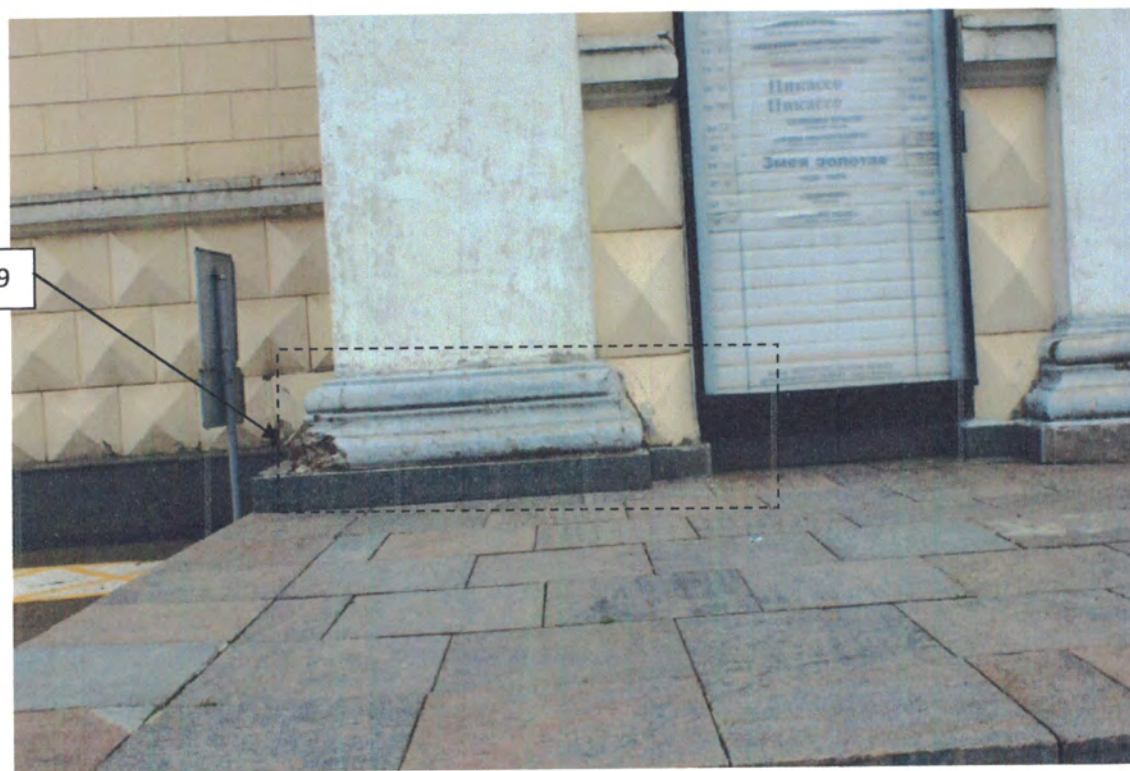
Фото 6. Фрагмент южного фасада. Фотосъемка 2019 г.

База пилястры  
главного входа.

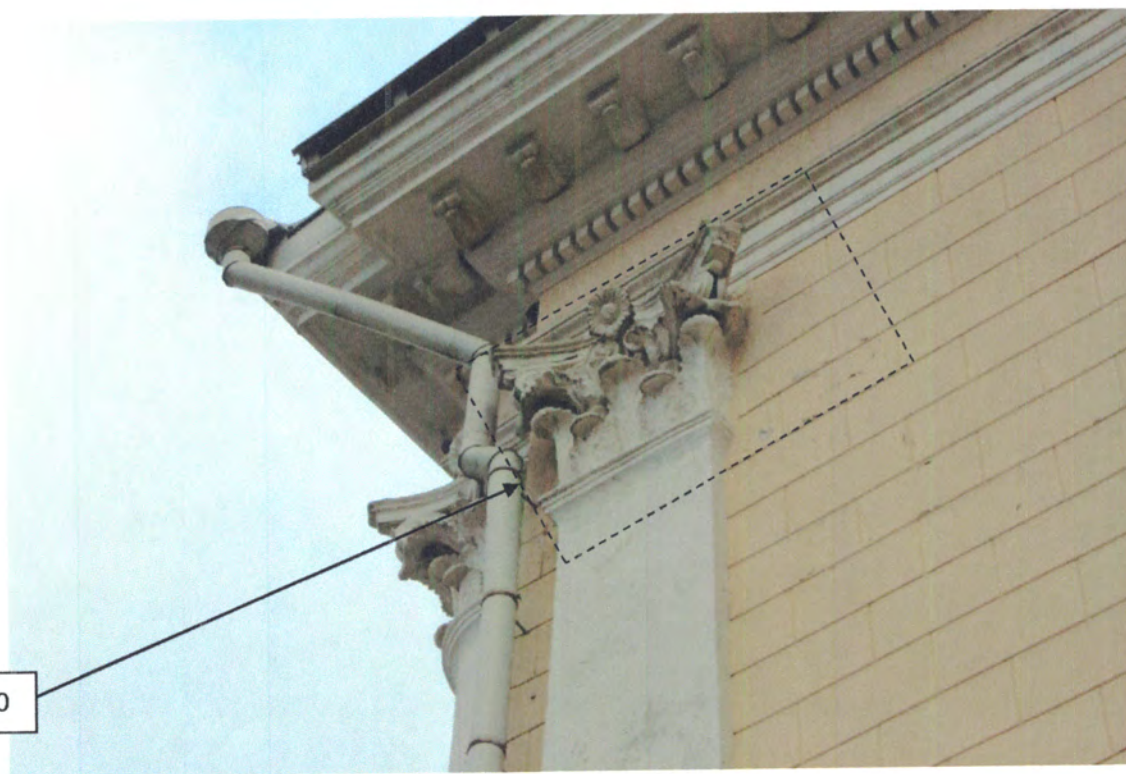
Фото 7. Фрагмент южного фасада. Фотосъемка 2019 г.

Капитель  
коринфского  
о́рдера пилястры  
угла южного  
фасада.

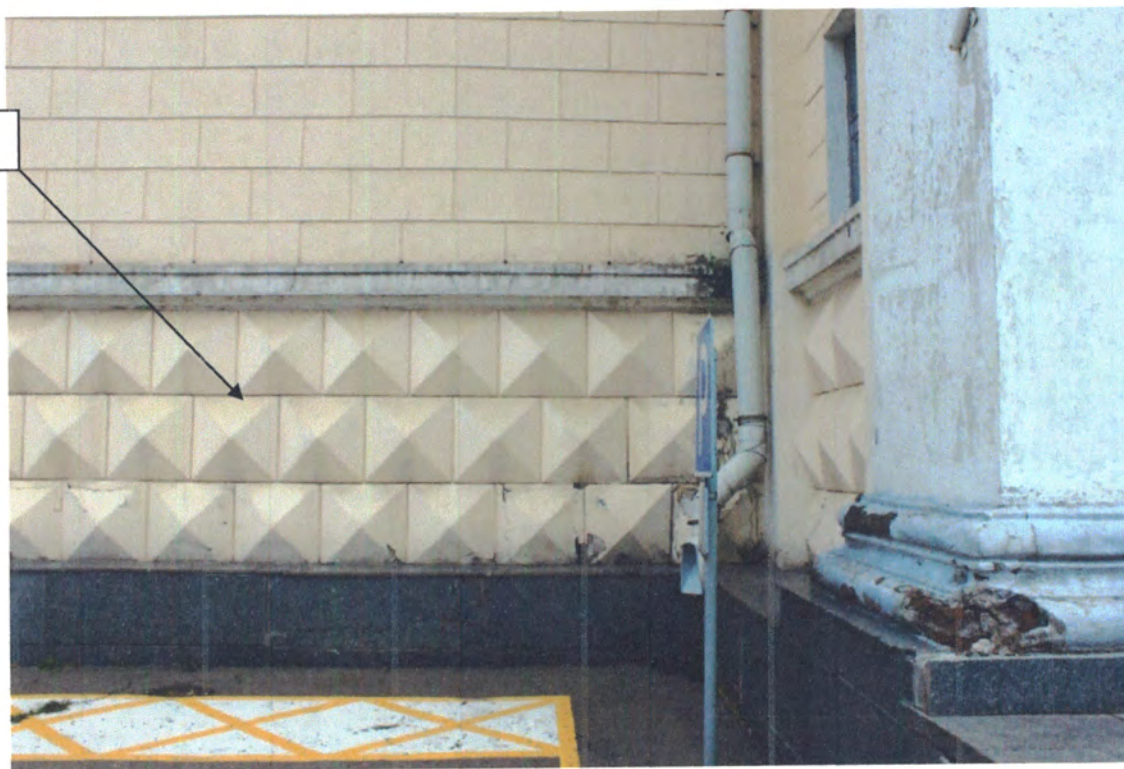
Фото 8. Фрагмент южного фасада. Фотосъемка 2019 г.

Декоративная  
отделка стен  
первого этажа  
алмазным рустом,  
отделенная поясом.

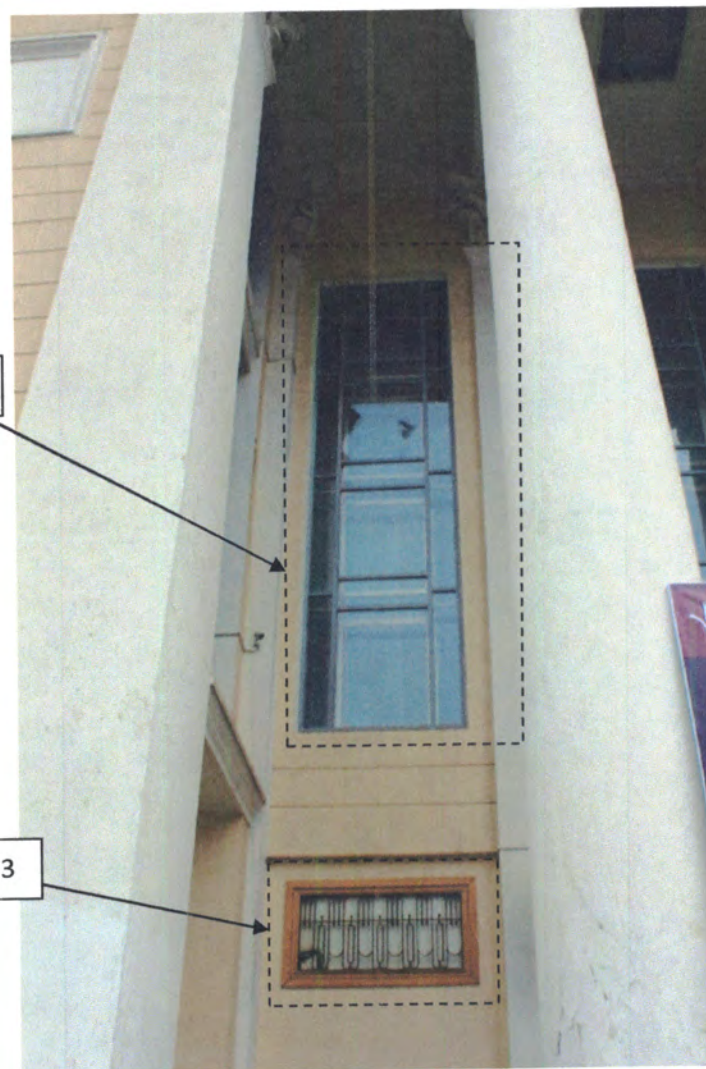
Фото 9. Фрагмент южного фасада. Фотосъемка 2019 г.

| 4.1.12. | Вертикальный оконный проем. | 4.1.12 |
| 4.1.13. | Оконный проем первого этажа с декоративной решеткой слева от главного входа. | 4.1.13 |

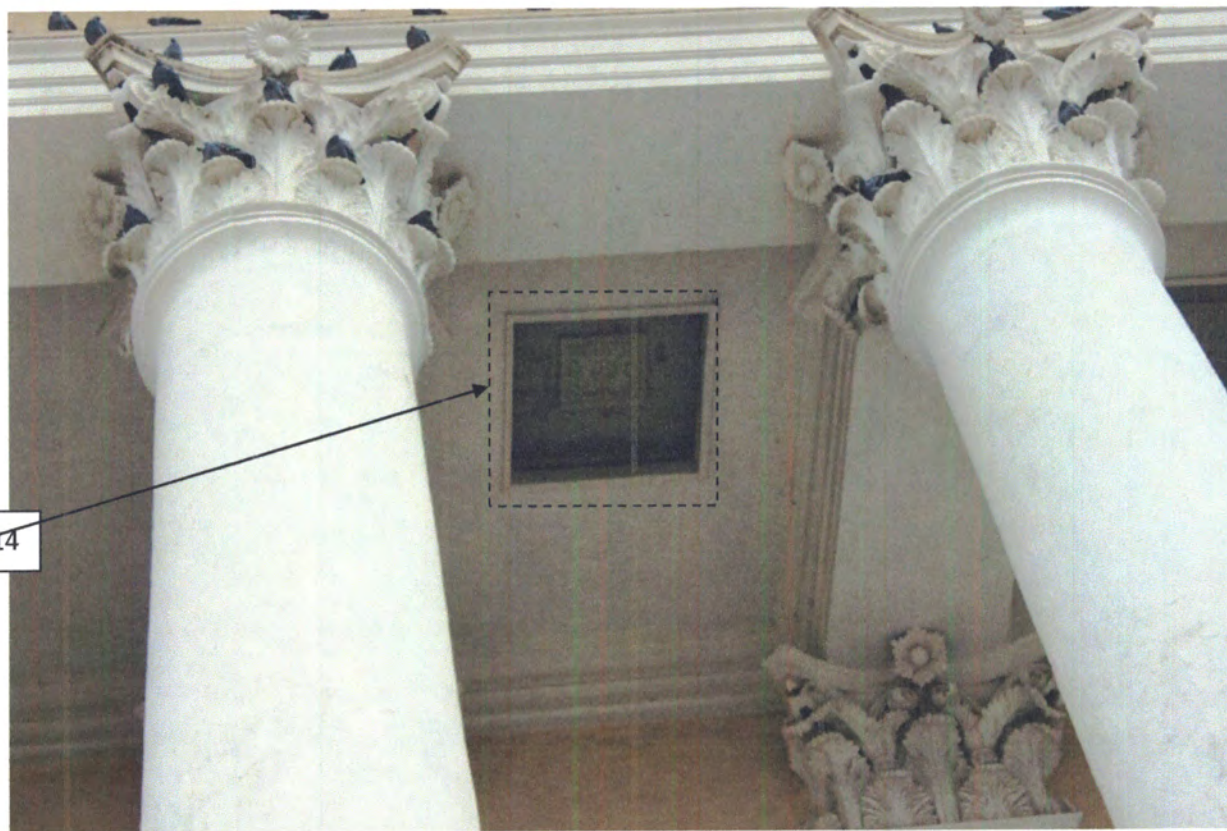
Фото 10. Фрагмент южного фасада. Фотосъемка 2019 г.

Кессон с лепной  
розеткой.

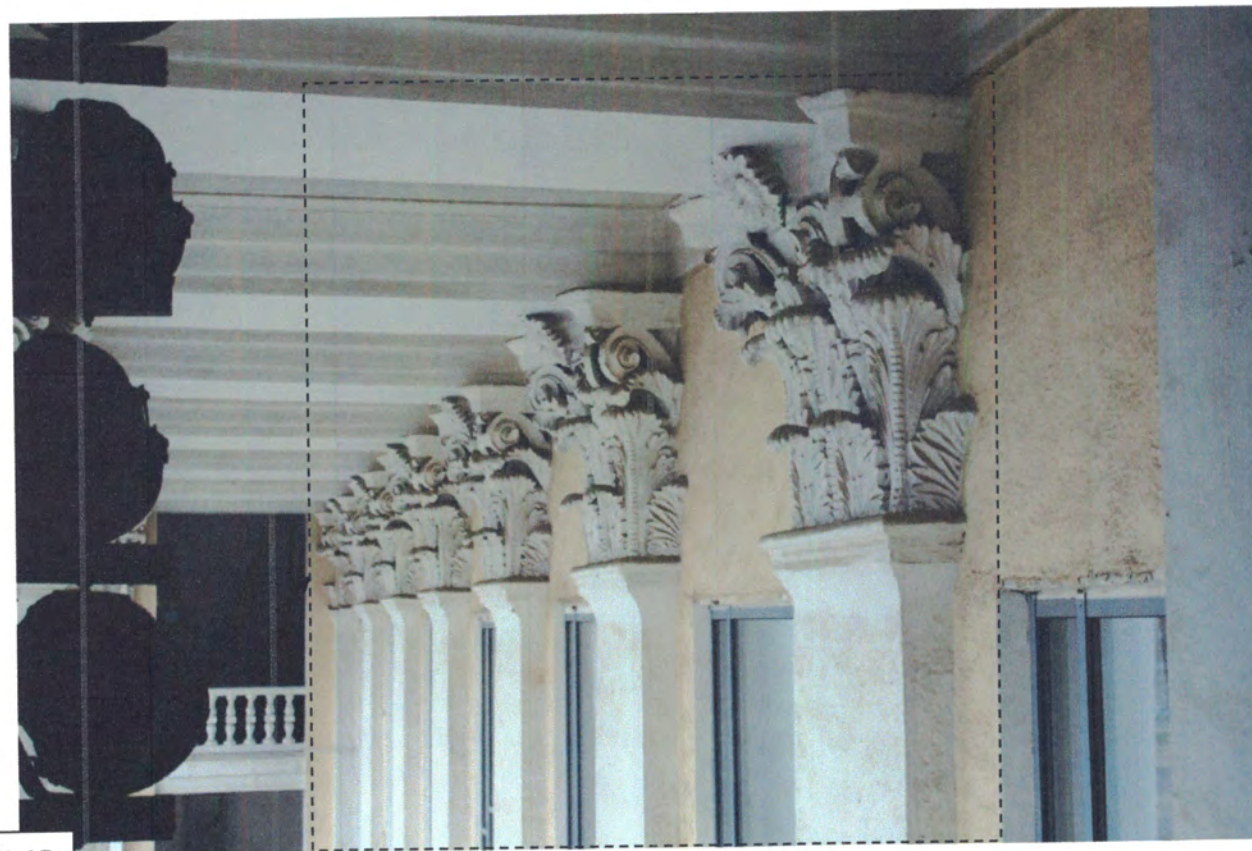
Фото 11. Фрагмент южного фасада. Фотосъемка 2019 г.

Пилястры главного  
входа с капителью  
коринфского  
о́рдера  
6 шт.

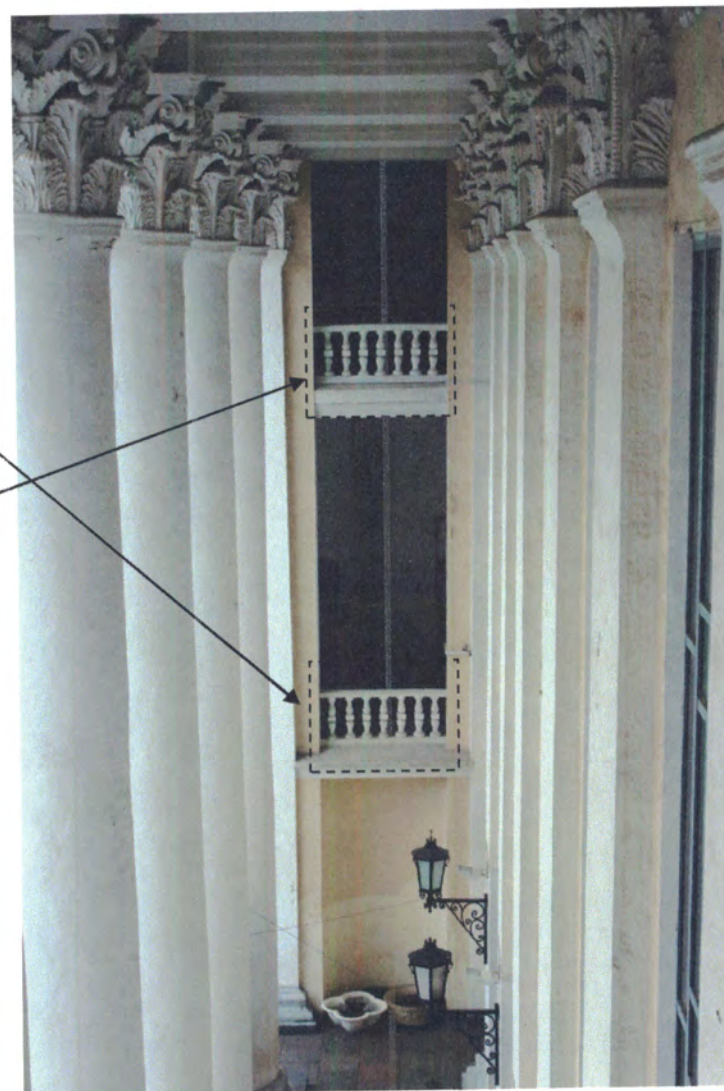
Фото 12. Вид на балконы главного фасада. Фотосъемка 2019 г.

Балюстрадные  
ограждения  
балконов второго и  
третьего этажа.

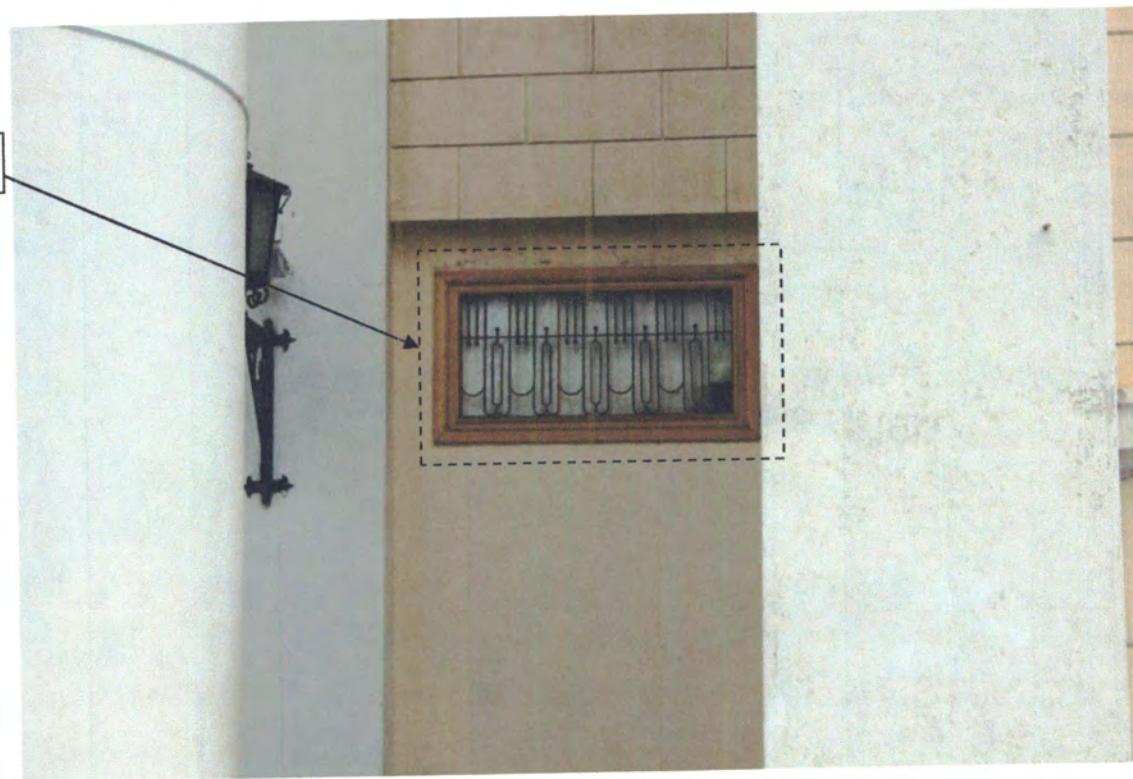
Фото 13. Фрагмент южного фасада. Фотосъемка 2019 г.

Оконный проем  
первого этажа с  
декоративной  
решеткой справа от  
главного входа.

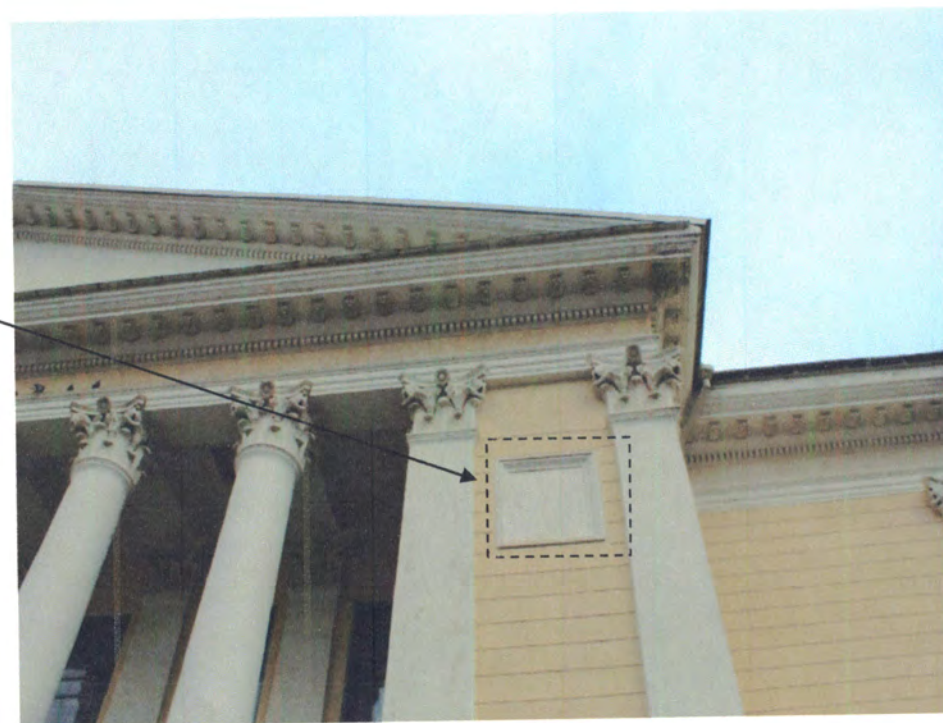
Фото 14. Фрагмент южного фасада. Ниша в стене декорированная профилем. Фотосъемка 2019 г.

Ниша,  
расположенная  
справа  
относительно  
главного входа,  
декорированная  
фигурными тягами.

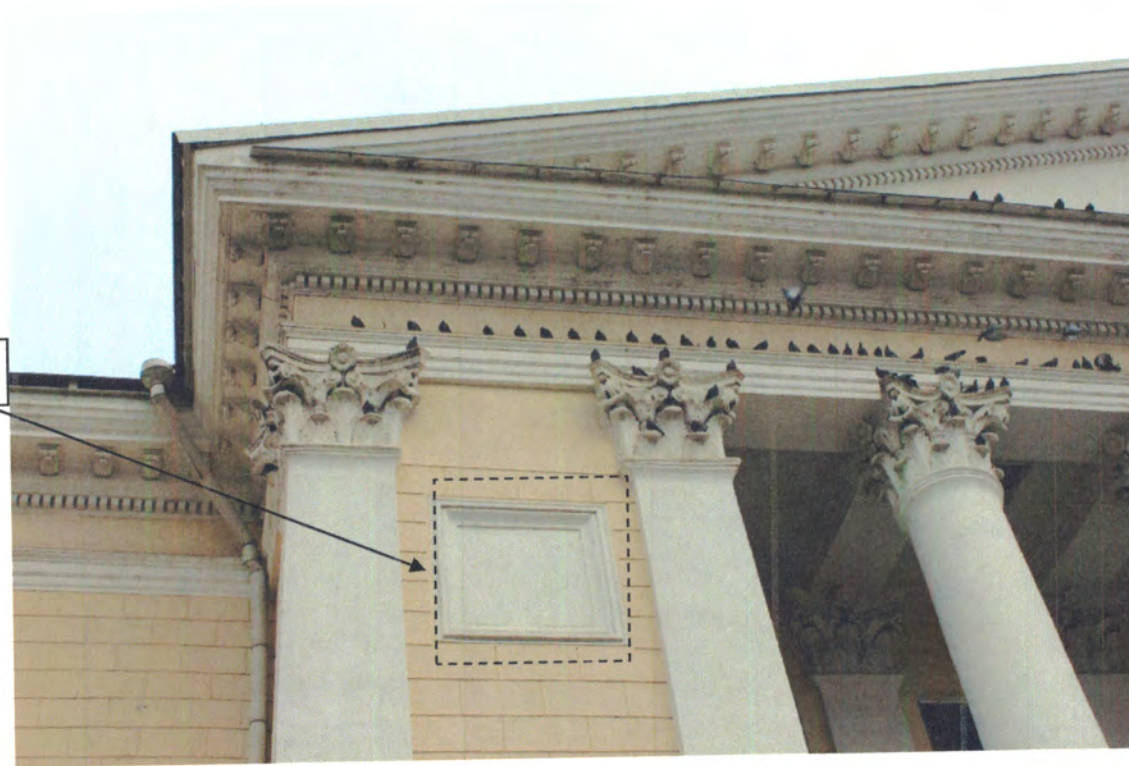
Ниша,  
расположенная  
слева относительно  
главного входа,  
декорированная  
фигурными тягами.

Фото 14.1. Фрагмент южного фасада. Ниша в стене декорированная профилем. Фотосъемка 2019 г.

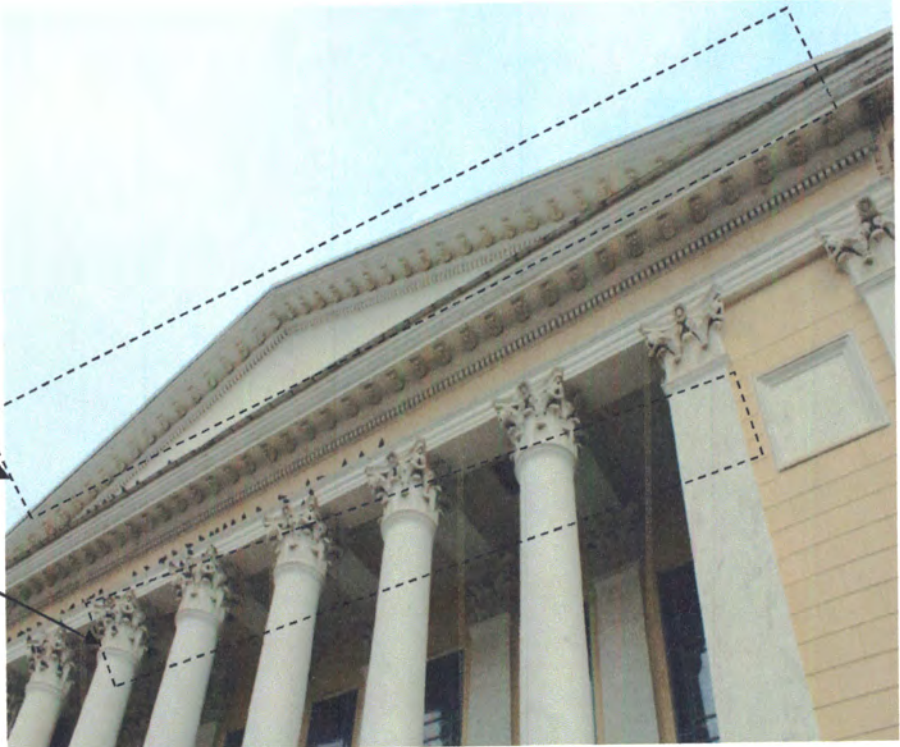
| 4.1.20. | | Декор фронтона<br>парадного входа. | |
| 4.1.21. | | Перекрытие с<br>балками и<br>кессонами. | <div data-bbox="826 788 960 852">4.1.20</div> <div data-bbox="826 916 960 979">4.1.21</div> <p>Фото 15. Фрагмент южного фасада. Фронтон главного входа с карнизами и сухарями. Фотосъемка 2019 г.</p> |

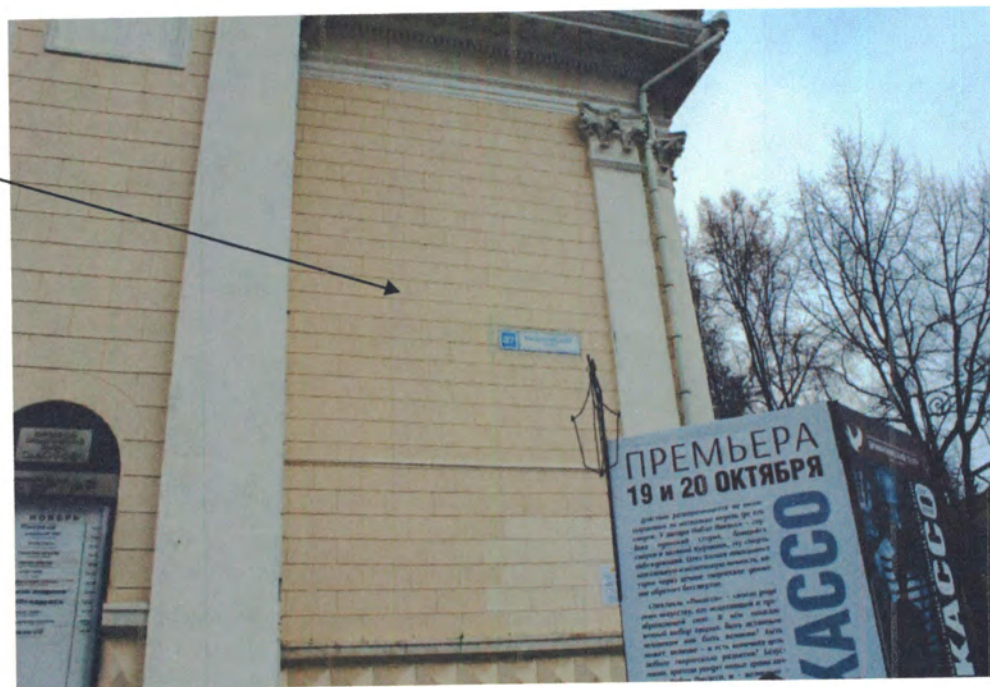
Фото 16. Фрагмент южного фасада. Декоративная отделка рустом. Фотосъемка 2019 г.

Декоративная  
отделка фасада в  
уровне 2-3 этажей  
рустом.

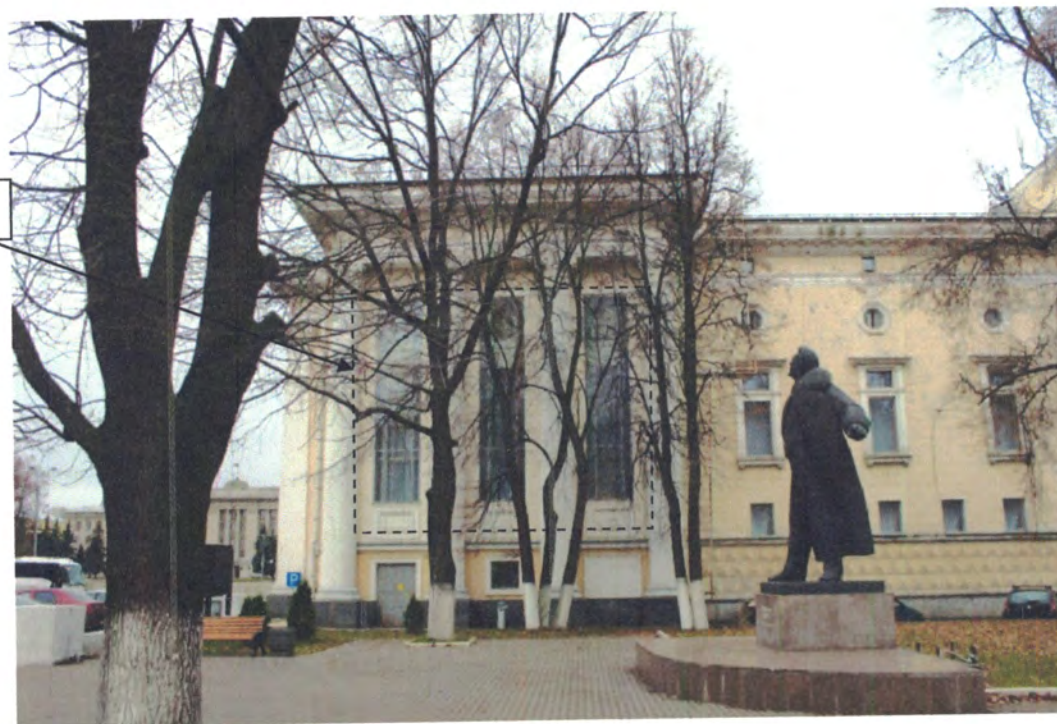
Фото 18. Восточный фасад. Общий вид. Фотосъемка 2019 г.

Три вертикальных  
оконных проема.
