**Об установлении предмета охраны объекта культурного наследия  
(памятника истории и культуры) народов Российской Федерации  
федерального значения «Здание театра»**

### ПРЕДМЕТ ОХРАНЫ

объекта культурного наследия (памятника истории и культуры)  
народов Российской Федерации федерального значения «Здание театра», расположенного по адресу: Кировская  
область, город Киров, улица Московская, д. 37

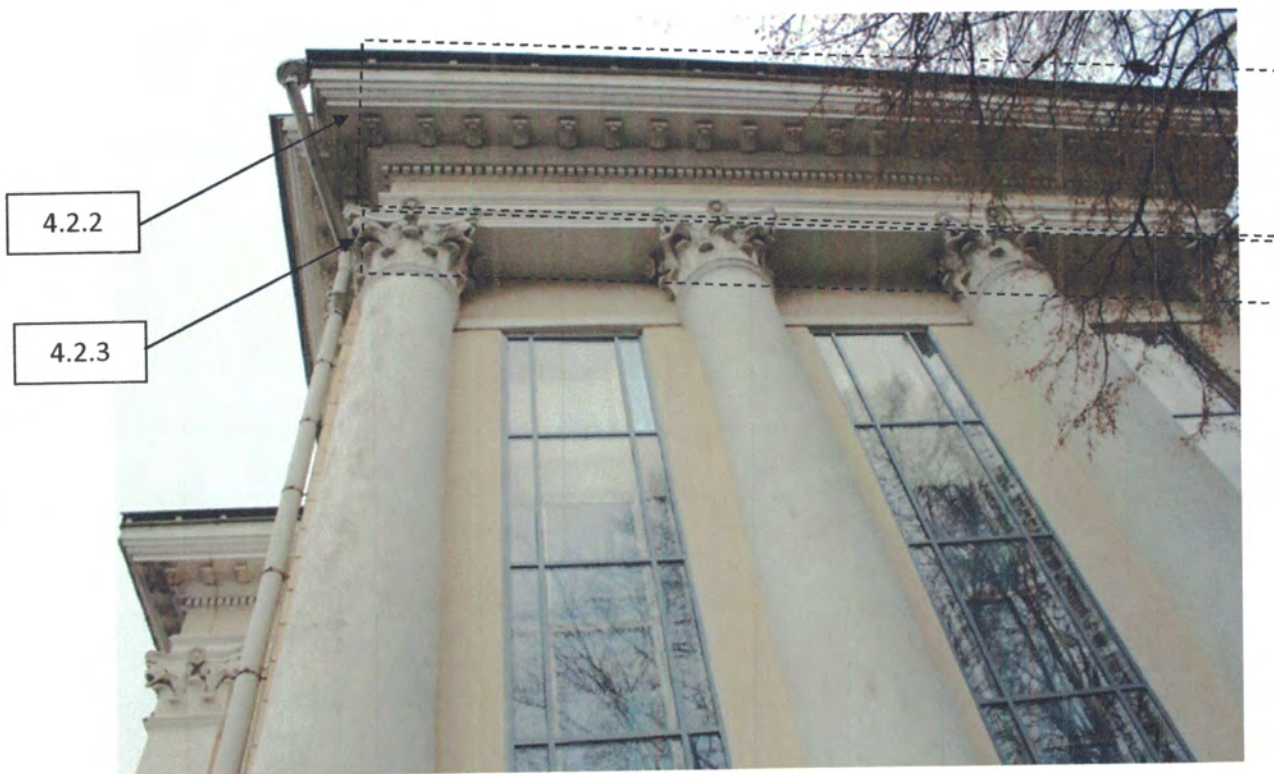
Антамблемент.

Капители  
каринфского  
ордера полуколонн  
4 шт.

Фото 19. Фрагмент восточного фасада. Вид на антамблемент. Фотосъемка 2019 г.

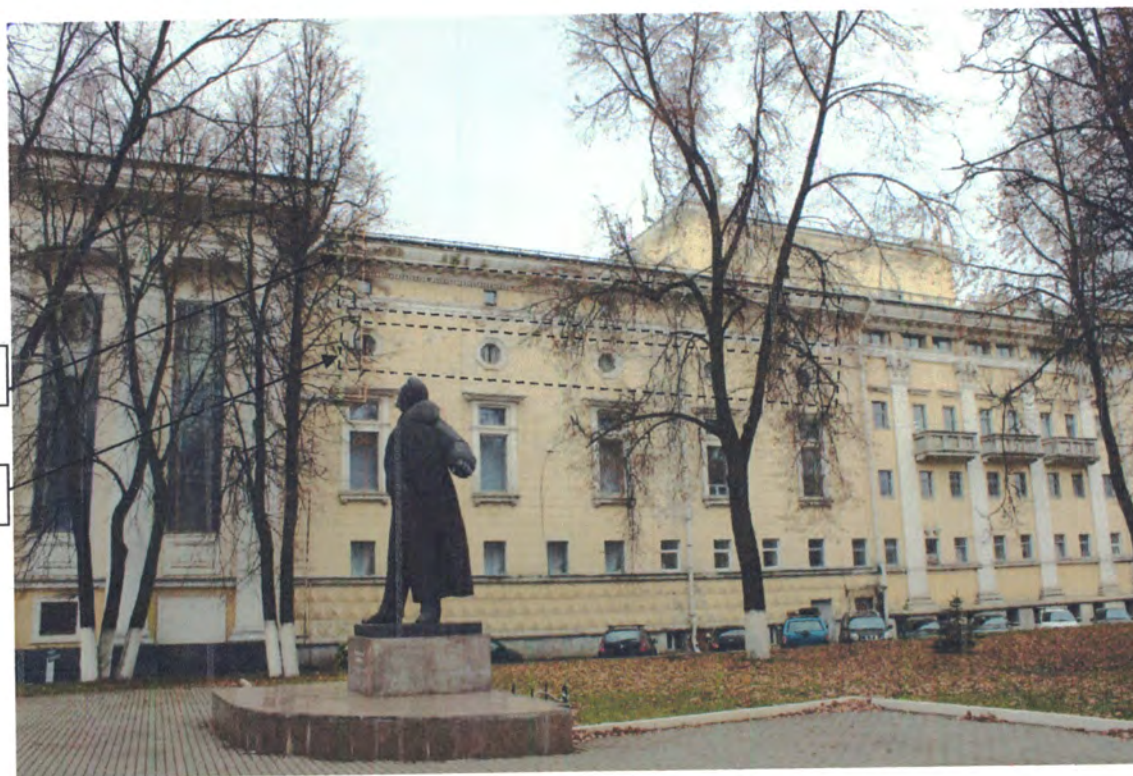
Пять квадратных  
оконных проемов  
четвертого этажа.

Пять оконных  
проемов  
восьмиугольной  
формы второго  
этажа,  
обрамленные  
фигурным  
наличником.

Фото 20. Восточный фасад. Окна восточного фасада верхних этажей. Фотосъемка 2019 г.

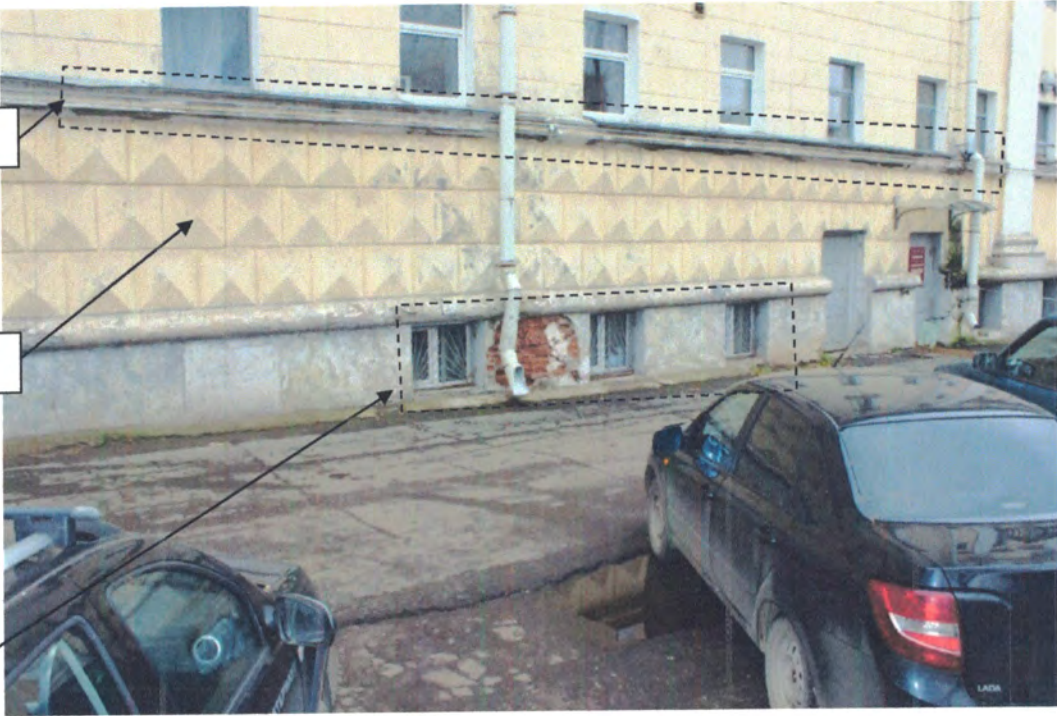
| 4.2.6. | | Декоративный пояс, поддерживающий оконные проемы. | <p data-bbox="772 1141 2161 1220">Фото 21. Фрагмент восточного фасада. Цокольная часть фасада с различной отделкой: алмазный руст и окраска по штукатурке серого цвета. Фотосъемка 2019 г.</p> |
| 4.2.7. | | Декоративная отделка цокольной части фасада алмазным рустом. | |
| 4.2.8. | | Три оконных проема цокольного этажа. | |

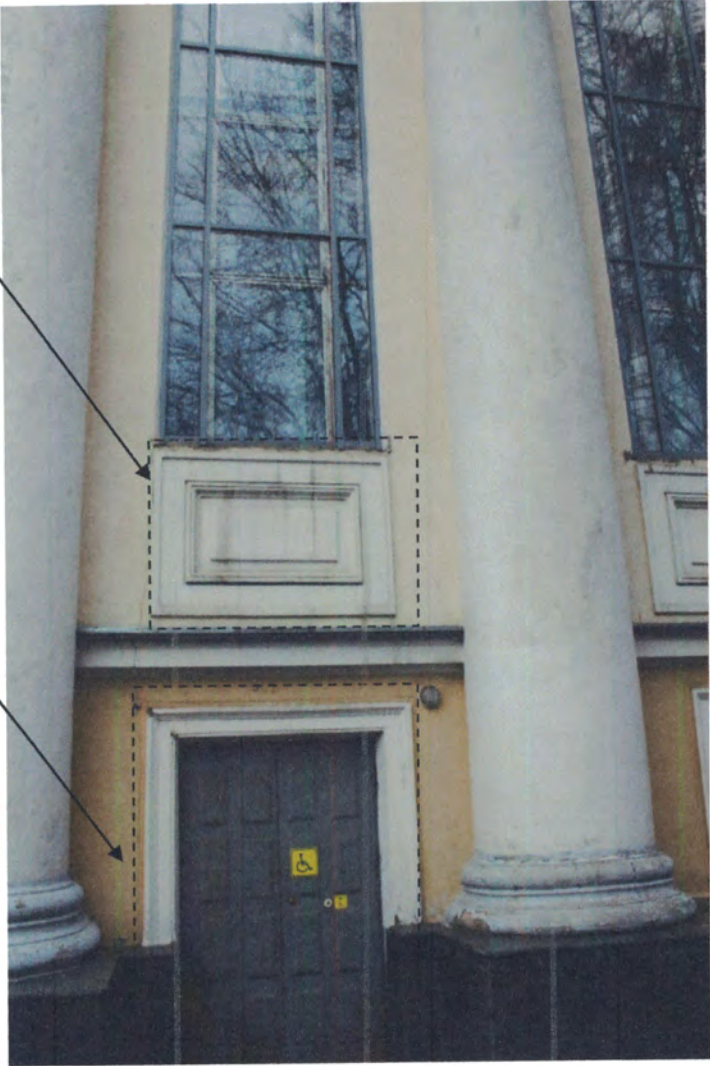
Фото 22. Фрагмент восточного фасада. Декоративный элемент с профилированной филенкой.  
Фотосъемка 2019 г.

| 4.2.9. | | <p>Декоративный элемент с профилированной филенкой, поддерживающий вертикальный оконный проем.</p> | <div data-bbox="958 403 1088 467">4.2.9</div> <div data-bbox="958 810 1088 874">4.2.10</div> |
| 4.2.10. | | <p>Дверной проем, обрамленный фигурным наличником.</p> | |

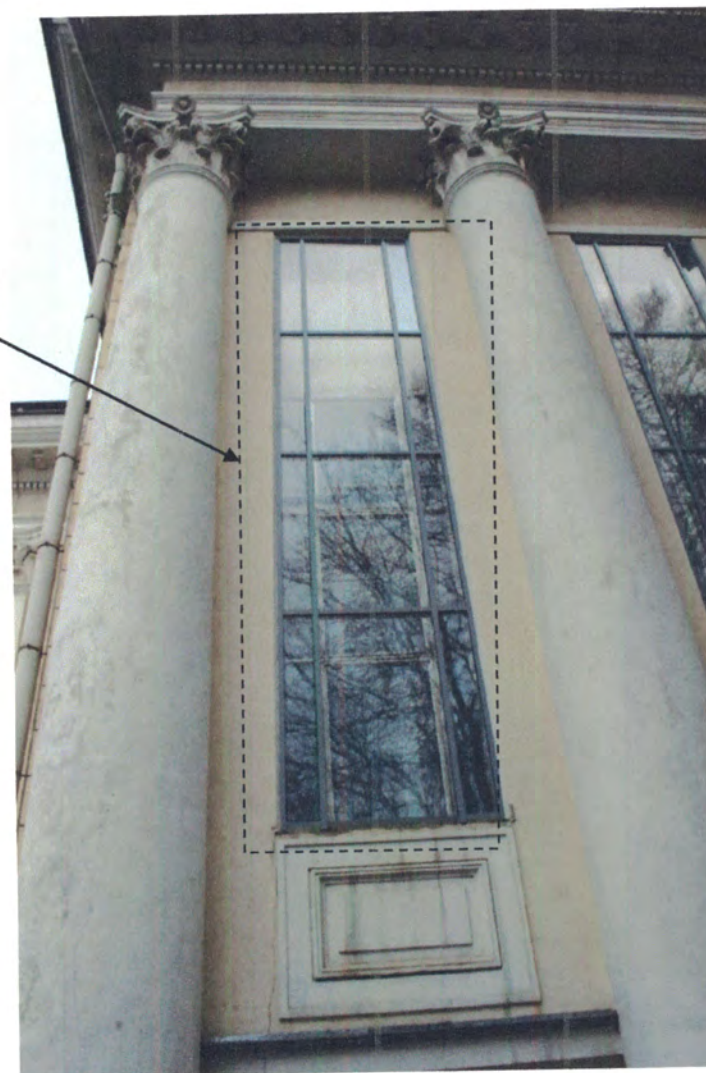
Фото 23. Фрагмент восточного фасада. Вертикальный оконный проем. Фотосъемка 2019 г.

Вертикальный  
оконный проем,  
поставленный на  
декоративный  
элемент с  
профилированной  
филенкой.

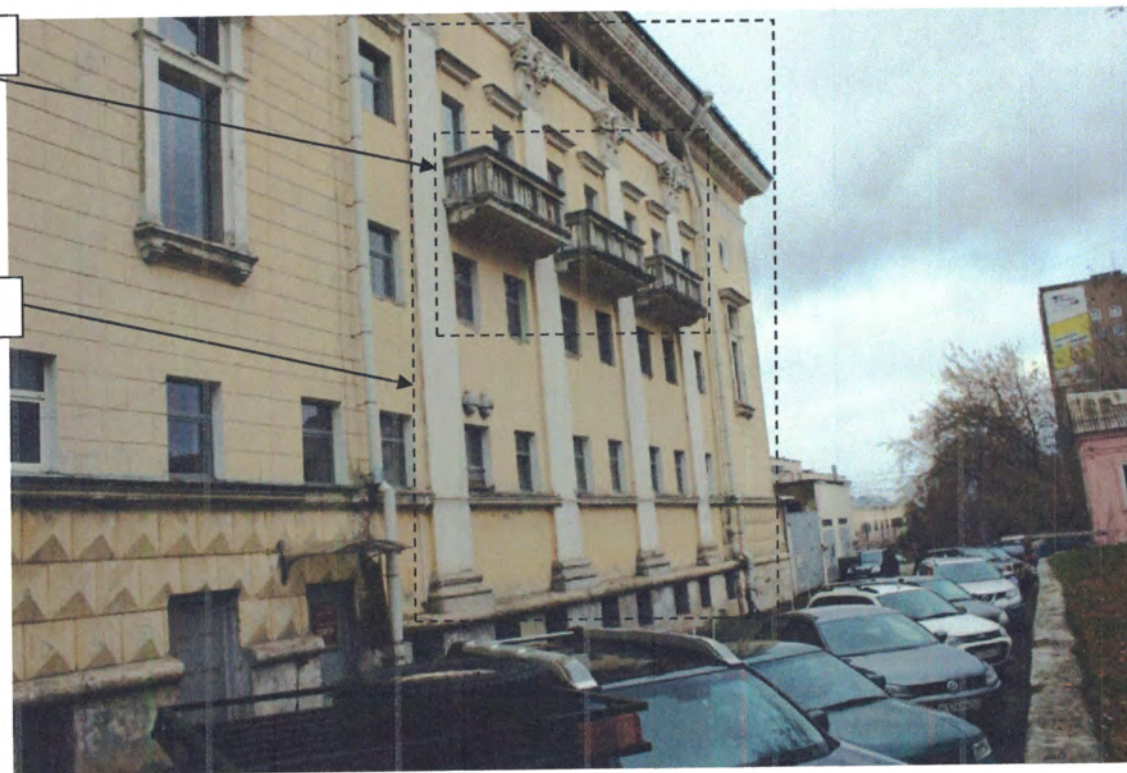
Три балкона с  
декоративными  
кронштейнами и  
ограждением из  
балясин.

Четыре пилястры,  
разбивающие  
фрагмент фасада на  
пять частей.

Фото 24. Фрагмент восточного фасада. Балконы с кронштейнами. Фотосъемка 2019 г.

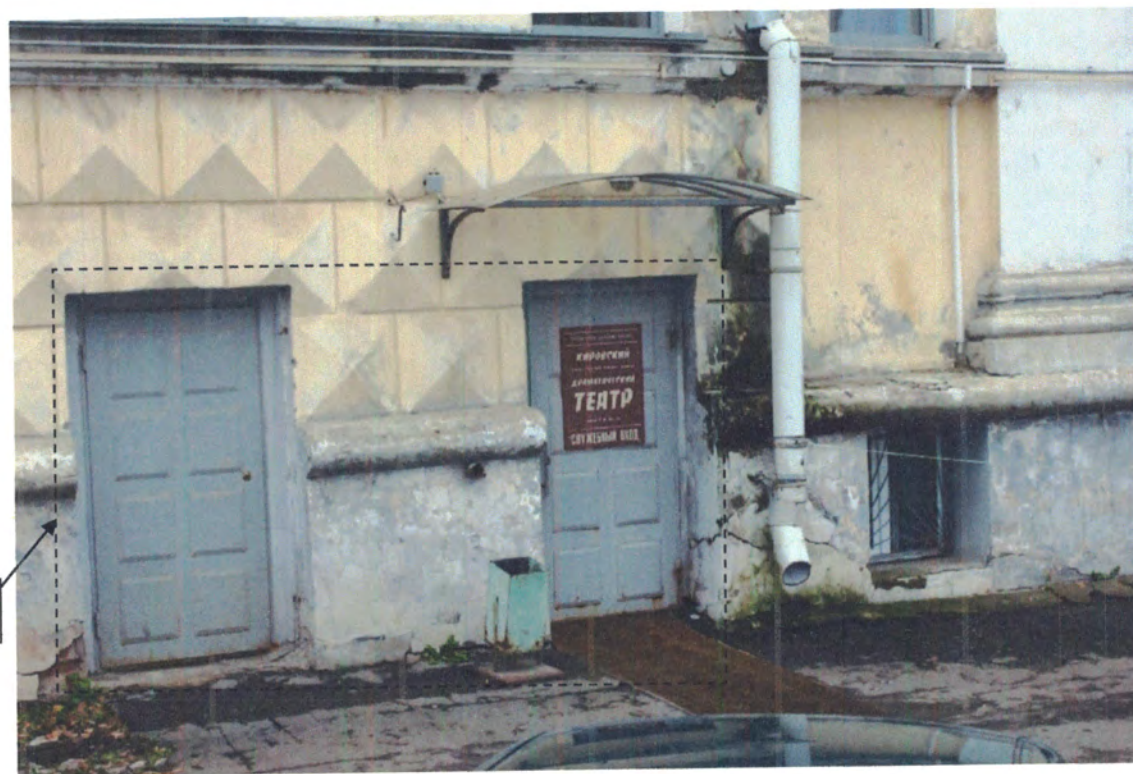
Два дверных  
проема в  
цокольном этаже  
без декоративной  
отделки.

Фото 25. Фрагмент восточного фасада. Двери цокольного этажа. Фотосъемка 2019 г.

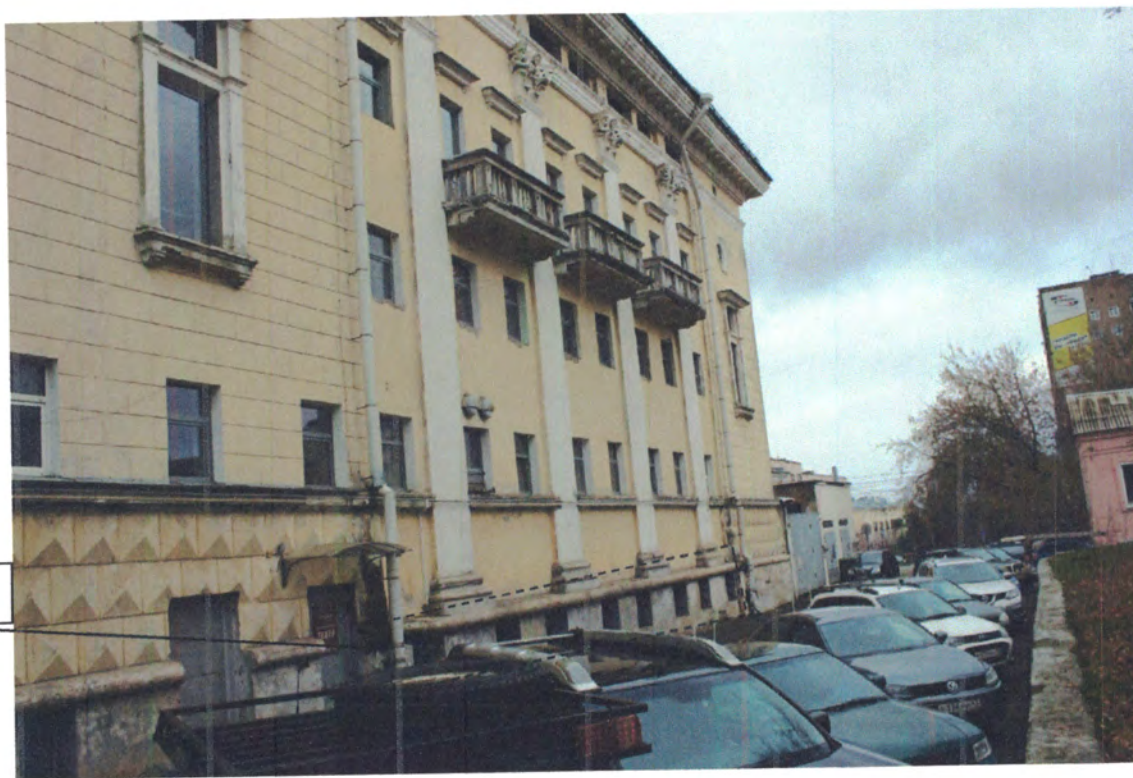
Восемь квадратных  
оконных проемов  
цокольного этажа,  
увенчанные  
карнизом  
полукруглой  
формы.

Фото 26. Фрагмен восточного фасада. Оконные проемы цокольного этажа. Фотосъемка 2019 г.

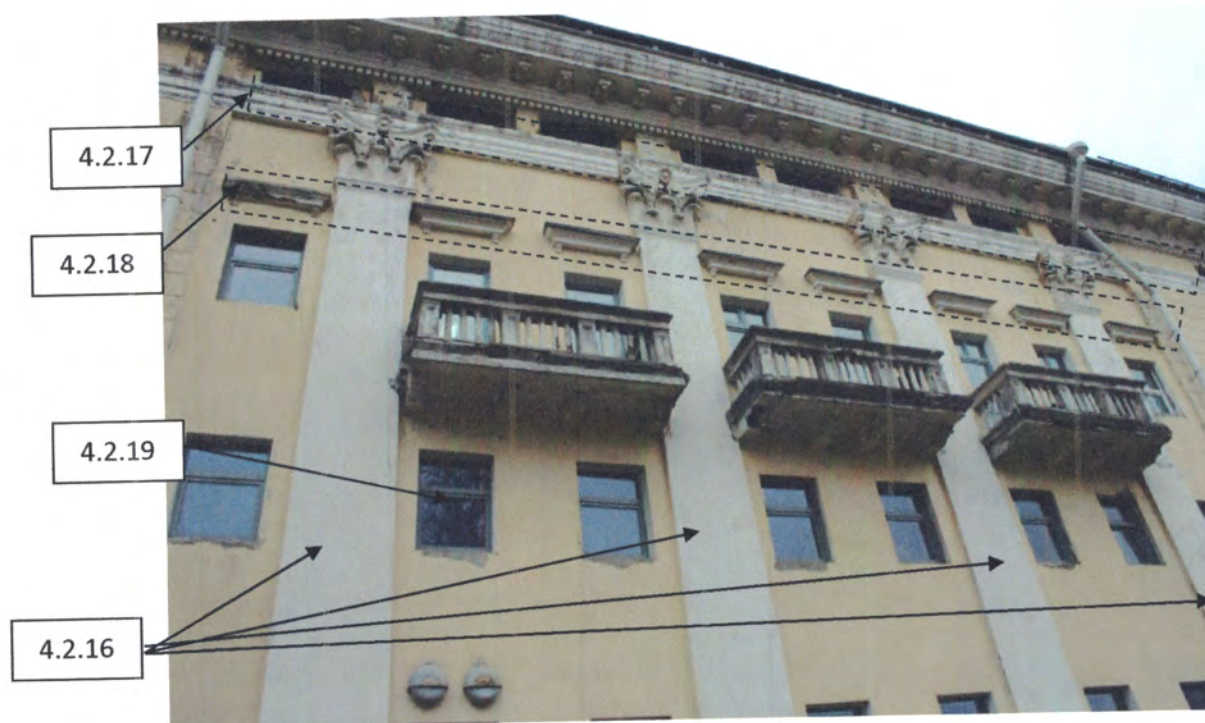
| 4.2.16. | | Четыре пилястры, расположенные на базах, с капителями коринфского ордера. |
| 4.2.17. | | Карниз 4 этажа. |
| 4.2.18. | | Восемь сандриков оконных проемов третьего этажа. |
| 4.2.19. | | Оконные проемы, собранные в кассеты по 6 шт. |

Фото 27. Фрагмент восточного фасада. Пилястры с капителями. Фотосъемка 2019 г.

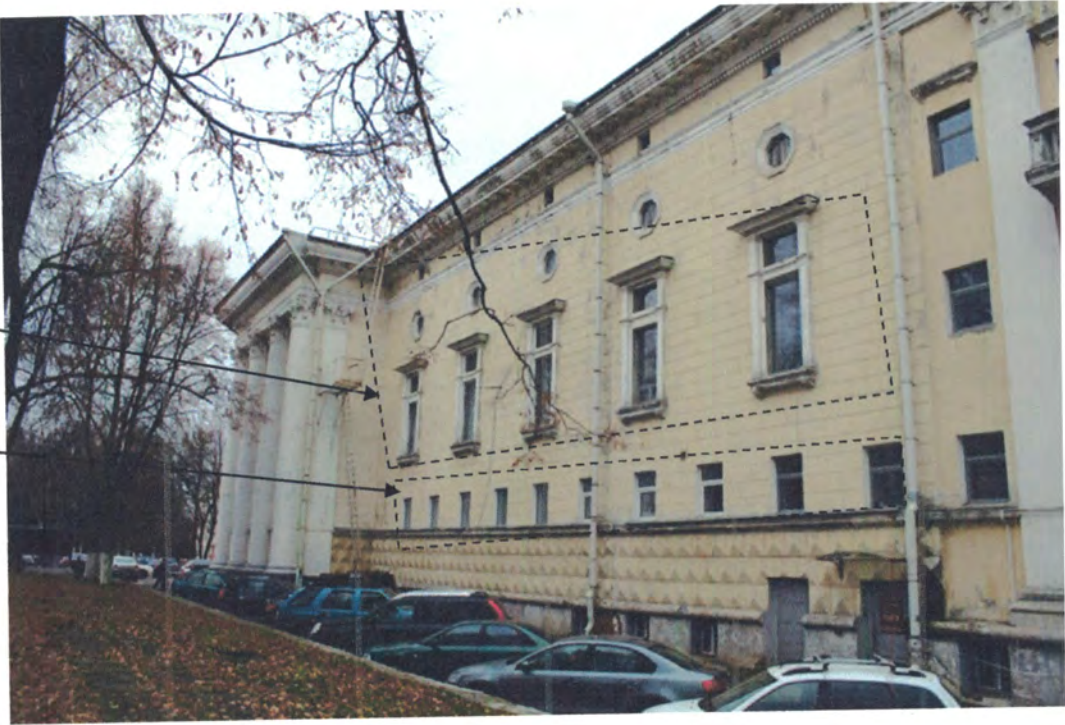
| 4.2.20. | | <p>Пять оконных проемов восьмиугольной формы второго этажа, обрамленные фигурными наличниками.</p> | <div data-bbox="779 655 913 719">4.2.20</div> <div data-bbox="779 810 913 874">4.2.21</div> |
| 4.2.21. | | <p>Десять оконных проемов первого этажа.</p> | <p>Фото 28. Фрагмент восточного фасада. Оконные проемы в стене с декоративной отделкой рустом. Фотосъемка 2019 г.</p> |

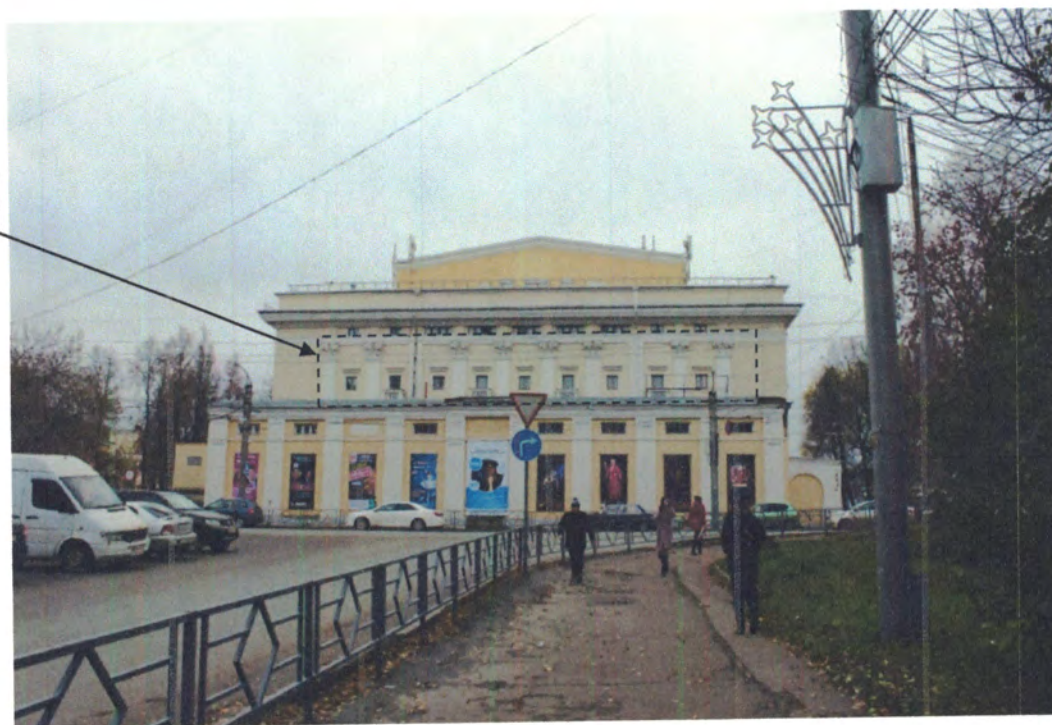
Фото 29. Северный фасад. Общий вид. Фотосъемка 2019 г.

Восемь пилястр с  
капителями  
коринфского  
ордера.

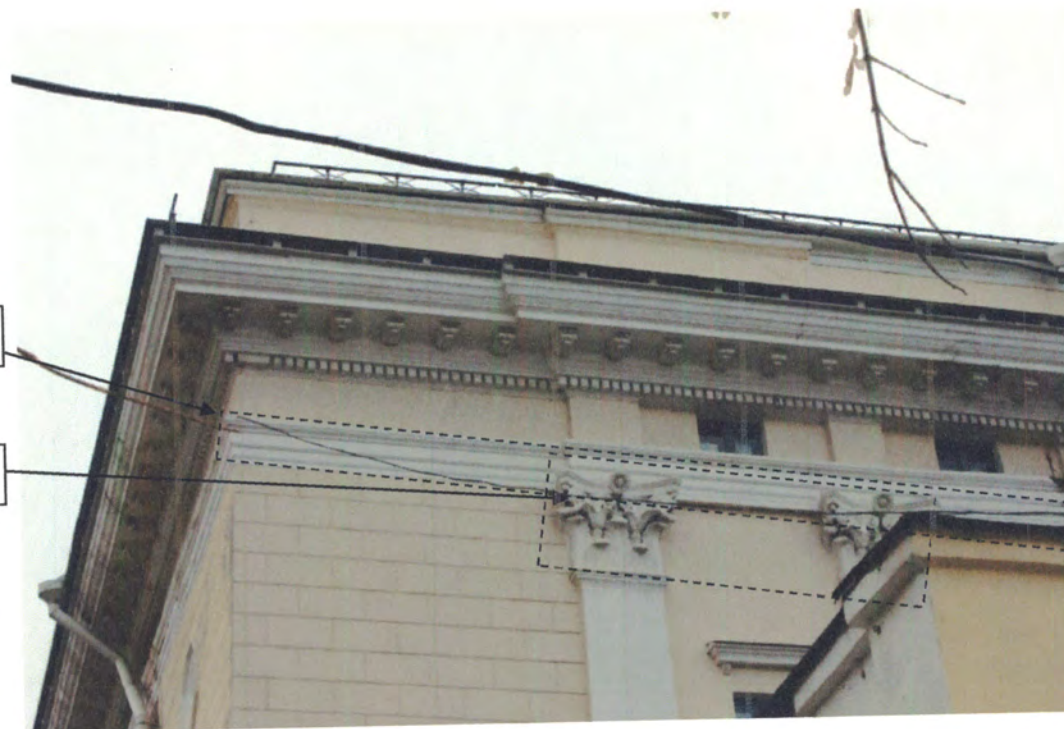
Карниз 4 этажа.

Капители  
коринфского  
о́рдера.

Фото 30. Фрагмент северного фасада. Карниз с кронштейнами и сухариками. Фотосъемка 2019 г.

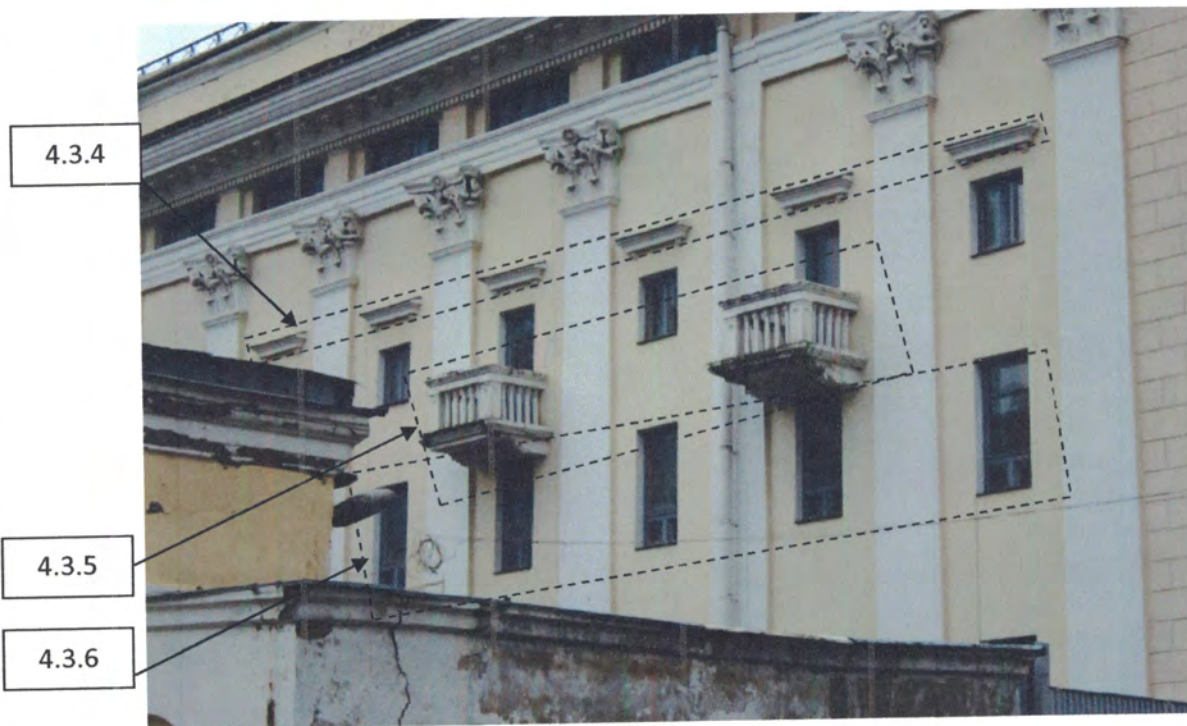
Фото 31. Фрагмент северного фасада. Фотосъемка 2019 г.

| 4.3.4. | | Сандрик оконного проема третьего этажа. |
| 4.3.5. | | Балкон с декоративными кронштейнами и ограждением из балясин. |
| 4.3.6. | | Оконный проем второго этажа. |

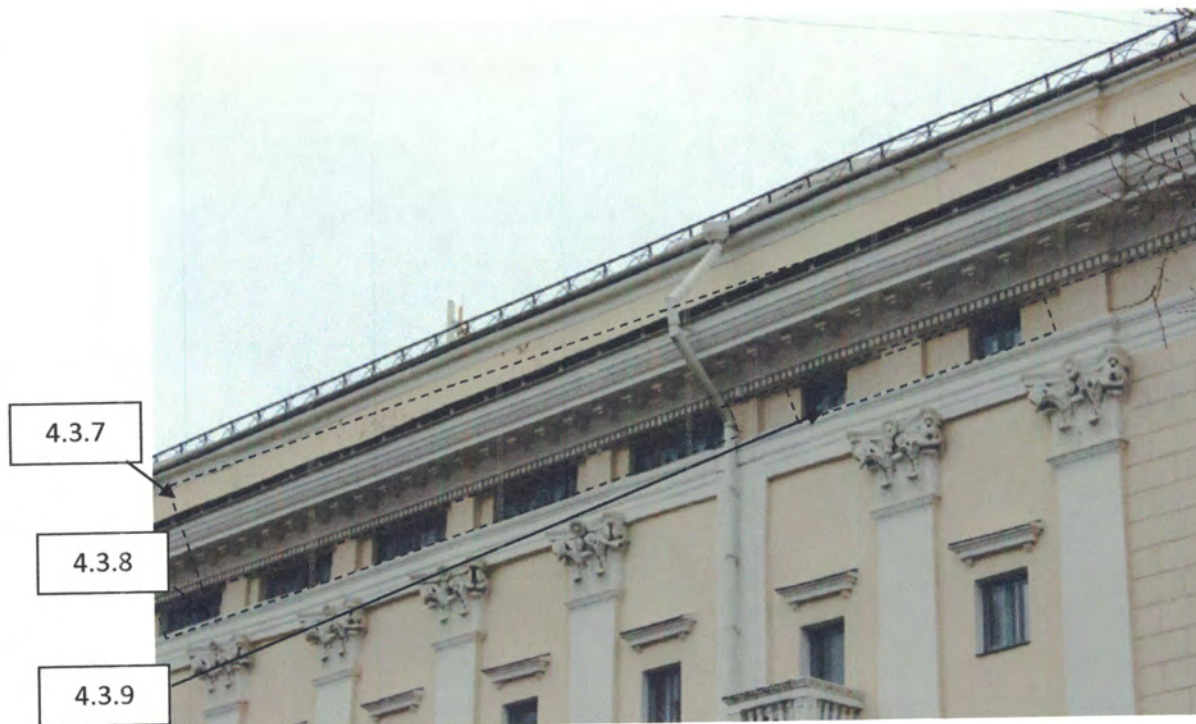
| 4.3.7. | | Сложно декорированный венчающий карниз с кронштейнами и сухариками. |
| 4.3.8. | | Пять прямоугольных оконных проема с четырехчастным делением четвертого этажа, расположенные в нишах. |
| 4.3.9. | | Два прямоугольных оконных проема с двухчастным делением четвертого этажа, расположенные в нишах. |

Фото 32. Фрагмент северного фасада. Оконные проемы 4 этажа. Фотосъемка 2019 г.

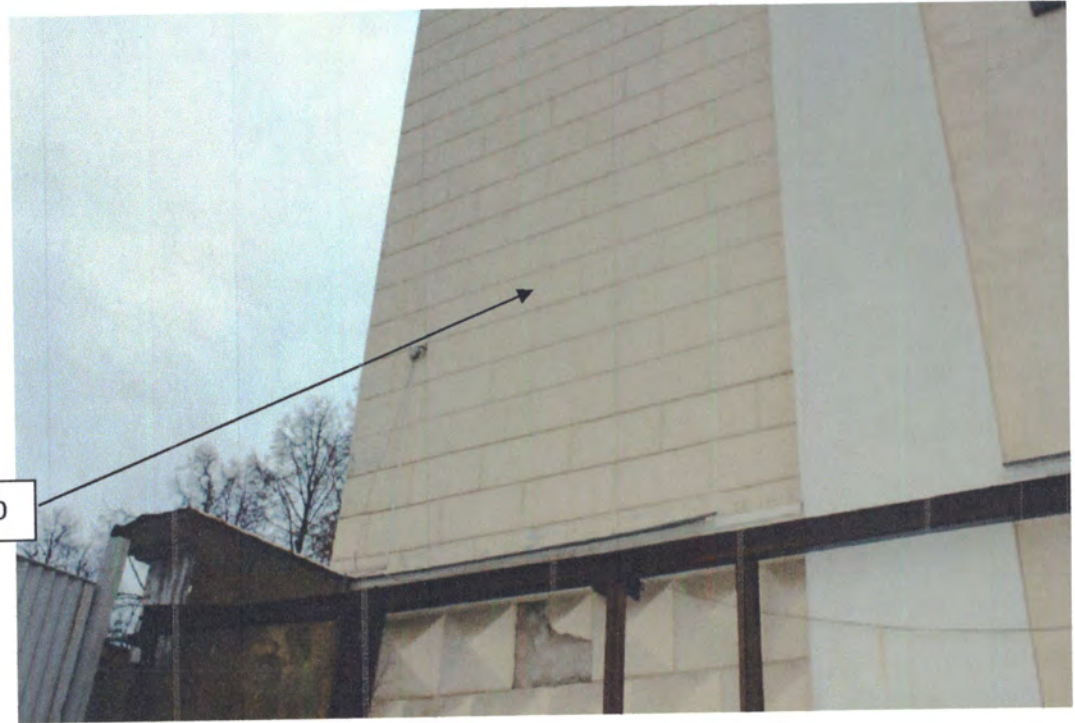
Декоративная  
отделка стены  
рустом.

Фото 33. Фрагмент северного фасада. Декоративная отделка части фасада рустом. Фотосъемка 2019 г.

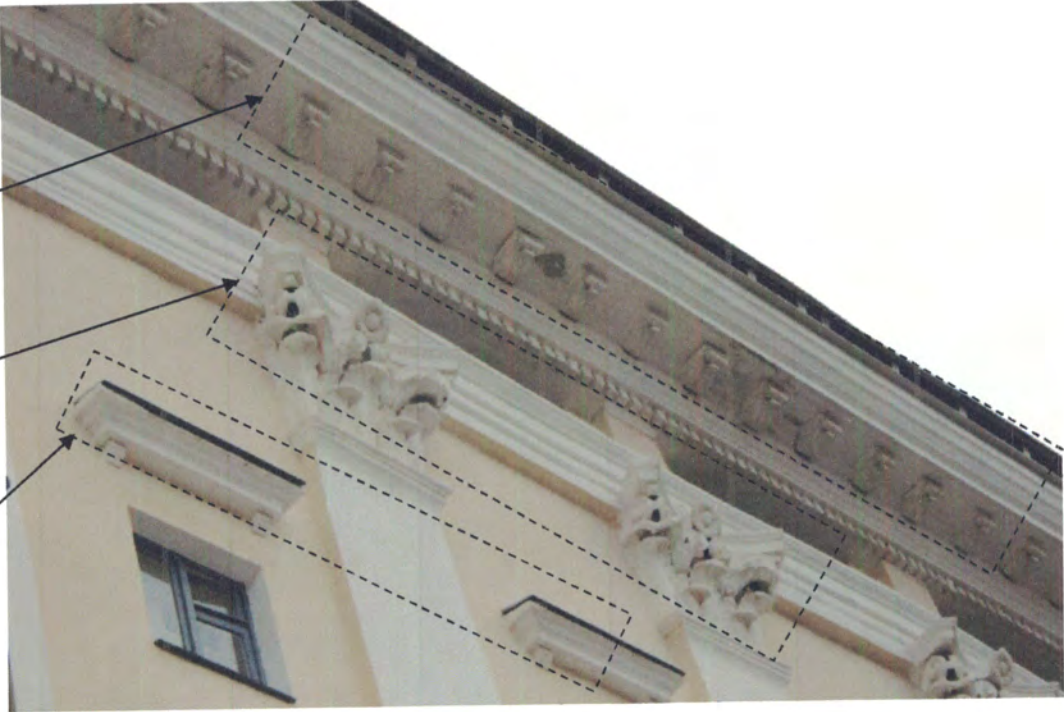
| 4.3.11. | | Сложно декорированный венчающий карниз с кронштейнами и сухариками. | |
| 4.3.12. | | Капители пилястр коринфского ордера. | <div data-bbox="763 571 909 639">4.3.11</div> <div data-bbox="763 730 898 799">4.3.12</div> <div data-bbox="763 890 909 959">4.3.13</div> |
| 4.3.13. | | Сандрик оконного проема третьего этажа. | <p data-bbox="864 1153 2040 1201">Фото 34. Фрагмент северного фасада. Карниз и капители пилястр. Фотосъемка 2019 г.</p> |

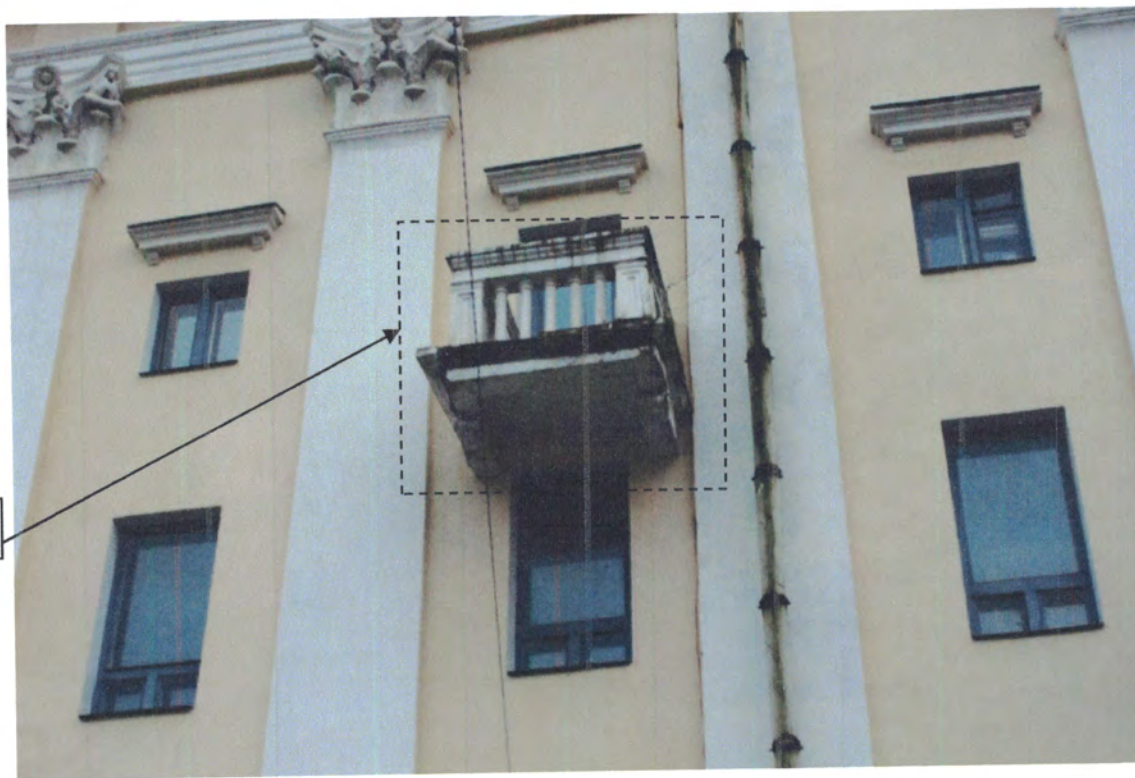
Фото 35. Фрагмент северного фасада. Фотосъемка 2019 г.

Балкон с  
декоративными  
кронштейнами и  
ограждением из  
балясин.

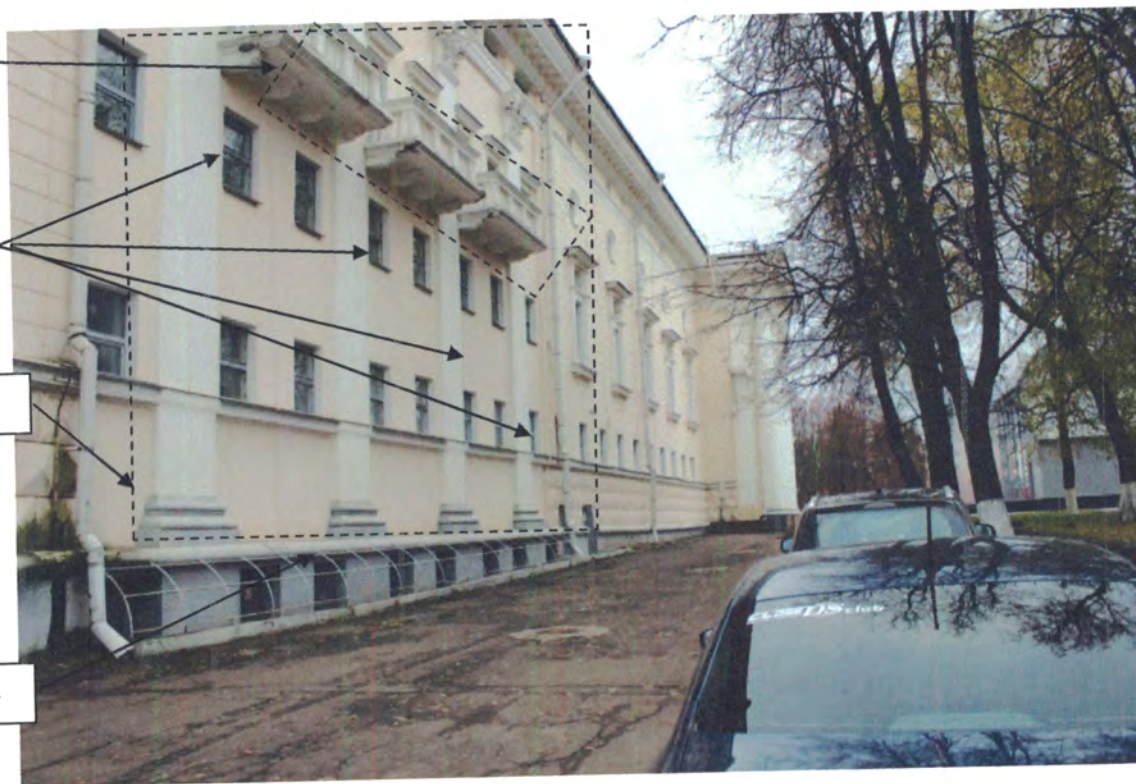
Фото 36. Фрагмент западного фасада. Фотосъемка 2019 г.

Четыре пилястры с  
капителями  
коринфского  
ордера.

Пятиосевая  
композиция  
фрагмента фасада,  
образованная  
оконными  
проемами 2-3  
этажа,  
расположенными в  
кассетах по четыре  
окна.

Три балкона с  
декоративными  
кронштейнами и  
ограждением из  
балясин в уровне 3  
этажа.

Карниз  
полукруглой  
формы,  
отделяющий  
цоколь от  
поверхности  
фасада с 1 по 4  
этаж.

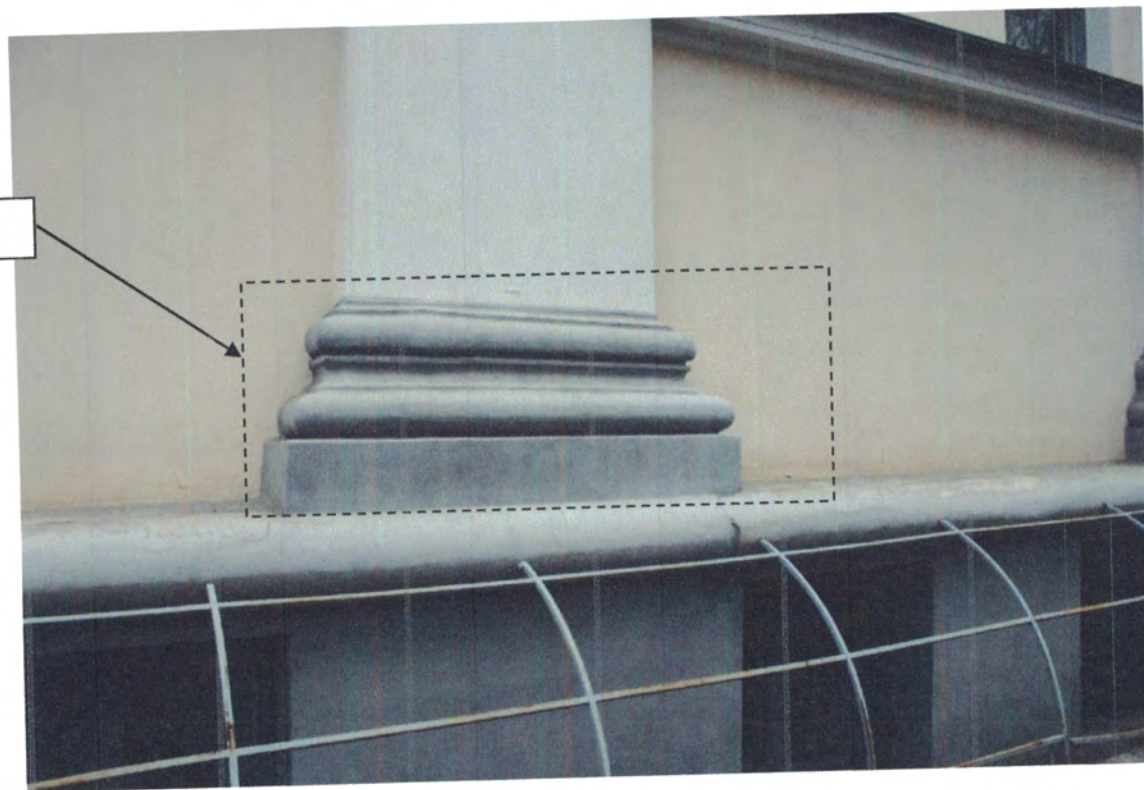
База пилястры,  
стоящая на  
цокольном карнизе  
полукруглой  
формы.

Фото 37. Фрагмент западного фасада. База пилястры. Фотосъемка 2019 г.

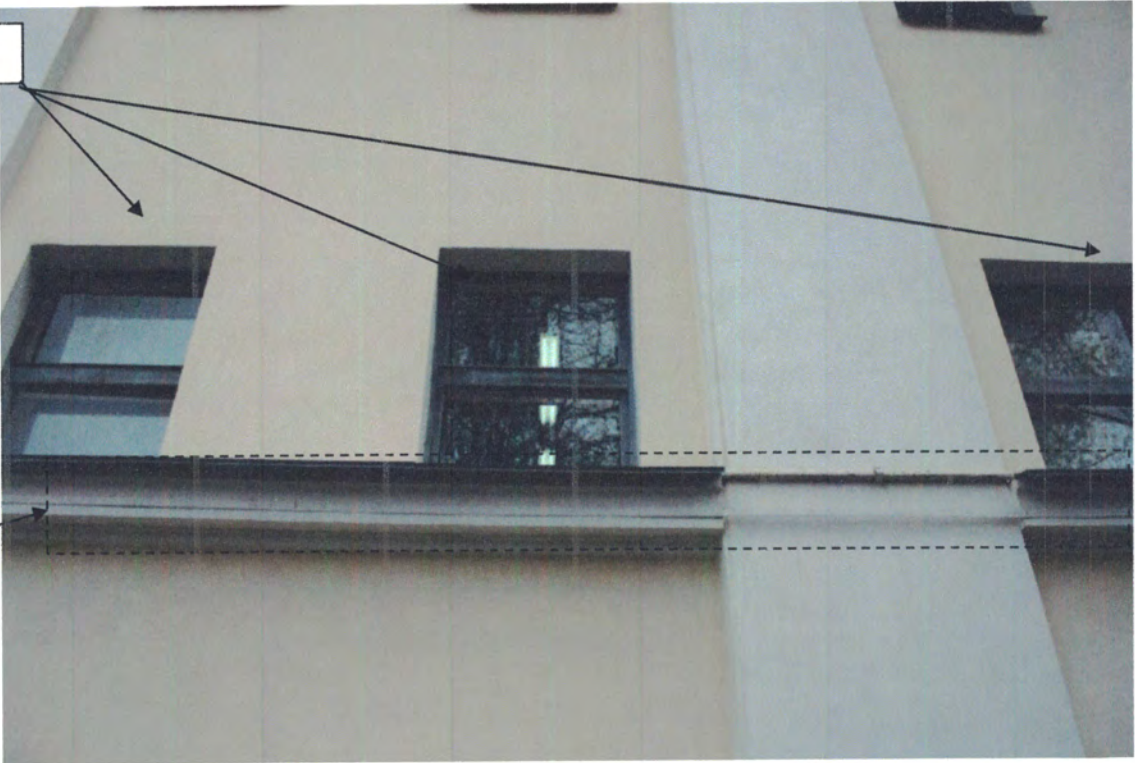
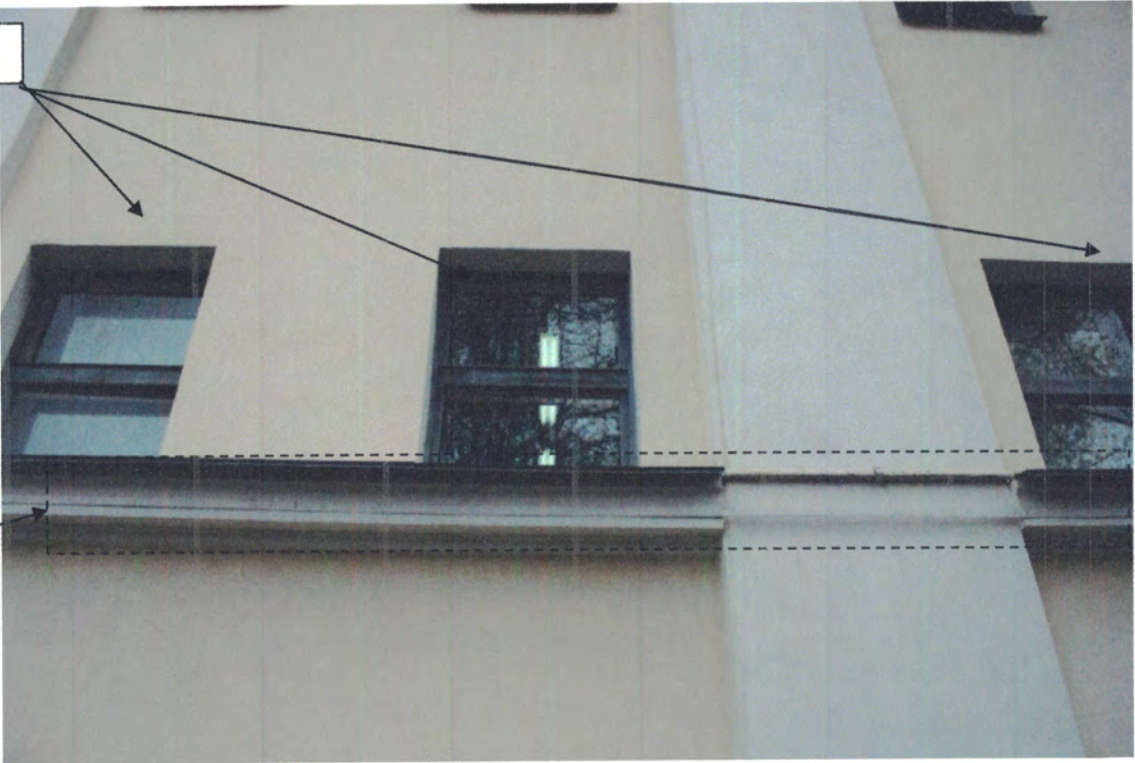
Фото 38. Фрагмент западного фасада. Фотосъемка 2019 г.

| 4.4.6. | | Оконный проем без декоративной отделки. | <div data-bbox="786 419 916 483">4.4.6</div> |
| 4.4.7. | | Профилированный карниз. | <div data-bbox="750 914 880 991">4.4.7</div> |

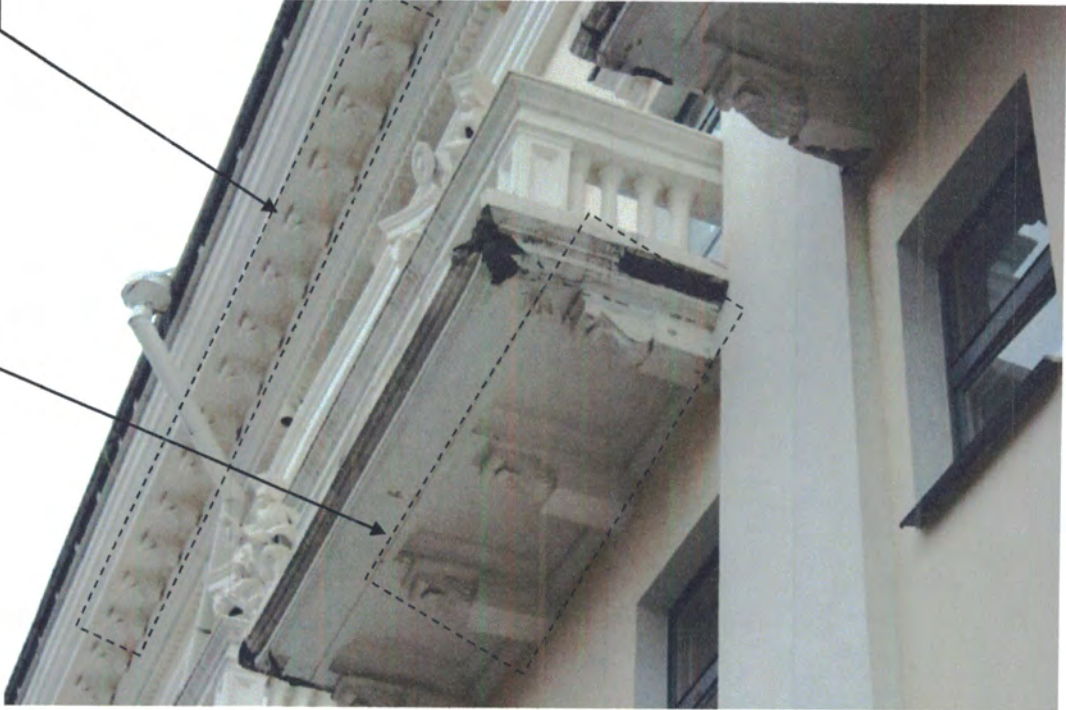
| 4.4.8. | | Кронштейны<br>сложно<br>декорированного<br>венчающего<br>карниза. | <div data-bbox="801 421 936 485">4.4.8</div> |

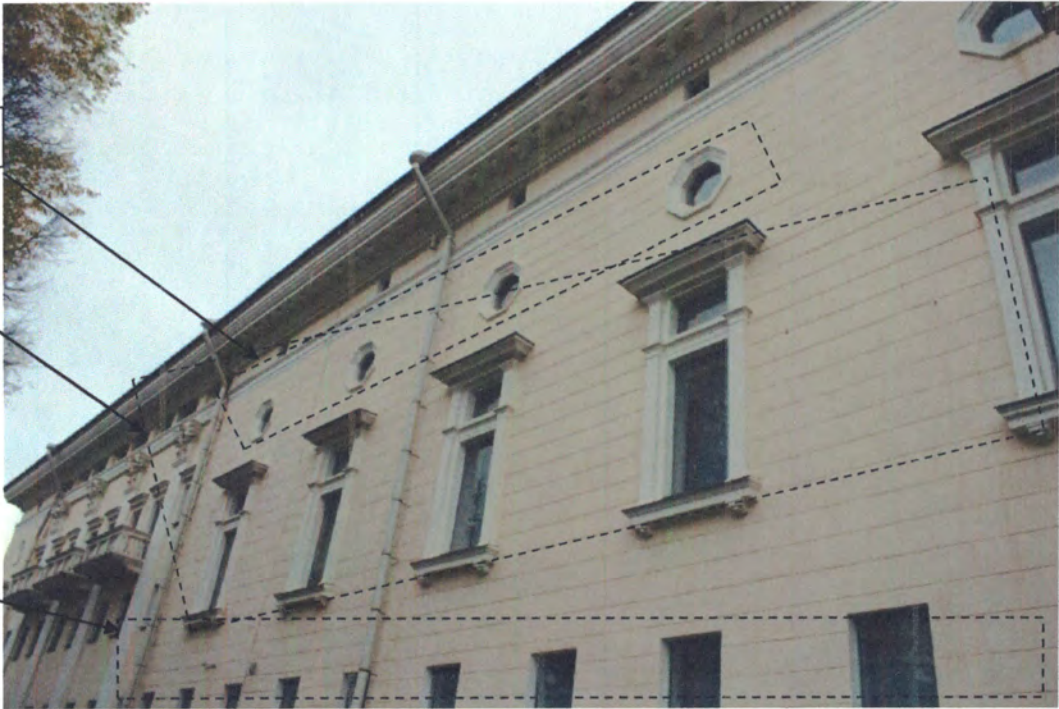
| 4.4.10. | | <p>Пять оконных проемов восьмиугольной формы второго этажа, обрамленные фигурными наличниками.</p> | <div data-bbox="815 517 943 576">4.4.10</div> <div data-bbox="763 647 891 707">4.4.11</div> <div data-bbox="786 943 913 1002">4.4.12</div> <p>Фото 40. Фрагмент западного фасада. Оконные проемы. Фотосъемка 2019 г.</p> |
| 4.4.11. | | <p>Пять вертикальных оконных проемов второго этажа, обрамленные фигурными наличниками и сандриками.</p> | |
| 4.4.12. | | <p>Десять оконных проемов первого этажа.</p> | |

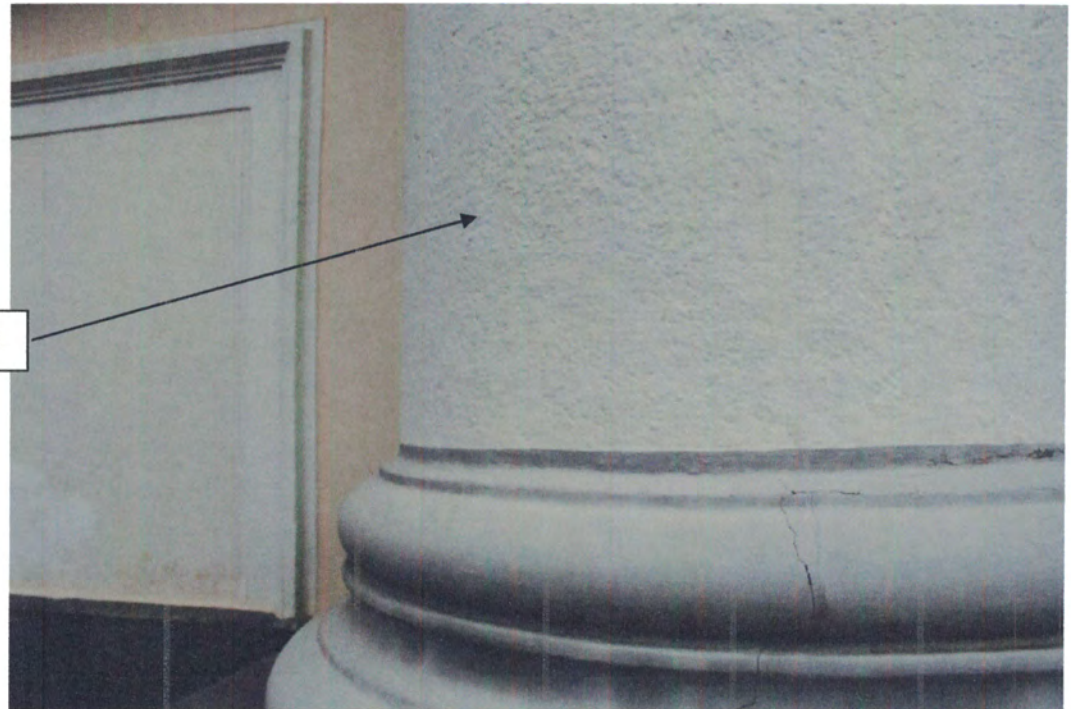
Отделка стволов  
колонн  
штукатуркой с  
эффектом шагрени.

Фото 41. Фрагмент западного фасада. Отделка колонн. Фотосъемка 2019 г.

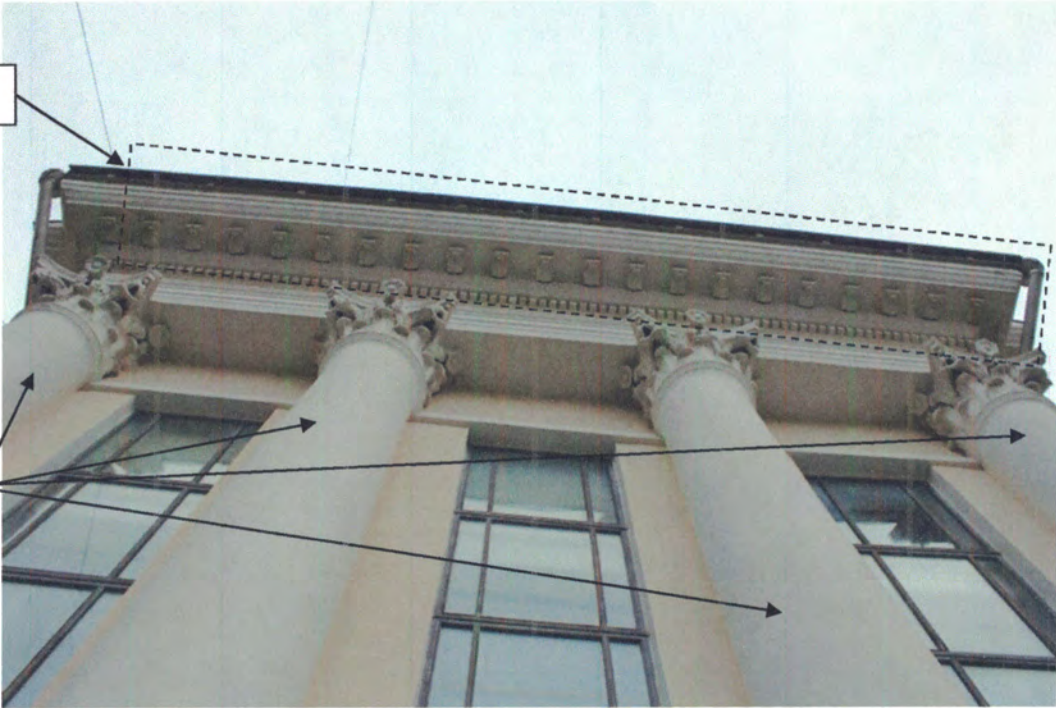
Фото 42. Фрагмент западного фасада. Карниз и колонны с капителями. Фотосъемка 2019 г.

| 4.4.14. | | Сложно декорированный венчающий карниз с кронштейнами и сухариками. | |
| 4.4.15. | | Четыре колонны с капителями коринфского ордера. | <p>4.4.14</p> <p>4.4.15</p> |

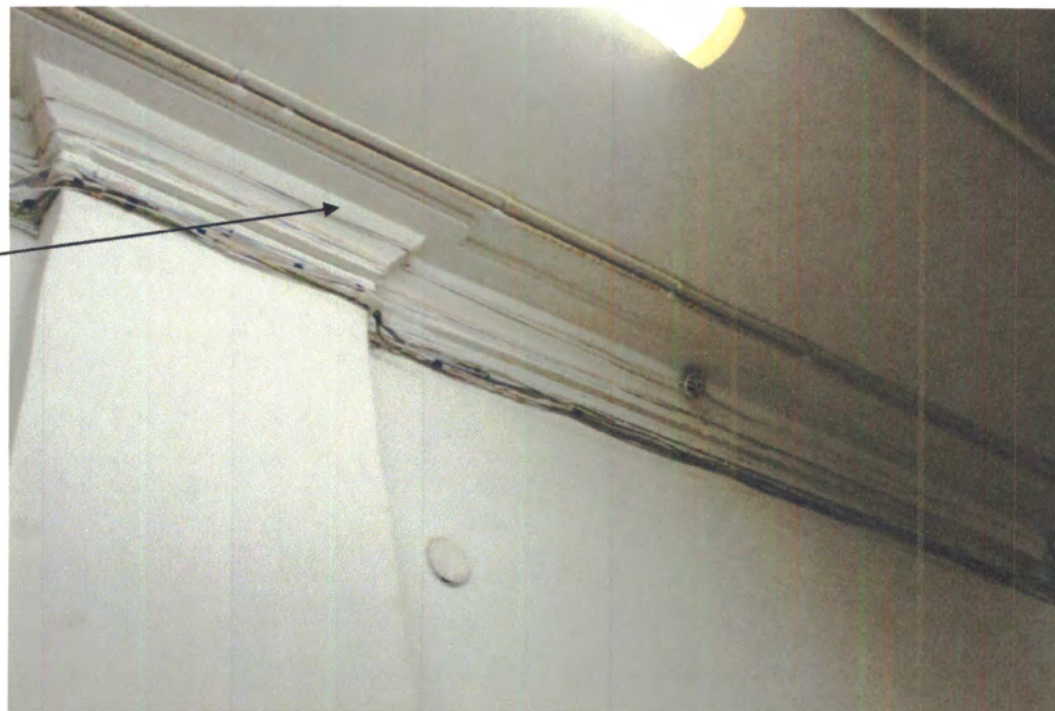
Фото 45. Цокольный этаж. Коридор. Профилированный потолочный карниз. Фотосъемка 2019 г.

Профилированный  
потолочный  
карниз.
