**Об установлении предмета охраны объекта культурного наследия  
(памятника истории и культуры) народов Российской Федерации  
федерального значения «Здание театра»**

### ПРЕДМЕТ ОХРАНЫ

объекта культурного наследия (памятника истории и культуры)  
народов Российской Федерации федерального значения «Здание театра», расположенного по адресу: Кировская  
область, город Киров, улица Московская, д. 37

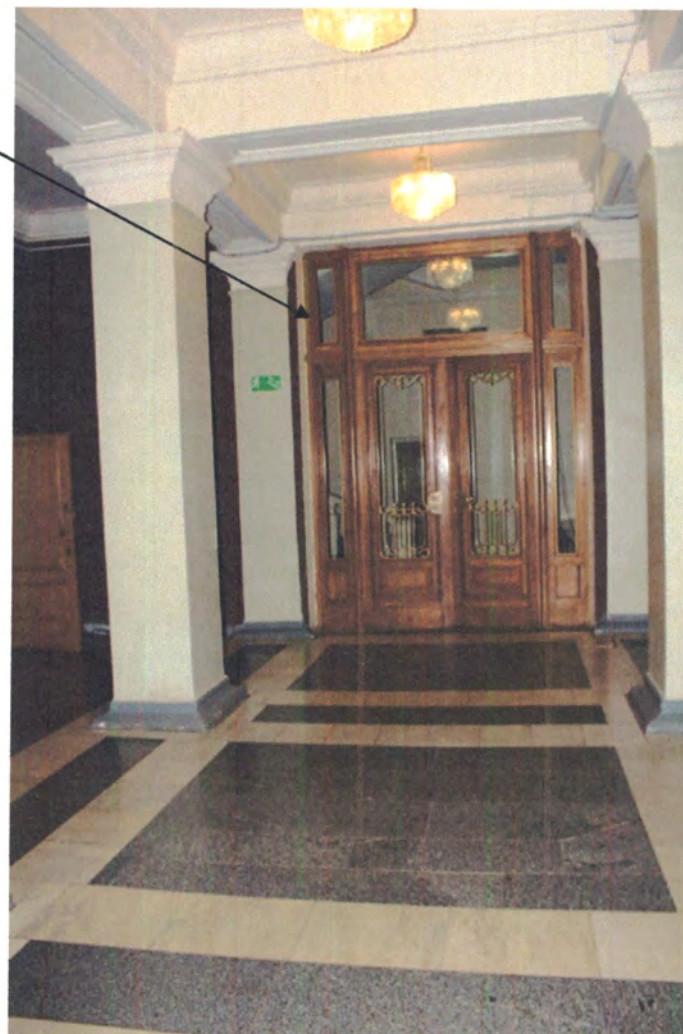
Фото 46. 1 этаж. Вестибюль. Дубовая остекленная дверь с декоративными решетками, ведущая на лестничную клетку. Фотосъемка 2019 г.

Дубовая  
остекленная дверь  
с декоративными  
решетками,  
ведущая на  
лестничную клетку.

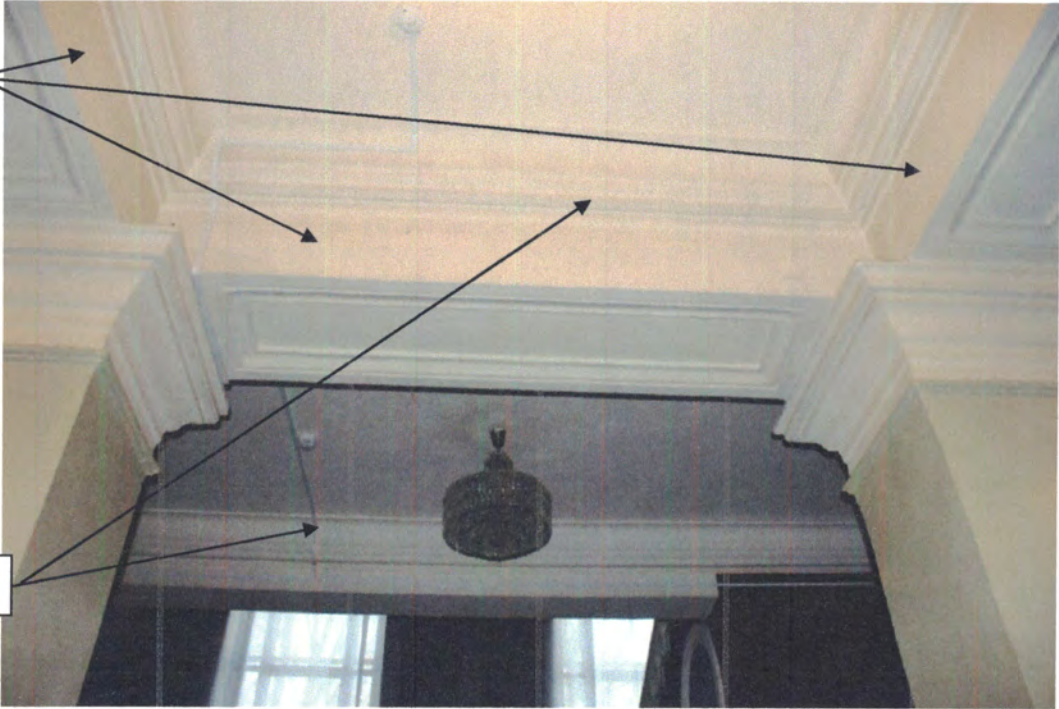
Фото 47. 1 этаж. Вестибюль. Потолок. Фотосъемка 2019 г.

| 4.5.2.2. | | Потолочная балка. | <div data-bbox="797 456 929 518">4.5.2.2</div> <div data-bbox="826 456 1861 655"></div> |
| 4.5.2.3. | | Профилированный потолочный карниз. | |

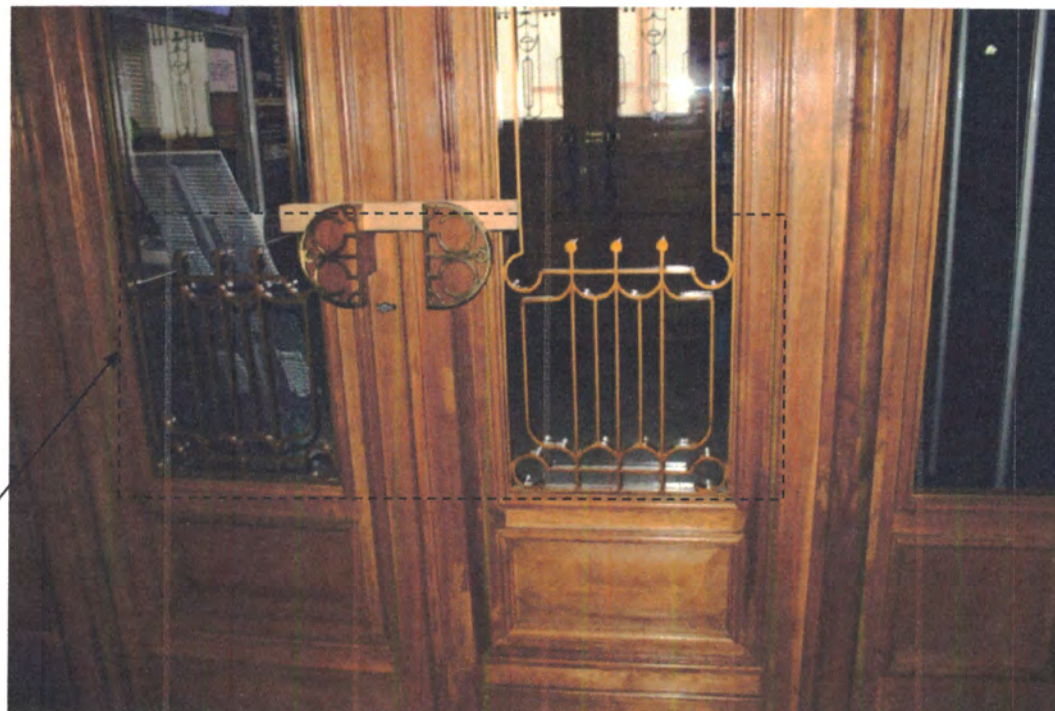
Фото 49. 1 этаж. Вестибюль. Входные дубовые двери вестибюля парадного входа. Фотосъемка 2019 г.

Декоративная  
решетка входных  
дверей.

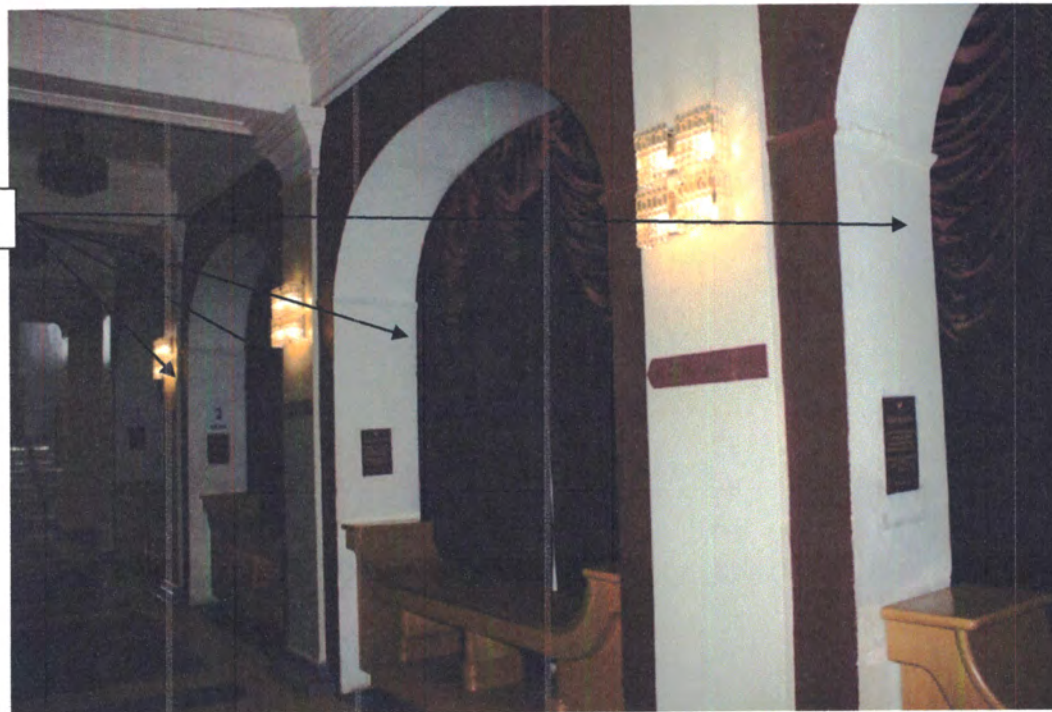
Фото 50. 1 этаж. Вестибюль. Арочные проемы. Фотосъемка 2019 г.

Арочные проемы в  
холле первого  
этажа.

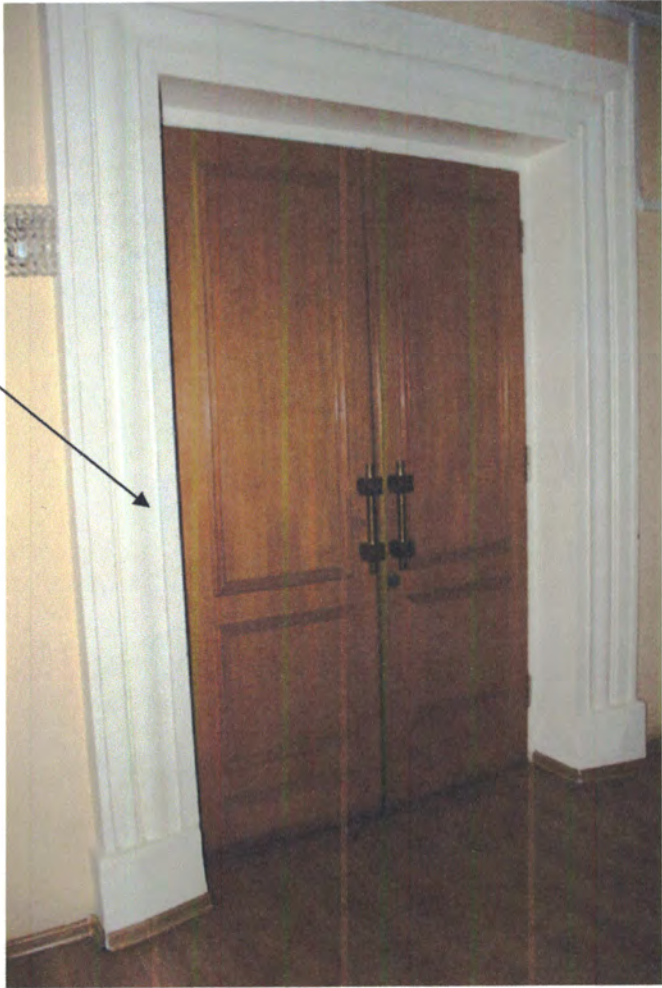
| 4.5.3.1. | | Наличник дверного проема в зрительный зал. | <div data-bbox="987 619 1122 683">4.5.3.1</div> <p data-bbox="947 1331 1995 1366">Фото 51. 1 этаж. Фойе. Дверной проем в зрительный зал. Фотосъемка 2019 г.</p> |

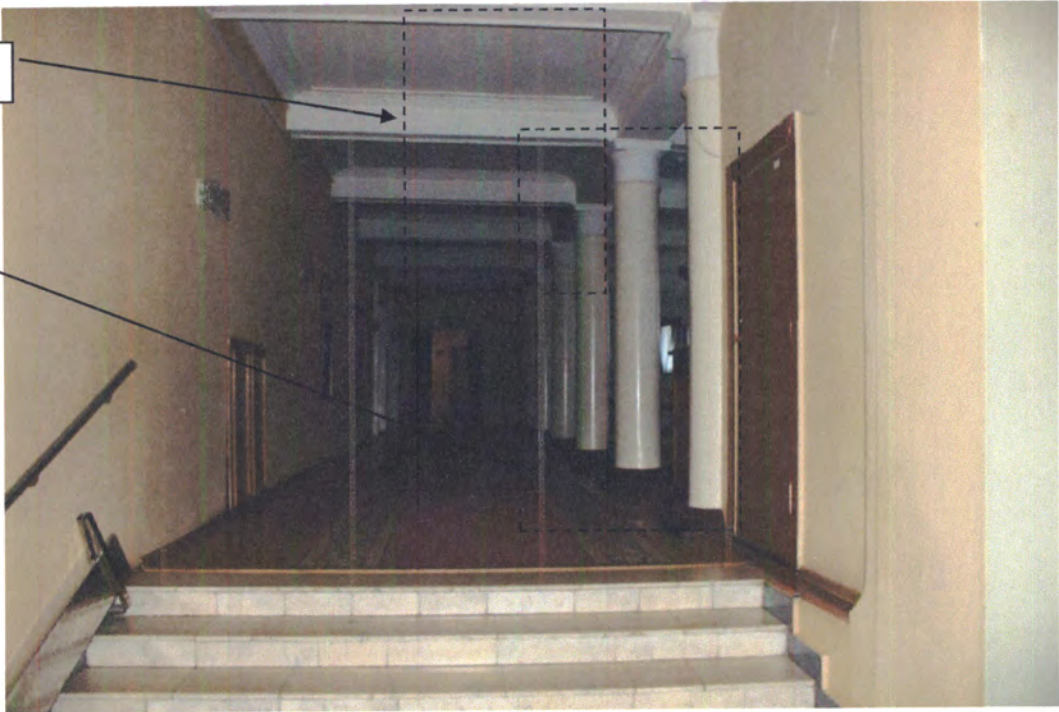
Фото 52. 1 этаж. Фойе. Общий вид. Колонны с капителями. Фотосъемка 2019 г.

| 4.5.3.2. | | Колонны с капителями тосканского ордера. | <div data-bbox="824 435 956 497">4.5.3.3</div> <div data-bbox="779 592 911 654">4.5.3.2</div> |
| 4.5.3.3. | | Потолочная балка. | |

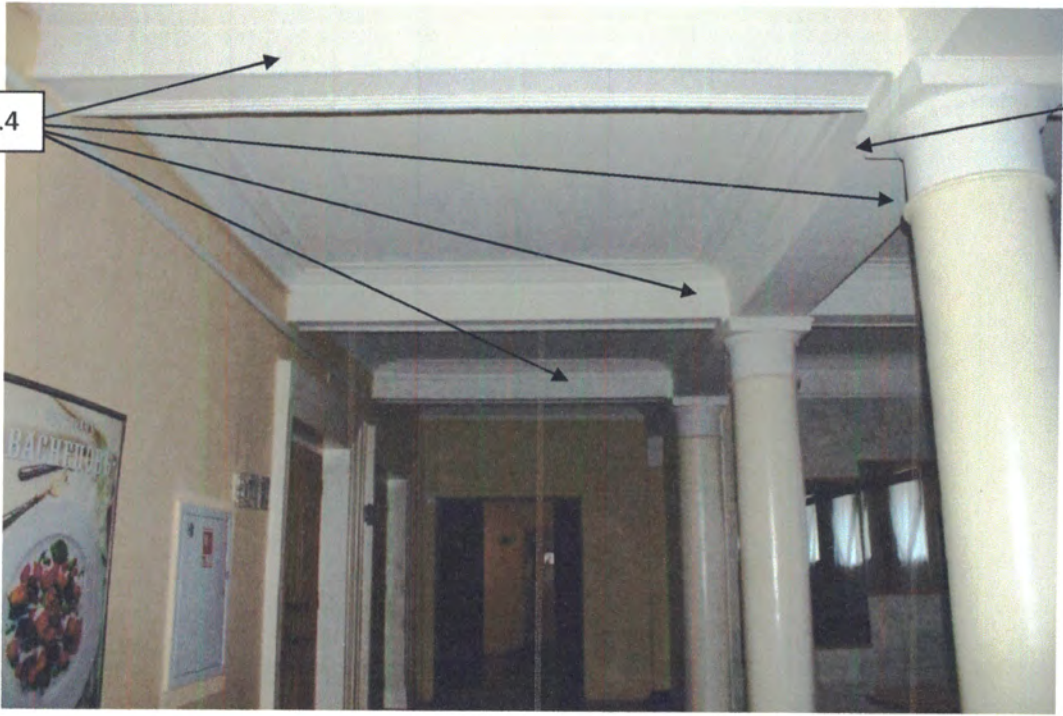
| 4.5.3.4. | | Потолочная балка. | <p>The photograph shows a hallway with a white ceiling and several white columns. Arrows from the label '4.5.3.4' point to the ceiling beams. An arrow from the label '4.5.3.5' points to the decorative molding on the column.</p> |
| 4.5.3.5. | | Профилированный<br>потолочный<br>карниз. | |

Фото 53. 1 этаж. Фойе. Балки потолка. Профилированный потолочный карниз. Фотосъемка 2019 г.

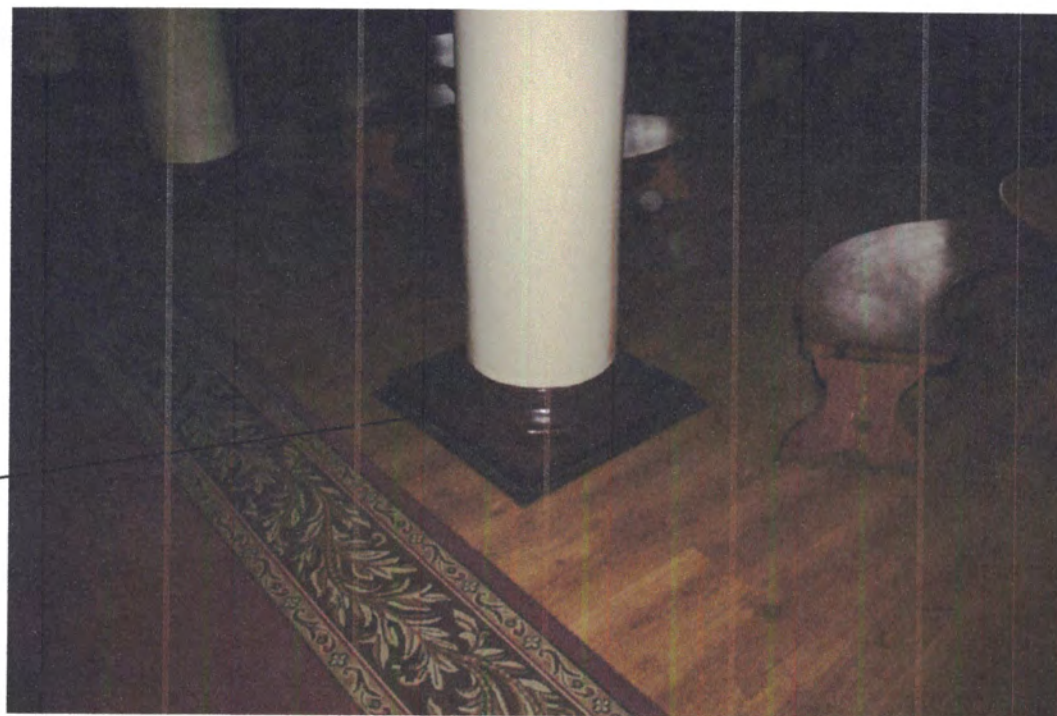
Фото 54. 1 этаж. Фойе. База колонны. Фотосъемка 2019 г.

Профилированная  
база круглой  
колонны.

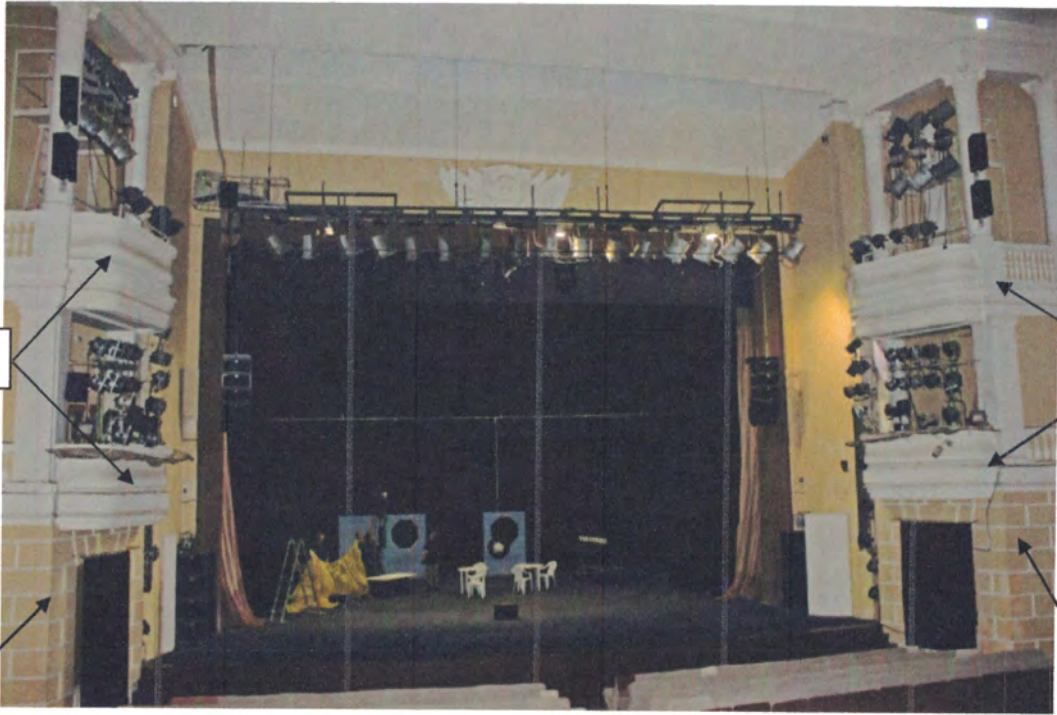
Фото 55. Зрительный зал. Вид на сцену. Фотосъемка 2019 г.

| 4.5.4.1. | | Балконы,<br>декорированные<br>колоннами,<br>балясинами,<br>пилястрами. | |
| 4.5.4.2. | | Балконы 1 этажа,<br>декорированные<br>рустом. | <p>4.5.4.1</p> <p>4.5.4.2</p> <p>4.5.4.1</p> <p>4.5.4.2</p> |

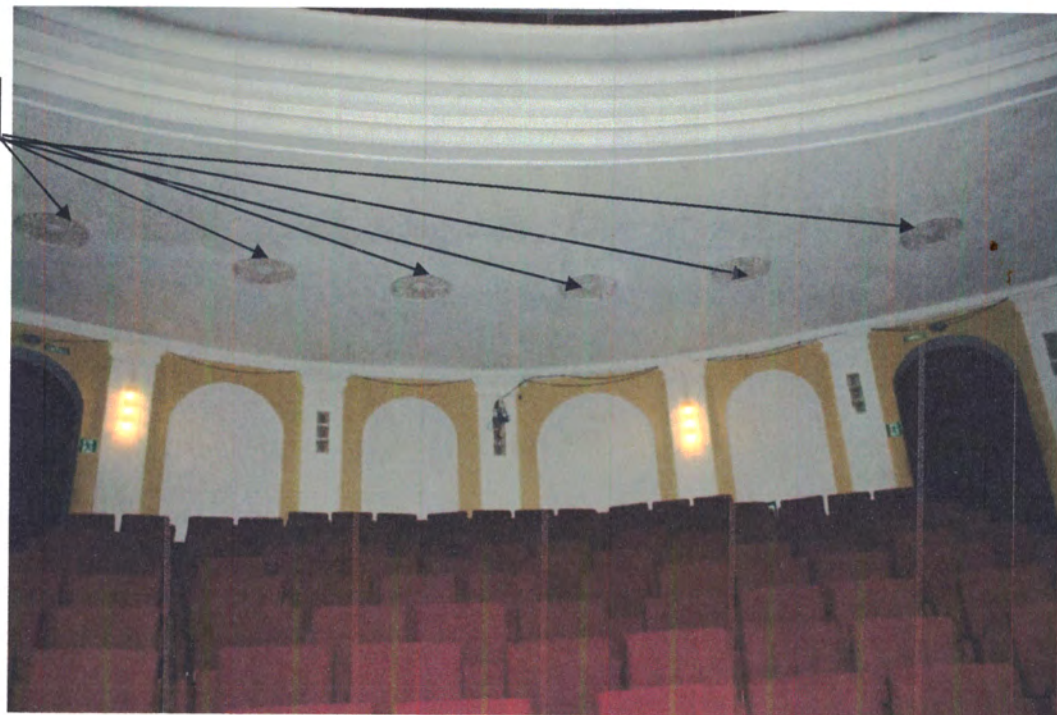
Фото 56. Зрительный зал. Общий вид. Фотосъемка 2019 г.

Потолочные  
резные розетки.

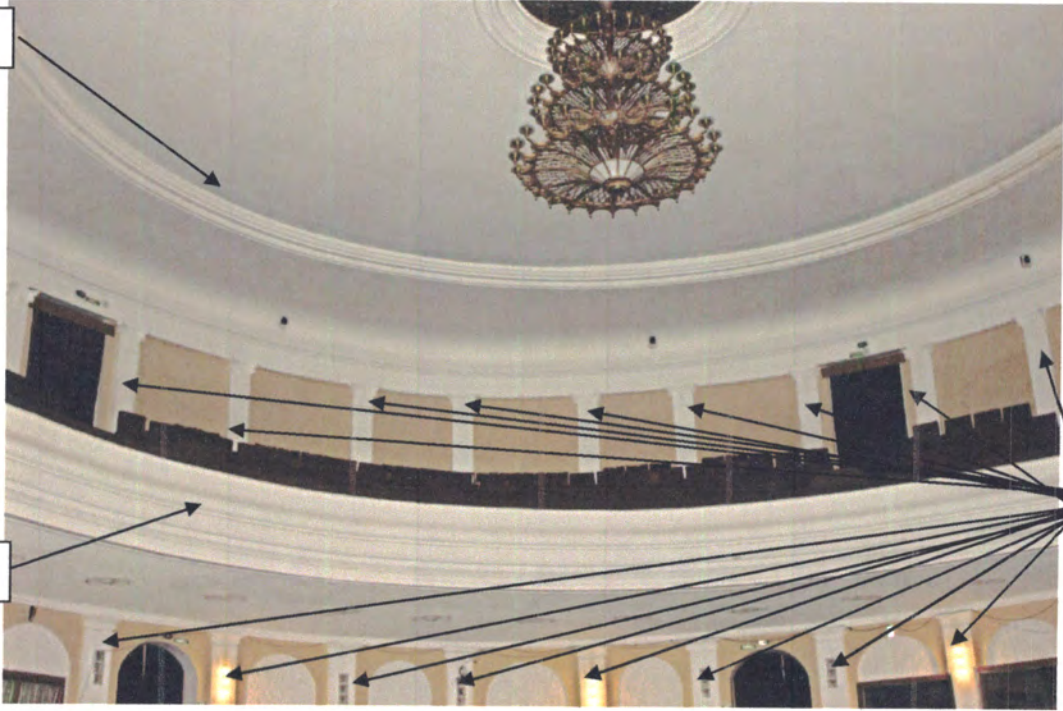
| 4.5.4.4. | | Профилированная<br>тяга ограждения<br>балкона. | |
| 4.5.4.5. | | Пилястры с<br>капителями. | |
| 4.5.4.6. | | Профилированный<br>потолочный<br>карниз. | <p>Фото 57. Зрительный зал. Балкон. Фотосъемка 2019 г.</p> |

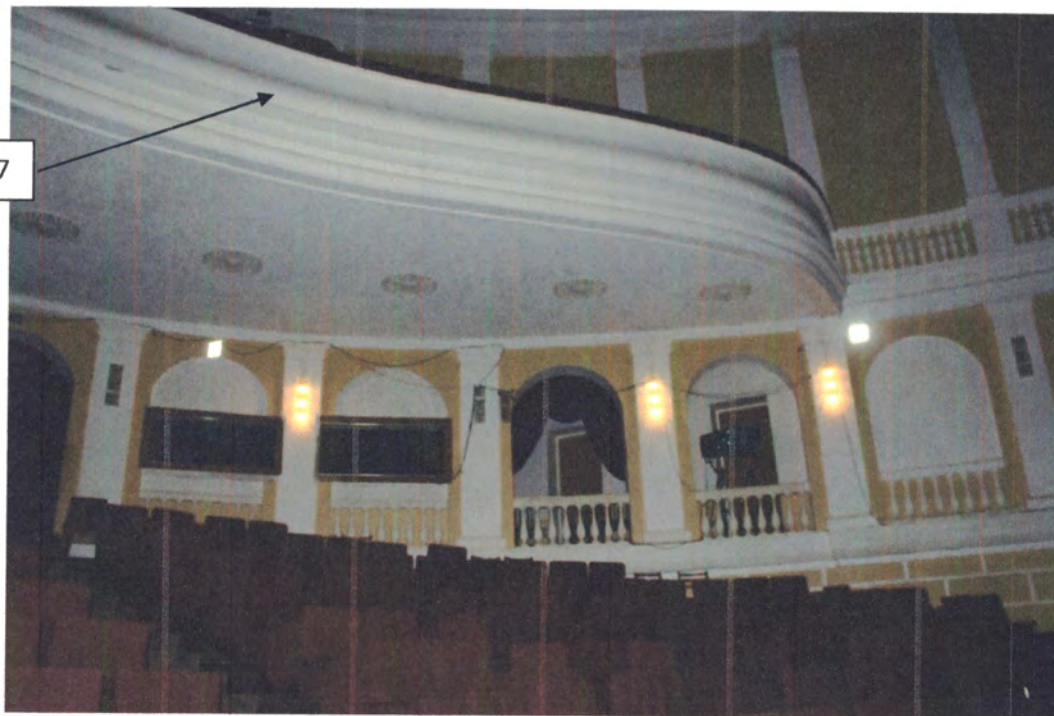
Фото 58. Зрительный зал. Профилированное ограждение балкона. Фотосъемка 2019 г.

Профиль  
балконного  
ограждения.

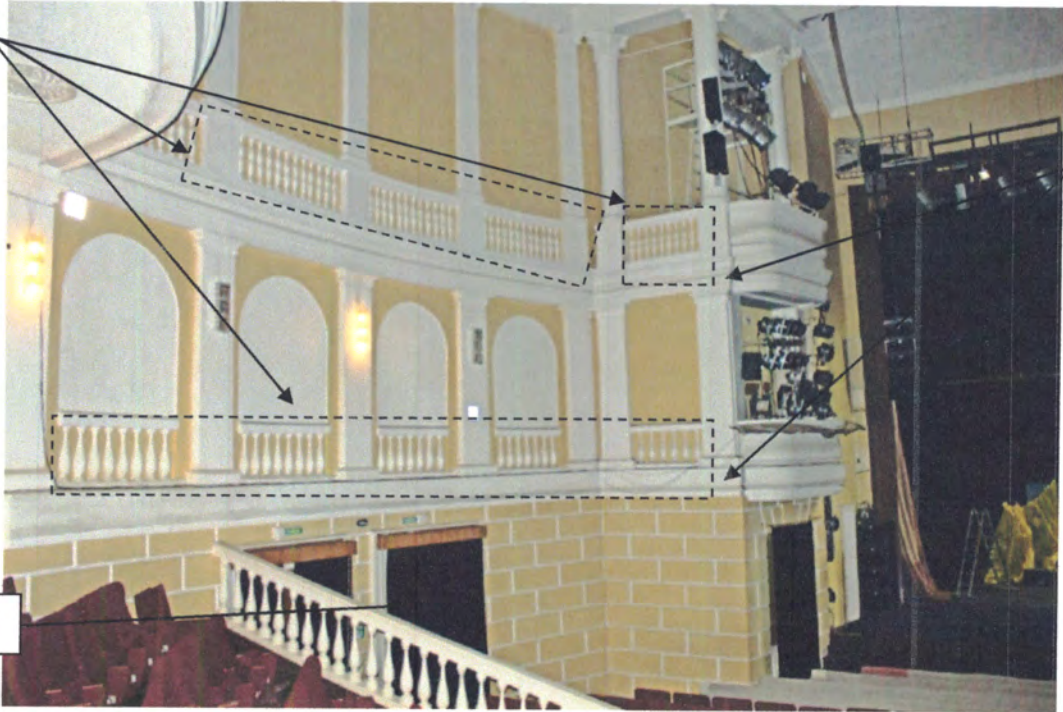
Фото 59. Зрительный зал. Стены зала декорированные пилястрами, балясинами, нишами. Фотосъемка 2019 г.

| 4.5.4.8. | | Балюстрады. | <div data-bbox="806 351 936 411">4.5.4.8</div> <div data-bbox="2016 510 2168 571">4.5.4.9</div> <div data-bbox="817 973 963 1034">4.5.4.10</div> |
| 4.5.4.9. | | Профилированные карнизы. | |
| 4.5.4.10. | | Наклонное балюстрадное ограждение. | |

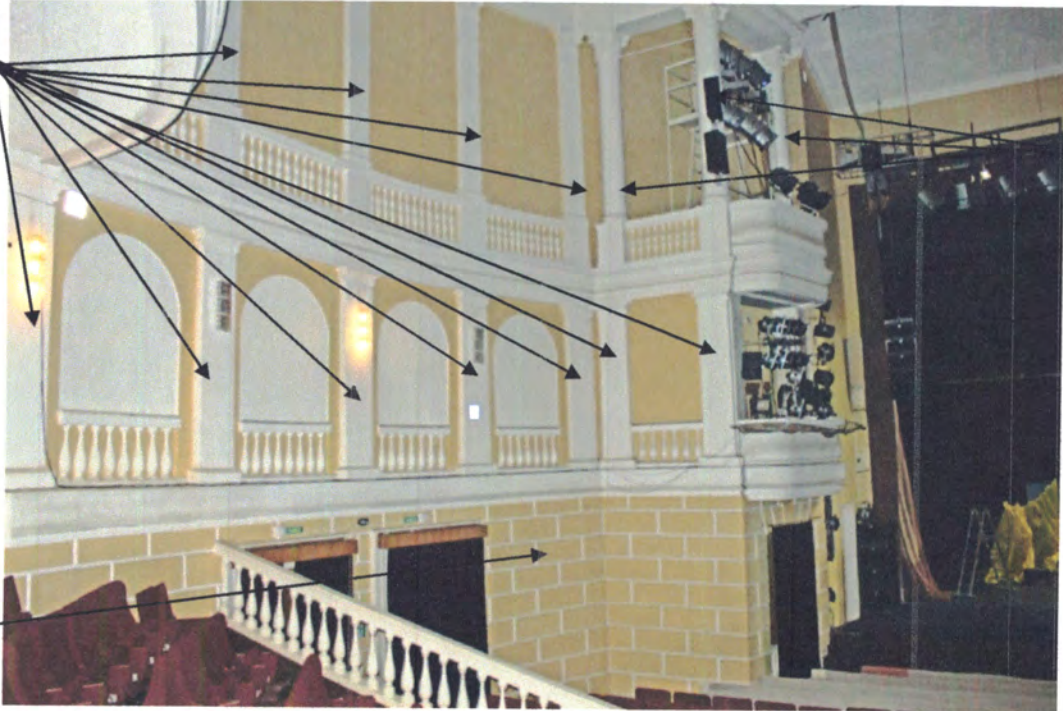
| 4.5.4.11. | | Пилястры. | |
| 4.5.4.12. | | Колонны балкона. | |
| 4.5.4.13. | | Руст первого уровня зала. | |

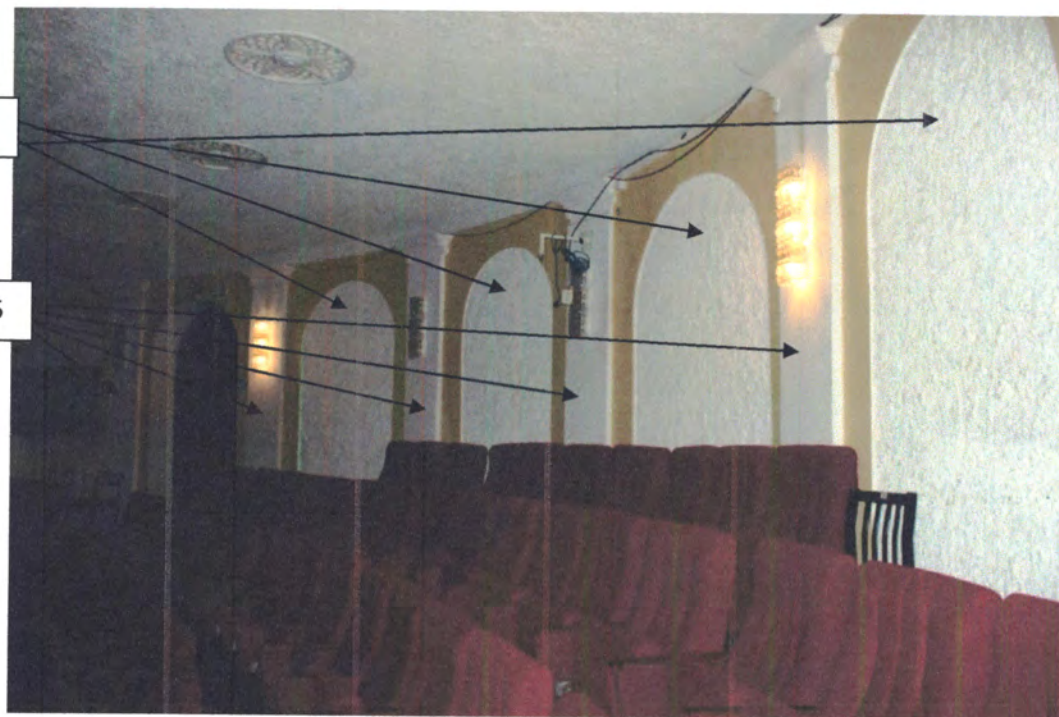
Пилястры с  
капителями.

Фото 61. Зрительный зал. Тыловая стена зрительного зала, декорированная ритмическим рисунком арочных ниш и пилястр. Фотосъемка 2019 г.

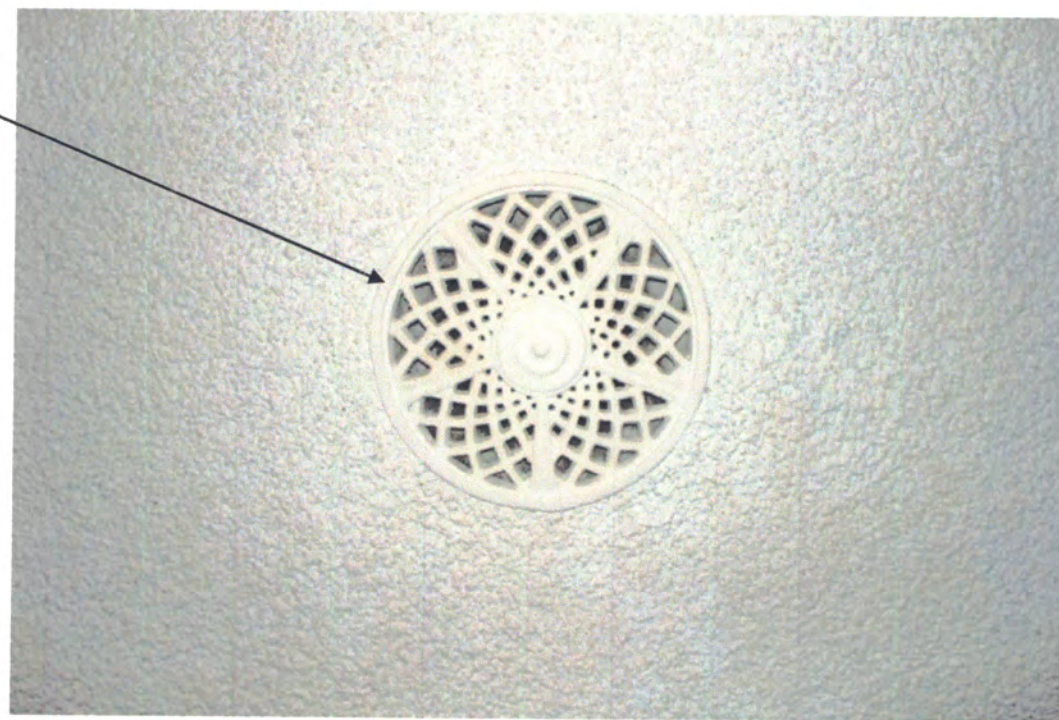
Фото 62. Зрительный зал. Потолочная розетка. Фотосъемка 2019 г.

Потолочная резная  
розетка.

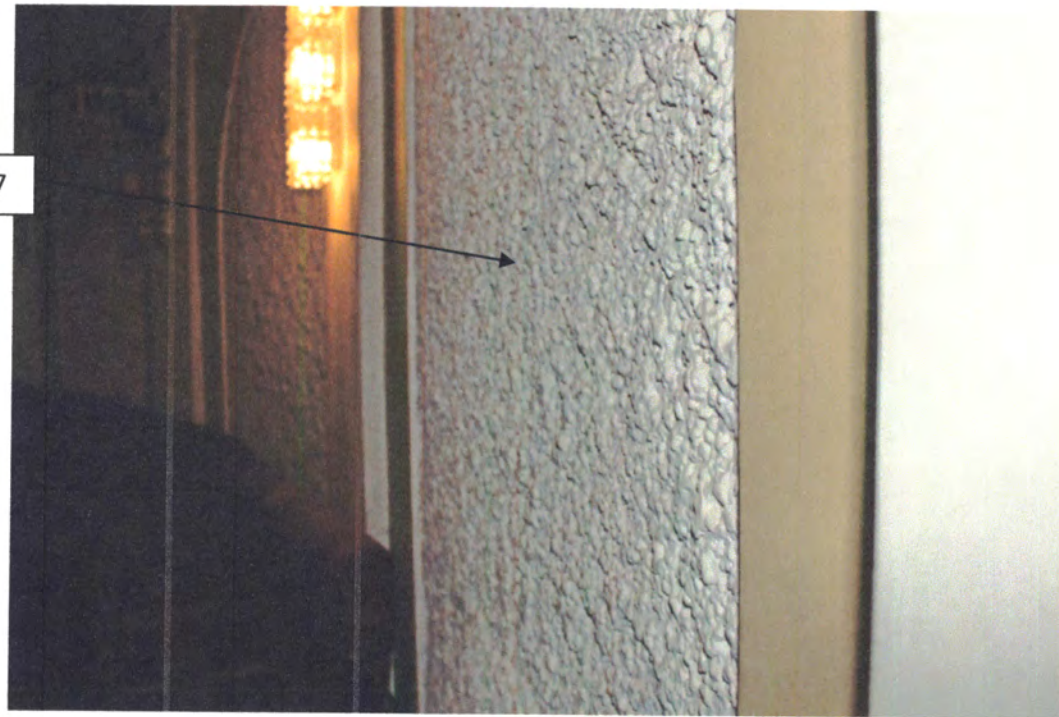
Фото 63. Зрительный зал. Фактурное покрытие арок. Фотосъемка 2019 г.

Фактурное  
покрытие арок.

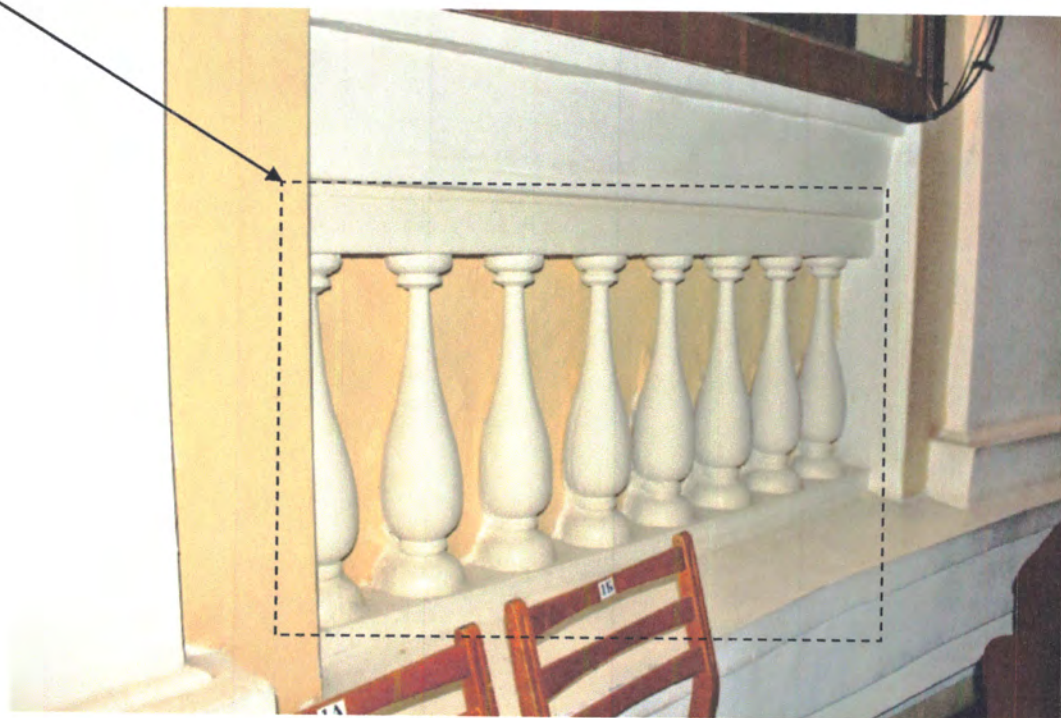
Фото 64. Зрительный зал. Балюстрада. Балясины. Фотосъемка 2019 г.

Балюстрада.

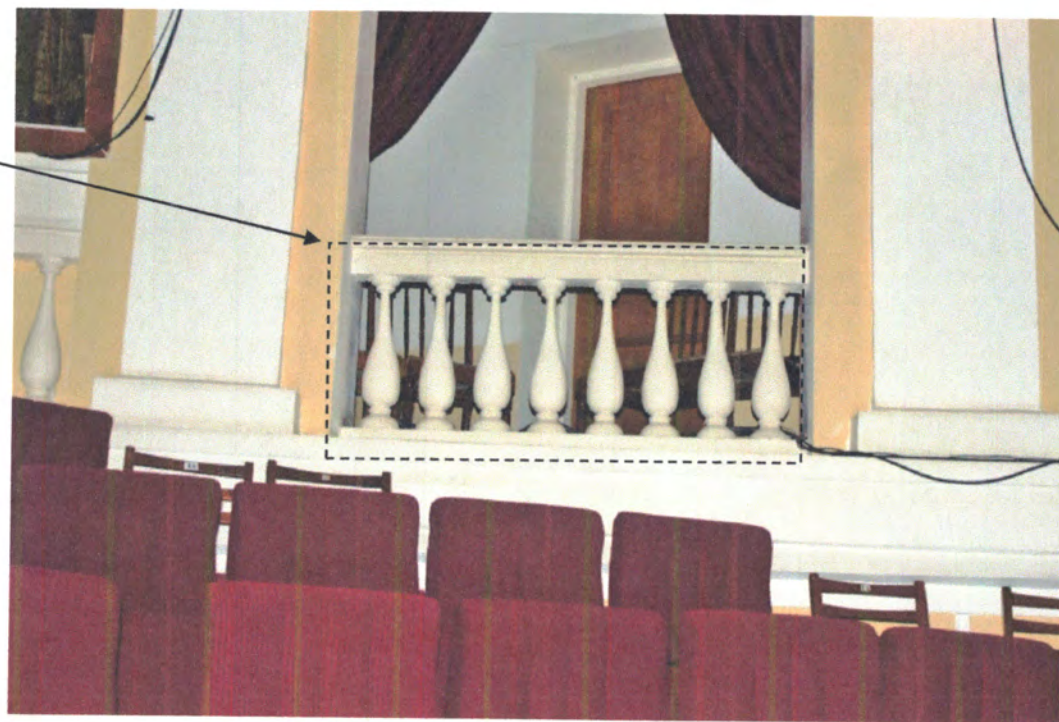
Фото 65. Зрительный зал. Балюстрадное ограждение. Фотосъемка 2019 г.

Балюстрадное  
ограждение.

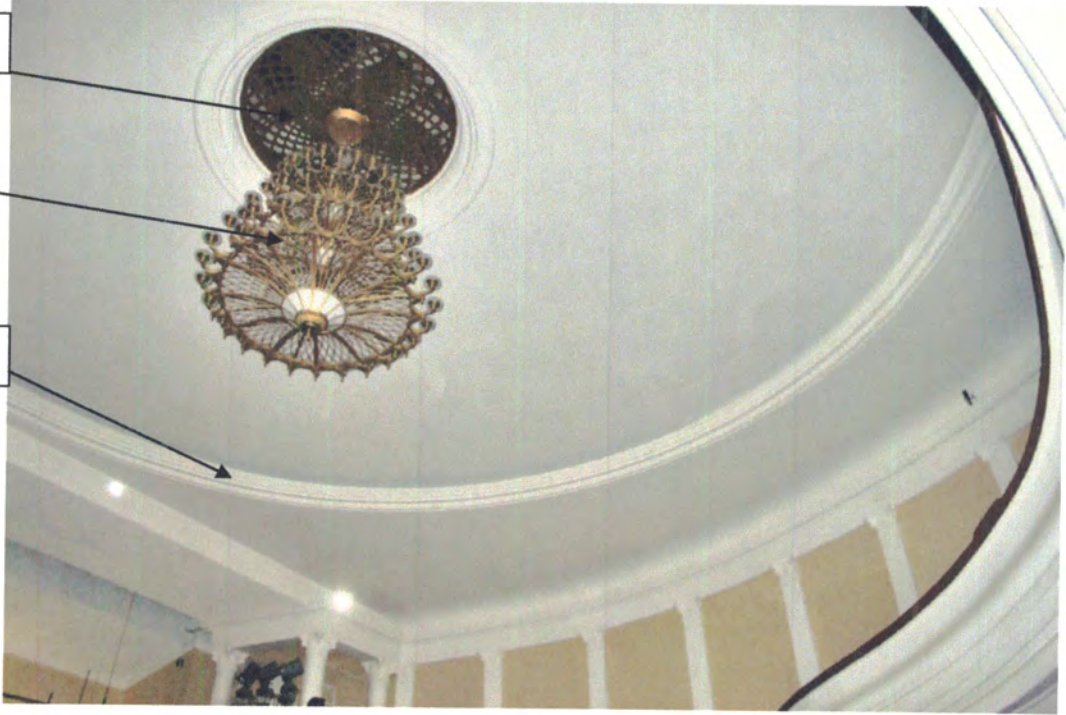
| 4.5.4.20. | | Люстра. | <div data-bbox="797 408 954 472">4.5.4.21</div> <div data-bbox="775 528 931 592">4.5.4.20</div> <div data-bbox="797 727 954 791">4.5.4.22</div> |
| 4.5.4.21. | | Декоративная<br>потолочная<br>решетка. | |
| 4.5.4.22. | | Профилированный<br>потолочный<br>карниз. | |

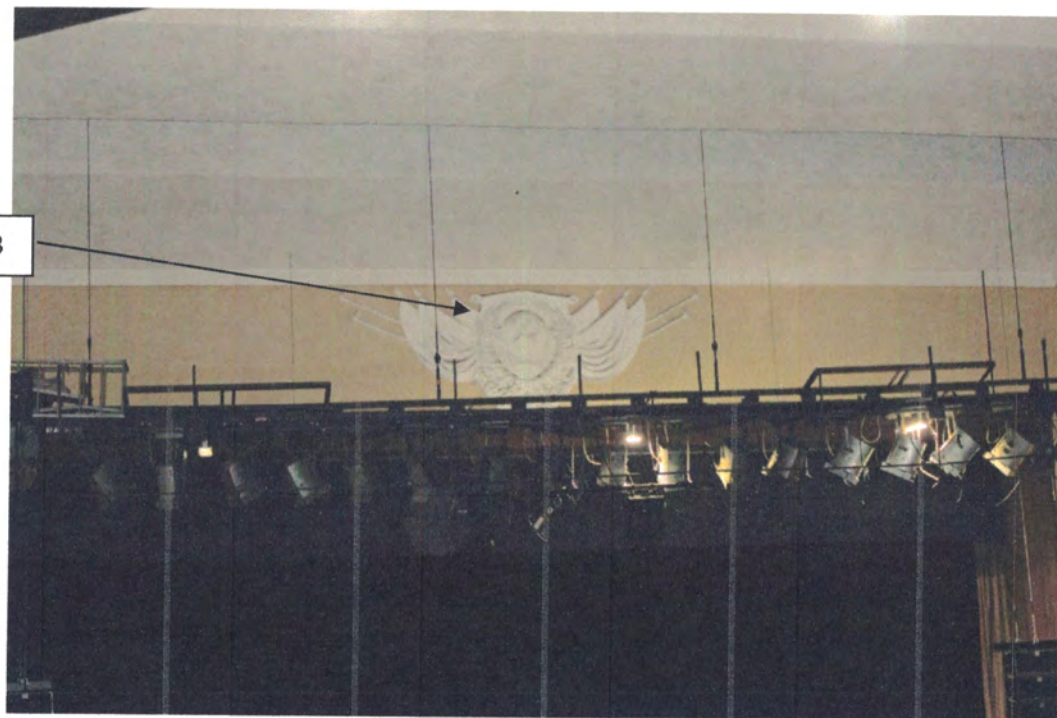
Фото 67. Зрительный зал. Эмблема над сценой. Фотосъемка 2019 г.

Эмблема над  
порталом сцены.

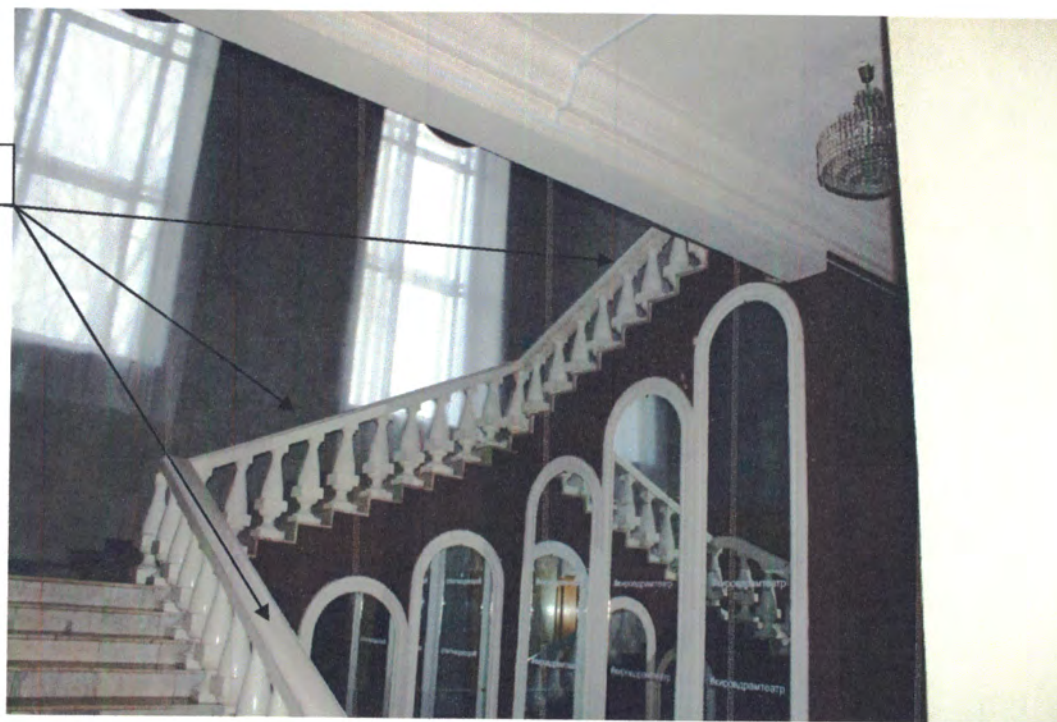
Фото 68. Парадная лестница. Фотосъемка 2019 г.

Балюстрадное  
ограждение  
парадной  
лестницы.

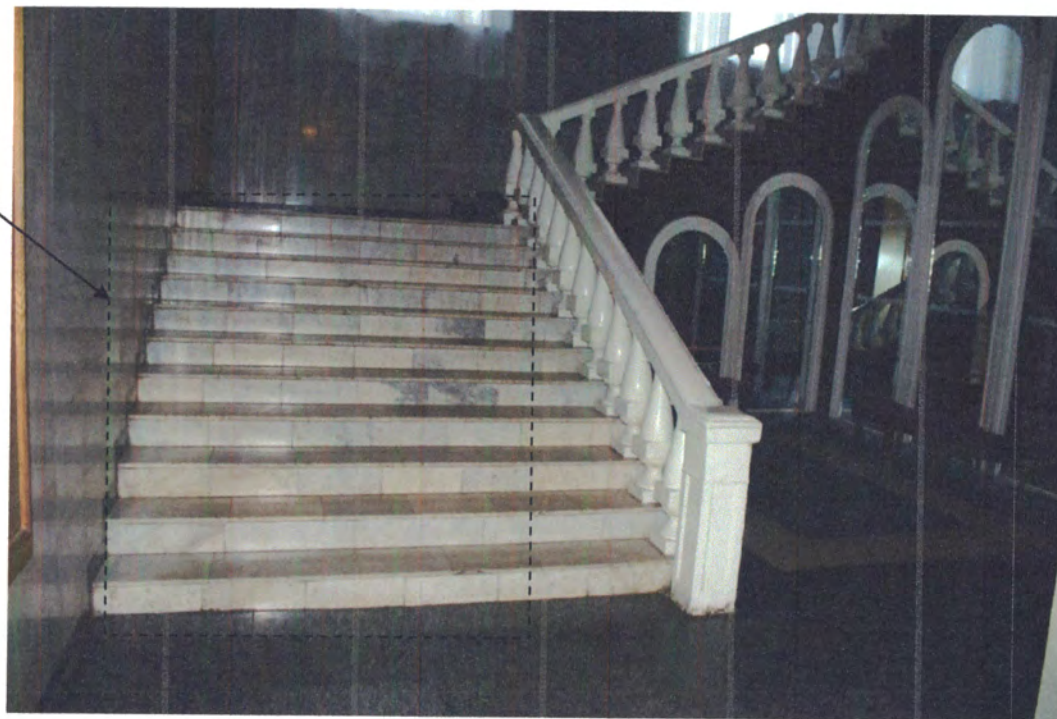
Фото 69. Парадная лестница. Фотосъемка 2019 г.

Ступени парадной  
лестницы.

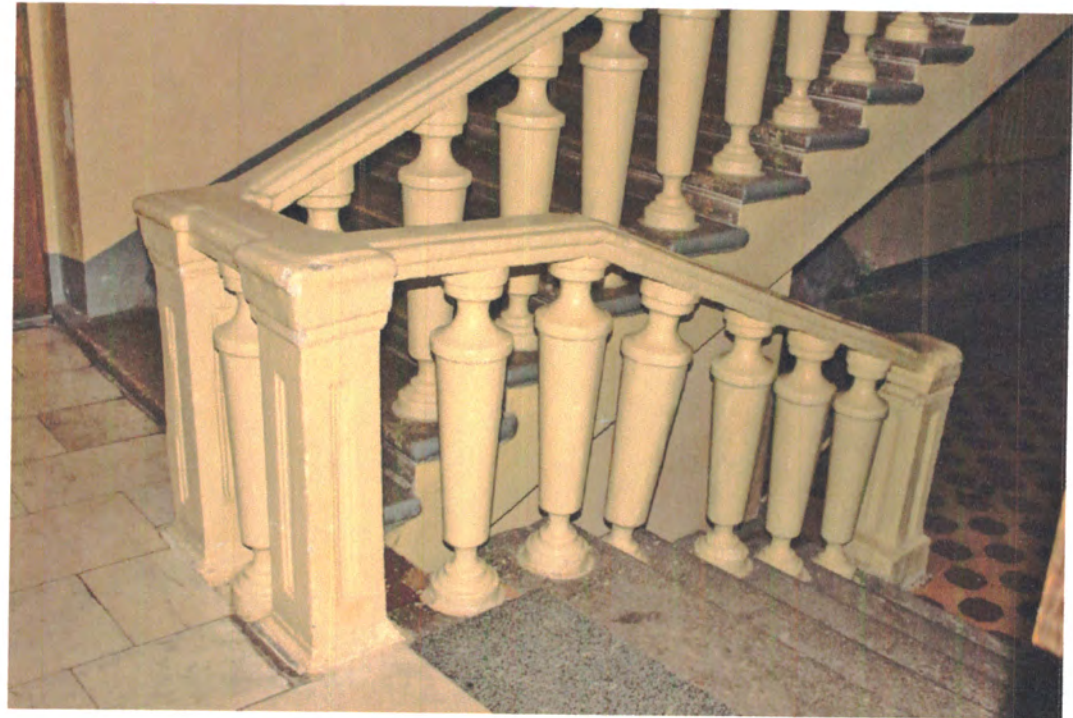
Фото 70. Лестничная клетка. Фотосъемка 2019 г.

Лестничное  
ограждение.

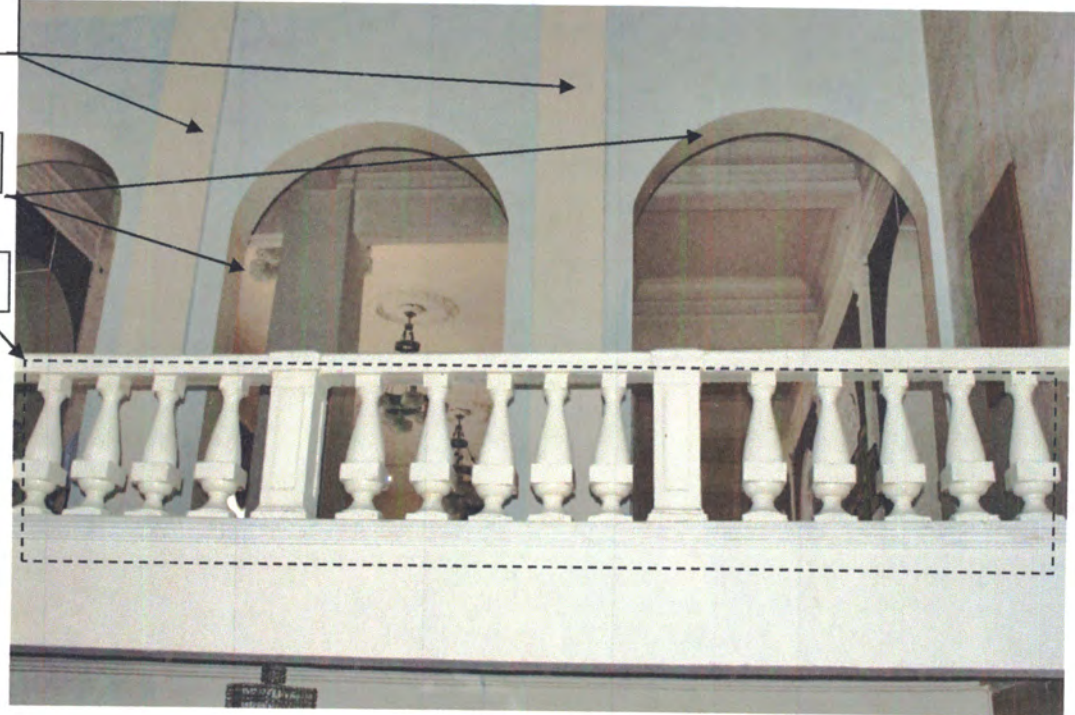
Фото 71. Лестничная клетка. Фотосъемка 2019 г.

Балюстрадное  
ограждение.

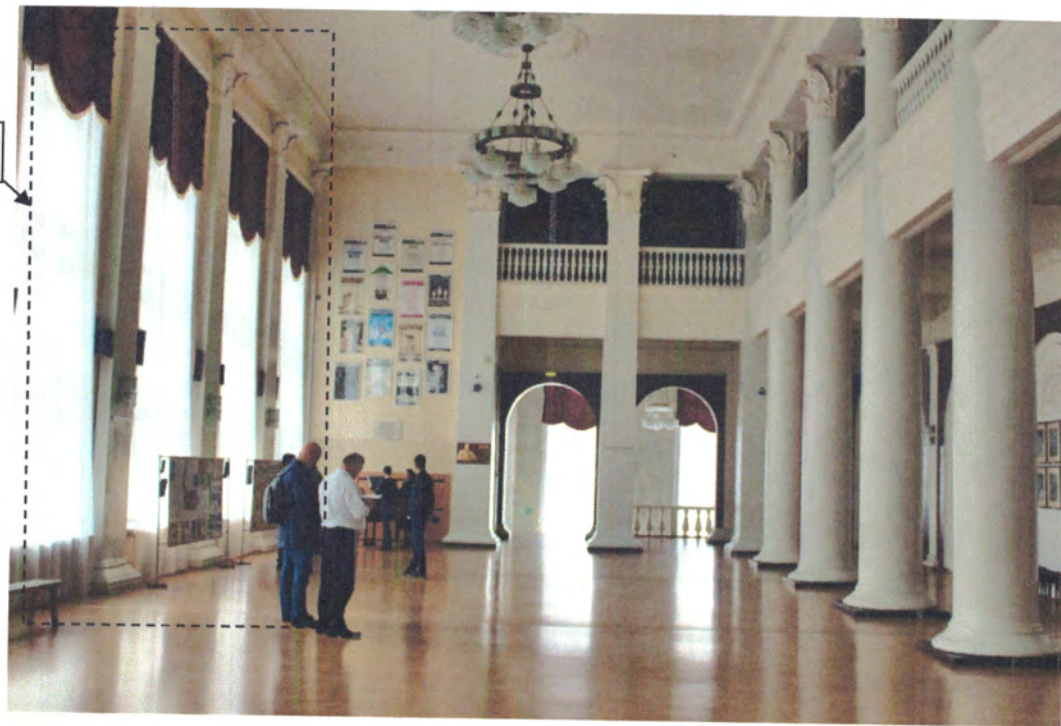
Фото 72. 2 этаж. Вестибюль. Общий вид. Фотосъемка 2019 г.

Вертикальные  
оконные проемы.

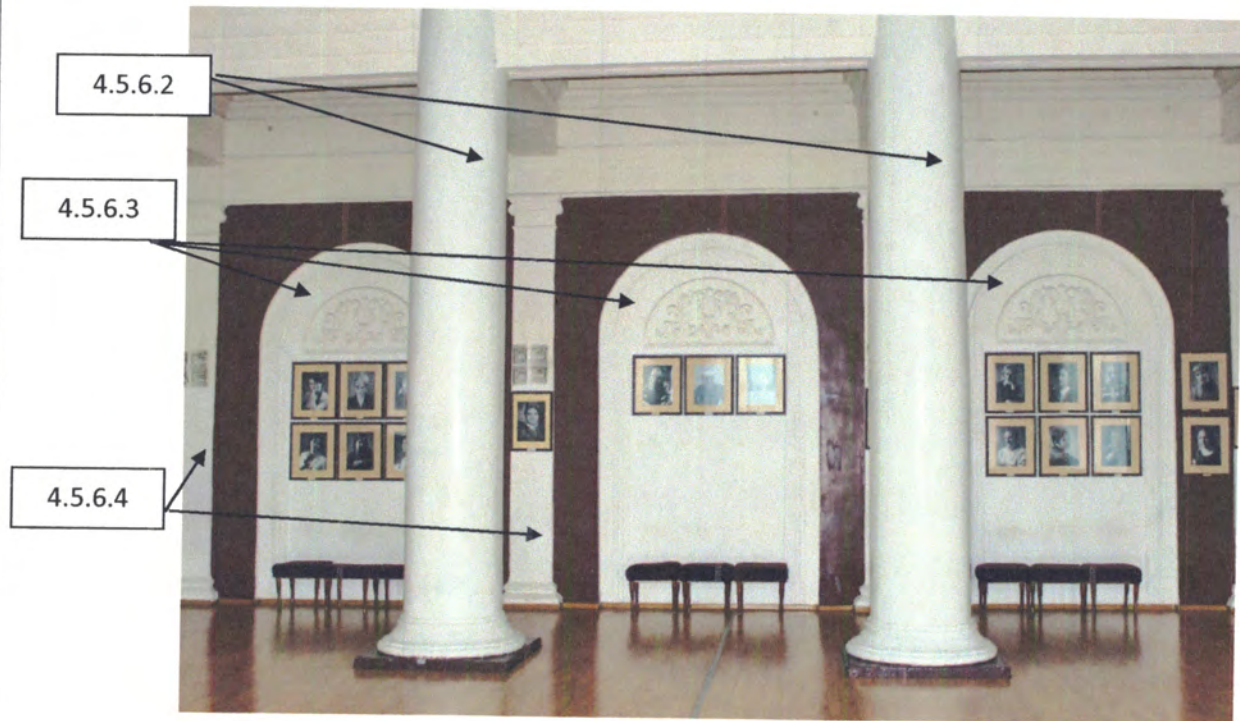
Фото 73. 2 этажа. Вестибюль. Фотосъемка 2019 г.

Пилястры с базами  
и капителями  
ионического  
о́рдера.

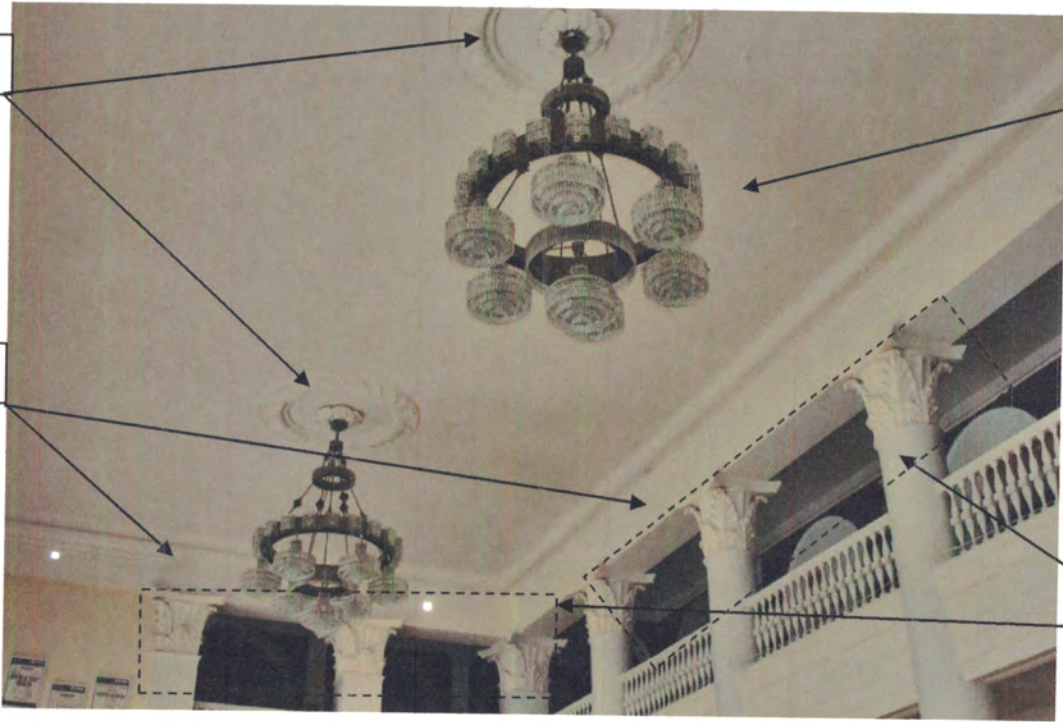
| 4.5.6.5. | | Потолочные<br>резные розетки. | |
| 4.5.6.6. | | Люстры. | |
| 4.5.6.7. | | Потолочная балка. | |
