**Об установлении предмета охраны объекта культурного наследия  
(памятника истории и культуры) народов Российской Федерации  
федерального значения «Здание театра»**

### ПРЕДМЕТ ОХРАНЫ

объекта культурного наследия (памятника истории и культуры)  
народов Российской Федерации федерального значения «Здание театра», расположенного по адресу: Кировская  
область, город Киров, улица Московская, д. 37

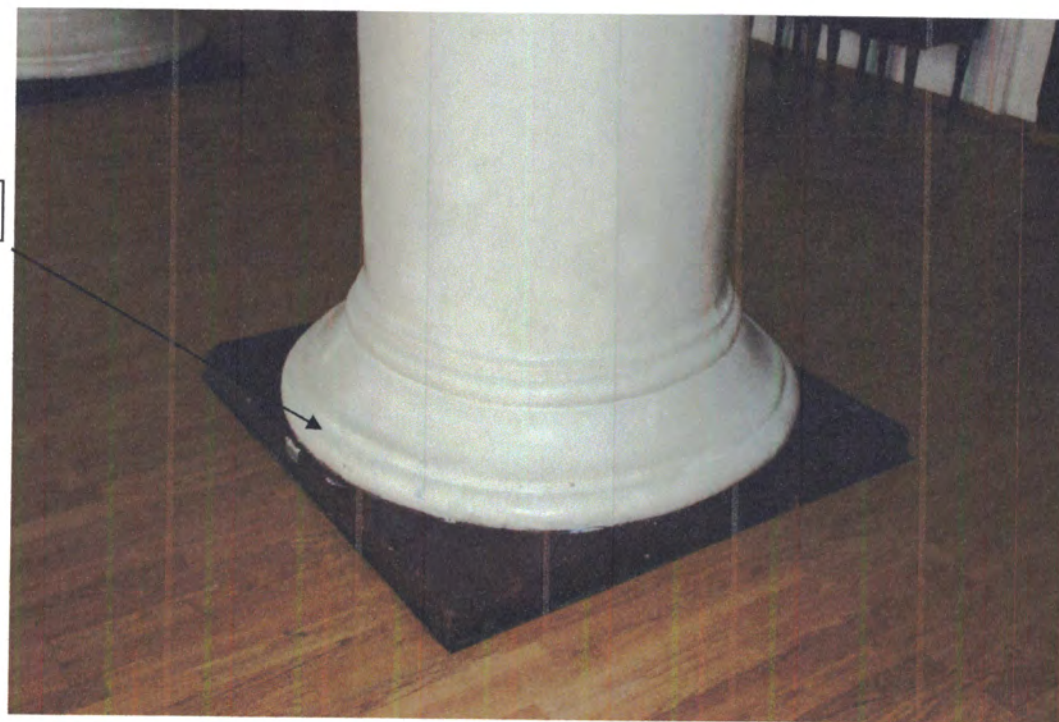
Фото 75. 2 этаж. Вестибюль. Фотосъемка 2019 г.

Профилированная  
база круглой  
колонны.

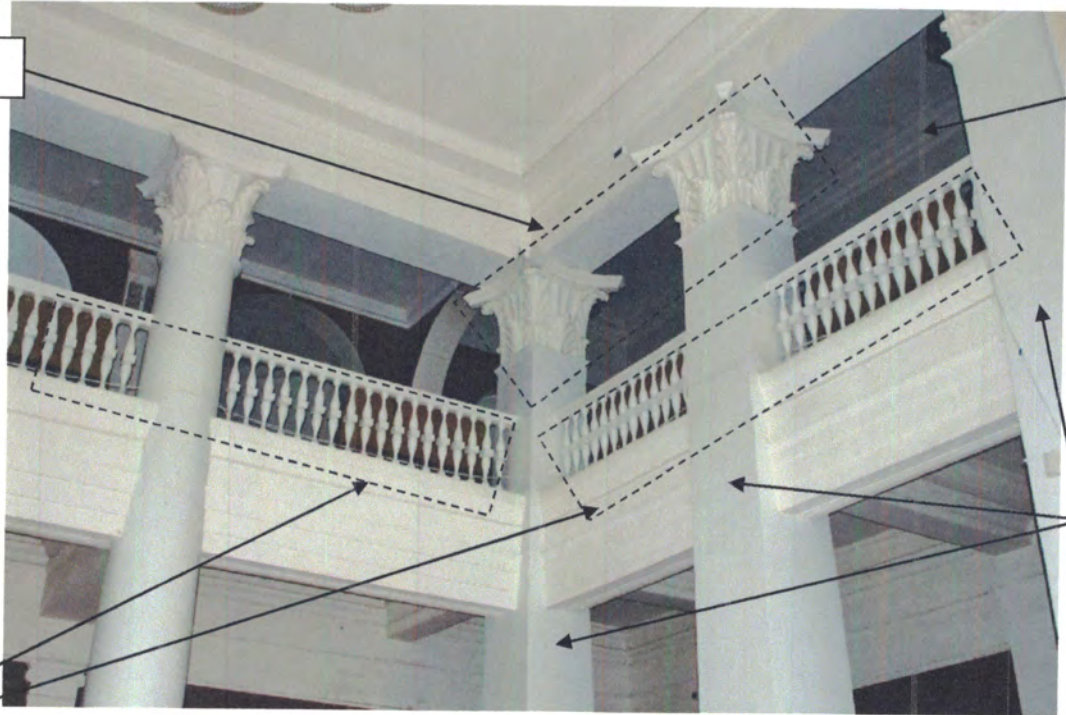
| 4.5.6.10. | | Капители<br>коринфского<br>ордера квадратных<br>колонн. | |
| 4.5.6.11. | | Балюстрадное<br>ограждение. | |
| 4.5.6.12. | | Карнизы. | |

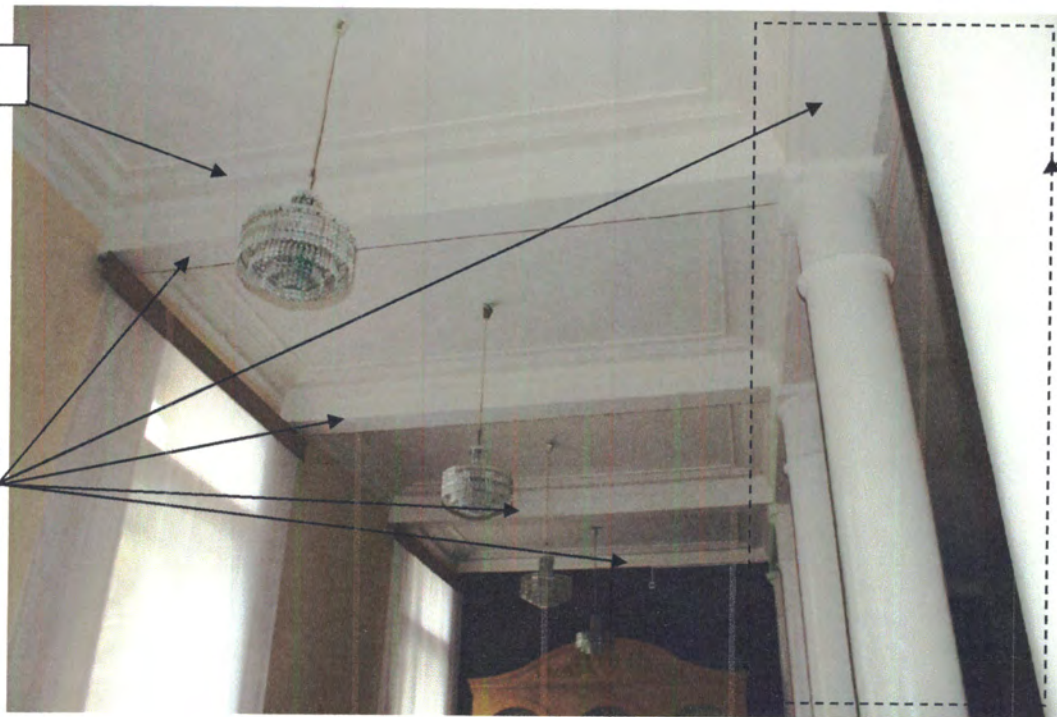
Фото 77. 2 этаж. Фойе. Фотосъемка 2019 г.

Профилированный  
потолочный  
карниз.

Потолочные балки.

Круглые колонны.

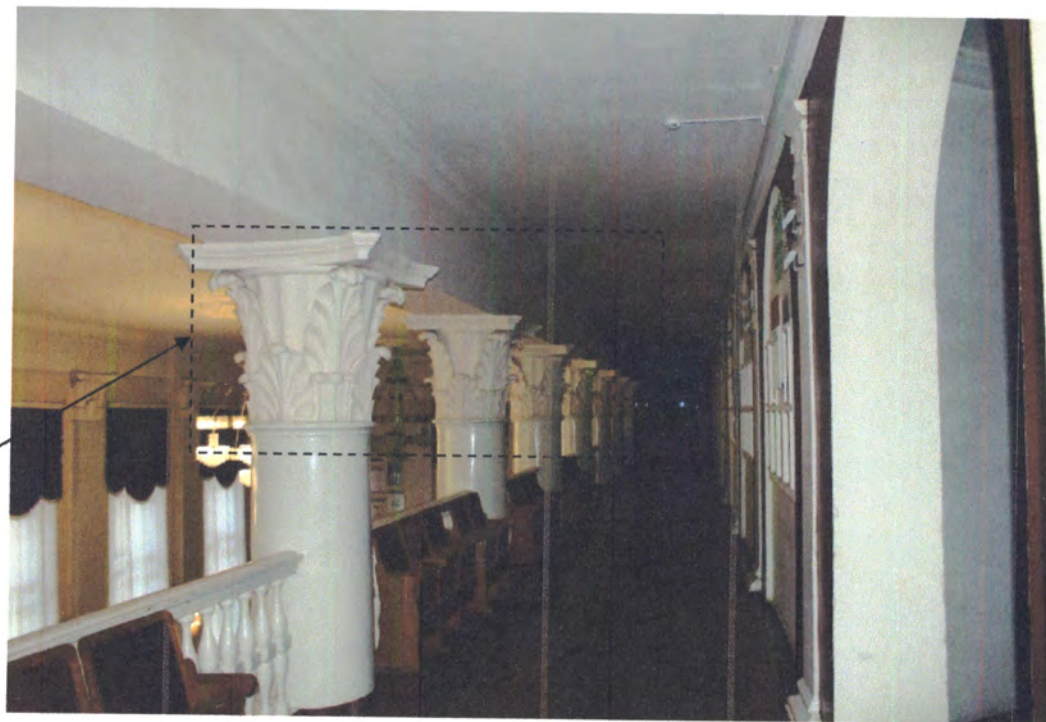
Фото 78. 3 этаж. Галерея. Фотосъемка 2019 г.

Капители колонн  
коринфского  
ордера.

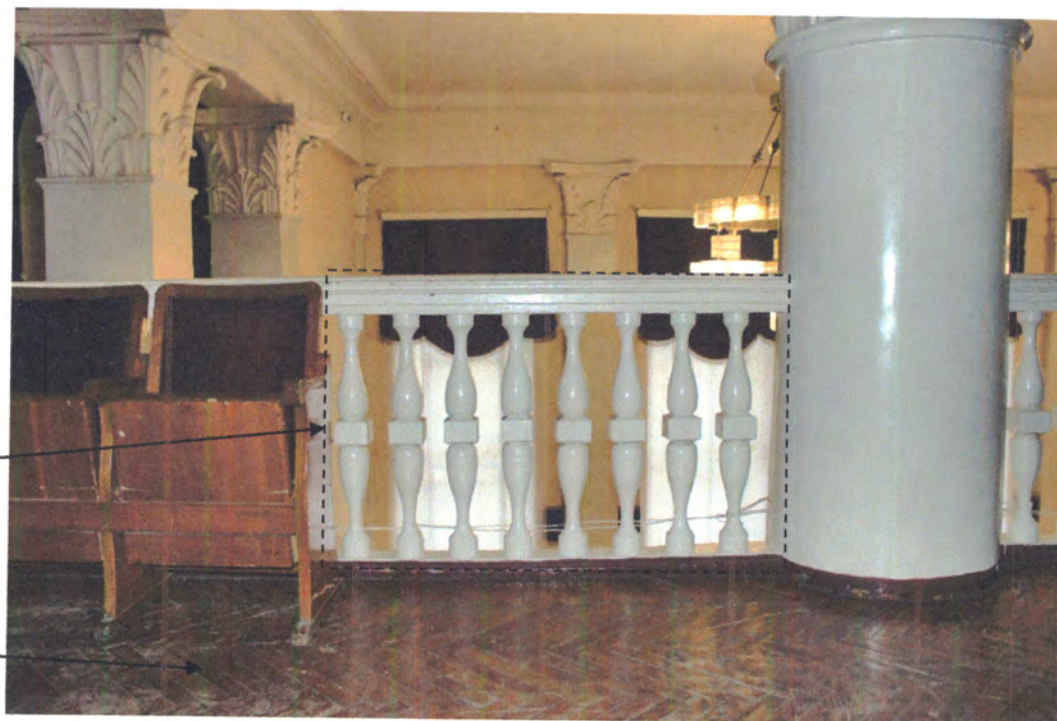
Фото 79. 3 этаж. Галерея. Фотосъемка 2019 г.

Балюстрада.

Паркетный пол.

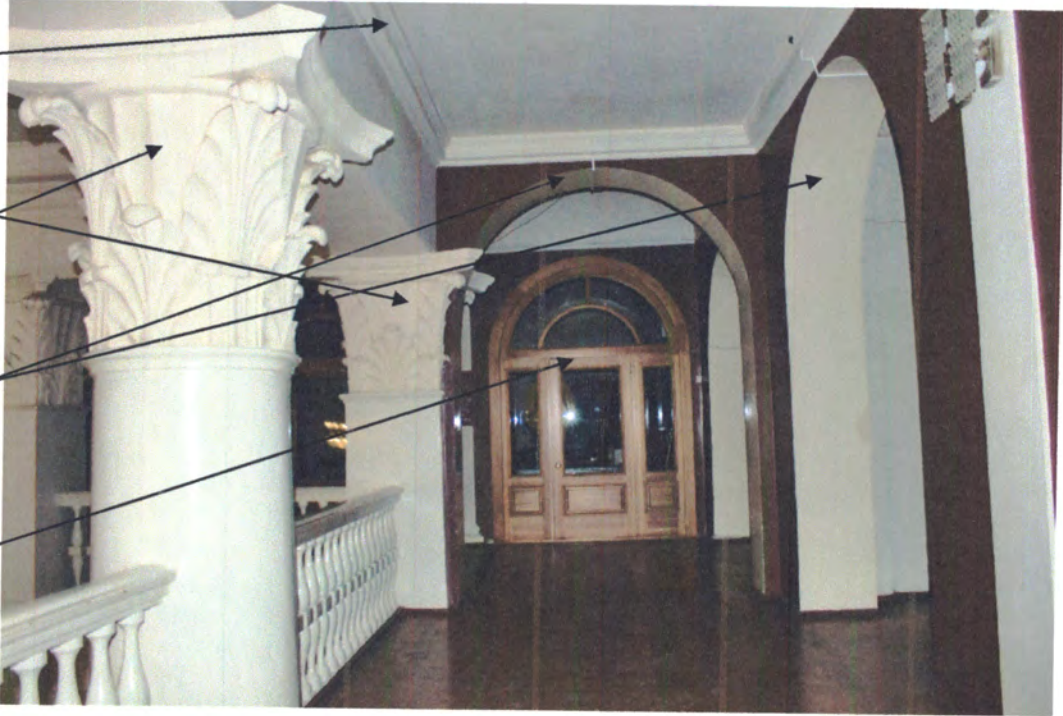
| 4.5.8.4. | | Профилирован ный<br>потолочный<br>карниз. | <div data-bbox="779 389 936 453">4.5.8.4</div> <div data-bbox="779 580 936 644">4.5.8.5</div> <div data-bbox="779 740 936 804">4.5.8.6</div> <div data-bbox="779 900 936 963">4.5.8.7</div> |
| 4.5.8.5. | | Капители колонн<br>коринфского<br>ордера. | |
| 4.5.8.6. | | Арочные проемы. | |

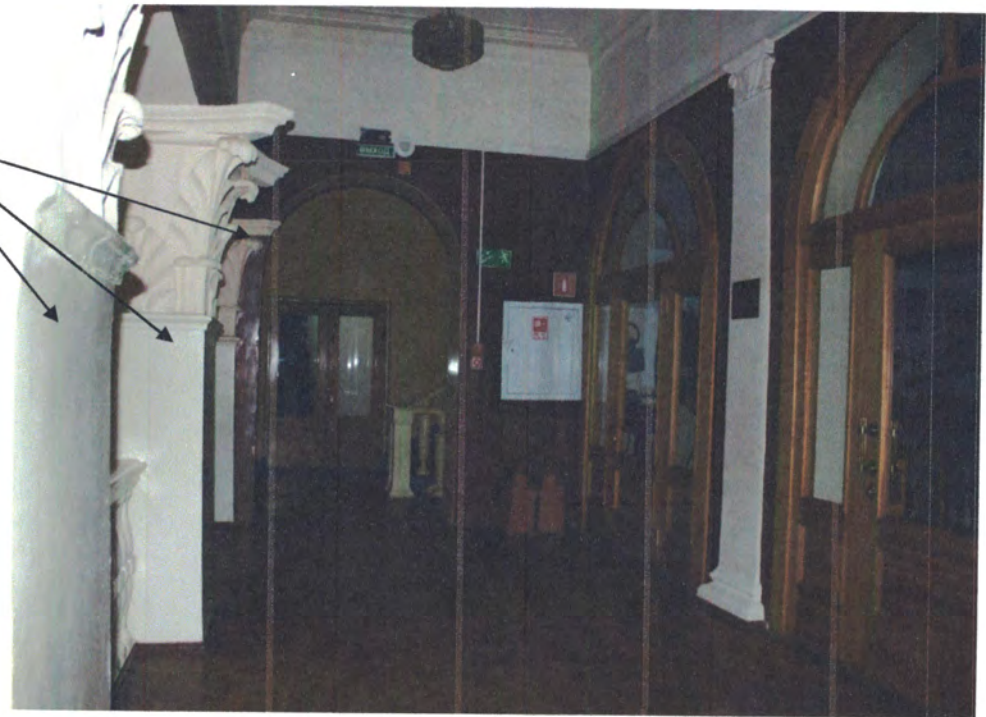
Фото 81. 3 этаж. Галерея. Фотосъемка 2019 г.

Капители  
коринфского  
ордера квадратных  
колонн.

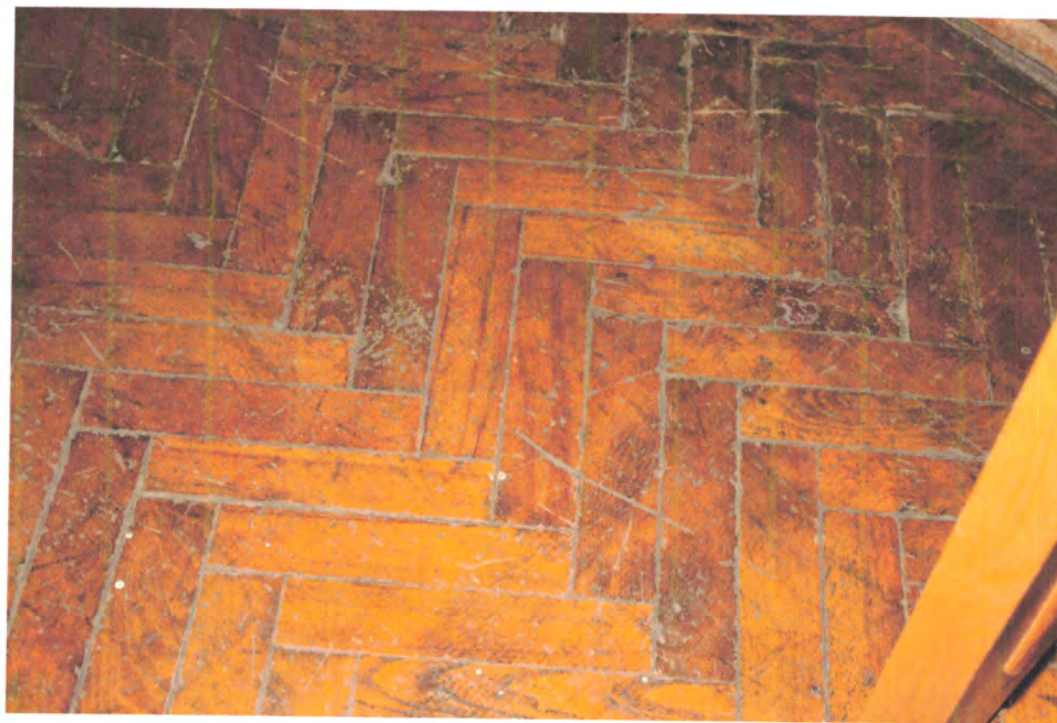
Фото 82. 3 этаж. Галерея. Паркетный пол. Фотосъемка 2019 г.

Паркетный пол.

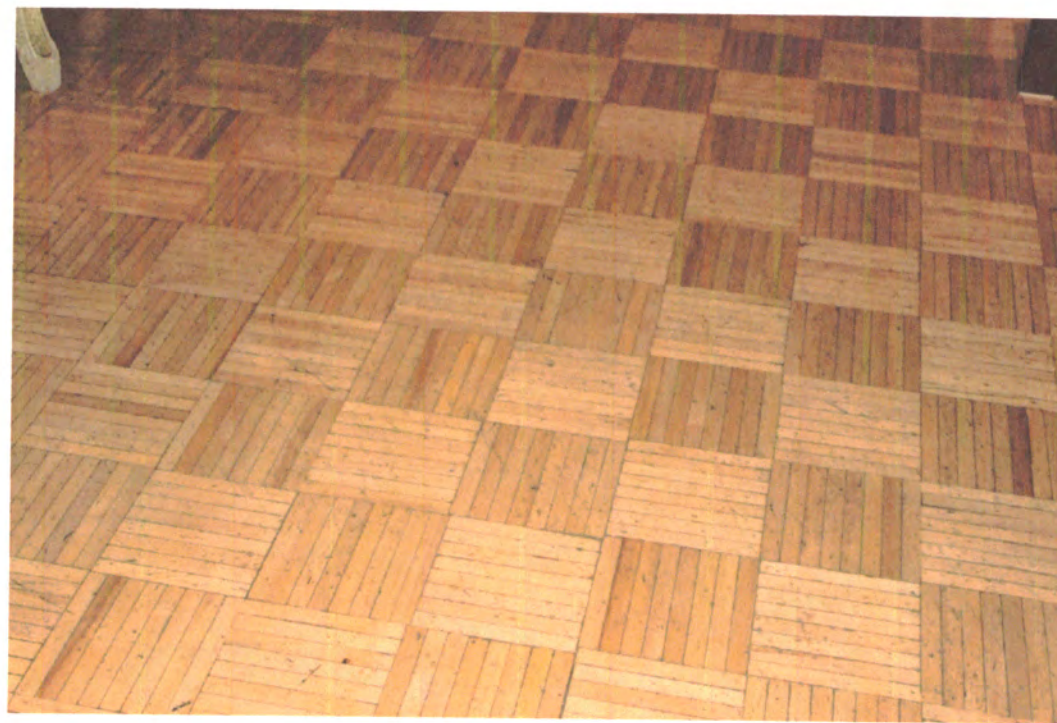
Фото 83. 3 этаж. Галерея. Фотосъемка 2019 г.

Паркетный пол.

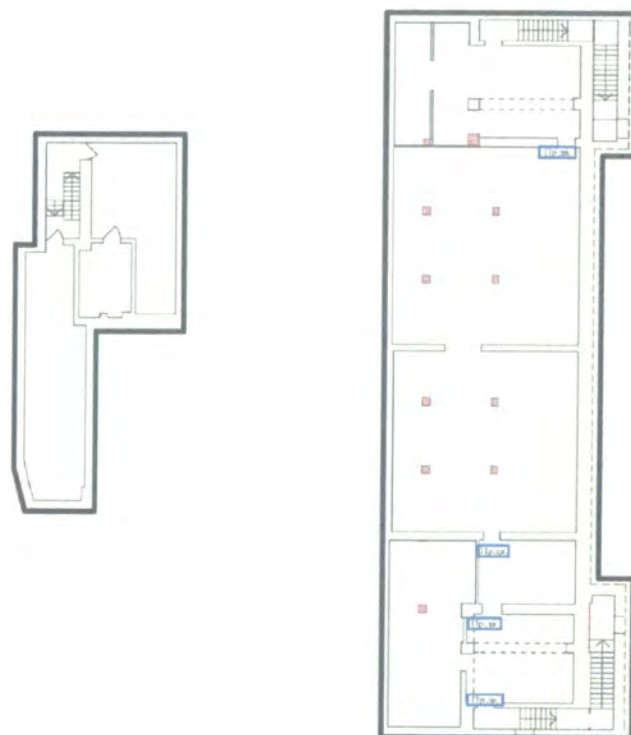
План подвального этажа

Схема размещения элементов предмета охраны объекта культурного наследия федерального значения «Здание театра»,  
расположенного по адресу: Кировская область, г. Киров, ул. Московская, д. 37

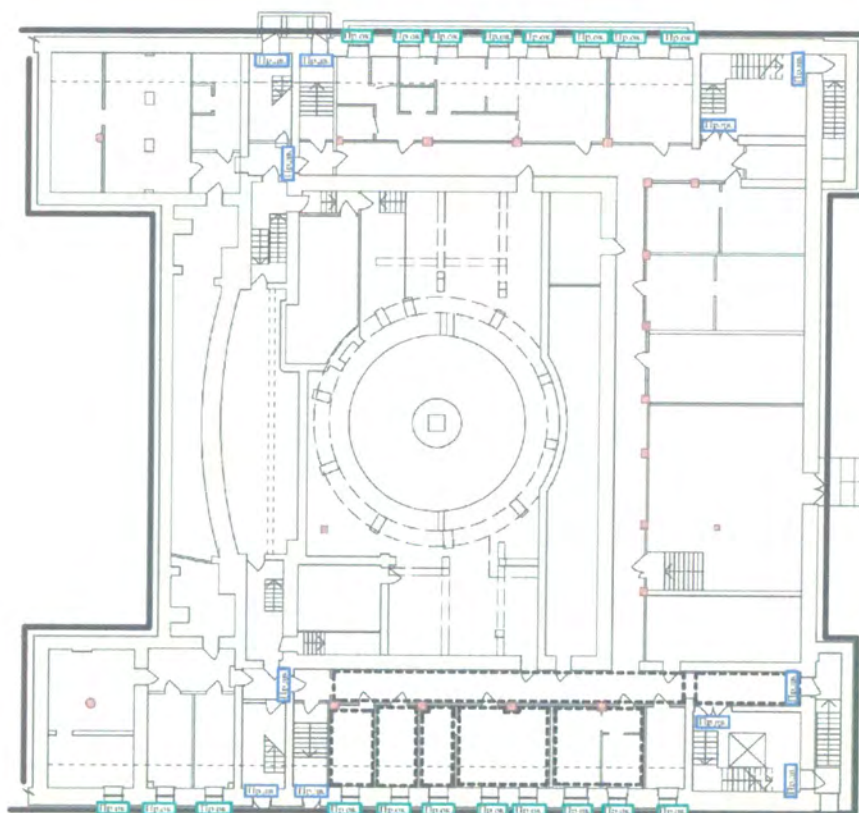
План цокольного этажа

Схема размещения элементов предмета охраны объекта культурного наследия федерального значения «Здание театра»,  
расположенного по адресу: Кировская область, г. Киров, ул. Московская, д. 37

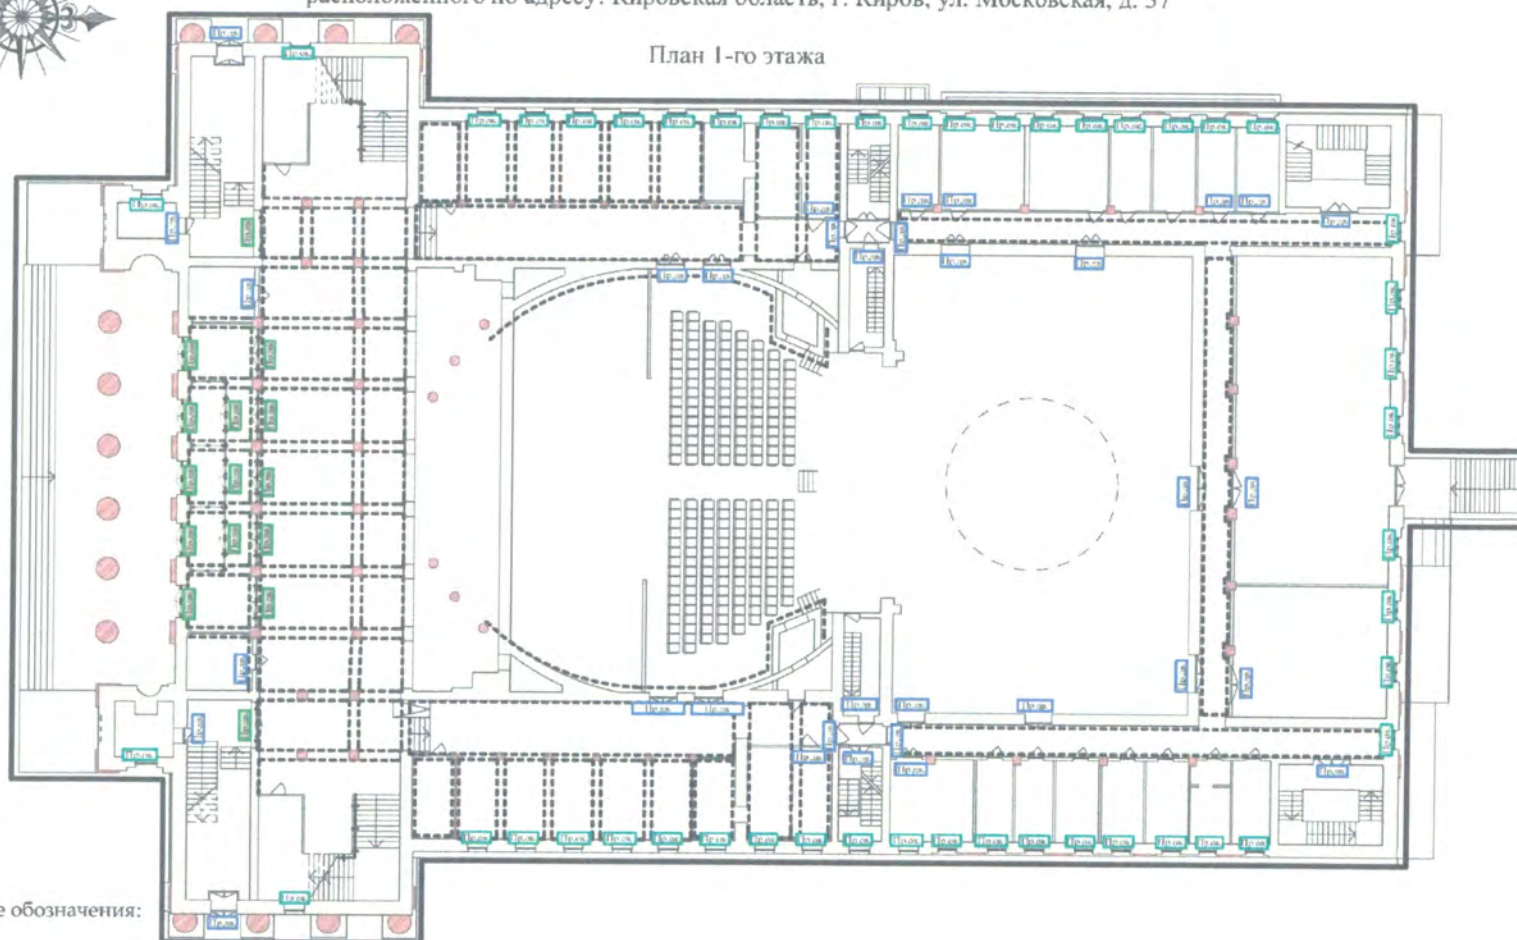
План 1-го этажа

Схема размещения элементов предмета охраны объекта культурного наследия федерального значения «Здание театра»,  
расположенного по адресу: Кировская область, г. Киров, ул. Московская, д. 37

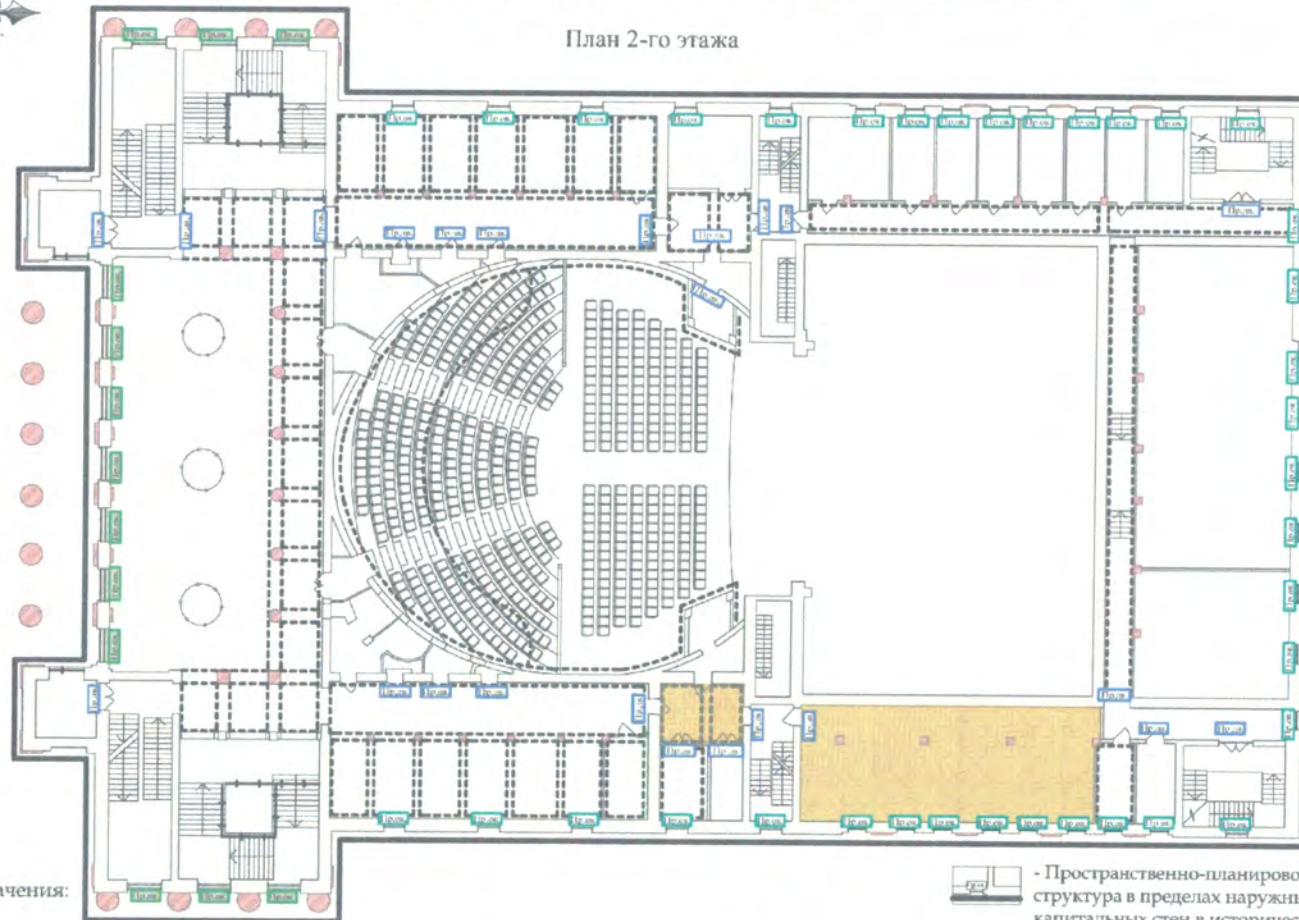
План 2-го этажа

Схема размещения элементов предмета охраны объекта культурного наследия федерального значения «Здание театра»,  
расположенного по адресу: Кировская область, г. Киров, ул. Московская, д. 37

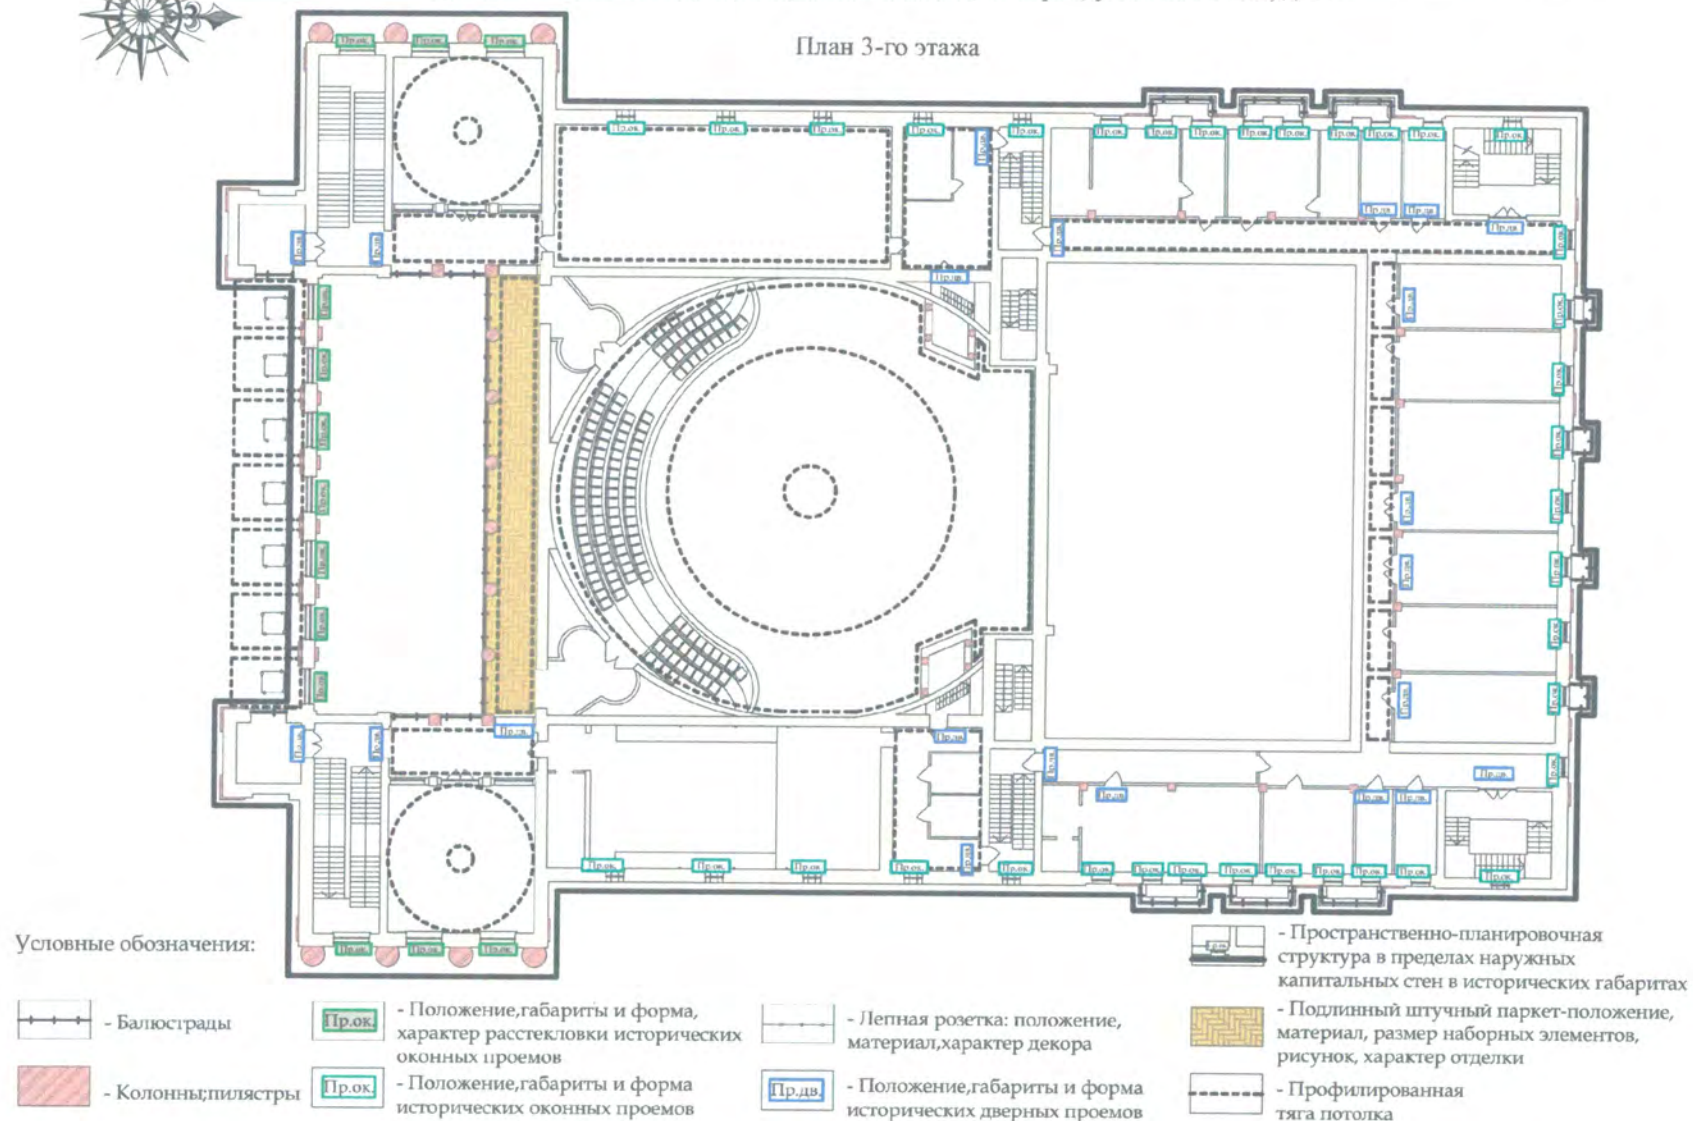
План 3-го этажа

Схема размещения элементов предмета охраны объекта культурного наследия федерального значения «Здание театра»,  
расположенного по адресу: Кировская область, г. Киров, ул. Московская, д. 37

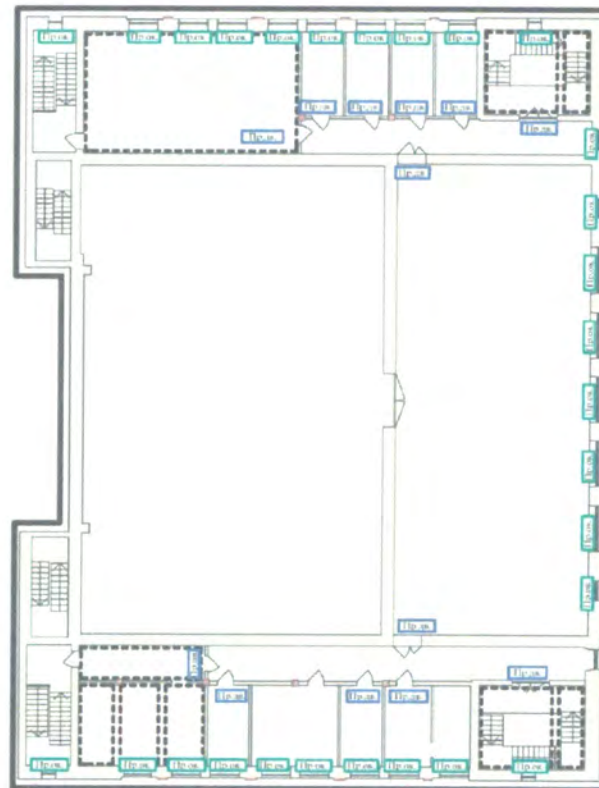
План 4-го этажа

Схема размещения элементов предмета охраны объекта культурного наследия федерального значения «Здание театра»,  
расположенного по адресу: Кировская область, г. Киров, ул. Московская, д. 37

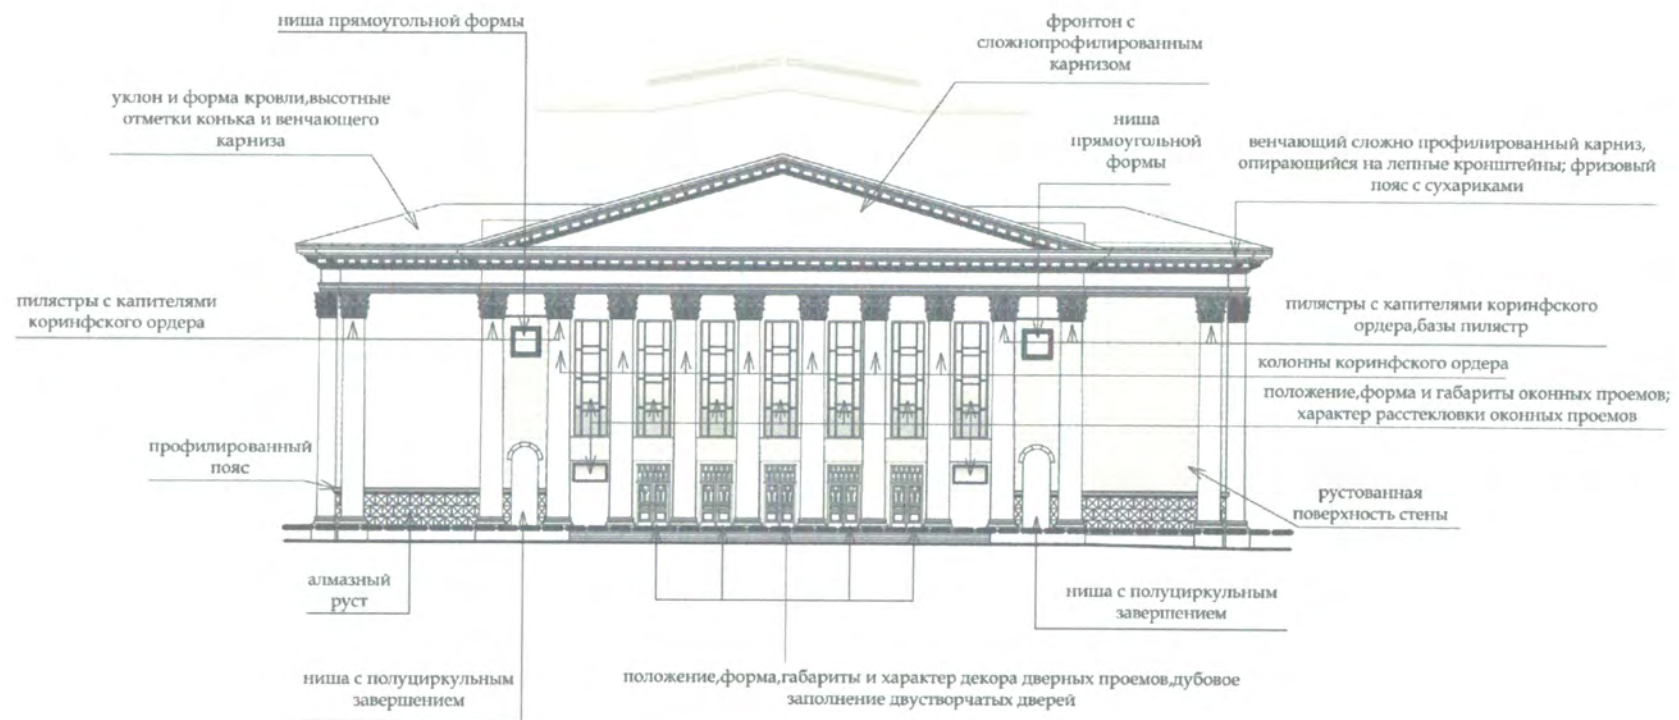
Южный (главный) фасад

Схема размещения элементов предмета охраны объекта культурного наследия федерального значения «Здание театра»,  
расположенного по адресу: Кировская область, г. Киров, ул. Московская, д. 37

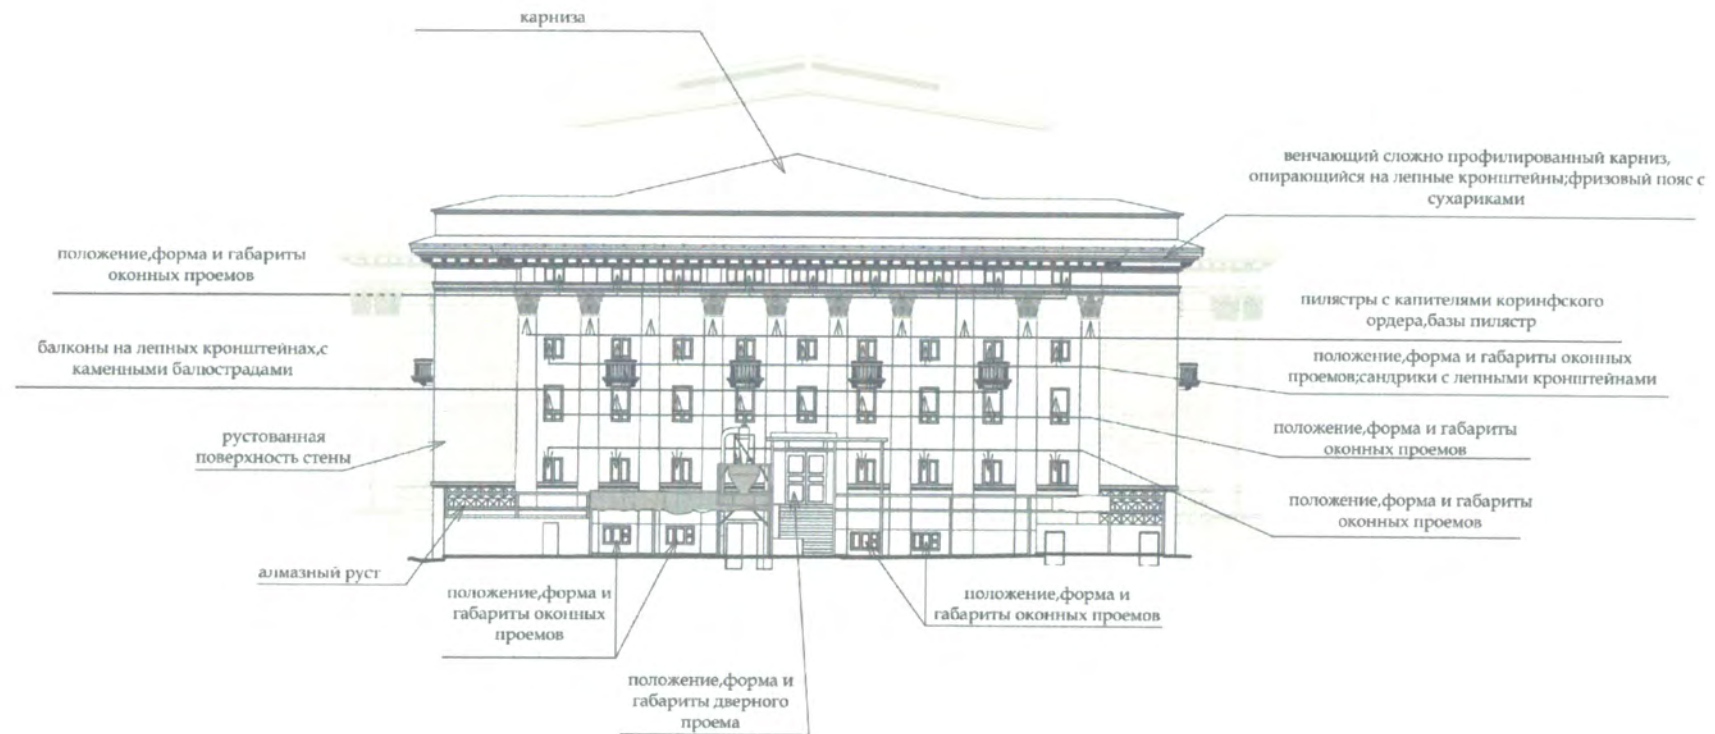
Северный фасад

Схема размещения элементов предмета охраны объекта культурного наследия федерального значения «Здание театра»,  
расположенного по адресу: Кировская область, г. Киров, ул. Московская, д. 37

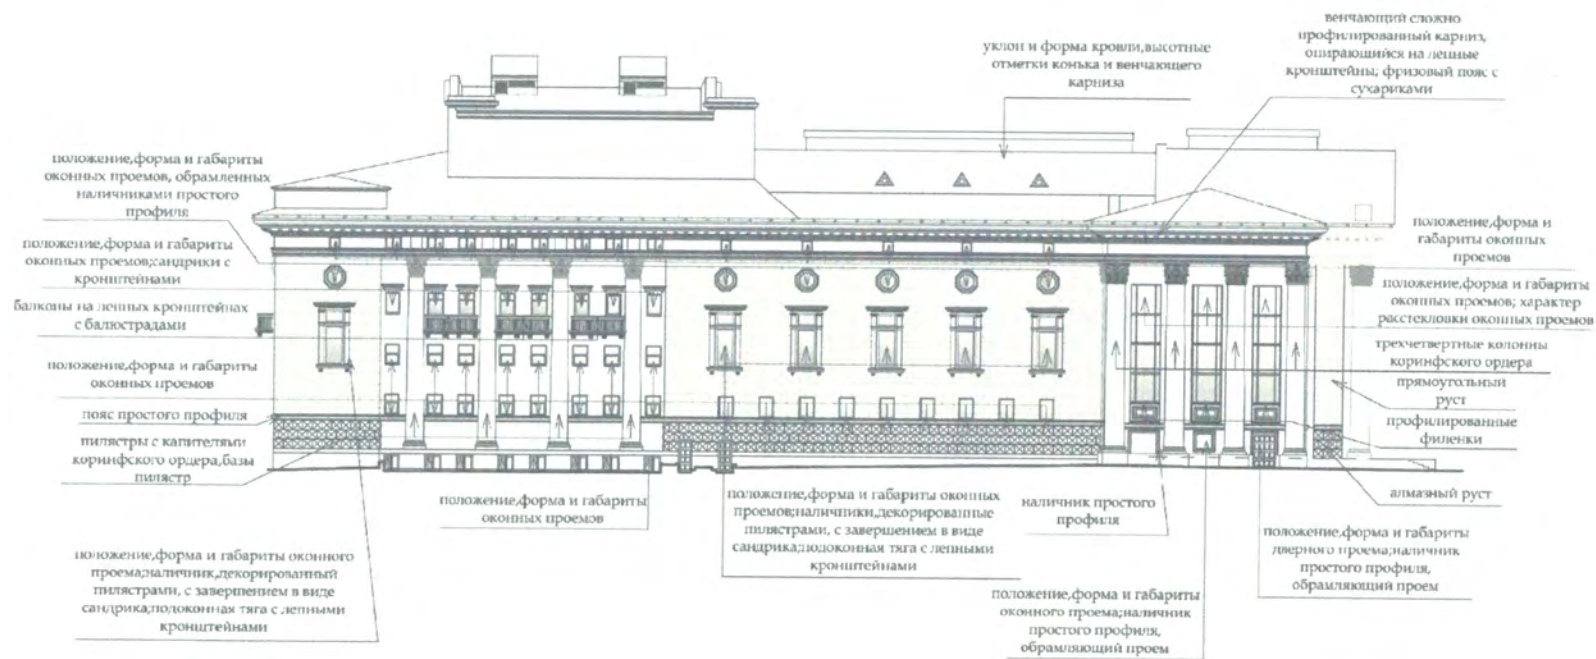
Западный фасад

Схема размещения элементов предмета охраны объекта культурного наследия федерального значения «Здание театра»,  
расположенного по адресу: Кировская область, г. Киров, ул. Московская, д. 37
