**АКТ**  
**государственной историко-культурной экспертизы**  
**выявленного объекта культурного наследия**  
**«Родовспомогательное отделение губернской больницы»,**  
**расположенного по адресу: Кировская обл., г. Киров,**  
**ул. Свободы, 64/ Преображенская, 24**

Обоснование включения выявленного объекта культурного наследия «Родовспомогательное отделение губернской больницы» (Кировская обл., г. Киров, ул. Свободы, 64/ Энгельса, 24) в единый государственный реестр объектов культурного наследия (памятников истории и культуры) народов Российской Федерации (далее – Реестр).

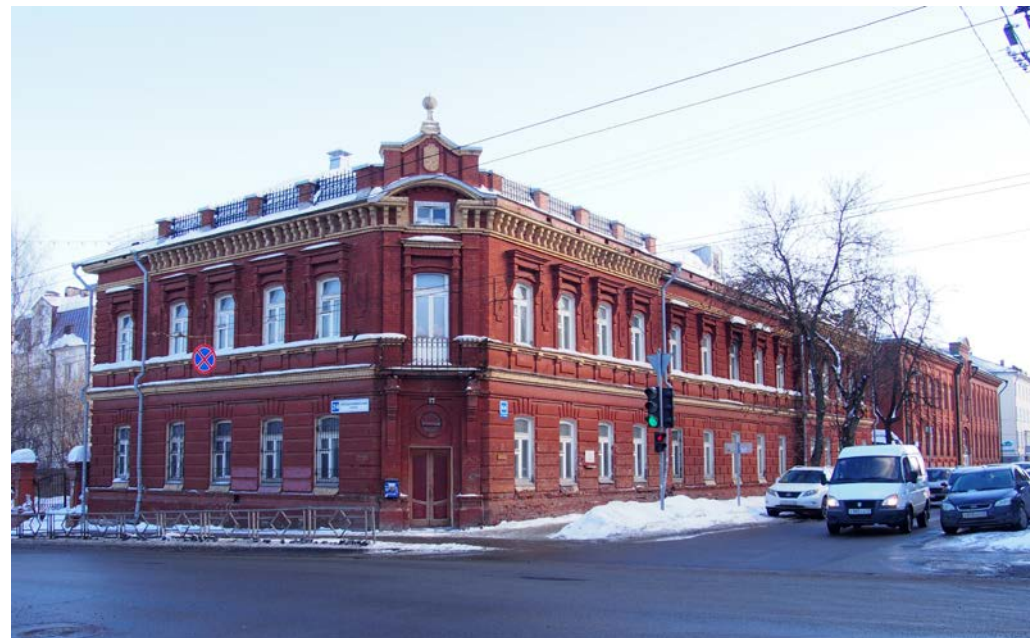
Фото 1. Главные фасады здания. Вид с перекрестка улиц.  
Фотосъемка 2021 г.

Кладка фасадов и фасадного декора из лицевого кирпича, с использованием опочных элементов.

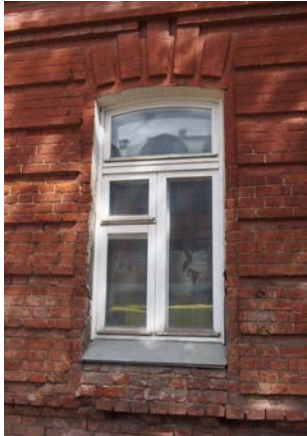
| 4.1 | Общие элементы | | |
|---|---|---|---|
| 4.1.1. | | <p>Оконный проём типа 1:<br/> оконный проём первого этажа<br/> с декоративной лучковой<br/> рустованной перемычкой и<br/> подоконным отливом из<br/> стесанного кирпича</p> | <p>Фото 2. Оконный проём типа 1. Фотосъемка 2022 г.</p> |

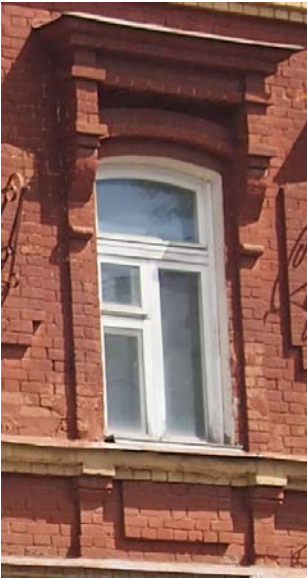
| 4.1 | Общие элементы | | |
|---|---|---|---|
| 4.1.2. | | <p>Оконный проём типа 2:<br/> лучковый оконный проем<br/> второго этажа, оформленный<br/> рамочным наличником с<br/> двухуровневым прямым<br/> сандриком на высоких<br/> кронштейнах, с<br/> прямоугольной подоконной<br/> филенкой, расположенной<br/> между двумя пилястрами,<br/> несущими рамку наличника</p> | <p>Фото 3. Оконный проём типа 2. Фотосъемка 2022 г.</p> |

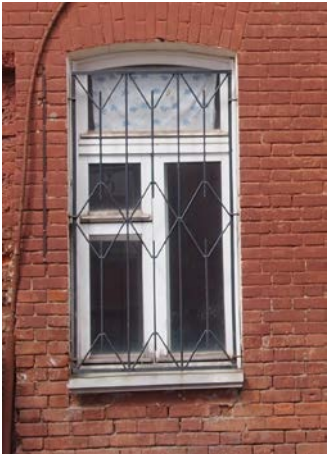
| 4.1.3. | | Оконный проём типа 3: узкий лучковый оконный проём первого этажа | <p data-bbox="1249 671 1957 703">Фото 4. Оконный проём типа 3. Фотосъемка 2021 г.</p> |

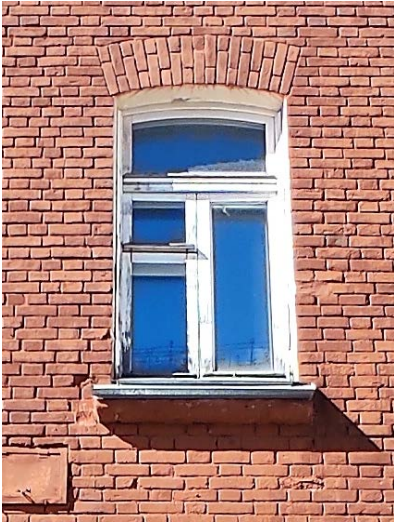
| 4.1.4. | | Оконный проём типа 4: лучковый оконный проём второго этажа, с узким подоконным отливом из стесанного кирпича | <p data-bbox="1249 1318 1957 1350">Фото 5. Оконный проём типа 4. Фотосъемка 2022 г.</p> |

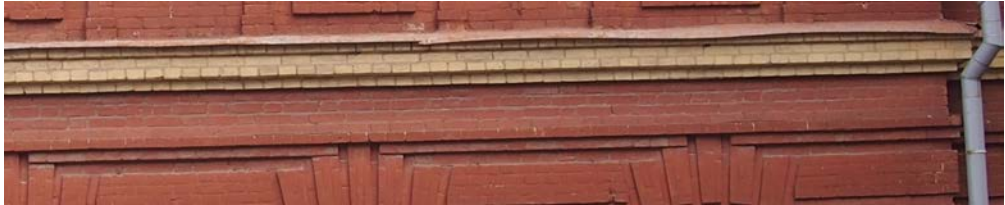
| 4.1.7. | | <p>Антаблемент типа 2:<br/>междуэтажный,<br/>состоящий из гладкого фриза<br/>и трехчастного карниза</p> | <p>Фото 9. Антаблемент типа 2.<br/>Фотосъемка 2022 г.</p> |

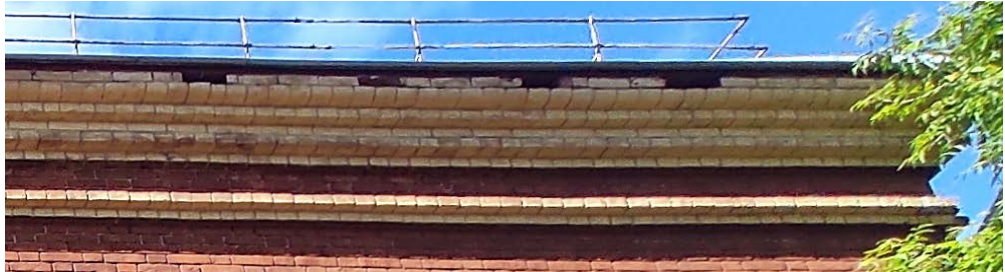
| 4.1.8. | | <p>Антаблемент типа 3:<br/>венчающий,<br/>состоящий из<br/>ступенчатого архитрава,<br/>гладкого фриза и<br/>многоступенчатого карниза</p> | <p>Фото 10. Антаблемент типа 3.<br/>Фотосъемка 2022 г.</p> |

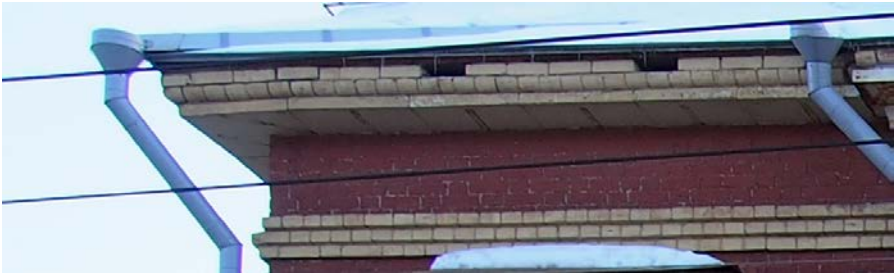
| 4.1.9. | | <p>Антаблемент типа 4:<br/>венчающий,<br/>состоящий из<br/>ступенчатого архитрава,<br/>гладкого фриза и<br/>ступенчатого карниза,<br/>вынесенного из плоскости стены<br/>на ряде из опочных плит</p> | <p>Фото 11. Антаблемент типа 4.<br/>Фотосъемка 2022 г.</p> |

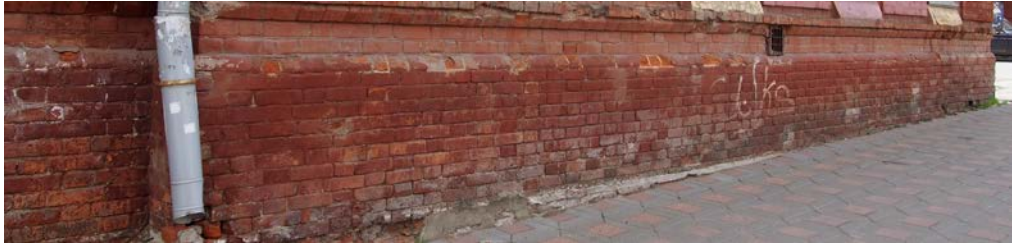
| 4.1.10. | | <p>Цоколь типа 1:<br/>уступ цоколя<br/>с обработанным «на фаску»<br/>верхним рядом кладки</p> | <p>Фото 12. Цоколь типа 1.<br/>Фотосъемка 2022 г.</p> |

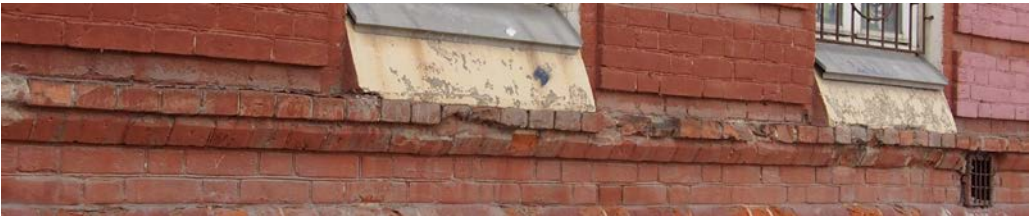
| 4.1.11. | | <p>Кирпичный пояс типа 1:<br/>кирпичный ступенчатый пояс<br/>с обработанным «на фаску»<br/>нижним рядом кладки,<br/>расположенный в основании<br/>окон первого этажа</p> | <p>Фото 13. Кирпичный пояс типа 1 в основании окон первого этажа.<br/>Фотосъемка 2022 г.</p> |

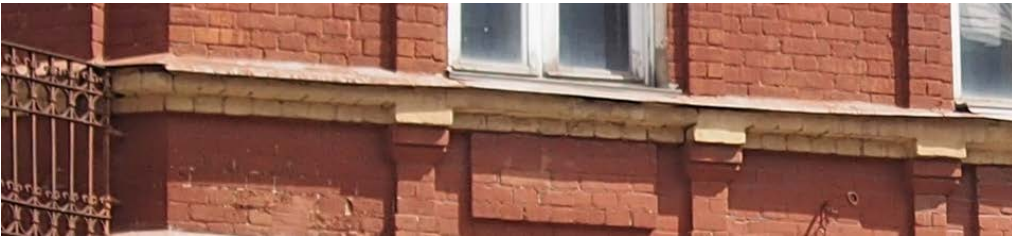
| 4.1.12. | | <p>Кирпичный пояс типа 2:<br/>кирпичный ступенчатый пояс в<br/>основании окон второго этажа</p> | <p>Фото 14. Кирпичный пояс типа 2 в основании окон второго этажа.<br/>Фотосъемка 2022 г.</p> |

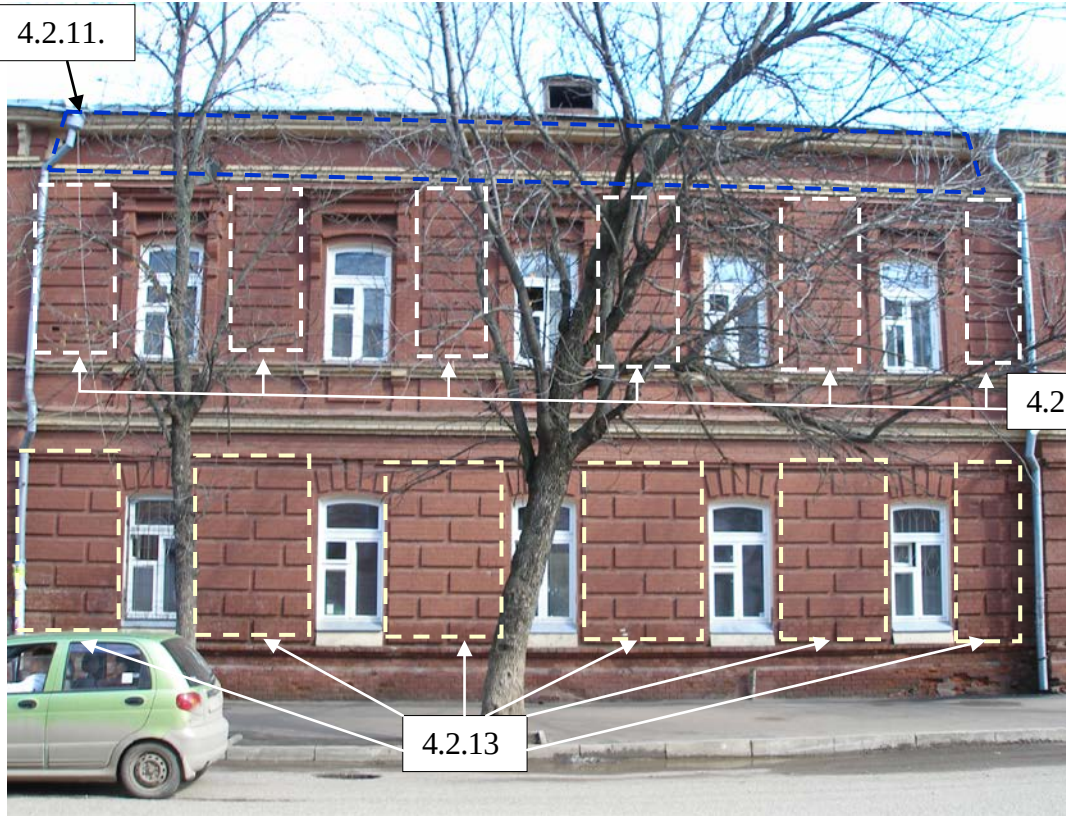
Фото 17. Центральная часть западного фасада.  
Фотосъемка 2022 г.

| 4.2.11. | Центральная часть<br>западного фасада,<br>между ризалитами | Антаблемент типа 4 | |
| 4.2.12. | | Рустовка простенков в форме<br>выступающих лопаток | |
| 4.2.13. | | Рустовка простенков первого<br>этажа в форме кладки из<br>крупных блоков | |

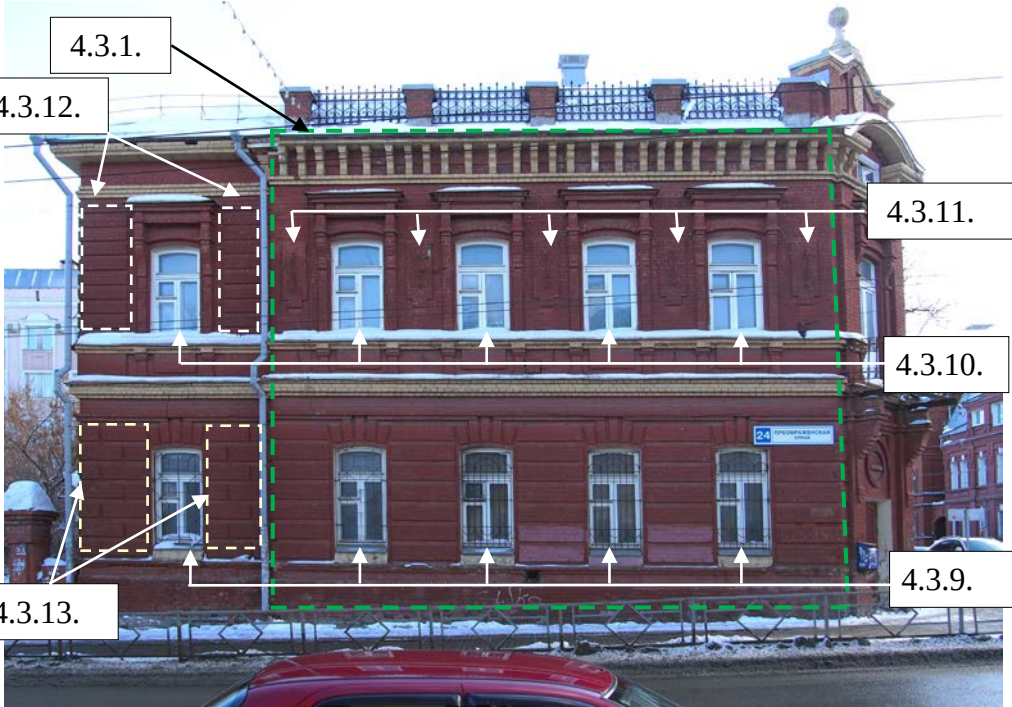
Фото 19. Северный фасад. Фотосъемка 2022 г.

| 4.3.9. | | Пять оконных проемов типа 1 | |
| 4.3.10. | | Пять оконных проемов типа 2 | |
| 4.3.11. | | Пять фигурных филенок с коваными флагштоками в простенках ризалита второго этажа | |

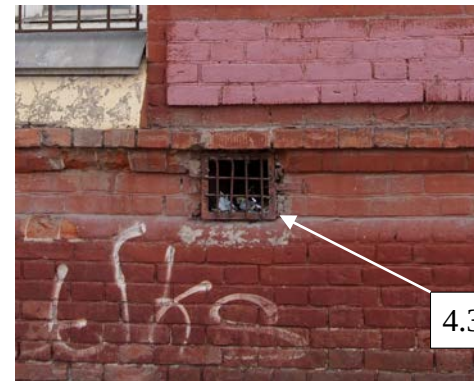
Фото 21. Вентиляционное отверстие с металлической решеткой над цоколем

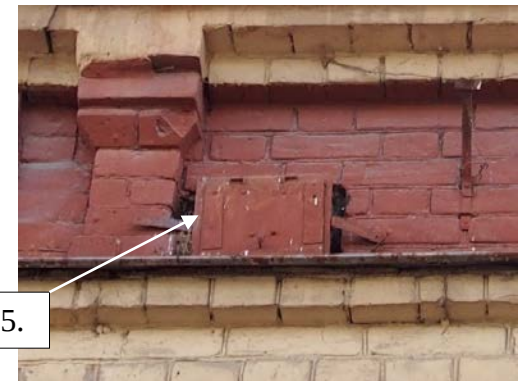
Фото 22. Вентиляционное отверстие в уровне второго этажа

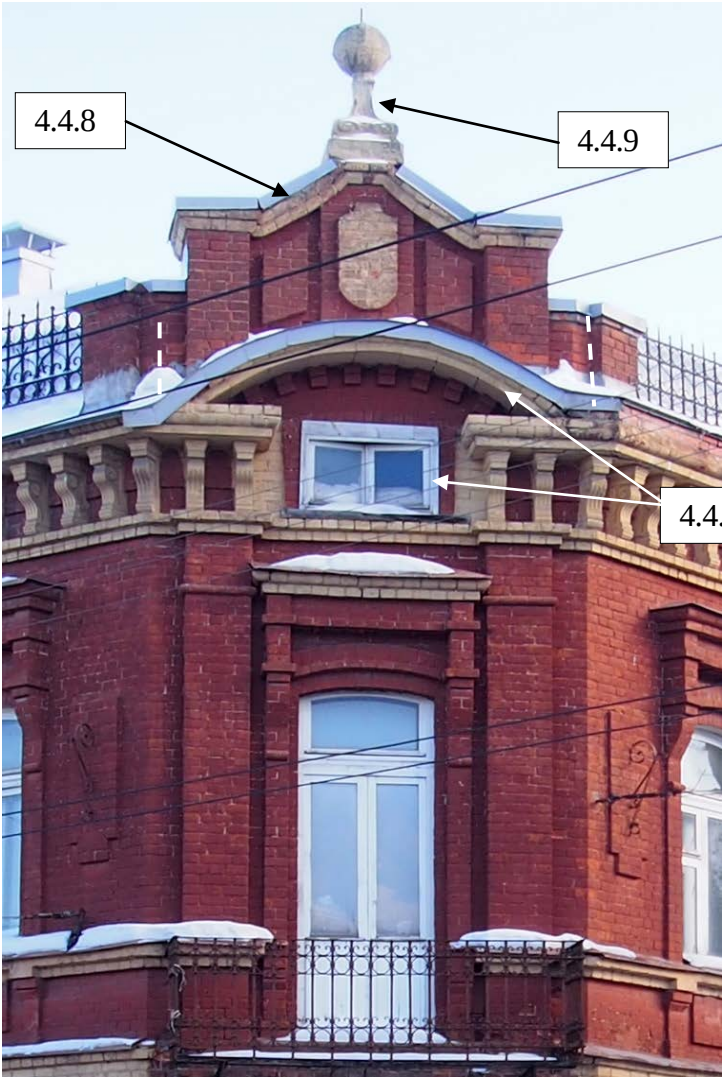
Фото 24. Северо-западный скошенный фасад.  
Фотосъемка 2022 г.

| 4.4.7. | | Чердачное окно под лучковой аркой, вынесенной из плоскости стены рядом кладки из опочных плит, с окантовкой из сухариков по низу | |
| 4.4.8. | | Фигурный кирпичный аттик с пилястрами и щитом для размещения эмблемы | |
| 4.4.9. | | Навершие аттика – сфера на фигурном конусе-скоции и постаменте, выполненные из опоки | |

Опочный камень навершия имеет сплошные поверхностные повреждения, а от его декоративного наконечника остался лишь металлический штырь. Балкон сохранил первоначальные консольные двутавровые балки и металлическую решетку ограждения, существовавший ранее деревянный настил балкона с профилированным обрамлением утрачен. Утрачен и кровельный парапет (фигурная решетка по кирпичным столбикам) у ризалитов западного фасада по улице Свободы. Часть его (у северного ризалита) в 2012 году в период замены крыши восстановили, но облик восстановленной части парапета не

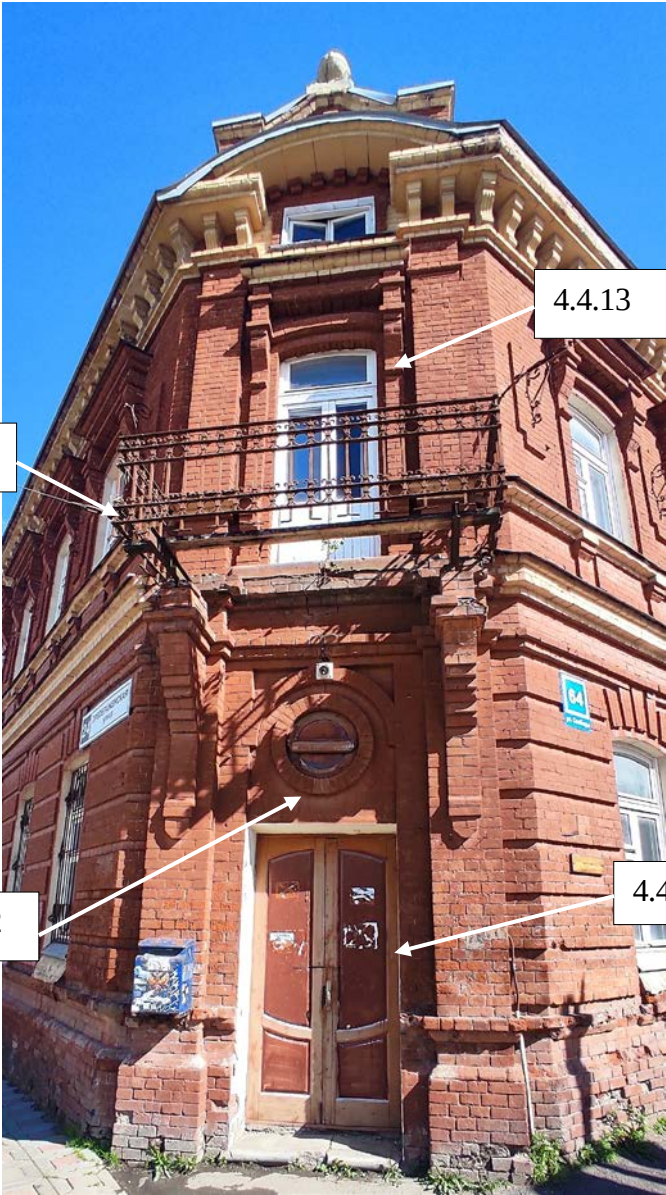
| 4.4.10. | | Один балкон на кирпичных кронштейнах с консольными двутавровыми балками и металлическим кованым ограждением | |
| 4.4.11. | | Один прямоугольный парадный дверной проем | |
| 4.4.12. | | Один круглый оконный проем с рамочным обрамлением над дверным проемом | |

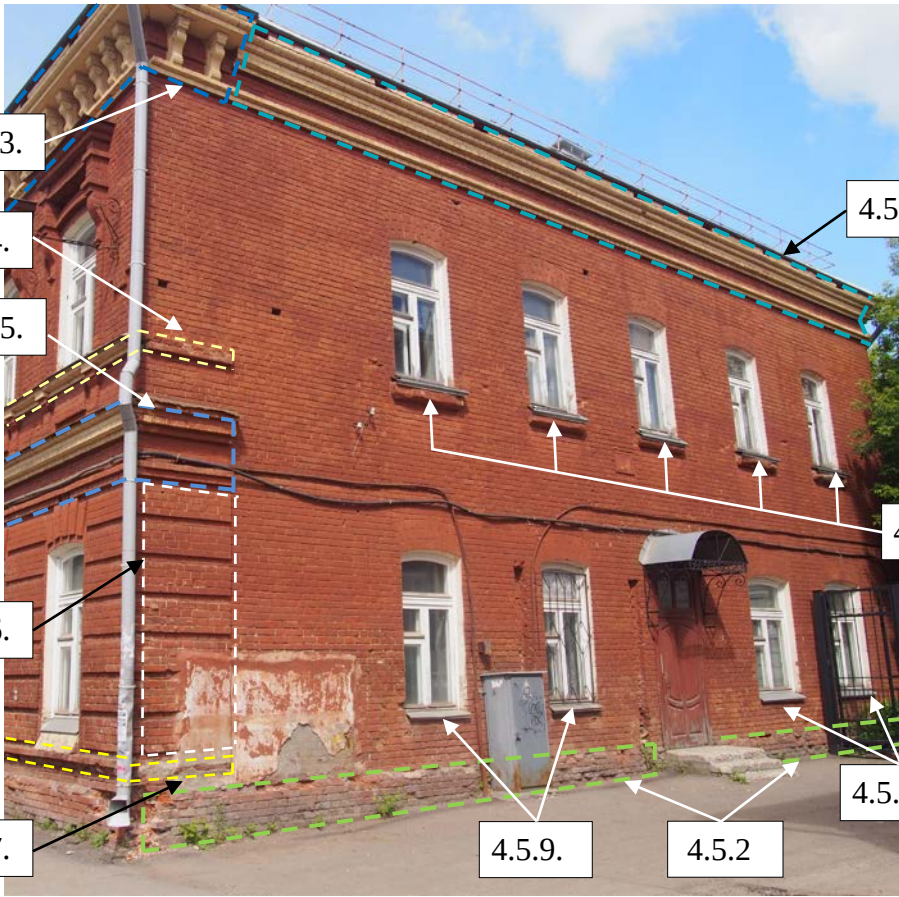
Фото 26. Южный фасад. Фотосъемка 2022 г.

| 4.5.1. | | Антаблемент типа 3 | |
| 4.5.2. | | Цоколь типа 1 | |
| 4.5.3. | | Антаблемент типа 1 | |

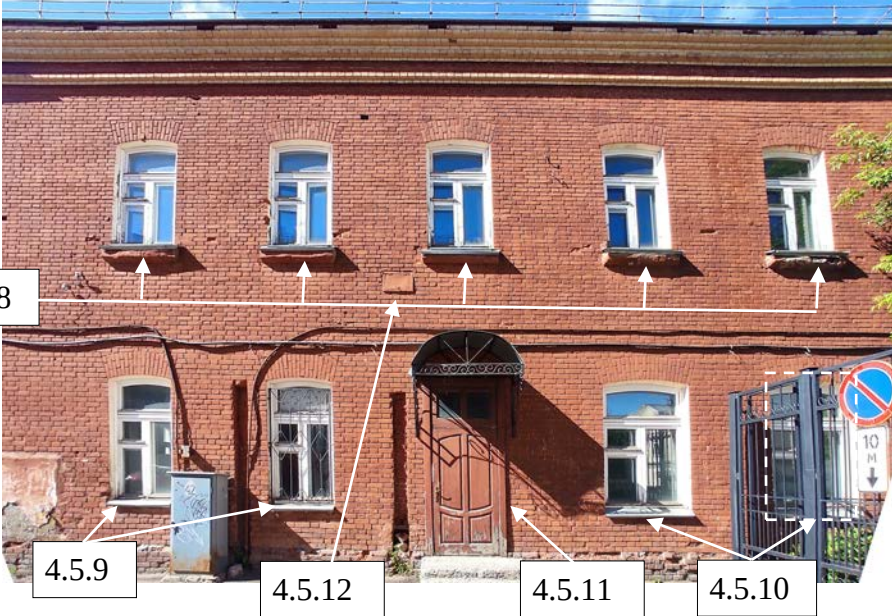
| 4.5.8. | | Пять оконных проемов типа 4 | <p>4.5.8</p> <p>4.5.9</p> <p>4.5.12</p> <p>4.5.11</p> <p>4.5.10</p> <p>Фото 27. Южный фасад. Фотосъемка 2022 г.</p> |
| 4.5.9. | | Два узких оконных проема типа 3 | |
| 4.5.10. | | Два лучковых оконных проема | |

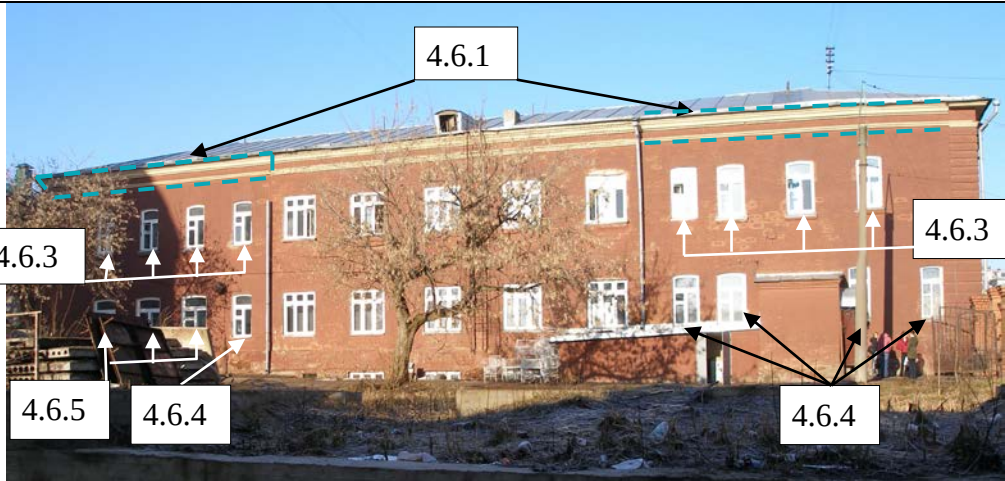
| 4.6.1. | | Антаблемент типа 3 | <p>4.6.1</p> <p>4.6.3</p> <p>4.6.3</p> <p>4.6.5</p> <p>4.6.4</p> <p>4.6.4</p> <p>Фото 28. Восточный фасад. Фотосъемка 2007 г.</p> |
| 4.6.2. | | Цоколь типа 1 | |
| 4.6.3. | | Восемь оконных проемов типа 4 | |
| 4.6.5. | | Три лучковый оконных проема первого этажа | |

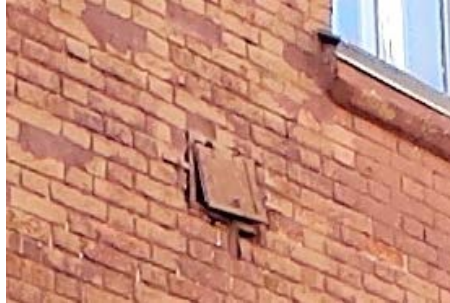
| 4.6.13. | | Одно вентиляционное прямоугольное отверстие с металлической дверцей в уровне второго этажа | |

Фото 30. Вентиляционное отверстие. Восточный фасад.

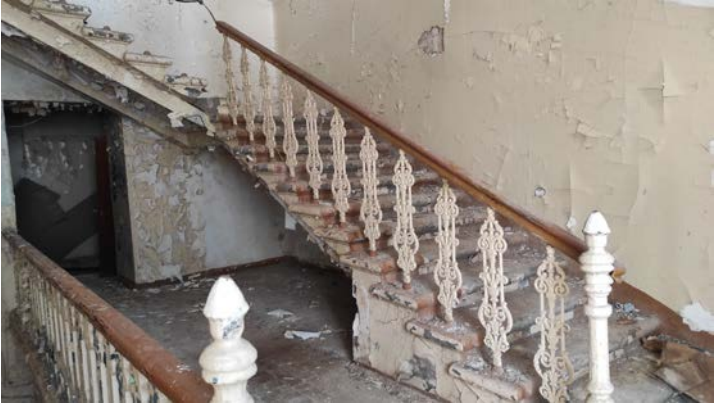
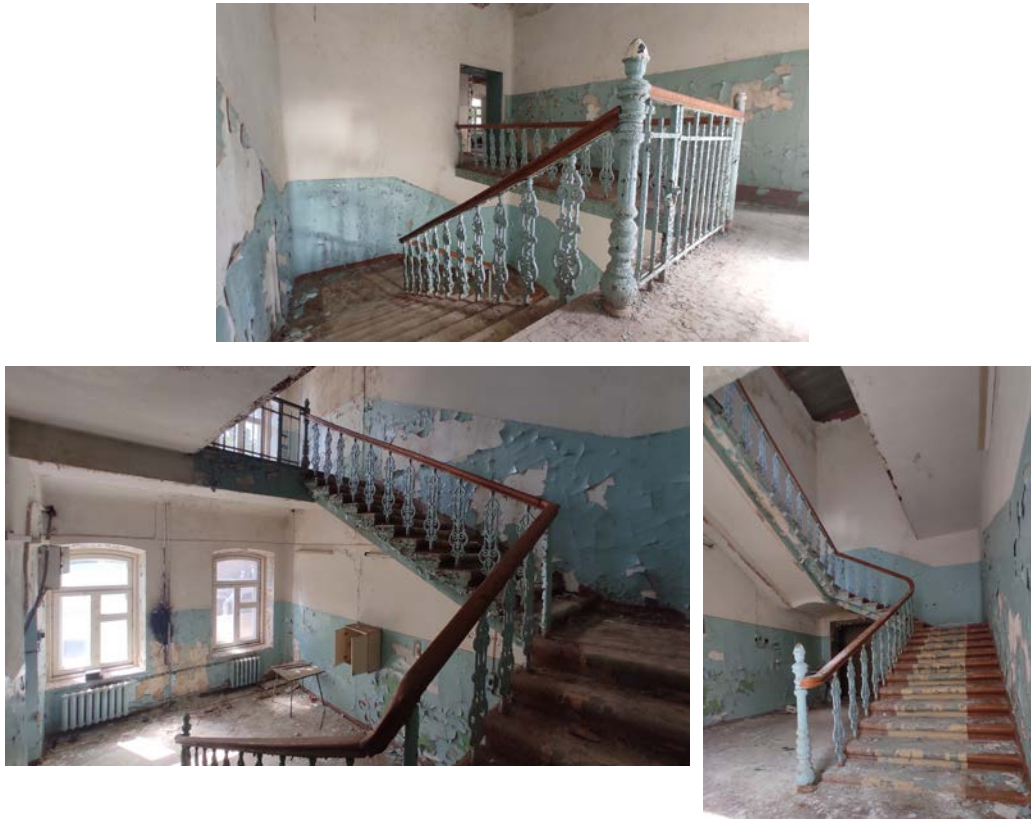
| | | | <p>Фото 32, 33, 34. Междуэтажная южная лестница.<br/>Фотосъемка 2022 г.</p> |

| 4.7.2. | | <p>Междуэтажные лестницы первоначального периода строительства:<br/>обработка свесов цементных накладных ступеней на «валик с четвертью», ограждение из ажурных литых балясин с деревянным поручнем, литые столбики по концам маршей</p> | <p>Фото 31. Междуэтажная северная лестница. Вид с первого этажа.<br/>Фотосъемка 2022 г.</p> |

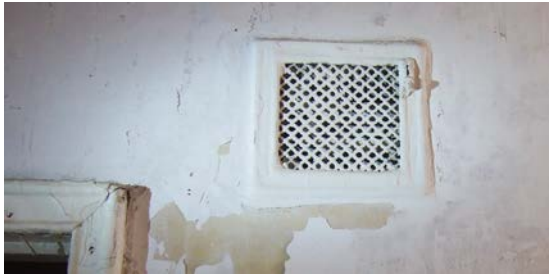
| 4.7.3. | Второй этаж | Металлическая решетка<br>вентиляционного хода<br>бывшей системы<br>калориферного отопления | <p>Фото 35. Вентиляционная решетка на втором этаже. Фотосъемка 2022 г.</p> |

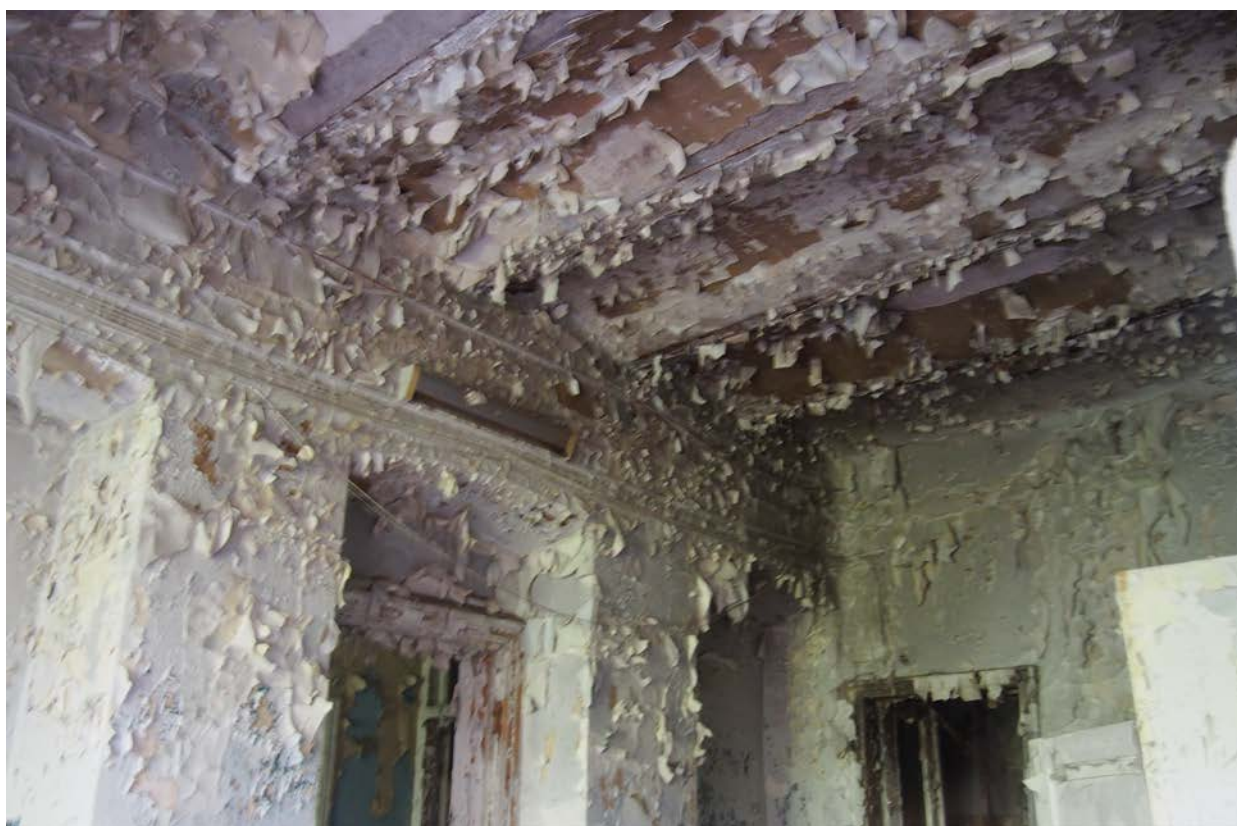
Фото 8. Северное крыло. Первый этаж. Сводчатые перекрытия типа «Монье».  
Автор съемки – Баруткина Е.Е., дата съемки – 2022 г.

Перекрытия над 1-м этажом – деревянное, оштукатуренное снизу по дранке (поражено трухлявой гнилью, в недопустимом состоянии); в трех помещениях и на лестничных площадках – кирпичные сводики по металлическим балкам из рельса (коррозия металла, следы намокания, состояние ограниченно работоспособное).

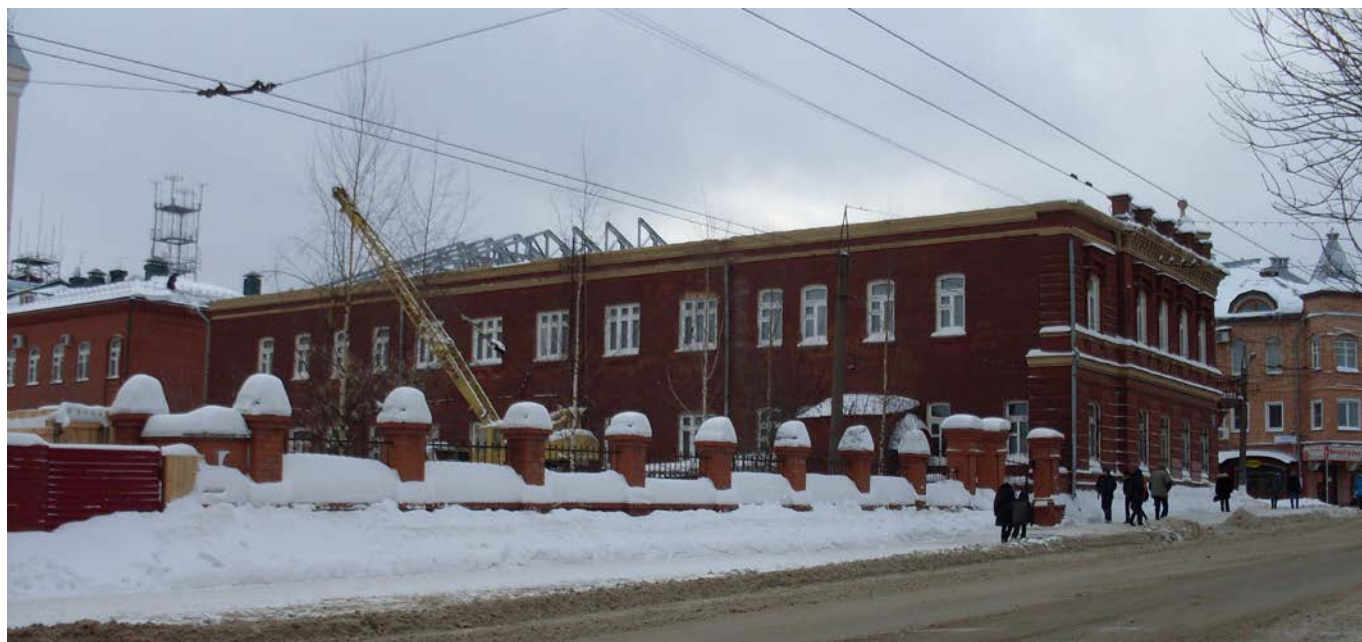
Илл. 21. Замена крыши. 2011 г.
