**Об установлении предмета охраны объекта культурного наследия  
(памятника истории и культуры) народов Российской Федерации  
регионального значения «Жилой деревянный дом и ворота»,  
расположенного по адресу: Кировская область, Уржумский район,  
г. Уржум, ул. Советская, д. 18**

**ПРЕДМЕТ ОХРАНЫ**

**объекта культурного наследия (памятника истории и культуры)  
народов Российской Федерации регионального значения «Жилой деревянный дом и ворота»,  
расположенного по адресу: Кировская область, Уржумский район, г. Уржум, ул. Советская, д. 18**

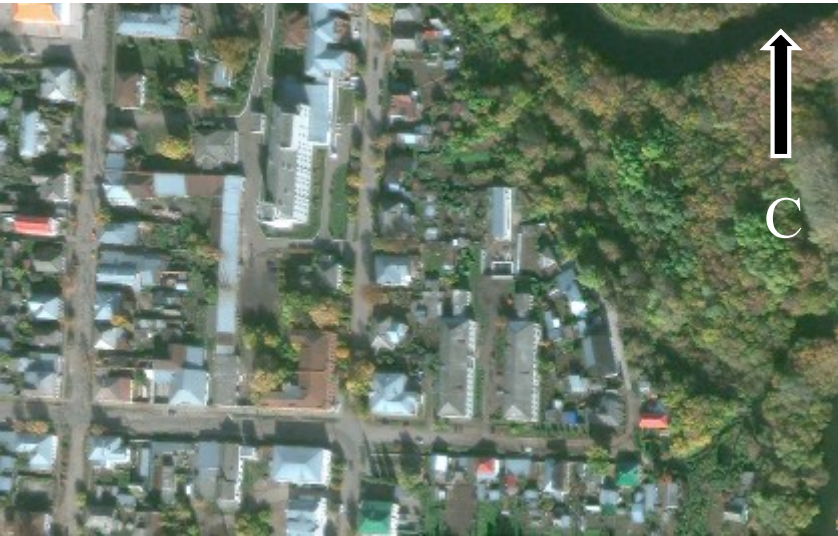
| № п/п | Обобщенная группа элементов предмета охраны | Элементы предмета охраны | Фотографическое или иное графическое изображение предмета охраны* |
|---|---|---|---|
| 1 | Градостроительное положение | <p>Объект культурного наследия (памятник истории и культуры) народов Российской Федерации регионального значения «Жилой деревянный дом и ворота» располагается по красной линии застройки улицы Советской города Уржума Уржумского района Кировской области</p> | <p>Схема местоположения</p> |

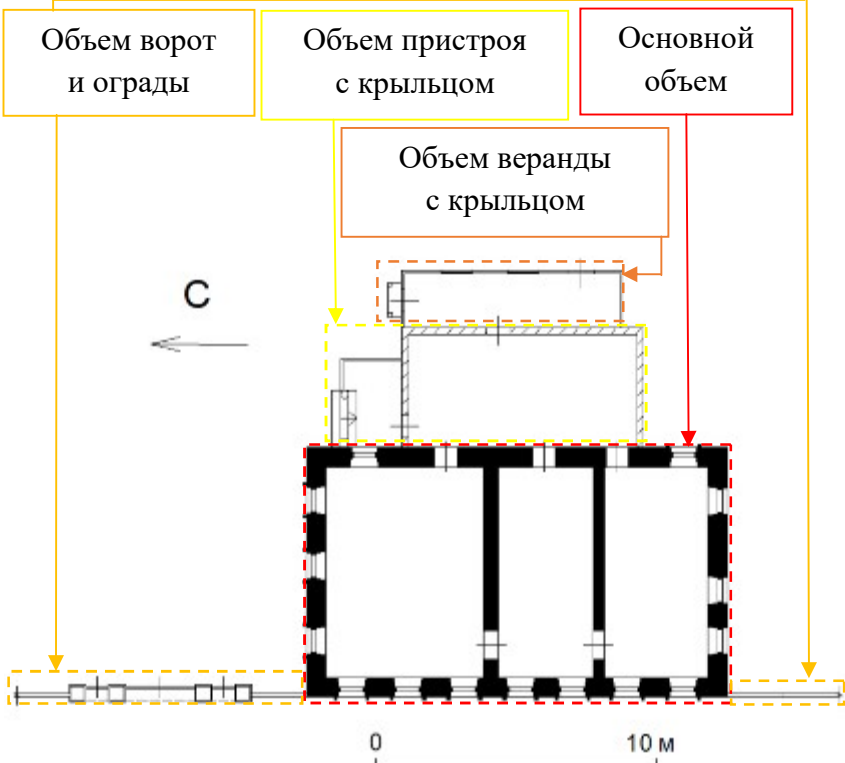
| № п/п | Обобщенная группа элементов предмета охраны | Элементы предмета охраны | Фотографическое или иное графическое изображение предмета охраны* |
|---|---|---|---|
| 2 | Объемно-пространственная композиция | <p>Сложный в плане объект, состоящий из следующих объемов:</p> <p>основной объем – прямоугольный в плане, двухэтажный;</p> <p>объем пристроя с крыльцом – сложный в плане, двухэтажный;</p> <p>объем веранды с крыльцом – прямоугольный в плане, двухэтажный;</p> <p>объем ворот и ограды – трехсекционные ворота и четыре секции ограды</p> | <p>Схема объемов на плане первого этажа</p> |

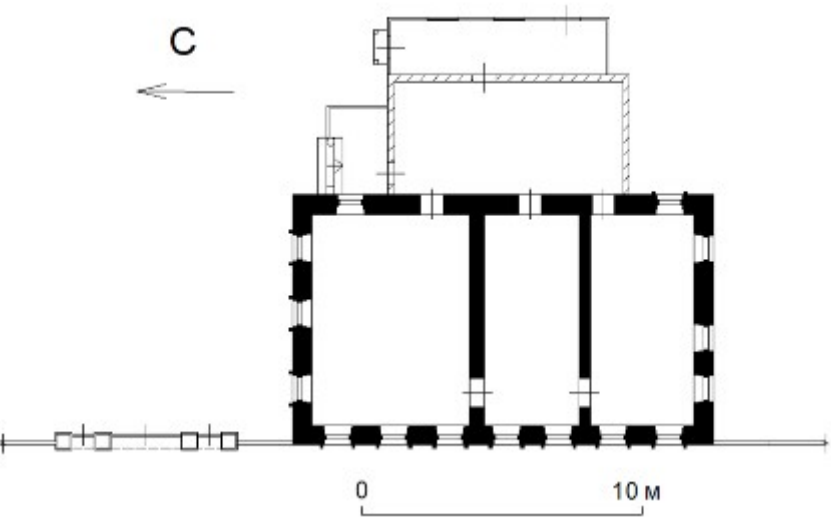
| № п/п | Обобщенная группа элементов предмета охраны | Элементы предмета охраны | Фотографическое или иное графическое изображение предмета охраны* |
|---|---|---|---|
| 3 | Конструктивная система | <p>Основные конструкции здания:</p> <p>капитальные стены первоначального периода строительства первого этажа основного объема – из глиняного кирпича;</p> <p>капитальные стены первоначального периода строительства второго этажа основного объема – деревянные, бревенчатые;</p> <p>капитальные стены первоначального периода строительства объема пристроя с крыльцом – деревянные, из лафета, крыльцо – деревянные, дощатые и бревенчатые;</p> <p>стены объема веранды с крыльцом – деревянные, дощатые;</p> <p>надземные конструкции ворот и ограды – деревянные, бревенчатые и дощатые;</p> <p>перекрытия деревянные;</p> | <p>Условные обозначения:</p> <ul style="list-style-type: none"> <li><span style="display: inline-block; width: 20px; height: 10px; background-color: black; margin-right: 5px;"></span> - капитальные стены первоначального периода строительства из глиняного кирпича</li> <li><span style="display: inline-block; width: 20px; height: 10px; border: 1px solid black; background: repeating-linear-gradient(45deg, transparent, transparent 2px, black 2px, black 4px); margin-right: 5px;"></span> - капитальные стены первоначального периода строительства деревянные из лафета</li> <li><span style="display: inline-block; width: 20px; height: 10px; border: 1px solid black; margin-right: 5px;"></span> - стены - деревянные, дощатые и бревенчатые</li> </ul> <p>План первого этажа</p> |

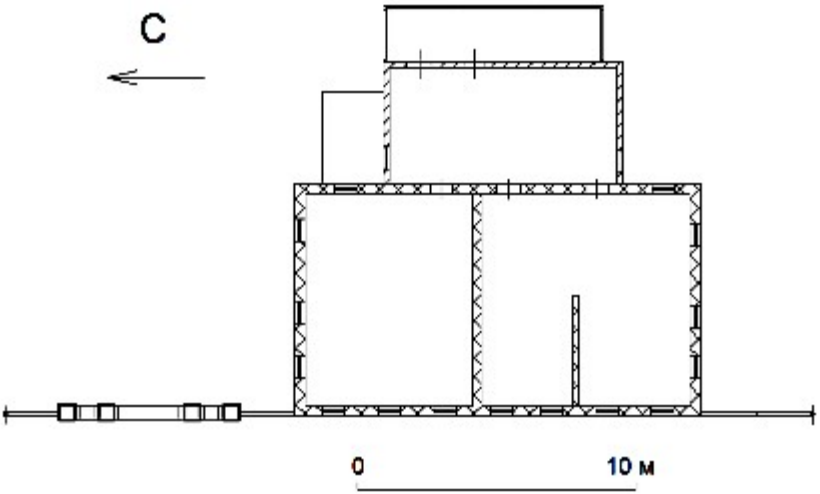
| № п/п | Обобщенная группа элементов предмета охраны | Элементы предмета охраны | Фотографическое или иное графическое изображение предмета охраны* |
|---|---|---|---|
| | | | <p data-bbox="1299 989 2105 1197"> <span style="display: inline-block; width: 20px; height: 10px; border: 1px solid black; background: repeating-linear-gradient(45deg, transparent, transparent 2px, black 2px, black 4px);"></span> - капитальные стены первоначального периода строительства – деревянные, бревенчатые<br/> <span style="display: inline-block; width: 20px; height: 10px; border: 1px solid black; background: repeating-linear-gradient(-45deg, transparent, transparent 2px, black 2px, black 4px);"></span> - капитальные стены первоначального периода строительства – деревянные, из лафета<br/> <span style="display: inline-block; width: 20px; height: 10px; border: 1px solid black; background-color: white;"></span> - стены деревянные, дощатые и бревенчатые </p> <p data-bbox="1545 1340 1836 1380" style="text-align: right;">План второго этажа</p> |

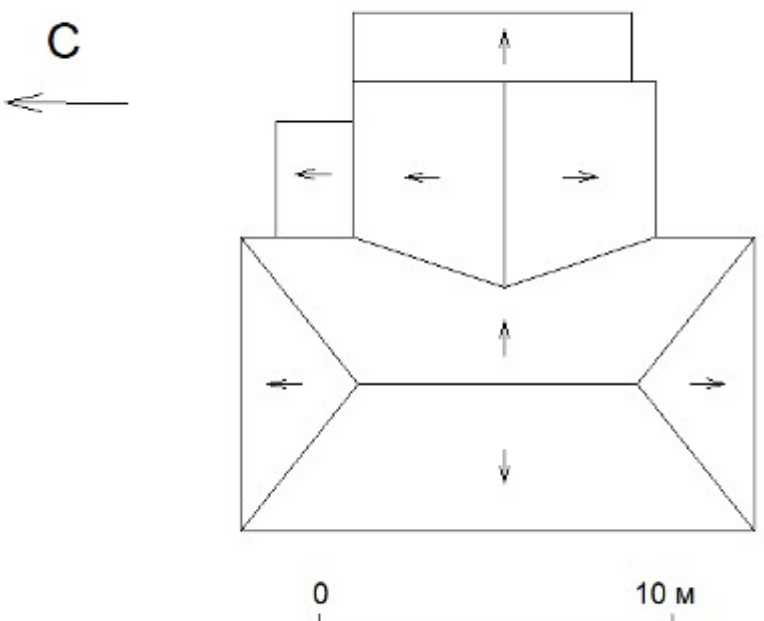
| № п/п | Обобщенная группа элементов предмета охраны | Элементы предмета охраны | Фотографическое или иное графическое изображение предмета охраны* |
|---|---|---|---|
| | | <p>крыша:</p> <p>основной объем — вальмовая, чердачная, по деревянным стропилам;</p> <p>объем пристроя с крыльцом:</p> <p>пристрой — двухскатная, чердачная, по деревянным стропилам, с фронтоном на восточном фасаде,</p> <p>крыльцо — односкатная;</p> <p>крыша объема веранды с крыльцом:</p> <p>веранда — односкатная,</p> <p>крыльцо — двухскатная</p> | <p>План кровли</p> |

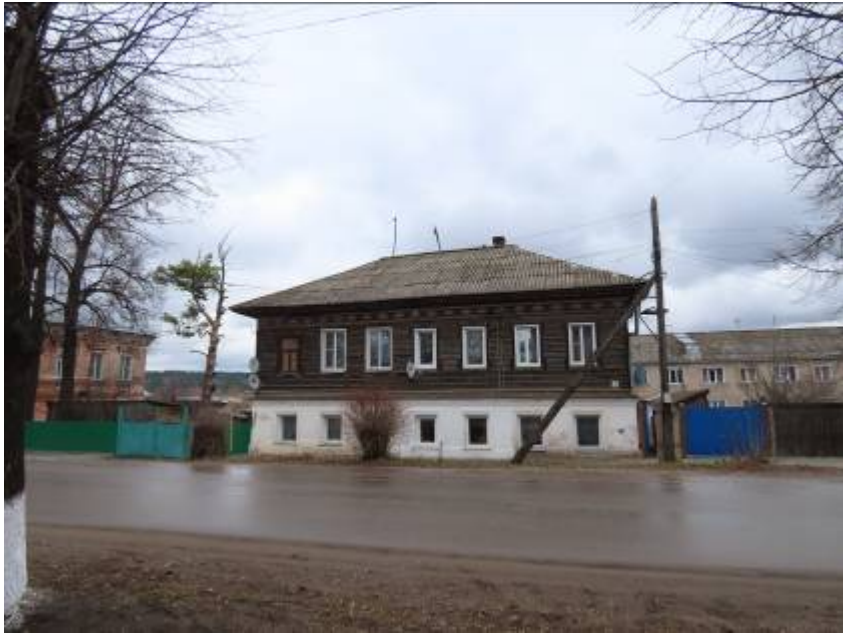
| № п/п | Обобщенная группа элементов предмета охраны | Элементы предмета охраны | Фотографическое или иное графическое изображение предмета охраны* |
|---|---|---|---|
| 4 | Архитектурно-художественное решение | <p>Тип отделки фасадов:</p> <p>первый этаж основного объема – штукатурка с побелкой;</p> <p>второй этаж основного объема – горизонтальная обшивка доской с профилированными нащельниками;</p> <p>объем пристроя с крыльцом – без отделки;</p> <p>объем веранды с крыльцом – горизонтальная обшивка профилированной доской, фронтон – обшивка профилированной доской «в елочку»;</p> | <p>Фото 1. Западный фасад. Фото 2021 г.</p> |

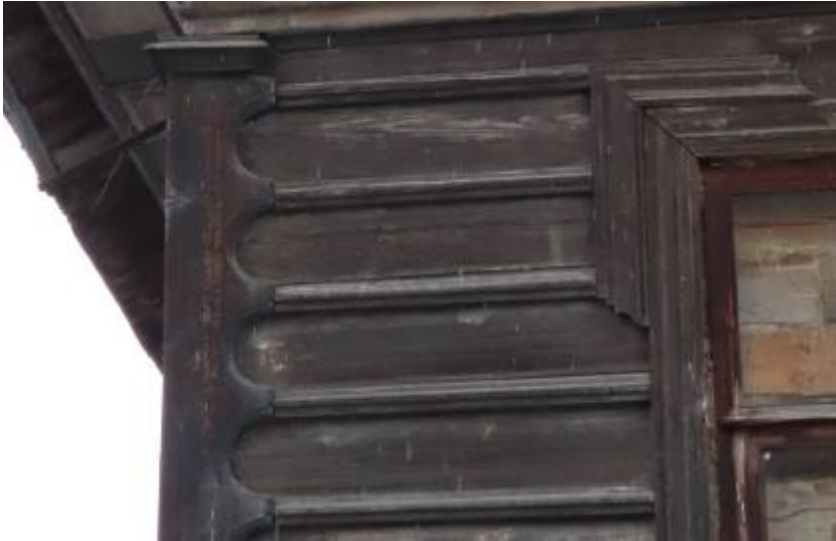
| № п/п | Обобщенная группа элементов предмета охраны | Элементы предмета охраны | Фотографическое или иное графическое изображение предмета охраны* |
|---|---|---|---|
| | | | <p data-bbox="1279 1145 2112 1214">Фото 2. Фрагмент обшивки фасада второго этажа основного объема. Фото 2024 г.</p> |

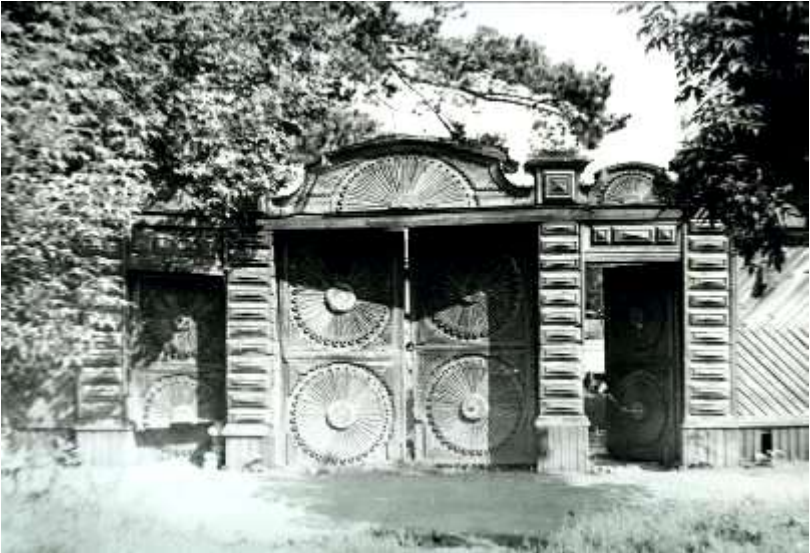
| № п/п | Обобщенная группа элементов предмета охраны | Элементы предмета охраны | Фотографическое или иное графическое изображение предмета охраны* |
|---|---|---|---|
| | | <p>объем ворот и ограды – фигурная обшивка доской</p> | <p>Фото 3. Ворота. Фото 1978 г.</p> |

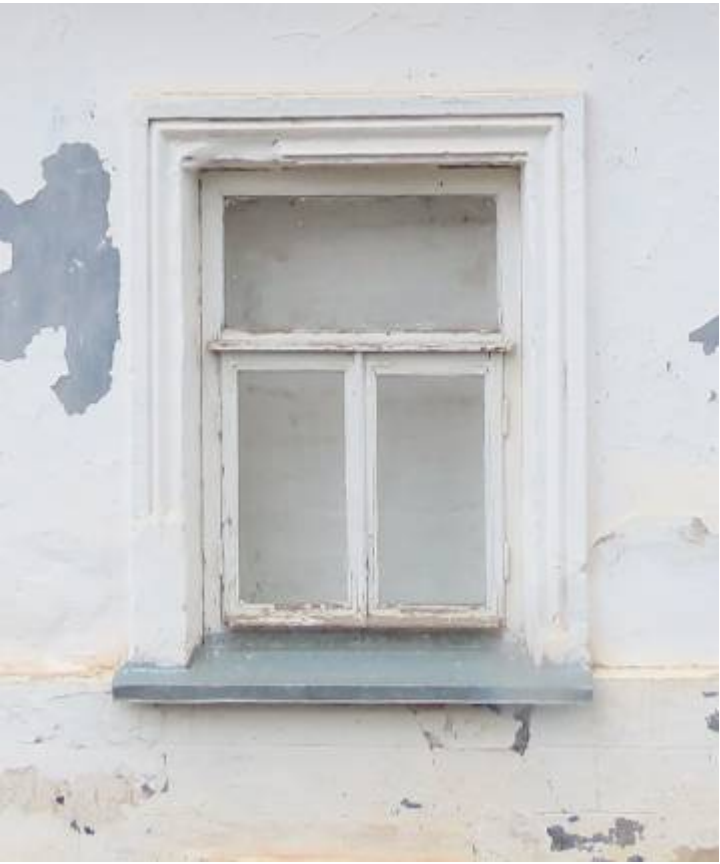
| № п/п | Обобщенная группа элементов предмета охраны | Элементы предмета охраны | Фотографическое или иное графическое изображение предмета охраны* |
|---|---|---|---|
| 4.1.1 | | <p>Оконный проем типа 1: прямоугольный оконный проем первого этажа, обрамленный многоступенчатой профилированной тянутой рамкой.</p> <p>Тип заполнения оконного проема</p> | <p>Фото 5. Оконный проем типа 1.<br/>Фото 2024 г.</p> |

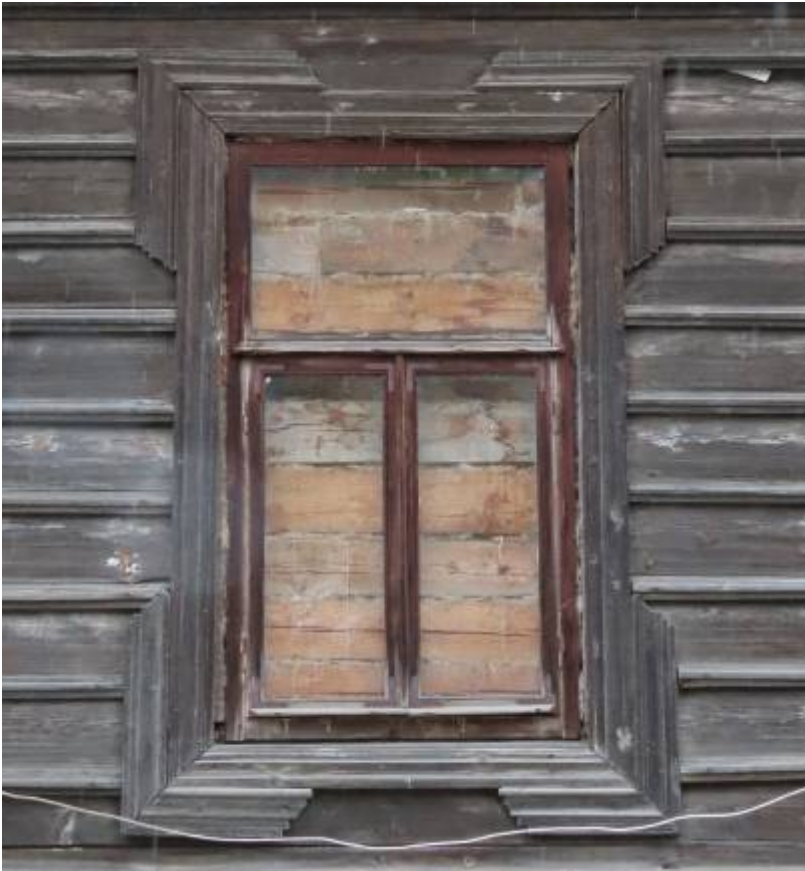
| № п/п | Обобщенная группа элементов предмета охраны | Элементы предмета охраны | Фотографическое или иное графическое изображение предмета охраны* |
|---|---|---|---|
| 4.1.2 | | <p>Оконный проем типа 2: прямоугольный оконный проем второго этажа, обрамленный многоступенчатым профилированным рамочным наличником, усиленным по углам профилированными уголками.</p> <p>Тип заполнения оконного проема</p> | <p>Фото 6. Оконный проем типа 2.<br/>Фото 2024 г.</p> |

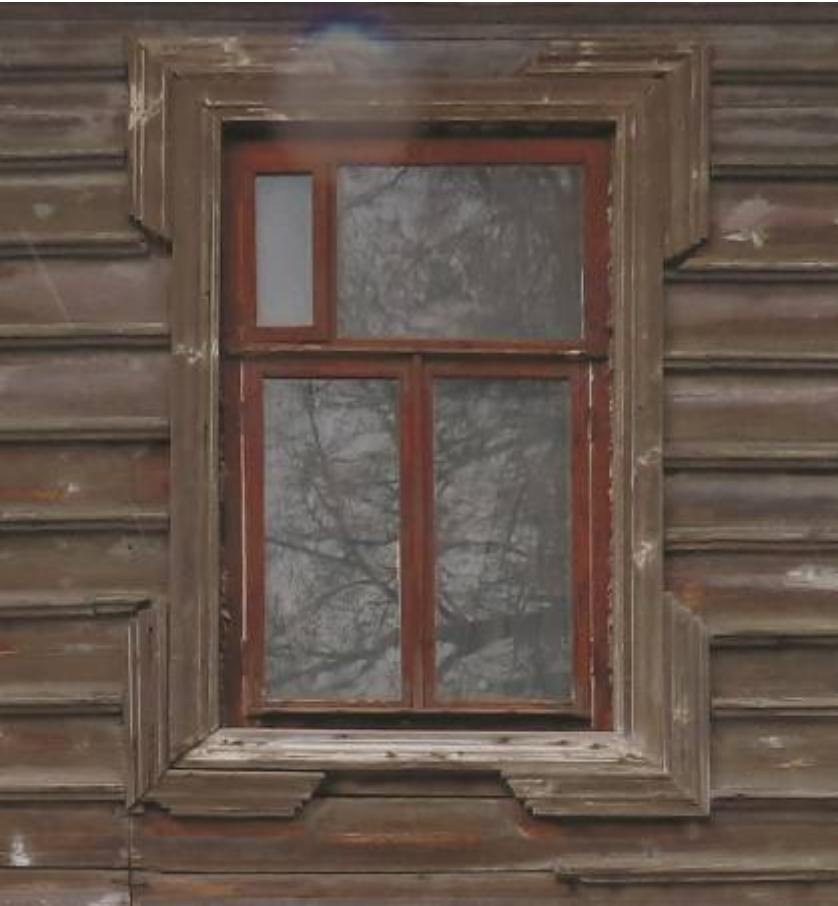
| № п/п | Обобщенная группа элементов предмета охраны | Элементы предмета охраны | Фотографическое или иное графическое изображение предмета охраны* |
|---|---|---|---|
| | | | <p data-bbox="1480 1329 1912 1398">Фото 7. Оконный проем типа 2.<br/>Фото 2024 г.</p> |

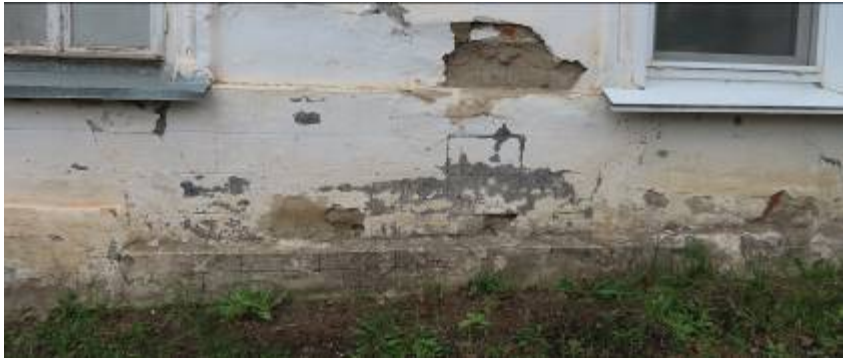
| № п/п | Обобщенная группа элементов предмета охраны | Элементы предмета охраны | Фотографическое или иное графическое изображение предмета охраны* |
|---|---|---|---|
| 4.1.3 | | Рустованный цоколь: выступающий рустованный цоколь | <p data-bbox="1496 1034 1899 1106">Фото 8. Рустованный цоколь.<br/>Фото 2024 г.</p> |

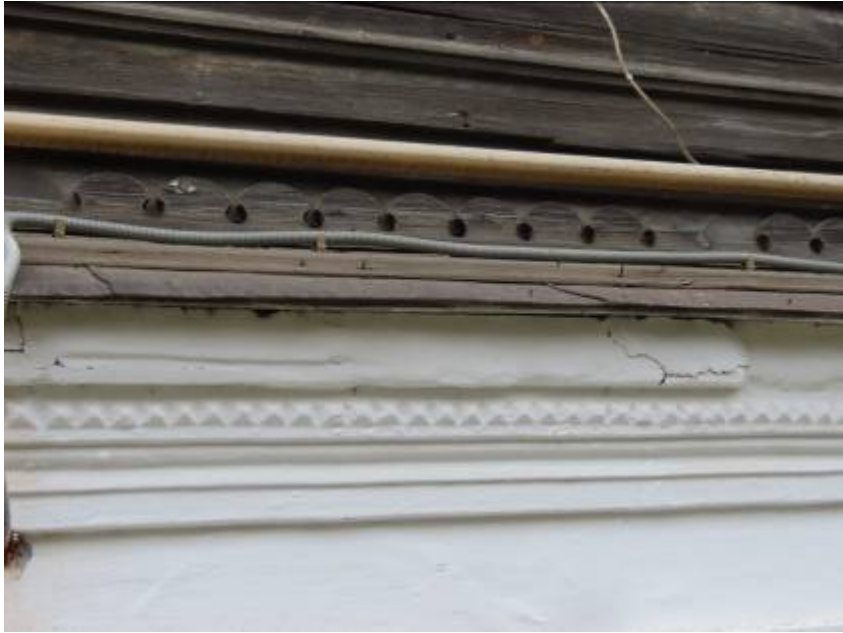
| № п/п | Обобщенная группа элементов предмета охраны | Элементы предмета охраны | Фотографическое или иное графическое изображение предмета охраны* |
|---|---|---|---|
| 4.1.4 | | <p>Карниз типа 1: многоступенчатый профилированный карниз с пояском элементов в виде шляпок гвоздиков, дополненный в уровне второго этажа деревянным резным пояском</p> | <p>Фото 9. Карниз типа 1.<br/>Фото 2024 г.</p> |

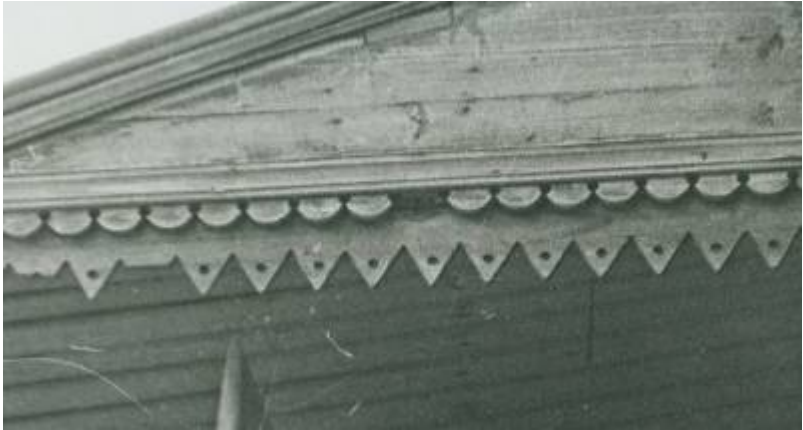
| № п/п | Обобщенная группа элементов предмета охраны | Элементы предмета охраны | Фотографическое или иное графическое изображение предмета охраны* |
|---|---|---|---|
| 4.1.5 | | Карниз типа 2: деревянный прорезной аркатурный карниз с зубчатым подзором | <p data-bbox="1529 1074 1861 1142">Фото 10. Карниз типа 2.<br/>Фото 1978 г.</p> |

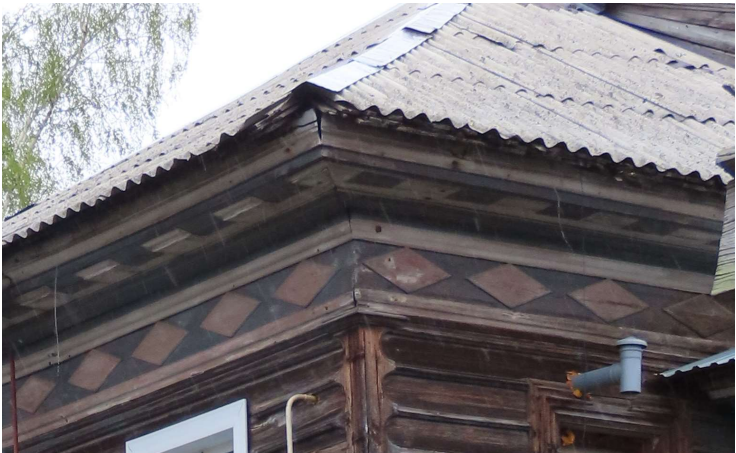
| № п/п | Обобщенная группа элементов предмета охраны | Элементы предмета охраны | Фотографическое или иное графическое изображение предмета охраны* |
|---|---|---|---|
| 4.1.6 | | <p>Антаблемент типа 1: облегченный антаблемент, венчающий фасад, состоящий из ступенчатого карниза и фриза с накладными ромбами, антаблемент дополнен подшивным карнизом с модульонами</p> | <p>Фото 11. Антаблемент типа 1.<br/>Фото 2024 г.</p> |

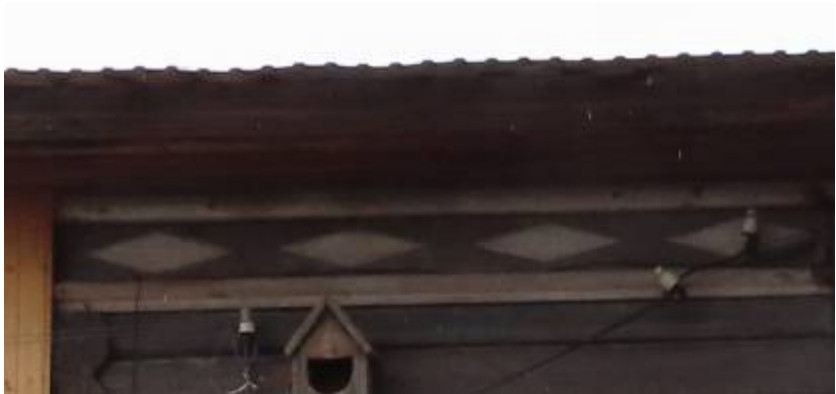
| № п/п | Обобщенная группа элементов предмета охраны | Элементы предмета охраны | Фотографическое или иное графическое изображение предмета охраны* |
|---|---|---|---|
| 4.1.7 | | <p>Антаблемент типа 2: облегченный антаблемент, венчающий фасад, состоящий из ступенчатого карниза и фриза с накладными ромбами</p> | <p>Фото 12. Антаблемент типа 2.<br/>Фото 2024 г.</p> |

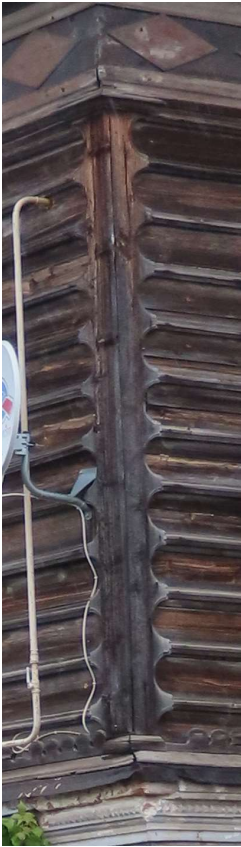
| № п/п | Обобщенная группа элементов предмета охраны | Элементы предмета охраны | Фотографическое или иное графическое изображение предмета охраны* |
|---|---|---|---|
| 4.1.8 | | <p>Пилястра типа 1: деревянная пилястра с профилированной базой и капителью, имеющая вертикальную аркатуру</p> | <p>Фото 13. Пилястра типа 1.<br/>Фото 2024 г.</p> |

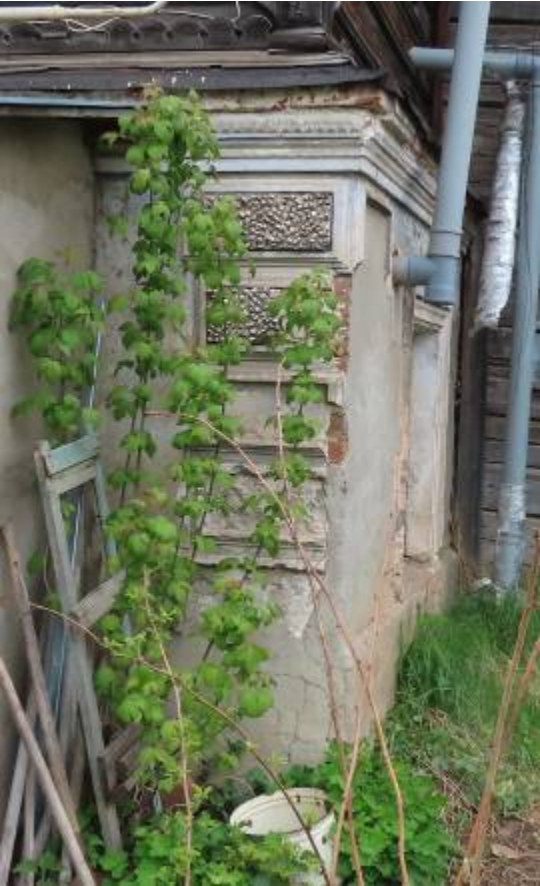
| № п/п | Обобщенная группа элементов предмета охраны | Элементы предмета охраны | Фотографическое или иное графическое изображение предмета охраны* |
|---|---|---|---|
| 4.1.9 | | <p>Пилястра типа 2: пилястра, обрамляющая углы первого этажа основного объема, состоящая из пяти филенок, представляющих из себя профилированные рамки с заполнением из гальки</p> | <p>Фото 14. Пилястра типа 2.<br/>Фото 2024 г.</p> |

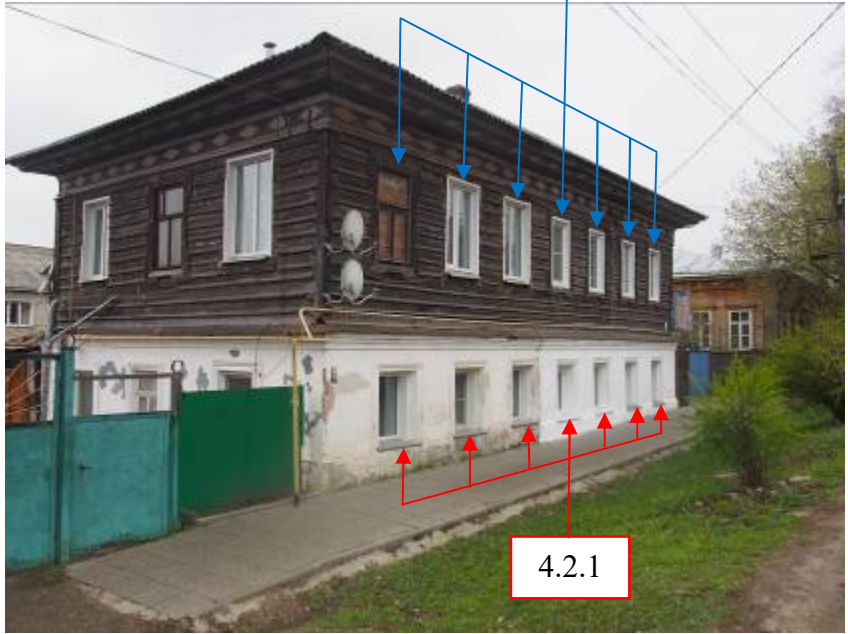
| № п/п | Обобщенная группа элементов предмета охраны | Элементы предмета охраны | Фотографическое или иное графическое изображение предмета охраны* |
|---|---|---|---|
| 4.2.1 | Основной объем | Семь оконных проемов типа 1 | |
| 4.2.2 | | Семь оконных проемов типа 2 | |

Фото 15. Западный фасад.  
Фото 2024 г.

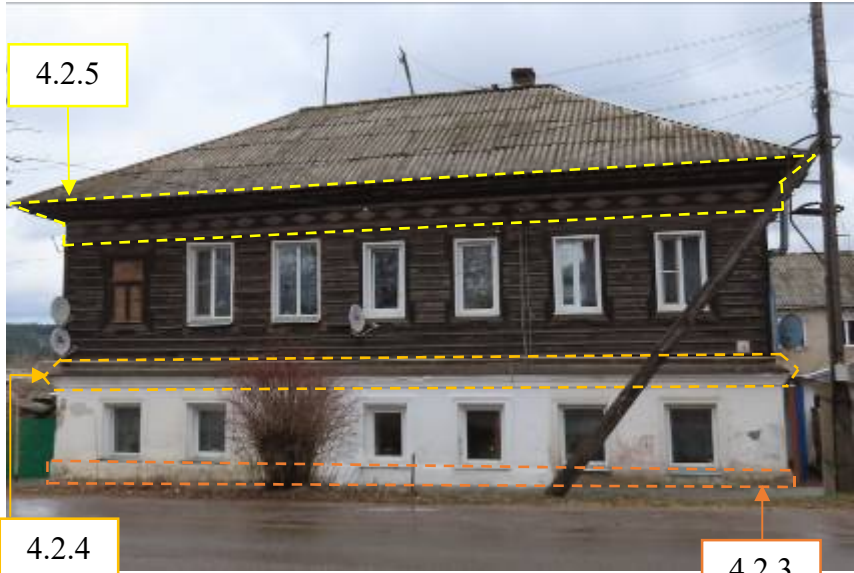
| № п/п | Обобщенная группа элементов предмета охраны | Элементы предмета охраны | Фотографическое или иное графическое изображение предмета охраны* |
|---|---|---|---|
| 4.2.3 | Основной объем | Рустованный цоколь | <p data-bbox="1518 1102 1872 1171">Фото 16. Западный фасад.<br/>Фото 2024 г.</p> |
| 4.2.4 | | Карниз типа 1 | |
| 4.2.5 | | Антаблемент типа 1 | |

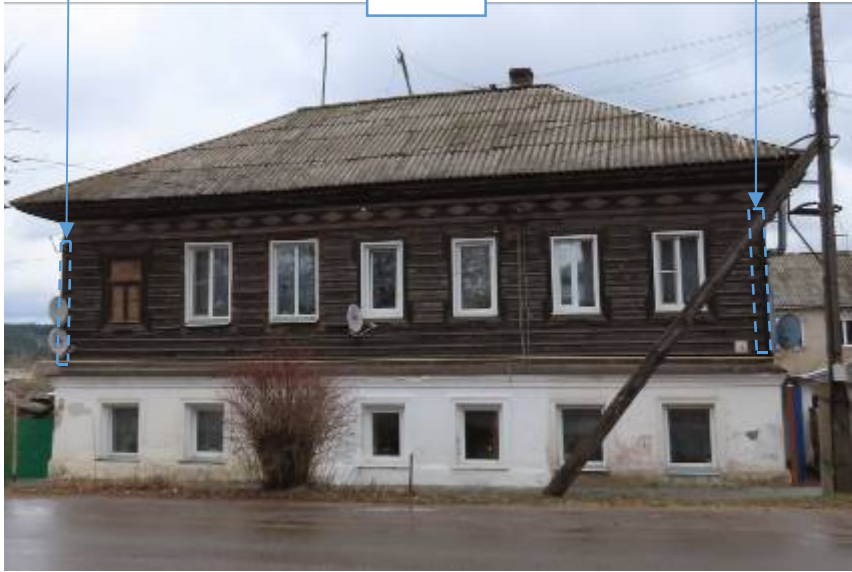
| № п/п | Обобщенная группа элементов предмета охраны | Элементы предмета охраны | Фотографическое или иное графическое изображение предмета охраны* |
|---|---|---|---|
| 4.2.6 | Основной объем | Две пилястры типа 1 | <p data-bbox="1518 1139 1872 1209">Фото 17. Западный фасад.<br/>Фото 2024 г.</p> |

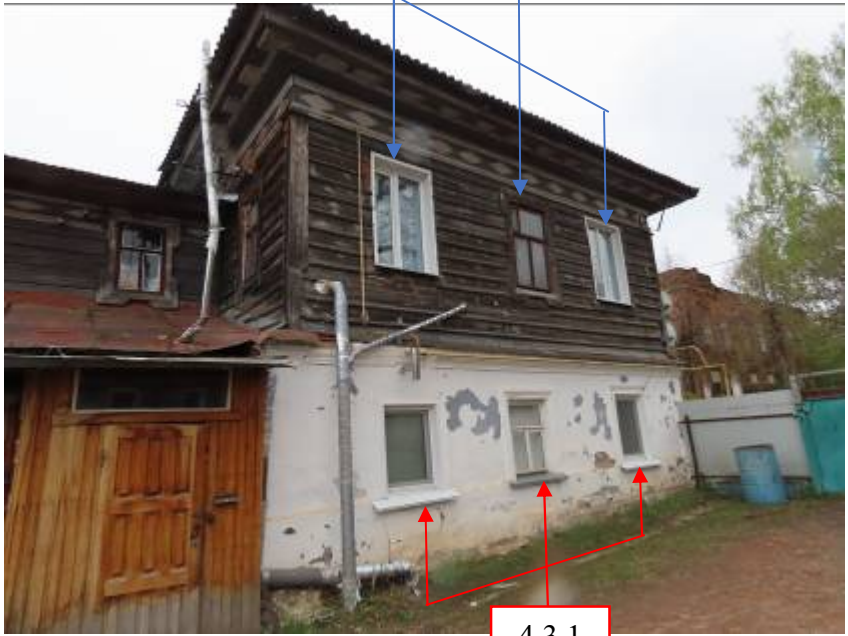
| № п/п | Обобщенная группа элементов предмета охраны | Элементы предмета охраны | Фотографическое или иное графическое изображение предмета охраны* |
|---|---|---|---|
| 4.3.1 | Основной объем | Три оконных проема типа 1 | <p data-bbox="1509 1203 1877 1273">Фото 18. Северный фасад.<br/>Фото 2024 г.</p> |
| 4.3.2 | | Три оконных проема типа 2 | |

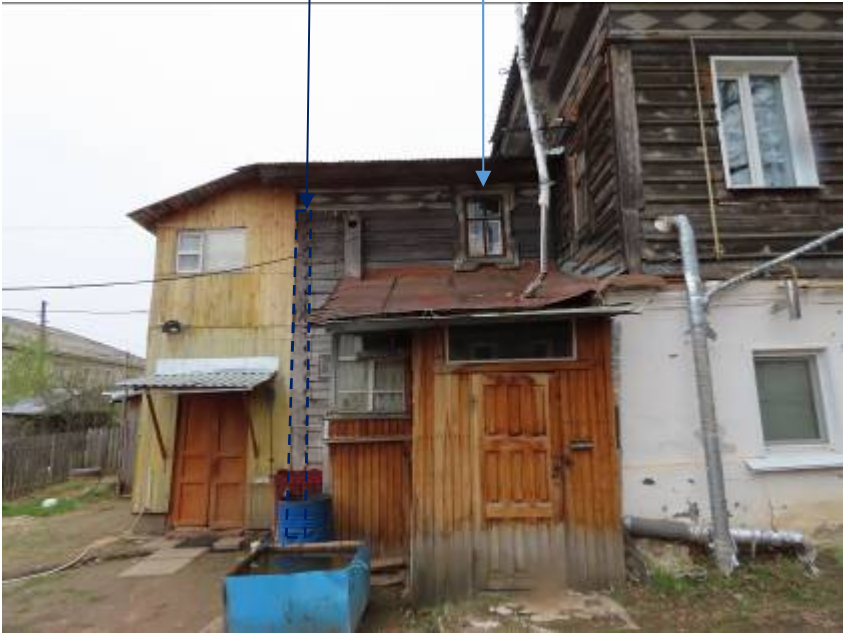
| № п/п | Обобщенная группа элементов предмета охраны | Элементы предмета охраны | Фотографическое или иное графическое изображение предмета охраны* |
|---|---|---|---|
| 4.3.3 | Объем пристроя с крыльцом | Один маленький оконный проем типа 2 | <div data-bbox="1525 379 1646 443">4.3.4</div> <div data-bbox="1691 379 1812 443">4.3.3</div> <p data-bbox="1516 1166 1874 1233">Фото 19. Северный фасад.<br/>Фото 2024 г.</p> |
| 4.3.4 | | Одна фигурная лопатка с вертикальной аркатурой | |

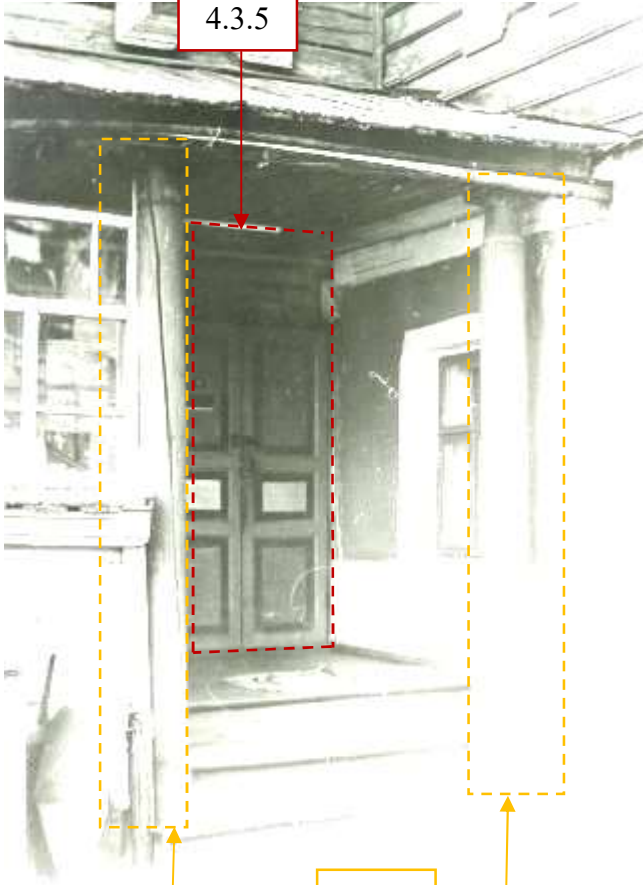
| № п/п | Обобщенная группа элементов предмета охраны | Элементы предмета охраны | Фотографическое или иное графическое изображение предмета охраны* |
|---|---|---|---|
| 4.3.5 | Объем пристроя с крыльцом | Один прямоугольный дверной проем.<br>Тип заполнения дверного проема – двухстворчатое, филенчатое | <p data-bbox="1518 1326 1877 1393">Фото 20. Северный фасад.<br/>Фото 1978 г.</p> |
| 4.3.6 | | Два столба крыльца, поддерживающих крышу, основание столбов обрамлено двухуровневыми филенками | |

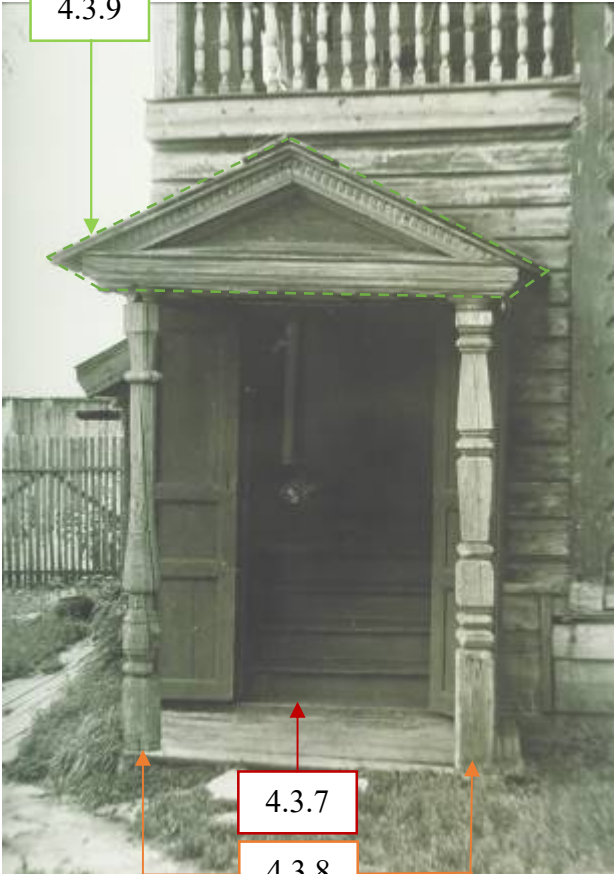
| № п/п | Обобщенная группа элементов предмета охраны | Элементы предмета охраны | Фотографическое или иное графическое изображение предмета охраны* |
|---|---|---|---|
| 4.3.7 | Объем веранды с крыльцом | Один прямоугольный дверной проем.<br>Тип заполнения дверного проема – двухстворчатое филенчатое | <p data-bbox="1514 1299 1877 1366">Фото 21. Северный фасад.<br/>Фото 1978 г.</p> |
| 4.3.8 | | Два фигурных столба, поддерживающих козырек | |
| 4.3.9 | | Козырек, состоящий из многоступенчатого карниза с резным подзором и фронтона, украшенного многоступенчатым карнизом с пояском сухариков | |

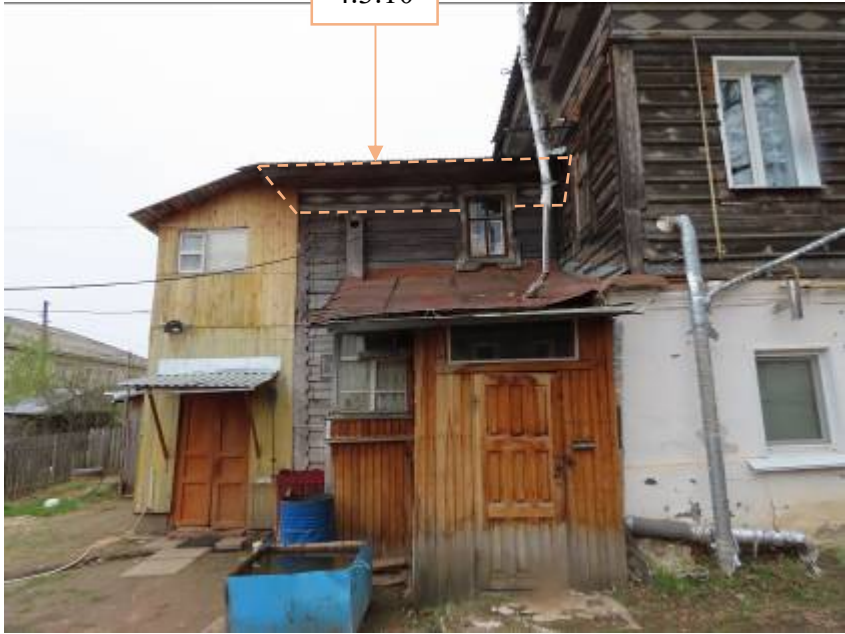
| № п/п | Обобщенная группа элементов предмета охраны | Элементы предмета охраны | Фотографическое или иное графическое изображение предмета охраны* |
|---|---|---|---|
| 4.3.10 | Объем пристроя с крыльцом | Антаблемент типа 2 | <p data-bbox="1512 1125 1877 1197">Фото 22. Северный фасад.<br/>Фото 2024 г.</p> |

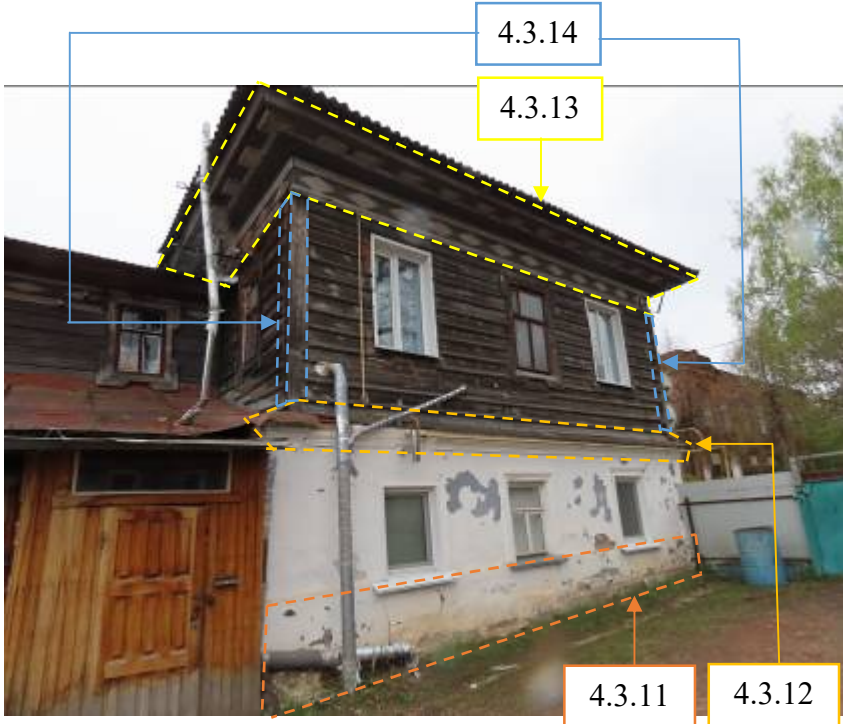
| № п/п | Обобщенная группа элементов предмета охраны | Элементы предмета охраны | Фотографическое или иное графическое изображение предмета охраны* |
|---|---|---|---|
| 4.3.11 | Основной объем | Рустованный цоколь | |
| 4.3.12 | | Карниз типа 1 | |
| 4.3.13 | | Антаблемент типа 1 | |
| 4.3.14 | | Две пилястры типа 1 | |

Фото 23. Северный фасад.  
Фото 2024 г.

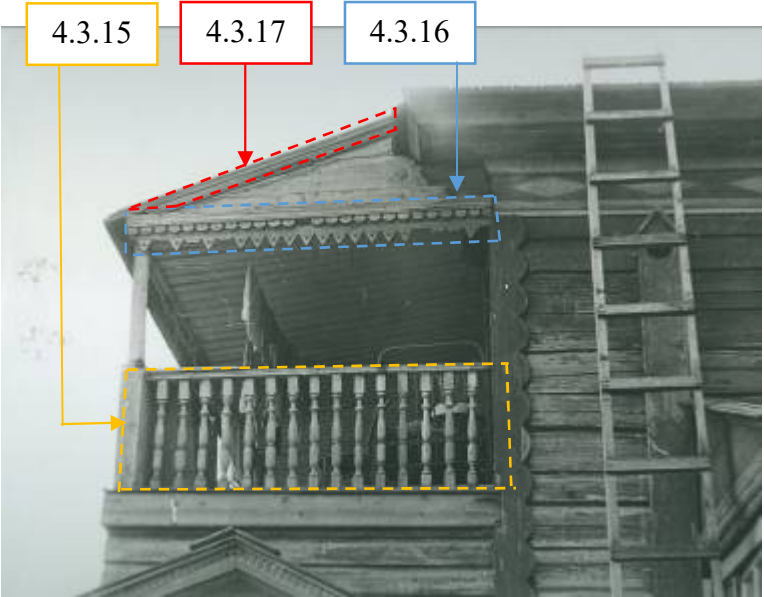
| № п/п | Обобщенная группа элементов предмета охраны | Элементы предмета охраны | Фотографическое или иное графическое изображение предмета охраны* |
|---|---|---|---|
| 4.3.15 | Объем веранды с крыльцом | Один пролет балюстрады, состоящей из ряда фигурных балясин | <p data-bbox="1518 1106 1877 1177">Фото 24. Северный фасад.<br/>Фото 1978 г.</p> |
| 4.3.16 | | Карниз типа 2 | |
| 4.3.17 | | Многоступенчатый профилированный карниз | |

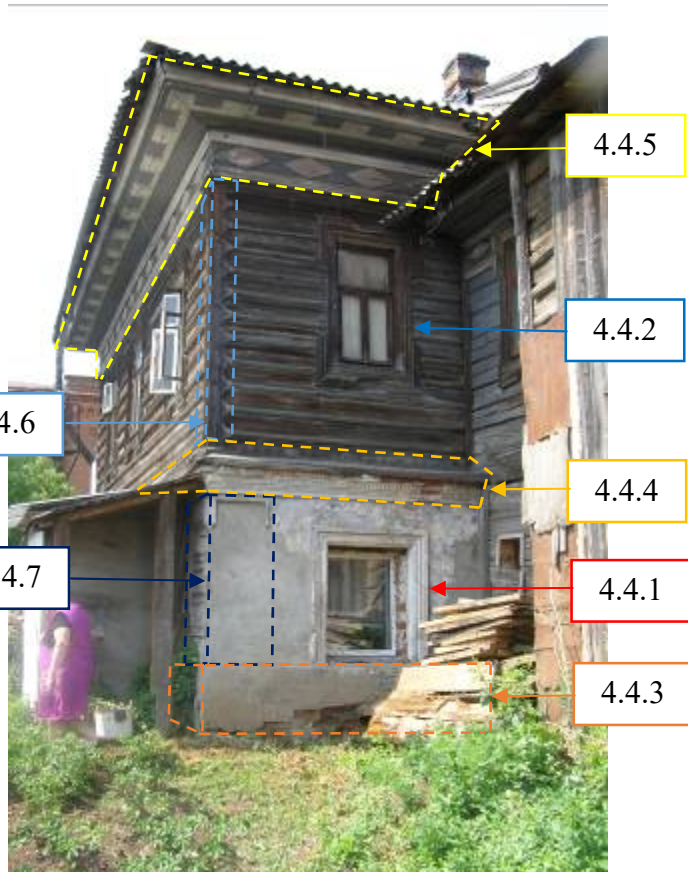
| № п/п | Обобщенная группа элементов предмета охраны | Элементы предмета охраны | Фотографическое или иное графическое изображение предмета охраны* |
|---|---|---|---|
| 4.4.1 | Основной объем | Два оконных проема типа 1 | |
| 4.4.2 | | Два оконных проема типа 2 | |
| 4.4.3 | | Уступ цоколя | |
| 4.4.4 | | Карниз типа 1 | |
| 4.4.5 | | Антаблемент типа 1 | |
| 4.4.6 | | Две пилястры типа 1 | |
| 4.4.7 | | Пилястра типа 2 | |
| | | | Фото 25. Восточный фасад.<br>Фото 2024 г. |

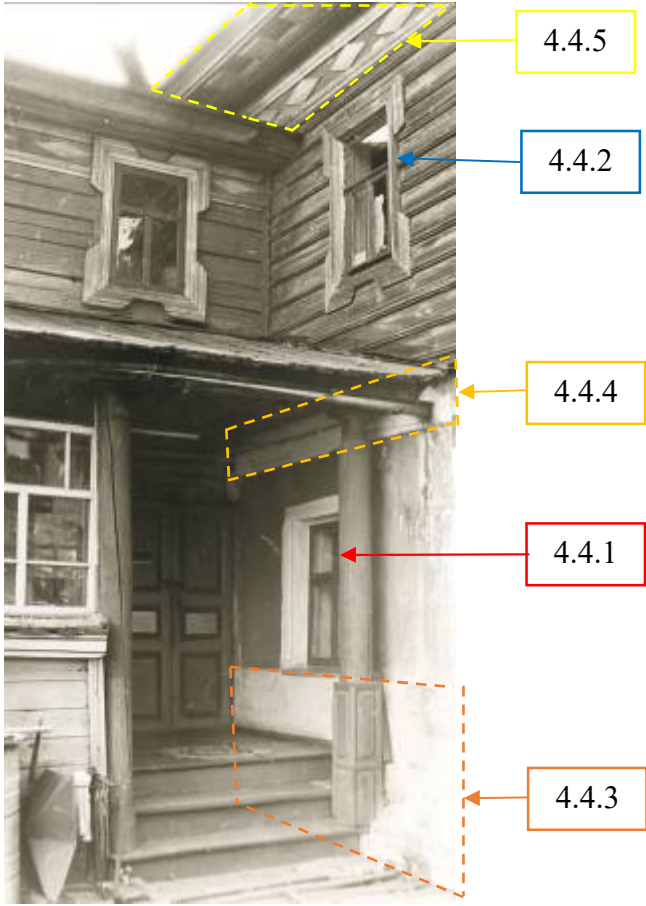
| № п/п | Обобщенная группа элементов предмета охраны | Элементы предмета охраны | Фотографическое или иное графическое изображение предмета охраны* |
|---|---|---|---|
| | | | <p data-bbox="1503 1326 1883 1394">Фото 26. Восточный фасад.<br/>Фото 1978 г.</p> |

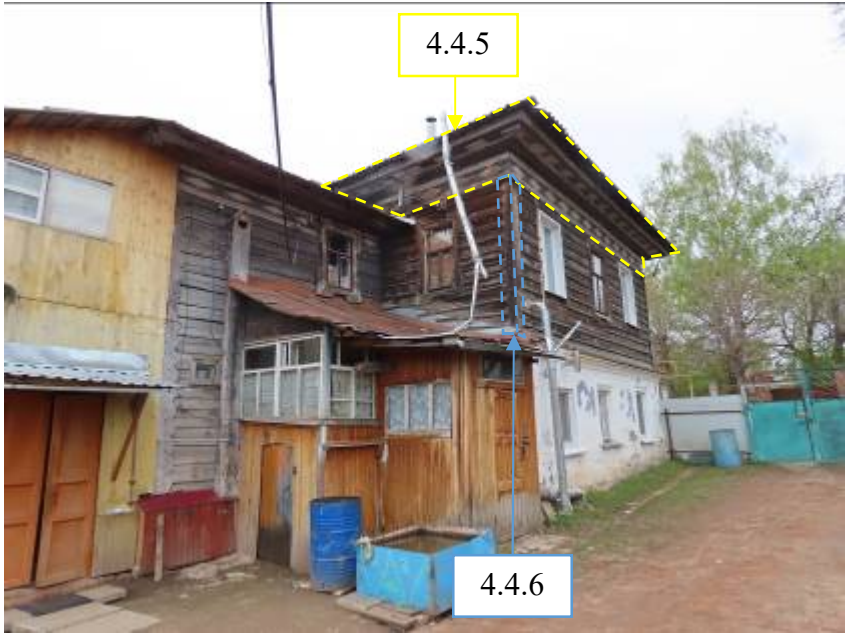
| № п/п | Обобщенная группа элементов предмета охраны | Элементы предмета охраны | Фотографическое или иное графическое изображение предмета охраны* |
|---|---|---|---|
| | | | <p data-bbox="1507 1161 1883 1235">Фото 27. Восточный фасад.<br/>Фото 2024 г.</p> |

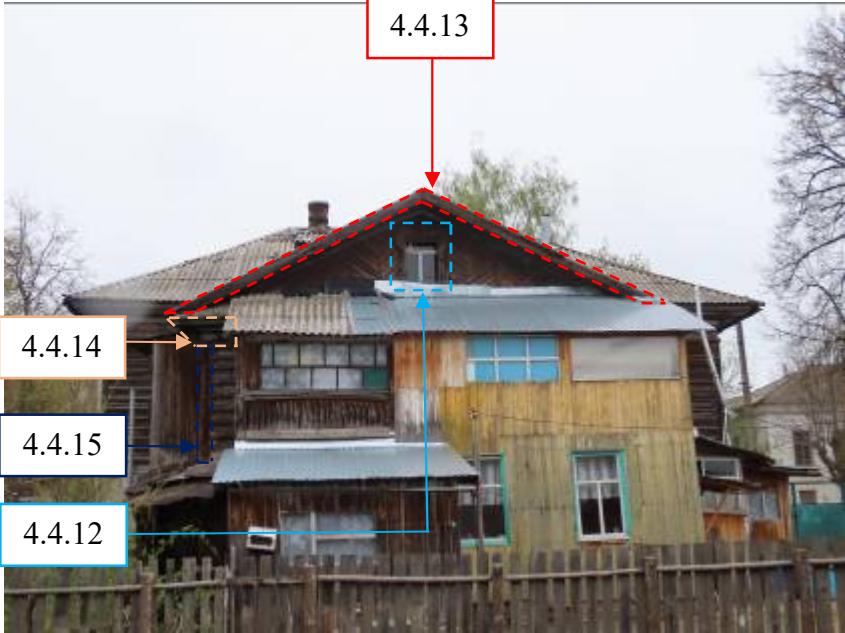
| № п/п | Обобщенная группа элементов предмета охраны | Элементы предмета охраны | Фотографическое или иное графическое изображение предмета охраны* |
|---|---|---|---|
| 4.4.12 | Объем пристроя с крыльцом | Один прямоугольный оконный проем фронтона, обрамленный многоступенчатым профилированным рамочным наличником, усиленным по углам профилированными уголками. Тип заполнения оконного проема | |
| 4.4.13 | | Многоступенчатый профилированный карниз | |
| 4.4.14 | | Антаблемент типа 2 | |
| 4.4.15 | | Одна фигурная лопатка с вертикальной аркатурой | |

Фото 29. Восточный фасад.  
Фото 2024 г.

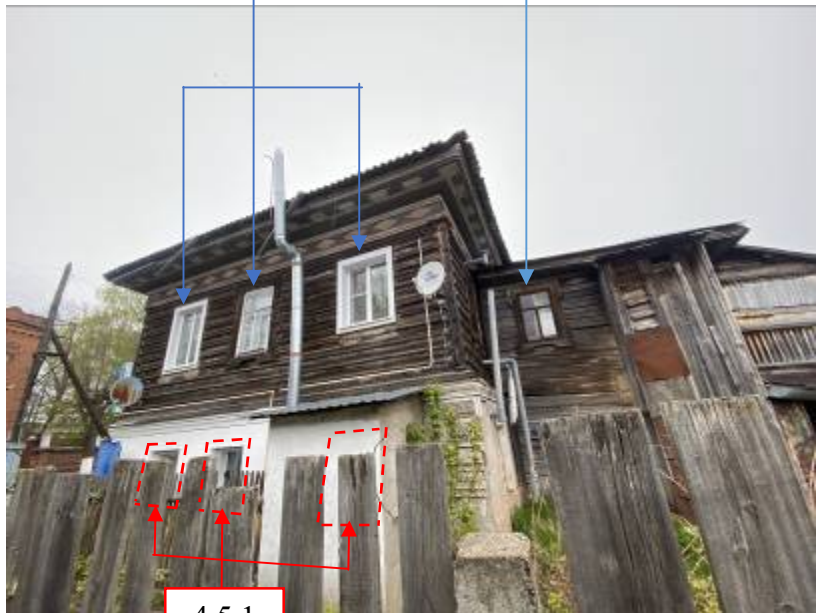
| № п/п | Обобщенная группа элементов предмета охраны | Элементы предмета охраны | Фотографическое или иное графическое изображение предмета охраны* |
|---|---|---|---|
| 4.5.1 | Основной объем | Три оконных проема типа 1 | |
| 4.5.2 | | Три оконных проема типа 2 | |
| 4.5.3 | Объем пристроя с крыльцом | Один маленький оконный проем типа 2 | |

Фото 30. Южный фасад.  
Фото 2023 г.

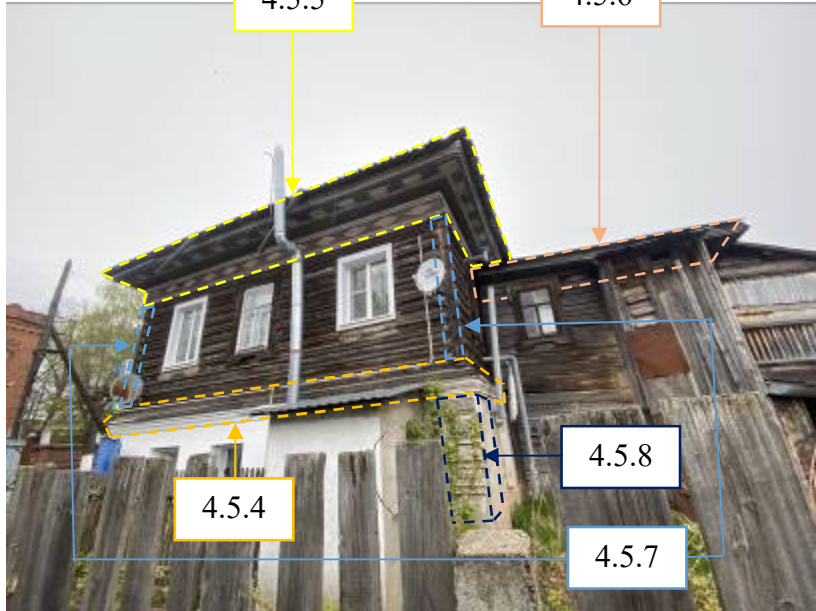
| № п/п | Обобщенная группа элементов предмета охраны | Элементы предмета охраны | Фотографическое или иное графическое изображение предмета охраны* |
|---|---|---|---|
| 4.5.4 | Основной объем | Карниз типа 1 | |
| 4.5.5 | | Антаблемент типа 1 | |
| 4.5.6 | Объем пристроя с крыльцом | Антаблемент типа 2 | |
| 4.5.7 | Основной объем | Две пилястры типа 1 | |
| 4.5.8 | | Одна пилястра типа 2 | |

Фото 31. Южный фасад.  
Фото 2023 г.

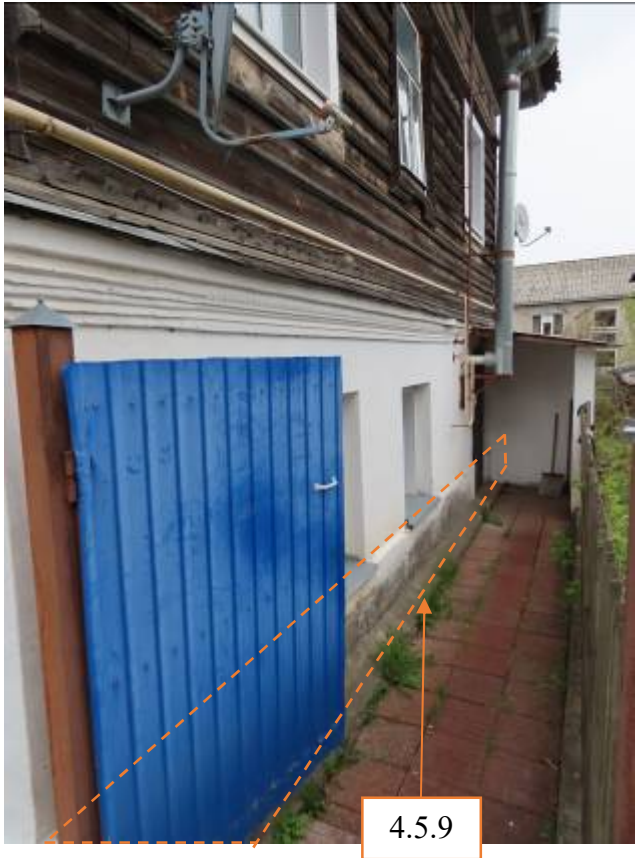
| № п/п | Обобщенная группа элементов предмета охраны | Элементы предмета охраны | Фотографическое или иное графическое изображение предмета охраны* |
|---|---|---|---|
| 4.5.9 | Основной объем | Рустованный цоколь | <p data-bbox="1525 1265 1861 1337">Фото 32. Южный фасад.<br/>Фото 2023 г.</p> |

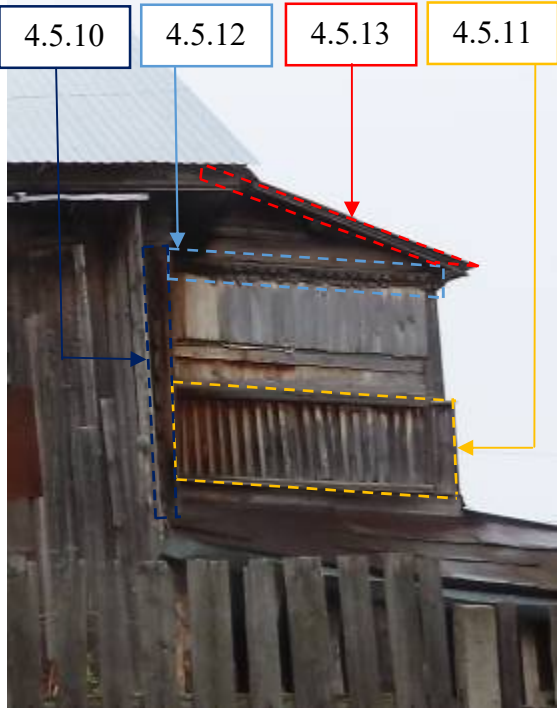
| № п/п | Обобщенная группа элементов предмета охраны | Элементы предмета охраны | Фотографическое или иное графическое изображение предмета охраны* |
|---|---|---|---|
| 4.5.10 | Объем веранды с крыльцом | Одна фигурная лопатка с вертикальной аркатурой | |
| 4.5.11 | | Один пролет балюстрады, состоящей из ряда фигурных балясин | |
| 4.5.12 | | Карниз типа 2 | |
| 4.5.13 | | Многоступенчатый профилированный карниз | |

Фото 33. Южный фасад.  
Фото 2023 г.
