**Об установлении предмета охраны объекта культурного наследия  
(памятника истории и культуры) народов Российской Федерации  
регионального значения «Жилой деревянный дом и ворота»,  
расположенного по адресу: Кировская область, Уржумский район,  
г. Уржум, ул. Советская, д. 18**

**ПРЕДМЕТ ОХРАНЫ**

**объекта культурного наследия (памятника истории и культуры)  
народов Российской Федерации регионального значения «Жилой деревянный дом и ворота»,  
расположенного по адресу: Кировская область, Уржумский район, г. Уржум, ул. Советская, д. 18**

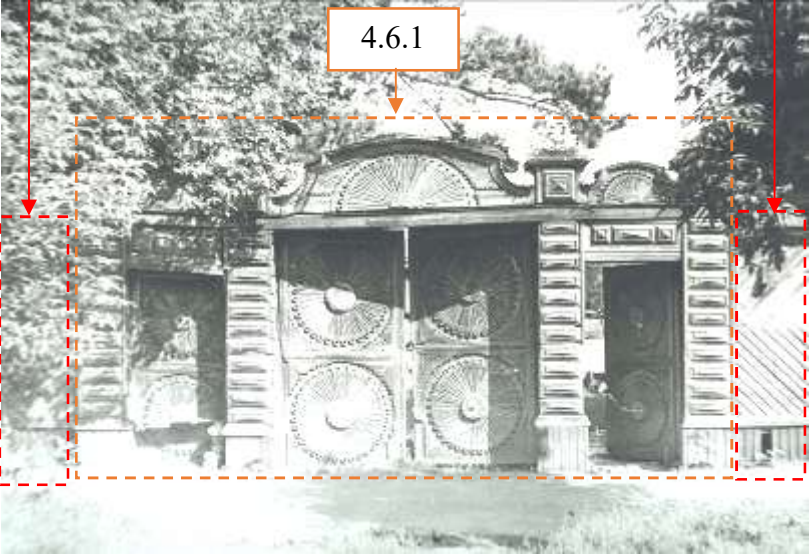
| № п/п | Обобщенная группа элементов предмета охраны | Элементы предмета охраны | Фотографическое или иное графическое изображение предмета охраны* |
|---|---|---|---|
| 4.6.1 | | <p>Трехсекционные ворота, состоящие из центрального двухстворчатого проема и боковых одностворчатых проемов.</p> <p>Створки украшены орнаментом в виде солярных символов.</p> <p>Столбы ворот украшены прямоугольными филенками.</p> <p>Завершение центрального и боковых проемов в виде фигурного аттика с солярным орнаментом. Завершение столбов аттиковыми столбиками, украшенными филенками</p> | <p>Фото 34. Ворота. Фото 1978 г.</p> |
| 4.6.2 | | <p>Четыре секции ограды с обшивкой в виде ромба и круглой резной розеткой в центре</p> | |

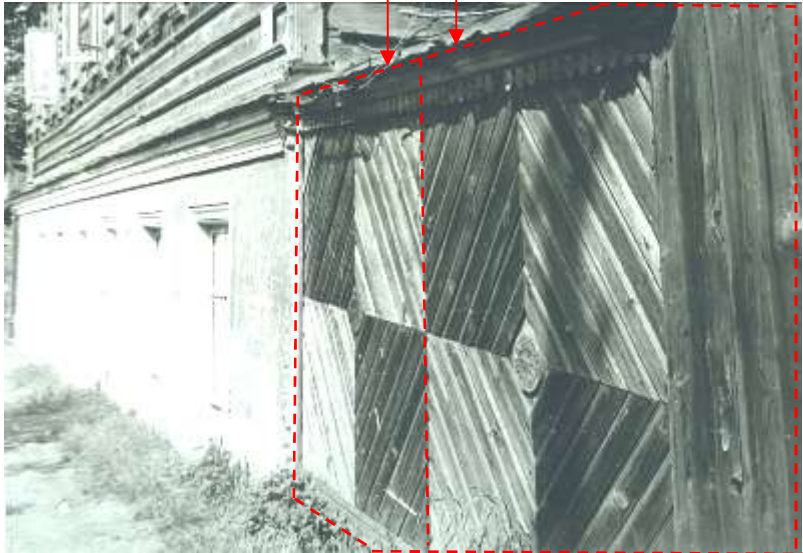
| № п/п | Обобщенная группа элементов предмета охраны | Элементы предмета охраны | Фотографическое или иное графическое изображение предмета охраны* |
|---|---|---|---|
| | | | <div data-bbox="1653 419 1787 483" style="border: 1px solid red; padding: 2px; text-align: center;">4.6.2</div> <p data-bbox="1480 1082 1895 1118">Фото 35. Ограда. Фото 1978 г.</p> |
