**Об установлении предмета охраны объекта культурного наследия (памятника истории и культуры) народов Российской Федерации регионального значения «Дом, в котором жил в 1899 - 1901 гг., отбывая ссылку, Воровский Вацлав Вацлавович», расположенного по адресу: Кировская область, Орловский район, г. Орлов, ул. Ленина, д. 71**

**ПРЕДМЕТ ОХРАНЫ**

**объекта культурного наследия (памятника истории и культуры) народов Российской Федерации  
регионального значения «Дом, в котором жил в 1899 - 1901 гг., отбывая ссылку, Воровский Вацлав Вацлавович»,  
расположенного по адресу: Кировская область, Орловский район, г. Орлов, ул. Ленина, д. 71**

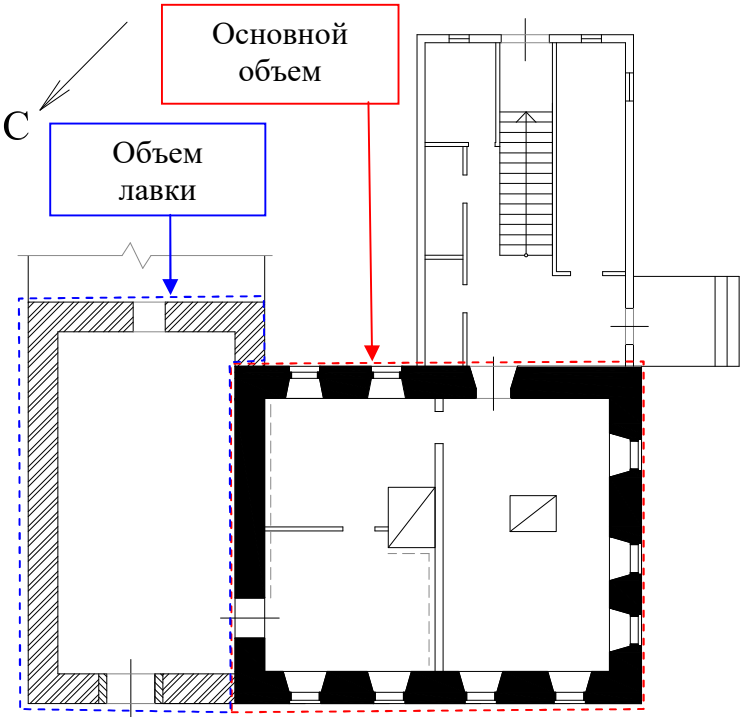
| № п/п | Обобщенная группа элементов предмета охраны | Элементы предмета охраны | Фотографическое или иное графическое изображение предмета охраны* |
|---|---|---|---|
| 2 | Объемно-пространственная композиция | <p>Объект состоит из двух объемов:</p> <p>основной объем – прямоугольный в плане, двухэтажный;</p> <p>объем лавки – прямоугольный в плане, двухэтажный</p> | <p>С</p> <p>Основной объем</p> <p>Объем лавки</p> <p>0 5 м</p> <p>План первого этажа</p> |

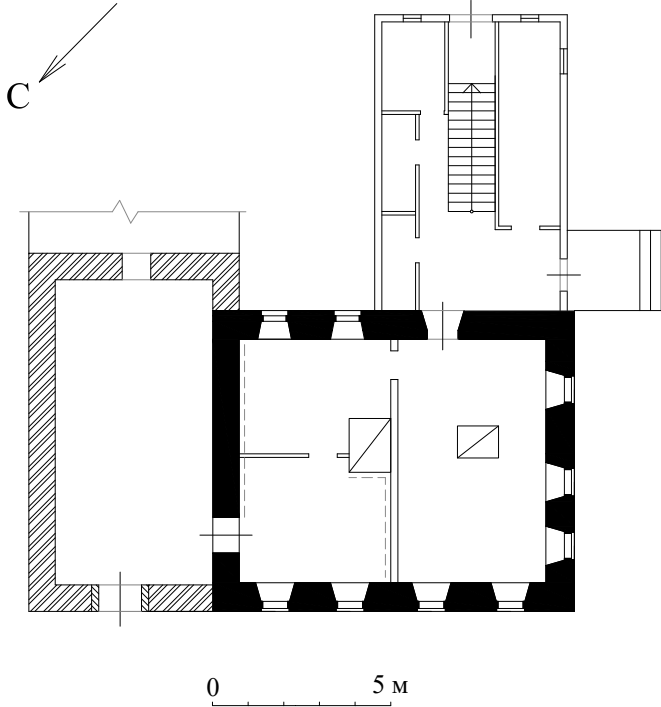
</td><td>- капитальные стены периода строительства 2-ой пол XIX в. из глиняного кирпича</td></tr><tr><td>

</td><td>- капитальные стены периода строительства 1910 г. из глиняного кирпича</td></tr></table></div> <p>План первого этажа</p> |

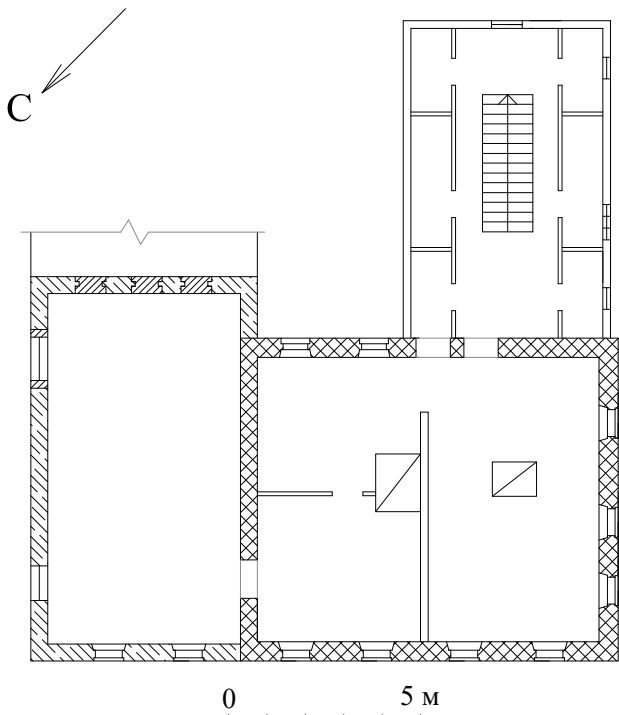
| № п/п | Обобщенная группа элементов предмета охраны | Элементы предмета охраны | Фотографическое или иное графическое изображение предмета охраны* | | | | |
|---|---|---|---|---|---|---|---|
| | | <p>капитальные стены второго этажа<br/>основного объема периода<br/>строительства 2-ой пол. XIX в. –<br/>бревенчатые;</p> <p>капитальные стены второго этажа<br/>объема лавки периода строительства<br/>1910 г. – бревенчатые</p> | <div>

</td><td>- капитальные стены периода строительства 2-ой пол. XIX в. – бревенчатые</td></tr><tr><td>

</td><td>- капитальные стены периода строительства 1910 г. – бревенчатые</td></tr></table></div> <p>План второго этажа</p> |

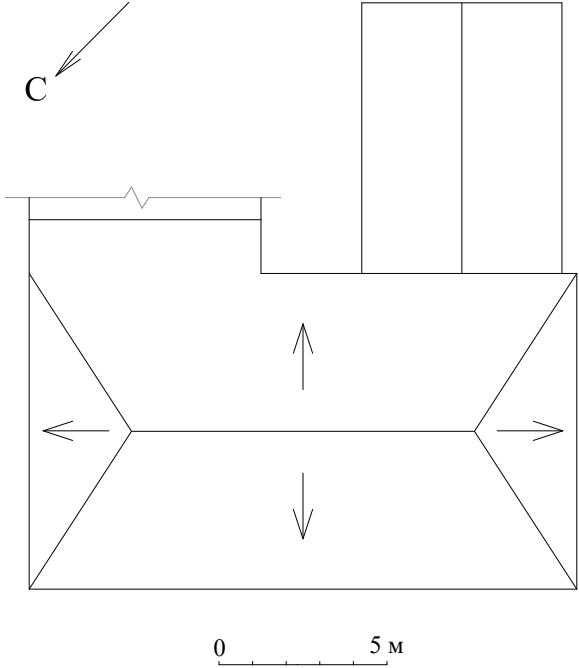
| № п/п | Обобщенная группа элементов предмета охраны | Элементы предмета охраны | Фотографическое или иное графическое изображение предмета охраны* |
|---|---|---|---|
| 3.2 | | <p>Стропильные конструкции – деревянные;</p> <p>крыша – вальмовая, чердачная;</p> <p>покрытие кровли – листовое кровельное железо</p> | <p>Условные обозначения:</p> <p>→ - направление ската кровли</p> <p>План кровли</p> |

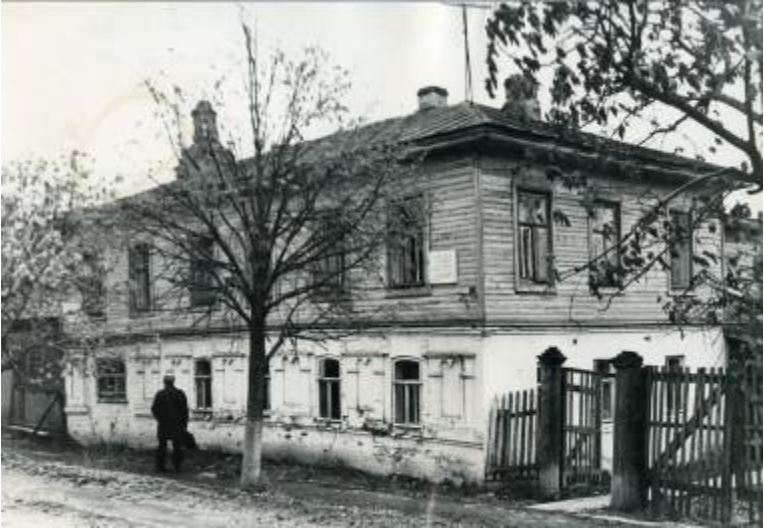
| № п/п | Обобщенная группа элементов предмета охраны | Элементы предмета охраны | Фотографическое или иное графическое изображение предмета охраны* |
|---|---|---|---|
| 4 | Архитектурно-художественное решение | <p>Тип отделки фасадов:</p> <p>первый этаж – известковая обмазка;</p> <p>второй этаж – обшивка профилированной доской</p> | <p>Фото 1. Вид с запада. Фото 1979 г.</p> |

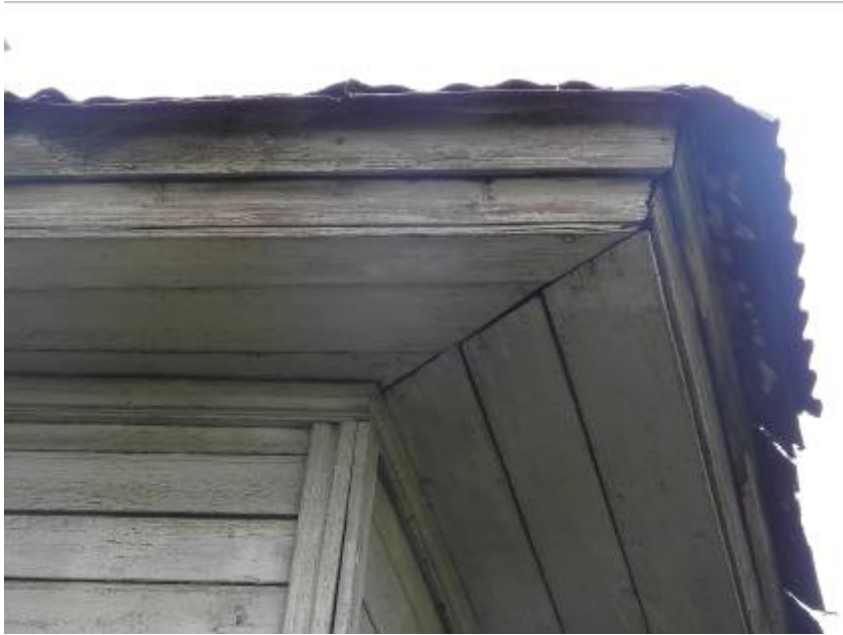
| № п/п | Обобщенная группа элементов предмета охраны | Элементы предмета охраны | Фотографическое или иное графическое изображение предмета охраны* |
|---|---|---|---|
| 4.1.1 | Основной объем, объем лавки | Карниз типа 1:<br>венчающий деревянный карниз, состоящий из профилированной доски и дощатого подшива | <p data-bbox="1451 1235 1944 1270">Фото 2. Карниз типа 1. Фото 2025 г.</p> |

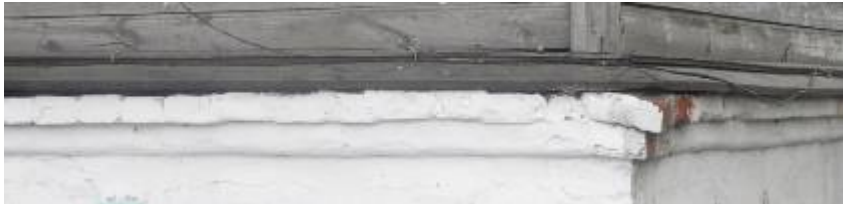
| № п/п | Обобщенная группа элементов предмета охраны | Элементы предмета охраны | Фотографическое или иное графическое изображение предмета охраны* |
|---|---|---|---|
| 4.1.2 | Основной объем,<br>объем лавки | Карниз типа 2:<br>двухступенчатый профилированный<br>межэтажный карниз, выполненный<br>уступом кирпича<br>и дополненный дощатым отливом | <p data-bbox="1451 687 1939 719">Фото 3. Карниз типа 2. Фото 2025 г.</p> |

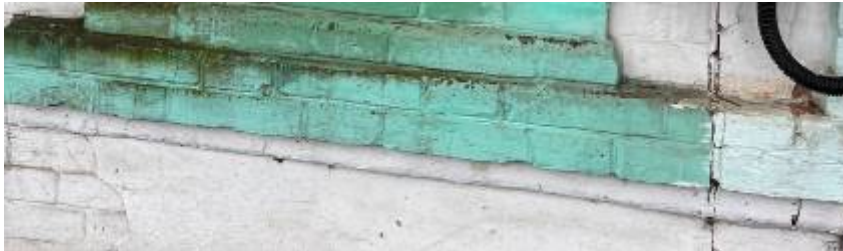
| № п/п | Обобщенная группа элементов предмета охраны | Элементы предмета охраны | Фотографическое или иное графическое изображение предмета охраны* |
|---|---|---|---|
| 4.1.3 | | Карниз типа 3:<br>двухступенчатый профилированный<br>подоконный карниз, выполненный<br>уступом кирпича | <p data-bbox="1451 1270 1939 1302">Фото 4. Карниз типа 3. Фото 2025 г.</p> |

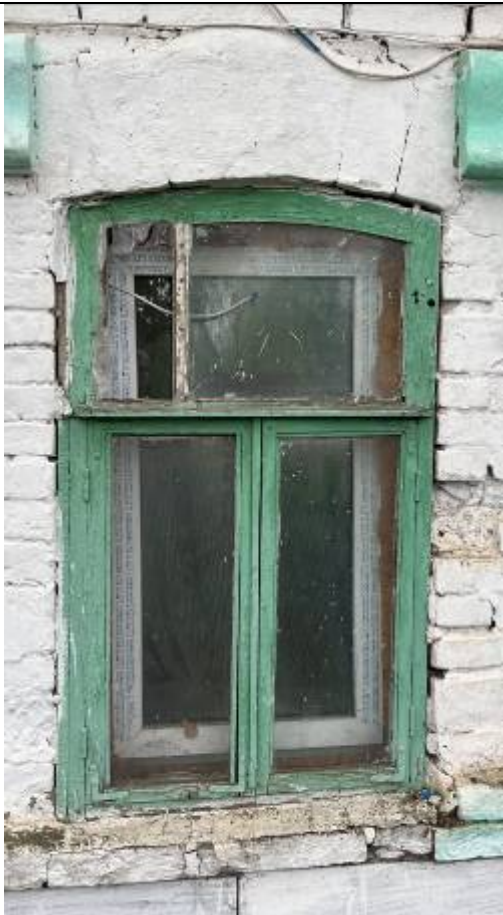
| № п/п | Обобщенная группа элементов предмета охраны | Элементы предмета охраны | Фотографическое или иное графическое изображение предмета охраны* |
|---|---|---|---|
| 4.1.4 | Основной объем | <p>Оконный проем типа 1:<br/>лучковый оконный проем первого этажа, установленный на подоконный карниз типа 3.</p> <p>Тип заполнения оконного проема</p> | <p>Фото 5. Оконный проем типа 1.<br/>Фото 2025 г.</p> |

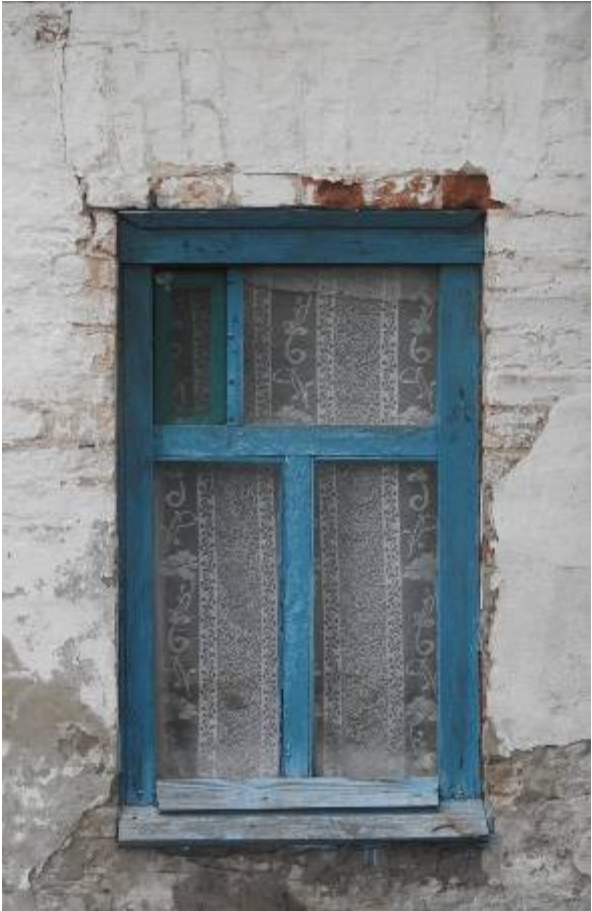
| № п/п | Обобщенная группа элементов предмета охраны | Элементы предмета охраны | Фотографическое или иное графическое изображение предмета охраны* |
|---|---|---|---|
| 4.1.5 | Основной объем | <p>Оконный проем типа 2:<br/>прямоугольный оконный проем первого этажа с клинчатой перемычкой и отливной доской.</p> <p>Тип заполнения оконного проема</p> | <p>Фото 6. Оконный проем типа 2.<br/>Фото 2025 г.</p> |

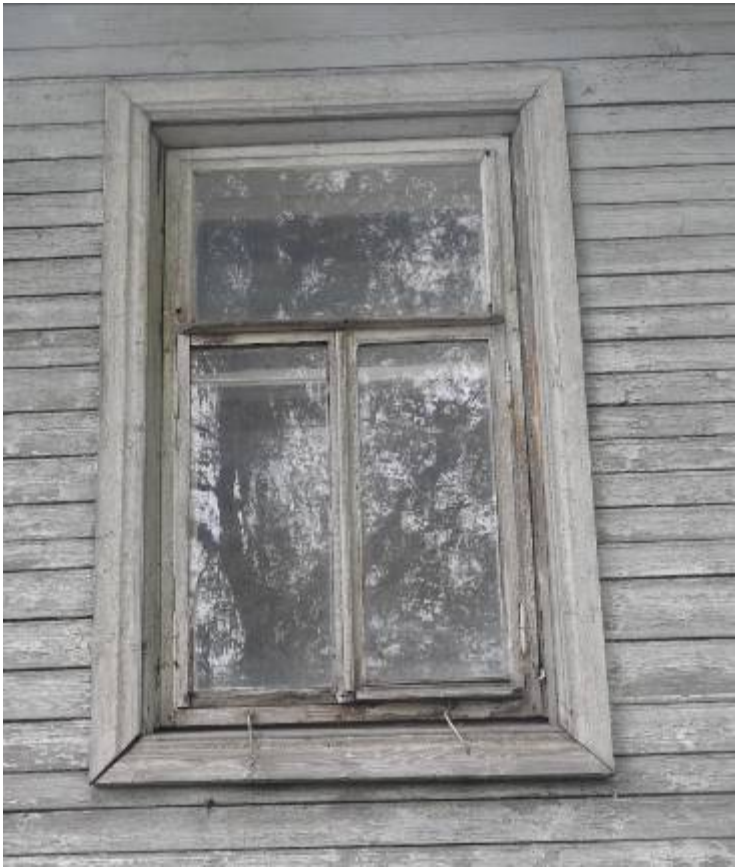
| № п/п | Обобщенная группа элементов предмета охраны | Элементы предмета охраны | Фотографическое или иное графическое изображение предмета охраны* |
|---|---|---|---|
| 4.1.6 | Основной объем, объем лавки | <p>Оконный проем типа 3:<br/>прямоугольный оконный проем второго этажа в деревянном рамочном профилированном наличнике.</p> <p>Тип заполнения оконного проема</p> | <p>Фото 7. Оконный проем типа 3. Фото 2025 г.</p> |

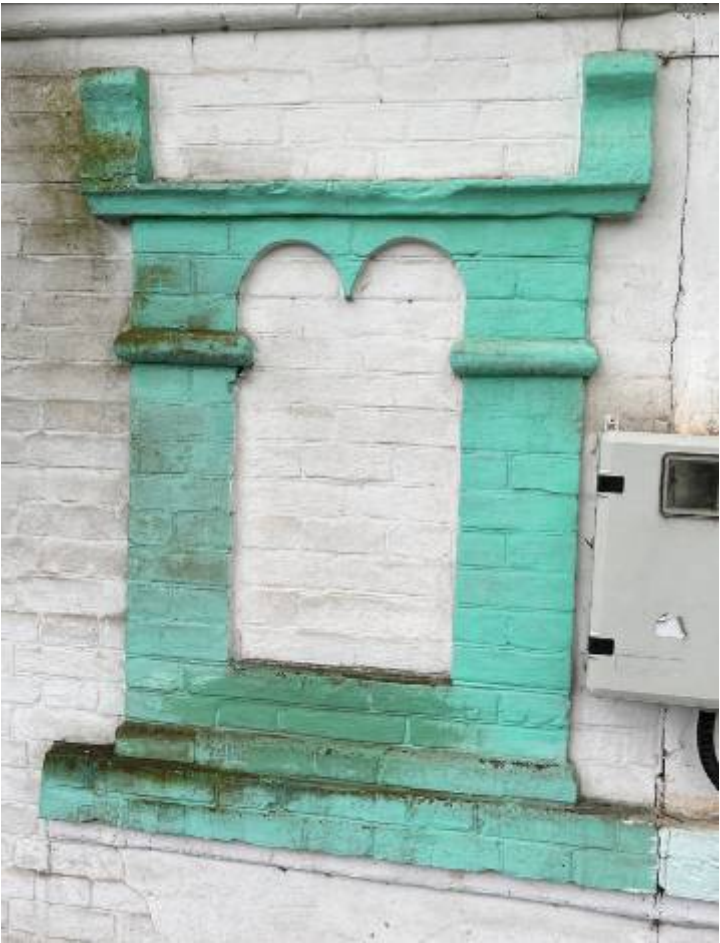
| № п/п | Обобщенная группа элементов предмета охраны | Элементы предмета охраны | Фотографическое или иное графическое изображение предмета охраны* |
|---|---|---|---|
| 4.1.7 | Основной объем, объем лавки | <p>Филенка типа 1:<br/>декоративная филенка, установленная на карниз типа 3 в простенках между оконными проемами типа 1.</p> <p>Филенка дополнена в верхней части профилированным ступенчатым навершием с двумя кронштейнами.</p> <p>Внутренняя часть филенки профилирована сдвоенной аркой</p> | <p>Фото 8. Филенка типа 1. Фото 2025 г.</p> |

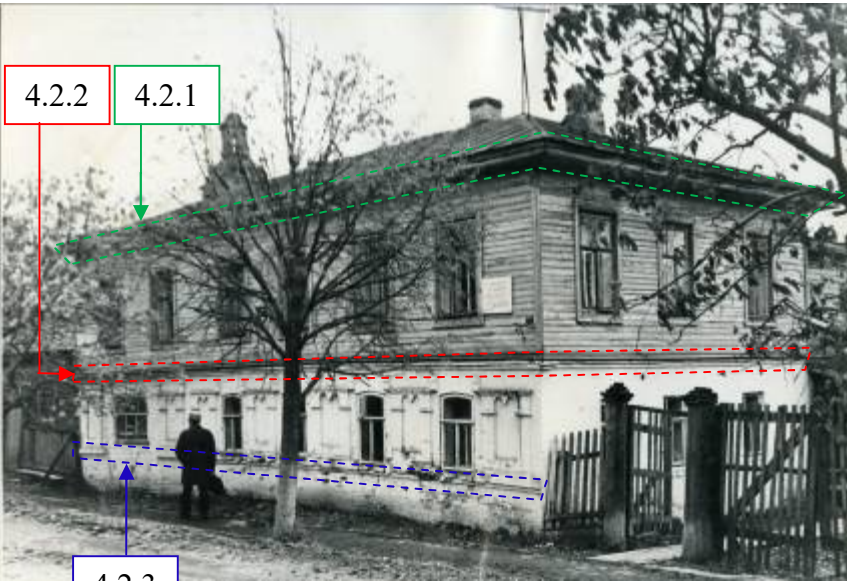
Фото 10.  
Северо-западный фасад. Фото 1976 г.

| № п/п | Обобщенная группа элементов предмета охраны | Элементы предмета охраны | Фотографическое или иное графическое изображение предмета охраны* |
|---|---|---|---|
| 4.2.1 | Основной объем, объем лавки | Карниз типа 1 | |
| 4.2.2 | | Карниз типа 2 | |
| 4.2.3 | | Карниз типа 3 | |

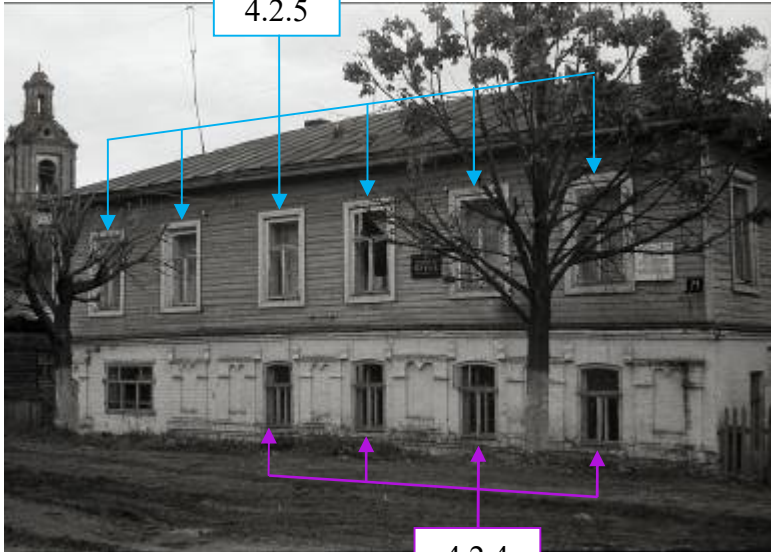
| № п/п | Обобщенная группа элементов предмета охраны | Элементы предмета охраны | Фотографическое или иное графическое изображение предмета охраны* |
|---|---|---|---|
| 4.2.4 | Основной объем, объем лавки | Четыре оконных проема типа 1 | <p data-bbox="1444 1157 1944 1225">Фото 11.<br/>Юго-восточный фасад. Фото 1979 г.</p> |
| 4.2.5 | | Шесть оконных проемов типа 3 | |

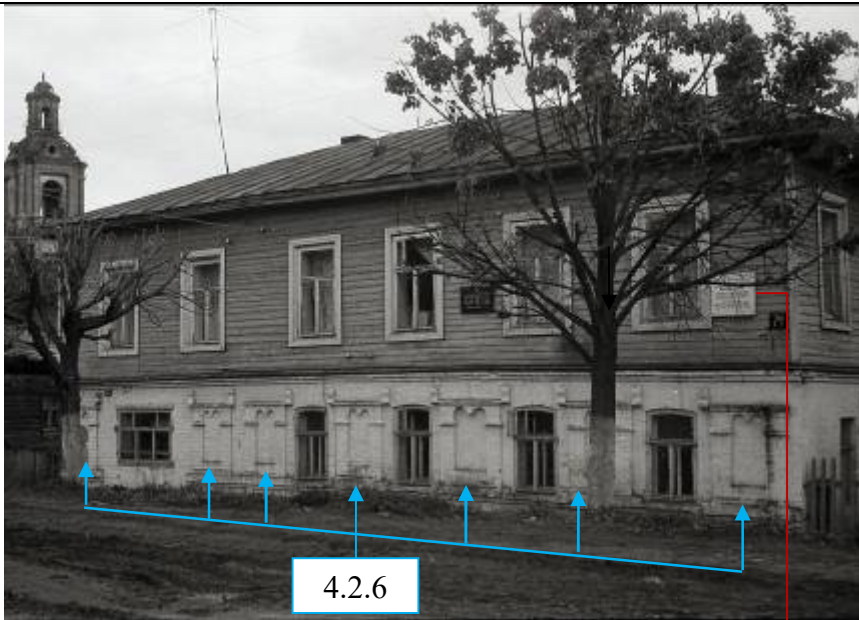
| № п/п | Обобщенная группа элементов предмета охраны | Элементы предмета охраны | Фотографическое или иное графическое изображение предмета охраны* |
|---|---|---|---|
| 4.2.6 | | Семь филенок типа 1 | |

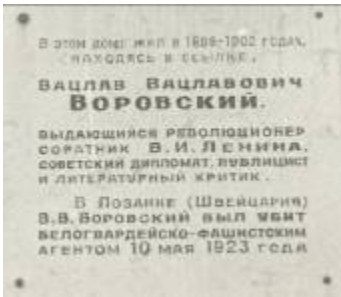
| № п/п | Обобщенная группа элементов предмета охраны | Элементы предмета охраны | Фотографическое или иное графическое изображение предмета охраны* |
|---|---|---|---|
| 4.2.7 | Основной объем, объем лавки | <p>Информационная доска с текстом:<br/>«В этом доме жил в 1899-1902 годах, находясь в ссылке,</p> <p>Вацлав Вацлавович Воровский.</p> <p>выдающийся революционер соратник В.И. Ленина, советский дипломат, публицист и литературный критик.</p> <p>В Лозанне (Швейцария) В.В. Воровский был убит белогвардейско-фашистским агентом 10 мая 1923 года»</p> | <p>4.2.6</p> <p>Фото 12. Юго-восточный фасад. Фото 1979 г.</p> <p>4.2.7</p> <p>Фото 13. Информационная доска с текстом</p> |

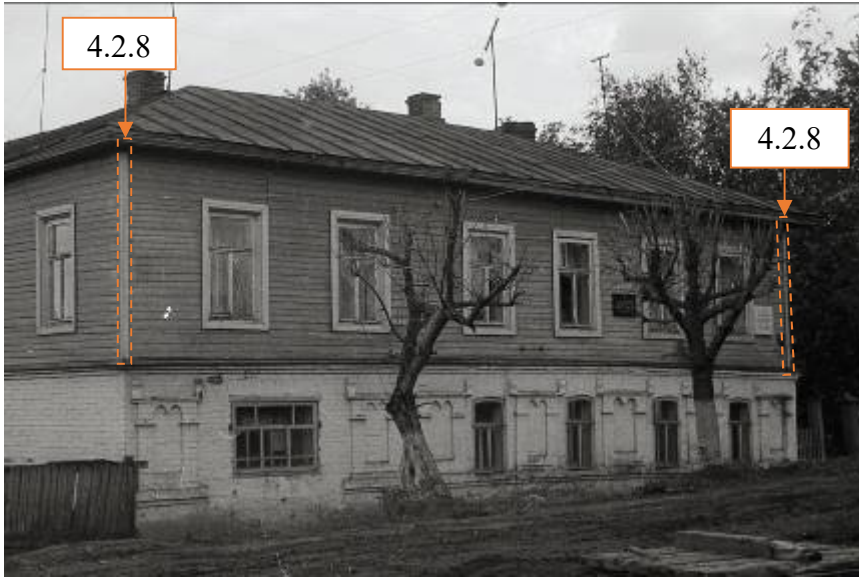
| № п/п | Обобщенная группа элементов предмета охраны | Элементы предмета охраны | Фотографическое или иное графическое изображение предмета охраны* |
|---|---|---|---|
| 4.2.8 | Основной объем, объем лавки | Две лопатки типа 1 | <p data-bbox="1368 1174 2018 1241">Фото 14. Северо-западный фасад. Вид с севера.<br/>Фото 1979 г.</p> |

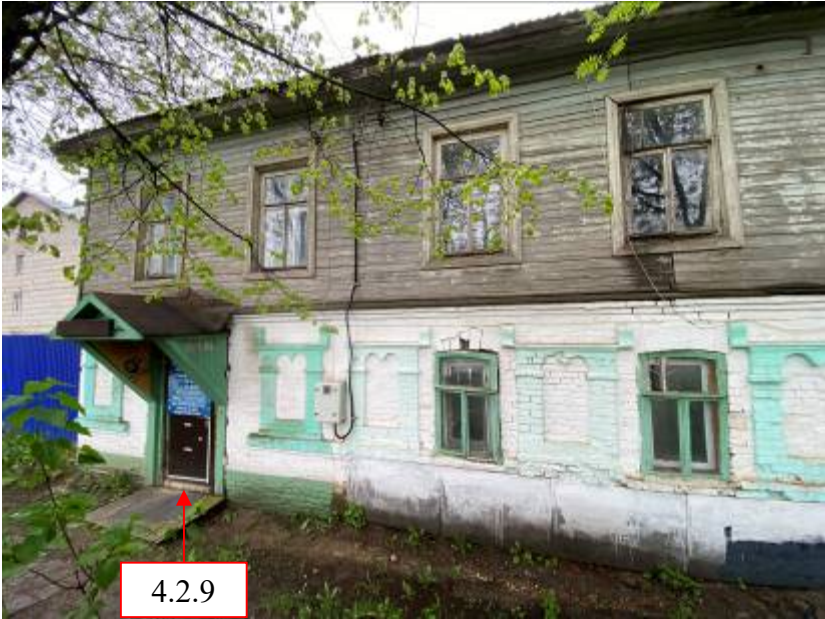
| № п/п | Обобщенная группа элементов предмета охраны | Элементы предмета охраны | Фотографическое или иное графическое изображение предмета охраны* |
|---|---|---|---|
| 4.2.9 | Объем лавки | Один прямоугольный дверной проем первого этажа | <p data-bbox="1368 1126 2022 1198">Фото 15. Северо-западный фасад. Вид с запада.<br/>Фото 2025 г.</p> |

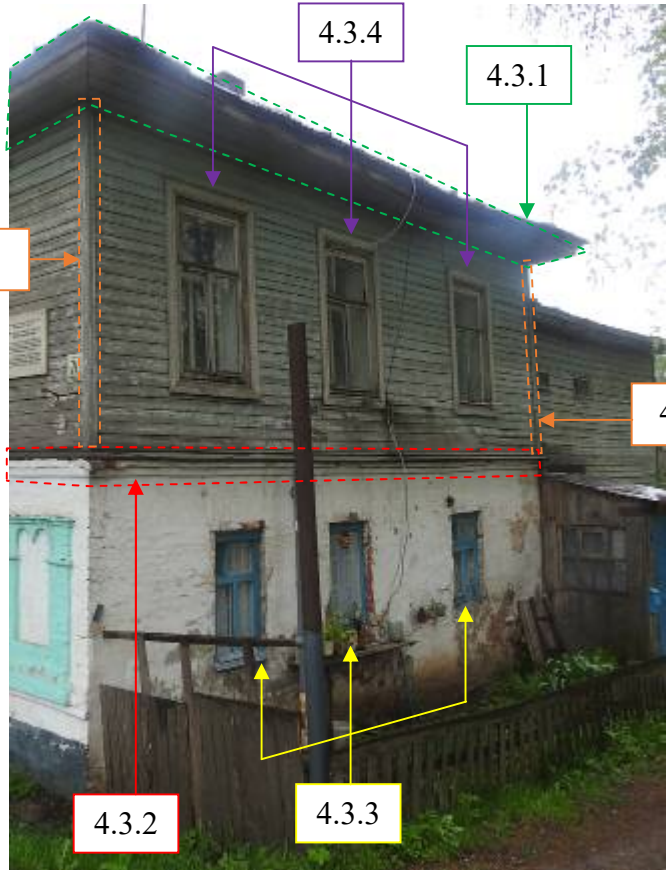
Фото 16. Северо-западный фасад. Фото 2025 г.

| № п/п | Обобщенная группа элементов предмета охраны | Элементы предмета охраны | Фотографическое или иное графическое изображение предмета охраны* |
|---|---|---|---|
| 4.3.1 | Основной объем | Карниз типа 1 | |
| 4.3.2 | | Карниз типа 2 | |
| 4.3.3 | | Три оконных проема типа 2 | |
| 4.3.4 | | Три оконных проема типа 3 | |
| 4.3.5 | | Три лопатки типа 1 | |

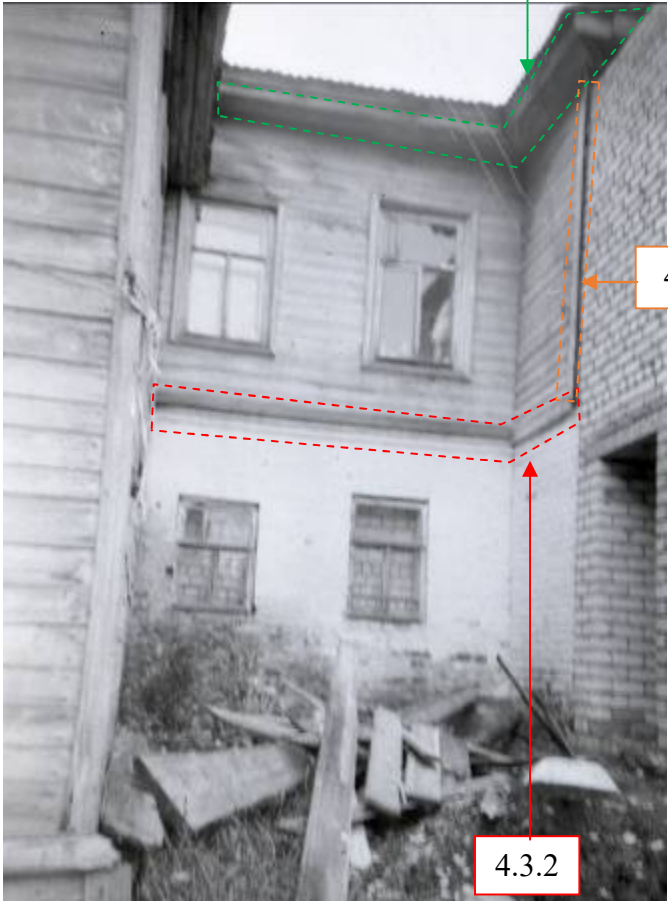
| № п/п | Обобщенная группа элементов предмета охраны | Элементы предмета охраны | Фотографическое или иное графическое изображение предмета охраны* |
|---|---|---|---|
| | Объем лавки | | <p data-bbox="1391 1374 2002 1406">Фото 17. Юго-западный фасад. Фото 1992 г.</p> |

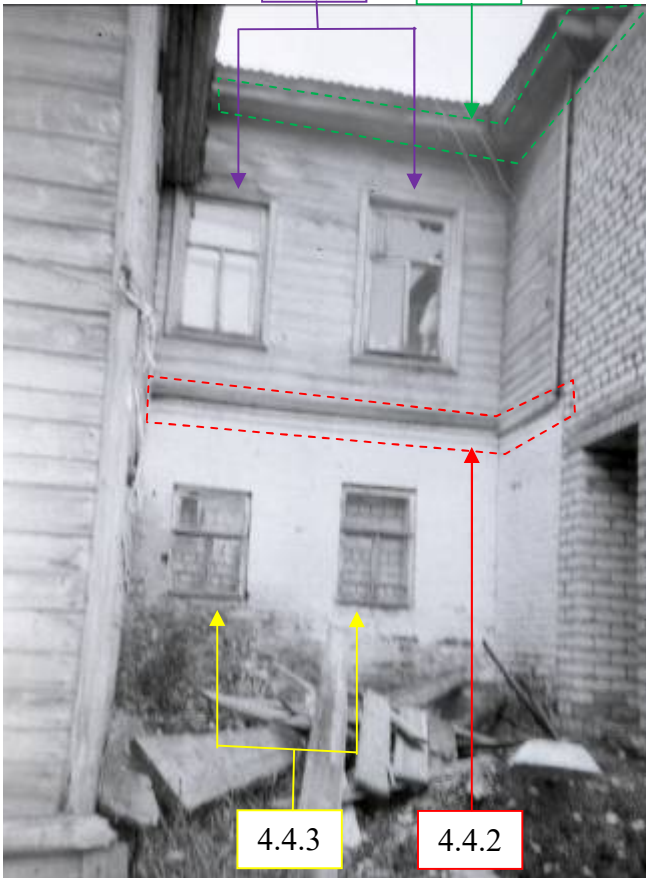
Фото 18. Юго-восточный фасад. Фото 1992 г.

| № п/п | Обобщенная группа элементов предмета охраны | Элементы предмета охраны | Фотографическое или иное графическое изображение предмета охраны* |
|---|---|---|---|
| 4.4.1 | Основной объем | Карниз типа 1 | |
| 4.4.2 | | Карниз типа 2 | |
| 4.4.3 | | Два оконных проема типа 2 | |
| 4.4.4 | | Два оконных проема типа 3 | |

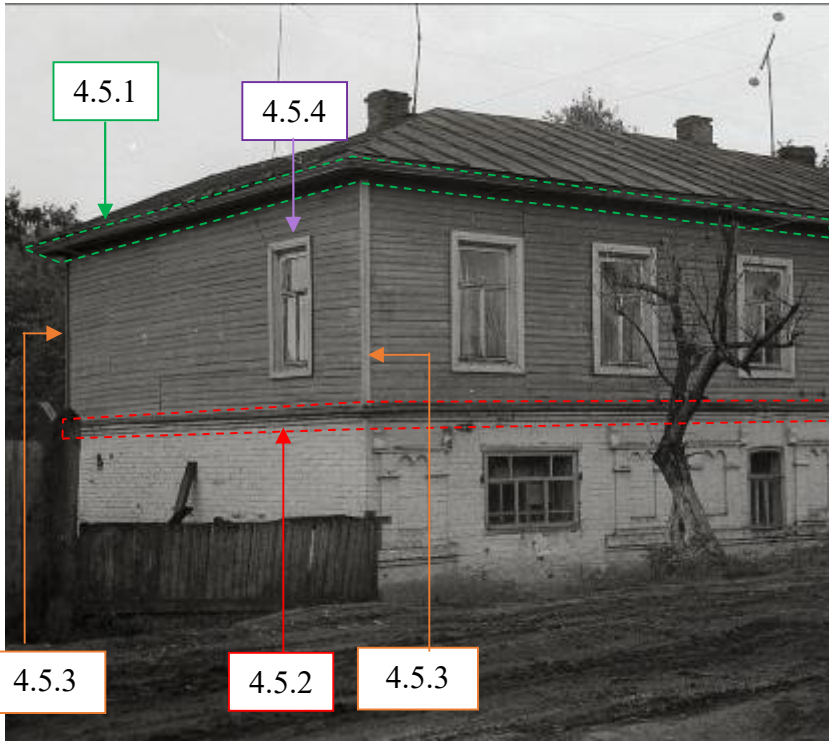
Фото 19. Северо-восточный фасад. Фото 1992 г.

| № п/п | Обобщенная группа элементов предмета охраны | Элементы предмета охраны | Фотографическое или иное графическое изображение предмета охраны* |
|---|---|---|---|
| 4.5.1 | Объем лавки | Карниз типа 1 | |
| 4.5.2 | | Карниз типа 2 | |
| 4.5.3 | | Две лопатки типа 2 | |
| 4.5.4 | | Один оконный проем типа 3 | |

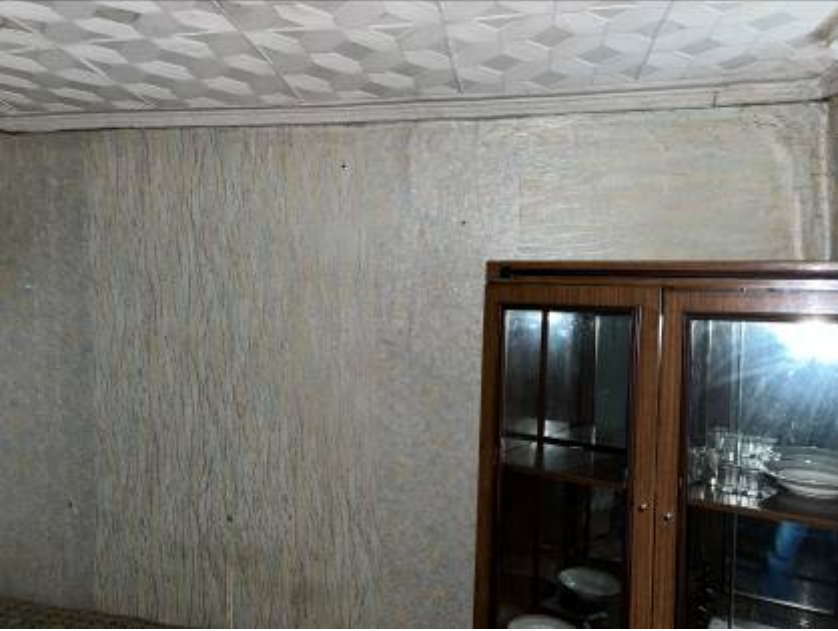
| № п/п | Обобщенная группа элементов предмета охраны | Элементы предмета охраны | Фотографическое или иное графическое изображение предмета охраны* |
|---|---|---|---|
| 4.6.1 | Основной объем | Штукатурные карнизы первого этажа | <p data-bbox="1373 1214 2018 1281">Фото 20. Штукатурные карнизы первого этажа.<br/>Фото 2025 г.</p> |

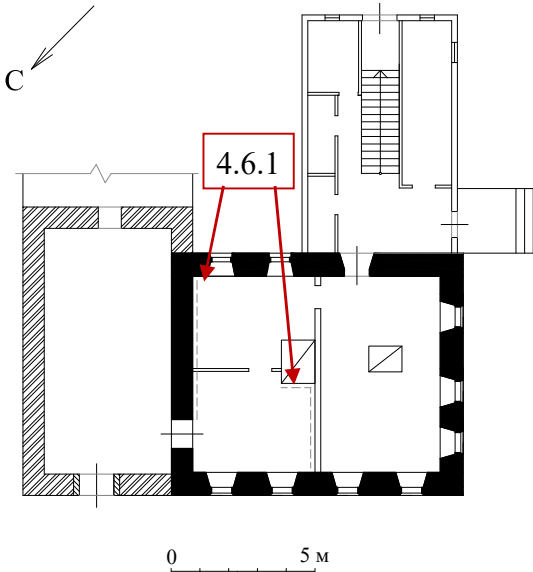
<div>План первого этажа</div> |

<table><tr><td></td><td>- капитальные стены из глиняного кирпича периода строительства 2-ой пол. XIX в.</td></tr><tr><td></td><td>- капитальные стены из глиняного кирпича периода строительства 1910 г.</td></tr><tr><td></td><td>- проекции тянутых профилированных карнизов</td></tr></table>

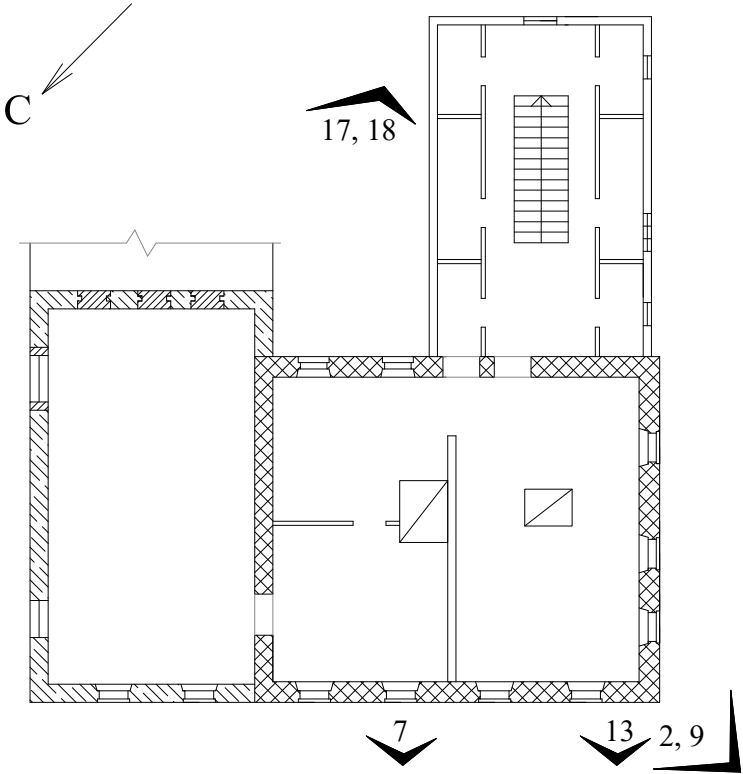
| Номер схемы | Схема |
|---|---|
| 2 | <p data-bbox="1765 288 2033 320">План второго этажа</p> |
