УПРАВЛЕНИЕ
ГОСУДАРСТВЕННОЙ ОХРАНЫ ОБЪЕКТОВ КУЛЬТУРНОГО
НАСЛЕДИЯ КИРОВСКОЙ ОБЛАСТИ

РЕШЕНИЕ

О включении выявленных объектов культурного наследия в единый государственный реестр объектов культурного наследия (памятников истории и культуры) народов Российской Федерации, об утверждении границы территории объекта культурного наследия (памятника истории и культуры) народов Российской Федерации регионального значения «Торговые лавки с магазинами А.Н. Бальхозиной, И.А. Малых, Клабуковых» и об установлении предмета его охраны

**объекта культурного наследия (памятника истории и культуры)
народов Российской Федерации регионального значения
«Торговые лавки с магазинами А.Н. Бальхозиной, И.А. Малых, Клабуковых»
(нач. XIX – нач. XX вв, вид – памятник), расположенного по адресу:
Кировская область, г. Киров, ул. Казанская, д. 79**

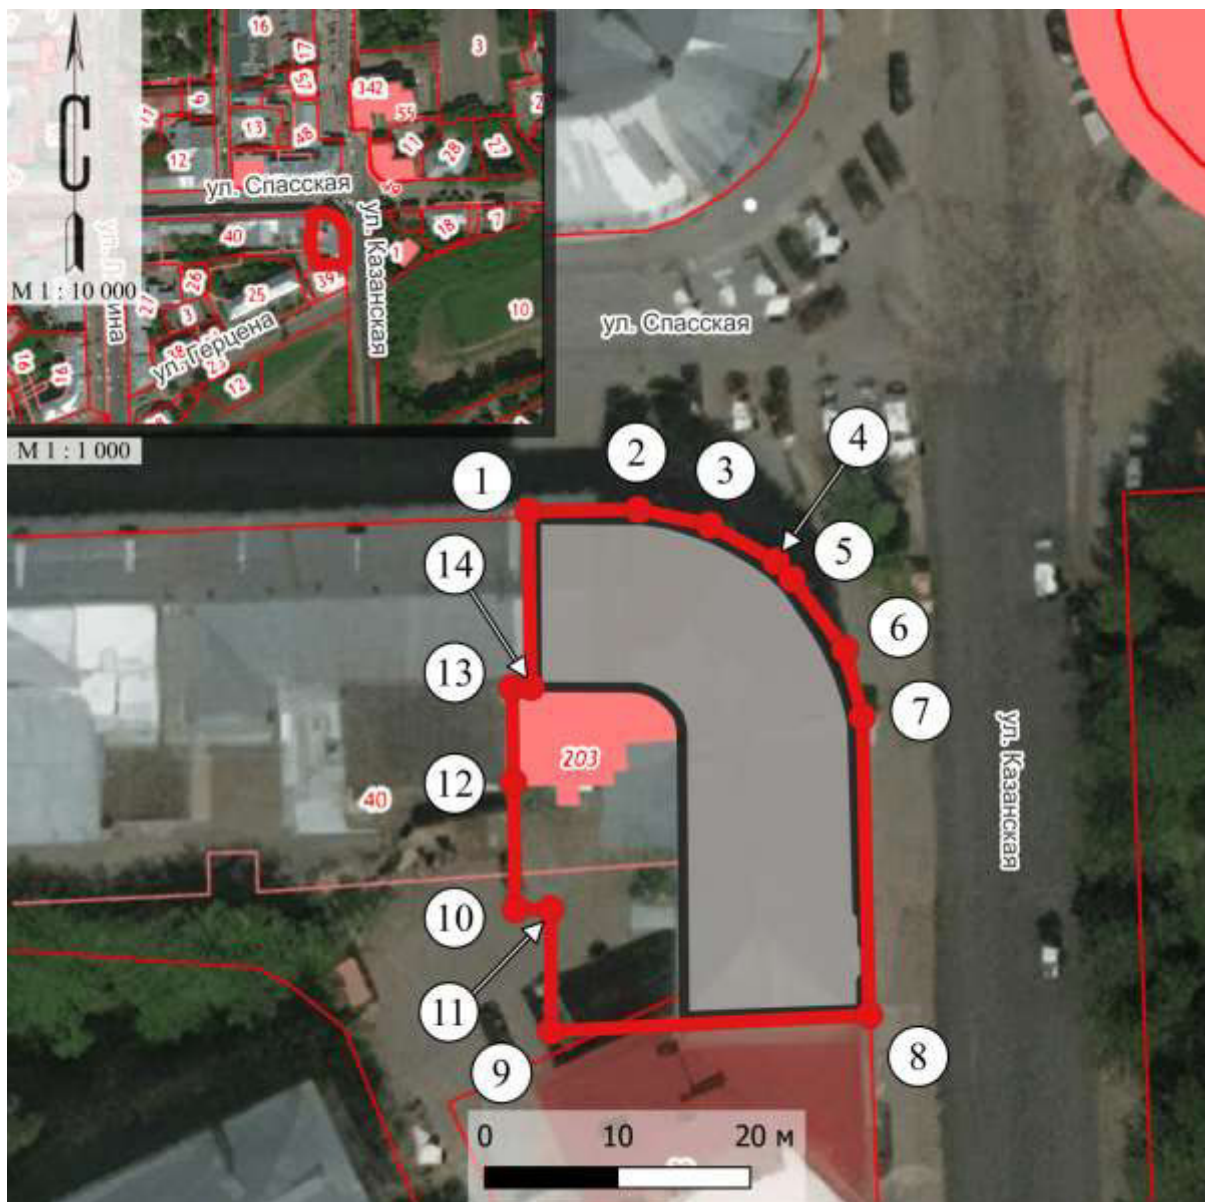
2. Графическое описание границы территории Объекта.

1. Граница территории Объекта имеет следующие координаты
характерных точек в системе координат «МСК-43»:

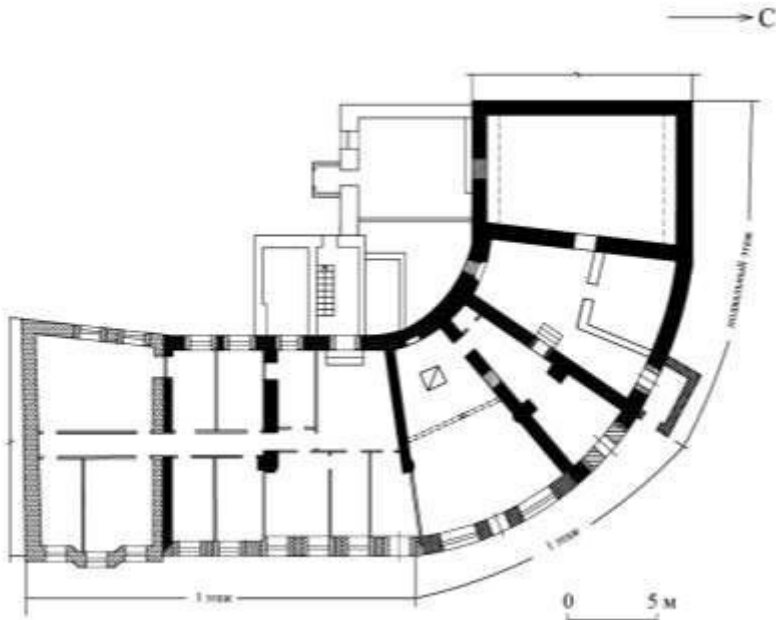
№ п/п	Обобщенная группа элементов предмета охраны	Элементы предмета охраны	Фотографическое или иное графическое изображение предмета охраны*
3	Конструктивная система	<p>Основные конструкции здания:</p> <p>капитальные стены периода строительства нач. XIX в.: подвала, первого и второго этажей из глиняного кирпича;</p> <p>капитальные стены периода строительства 1898-1899 гг. первого и второго этажей из глиняного кирпича;</p> <p>капитальные стены периода строительства нач. XX в.: подвала, первого и второго этажей из глиняного кирпича;</p> <p>крыша двускатная;</p> <p>покрытие кровли - кровельное железо</p>

<p>Условные обозначения</p> <ul style="list-style-type: none"> - капитальные стены периода строительства нач. XIX в. - капитальные стены периода строительства 1898-1899 гг. - капитальные стены периода строительства нач. XX в. <p>План подвального/первого этажа</p>

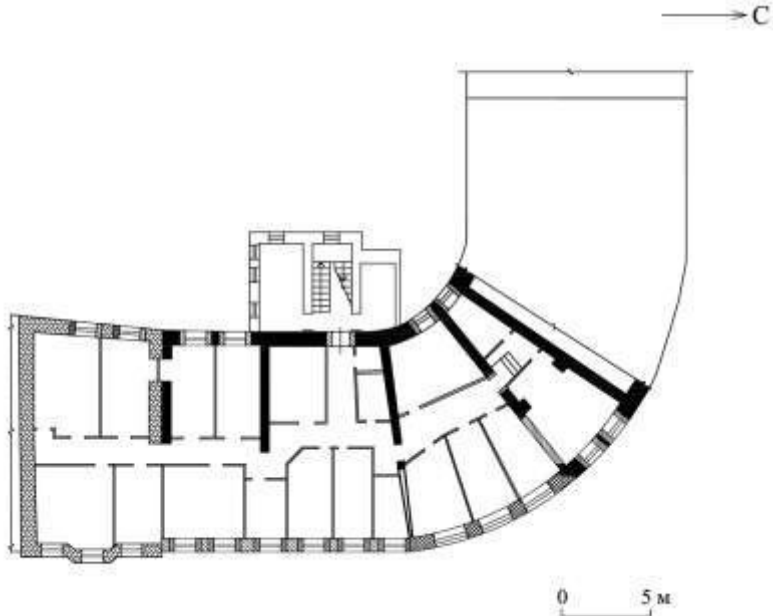
- капитальные стены периода строительства нач. XIX в.

- капитальные стены периода строительства 1898-1899 гг.

- капитальные стены периода строительства нач. XX в. <p data-bbox="1317 1294 2078 1406">План первого этажа объемов магазина Клабуковых, магазина И.А. Малых и двухэтажных лавок</p>

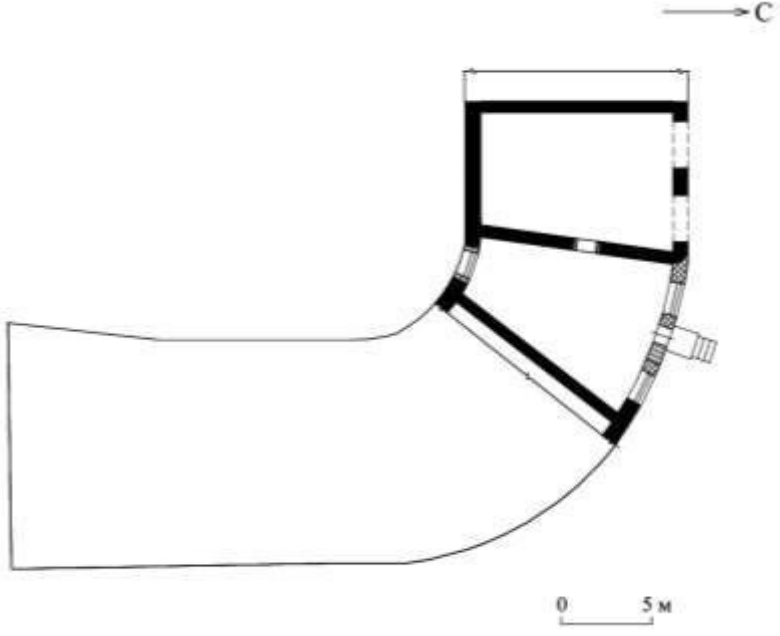
- капитальные стены периода строительства нач. XIX в.

- капитальные стены периода строительства нач. XX в. <p data-bbox="1444 1284 1960 1396">План первого этажа объема магазина А.Н. Бальхозиной и лавки одноэтажной в два отвора</p>

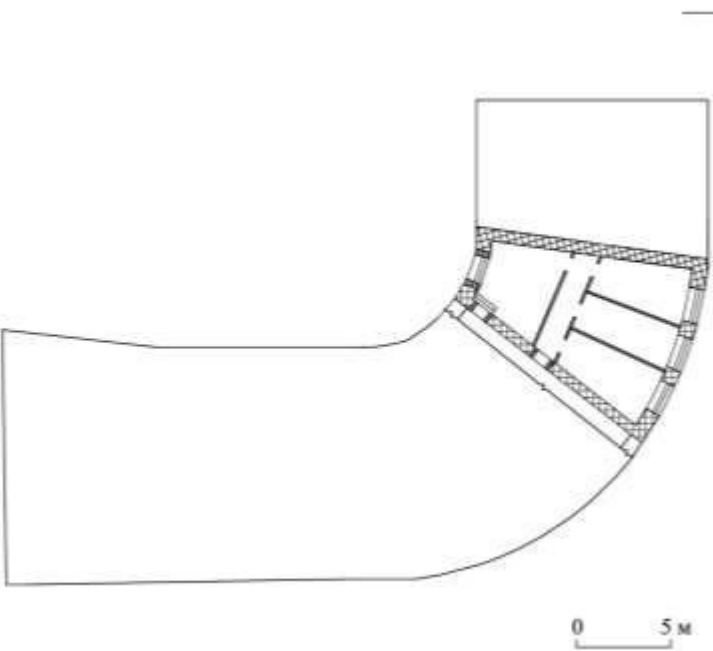
- капитальные стены периода строительства нач. XX в.</p> <p data-bbox="1556 1292 1836 1324">План второго этажа</p>

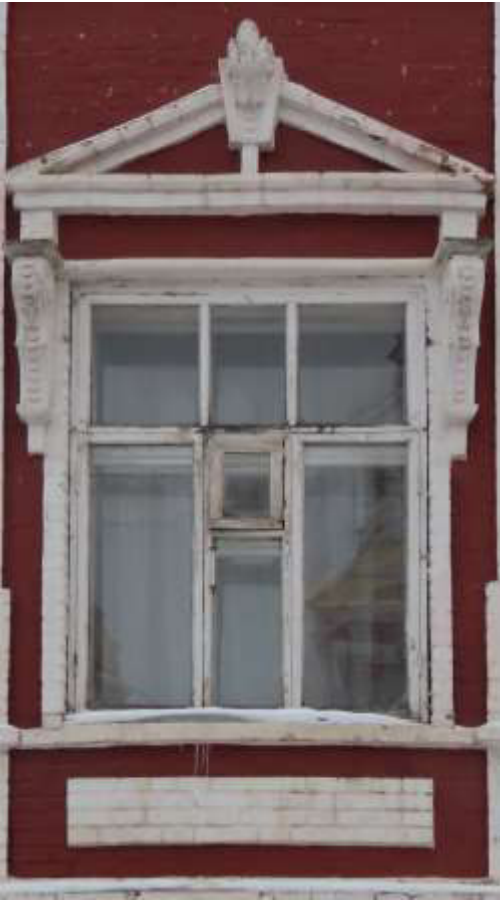
<p>Фото 4. Оконный проем типа 2. Фото 2023 г.</p>

№ п/п	Обобщенная группа элементов предмета охраны	Элементы предмета охраны	Фотографическое или иное графическое изображение предмета охраны*
4.1.2	Магазин А.Н. Бальхозиной	<p>Оконный проем типа 2: прямоугольный оконный проем второго этажа, обрамленный наличником.</p> <p>Наличник дополнен сандриком в виде фронтона, поддерживаемым фигурными консолями-волютами. Фронтон сандрика дополнен стилизованным, фигурным замковым камнем растительного орнамента.</p> <p>Проем поставлен на подоконную тягу и дополнен подоконной филенкой</p>

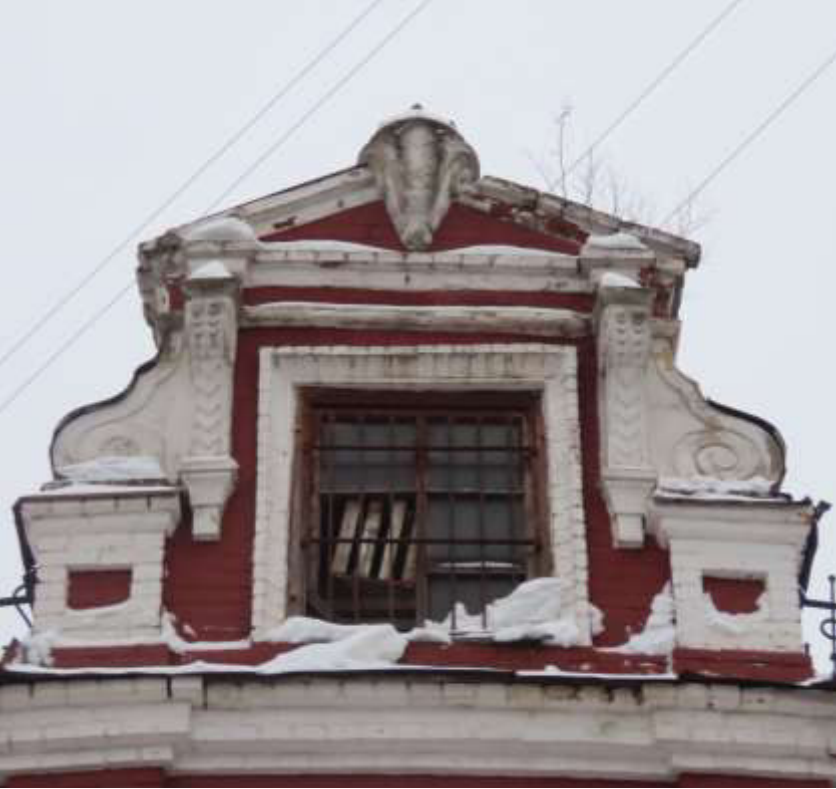
<p data-bbox="1391 1289 2002 1321">Фото 5. Оконный проем типа 3. Фото 2023 г.</p>

№ п/п	Обобщенная группа элементов предмета охраны	Элементы предмета охраны	Фотографическое или иное графическое изображение предмета охраны*
4.1.3	Магазин А.Н. Бальхозиной	Оконный проем типа 3: прямоугольный оконный проем аттика, обрамленный профилированным наличником

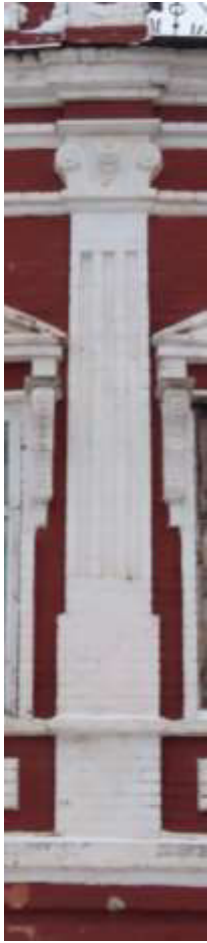
<p data-bbox="1435 1362 1957 1394">Фото 8. Пилястра типа 1. Фото 2023 г.</p>

№ п/п	Обобщенная группа элементов предмета охраны	Элементы предмета охраны	Фотографическое или иное графическое изображение предмета охраны*
4.1.6	Магазин А.Н. Бальхозиной	Пилястра типа 1: каннелированная пилястра с капителью на высоком постаменте

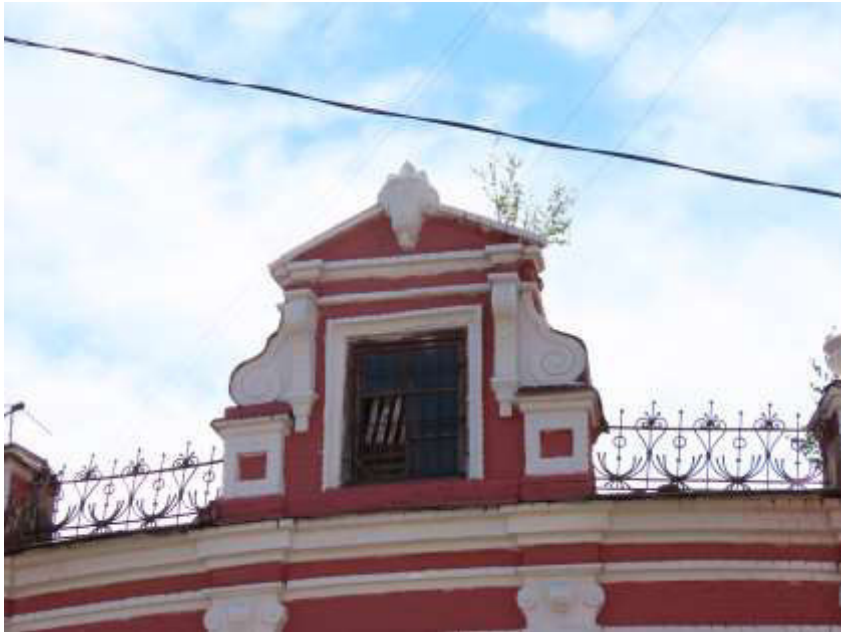
<p>Фото 15. Аттик. Фото 2024 г.</p>

№ п/п	Обобщенная группа элементов предмета охраны	Элементы предмета охраны	Фотографическое или иное графическое изображение предмета охраны*
4.1.13	Магазин А.Н. Бальхозиной	<p>Аттик: фигурный аттик с оконным проемом типа 3. Аттик фланкируют две массивные волюты, стоящие на тумбах с прямоугольными нишами и ступенчатым карнизом. Аттик венчает фронтон с массивным стилизованным, фигурным замковым камнем растительного орнамента. Фронтон поддерживают две консоли растительного орнамента</p>

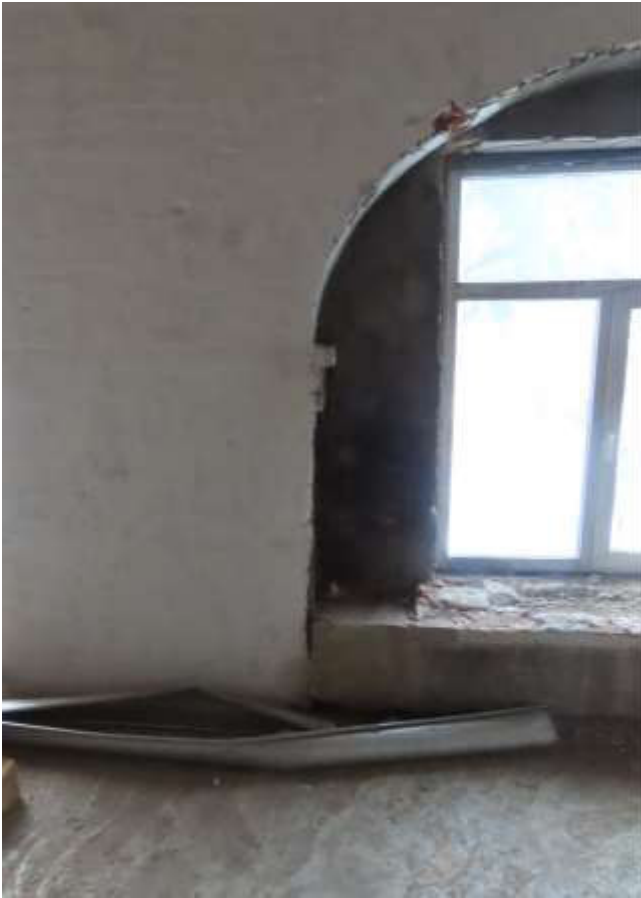
<p data-bbox="1413 1321 1980 1390">Фото 19. Внутренние помещения. Импост в уровне пяты арки. Фото 2023 г.</p>

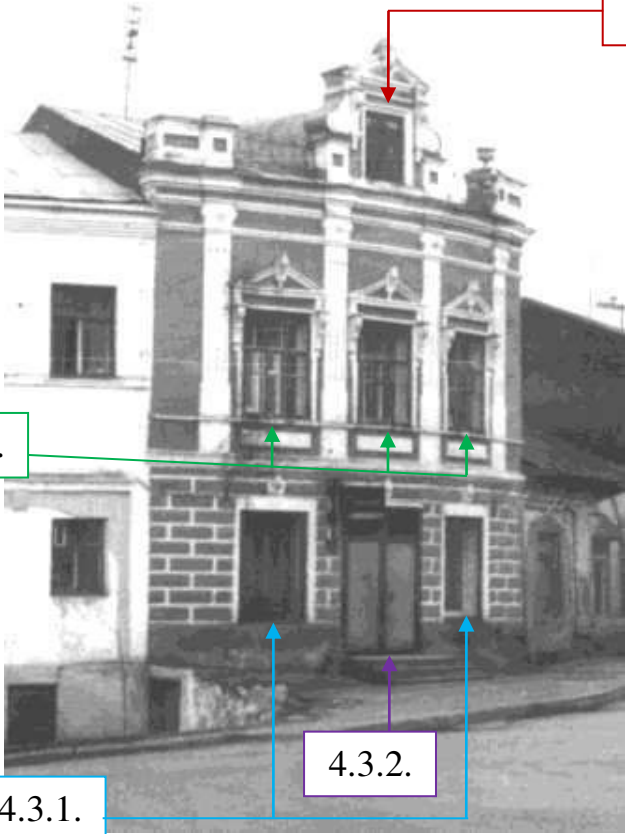
№ п/п	Обобщенная группа элементов предмета охраны	Элементы предмета охраны	Фотографическое или иное графическое изображение предмета охраны*
4.3	Северо-восточный фасад		
4.3.1	Магазин А.Н. Бальхозиной	Два оконных проема типа 1

4.3.2		Один дверной проем типа 1	
4.3.3		Три оконных проема типа 2	
4.3.4		Один оконный проем типа 3	
			Фото 21. Северо-восточный фасад. Фото 1957 г.

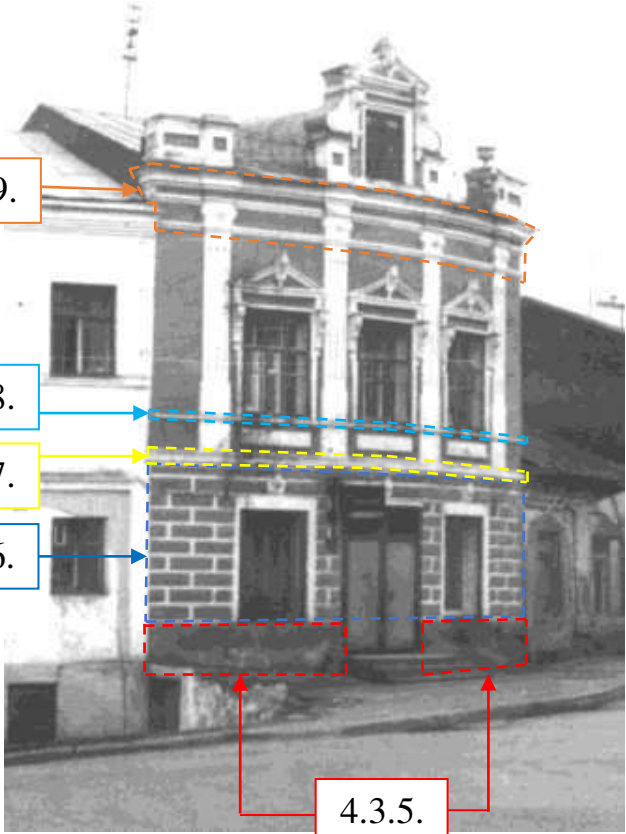
Фото 22. Северо-восточный фасад. Фото 1957 г.

№ п/п	Обобщенная группа элементов предмета охраны	Элементы предмета охраны	Фотографическое или иное графическое изображение предмета охраны*
4.3.5	Магазин А.Н. Бальхозиной	Уступ цоколя

4.3.6		Руст первого этажа	
4.3.7		Карниз типа 1	
4.3.8		Подоконная тяга	
4.3.9		Антаблемент типа 1

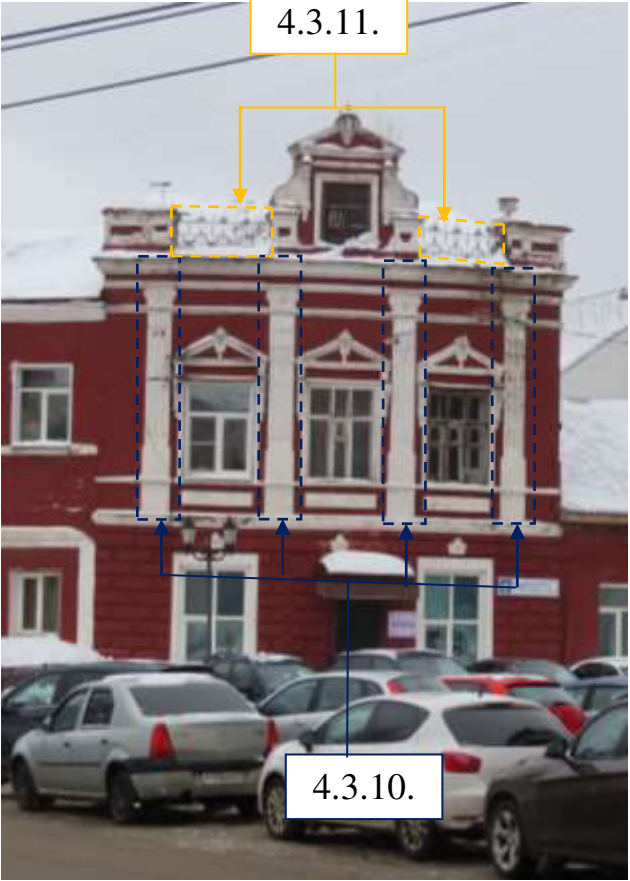
Фото 23. Северо-восточный фасад. Фото 2023 г.

№ п/п	Обобщенная группа элементов предмета охраны	Элементы предмета охраны	Фотографическое или иное графическое изображение предмета охраны*
4.3.10	Магазин А.Н. Бальхозиной	Четыре пилястры типа 1

4.3.11		Кованое металлическое фигурное ограждение кровли

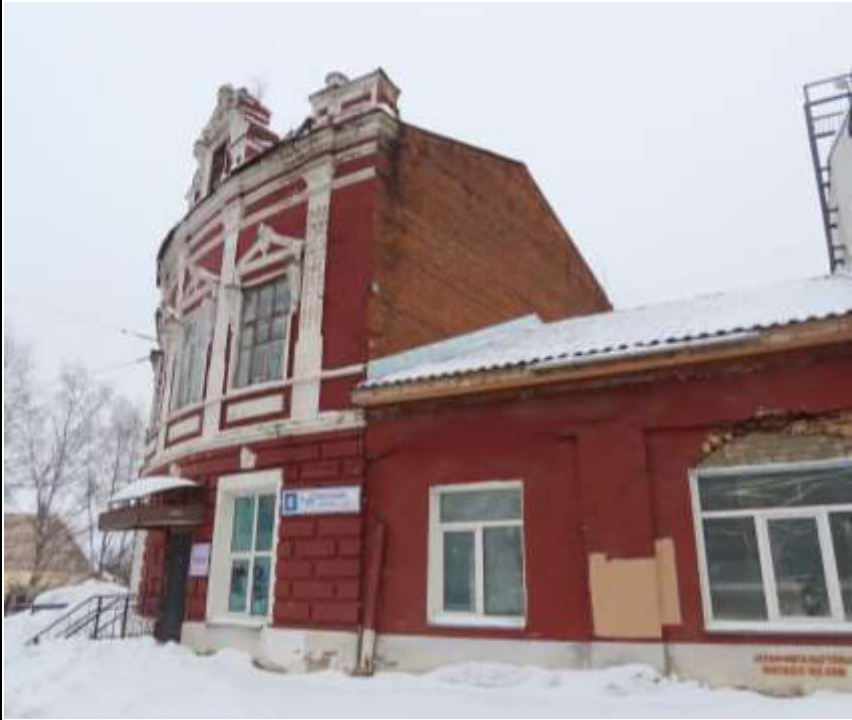
<p data-bbox="1429 1251 1966 1286" style="text-align: center;">Фото 26. Западный фасад. Фото 2023 г.</p>

№ п/п	Обобщенная группа элементов предмета охраны	Элементы предмета охраны	Фотографическое или иное графическое изображение предмета охраны*
4.4	Западный фасад		
4.4.1	Магазин А.Н. Бальхозиной	Глухая каменная стена

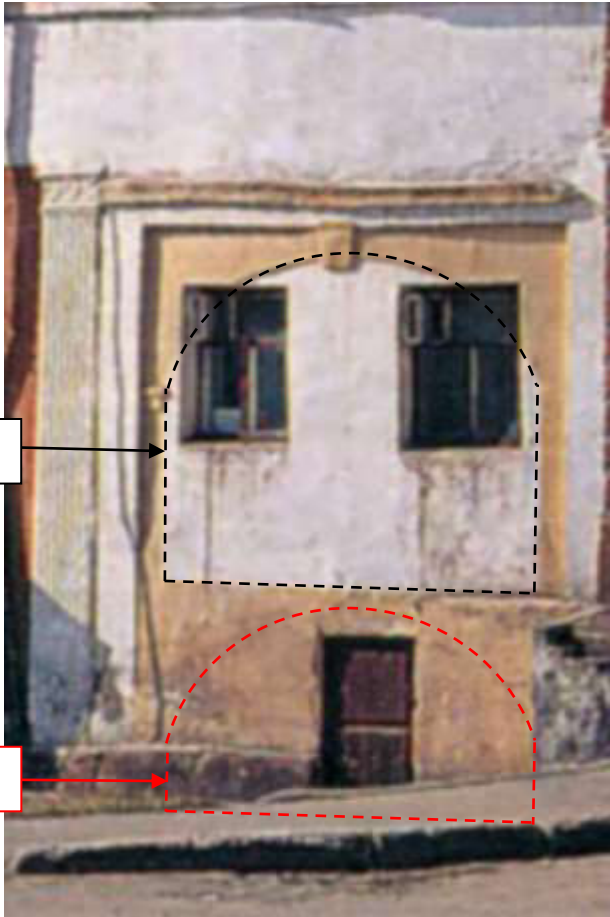
<p data-bbox="1279 799 1406 863">4.5.2.</p> <p data-bbox="1279 1129 1406 1193">4.5.1.</p> <p data-bbox="1413 1342 1973 1374">Фото 28. Восточный фасад. Фото 1992 г.</p>

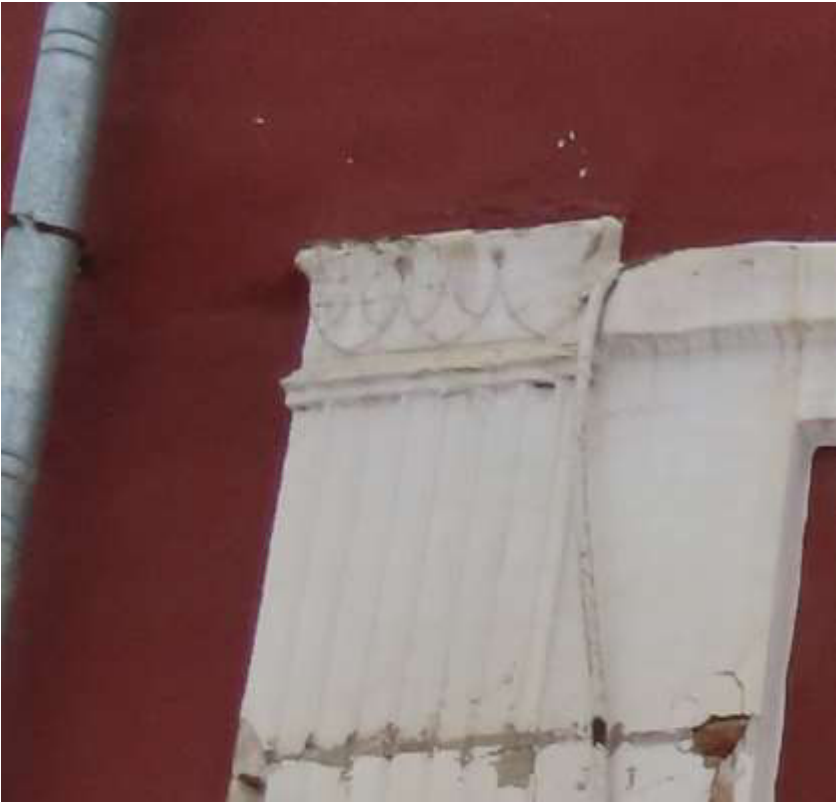
<p data-bbox="1357 1262 2038 1334">Фото 31. Каннелированная пилястра с капителью растительного орнамента. Фото 2023 г.</p>

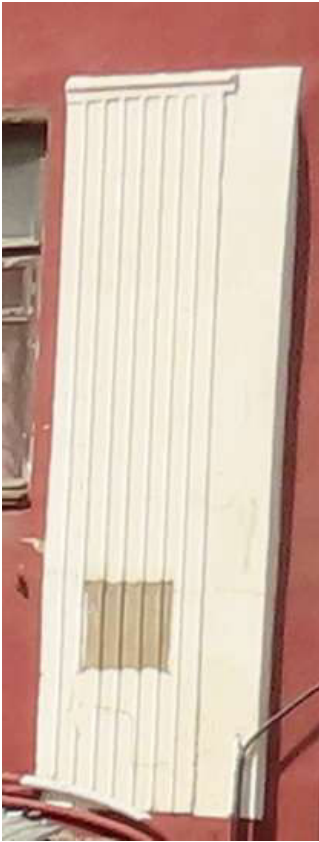
<p data-bbox="1352 1265 2040 1297">Фото 32. Каннелированная пилястра. Фото 2023 г.</p>

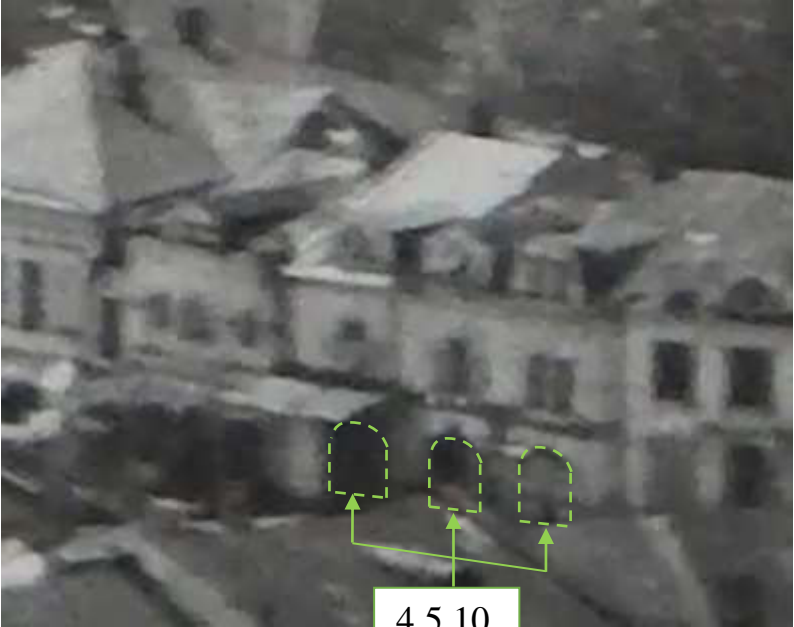
<p data-bbox="1671 1121 1816 1182">4.5.10.</p> <p data-bbox="1417 1198 1977 1230">Фото 34. Восточный фасад. Фото 1931 г.</p>

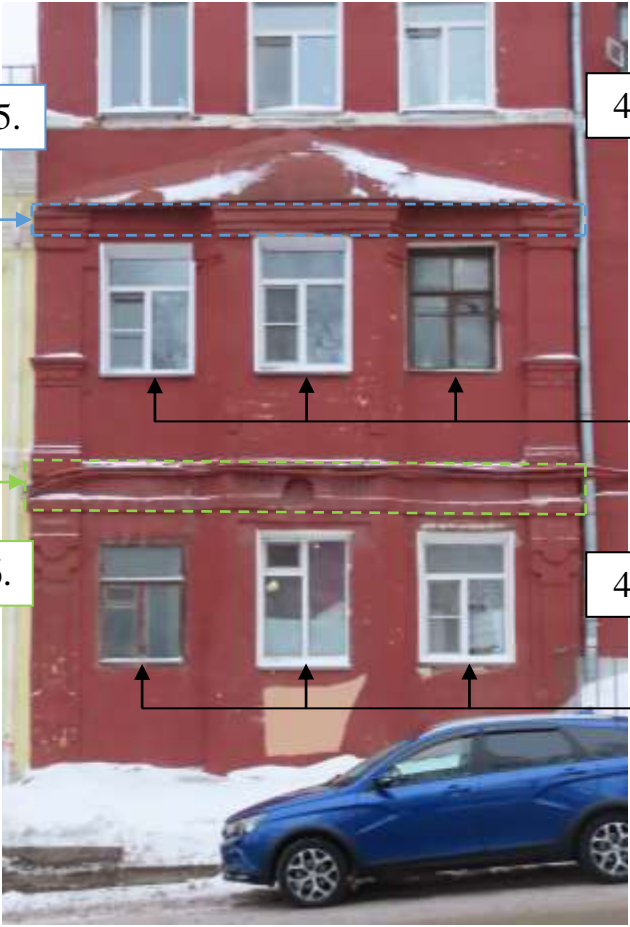
Фото 35. Восточный фасад. Фото 2023 г.

№ п/п	Обобщенная группа элементов предмета охраны	Элементы предмета охраны	Фотографическое или иное графическое изображение предмета охраны*
4.5.13	Магазин Клабуковых	Три прямоугольных оконных проема первого этажа

4.5.14		Три прямоугольных оконных проема второго этажа	
4.5.15		Карниз типа 2	
4.5.16		Карниз типа 3

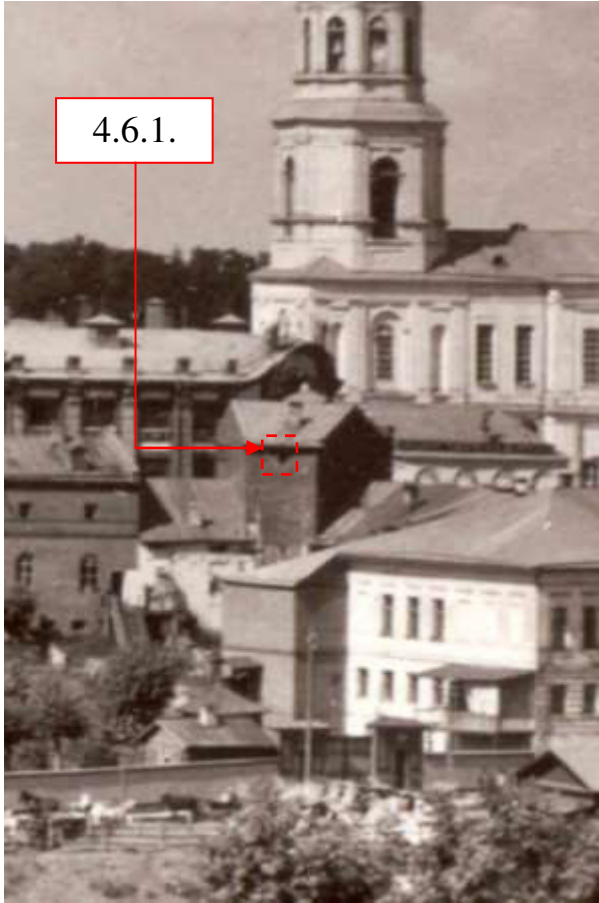
<p data-bbox="1397 1362 1993 1398">Фото 37. Южный фасад. Фото 1911-1915 гг.</p>

№ п/п	Обобщенная группа элементов предмета охраны	Элементы предмета охраны	Фотографическое или иное графическое изображение предмета охраны*
4.6	Южный фасад		
4.6.1	Магазин А.Н. Бальхозиной	Один лучковый оконный проем

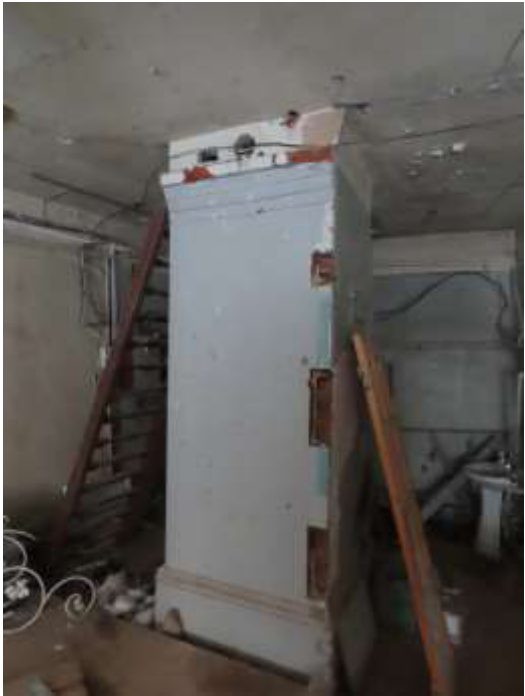
№ п/п	Обобщенная группа элементов предмета охраны	Элементы предмета охраны	Фотографическое или иное графическое изображение предмета охраны*
4.7	Внутренние помещения		
	Магазин И.А. Малых	Изразцовая печь

<p data-bbox="1301 1158 2092 1225">Фото 38. Изразцовая печь. Внутренний интерьер, первый этаж. Фото 2023 г.</p>

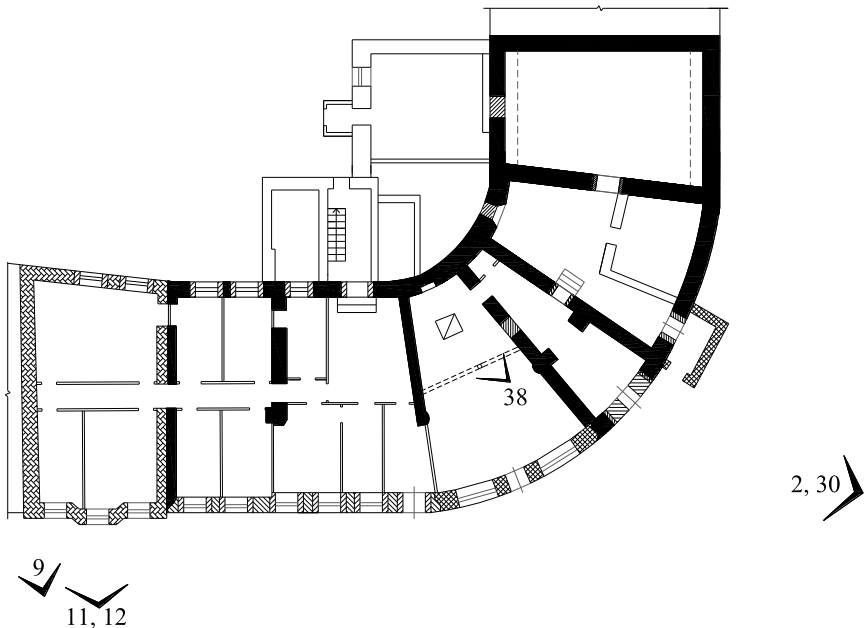
Номер схемы	Схема
1	<p data-bbox="1680 614 2094 646">подвальный/первый этаж</p>

<p data-bbox="1019 1276 1131 1348">9 11, 12</p> <p data-bbox="1489 1101 1534 1133">38</p> <p data-bbox="1792 1189 1870 1220">2, 30</p>
