**Об установлении предмета охраны объекта культурного наследия  
(памятника истории и культуры) народов Российской Федерации  
регионального значения «Троицкая церковь, ворота и ограда»,  
расположенного по адресу: Кировская область, Слободской район,  
с. Волково**

**ПРЕДМЕТ ОХРАНЫ**

**объекта культурного наследия (памятника истории и культуры) народов Российской Федерации  
регионального значения «Троицкая церковь, ворота и ограда», расположенного по адресу:  
Кировская область, Слободской район, с. Волково**

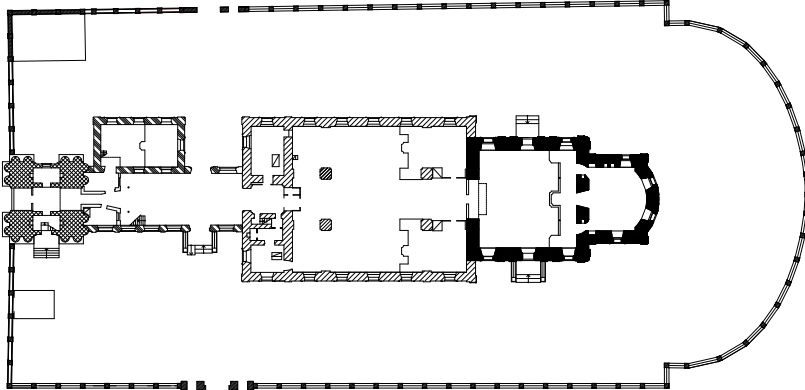
<p>План первого этажа</p> |

<p>0 10 м</p></div> <p>Условные обозначения:</p>

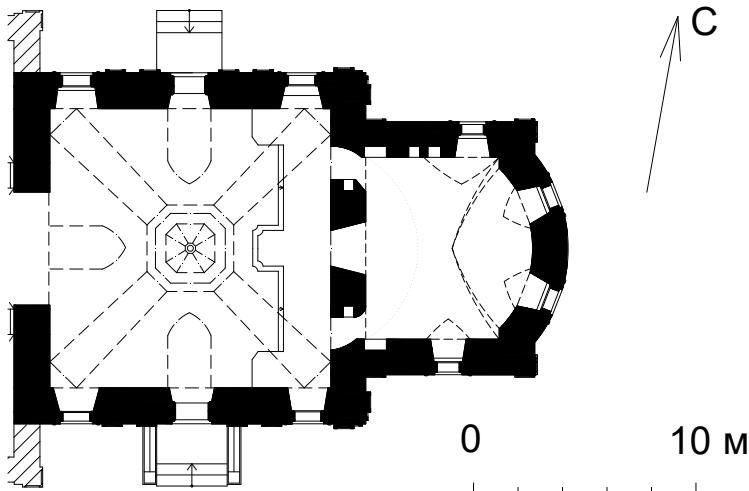
<div>План первого этажа</div> |

| № п/п | Обобщенная группа элементов предмета охраны | Элементы предмета охраны | Фотографическое или иное графическое изображение предмета охраны* | | | | | | | | |
|---|---|---|---|---|---|---|---|---|---|---|---|
| | | перекрытия объема холодного храма с апсидой – коробовый и сомкнутый своды из глиняного кирпича | <div>

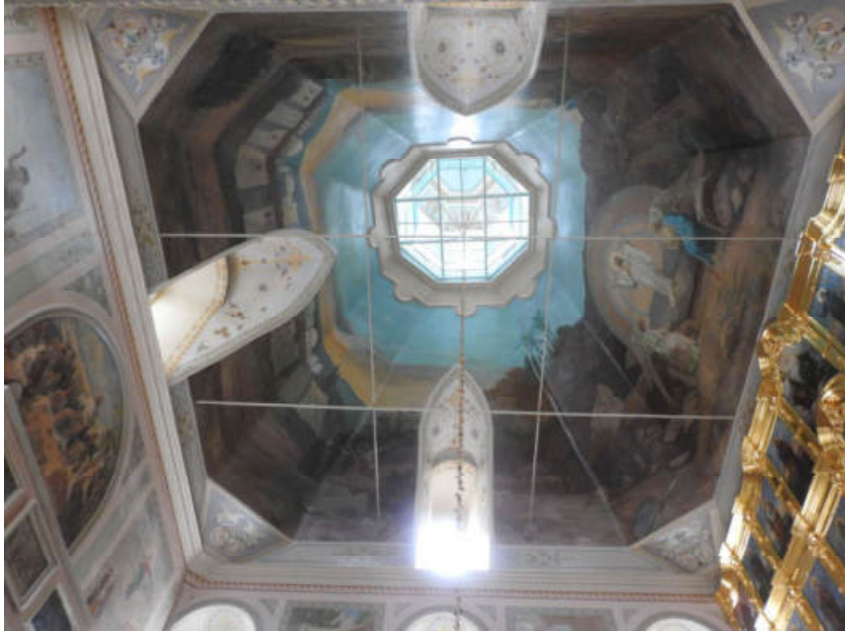
| № п/п | Обобщенная группа элементов предмета охраны | Элементы предмета охраны | Фотографическое или иное графическое изображение предмета охраны* |
|---|---|---|---|
| | | | <p data-bbox="1429 1123 1960 1158">Фото 1. Сомкнутый свод. Фото 2023 г.</p> |

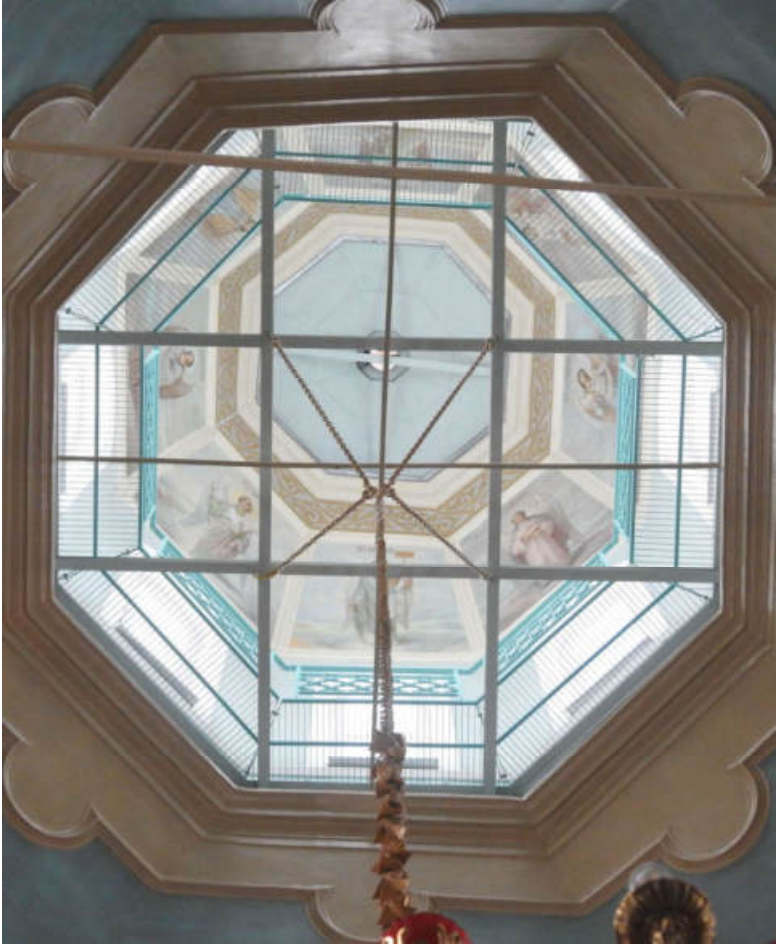
| № п/п | Обобщенная группа элементов предмета охраны | Элементы предмета охраны | Фотографическое или иное графическое изображение предмета охраны* |
|---|---|---|---|
| | | | <p data-bbox="1429 1396 1960 1428">Фото 2. Сомкнутый свод. Фото 2023 г.</p> |

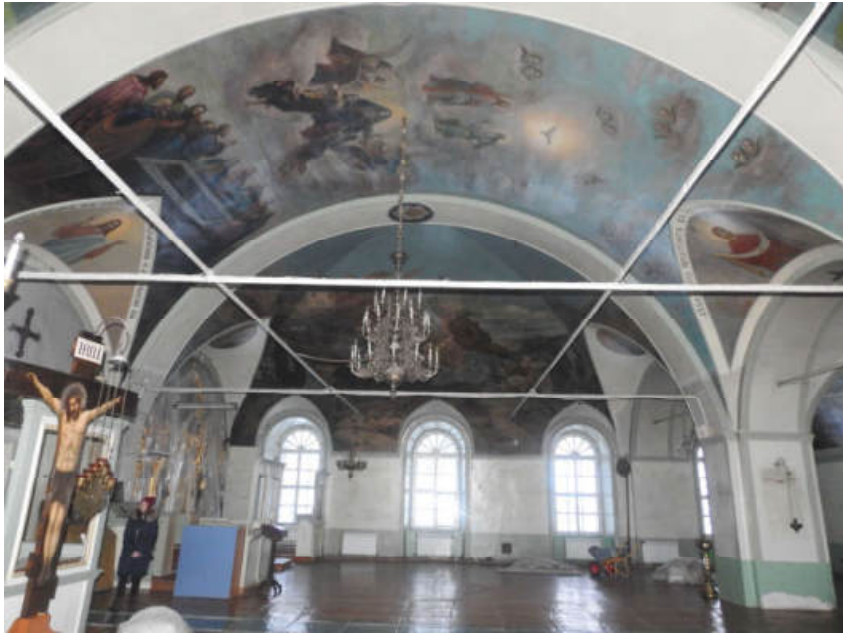
| № п/п | Обобщенная группа элементов предмета охраны | Элементы предмета охраны | Фотографическое или иное графическое изображение предмета охраны* |
|---|---|---|---|
| | | | <p data-bbox="1429 1193 1960 1230">Фото 3. Коробовый свод. Фото 2023 г.</p> |

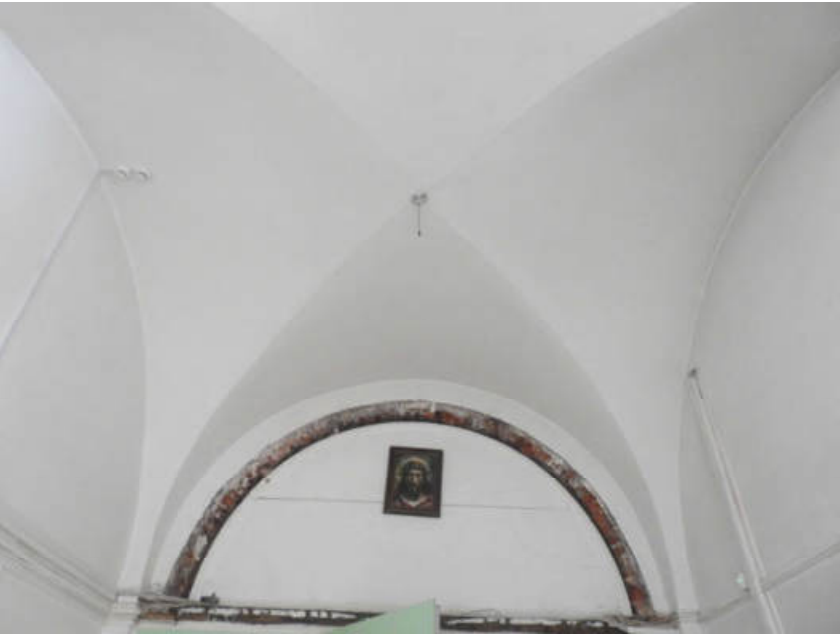
| № п/п | Обобщенная группа элементов предмета охраны | Элементы предмета охраны | Фотографическое или иное графическое изображение предмета охраны* |
|---|---|---|---|
| | | | <p data-bbox="1435 1177 1955 1209">Фото 4. Крестовый свод. Фото 2023 г.</p> |

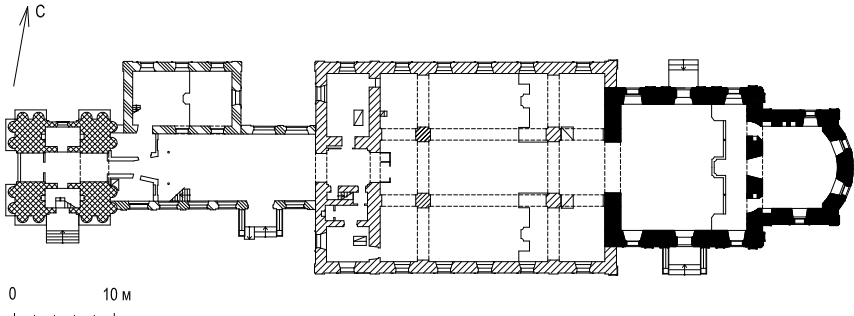
<div>План первого этажа</div> |

| № п/п | Обобщенная группа элементов предмета охраны | Элементы предмета охраны | Фотографическое или иное графическое изображение предмета охраны* | | | | | | | | | | |
|---|---|---|---|---|---|---|---|---|---|---|---|---|---|
| | | арочные перемычки в помещениях первого этажа | <div>

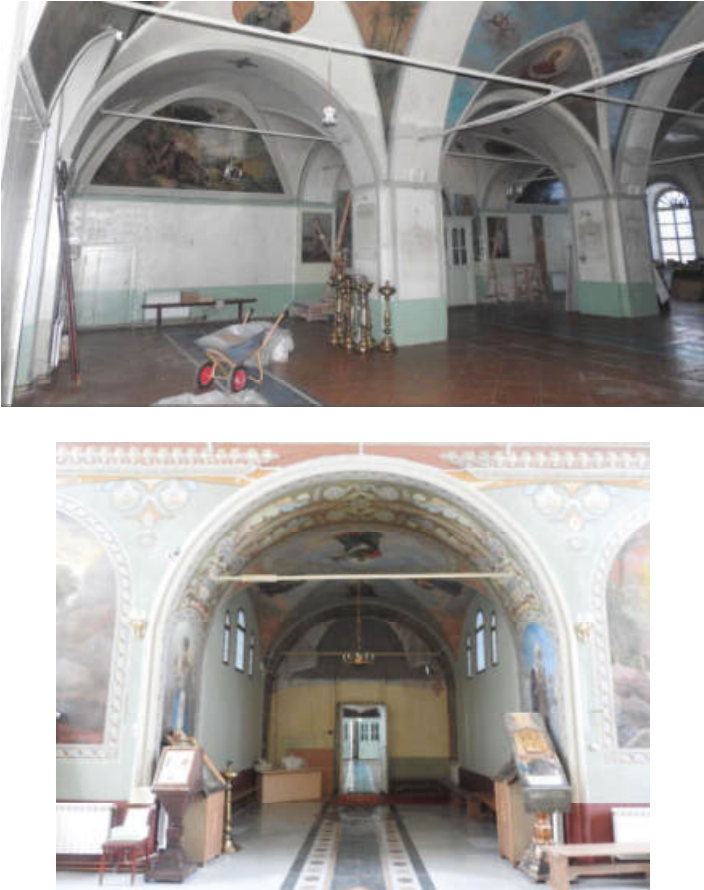
| № п/п | Обобщенная группа элементов предмета охраны | Элементы предмета охраны | Фотографическое или иное графическое изображение предмета охраны* |
|---|---|---|---|
| | | | <p data-bbox="1279 1315 2114 1378">Фото 5, 6. Арочные перемычки в помещениях первого этажа.<br/>Фото 2023 г.</p> |

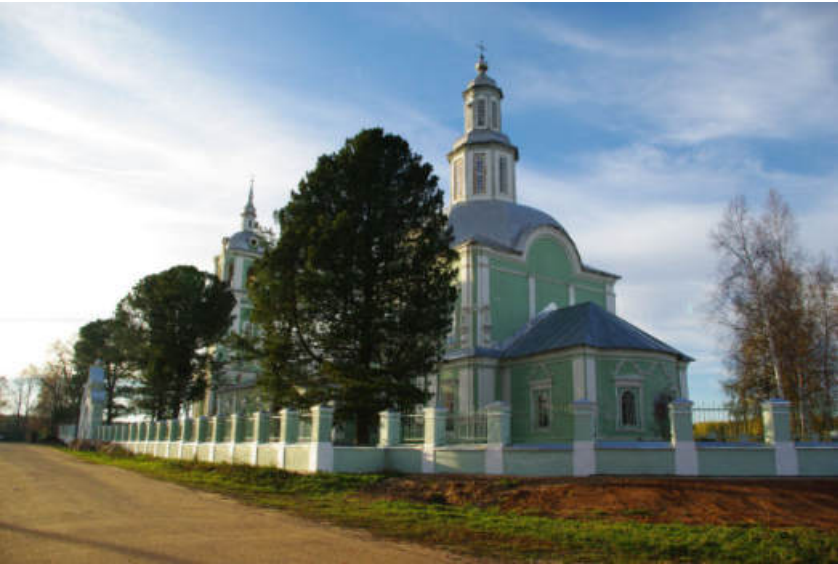
| № п/п | Обобщенная группа элементов предмета охраны | Элементы предмета охраны | Фотографическое или иное графическое изображение предмета охраны* |
|---|---|---|---|
| 4 | Архитектурно-художественное решение | Тип отделки фасадов – извесковая обмазка, окраска | <p data-bbox="1420 1134 1973 1166">Фото 7. Вид с юго-востока. Фото 2023 г.</p> |

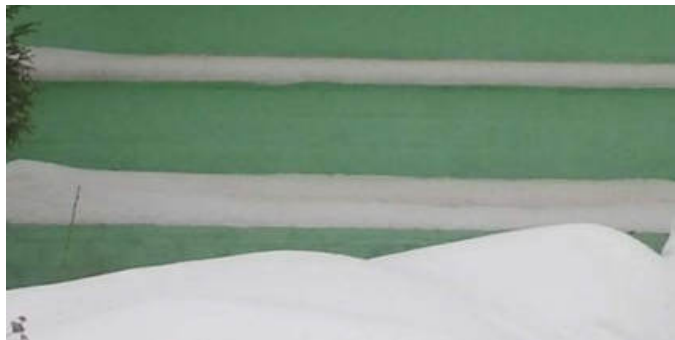
| № п/п | Обобщенная группа элементов предмета охраны | Элементы предмета охраны | Фотографическое или иное графическое изображение предмета охраны* |
|---|---|---|---|
| 4.1.2 | Объем паперти с пристроем | Уступ цоколя типа 2: ступенчатый уступ цоколя, дополненный профилированной тягой | <p>Фото 9. Уступ цоколя типа 2. Фото 2023 г.</p> |

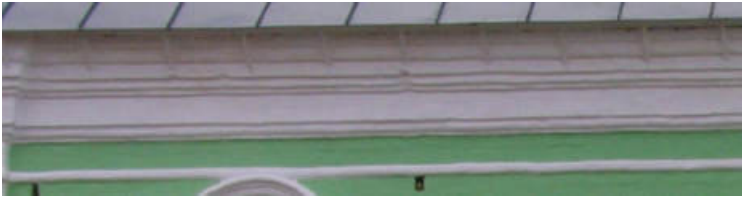
| № п/п | Обобщенная группа элементов предмета охраны | Элементы предмета охраны | Фотографическое или иное графическое изображение предмета охраны* |
|---|---|---|---|
| 4.1.3 | Объем холодного храма с апсидой | Антаблемент типа 1: антаблемент, состоящий из профилированного архитрава, гладкого фриза и ступенчатого профилированного карниза, разделяющий первый и второй свет четверика объема холодного храма с апсидой и венчающий стены апсиды | <p data-bbox="1400 691 1991 722">Фото 10. Антаблемент типа 1. Фото 2015 г.</p> |

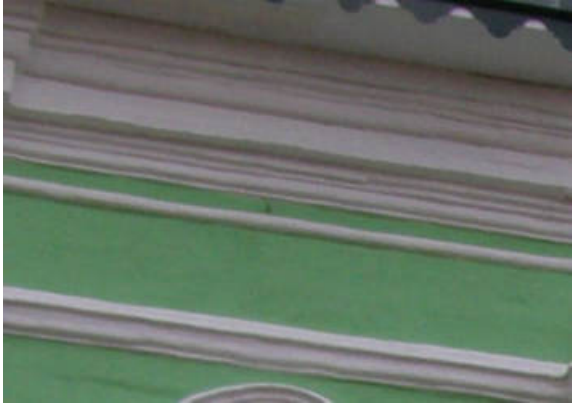
| № п/п | Обобщенная группа элементов предмета охраны | Элементы предмета охраны | Фотографическое или иное графическое изображение предмета охраны* |
|---|---|---|---|
| 4.1.4 | Объем холодного храма с апсидой | Антаблемент типа 2: антаблемент, состоящий из профилированного архитрава, гладкого фриза и ступенчатого профилированного карниза, венчающий четверик объема холодного храма с апсидой | <p data-bbox="1400 1318 1991 1350">Фото 11. Антаблемент типа 2. Фото 2015 г.</p> |

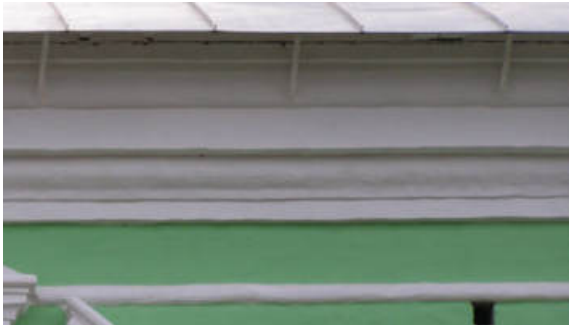
| № п/п | Обобщенная группа элементов предмета охраны | Элементы предмета охраны | Фотографическое или иное графическое изображение предмета охраны* |
|---|---|---|---|
| 4.1.5 | Объем теплого храма | Антаблемент типа 3: венчающий антаблемент, состоящий из профилированного архитрава, гладкого фриза и ступенчатого профилированного карниза | <p data-bbox="1400 746 1993 778">Фото 12. Антаблемент типа 3. Фото 2015 г.</p> |

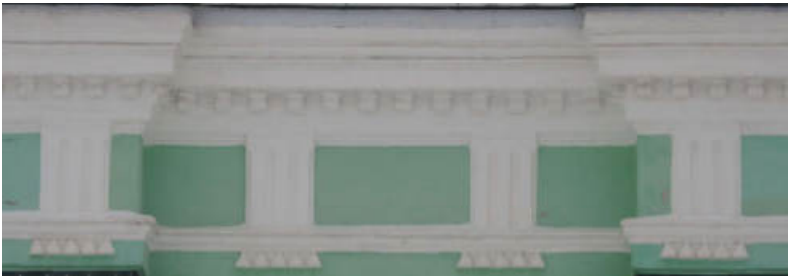
| № п/п | Обобщенная группа элементов предмета охраны | Элементы предмета охраны | Фотографическое или иное графическое изображение предмета охраны* |
|---|---|---|---|
| 4.1.6 | Объем колокольни | Антаблемент типа 4: венчающий антаблемент первого яруса, состоящий из архитрава с профилированной регулой, гладкого фриза с триглифами и ступенчатого профилированного карниза с рядом фигурных кронштейнов. Под триглифами в уровне архитрава расположены гутты | <p data-bbox="1400 1171 1993 1203">Фото 13. Антаблемент типа 4. Фото 2023 г.</p> |

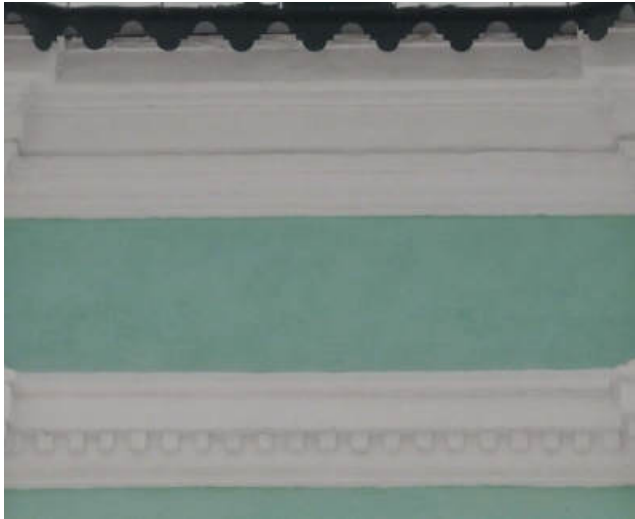
| № п/п | Обобщенная группа элементов предмета охраны | Элементы предмета охраны | Фотографическое или иное графическое изображение предмета охраны* |
|---|---|---|---|
| 4.1.7 | Объем колокольни | Антаблемент типа 5: венчающий антаблемент второго яруса, состоящий из ступенчатого архитрава с рядом сухариков, гладкого фриза и ступенчатого профилированного карниза | <p data-bbox="1400 938 1991 970">Фото 14. Антаблемент типа 5. Фото 2023 г.</p> |

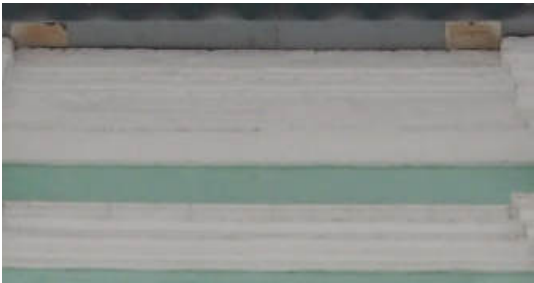
| № п/п | Обобщенная группа элементов предмета охраны | Элементы предмета охраны | Фотографическое или иное графическое изображение предмета охраны* |
|---|---|---|---|
| 4.1.8 | Объем колокольни | Антаблемент типа 6: венчающий антаблемент третьего яруса, состоящий из ступенчатого профилированного архитрава, гладкого фриза и ступенчатого профилированного карниза | <p data-bbox="1400 1367 1991 1399">Фото 15. Антаблемент типа 6. Фото 2023 г.</p> |

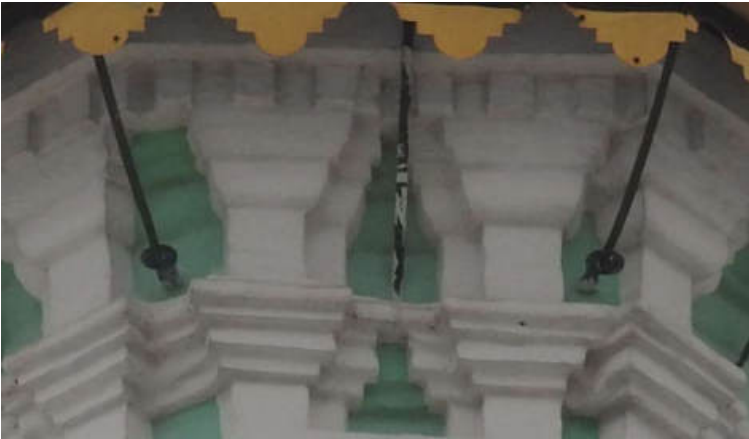
| № п/п | Обобщенная группа элементов предмета охраны | Элементы предмета охраны | Фотографическое или иное графическое изображение предмета охраны* |
|---|---|---|---|
| 4.1.9 | Объем колокольни | Антаблемент типа 7: венчающий антаблемент светового барабана, состоящий из ступенчатого архитрава, гладкого фриза и ступенчатого карниза с рядом сухариков | <p data-bbox="1400 858 1993 890">Фото 16. Антаблемент типа 7. Фото 2023 г.</p> |

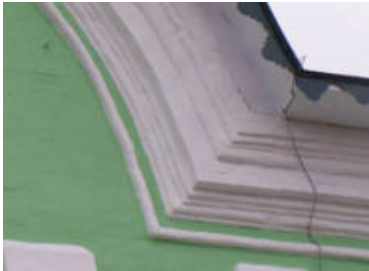
| № п/п | Обобщенная группа элементов предмета охраны | Элементы предмета охраны | Фотографическое или иное графическое изображение предмета охраны* |
|---|---|---|---|
| 4.1.11 | Объем холодного храма с апсидой | Карниз типа 2: ступенчатый профилированный карниз, дополненный снизу профилированным поясом, венчающий четверик | <p>Фото 18. Карниз типа 2. Фото 2015 г.</p> |

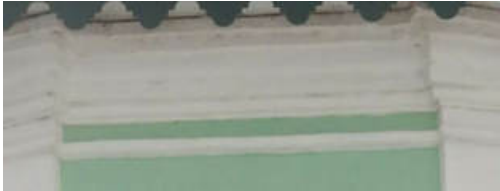
| № п/п | Обобщенная группа элементов предмета охраны | Элементы предмета охраны | Фотографическое или иное графическое изображение предмета охраны* |
|---|---|---|---|
| 4.1.12 | Объем холодного храма с апсидой | Карниз типа 3: ступенчатый профилированный карниз, дополненный снизу профилированным поясом, венчающий нижний световой барабан | <p>Фото 19. Карниз типа 3. Фото 2023 г.</p> |

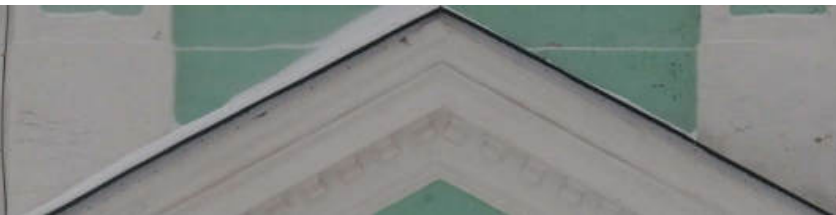
| № п/п | Обобщенная группа элементов предмета охраны | Элементы предмета охраны | Фотографическое или иное графическое изображение предмета охраны* |
|---|---|---|---|
| 4.1.16 | Объем колокольни | Карниз типа 7: ступенчатый профилированный карниз, дополненный рядом фигурных кронштейнов, венчающий фронтон первого яруса | <p data-bbox="1442 1166 1951 1201">Фото 23. Карниз типа 7. Фото 2023 г.</p> |

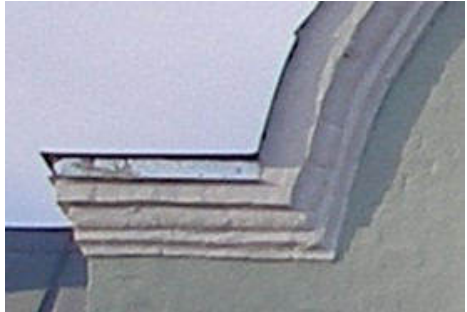
| № п/п | Обобщенная группа элементов предмета охраны | Элементы предмета охраны | Фотографическое или иное графическое изображение предмета охраны* |
|---|---|---|---|
| 4.1.19 | Объем южных ворот | Карниз типа 10: ступенчатый венчающий карниз | <p data-bbox="1435 1311 1957 1348">Фото 26. Карниз типа 10. Фото 2010 г.</p> |

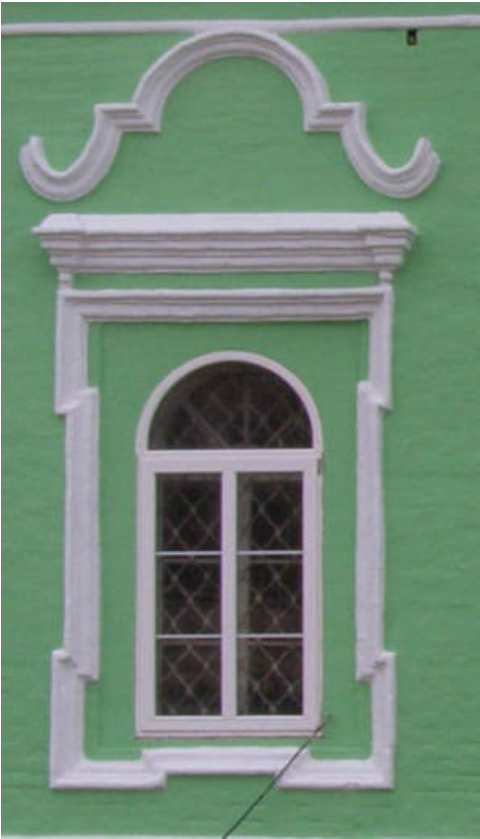
| № п/п | Обобщенная группа элементов предмета охраны | Элементы предмета охраны | Фотографическое или иное графическое изображение предмета охраны* |
|---|---|---|---|
| 4.1.20 | Объем холодного храма с апсидой | Оконный проем типа 1: арочный оконный проем, заключенный в фигурную профилированную рамку, дополненную профилированным сандриком на кронштейнах и фигурной профилированной бровкой | <p data-bbox="1384 1262 2011 1294">Фото 27. Оконный проем типа 1. Фото 2015 г.</p> |

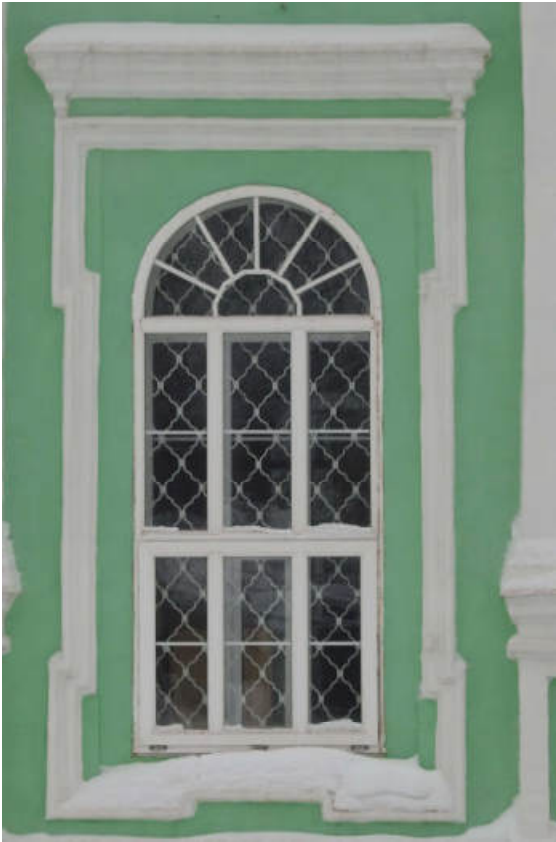
| № п/п | Обобщенная группа элементов предмета охраны | Элементы предмета охраны | Фотографическое или иное графическое изображение предмета охраны* |
|---|---|---|---|
| 4.1.21 | Объем холодного храма с апсидой | Оконный проем типа 2: арочный оконный проем первого света, заключенный в фигурную профилированную рамку, дополненную профилированным сандриком | <p data-bbox="1384 1262 2009 1297">Фото 28. Оконный проем типа 2. Фото 2023 г.</p> |

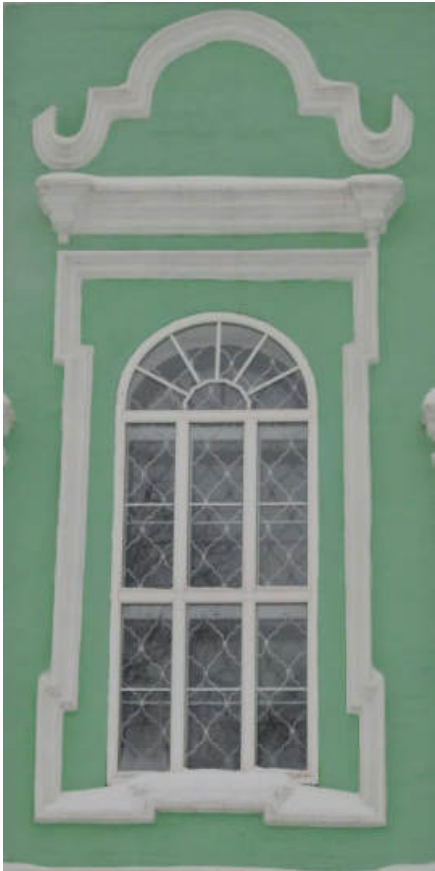
| № п/п | Обобщенная группа элементов предмета охраны | Элементы предмета охраны | Фотографическое или иное графическое изображение предмета охраны* |
|---|---|---|---|
| 4.1.22 | Объем холодного храма с апсидой | Оконный проем типа 3: арочный оконный проем второго света, заключенный в фигурную профилированную рамку, дополненную профилированным сандриком и фигурной профилированной бровкой | <p data-bbox="1384 1294 2011 1326">Фото 29. Оконный проем типа 3. Фото 2023 г.</p> |

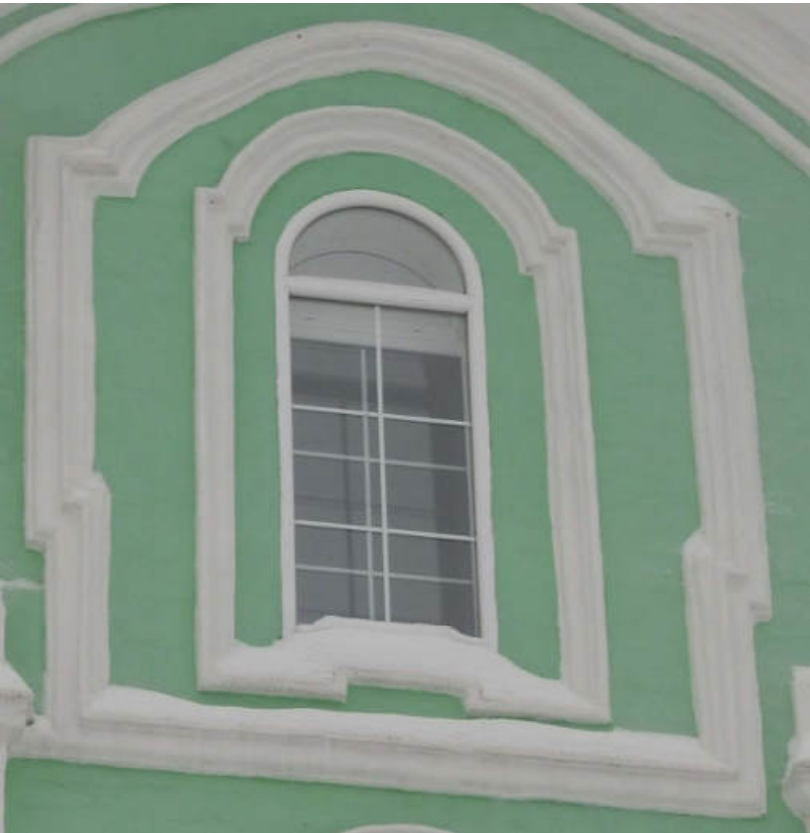
| № п/п | Обобщенная группа элементов предмета охраны | Элементы предмета охраны | Фотографическое или иное графическое изображение предмета охраны* |
|---|---|---|---|
| 4.1.23 | Объем холодного храма с апсидой | Оконный проем типа 4: арочный оконный проем первого света, заключенный в две фигурные профилированные рамки | <p data-bbox="1384 1289 2011 1326">Фото 30. Оконный проем типа 4. Фото 2023 г.</p> |

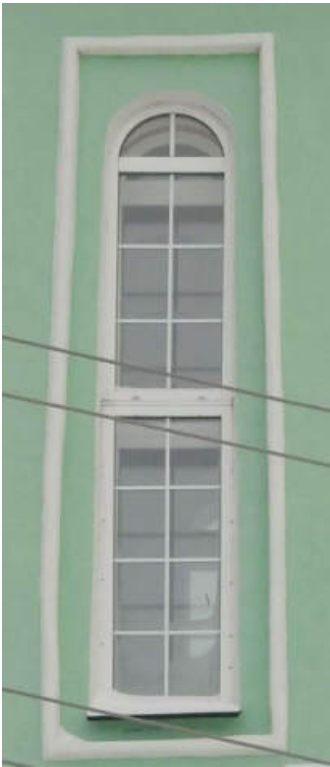
| № п/п | Обобщенная группа элементов предмета охраны | Элементы предмета охраны | Фотографическое или иное графическое изображение предмета охраны* |
|---|---|---|---|
| 4.1.24 | Объем холодного храма с апсидой | Оконный проем типа 5: арочный оконный проем нижнего светового барабана, заключенный в прямоугольную профилированную рамку | <p data-bbox="1384 1225 2011 1257">Фото 31. Оконный проем типа 5. Фото 2023 г.</p> |

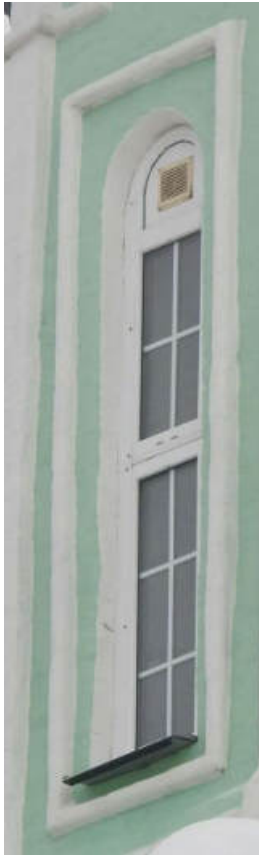
| № п/п | Обобщенная группа элементов предмета охраны | Элементы предмета охраны | Фотографическое или иное графическое изображение предмета охраны* |
|---|---|---|---|
| 4.1.25 | Объем холодного храма с апсидой | Оконный проем типа 6: арочный оконный проем верхнего светового барабана, заключенный в прямоугольную профилированную рамку | <p data-bbox="1384 1278 2011 1310">Фото 32. Оконный проем типа 6. Фото 2023 г.</p> |

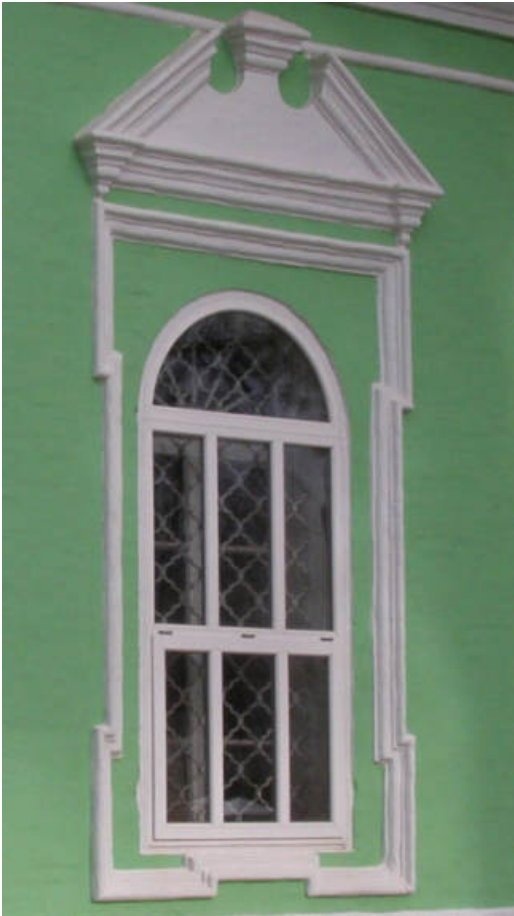
| № п/п | Обобщенная группа элементов предмета охраны | Элементы предмета охраны | Фотографическое или иное графическое изображение предмета охраны* |
|---|---|---|---|
| 4.1.26 | Объем теплого храма | Оконный проем типа 7: арочный оконный проем, заключенный в фигурную профилированную рамку, дополненную профилированным сандриком с разорванным фронтоном | <p data-bbox="1384 1337 2011 1374">Фото 33. Оконный проем типа 7. Фото 2015 г.</p> |

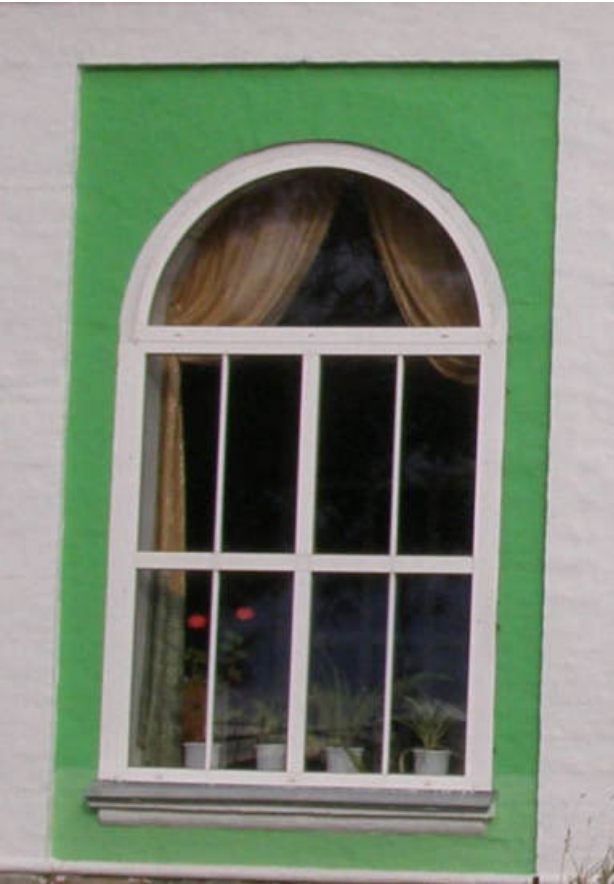
| № п/п | Обобщенная группа элементов предмета охраны | Элементы предмета охраны | Фотографическое или иное графическое изображение предмета охраны* |
|---|---|---|---|
| 4.1.27 | Объем паперти с пристроем | Оконный проем типа 8: арочный оконный проем, заключенный в прямоугольную нишу и поставленный на профилированную подоконную доску | <p data-bbox="1384 1305 2011 1342">Фото 34. Оконный проем типа 8. Фото 2015 г.</p> |

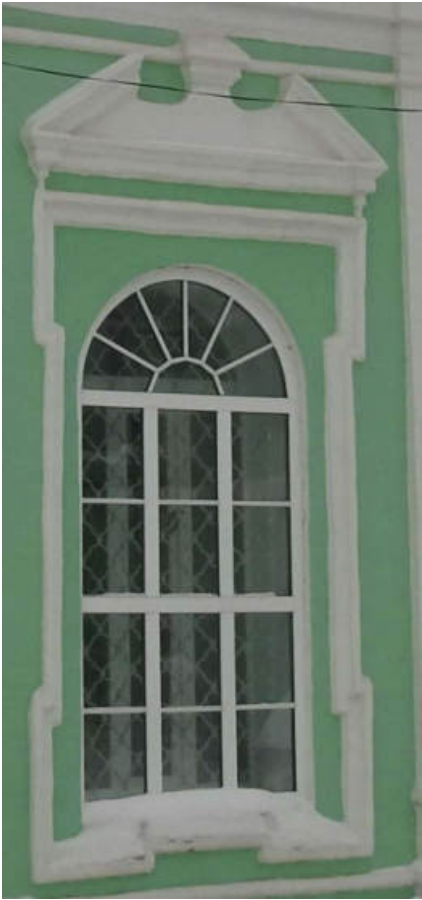
| № п/п | Обобщенная группа элементов предмета охраны | Элементы предмета охраны | Фотографическое или иное графическое изображение предмета охраны* |
|---|---|---|---|
| 4.1.28 | Объем паперти с пристроем | Оконный проем типа 9: арочный оконный проем, заключенный в фигурную профилированную рамку, дополненную профилированным сандриком с разорванным фронтоном | <p data-bbox="1384 1321 2011 1358">Фото 35. Оконный проем типа 9. Фото 2023 г.</p> |

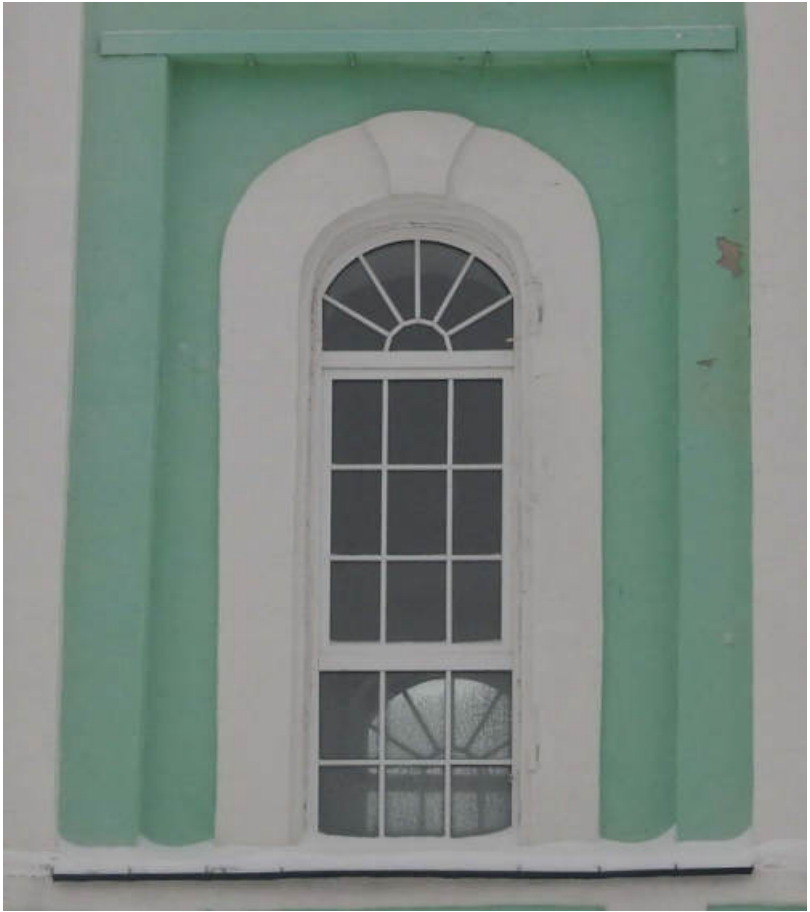
| № п/п | Обобщенная группа элементов предмета охраны | Элементы предмета охраны | Фотографическое или иное графическое изображение предмета охраны* |
|---|---|---|---|
| 4.1.29 | Объем колокольни | Оконный проем типа 10: арочный оконный проем, заключенный в широкий плоский арочный наличник с фигурным замковым камнем. Оконный проем заключен в прямоугольную нишу | <p data-bbox="1375 1331 2018 1369">Фото 36. Оконный проем типа 10. Фото 2023 г.</p> |

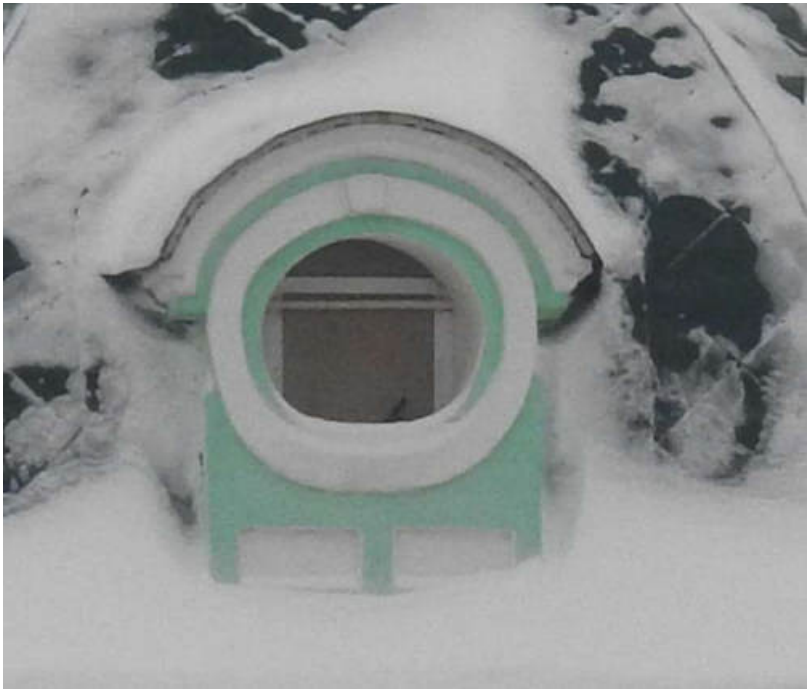
| № п/п | Обобщенная группа элементов предмета охраны | Элементы предмета охраны | Фотографическое или иное графическое изображение предмета охраны* |
|---|---|---|---|
| 4.1.30 | Объем колокольни | Оконный проем типа 11: овальный слуховой оконный проем-люкарна в фигурной рамке с замковым камнем, дополненный ступенчатой бровкой и двумя прямоугольными ширинками | <p data-bbox="1373 1145 2018 1182">Фото 37. Оконный проем типа 11. Фото 2023 г.</p> |

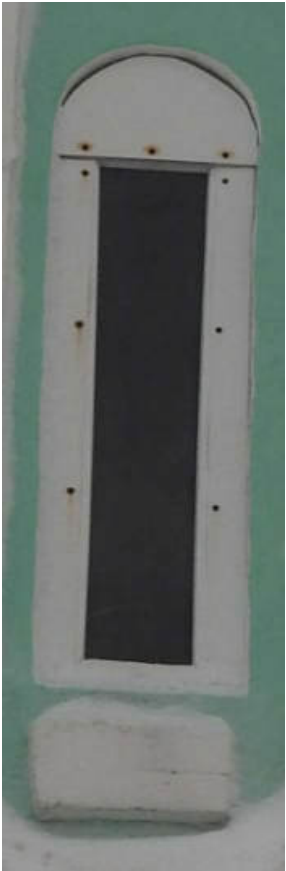
| № п/п | Обобщенная группа элементов предмета охраны | Элементы предмета охраны | Фотографическое или иное графическое изображение предмета охраны* |
|---|---|---|---|
| 4.1.31 | Объем колокольни | Оконный проем типа 12: арочный оконный проем светового барабана, дополненный прямоугольной филенкой | <p data-bbox="1373 1294 2018 1329">Фото 38. Оконный проем типа 12. Фото 2023 г.</p> |

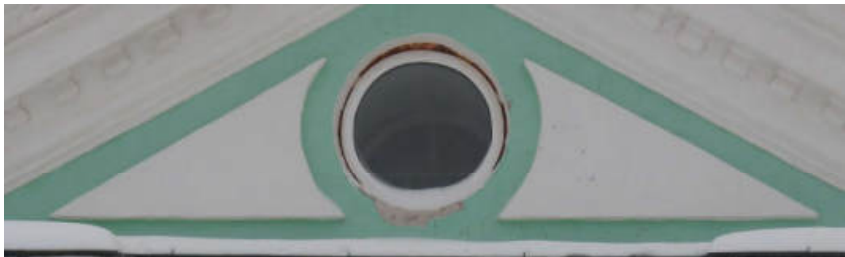
| № п/п | Обобщенная группа элементов предмета охраны | Элементы предмета охраны | Фотографическое или иное графическое изображение предмета охраны* |
|---|---|---|---|
| 4.1.32 | Объем колокольни | Оконный проем типа 13: круглый слуховой оконный проем фронтона первого яруса, дополненный с двух сторон двумя фигурными филенками | <p data-bbox="1375 986 2018 1018">Фото 39. Оконный проем типа 13. Фото 2023 г.</p> |

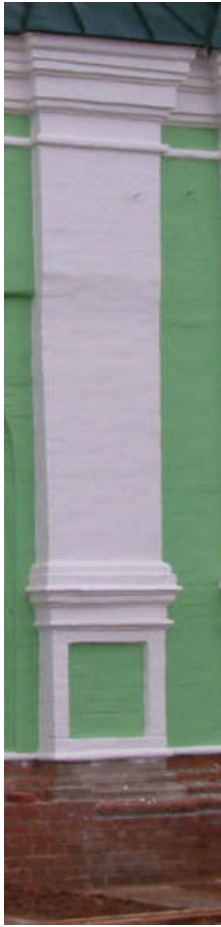
| № п/п | Обобщенная группа элементов предмета охраны | Элементы предмета охраны | Фотографическое или иное графическое изображение предмета охраны* |
|---|---|---|---|
| 4.1.33 | Объем холодного храма с апсидой | <p>Пилястра типа 1: плоская пилястра, раскреповывающая уступ цоколя типа 1 и антаблемент типа 1, дополненная прямоугольной шириной, профилированной тягой и ступенчатым поясом</p> | <p>Фото 40. Пилястра типа 1. Фото 2015 г.</p> |

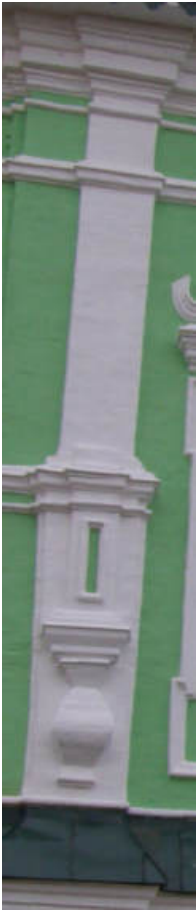
| № п/п | Обобщенная группа элементов предмета охраны | Элементы предмета охраны | Фотографическое или иное графическое изображение предмета охраны* |
|---|---|---|---|
| 4.1.34 | Объем холодного храма с апсидой | <p>Пилястра типа 2: плоская пилястра, раскреповывающая карнизы типа 1 и типа 2, в нижней части расширенная и дополненная лопаткой с профилированным поясом, прямоугольной нишей в профилированной рамке и объемной фигурой</p> | <p>Фото 41. Пилястра типа 2. Фото 2015 г.</p> |

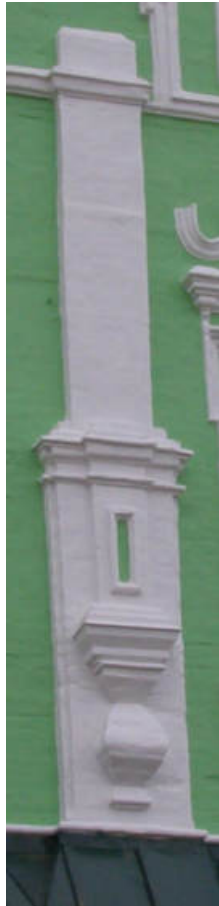
| № п/п | Обобщенная группа элементов предмета охраны | Элементы предмета охраны | Фотографическое или иное графическое изображение предмета охраны* |
|---|---|---|---|
| 4.1.35 | Объем холодного храма с апсидой | <p>Пилястра типа 3: плоская пилястра без капители, раскреповывающая карниз типа 1, в нижней части расширенная и дополненная лопаткой с профилированным поясом, прямоугольной нишей в профилированной рамке и объемной фигурой</p> | <p>Фото 42. Пилястра типа 3. Фото 2015 г.</p> |

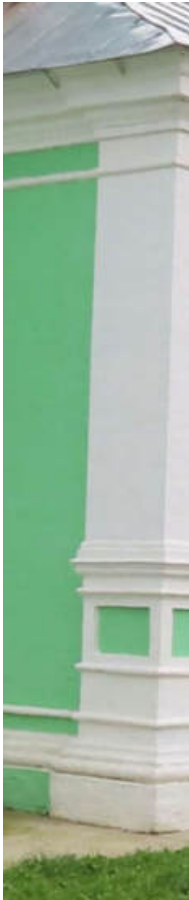
| № п/п | Обобщенная группа элементов предмета охраны | Элементы предмета охраны | Фотографическое или иное графическое изображение предмета охраны* |
|---|---|---|---|
| 4.1.39 | Объем теплого храма | <p>Пилястра типа 7: плоская пилястра, раскреповывающая уступ цоколя типа 1 и антаблемент типа 3, дополненная прямоугольной шинкой, профилированными тягами и ступенчатым поясом</p> | <p>Фото 46. Пилястра типа 7. Фото 2015 г.</p> |

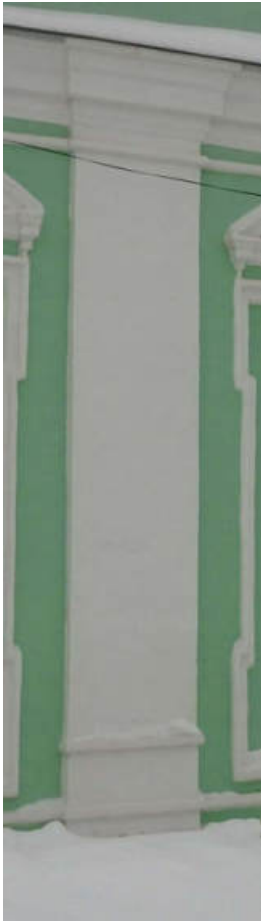
| № п/п | Обобщенная группа элементов предмета охраны | Элементы предмета охраны | Фотографическое или иное графическое изображение предмета охраны* |
|---|---|---|---|
| 4.1.40 | Объем паперти с пристроем | <p>Пилястра типа 8: плоская пилястра, раскреповывающая уступ цоколя типа 1, карниз типа 6 и профилированный пояс, дополненная пояском</p> | <p>Фото 47. Пилястра типа 8. Фото 2023 г.</p> |

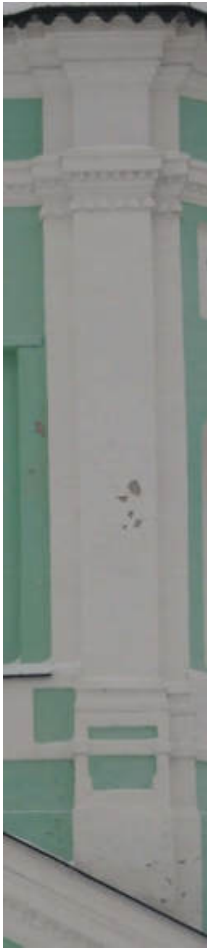
| № п/п | Обобщенная группа элементов предмета охраны | Элементы предмета охраны | Фотографическое или иное графическое изображение предмета охраны* |
|---|---|---|---|
| 4.1.41 | Объем колокольни | <p>Пилястра типа 9: плоская двойная пилястра в уровне второго яруса, раскреповывающая антаблемент типа 5 и карниз типа 8, и имеющая фигурную нишу в базе</p> | <p>Фото 48. Пилястра типа 9. Фото 2023 г.</p> |

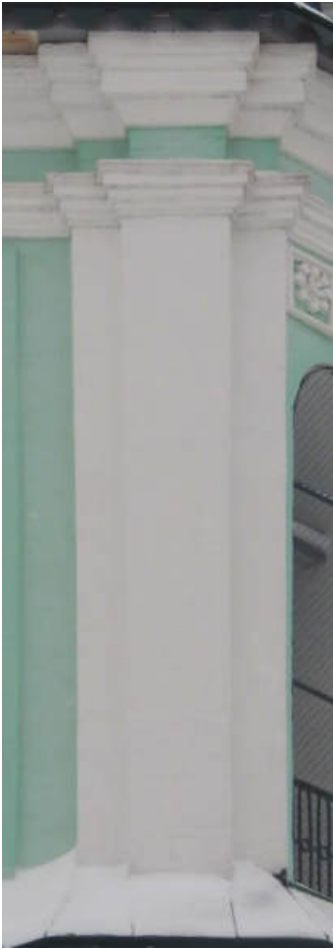
| № п/п | Обобщенная группа элементов предмета охраны | Элементы предмета охраны | Фотографическое или иное графическое изображение предмета охраны* |
|---|---|---|---|
| 4.1.42 | Объем колокольни | Пилястра типа 10: плоская двойная пилястра в уровне третьего яруса, раскреповывающая антаблемент типа 6 | <p data-bbox="1417 1369 1973 1406">Фото 49. Пилястра типа 10. Фото 2023 г.</p> |

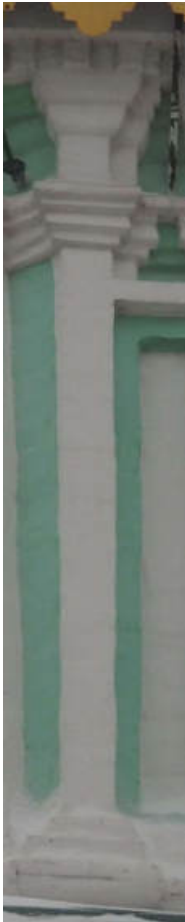
| № п/п | Обобщенная группа элементов предмета охраны | Элементы предмета охраны | Фотографическое или иное графическое изображение предмета охраны* |
|---|---|---|---|
| 4.1.43 | Объем колокольни | <p>Пилястра типа 11: плоская пилястра светового барабана, раскреповывающая антаблемент типа 7 и имеющая широкую профилированную ступенчатую базу</p> | <p>Фото 50. Пилястра типа 11. Фото 2023 г.</p> |

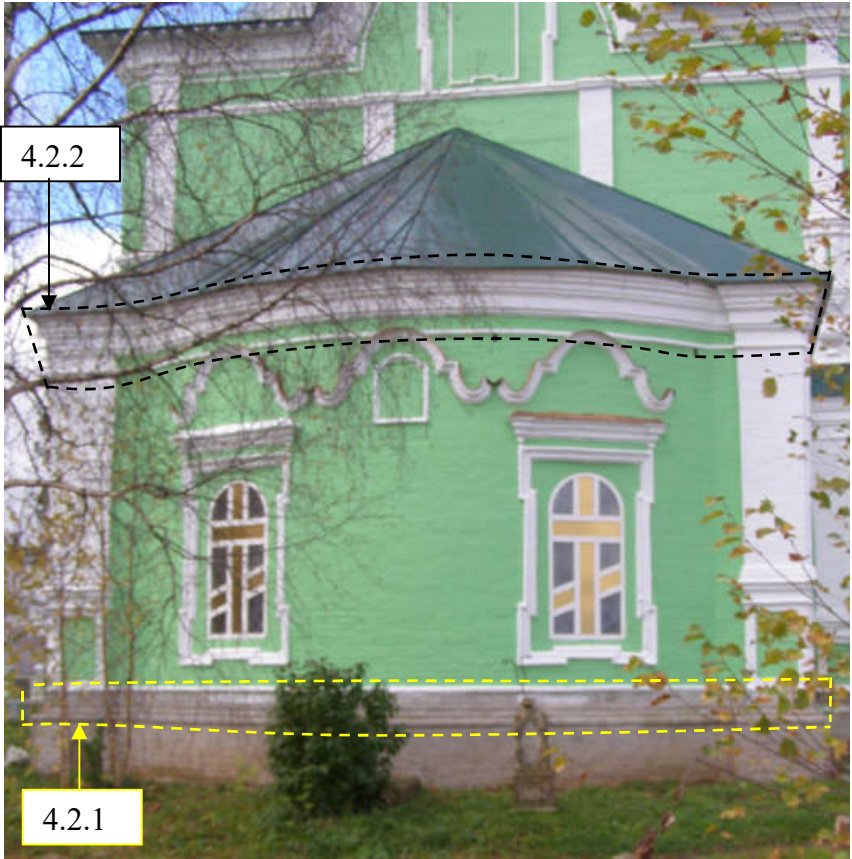
| № п/п | Обобщенная группа элементов предмета охраны | Элементы предмета охраны | Фотографическое или иное графическое изображение предмета охраны* |
|---|---|---|---|
| 4.2.1 | Восточный фасад | Уступ цоколя типа 1 | <p data-bbox="1294 555 1384 603">4.2.2</p> <p data-bbox="1294 1217 1384 1265">4.2.1</p> |
| 4.2.2 | | Антаблемент типа 1 | |

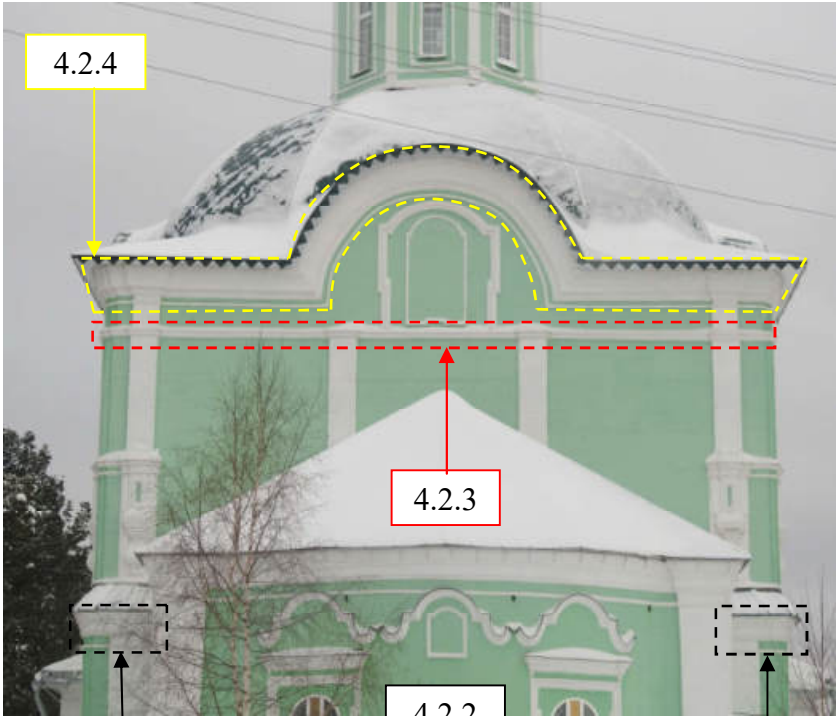
| № п/п | Обобщенная группа элементов предмета охраны | Элементы предмета охраны | Фотографическое или иное графическое изображение предмета охраны* |
|---|---|---|---|
| 4.2.3 | Восточный фасад | Карниз типа 1 | <p data-bbox="1417 1137 1973 1169">Фото 52. Восточный фасад. Фото 2023 г.</p> |
| 4.2.4 | | Карниз типа 2 | |

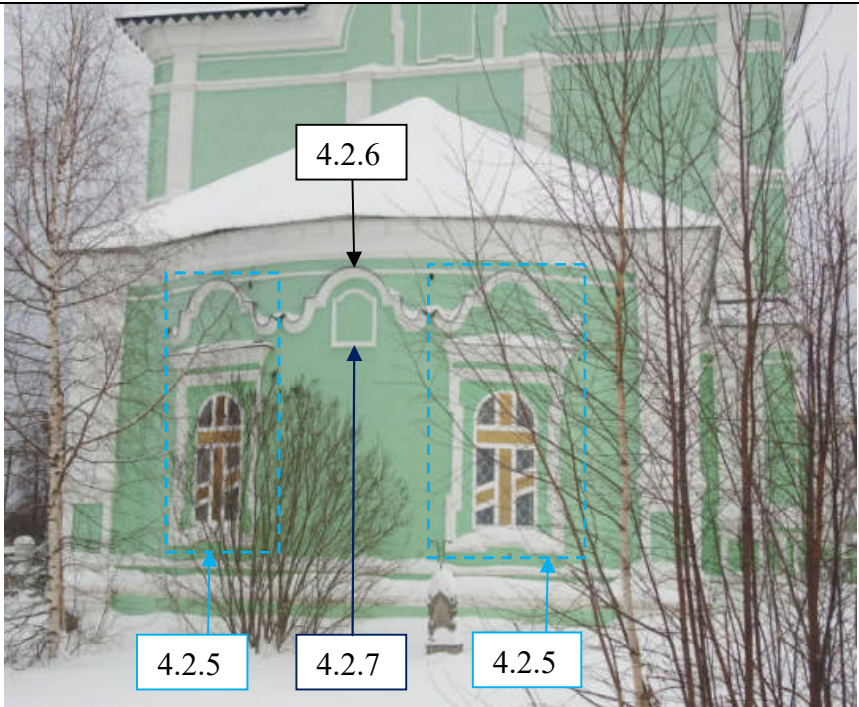
| № п/п | Обобщенная группа элементов предмета охраны | Элементы предмета охраны | Фотографическое или иное графическое изображение предмета охраны* |
|---|---|---|---|
| 4.2.5 | Восточный фасад | Два оконных проема типа 1 | <p data-bbox="1413 1090 1973 1123">Фото 53. Восточный фасад. Фото 2023 г.</p> |
| 4.2.6 | | Одна фигурная профилированная бровка | |
| 4.2.7 | | Одна профилированная рамка в форме киота | |

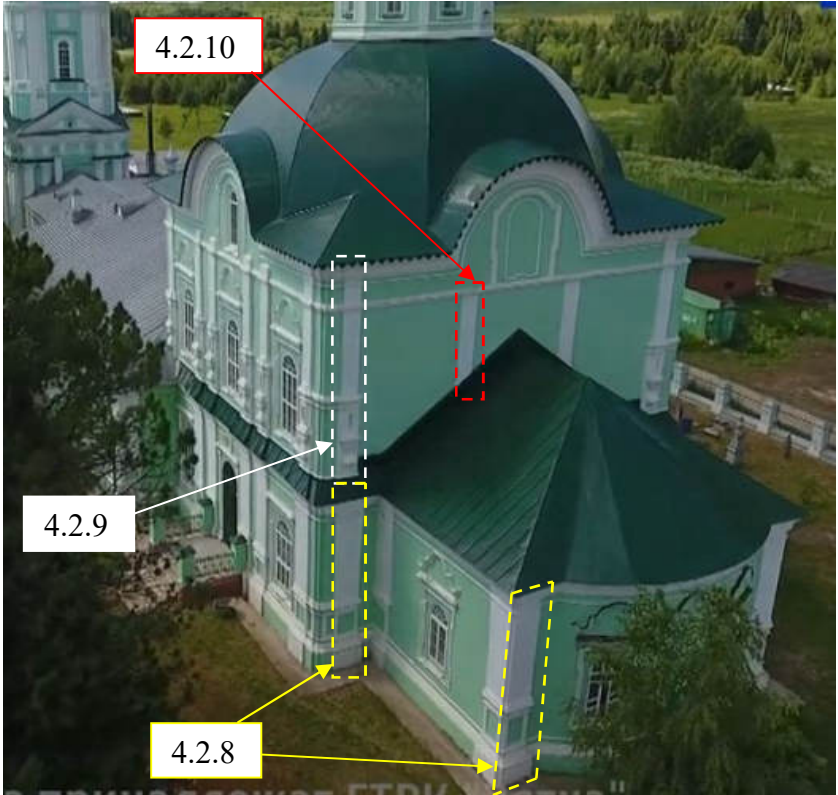
Фото 54. Восточный фасад. Фото 2023 г.

| № п/п | Обобщенная группа элементов предмета охраны | Элементы предмета охраны | Фотографическое или иное графическое изображение предмета охраны* |
|---|---|---|---|
| 4.2.8 | Восточный фасад | Четыре пилястры типа 1 | |
| 4.2.9 | | Две пилястры типа 2 | |
| 4.2.10 | | Две плоские лопатки в уровне второго света, раскреповывающая карниз типа 1 | |

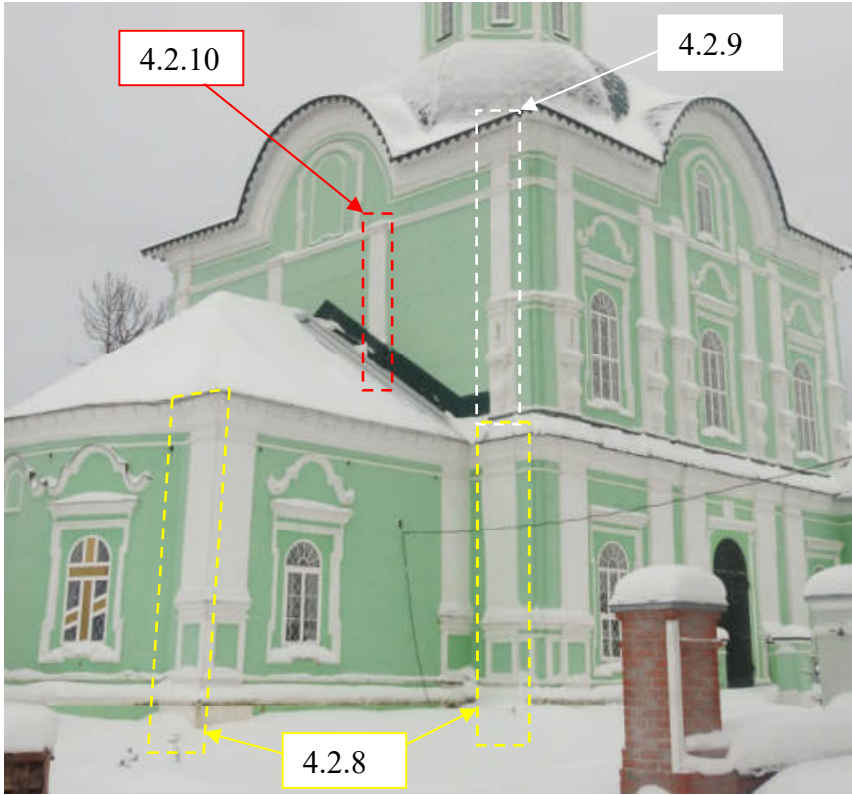
| № п/п | Обобщенная группа элементов предмета охраны | Элементы предмета охраны | Фотографическое или иное графическое изображение предмета охраны* |
|---|---|---|---|
| | Восточный фасад | | <p data-bbox="1413 411 1514 459">4.2.10</p> <p data-bbox="1928 395 2051 443">4.2.9</p> <p data-bbox="1559 1121 1675 1169">4.2.8</p> <p data-bbox="1413 1214 1973 1246">Фото 55. Восточный фасад. Фото 2023 г.</p> |
