**Об установлении предмета охраны объекта культурного наследия  
(памятника истории и культуры) народов Российской Федерации  
регионального значения «Троицкая церковь, ворота и ограда»,  
расположенного по адресу: Кировская область, Слободской район,  
с. Волково**

**ПРЕДМЕТ ОХРАНЫ**

**объекта культурного наследия (памятника истории и культуры) народов Российской Федерации  
регионального значения «Троицкая церковь, ворота и ограда», расположенного по адресу:  
Кировская область, Слободской район, с. Волково**

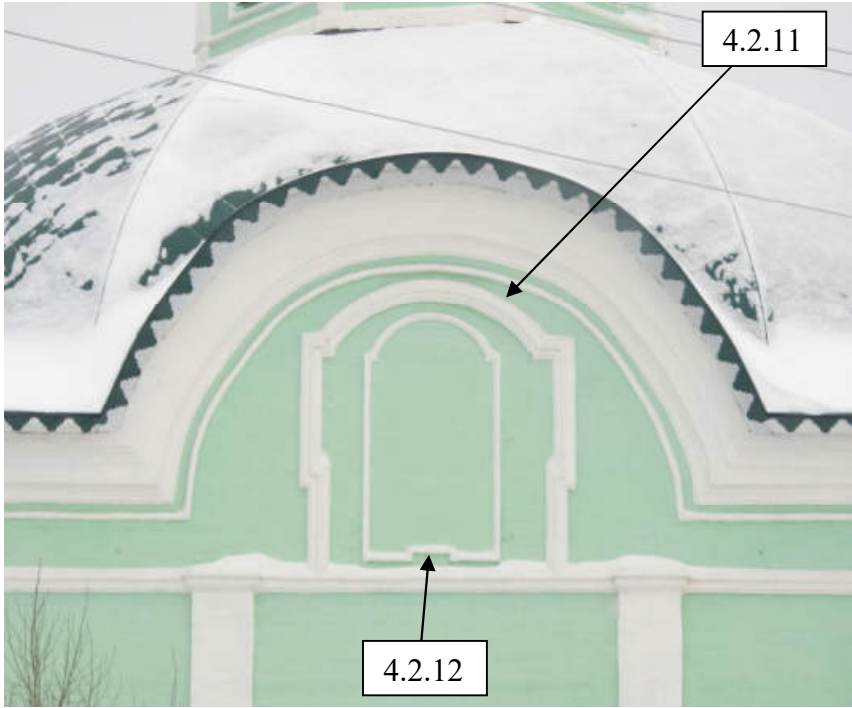
| № п/п | Обобщенная группа элементов предмета охраны | Элементы предмета охраны | Фотографическое или иное графическое изображение предмета охраны* |
|---|---|---|---|
| 4.2.11 | Восточный фасад | Одна фигурная профилированная рамка | <p data-bbox="1417 1129 1973 1161">Фото 56. Восточный фасад. Фото 2023 г.</p> |
| 4.2.12 | | Одна узкая фигурная профилированная рамка | |

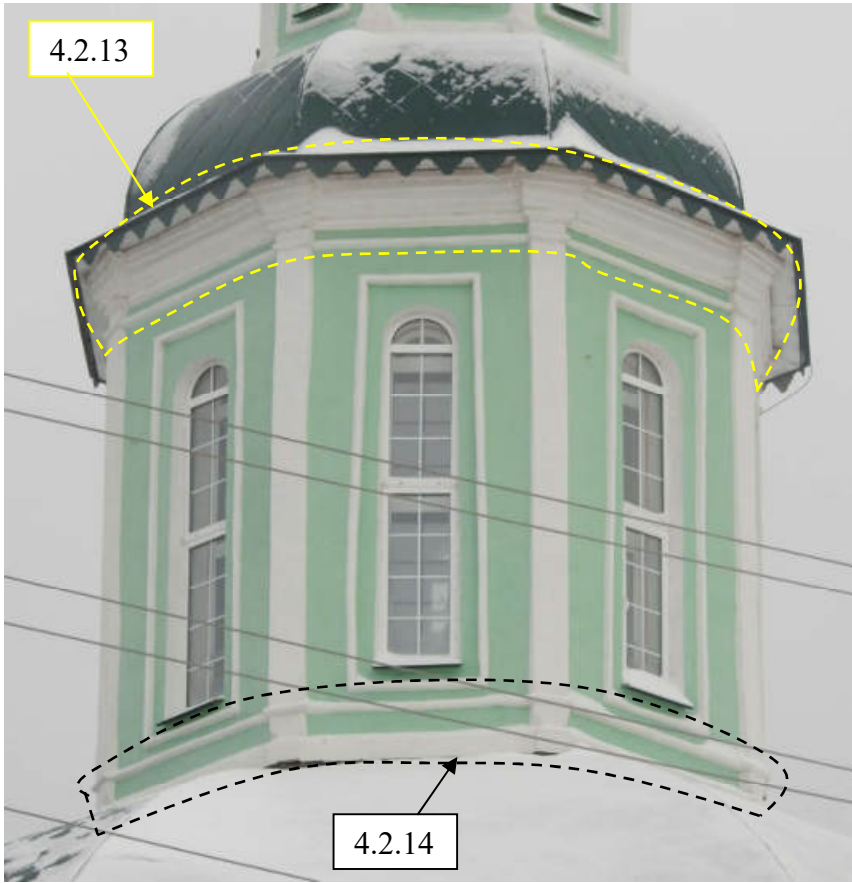
| № п/п | Обобщенная группа элементов предмета охраны | Элементы предмета охраны | Фотографическое или иное графическое изображение предмета охраны* |
|---|---|---|---|
| 4.2.13 | Восточный фасад | Карниз типа 3 | <p data-bbox="1413 1337 1973 1374">Фото 57. Восточный фасад. Фото 2023 г.</p> |
| 4.2.14 | | Профилированный подоконный пояс нижнего светового барабана, дополненный профилированной тягой, раскрепованный пилястрами типа 4 | |

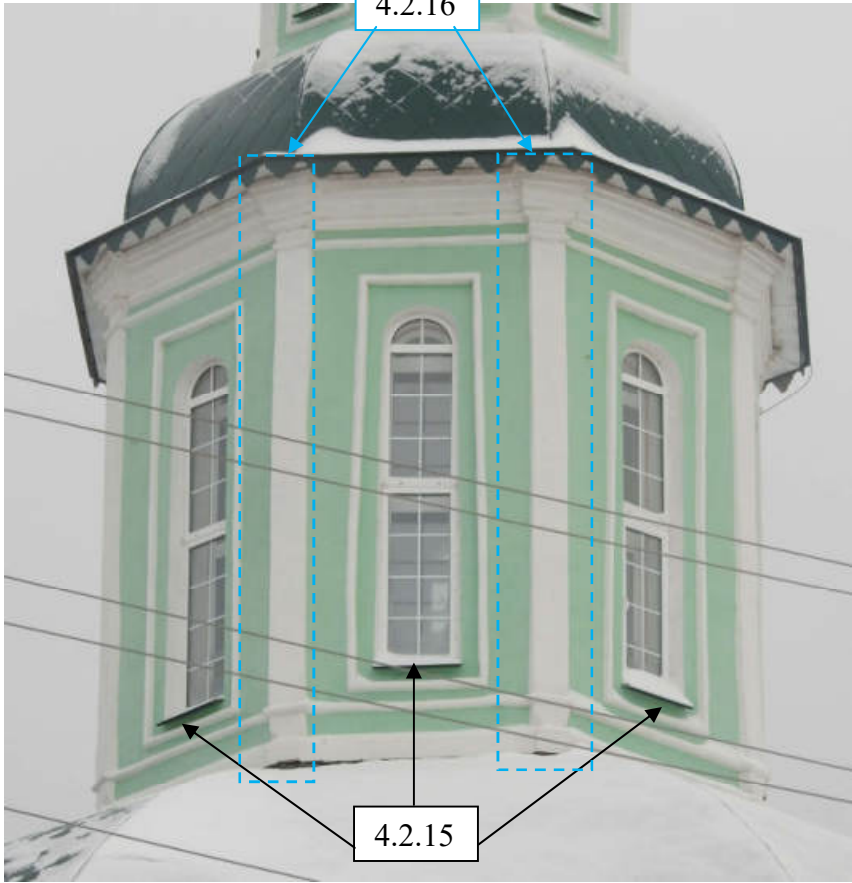
| № п/п | Обобщенная группа элементов предмета охраны | Элементы предмета охраны | Фотографическое или иное графическое изображение предмета охраны* |
|---|---|---|---|
| 4.2.15 | Восточный фасад | Три оконных проема типа 5 | <p data-bbox="1413 1337 1973 1374">Фото 58. Восточный фасад. Фото 2023 г.</p> |
| 4.2.16 | | Две пилястры типа 4 | |

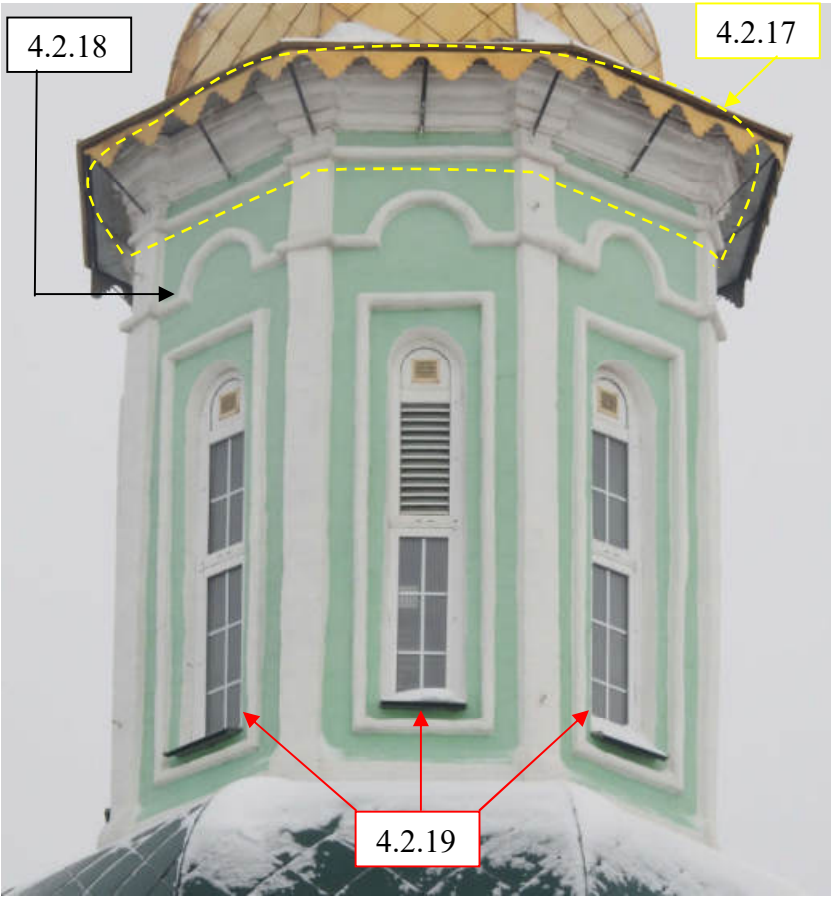
Фото 59. Восточный фасад. Фото 2023 г.

| № п/п | Обобщенная группа элементов предмета охраны | Элементы предмета охраны | Фотографическое или иное графическое изображение предмета охраны* |
|---|---|---|---|
| 4.2.17 | Восточный фасад | Карниз типа 4 | |
| 4.2.18 | | Профилированный пояс верхнего светового барабана, раскрепованный пилястрами типа 5, расположенный над оконными проемами типа 6 и имеющий форму арки над ними | |
| 4.2.19 | | Три оконных проема типа 6 | |

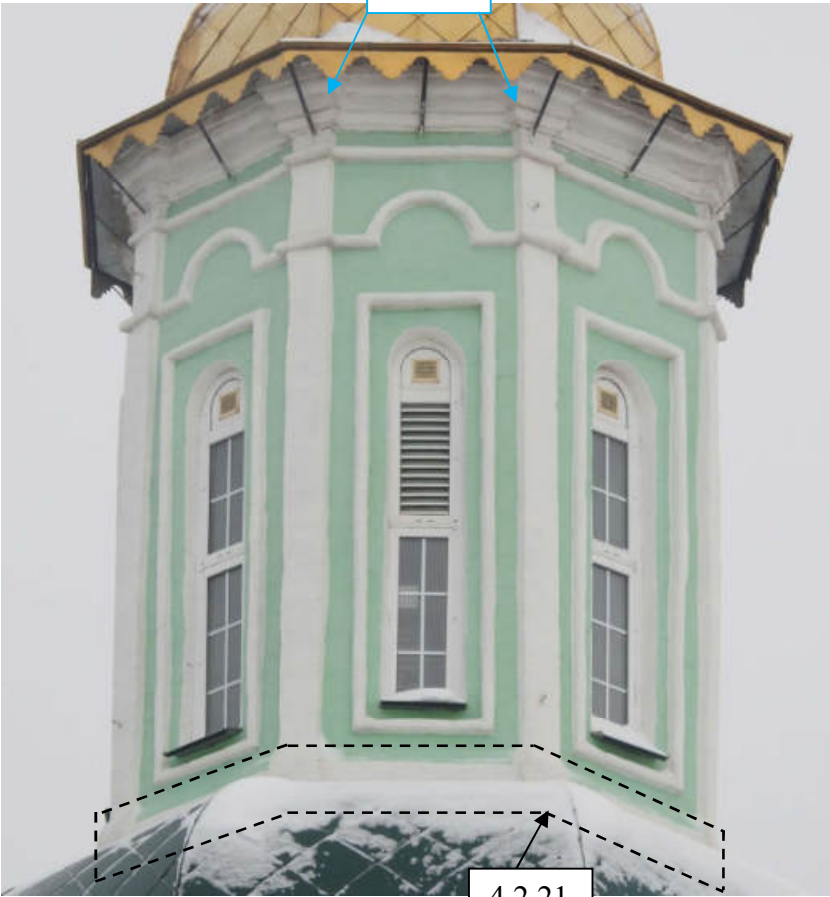
| № п/п | Обобщенная группа элементов предмета охраны | Элементы предмета охраны | Фотографическое или иное графическое изображение предмета охраны* |
|---|---|---|---|
| 4.2.20 | Восточный фасад | Две пилястры типа 5 | <p data-bbox="1417 1353 1973 1385">Фото 60. Восточный фасад. Фото 2023 г.</p> |
| 4.2.21 | | Профилированный пояс верхнего светового барабана, раскрепованный пилястрами типа 5 | |

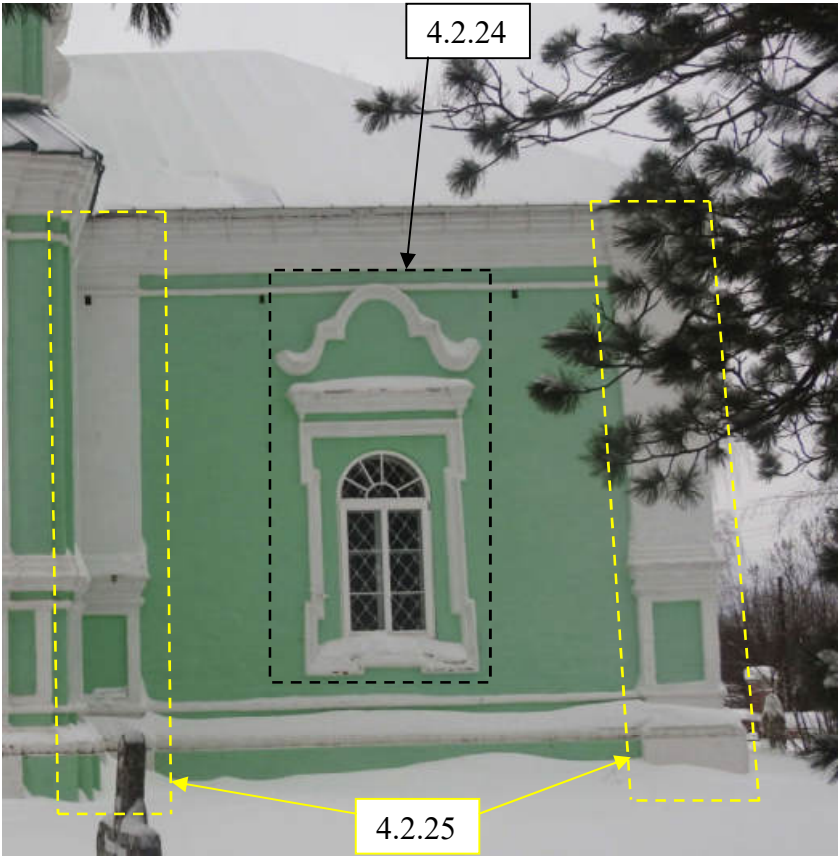
| № п/п | Обобщенная группа элементов предмета охраны | Элементы предмета охраны | Фотографическое или иное графическое изображение предмета охраны* |
|---|---|---|---|
| 4.2.24 | Южный фасад | Один оконный проем типа 1 | <p data-bbox="1435 1315 1951 1347">Фото 62. Южный фасад. Фото 2023 г.</p> |
| 4.2.25 | | Две пилястры типа 1 | |

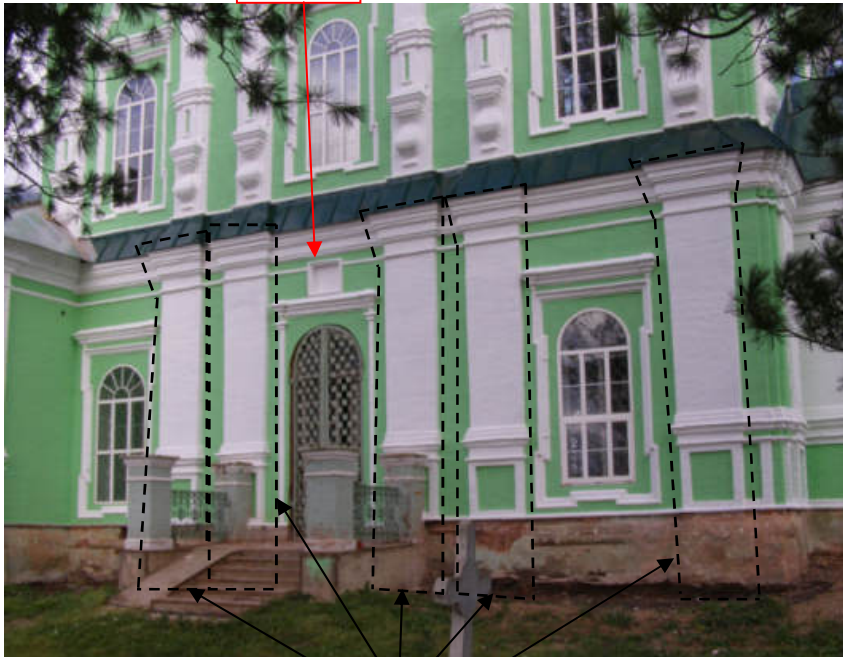
| № п/п | Обобщенная группа элементов предмета охраны | Элементы предмета охраны | Фотографическое или иное графическое изображение предмета охраны* |
|---|---|---|---|
| 4.2.30 | Южный фасад | Пять пилястр типа 1 | <p data-bbox="1435 1150 1951 1182">Фото 64. Южный фасад. Фото 2015 г.</p> |
| 4.2.31 | | Одна прямоугольная ниша, заключенная в профилированную рамку | |

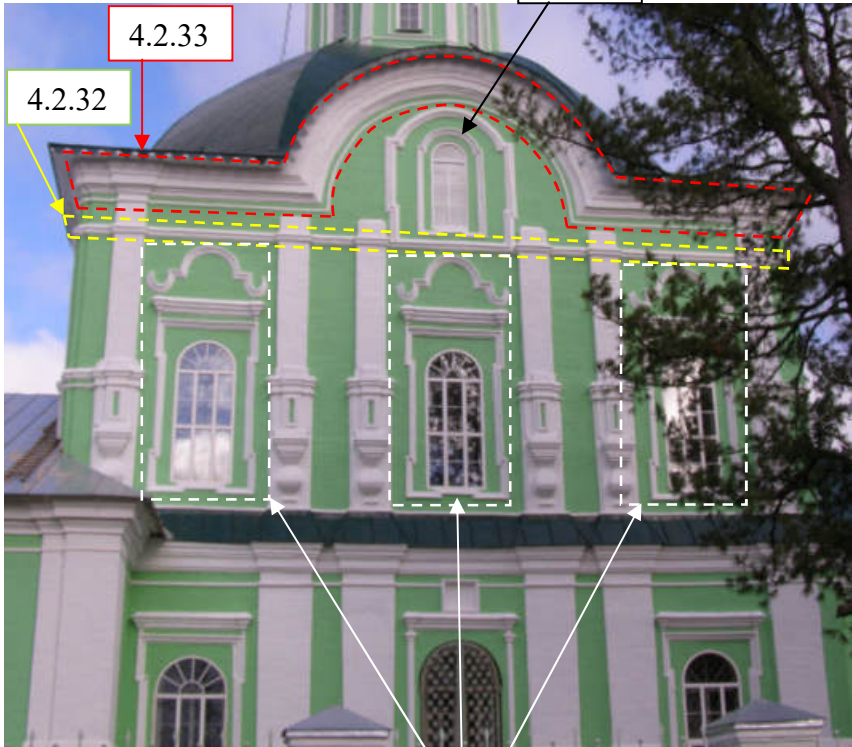
Фото 65. Южный фасад. Фото 2015 г.

| № п/п | Обобщенная группа элементов предмета охраны | Элементы предмета охраны | Фотографическое или иное графическое изображение предмета охраны* |
|---|---|---|---|
| 4.2.32 | Южный фасад | Карниз типа 1 | |
| 4.2.33 | | Карниз типа 2 | |
| 4.2.34 | | Три оконных проема типа 3 | |
| 4.2.35 | | Один оконный проем типа 4 | |

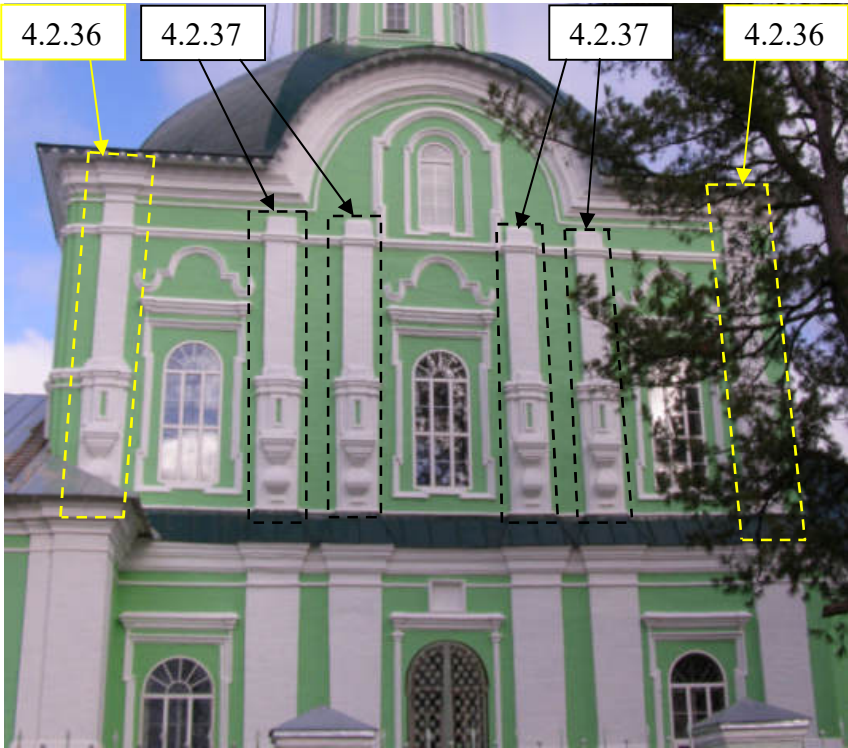
| № п/п | Обобщенная группа элементов предмета охраны | Элементы предмета охраны | Фотографическое или иное графическое изображение предмета охраны* |
|---|---|---|---|
| 4.2.36 | Южный фасад | Две пилястры типа 2 | <p data-bbox="1435 1203 1955 1238">Фото 66. Южный фасад. Фото 2015 г.</p> |
| 4.2.37 | | Четыре пилястры типа 3 | |

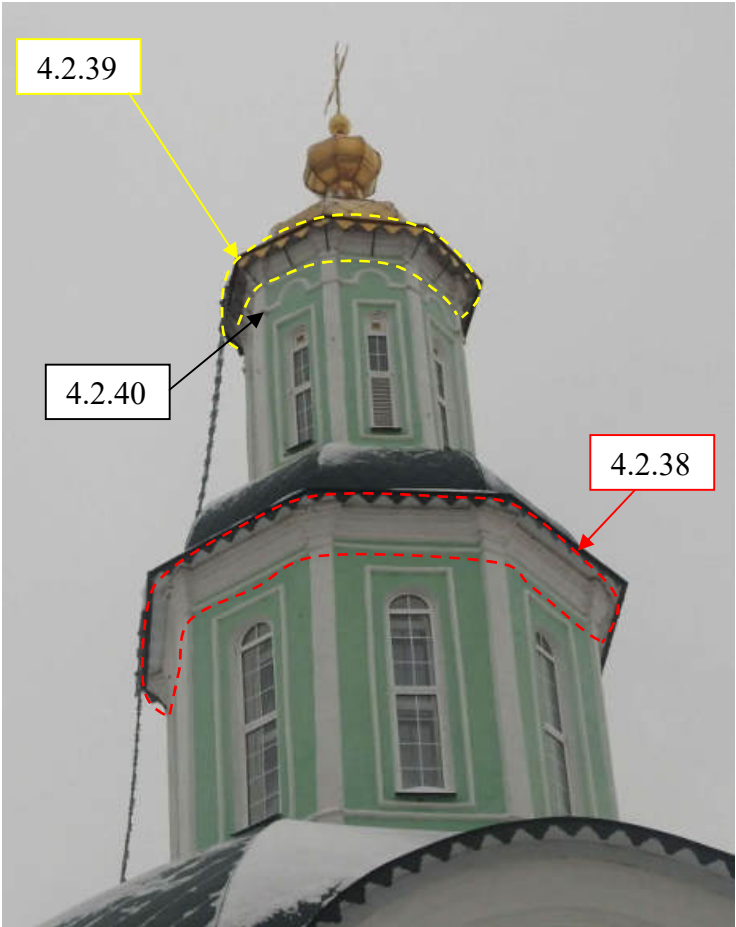
Фото 67. Южный фасад. Фото 2023 г.

| № п/п | Обобщенная группа элементов предмета охраны | Элементы предмета охраны | Фотографическое или иное графическое изображение предмета охраны* |
|---|---|---|---|
| 4.2.38 | Южный фасад | Карниз типа 3 | |
| 4.2.39 | | Карниз типа 4 | |
| 4.2.40 | | Профилированный пояс верхнего светового барабана, раскрепованный пилястрами типа 5, расположенный над оконными проемами типа 6 и имеющий форму арки над ними | |

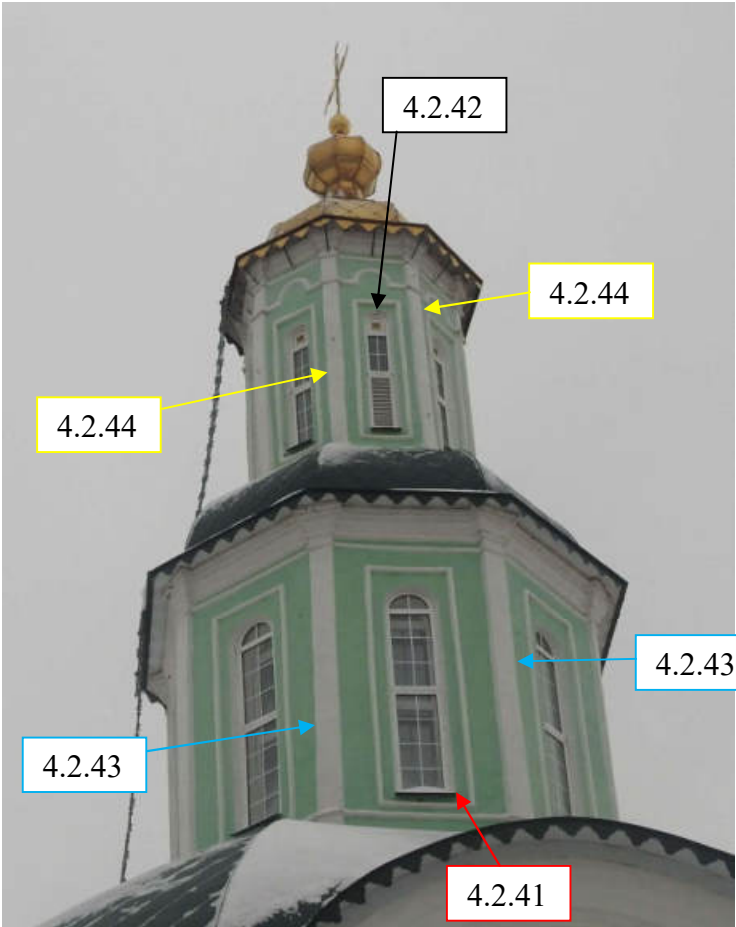
Фото 68. Южный фасад. Фото 2023 г.

| № п/п | Обобщенная группа элементов предмета охраны | Элементы предмета охраны | Фотографическое или иное графическое изображение предмета охраны* |
|---|---|---|---|
| 4.2.41 | Южный фасад | Один оконный проем типа 5 | |
| 4.2.42 | | Один оконный проем типа 6 | |
| 4.2.43 | | Две пилястры типа 4 | |
| 4.2.44 | | Две пилястры типа 5 | |

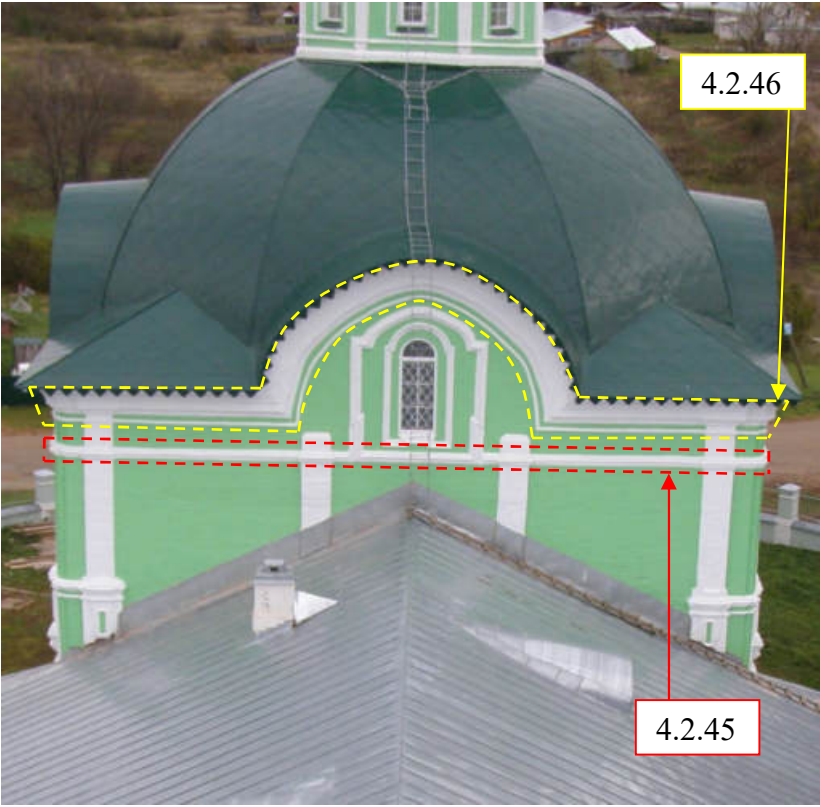
| № п/п | Обобщенная группа элементов предмета охраны | Элементы предмета охраны | Фотографическое или иное графическое изображение предмета охраны* |
|---|---|---|---|
| 4.2.45 | Западный фасад | Карниз типа 1 | <p data-bbox="1429 1225 1966 1262">Фото 69. Западный фасад. Фото 2015 г.</p> |
| 4.2.46 | | Карниз типа 2 | |

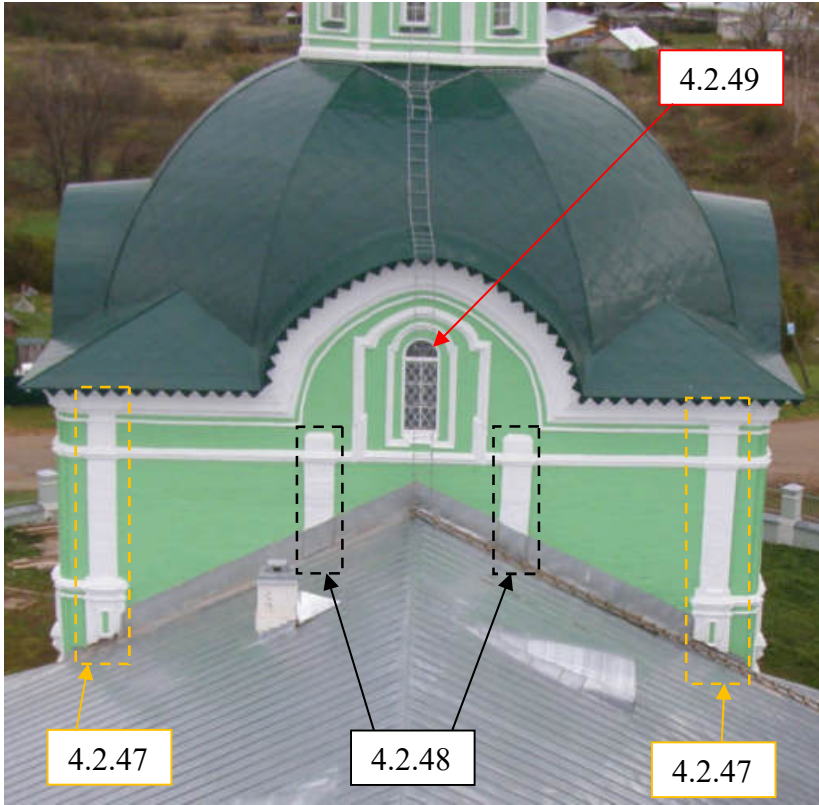
| № п/п | Обобщенная группа элементов предмета охраны | Элементы предмета охраны | Фотографическое или иное графическое изображение предмета охраны* |
|---|---|---|---|
| 4.2.47 | Западный фасад | Две плоские пилястры, раскреповывающие карнизы типа 1 и типа 2, в нижней части расширенная и дополненная лопаткой с профилированным поясом и прямоугольной нишей в профилированной рамке | <p data-bbox="1429 1225 1966 1262">Фото 70. Западный фасад. Фото 2015 г.</p> |
| 4.2.48 | | Две лопатки, раскреповывающие карниз типа 1 | |

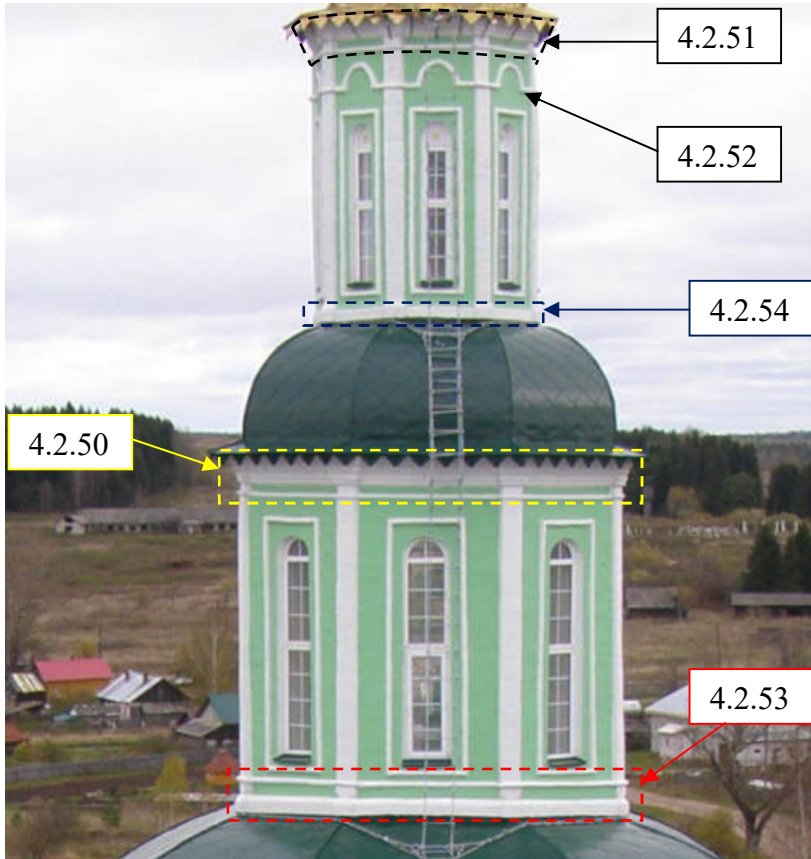
Фото 71. Западный фасад. Фото 2015 г.

| № п/п | Обобщенная группа элементов предмета охраны | Элементы предмета охраны | Фотографическое или иное графическое изображение предмета охраны* |
|---|---|---|---|
| 4.2.50 | Западный фасад | Карниз типа 3 | |
| 4.2.51 | | Карниз типа 4 | |
| 4.2.52 | | Профилированный пояс верхнего светового барабана, раскрепованный пилястрами типа 5, расположенный над оконными проемами типа 6 и имеющий форму арки над ними | |
| 4.2.53 | | Профилированный подоконный пояс нижнего светового барабана, дополненный профилированной тягой, раскрепованный пилястрами типа 4 | |
| 4.2.54 | | Профилированный пояс верхнего светового барабана, раскрепованный пилястрами типа 5 | |

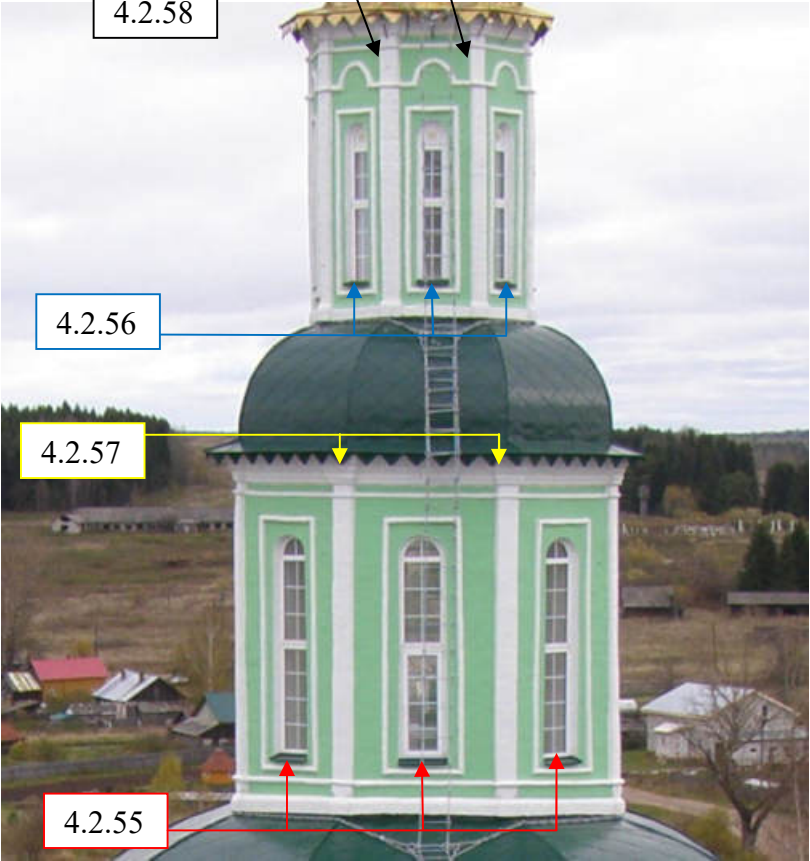
Фото 72. Западный фасад. Фото 2015 г.

| № п/п | Обобщенная группа элементов предмета охраны | Элементы предмета охраны | Фотографическое или иное графическое изображение предмета охраны* |
|---|---|---|---|
| 4.2.55 | Западный фасад | Три оконных проема типа 5 | |
| 4.2.56 | | Три оконных проема типа 6 | |
| 4.2.57 | | Две пилястры типа 4 | |
| 4.2.58 | | Две пилястры типа 5 | |

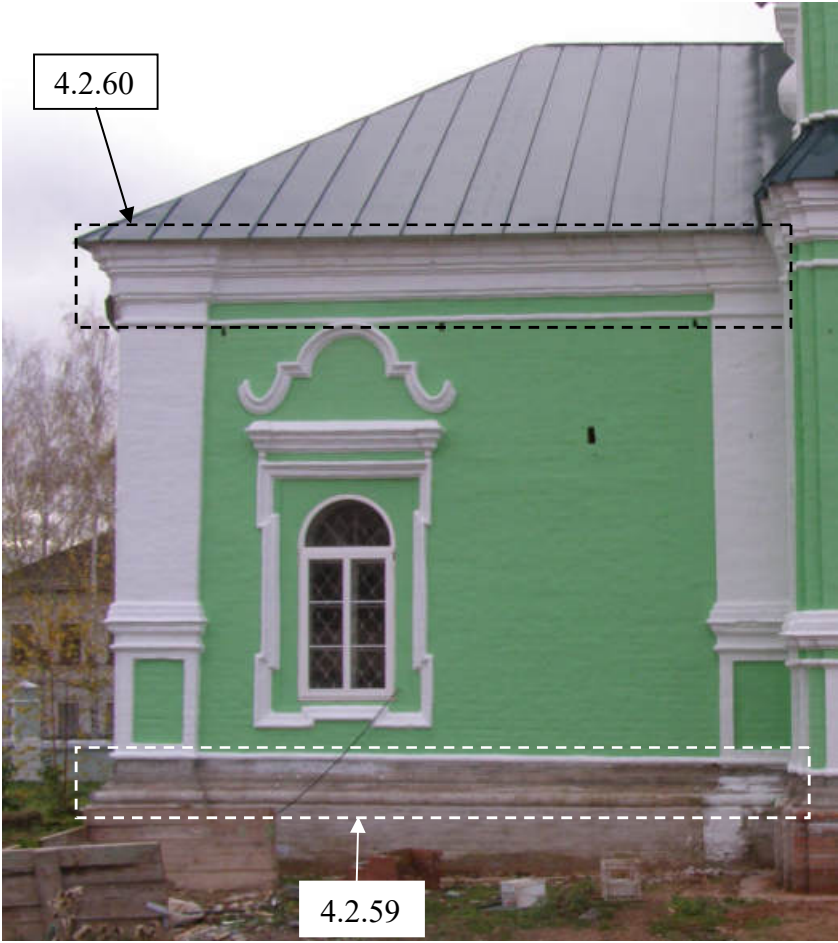
| № п/п | Обобщенная группа элементов предмета охраны | Элементы предмета охраны | Фотографическое или иное графическое изображение предмета охраны* |
|---|---|---|---|
| 4.2.59 | Северный фасад | Уступ цоколя типа 1 | <p data-bbox="1429 1361 1966 1396">Фото 73. Северный фасад. Фото 2015 г.</p> |
| 4.2.60 | | Антаблемент типа 1 | |

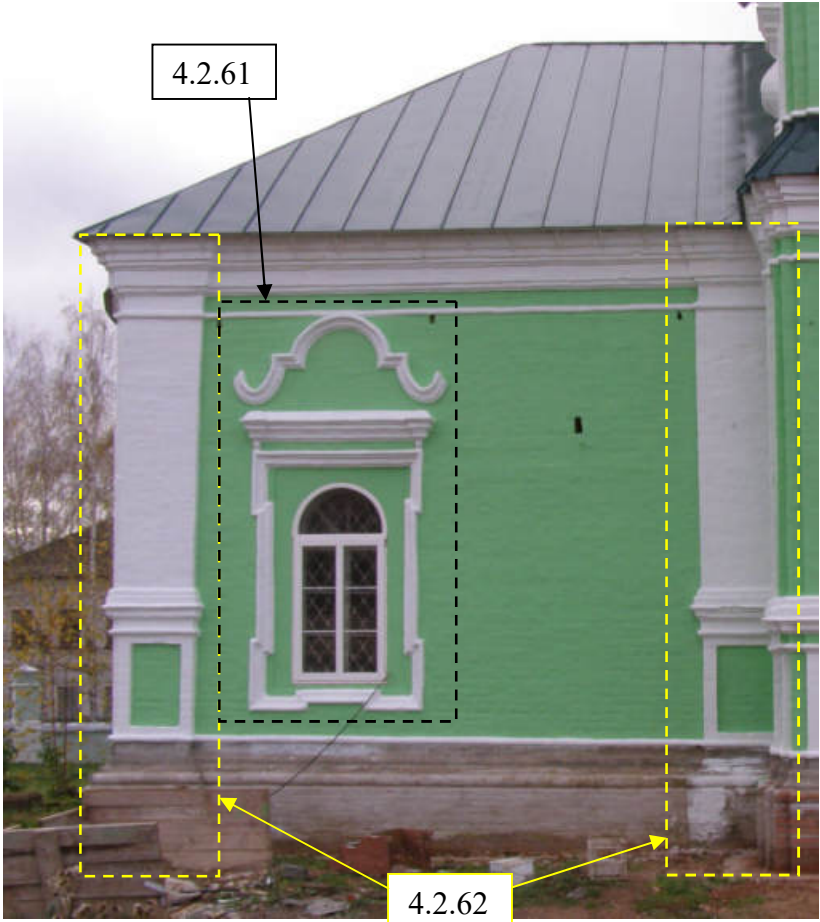
| № п/п | Обобщенная группа элементов предмета охраны | Элементы предмета охраны | Фотографическое или иное графическое изображение предмета охраны* |
|---|---|---|---|
| 4.2.61 | Северный фасад | Один оконный проем типа 1 | <p data-bbox="1417 422 1563 478">4.2.61</p> <p data-bbox="1675 1260 1798 1316">4.2.62</p> <p data-bbox="1429 1340 1966 1380">Фото 74. Северный фасад. Фото 2015 г.</p> |
| 4.2.62 | | Две пилястры типа 1 | |

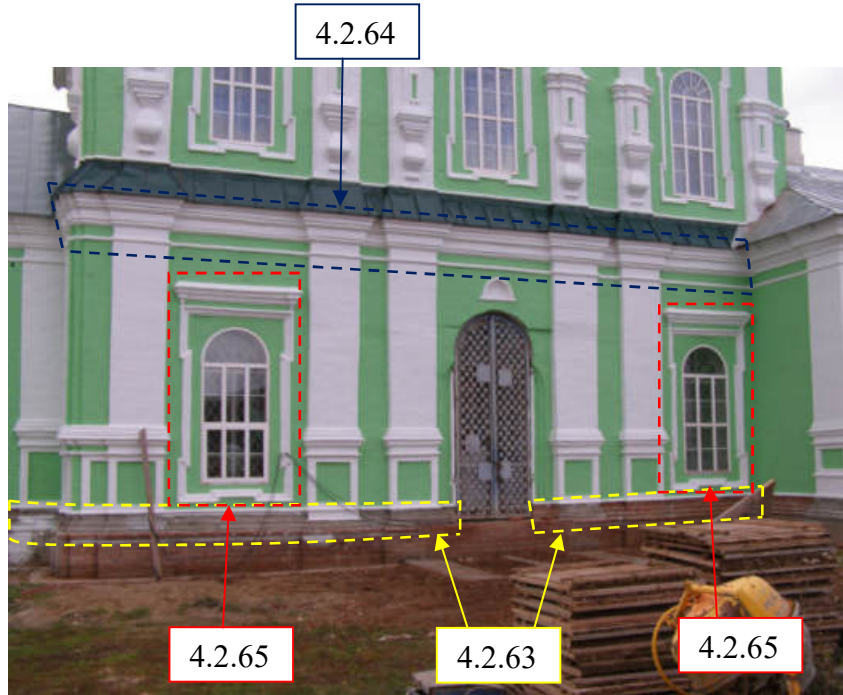
| № п/п | Обобщенная группа элементов предмета охраны | Элементы предмета охраны | Фотографическое или иное графическое изображение предмета охраны* |
|---|---|---|---|
| <p>Фото 75. Северный фасад. Фото 2015 г.</p> | | | |

| № п/п | Обобщенная группа элементов предмета охраны | Элементы предмета охраны | Фотографическое или иное графическое изображение предмета охраны* |
|---|---|---|---|
| 4.2.63 | Северный фасад | Уступ цоколя типа 1 | |
| 4.2.64 | | Антаблемент типа 1 | |
| 4.2.65 | | Два оконных проема типа 2 | |

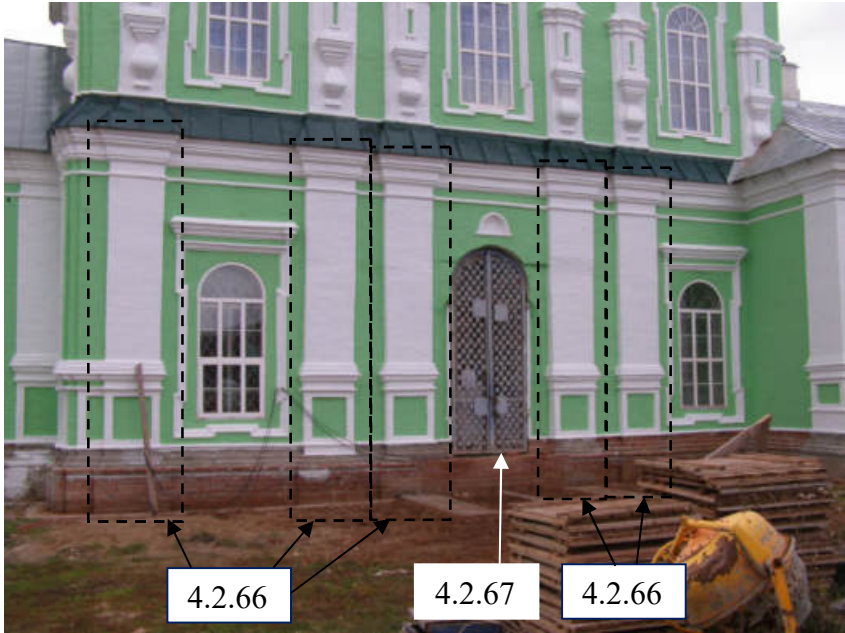
| № п/п | Обобщенная группа элементов предмета охраны | Элементы предмета охраны | Фотографическое или иное графическое изображение предмета охраны* |
|---|---|---|---|
| 4.2.66 | Северный фасад | Пять пилястр типа 1 | <p data-bbox="1424 1201 1966 1235">Фото 76. Северный фасад. Фото 2015 г.</p> |
| 4.2.67 | | Один арочный дверной проем | |

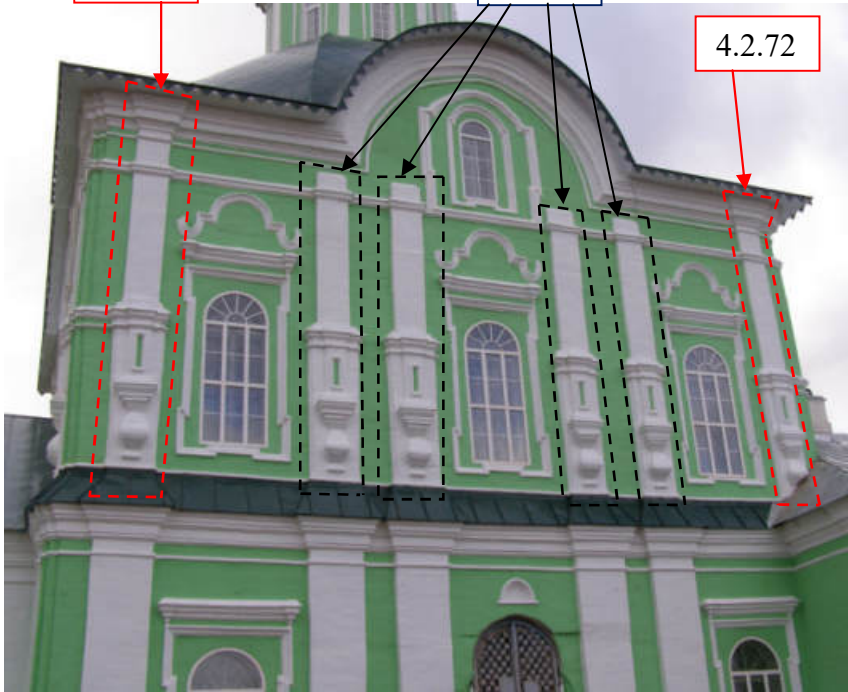
| № п/п | Обобщенная группа элементов предмета охраны | Элементы предмета охраны | Фотографическое или иное графическое изображение предмета охраны* |
|---|---|---|---|
| 4.2.72 | Северный фасад | Две пилястры типа 2 | <p data-bbox="1429 1185 1966 1217">Фото 78. Северный фасад. Фото 2015 г.</p> |
| 4.2.73 | | Четыре пилястры типа 3 | |

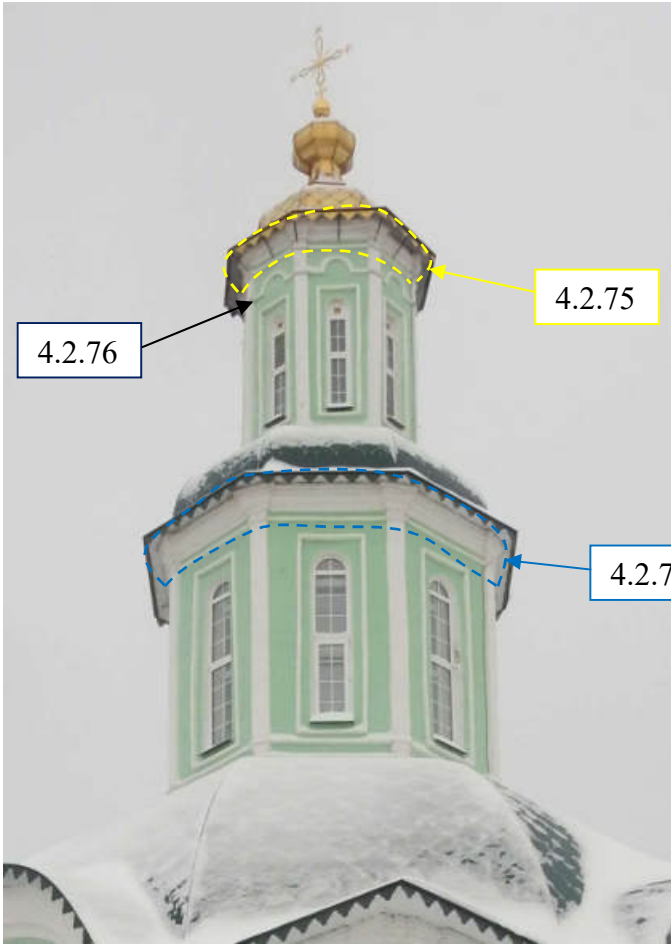
Фото 79. Северный фасад. Фото 2023 г.

| № п/п | Обобщенная группа элементов предмета охраны | Элементы предмета охраны | Фотографическое или иное графическое изображение предмета охраны* |
|---|---|---|---|
| 4.2.74 | Северный фасад | Карниз типа 3 | |
| 4.2.75 | | Карниз типа 4 | |
| 4.2.76 | | Профилированный пояс верхнего светового барабана, раскрепованный пилястрами типа 5, расположенный над оконными проемами типа 6 и имеющий форму арки над ними | |

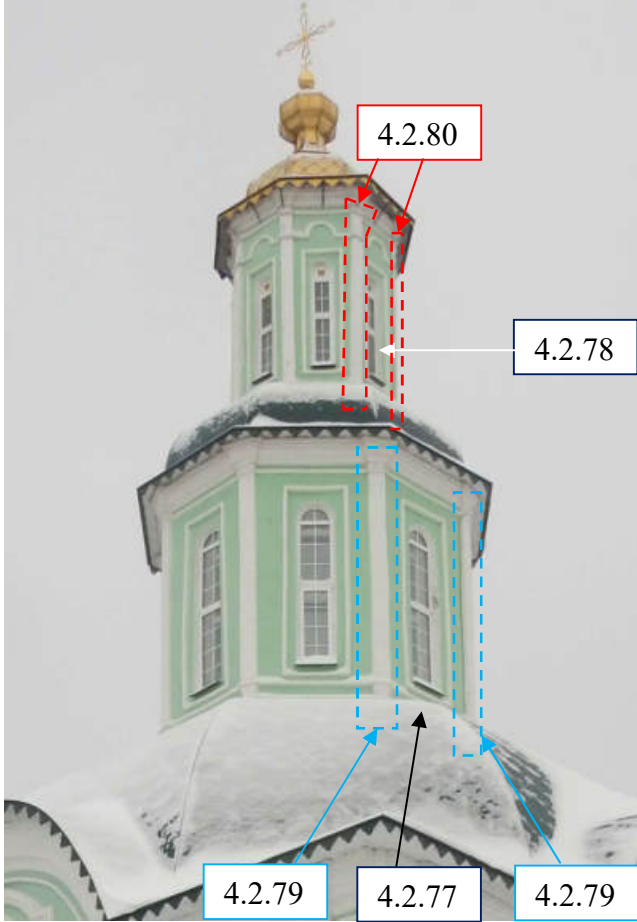
| № п/п | Обобщенная группа элементов предмета охраны | Элементы предмета охраны | Фотографическое или иное графическое изображение предмета охраны* |
|---|---|---|---|
| 4.2.77 | Северный фасад | Один оконный проем типа 5 | <p data-bbox="1429 1310 1966 1342">Фото 80. Северный фасад. Фото 2023 г.</p> |
| 4.2.78 | | Один оконный проем типа 6 | |
| 4.2.79 | | Две пилястры типа 4 | |
| 4.2.80 | | Две пилястры типа 5 | |

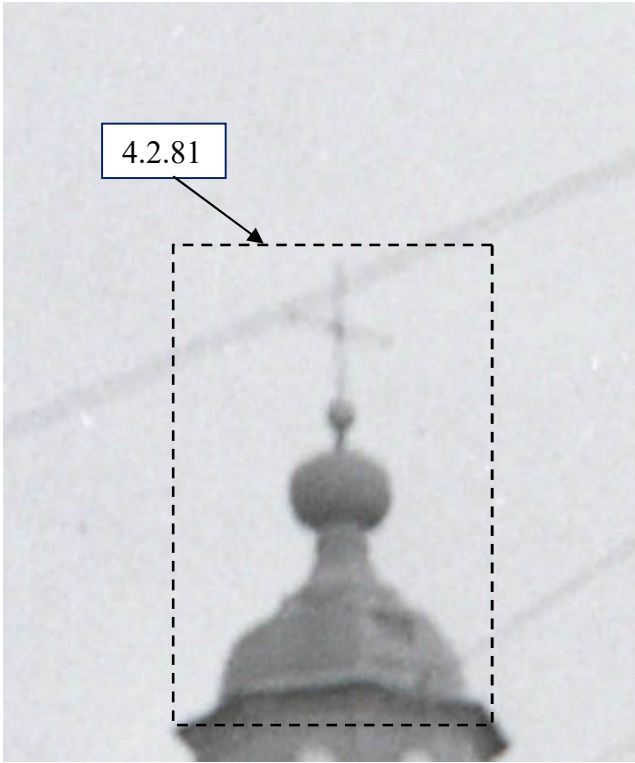
| № п/п | Обобщенная группа элементов предмета охраны | Элементы предмета охраны | Фотографическое или иное графическое изображение предмета охраны* |
|---|---|---|---|
| 4.2.81 | | Форма луковичной главы, подкрестного яблока и креста завершения | <p data-bbox="1400 1182 1991 1214">Фото 81. Вид с северо-запада. Фото 1970 г.</p> |

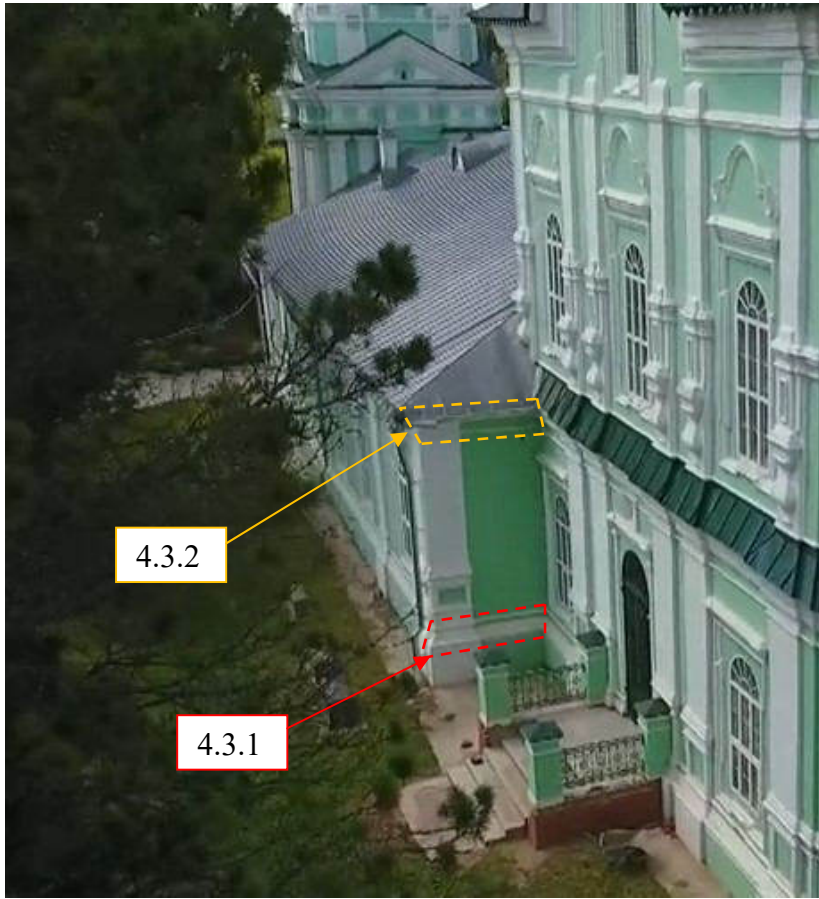
Фото 82. Восточный фасад. Фото 2023 г.

| № п/п | Обобщенная группа элементов предмета охраны | Элементы предмета охраны | Фотографическое или иное графическое изображение предмета охраны* |
|---|---|---|---|
| 4.3.1 | Восточный фасад | Уступ цоколя типа 1 | |
| 4.3.2 | | Антаблемент типа 3 | |

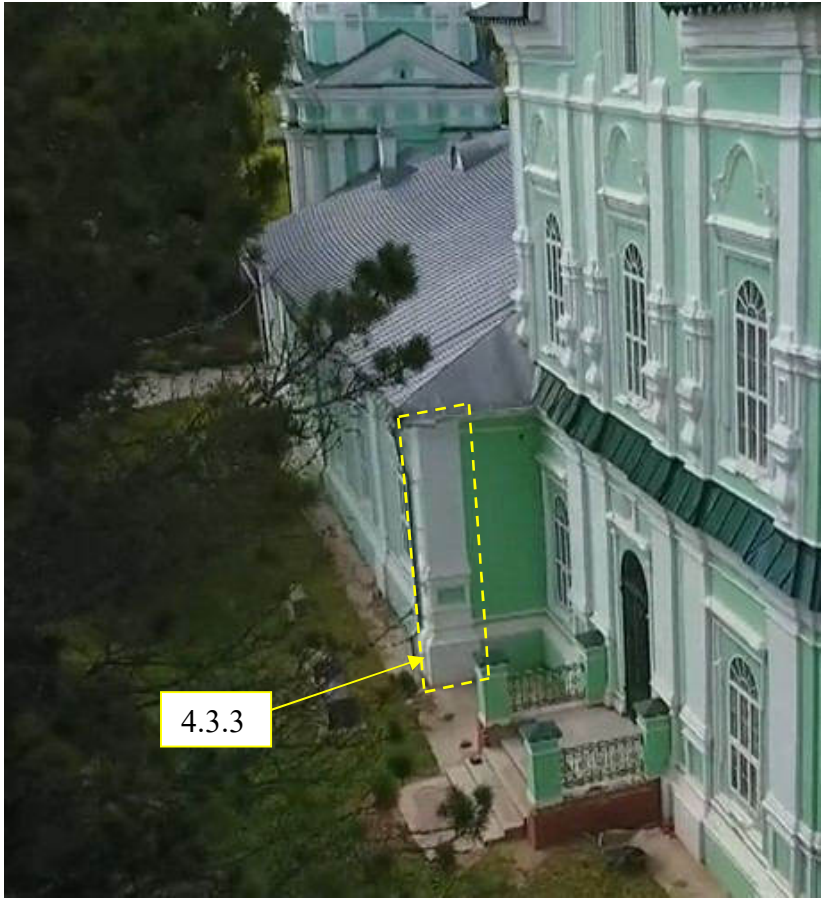
| № п/п | Обобщенная группа элементов предмета охраны | Элементы предмета охраны | Фотографическое или иное графическое изображение предмета охраны* |
|---|---|---|---|
| 4.3.3 | Восточный фасад | Одна пилястра типа 7 | <p data-bbox="1413 1070 1543 1129">4.3.3</p> <p data-bbox="1413 1321 1973 1353">Фото 83. Восточный фасад. Фото 2023 г.</p> |

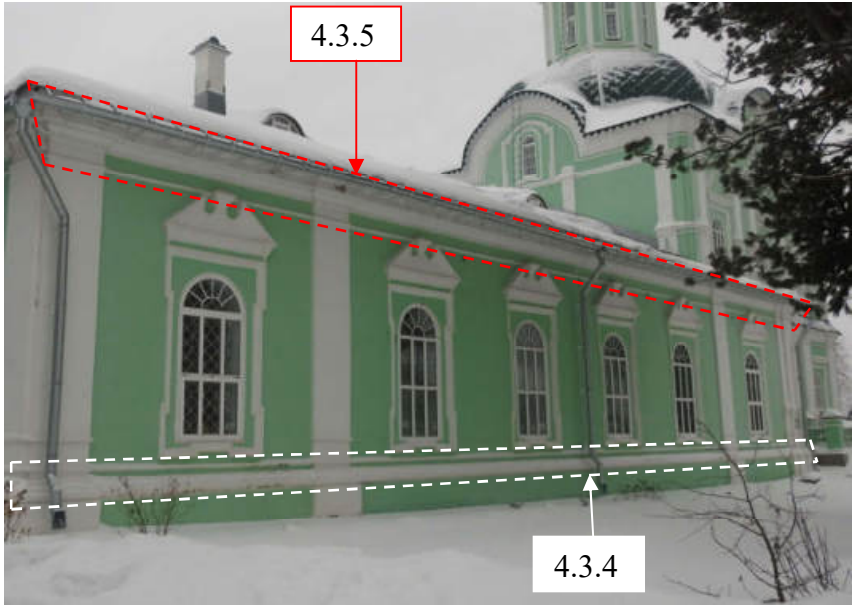
| № п/п | Обобщенная группа элементов предмета охраны | Элементы предмета охраны | Фотографическое или иное графическое изображение предмета охраны* |
|---|---|---|---|
| 4.3.4 | Южный фасад | Уступ цоколя типа 1 | <p data-bbox="1435 1134 1955 1171">Фото 84. Южный фасад. Фото 2023 г.</p> |
| 4.3.5 | | Антаблемент типа 3 | |

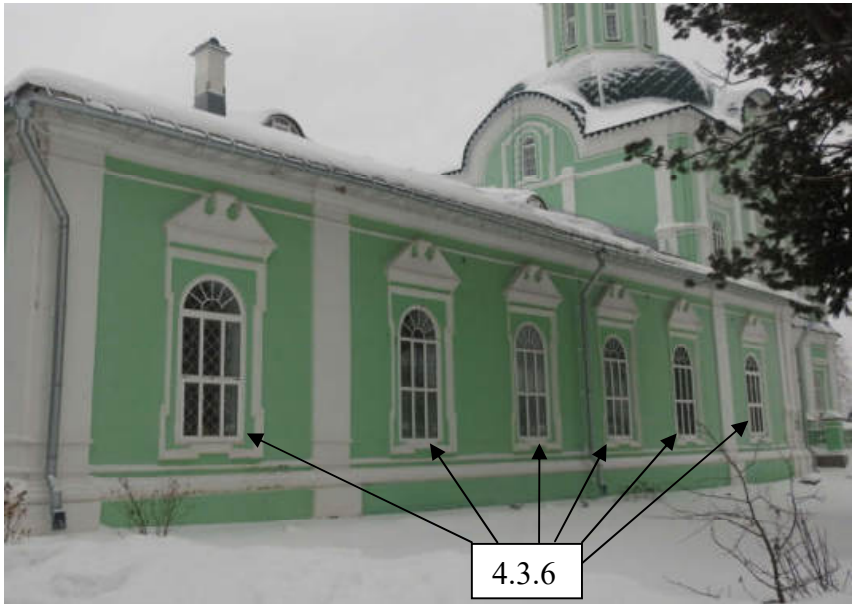
| № п/п | Обобщенная группа элементов предмета охраны | Элементы предмета охраны | Фотографическое или иное графическое изображение предмета охраны* |
|---|---|---|---|
| 4.3.6 | Южный фасад | Шесть оконных проемов типа 7 | <p data-bbox="1435 1098 1953 1134">Фото 85. Южный фасад. Фото 2023 г.</p> |

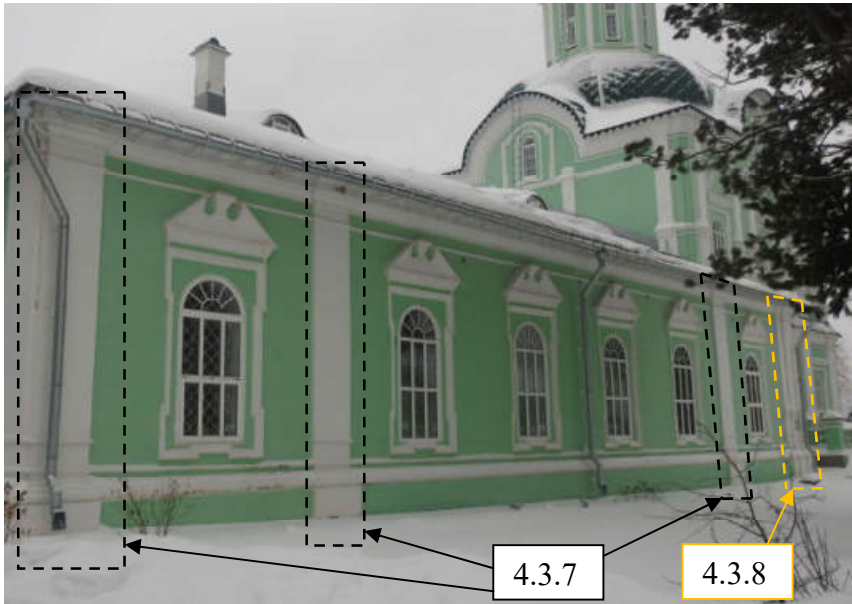
| № п/п | Обобщенная группа элементов предмета охраны | Элементы предмета охраны | Фотографическое или иное графическое изображение предмета охраны* |
|---|---|---|---|
| 4.3.7 | Южный фасад | Три пилястры типа 6 | <p data-bbox="1435 1098 1953 1134">Фото 86. Южный фасад. Фото 2023 г.</p> |
| 4.3.8 | | Одна пилястра типа 7 | |

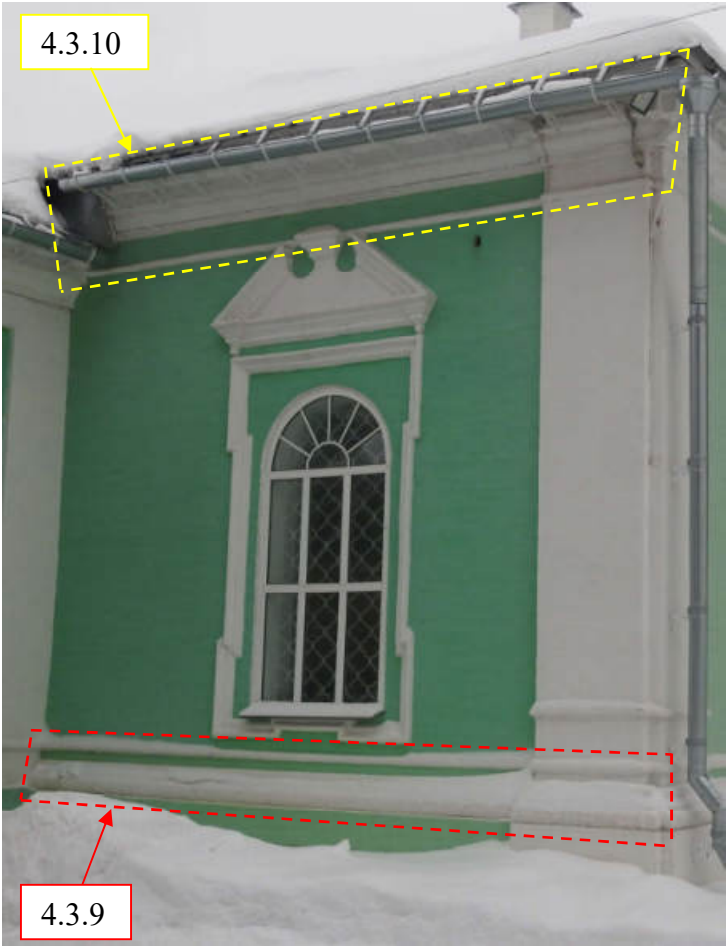
| № п/п | Обобщенная группа элементов предмета охраны | Элементы предмета охраны | Фотографическое или иное графическое изображение предмета охраны* |
|---|---|---|---|
| 4.3.9 | Западный фасад | Уступ цоколя типа 1 | <p data-bbox="1429 1369 1966 1401">Фото 87. Западный фасад. Фото 2023 г.</p> |
| 4.3.10 | | Антаблемент типа 3 | |

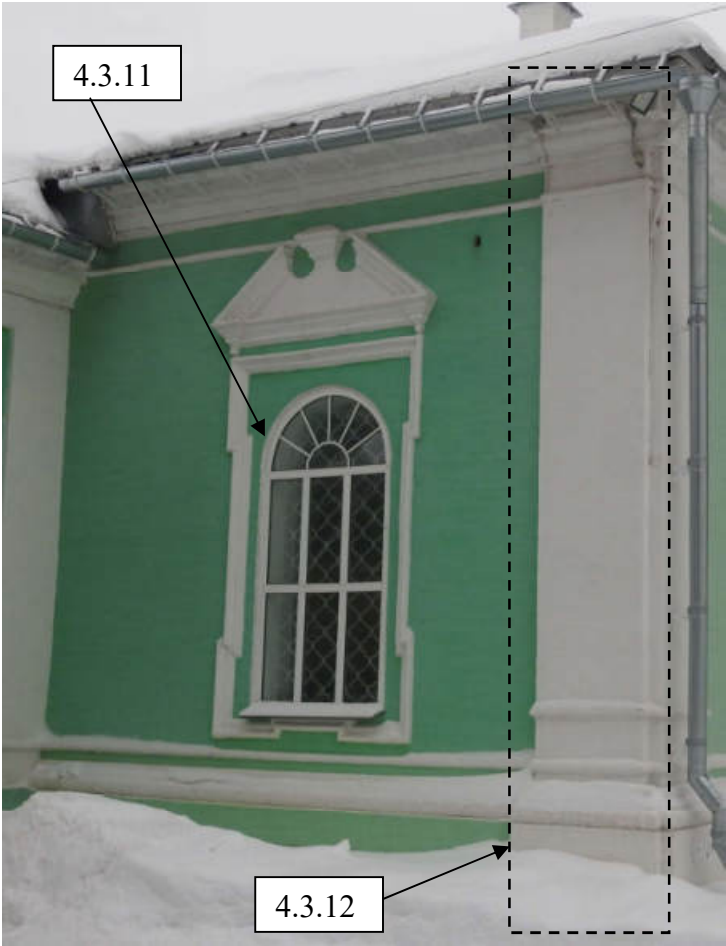
| № п/п | Обобщенная группа элементов предмета охраны | Элементы предмета охраны | Фотографическое или иное графическое изображение предмета охраны* |
|---|---|---|---|
| 4.3.11 | Западный фасад | Один оконный проем типа 7 | <p data-bbox="1429 1369 1962 1401">Фото 88. Западный фасад. Фото 2023 г.</p> |
| 4.3.12 | | Одна пилястра типа 6 | |
