**Об установлении предмета охраны объекта культурного наследия  
(памятника истории и культуры) народов Российской Федерации  
регионального значения «Троицкая церковь, ворота и ограда»,  
расположенного по адресу: Кировская область, Слободской район,  
с. Волково**

**ПРЕДМЕТ ОХРАНЫ**

**объекта культурного наследия (памятника истории и культуры) народов Российской Федерации  
регионального значения «Троицкая церковь, ворота и ограда», расположенного по адресу:  
Кировская область, Слободской район, с. Волково**

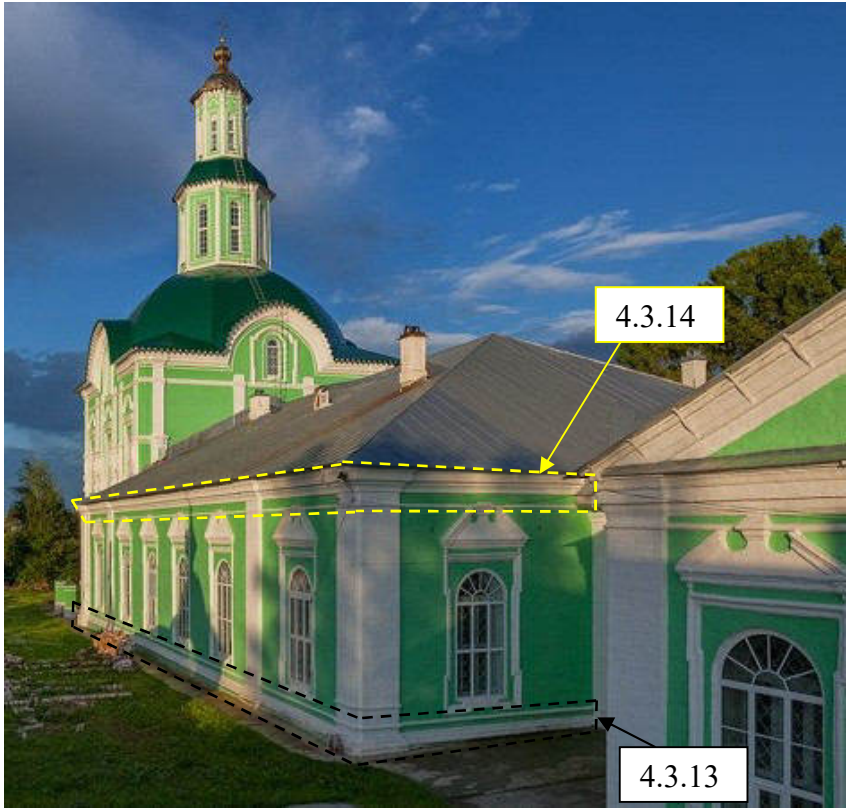
Фото 89. Западный фасад. Фото 2019 г.

| № п/п | Обобщенная группа элементов предмета охраны | Элементы предмета охраны | Фотографическое или иное графическое изображение предмета охраны* |
|---|---|---|---|
| 4.3.13 | Западный фасад | Уступ цоколя типа 1 | |
| 4.3.14 | | Антаблемент типа 3 | |

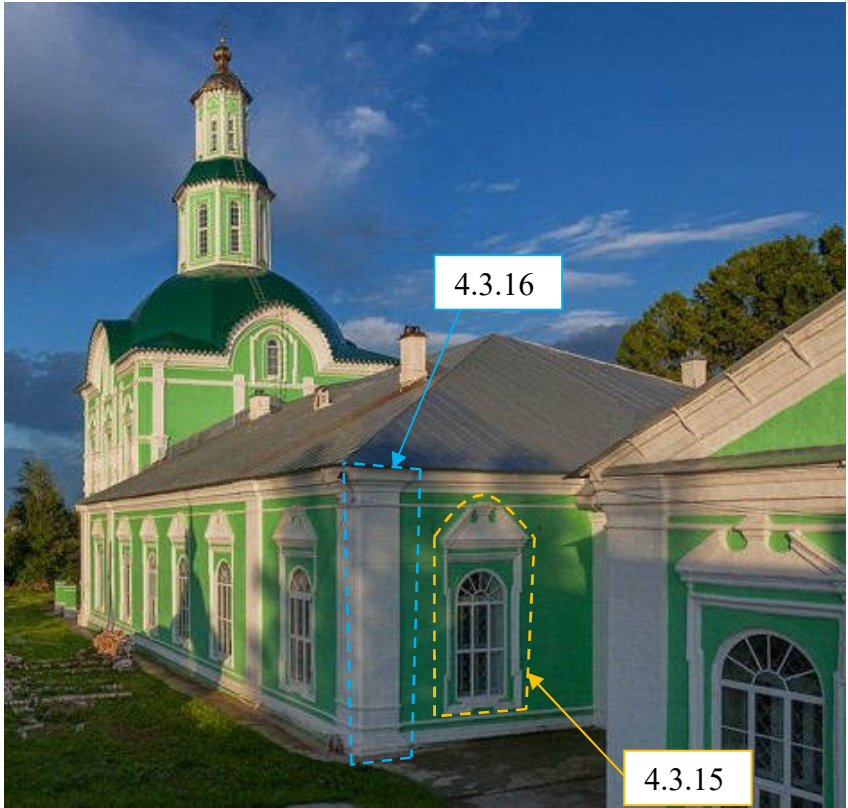
| № п/п | Обобщенная группа элементов предмета охраны | Элементы предмета охраны | Фотографическое или иное графическое изображение предмета охраны* |
|---|---|---|---|
| 4.3.15 | Западный фасад | Один оконный проем типа 7 | <p data-bbox="1429 1230 1966 1262">Фото 90. Западный фасад. Фото 2019 г.</p> |
| 4.3.16 | | Одна пилястра типа 6 | |

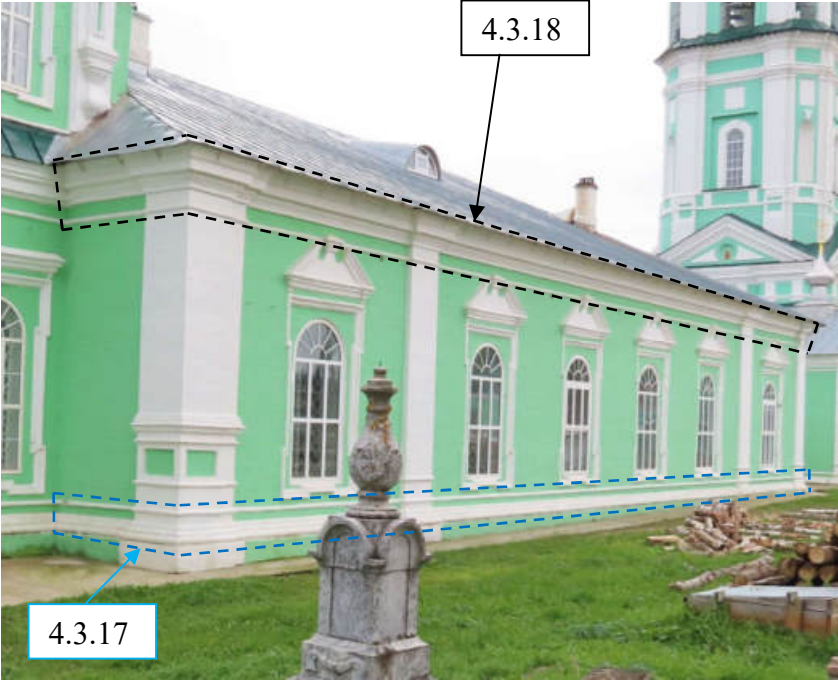
| № п/п | Обобщенная группа элементов предмета охраны | Элементы предмета охраны | Фотографическое или иное графическое изображение предмета охраны* |
|---|---|---|---|
| 4.3.17 | Северный и восточный фасады | Уступ цоколя типа 1 | <p data-bbox="1323 1209 2069 1246">Фото 91. Северный и восточный фасады. Фото 2019 г.</p> |
| 4.3.18 | | Антаблемент типа 3 | |

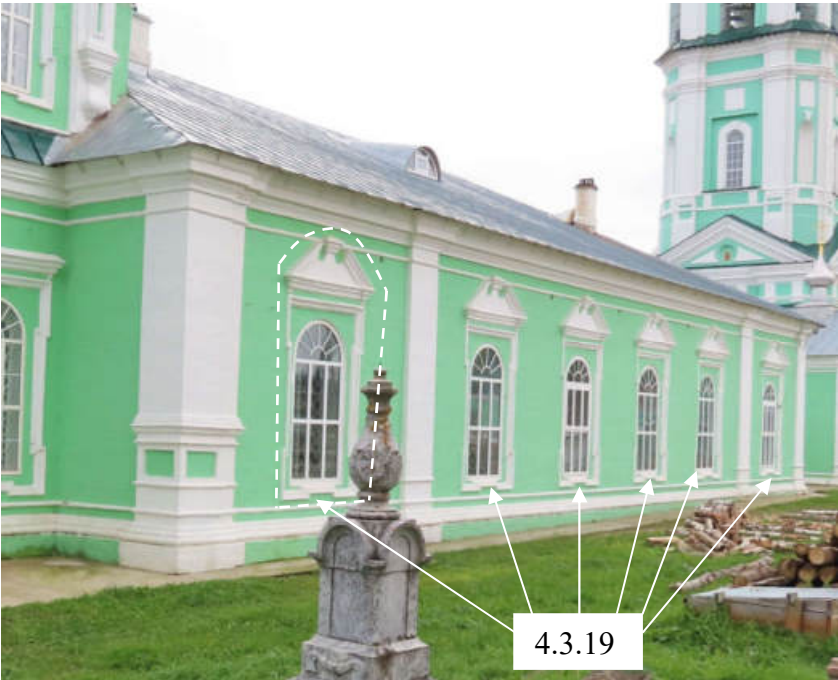
| № п/п | Обобщенная группа элементов предмета охраны | Элементы предмета охраны | Фотографическое или иное графическое изображение предмета охраны* |
|---|---|---|---|
| 4.3.19 | Северный и восточный фасады | Шесть оконных проемов типа 7 | <p data-bbox="1323 1137 2067 1171">Фото 92. Северный и восточный фасады. Фото 2019 г.</p> |

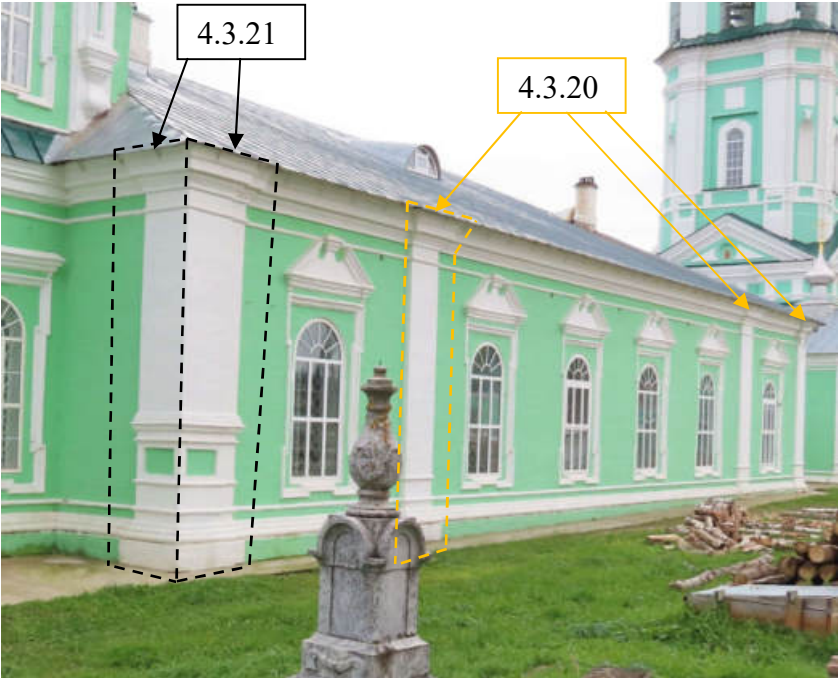
| № п/п | Обобщенная группа элементов предмета охраны | Элементы предмета охраны | Фотографическое или иное графическое изображение предмета охраны* |
|---|---|---|---|
| 4.3.20 | Северный и восточный фасады | Три пилястры типа 6 | <p data-bbox="1323 1249 2067 1281">Фото 93. Северный и восточный фасады. Фото 2019 г.</p> |
| 4.3.21 | | Две сдвоенные пилястры типа 7 | |

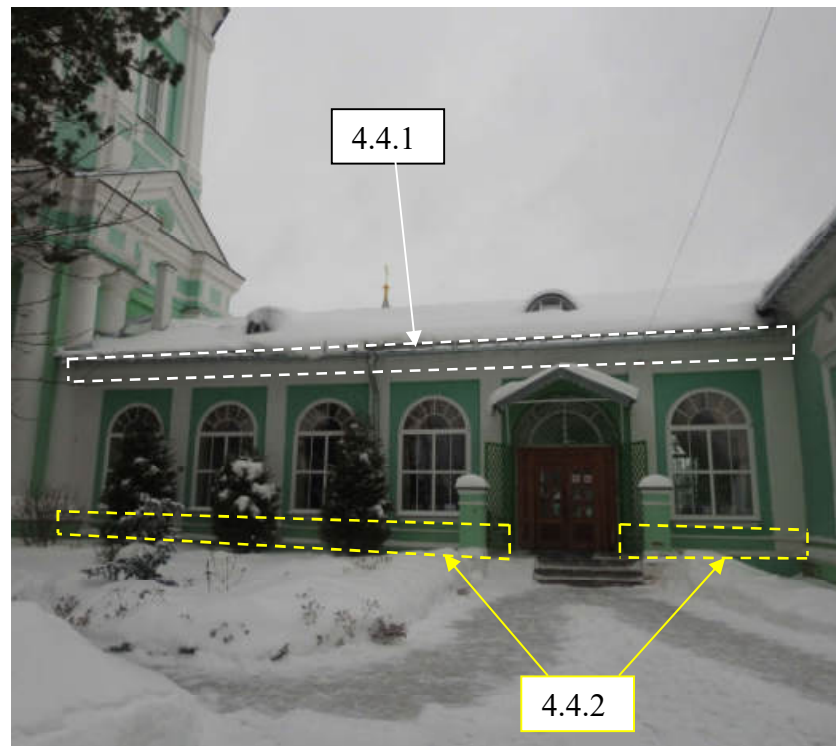
| № п/п | Обобщенная группа элементов предмета охраны | Элементы предмета охраны | Фотографическое или иное графическое изображение предмета охраны* |
|---|---|---|---|
| Фото 94. Южный фасад. Фото 2023 г. | | | |

| № п/п | Обобщенная группа элементов предмета охраны | Элементы предмета охраны | Фотографическое или иное графическое изображение предмета охраны* |
|---|---|---|---|
| 4.4.1 | Южный фасад | Уступ цоколя типа 2 | |
| 4.4.2 | | Карниз типа 5 | |

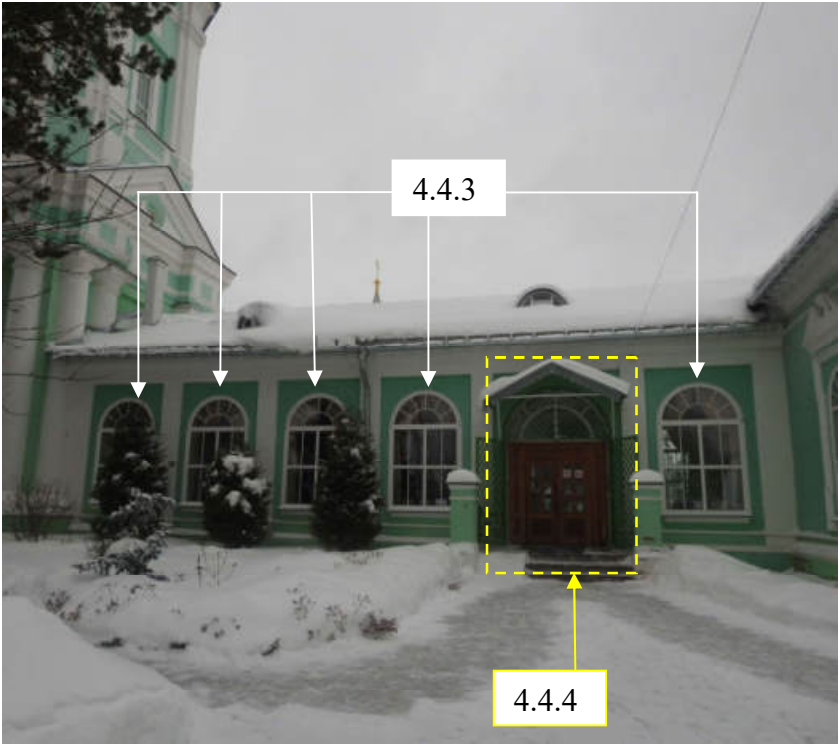
Фото 95. Южный фасад. Фото 2023 г.

| № п/п | Обобщенная группа элементов предмета охраны | Элементы предмета охраны | Фотографическое или иное графическое изображение предмета охраны* |
|---|---|---|---|
| 4.4.3 | Южный фасад | Пять оконных проемов типа 8 | |
| 4.4.4 | | Один арочный дверной проем, заключенный в прямоугольную нишу | |

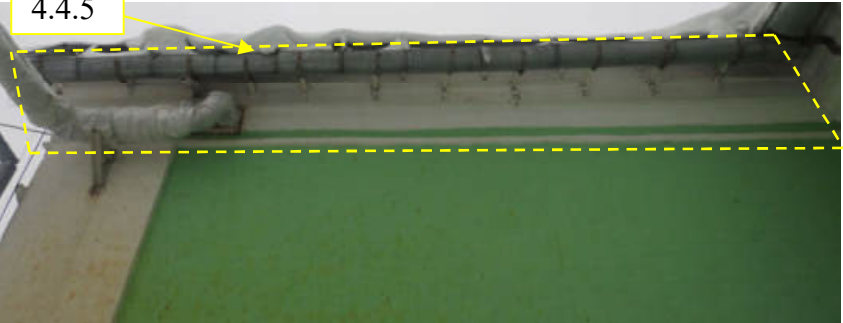
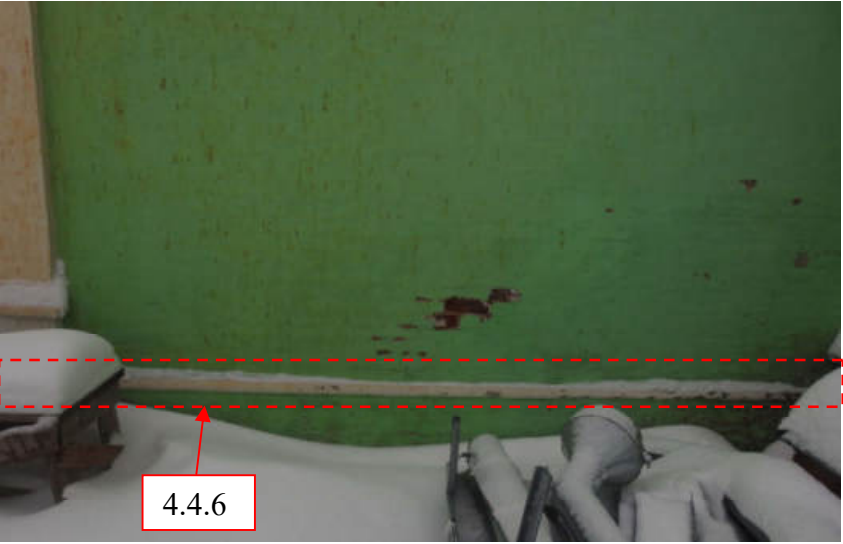
| № п/п | Обобщенная группа элементов предмета охраны | Элементы предмета охраны | Фотографическое или иное графическое изображение предмета охраны* |
|---|---|---|---|
| 4.4.5 | Западный фасад | Карниз типа 6 | |
| 4.4.6 | | Профилированная тяга | <p data-bbox="1406 1321 1989 1358">Фото 96, 97. Западный фасад. Фото 2023 г.</p> |

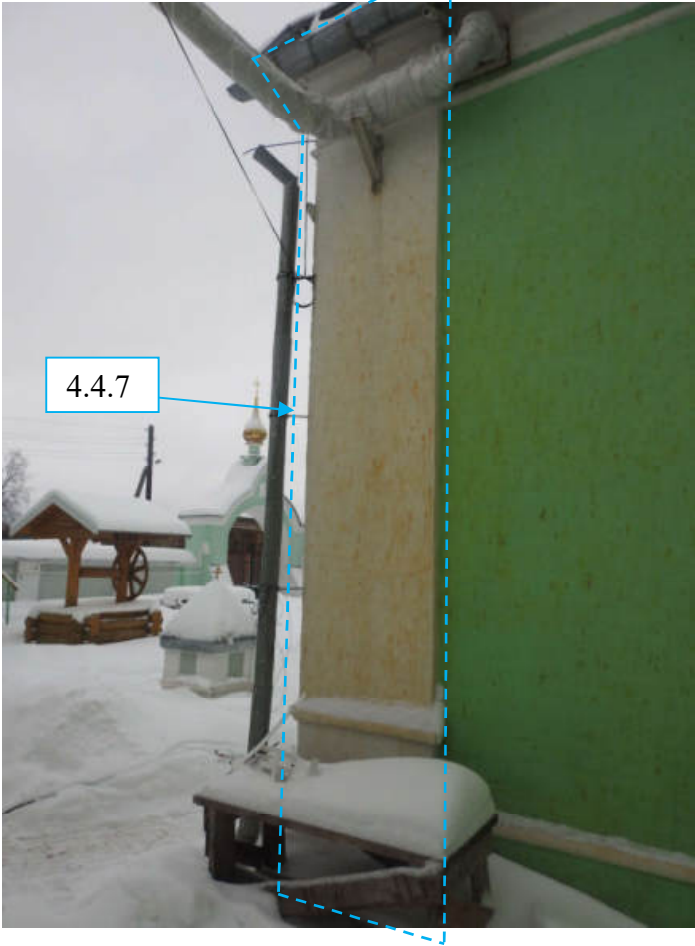
| № п/п | Обобщенная группа элементов предмета охраны | Элементы предмета охраны | Фотографическое или иное графическое изображение предмета охраны* |
|---|---|---|---|
| 4.4.7 | Западный фасад | Одна пилястра типа 8 | <p data-bbox="1429 1348 1966 1385">Фото 98. Западный фасад. Фото 2023 г.</p> |

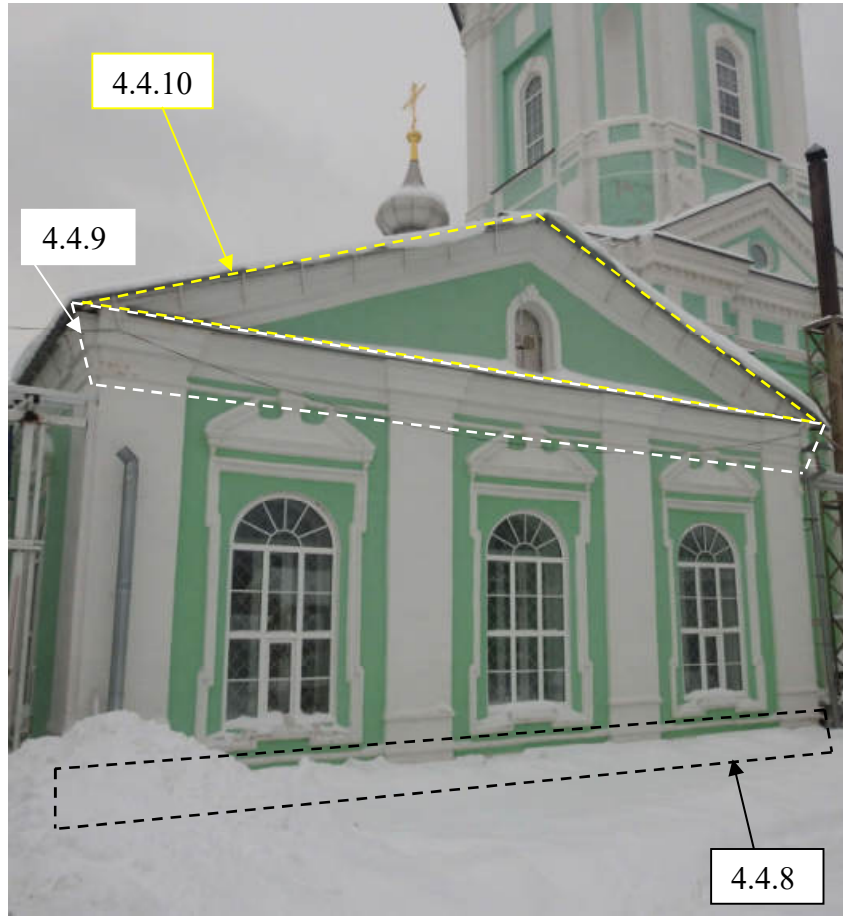
| № п/п | Обобщенная группа элементов предмета охраны | Элементы предмета охраны | Фотографическое или иное графическое изображение предмета охраны* |
|---|---|---|---|
| | | | Фото 99. Северный фасад. Фото 2023 г. |

| № п/п | Обобщенная группа элементов предмета охраны | Элементы предмета охраны | Фотографическое или иное графическое изображение предмета охраны* |
|---|---|---|---|
| 4.4.8 | Северный фасад | Уступ цоколя типа 1 | |
| 4.4.9 | | Карниз типа 6 | |
| 4.4.10 | | Фронтон, увенчанный ступенчатым профилированным карнизом | |

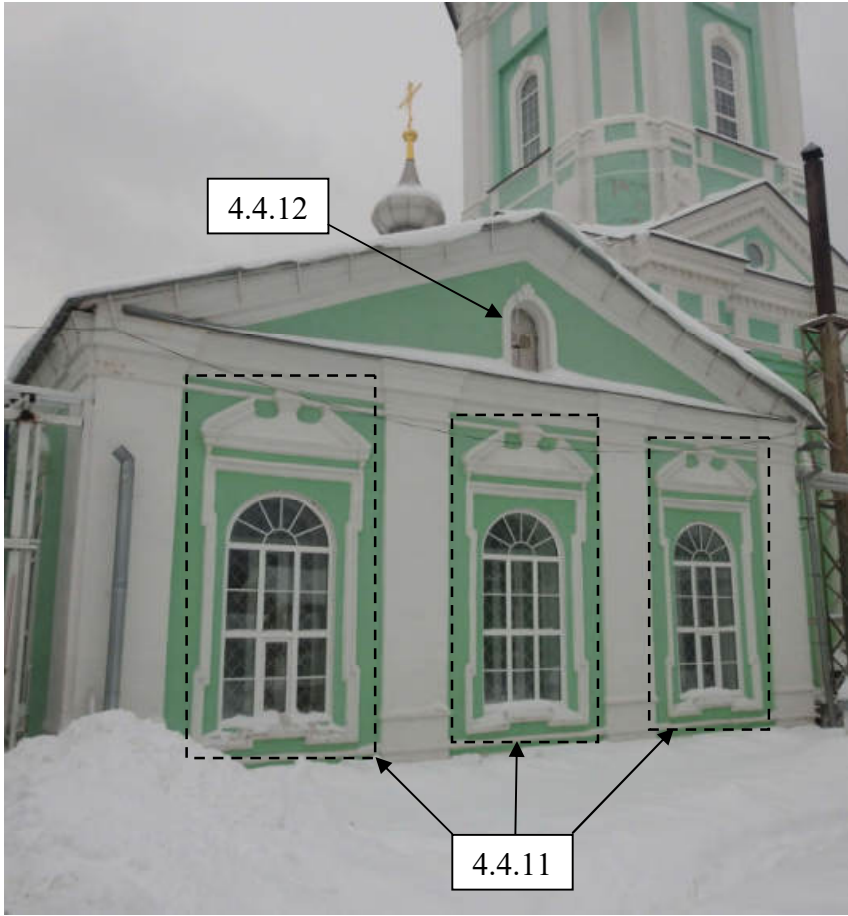
| № п/п | Обобщенная группа элементов предмета охраны | Элементы предмета охраны | Фотографическое или иное графическое изображение предмета охраны* |
|---|---|---|---|
| 4.4.11 | Северный фасад | Три оконных проема типа 9 | <p data-bbox="1417 1337 1973 1369">Фото 100. Северный фасад. Фото 2023 г.</p> |
| 4.4.12 | | Один арочный оконный слуховой проем фронтона с арочной перемычкой в плоской рамке с двойным выделенным замковым камнем | |

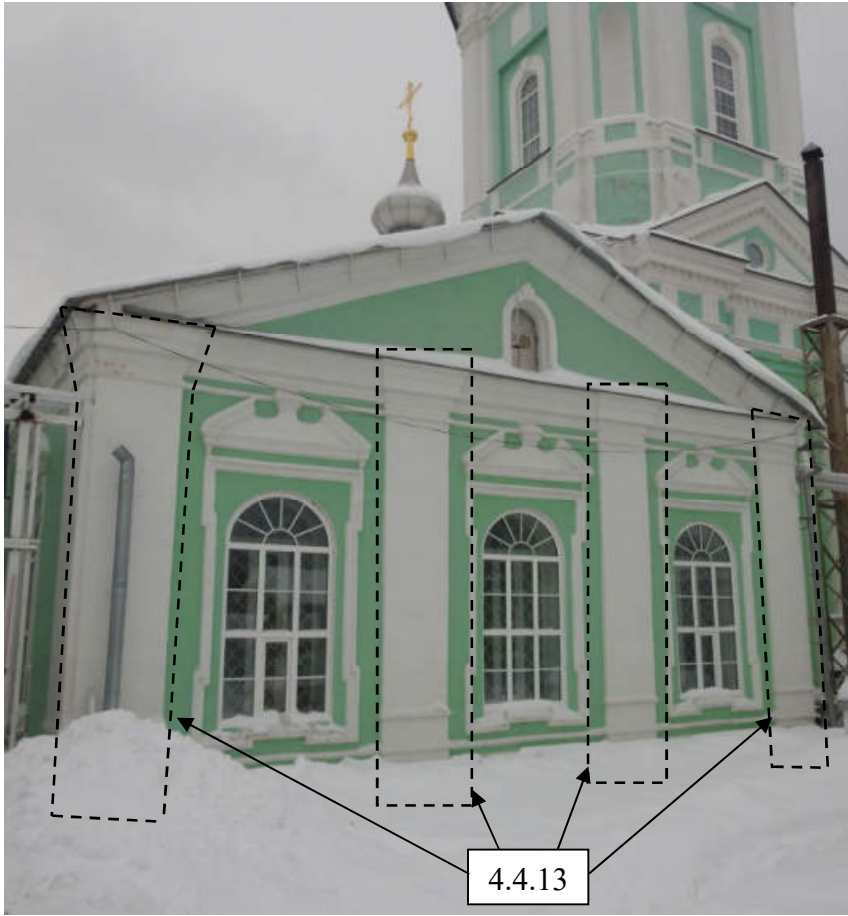
| № п/п | Обобщенная группа элементов предмета охраны | Элементы предмета охраны | Фотографическое или иное графическое изображение предмета охраны* |
|---|---|---|---|
| 4.4.13 | Северный фасад | Четыре пилястры типа 8 | <p data-bbox="1417 1337 1973 1369">Фото 101. Северный фасад. Фото 2023 г.</p> |

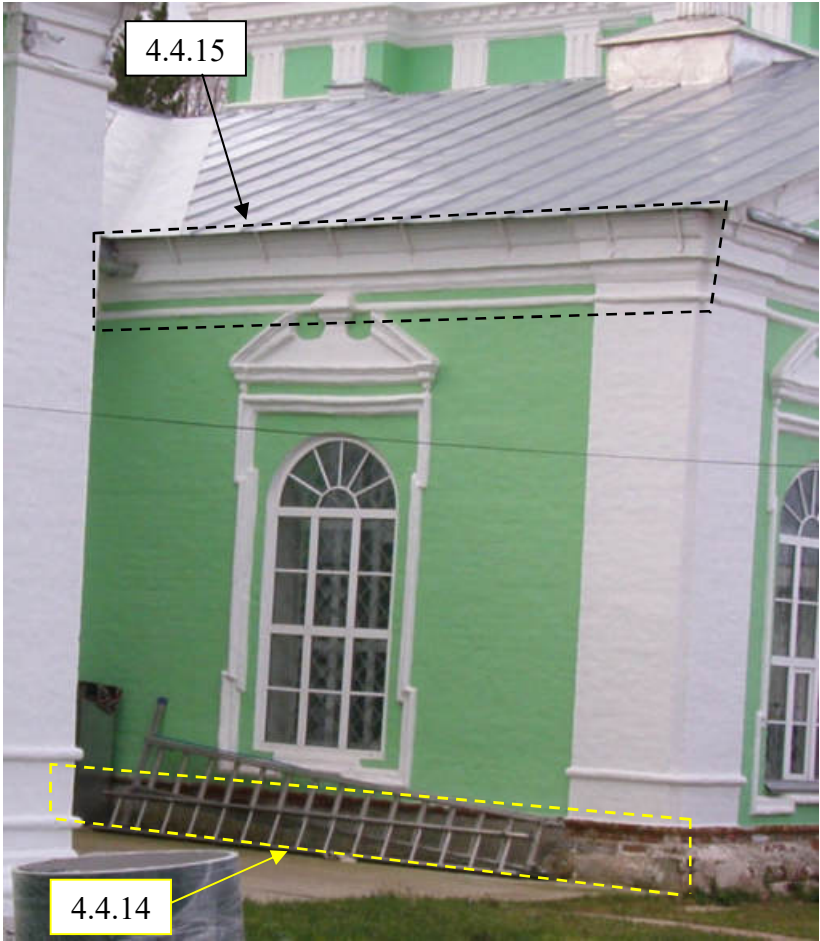
| № п/п | Обобщенная группа элементов предмета охраны | Элементы предмета охраны | Фотографическое или иное графическое изображение предмета охраны* |
|---|---|---|---|
| 4.4.14 | Восточный фасад | Уступ цоколя типа 1 | <p data-bbox="1406 400 1532 456">4.4.15</p> <p data-bbox="1339 1262 1464 1318">4.4.14</p> |
| 4.4.15 | | Карниз типа 6 | |

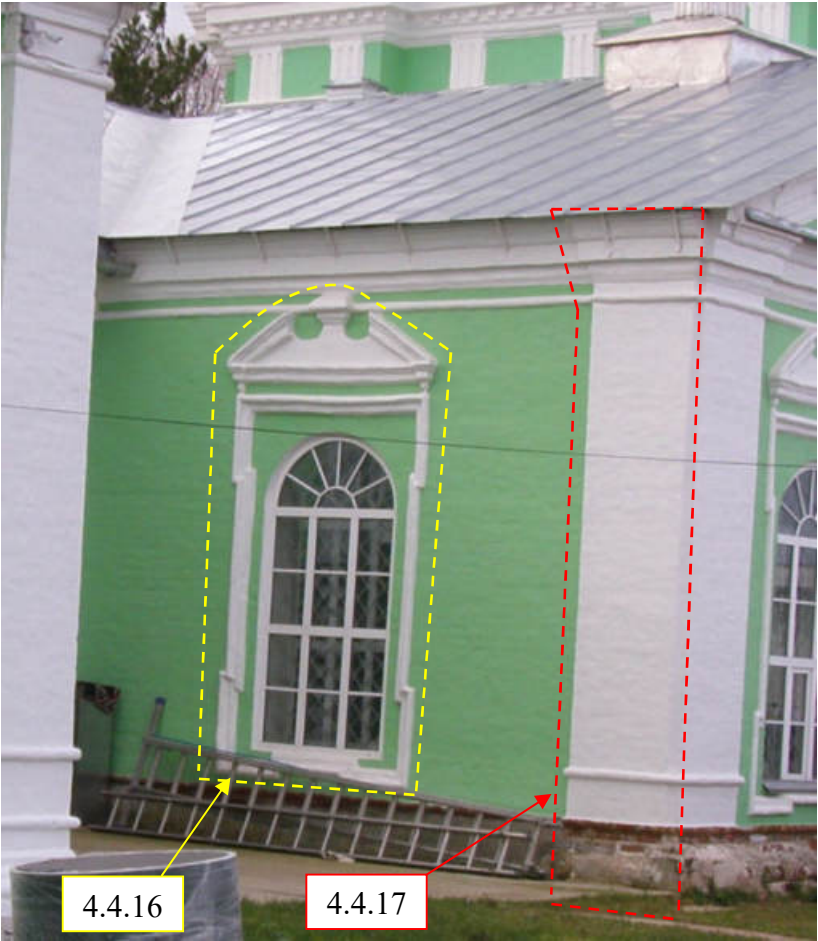
| № п/п | Обобщенная группа элементов предмета охраны | Элементы предмета охраны | Фотографическое или иное графическое изображение предмета охраны* |
|---|---|---|---|
| 4.4.16 | Восточный фасад | Один оконный проем типа 9 | <p data-bbox="1406 1361 1984 1396">Фото 103. Восточный фасад. Фото 2015 г.</p> |
| 4.4.17 | | Одна пилястра типа 8 | |

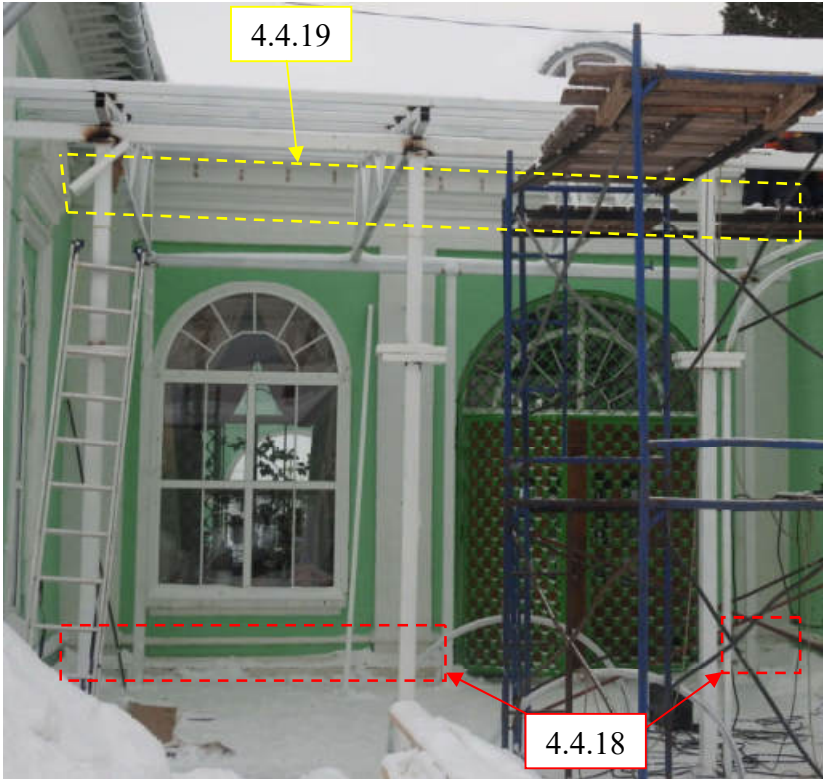
| № п/п | Обобщенная группа элементов предмета охраны | Элементы предмета охраны | Фотографическое или иное графическое изображение предмета охраны* |
|---|---|---|---|
| 4.4.18 | Северный фасад | Уступ цоколя типа 2 | <p data-bbox="1417 1201 1973 1233">Фото 104. Северный фасад. Фото 2023 г.</p> |
| 4.4.19 | | Карниз типа 5 | |

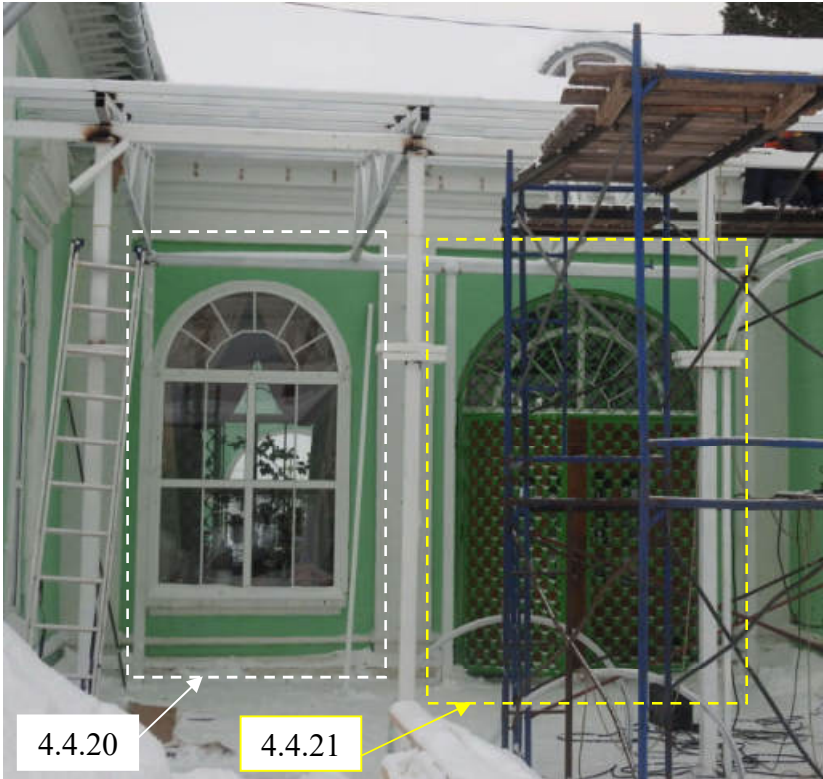
Фото 105. Северный фасад. Фото 2023 г.

| № п/п | Обобщенная группа элементов предмета охраны | Элементы предмета охраны | Фотографическое или иное графическое изображение предмета охраны* |
|---|---|---|---|
| 4.4.20 | Северный фасад | Один оконный проем типа 8 | <p data-bbox="1299 1173 1422 1228">4.4.20</p> <p data-bbox="1523 1173 1646 1228">4.4.21</p> |
| 4.4.21 | | Один арочный дверной проем с арочной перемычкой, заключенный в прямоугольную нишу | |

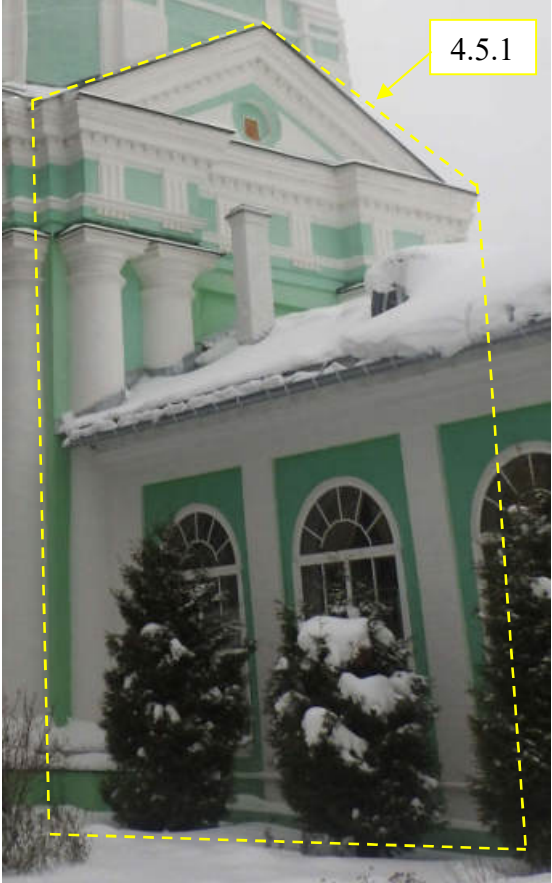
| № п/п | Обобщенная группа элементов предмета охраны | Элементы предмета охраны | Фотографическое или иное графическое изображение предмета охраны* |
|---|---|---|---|
| 4.5.1 | Восточный фасад | Портик тосканского ордера, состоящий из четырех колонн, антаблемента типа 4 и фронтона с карнизом типа 7 | <p data-bbox="1411 1348 1982 1380">Фото 106. Восточный фасад. Фото 2023 г.</p> |

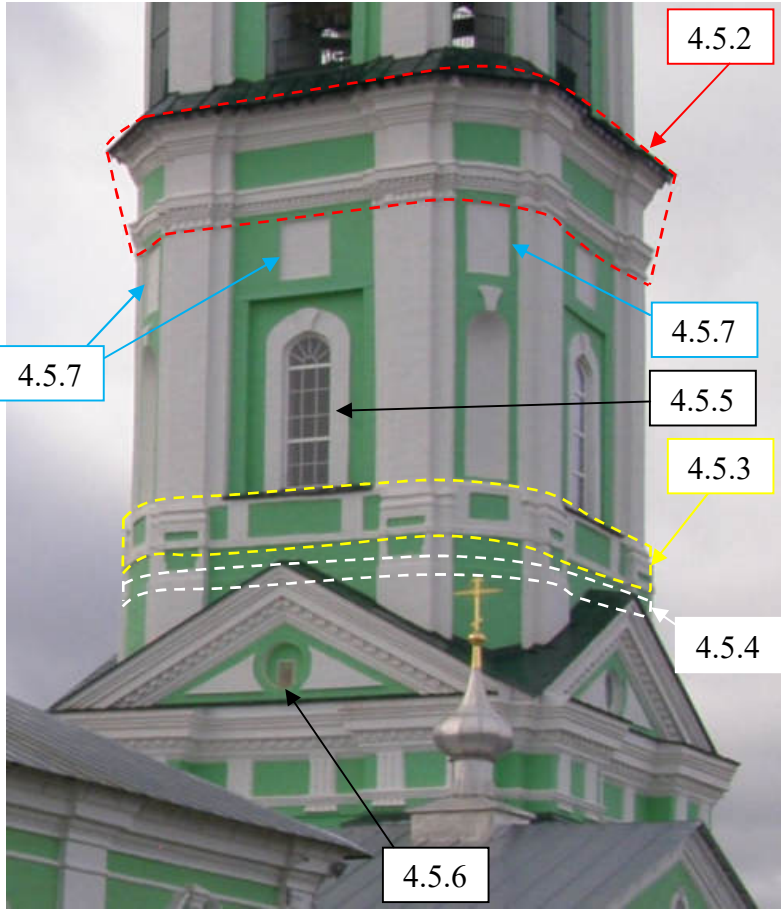
| № п/п | Обобщенная группа элементов предмета охраны | Элементы предмета охраны | Фотографическое или иное графическое изображение предмета охраны* |
|---|---|---|---|
| 4.5.2 | Восточный фасад | Антаблемент типа 5 | |
| 4.5.3 | | Карниз типа 8 | |
| 4.5.4 | | Уступ второго яруса | |
| 4.5.5 | | Один оконный проем типа 10 | |
| 4.5.6 | | Один оконный проем типа 13 | |
| 4.5.7 | | Три прямоугольные ниши | <p>Фото 108. Восточный фасад. Фото 2015 г.</p> |

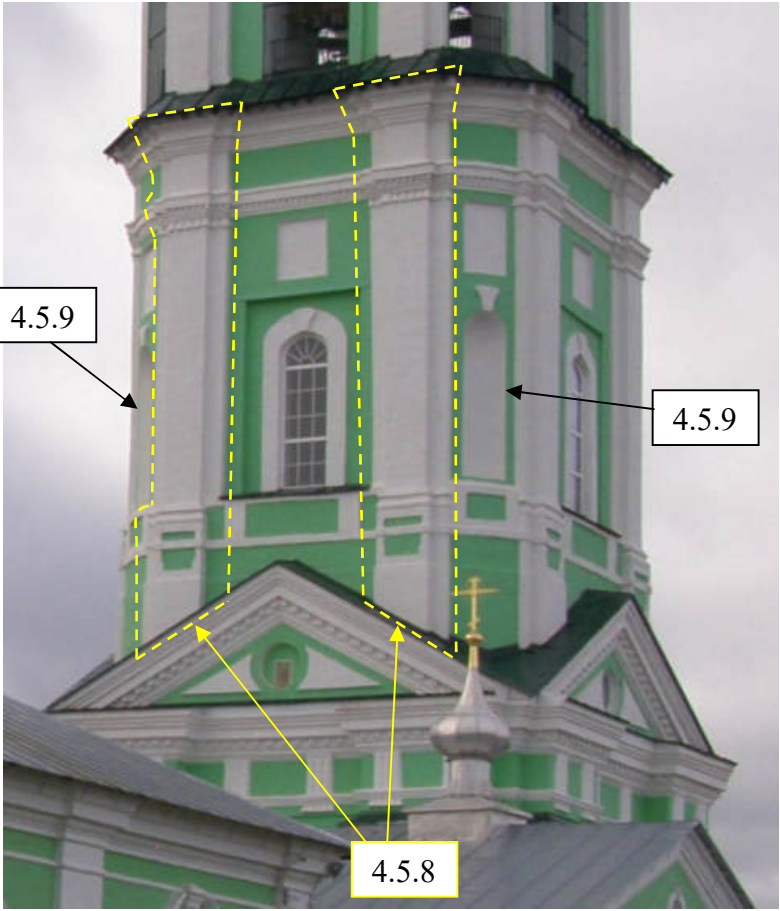
| № п/п | Обобщенная группа элементов предмета охраны | Элементы предмета охраны | Фотографическое или иное графическое изображение предмета охраны* |
|---|---|---|---|
| 4.5.8 | Восточный фасад | Две пилястры типа 9 | <p data-bbox="1406 1331 1984 1366">Фото 109. Восточный фасад. Фото 2015 г.</p> |
| 4.5.9 | | Две арочные ниши-экседры с арочными перемычками и выделенными фигурными замковыми камнями | |

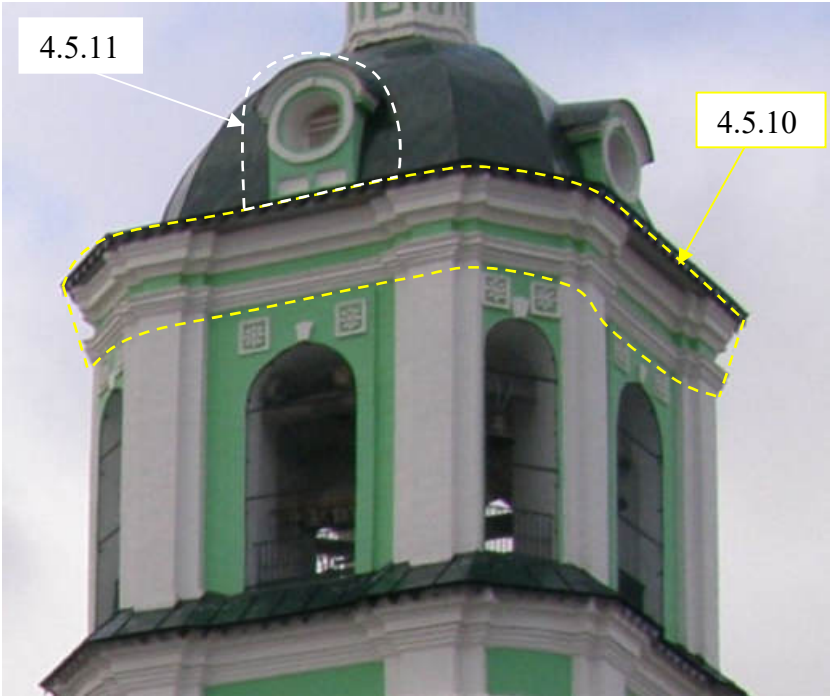
| № п/п | Обобщенная группа элементов предмета охраны | Элементы предмета охраны | Фотографическое или иное графическое изображение предмета охраны* |
|---|---|---|---|
| 4.5.10 | Восточный фасад | Антаблемент типа 6 | <p data-bbox="1406 1118 1982 1153">Фото 110. Восточный фасад. Фото 2015 г.</p> |
| 4.5.11 | | Один оконный проем типа 11 | |

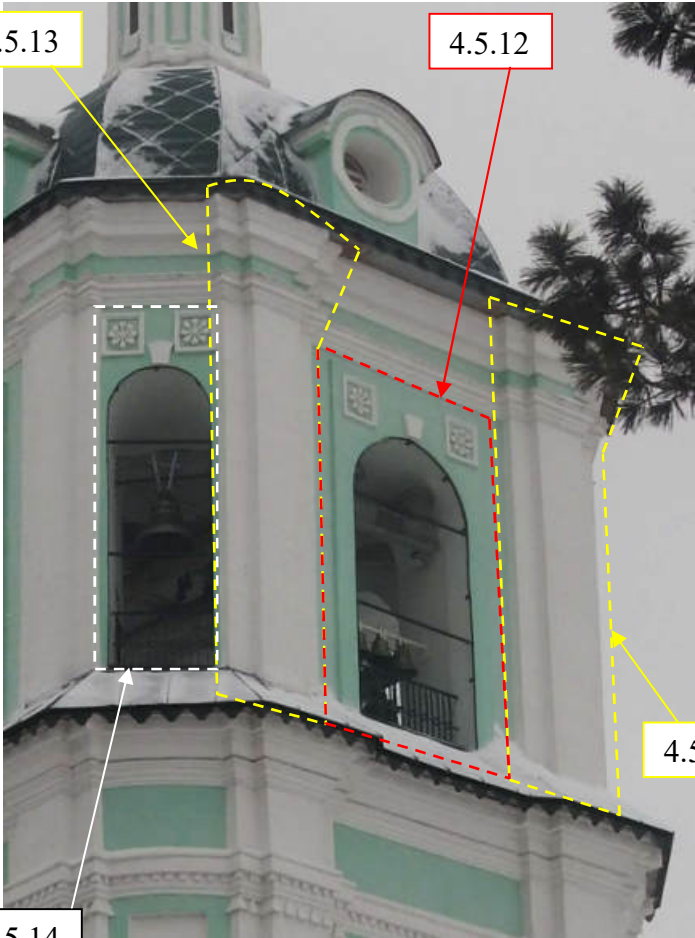
| № п/п | Обобщенная группа элементов предмета охраны | Элементы предмета охраны | Фотографическое или иное графическое изображение предмета охраны* |
|---|---|---|---|
| 4.5.12 | Восточный фасад | Один арочный проем с арочной перемычкой с выделенным замковым камнем, обрамленный прямоугольным плоским наличником с двумя фигурами в виде восьмилепестковых цветов в профилированных рамках | <p>The photograph shows a section of the eastern facade of a building. It features a central arched window with a decorative pediment. Above the window is a smaller arched opening. To the right of the main window is another arched opening. The facade is painted in light green and white. Dashed yellow lines outline the main arched window and the smaller opening above it. A dashed red line outlines the arched opening to the right. Arrows point from labels to specific features: a yellow arrow from '4.5.13' points to the pediment above the main window; a red arrow from '4.5.12' points to the pediment above the right-hand arched opening; a yellow arrow from '4.5.13' points to the corner of the facade; and a white arrow from '4.5.14' points to the base of the main arched window.</p> |
| 4.5.13 | | Две пилястры типа 10 | |

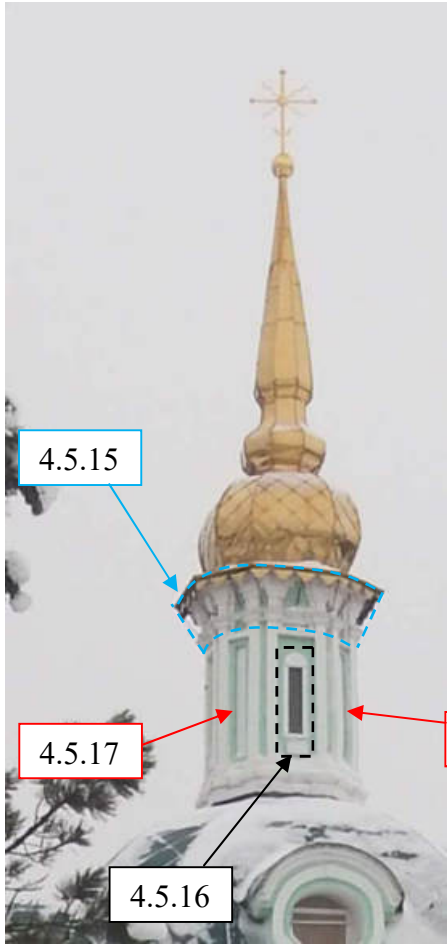
| № п/п | Обобщенная группа элементов предмета охраны | Элементы предмета охраны | Фотографическое или иное графическое изображение предмета охраны* |
|---|---|---|---|
| 4.5.15 | Восточный фасад | Антаблемент типа 7 | <p data-bbox="1406 1364 1982 1401">Фото 112. Восточный фасад. Фото 2023 г.</p> |
| 4.5.16 | | Один оконный проем типа 12 | |
| 4.5.17 | | Две узкие прямоугольные вертикальные ниши | |

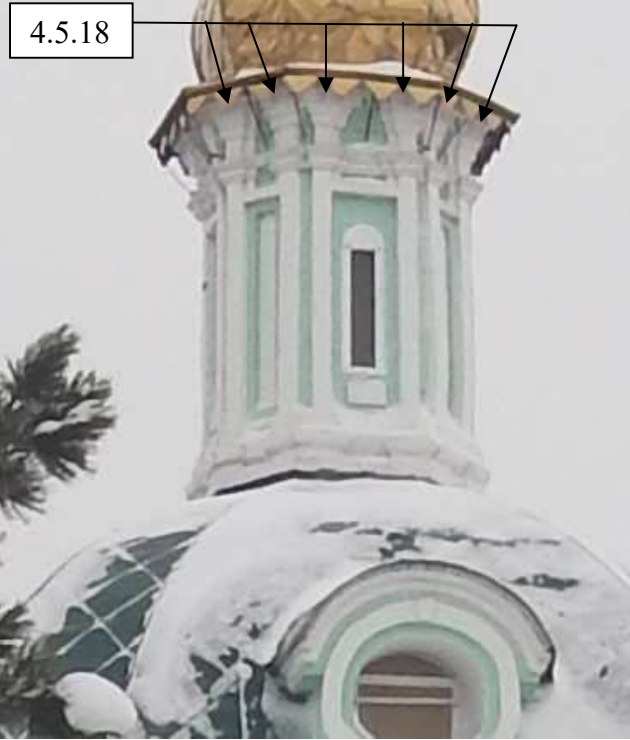
| № п/п | Обобщенная группа элементов предмета охраны | Элементы предмета охраны | Фотографическое или иное графическое изображение предмета охраны* |
|---|---|---|---|
| 4.5.18 | Восточный фасад | Шесть пилястр типа 11, попарно соединенных плоскими тягами | <p data-bbox="1406 1198 1984 1233">Фото 113. Восточный фасад. Фото 2023 г.</p> |

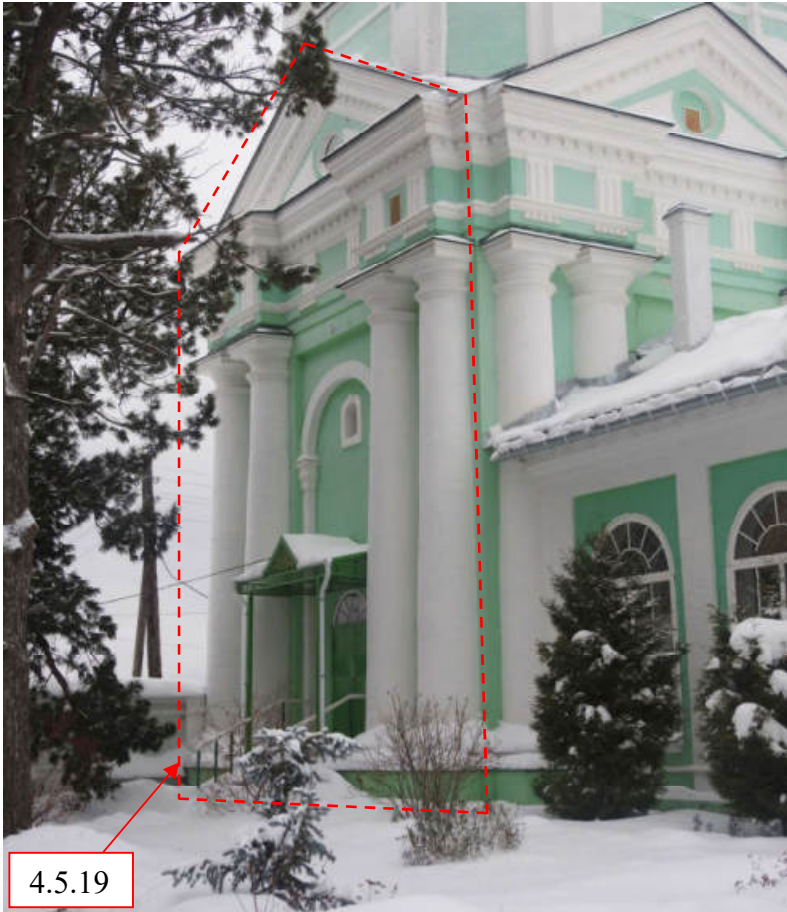
| № п/п | Обобщенная группа элементов предмета охраны | Элементы предмета охраны | Фотографическое или иное графическое изображение предмета охраны* |
|---|---|---|---|
| 4.5.19 | Южный фасад | <p>Портик тосканского ордера, состоящий из четырех попарно стоящих колонн, большой прямоугольной центральной ниши, антаблемента типа 4 и фронтона с карнизом типа 7</p> | <p>4.5.19</p> <p>Фото 114. Южный фасад. Фото 2023 г.</p> |

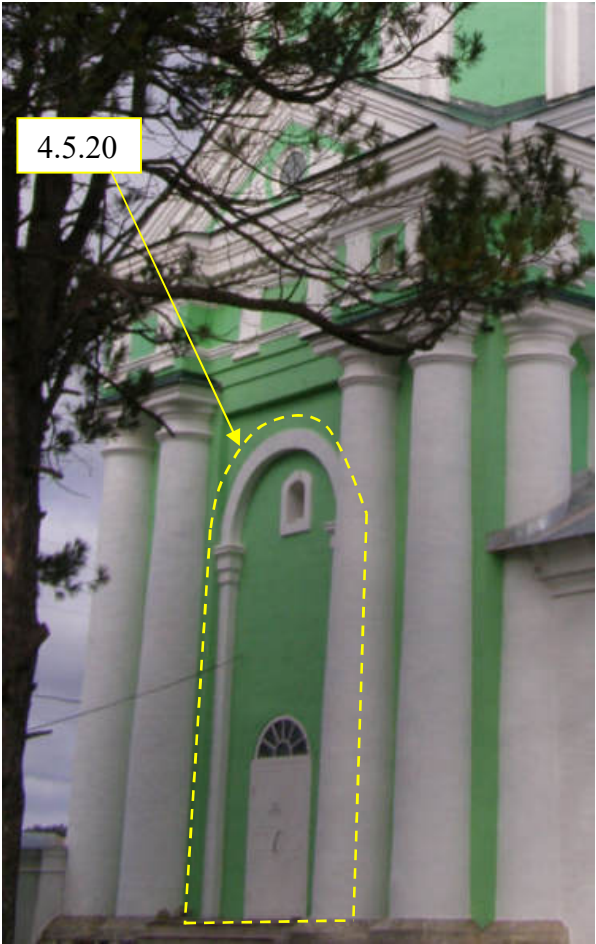
| № п/п | Обобщенная группа элементов предмета охраны | Элементы предмета охраны | Фотографическое или иное графическое изображение предмета охраны* |
|---|---|---|---|
| 4.5.20 | Южный фасад | Один арочный высокий ложный проем, обрамленный плоской рамкой с арочной перемычкой на провилированных ступенчатых импостах | <p data-bbox="1429 496 1541 555">4.5.20</p> <p data-bbox="1429 1364 1960 1401">Фото 115. Южный фасад. Фото 2015 г.</p> |

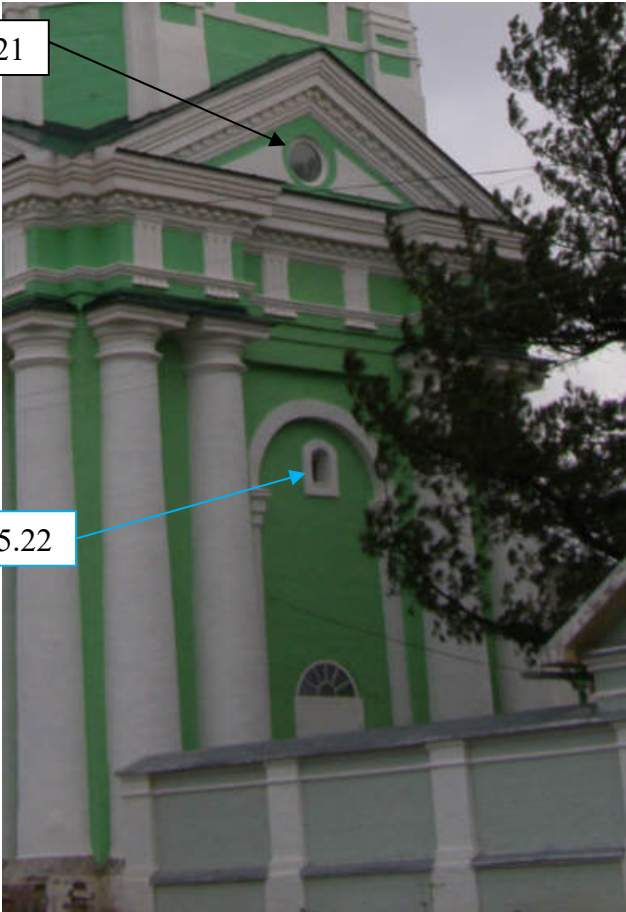
Фото 116. Южный фасад. Фото 2015 г.

| № п/п | Обобщенная группа элементов предмета охраны | Элементы предмета охраны | Фотографическое или иное графическое изображение предмета охраны* |
|---|---|---|---|
| 4.5.21 | Южный фасад | Один оконный проем типа 13 | |
| 4.5.22 | | Один лучковый оконный проем с лучковой перемычкой в плоской рамке с выделенным замковым камнем | |

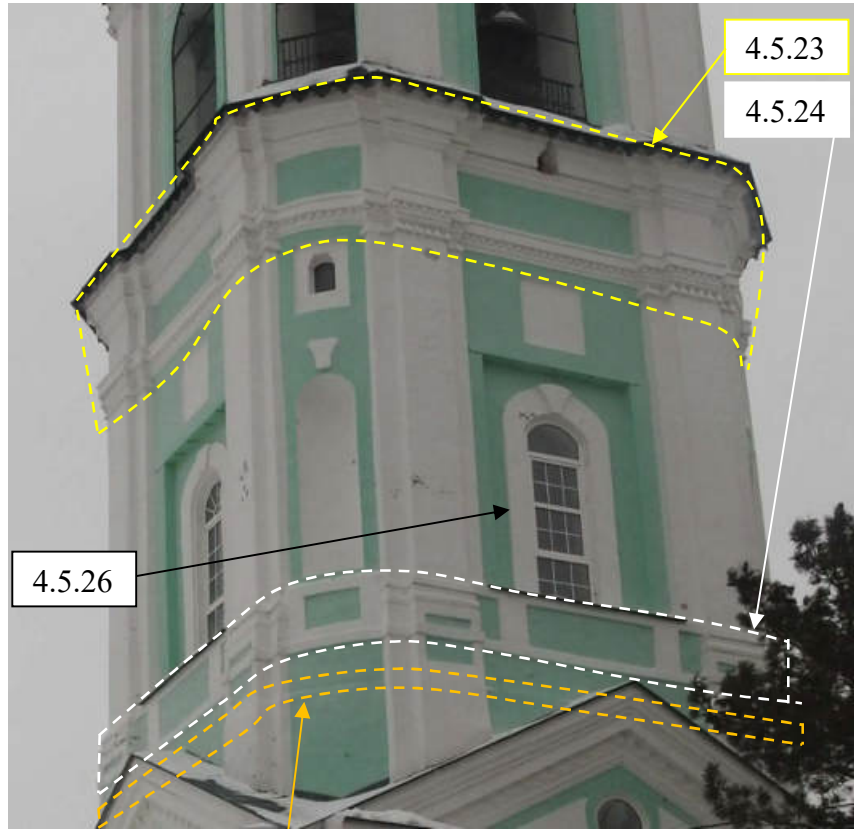
| № п/п | Обобщенная группа элементов предмета охраны | Элементы предмета охраны | Фотографическое или иное графическое изображение предмета охраны* |
|---|---|---|---|
| | | | Фото 117. Южный фасад. Фото 2023 г. |

| № п/п | Обобщенная группа элементов предмета охраны | Элементы предмета охраны | Фотографическое или иное графическое изображение предмета охраны* |
|---|---|---|---|
| 4.5.23 | Южный фасад | Антаблемент типа 5 | |
| 4.5.24 | | Карниз типа 8 | |
| 4.5.25 | | Уступ второго яруса | |
| 4.5.26 | | Один оконный проем типа 10 | |

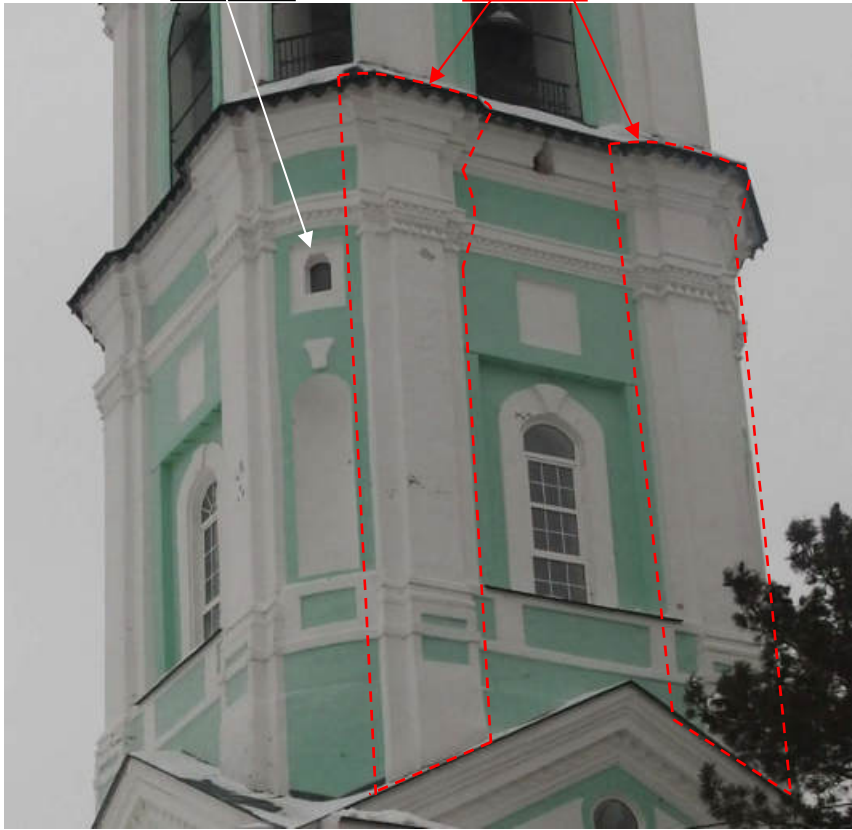
| № п/п | Обобщенная группа элементов предмета охраны | Элементы предмета охраны | Фотографическое или иное графическое изображение предмета охраны* |
|---|---|---|---|
| 4.5.27 | Южный фасад | Две пилястры типа 9 | <div data-bbox="1442 360 1565 416" style="border: 1px solid black; padding: 2px;">4.5.28</div> <div data-bbox="1733 360 1856 416" style="border: 1px solid red; padding: 2px;">4.5.27</div> |
| 4.5.28 | | Один фигурный оконный проем в прямоугольной нише | |

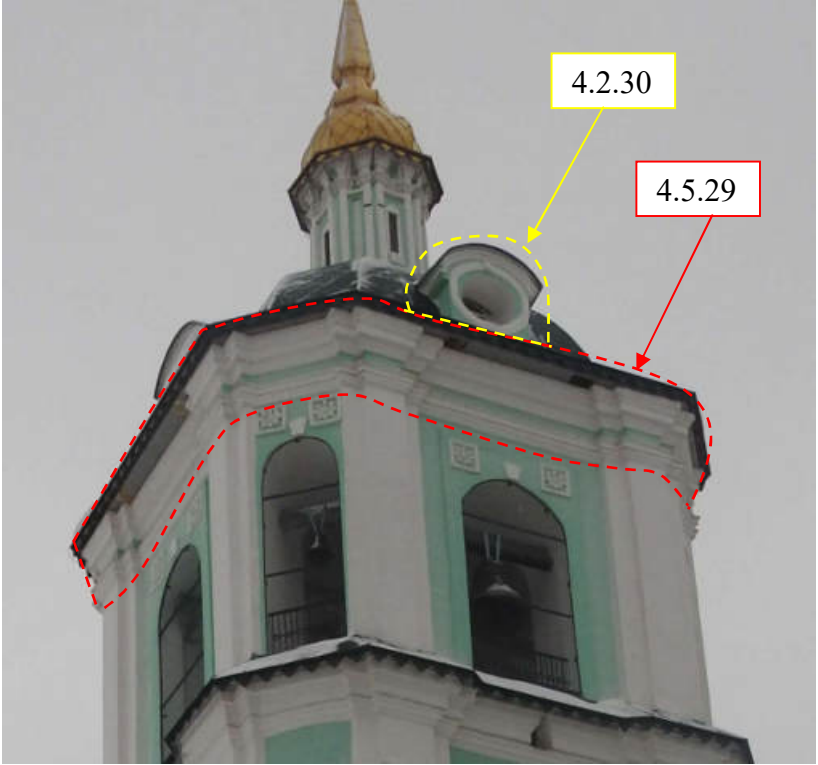
Фото 119. Южный фасад. Фото 2023 г.

| № п/п | Обобщенная группа элементов предмета охраны | Элементы предмета охраны | Фотографическое или иное графическое изображение предмета охраны* |
|---|---|---|---|
| 4.5.29 | Южный фасад | Антаблемент типа 6 | |
| 4.5.30 | | Один оконный проем типа 11 | |
