**Об установлении предмета охраны объекта культурного наследия  
(памятника истории и культуры) народов Российской Федерации  
регионального значения «Троицкая церковь, ворота и ограда»,  
расположенного по адресу: Кировская область, Слободской район,  
с. Волково**

**ПРЕДМЕТ ОХРАНЫ**

**объекта культурного наследия (памятника истории и культуры) народов Российской Федерации  
регионального значения «Троицкая церковь, ворота и ограда», расположенного по адресу:  
Кировская область, Слободской район, с. Волково**

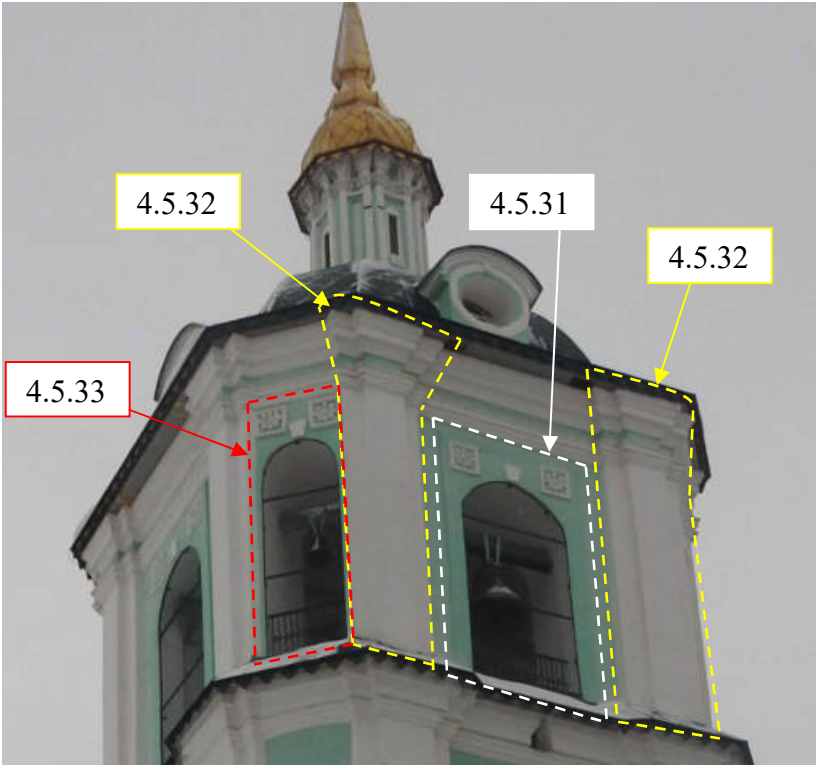
Фото 120. Южный фасад. Фото 2023 г.

| № п/п | Обобщенная группа элементов предмета охраны | Элементы предмета охраны | Фотографическое или иное графическое изображение предмета охраны* |
|---|---|---|---|
| 4.5.31 | Южный фасад | Один арочный проем с арочной перемычкой с выделенным замковым камнем, обрамленный прямоугольным плоским наличником с двумя фигурами в виде восьмилепестковых цветов в профилированных рамках | |
| 4.5.32 | | Две пилястры типа 10 | |
| 4.5.33 | | Один арочный проем с арочной перемычкой с выделенным замковым камнем, фланкированным двумя фигурами в виде восьмилепестковых цветов в профилированных рамках | |

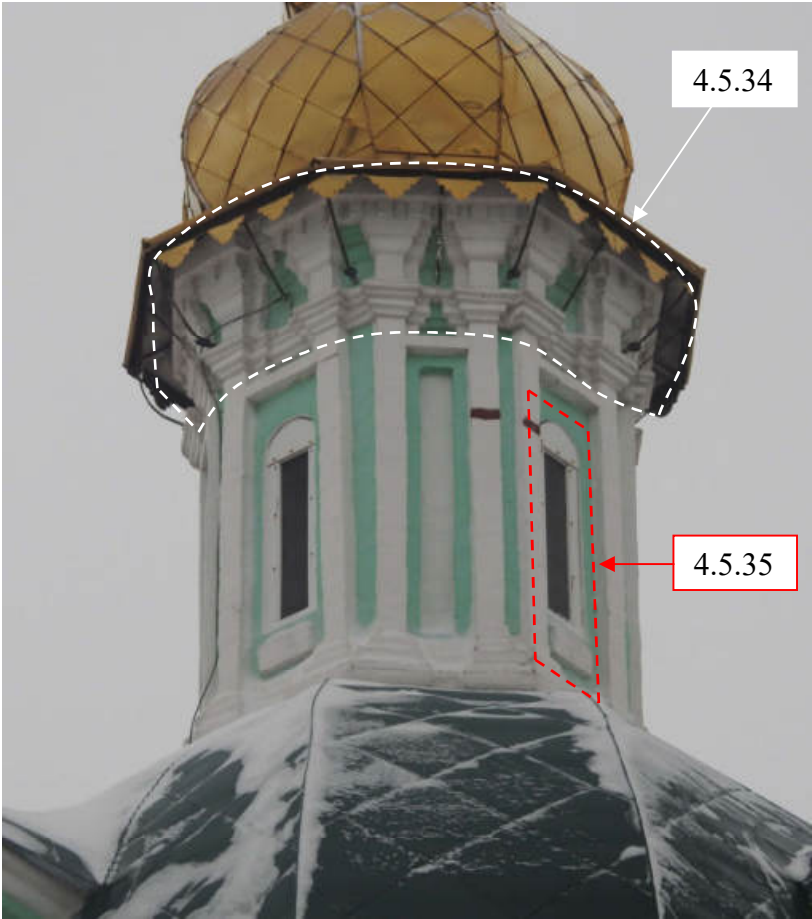
| № п/п | Обобщенная группа элементов предмета охраны | Элементы предмета охраны | Фотографическое или иное графическое изображение предмета охраны* |
|---|---|---|---|
| 4.5.34 | Южный фасад | Антаблемент типа 7 | <p data-bbox="1429 1342 1962 1374">Фото 121. Южный фасад. Фото 2023 г.</p> |
| 4.5.35 | | Один оконный проем типа 12 | |

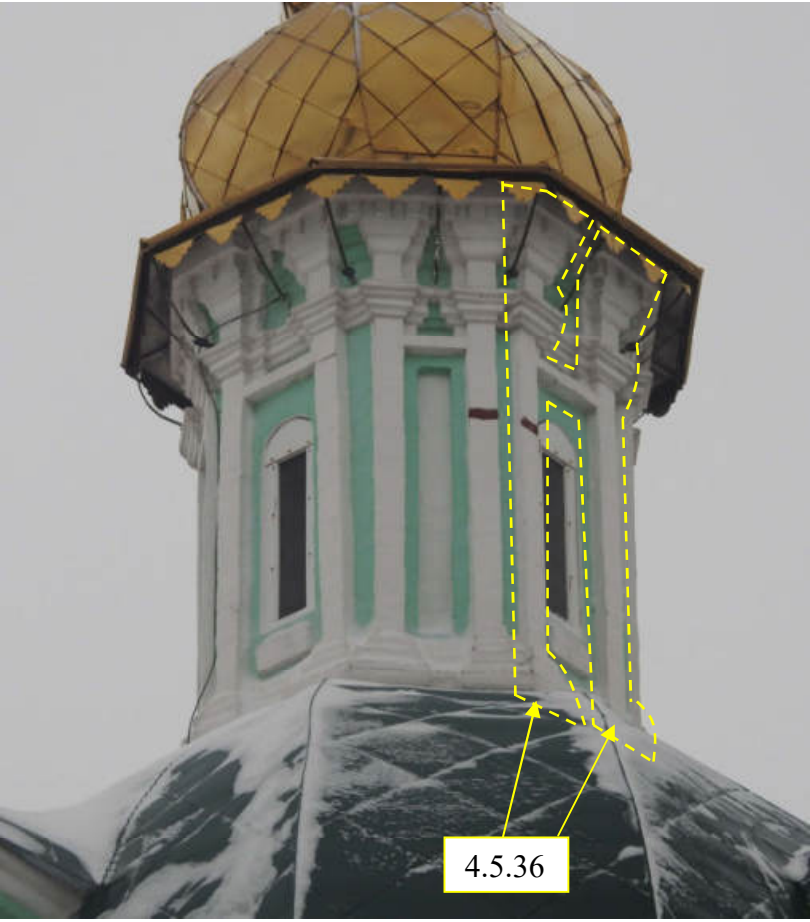
| № п/п | Обобщенная группа элементов предмета охраны | Элементы предмета охраны | Фотографическое или иное графическое изображение предмета охраны* |
|---|---|---|---|
| 4.5.36 | Южный фасад | Две пилястры типа 11, соединенные плоской тягой | <p data-bbox="1429 1340 1960 1372">Фото 122. Южный фасад. Фото 2023 г.</p> |

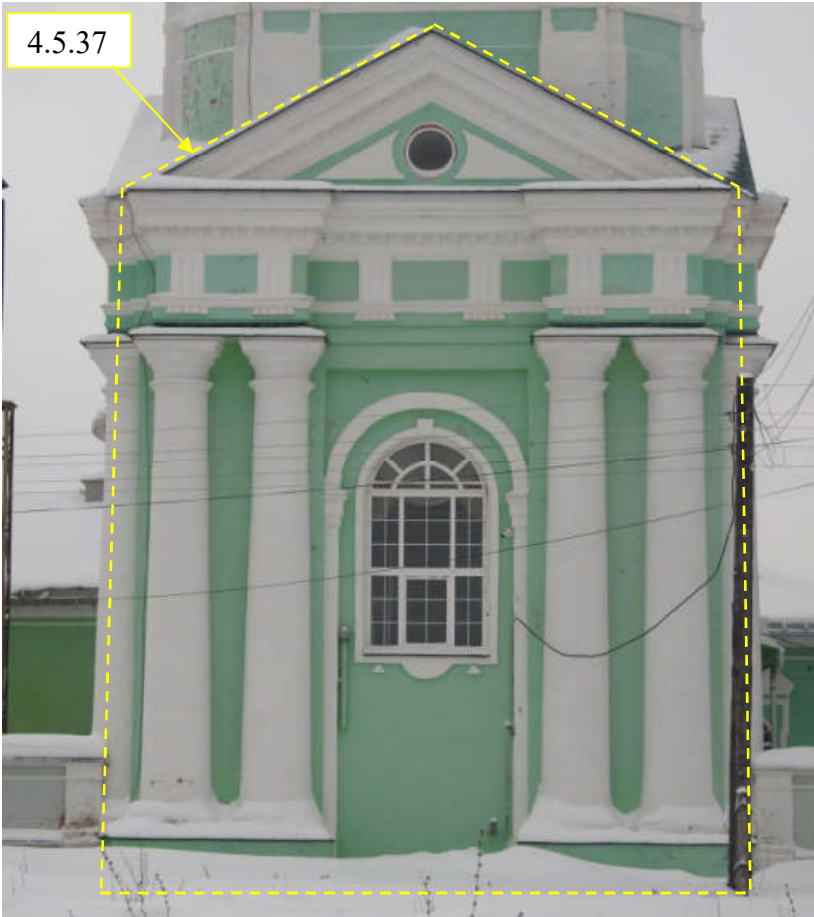
| № п/п | Обобщенная группа элементов предмета охраны | Элементы предмета охраны | Фотографическое или иное графическое изображение предмета охраны* |
|---|---|---|---|
| 4.5.37 | Западный фасад | <p>Портик тосканского ордера, состоящий из четырех попарно стоящих колонн, большой прямоугольной центральной ниши, антаблемента типа 4 и фронтона с карнизом типа 7</p> | <p>Фото 123. Западный фасад. Фото 2023 г.</p> |

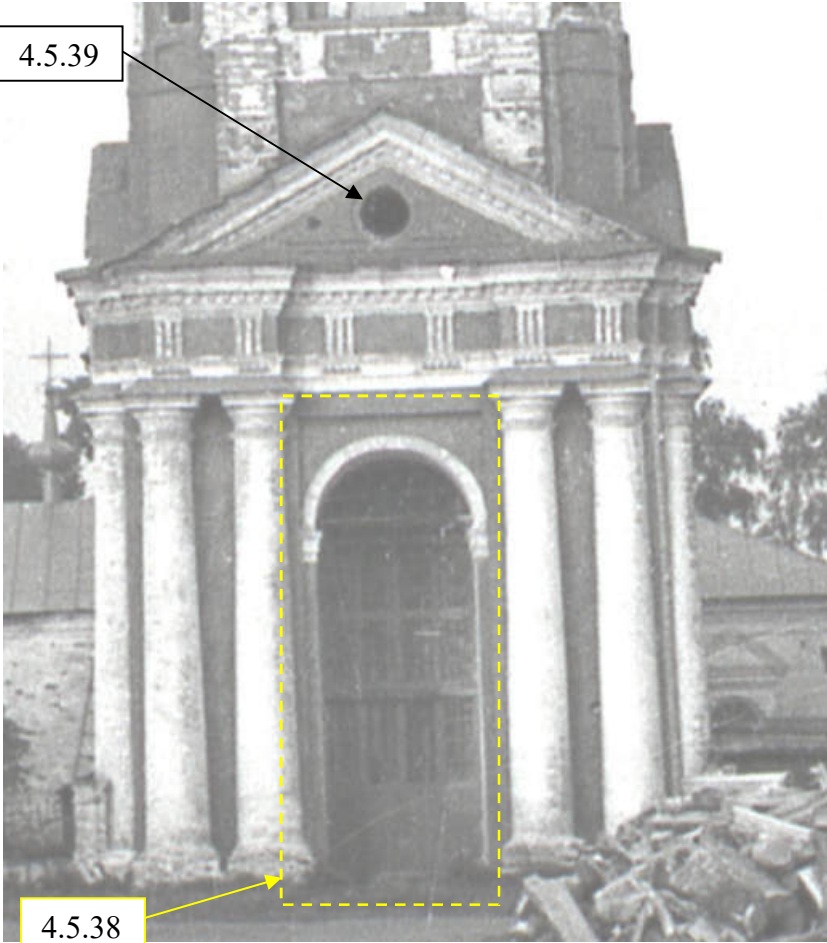
| № п/п | Обобщенная группа элементов предмета охраны | Элементы предмета охраны | Фотографическое или иное графическое изображение предмета охраны* |
|---|---|---|---|
| 4.5.38 | Западный фасад | Один арочный высокий проем, обрамленный плоской рамкой с арочной перемычкой на профилированных ступенчатых импостах | <p data-bbox="1283 403 1404 459">4.5.39</p> <p data-bbox="1283 1281 1426 1337">4.5.38</p> |
| 4.5.39 | | Один оконный проем типа 13 | |

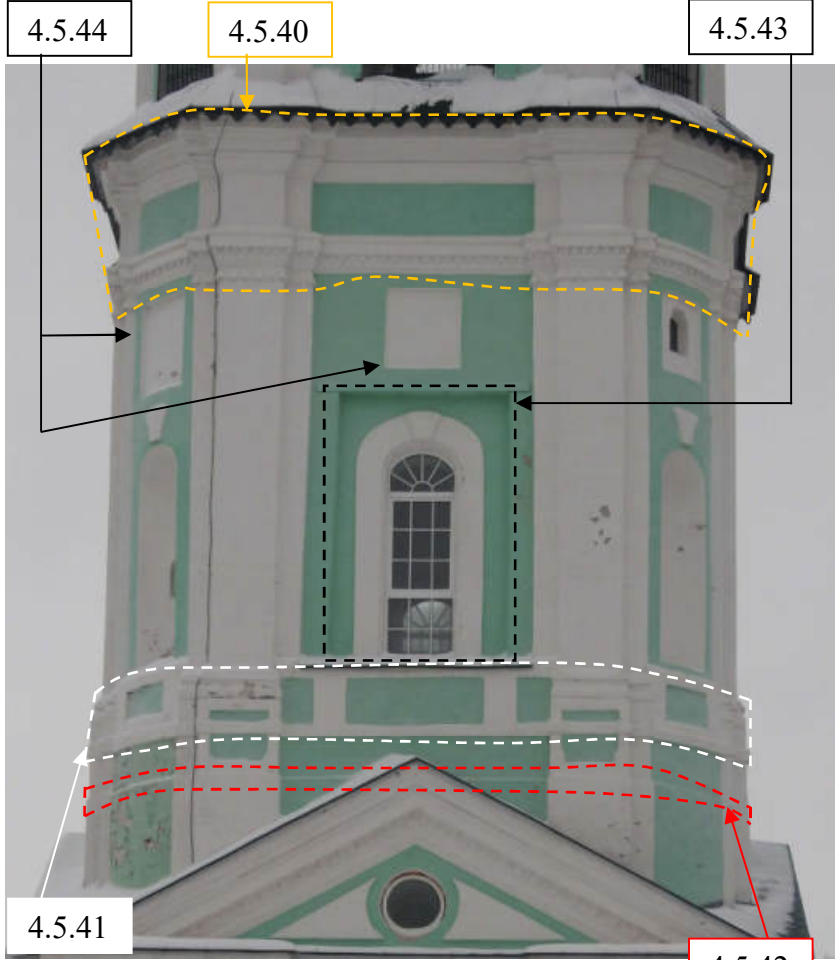
| № п/п | Обобщенная группа элементов предмета охраны | Элементы предмета охраны | Фотографическое или иное графическое изображение предмета охраны* |
|---|---|---|---|
| Фото 125. Западный фасад. Фото 2023 г. | | | |

| № п/п | Обобщенная группа элементов предмета охраны | Элементы предмета охраны | Фотографическое или иное графическое изображение предмета охраны* |
|---|---|---|---|
| 4.5.40 | Западный фасад | Антаблемент типа 5 | |
| 4.5.41 | | Карниз типа 8 | |
| 4.5.42 | | Уступ второго яруса | |
| 4.5.43 | | Один оконный проем типа 10 | |
| 4.5.44 | | Две прямоугольные ниши | |

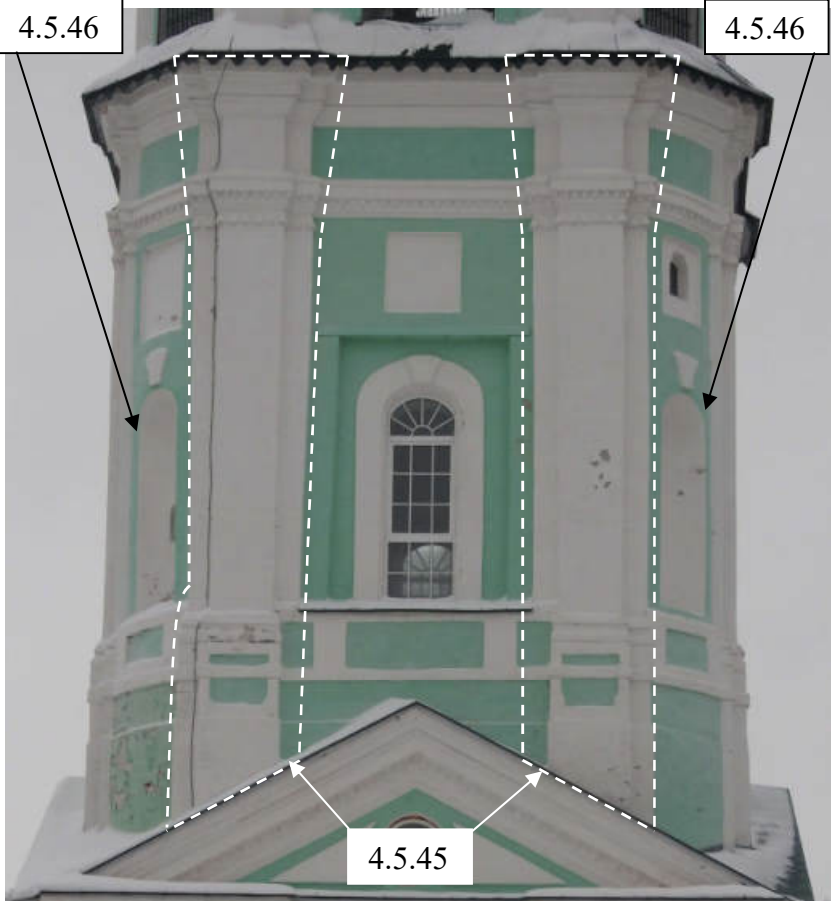
| № п/п | Обобщенная группа элементов предмета охраны | Элементы предмета охраны | Фотографическое или иное графическое изображение предмета охраны* |
|---|---|---|---|
| 4.5.45 | Западный фасад | Две пилястры типа 9 | <p data-bbox="1420 1321 1973 1353">Фото 126. Западный фасад. Фото 2023 г.</p> |
| 4.5.46 | | Две арочные ниши-экседры с арочными перемычками и выделенными фигурными замковыми камнями | |

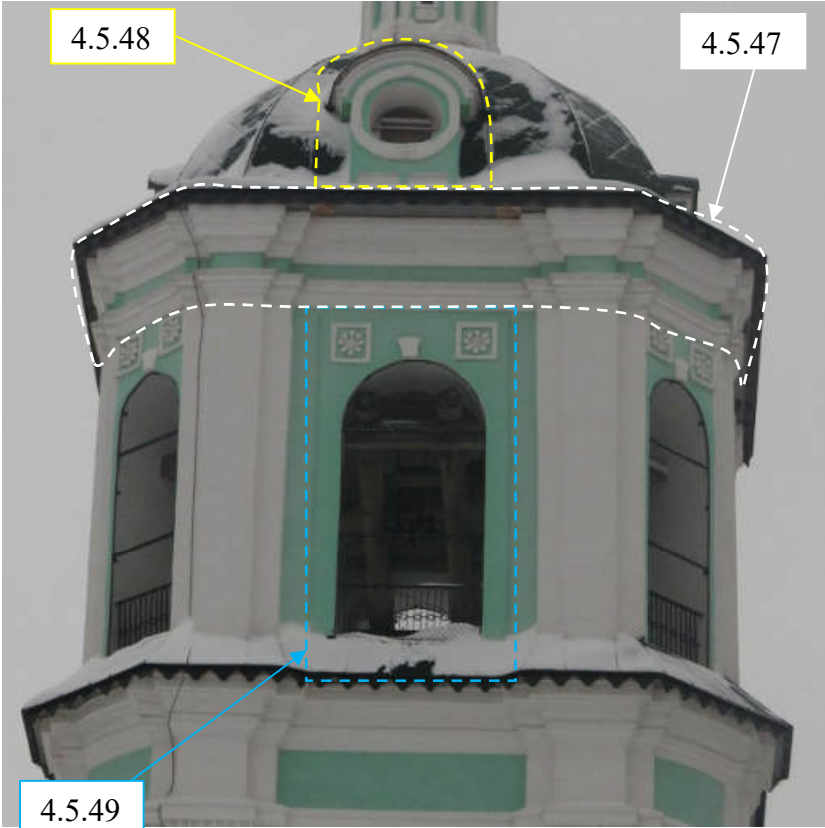
Фото 127. Западный фасад. Фото 2023 г.

| № п/п | Обобщенная группа элементов предмета охраны | Элементы предмета охраны | Фотографическое или иное графическое изображение предмета охраны* |
|---|---|---|---|
| 4.5.47 | Западный фасад | Антаблемент типа 6 | |
| 4.5.48 | | Один оконный проем типа 11 | |
| 4.5.49 | | Один арочный проем с арочной перемычкой с выделенным замковым камнем, обрамленный прямоугольным плоским наличником с двумя фигурами в виде восьмилепестковых цветов в профилированных рамках | |

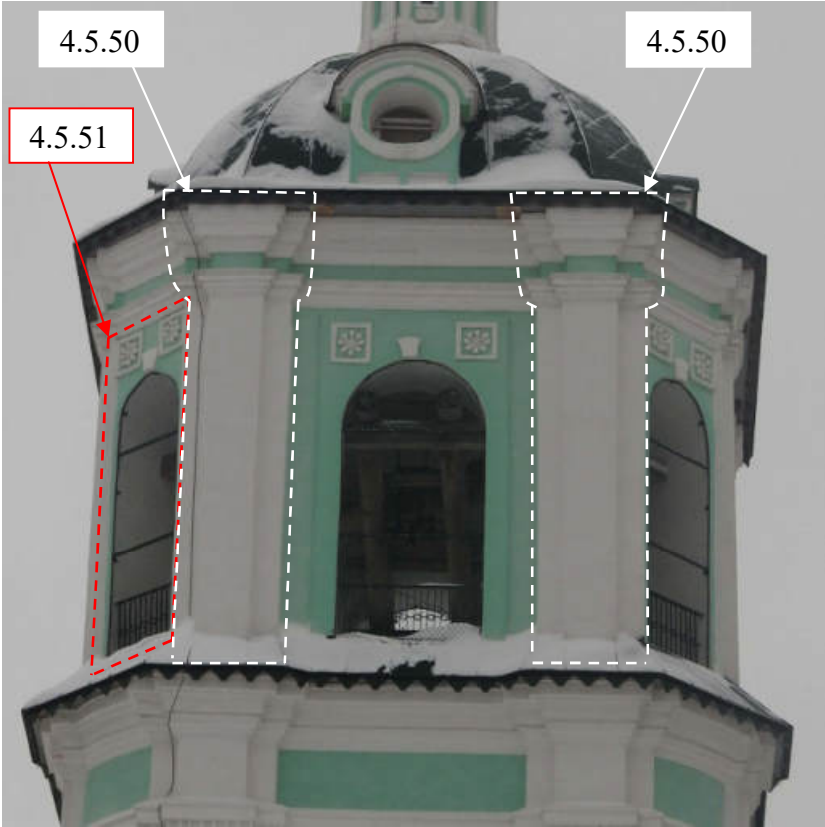
| № п/п | Обобщенная группа элементов предмета охраны | Элементы предмета охраны | Фотографическое или иное графическое изображение предмета охраны* |
|---|---|---|---|
| 4.5.50 | Западный фасад | Две пилястры типа 10 | <p data-bbox="1420 1286 1973 1321">Фото 128. Западный фасад. Фото 2023 г.</p> |
| 4.5.51 | | Один арочный проем с арочной перемычкой с выделенным замковым камнем, фланкированным двумя фигурами в виде восьмилепестковых цветов в профилированных рамках | |

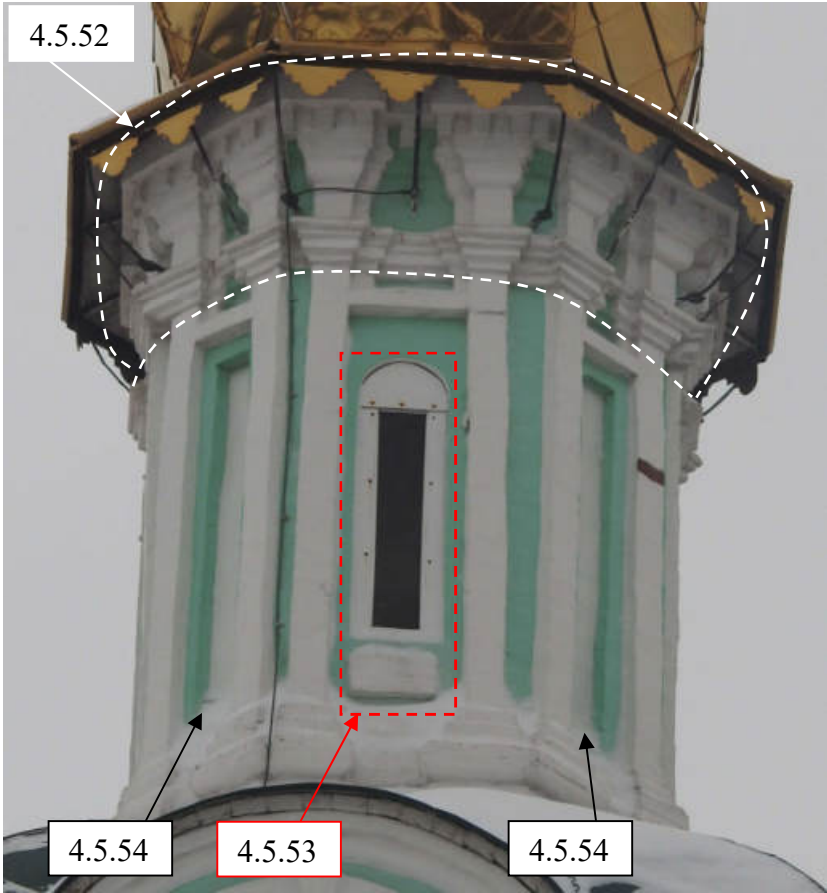
| № п/п | Обобщенная группа элементов предмета охраны | Элементы предмета охраны | Фотографическое или иное графическое изображение предмета охраны* |
|---|---|---|---|
| 4.5.52 | Западный фасад | Антаблемент типа 7 | <p data-bbox="1417 1313 1973 1348">Фото 129. Западный фасад. Фото 2023 г.</p> |
| 4.5.53 | | Один оконный проем типа 12 | |

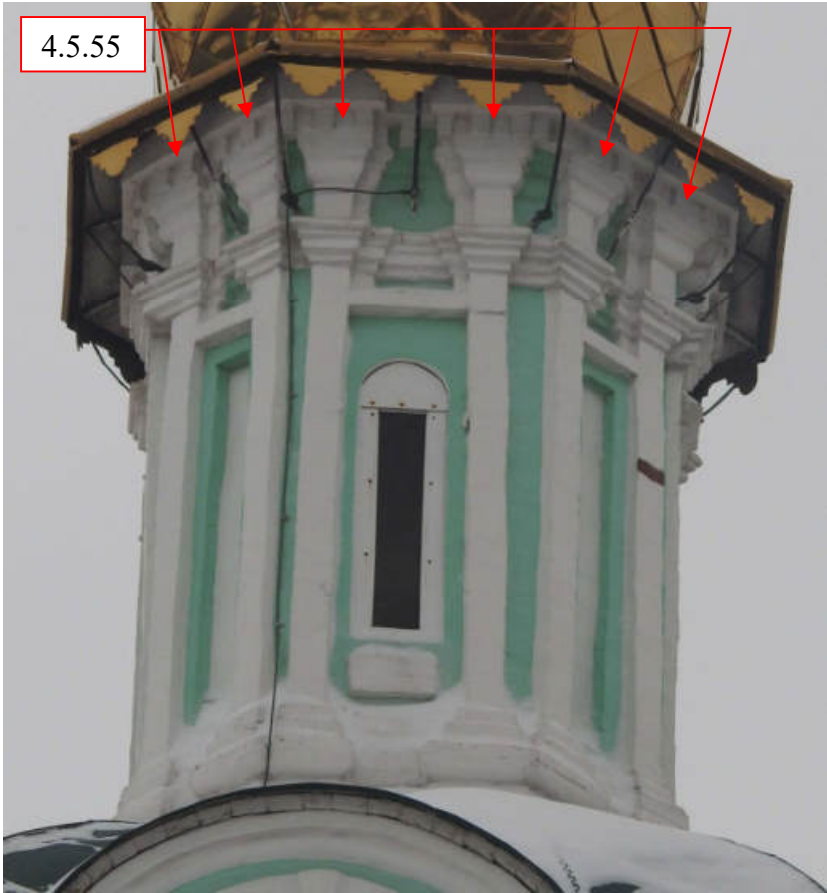
| № п/п | Обобщенная группа элементов предмета охраны | Элементы предмета охраны | Фотографическое или иное графическое изображение предмета охраны* |
|---|---|---|---|
| 4.5.55 | Западный фасад | Шесть пилястр типа 11, попарно соединенных плоскими тягами | <p data-bbox="1420 1313 1973 1348">Фото 130. Западный фасад. Фото 2023 г.</p> |

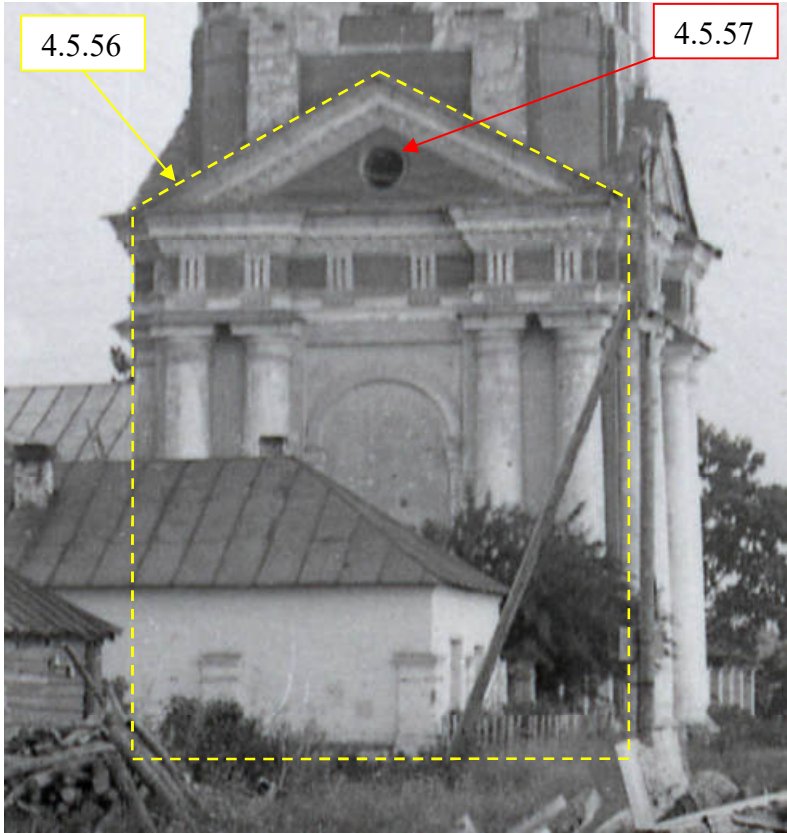
| № п/п | Обобщенная группа элементов предмета охраны | Элементы предмета охраны | Фотографическое или иное графическое изображение предмета охраны* |
|---|---|---|---|
| 4.5.56 | Северный фасад | Портик тосканского ордера, состоящий из четырех попарно стоящих колонн, большой прямоугольной центральной ниши, антаблемента типа 4 и фронтона с карнизом типа 7 | <p data-bbox="1417 1257 1975 1289">Фото 131. Северный фасад. Фото 1970 г.</p> |
| 4.5.57 | | Один оконный проем типа 13 | |

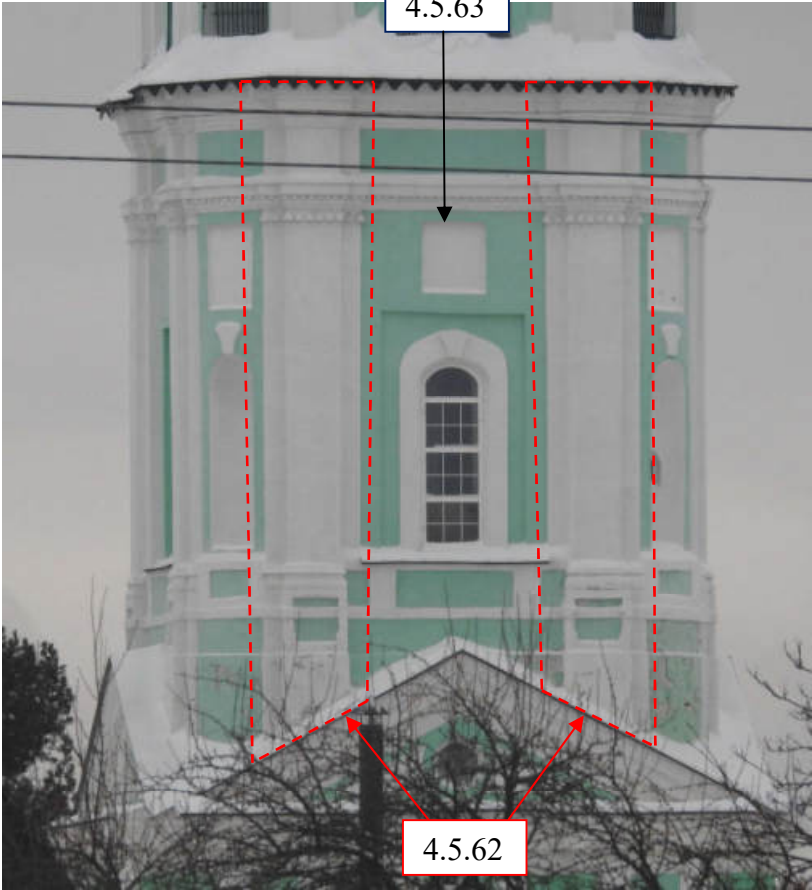
| № п/п | Обобщенная группа элементов предмета охраны | Элементы предмета охраны | Фотографическое или иное графическое изображение предмета охраны* |
|---|---|---|---|
| 4.5.62 | Северный фасад | Две пилястры типа 9 | <p data-bbox="1417 1313 1973 1345">Фото 133. Северный фасад. Фото 2023 г.</p> |
| 4.5.63 | | Одна прямоугольная ниша | |

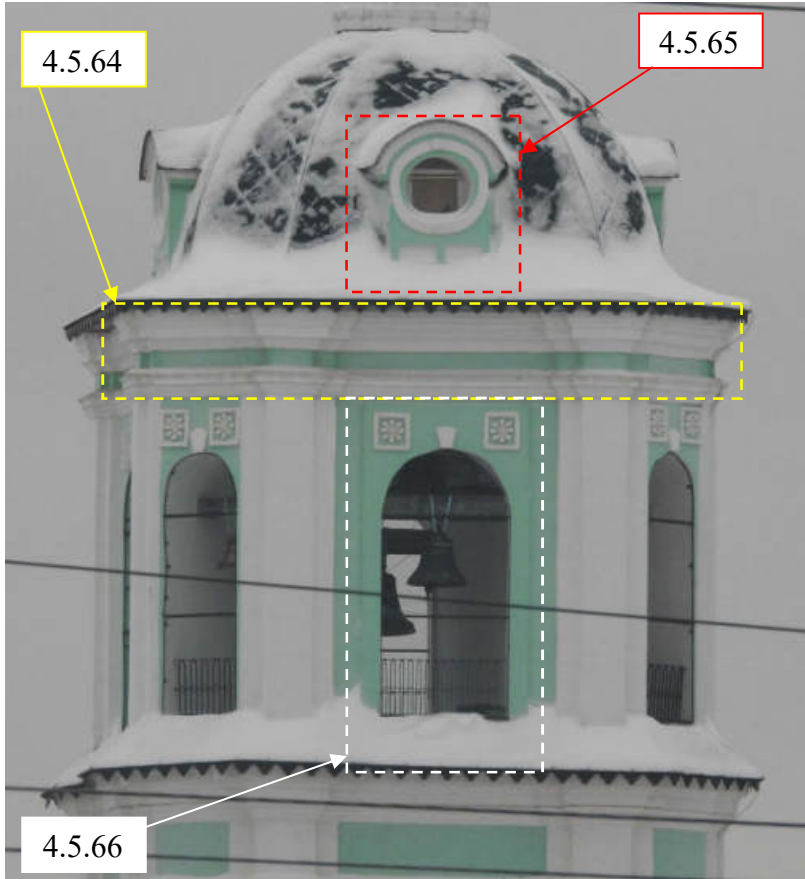
Фото 134. Северный фасад. Фото 2023 г.

| № п/п | Обобщенная группа элементов предмета охраны | Элементы предмета охраны | Фотографическое или иное графическое изображение предмета охраны* |
|---|---|---|---|
| 4.5.64 | Северный фасад | Антаблемент типа 6 | |
| 4.5.65 | | Один оконный проем типа 11 | |
| 4.5.66 | | Один арочный проем с арочной перемычкой с выделенным замковым камнем, обрамленный прямоугольным плоским наличником с двумя фигурами в виде восьмилепестковых цветов в профилированных рамках | |

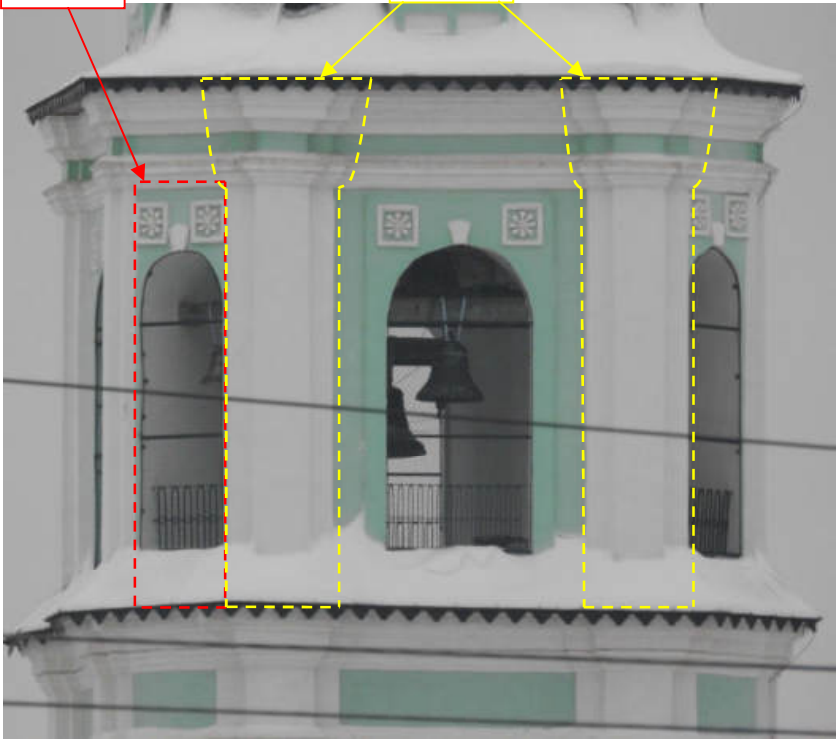
| № п/п | Обобщенная группа элементов предмета охраны | Элементы предмета охраны | Фотографическое или иное графическое изображение предмета охраны* |
|---|---|---|---|
| 4.5.67 | Северный фасад | Две пилястры типа 10 | <p data-bbox="1417 1193 1973 1230">Фото 135. Северный фасад. Фото 2023 г.</p> |
| 4.5.68 | | Один арочный проем с арочной перемычкой с выделенным замковым камнем, фланкированным двумя фигурами в виде восьмилепестковых цветов в профилированных рамках | |

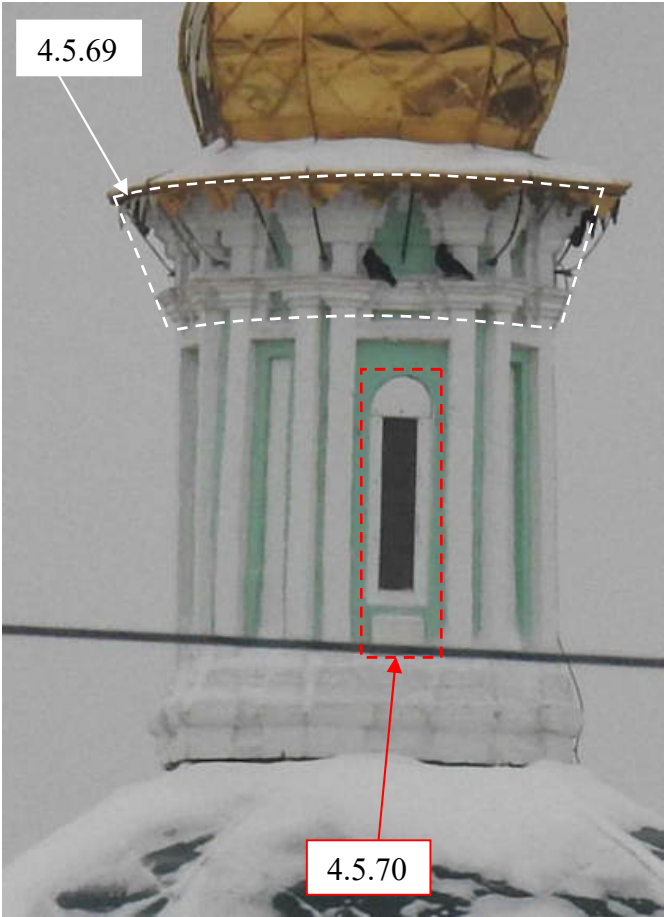
Фото 136. Северный фасад. Фото 2023 г.

| № п/п | Обобщенная группа элементов предмета охраны | Элементы предмета охраны | Фотографическое или иное графическое изображение предмета охраны* |
|---|---|---|---|
| 4.5.69 | Северный фасад | Антаблемент типа 7 | |
| 4.5.70 | | Один оконный проем типа 12 | |

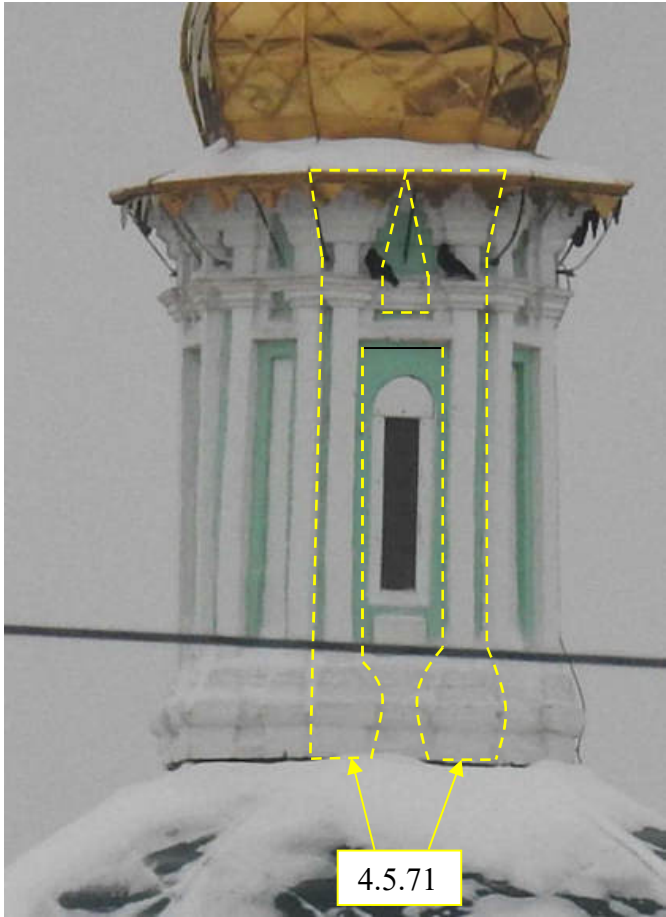
| № п/п | Обобщенная группа элементов предмета охраны | Элементы предмета охраны | Фотографическое или иное графическое изображение предмета охраны* |
|---|---|---|---|
| 4.5.71 | Северный фасад | Две пилястры типа 11, соединенные плоской тягой | <p data-bbox="1417 1337 1973 1374">Фото 137. Северный фасад. Фото 2023 г.</p> |

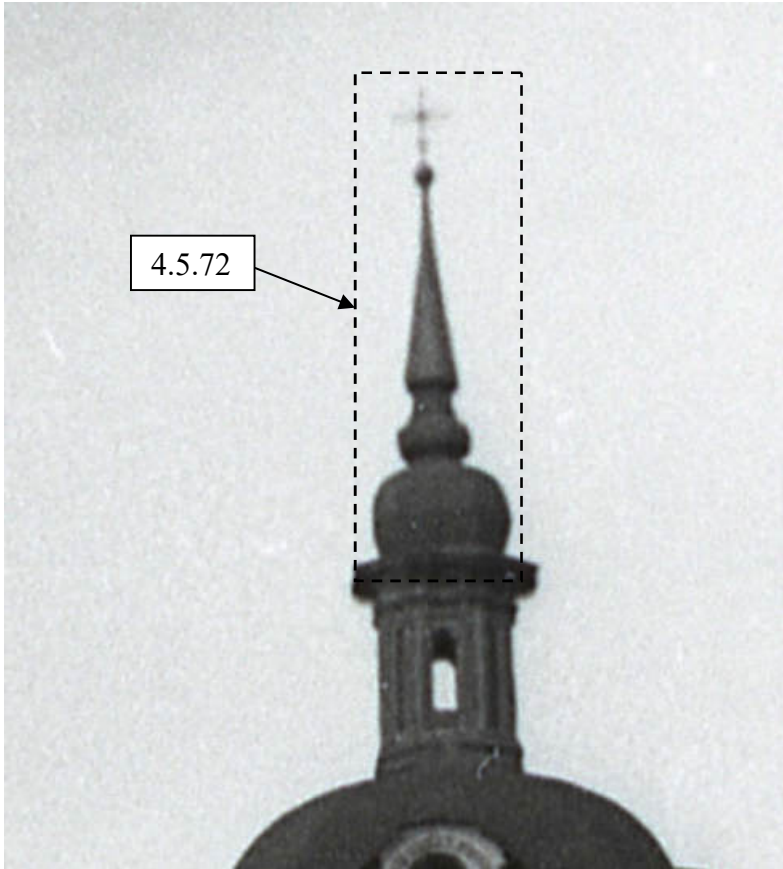
| № п/п | Обобщенная группа элементов предмета охраны | Элементы предмета охраны | Фотографическое или иное графическое изображение предмета охраны* |
|---|---|---|---|
| 4.5.72 | Западный фасад | Форма луковичной главы, шпиля, подкрестного яблока и креста завершения колокольни | <p data-bbox="1413 614 1559 671">4.5.72</p> <p data-bbox="1420 1289 1973 1326">Фото 138. Западный фасад. Фото 1970 г.</p> |

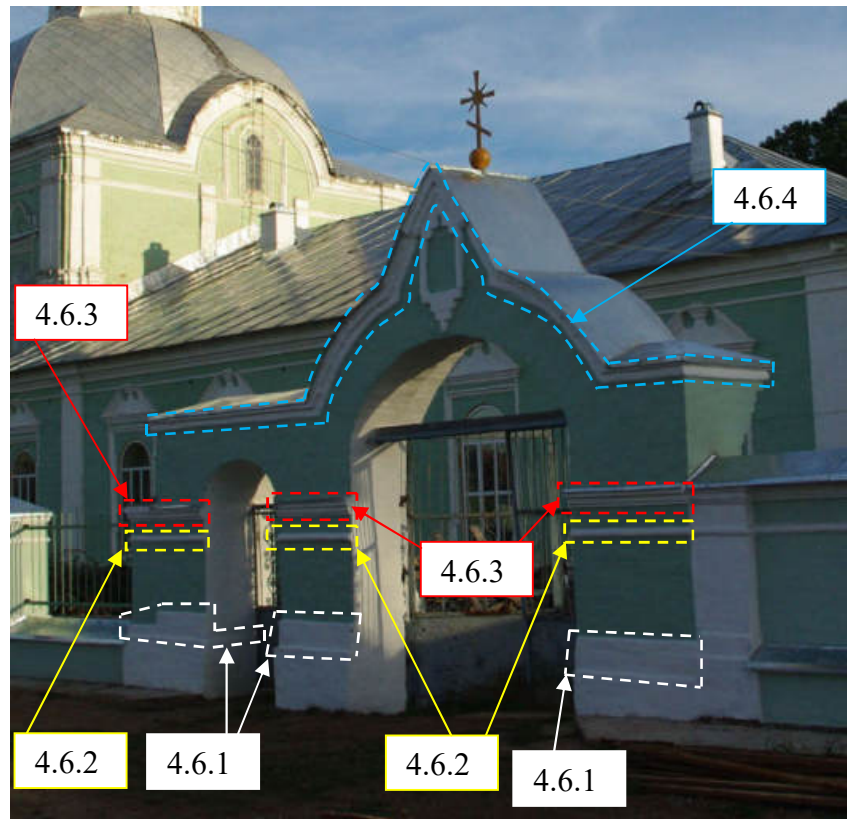
Фото 139. Северный фасад. Фото 2010 г.

| п/п | Обобщенная группа элементов предмета охраны | Элементы предмета охраны | Фотографическое или иное графическое изображение предмета охраны* |
|---|---|---|---|
| 4.6.1 | Северный фасад | Ступенчатый уступ | |
| 4.6.2 | | Профилированная тяга | |
| 4.6.3 | | Профилированный ступенчатый карниз | |
| 4.6.4 | | Ступенчатый венчающий карниз | |

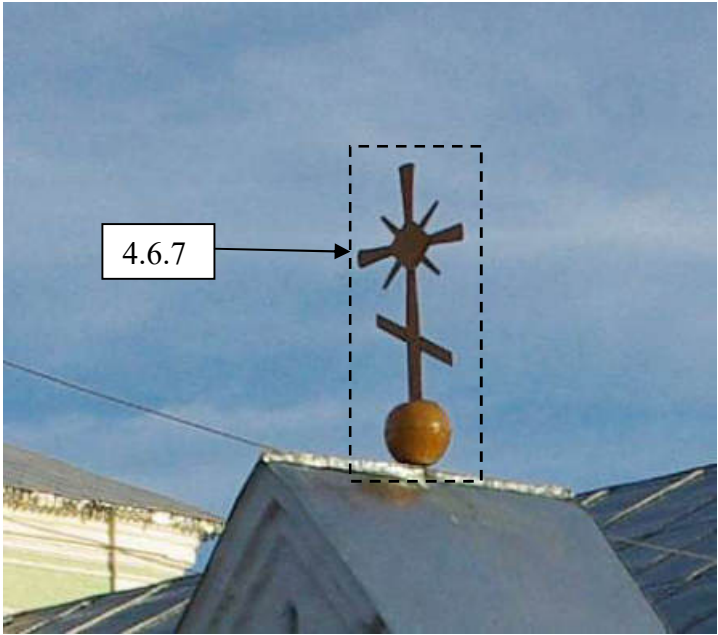
| п/п | Обобщенная группа элементов предмета охраны | Элементы предмета охраны | Фотографическое или иное графическое изображение предмета охраны* |
|---|---|---|---|
| 4.6.7 | Северный фасад | Форма подкрестного яблока и креста завершения | <p data-bbox="1417 1129 1973 1161">Фото 141. Северный фасад. Фото 2010 г.</p> |

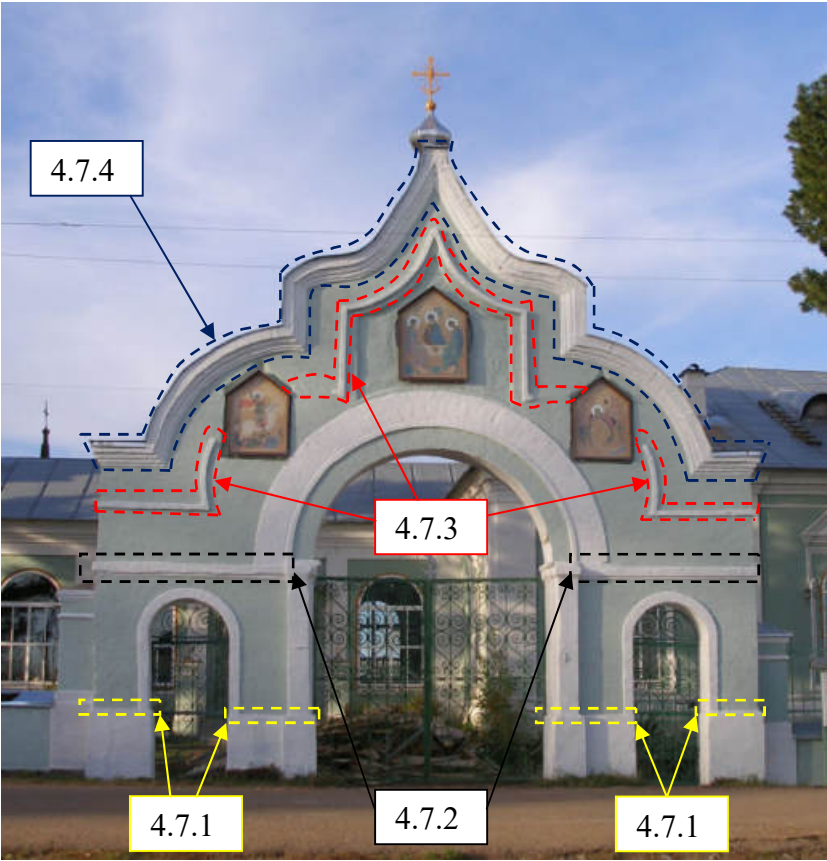
| п/п | Обобщенная группа элементов предмета охраны | Элементы предмета охраны | Фотографическое или иное графическое изображение предмета охраны* |
|---|---|---|---|
| 4.7.1 | Южный фасад | Ступенчатый уступ | <p>4.7.4</p> <p>4.7.3</p> <p>4.7.1</p> <p>4.7.2</p> <p>4.7.1</p> |
| 4.7.2 | | Карниз типа 9 | |

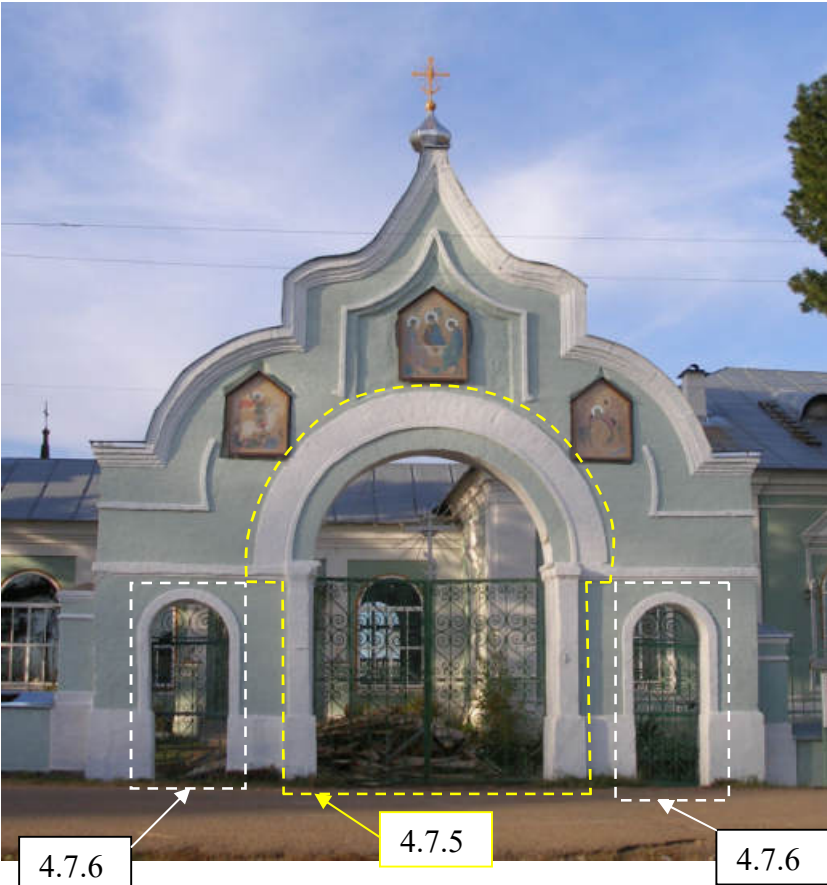
| п/п | Обобщенная группа элементов предмета охраны | Элементы предмета охраны | Фотографическое или иное графическое изображение предмета охраны* |
|---|---|---|---|
| 4.7.5 | Южный фасад | Один широкий арочный въездной проем со ступенчатой арочной перемычкой, опирающейся на профилированные импосты и плоские лопатки, фланкирующие проем | <p data-bbox="1301 1225 1413 1273">4.7.6</p> <p data-bbox="1659 1198 1771 1246">4.7.5</p> <p data-bbox="1995 1225 2107 1273">4.7.6</p> |
| 4.7.6 | | Два арочных боковых входных проема с арочными перемычками и арочными плоскими наличниками | |

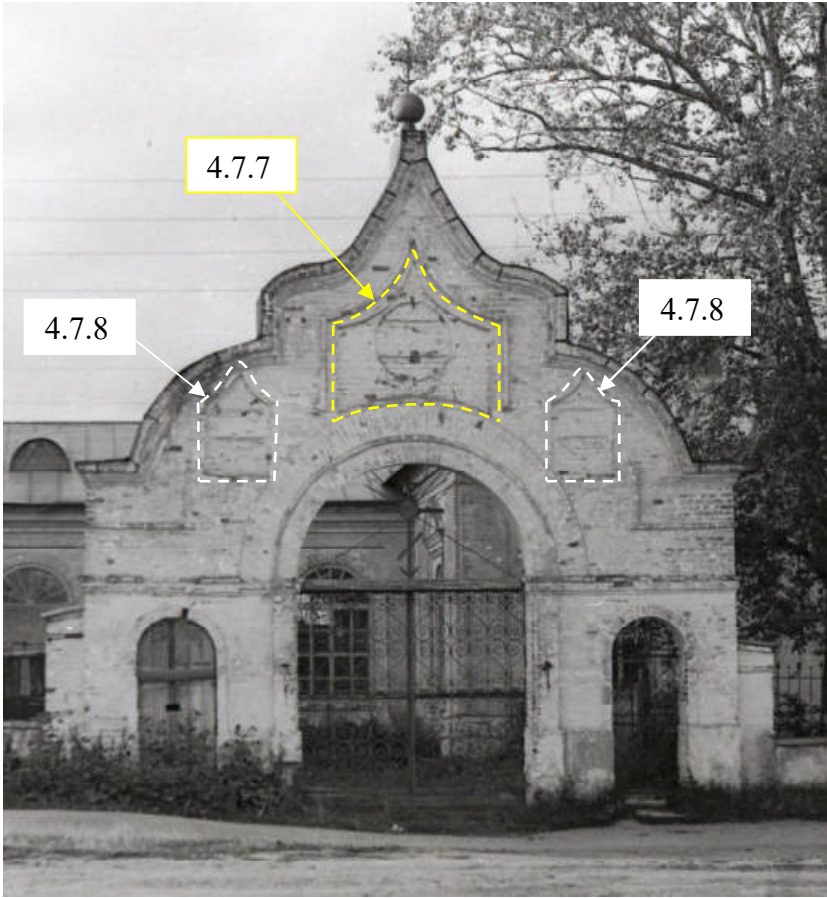
| п/п | Обобщенная группа элементов предмета охраны | Элементы предмета охраны | Фотографическое или иное графическое изображение предмета охраны* |
|---|---|---|---|
| 4.7.7 | Южный фасад | Одна фигурная ниша с круглой нишей внутри | <p data-bbox="1429 1321 1960 1353">Фото 144. Южный фасад. Фото 1970 г.</p> |
| 4.7.8 | | Две фигурные ниши | |

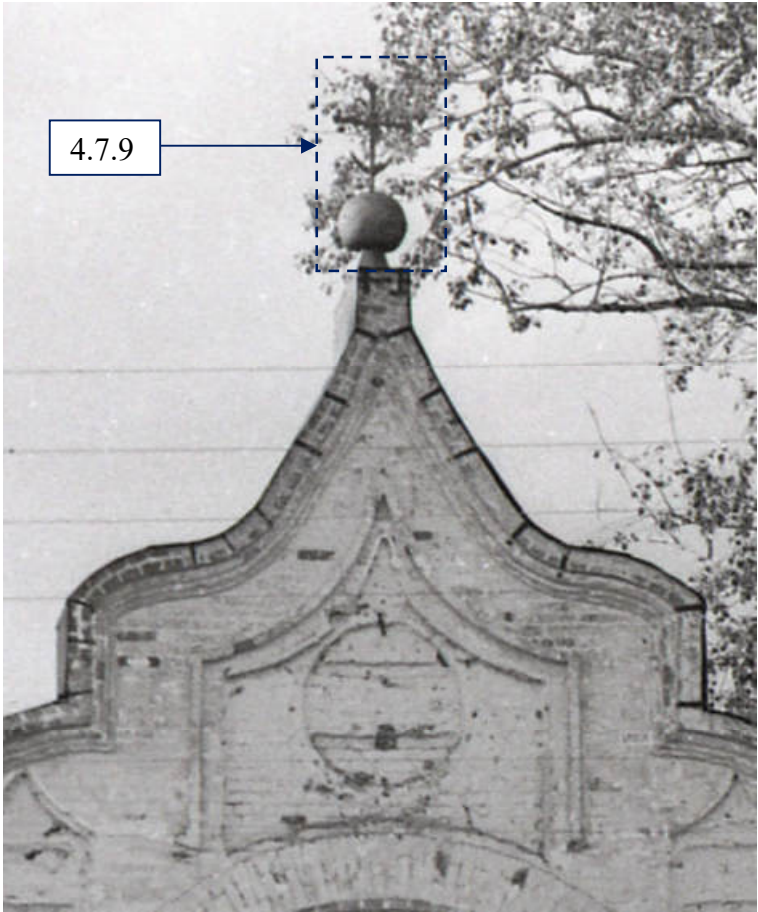
| п/п | Обобщенная группа элементов предмета охраны | Элементы предмета охраны | Фотографическое или иное графическое изображение предмета охраны* |
|---|---|---|---|
| 4.7.9 | Южный фасад | Форма подкрестного яблока и креста завершения | <p data-bbox="1429 1332 1962 1369">Фото 145. Южный фасад. Фото 1970 г.</p> |

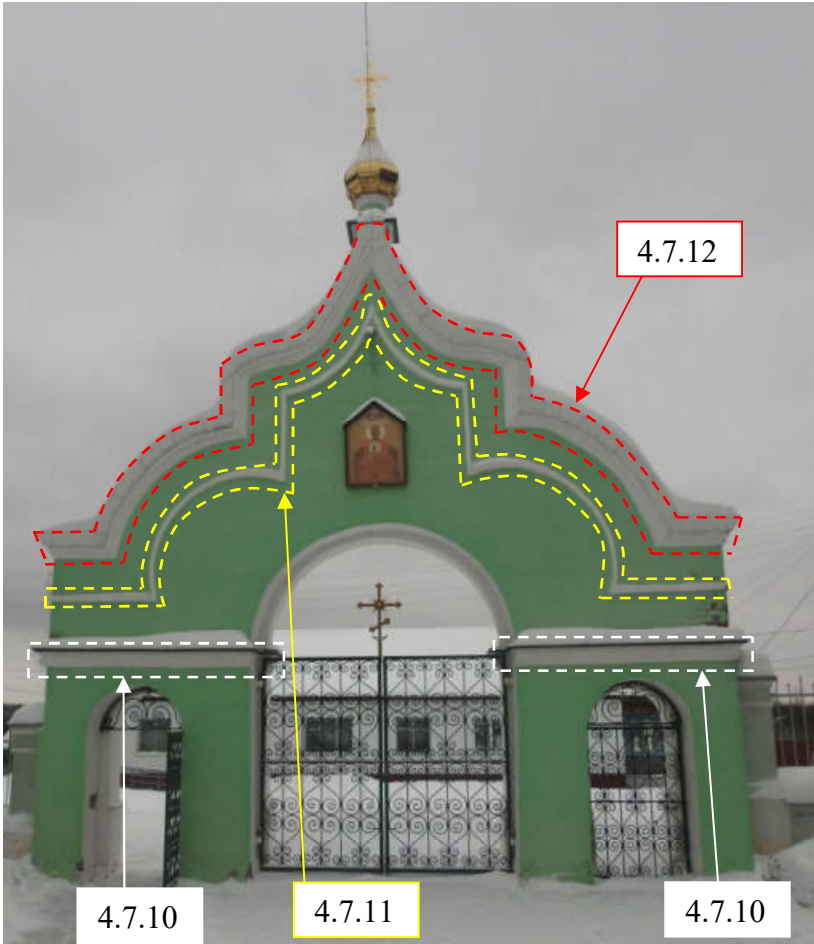
Фото 146. Северный фасад. Фото 2023 г.

| п/п | Обобщенная группа элементов предмета охраны | Элементы предмета охраны | Фотографическое или иное графическое изображение предмета охраны* |
|---|---|---|---|
| 4.7.10 | Северный фасад | Карниз типа 9 | |
| 4.7.11 | | Плоский фигурный выступ | |
| 4.7.12 | | Карниз типа 10 | |

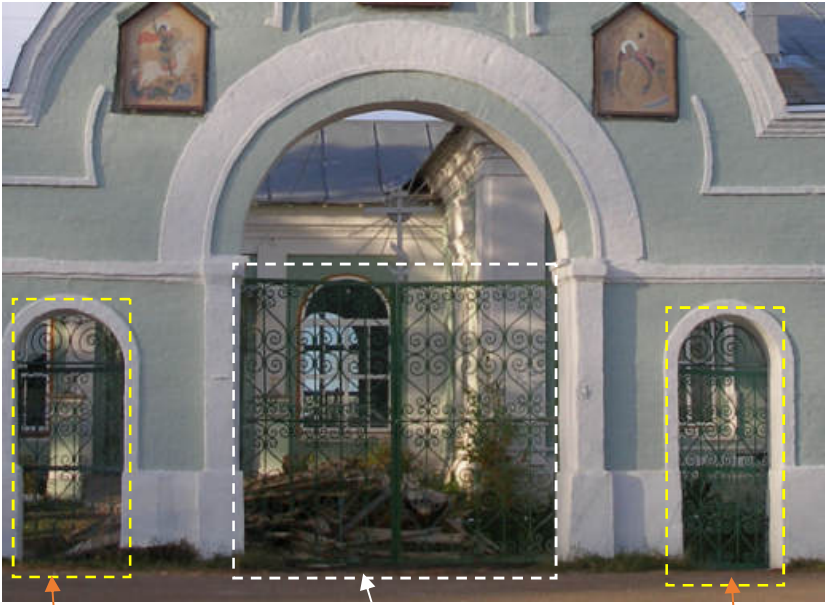
| п/п | Обобщенная группа элементов предмета охраны | Элементы предмета охраны | Фотографическое или иное графическое изображение предмета охраны* |
|---|---|---|---|
| 4.7.13 | Северный фасад | Двустворчатое заполнение въездного проема в виде решетки с фигурным орнаментом | <p data-bbox="1308 1123 1429 1177">4.7.14</p> <p data-bbox="1615 1102 1742 1157">4.7.13</p> <p data-bbox="1951 1123 2072 1177">4.7.14</p> <p data-bbox="1417 1209 1973 1241">Фото 147. Северный фасад. Фото 2010 г.</p> |
| 4.7.14 | | Одностворчатые заполнения с фрамугами боковых ворот в виде решетки с фигурным орнаментом | |

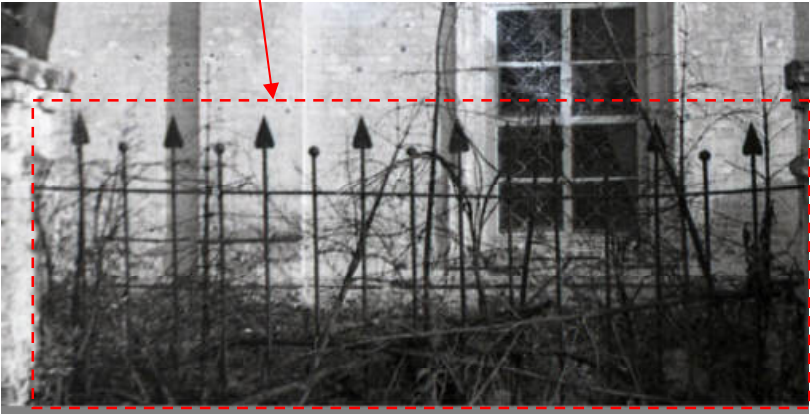
| п/п | Обобщенная группа элементов предмета охраны | Элементы предмета охраны | Фотографическое или иное графическое изображение предмета охраны* |
|---|---|---|---|
| 4.8.4 | Секция ограждения | Заполнение секции ограждения в виде решетки из горизонтальных и вертикальных прутьев с чередующимися наконечниками в виде шара и пики | <div data-bbox="1473 400 1585 456" data-label="Text">4.8.4</div> <p data-bbox="1442 946 1948 978">Фото 149. Вид с севера. Фото 2010 г.</p> |

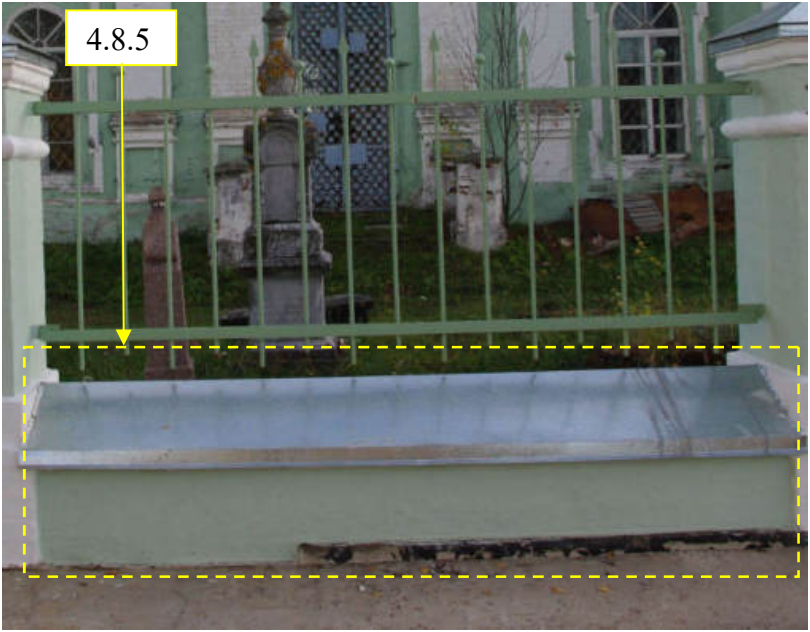
| п/п | Обобщенная группа элементов предмета охраны | Элементы предмета охраны | Фотографическое или иное графическое изображение предмета охраны* |
|---|---|---|---|
| 4.8.5 | Секция ограждения | Цоколь секции ограждения | <p data-bbox="1339 1161 2049 1197">Фото 150. Цоколь секции ограждения. Фото 2010 г.</p> |

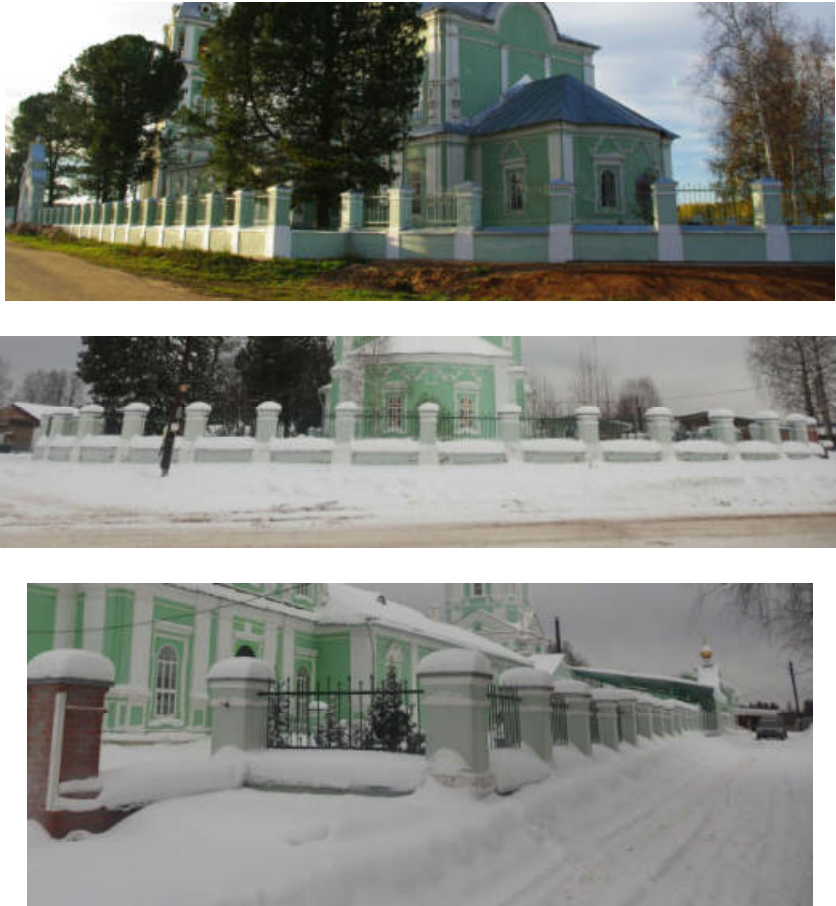
| п/п | Обобщенная группа элементов предмета охраны | Элементы предмета охраны | Фотографическое или иное графическое изображение предмета охраны* |
|---|---|---|---|
| 4.8.6 | Восточный участок | Пятьдесят семь прямоугольных в плане столбов ограждения и пятьдесят шесть секций заполнения из цоколя и решетки ограждения | <p data-bbox="1317 1329 2074 1398">Фото 151, 152, 153. Восточный участок объема ограды.<br/>Фото 2010 и 2023 г.</p> |
