**Об установлении предмета охраны объекта культурного наследия  
(памятника истории и культуры) народов Российской Федерации  
регионального значения «Троицкая церковь, ворота и ограда»,  
расположенного по адресу: Кировская область, Слободской район,  
с. Волково**

**ПРЕДМЕТ ОХРАНЫ**

**объекта культурного наследия (памятника истории и культуры) народов Российской Федерации  
регионального значения «Троицкая церковь, ворота и ограда», расположенного по адресу:  
Кировская область, Слободской район, с. Волково**

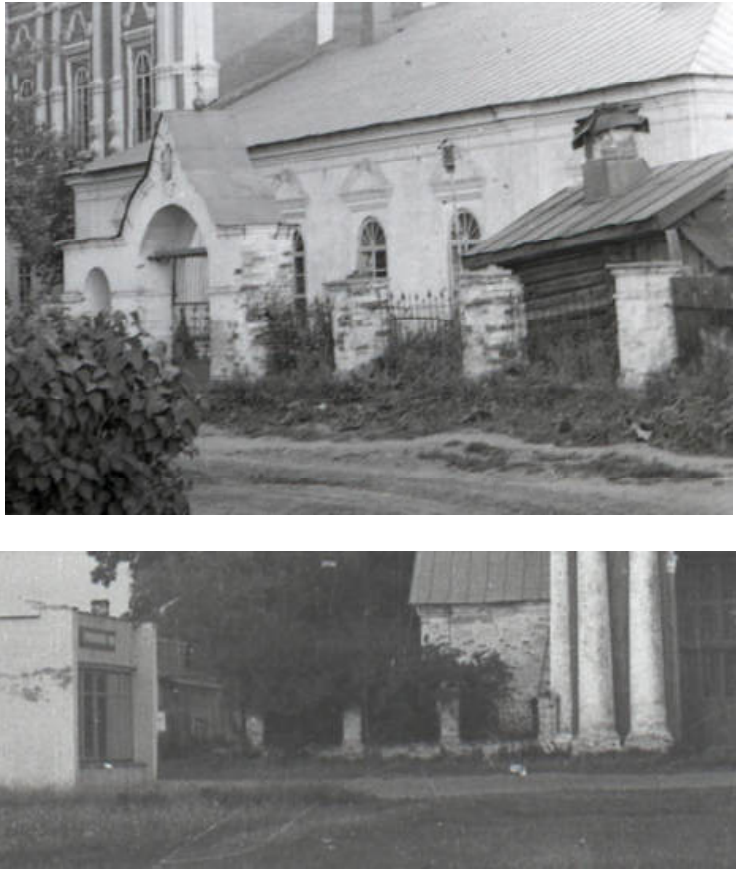
| п/п | Обобщенная группа элементов предмета охраны | Элементы предмета охраны | Фотографическое или иное графическое изображение предмета охраны* |
|---|---|---|---|
| 4.8.7 | Северо-западный участок | Пятнадцать прямоугольных в плане столбов ограждения и восемь секций заполнения из цоколя и решетки ограждения | <p data-bbox="1308 1289 2085 1358">Фото 154, 155. Северо-западный участок объема ограды.<br/>Фото 1970 г.</p> |

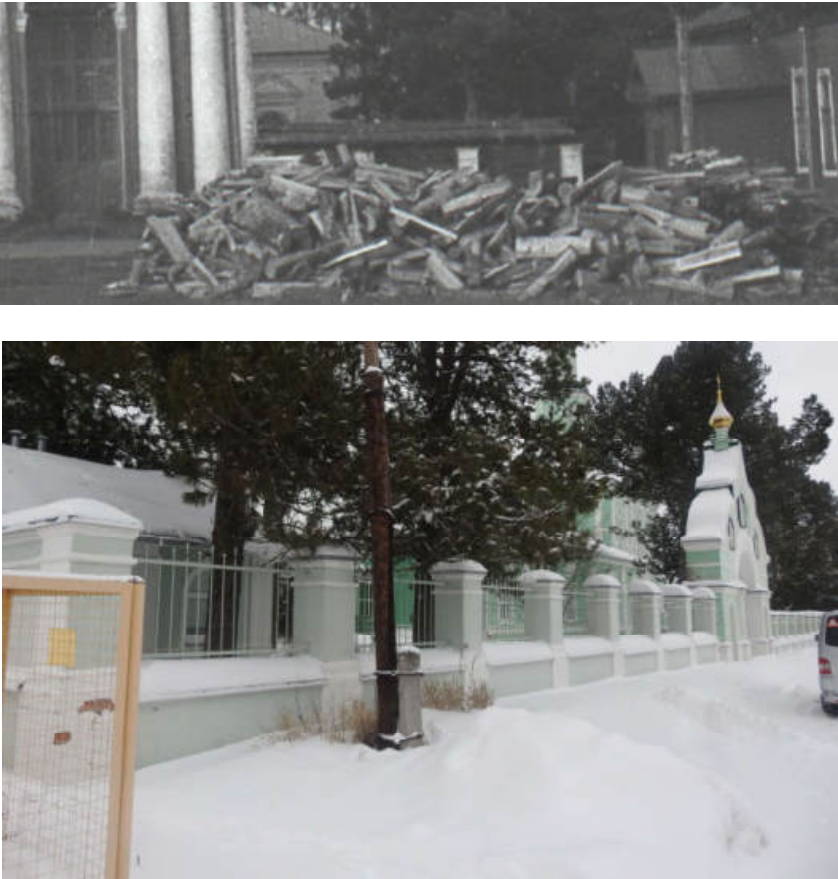
| п/п | Обобщенная группа элементов предмета охраны | Элементы предмета охраны | Фотографическое или иное графическое изображение предмета охраны* |
|---|---|---|---|
| 4.8.8 | Юго-западный участок | Четырнадцать прямоугольных в плане столбов ограждения и тринадцать секций заполнения из цоколя и решетки ограждения | <p data-bbox="1323 1302 2069 1369">Фото 156, 157. Юго-западный участок объема ограды.<br/>Фото 1970 и 2023 г.</p> |

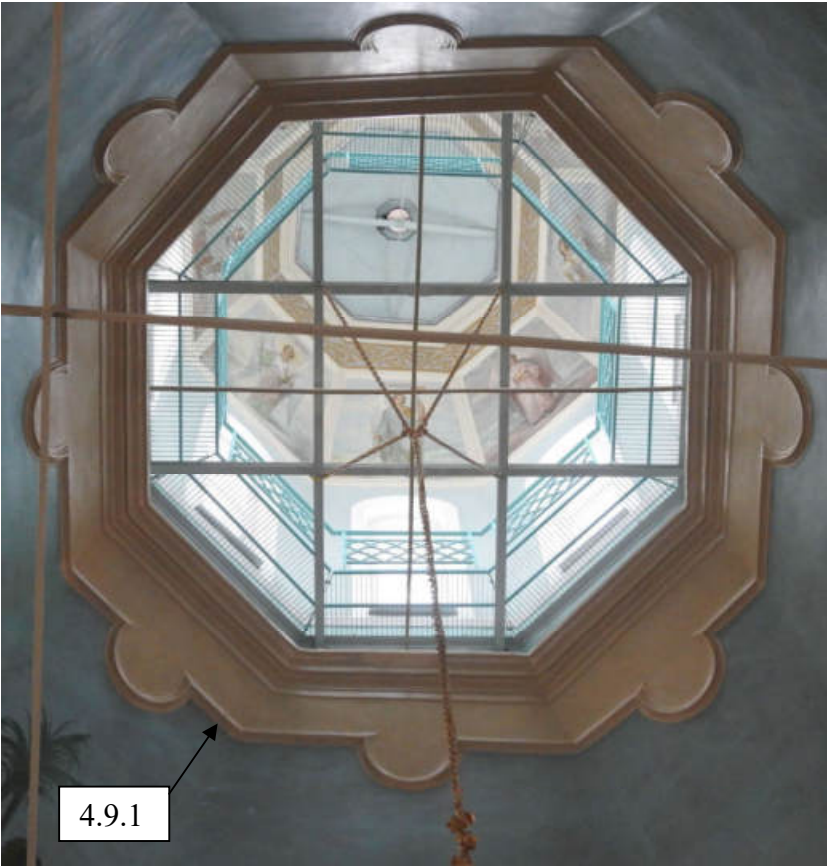
| п/п | Обобщенная группа элементов предмета охраны | Элементы предмета охраны | Фотографическое или иное графическое изображение предмета охраны* |
|---|---|---|---|
| 4.9.1 | Объем холодного храма с апсидой | Декоративное профилированное оформление сомкнутого свода | <p data-bbox="1312 1326 2085 1398">Фото 158. Декоративное профилированное оформление сомкнутого свода. Фото 2023 г.</p> |

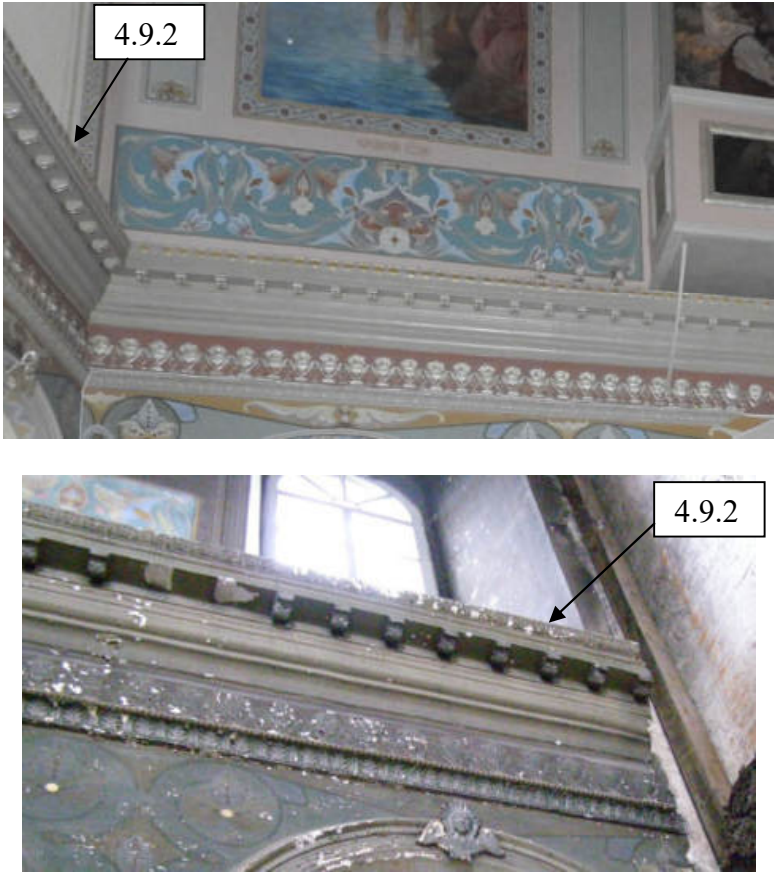
| п/п | Обобщенная группа элементов предмета охраны | Элементы предмета охраны | Фотографическое или иное графическое изображение предмета охраны* |
|---|---|---|---|
| 4.9.2 | Объем холодного храма с апсидой | Тянутый профилированный карниз с рядом фигурных кронштейнов и рядами фигур цветочного орнамента, разделяющий оконные проемы первого и второго света | <p>Фото 159, 160. Тянутый профилированный карниз с рядом фигурных кронштейнов и рядами фигур цветочного орнамента. Фото 2015, 2023 г.</p> |

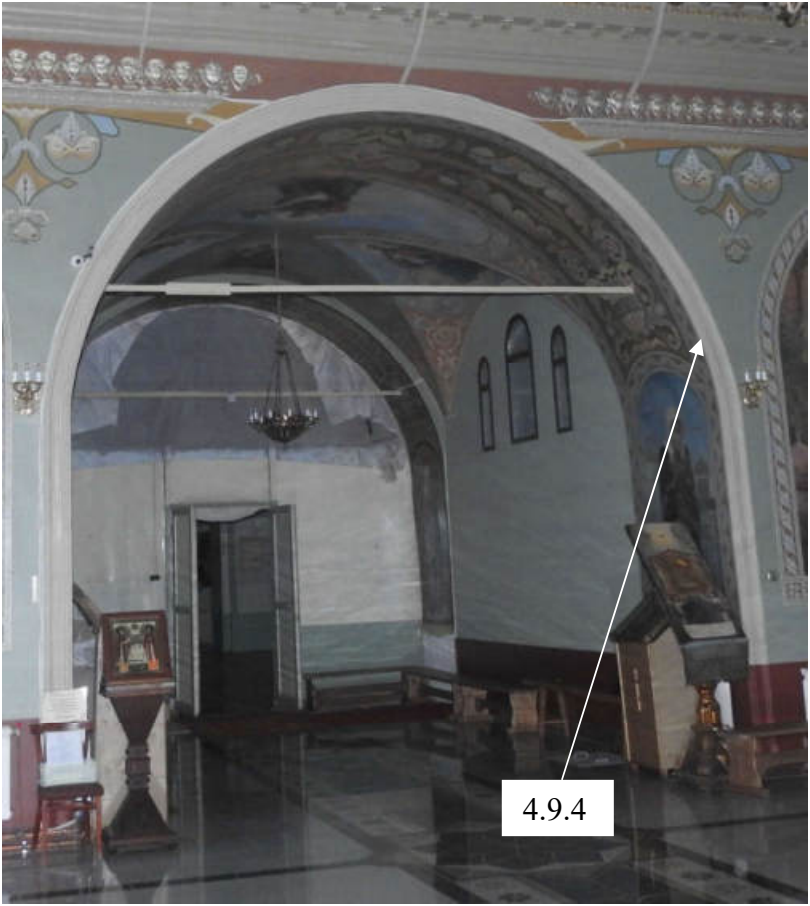
| п/п | Обобщенная группа элементов предмета охраны | Элементы предмета охраны | Фотографическое или иное графическое изображение предмета охраны* |
|---|---|---|---|
| 4.9.4 | Объем холодного храма с апсидой | Профилированное оформление арочного проема | <p data-bbox="1283 1326 2107 1394">Фото 162. Профилированное оформление арочного проема.<br/>Фото 2023 г.</p> |

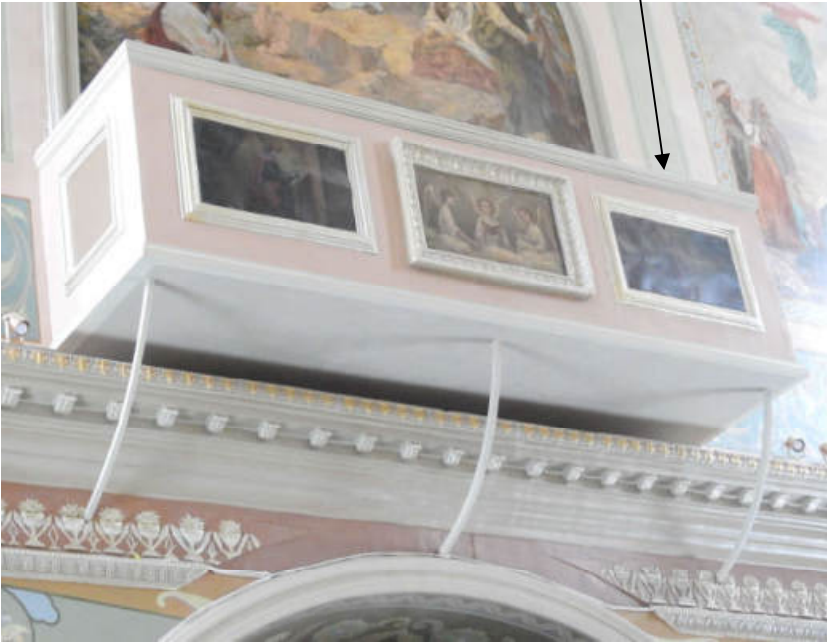
| п/п | Обобщенная группа элементов предмета охраны | Элементы предмета охраны | Фотографическое или иное графическое изображение предмета охраны* |
|---|---|---|---|
| 4.9.5 | Объем холодного храма с апсидой | <p>Балкон в уровне оконных проемов второго света на трех кованных металлических кронштейнах прямоугольного сечения. Балкон имеет профилированный поручень ограждения и профилированные грани основания. На боковых стенках балкона размещены четыре профилированные прямоугольные рамки и одна прямоугольная рамка с узором цветочного орнамента</p> | <div data-bbox="1881 422 1989 478" style="border: 1px solid black; padding: 2px; display: inline-block;">4.9.5</div><br> <p>Фото 163. Балкон в уровне оконных проемов второго света на трех кованных металлических кронштейнах прямоугольного сечения. Фото 2023 г.</p> |

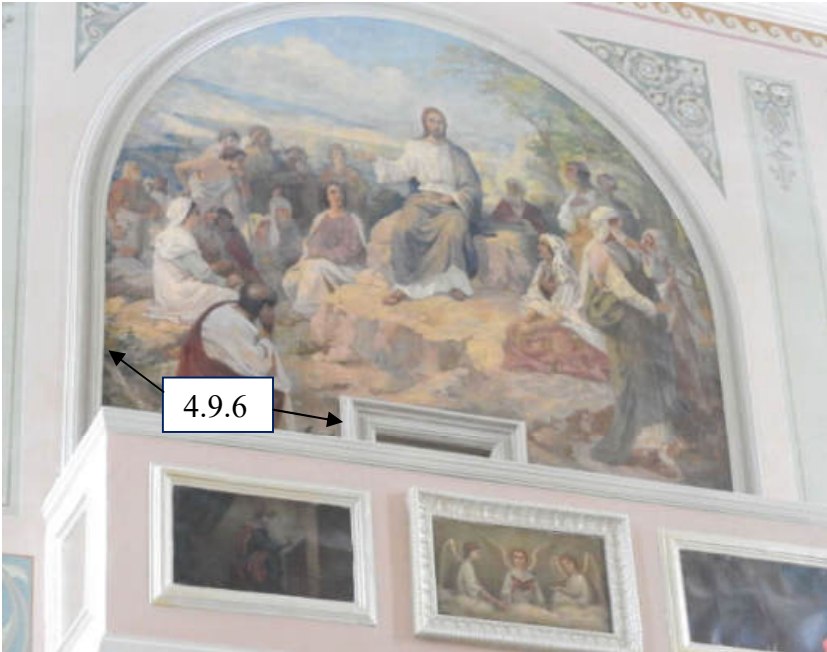
| п/п | Обобщенная группа элементов предмета охраны | Элементы предмета охраны | Фотографическое или иное графическое изображение предмета охраны* |
|---|---|---|---|
| 4.9.6 | Объем холодного храма с апсидой | Профилированное оформление арочной рамки над балконом и прямоугольной рамки дверного проема | <p data-bbox="1283 1185 2107 1289">Фото 164. Профилированное оформление арочной рамки над балконом и прямоугольной рамки дверного проема.<br/>Фото 2023 г.</p> |

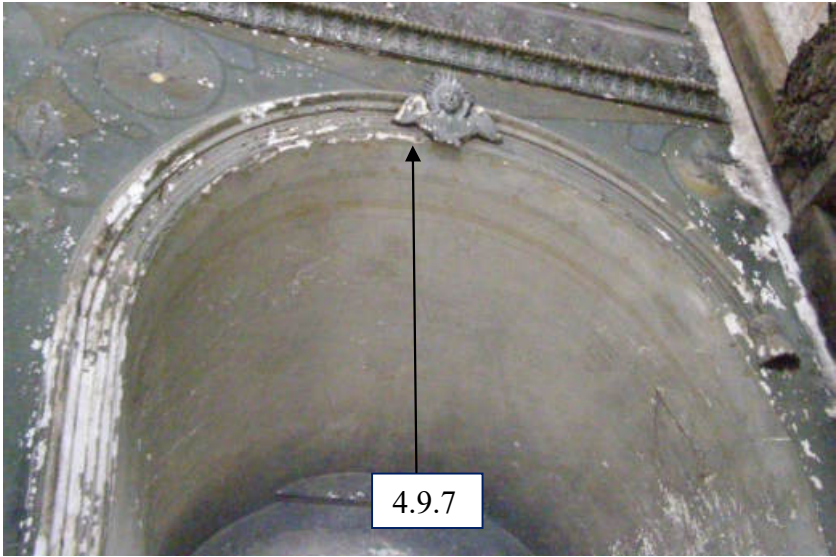
| п/п | Обобщенная группа элементов предмета охраны | Элементы предмета охраны | Фотографическое или иное графическое изображение предмета охраны* |
|---|---|---|---|
| 4.9.7 | Объем холодного храма с апсидой | Профилированное оформление оконных проемов первого света с фигурой в виде ангела в вершине | <p data-bbox="1279 1086 2112 1197">Фото 165. Профилированное оформление оконных проемов первого света с фигурой в виде ангела в вершине.<br/>Фото 2015 г.</p> |

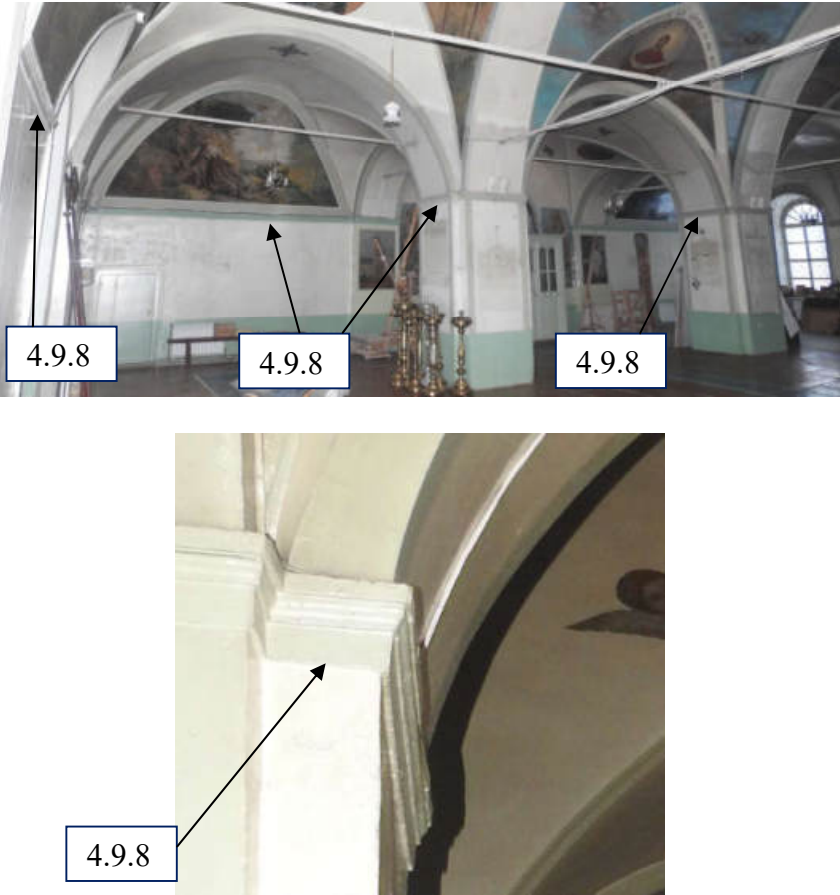
| п/п | Обобщенная группа элементов предмета охраны | Элементы предмета охраны | Фотографическое или иное графическое изображение предмета охраны* |
|---|---|---|---|
| 4.9.8 | Объем теплого храма | Тянутый профилированный карниз в уровне пят сводов и арочных проемов | <p data-bbox="1319 1316 2072 1385">Фото 166, 167. Профилированный карниз в уровне пят сводов и пят арочных проемов. Фото 2023 г.</p> |

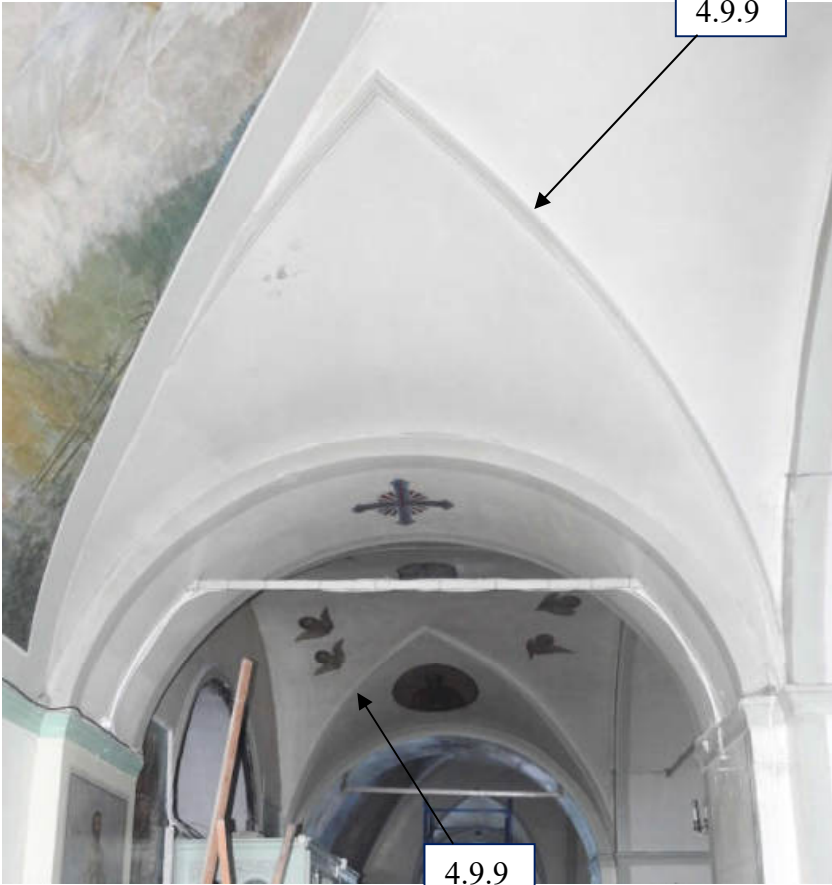
| п/п | Обобщенная группа элементов предмета охраны | Элементы предмета охраны | Фотографическое или иное графическое изображение предмета охраны* |
|---|---|---|---|
| 4.9.9 | Объем теплого храма | Профилированные распалубки сводов | <p data-bbox="1361 1305 2033 1375">Фото 168. Профилированные распалубки сводов.<br/>Фото 2023 г.</p> |

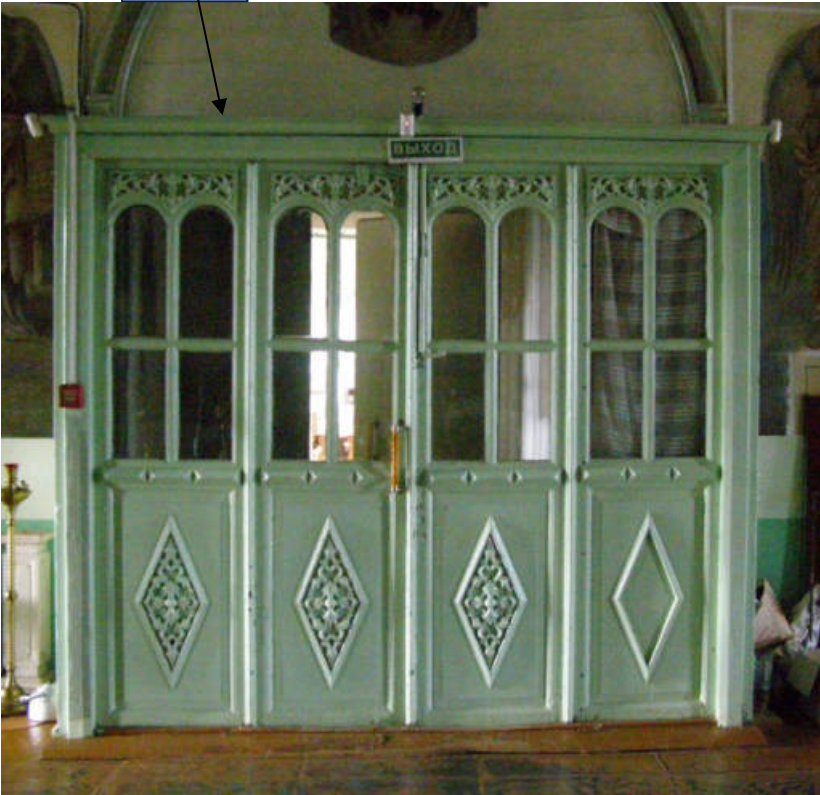
| п/п | Обобщенная группа элементов предмета охраны | Элементы предмета охраны | Фотографическое или иное графическое изображение предмета охраны* |
|---|---|---|---|
| 4.9.10 | Объем теплого храма | <p>Дверная коробка, состоящая из трехстворчатой остекленной двери и трех остекленных вставок. Каждое полотно двери и вставки имеют арочное верхнее и прямоугольное нижнее остекление, над которым размещена фигурная рамка с растительным орнаментом, импосты с геометрической резьбой и филенки с растительным орнаментом в ромбовидной рамке</p> | <div data-bbox="1411 399 1534 454" data-label="Text">4.9.10</div> <p>Фото 169. Дверная коробка, состоящая из трехстворчатой остекленной двери и трех остекленных вставок. Фото 2015 г.</p> |

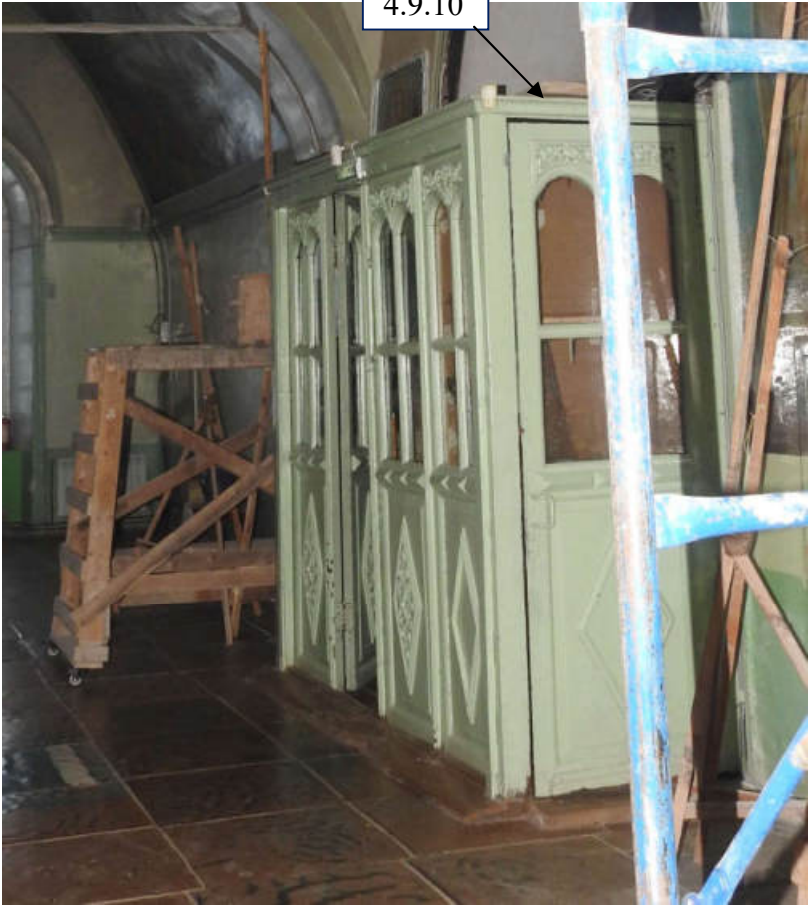
| п/п | Обобщенная группа элементов предмета охраны | Элементы предмета охраны | Фотографическое или иное графическое изображение предмета охраны* |
|---|---|---|---|
| | | | <div data-bbox="1653 352 1780 408" data-label="Text">4.9.10</div> <p data-bbox="1279 1326 2114 1398">Фото 170. Дверная коробка, состоящая из трехстворчатой остекленной двери и трех остекленных вставок. Фото 2023 г.</p> |

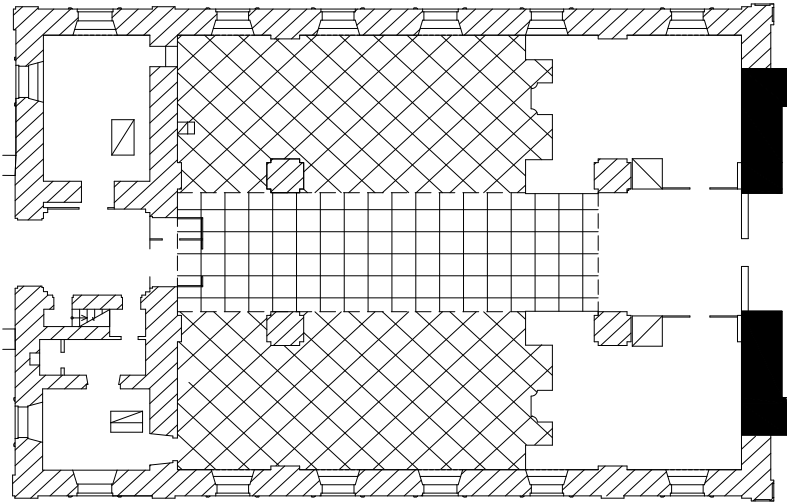
| п/п | Обобщенная группа элементов предмета охраны | Элементы предмета охраны | Фотографическое или иное графическое изображение предмета охраны* | | | | | | | | |
|---|---|---|---|---|---|---|---|---|---|---|---|
| 4.9.11 | Объем теплого храма | Лещадные плиты пола, выложенные под углом 45 и 90 градусов по отношению к несущим стенам | <div>

<table><tr><td></td><td>- капитальные стены периода строительства 1772-1779 гг.</td></tr><tr><td></td><td>- капитальные стены периода строительства 1857-1858 гг.</td></tr></table>

| - лещадные плиты пола, выложенные под углом 45 градусов по отношению к несущим стенам | | | | | | | | | | |

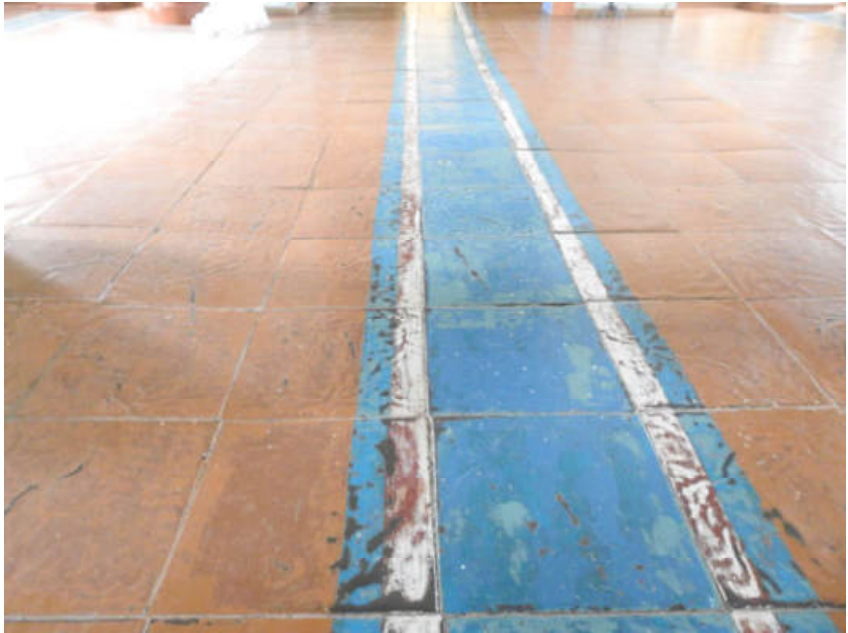
| п/п | Обобщенная группа элементов предмета охраны | Элементы предмета охраны | Фотографическое или иное графическое изображение предмета охраны* |
|---|---|---|---|
| | | | <p data-bbox="1319 1166 2074 1273">Фото 171. Лещадные плиты пола средней части храма, выложенные под углом 90 градусов по отношению к несущим стенам. Фото 2023 г.</p> |

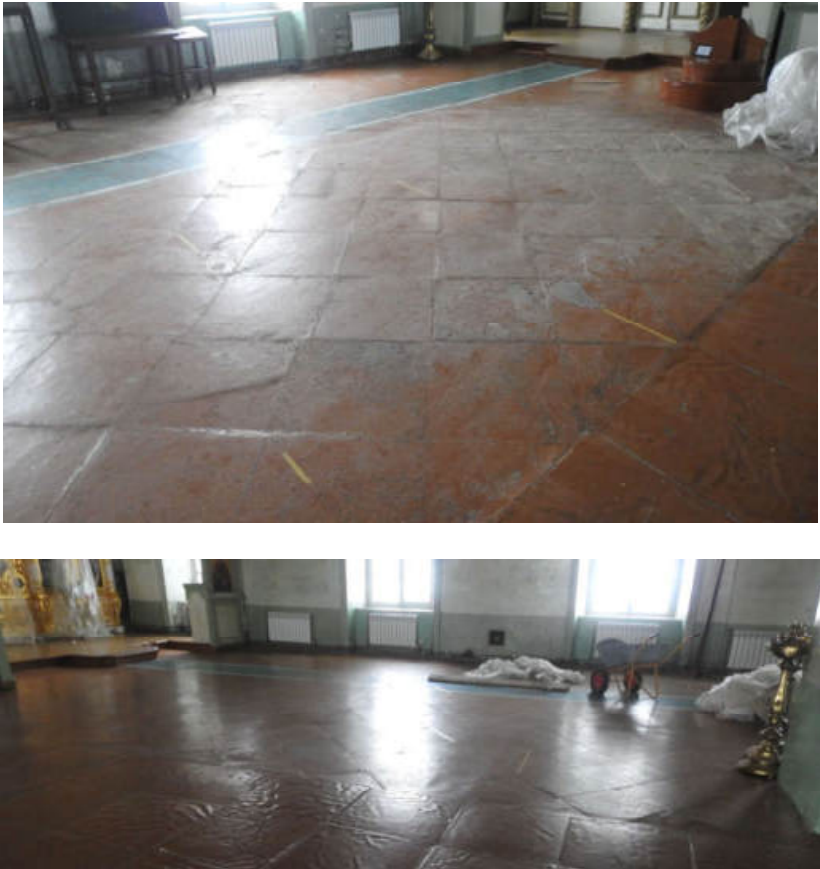
| п/п | Обобщенная группа элементов предмета охраны | Элементы предмета охраны | Фотографическое или иное графическое изображение предмета охраны* |
|---|---|---|---|
| | | | <p data-bbox="1301 1289 2092 1401">Фото 172, 173. Лещадные плиты пола боковых приделов, выложенные под углом 45 градусов по отношению к несущим стенам. Фото 2023 г.</p> |

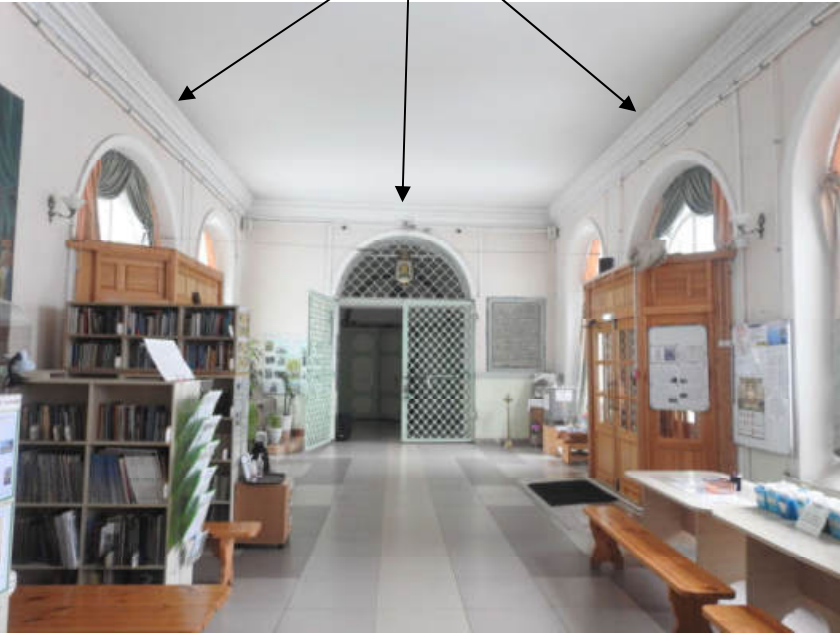
| п/п | Обобщенная группа элементов предмета охраны | Элементы предмета охраны | Фотографическое или иное графическое изображение предмета охраны* |
|---|---|---|---|
| 4.9.12 | Объем паперти с пристроем | Тянутый профилированный карниз | <div data-bbox="1630 454 1758 513" style="border: 1px solid black; padding: 2px; display: inline-block;">4.9.12</div> <p data-bbox="1288 1201 2105 1236">Фото 174. Тянутый профилированный карниз. Фото 2023 г.</p> |

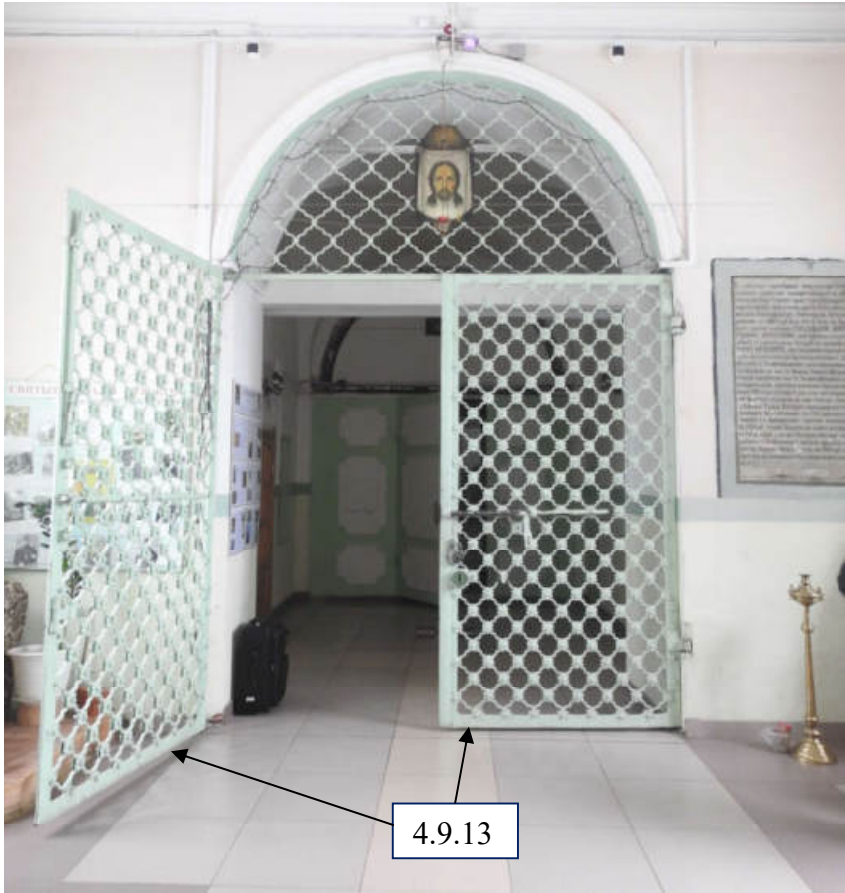
| п/п | Обобщенная группа элементов предмета охраны | Элементы предмета охраны | Фотографическое или иное графическое изображение предмета охраны* |
|---|---|---|---|
| 4.9.13 | Объем паперти с пристроем | Кованая двустворчатая дверь с арочной фрамугой с фигурным заполнением и массивным засовом | <p data-bbox="1285 1316 2105 1388">Фото 175. Кованая двустворчатая дверь с фрамугой с фигурным заполнением и массивным засовом. Фото 2023 г.</p> |

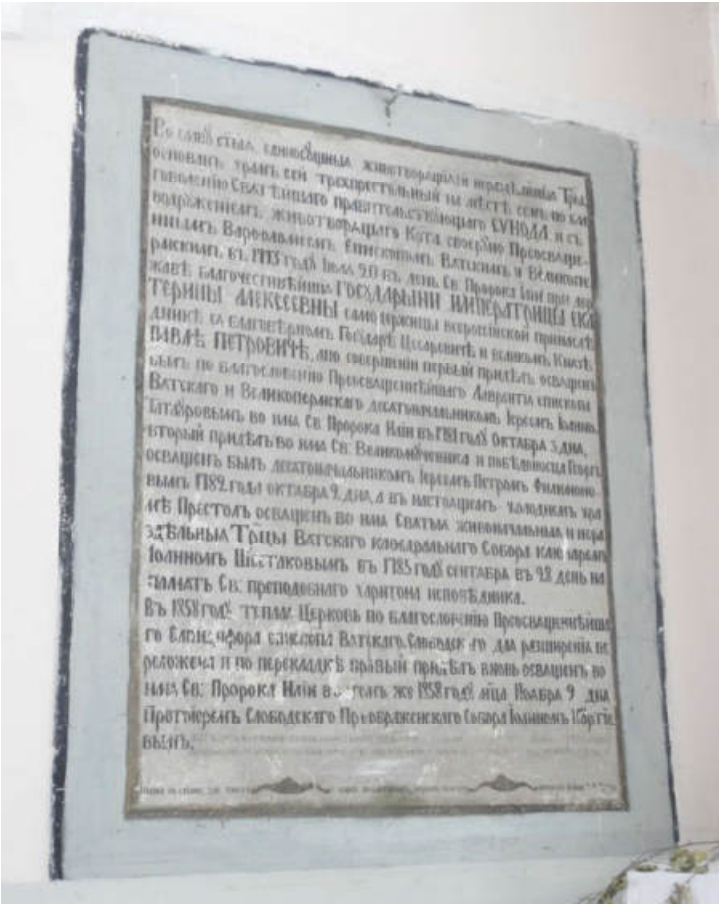
| п/п | Обобщенная группа элементов предмета охраны | Элементы предмета охраны | Фотографическое или иное графическое изображение предмета охраны* |
|---|---|---|---|
| 4.9.14 | Объем паперти с пристроем | <p>Настенная надпись в прямоугольной рамке следующего содержания:</p> <p>«Во славу святых, единосущных животворящих, и неразделимых Троицы, основан храм сей трехпрестольный на месте сем по благоволению Святейшаго правительствующаго СИНОДА: и с водружением животворящаго Креста своеручно Преосвященным Варфоломеем Епископом Вятским и Великопермским в 1773 году Июля 20 в день Св. Пророка Илии при державе благочестивейших ГОСУДАРЫНИ ИМПЕРАТРИЦЫ ЕКАТЕРИНЫ АЛЕКСЕЕВНЫ самодержщицы всероссийской при наследнике ея благоверном Государе Цесаревиче и великом Князе ПАВЛЕ ПЕТРОВИЧЕ, а по совершении первый придел освящен был по благословению Преосвященнейшаго Лаврентия епископа Вятскаго и Великопермскаго десятиначальником Иереем Иоанном Татауровым во имя Св. Пророка Илии в 1781 году Октября 3 дня, второй придел</p> | <p>Фото 176. Настенная надпись в прямоугольной рамке. Фото 2023 г.</p> |

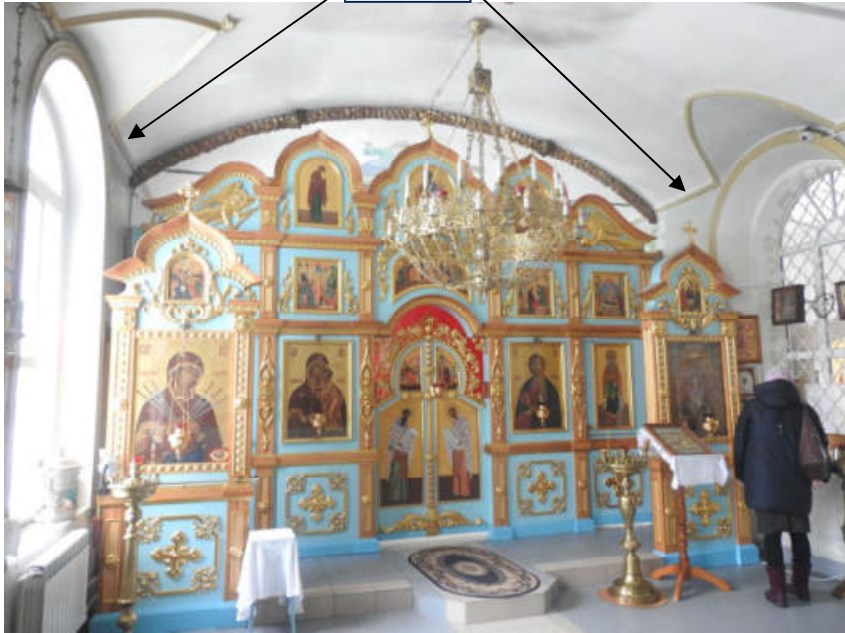
| п/п | Обобщенная группа элементов предмета охраны | Элементы предмета охраны | Фотографическое или иное графическое изображение предмета охраны* |
|---|---|---|---|
| 4.9.15 | Объем паперти с пристроем | Профилированные распалубки свода | <div data-bbox="1615 475 1742 528" data-label="Text">4.9.15</div> <p data-bbox="1368 1201 2024 1273">Фото 177. Профилированные распалубки свода.<br/>Фото 2023 г.</p> |

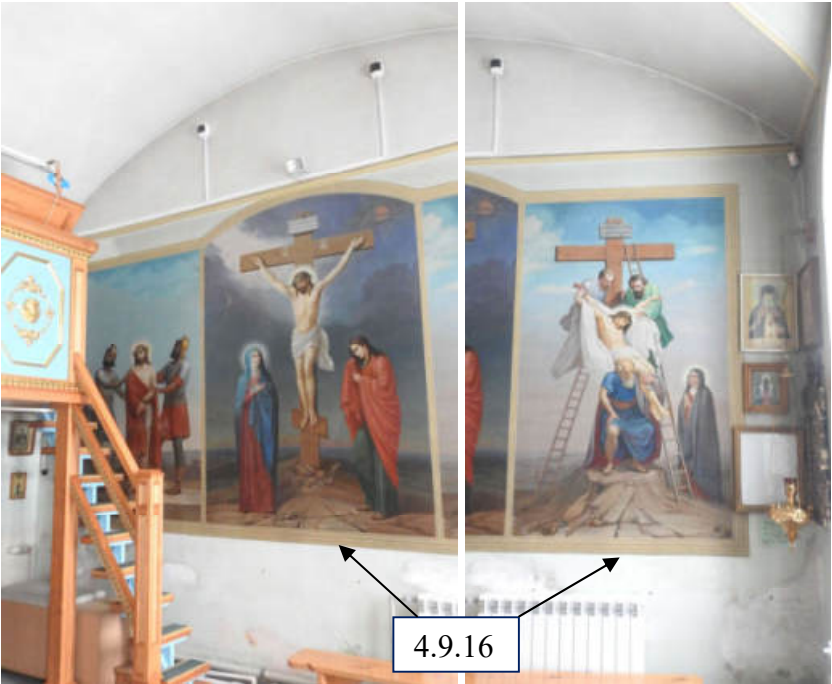
| п/п | Обобщенная группа элементов предмета охраны | Элементы предмета охраны | Фотографическое или иное графическое изображение предмета охраны* |
|---|---|---|---|
| 4.9.16 | Объем паперти с пристроем | Профилированные настенные фигурные рамки | <p data-bbox="1317 1217 2078 1289">Фото 178, 179. Профилированные настенные фигурные рамки. Фото 2023 г.</p> |

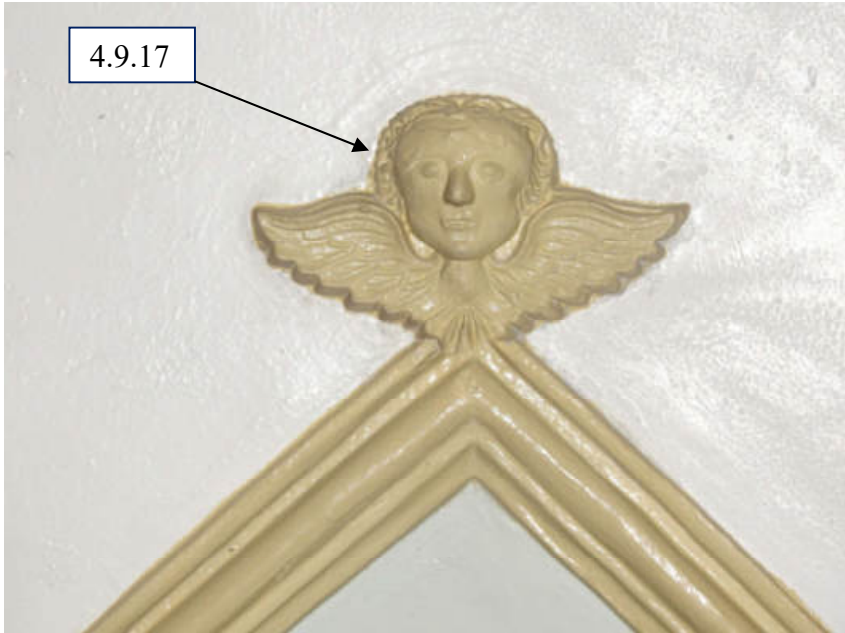
| п/п | Обобщенная группа элементов предмета охраны | Элементы предмета охраны | Фотографическое или иное графическое изображение предмета охраны* |
|---|---|---|---|
| 4.9.17 | Объем паперти с пристроем | Барельеф ангела над распалубками свода | <p data-bbox="1339 1050 2056 1125">Фото 180. Барельеф ангела над распалубками свода.<br/>Фото 2023 г.</p> |
