**Об установлении предмета охраны объекта культурного наследия
(памятника истории и культуры) народов Российской Федерации
регионального значения «Дом с надворными флигелями**

П.В. Алцыбеева»

ПРЕДМЕТ ОХРАНЫ
объекта культурного наследия (памятника истории и культуры)
народов Российской Федерации регионального значения «Дом с надворными флигелями П.В.Алцыбеева»,
расположенного по адресу: Кировская область, город Киров, улица Казанская, дом 56

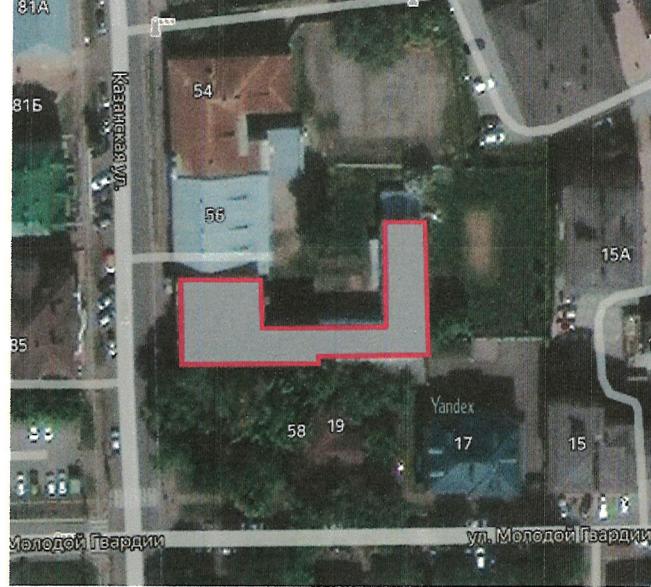
Схема местоположения

№ п/п	Обобщенная группа элементов предмета охраны	Элементы предмета охраны	Фотографическое или иное графическое изображение предмета охраны*
1.	Градостроительное положение	Местоположение объекта: по красной линии улицы Казанской города Кирова Кировской области

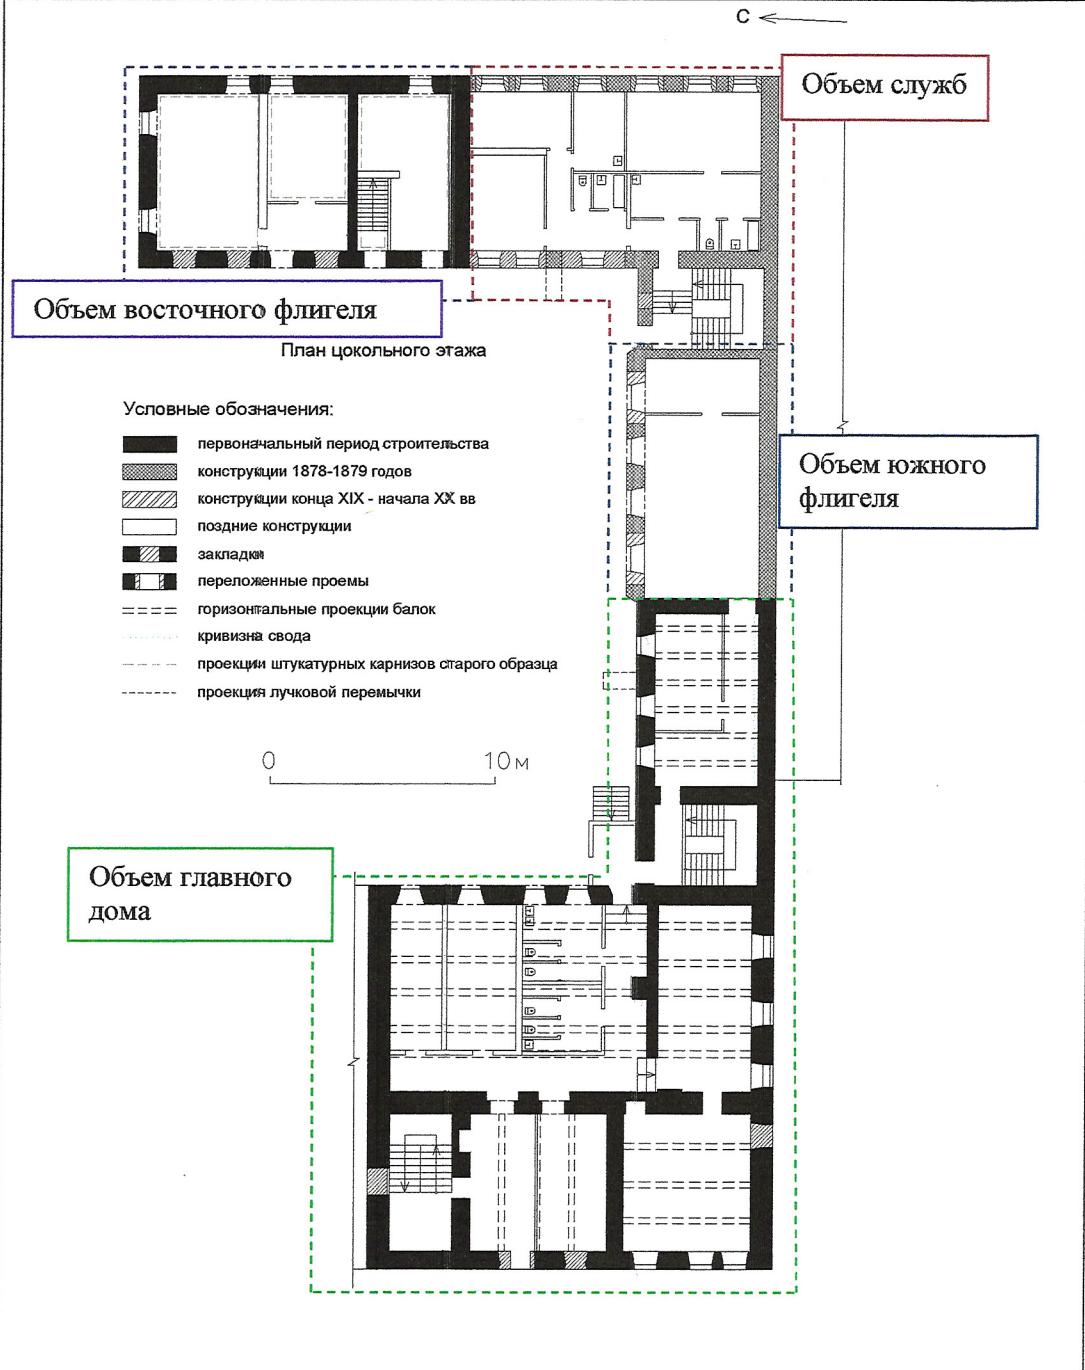
Объемно-пространственная композиция

Сложный в плане объект, состоящий из следующих объёмов:

Объём главного дома – Г-образный в плане, двухтрёхэтажный с цокольным этажом;

Объём южного флигеля – прямоугольный в плане двухэтажный;

Объём служб – Г-образный в плане двухэтажный;

Объём восточного флигеля – прямоугольный в плане двухэтажный

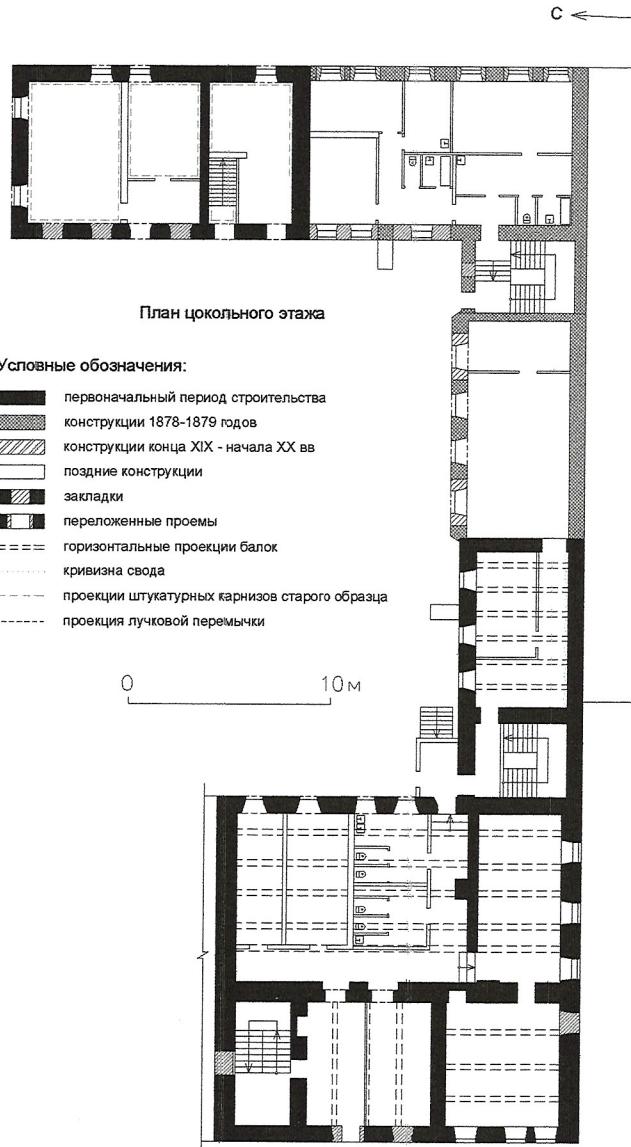
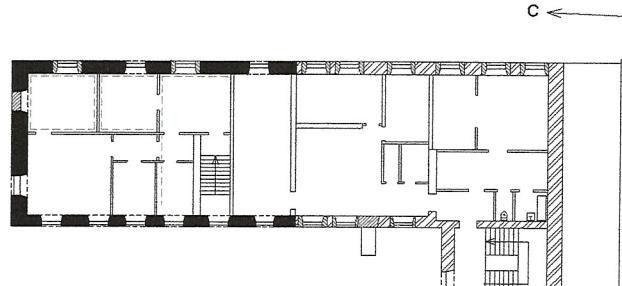
План 1 этажа

Основные конструкции здания:
 стены первоначального периода строительства, конструкции 1878-1879 годов, конструкции конца XIX – начала XX вв. из глиняного кирпича;
 крыша скатная чердачная;
 покрытие кровли металлическое по деревянным стропилам

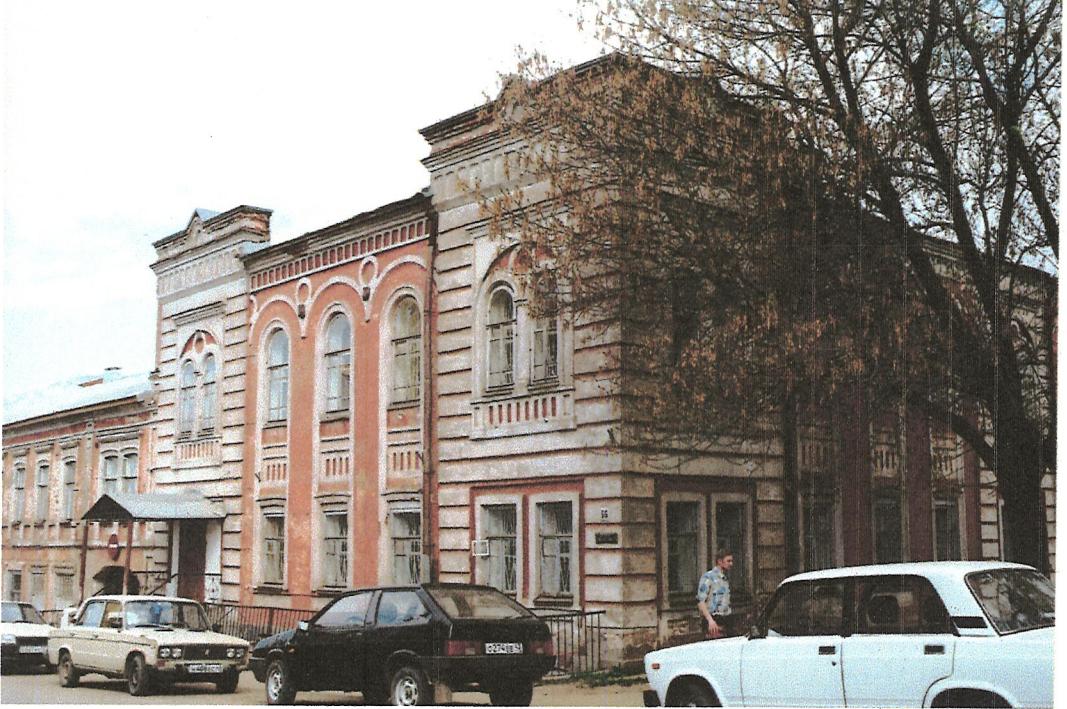
<p>Фото 1. Вид с запада. Фотосъемка 2015 г.</p>
----	-------------------------------------	---	---

4.	Архитектурно-художественное решение	Тип отделки фасадов – штукатурка с известковой обмазкой

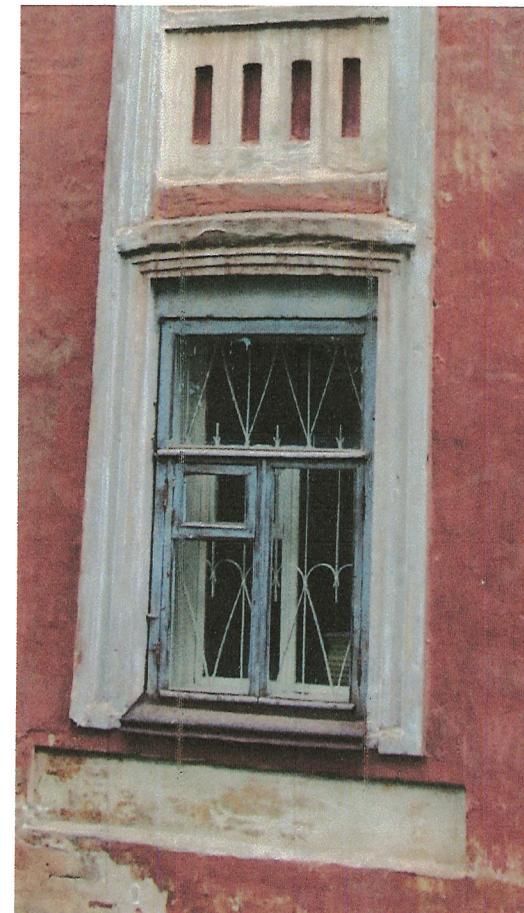
Фото 2. Оконный проём типа 1.
Фотосъёмка 2021 г.

4.1.		
4.1.1.	Объем главного дома	<p>Оконный проем типа 1: лучковый оконный проём первого этажа, обрамлённый массивной ступенчатой рамкой с бровкой.</p> <p>В уровне подоконного пояса проема располагается прямоугольная ниша.</p> <p>Пространство над проемом дополнено прямоугольной нишней с четырьмя контррефельефными филёнками</p>

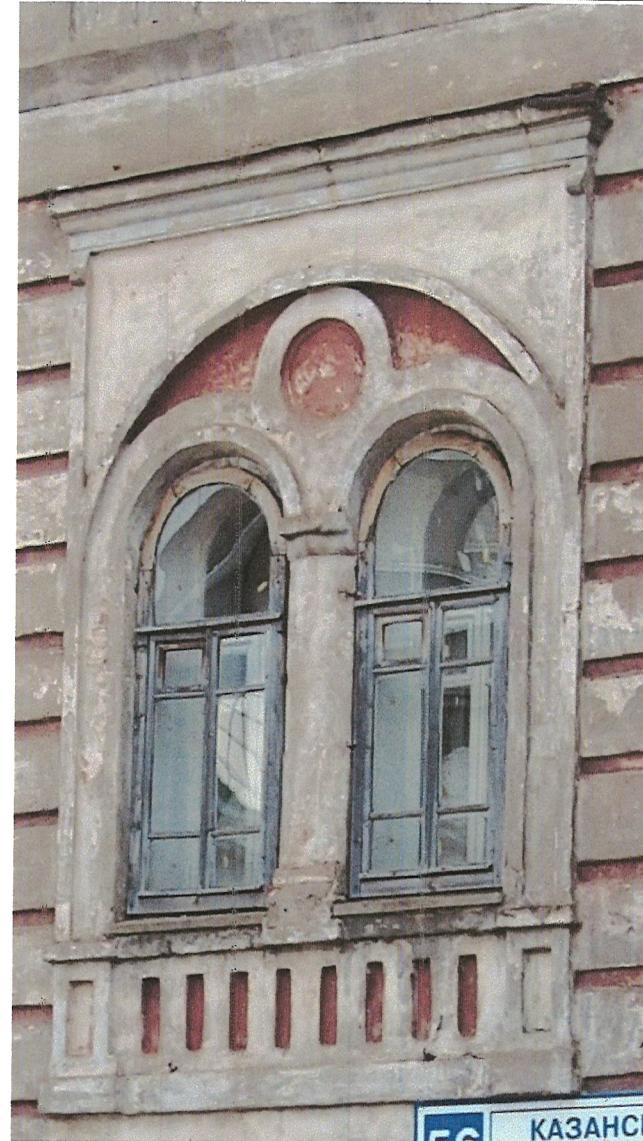
Фото 3. Оконный проём типа 2.
Фотосъёмка 2021 г.

Оконный проем типа 2: сдвоенный арочный оконный проём второго этажа с колонкой посередине, общим арочным наличником и сандриком на консолях, поддерживаемым узкими лопатками. В поле арки над разделяющей колонкой расположена круглая розетка. В уровне подоконного пояса проёмы дополнены прямоугольной нишой с восемью контррельефными филёнками

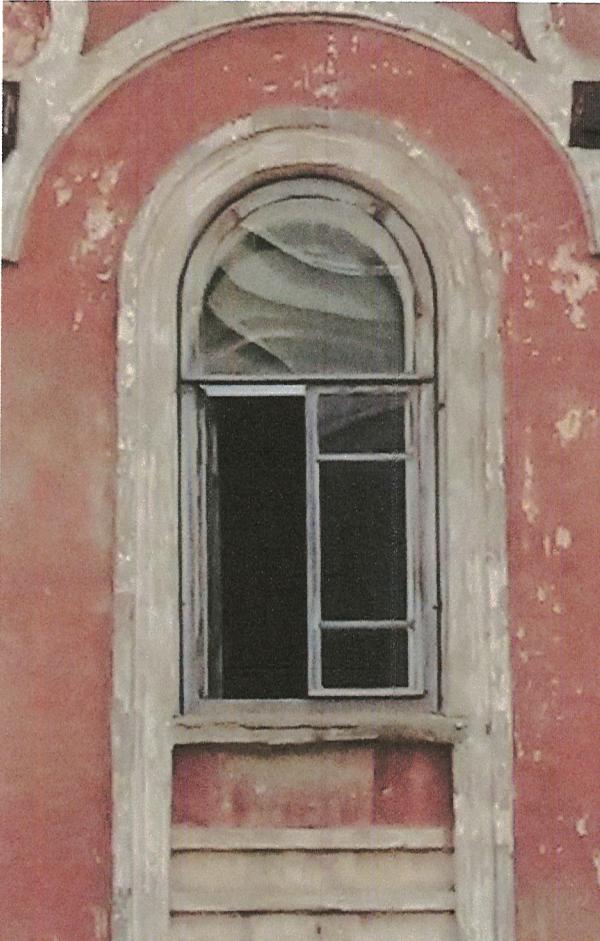
<p>Фото 4. Оконный проём типа 3. Фотосъемка 2021 г.</p>
--------	---------------------	--	--

4.1.3.	Объём главного дома	<p>Оконный проем типа 3: арочный оконный проём второго этажа, обрамлённый массивной ступенчатой аркой с бровкой, включающей в себя прямоугольную подоконную нишу</p>

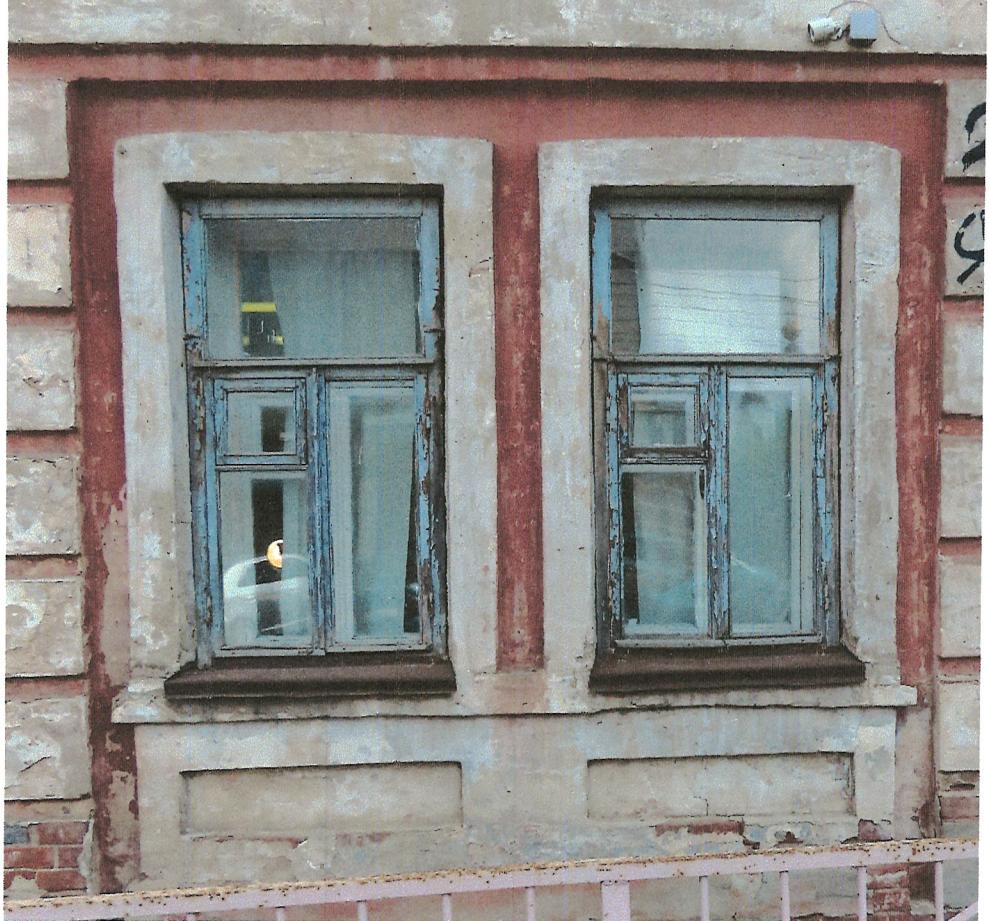
Фото 5. Окненный проём типа 4.
Фотосъемка 2021 г.

4.1.4.	Объем главного дома	<p>Оконный проем типа 4: сдвоенные прямоугольные оконные проемы первого этажа, обрамленные профилированной рамкой и помещенные в общую прямоугольную нишу. В уровне подоконного пояса проёмы дополнены прямоугольными ширинками</p>

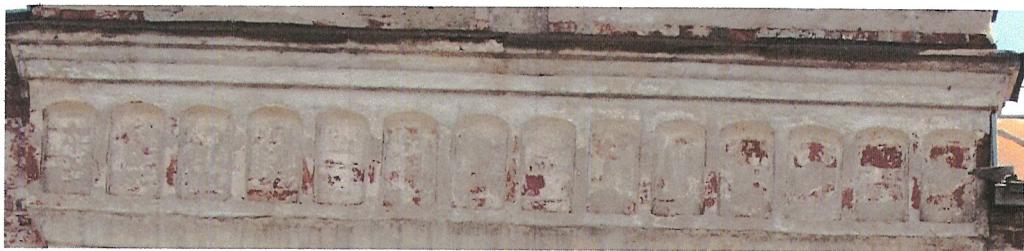
Фото 6. Антаблемент типа 1.
Фотосъемка 2021 г.

Антаблемент типа 1:
антаблемент, состоящий
из ступенчатого карниза и
фриза, украшенного
аркатурой

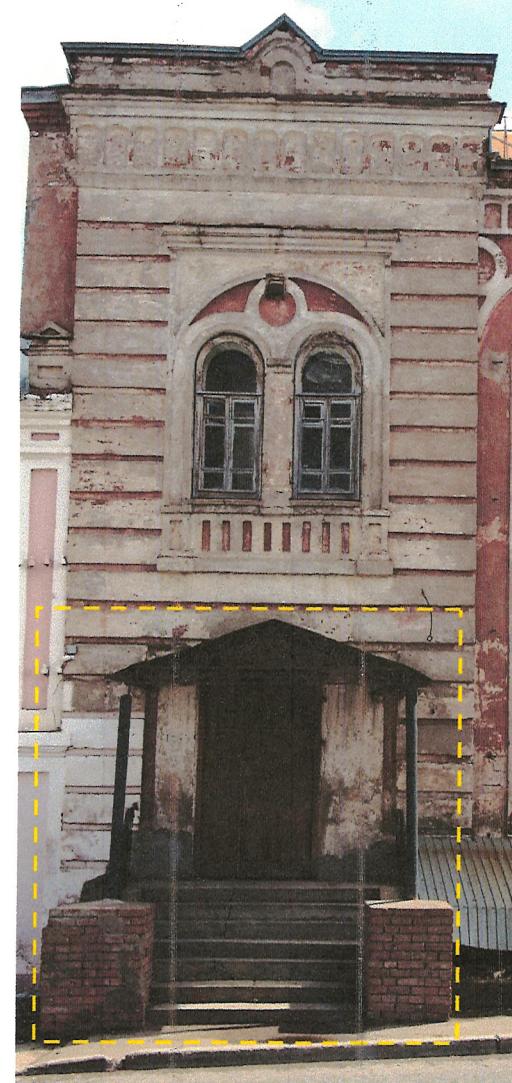
Фото 8. Сдвоенные арочные оконные проёмы второго этажа и дверной проем первого этажа. Западный уличный фасад.
Фотосъёмка 2021 г.

Дверной проем первого этажа на высоком каменном крыльце с двускатным металлическим козырьком на металлических опорных столбах, установленных по кирпичным столбам. Фронтона козырька выполнен из кованой обрешетки.

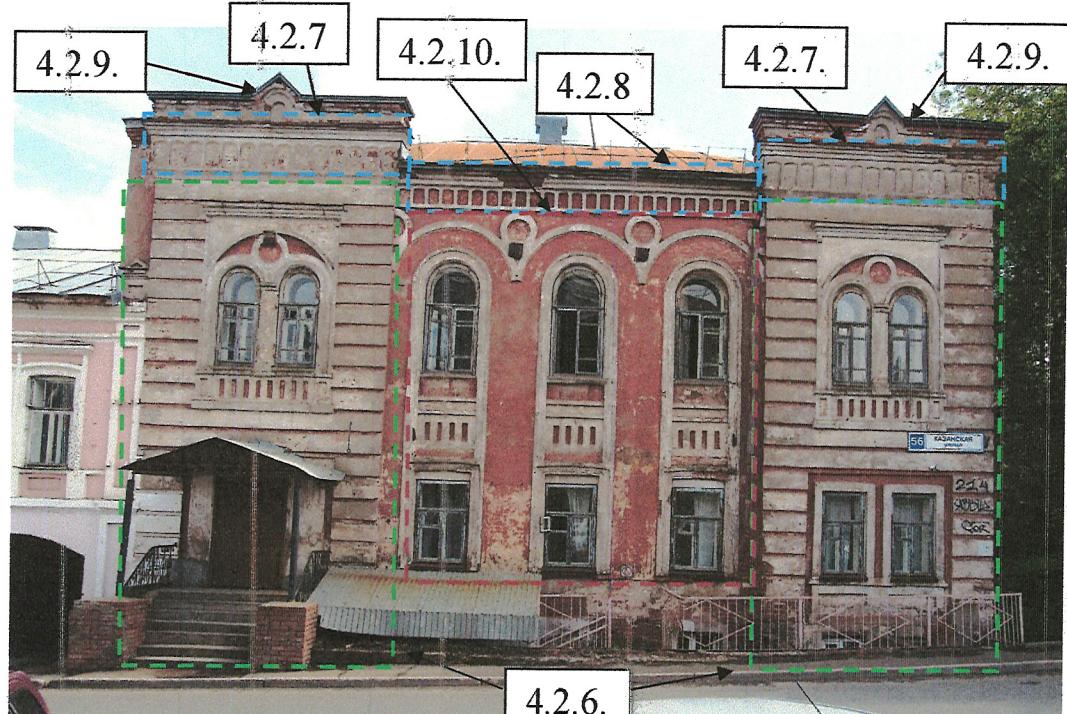
Фото 9. Западный фасад. Вид с запада.
Фотосъемка 2021 г.

4.2.6.	Объем главного дома	Два боковых рустованных ризалита, фланкирующих фасад	
4.2.7.		Антаблемент типа 1	
4.2.8.		Антаблемент, состоящий из ступенчатого карниза и фриза украшенного аркатурой	
4.2.9.		Два аттика с щипцом, обрамленным ступенчатым карнизом	
4.2.10.		Аркада центральной части. Окна аркады объединены вертикально общим профилированным наличником. Над оконными проёмами типа три расположены три висячие арки дополненные круглыми розетками

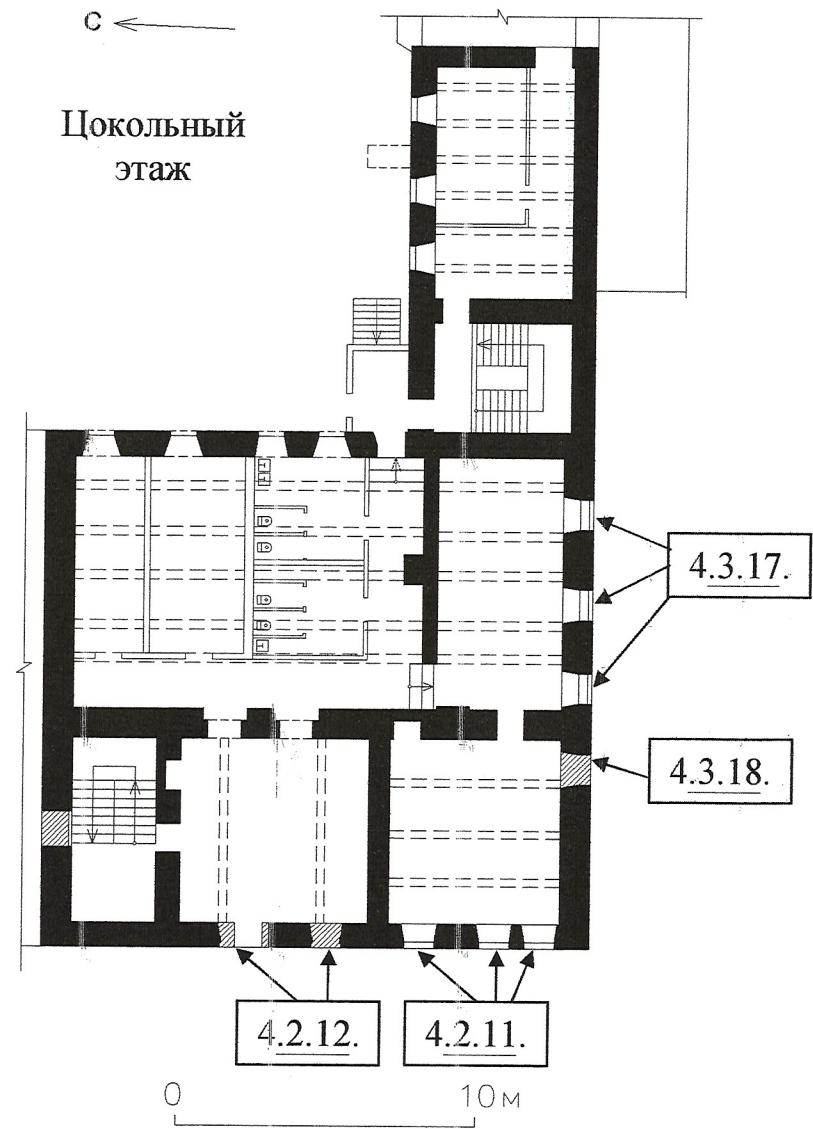
Объем главного дома

Три прямоугольных оконных проема цокольного этажа, выполненных в открытых приямках

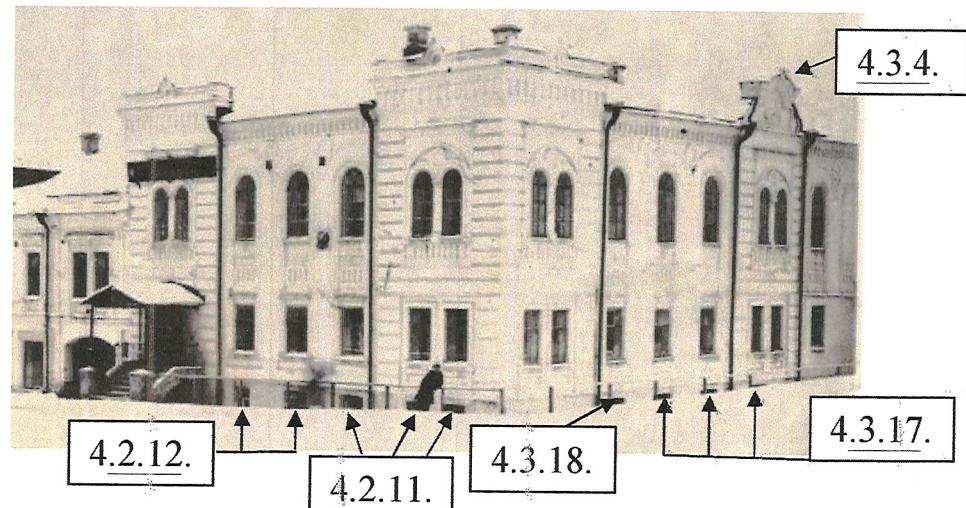
Фото 10. Западный фасад. Вид с запада.
Фотосъемка 1922-1930 гг.

4.2.12.	<p>Объём главного дома</p> <p>Два проема цокольного этажа</p>

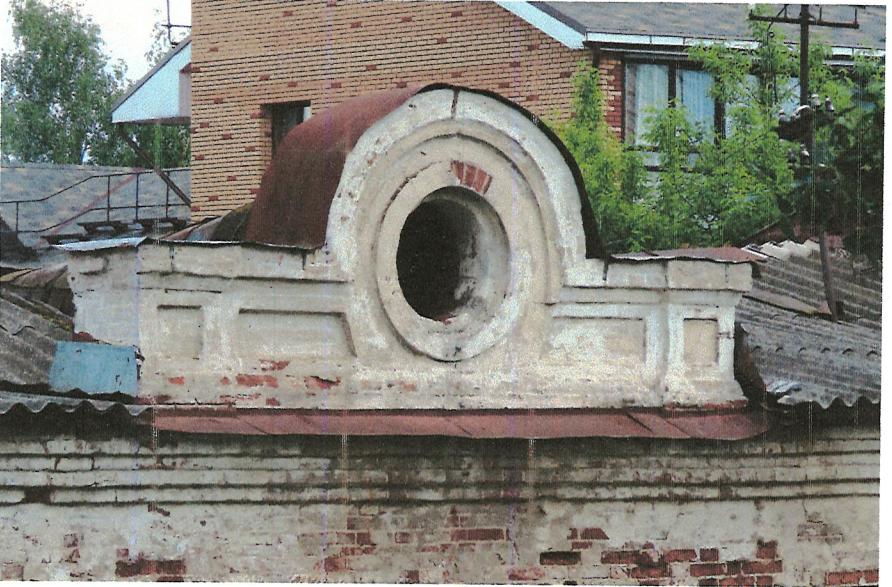
<p>Фото 13. Аттик фигурный. Восточный флигель, западный фасад. Вид с северо-запада. Фотосъемка 2021 г.</p>
---------	--------------------------	---	--

4.2.17.	Объем восточного флигеля	Аттик фигурный с круглым оконным проёмом, обрамленный ступенчатым карнизом и дополненный нишами

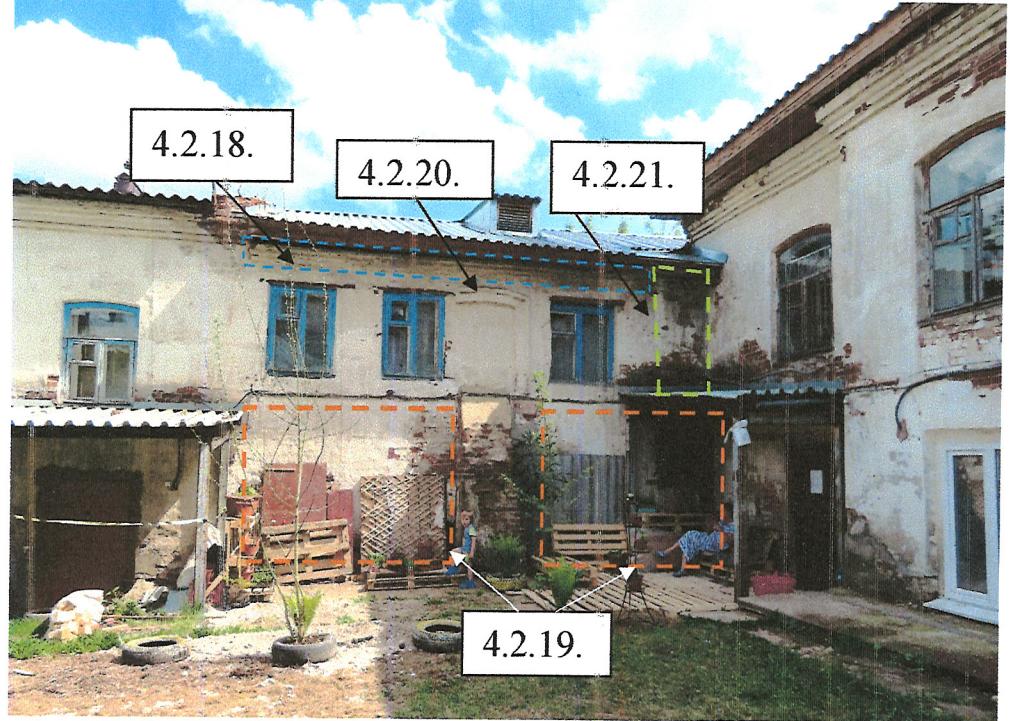
Фото 14. Объем служб, западный фасад.
Вид с северо-запада.
Фотосъемка 2021 г.

4.2.18.	Объем служб	Многоступенчатый венчащий карниз	
4.2.19.		Две арочные перемычки цокольного этажа

4.2.20.		Профилированная рамка первого этажа	
4.2.21.		Лопатка в уровне первого этажа, раскреповывающая многоступенчатый венчающий карниз

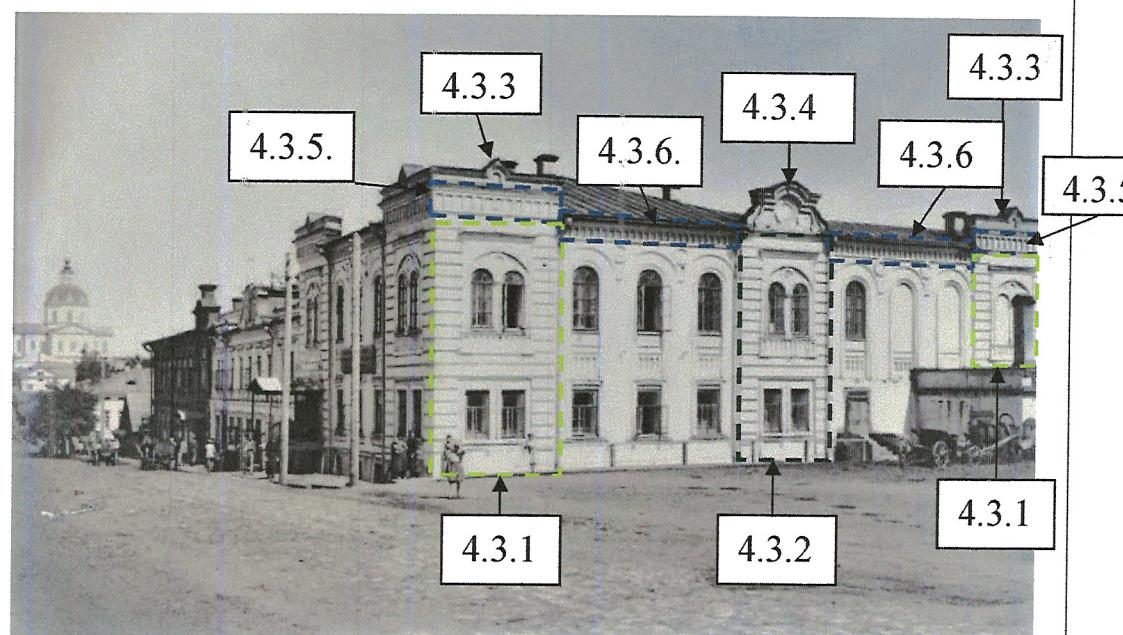
Фото 15. Южный фасад объема главного дома.
Вид с юго-запада, с улицы Казанской.
Фотосъемка 1921-1930 гг.

Южный фасад	
4.3.			
4.3.1.		<p>Два боковых рустованных ризалита, фланкирующих южный фасад. Ризалиты завершены прямоугольными аттиками с щипцом</p>

4.3.2.	Объем главного дома	<p>Центральный рустованный ризалит, завершенный фигурным аттиком</p>	
4.3.3.		<p>Два прямоугольных аттика с щипцом, обрамленных ступенчатым карнизом</p>

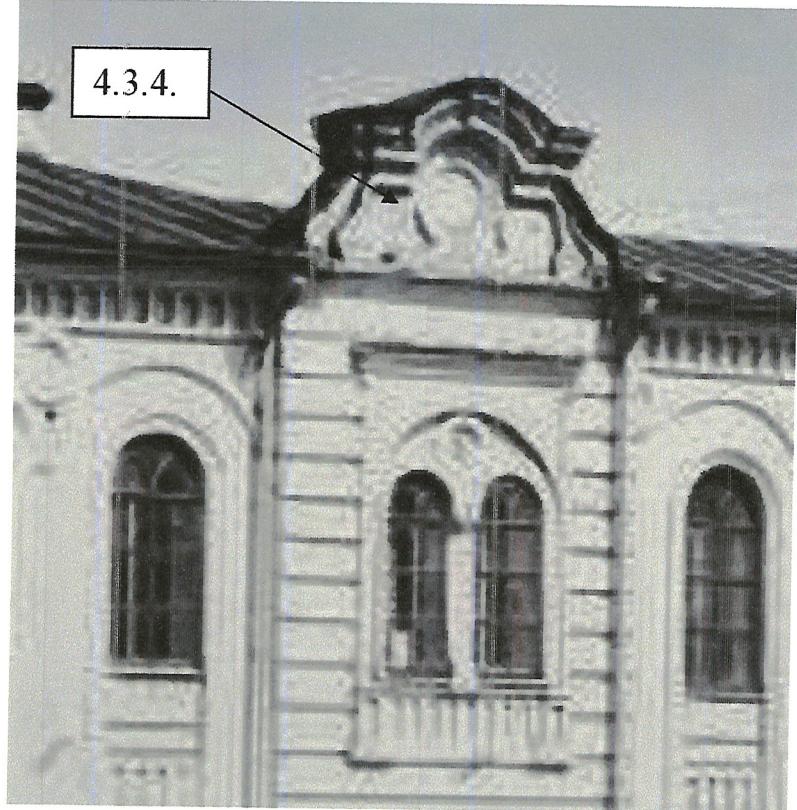
<p>Фото 16. Центральный фигурный аттик центрального ризалита. Южный фасад главного дома. Фотосъемка 1921-1930 гг.</p>
--------	---------------------	---	--

4.3.4.	Объем главного дома	Центральный фигурный аттик с ложным круглым оконным проемом в рамке, обрамленный ступенчатым карнизом

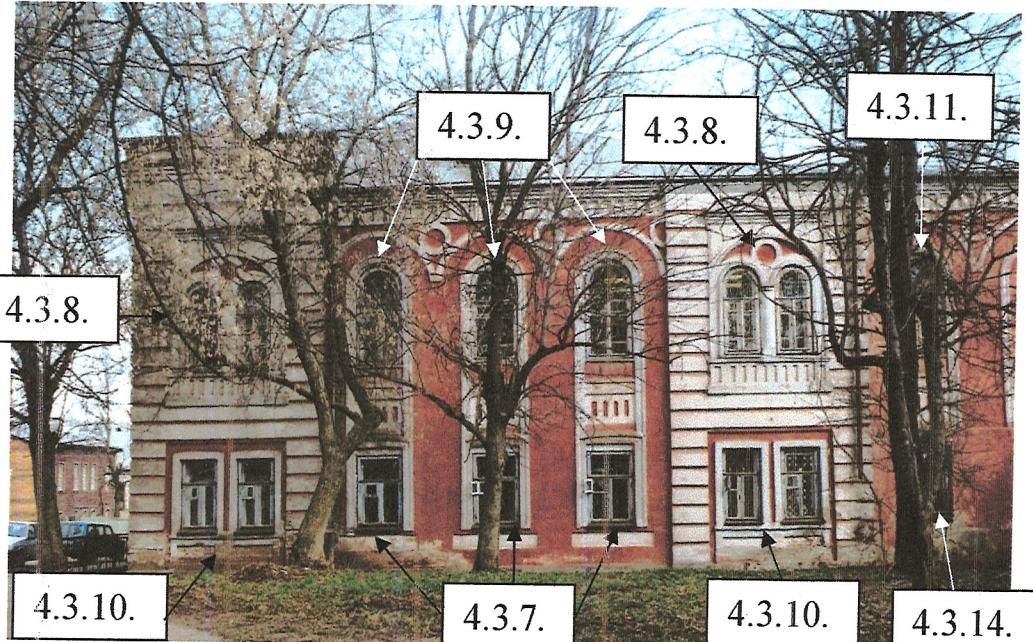
Фото 17. Фрагмент южного фасада главного дома.
Фотосъёмка 1921-1930 гг.

4.3.5	Объем главного дома	Антаблемент типа 1	
4.3.6.		Антаблемент, состоящий из ступенчатого карниза и фриза, украшенного аркатурой	
4.3.7.		Три оконных проема типа 1	
4.3.8.		Два оконных проема типа 2	
4.3.9.		Три оконных проема типа 3	
4.3.10.		Два оконных проема типа 4	
4.3.11.		Один арочный оконный проём, обрамлённый массивной ступенчатой аркой с бровкой, включающей в себя две ниши, расположенные друг под другом, одна прямоугольная, а вторая с четырьмя контррељефными филёнками	
		4.3.9.	4.3.8.
		4.3.8.	4.3.11.
		4.3.10.	
		4.3.7.	4.3.10.
		4.3.10.	4.3.14.

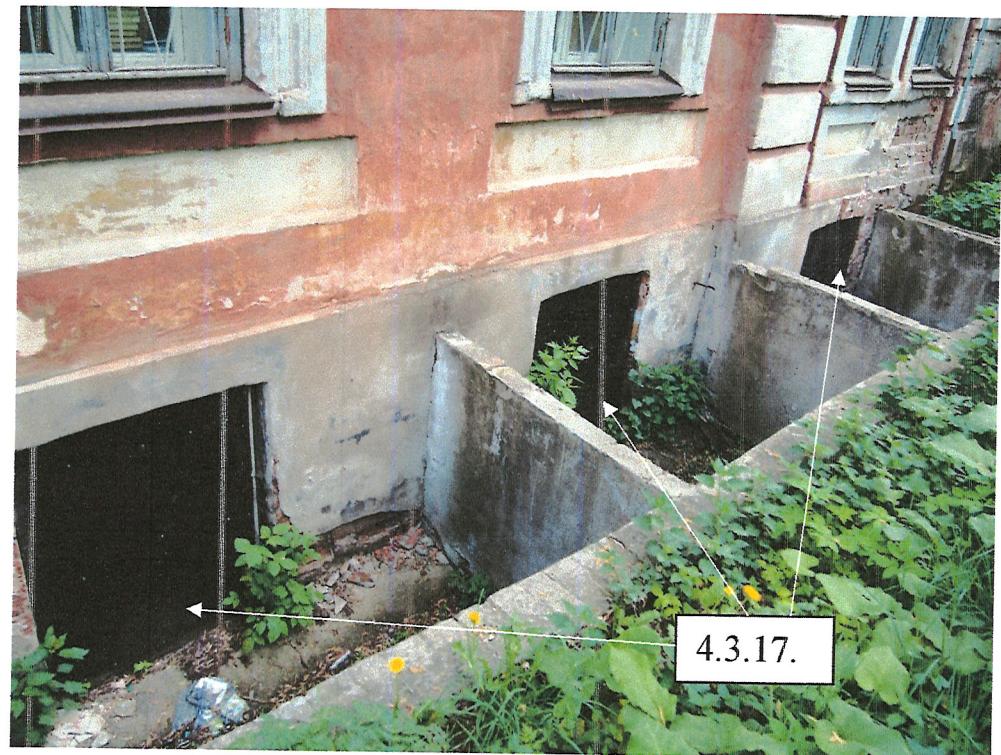
Фото 20. Оконные проёмы цокольного этажа.
Южный фасад главного дома.
Фотосъёмка 2021 г.

Три оконных проема
цокольного этажа

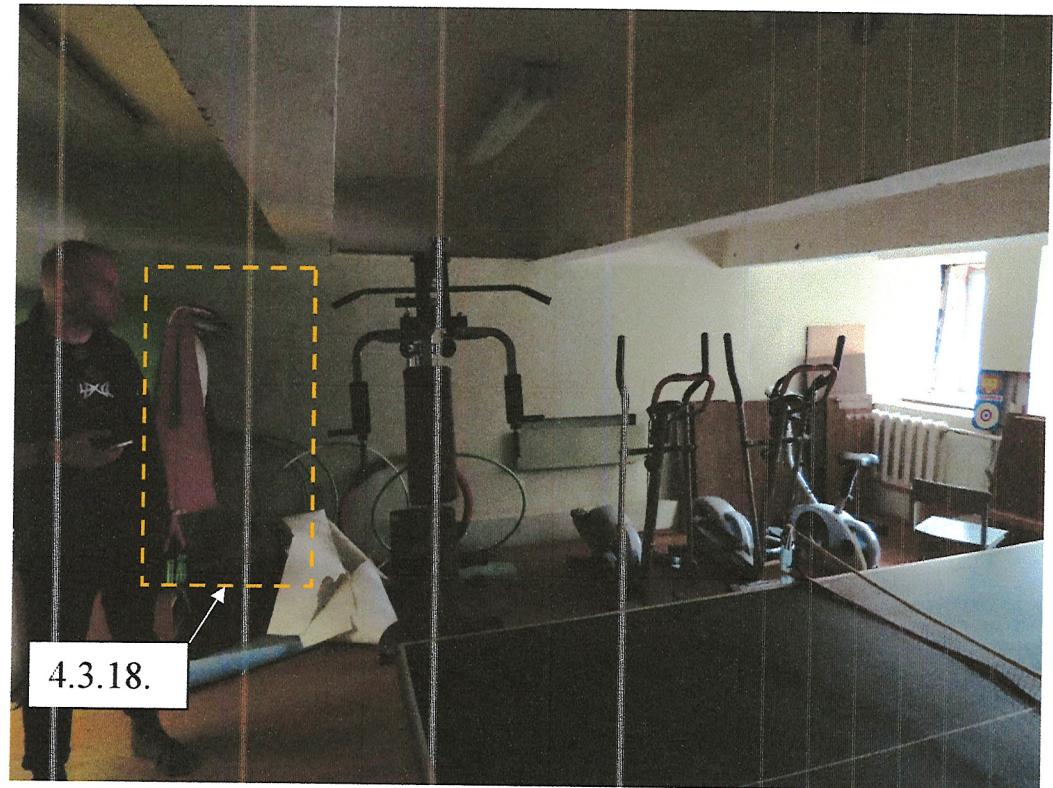
Фото 21. Окненный проём цокольного этажа.
Южный фасад главного дома.
Фотосъемка 2021 г.

Один оконный проем

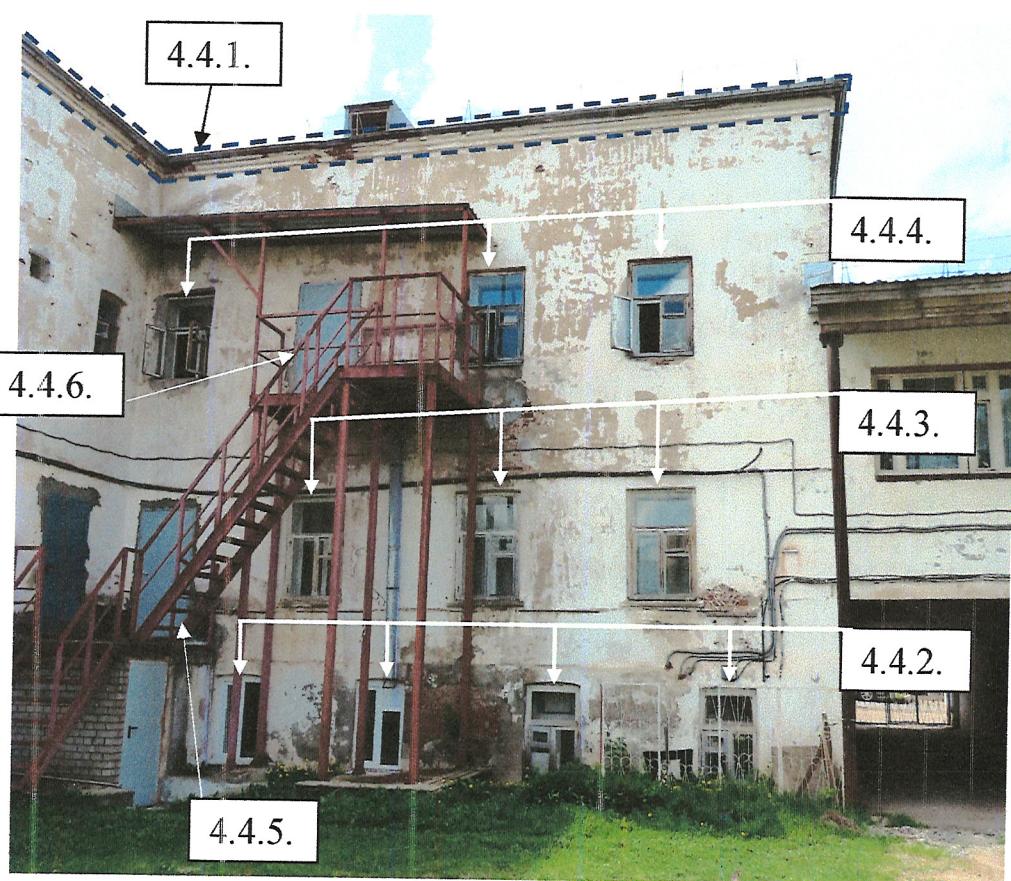
Фото 22. Восточный дворовой фасад главного дома
Фотосъемка 2021 г.

4.4.		Восточный фасад					
4.4.1.	Объем главного дома	Ступенчатый венчающий карниз	4.4.1.	4.4.6.	4.4.4.	4.4.3.	4.4.2.
4.4.2.		Четыре лучковых оконных проема цокольного этажа					
4.4.3.		Три оконных проема первого этажа					
4.4.4.		Три оконных проема второго этажа					
4.4.5.		Один проем первого этажа					
4.4.6.		Один проем второго этажа		4.4.5.			4.4.2.

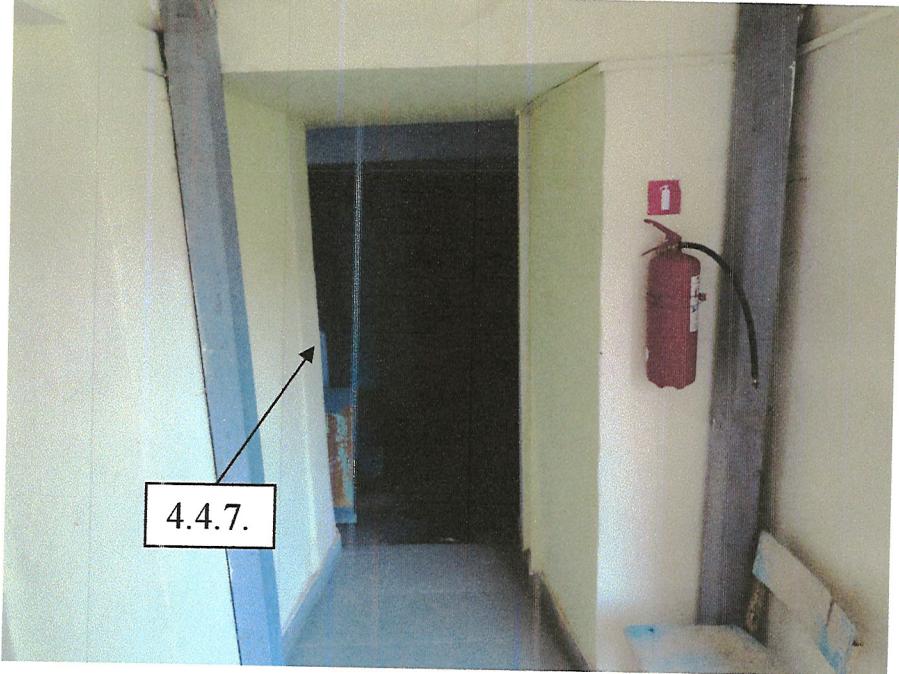
<p>Фото 23. Дверной проем в цокольном этаже. Восточный фасад главного дома. Фотосъемка 2021 г.</p>

4.4.7.	Объем главного дома	Один проем цокольного этажа

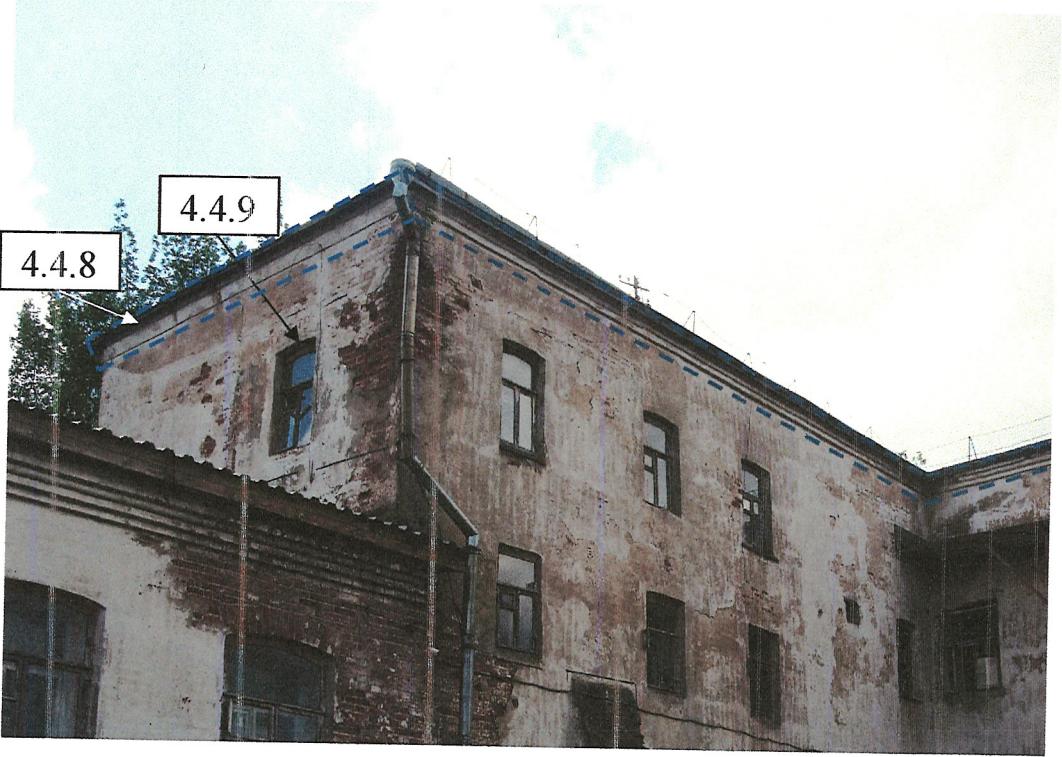
Фото 24. Восточный торцевой фасад главного дома.
Фотосъемка 2021 г.

4.4.8.	Объем главного дома	<p>Ступенчатый венчающий карниз</p> <p>4.4.8</p>
4.4.9.		<p>Лучковый оконный проем третьего этажа</p> <p>4.4.9</p>

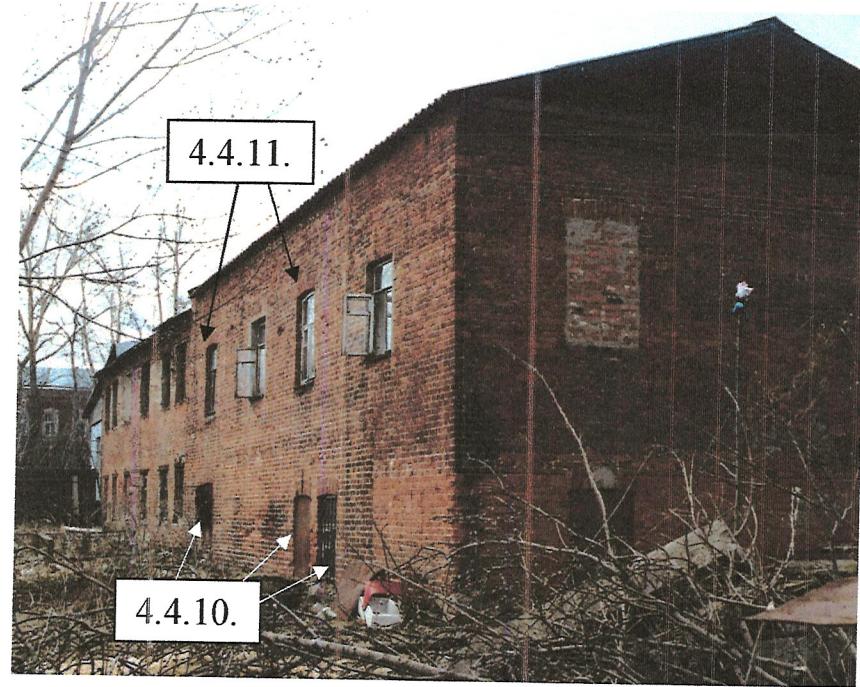
<p>Фото 25. Восточный флигель. Северный и восточный фасады. Вид северо-востока. Фотосъемка 2005 г.</p>

Три лучковых проема цокольного этажа	
4.4.10.			
4.4.11.	Объем восточного флигеля	Два лучковых оконных проема первого этажа

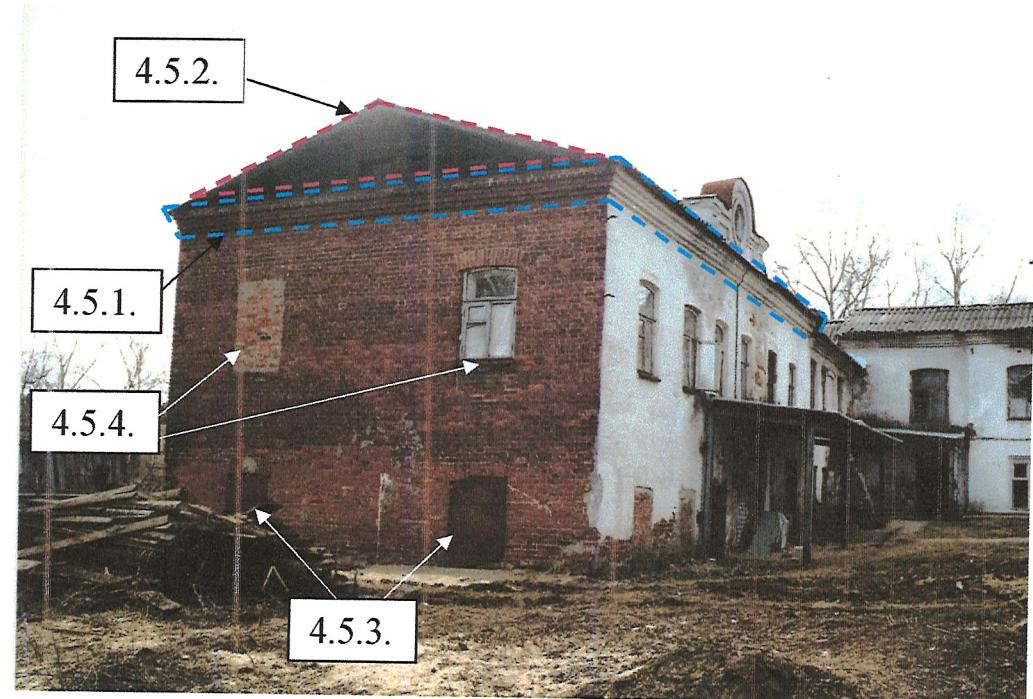
Фото 27. Северный фасад восточного флигеля.
Вид с северо-запада.
Фотосъемка 2005 г.

4.5.			
4.5.1.	Объём восточного флигеля	Многоступенчатый венчающий карниз

4.5.2.		Дощатый фронтон	
4.5.3.		Два лучковых проёма цокольного этажа	
4.5.4.		Два лучковых оконных проёма первого этажа

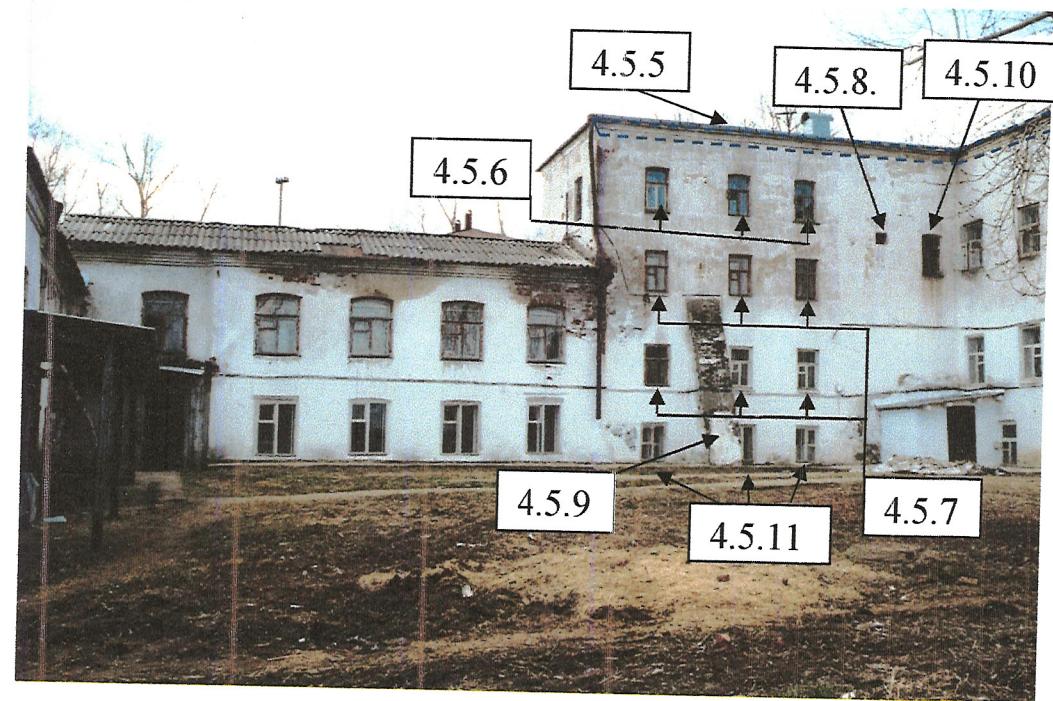
Фото 28. Северный фасад главного дома, южного флигеля и служб. Вид с северо-запада.

4.5.5.	Объем главного дома	Ступенчатый венчающий карниз
4.5.6.		Три лучковых оконных проема третьего этажа
4.5.7.		Шесть оконных проемов
4.5.8.		Один вентиляционный прямоугольный междуэтажный проем
4.5.9.		Контрфорс
4.5.10.		Междуетажный лучковый оконный проем
4.5.11.		Три оконных проема цокольного этажа

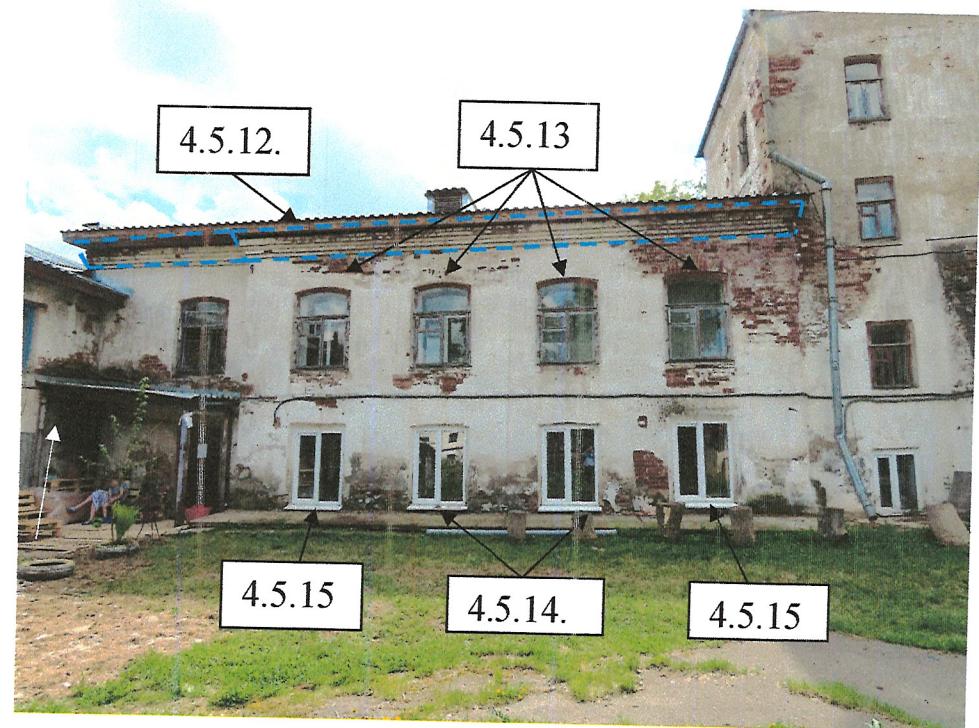
Фото 29. Северный фасад южного флигеля и служб.
Вид с северо-запада.
Фотосъемка 2005 г.

4.5.12	Объем южного флигеля и служб	Многоступенчатый карниз
4.5.13.		Четыре лучковых оконных проема первого этажа
4.5.14.	Объем южного флигеля	Два лучковых оконных проема цокольного этажа
4.5.15.		Два проема цокольного этажа

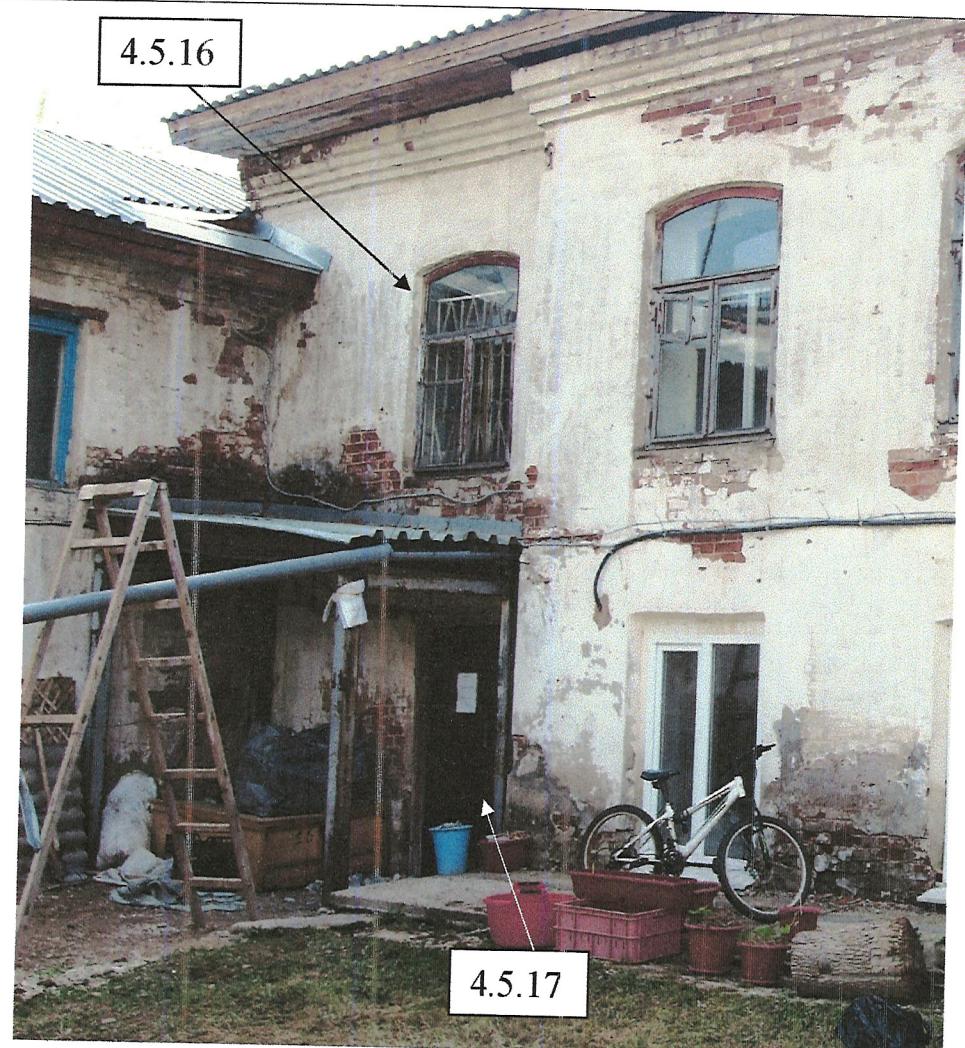
Фото 30. Северный фасад южного флигеля и служб.
Вид с северо-запада.
Фотосъемка 2021 г.

4.5.16.	Один лучковый оконный проем первого этажа

Объем служб	
4.5.17.	Один дверной проем цокольного этажа
