**Об установлении предмета охраны объекта культурного наследия
(памятника истории и культуры) народов Российской Федерации
регионального значения «Дом с надворными флигелями**

П.В. Алцыбеева»

ПРЕДМЕТ ОХРАНЫ
объекта культурного наследия (памятника истории и культуры)
народов Российской Федерации регионального значения «Дом с надворными флигелями П.В.Алцыбеева»,
расположенного по адресу: Кировская область, город Киров, улица Казанская, дом 56

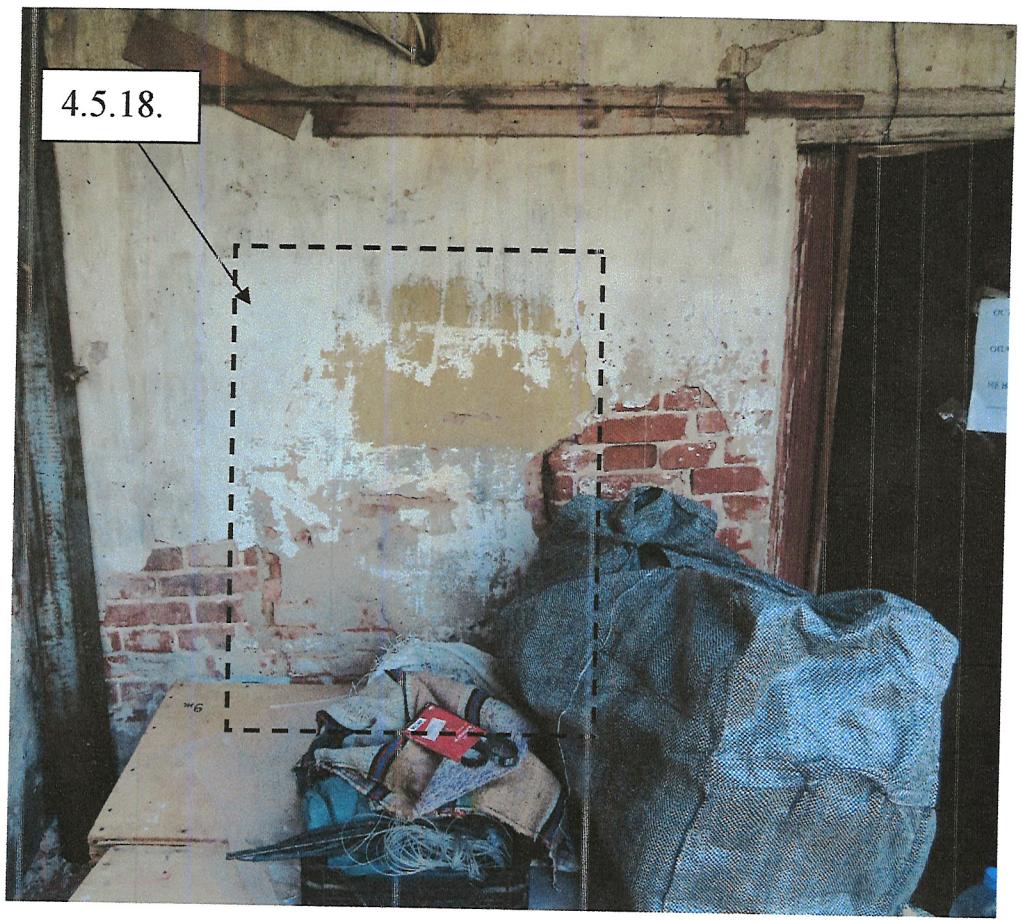
<p>4.5.18.</p> <p>Фото 31. Фрагмент северного фасада служб. Фотосъемка 2021 г.</p>
---------	-------------	-------------------------------------	---

4.5.18.	Объем служб	Один оконный проем цокольного этажа

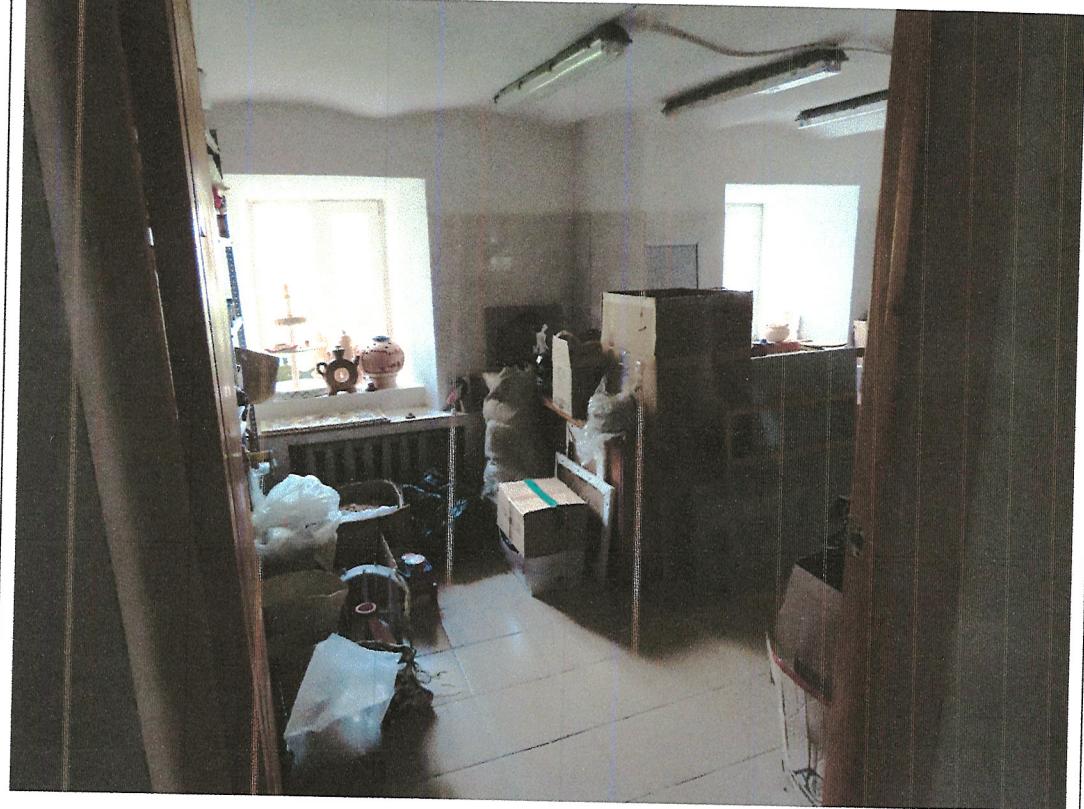
Фото 32. Внутренние помещения. Своды типа «Монье». Фотосъемка 2021 г.

4.6.	Внутренние помещения		
4.6.1.	Объем южного флигеля	Своды типа «Монье»

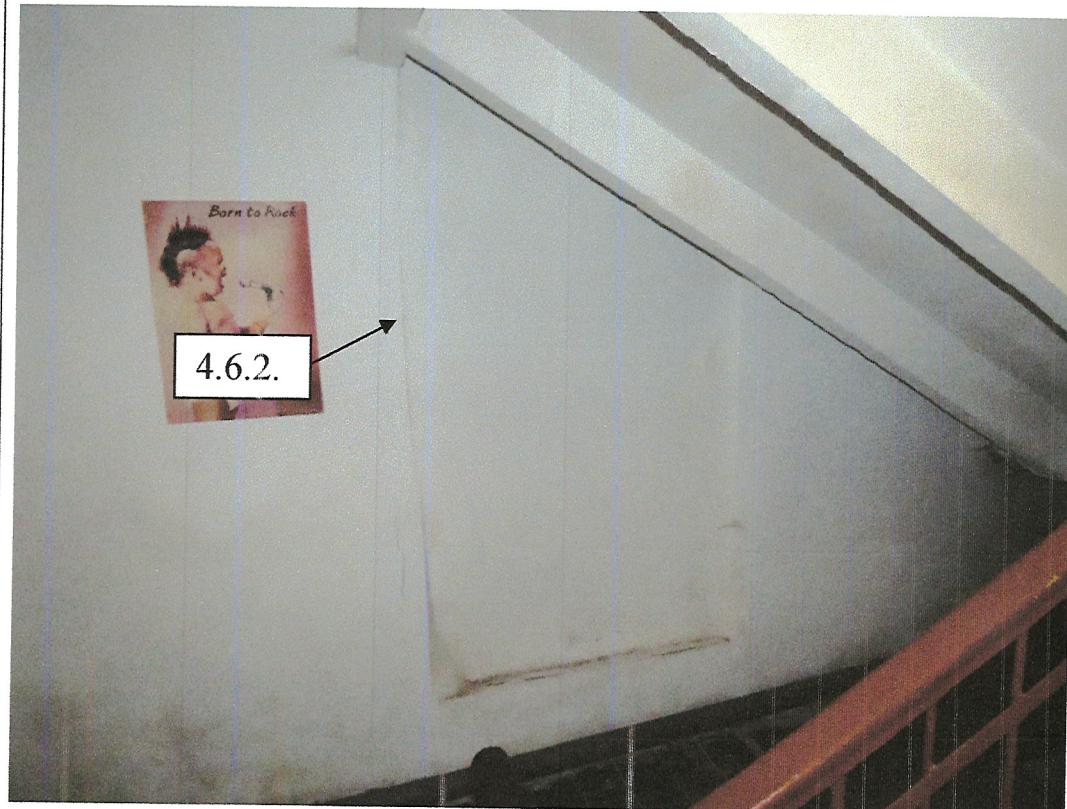
<p>4.6.2.</p> <p>Фото 33. Заложенный проем. Северный фасад главного дома. Цокольный этаж. Фотосъемка 2021 г.</p>
--------	---------------------	------------------	---

4.6.2.	Объем главного дома	Заложенный проем

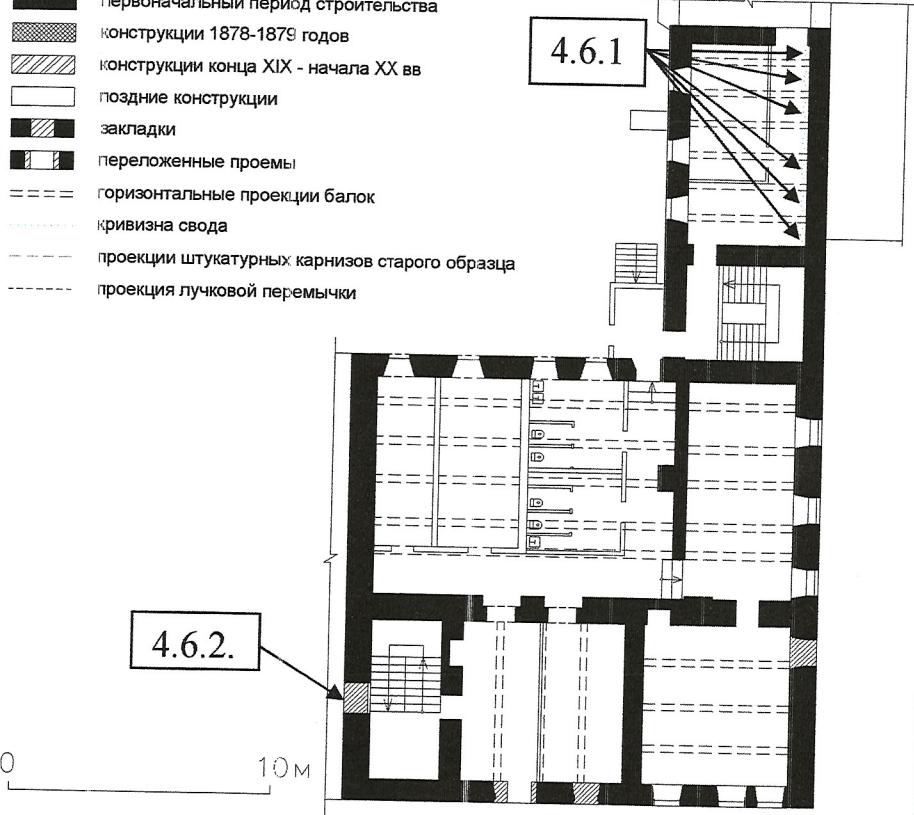
- первоначальный период строительства
- ▨ конструкции 1878-1879 годов
- ▨ конструкции конца XIX - начала XX вв
- поздние конструкции
- ▨ закладки
- ▨ переложенные проемы
- ===== горизонтальные проекции балок
- кривизна свода
- - - проекции штукатурных карнизов старого образца
- - - проекция лучковой перемычки

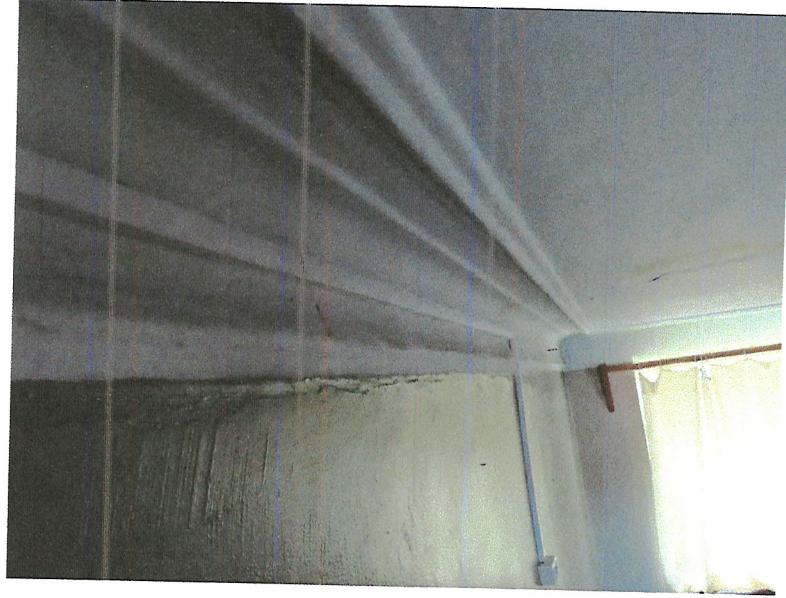
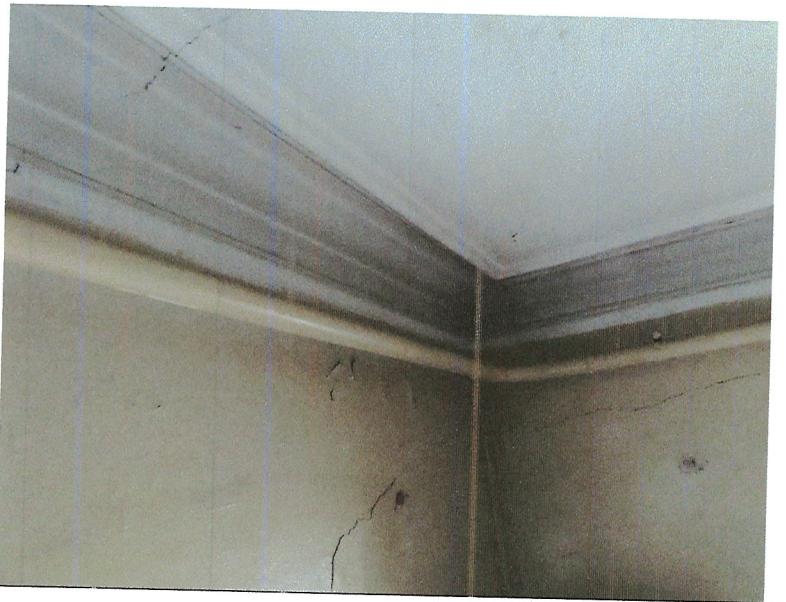
Фото 34, 35. Штукатурные профилированные карнизы. Внутренние помещения. Фотосъемка 2021 г.

4.6.3.	Объем главного дома	Штукатурные профилированные карнизы второго и третьего этажей

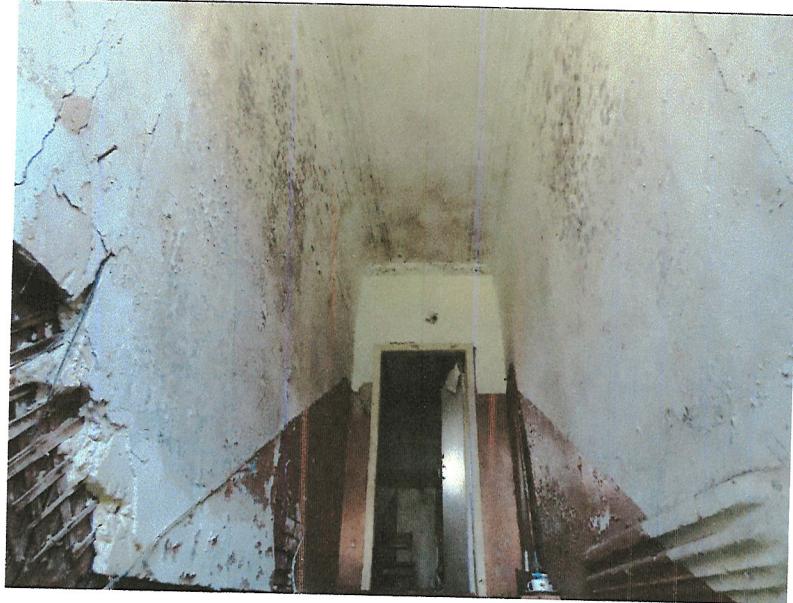
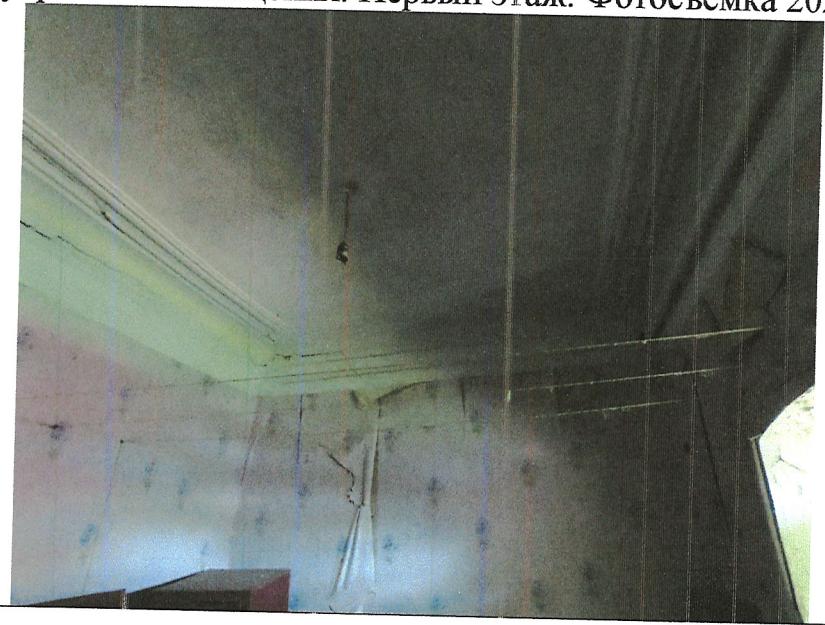
4.6.4.	Объем восточного флигеля	Штукатурные профилированные карнизы первого этажа

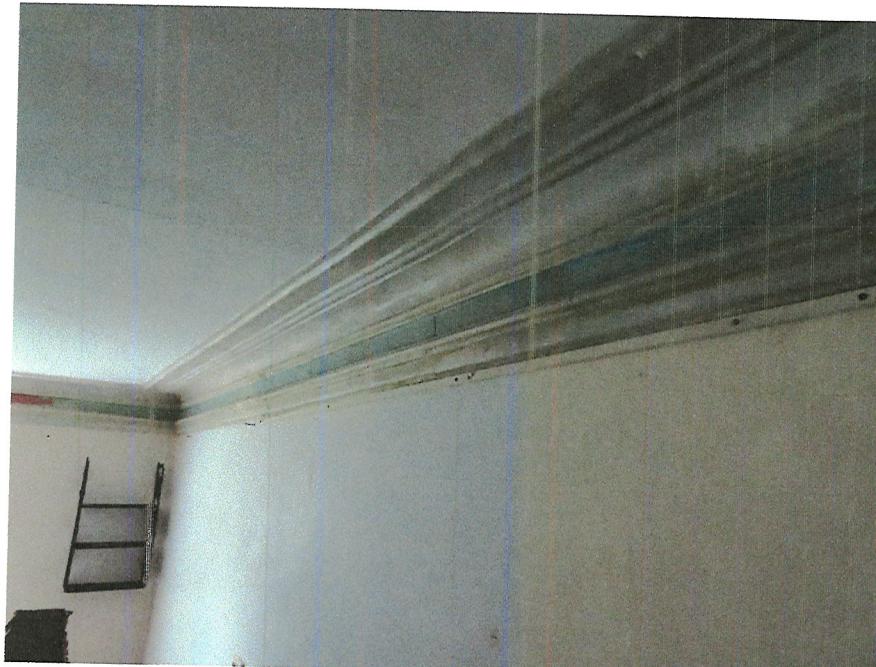
<p>Фото 38. Штукатурные профилированные карнизы. Внутренние помещения. Цокольный этаж. Фотосъемка 2021 г.</p>
--------	--------------------------	--	---

4.6.5.	Объем восточного флигеля	Штукатурные профилированные карнизы цокольного этажа

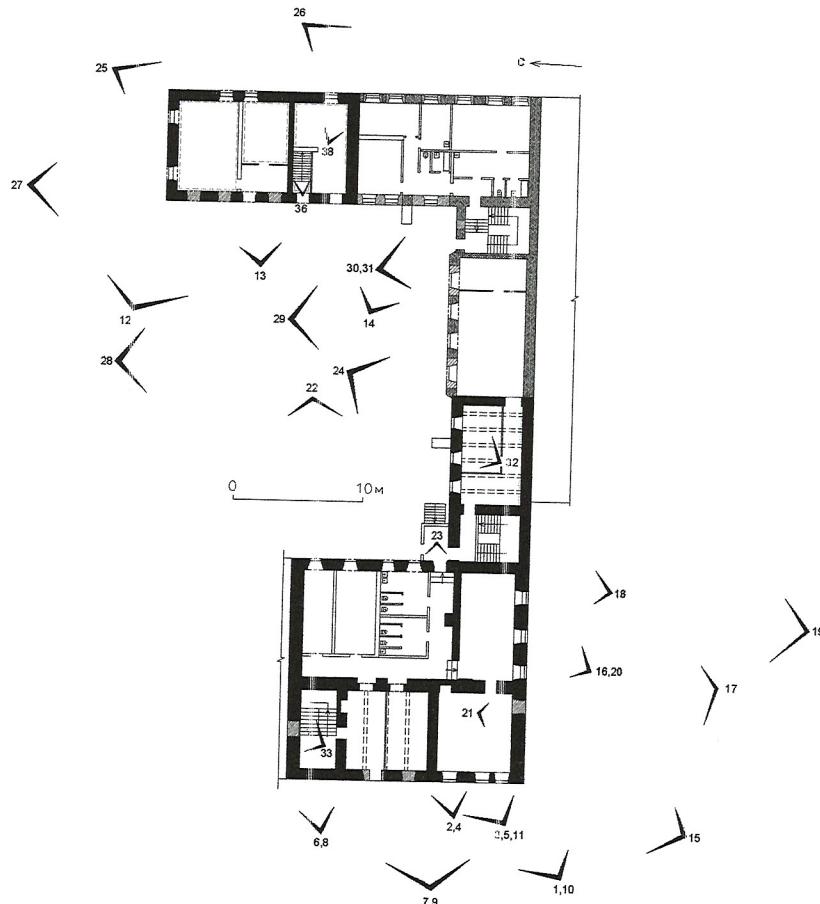
Номер схемы	Схема
1

**СХЕМЫ ФОТОФИКСАЦИИ
предмета охраны**

<p>Цокольный этаж</p>
