**УПРАВЛЕНИЕ  
ГОСУДАРСТВЕННОЙ ОХРАНЫ ОБЪЕКТОВ КУЛЬТУРНОГО  
НАСЛЕДИЯ КИРОВСКОЙ ОБЛАСТИ**

**РЕШЕНИЕ**

**Об установлении предмета охраны объекта культурного наследия  
(памятника истории и культуры) народов Российской Федерации  
регионального значения «Дом, в котором проходил первый волостной  
съезд Советов рабочих, крестьянских и солдатских депутатов,  
провозгласивший Советскую власть в Буйской волости»,  
расположенного по адресу: Кировская область, Нолинский район,  
с. Лудяна, ул. Центральная, д. 35**

**ПРЕДМЕТ ОХРАНЫ**

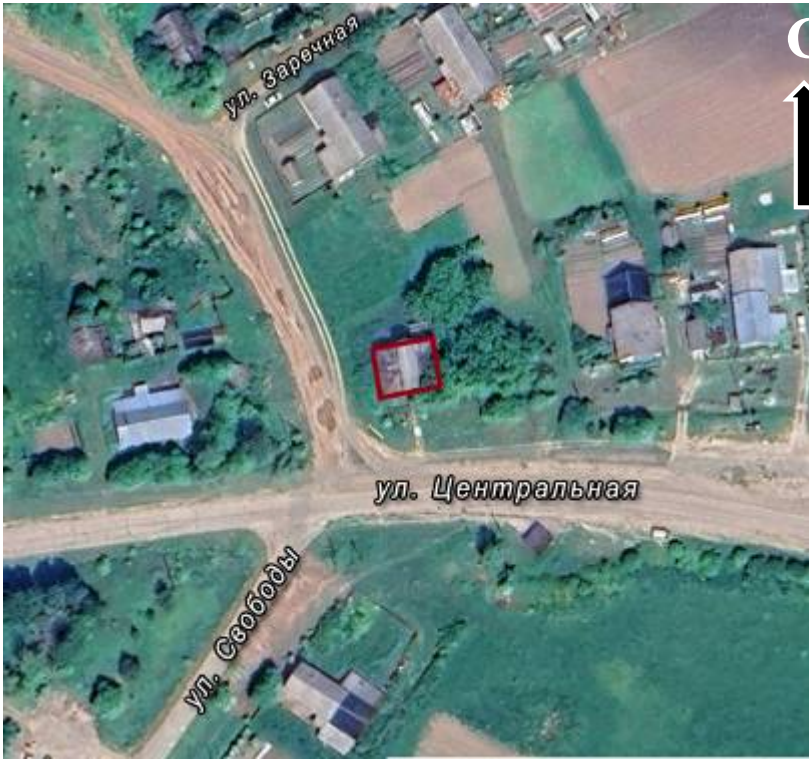
| № п/п | Обобщенная группа элементов предмета охраны | Элементы предмета охраны | Фотографическое или иное графическое изображение предмета охраны* |
|---|---|---|---|
| 1 | Градостроительное положение | <p>Объект культурного наследия (памятник истории и культуры) народов Российской Федерации регионального значения «Дом, в котором проходил первый волостной съезд Советов рабочих, крестьянских и солдатских депутатов, провозгласивший Советскую власть в Буйской волости» располагается на улице Центральной в селе Лудяна Нолинского района Кировской области</p> | <p>Схема местоположения</p> |

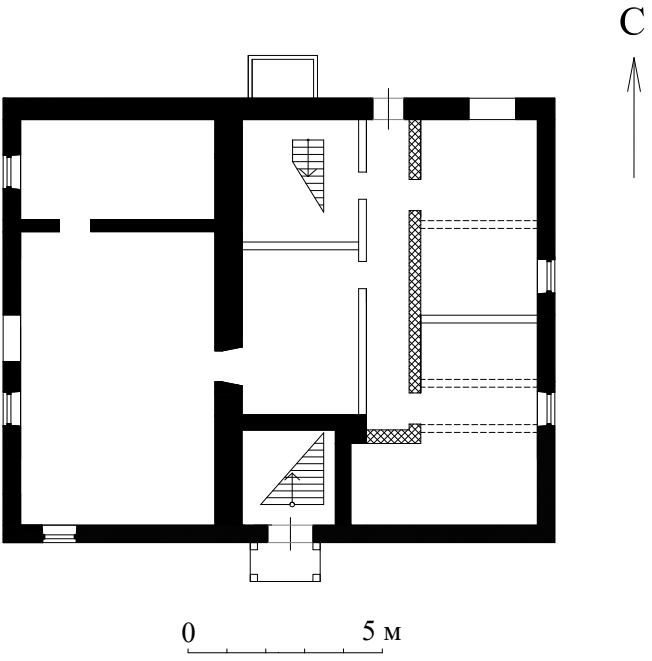
| № п/п | Обобщенная группа элементов предмета охраны | Элементы предмета охраны | Фотографическое или иное графическое изображение предмета охраны* |
|---|---|---|---|
| 2 | Объемно-пространственная композиция | <p>Прямоугольный в плане двухэтажный объект с мезонином и крыльцом со стороны южного фасада, состоящий из одного объема</p> | <p>План цокольного этажа объекта</p> |

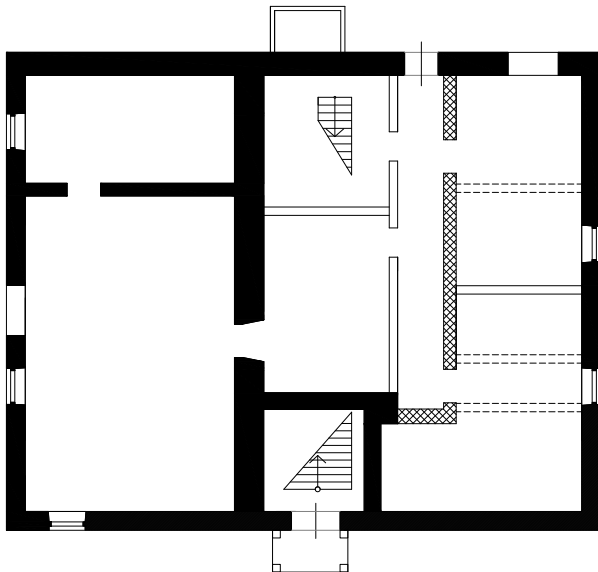
| № п/п | Обобщенная группа элементов предмета охраны | Элементы предмета охраны | Фотографическое или иное графическое изображение предмета охраны* | | | | |
|---|---|---|---|---|---|---|---|
| 3 | Конструктивное решение | | | | | | |
| 3.1 | | <p>Основные конструкции:</p> <p>капитальные стены цокольного этажа – из глиняного кирпича;</p> <p>капитальные стены первого этажа и мезонина – сруб с дощатой обшивкой;</p> <p>конструкции крыльца – деревянные;</p> <p>перекрытия – деревянные балочные, с дощатыми полами и потолком</p> | <div>

</td><td>проекция балок перекрытия</td></tr></table><p>План цокольного этажа</p></div> |

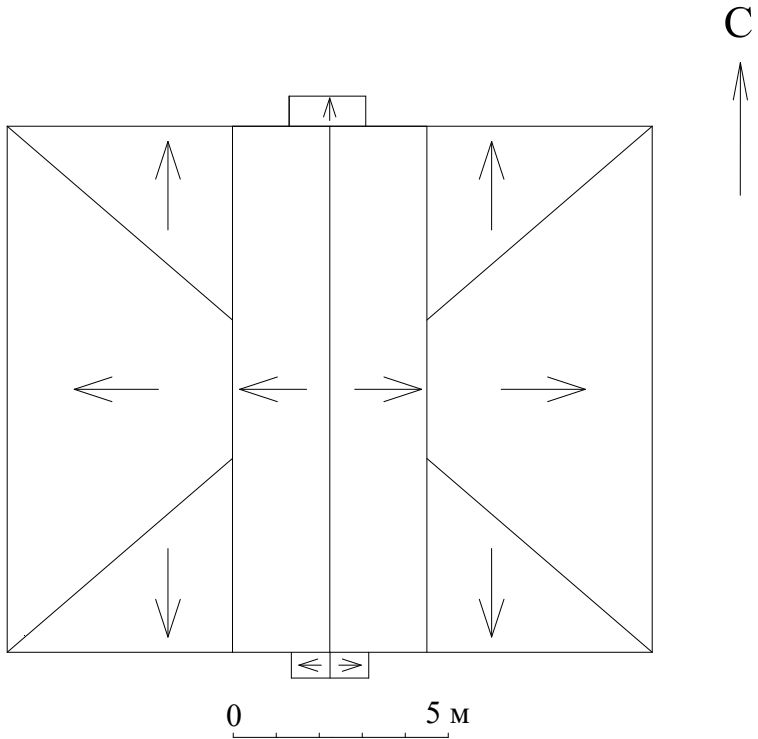
| № п/п | Обобщенная группа элементов предмета охраны | Элементы предмета охраны | Фотографическое или иное графическое изображение предмета охраны* |
|---|---|---|---|
| 3.2 | | <p>Стропильные конструкции – деревянные;</p> <p>крыша:<br/>над первым этажом – скатная, вальмовая;<br/>над мезонином и крыльцом – двускатная;</p> <p>покрытие кровли – листовое кровельное железо</p> | <p>Условные обозначения:</p> <div style="border: 1px solid black; padding: 2px; display: inline-block;"> <span style="font-size: 1.2em;">→</span> </div> <span style="margin-left: 10px;">- направление ската кровли</span> <p style="text-align: center;">План кровли</p> |

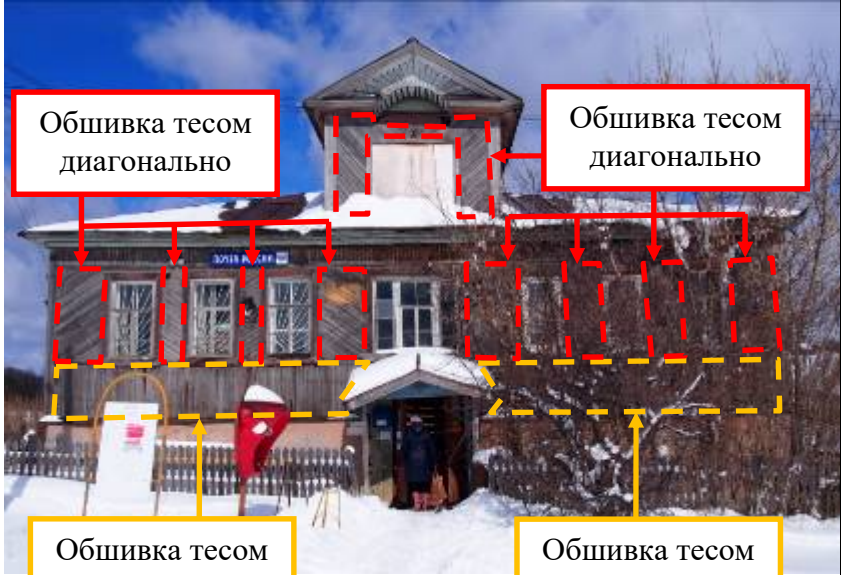
| № п/п | Обобщенная группа элементов предмета охраны | Элементы предмета охраны | Фотографическое или иное графическое изображение предмета охраны* |
|---|---|---|---|
| 4 | Архитектурно-художественное решение | Тип отделки фасадов:<br>цокольный этаж – штукатурка | <p>Обшивка тесом диагонально</p> <p>Обшивка тесом диагонально</p> <p>Обшивка тесом вертикально</p> <p>Обшивка тесом вертикально</p> <p>Фото 1. Вид с юга.<br/>Фото 1972 г.</p> |

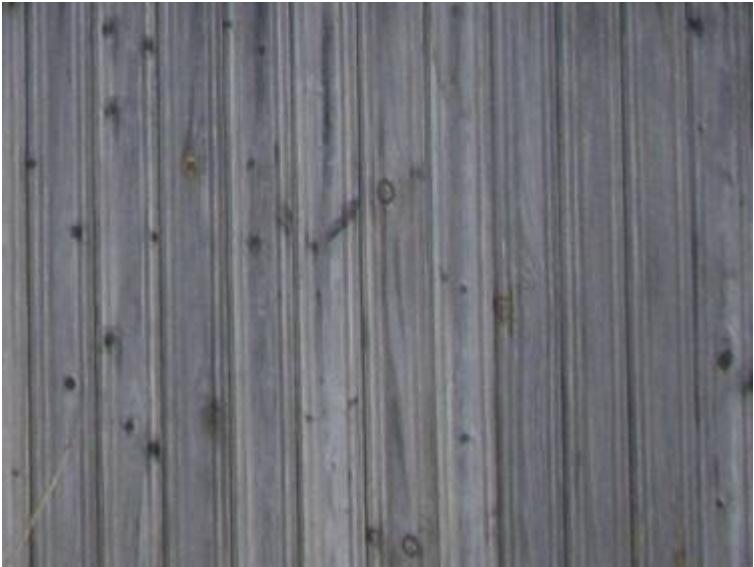
| № п/п | Обобщенная группа элементов предмета охраны | Элементы предмета охраны | Фотографическое или иное графическое изображение предмета охраны* |
|---|---|---|---|
| | | <p>стены первого этажа и мезонина —<br/>обшивка тесом вертикально</p> | <p>Фото 2. Обшивка стен первого этажа и мезонина тесом вертикально.<br/>Фото 2025 г.</p> |

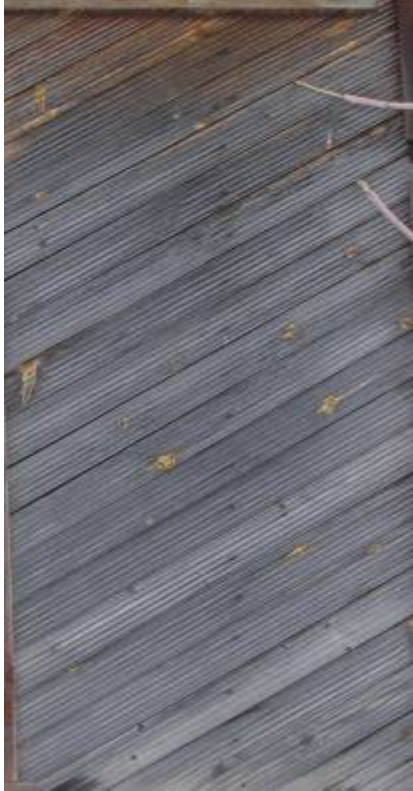
| № п/п | Обобщенная группа элементов предмета охраны | Элементы предмета охраны | Фотографическое или иное графическое изображение предмета охраны* |
|---|---|---|---|
| | | <p>стены первого этажа и мезонина —<br/>обшивка тесом диагонально</p> | <p>Фото 3. Обшивка стен первого этажа и мезонина тесом диагонально.<br/>Фото 2025 г.</p> |

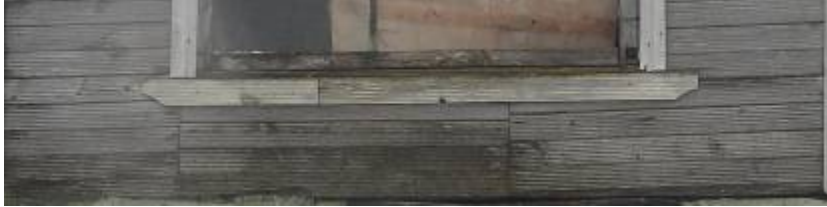
| № п/п | Обобщенная группа элементов предмета охраны | Элементы предмета охраны | Фотографическое или иное графическое изображение предмета охраны* |
|---|---|---|---|
| | | <p>стены мезонина —<br/>обшивка тесом горизонтально</p> | <p>Фото 4. Обшивка стен мезонина тесом горизонтально.<br/>Фото 2025 г.</p> |

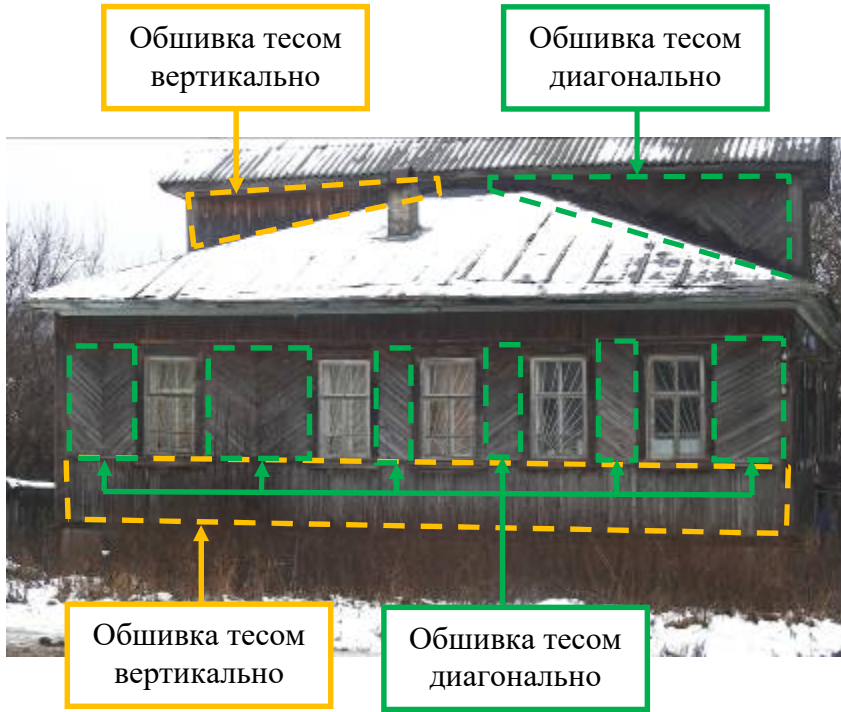
| № п/п | Обобщенная группа элементов предмета охраны | Элементы предмета охраны | Фотографическое или иное графическое изображение предмета охраны* |
|---|---|---|---|
| | | | <p>Обшивка тесом вертикально</p> <p>Обшивка тесом диагонально</p> <p>Обшивка тесом вертикально</p> <p>Обшивка тесом диагонально</p> <p>Фото 5. Западный фасад.<br/>Фото 2025 г.</p> |

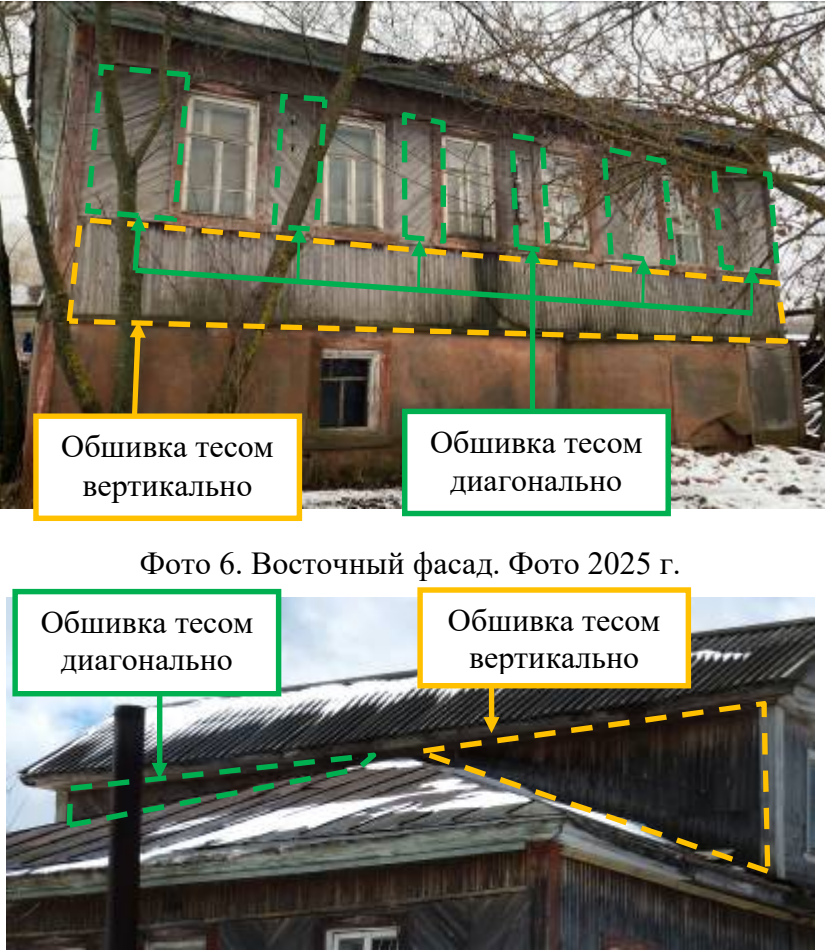
| № п/п | Обобщенная группа элементов предмета охраны | Элементы предмета охраны | Фотографическое или иное графическое изображение предмета охраны* |
|---|---|---|---|
| | | | <p data-bbox="1312 799 1579 898">Обшивка тесом вертикально</p> <p data-bbox="1682 791 1946 895">Обшивка тесом диагонально</p> <p data-bbox="1417 930 1957 962">Фото 6. Восточный фасад. Фото 2025 г.</p> <p data-bbox="1290 975 1556 1074">Обшивка тесом диагонально</p> <p data-bbox="1697 970 1964 1070">Обшивка тесом вертикально</p> <p data-bbox="1413 1337 1962 1401">Фото 7. Мезонин. Вид с северо-востока. Фото 2025 г.</p> |

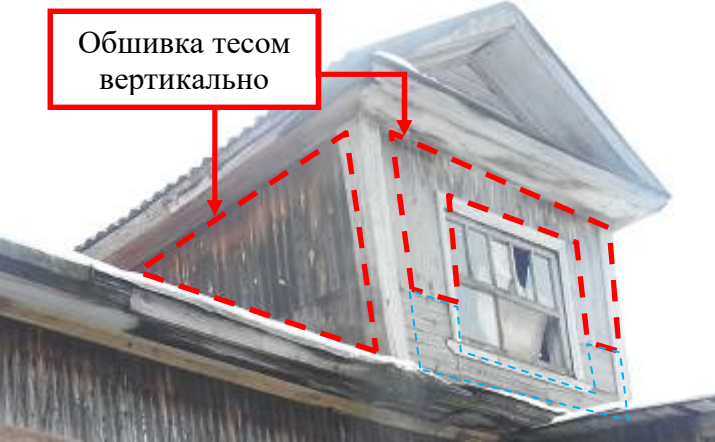
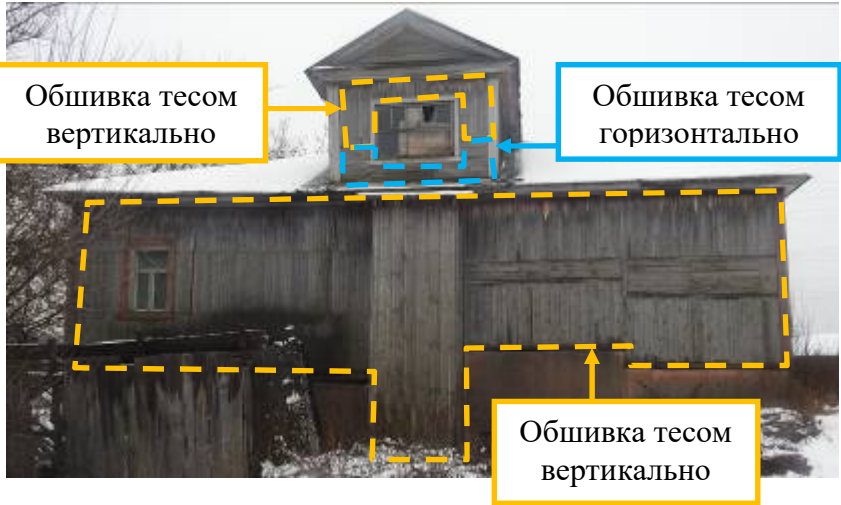
| № п/п | Обобщенная группа элементов предмета охраны | Элементы предмета охраны | Фотографическое или иное графическое изображение предмета охраны* |
|---|---|---|---|
| | | | <div data-bbox="1330 347 2042 790"> <p>Обшивка тесом вертикально</p> </div> <p data-bbox="1323 805 2049 842">Фото 8. Мезонин. Вид с северо-востока. Фото 2025 г.</p> <div data-bbox="1272 858 2110 1364"> <p>Обшивка тесом вертикально</p> <p>Обшивка тесом горизонтально</p> <p>Обшивка тесом вертикально</p> </div> <p data-bbox="1514 1364 1859 1433">Фото 9. Северный фасад.<br/>Фото 2026 г.</p> |

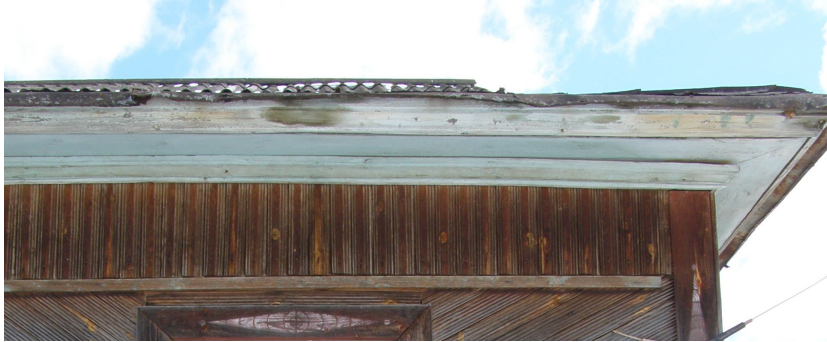
| № п/п | Обобщенная группа элементов предмета охраны | Элементы предмета охраны | Фотографическое или иное графическое изображение предмета охраны* |
|---|---|---|---|
| 4.1.1 | | <p><b>Антаблемент типа 1:</b><br/>венчающий деревянный антаблемент, состоящий из архитрава в виде тонкого реечного пояса, фриза, выполненного обшивочной профилированной доской, уложенной вертикально, и подшивного выносного карниза с лобовой доской, в нижней части дополненного профилированной доской</p> | <p>Фото 10. Антаблемент типа 1.<br/>Фото 2017 г.</p> |

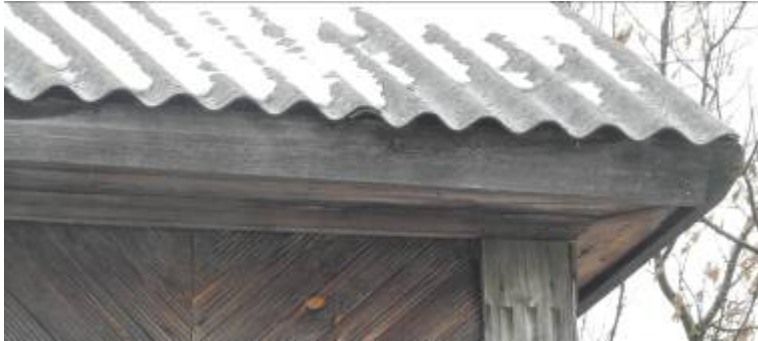
| № п/п | Обобщенная группа элементов предмета охраны | Элементы предмета охраны | Фотографическое или иное графическое изображение предмета охраны* |
|---|---|---|---|
| 4.1.3 | | <p><b>Карниз типа 2:</b><br/>венчающий деревянный карниз с профилированной доской и дощатым подшивным выносом с лобовой доской</p> | <p>Фото 12. Карниз типа 2.<br/>Фото 2025 г.</p> |

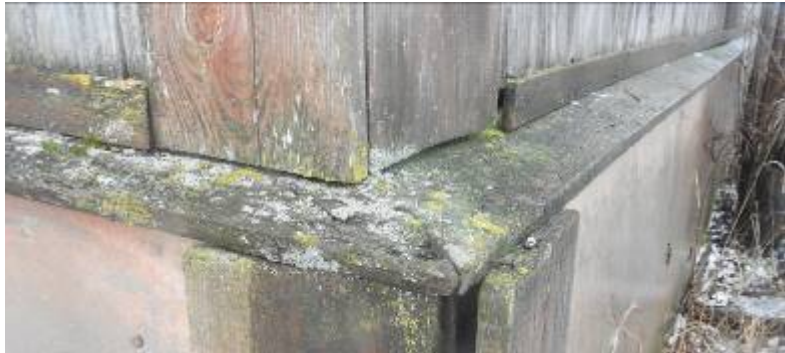
| № п/п | Обобщенная группа элементов предмета охраны | Элементы предмета охраны | Фотографическое или иное графическое изображение предмета охраны* |
|---|---|---|---|
| 4.1.4 | | <p><b>Карниз типа 3:</b><br/>междуэтажный деревянный профилированный карнизный слив</p> | <p>Фото 13. Карниз типа 3.<br/>Фото 2025 г.</p> |

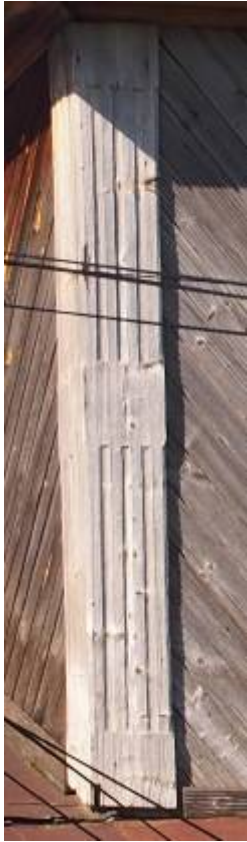
| № п/п | Обобщенная группа элементов предмета охраны | Элементы предмета охраны | Фотографическое или иное графическое изображение предмета охраны* |
|---|---|---|---|
| 4.1.5 | | <p><b>Лопатка типа 1:</b><br/>деревянная профилированная угловая каннелированная лопатка мезонина</p> | <p>Фото 14. Лопатка типа 1.<br/>Фото 2017 г.</p> |

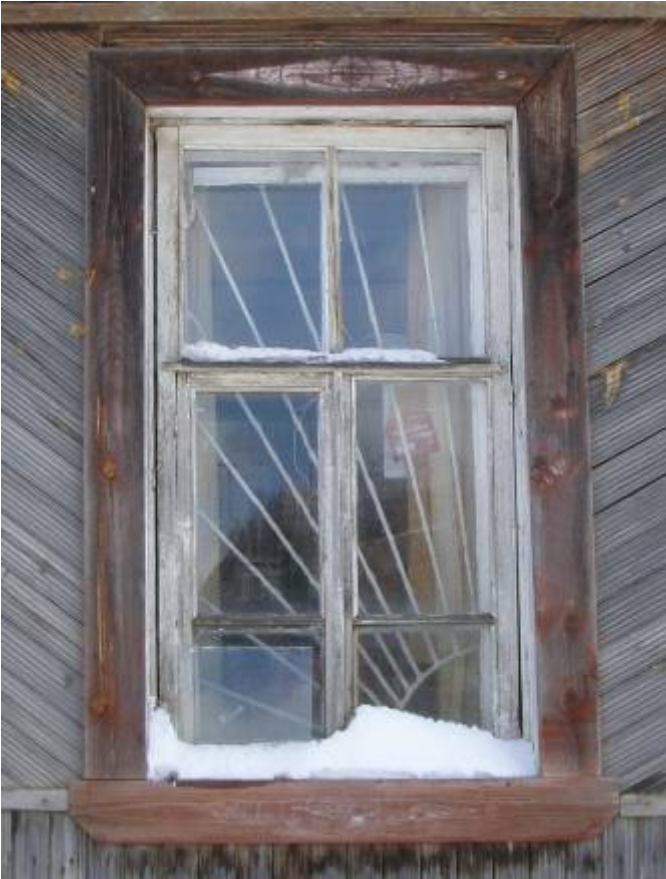
| № п/п | Обобщенная группа элементов предмета охраны | Элементы предмета охраны | Фотографическое или иное графическое изображение предмета охраны* |
|---|---|---|---|
| 4.1.7 | | <p style="text-align: center;"><b>Оконный проем типа 1:</b><br/>прямоугольный оконный проем первого этажа в рамочном профилированном наличнике.</p> <p style="text-align: center;">Тип заполнения оконного проема</p> | <p style="text-align: center;">Фото 16. Оконный проем типа 1.<br/>Фото 2017 г.</p> |

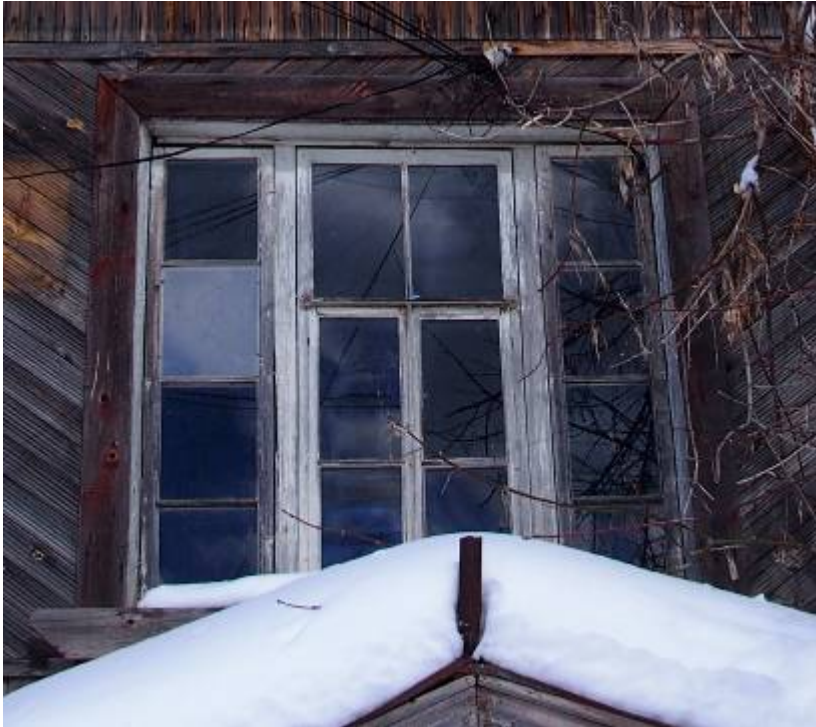
| № п/п | Обобщенная группа элементов предмета охраны | Элементы предмета охраны | Фотографическое или иное графическое изображение предмета охраны* |
|---|---|---|---|
| 4.1.8 | | <p><b>Оконный проем типа 2:</b><br/>прямоугольный трехстворчатый оконный проем первого этажа в рамочном профилированном наличнике.</p> <p>Тип заполнения оконного проема</p> | <p>Фото 17. Оконный проем типа 2.<br/>Фото 2025 г.</p> |

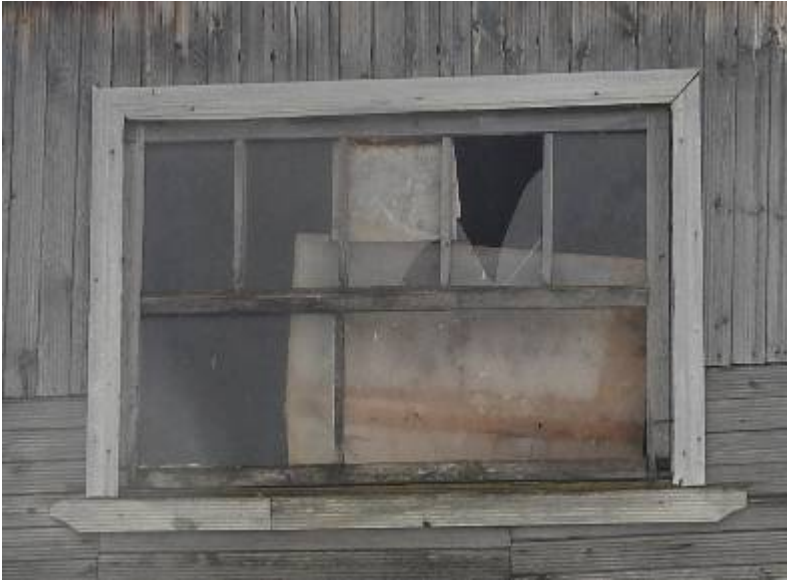
| № п/п | Обобщенная группа элементов предмета охраны | Элементы предмета охраны | Фотографическое или иное графическое изображение предмета охраны* |
|---|---|---|---|
| 4.1.9 | | <p><b>Оконный проем типа 3:</b><br/>прямоугольный оконный проем мезонина в рамочном профилированном наличнике</p> | <p>Фото 18. Оконный проем типа 3.<br/>Фото 2017 г.</p> |

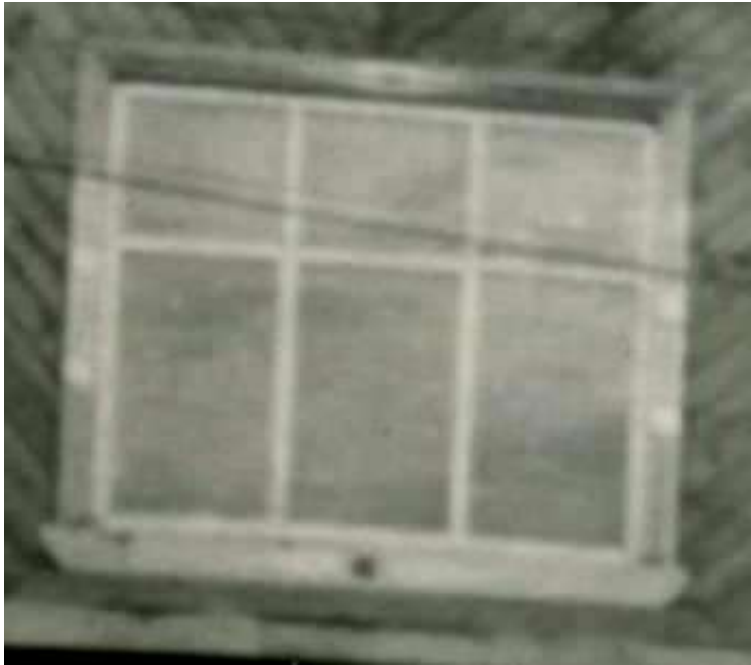
| № п/п | Обобщенная группа элементов предмета охраны | Элементы предмета охраны | Фотографическое или иное графическое изображение предмета охраны* |
|---|---|---|---|
| 4.1.10 | | <p style="text-align: center;"><b>Оконный проем типа 4:</b><br/>прямоугольный оконный проем мезонина в рамочном профилированном наличнике.</p> <p style="text-align: center;">Тип заполнения оконного проема</p> | <p style="text-align: center;">Фото 19. Оконный проем типа 4.<br/>Фото 1992 г.</p> |

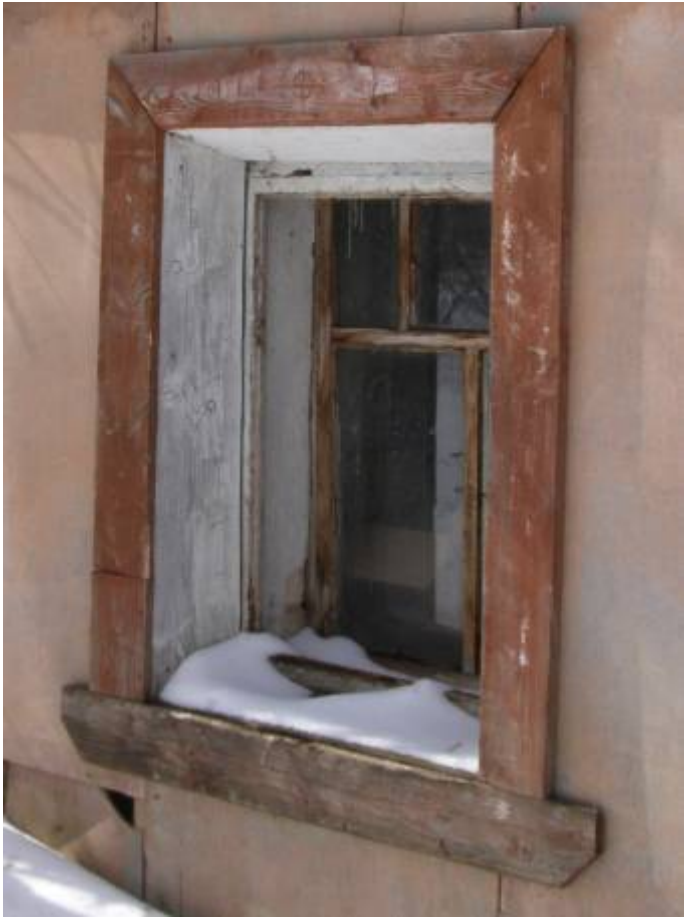
| № п/п | Обобщенная группа элементов предмета охраны | Элементы предмета охраны | Фотографическое или иное графическое изображение предмета охраны* |
|---|---|---|---|
| 4.1.11 | | <p><b>Оконный проем типа 5:</b><br/>прямоугольный оконный проем цокольного этажа в деревянном рамочном наличнике</p> <p>Тип заполнения оконного проема</p> | <p>Фото 20. Оконный проем типа 5.<br/>Фото 2025 г.</p> |

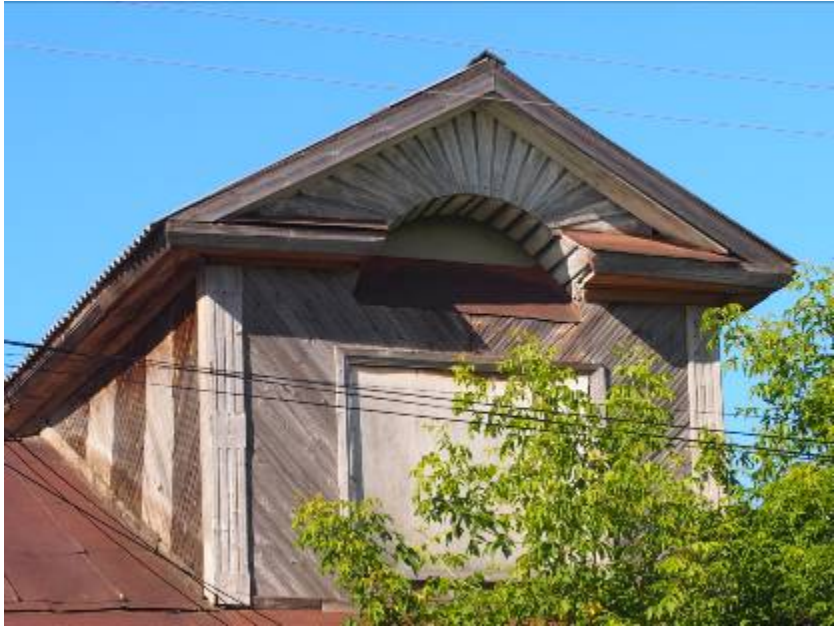
| № п/п | Обобщенная группа элементов предмета охраны | Элементы предмета охраны | Фотографическое или иное графическое изображение предмета охраны* |
|---|---|---|---|
| 4.1.12 | | <p><b>Фронтон типа 1:</b><br/> фронтон мезонина с подшивным дощатым карнизом, зашитый профилированной тесовой доской в виде лучей, отходящих от слухового арочного окна фронтона.<br/> Арочное слуховое окно в основании фронтона прерывает в центральной части карниз типа 2</p> | <p>Фото 21. Фронтон типа 1.<br/> Фото 2017 г.</p> |

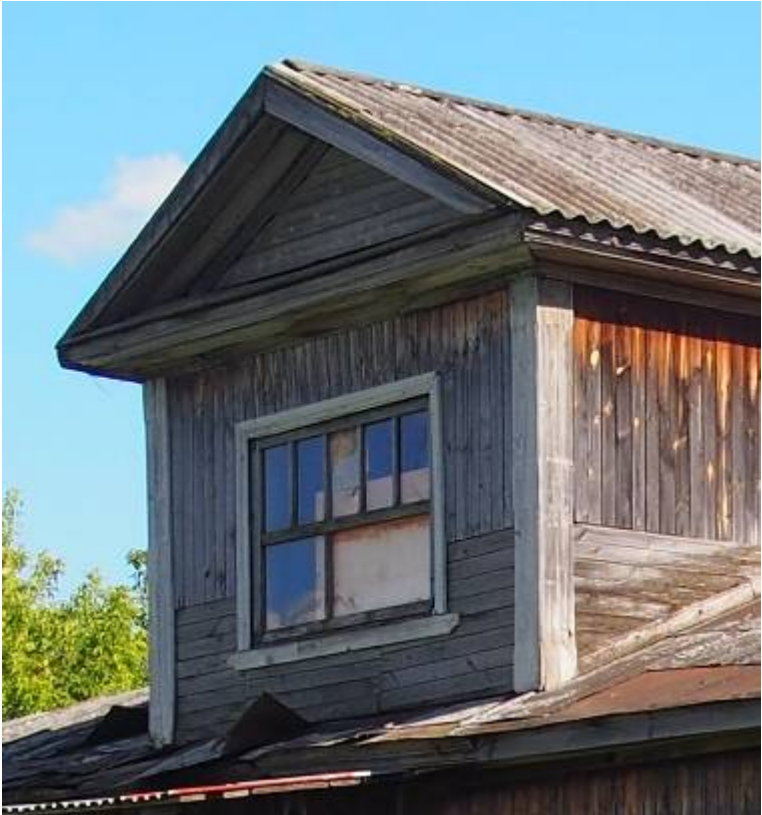
| № п/п | Обобщенная группа элементов предмета охраны | Элементы предмета охраны | Фотографическое или иное графическое изображение предмета охраны* |
|---|---|---|---|
| 4.1.13 | | <p><b>Фронтон типа 2:</b><br/>фронтон мезонина с подшивным дощатым карнизом, зашитый профилированной тесовой доской горизонтально</p> | <p>Фото 22. Фронтон типа 2.<br/>Фото 2017 г.</p> |

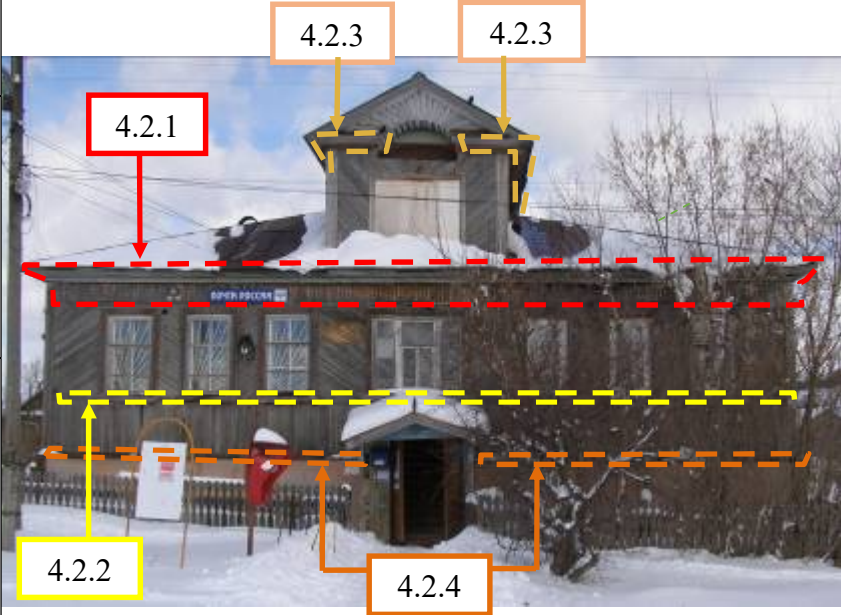
| № п/п | Обобщенная группа элементов предмета охраны | Элементы предмета охраны | Фотографическое или иное графическое изображение предмета охраны* |
|---|---|---|---|
| | | | <p>Фото 23. Южный фасад.<br/>Фото 2017 г.</p> |

| № п/п | Обобщенная группа элементов предмета охраны | Элементы предмета охраны | Фотографическое или иное графическое изображение предмета охраны* |
|---|---|---|---|
| 4.2.1 | | Антаблемент типа 1 | |
| 4.2.2 | | Карниз типа 1 | |
| 4.2.3 | | Карниз типа 2 | |
| 4.2.4 | | Карниз типа 3 | |

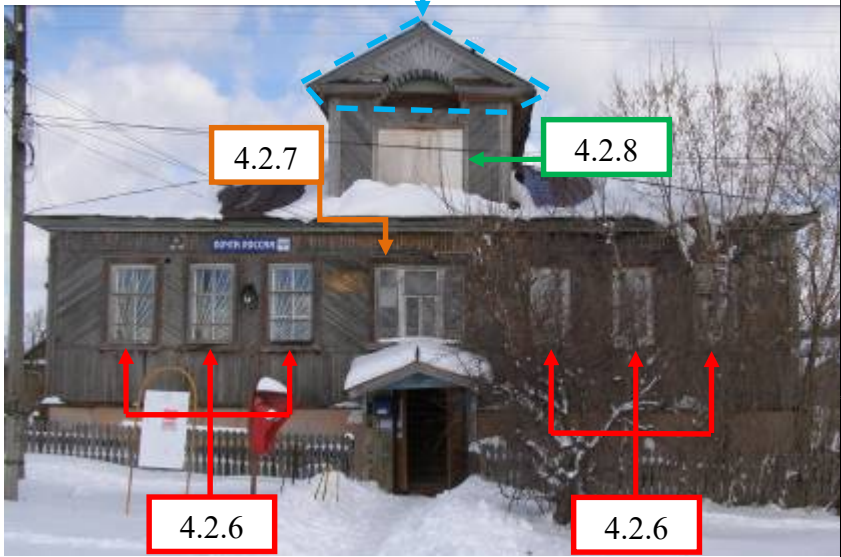
| № п/п | Обобщенная группа элементов предмета охраны | Элементы предмета охраны | Фотографическое или иное графическое изображение предмета охраны* |
|---|---|---|---|
| 4.2.5 | | Один фронтон типа 1 | <p data-bbox="1518 1043 1854 1114">Фото 24. Южный фасад.<br/>Фото 2017 г.</p> |
| 4.2.6 | | Шесть оконных проемов типа 1 | |
| 4.2.7 | | Один оконный проем типа 2 | |
| 4.2.8 | | Один оконный проем типа 4 | |

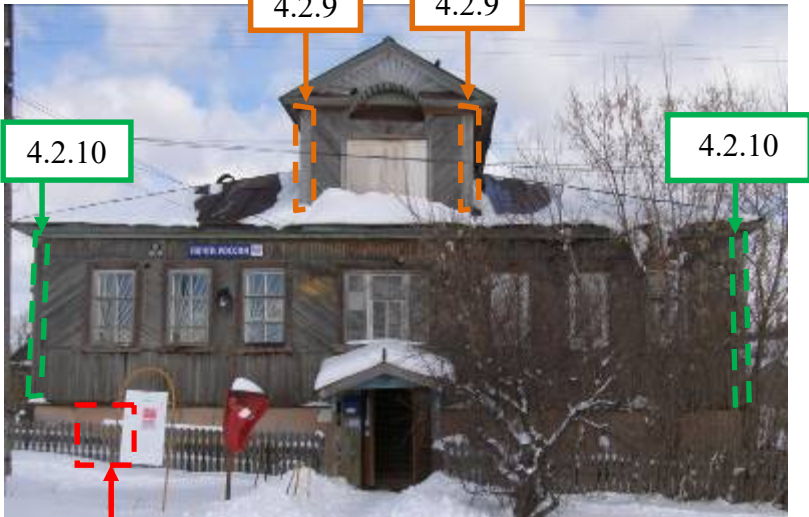
| № п/п | Обобщенная группа элементов предмета охраны | Элементы предмета охраны | Фотографическое или иное графическое изображение предмета охраны* |
|---|---|---|---|
| 4.2.9 | | Две лопатки типа 1 | <p data-bbox="1518 943 1854 1011">Фото 25. Южный фасад.<br/>Фото 2017 г.</p> <p data-bbox="1339 1043 1420 1075">4.2.11</p> <p data-bbox="1447 1331 1928 1362">План цокольного этажа. Фрагмент.</p> |
| 4.2.10 | | Две лопатки типа 2 | |
| 4.2.11 | | Один оконный проем цокольного этажа | |

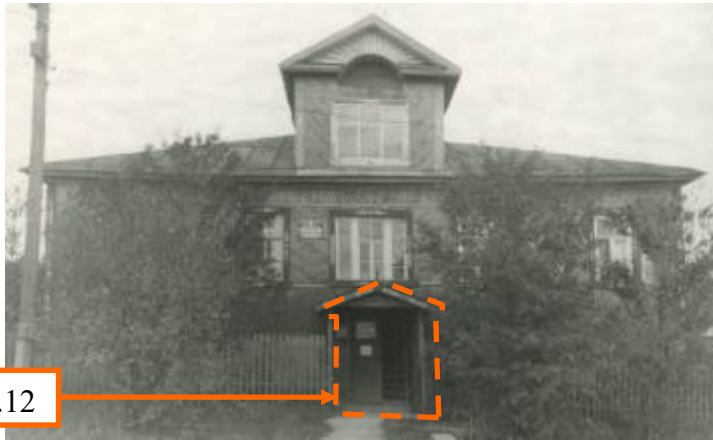
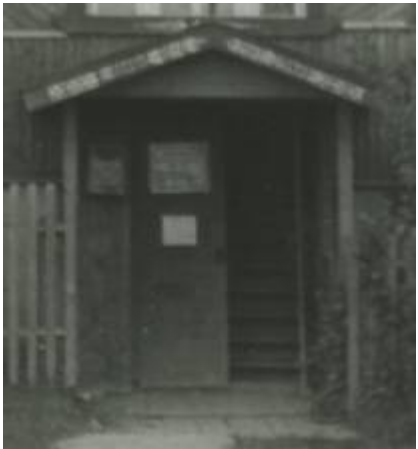
| № п/п | Обобщенная группа элементов предмета охраны | Элементы предмета охраны | Фотографическое или иное графическое изображение предмета охраны* |
|---|---|---|---|
| 4.2.12 | | <p data-bbox="696 791 1245 991">Одна входная группа, состоящая из прямоугольного двустворчатого дверного проема в уровне цокольного этажа и открытого крыльца под двускатной кровлей</p> | <div data-bbox="1330 357 2040 799"> </div> <p data-bbox="1458 804 1917 868">Фото 26. Северо-западный фасад.<br/>Фото 1992 г.</p> <div data-bbox="1480 887 1895 1337"> </div> <p data-bbox="1509 1342 1865 1406">Фото 27. Входная группа.<br/>Фото 1992 г.</p> |

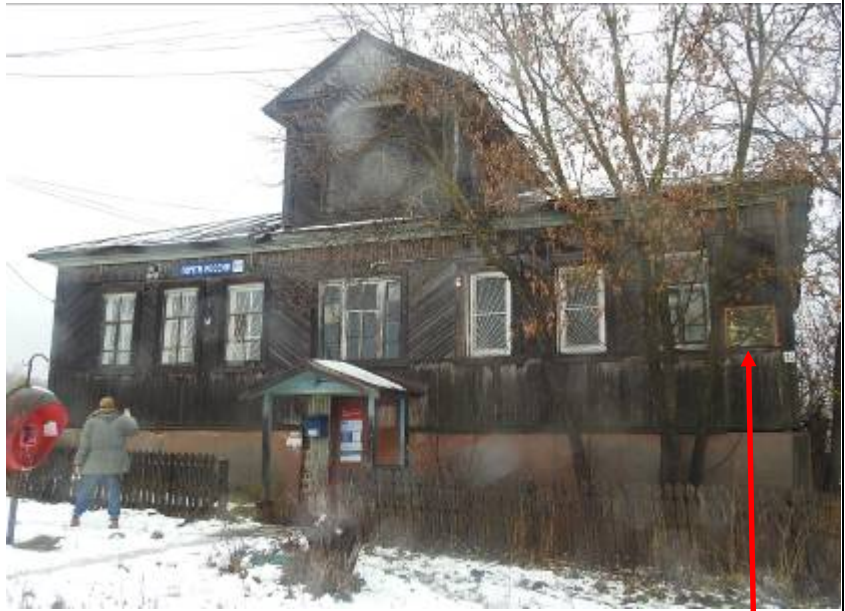
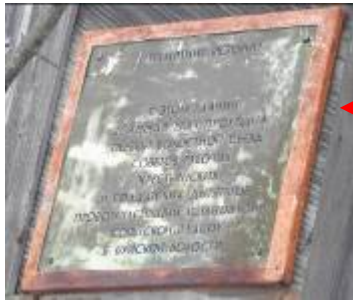
| № п/п | Обобщенная группа элементов предмета охраны | Элементы предмета охраны | Фотографическое или иное графическое изображение предмета охраны* |
|---|---|---|---|
| 4.2.13 | | <p>Информационная доска с надписью:</p> <p><b>ПАМЯТНИК ИСТОРИИ</b></p> <p><b>В ЭТОМ ЗДАНИИ</b><br/> <b>20 АПРЕЛЯ 1918 Г. ПРОХОДИЛ</b><br/> <b>ПЕРВЫЙ ВОЛОСТНОЙ СЪЕЗД</b><br/> <b>СОВЕТОВ РАБОЧИХ</b><br/> <b>КРЕСТЬЯНСКИХ</b><br/> <b>И СОЛДАТСКИХ ДЕПУТАТОВ</b><br/> <b>ПРОВОЗГЛАСИВШИЙ</b><br/> <b>УСТАНОВЛЕНИЕ</b><br/> <b>СОВЕТСКОЙ ВЛАСТИ</b><br/> <b>В БУЙСКОЙ ВОЛОСТИ</b></p> | <p>Фото 28. Южный фасад.<br/>Фото 2017 г.</p> <p>Фото 29. Информационная доска с надписью.<br/>Фото 2017 г.</p> <div data-bbox="1957 1134 2092 1193">4.2.13</div> |

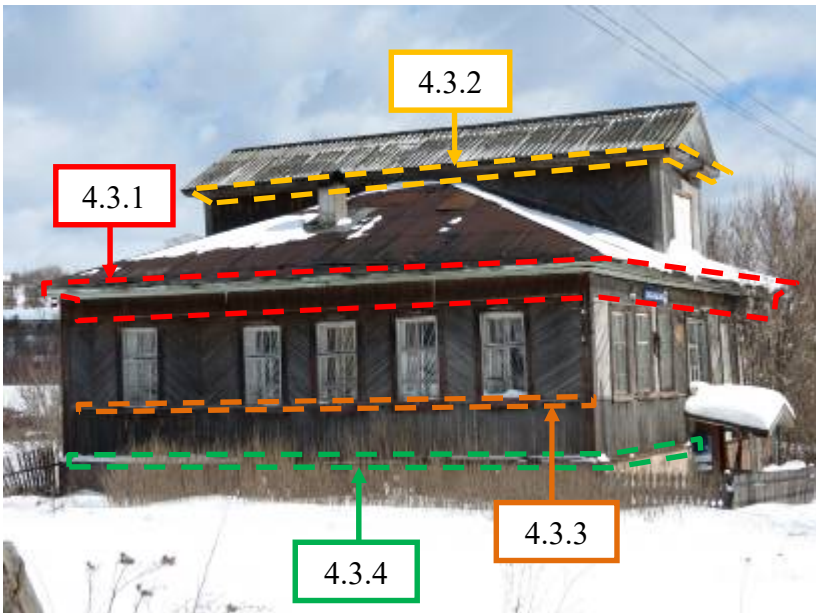
| № п/п | Обобщенная группа элементов предмета охраны | Элементы предмета охраны | Фотографическое или иное графическое изображение предмета охраны* |
|---|---|---|---|
| | | | Фото 30. Западный фасад.<br>Фото 2017 г. |

| № п/п | Обобщенная группа элементов предмета охраны | Элементы предмета охраны | Фотографическое или иное графическое изображение предмета охраны* |
|---|---|---|---|
| 4.3.1 | | Антаблемент типа 1 | |
| 4.3.2 | | Карниз типа 2 | |
| 4.3.3 | | Карниз типа 1 | |
| 4.3.4 | | Карниз типа 3 | |

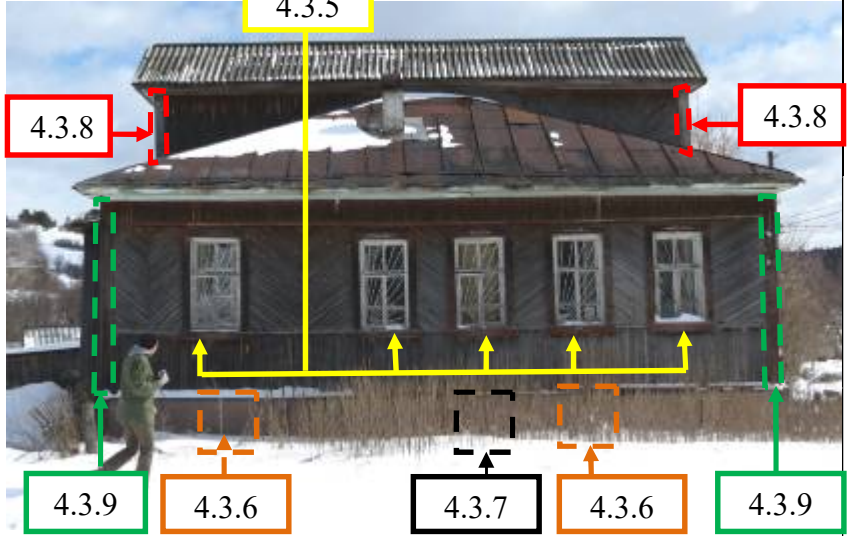
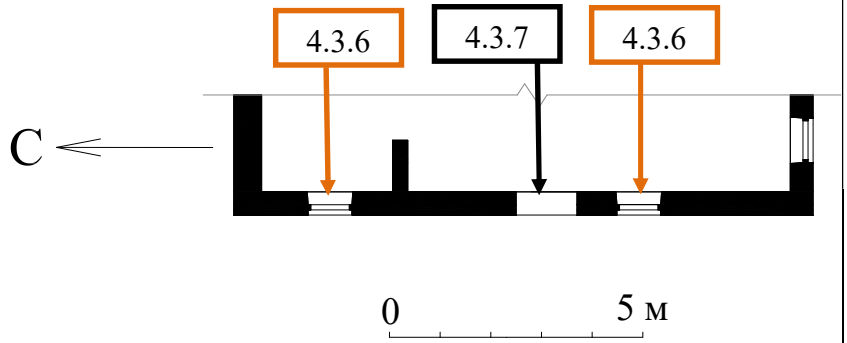
| № п/п | Обобщенная группа элементов предмета охраны | Элементы предмета охраны | Фотографическое или иное графическое изображение предмета охраны* |
|---|---|---|---|
| 4.3.5 | | Пять оконных проемов типа 1 | <p>Фото 31. Западный фасад. Фото 2007 г.</p> <p>План цокольного этажа. Фрагмент.</p> |
| 4.3.6 | | Два прямоугольных оконных проема цокольного этажа | |
| 4.3.7 | | Один прямоугольный проем цокольного этажа | |
| 4.3.8 | | Две лопатки типа 1 | |
| 4.3.9 | | Две лопатки типа 2 | |

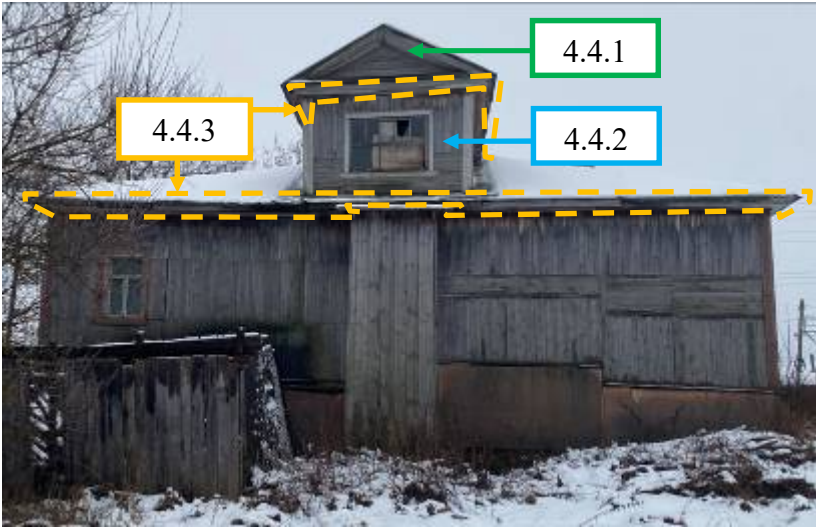
Фото 32. Северный фасад.  
Фото 2025 г.

| № п/п | Обобщенная группа элементов предмета охраны | Элементы предмета охраны | Фотографическое или иное графическое изображение предмета охраны* |
|---|---|---|---|
| 4.4.1 | | Фронтон типа 2 | |
| 4.4.2 | | Один проем типа 3 | |
| 4.4.3 | | Карниз типа 2 | |

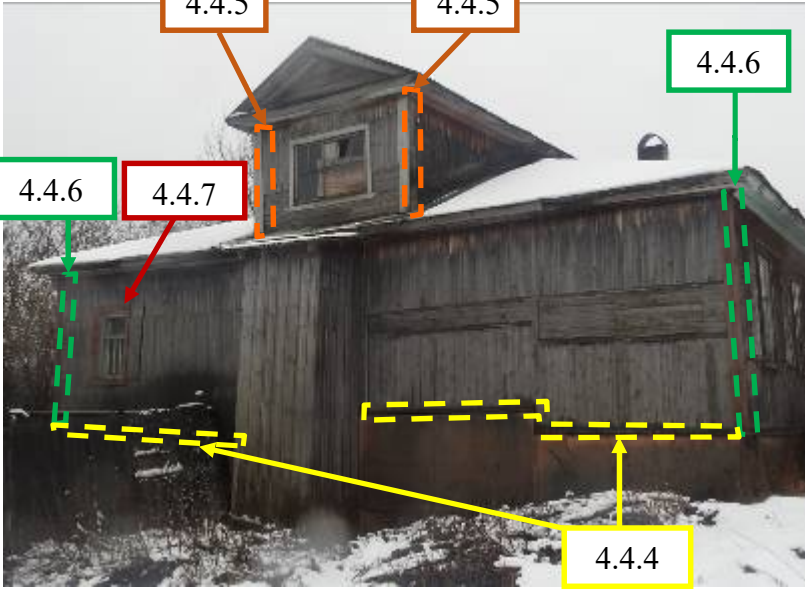
Фото 33. Северный фасад.  
Фото 2025 г.

| № п/п | Обобщенная группа элементов предмета охраны | Элементы предмета охраны | Фотографическое или иное графическое изображение предмета охраны* |
|---|---|---|---|
| 4.4.4 | | Карниз типа 3 | |
| 4.4.5 | | Две лопатки типа 1 | |
| 4.4.6 | | Две лопатки типа 2 | |
| 4.4.7 | | Один прямоугольный оконный проем в рамочном деревянном наличнике | |

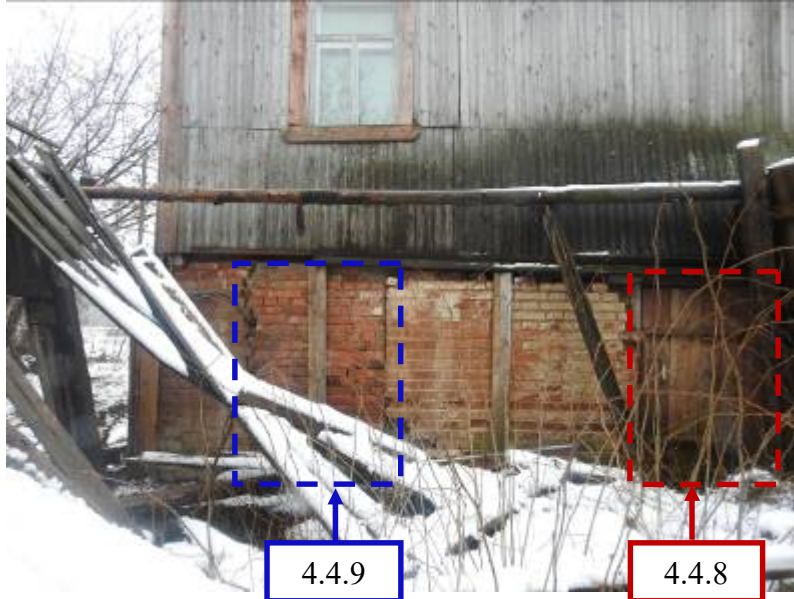
| № п/п | Обобщенная группа элементов предмета охраны | Элементы предмета охраны | Фотографическое или иное графическое изображение предмета охраны* |
|---|---|---|---|
| 4.4.8 | | Один прямоугольный дверной проем цокольного этажа | <p data-bbox="1503 1193 1865 1262">Фото 34. Северный фасад.<br/>Фото 2025 г.</p> |
| 4.4.9 | | Один проем цокольного этажа | |

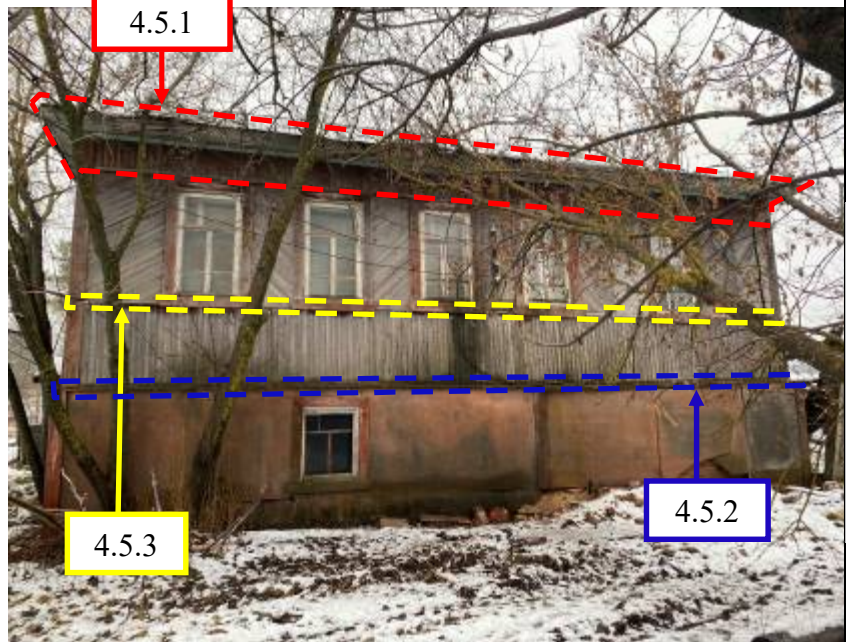
| № п/п | Обобщенная группа элементов предмета охраны | Элементы предмета охраны | Фотографическое или иное графическое изображение предмета охраны* |
|---|---|---|---|
| | | | Фото 35. Восточный фасад.<br>Фото 2025 г. |

| № п/п | Обобщенная группа элементов предмета охраны | Элементы предмета охраны | Фотографическое или иное графическое изображение предмета охраны* |
|---|---|---|---|
| 4.5.1 | | Антаблемент типа 1 | |
| 4.5.2 | | Карниз типа 3 | |
| 4.5.3 | | Карниз типа 1 | |

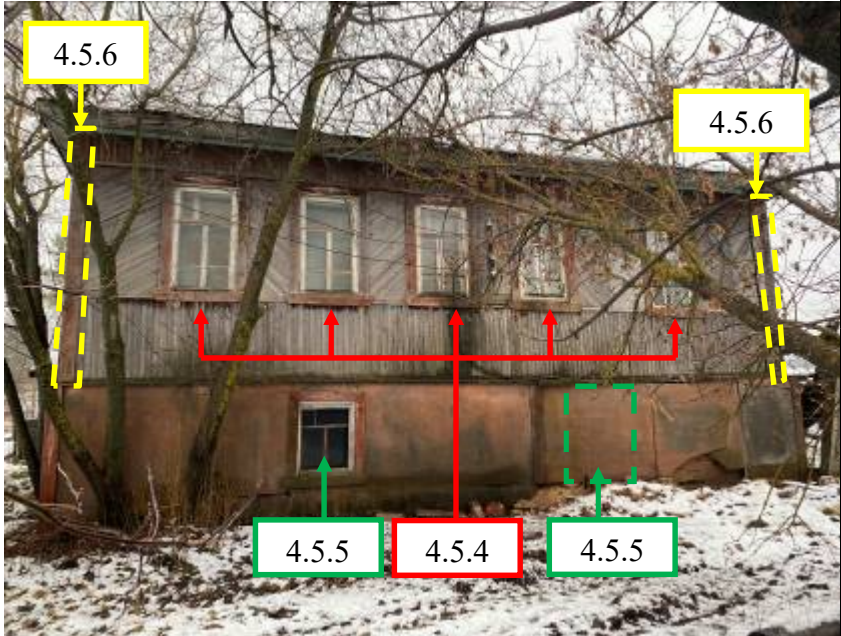
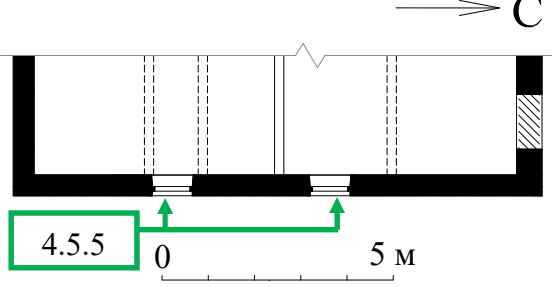
| № п/п | Обобщенная группа элементов предмета охраны | Элементы предмета охраны | Фотографическое или иное графическое изображение предмета охраны* |
|---|---|---|---|
| 4.5.4 | | Пять оконных проема типа 1 | |
| 4.5.5 | | Два оконных проема типа 5 | |
| 4.5.6 | | Две лопатки типа 2 | <p data-bbox="1406 1042 1966 1074">Фото 36. Восточный фасад. Фото 2025 г.</p> <p data-bbox="1518 1401 1854 1433">План восточного фасада</p> |

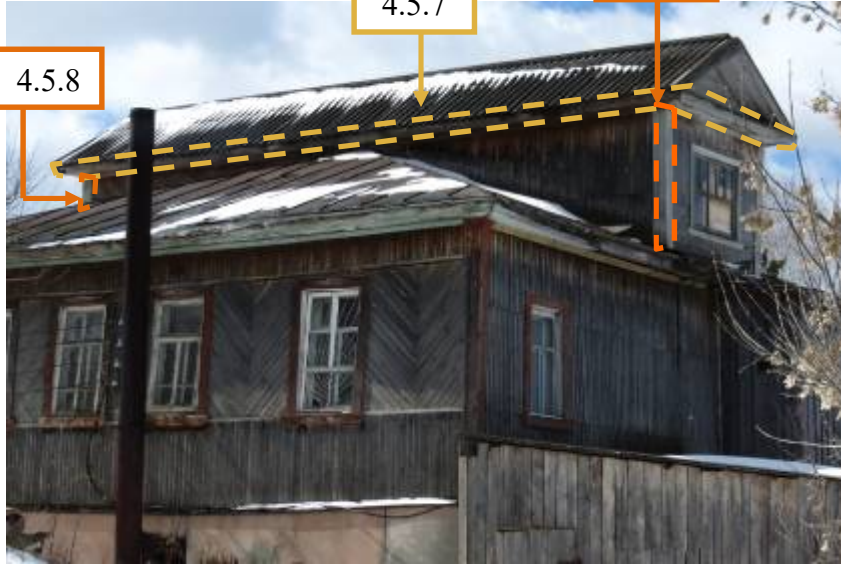
Фото 37. Восточный фасад. Вид с северо-востока.  
Фото 2017 г.

| № п/п | Обобщенная группа элементов предмета охраны | Элементы предмета охраны | Фотографическое или иное графическое изображение предмета охраны* |
|---|---|---|---|
| 4.5.7 | | Карниз типа 2 | |
| 4.5.8 | | Две лопатки типа 1 | |

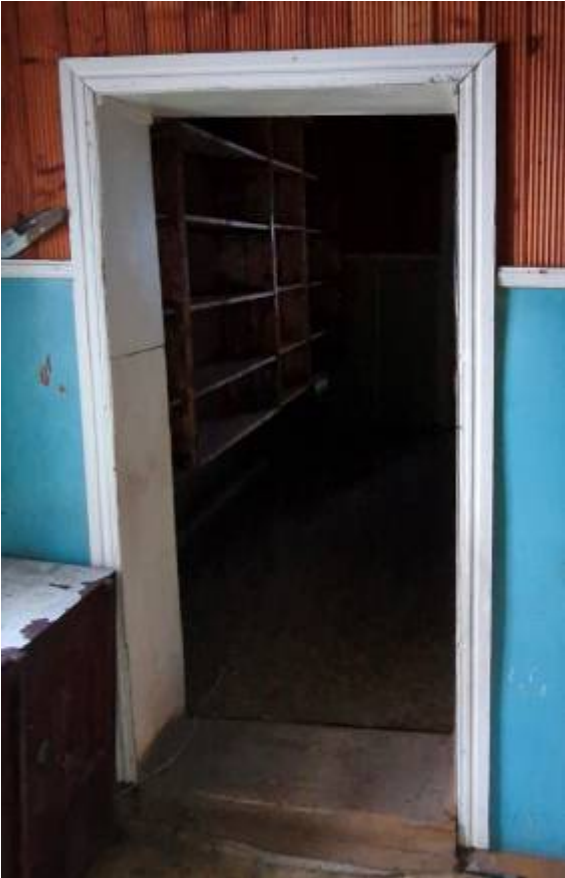
| № п/п | Обобщенная группа элементов предмета охраны | Элементы предмета охраны | Фотографическое или иное графическое изображение предмета охраны* |
|---|---|---|---|
| 4.6.1 | | Оформление проема типа 1:<br>профилированное обрамление колоды<br>внутреннего дверного проема | <p data-bbox="1429 1305 1944 1374">Фото 38. Оформление проема типа 1.<br/>Фото 2025 г.</p> |
