**УПРАВЛЕНИЕ  
ГОСУДАРСТВЕННОЙ ОХРАНЫ ОБЪЕКТОВ КУЛЬТУРНОГО  
НАСЛЕДИЯ КИРОВСКОЙ ОБЛАСТИ**

**РЕШЕНИЕ**

**Об установлении предмета охраны объекта культурного наследия  
(памятника истории и культуры) народов Российской Федерации  
регионального значения «Дом, в котором проходил первый волостной  
съезд Советов рабочих, крестьянских и солдатских депутатов,  
провозгласивший Советскую власть в Буйской волости»,  
расположенного по адресу: Кировская область, Нолинский район,  
с. Лудяна, ул. Центральная, д. 35**

**ПРЕДМЕТ ОХРАНЫ**

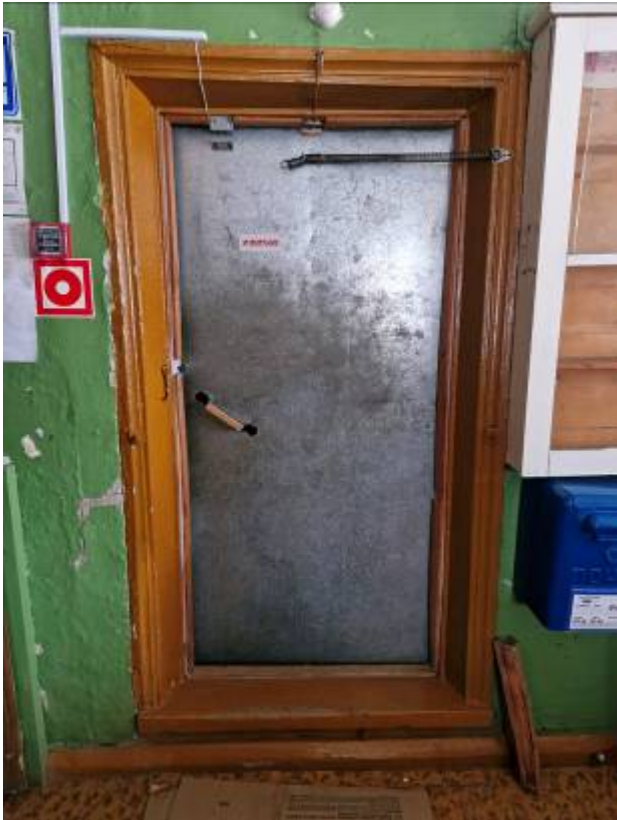
| № п/п | Обобщенная группа элементов предмета охраны | Элементы предмета охраны | Фотографическое или иное графическое изображение предмета охраны* |
|---|---|---|---|
| 4.6.2 | | <p>Оформление проема типа 2:<br/>профилированное обрамление колоды<br/>дверного проема</p> | <p>Фото 39. Оформление проема типа 2.<br/>Фото 2025 г.</p> |

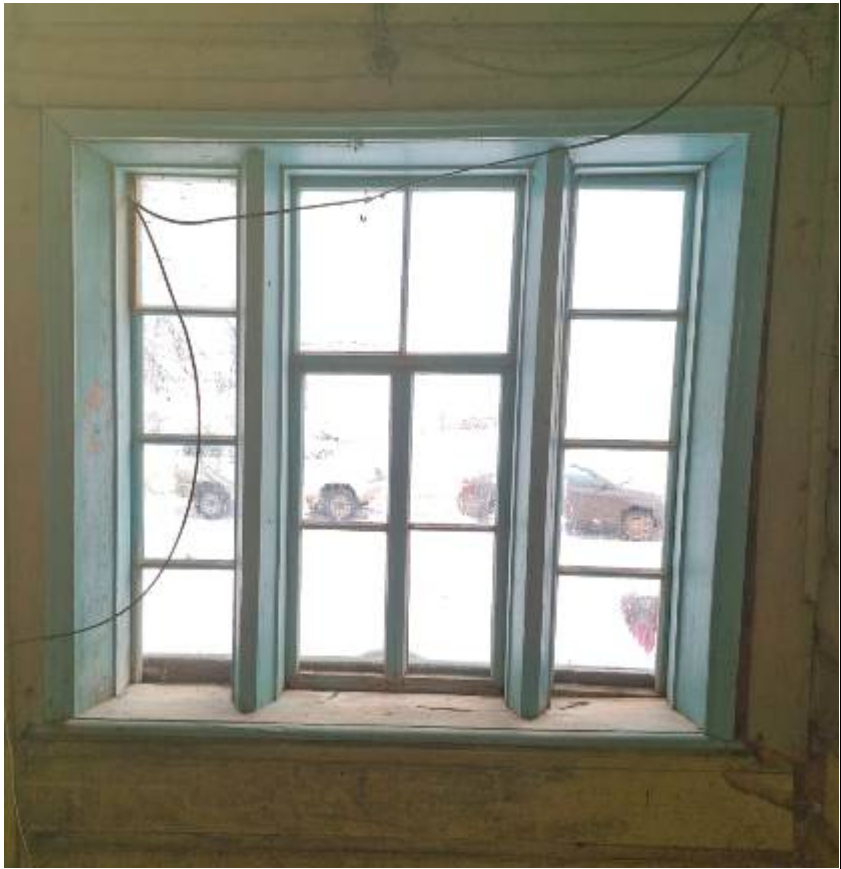
| № п/п | Обобщенная группа элементов предмета охраны | Элементы предмета охраны | Фотографическое или иное графическое изображение предмета охраны* |
|---|---|---|---|
| 4.6.3 | | <p>Оформление оконного проема типа 1:<br/>профилированное обрамление оконного проема типа 2</p> | <p>Фото 40. Оформление оконного проема типа 1.<br/>Фото 2025 г.</p> |

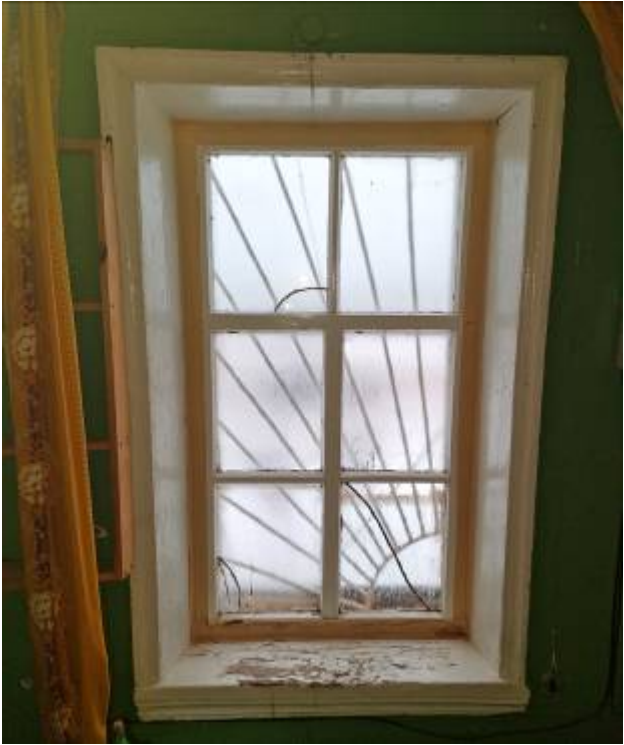
| № п/п | Обобщенная группа элементов предмета охраны | Элементы предмета охраны | Фотографическое или иное графическое изображение предмета охраны* |
|---|---|---|---|
| 4.6.4 | | <p>Оформление оконного проема типа 2:<br/>профилированное обрамление оконного проема типа 1</p> | <p>Фото 41. Оформление оконного проема типа 2.<br/>Фото 2025 г.</p> |

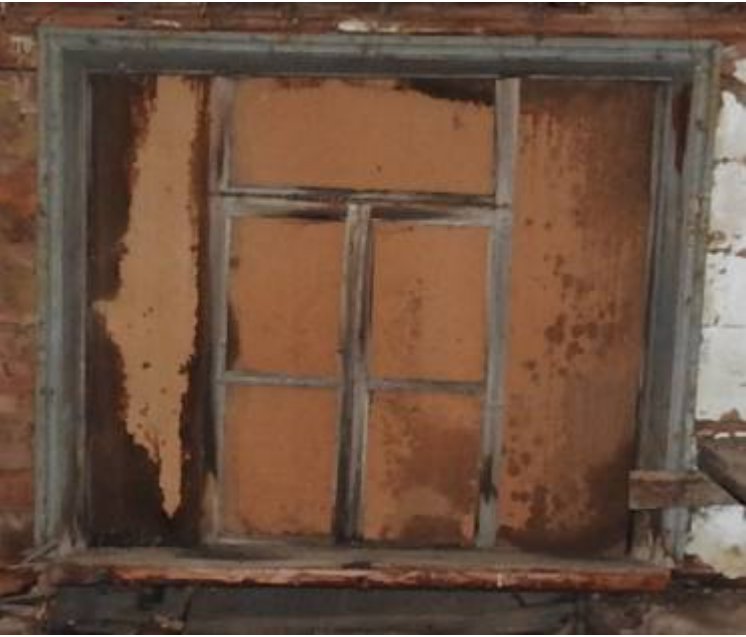
| № п/п | Обобщенная группа элементов предмета охраны | Элементы предмета охраны | Фотографическое или иное графическое изображение предмета охраны* |
|---|---|---|---|
| 4.6.5 | | <p>Оформление оконного проема типа 3:<br/>профилированное обрамление оконного проема типа 4</p> | <p>Фото 42. Оформление оконного проема типа 3.<br/>Фото 2025 г.</p> |

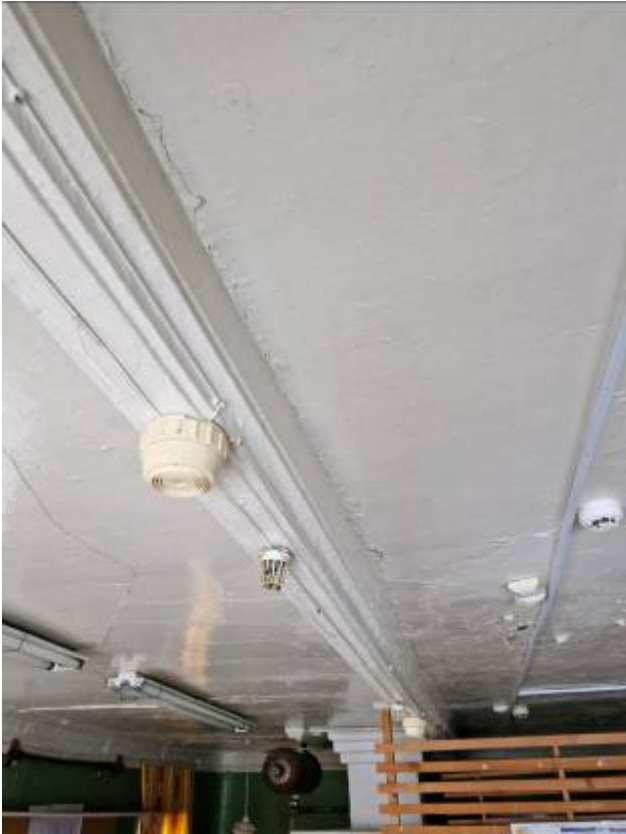
| № п/п | Обобщенная группа элементов предмета охраны | Элементы предмета охраны | Фотографическое или иное графическое изображение предмета охраны* |
|---|---|---|---|
| 4.6.6 | | <p>Оформление балки типа 1:<br/>профилированное обрамление балки<br/>перекрытия над первым этажом</p> | <p>Фото 43. Оформление балки типа 1.<br/>Фото 2025 г.</p> |

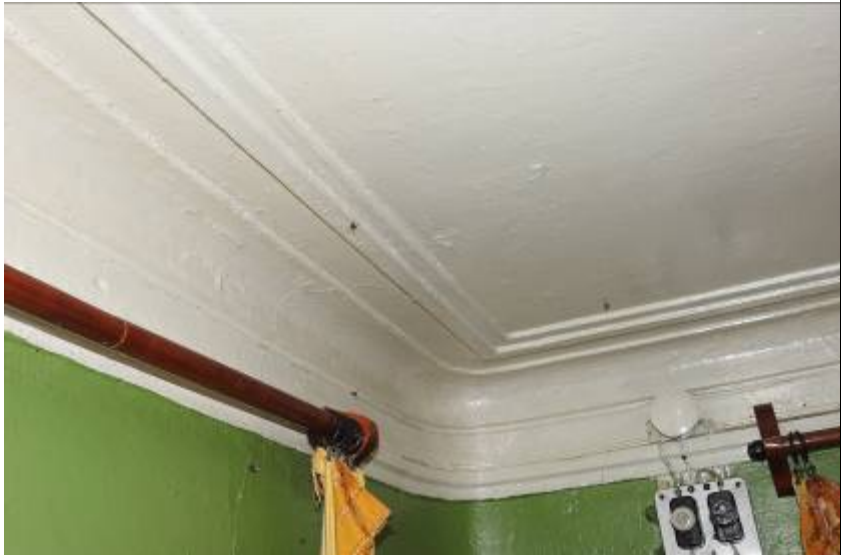
| № п/п | Обобщенная группа элементов предмета охраны | Элементы предмета охраны | Фотографическое или иное графическое изображение предмета охраны* |
|---|---|---|---|
| 4.6.7 | | Тянутые профилированные карнизы первого этажа | <p data-bbox="1285 1098 2087 1206">Фото 44. Тянутые профилированные карнизы перекрытий первого этажа.<br/>Фото 2025 г.</p> |

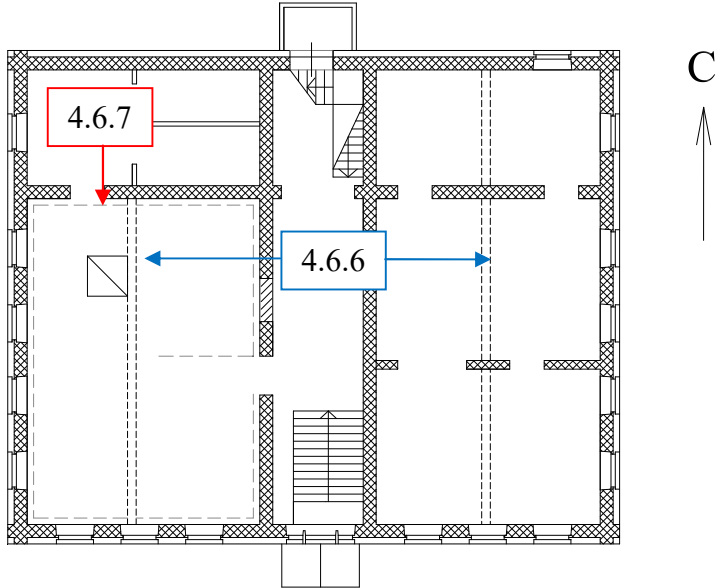
</div> <div>Условные обозначения:</div> <table><tr><td>---</td><td>- проекция тянутых карнизов</td></tr><tr><td>----</td><td>- проекция балок перекрытия</td></tr></table> <div>Схема размещения карнизов и балок перекрытия на плане первого этажа</div> | --- | - проекция тянутых карнизов | ---- | - проекция балок перекрытия |
| --- | - проекция тянутых карнизов | | | | | | |
| --- | - проекция балок перекрытия | | | | | | |

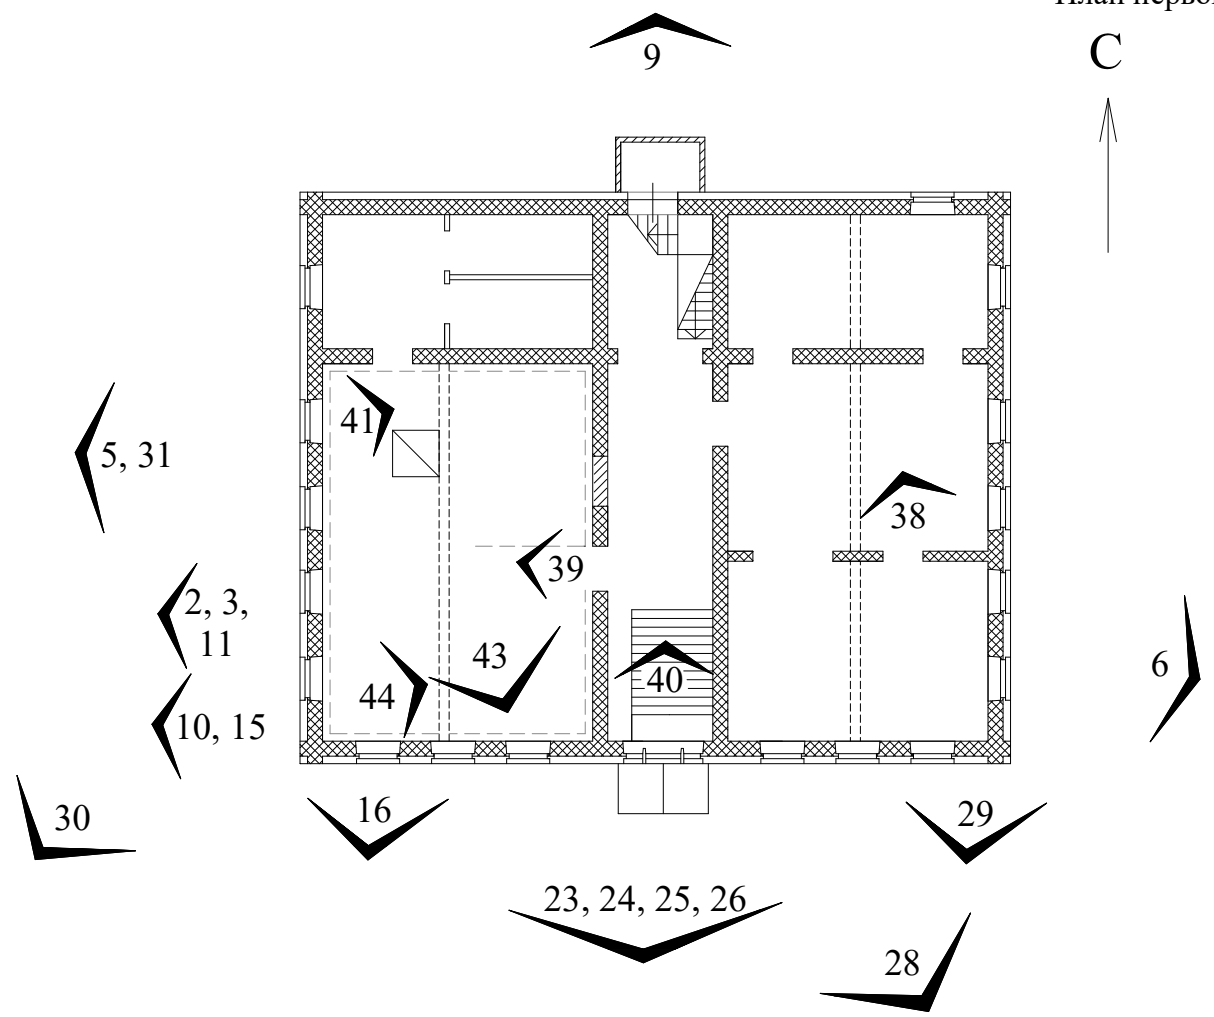
| Номер схемы | Схема |
|---|---|
| 2 | <p data-bbox="1720 296 1995 331">План первого этажа</p> <p data-bbox="1753 347 1794 392">С</p> <p>The diagram is a detailed architectural floor plan of a building's first floor. The plan is roughly rectangular with a central staircase area. Various rooms and corridors are delineated by walls and doors. Surrounding the building are several numbered arrows, each pointing in a specific direction. The arrows are labeled with numbers: 9 (top), 6 (right), 29 (bottom right), 28 (bottom right), 23, 24, 25, 26 (bottom center), 16 (bottom left), 30 (bottom left), 10, 15 (left), 2, 3, 11 (left), 5, 31 (left), 41 (inside, left), 39 (inside, center), 43 (inside, center), 44 (inside, left), 40 (inside, center), 38 (inside, right), and 3 (inside, right). A north arrow labeled 'С' points upwards, indicating the orientation of the plan.</p> |
