**Об установлении предмета охраны объекта культурного наследия  
(памятника истории и культуры) народов Российской Федерации  
регионального значения «Введенская церковь», расположенного  
по адресу: Кировская область, Немский район, с. Ильинское,  
ул. Советская, д. 34**

**ПРЕДМЕТ ОХРАНЫ**

**объекта культурного наследия (памятника истории и культуры)  
народов Российской Федерации регионального значения «Введенская церковь», расположенного по адресу:  
Кировская область, Немский район, с. Ильинское, ул. Советская, д. 34**

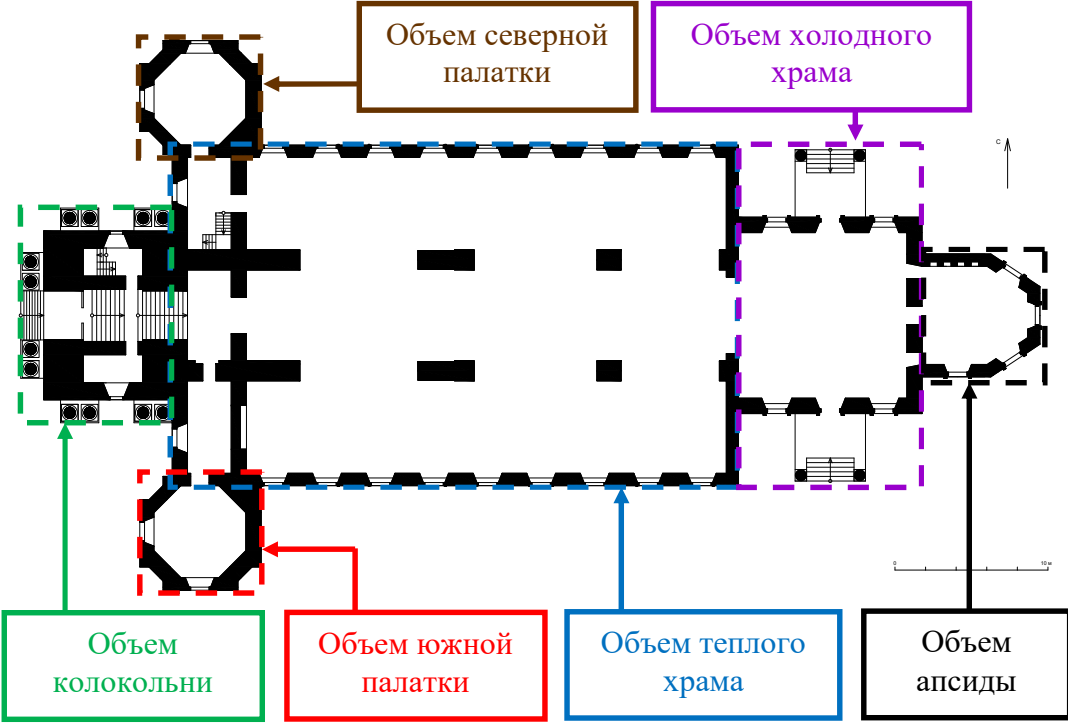
| №<br>п/п | Обобщенная группа<br>элементов предмета<br>охраны | Элементы<br>предмета охраны | Фотографическое или иное графическое<br>изображение предмета охраны* |
|---|---|---|---|
| 2 | Объемно-пространственная композиция | <p>Многообъемный объект, состоящий из следующих объемов:</p> <p><b>объем колокольни:</b><br/>четырёхъярусный прямоугольный в плане, завершающийся восьмигранным барабаном с шатровым завершением;</p> <p><b>объем теплого храма:</b><br/>прямоугольный в плане, одноэтажный с антресольными цокольным этажами;</p> <p><b>объем северной палатки:</b><br/>восьмигранный в плане, одноэтажный с цокольным этажом, завершающийся куполом, увенчанным восьмигранным барабаном с луковичной главкой;</p> | <p>Объем северной палатки</p> <p>Объем холодного храма</p> <p>Объем колокольни</p> <p>Объем южной палатки</p> <p>Объем теплого храма</p> <p>Объем апсиды</p> <p>План первого этажа</p> |

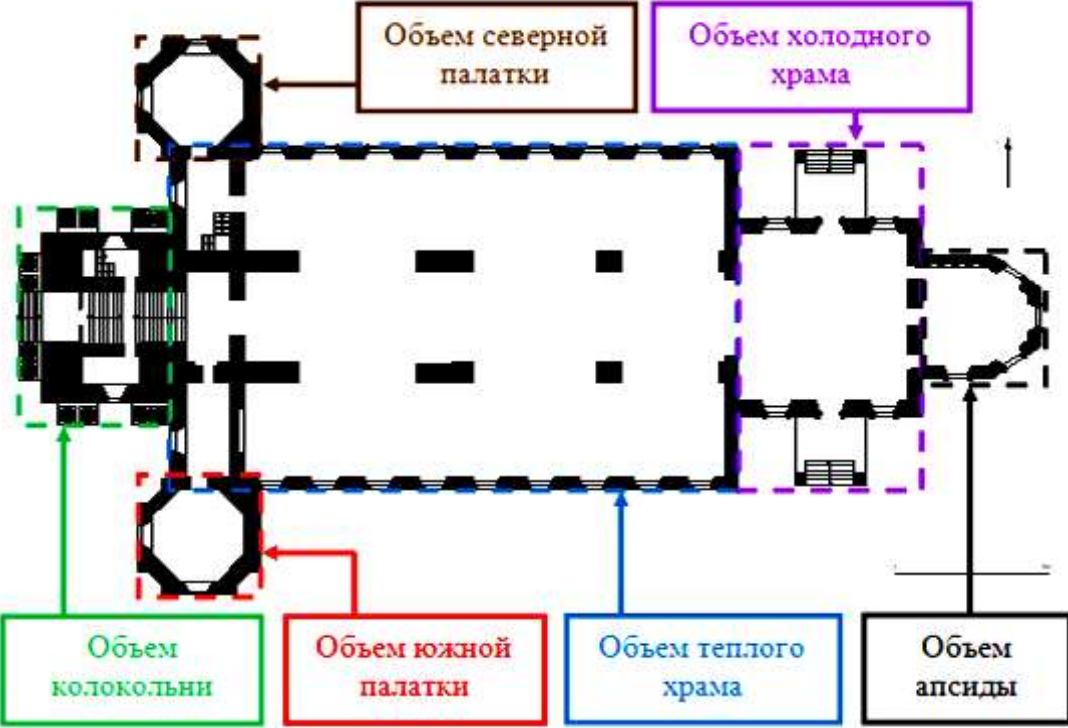
| №<br>п/п | Обобщенная группа<br>элементов предмета<br>охраны | Элементы<br>предмета охраны | Фотографическое или иное графическое<br>изображение предмета охраны* |
|---|---|---|---|
| | | <p><b>объем южной палатки:</b><br/>восьмигранный в плане,<br/>одноэтажный с цокольным<br/>этажом, завершающийся<br/>куполом, увенчанным<br/>восьмигранным барабаном<br/>с луковичной главкой;</p> <p><b>объем холодного храма:</b><br/>двухсветный, прямоугольный<br/>в плане, увенчан куполом<br/>и стоящими друг на друге<br/>двумя восьмигранным<br/>барабанами и главкой;</p> <p><b>Объем апсиды:</b> пятигранный<br/>в плане, одноэтажный</p> | <p>План первого этажа</p> |

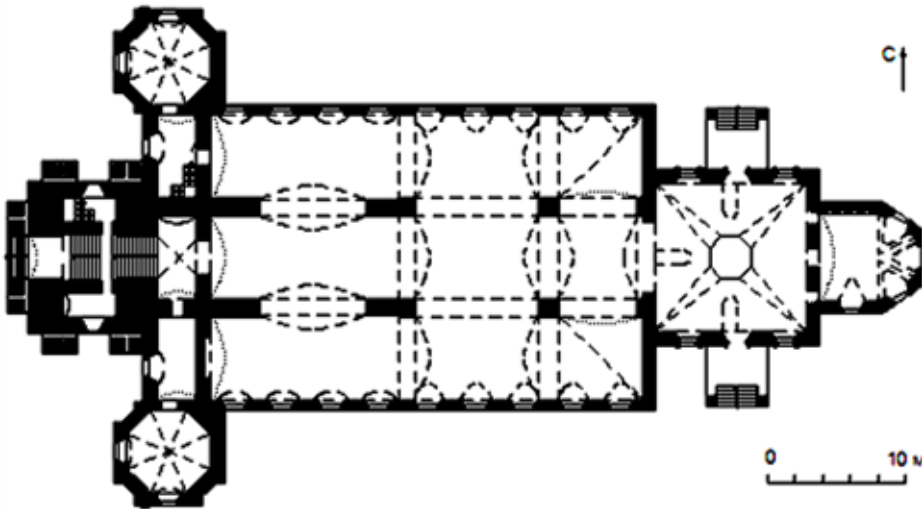
| №<br>п/п | Обобщенная группа<br>элементов предмета<br>охраны | Элементы<br>предмета охраны | Фотографическое или иное графическое<br>изображение предмета охраны* |
|---|---|---|---|
| 3 | Конструктивная система | <p>Основные конструкции здания:</p> <p><b>капитальные стены первоначального периода строительства – кирпичные;</b></p> <p><b>полы – опочные;</b></p> <p><b>кровля – металлическая по дощатой обрешетке;</b></p> <p><b>перекрытия объема апсиды – коробовый кирпичный свод;</b></p> <p><b>перекрытие объема холодного храма – сомкнутый восьмилотковый кирпичный свод;</b></p> <p><b>перекрытия объема теплого храма – коробовые кирпичные своды и своды типа Монье;</b></p> | <p style="text-align: right;">с↑</p> <p style="text-align: right;">0 10 м</p> <p style="text-align: center;"><b>Условные обозначения:</b></p> <div style="display: flex; justify-content: space-between; align-items: flex-start;"> <div style="width: 15%;"> <div style="width: 20px; height: 10px; background-color: black; margin-bottom: 5px;"></div> <div style="width: 20px; height: 10px; border: 1px dashed black; margin-bottom: 5px;"></div> <div style="width: 20px; height: 10px; border: 1px dotted black;"></div> </div> <div style="width: 85%;"> <p>- капитальные стены первоначального периода строительства</p> <p>- проекция распалубки свода</p> <p>- кривизна свода</p> </div> </div> <p style="text-align: center;"><b>План 1 этажа</b></p> |

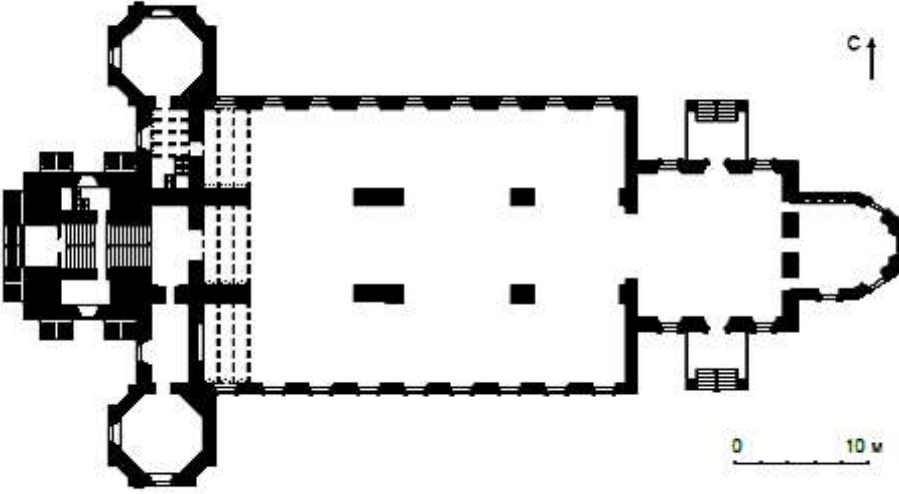
| №<br>п/п | Обобщенная группа<br>элементов предмета<br>охраны | Элементы<br>предмета охраны | Фотографическое или иное графическое<br>изображение предмета охраны* |
|---|---|---|---|
| | | <p><b>перекрытия объема двух палаток – сомкнутые восьмилотковые кирпичные своды;</b></p> <p><b>перекрытие первого яруса объема колокольни – крестовый кирпичный свод;</b></p> <p><b>конструкции барабанов объемов холодного храма, колокольни, северной палатки и южной палатки – из кирпича с использованием металлических связей</b></p> | <p><b>Условные обозначения:</b></p> <p> - капитальные стены первоначального периода строительства</p> <p> - проекция распалубки сводов типа Монье</p> <p> - кривизна свода</p> <p><b>План в уровне антресольного этажа</b></p> |

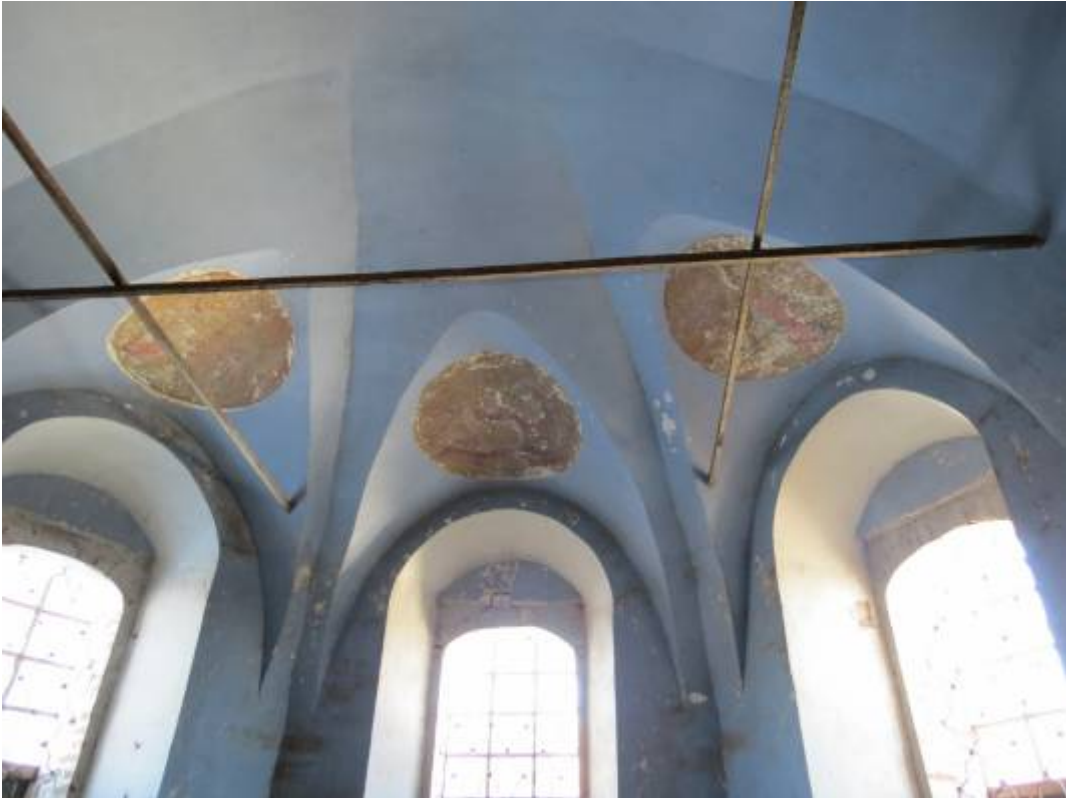
| №<br>п/п | Обобщенная группа<br>элементов предмета<br>охраны | Элементы<br>предмета охраны | Фотографическое или иное графическое<br>изображение предмета охраны* |
|---|---|---|---|
| | | | <p data-bbox="1167 1233 2033 1305">Фото 1. Коробовый свод объема апсиды. Металлические связи.<br/>Фото 2019 г.</p> |

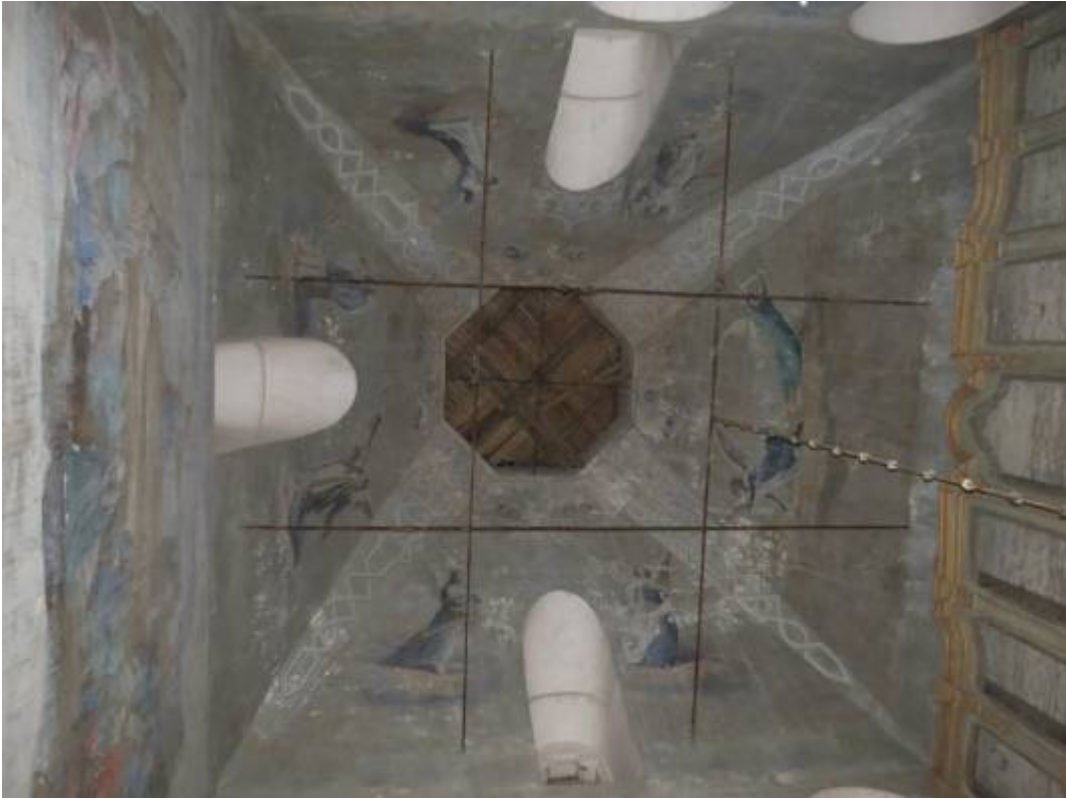
| №<br>п/п | Обобщенная группа<br>элементов предмета<br>охраны | Элементы<br>предмета охраны | Фотографическое или иное графическое<br>изображение предмета охраны* |
|---|---|---|---|
| | | | <p data-bbox="1137 1233 2065 1342">Фото 2. Сомкнутый восьмилотковый свод объема холодного храма.<br/>Металлические связи.<br/>Фото 2019 г.</p> |

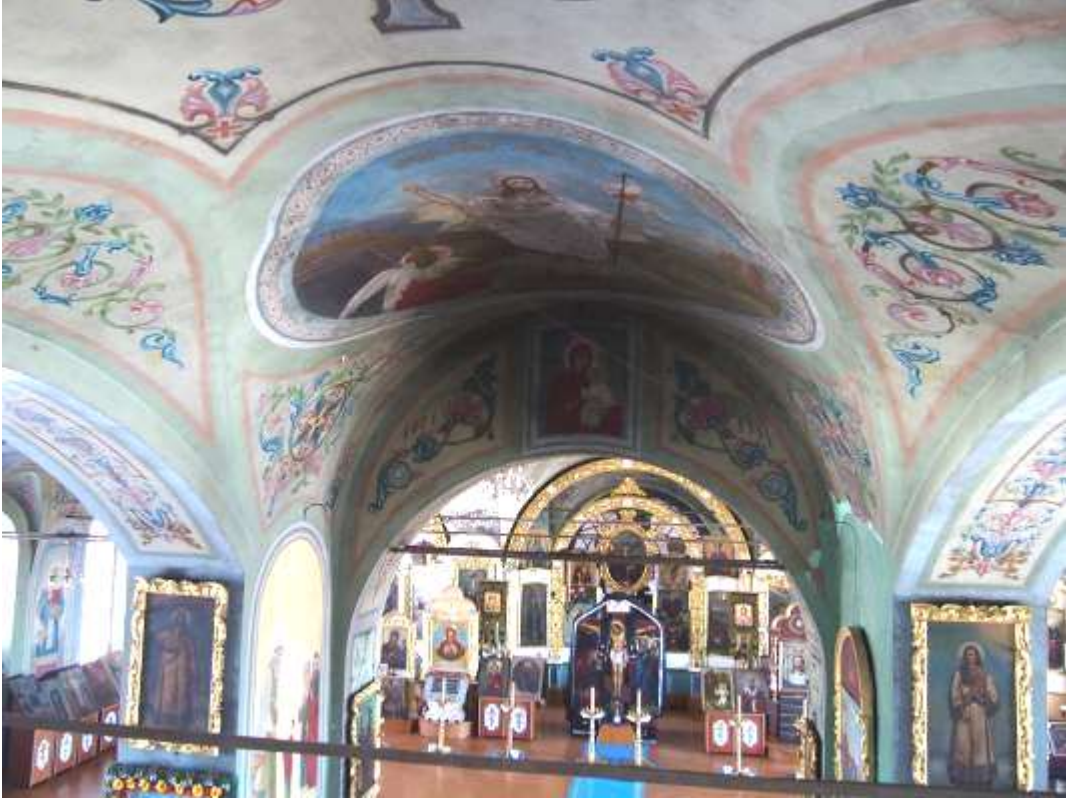
| №<br>п/п | Обобщенная группа<br>элементов предмета<br>охраны | Элементы<br>предмета охраны | Фотографическое или иное графическое<br>изображение предмета охраны* |
|---|---|---|---|
| | | | <p data-bbox="1272 1273 1928 1377">Фото 3. Коробовый свод объема теплого храма.<br/>Металлические связи.<br/>Фото 2019 г.</p> |

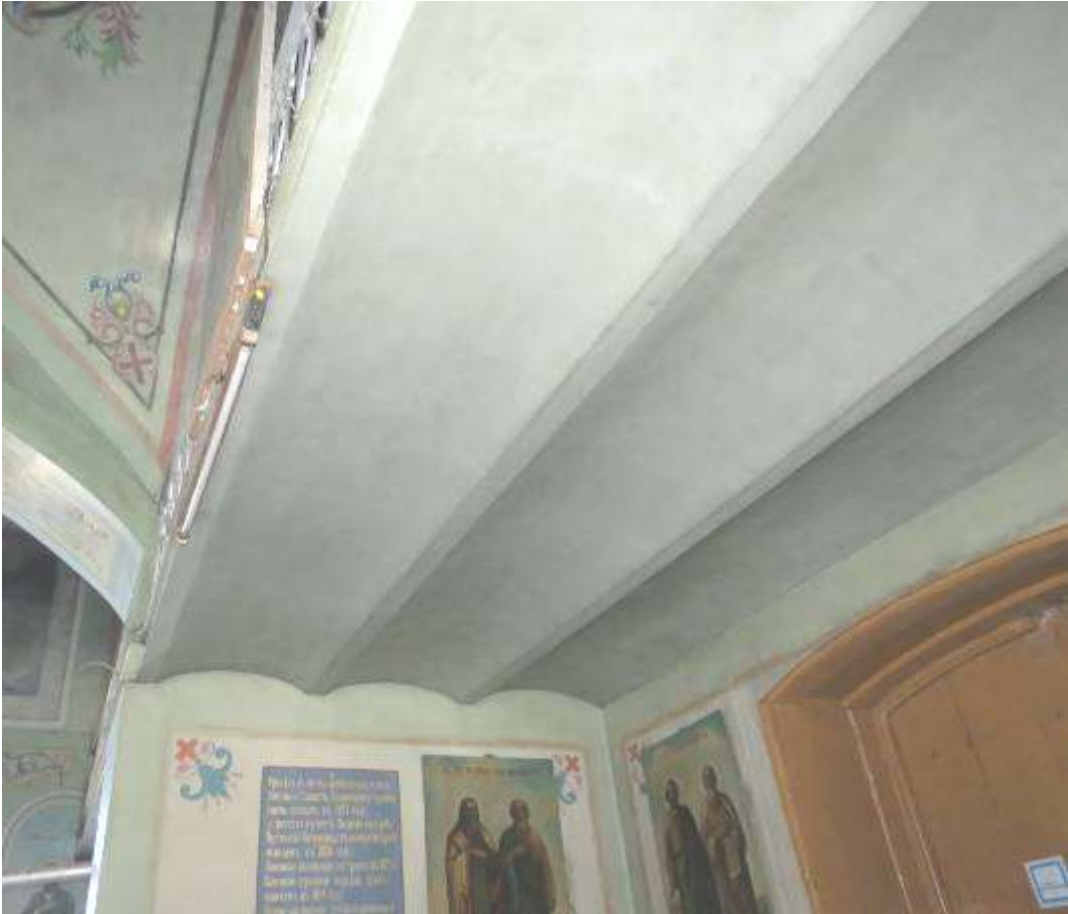
| №<br>п/п | Обобщенная группа<br>элементов предмета<br>охраны | Элементы<br>предмета охраны | Фотографическое или иное графическое<br>изображение предмета охраны* |
|---|---|---|---|
| | | | <p data-bbox="1249 1313 1955 1385">Фото 4. Своды типа Монье в объеме теплого храма.<br/>Фото 2019 г.</p> |

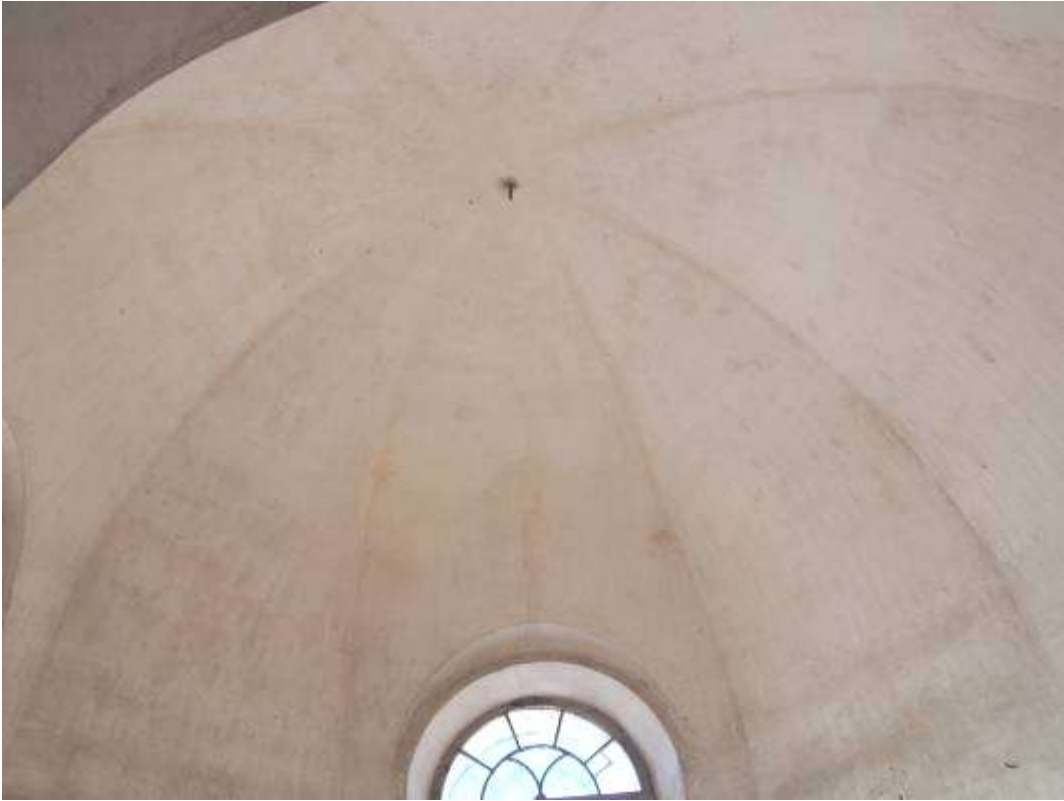
| №<br>п/п | Обобщенная группа<br>элементов предмета<br>охраны | Элементы<br>предмета охраны | Фотографическое или иное графическое<br>изображение предмета охраны* |
|---|---|---|---|
| | | | <p data-bbox="1162 1235 2038 1305">Фото 5. Восьмилотковый сомкнутый свод объема двух палаток.<br/>Фото 2019 г.</p> |

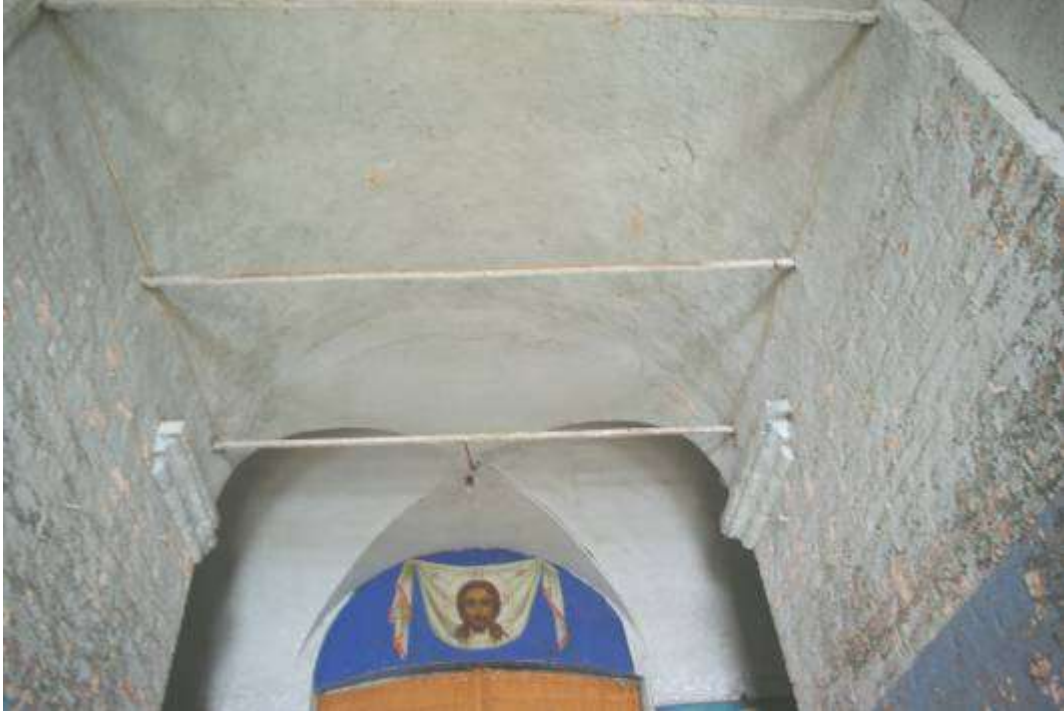
| №<br>п/п | Обобщенная группа<br>элементов предмета<br>охраны | Элементы<br>предмета охраны | Фотографическое или иное графическое<br>изображение предмета охраны* |
|---|---|---|---|
| | | | <p data-bbox="1196 1185 2007 1289">Фото 6. Крестовый свод первого яруса объема колокольни.<br/>Металлические связи.<br/>Фото 2010 г.</p> |

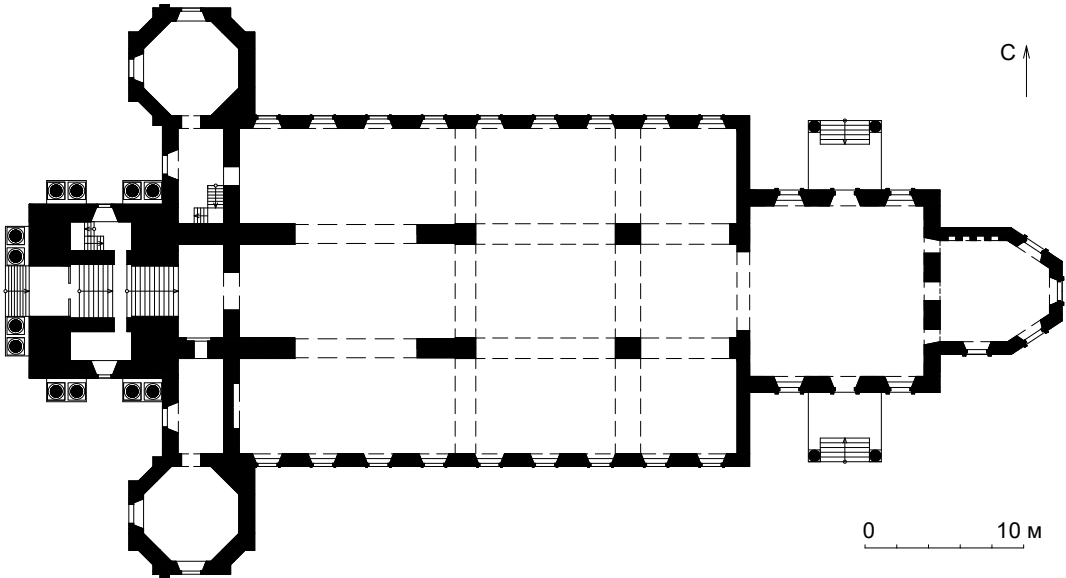
| №<br>п/п | Обобщенная группа<br>элементов предмета<br>охраны | Элементы<br>предмета охраны | Фотографическое или иное графическое<br>изображение предмета охраны* |
|---|---|---|---|
| | | <p>Лучковые и арочные<br/>перемычки проемов и ниш<br/>во внутренних помещениях<br/>объекта</p> | <p>Условные обозначения:</p> <ul style="list-style-type: none"> <li> - капитальные стены первоначального периода строительства</li> <li> - проекция арочной перемычки</li> <li> - проекция лучковой перемычки</li> </ul> <p>План 1 этажа</p> |

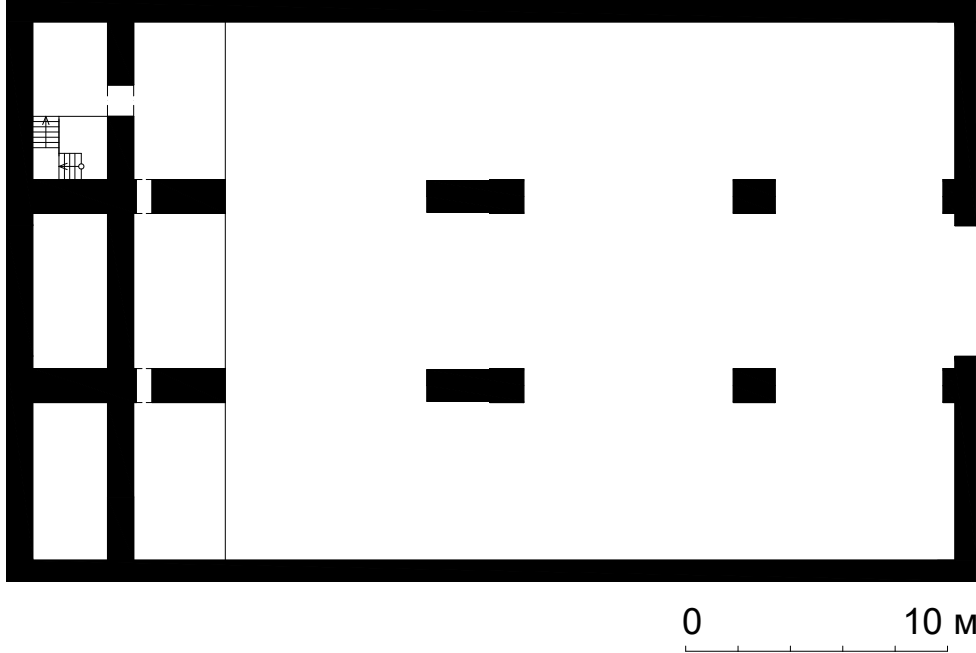
| №<br>п/п | Обобщенная группа<br>элементов предмета<br>охраны | Элементы<br>предмета охраны | Фотографическое или иное графическое<br>изображение предмета охраны* |
|---|---|---|---|
| | | | <p data-bbox="1384 1018 1765 1050">Условные обозначения:</p> <div data-bbox="1079 1088 2101 1279"> <div> - капитальные стены первоначального периода строительства</div> <div> - проекция арочной перемычки</div> <div> - проекция лучковой перемычки</div> </div> <p data-bbox="1265 1321 1937 1353">План антресольного этажа объема теплого храма</p> |

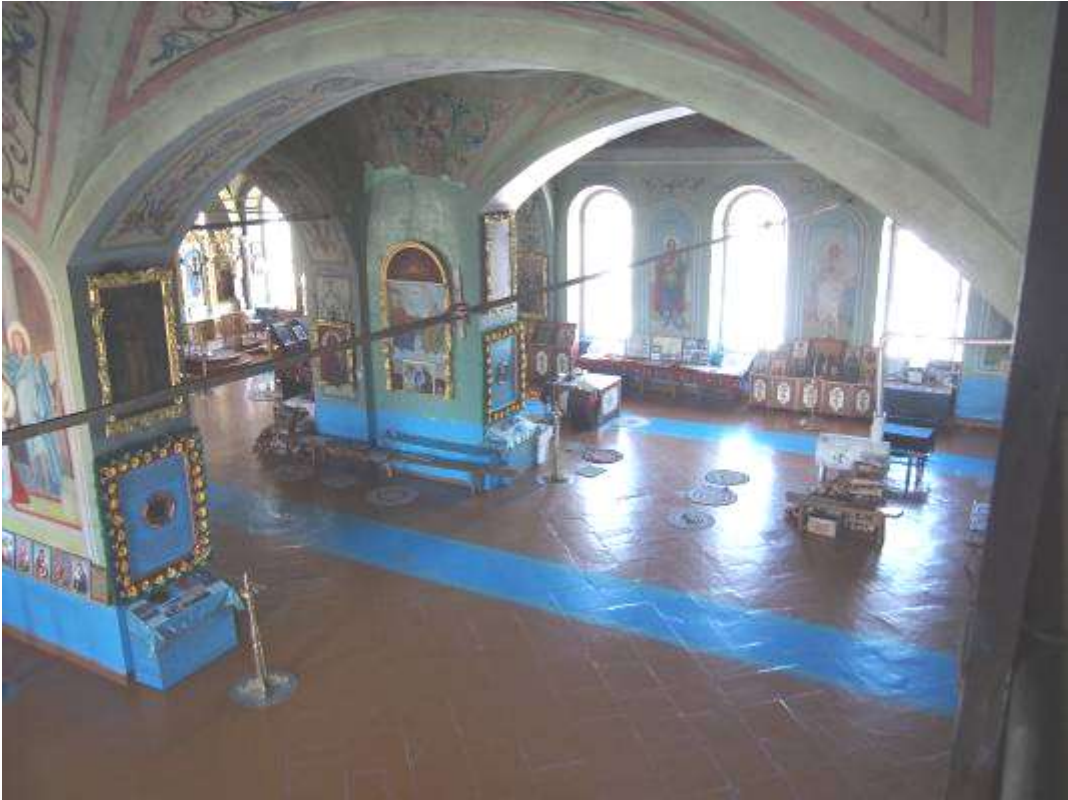
| №<br>п/п | Обобщенная группа<br>элементов предмета<br>охраны | Элементы<br>предмета охраны | Фотографическое или иное графическое<br>изображение предмета охраны* |
|---|---|---|---|
| | | | <p data-bbox="1182 1198 2022 1305">Фото 7. Лучковая перемычка проема в объеме теплого храма.<br/>Металлические связи.<br/>Фото 2019 г.</p> |

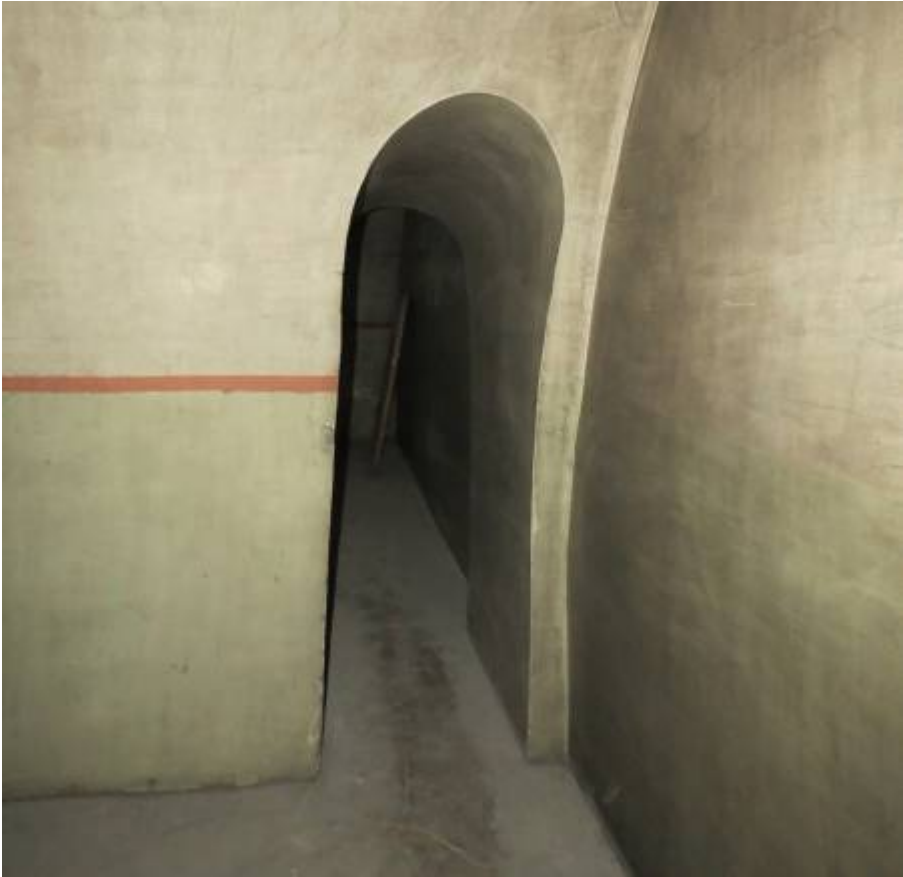
| №<br>п/п | Обобщенная группа<br>элементов предмета<br>охраны | Элементы<br>предмета охраны | Фотографическое или иное графическое<br>изображение предмета охраны* |
|---|---|---|---|
| | | | <p data-bbox="1182 1315 2018 1382">Фото 8. Арочная перемычка проема в объеме теплого храма.<br/>Фото 2019 г.</p> |

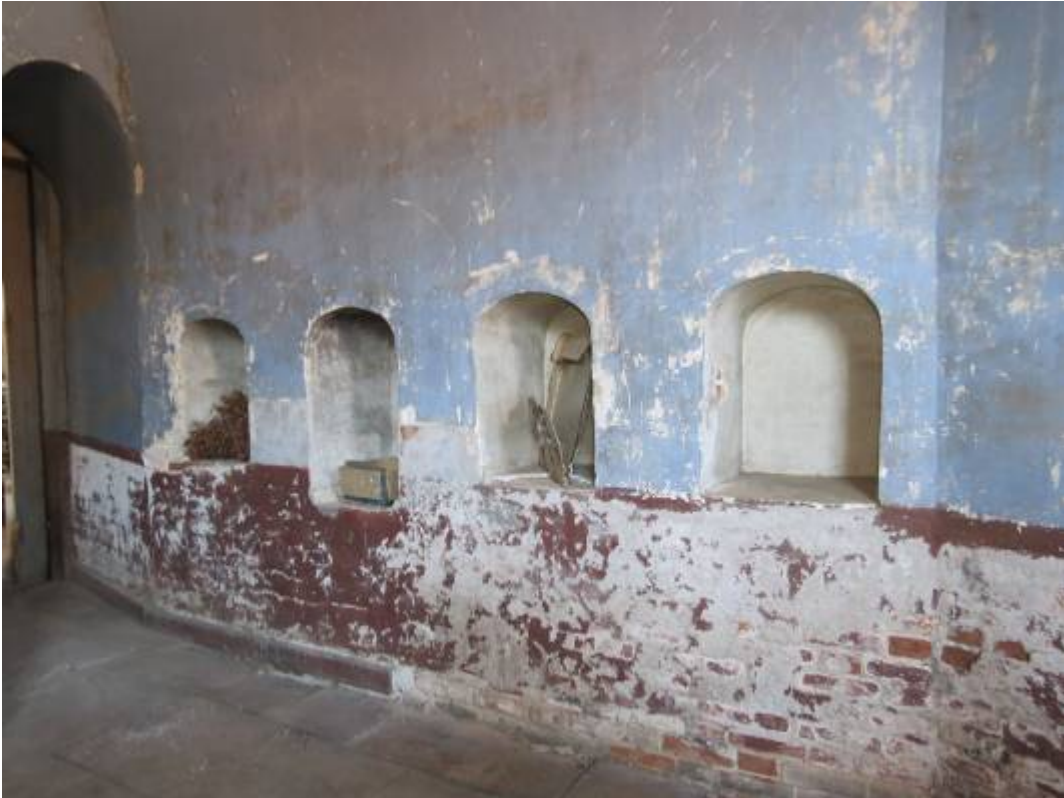
| №<br>п/п | Обобщенная группа<br>элементов предмета<br>охраны | Элементы<br>предмета охраны | Фотографическое или иное графическое<br>изображение предмета охраны* |
|---|---|---|---|
| | | | <p data-bbox="1249 1233 1951 1305">Фото 9. Арочные перемычки ниш в объеме апсиды.<br/>Фото 2019 г.</p> |

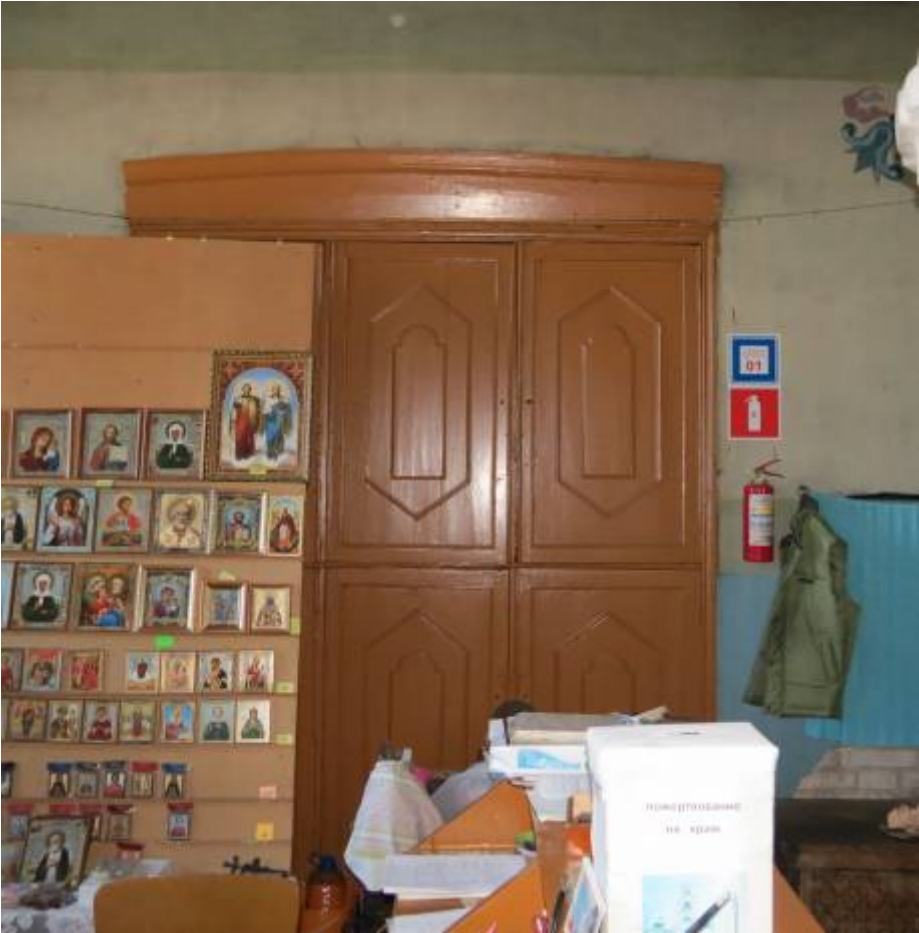
| №<br>п/п | Обобщенная группа<br>элементов предмета<br>охраны | Элементы<br>предмета охраны | Фотографическое или иное графическое<br>изображение предмета охраны* |
|---|---|---|---|
| | | | <p data-bbox="1182 1329 2018 1401">Фото 10. Лучковая перемычка ниши в объеме теплого храма.<br/>Фото 2019 г.</p> |

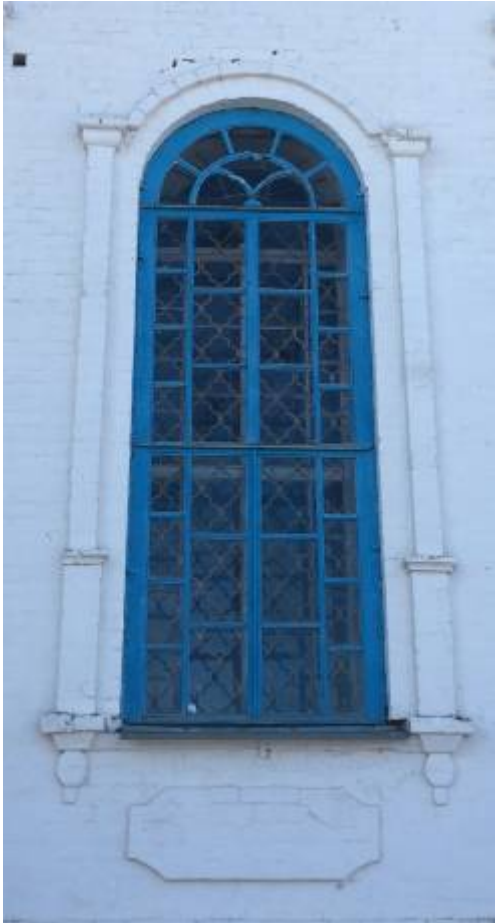
| №<br>п/п | Обобщенная группа<br>элементов предмета<br>охраны | Элементы<br>предмета охраны | Фотографическое или иное графическое<br>изображение предмета охраны* |
|---|---|---|---|
| 4.1.1 | | <p><b>Оконный проем типа 1:</b><br/> оконный проем с арочной<br/> перемычкой, поставленный<br/> на подоконную доску,<br/> обрамленный наличником,<br/> состоящим из двух плоских<br/> лопаток с импостами,<br/> соединенных аркой,<br/> и ступенчатых свесов.<br/> Под оконным проемом<br/> расположена фигурная<br/> филенка</p> | <p>Фото 12. Оконный проем типа 1.<br/> Фото 2019 г.</p> |

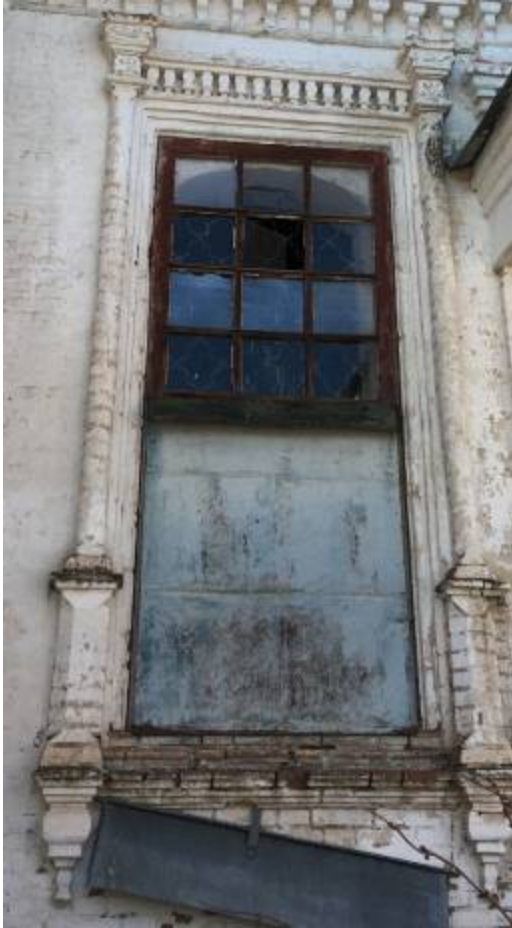
| №<br>п/п | Обобщенная группа<br>элементов предмета<br>охраны | Элементы<br>предмета охраны | Фотографическое или иное графическое<br>изображение предмета охраны* |
|---|---|---|---|
| 4.1.2 | | <p><b>Оконный проем типа 2:</b><br/>прямоугольный оконный<br/>проем, поставленный<br/>на профилированную<br/>подоконную доску,<br/>обрамленный наличником,<br/>состоящим из двух<br/>полуколонок, поставленных<br/>на многогранные постаменты<br/>с фигурными свесами<br/>и соединенных<br/>горизонтальной<br/>профилированной<br/>перемычкой с рядом гирек</p> | <p>Фото 13. Оконный проем типа 2.<br/>Фото 2019 г.</p> |

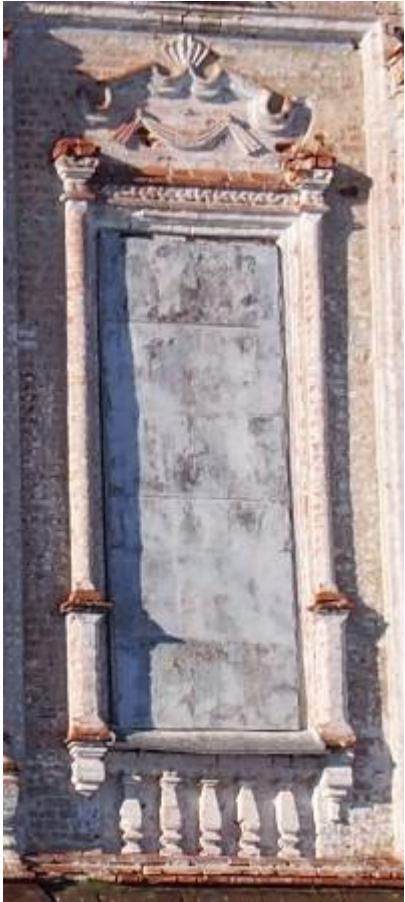
| №<br>п/п | Обобщенная группа<br>элементов предмета<br>охраны | Элементы<br>предмета охраны | Фотографическое или иное графическое<br>изображение предмета охраны* |
|---|---|---|---|
| 4.1.3 | | <p><b>Оконный проем типа 3:</b><br/>прямоугольный оконный проем, поставленный на профилированную подоконную доску, обрамленный наличником, состоящим из двух полуколонок, поставленных на многогранные постаменты с фигурными свесами и соединенных горизонтальной профилированной перемычкой с фигурным рядом.</p> <p>Под оконным проемом расположены прямоугольная ниша с пятью балясинами.</p> <p>Над оконным проемом – фигурный сандрик с навершием в виде короны и украшение в виде рушника</p> | <p>Фото 14. Оконный проем типа 3.<br/>Фото 2019 г.</p> |

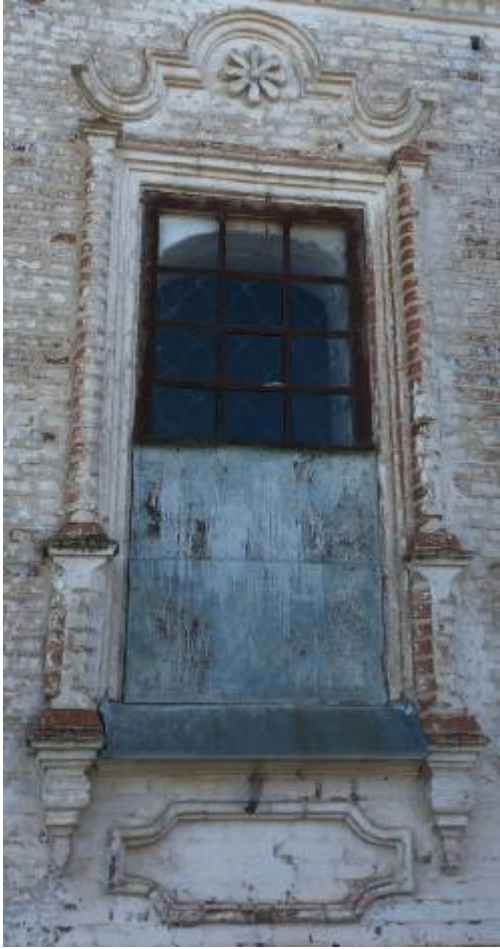
| №<br>п/п | Обобщенная группа<br>элементов предмета<br>охраны | Элементы<br>предмета охраны | Фотографическое или иное графическое<br>изображение предмета охраны* |
|---|---|---|---|
| 4.1.4 | | <p><b>Оконный проем типа 4:</b><br/>прямоугольный оконный проем в ступенчатой рамке, поставленный на профилированную подоконную доску, обрамленный наличником, состоящим из двух полуколонок, поставленных на многогранные постаменты с фигурными свесами и соединенных горизонтальной профилированной перемычкой.</p> <p>Под оконным проемом расположена фигурная ниша с профилированным обрамлением.</p> <p>Над оконным проемом – фигурный профилированный сандрик с розеткой</p> | <p>Фото 15. Оконный проем типа 4.<br/>Фото 2019 г.</p> |

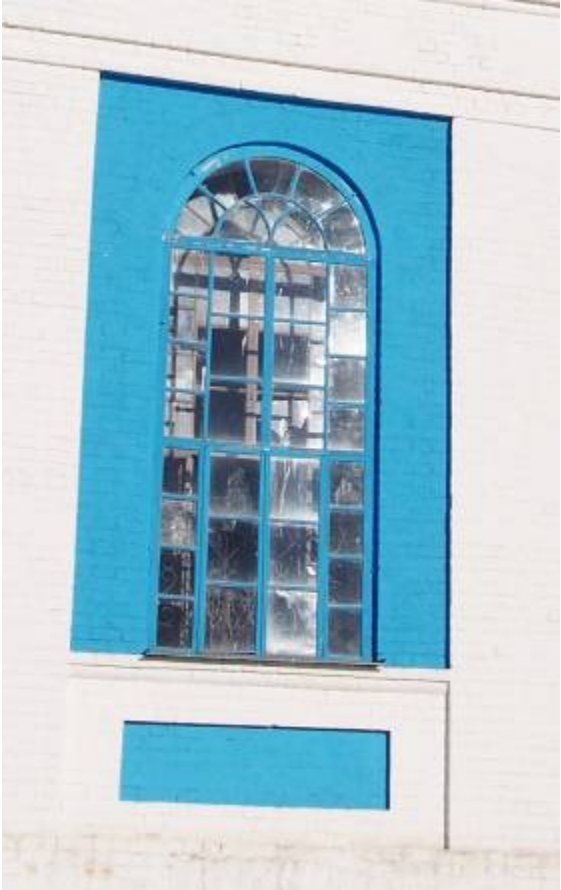
| №<br>п/п | Обобщенная группа<br>элементов предмета<br>охраны | Элементы<br>предмета охраны | Фотографическое или иное графическое<br>изображение предмета охраны* |
|---|---|---|---|
| 4.1.5 | | <p><b>Оконный проем типа 5:</b><br/>расположенный<br/>в прямоугольной нише<br/>оконный проем с арочной<br/>перемычкой, поставленный<br/>на подоконный<br/>профилированный карниз,<br/>дополненный подоконной<br/>ширинкой</p> | <p>Фото 16. Оконный проем типа 5.<br/>Фото 2019 г.</p> |

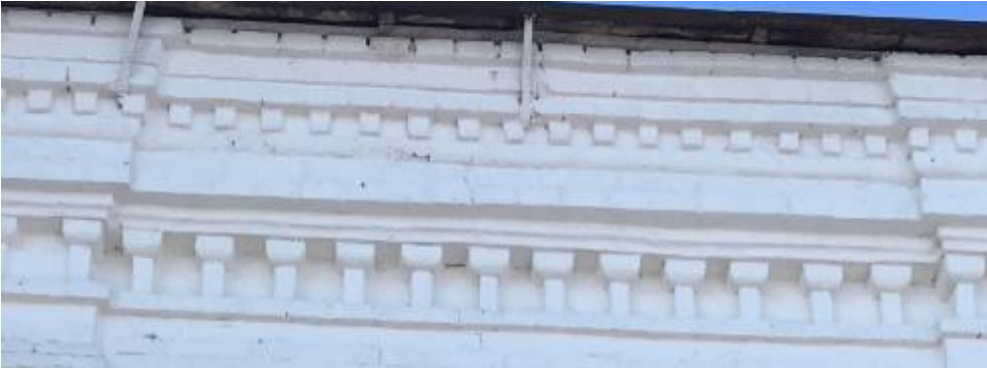
| №<br>п/п | Обобщенная группа<br>элементов предмета<br>охраны | Элементы<br>предмета охраны | Фотографическое или иное графическое<br>изображение предмета охраны* |
|---|---|---|---|
| 4.1.6 | | <p><b>Карниз типа 1:</b><br/>многоступенчатый<br/>профилированный карниз<br/>с рядом дентикул и рядом<br/>консолей</p> | <p>Фото 17. Карниз типа 1.<br/>Фото 2019 г.</p> |

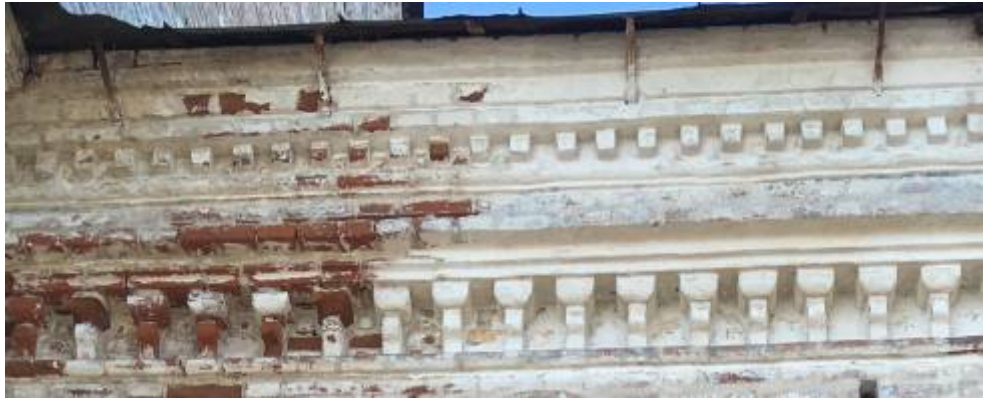
| №<br>п/п | Обобщенная группа<br>элементов предмета<br>охраны | Элементы<br>предмета охраны | Фотографическое или иное графическое<br>изображение предмета охраны* |
|---|---|---|---|
| 4.1.7 | | <p><b>Карниз типа 2:</b><br/>многоступенчатый<br/>профилированный карниз<br/>с рядом дентикул и рядом<br/>фигурных консолей</p> | <p>Фото 18. Карниз типа 2.<br/>Фото 2019 г.</p> |

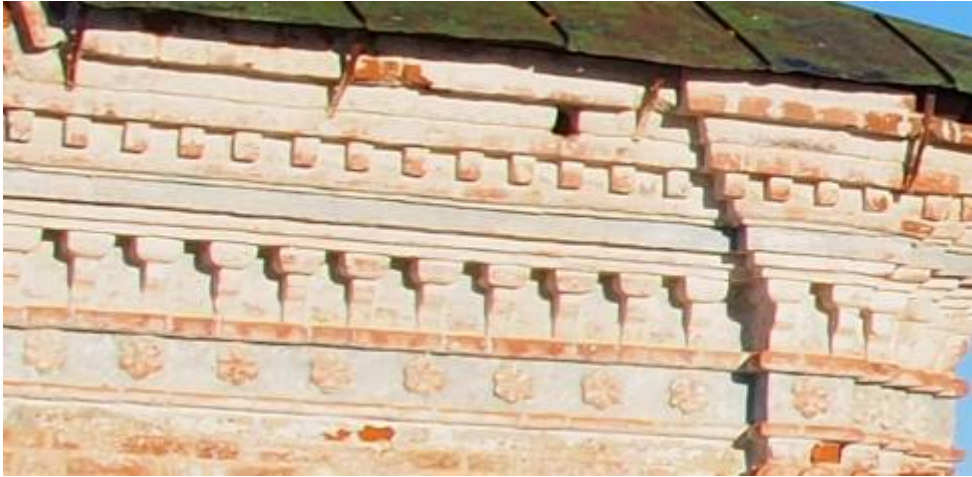
| №<br>п/п | Обобщенная группа<br>элементов предмета<br>охраны | Элементы<br>предмета охраны | Фотографическое или иное графическое<br>изображение предмета охраны* |
|---|---|---|---|
| 4.1.8 | | <p><b>Карниз типа 3:</b><br/>многоступенчатый<br/>профилированный карниз<br/>с рядом дентикул, рядом<br/>фигурных консолей и поясом<br/>цветочного орнамента</p> | <p>Фото 19. Карниз типа 3.<br/>Фото 2019 г.</p> |

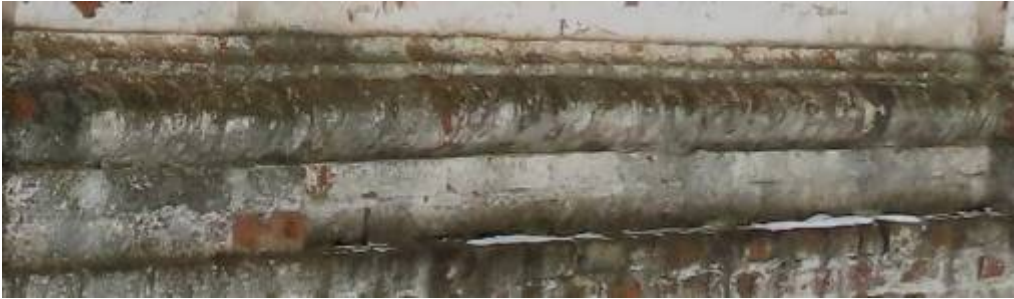
| №<br>п/п | Обобщенная группа<br>элементов предмета<br>охраны | Элементы<br>предмета охраны | Фотографическое или иное графическое<br>изображение предмета охраны* |
|---|---|---|---|
| 4.1.9 | | <p><b>Карниз типа 4:</b><br/>ступенчатый<br/>профилированный карниз</p> | <p>Фото 20. Карниз типа 4.<br/>Фото 2019 г.</p> |

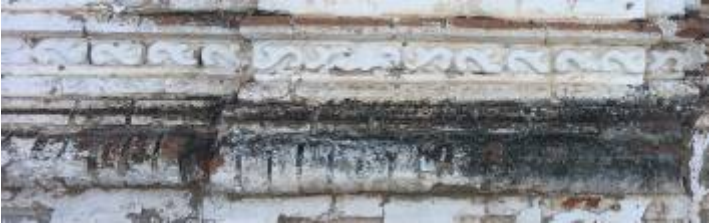
| №<br>п/п | Обобщенная группа<br>элементов предмета<br>охраны | Элементы<br>предмета охраны | Фотографическое или иное графическое<br>изображение предмета охраны* |
|---|---|---|---|
| 4.1.10 | | <p><b>Карниз типа 5:</b><br/>многоступенчатый<br/>профилированный карниз,<br/>дополненный орнаментом<br/>из витых фигур</p> | <p>Фото 21. Карниз типа 5.<br/>Фото 2019 г.</p> |

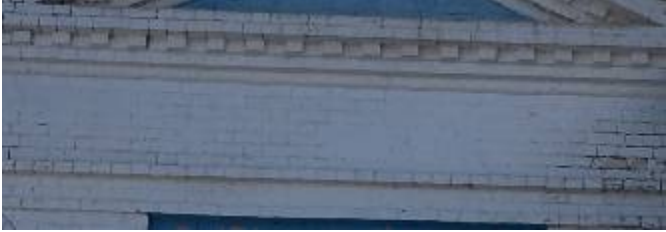
| №<br>п/п | Обобщенная группа<br>элементов предмета<br>охраны | Элементы<br>предмета охраны | Фотографическое или иное графическое<br>изображение предмета охраны* |
|---|---|---|---|
| 4.1.12 | | <p><b>Антаблемент типа 1:</b><br/>антаблемент, состоящий<br/>из ступенчатого карниза<br/>с рядом дентикул, гладкого<br/>фриза и ступенчатого<br/>архитрава</p> | <p>Фото 23. Антаблемент типа 1.<br/>Фото 2019 г.</p> |

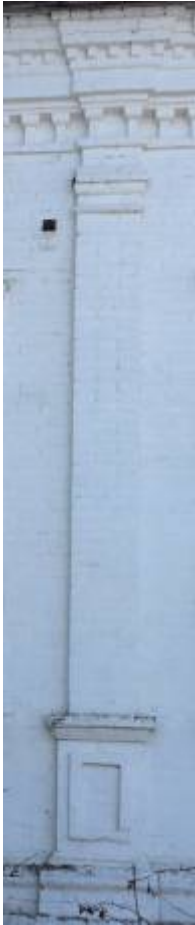
| №<br>п/п | Обобщенная группа<br>элементов предмета<br>охраны | Элементы<br>предмета охраны | Фотографическое или иное графическое<br>изображение предмета охраны* |
|---|---|---|---|
| 4.1.13 | | <p><b>Пилястра типа 1:</b><br/>плоская пилястра<br/>на пьедестале<br/>с прямоугольной рамкой,<br/>профилированным карнизом<br/>и цоколем.</p> <p>Пилястра имеет<br/>профилированную капитель<br/>и раскреповывает карниз<br/>типа 1 и карниз типа 4</p> | <p>Фото 24. Пилястра тип 1.<br/>Фото 2019 г.</p> |

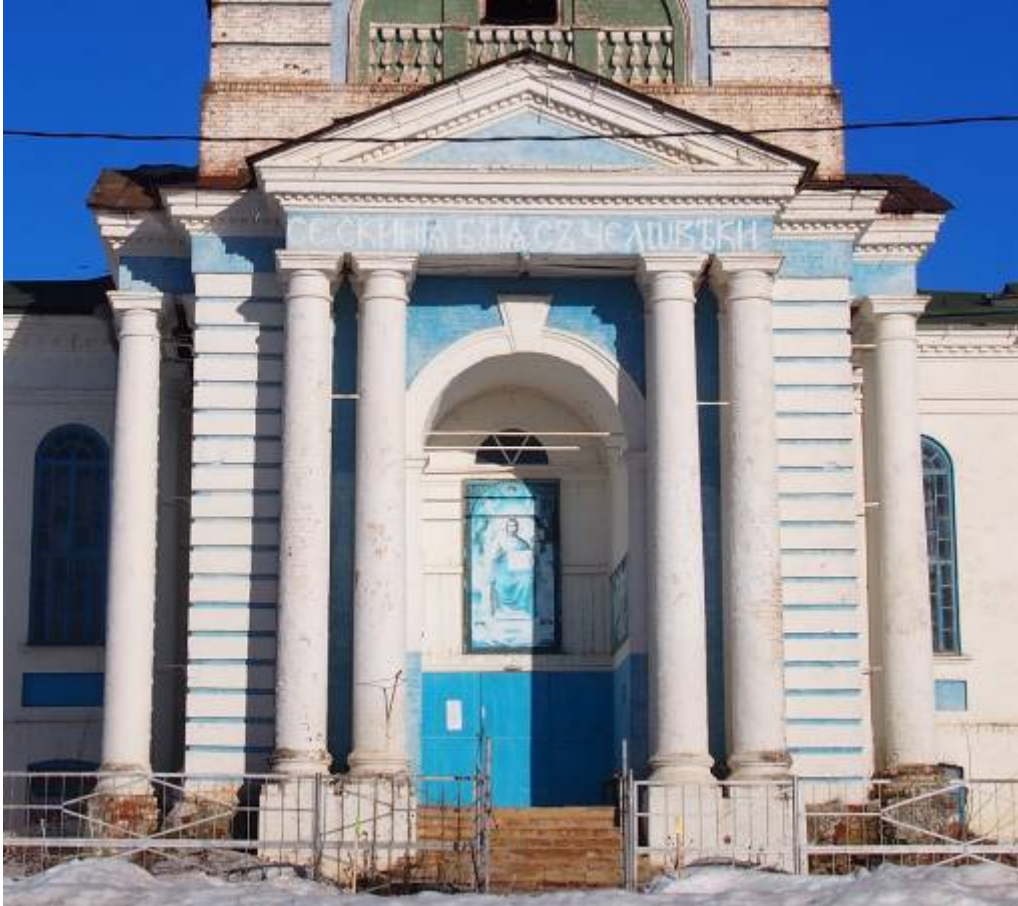
| №<br>п/п | Обобщенная группа<br>элементов предмета<br>охраны | Элементы<br>предмета охраны | Фотографическое или иное графическое<br>изображение предмета охраны* |
|---|---|---|---|
| 4.1.15 | | <p><b>Портик:</b><br/>включает в себя четыре<br/>пилястры с базами<br/>и капителями, четыре попарно<br/>размещенные<br/>на одном постаменте колонны<br/>с профилированными базами,<br/>и капителями,<br/>поддерживающие<br/>антаблемент, и фронтоны.<br/>Антаблемент портика состоит<br/>из ступенчатого карниза,<br/>фриза с рядом дентикул<br/>и гладкого архитрава</p> | <p>Фото 26. Вид с запада. Портик.<br/>Фото 2019 г.</p> |

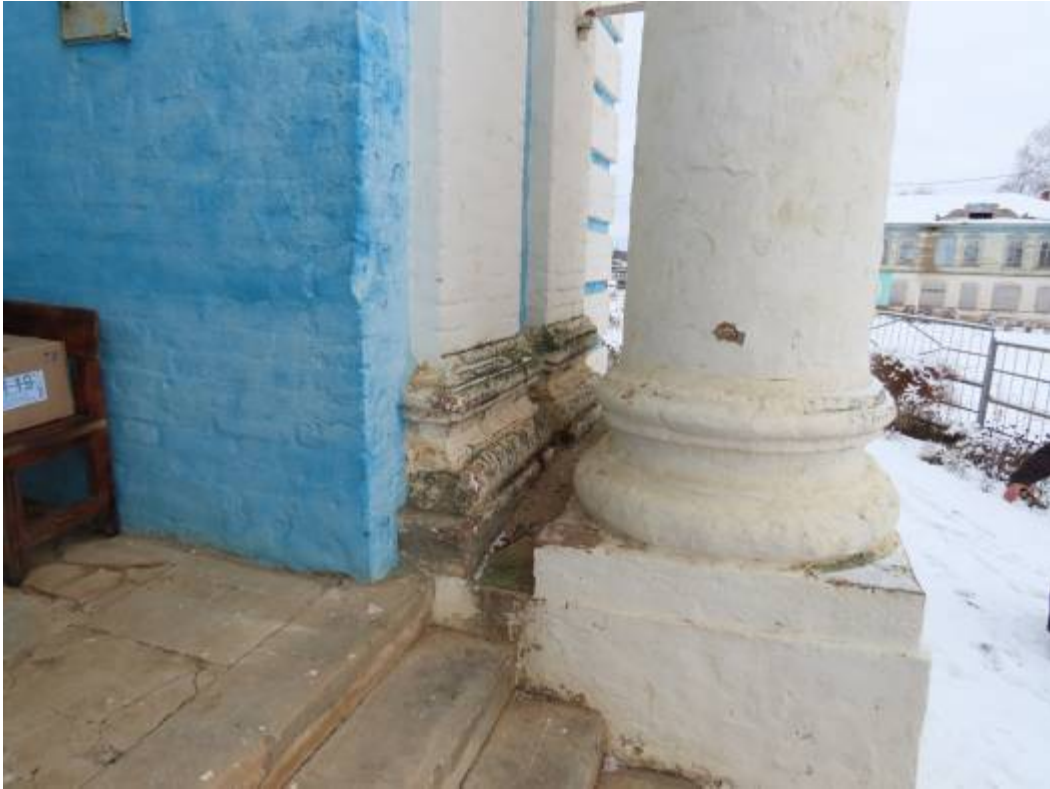
| №<br>п/п | Обобщенная группа<br>элементов предмета<br>охраны | Элементы<br>предмета охраны | Фотографическое или иное графическое<br>изображение предмета охраны* |
|---|---|---|---|
| | | | <p data-bbox="1290 1297 1904 1369">Фото 27. Портик. База колонн. База пилястр.<br/>Фото 2019 г.</p> |
