**Об установлении предмета охраны объекта культурного наследия  
(памятника истории и культуры) народов Российской Федерации  
регионального значения «Введенская церковь», расположенного  
по адресу: Кировская область, Немский район, с. Ильинское,  
ул. Советская, д. 34**

**ПРЕДМЕТ ОХРАНЫ**

**объекта культурного наследия (памятника истории и культуры)  
народов Российской Федерации регионального значения «Введенская церковь», расположенного по адресу:  
Кировская область, Немский район, с. Ильинское, ул. Советская, д. 34**

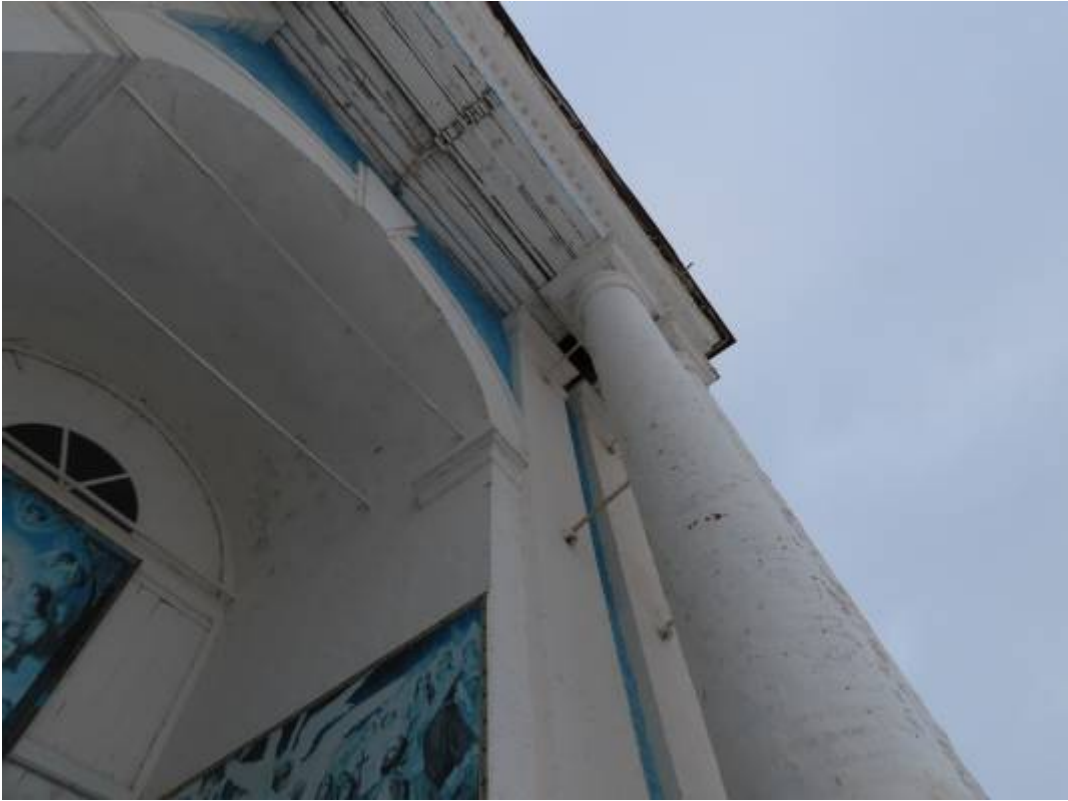
| №<br>п/п | Обобщенная группа<br>элементов предмета<br>охраны | Элементы<br>предмета охраны | Фотографическое или иное графическое<br>изображение предмета охраны* |
|---|---|---|---|
| | | | <p data-bbox="1344 1228 1859 1340">Фото 28. Портик.<br/>Капители колонн. Капители пилястр.<br/>Фото 2019 г.</p> |

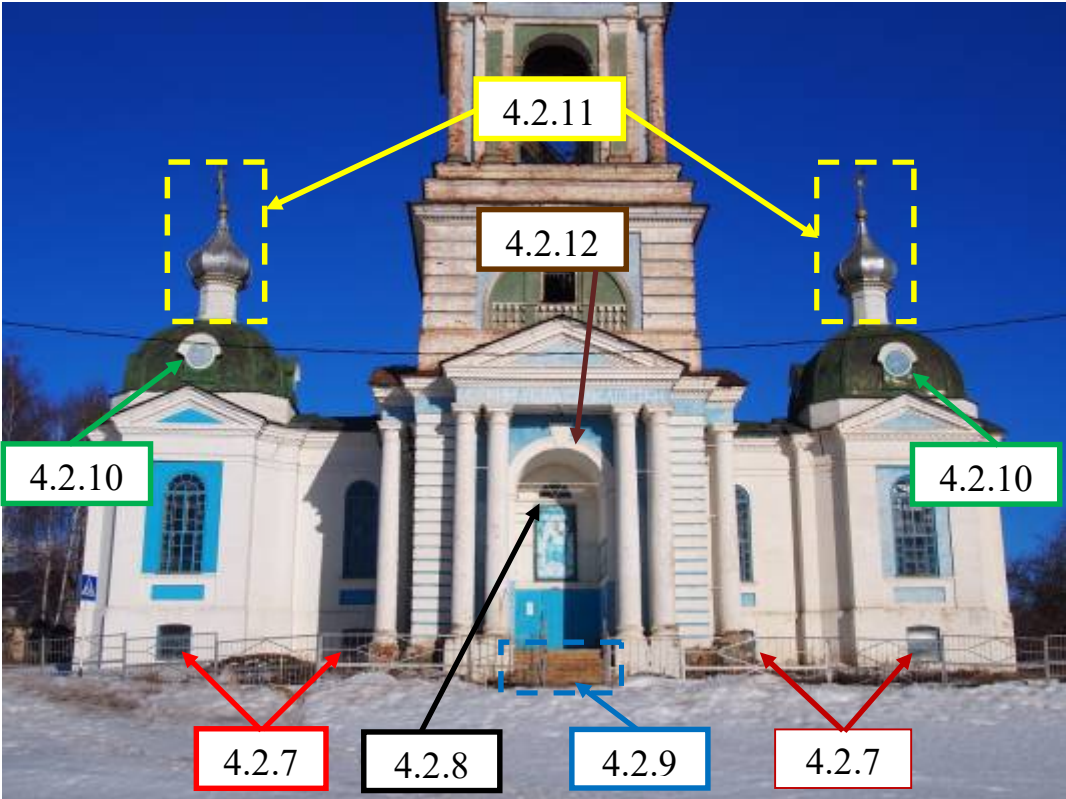
Фото 30. Вид с запада.  
Фото 2019 г.

| №<br>п/п | Обобщенная группа<br>элементов предмета<br>охраны | Элементы<br>предмета охраны | Фотографическое или иное графическое<br>изображение предмета охраны* |
|---|---|---|---|
| 4.2.7 | Объем колокольни,<br>объем северной палатки,<br>объем южной палатки | Четыре лучковых оконных<br>проема цокольного этажа | <p>4.2.11</p> <p>4.2.12</p> <p>4.2.10</p> <p>4.2.10</p> <p>4.2.7</p> <p>4.2.8</p> <p>4.2.9</p> <p>4.2.7</p> |
| 4.2.8 | Объем колокольни | Один арочный оконный проем | |
| 4.2.9 | | Опочные ступени входной<br>лестницы | |
| 4.2.10 | Объем северной палатки,<br>объем южной палатки | Две круглые люкарны,<br>украшенные ступенчатой<br>бровкой | |
| 4.2.11 | | Два глухих восьмерика<br>со ступенчатым основанием<br>и профилированным<br>ступенчатым карнизом,<br>увенчанных луковичными<br>главками с крестами на яблоке | |
| 4.2.12 | Объем колокольни | Один арочный проем<br>в ступенчатой рамке<br>с замковым камнем, пяты арки<br>опираются<br>на профилированные импосты | |

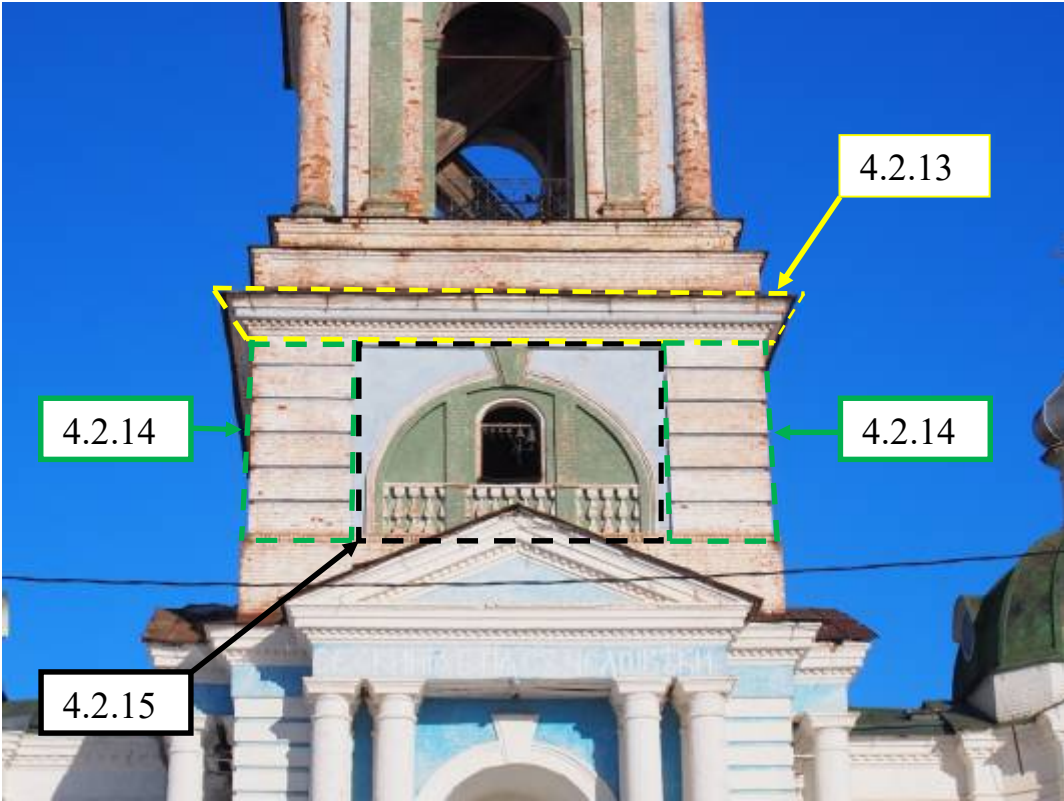
| №<br>п/п | Обобщенная группа<br>элементов предмета<br>охраны | Элементы<br>предмета охраны | Фотографическое или иное графическое<br>изображение предмета охраны* |
|---|---|---|---|
| 4.2.13 | Объем колокольни | Ступенчатый карниз с рядом<br>дентикул, венчающий второй<br>ярус | <p data-bbox="1272 1273 1928 1342">Фото 31. Вид с запада. Второй ярус колокольни.<br/>Фото 2019 г.</p> |
| 4.2.14 | | Руст второго яруса | |
| 4.2.15 | | Один арочный оконный проем<br>второго яруса, помещенный<br>в арочную нишу с замковым<br>камнем, двумя плоскими<br>пилястрами и балюстрадой<br>с фигурными балясинами | |

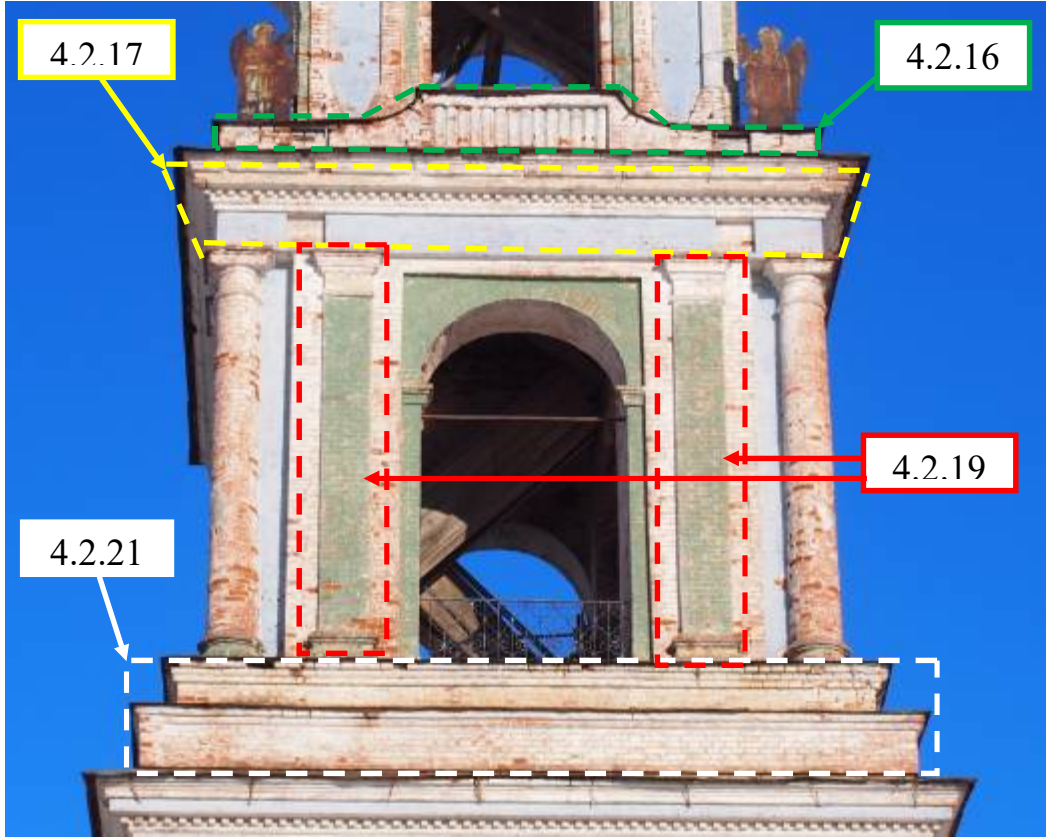
Фото 32. Вид с запада. Третий ярус колокольни.  
Фото 2019 г.

| №<br>п/п | Обобщенная группа<br>элементов предмета<br>охраны | Элементы<br>предмета охраны | Фотографическое или иное графическое<br>изображение предмета охраны* |
|---|---|---|---|
| 4.2.16 | Объем колокольни | Фигурная аттиковая стенка<br>с рядом поребрика | |
| 4.2.17 | | Облегченный антаблемент<br>с гладким фризом,<br>дополненным двумя<br>квадратными нишами,<br>и ступенчатым карнизом<br>с рядом дентикул | |
| 4.2.18 | | Две полуколонны,<br>поддерживающие антаблемент | |
| 4.2.19 | | Две пилястры, с базой<br>и капителью,<br>поддерживающие<br>облегченный антаблемент | |
| 4.2.20 | | Один арочный проем третьего<br>яруса, размещенный<br>в прямоугольной нише.<br>Пяты арки опираются<br>на профилированные импосты | |
| 4.2.21 | | Двухступенчатое основание<br>третьего яруса<br>со ступенчатыми<br>профилированными<br>карнизами | |

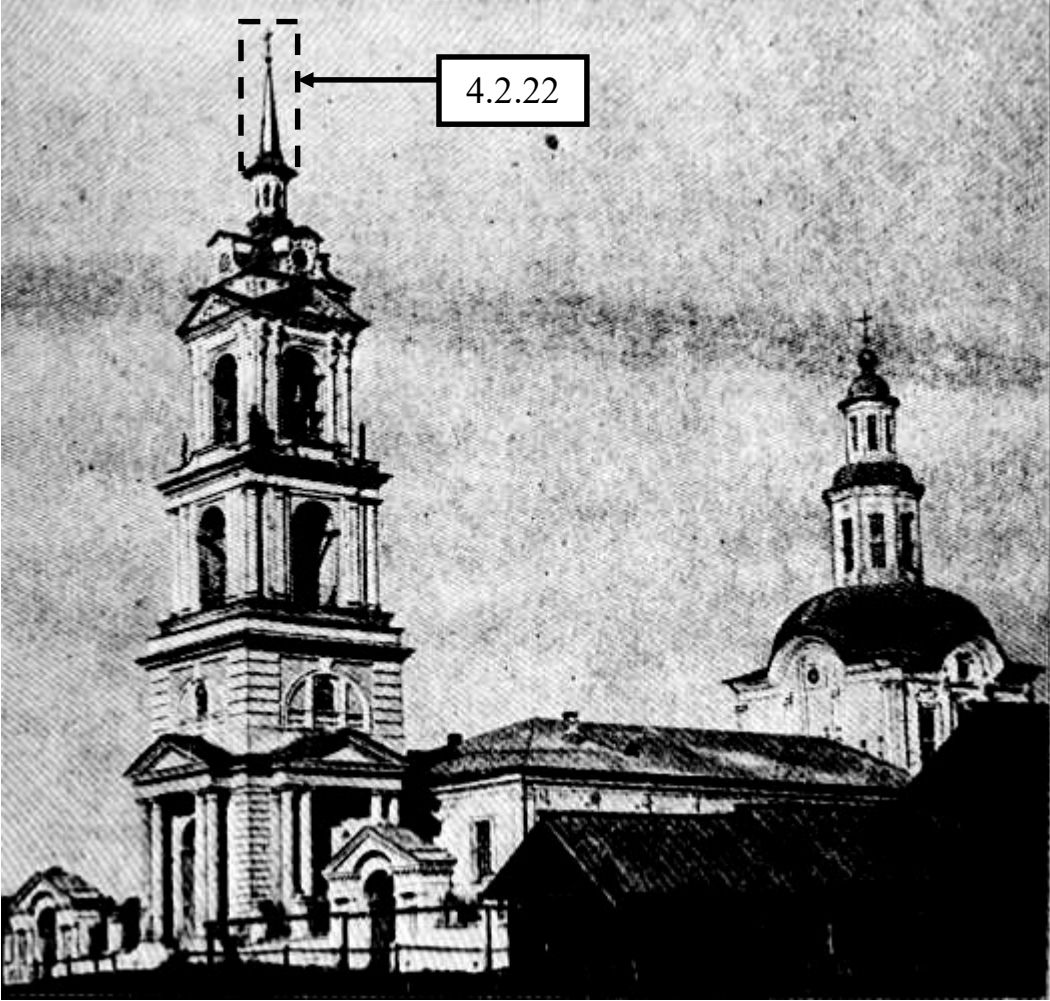
| №<br>п/п | Обобщенная группа<br>элементов предмета<br>охраны | Элементы<br>предмета охраны | Фотографическое или иное графическое<br>изображение предмета охраны* |
|---|---|---|---|
| 4.2.22 | Объем колокольни | Восьмигранный шпиль<br>с крестом на яблоке | |
| 4.2.23 | | Ступенчатый карниз<br>восьмерика с рядом дентикул | |
| 4.2.24 | | Три ложных арочных проема<br>восьмерика | |

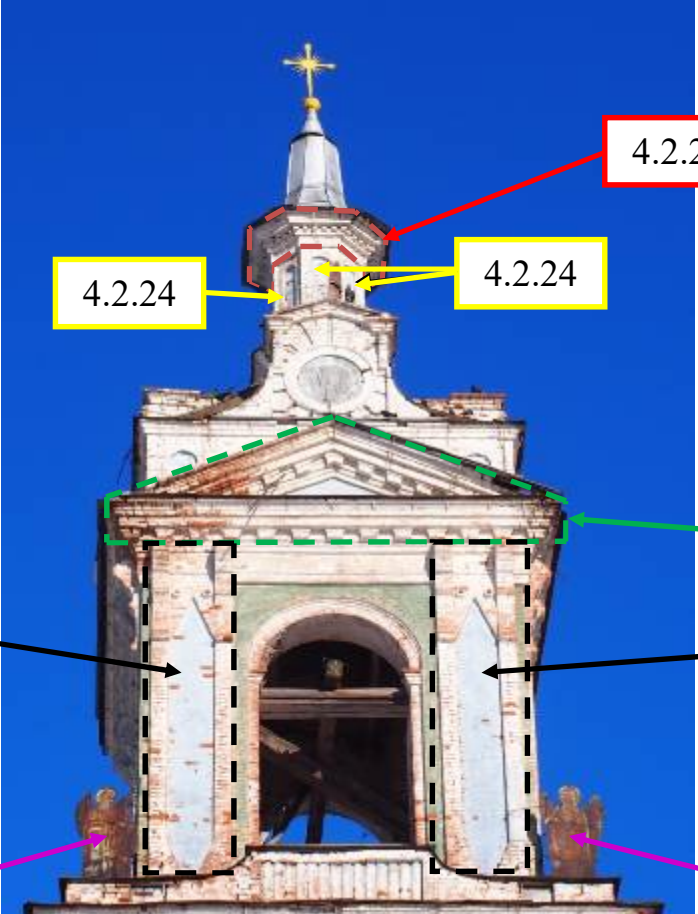
| №<br>п/п | Обобщенная группа<br>элементов предмета<br>охраны | Элементы<br>предмета охраны | Фотографическое или иное графическое<br>изображение предмета охраны* |
|---|---|---|---|
| | | | <p data-bbox="1245 1278 1962 1350">Фото 35. Вид с запада. Четвертый ярус колокольни.<br/>Фото 2019 г.</p> |

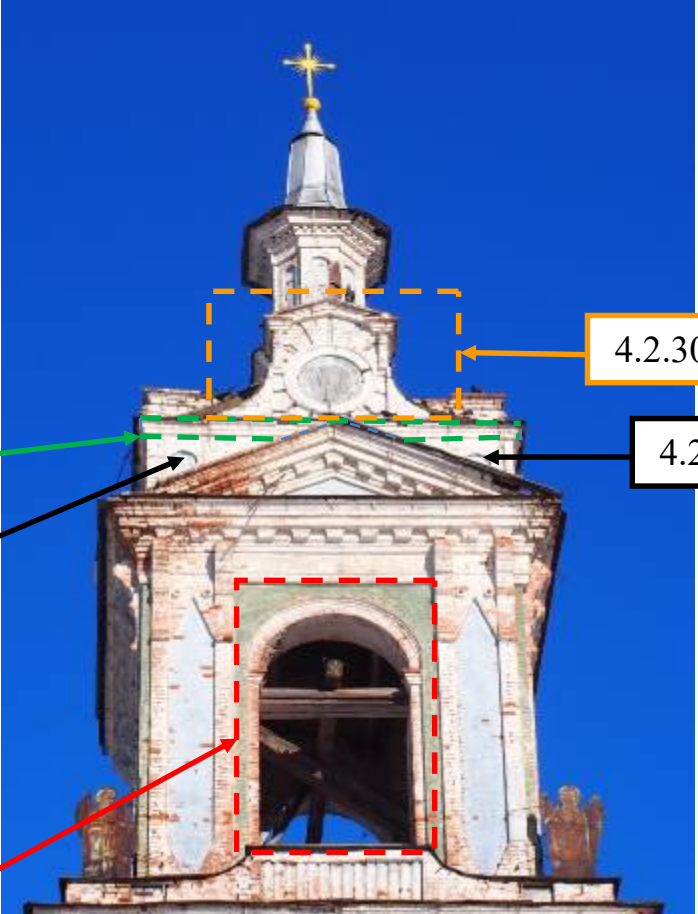
Фото 36. Вид с запада. Четвертый ярус колокольни.  
Фото 2019 г.

| №<br>п/п | Обобщенная группа<br>элементов предмета<br>охраны | Элементы<br>предмета охраны | Фотографическое или иное графическое<br>изображение предмета охраны* |
|---|---|---|---|
| 4.2.28 | Объем колокольни | Один арочный проем<br>четвертого яруса,<br>размещенный в нише.<br>Пяты архивольтов опираются<br>на профилированные импосты | |
| 4.2.29 | | Ступенчатый карниз<br>четвертого яруса | |
| 4.2.30 | | Круглая люкарна четвертого<br>яруса, обрамленная круглой<br>ступенчатой рамкой<br>и украшенная орнаментом<br>в виде расходящихся лучей.<br>Над люкарной расположен<br>треугольный фронтон<br>со ступенчатым карнизом.<br>В люкарне расположен<br>циферблат | |
| 4.2.31 | | Две круглые ниши четвертого<br>яруса | |

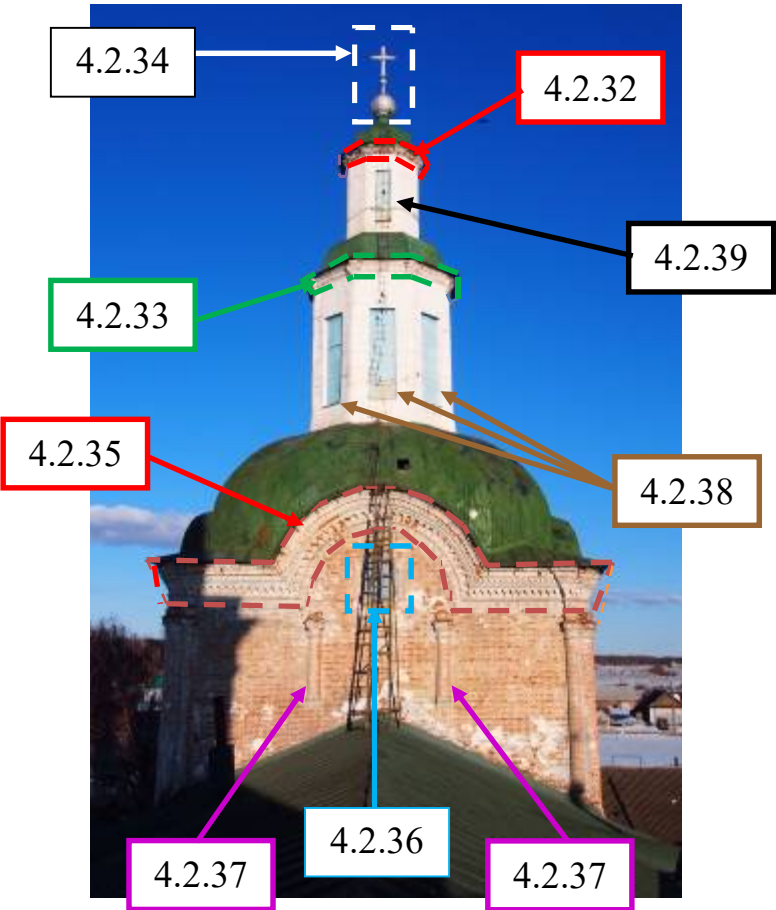
Фото 37. Вид с запада. Холодный храм.  
Фото 2019 г.

| №<br>п/п | Обобщенная группа<br>элементов предмета<br>охраны | Элементы<br>предмета охраны | Фотографическое или иное графическое<br>изображение предмета охраны* |
|---|---|---|---|
| 4.2.32 | Объем холодного храма | Ступенчатый карниз малого<br>восьмерика с рядом дентикул | |
| 4.2.33 | | Ступенчатый<br>профилированный карниз<br>большого восьмерика | |
| 4.2.34 | | Луковичная главка с крестом<br>на яблоке | |
| 4.2.35 | | Карниз типа 3 | |
| 4.2.36 | | Один фигурный оконный<br>проем в профилированной<br>ступенчатой рамке,<br>повторяющей очертания<br>проема | |
| 4.2.37 | | Две малые полуколонны | |
| 4.2.38 | | Три прямоугольных оконных<br>проема большого восьмерика | |
| 4.2.39 | | Один прямоугольный<br>оконный проем малого<br>восьмерика | |

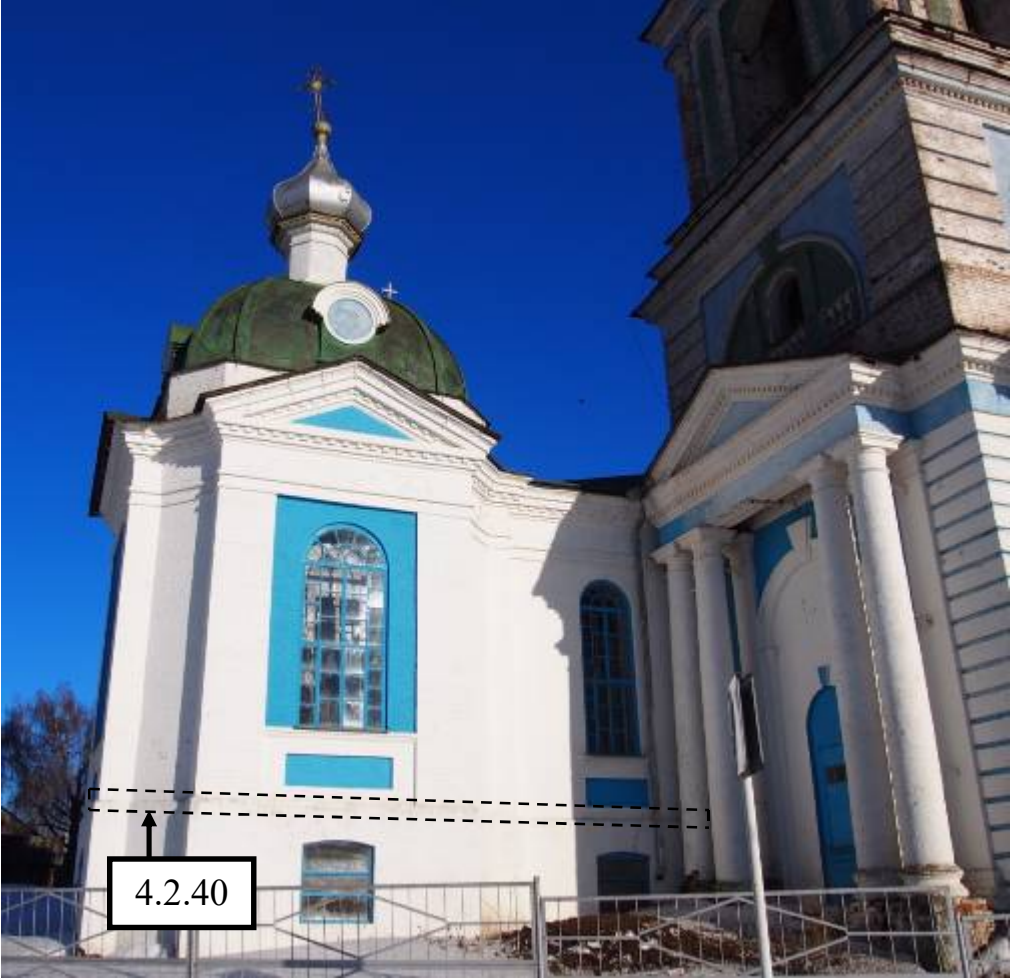
| №<br>п/п | Обобщенная группа<br>элементов предмета<br>охраны | Элементы<br>предмета охраны | Фотографическое или иное графическое<br>изображение предмета охраны* |
|---|---|---|---|
| 4.2.40<br>. | Объем северной палатки,<br>объем колокольни | Уступ цоколя | <p data-bbox="1384 1342 1821 1406">Фото 38. Вид с запада. Палатки.<br/>Фото 2019 г.</p> |

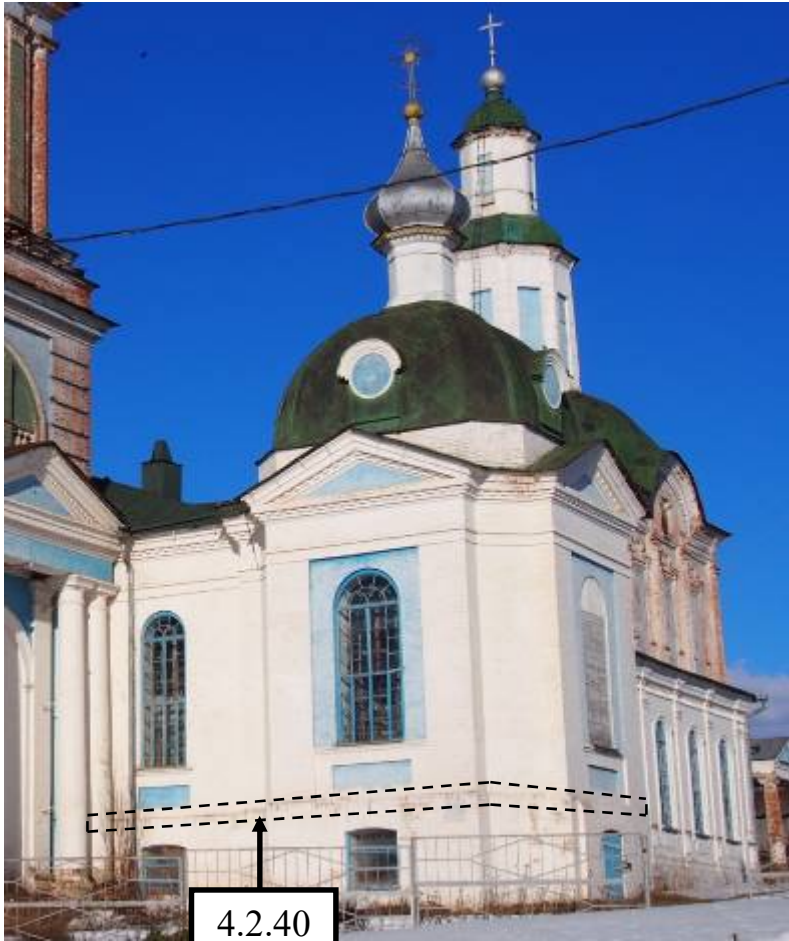
| №<br>п/п | Обобщенная группа<br>элементов предмета<br>охраны | Элементы<br>предмета охраны | Фотографическое или иное графическое<br>изображение предмета охраны* |
|---|---|---|---|
| | Объем южной палатки,<br>объем колокольни | | <p data-bbox="1346 1337 1854 1406">Фото 39. Вид с юго-запада. Палатки.<br/>Фото 2019 г.</p> |

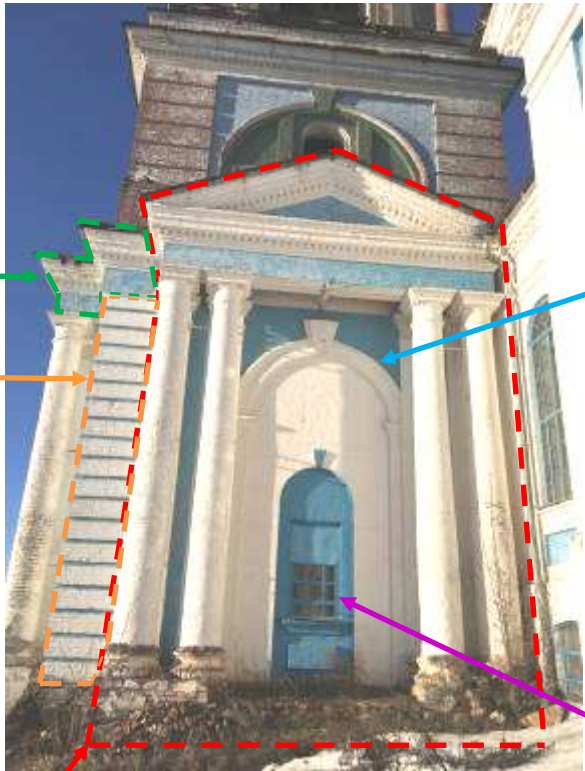
Фото 40. Вид с юга.  
Фото 2019 г.

| №<br>п/п | Обобщенная группа<br>элементов предмета<br>охраны | Элементы<br>предмета охраны | Фотографическое или иное графическое<br>изображение предмета охраны* |
|---|---|---|---|
| 4.3.1 | Объем колокольни | Портик | |
| 4.3.2 | | Антаблемент типа 1 | |
| 4.3.3 | | Руст первого яруса | |
| 4.3.4 | | Прямоугольный оконный проем первого яруса, помещенный в арочную нишу с замковым камнем. Оконный проем поставлен на ступенчатую профилированную подоконную доску и дополнен прямоугольной подоконной филенкой | |
| 4.3.5 | | Один ложный арочный проем в ступенчатой рамке с замковым камнем, пяты архивольтов опираются на профилированные импосты | |

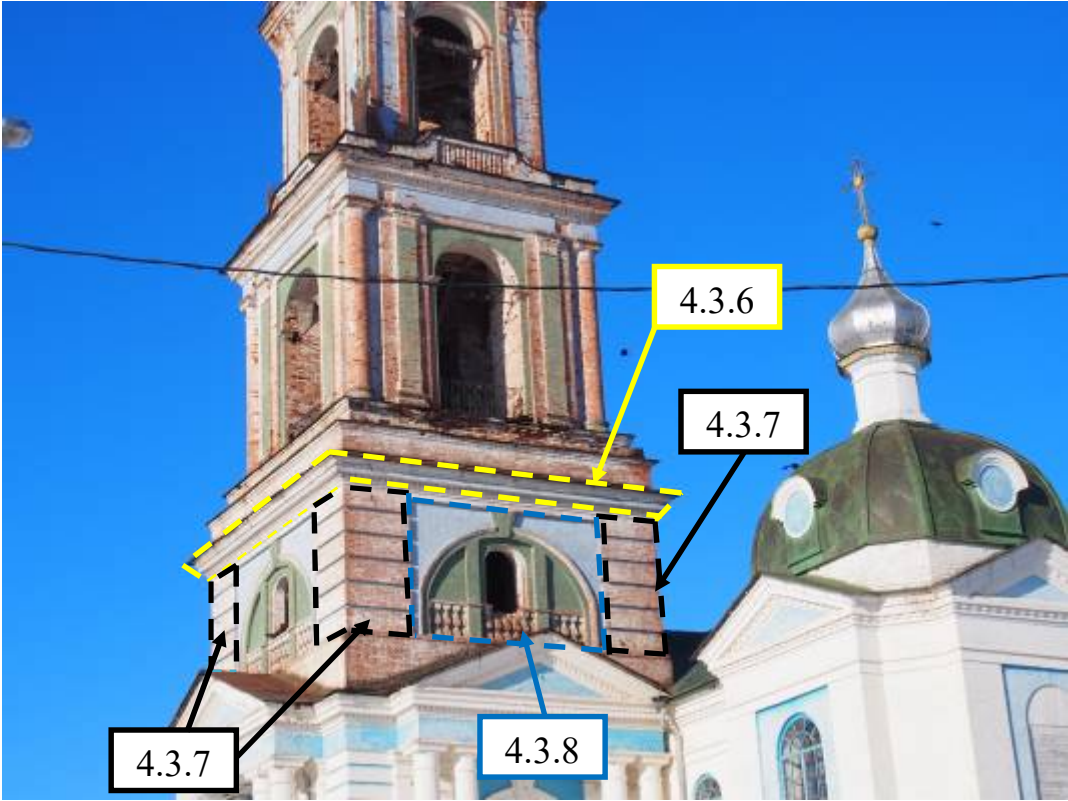
Фото 41. Вид с юго-запада.  
Фото 2019 г.

| №<br>п/п | Обобщенная группа<br>элементов предмета<br>охраны | Элементы<br>предмета охраны | Фотографическое или иное графическое<br>изображение предмета охраны* |
|---|---|---|---|
| 4.3.6 | Объем колокольни | Ступенчатый карниз с рядом<br>сухариков, венчающий второй<br>ярус | |
| 4.3.7 | | Руст второго яруса | |
| 4.3.8 | | Один арочный оконный проем<br>второго яруса, помещенный<br>в арочную нишу с замковым<br>камнем, двумя плоскими<br>пилястрами и балюстрадой<br>с фигурными балясинами | |

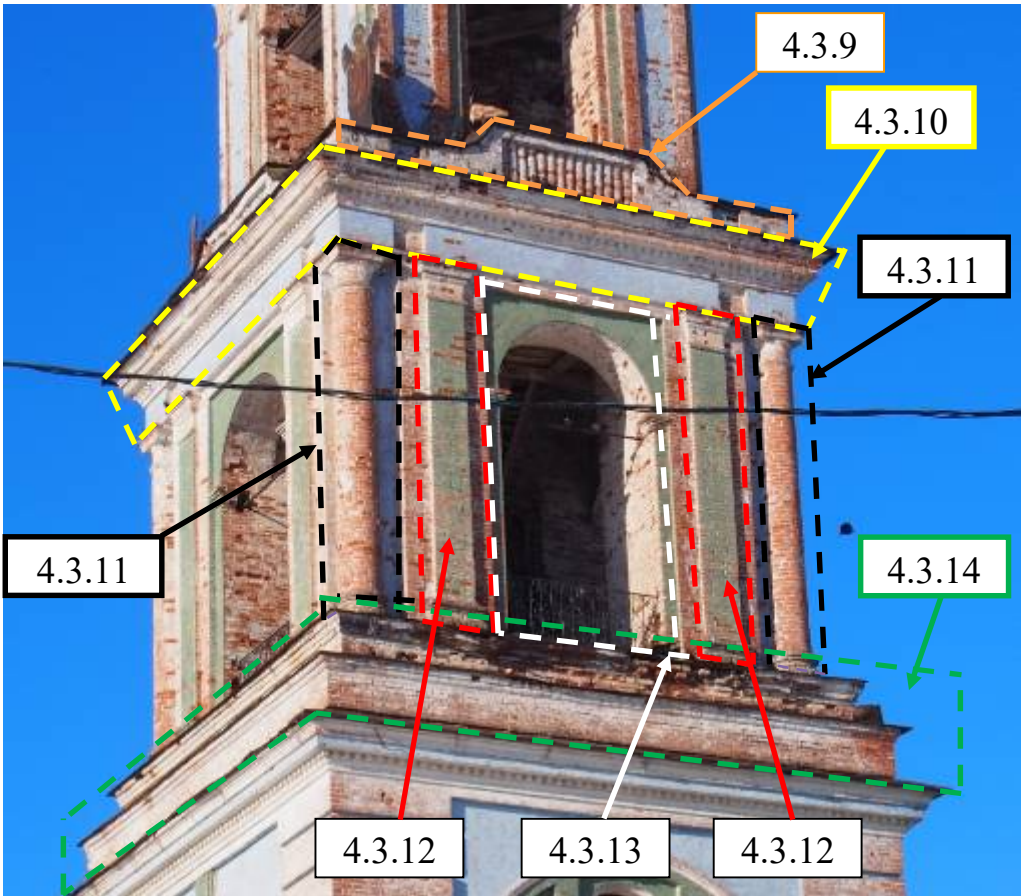
Фото 42. Вид с юго-запада.  
Фото 2019 г.

| №<br>п/п | Обобщенная группа<br>элементов предмета<br>охраны | Элементы<br>предмета охраны | Фотографическое или иное графическое<br>изображение предмета охраны* |
|---|---|---|---|
| 4.3.9 | Объем колокольни | Фигурная аттиковая стенка<br>с рядом поребрика | <p>The photograph shows the bell tower from a south-west perspective. Various architectural features are highlighted with dashed lines and labels: 4.3.9 (orange) points to the attic wall; 4.3.10 (yellow) points to the entablature; 4.3.11 (black) points to the columns; 4.3.12 (red) points to the bases of the columns; 4.3.13 (white) points to the archway; and 4.3.14 (green) points to the base of the tower.</p> |
| 4.3.10 | | Облегченный антаблемент<br>с гладким фризом,<br>дополненным двумя<br>квадратными нишами,<br>и ступенчатым карнизом<br>с рядом дентикул | |
| 4.3.11 | | Две полуколонны,<br>поддерживающие<br>облегченный антаблемент | |
| 4.3.12 | | Две пилястры с базой<br>и капителью,<br>поддерживающие антаблемент | |
| 4.3.13 | | Один арочный проем третьего<br>яруса, размещенный<br>в прямоугольной нише.<br>Пяты арки опираются<br>на профилированные импосты | |
| 4.3.14 | | Двухступенчатое основание<br>третьего яруса<br>со ступенчатыми карнизами | |

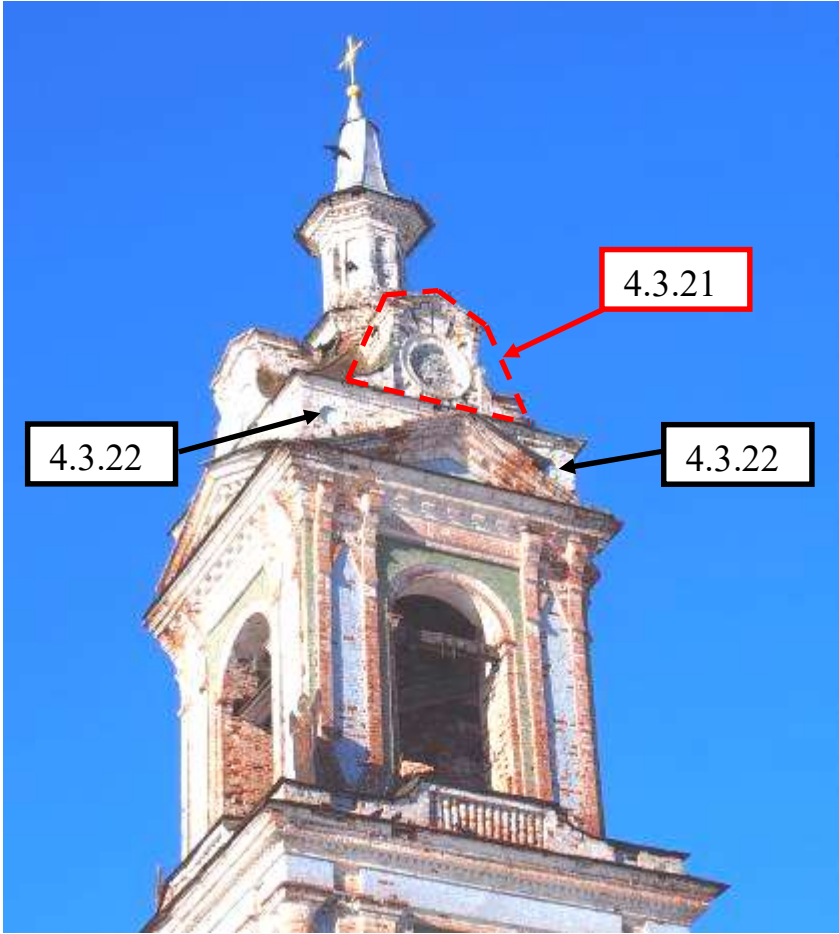
| №<br>п/п | Обобщенная группа<br>элементов предмета<br>охраны | Элементы<br>предмета охраны | Фотографическое или иное графическое<br>изображение предмета охраны* |
|---|---|---|---|
| 4.3.21 | Объем колокольни | Круглая люкарна четвертого<br>яруса, обрамленная круглой<br>ступенчатой рамкой<br>и украшенная орнаментом<br>в виде расходящихся лучей.<br>Над люкарной расположен<br>треугольный фронто<br>со ступенчатым карнизом.<br>В люкарне размещен<br>циферблат | <p data-bbox="1413 1294 1787 1362">Фото 44. Вид с юго-запада.<br/>Фото 2019 г.</p> |
| 4.3.22 | | Две круглые ниши четвертого<br>яруса | |

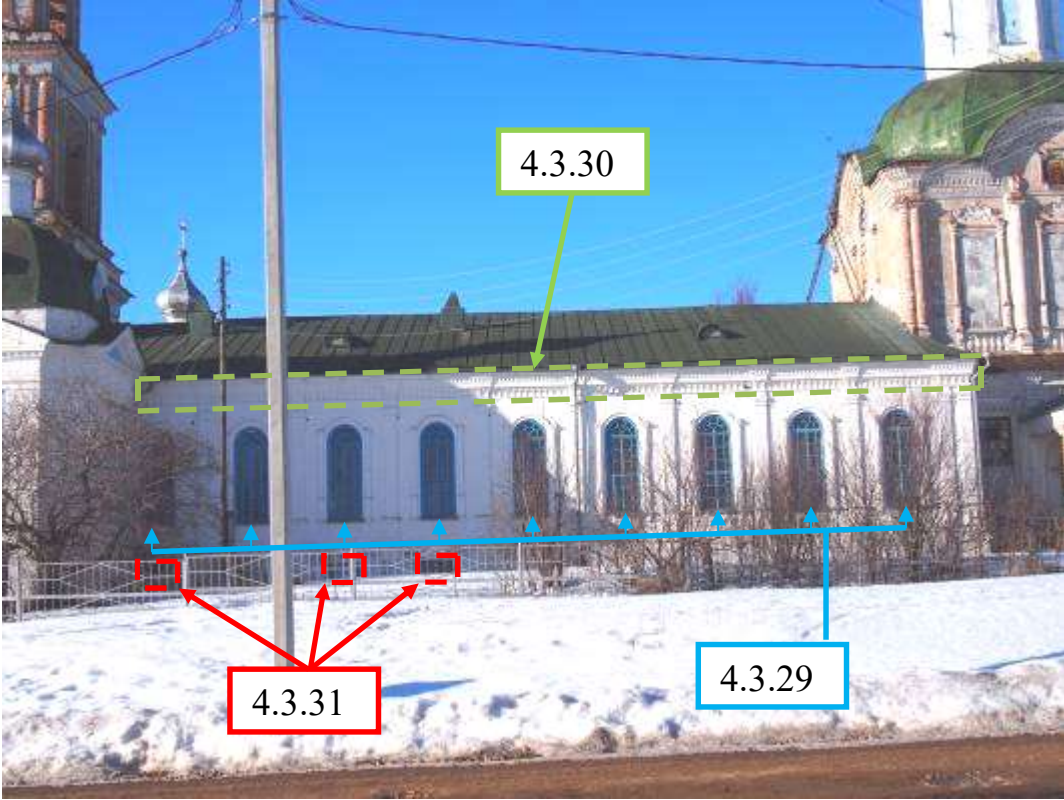
Фото 46. Вид с юга.  
Фото 2019 г.

| №<br>п/п | Обобщенная группа<br>элементов предмета<br>охраны | Элементы<br>предмета охраны | Фотографическое или иное графическое<br>изображение предмета охраны* |
|---|---|---|---|
| 4.3.29 | Объем теплого храма | Девять оконных проемов<br>типа 1 | |
| 4.3.30 | | Карниз типа 1 | |
| 4.3.31 | | Три прямоугольных проема | |

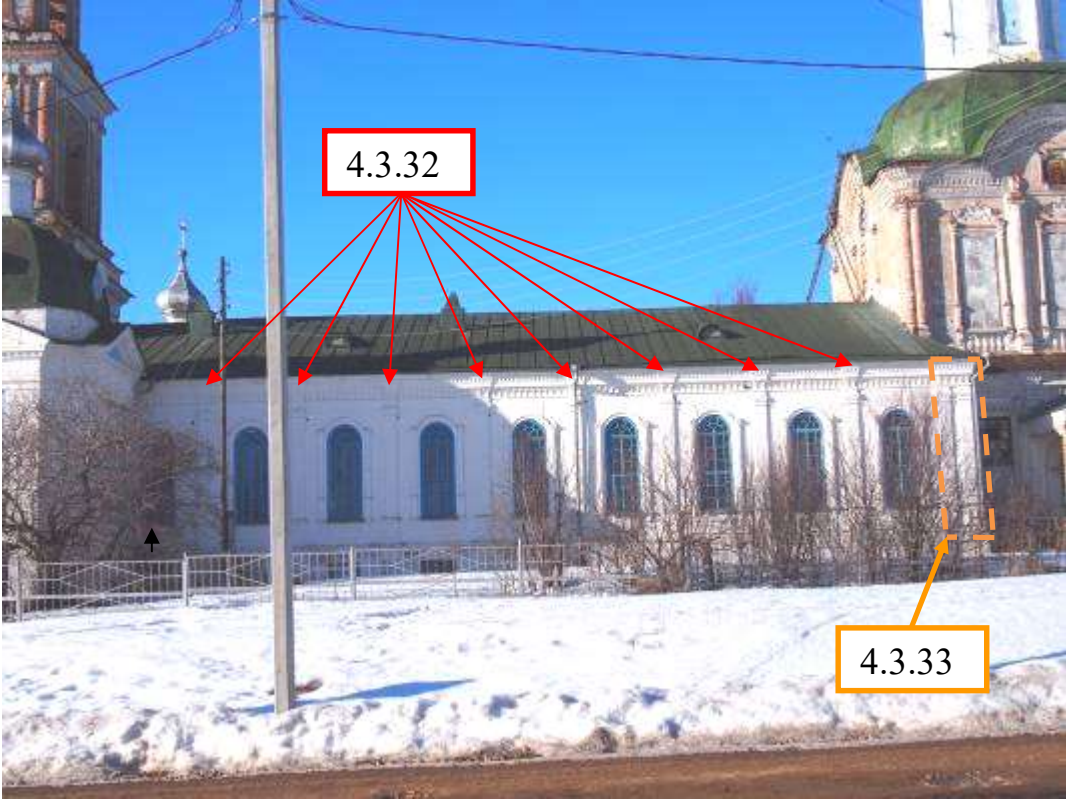
Фото 47. Вид с юга.  
Фото 2019 г.

| №<br>п/п | Обобщенная группа<br>элементов предмета<br>охраны | Элементы<br>предмета охраны | Фотографическое или иное графическое<br>изображение предмета охраны* |
|---|---|---|---|
| 4.3.32 | Объем теплового храма | Восемь пилястр типа 1 | |
| 4.3.33 | | Одна угловая сдвоенная<br>пилястра типа 1 | |

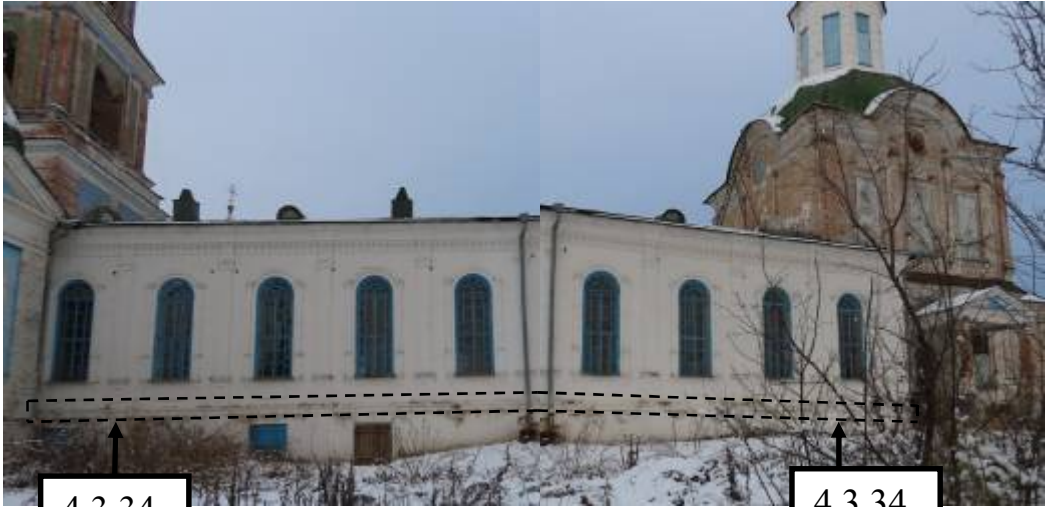
| №<br>п/п | Обобщенная группа<br>элементов предмета<br>охраны | Элементы<br>предмета охраны | Фотографическое или иное графическое<br>изображение предмета охраны* |
|---|---|---|---|
| 4.3.34 | Объем теплого храма | Карниз типа 4 | <p data-bbox="1440 1013 1760 1082">Фото 48, 49. Вид с юга.<br/>Фото 2019 г.</p> |

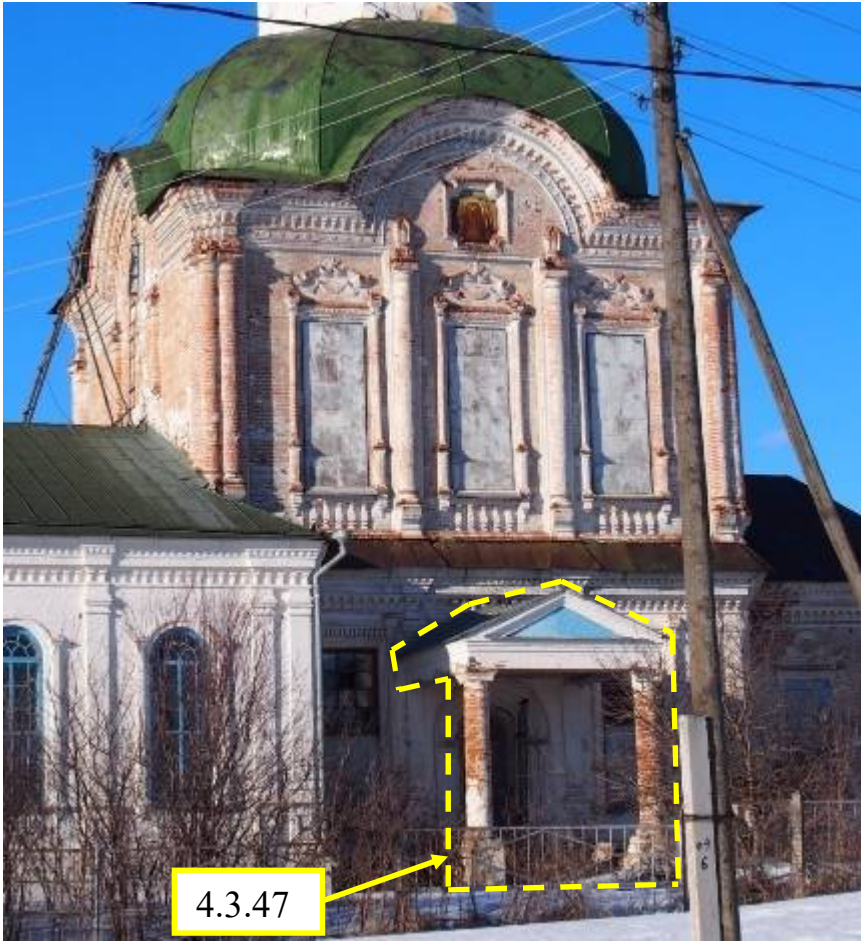
| №<br>п/п | Обобщенная группа<br>элементов предмета<br>охраны | Элементы<br>предмета охраны | Фотографическое или иное графическое<br>изображение предмета охраны* |
|---|---|---|---|
| 4.3.47 | Объем холодного храма | <p>Портик, состоящий из фронтона со ступенчатым карнизом, поставленным на две колонны с капителями в виде призмы и базами в виде прямоугольного параллелепипеда</p> | <p>4.3.47</p> <p>Фото 54. Вид с юга.<br/>Фото 2019 г.</p> |

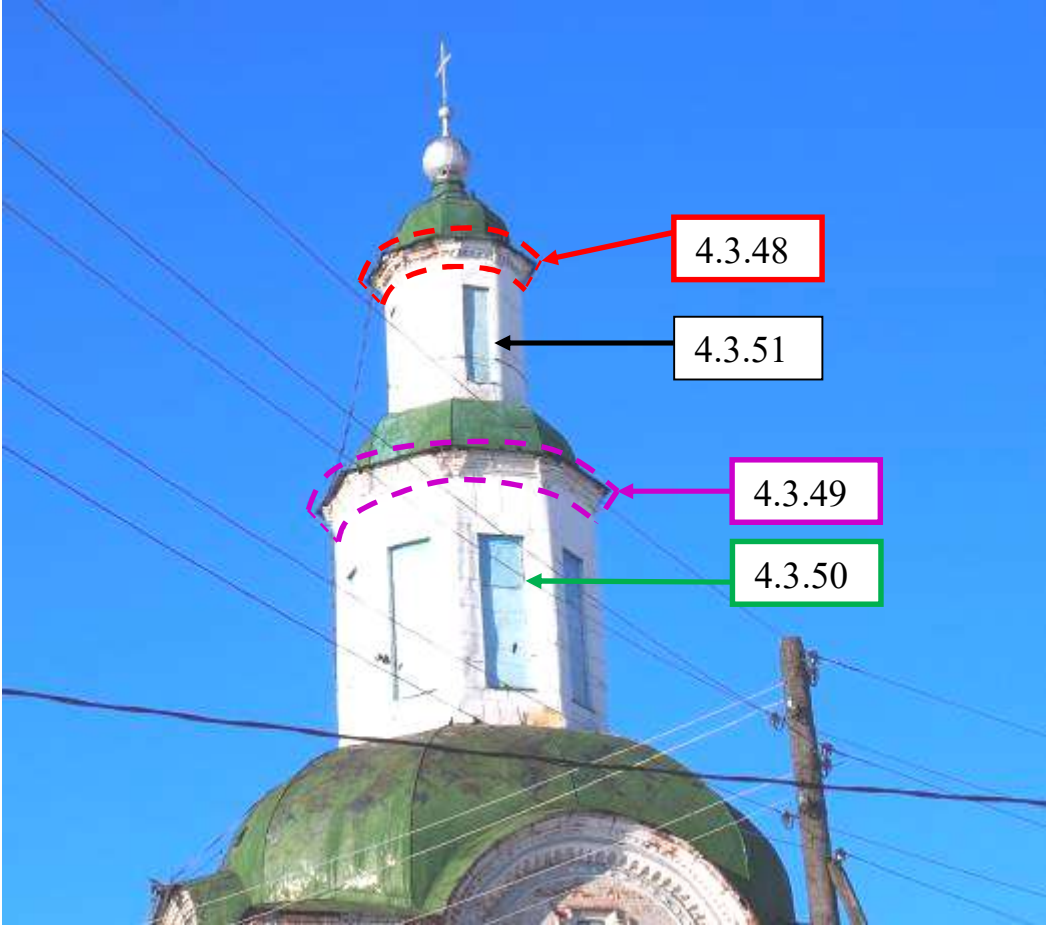
Фото 55. Вид с юга.  
Фото 2019 г.

| №<br>п/п | Обобщенная группа<br>элементов предмета<br>охраны | Элементы<br>предмета охраны | Фотографическое или иное графическое<br>изображение предмета охраны* |
|---|---|---|---|
| 4.3.48 | Объем холодного храма | Ступенчатый карниз малого<br>восьмерика с рядом дентикул | |
| 4.3.49 | | Ступенчатый<br>профилированный карниз<br>большого восьмерика | |
| 4.3.50 | | Один прямоугольный<br>оконный проем большого<br>восьмерика | |
| 4.3.51 | | Один прямоугольный<br>оконный проем малого<br>восьмерика | |

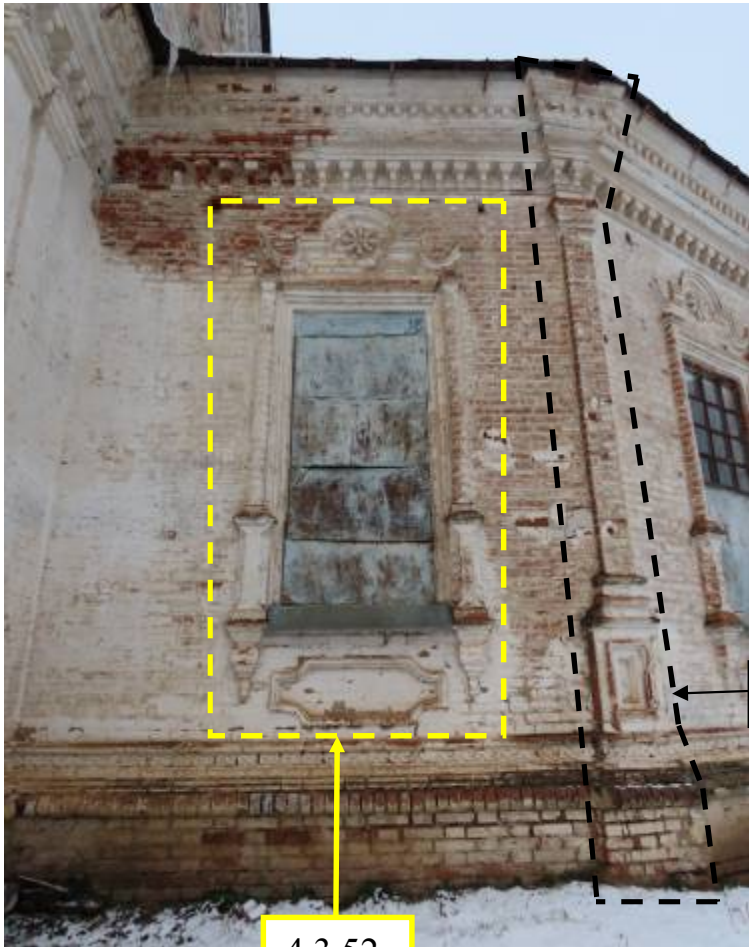
| №<br>п/п | Обобщенная группа<br>элементов предмета<br>охраны | Элементы<br>предмета охраны | Фотографическое или иное графическое<br>изображение предмета охраны* |
|---|---|---|---|
| 4.3.52 | Объем апсиды | Два оконных проема<br>типа 4 | <p data-bbox="1487 1235 1637 1302">4.3.52</p> <p data-bbox="1973 979 2123 1046">4.3.53</p> <p data-bbox="1464 1305 1738 1374">Фото 56. Вид с юга.<br/>Фото 2019 г.</p> |
| 4.3.53 | | Одна пилястра типа 2 | |

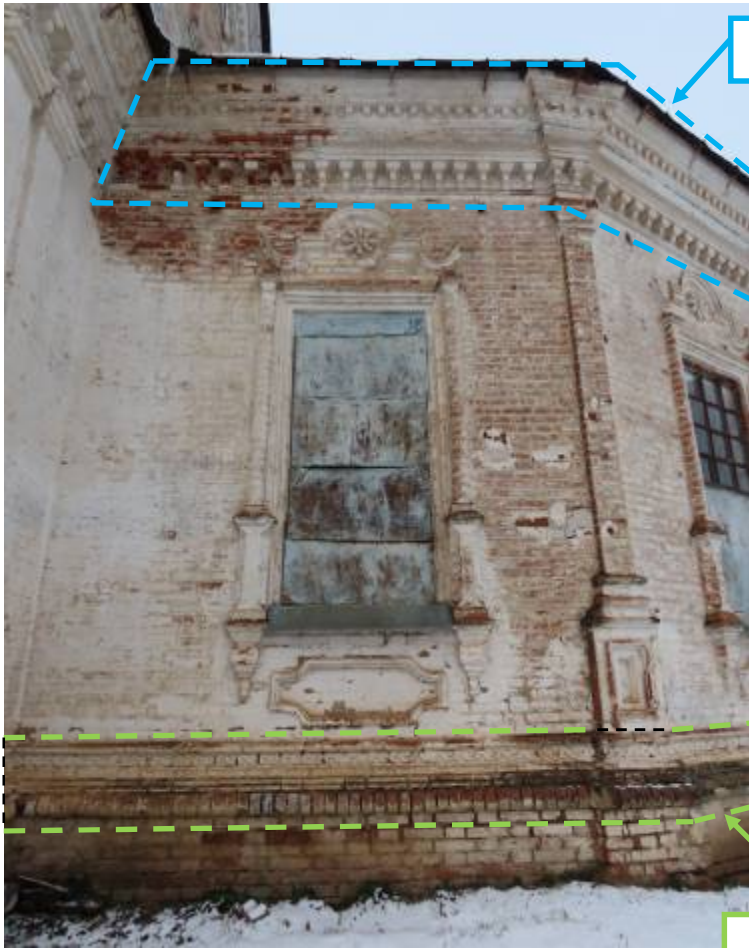
| №<br>п/п | Обобщенная группа<br>элементов предмета<br>охраны | Элементы<br>предмета охраны | Фотографическое или иное графическое<br>изображение предмета охраны* |
|---|---|---|---|
| 4.3.54 | Объем апсиды | Карниз типа 2 | <p data-bbox="1464 1305 1738 1372">Фото 58. Вид с юга.<br/>Фото 2019 г.</p> |
| 4.3.55 | | Карниз типа 5 | |

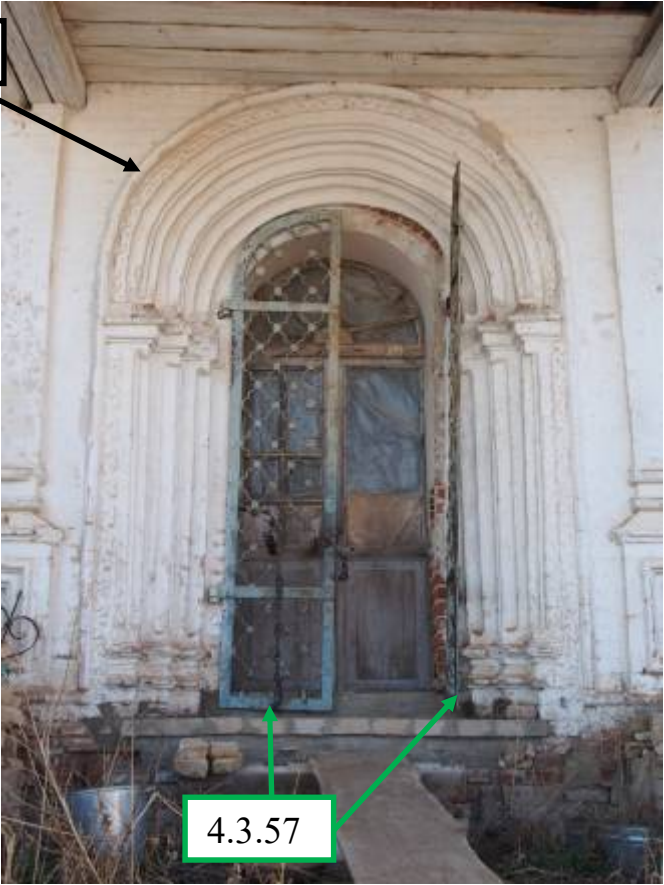
| №<br>п/п | Обобщенная группа<br>элементов предмета<br>охраны | Элементы<br>предмета охраны | Фотографическое или иное графическое<br>изображение предмета охраны* |
|---|---|---|---|
| 4.3.56 | Объем апсиды | <p>Портал с арочным дверным проемом, состоящий из сходящихся архивольтов на профилированных импостах и вертикальных уступов на профилированном цоколе.</p> <p>Импост и простенки в плоскости стены украшены орнаментом из витых фигур</p> | |
| 4.3.57 | | <p>Двустворчатое фигурное внешнее заполнение дверного проема</p> | <p>Фото 60. Вид с юга.<br/>Фото 2019 г.</p> |

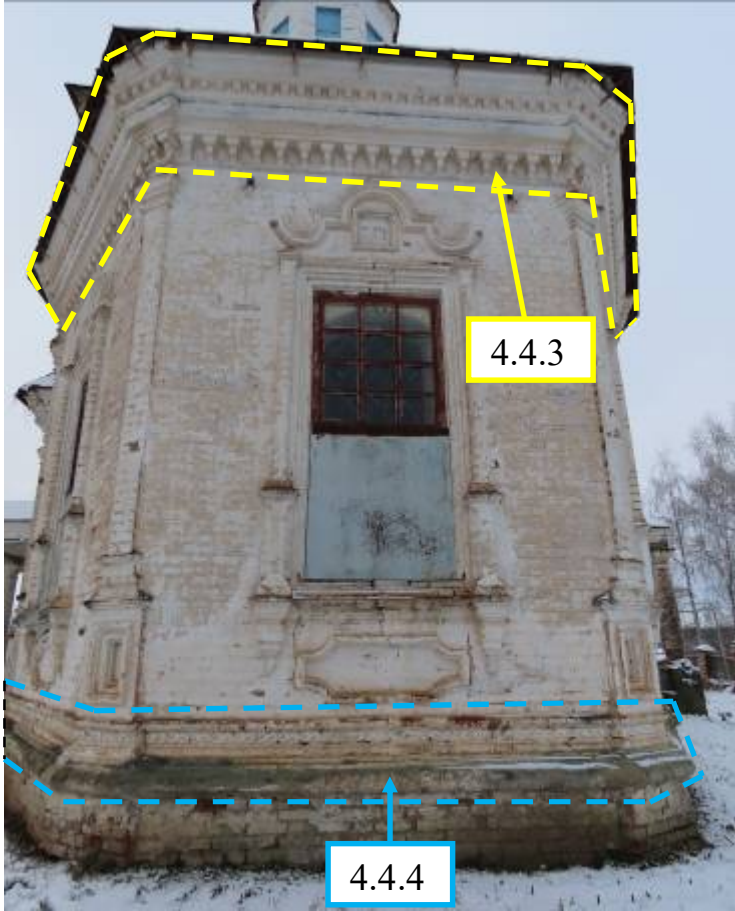
| №<br>п/п | Обобщенная группа<br>элементов предмета<br>охраны | Элементы<br>предмета охраны | Фотографическое или иное графическое<br>изображение предмета охраны* |
|---|---|---|---|
| 4.4.3 | Объем апсиды | Карниз типа 2 | <p data-bbox="1435 1273 1765 1342">Фото 62. Вид с востока.<br/>Фото 2019 г.</p> |
| 4.4.4 | | Карниз типа 5 | |

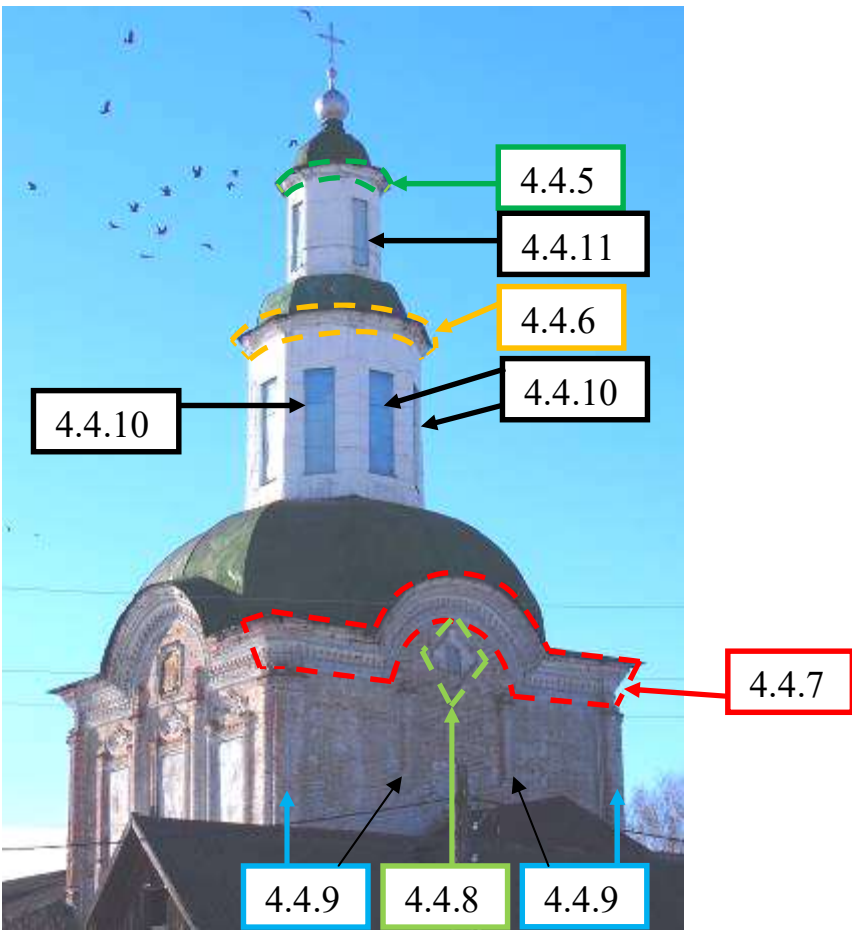
| № п/п | Обобщенная группа элементов предмета охраны | Элементы предмета охраны | Фотографическое или иное графическое изображение предмета охраны* |
|---|---|---|---|
| | | | Фото 63. Вид с юго-востока.<br>Фото 2019 г. |

| № п/п | Обобщенная группа элементов предмета охраны | Элементы предмета охраны | Фотографическое или иное графическое изображение предмета охраны* |
|---|---|---|---|
| 4.4.5 | Объем холодного храма | Ступенчатый карниз малого восьмика с рядом дентикул | |
| 4.4.6 | | Ступенчатый профилированный карниз большого восьмика | |
| 4.4.7 | | Карниз типа 3 | |
| 4.4.8 | | Один прямоугольный ложный оконный проем в профилированной ступенчатой фигурной рамке | |
| 4.4.9 | | Две полуколонны | |
| 4.4.10 | | Три прямоугольных оконных проема большого восьмика | |
| 4.4.11 | | Один прямоугольный оконный проем малого восьмика | |
