**Об установлении предмета охраны объекта культурного наследия  
(памятника истории и культуры) народов Российской Федерации  
регионального значения «Введенская церковь», расположенного  
по адресу: Кировская область, Немский район, с. Ильинское,  
ул. Советская, д. 34**

**ПРЕДМЕТ ОХРАНЫ**

**объекта культурного наследия (памятника истории и культуры)  
народов Российской Федерации регионального значения «Введенская церковь», расположенного по адресу:  
Кировская область, Немский район, с. Ильинское, ул. Советская, д. 34**

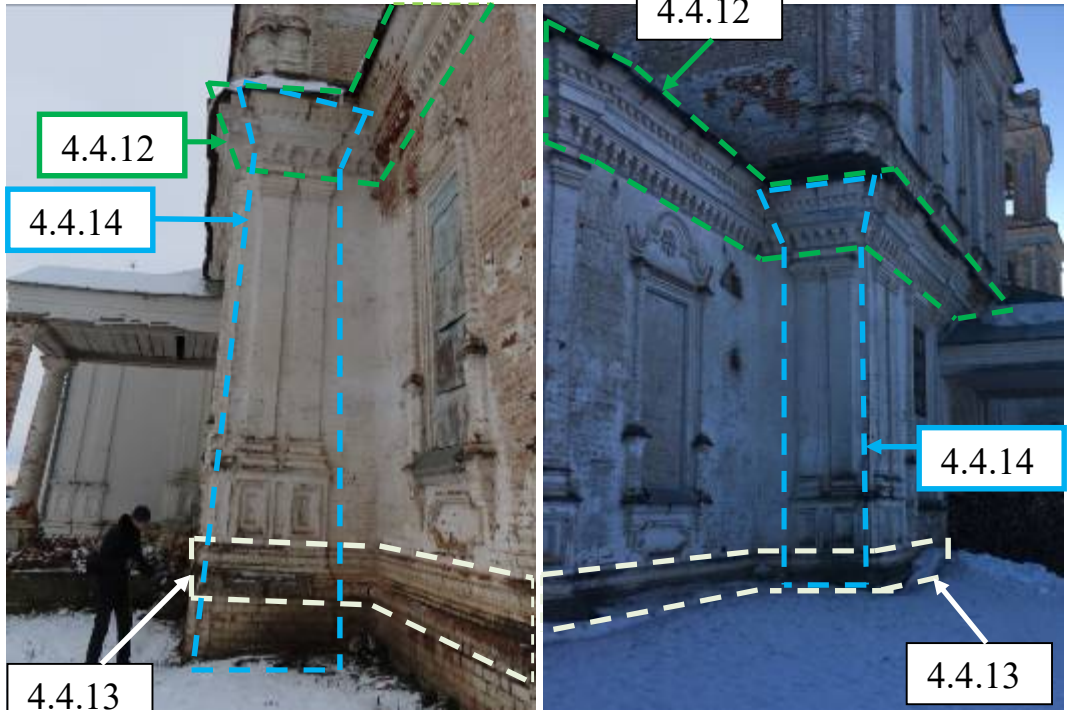
Фото 64, 65. Вид с востока.  
Фото 2019 г.

| №<br>п/п | Обобщенная группа<br>элементов предмета<br>охраны | Элементы<br>предмета охраны | Фотографическое или иное графическое<br>изображение предмета охраны* |
|---|---|---|---|
| 4.4.12 | Объем холодного храма | Карниз типа 2 | |
| 4.4.13 | | Карниз типа 5 | |
| 4.4.14 | | Две угловые сдвоенные<br>пилястры типа 2 | |

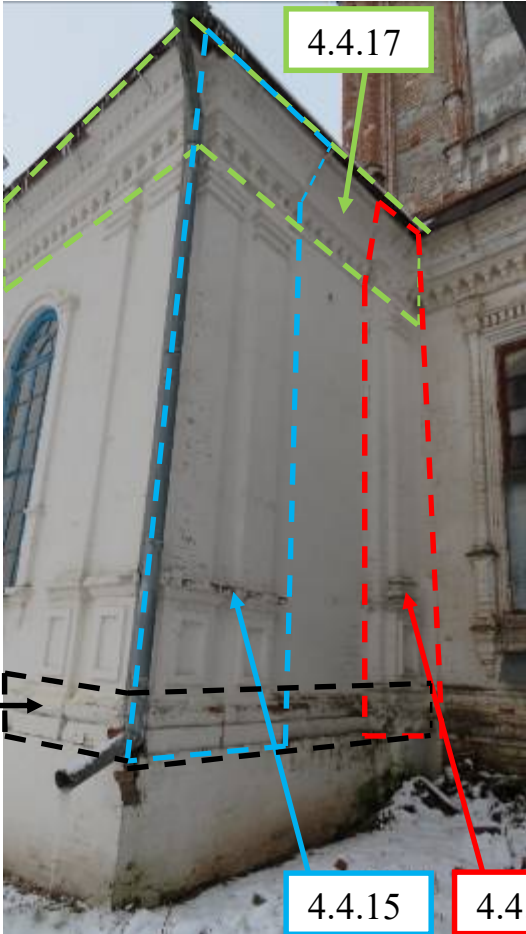
Фото 66. Вид с юго-востока.  
Фото 2019 г.

| №<br>п/п | Обобщенная группа<br>элементов предмета<br>охраны | Элементы<br>предмета охраны | Фотографическое или иное графическое<br>изображение предмета охраны* |
|---|---|---|---|
| 4.4.15 | Объем теплого храма | Одна угловая сдвоенная<br>пилястра типа 1 | |
| 4.4.16 | | Одна пилястра типа 1 | |
| 4.4.17 | | Карниз типа 1 | |
| 4.4.18 | | Карниз типа 4 | |

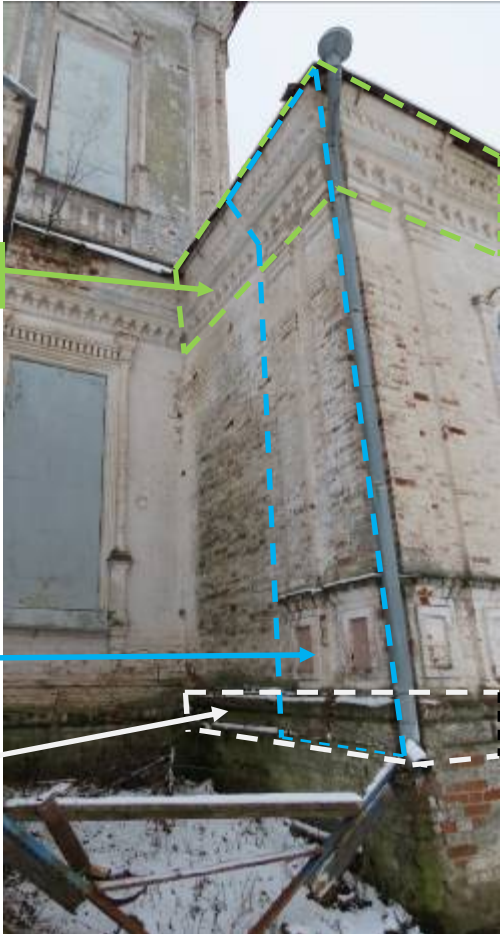
| №<br>п/п | Обобщенная группа<br>элементов предмета<br>охраны | Элементы<br>предмета охраны | Фотографическое или иное графическое<br>изображение предмета охраны* |
|---|---|---|---|
| 4.4.19 | Объем теплого храма | Одна угловая сдвоенная<br>пилястра типа 1 | <p data-bbox="1386 1297 1816 1364">Фото 67. Вид с северо-востока.<br/>Фото 2019 г.</p> |
| 4.4.20 | | Карниз типа 1 | |
| 4.4.21 | | Карниз типа 4 | |

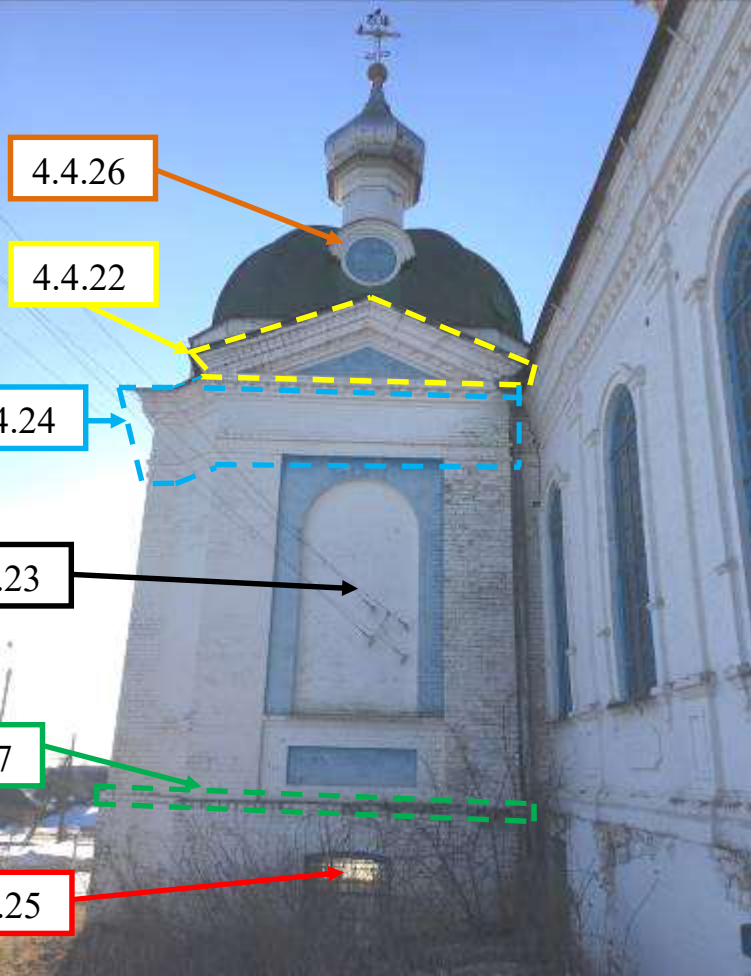
Фото 68. Вид с востока.  
Фото 2019 г.

| №<br>п/п | Обобщенная группа<br>элементов предмета<br>охраны | Элементы<br>предмета охраны | Фотографическое или иное графическое<br>изображение предмета охраны* |
|---|---|---|---|
| 4.4.22 | Объем южной палатки | Фронтон, украшенный<br>ступенчатым карнизом<br>с рядом дентикул | |
| 4.4.23 | | Один ложный оконный<br>проем типа 5 | |
| 4.4.24 | | Антаблемент типа 1 | |
| 4.4.25 | | Один лучковый оконный<br>проем | |
| 4.4.26 | | Одна круглая люкарна,<br>украшенная ступенчатой<br>бровкой | |
| 4.4.27 | | Уступ цоколя | |

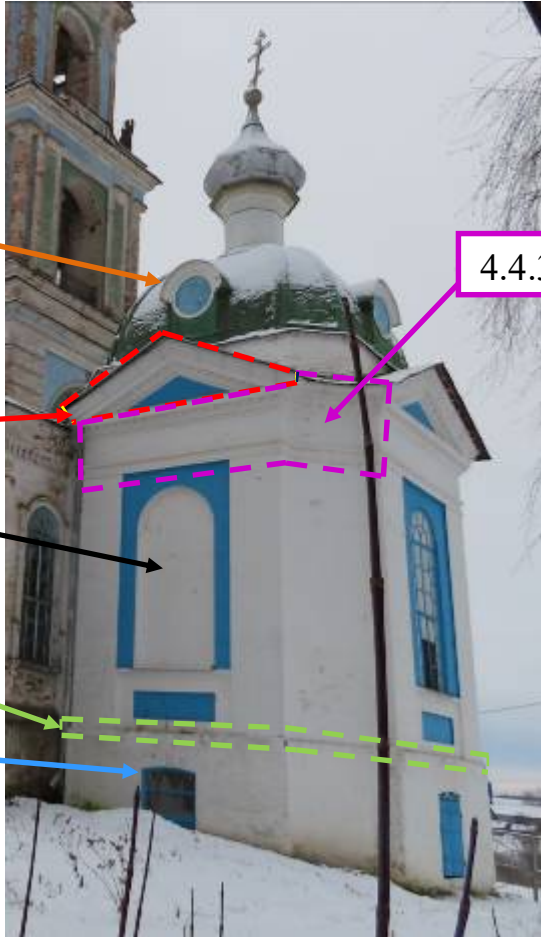
Фото 69. Вид с северо-востока.  
Фото 2019 г.

| №<br>п/п | Обобщенная группа<br>элементов предмета<br>охраны | Элементы<br>предмета охраны | Фотографическое или иное графическое<br>изображение предмета охраны* |
|---|---|---|---|
| 4.4.28 | Объем северной палатки | Фронтон палатки<br>со ступенчатым карнизом<br>с рядом дентикул | |
| 4.4.29 | | Один ложный оконный<br>проем типа 5 | |
| 4.4.30 | | Антаблемент типа 1 | |
| 4.4.31 | | Один лучковый оконный<br>проем | |
| 4.4.32 | | Одна круглая люкарна,<br>украшенная ступенчатой<br>бровкой | |
| 4.4.33 | | Уступ цоколя | |

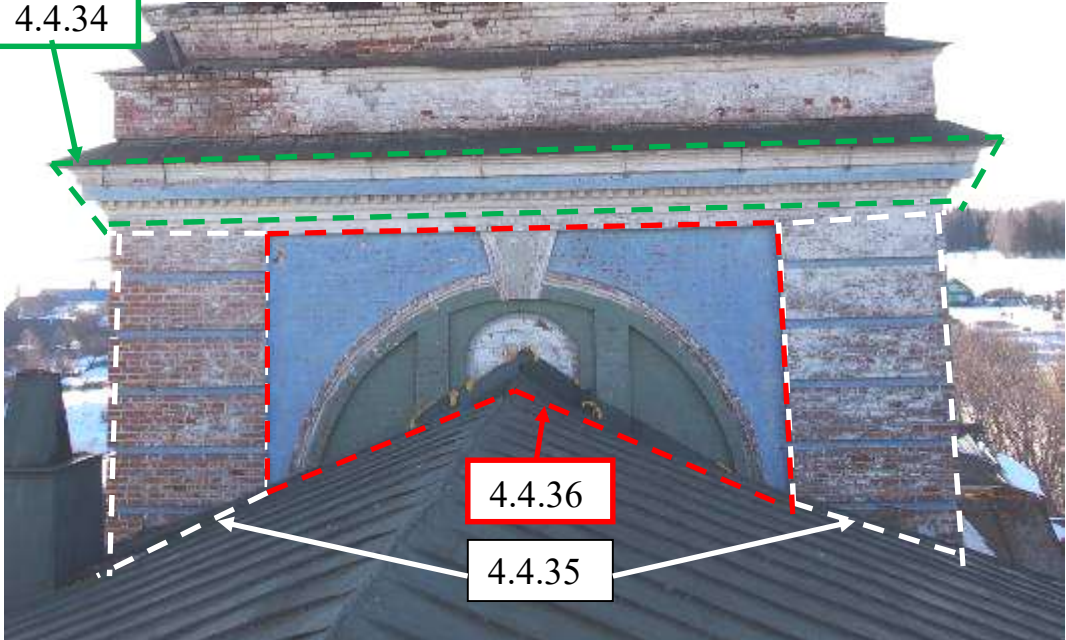
| №<br>п/п | Обобщенная группа<br>элементов предмета<br>охраны | Элементы<br>предмета охраны | Фотографическое или иное графическое<br>изображение предмета охраны* |
|---|---|---|---|
| 4.4.34 | Объем колокольни | Ступенчатый карниз с рядом<br>дентикул, венчающий второй<br>ярус | <p data-bbox="1435 1075 1765 1145">Фото 70. Вид с востока.<br/>Фото 2019 г.</p> |
| 4.4.35 | | Руст второго яруса | |
| 4.4.36 | | Один ложный арочный проем<br>второго яруса, помещенный<br>в арочную нишу с замковым<br>камнем и двумя плоскими<br>пилястрами | |

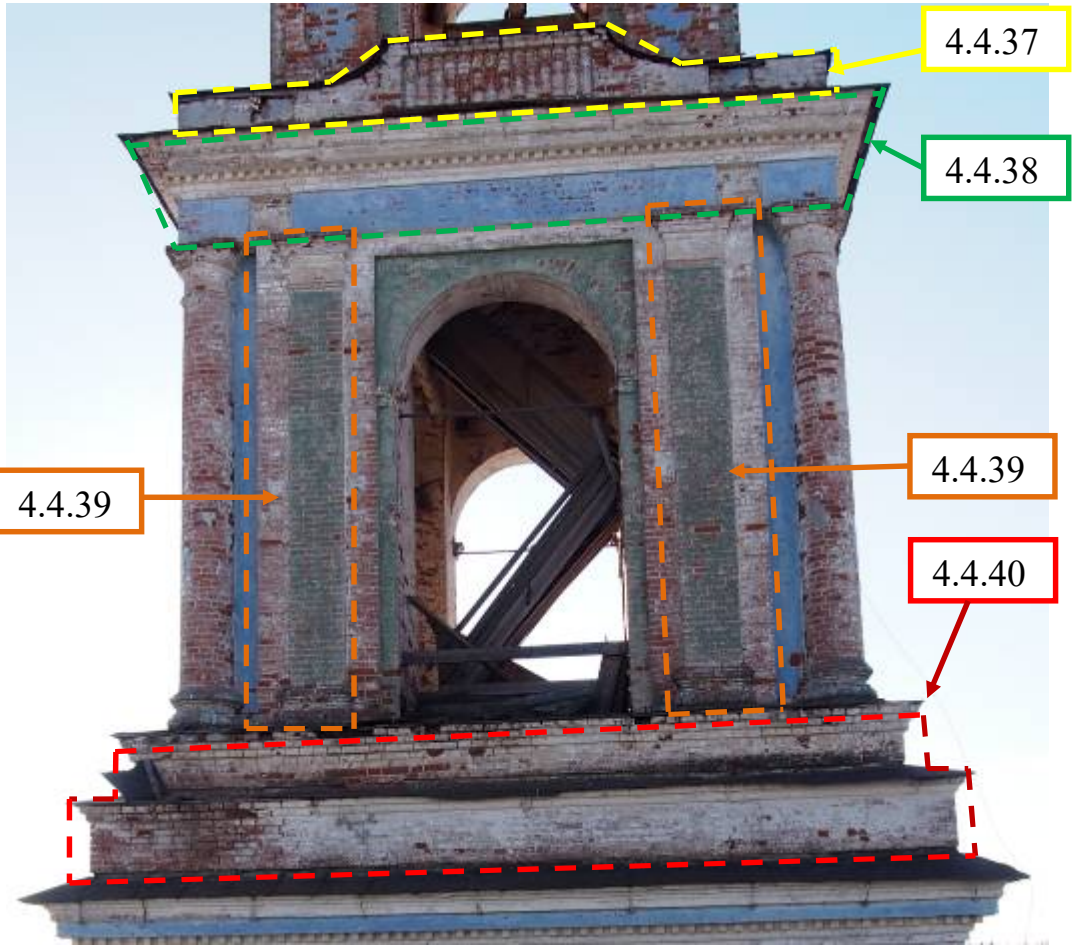
Фото 71. Вид с востока.  
Фото 2019 г.

| №<br>п/п | Обобщенная группа<br>элементов предмета<br>охраны | Элементы<br>предмета охраны | Фотографическое или иное графическое<br>изображение предмета охраны* |
|---|---|---|---|
| 4.4.37 | Объем колокольни | Фигурная аттиковая стенка<br>с рядом поребрика | |
| 4.4.38 | | Облегченный антаблемент<br>с гладким фризом,<br>дополненным двумя<br>квадратными нишами<br>и ступенчатым карнизом<br>с рядом дентикул | |
| 4.4.39 | | Две пилястры с базой<br>и капителью,<br>поддерживающие<br>облегченный антаблемент | |
| 4.4.40 | | Двухступенчатое основание<br>третьего яруса<br>со ступенчатыми<br>профилированными<br>карнизами | |

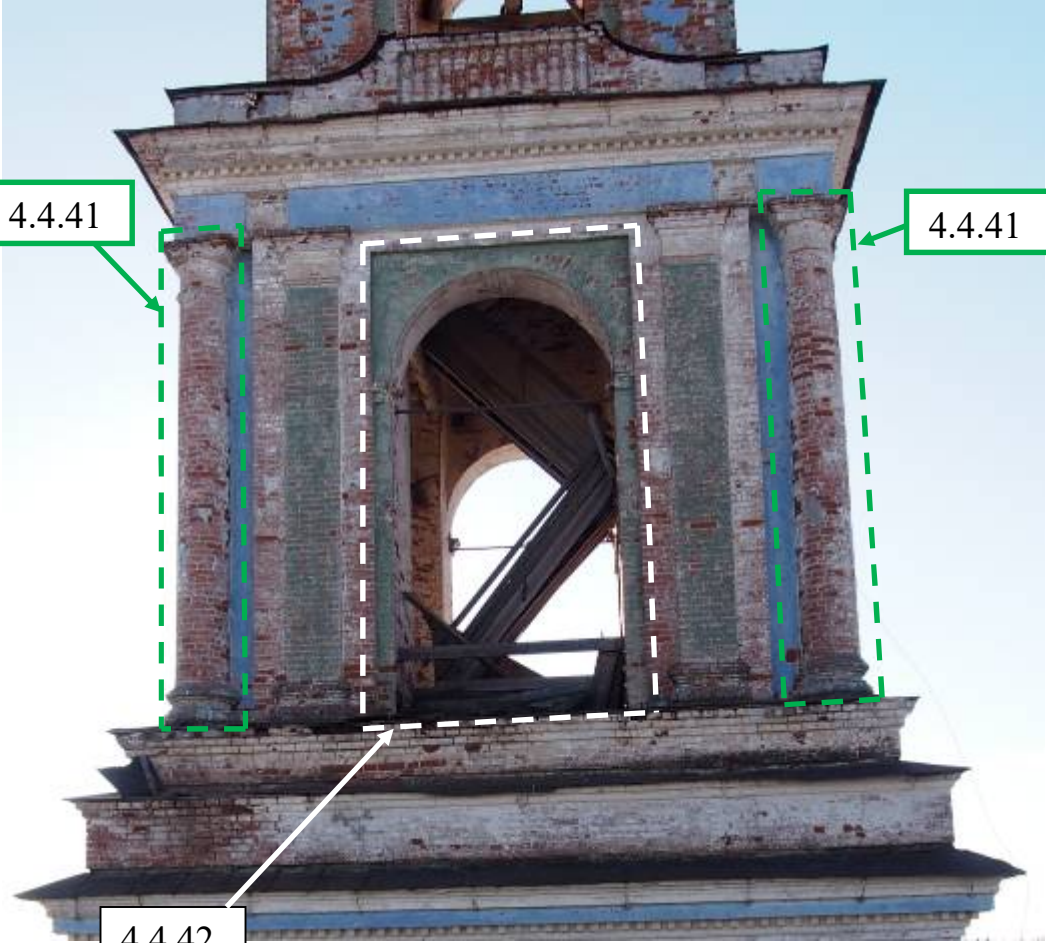
| №<br>п/п | Обобщенная группа<br>элементов предмета<br>охраны | Элементы<br>предмета охраны | Фотографическое или иное графическое<br>изображение предмета охраны* |
|---|---|---|---|
| 4.4.41 | Объем колокольни | Две полуколонны,<br>поддерживающие антаблемент | <p data-bbox="1440 1305 1765 1369">Фото 72. Вид с востока.<br/>Фото 2019 г.</p> |
| 4.4.42 | | Один арочный проем третьего<br>яруса, размещенный<br>в прямоугольной нише.<br>Пяты арки опираются<br>на профилированные импосты | |

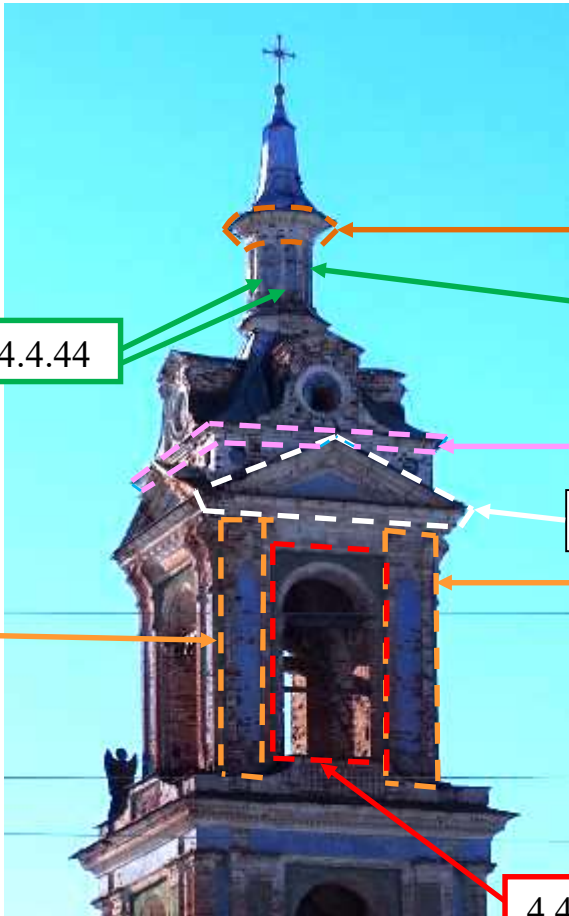
Фото 73. Вид с юго-востока.  
Фото 2019 г.

| №<br>п/п | Обобщенная группа<br>элементов предмета<br>охраны | Элементы<br>предмета охраны | Фотографическое или иное графическое<br>изображение предмета охраны* |
|---|---|---|---|
| 4.4.43 | Объем колокольни | Ступенчатый карниз<br>восьмерика с рядом дентикул | |
| 4.4.44 | | Три ложных арочных проема<br>восьмерика | |
| 4.4.45 | | Фронтон, венчающий<br>четвертый ярус, обрамленный<br>многоступенчатым карнизом<br>с рядом дентикул | |
| 4.4.46 | | Две пилястры четвертого<br>яруса с фигурными нишами<br>и двумя круглыми розетками | |
| 4.4.47 | | Один арочный проем<br>четвертого яруса,<br>размещенный в нише.<br>Пяты архивольтов опираются<br>на профилированные импосты | |
| 4.4.48 | | Ступенчатый карниз<br>четвертого яруса | |

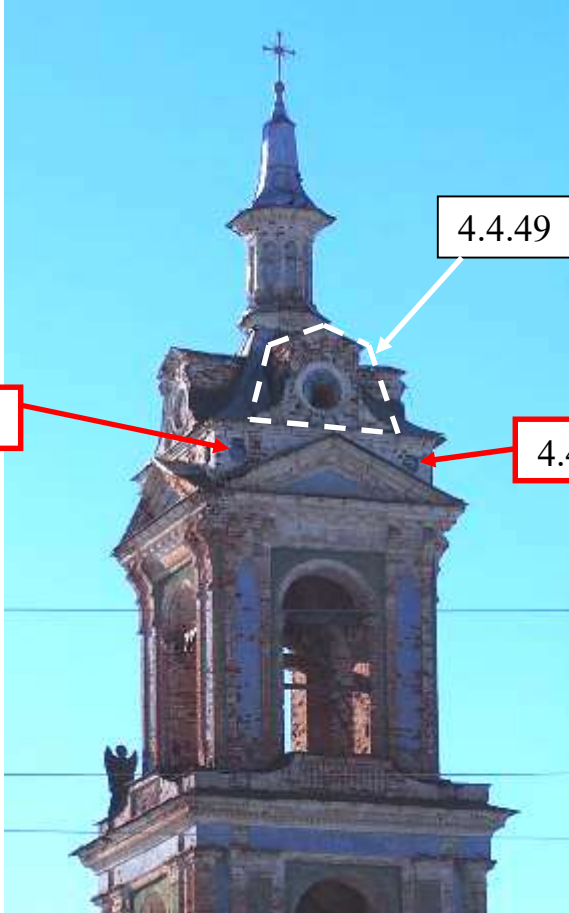
| №<br>п/п | Обобщенная группа<br>элементов предмета<br>охраны | Элементы<br>предмета охраны | Фотографическое или иное графическое<br>изображение предмета охраны* |
|---|---|---|---|
| 4.4.49 | Объем колокольни | Круглая люкарна четвертого<br>яруса, обрамленная круглой<br>ступенчатой рамкой<br>и украшенная орнаментом<br>в виде расходящихся лучей.<br>Над люкарной расположен<br>треугольный фронтон<br>со ступенчатым карнизом | <p data-bbox="1406 1278 1794 1342">Фото 74. Вид с юго-востока.<br/>Фото 2019 г.</p> |
| 4.4.50 | | Две круглые ниши четвертого<br>яруса | |

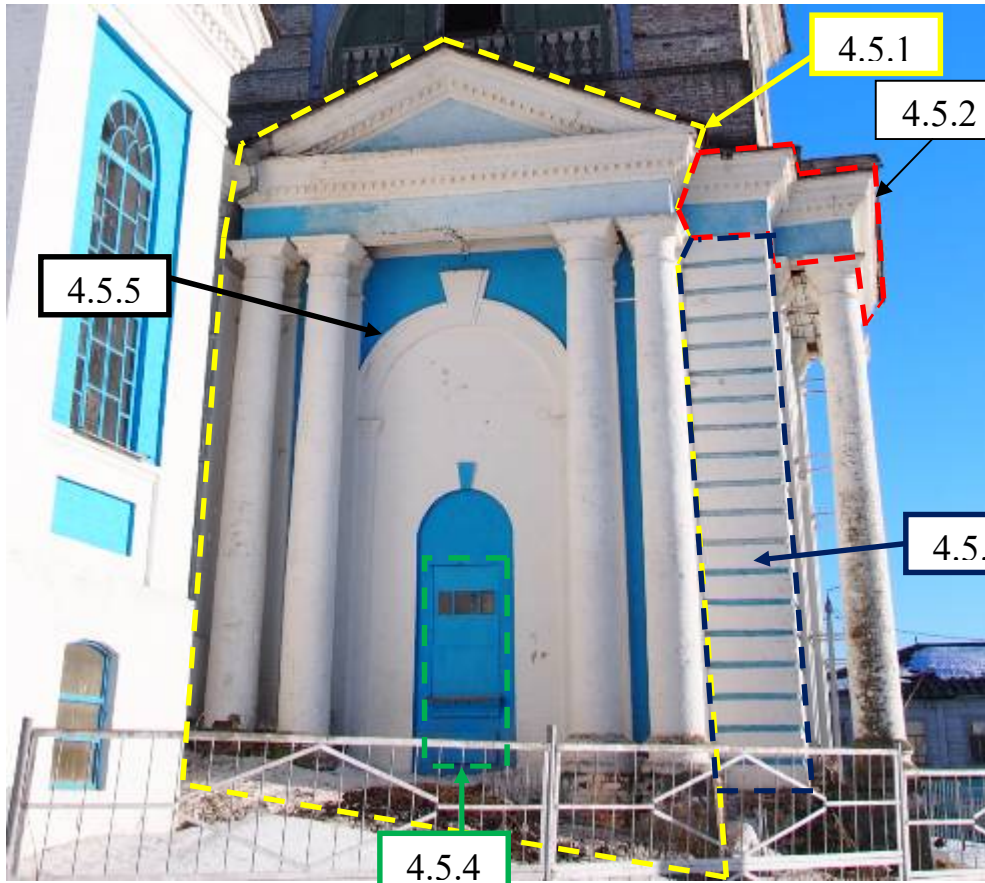
Фото 75. Вид с севера.  
Фото 2019 г.

| №<br>п/п | Обобщенная группа<br>элементов предмета<br>охраны | Элементы<br>предмета охраны | Фотографическое или иное графическое<br>изображение предмета охраны* |
|---|---|---|---|
| 4.5.1 | Объем колокольни | Портик | |
| 4.5.2 | | Антаблемент типа 1 | |
| 4.5.3 | | Руст первого яруса | |
| 4.5.4 | | Прямоугольный оконный проем первого яруса, помещенный в арочную нишу с замковым камнем. Оконный проем поставлен на ступенчатую профилированную подоконную доску и дополнен прямоугольной подоконной филенкой | |
| 4.5.5 | | Один ложный арочный проем в ступенчатой рамке с замковым камнем, пяты архивольтов опираются на профилированные импосты | |

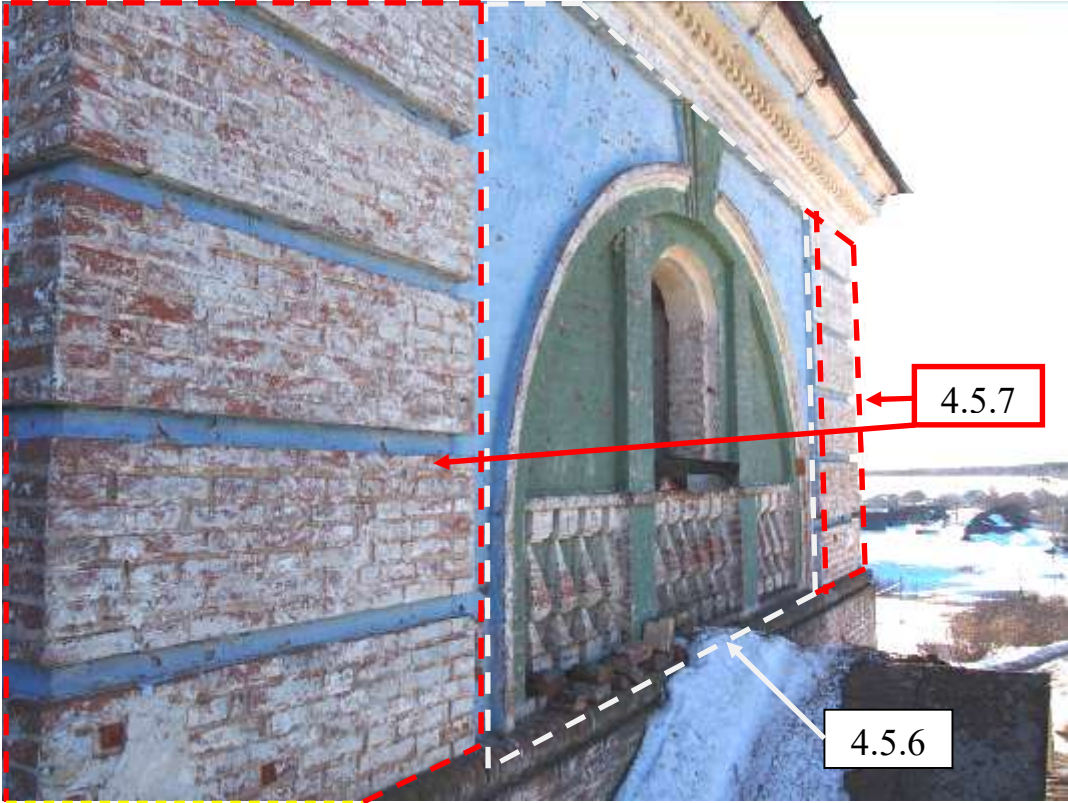
| №<br>п/п | Обобщенная группа<br>элементов предмета<br>охраны | Элементы<br>предмета охраны | Фотографическое или иное графическое<br>изображение предмета охраны* |
|---|---|---|---|
| 4.5.6 | Объем колокольни | Один арочный оконный проем<br>второго яруса, помещенный<br>в арочную нишу с замковым<br>камнем, двумя плоскими<br>пилястрами и балюстрадой<br>с фигурными балясинами | <p data-bbox="1391 1198 1816 1270">Фото 76. Вид с северо-востока.<br/>Фото 2019 г.</p> |
| 4.5.7 | | Руст второго яруса | |

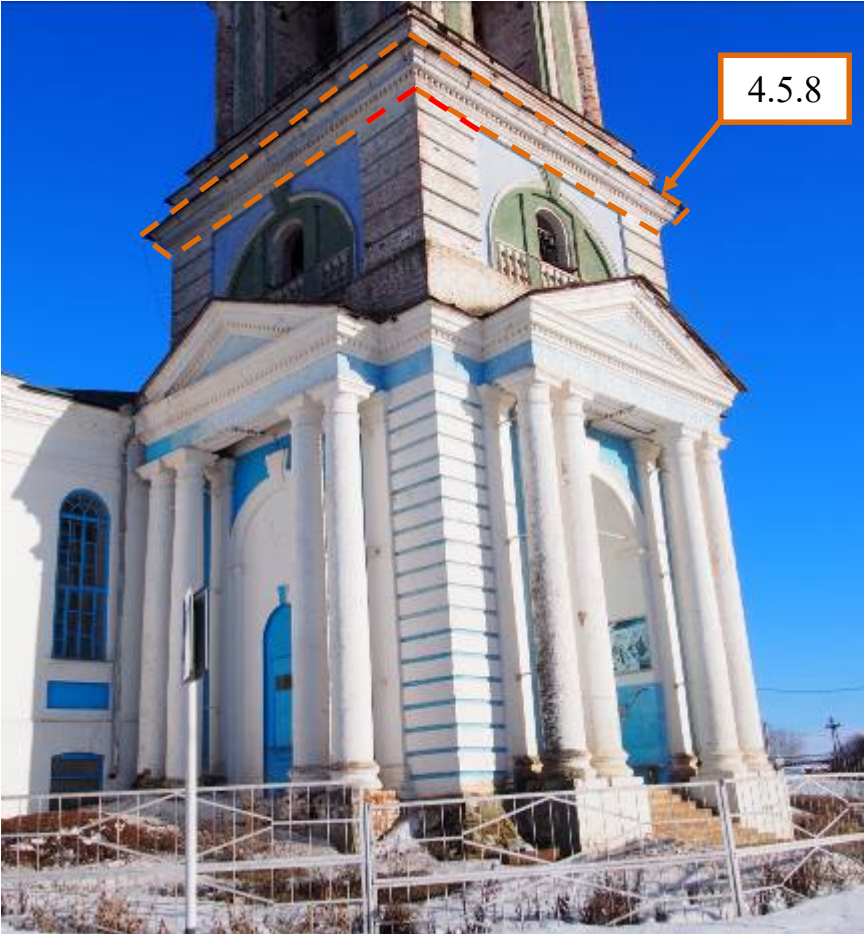
| №<br>п/п | Обобщенная группа<br>элементов предмета<br>охраны | Элементы<br>предмета охраны | Фотографическое или иное графическое<br>изображение предмета охраны* |
|---|---|---|---|
| 4.5.8 | Объем колокольни | Ступенчатый карниз с рядом<br>сухариков, венчающий второй<br>ярус | <p data-bbox="1395 1297 1805 1362">Фото 77. Вид с северо-запада.<br/>Фото 2019 г.</p> |

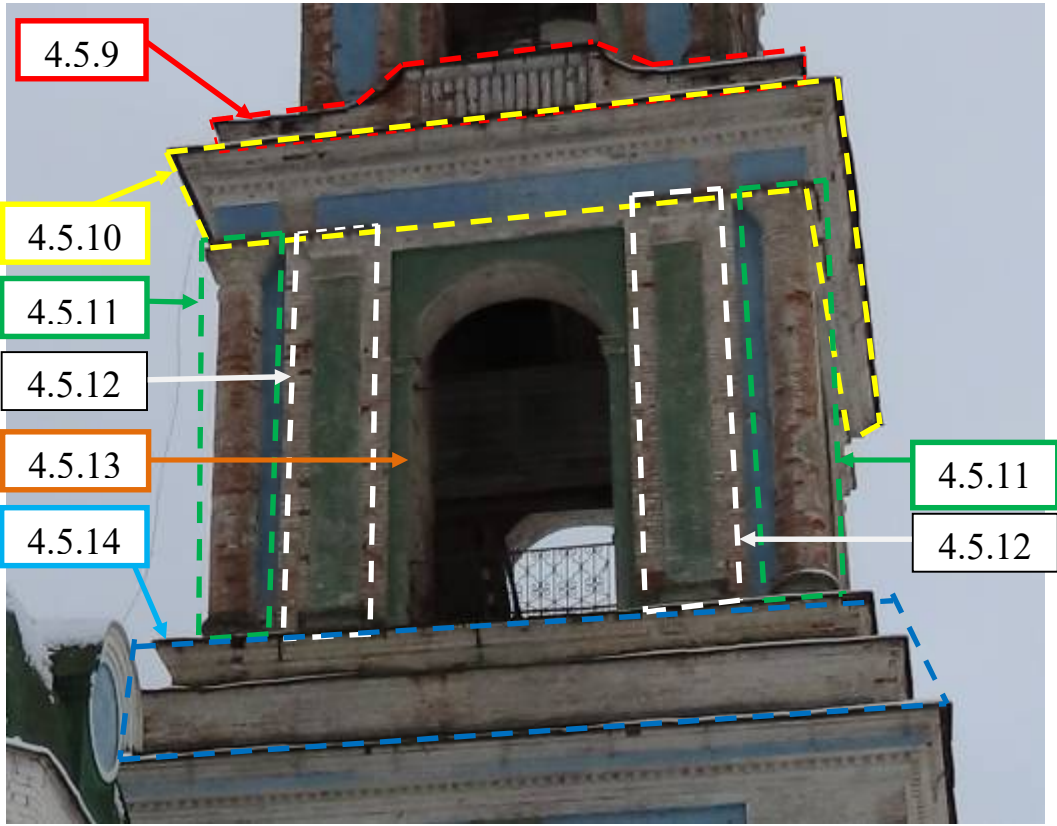
Фото 78. Вид с севера.  
Фото 2019 г.

| №<br>п/п | Обобщенная группа<br>элементов предмета<br>охраны | Элементы<br>предмета охраны | Фотографическое или иное графическое<br>изображение предмета охраны* |
|---|---|---|---|
| 4.5.9 | Объем колокольни | Фигурная аттиковая стенка<br>с рядом поребрика | |
| 4.5.10 | | Облегченный антаблемент<br>с гладким фризом,<br>дополненным двумя<br>квадратными нишами,<br>и ступенчатым карнизом<br>с рядом дентикул | |
| 4.5.11 | | Две полуколонны,<br>поддерживающие<br>облегченный антаблемент | |
| 4.5.12 | | Две пилястры с базой<br>и капителью,<br>поддерживающие антаблемент | |
| 4.5.13 | | Один арочный проем третьего<br>яруса, размещенный<br>в прямоугольной нише.<br>Пяты арки опираются<br>на профилированные импосты | |
| 4.5.14 | | Двухступенчатое основание<br>третьего яруса<br>со ступенчатыми карнизами | |

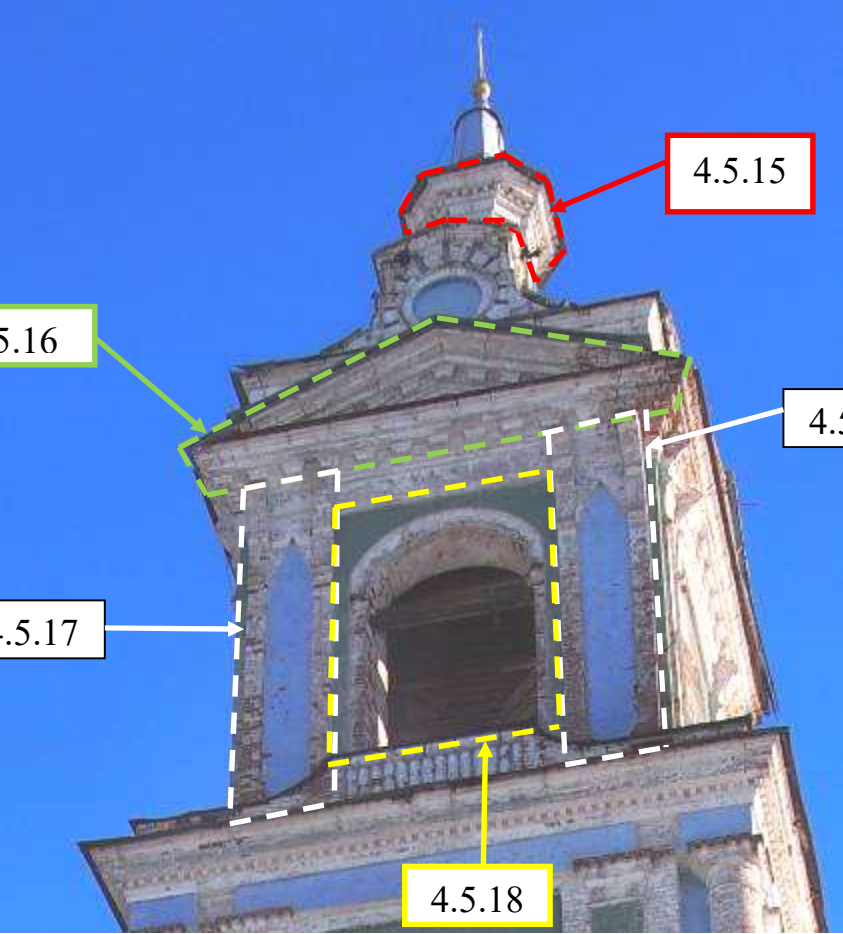
Фото 79. Вид с севера.  
Фото 2019 г.

| №<br>п/п | Обобщенная группа<br>элементов предмета<br>охраны | Элементы<br>предмета охраны | Фотографическое или иное графическое<br>изображение предмета охраны* |
|---|---|---|---|
| 4.5.15 | Объем колокольни | Ступенчатый карниз<br>восьмерика с рядом сухариков | |
| 4.5.16 | | Фронтон, венчающий<br>четвертый ярус, обрамленный<br>многоступенчатым карнизом<br>с рядом дентикул | |
| 4.5.17 | | Две пилястры четвертого<br>яруса с фигурными нишами<br>и двумя круглыми розетками | |
| 4.5.18 | | Один арочный проем<br>четвертого яруса,<br>размещенный в нише.<br>Пяты архивольтов опираются<br>на профилированные импосты | |

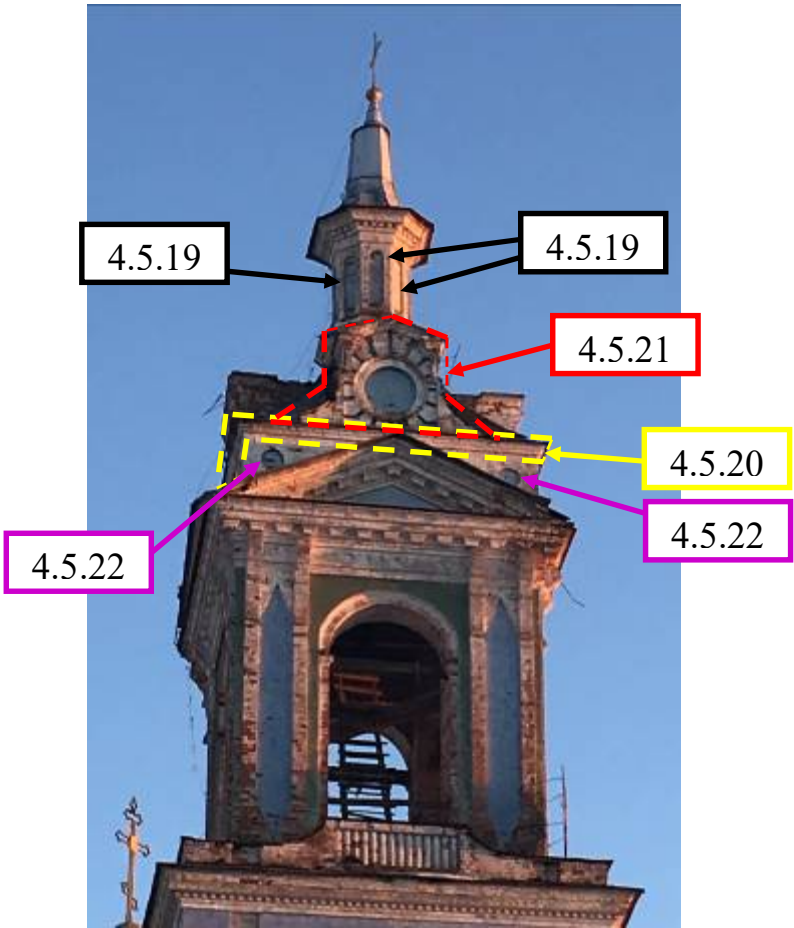
Фото 80. Вид с севера.  
Фото 2019 г.

| №<br>п/п | Обобщенная группа<br>элементов предмета<br>охраны | Элементы<br>предмета охраны | Фотографическое или иное графическое<br>изображение предмета охраны* |
|---|---|---|---|
| 4.5.19 | Объем колокольни | Три ложных арочных проема<br>восьмерика | |
| 4.5.20 | | Ступенчатый карниз<br>четвертого яруса | |
| 4.5.21 | | Круглая люкарна четвертого<br>яруса, обрамленная круглой<br>ступенчатой рамкой<br>и украшенная орнаментом<br>в виде расходящихся лучей.<br>Над люкарной расположен<br>треугольный фронтон<br>со ступенчатым карнизом | |
| 4.5.22 | | Две круглые ниши четвертого<br>яруса | |

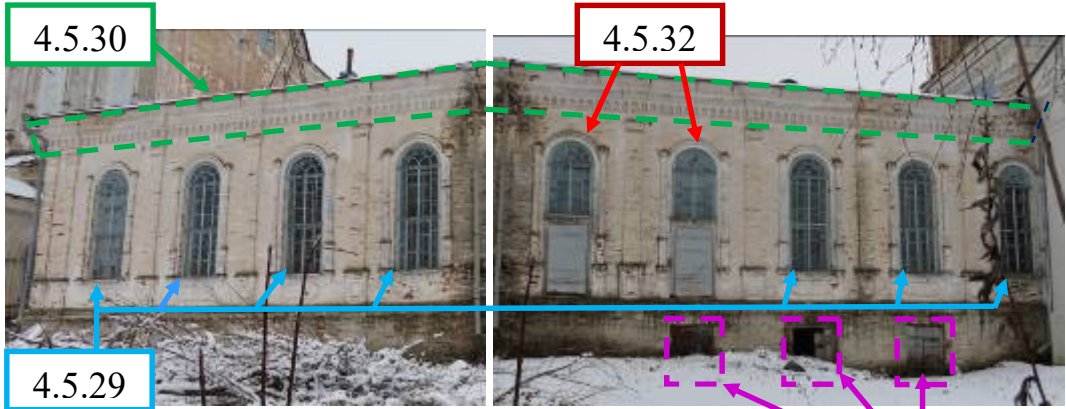
| №<br>п/п | Обобщенная группа<br>элементов предмета<br>охраны | Элементы<br>предмета охраны | Фотографическое или иное графическое<br>изображение предмета охраны* |
|---|---|---|---|
| 4.5.29 | Объем теплого храма | Семь оконных проемов типа 1 | <p>Фото 82, 83. Вид с севера.<br/>Фото 2019 г.</p> |
| 4.5.30 | | Карниз типа 1 | |
| 4.5.31 | | Три прямоугольных проема | |
| 4.5.32 | | Два проема с арочной<br>перемычкой, обрамленные<br>наличниками, состоящими<br>из двух плоских лопаток<br>с импостами, соединенных<br>аркой, и ступенчатых свесов | |

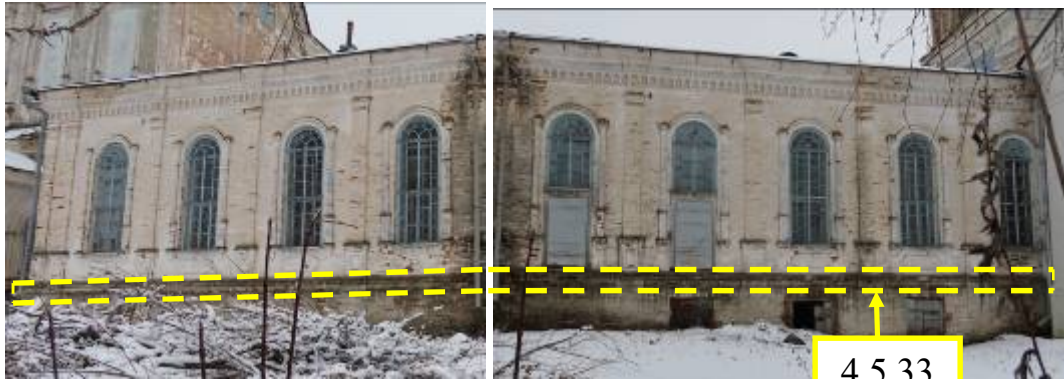
| №<br>п/п | Обобщенная группа<br>элементов предмета<br>охраны | Элементы<br>предмета охраны | Фотографическое или иное графическое<br>изображение предмета охраны* |
|---|---|---|---|
| 4.5.33 | Объем теплого храма | Карниз типа 4 | <p data-bbox="1422 954 1780 1029">Фото 84, 85. Вид с севера.<br/>Фото 2019 г.</p> |

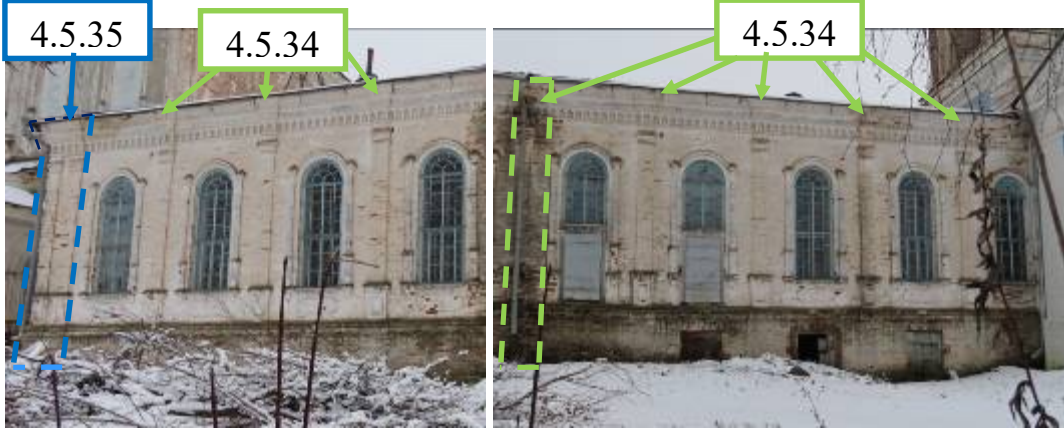
Фото 86, 87. Вид с севера.  
Фото 2019 г.

| №<br>п/п | Обобщенная группа<br>элементов предмета<br>охраны | Элементы<br>предмета охраны | Фотографическое или иное графическое<br>изображение предмета охраны* |
|---|---|---|---|
| 4.5.34 | Объем теплого храма | Восемь пилястр типа 1 | |
| 4.5.35 | | Одна угловая сдвоенная<br>пилястра типа 1 | |

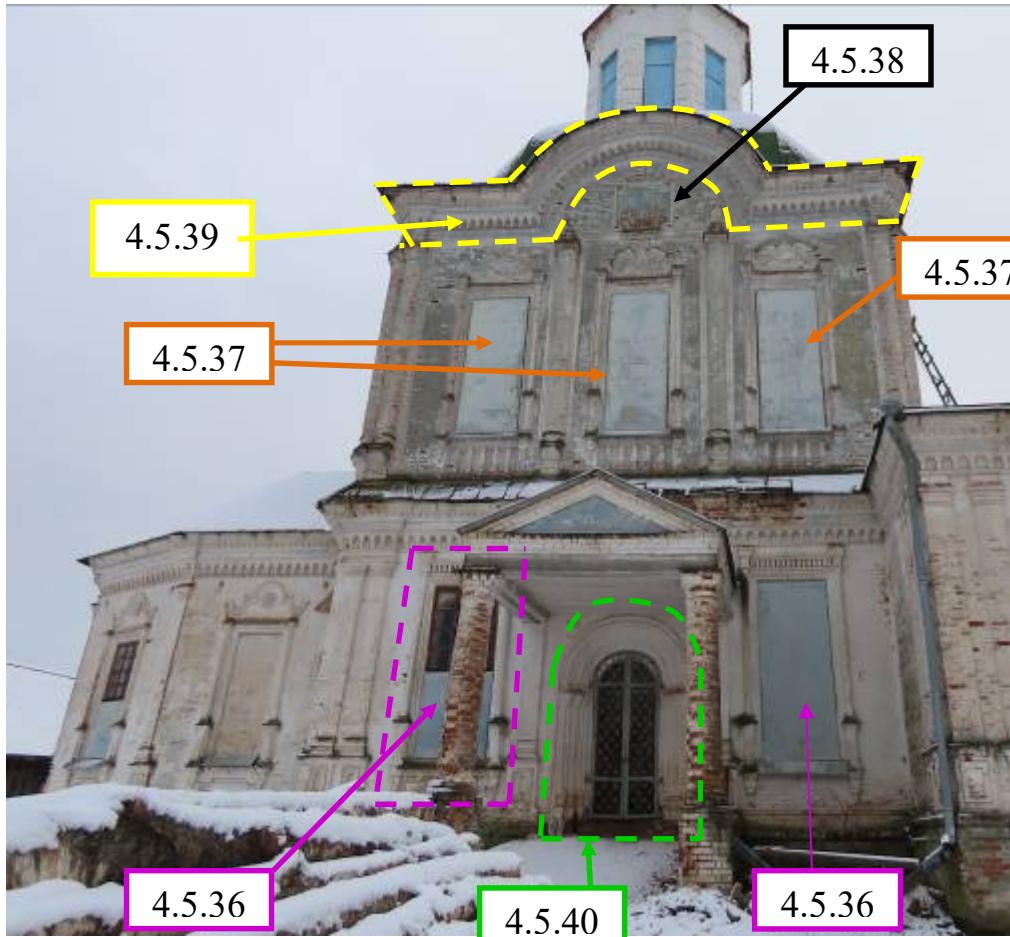
Фото 88. Вид с севера.  
Фото 2019 г.

| №<br>п/п | Обобщенная группа<br>элементов предмета<br>охраны | Элементы<br>предмета охраны | Фотографическое или иное графическое<br>изображение предмета охраны* |
|---|---|---|---|
| 4.5.36 | Объем холодного храма | Два оконных проема<br>типа 2 | |
| 4.5.37 | | Три оконных проема<br>типа 3 | |
| 4.5.38 | | Один фигурный оконный<br>проем в профилированной<br>ступенчатой рамке,<br>повторяющей очертания<br>проема | |
| 4.5.39 | | Карниз типа 3 | |
| 4.5.40 | | Портал с арочным дверным<br>проемом, состоящий<br>из сходящихся архивольтов<br>на профилированных<br>импостах и вертикальных<br>уступов на профилированном<br>цоколе.<br><br>Импост и простенки<br>в плоскости стены украшены<br>орнаментом из витых фигур | |

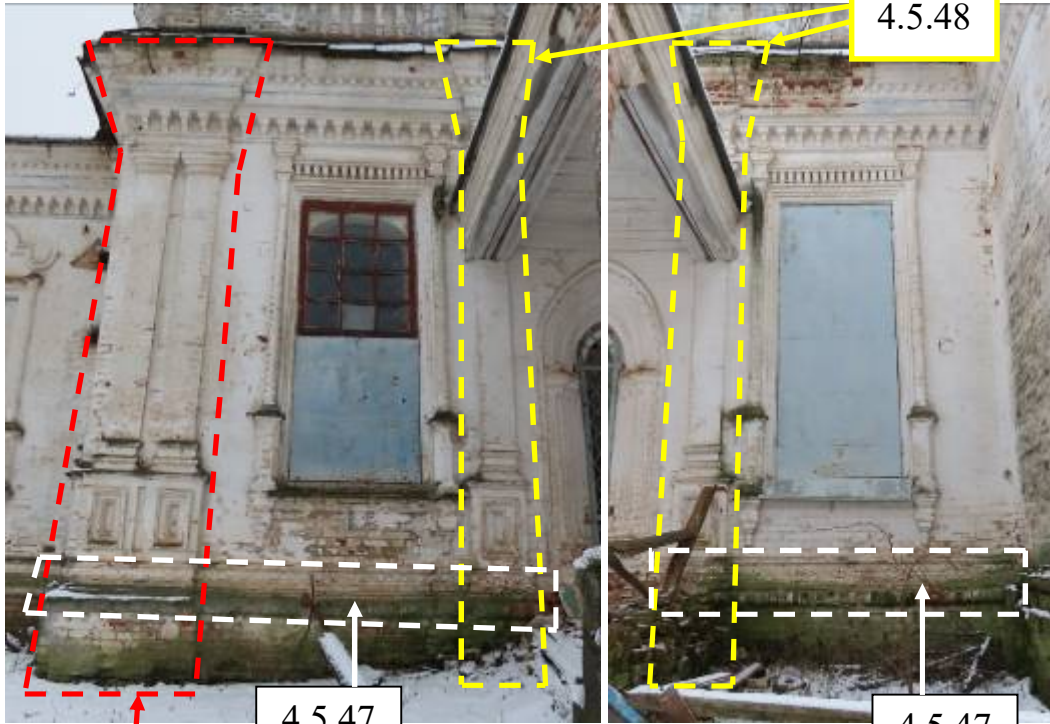
| №<br>п/п | Обобщенная группа<br>элементов предмета<br>охраны | Элементы<br>предмета охраны | Фотографическое или иное графическое<br>изображение предмета охраны* |
|---|---|---|---|
| 4.5.47 | Объем холодного храма | Карниз типа 5 | <p data-bbox="1420 1118 1778 1182">Фото 90, 91. Вид с севера.<br/>Фото 2019 г.</p> |
| 4.5.48 | | Две пилястры типа 2 | |
| 4.5.49 | | Одна угловая сдвоенная<br>пилястра типа 2 | |

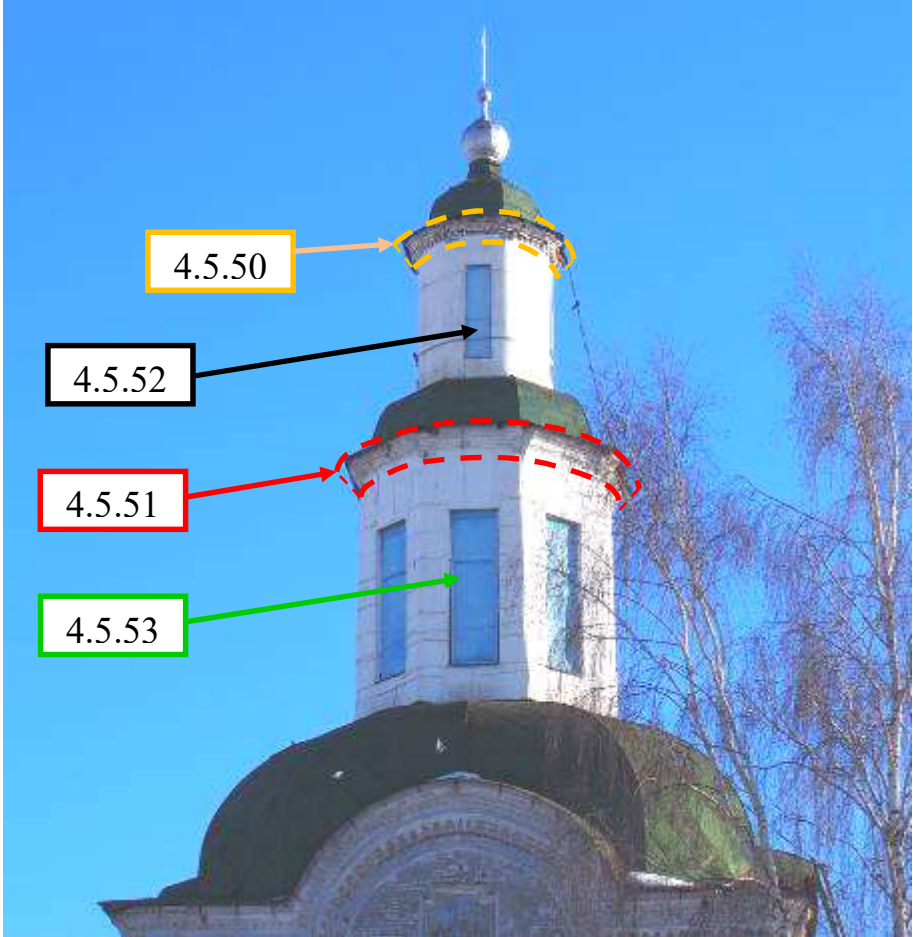
Фото 92. Вид с севера.  
Фото 2019 г.

| №<br>п/п | Обобщенная группа<br>элементов предмета<br>охраны | Элементы<br>предмета охраны | Фотографическое или иное графическое<br>изображение предмета охраны* |
|---|---|---|---|
| 4.5.50 | Объем холодного храма | Ступенчатый карниз малого<br>восьмерика с рядом дентикул | |
| 4.5.51 | | Ступенчатый<br>профилированный карниз<br>большого восьмерика | |
| 4.5.52 | | Один прямоугольный<br>оконный проем малого<br>восьмерика | |
| 4.5.53 | | Один прямоугольный<br>оконный проем большого<br>восьмерика | |

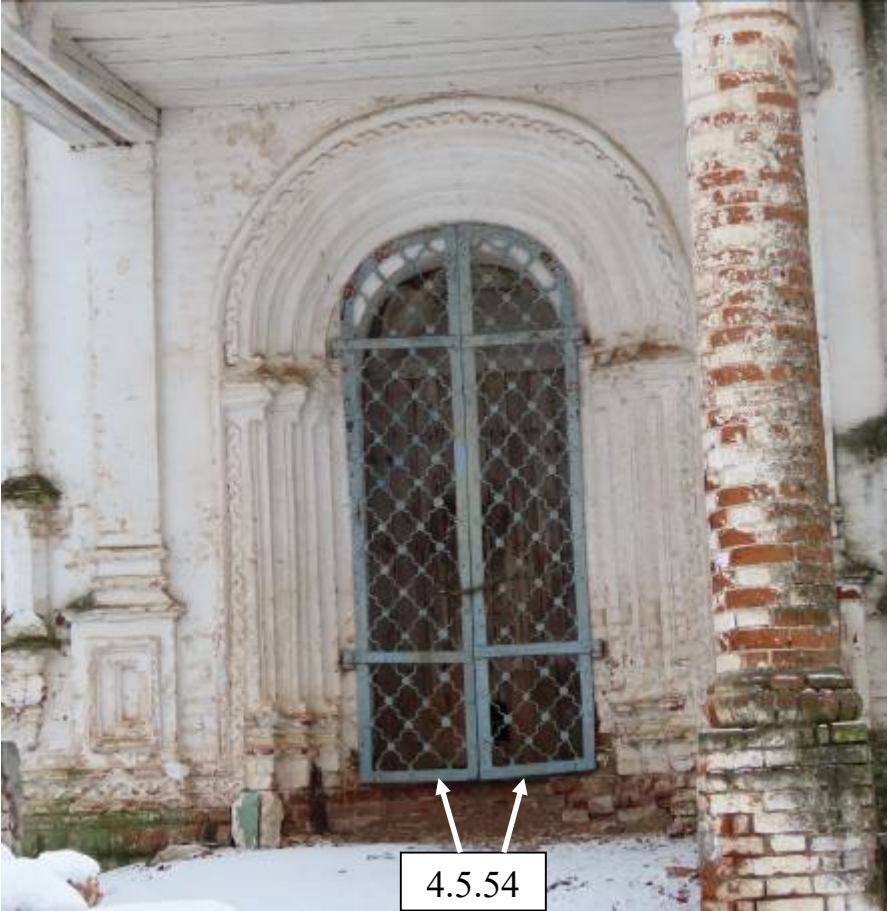
| №<br>п/п | Обобщенная группа<br>элементов предмета<br>охраны | Элементы<br>предмета охраны | Фотографическое или иное графическое<br>изображение предмета охраны* |
|---|---|---|---|
| 4.5.54 | Объем холодного храма | Двустворчатое фигурное<br>внешнее заполнение дверного<br>проема | <p data-bbox="1447 1273 1756 1342">Фото 93. Вид с севера.<br/>Фото 2019 г.</p> |

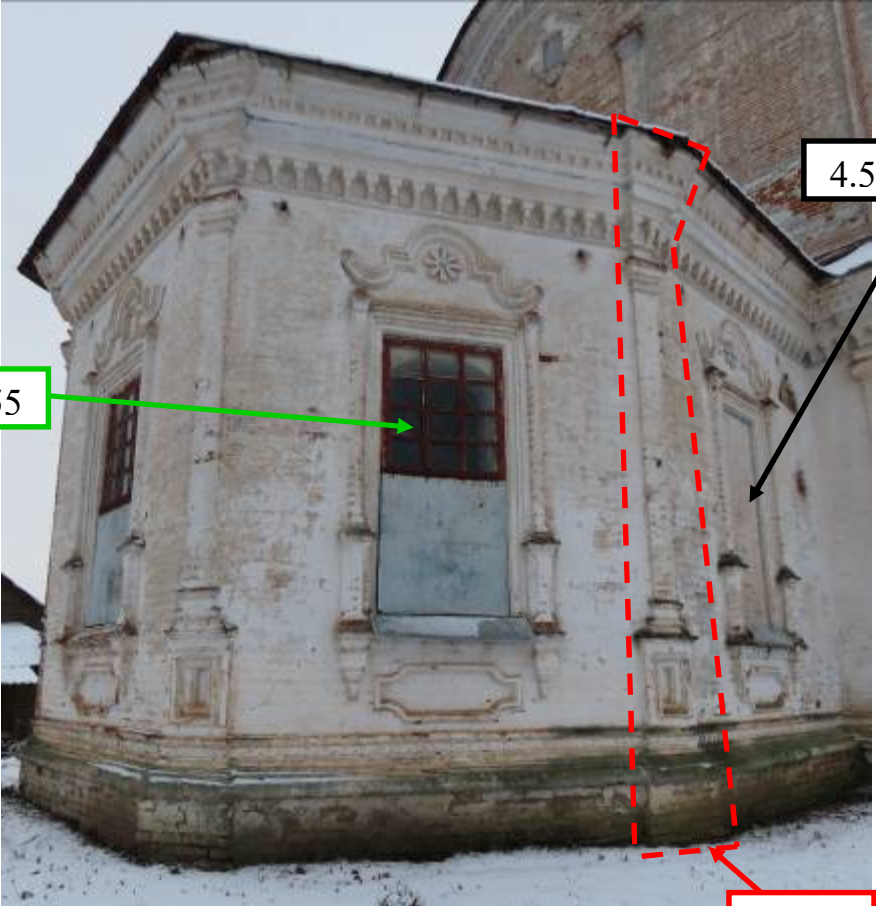
| №<br>п/п | Обобщенная группа<br>элементов предмета<br>охраны | Элементы<br>предмета охраны | Фотографическое или иное графическое<br>изображение предмета охраны* |
|---|---|---|---|
| 4.5.55 | Объем апсиды | Один оконный проем<br>типа 4 | <p data-bbox="1391 1270 1816 1342">Фото 94. Вид с северо-востока.<br/>Фото 2019 г.</p> |
| 4.5.56 | | Один ложный оконный проем<br>типа 4 | |
| 4.5.57 | | Одна пилястра типа 2 | |

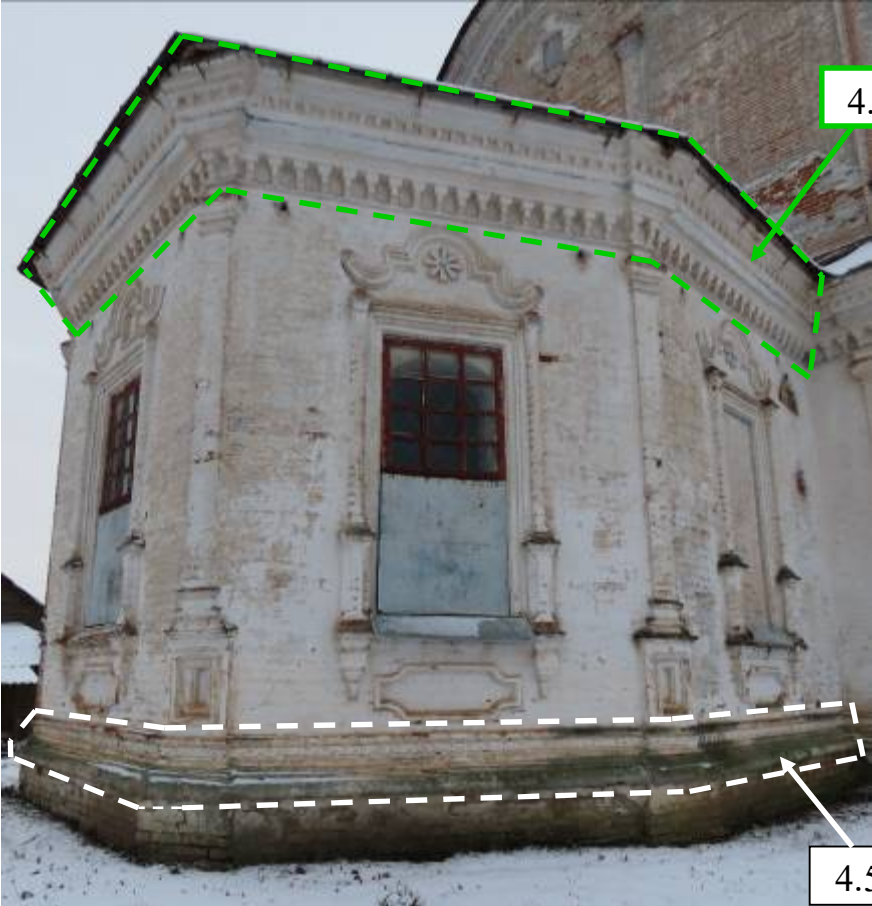
| №<br>п/п | Обобщенная группа<br>элементов предмета<br>охраны | Элементы<br>предмета охраны | Фотографическое или иное графическое<br>изображение предмета охраны* |
|---|---|---|---|
| 4.5.58 | Объем апсиды | Карниз типа 2 | <p data-bbox="1384 1273 1816 1342">Фото 95. Вид с северо-востока.<br/>Фото 2019 г.</p> |
| 4.5.59 | | Карниз типа 5 | |

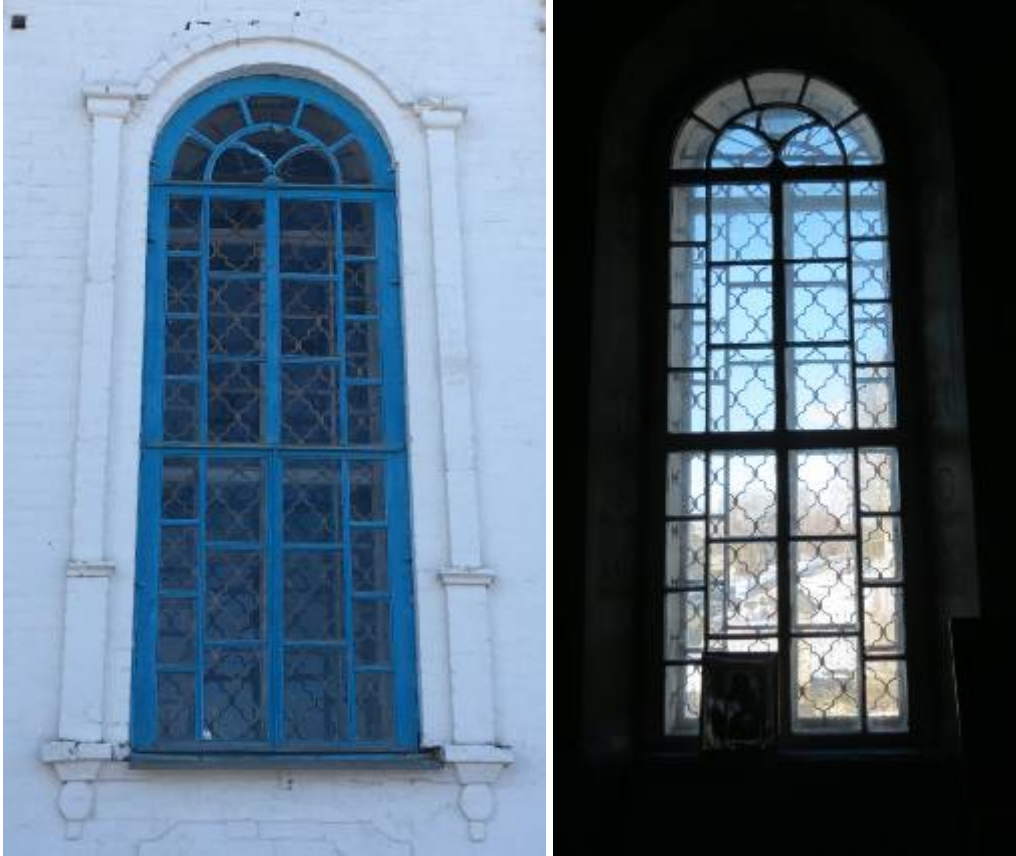
| №<br>п/п | Обобщенная группа<br>элементов предмета<br>охраны | Элементы<br>предмета охраны | Фотографическое или иное графическое<br>изображение предмета охраны* |
|---|---|---|---|
| 4.6.1 | Объем теплого храма | Внешнее и внутреннее<br>деревянное заполнение<br>оконных проемов типа 1,<br>межрамная фигурная<br>металлическая решетка | <p data-bbox="1070 1257 2130 1362">Фото 96, 97. Внешнее и внутреннее деревянное заполнение оконных проемов типа 1, межрамная фигурная металлическая решетка.<br/>Фото 2019 г.</p> |
