**Об установлении предмета охраны объекта культурного наследия  
(памятника истории и культуры) народов Российской Федерации  
регионального значения «Введенская церковь», расположенного  
по адресу: Кировская область, Немский район, с. Ильинское,  
ул. Советская, д. 34**

**ПРЕДМЕТ ОХРАНЫ**

**объекта культурного наследия (памятника истории и культуры)  
народов Российской Федерации регионального значения «Введенская церковь», расположенного по адресу:  
Кировская область, Немский район, с. Ильинское, ул. Советская, д. 34**

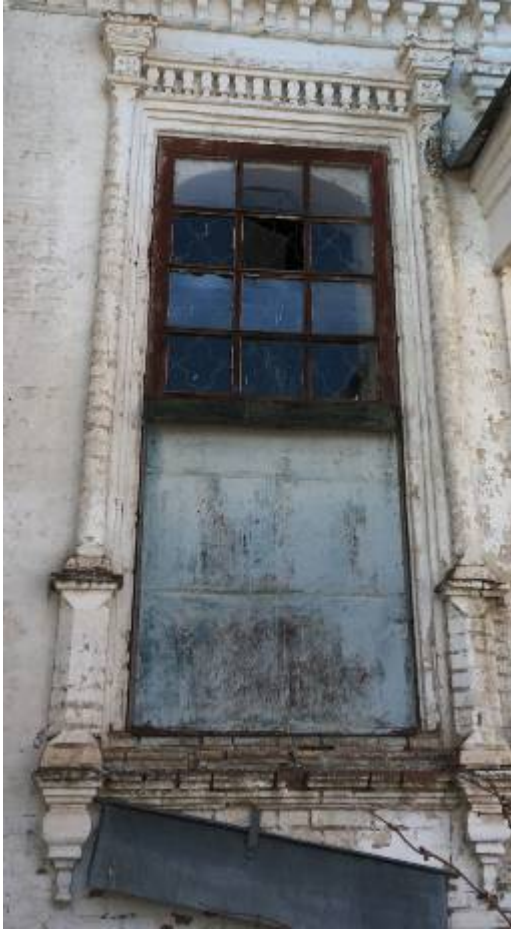
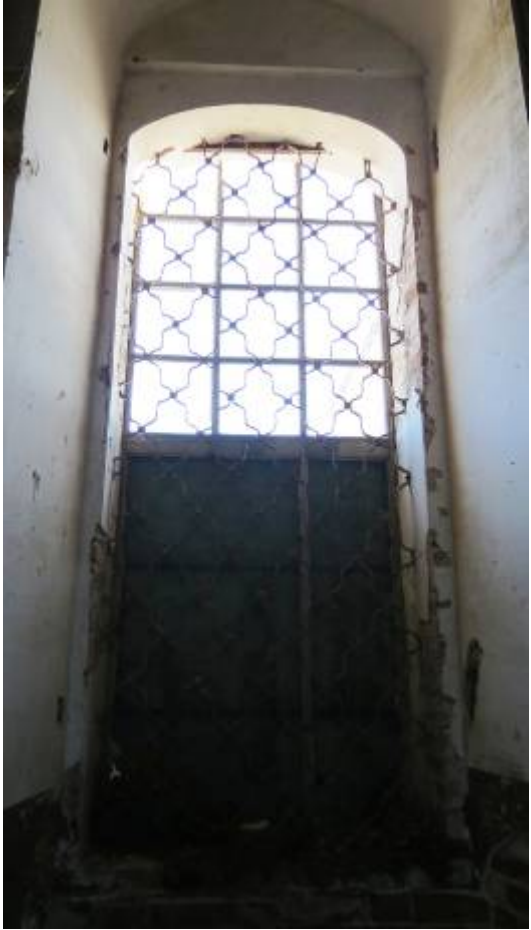
| №<br>п/п | Обобщенная группа<br>элементов предмета<br>охраны | Элементы<br>предмета охраны | Фотографическое или иное графическое<br>изображение предмета охраны* |
|---|---|---|---|
| 4.6.2 | Объем холодного храма | <p>Внешнее и внутреннее<br/>деревянное заполнение<br/>оконных проемов типа 2,<br/>межрамная фигурная<br/>металлическая решетка</p> | <div data-bbox="1077 320 1585 1254"> </div> <div data-bbox="1599 320 2128 1254"> </div> <p>Фото 98, 99. Внешнее и внутреннее деревянное заполнение оконных проемов типа 2, межрамная фигурная металлическая решетка.<br/>Фото 2019 г.</p> |

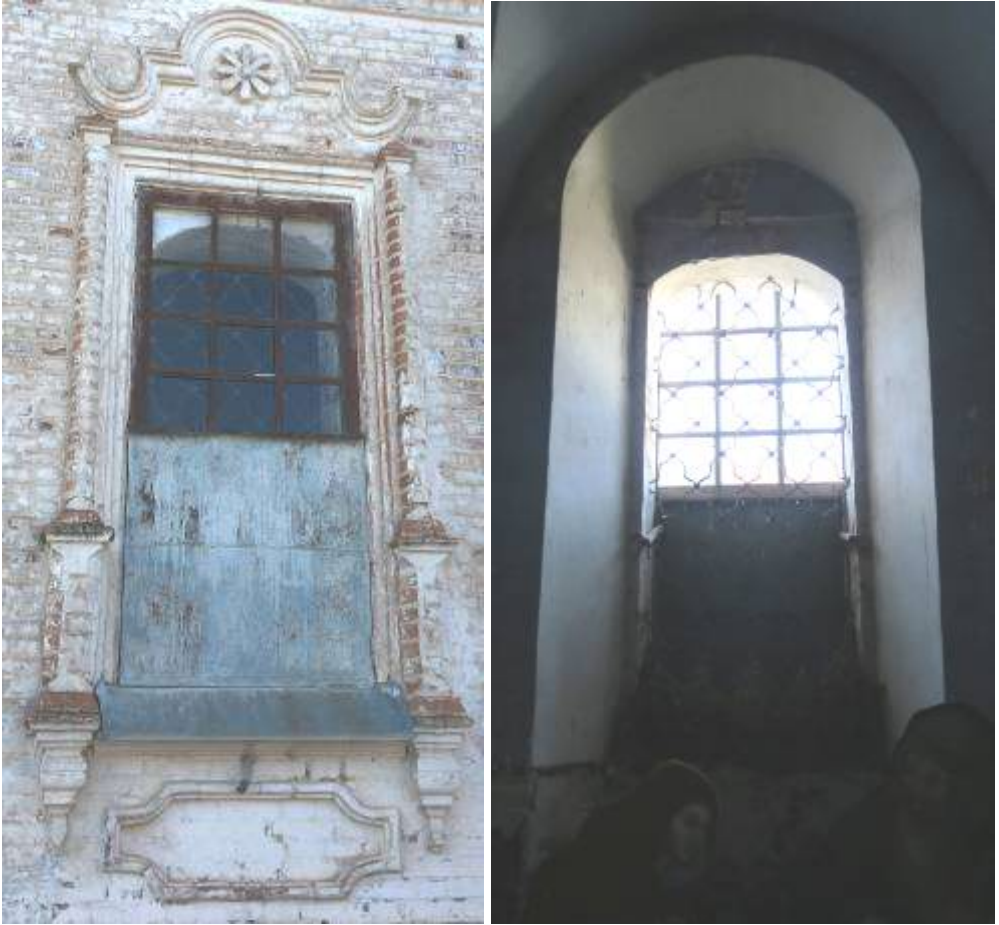
| №<br>п/п | Обобщенная группа<br>элементов предмета<br>охраны | Элементы<br>предмета охраны | Фотографическое или иное графическое<br>изображение предмета охраны* |
|---|---|---|---|
| 4.6.3 | Объем холодного храма | Внешнее и внутреннее<br>деревянное заполнение<br>оконных проемов типа 4,<br>межрамная фигурная<br>металлическая решетка | <p data-bbox="1115 1289 2092 1393">Фото 100, 101. Внешнее и внутреннее деревянное заполнение оконных проемов типа 4, межрамная фигурная металлическая решетка.<br/>Фото 2019 г.</p> |

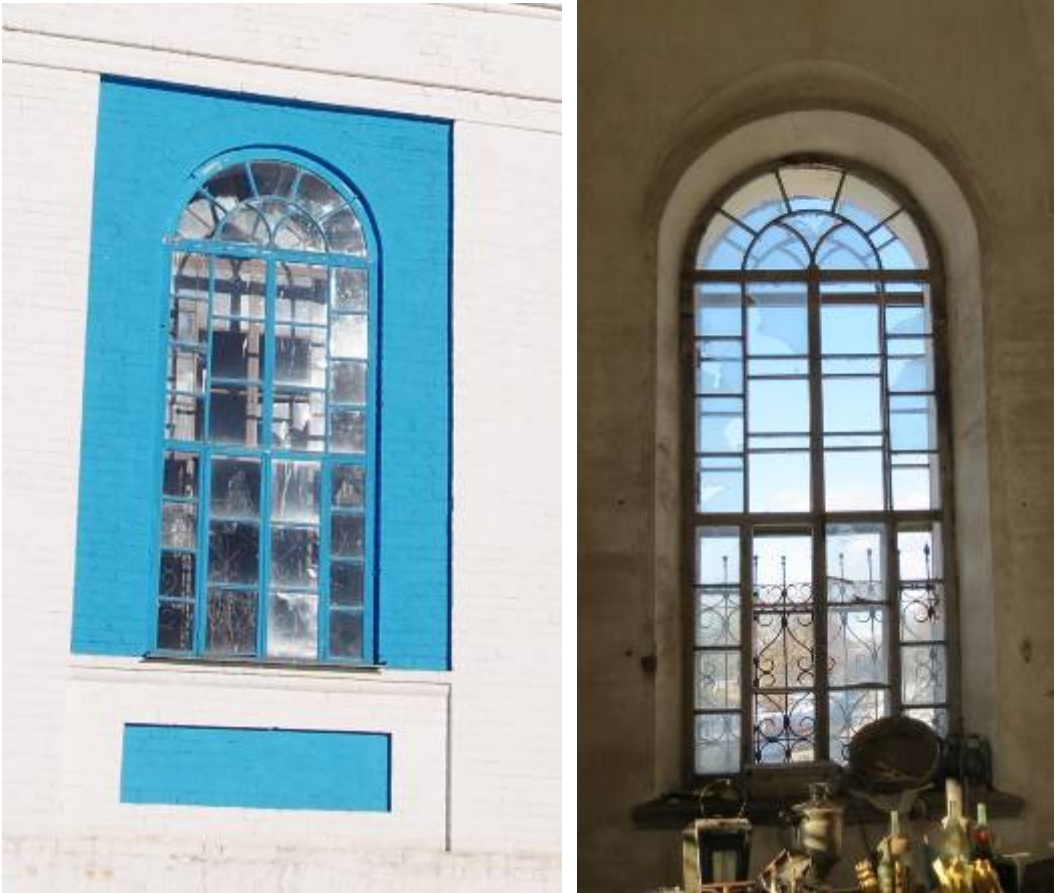
| №<br>п/п | Обобщенная группа<br>элементов предмета<br>охраны | Элементы<br>предмета охраны | Фотографическое или иное графическое<br>изображение предмета охраны* |
|---|---|---|---|
| 4.6.4 | Объем северной палатки,<br>объем южной палатки | Внешнее и внутреннее<br>деревянное заполнение<br>оконных проемов типа 5,<br>межрамная фигурная<br>металлическая решетка | <p data-bbox="1115 1257 2092 1361">Фото 102, 103. Внешнее и внутреннее деревянное заполнение оконных проемов типа 5, межрамная фигурная металлическая решетка.<br/>Фото 2019 г.</p> |

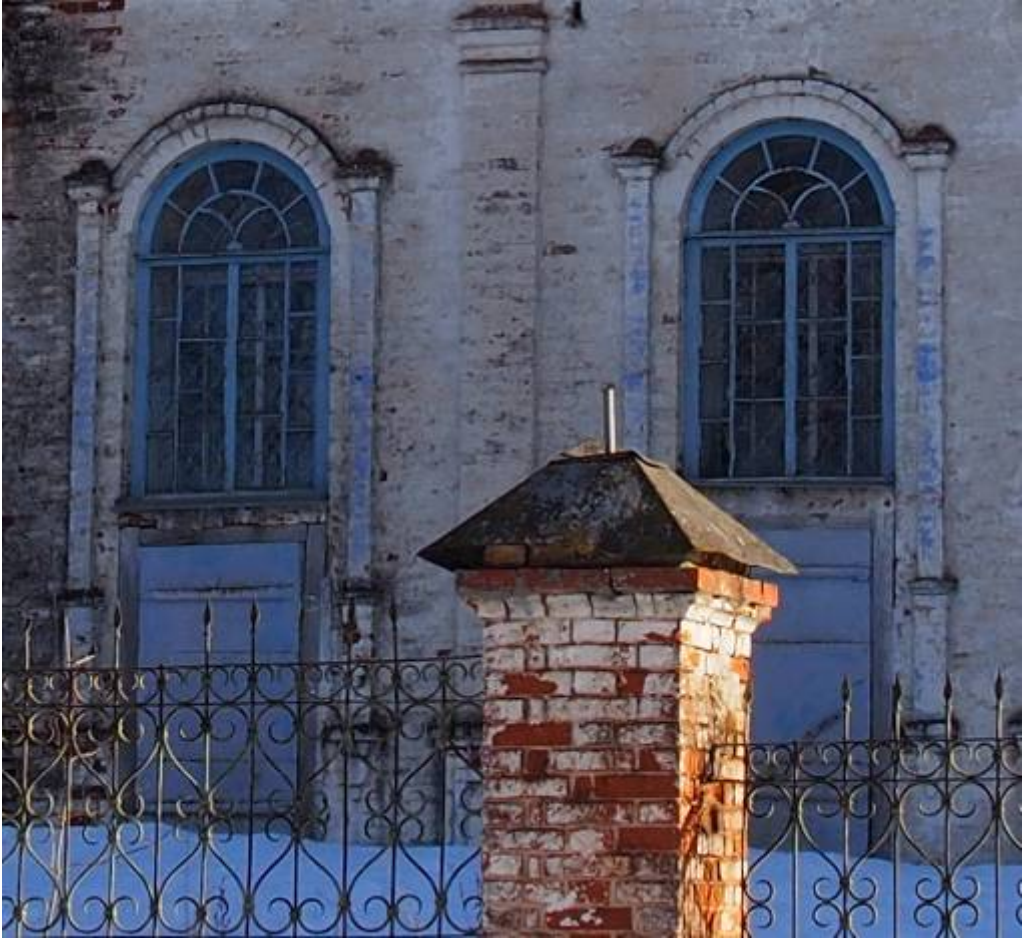
| №<br>п/п | Обобщенная группа<br>элементов предмета<br>охраны | Элементы<br>предмета охраны | Фотографическое или иное графическое<br>изображение предмета охраны* |
|---|---|---|---|
| 4.6.6 | Объем теплого храма | Внешнее и внутреннее<br>деревянное заполнение двух<br>арочных проемов северного<br>фасада, межрамная фигурная<br>металлическая решетка | <p data-bbox="1115 1300 2089 1437">Фото 106. Внешнее и внутреннее деревянное заполнение двух арочных оконных проемов северного фасада объема теплого храма, межрамная фигурная металлическая решетка.<br/>Фото 2019 г.</p> |

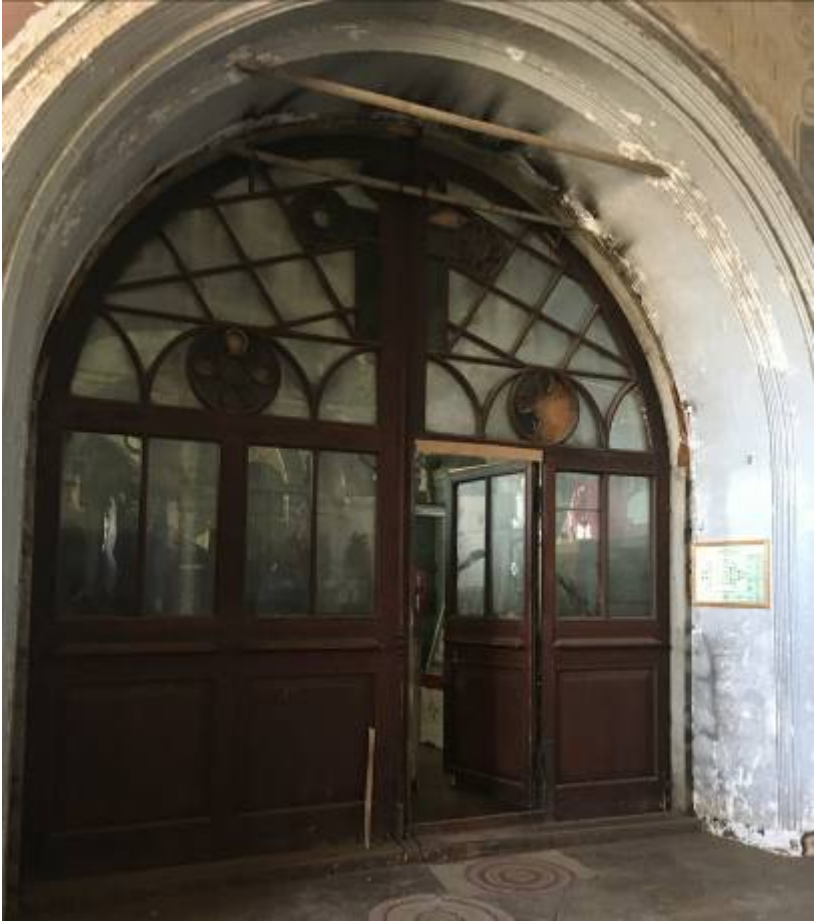
| №<br>п/п | Обобщенная группа<br>элементов предмета<br>охраны | Элементы<br>предмета охраны | Фотографическое или иное графическое<br>изображение предмета охраны* |
|---|---|---|---|
| 4.6.7 | | <p>Деревянное заполнение<br/>арочного дверного проема<br/>между объемами холодного<br/>и теплого храмов,<br/>профилированное обрамление<br/>дверного проема</p> | <p>Фото 107. Деревянное заполнение арочного дверного проема между объемами холодного и теплого храмов, профилированное обрамление дверного проема. Металлические связи.<br/>Фото 2019 г.</p> |

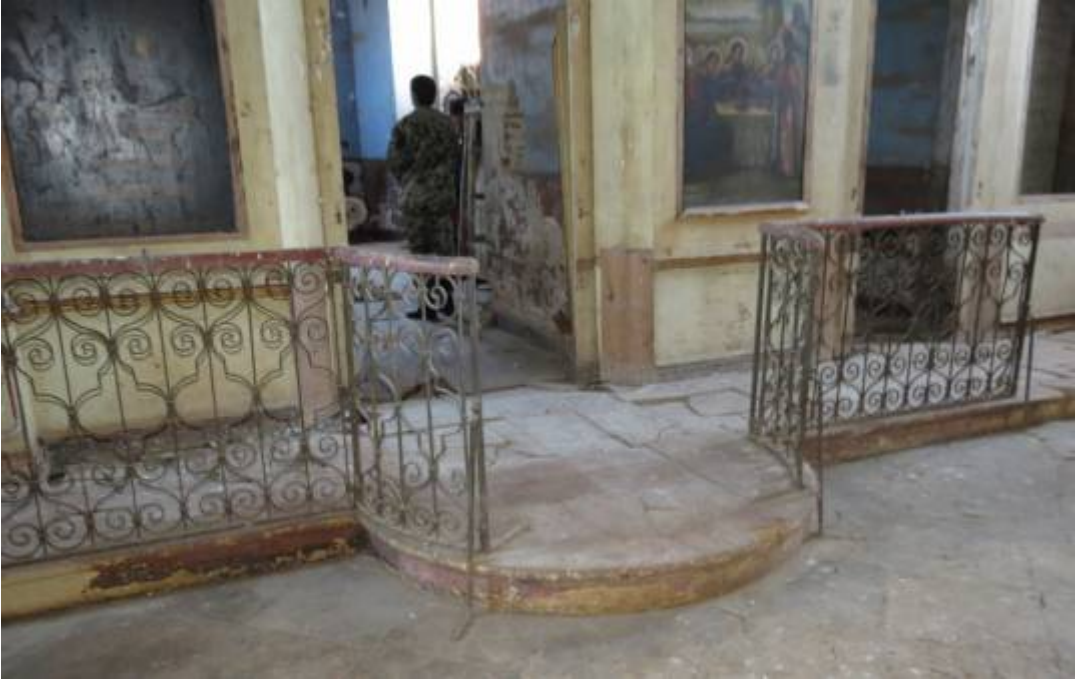
| №<br>п/п | Обобщенная группа<br>элементов предмета<br>охраны | Элементы<br>предмета охраны | Фотографическое или иное графическое<br>изображение предмета охраны* |
|---|---|---|---|
| 4.6.8 | Объем холодного храма | Солея в объеме холодного<br>храма, металлическое<br>фигурное ограждение солеи | <p data-bbox="1128 1042 2078 1145">Фото 108. Солея в объеме холодного храма, металлическое фигурное ограждение солеи.<br/>Фото 2019 г.</p> |

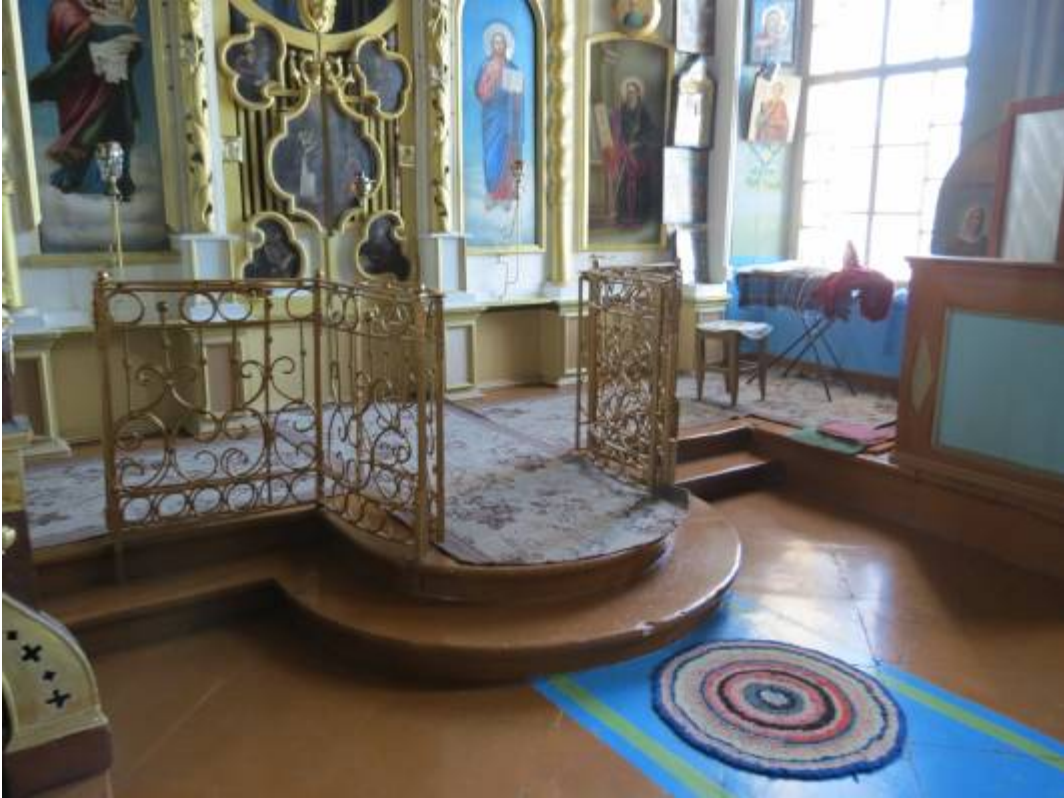
| №<br>п/п | Обобщенная группа<br>элементов предмета<br>охраны | Элементы<br>предмета охраны | Фотографическое или иное графическое<br>изображение предмета охраны* |
|---|---|---|---|
| 4.6.9 | Объем теплого храма | Солея южного придела<br>в объеме теплого храма,<br>металлическое фигурное<br>ограждение солеи | <p data-bbox="1093 1161 2107 1265">Фото 109. Солея южного придела в объеме теплого храма, металлическое фигурное ограждение солеи.<br/>Фото 2019 г.</p> |

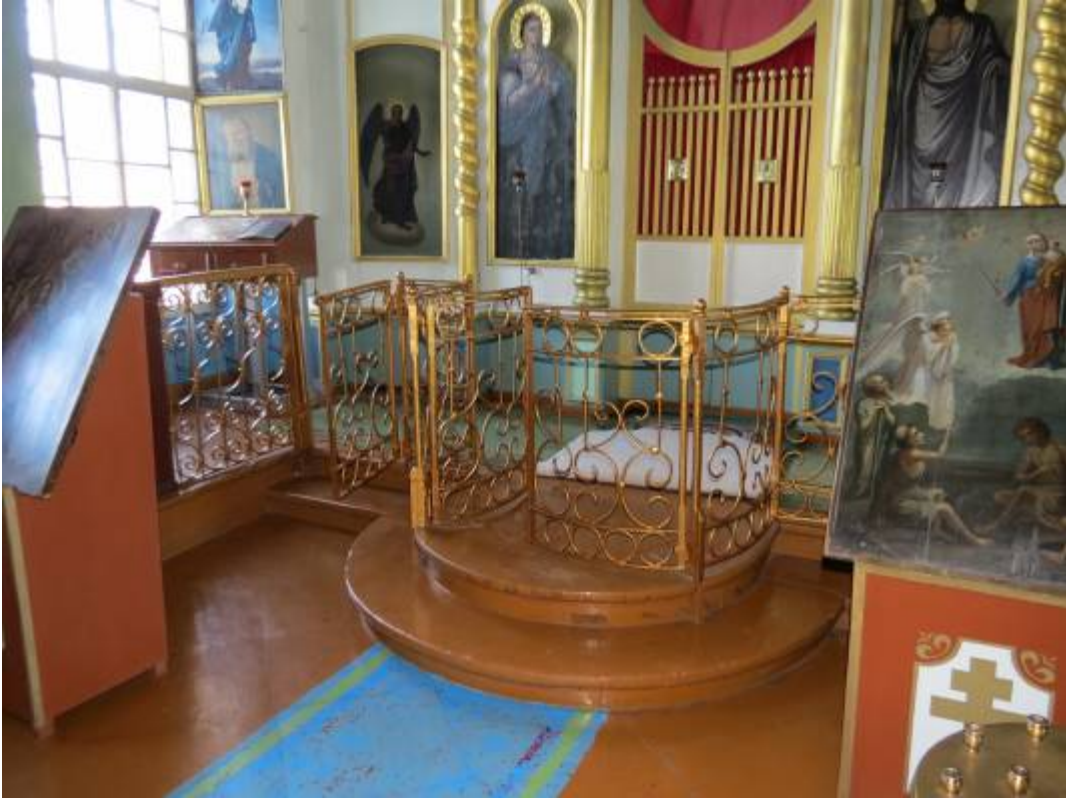
| №<br>п/п | Обобщенная группа<br>элементов предмета<br>охраны | Элементы<br>предмета охраны | Фотографическое или иное графическое<br>изображение предмета охраны* |
|---|---|---|---|
| 4.6.10 | Объем теплого храма | Солея северного придела<br>в объеме теплого храма,<br>металлическое фигурное<br>ограждение солеи | <p data-bbox="1081 1161 2123 1265">Фото 110. Солея северного придела в объеме теплого храма, металлическое фигурное ограждение солеи.<br/>Фото 2019 г.</p> |

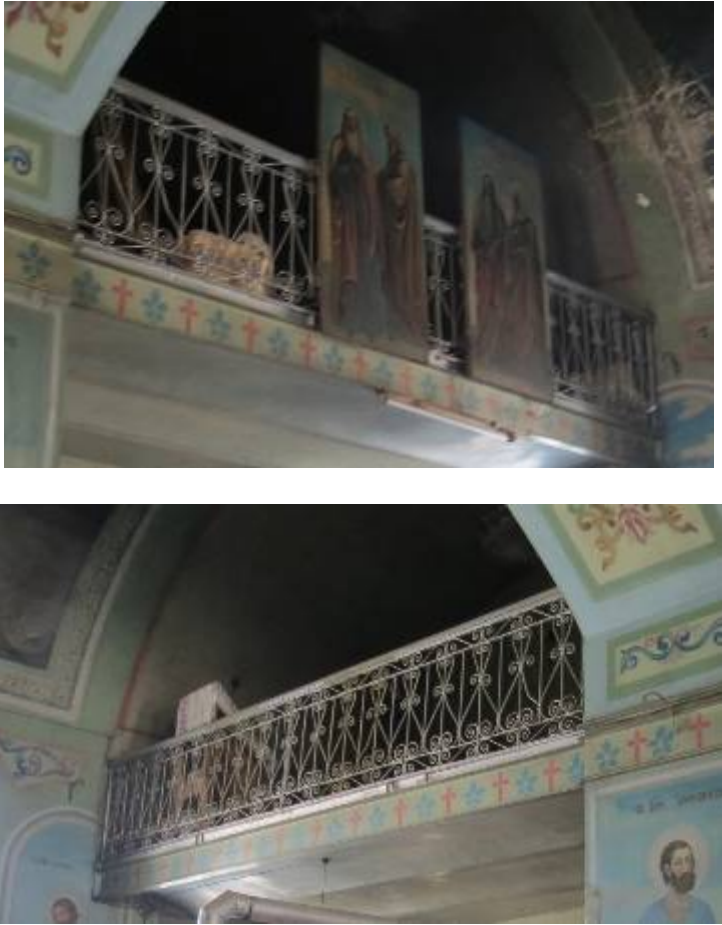
| №<br>п/п | Обобщенная группа<br>элементов предмета<br>охраны | Элементы<br>предмета охраны | Фотографическое или иное графическое<br>изображение предмета охраны* |
|---|---|---|---|
| 4.6.11 | Объем теплого храма | Три фигурные металлические<br>решетки ограждения<br>антресольного этажа объема<br>теплого храма | <p data-bbox="1070 1286 2132 1391">Фото 111, 112. Фигурные металлические решетки ограждения антресольного этажа объема теплого храма.<br/>Фото 2019 г.</p> |

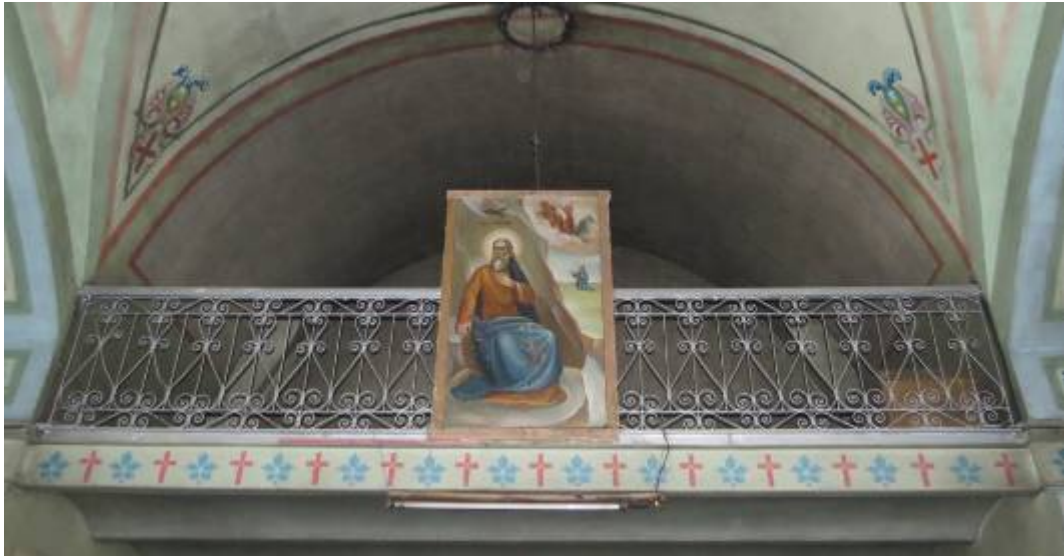
| №<br>п/п | Обобщенная группа<br>элементов предмета<br>охраны | Элементы<br>предмета охраны | Фотографическое или иное графическое<br>изображение предмета охраны* |
|---|---|---|---|
| | | | <p data-bbox="1104 1102 2101 1209">Фото 113. Фигурные металлические решетки ограждения антресольного этажа объема теплого храма.<br/>Фото 2019 г.</p> |

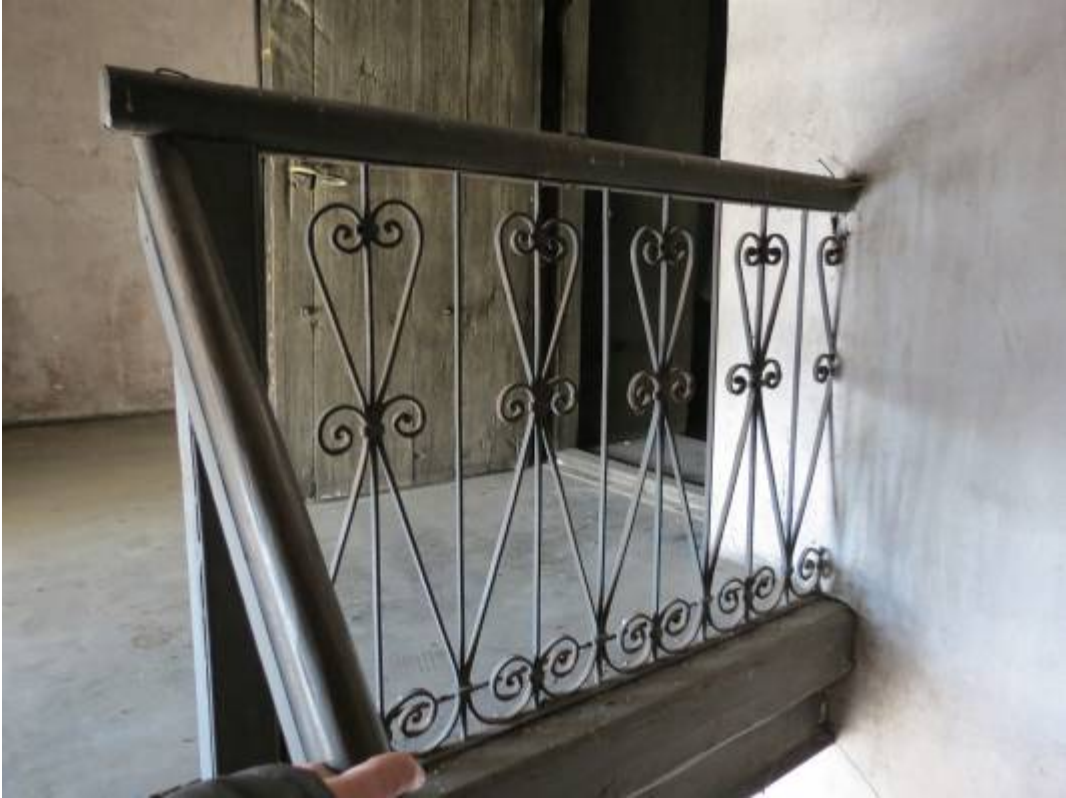
| №<br>п/п | Обобщенная группа<br>элементов предмета<br>охраны | Элементы<br>предмета охраны | Фотографическое или иное графическое<br>изображение предмета охраны* |
|---|---|---|---|
| 4.6.12 | Объем теплого храма | <p>Фигурная металлическая<br/>решетка ограждения<br/>лестничной площадки второго<br/>этажа антресольного этажа<br/>объема теплого храма</p> | <p>Фото 114. Фигурная металлическая решетка ограждения лестничной<br/>площадки антресольного этажа объема теплого храма.<br/>Фото 2019 г.</p> |

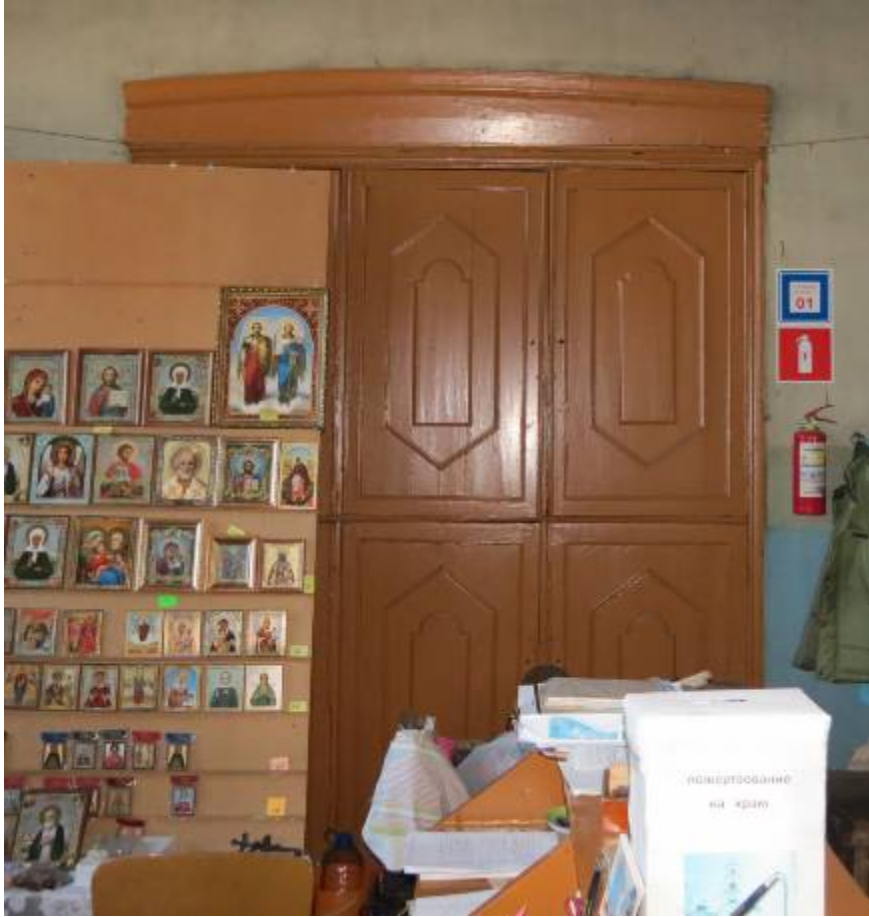
| №<br>п/п | Обобщенная группа<br>элементов предмета<br>охраны | Элементы<br>предмета охраны | Фотографическое или иное графическое<br>изображение предмета охраны* |
|---|---|---|---|
| 4.6.13 | Объем теплого храма | Деревянное заполнение ниши<br>в объеме теплого храма | <p data-bbox="1155 1278 2045 1347">Фото 115. Деревянное заполнение ниши в объеме теплого храма.<br/>Фото 2019 г.</p> |

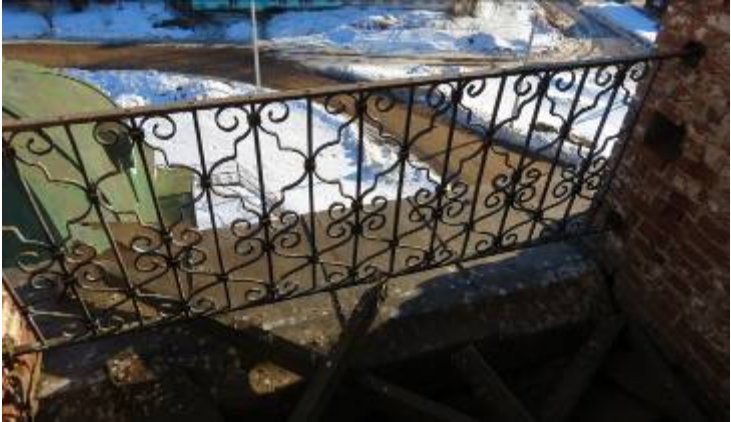
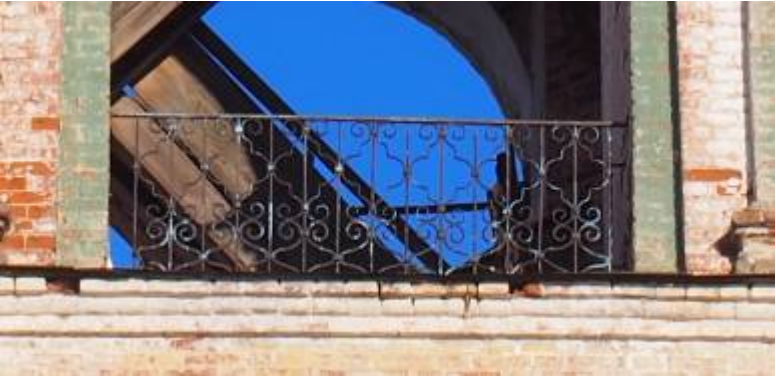
| №<br>п/п | Обобщенная группа<br>элементов предмета<br>охраны | Элементы<br>предмета охраны | Фотографическое или иное графическое<br>изображение предмета охраны* |
|---|---|---|---|
| 4.6.14 | Объем колокольни | Фигурная металлическая<br>решетка ограждения третьего<br>яруса | <p data-bbox="1111 783 2096 887">Фото 116. Фигурная металлическая решетка ограждения третьего яруса северного фасада объема колокольни.<br/>Фото 2019 г.</p> <p data-bbox="1111 1345 2096 1449">Фото 117. Фигурная металлическая решетка ограждения третьего яруса западного фасада объема колокольни.<br/>Фото 2019 г.</p> |

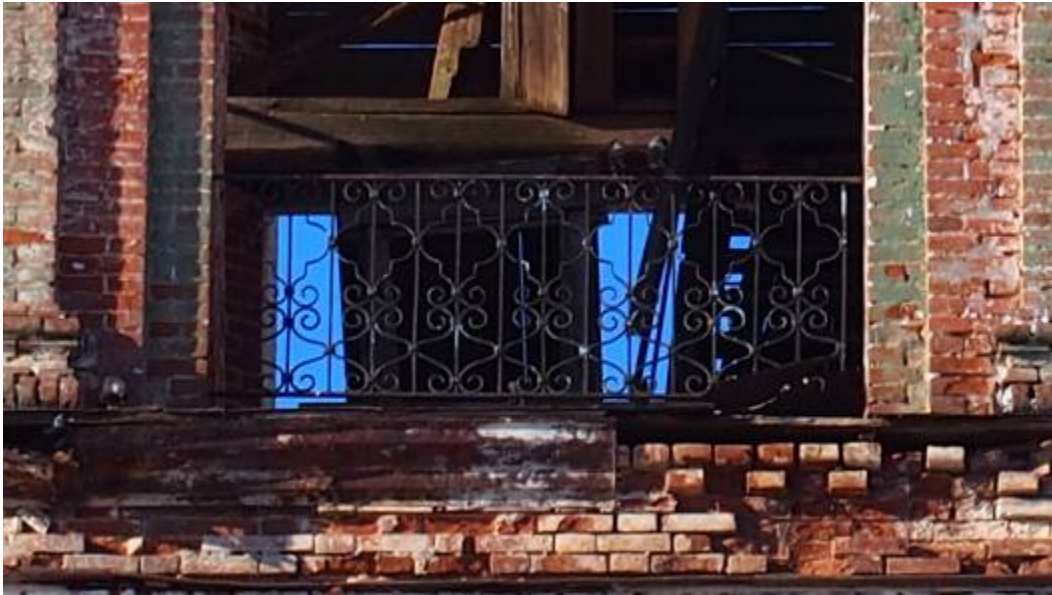
| №<br>п/п | Обобщенная группа<br>элементов предмета<br>охраны | Элементы<br>предмета охраны | Фотографическое или иное графическое<br>изображение предмета охраны* |
|---|---|---|---|
| | | | <p data-bbox="1111 1066 2092 1169">Фото 118. Фигурная металлическая решетка ограждения третьего яруса<br/>южного фасада объема колокольни.<br/>Фото 2019 г.</p> |

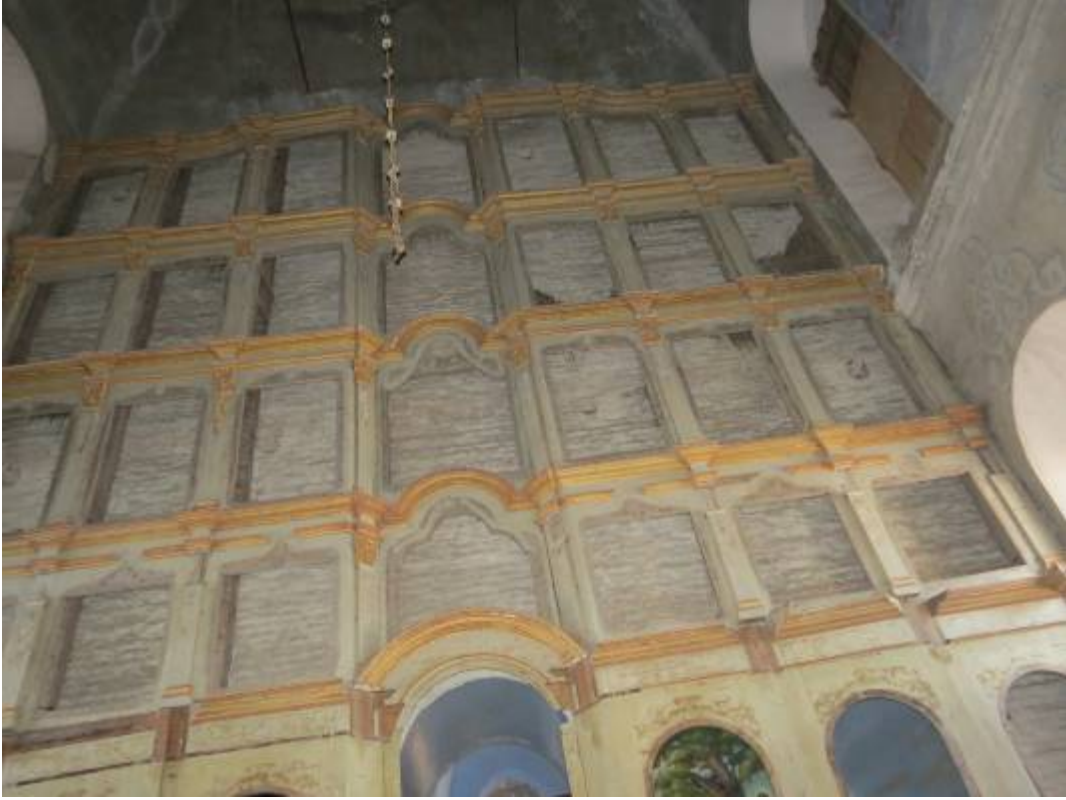
| №<br>п/п | Обобщенная группа<br>элементов предмета<br>охраны | Элементы<br>предмета охраны | Фотографическое или иное графическое<br>изображение предмета охраны* |
|---|---|---|---|
| 4.6.16 | Объем холодного храма | Пятиярусный иконостас | <p data-bbox="1240 1187 1962 1257">Фото 120. Пятиярусный иконостас холодного храма.<br/>Фото 2019 г.</p> |
