**Об установлении предмета охраны объекта культурного наследия  
(памятника истории и культуры) народов Российской Федерации  
федерального значения «Усадьба купца Кузнецова», расположенного  
по адресу: Кировская область, Орловский район, г. Орлов,  
ул. Орловская, д. 60**

**ПРЕДМЕТ ОХРАНЫ**

**объекта культурного наследия (памятника истории и культуры)  
народов Российской Федерации федерального значения «Усадьба купца Кузнецова»,  
расположенного по адресу: Кировская область,  
Орловский район, г. Орлов, ул. Орловская, д. 60**

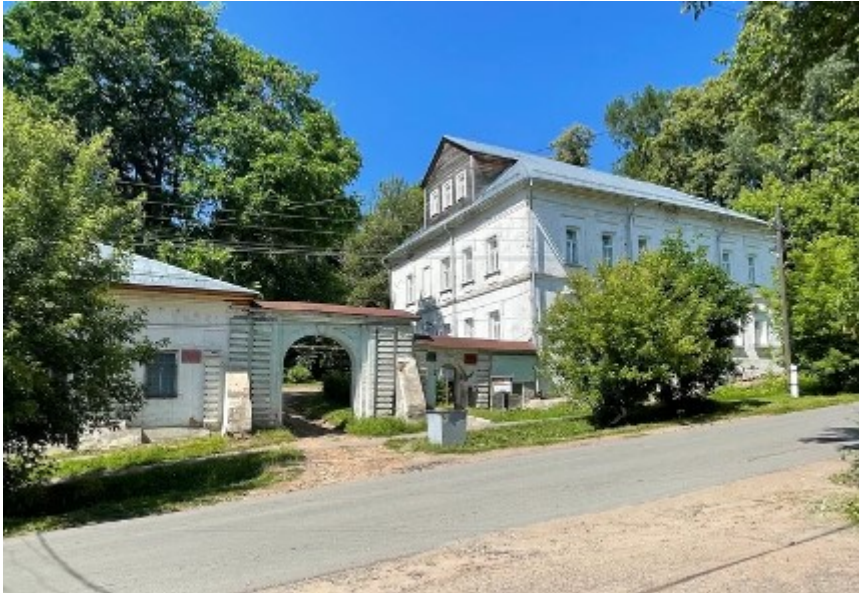
| № п/п | Обобщённая группа элементов предмета охраны | Элементы предмета охраны | Фотографическое или иное графическое изображение предмета охраны* |
|---|---|---|---|
| 4 | Архитектурно-художественное решение | <p>Тип отделки фасадов:<br/> основной объём – штукатурка,<br/> известковая обмазка;<br/> восточное крыло, западное крыло<br/> – известковая обмазка</p> | <p>Фото 1. Вид на основной объём.<br/> Фото 2024 г.</p> |

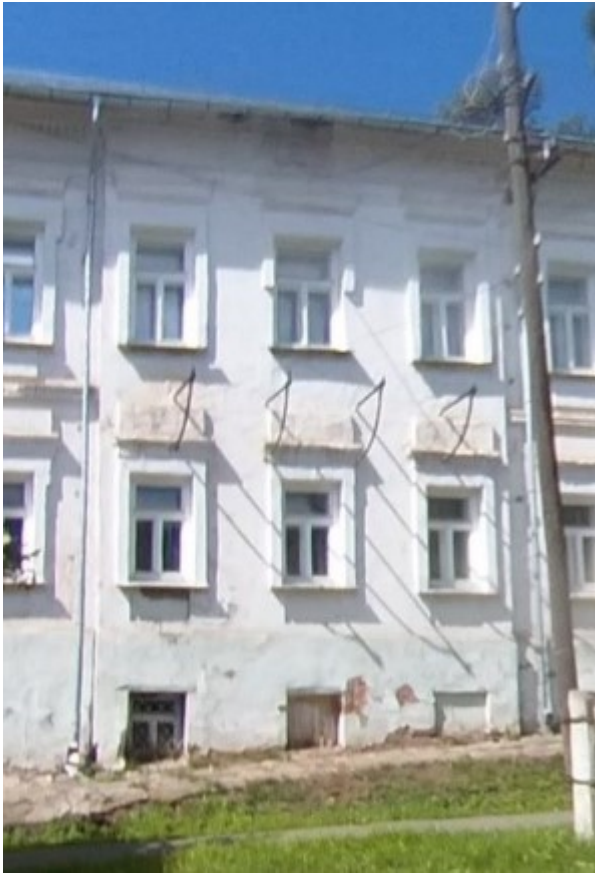
| № п/п | Обобщённая группа элементов предмета охраны | Элементы предмета охраны | Фотографическое или иное графическое изображение предмета охраны* |
|---|---|---|---|
| 4.1.1. | Основной объём | Ризалит | <p data-bbox="1547 1369 1771 1401">Фото 3. Ризалит</p> |

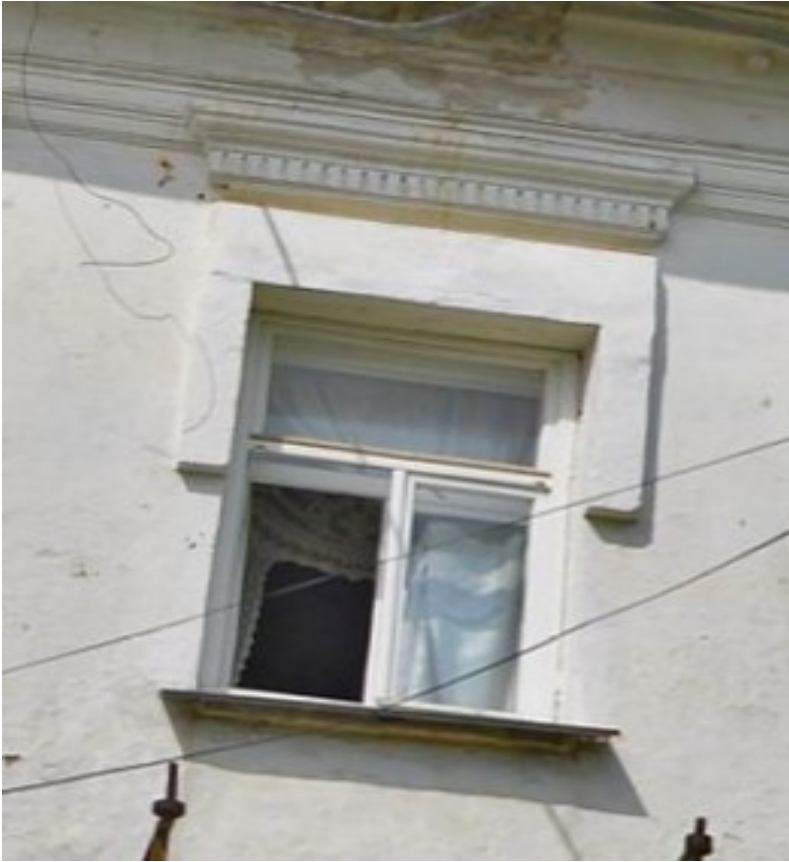
| № п/п | Обобщённая группа элементов предмета охраны | Элементы предмета охраны | Фотографическое или иное графическое изображение предмета охраны* |
|---|---|---|---|
| 4.1.2 | Основной объём | <p>Центральное окно ризалита второго этажа с прямоугольным плоским наличником, идущим до середины окна и прямоугольным сандриком. Сандрик выполнен в виде облегченного антаблемента, состоящего из профилированного карниза и фриза и заполненного рядом дентикул</p> | <p>Фото 4. Центральное окно. 2024 г.</p> |

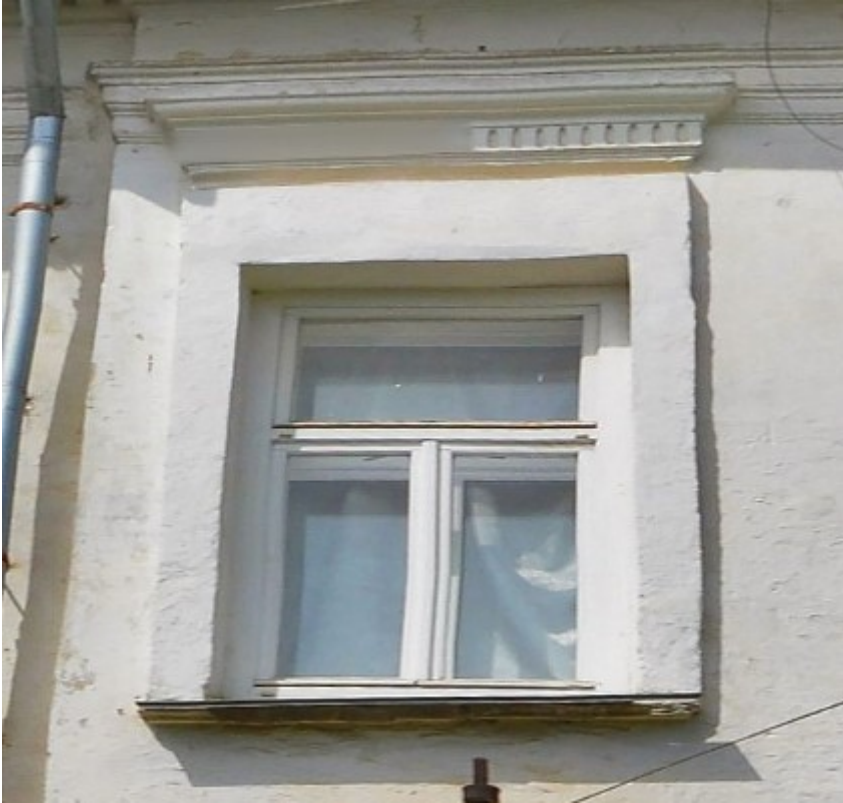
| № п/п | Обобщённая группа элементов предмета охраны | Элементы предмета охраны | Фотографическое или иное графическое изображение предмета охраны* |
|---|---|---|---|
| 4.1.3 | Основной объём | <p>Два окна ризалита второго этажа с прямоугольными плоскими наличниками и сандриком.</p> <p>Сандрик выполнен в виде облегченного антаблемента, состоящего из профилированного карниза и фриза, заполненного рядом дентикул</p> | <p>Фото 5. Окно второго этажа с прямоугольным плоским наличником и сандриком.<br/>Фото 2024 г.</p> |

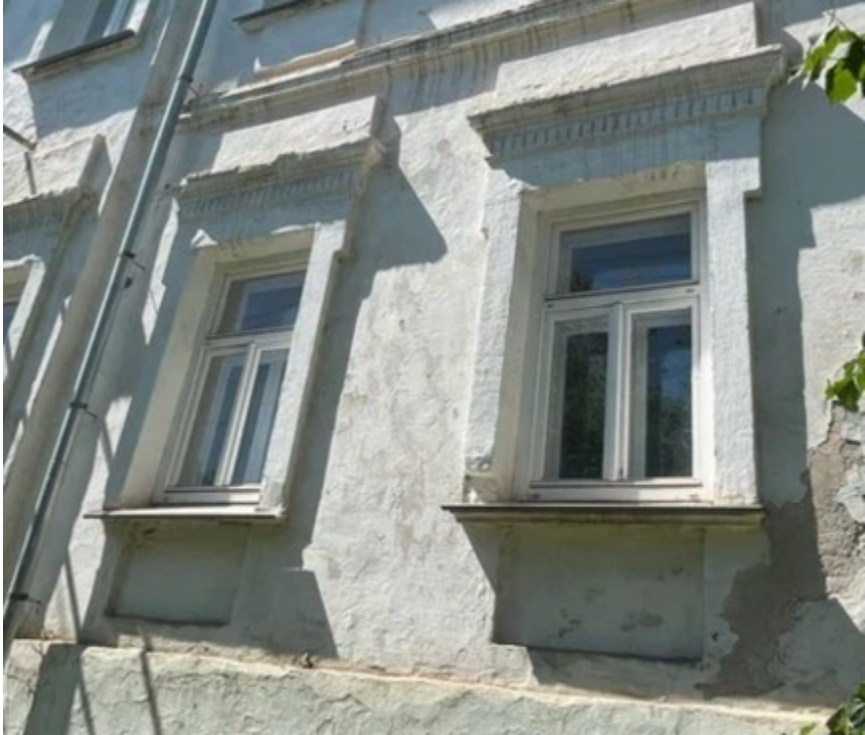
| № п/п | Обобщённая группа элементов предмета охраны | Элементы предмета охраны | Фотографическое или иное графическое изображение предмета охраны* |
|---|---|---|---|
| 4.1.4 | Основной объём | <p>Четыре окна первого этажа, представляющие собой прямоугольные окна с плоскими наличниками с ушками, сандриками и подоконной прямоугольной нишей, а также надоконными прямоугольными ширинками.</p> <p>Сандрик выполнен в виде облегченного антаблемента, состоящего из профилированного карниза и фриза, заполненного рядом дентикул</p> | <p>Фото 6. Окна первого этажа.<br/>Фото 2024 г.</p> |

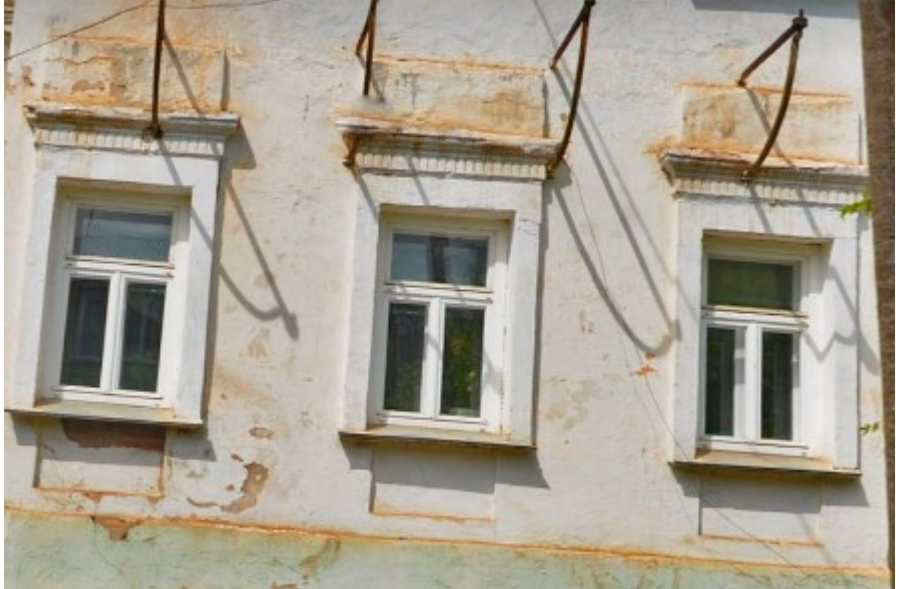
| № п/п | Обобщённая группа элементов предмета охраны | Элементы предмета охраны | Фотографическое или иное графическое изображение предмета охраны* |
|---|---|---|---|
| 4.1.5. | Основной объём | <p>Три оконных проёма ризалита первого этажа, представляющие собой прямоугольные окна с плоскими наличниками, сандриками и подоконными нишами, а также надоконными прямоугольными филёнками.</p> <p>Сандрик выполнен в виде облегченного антаблемента, состоящего из профилированного карниза и фриза, заполненного рядом дентикул</p> | <p>Фото 7. Центральные окна первого этажа. Фото 2024 г.</p> |

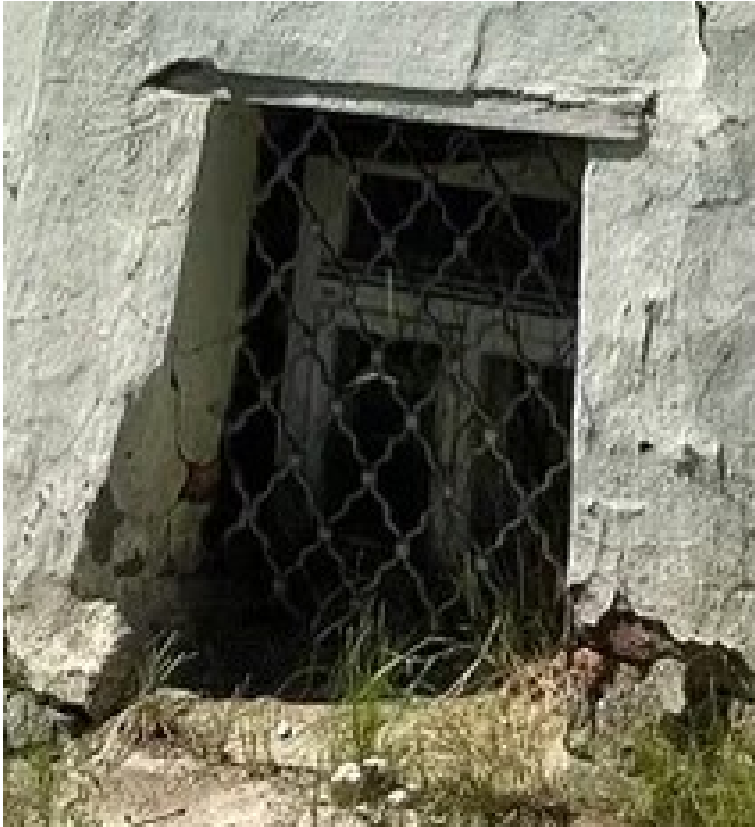
| № п/п | Обобщённая группа элементов предмета охраны | Элементы предмета охраны | Фотографическое или иное графическое изображение предмета охраны* |
|---|---|---|---|
| 4.1.6 | Основной объём | Четыре прямоугольных оконных проёма цокольного этажа | <p data-bbox="1249 1289 2065 1356">Фото 8. Прямоугольный оконный проём цокольного этажа.<br/>Фото 2024 г.</p> |

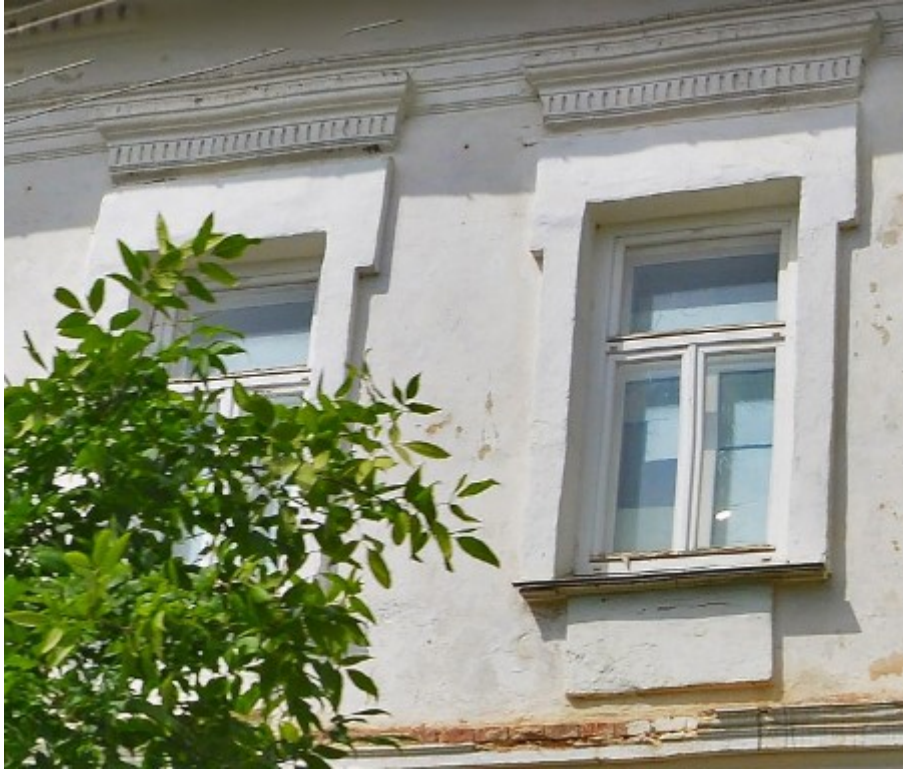
| № п/п | Обобщённая группа элементов предмета охраны | Элементы предмета охраны | Фотографическое или иное графическое изображение предмета охраны* |
|---|---|---|---|
| 4.1.7 | Основной объём | <p>Четыре окна второго этажа, представляющие собой прямоугольные окна с плоскими наличниками с ушками, дополнены сандриком с полочкой и подоконными ширинками. Сандрик выполнен в виде облегченного антаблемента, состоящего из профилированного карниза и фриза, заполненного рядом дентикул</p> | <p>Фото 9. Окна второго этажа.<br/>Фото 2024 г.</p> |

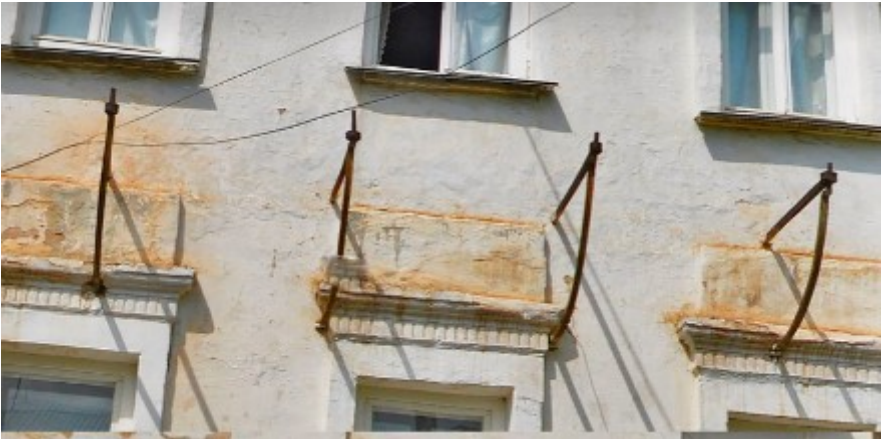
| № п/п | Обобщённая группа элементов предмета охраны | Элементы предмета охраны | Фотографическое или иное графическое изображение предмета охраны* |
|---|---|---|---|
| 4.1.8 | Основной объём | <p>Четыре металлических кронштейна, состоящие из прямых и дугообразных металлических прутьев</p> | <p>Фото 10. Металлические кронштейны.<br/>Фото 2024 г.</p> |

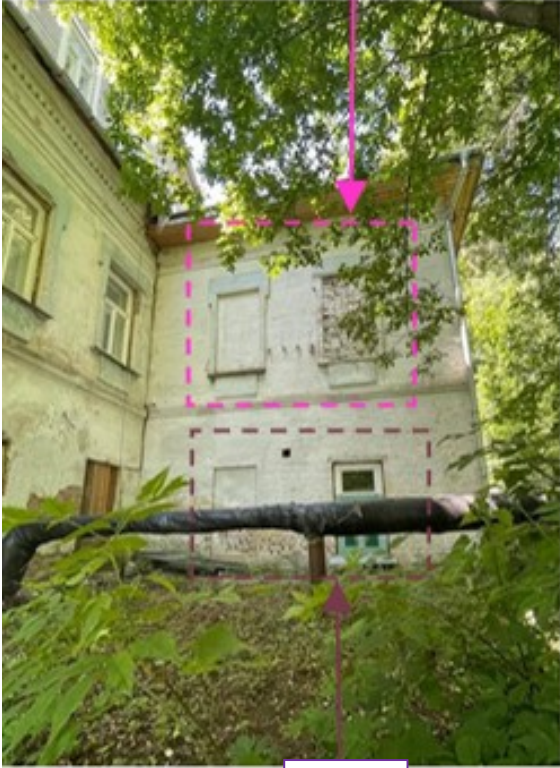
| № п/п | Обобщённая группа элементов предмета охраны | Элементы предмета охраны | Фотографическое или иное графическое изображение предмета охраны* |
|---|---|---|---|
| | Восточное крыло | | <div data-bbox="1637 424 1760 491" data-label="Text">4.1.9</div> <div data-bbox="1637 1270 1760 1337" data-label="Text">4.1.10</div> <p data-bbox="1391 1337 1924 1406">Фото 11. Вид на юго-восточный фасад.<br/>Фото 2024 г.</p> |

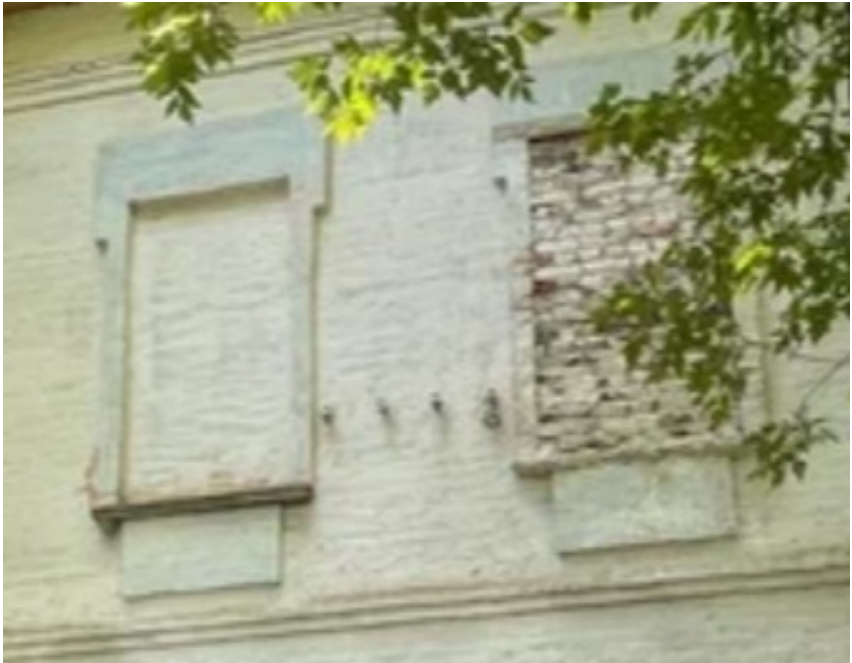
| № п/п | Обобщённая группа элементов предмета охраны | Элементы предмета охраны | Фотографическое или иное графическое изображение предмета охраны* |
|---|---|---|---|
| 4.1.9 | Восточное крыло | <p>Два окна второго этажа, представляющие собой прямоугольные окна с плоским наличником с ушками и подоконной ширинкой</p> | <p>Фото 12. Окна второго этажа .<br/>Фото 2024 г.</p> |

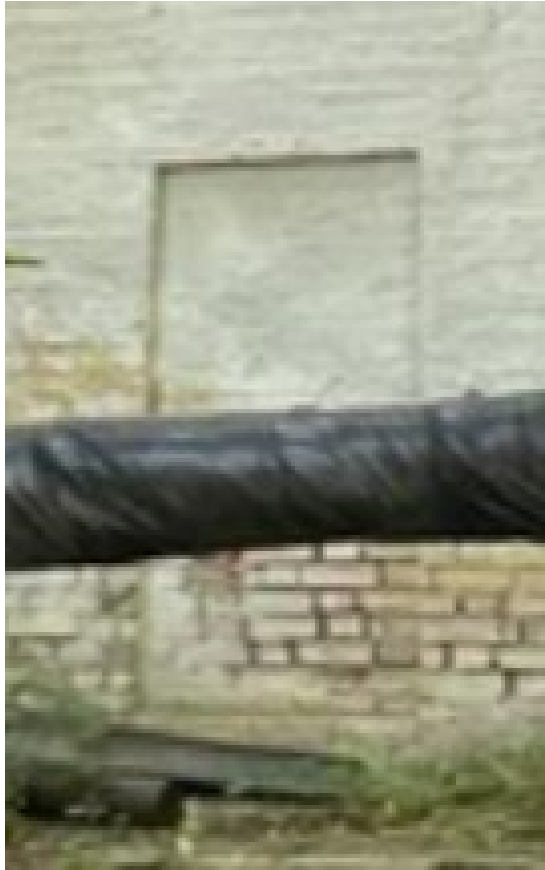
| № п/п | Обобщённая группа элементов предмета охраны | Элементы предмета охраны | Фотографическое или иное графическое изображение предмета охраны* |
|---|---|---|---|
| 4.1.10 | Восточное крыло | Два прямоугольных оконных проёма первого этажа без наличников | <p data-bbox="1227 1331 2092 1433">Фото 13. Прямоугольный заложённый оконный проём первого этажа.<br/>Фото 2024 г.</p> |

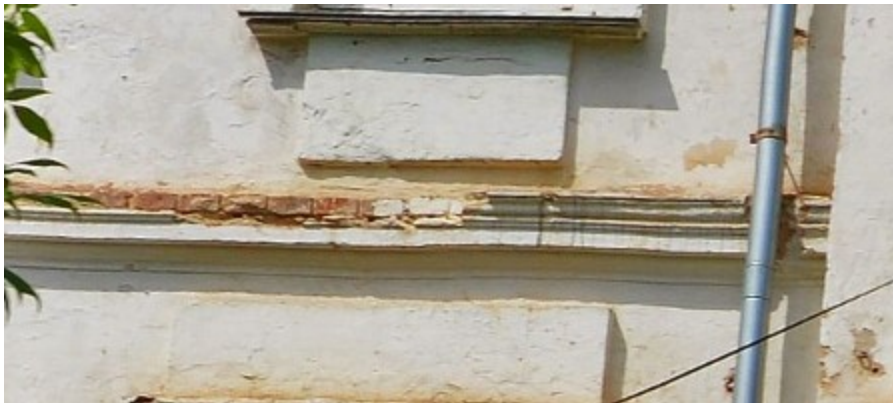
| № п/п | Обобщённая группа элементов предмета охраны | Элементы предмета охраны | Фотографическое или иное графическое изображение предмета охраны* |
|---|---|---|---|
| 4.1.11 | Основной объём, Восточное крыло | Профилированная межэтажная тяга, прерывающаяся у центрального ризалита | <p data-bbox="1234 826 2063 863">Фото 15. Профилированная межэтажная тяга. Фото 2024 г.</p> |

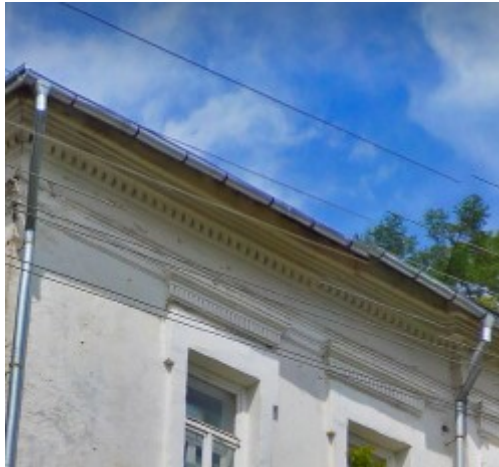
| № п/п | Обобщённая группа элементов предмета охраны | Элементы предмета охраны | Фотографическое или иное графическое изображение предмета охраны* |
|---|---|---|---|
| 4.1.12 | Основной объём | Карниз типа 1: профилированный венчающий карниз с декоративным поясом, украшенным дентикулами | <p data-bbox="1234 1442 2063 1479">Фото 16. Профилированный венчающий карниз. Фото 2024 г.</p> |

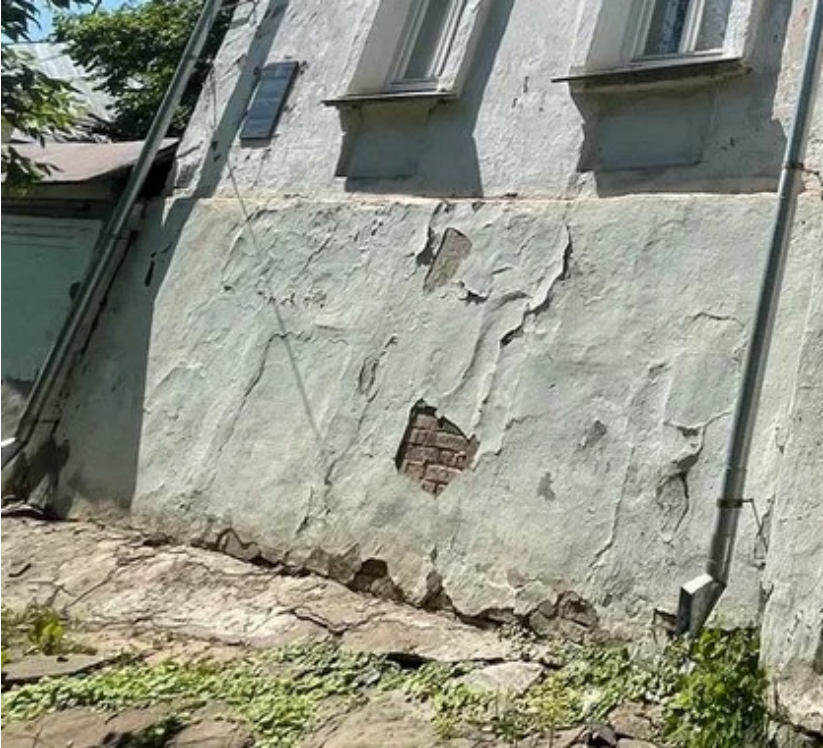
| № п/п | Обобщённая группа элементов предмета охраны | Элементы предмета охраны | Фотографическое или иное графическое изображение предмета охраны* |
|---|---|---|---|
| 4.1.13 | Основной объём | Уступ цоколя | <p data-bbox="1563 1305 1756 1412">Фото 17.<br/>Уступ цоколя.<br/>Фото 2024 г.</p> |

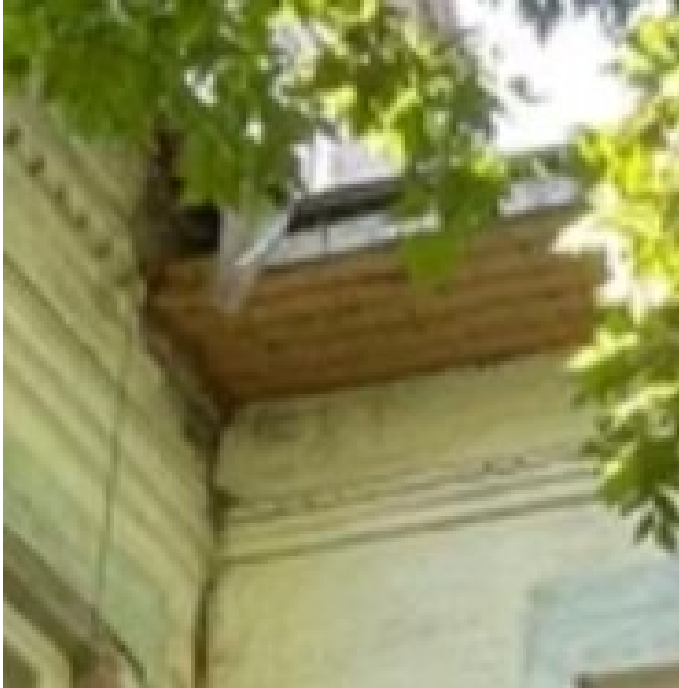
| № п/п | Обобщённая группа элементов предмета охраны | Элементы предмета охраны | Фотографическое или иное графическое изображение предмета охраны* |
|---|---|---|---|
| 4.1.14 | Восточное крыло | Карниз типа 2: профилированный венчающий карниз, отличный от венчающего карниза основного объёма отсутствием декоративного пояса с дентикулами, а также имеющий размер в половину меньше карниза типа 1 | <p data-bbox="1458 1241 1856 1310">Фото 18. Венчающий карниз.<br/>Фото 2024 г.</p> |

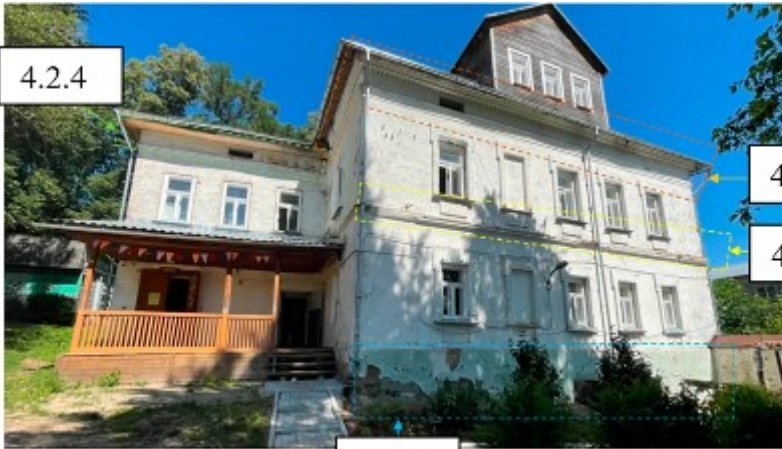
Фото 19. Юго-западный фасад.  
Фото 2024 г.

| № п/п | Обобщённая группа элементов предмета охраны | Элементы предмета охраны | Фотографическое или иное графическое изображение предмета охраны* |
|---|---|---|---|
| 4.2.1 | Основной объём | Уступ цоколя | |
| 4.2.2 | Основной объём | Профилированная межэтажная тяга | |
| 4.2.3 | Основной объём | Карниз типа 1: профилированный венчающий карниз с декоративным поясом, украшенным дентикулами | |
| 4.2.4 | Западное крыло | Карниз типа 2: профилированный венчающий карниз, отличный от венчающего карниза основного объёма здания отсутствием декоративного пояса с дентикулами, а также имеющий размер в половину меньше карниза типа 1 | |

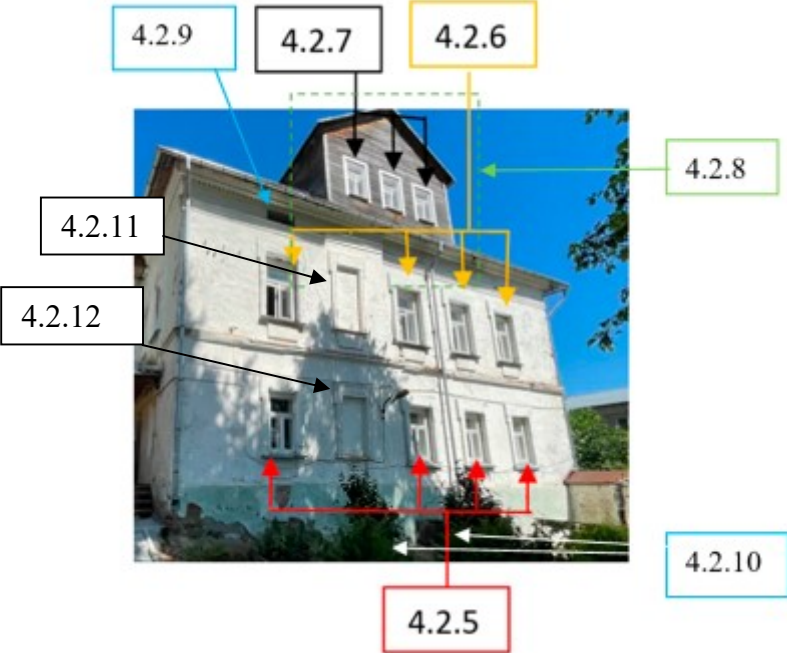
| № п/п | Обобщённая группа элементов предмета охраны | Элементы предмета охраны | Фотографическое или иное графическое изображение предмета охраны* |
|---|---|---|---|
| 4.2.5 | Основной объём | Четыре оконных проёма первого этажа, представляющие собой прямоугольные окна с плоскими наличниками с ушками и подоконными нишами. | <p data-bbox="1444 1141 1870 1204">Фото 20. Юго-западный фасад.<br/>Фото 2024 г.</p> |
| 4.2.6 | Основной объём | Четыре оконных проёма второго этажа, представляющие собой прямоугольные окна с плоскими наличниками с ушками и подоконными ширинками. | |
| 4.2.7 | Основной объём | Три прямоугольных оконных проёма с плоским наличником | |
| 4.2.8 | Основной объём | Деревянная обшивка мезонина | |
| 4.2.9 | Основной объём | Прямоугольный проём, продух | |

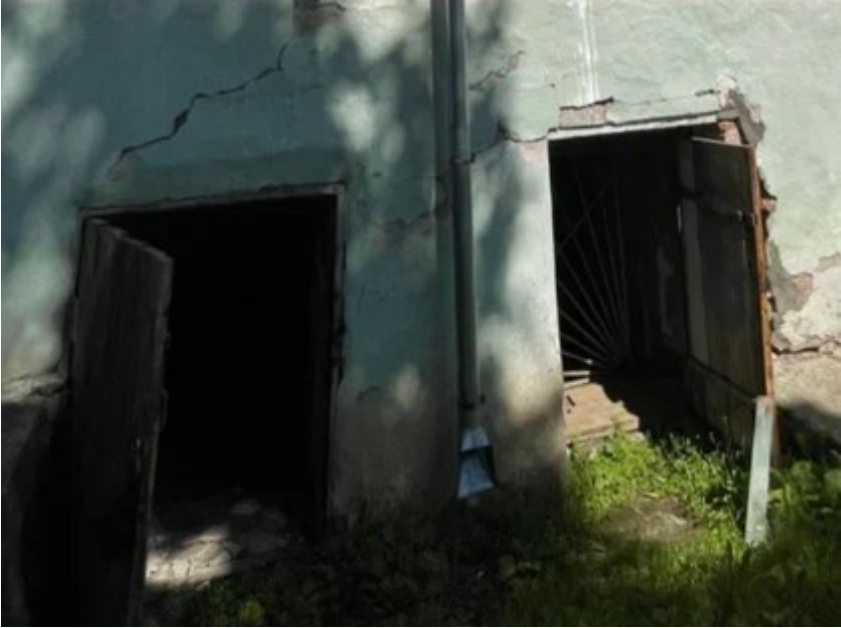
| № п/п | Обобщённая группа элементов предмета охраны | Элементы предмета охраны | Фотографическое или иное графическое изображение предмета охраны* |
|---|---|---|---|
| 4.2.10 | Основной объём | Два дверных проёма в подвальный этаж | <p data-bbox="1352 1187 1962 1254">Фото 21. Дверной проём в подвальный этаж.<br/>Фото 2024 г.</p> |

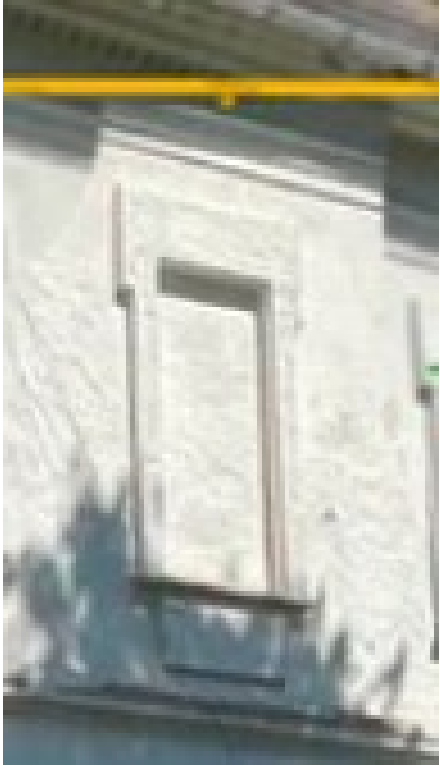
| № п/п | Обобщённая группа элементов предмета охраны | Элементы предмета охраны | Фотографическое или иное графическое изображение предмета охраны* |
|---|---|---|---|
| 4.2.11 | Основной объём | Ложное прямоугольное окно второго этажа с плоскими ушастыми наличниками, дополненное подоконной нишей | <p data-bbox="1355 1228 1960 1332">Фото 22.<br/>Ложное прямоугольное окно второго этажа.<br/>Фото 2024 г.</p> |

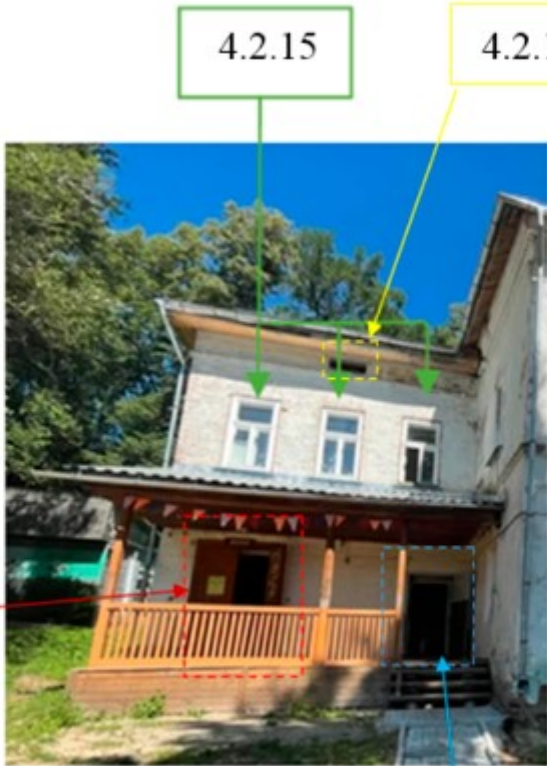
| № п/п | Обобщённая группа элементов предмета охраны | Элементы предмета охраны | Фотографическое или иное графическое изображение предмета охраны* |
|---|---|---|---|
| | Западное крыло | | <p data-bbox="1328 1316 1986 1385">Фото 24. Юго-западный фасад, западное крыло.<br/>Фото 2024 г.</p> |

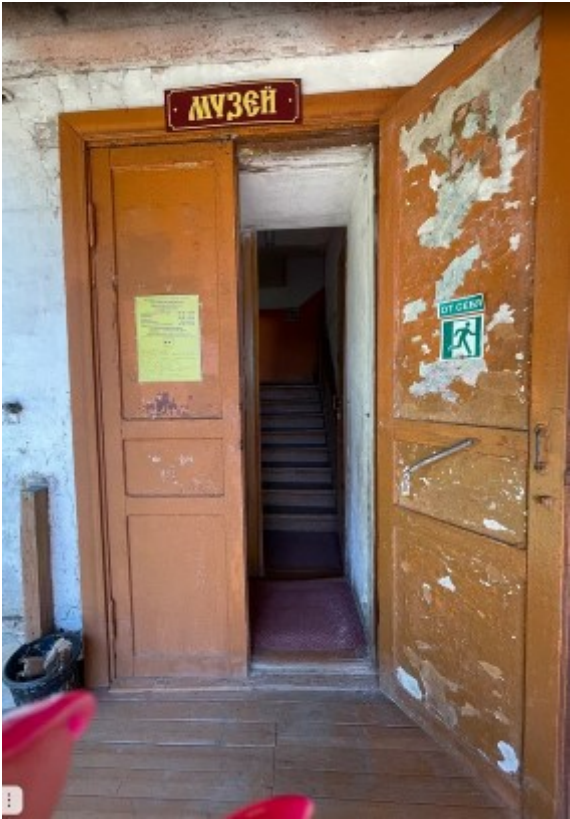
| № п/п | Обобщённая группа элементов предмета охраны | Элементы предмета охраны | Фотографическое или иное графическое изображение предмета охраны* |
|---|---|---|---|
| 4.2.13 | Западное крыло | Дверной проём первого этажа здания, заполнение: деревянные двустворчатые филёнчатые двери | <p data-bbox="1487 1289 1830 1358">Фото 25. Дверной проём.<br/>Фото 2024 г.</p> |

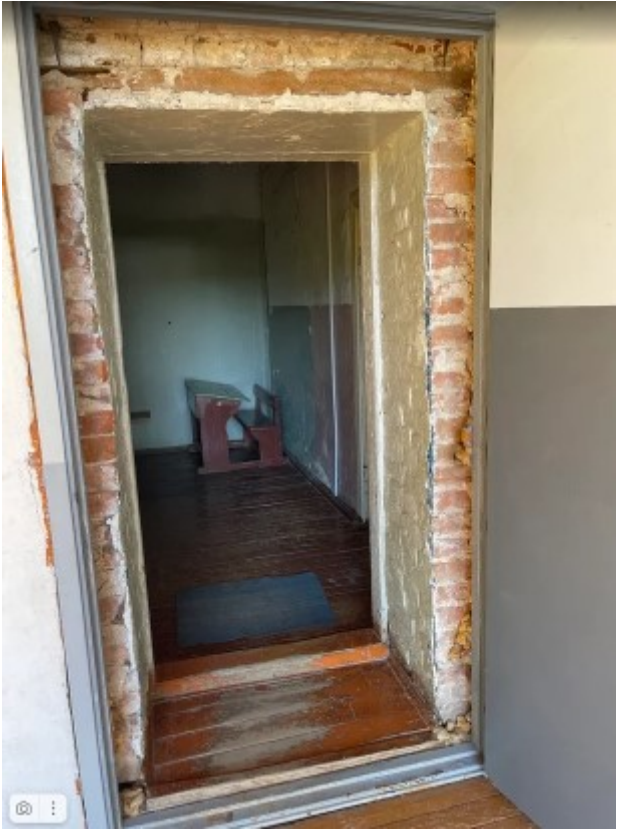
| № п/п | Обобщённая группа элементов предмета охраны | Элементы предмета охраны | Фотографическое или иное графическое изображение предмета охраны* |
|---|---|---|---|
| 4.2.14 | Западное крыло | Дверной проём | <p data-bbox="1487 1300 1832 1369">Фото 26. Дверной проём.<br/>Фото 2024 г.</p> |

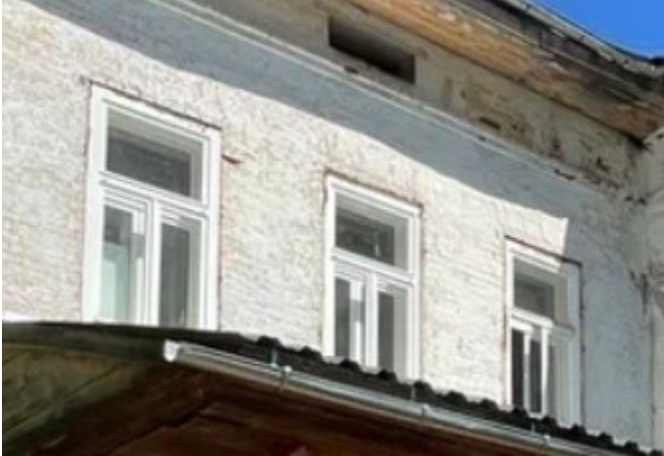
| № п/п | Обобщённая группа элементов предмета охраны | Элементы предмета охраны | Фотографическое или иное графическое изображение предмета охраны* |
|---|---|---|---|
| 4.2.15 | Западное крыло | Три прямоугольных окна второго этажа | <p data-bbox="1227 842 2087 874">Фото 27. Три прямоугольных окна второго этажа. Фото 2024 г.</p> |

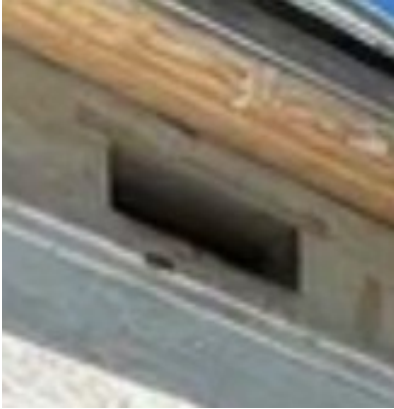
| № п/п | Обобщённая группа элементов предмета охраны | Элементы предмета охраны | Фотографическое или иное графическое изображение предмета охраны* |
|---|---|---|---|
| 4.2.16 | Западное крыло | Прямоугольный проём, продух | <p data-bbox="1288 1401 2027 1433">Фото 28. Прямоугольный проём, продух. Фото 2024 г.</p> |

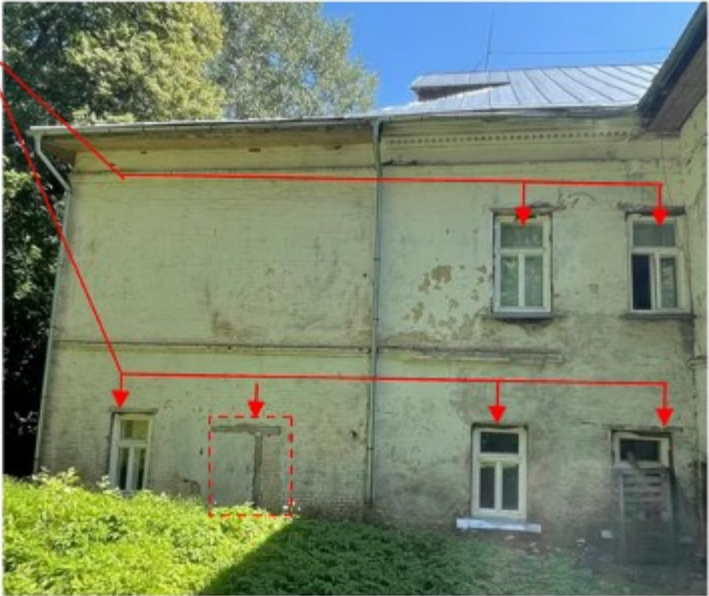
| № п/п | Обобщённая группа элементов предмета охраны | Элементы предмета охраны | Фотографическое или иное графическое изображение предмета охраны* |
|---|---|---|---|
| 4.3.5 | Восточное крыло | Шесть прямоугольных оконных проёмов (заложённый оконный проём выделен пунктирной рамкой) | <div data-bbox="1209 507 1328 571" data-label="Text">4.3.5</div> <p data-bbox="1305 1169 2011 1233">Фото 30. Северо-западный фасад, восточное крыло.<br/>Фото 2024 г.</p> |

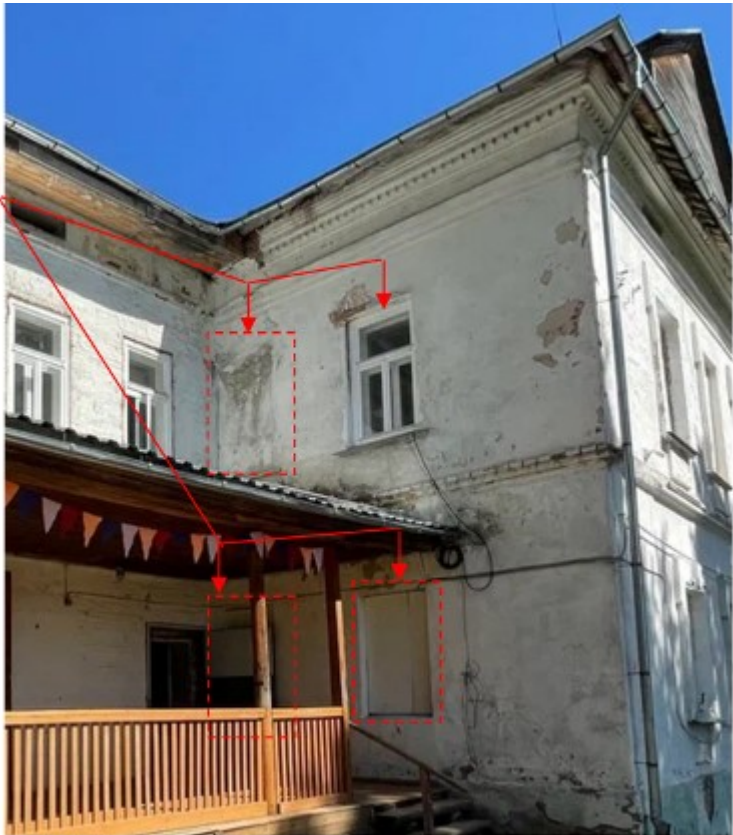
| № п/п | Обобщённая группа элементов предмета охраны | Элементы предмета охраны | Фотографическое или иное графическое изображение предмета охраны* |
|---|---|---|---|
| 4.3.8 | Основной объём | Четыре прямоугольных оконных проёма (заложённые оконные проёмы выделены пунктирной рамкой) | <div data-bbox="1227 580 1339 638">4.3.8</div> <p data-bbox="1218 1305 2096 1337">Фото 32. Северо-западный фасад, основной объём. Фото 2024 г.</p> |

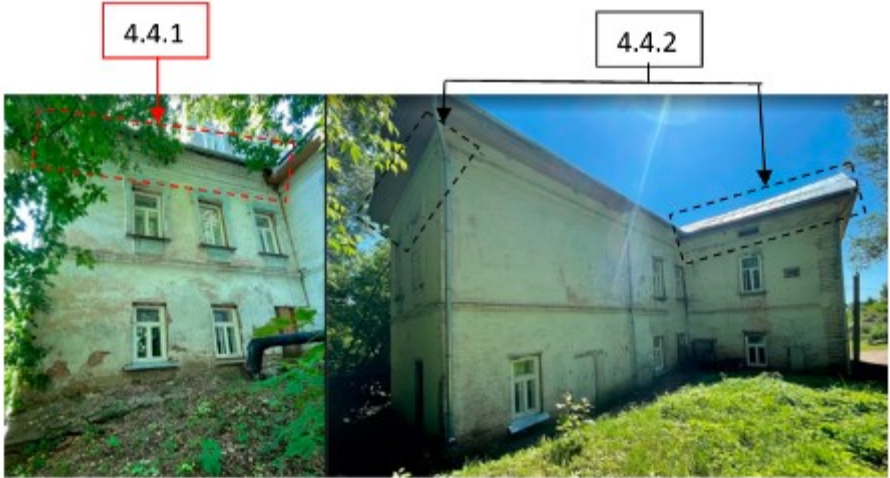
Фото 33. Северо-восточный фасад. Фото 2024 г.

| № п/п | Обобщённая группа элементов предмета охраны | Элементы предмета охраны | Фотографическое или иное графическое изображение предмета охраны* |
|---|---|---|---|
| 4.4.1 | Основной объём | Карниз типа 1: профилированный венчающий карниз с декоративным поясом, украшенным дентикулами | |
| 4.4.2 | Восточное крыло, Западное крыло | Карниз типа 2: профилированный венчающий карниз, отличный от венчающего карниза основного объёма здания отсутствием декоративного пояса с дентикулами, а также размером в половину меньше карниза типа 1 | |

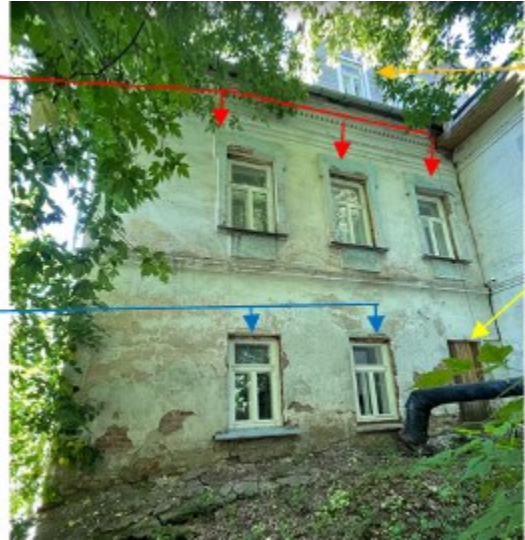
Фото 34. Северо-восточный фасад.  
Фото 2024 г

| № п/п | Обобщённая группа элементов предмета охраны | Элементы предмета охраны | Фотографическое или иное графическое изображение предмета охраны* |
|---|---|---|---|
| 4.4.3 | Основной объём | Три окна второго этажа, представляющие собой прямоугольные окна с плоскими наличниками с ушками и подоконными ширинками | |
| 4.4.4 | Основной объём | Два прямоугольных оконных проёма | |
| 4.4.5 | Основной объём | Дверной проём | |
| 4.4.6 | Основной объём | Одно прямоугольное окно мезонина | |

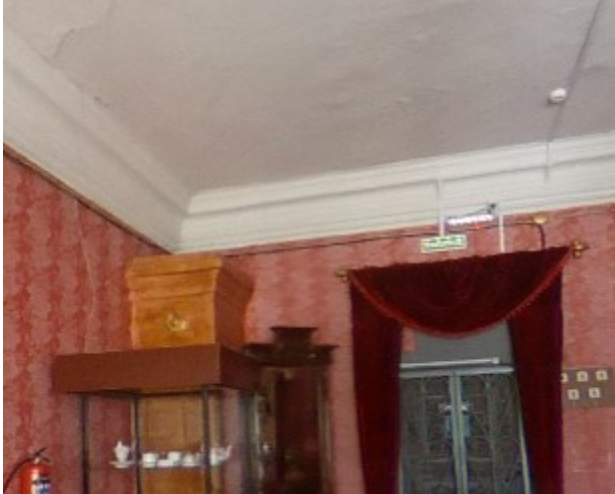
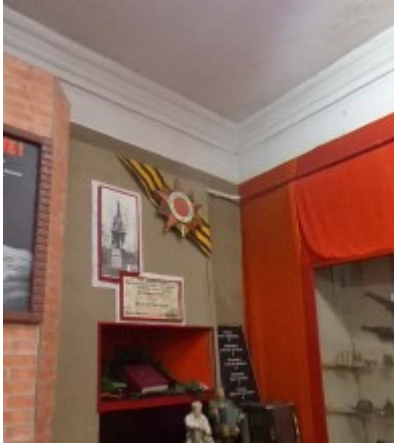
| № п/п | Обобщённая группа элементов предмета охраны | Элементы предмета охраны | Фотографическое или иное графическое изображение предмета охраны* |
|---|---|---|---|
| 4.5.1. | Внутренние помещения | Тянутые профилированные потолочные карнизы | <p data-bbox="1388 1252 1926 1284">План второго этажа с показом карниза</p> |

| № п/п | Обобщённая группа элементов предмета охраны | Элементы предмета охраны | Фотографическое или иное графическое изображение предмета охраны* |
|---|---|---|---|
| | | | <p data-bbox="1451 879 1863 914">Фото 37. Карниз. Фото 2024 г.</p> <p data-bbox="1451 1433 1863 1468">Фото 38. Карниз. Фото 2024 г.</p> |

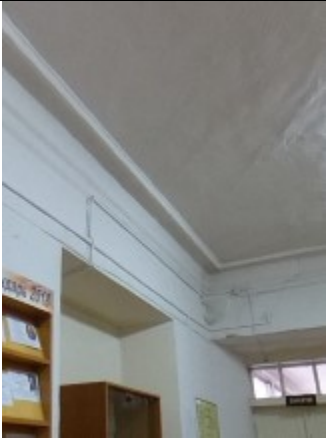
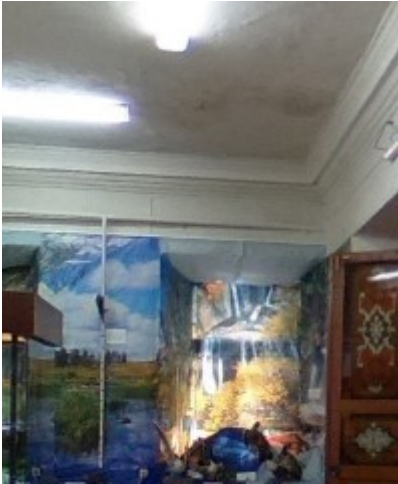
| № п/п | Обобщённая группа элементов предмета охраны | Элементы предмета охраны | Фотографическое или иное графическое изображение предмета охраны* |
|---|---|---|---|
| | | | <p data-bbox="1451 821 1865 858">Фото 39. Карниз. Фото 2024 г.</p> <p data-bbox="1451 1417 1865 1453">Фото 40. Карниз. Фото 2024 г.</p> |
