**УПРАВЛЕНИЕ  
ГОСУДАРСТВЕННОЙ ОХРАНЫ ОБЪЕКТОВ КУЛЬТУРНОГО  
НАСЛЕДИЯ КИРОВСКОЙ ОБЛАСТИ**

**РЕШЕНИЕ**

**Об установлении предмета охраны объекта культурного наследия  
(памятника истории и культуры) народов Российской Федерации  
регионального значения «Дом, где проходили первые собрания  
городской организации РСДРП в 1907 году».**

**ПРЕДМЕТ ОХРАНЫ**  
объекта культурного наследия (памятника истории и культуры)  
народов Российской Федерации регионального значения «Дом, где проходили первые собрания городской организации  
РСДРП в 1907 году», расположенного по адресу: Кировская область, г. Киров, Первомайский район,  
ул. Казанская, д. 75а

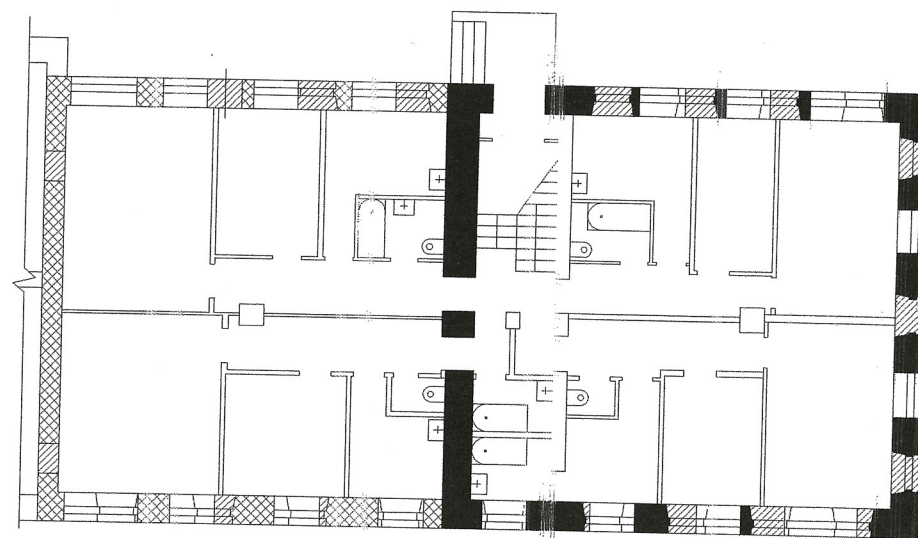
план первого этажа

Прямоугольное в плане  
здание

конструкции 1810-1812 гг.
-

конструкции периода около 1860 г.
-

поздние конструкции
-

поздние закладки
-

местоположение утраченного дверного проема

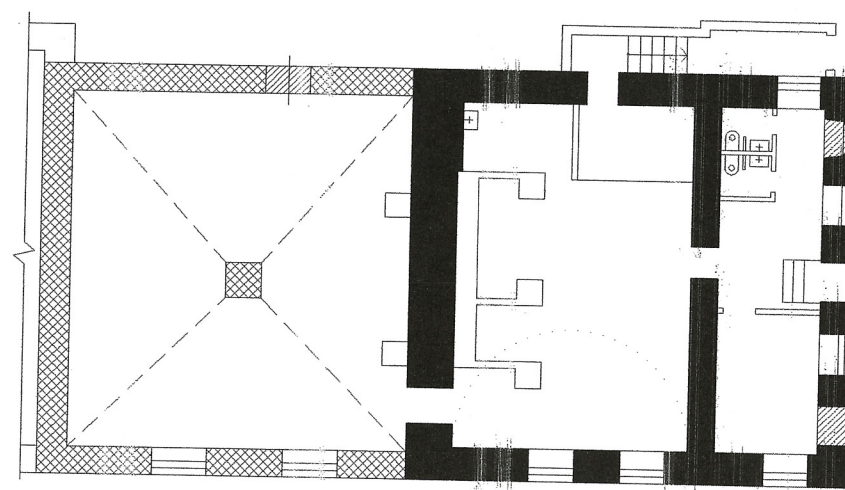
план подвала

Основные конструкции здания:

стены первого и цокольного этажей  
глиняного кирпича на известковом растворе;  
перекрытия подвального этажа сводчатые

- конструкции 1810-1812 гг.
- конструкции периода около 1860 г.
- поздние конструкции
- поздние закладки
- местоположение утраченного дверного проема
- кривизна свода
- проекции ребер свода

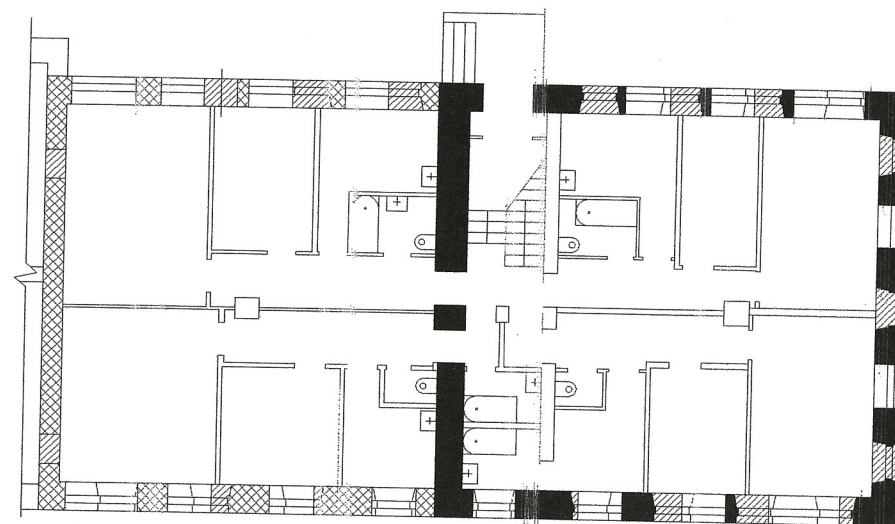
план первого этажа

- конструкции 1810-1812 гг.
- конструкции периода около 1860 г.
- поздние конструкции
- поздние закладки
- местоположение утраченного дверного проема

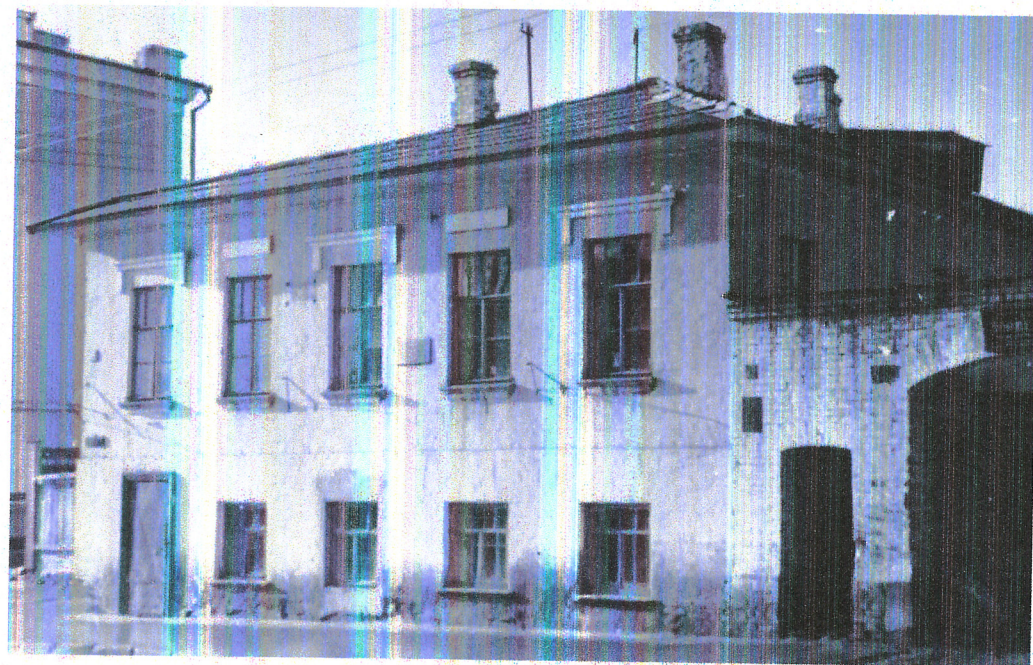
Фото 1. Вид с юго-востока с ул. Казанская.  
Фотосъемка 2013 г.

Тип отделки фасадов — известковая обмазка

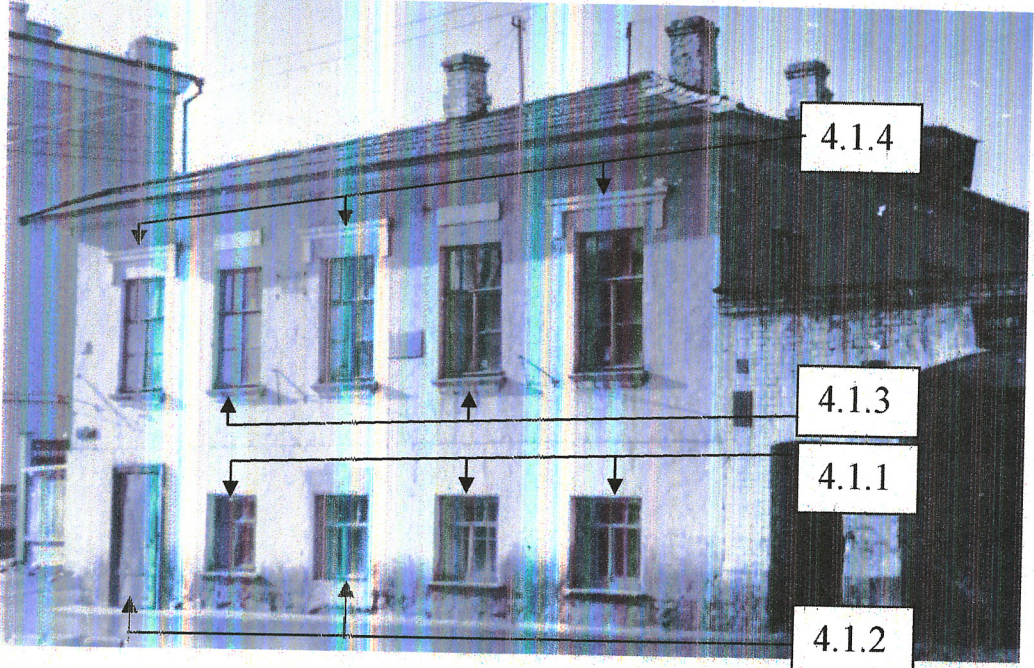
Фото 2. Восточный фасад. Фотосъемка 1955 г.

| 4.1.1 | | Три прямоугольных оконных проёма цокольного этажа | |
| 4.1.2 | | Два проёма цокольного этажа | |
| 4.1.3 | | Два прямоугольных оконных проёма первого этажа поставленных на профилированную подоконную доску и украшенных надоконной филёнкой | |
| 4.1.4 | | Три прямоугольных оконных проёма первого этажа поставленных на профилированную подоконную доску и украшенных ступенчатым сандриком на консолях | |

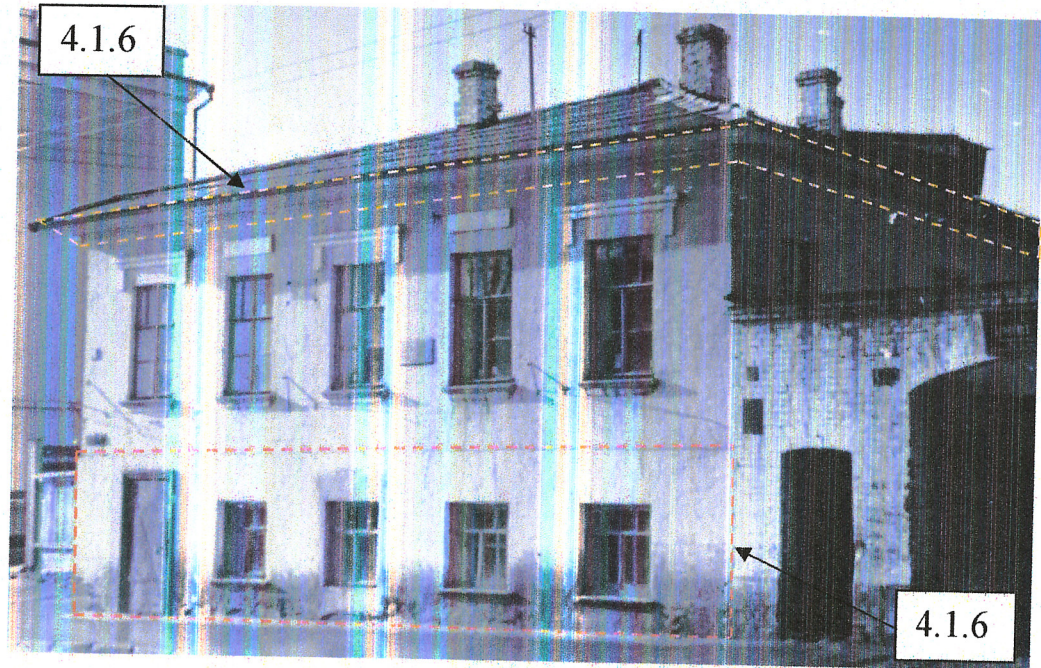
| 4.1.5 | | Уступ цоколя | |
| 4.1.6 | | Венчающий карниз | <div data-bbox="1077 389 2114 1059"></div> <p data-bbox="1218 1091 1957 1139">Фото 3. Восточный фасад. Фотосъемка 1955 г.</p> |

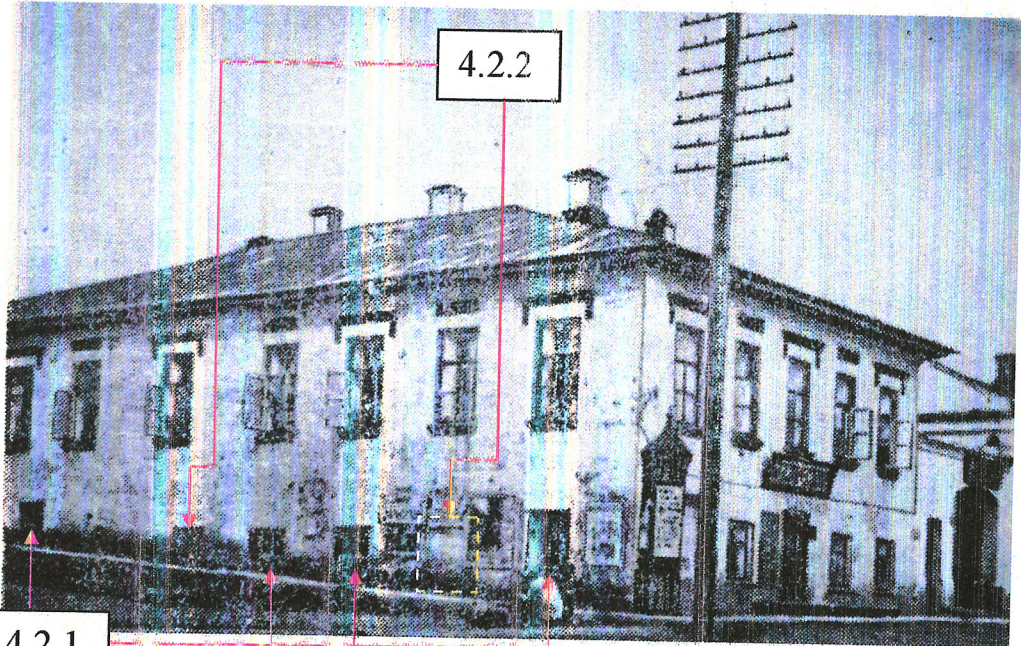
| 4.2.1 | | <p>Пять прямоугольных<br/>оконных проёма<br/>цокольного этажа</p> | |
| 4.2.2 | | <p>Два ложных<br/>прямоугольных оконных<br/>проёма цокольного этажа</p> | <p>4.2.1</p> <p>4.2.2</p> <p>Фото 4. Южный фасад. Вид с юго-востока.<br/>Фотосъемка конец XIX - начало XX вв.</p> |

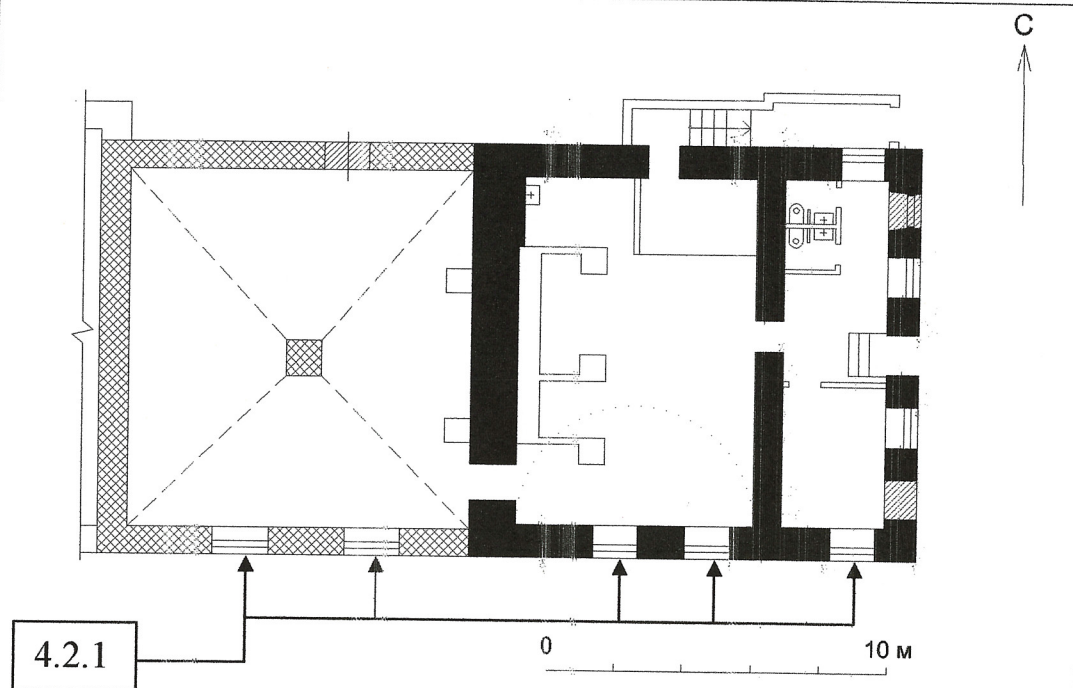
план подвального этажа

- конструкции 1810-1812 гг.
- конструкции периода около 1860 г.
- поздние конструкции
- поздние закладки
- местоположение утраченного дверного проема
- кривизна свода
- проекции ребер свода

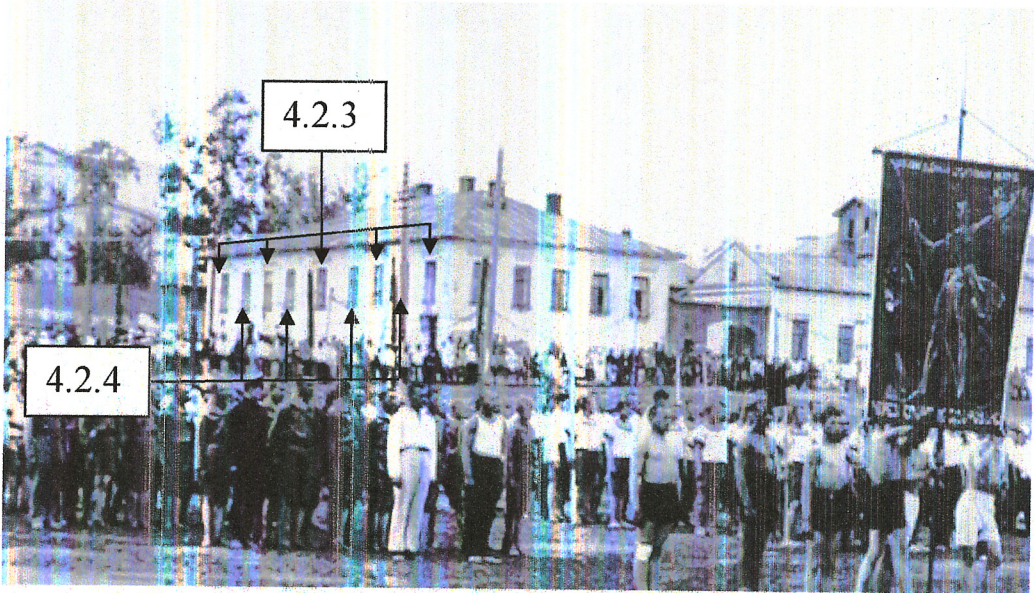
Фото 5. Южный фасад. Вид с юго-востока.  
Фотосъемка начало XX вв.

| 4.2.3 | | <p>Пять прямоугольных оконных проёмов первого этажа поставленных на профилированную подоконную доску и украшенных ступенчатым сандриком на консолях</p> | <p>4.2.3</p> <p>4.2.4</p> |
| 4.2.4 | | <p>Четыре прямоугольных оконных проёма первого этажа поставленных на профилированную подоконную доску и украшенных надоконной филёнкой</p> | |

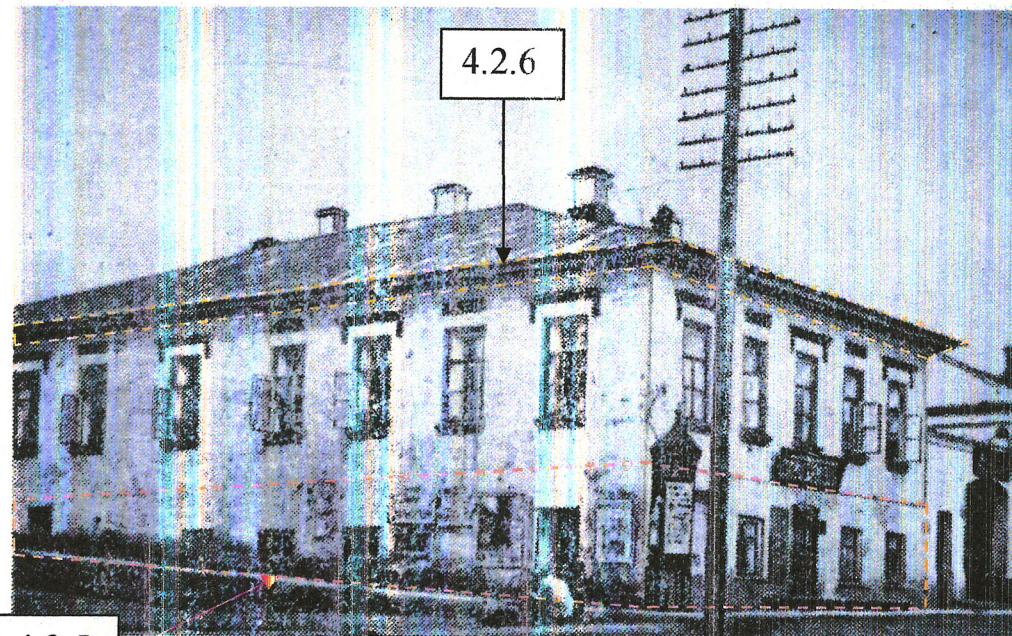
Фото 6. Южный фасад. Вид с юго-востока.  
Фотосъемка конец XIX - начало XX вв.

Уступ цоколя

Венчающий карниз

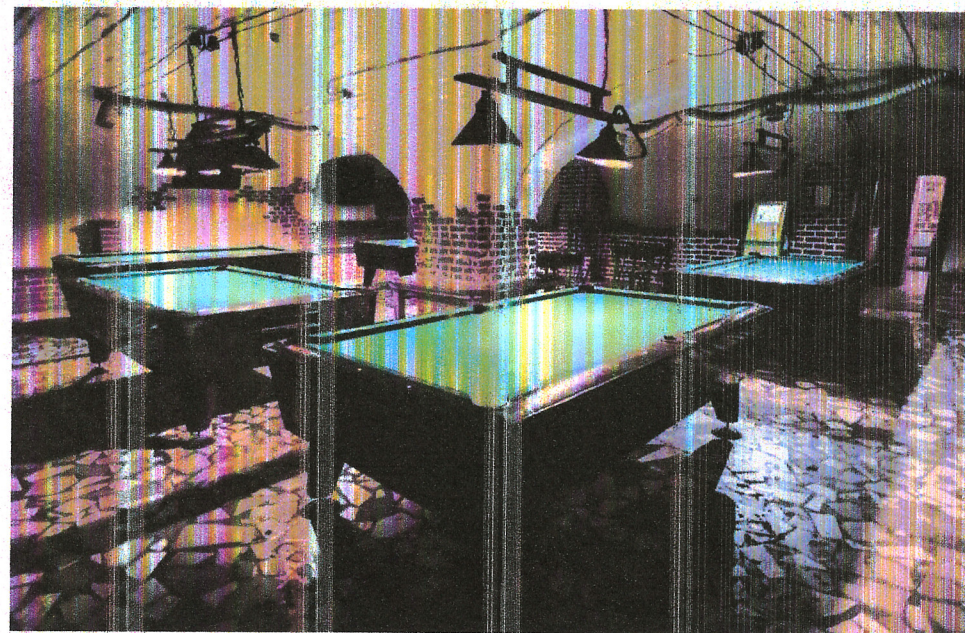
Фото 7. Внутренние помещения. Крестовый свод цокольного этажа. Фотосъёмка 2015 г.

Крестовый свод  
цокольного этажа

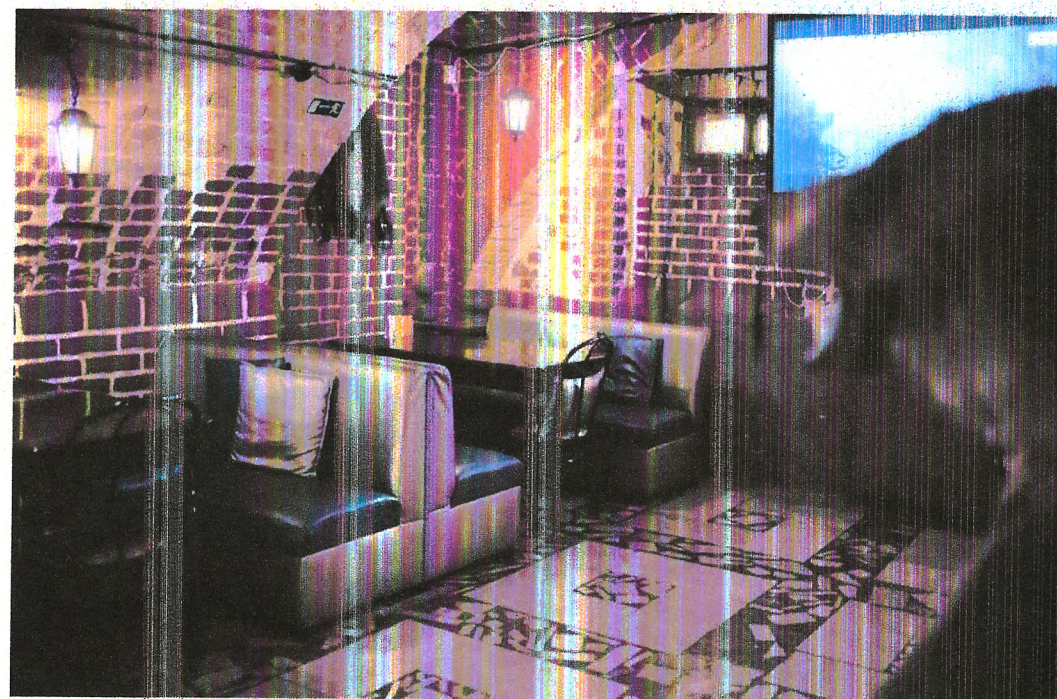
Фото 8. Внутренние помещения. Коробовый свод.  
Фотосъёмка 2015 г.

Коробовый свод  
цокольного этажа

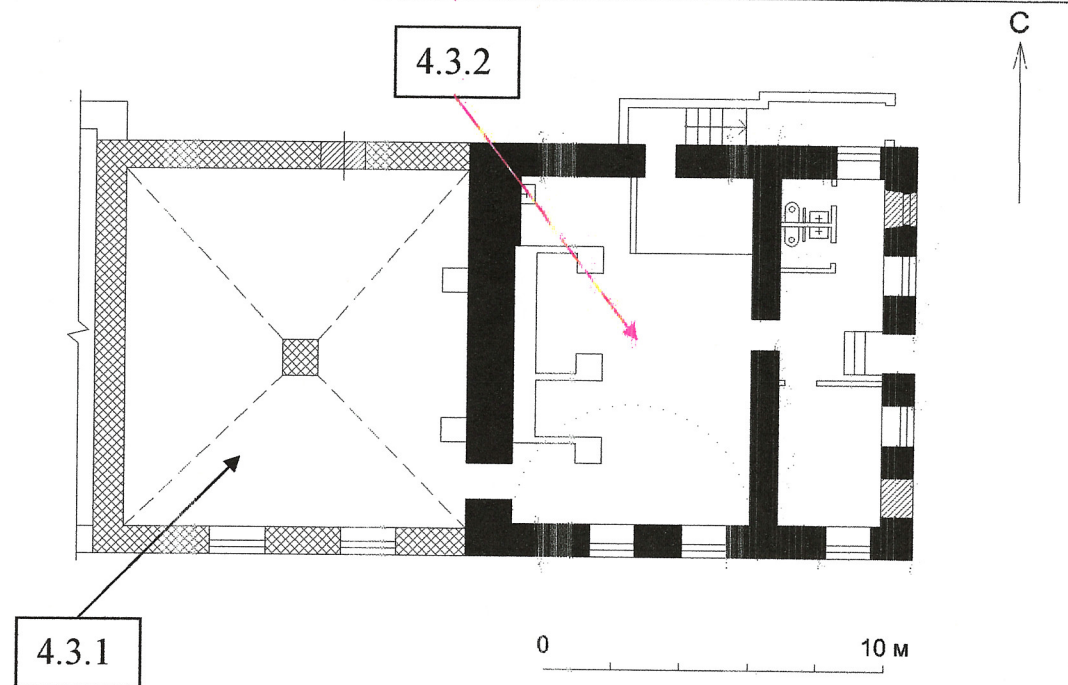
план подвального этажа

- конструкции 1810-1812 гг.
- конструкции периода около 1860 г.
- поздние конструкции
- поздние закладки
- местоположение утраченного дверного проема
- кривизна свода
- проекции ребер свода

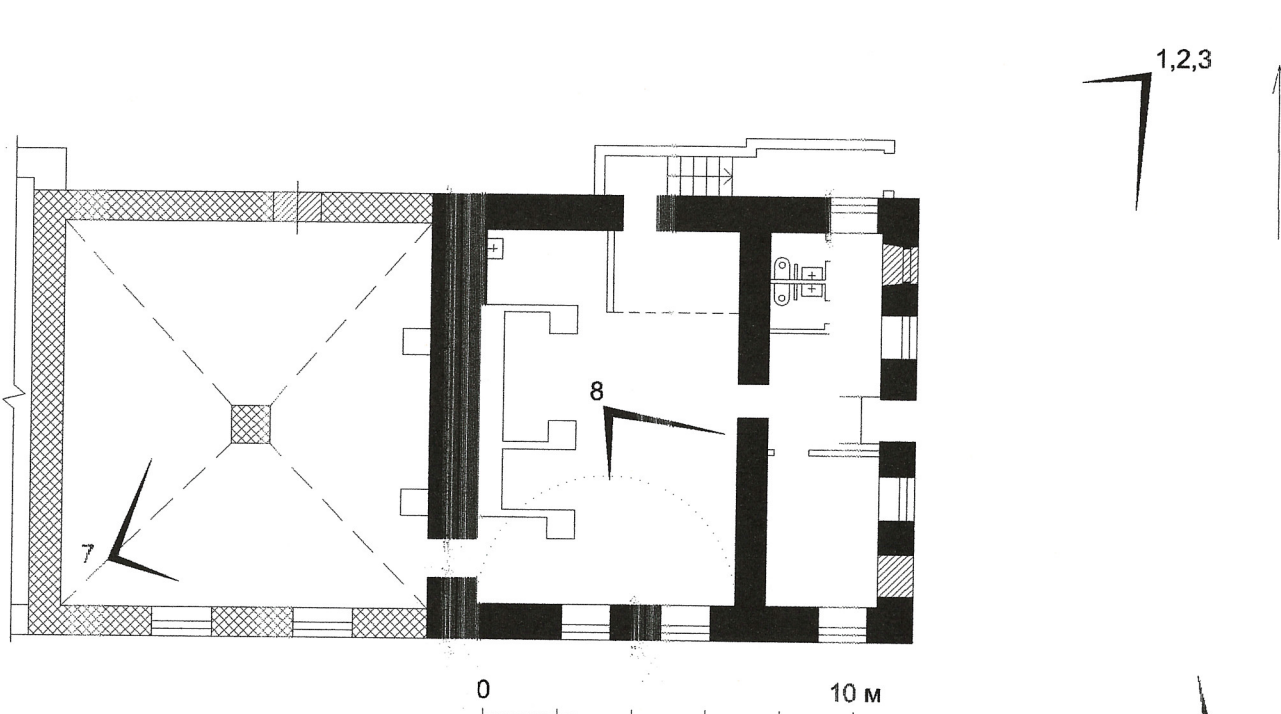
| Номер<br>схемы | Схема |
|---|---|
| 1 | <p>Первый этаж</p> <p>1,2,3</p> <p>7</p> <p>8</p> <p>0 10 м</p> <p>4,5,6</p> |
