**Об установлении предмета охраны объекта культурного наследия  
(памятника истории и культуры) народов Российской Федерации  
регионального значения «Дом, в котором находился первый Орловский  
уездный Совет рабочих, крестьянских и солдатских депутатов»,  
расположенного по адресу: Кировская область, Орловский район,  
г. Орлов, ул. Ленина, д. 120**

**ПРЕДМЕТ ОХРАНЫ**

**объекта культурного наследия (памятника истории и культуры) народов Российской Федерации  
регионального значения «Дом, в котором находился первый Орловский уездный Совет рабочих, крестьянских  
и солдатских депутатов», расположенного по адресу: Кировская область,  
Орловский район, г. Орлов, ул. Ленина, д. 120**

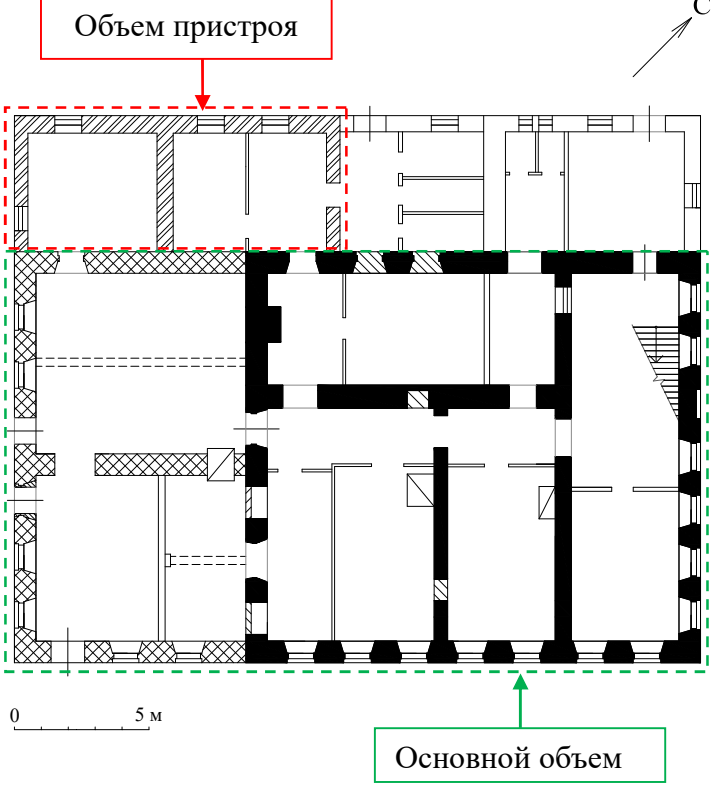
| № п/п | Обобщенная группа элементов предмета охраны | Элементы предмета охраны | Фотографическое или иное графическое изображение предмета охраны* |
|---|---|---|---|
| 2 | Объемно-пространственная композиция | <p>Объект, состоящий из двух объемов:</p> <p>основной объем – прямоугольный в плане, двухэтажный;</p> <p>объем пристроя – прямоугольный в плане, одноэтажный</p> | <p>Объем пристроя</p> <p>Основной объем</p> <p>0 5 м</p> <p>С</p> <p>Схема объемов на плане первого этажа</p> |

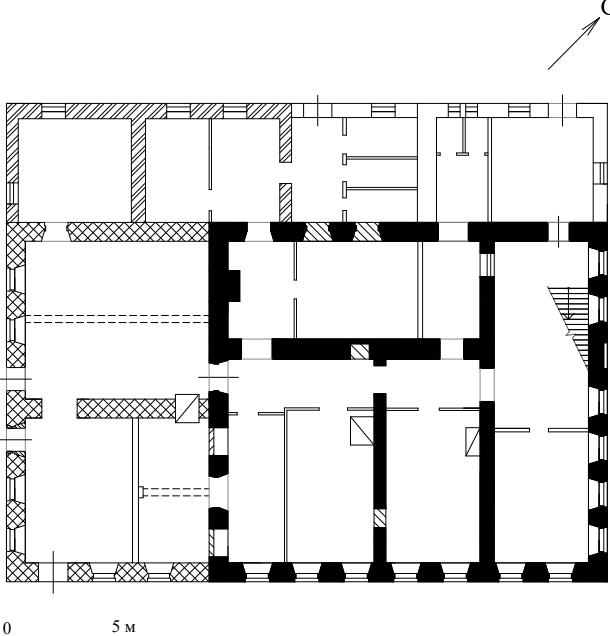
<div>План первого этажа</div> |

<table><tr><td></td><td>- капитальные стены периода строительства середины XIX в.</td></tr><tr><td></td><td>- капитальные стены периода строительства 2-ой пол. XIX в.</td></tr></table>

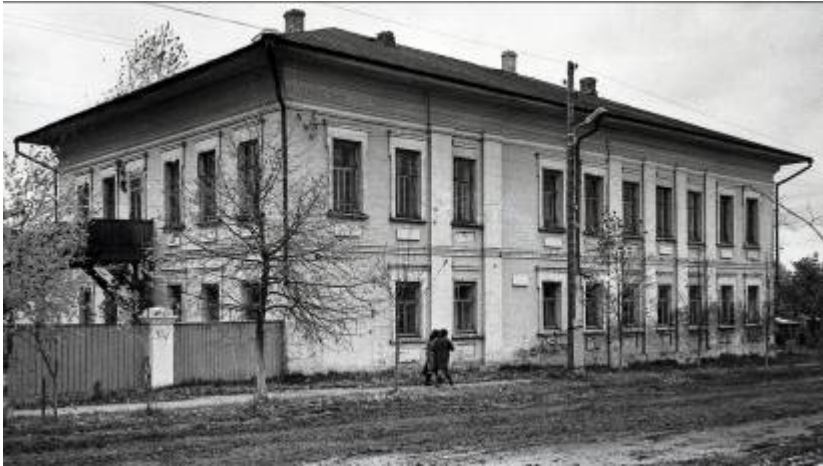
| № п/п | Обобщенная группа элементов предмета охраны | Элементы предмета охраны | Фотографическое или иное графическое изображение предмета охраны* |
|---|---|---|---|
| 4 | Архитектурно-художественное решение | Тип отделки фасадов – штукатурка, известковая окраска с колером | <p data-bbox="1568 1085 1825 1165">Фото 1. Вид с юга.<br/>Фото 1979 г.</p> |

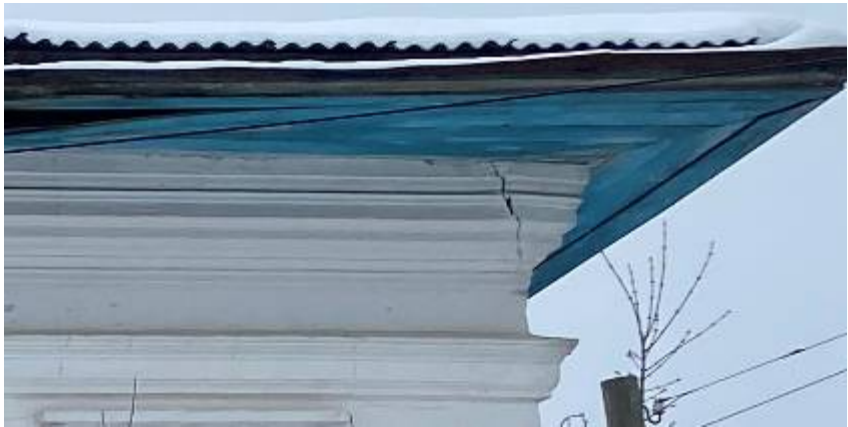
| № п/п | Обобщенная группа элементов предмета охраны | Элементы предмета охраны | Фотографическое или иное графическое изображение предмета охраны* |
|---|---|---|---|
| 4.1.1 | Основной объем | <p>Антаблемент типа 1:<br/> трехчастный антаблемент, состоящий из профилированного многоступенчатого архитрава, гладкого фриза и многоступенчатого карниза с выносом, оснащенный дощатым подшивом</p> | <p>Фото 2. Антаблемент типа 1.<br/> Фото 2025 г.</p> |

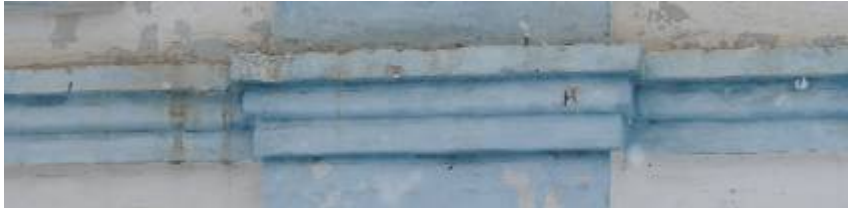
| № п/п | Обобщенная группа элементов предмета охраны | Элементы предмета охраны | Фотографическое или иное графическое изображение предмета охраны* |
|---|---|---|---|
| 4.1.2 | | <p>Карниз типа 1:<br/> трехступенчатый профилированный межэтажный карниз</p> | <p>Фото 3. Карниз типа 1.<br/> Фото 2025 г.</p> |

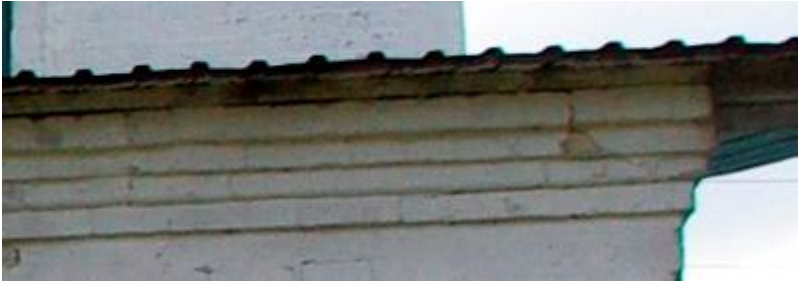
| № п/п | Обобщенная группа элементов предмета охраны | Элементы предмета охраны | Фотографическое или иное графическое изображение предмета охраны* |
|---|---|---|---|
| 4.1.3 | Объем пристроя | Карниз типа 2:<br>многоступенчатый венчающий карниз,<br>выполненный уступом кирпича | <p>Фото 4. Карниз типа 2.<br/>Фото 2025 г.</p> |

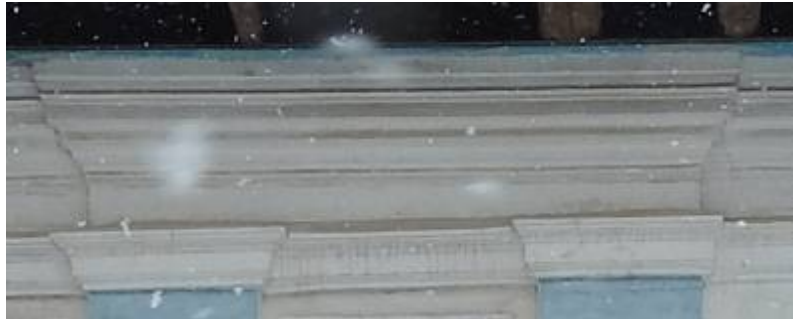
| № п/п | Обобщенная группа элементов предмета охраны | Элементы предмета охраны | Фотографическое или иное графическое изображение предмета охраны* |
|---|---|---|---|
| 4.1.4 | Основной объем | Раскреповка типа 1:<br>раскреповка антаблемента типа 1 юго-восточного фасада | <p>Фото 5. Раскреповка типа 1.<br/>Фото 2025 г.</p> |

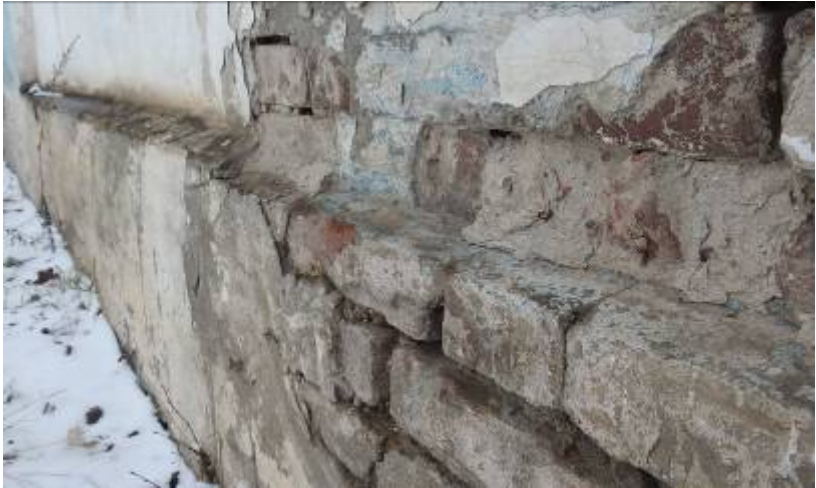
| № п/п | Обобщенная группа элементов предмета охраны | Элементы предмета охраны | Фотографическое или иное графическое изображение предмета охраны* |
|---|---|---|---|
| 4.1.6 | | Уступ цоколя типа 1 | <p data-bbox="1496 1321 1895 1390">Фото 7. Уступ цоколя типа 1.<br/>Фото 2025 г.</p> |

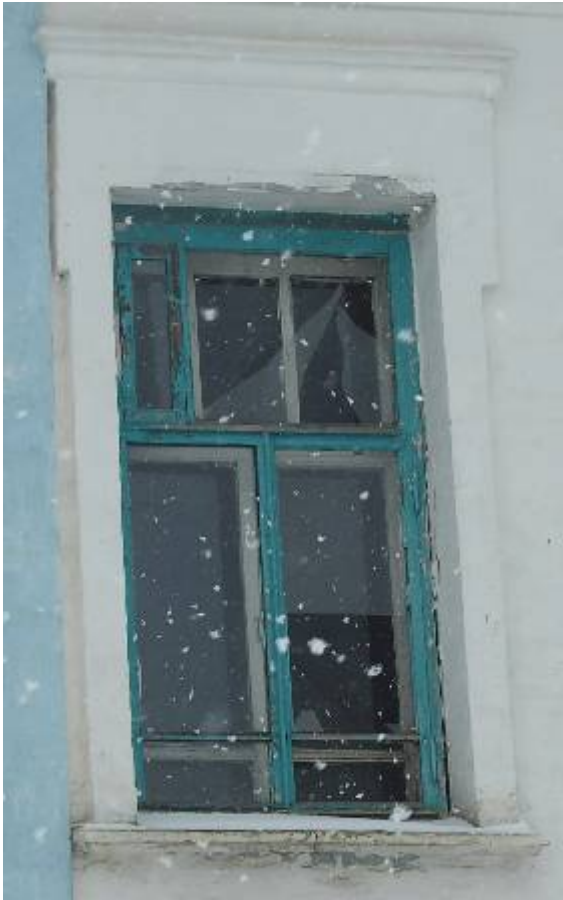
| № п/п | Обобщенная группа элементов предмета охраны | Элементы предмета охраны | Фотографическое или иное графическое изображение предмета охраны* |
|---|---|---|---|
| 4.1.8 | Основной объем | <p>Оконный проем типа 1:<br/>прямоугольный оконный проем второго этажа, обрамленный наличником с ушками.</p> <p>Наличник выполнен выступом кирпича, широкое клинчатое навершие наличника дополнено прямым профилированным ступенчатым сандриком.</p> <p>Наличник установлен на подоконную доску.</p> <p>Тип расстекловки заполнения оконного проема</p> | <p>Фото 9. Оконный проем типа 1.<br/>Фото 2025 г.</p> |

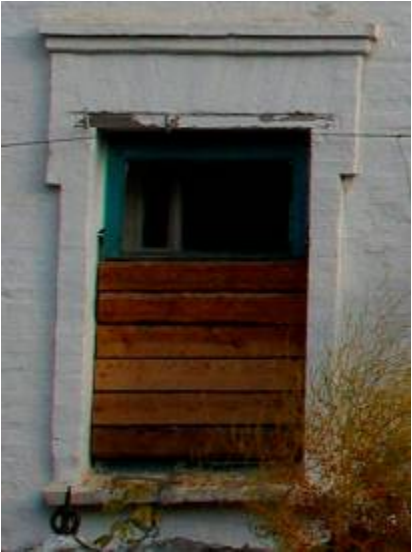
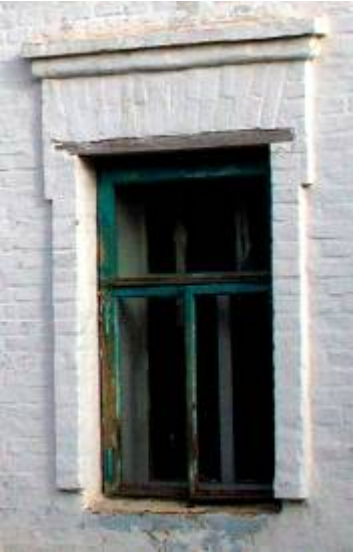
| № п/п | Обобщенная группа элементов предмета охраны | Элементы предмета охраны | Фотографическое или иное графическое изображение предмета охраны* |
|---|---|---|---|
| 4.1.9 | Основной объем | <p>Оконный проем типа 2: прямоугольный оконный проем первого этажа, обрамленный рамочным наличником с ушками.</p> <p>Наличник выполнен выступом кирпича, широкое навершие наличника дополнено двуступенчатым прямым сандриком.</p> <p>Наличник установлен на подоконную доску.</p> <p>Тип расстекловки заполнения оконного проема</p> | <div data-bbox="1301 488 1711 1042"> </div> <p data-bbox="1301 1078 1711 1142">Фото 10. Оконный проем типа 2.<br/>Фото 2014 г.</p> <div data-bbox="1749 488 2101 1042"> </div> <p data-bbox="1749 1078 2101 1174">Фото 11. Тип расстекловки оконного проема типа 2.<br/>Фото 2014 г.</p> |

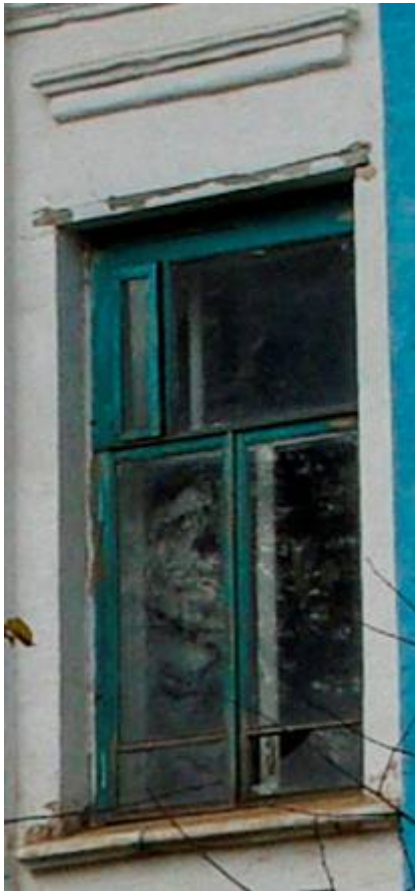
| № п/п | Обобщенная группа элементов предмета охраны | Элементы предмета охраны | Фотографическое или иное графическое изображение предмета охраны* |
|---|---|---|---|
| 4.1.10 | Основной объем | <p>Оконный проем типа 3:<br/>прямоугольный оконный проем второго этажа с подоконной доской, дополненный прямым профилированным ступенчатым сандриком.</p> <p>Тип расстекловки заполнения оконного проема</p> | <p>Фото 12. Оконный проем типа 3.<br/>Фото 2025 г.</p> |

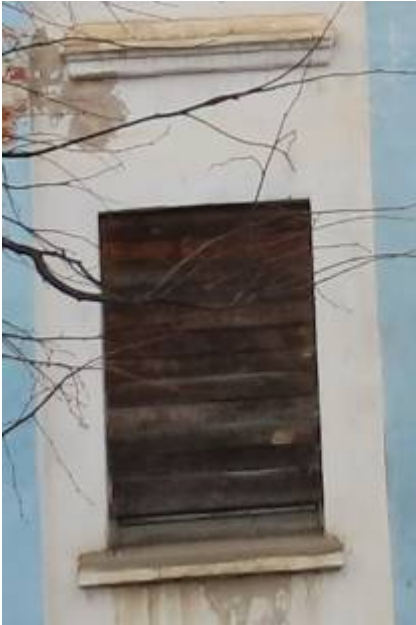
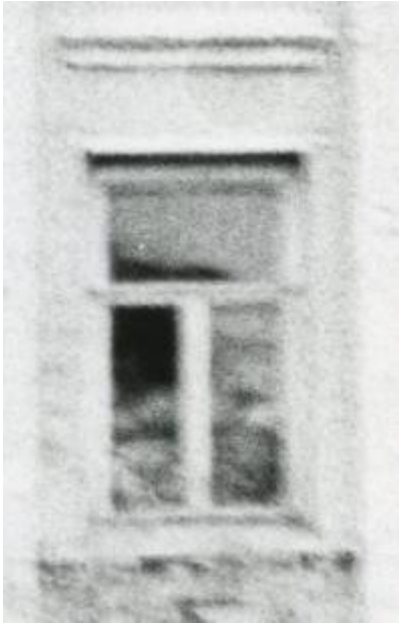
| № п/п | Обобщенная группа элементов предмета охраны | Элементы предмета охраны | Фотографическое или иное графическое изображение предмета охраны* |
|---|---|---|---|
| 4.1.11 | Основной объем | <p>Оконный проем типа 4:<br/>прямоугольный оконный проем первого этажа с подоконной доской, дополненный прямым профилированным ступенчатым сандриком.</p> <p>Тип расстекловки заполнения оконного проема</p> | <div data-bbox="1290 416 1704 1043"> </div> <div data-bbox="1335 1078 1648 1179"> <p>Фото 13.<br/>Оконный проем типа 4.<br/>Фото 2025 г.</p> </div> <div data-bbox="1727 416 2125 1043"> </div> <div data-bbox="1749 1078 2096 1179"> <p>Фото 14. Тип расстекловки оконного проема типа 4.<br/>Фото 1992 г.</p> </div> |

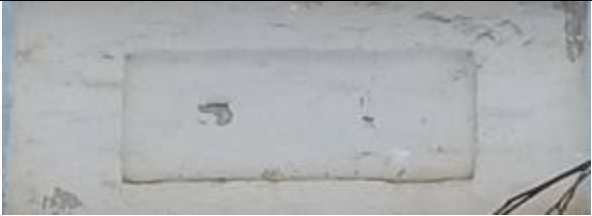
| № п/п | Обобщенная группа элементов предмета охраны | Элементы предмета охраны | Фотографическое или иное графическое изображение предмета охраны* |
|---|---|---|---|
| 4.1.12 | Основной объем | Ниша типа 1:<br>подоконная прямоугольная ниша,<br>выполненная уступом кирпича | <p>Фото 15. Ниша типа 1.<br/>Фото 2025 г.</p> |

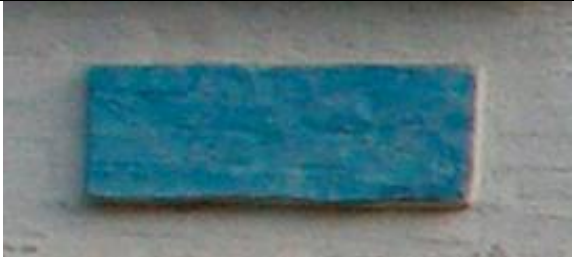
| № п/п | Обобщенная группа элементов предмета охраны | Элементы предмета охраны | Фотографическое или иное графическое изображение предмета охраны* |
|---|---|---|---|
| 4.1.13 | | Филенка типа 1:<br>подоконная прямоугольная филенка,<br>выполненная выступом кирпича | <p>Фото 16. Филенка типа 1.<br/>Фото 2025 г.</p> |

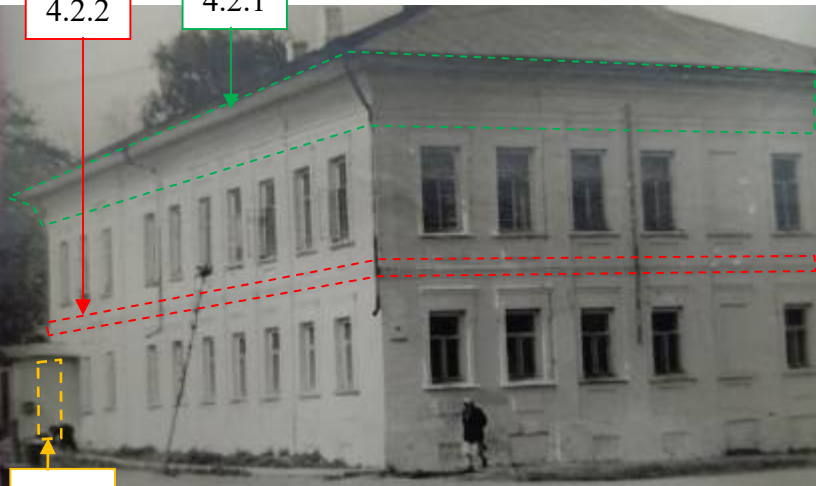
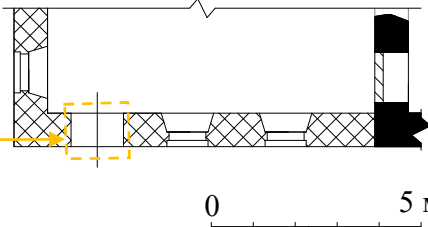
| № п/п | Обобщенная группа элементов предмета охраны | Элементы предмета охраны | Фотографическое или иное графическое изображение предмета охраны* |
|---|---|---|---|
| 4.2.1 | Основной объем | Антаблемент типа 1 | <p data-bbox="1473 943 1917 1011">Фото 18. Юго-восточный фасад.<br/>Фото до 1964 г.</p> <p data-bbox="1485 1342 1906 1374">Фрагмент плана первого этажа</p> |

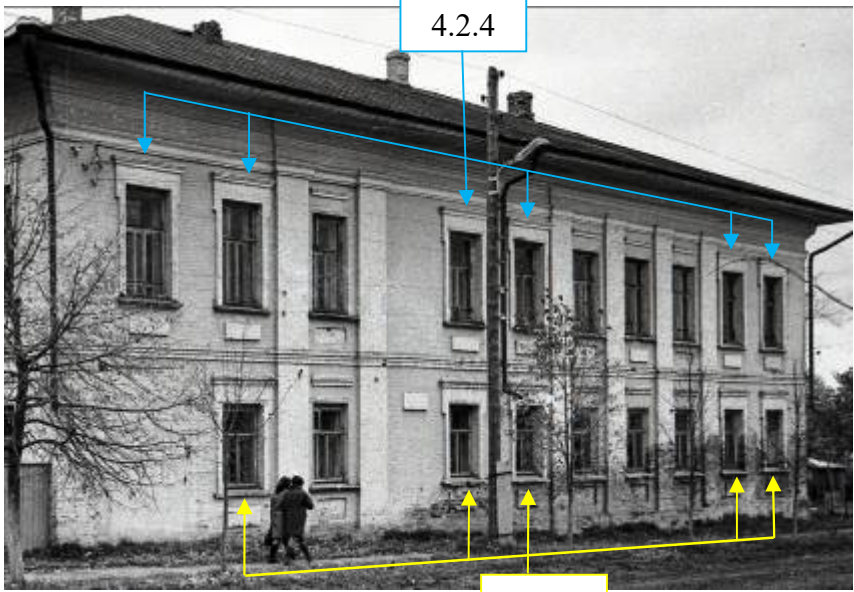
| № п/п | Обобщенная группа элементов предмета охраны | Элементы предмета охраны | Фотографическое или иное графическое изображение предмета охраны* |
|---|---|---|---|
| 4.2.4 | Основной объем | Шесть оконных проемов типа 1 | <p data-bbox="1473 1189 1917 1257">Фото 19. Юго-восточный фасад.<br/>Фото 1970-х гг.</p> |
| 4.2.5 | | Пять оконных проемов типа 2 | |

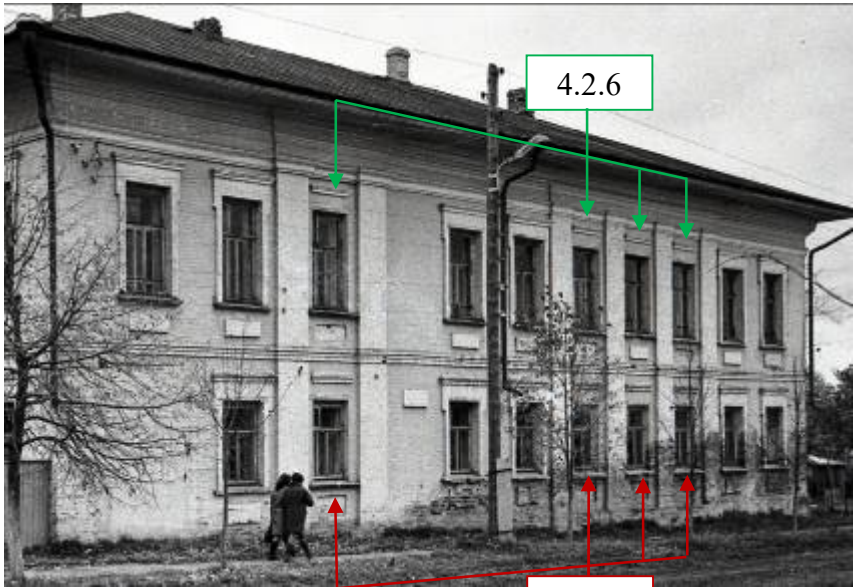
| № п/п | Обобщенная группа элементов предмета охраны | Элементы предмета охраны | Фотографическое или иное графическое изображение предмета охраны* |
|---|---|---|---|
| 4.2.6 | Основной объем | Четыре оконных проема типа 3 | <p data-bbox="1473 1150 1917 1219">Фото 20. Юго-восточный фасад.<br/>Фото 1970-х гг.</p> |
| 4.2.7 | | Четыре оконных проема типа 4 | |

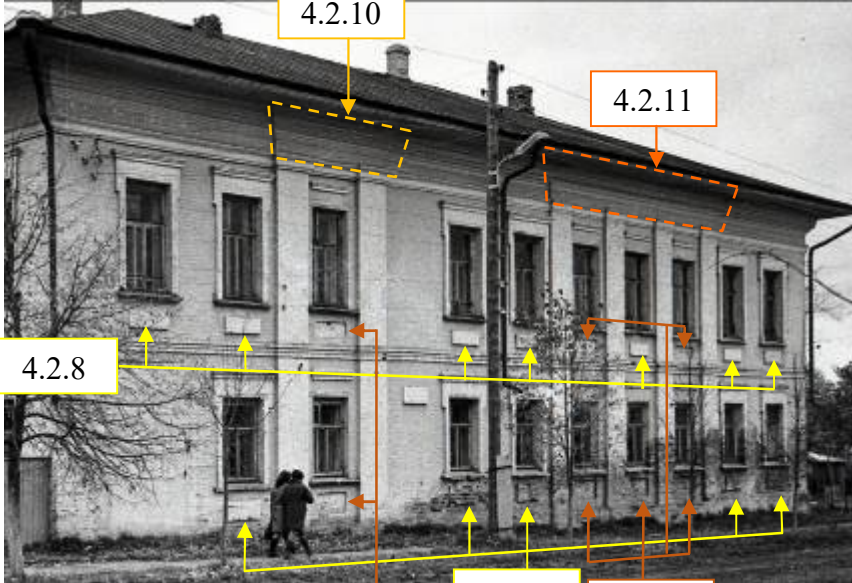
| № п/п | Обобщенная группа элементов предмета охраны | Элементы предмета охраны | Фотографическое или иное графическое изображение предмета охраны* |
|---|---|---|---|
| 4.2.8 | Основной объем | Двенадцать филенок типа 1 | <p data-bbox="1473 1222 1917 1289">Фото 21. Юго-восточный фасад.<br/>Фото 1970-х гг.</p> |
| 4.2.9 | | Семь ниш типа 1 | |
| 4.2.10 | | Раскреповка типа 1 | |
| 4.2.11 | | Раскреповка типа 2 | |

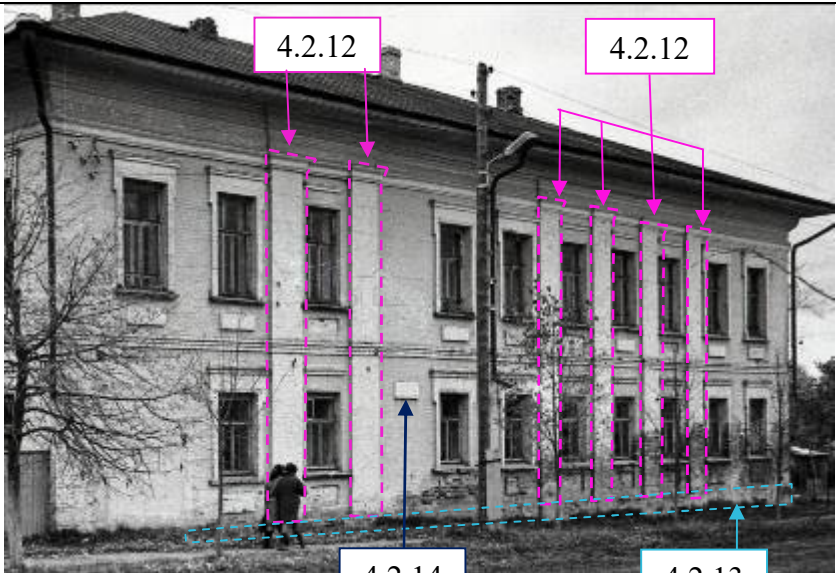
| № п/п | Обобщенная группа элементов предмета охраны | Элементы предмета охраны | Фотографическое или иное графическое изображение предмета охраны* |
|---|---|---|---|
| 4.2.12 | Основной объем | Шесть пилястр типа 1 | |
| 4.2.13 | | Уступ цоколя типа 1 | |

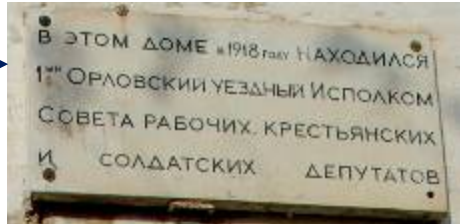
| № п/п | Обобщенная группа элементов предмета охраны | Элементы предмета охраны | Фотографическое или иное графическое изображение предмета охраны* |
|---|---|---|---|
| 4.2.14 | | Информационная надпись с текстом:<br>«В этом доме в 1918 году находился 1 <sup>ый</sup> Орловский уездный Исполком Совета рабочих, крестьянских и солдатских депутатов». | <p data-bbox="1473 954 1917 1021">Фото 22. Юго-восточный фасад.<br/>Фото 1970-х гг.</p> <div data-bbox="1285 1059 1413 1114">4.2.14</div> <p data-bbox="1285 1292 2107 1401">Фото 23. Информационная надпись с текстом: «В этом доме в 1918 году находился 1<sup>ый</sup> Орловский уездный Исполком Совета рабочих, крестьянских и солдатских депутатов»</p> |

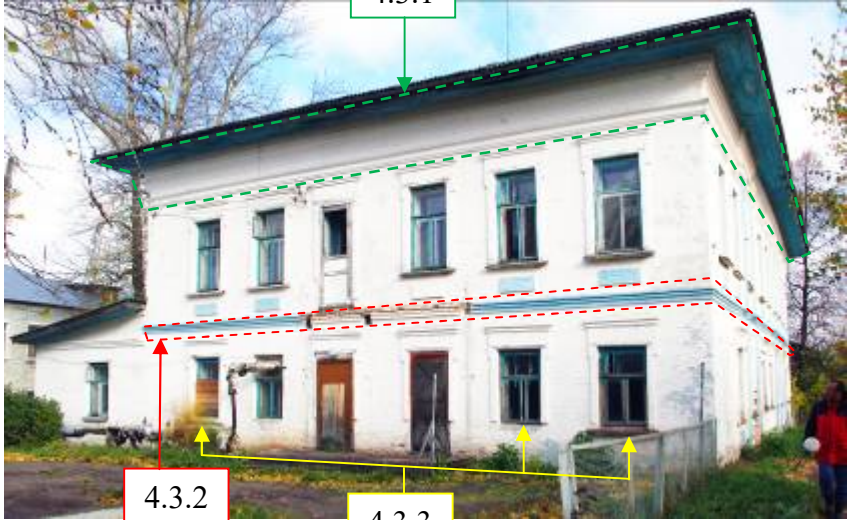
Фото 24. Юго-западный фасад.  
Фото 2014 г.

| № п/п | Обобщенная группа элементов предмета охраны | Элементы предмета охраны | Фотографическое или иное графическое изображение предмета охраны* |
|---|---|---|---|
| 4.3.1 | Основной объем | Антаблемент типа 1 | |
| 4.3.2 | | Карниз типа 1 | |
| 4.3.3 | | Три оконных проема типа 2 | |

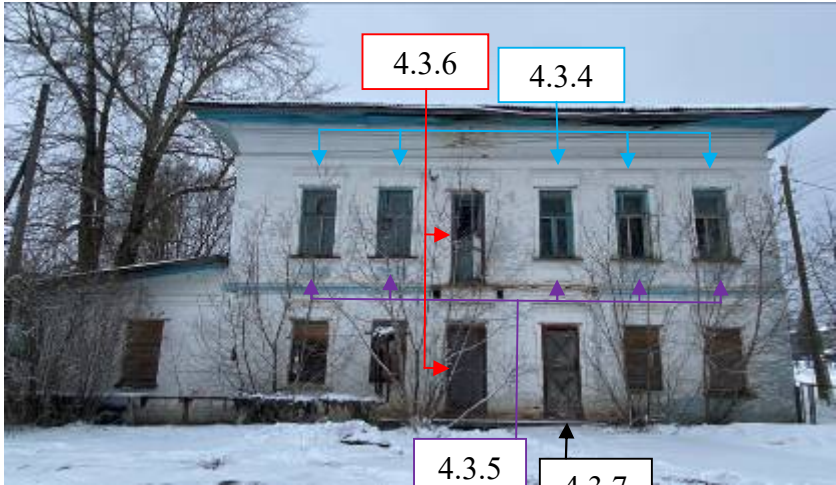
Фото 25. Юго-западный фасад.  
Фото 2014 г.

| № п/п | Обобщенная группа элементов предмета охраны | Элементы предмета охраны | Фотографическое или иное графическое изображение предмета охраны* |
|---|---|---|---|
| 4.3.4 | Основной объем | Пять оконных проемов типа 1 | |
| 4.3.5 | | Пять филенок типа 1 | |
| 4.3.6 | | Два прямоугольных дверных проема, обрамленных неполным рамочным наличником с ушками.<br>Наличник выполнен выступом кирпича, широкое навершие наличника дополнено прямым двуступенчатым сандриком | |
| 4.3.7 | | Один прямоугольный проем первого этажа, обрамленный рамочным наличником с ушками. Наличник выполнен выступом кирпича, широкое клинчатое навершие наличника дополнено прямым двуступенчатым сандриком | |

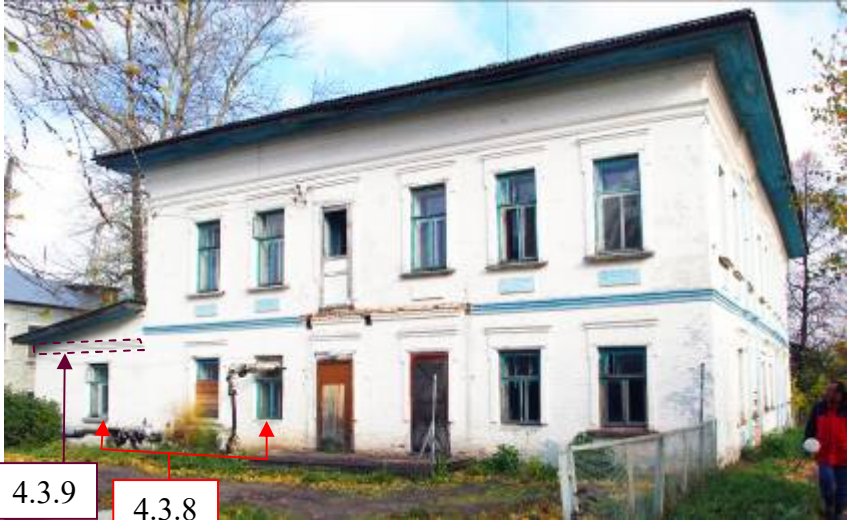
Фото 26. Юго-западный фасад.  
Фото 2014 г.

| № п/п | Обобщенная группа элементов предмета охраны | Элементы предмета охраны | Фотографическое или иное графическое изображение предмета охраны* |
|---|---|---|---|
| 4.3.8 | Основной объем, объем пристроя | Два прямоугольных оконных проема первого этажа | |
| 4.3.9 | Объем пристроя | Карниз трехступенчатый, выполнен выступом кирпича | |

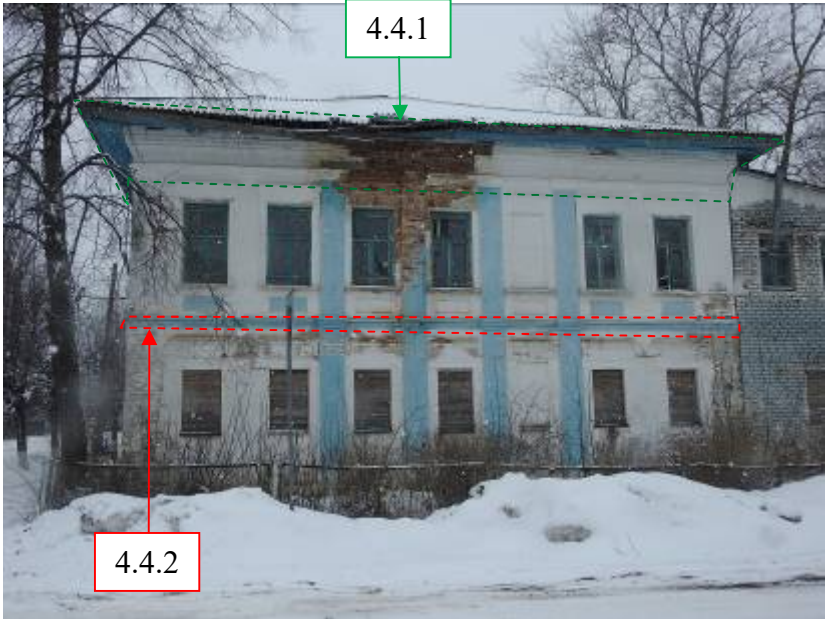
Фото 27. Северо-восточный фасад.  
Фото 2025 г.

| № п/п | Обобщенная группа элементов предмета охраны | Элементы предмета охраны | Фотографическое или иное графическое изображение предмета охраны* |
|---|---|---|---|
| 4.4.1 | Основной объем | Антаблемент типа 1 | |
| 4.4.2 | | Карниз типа 1 | |

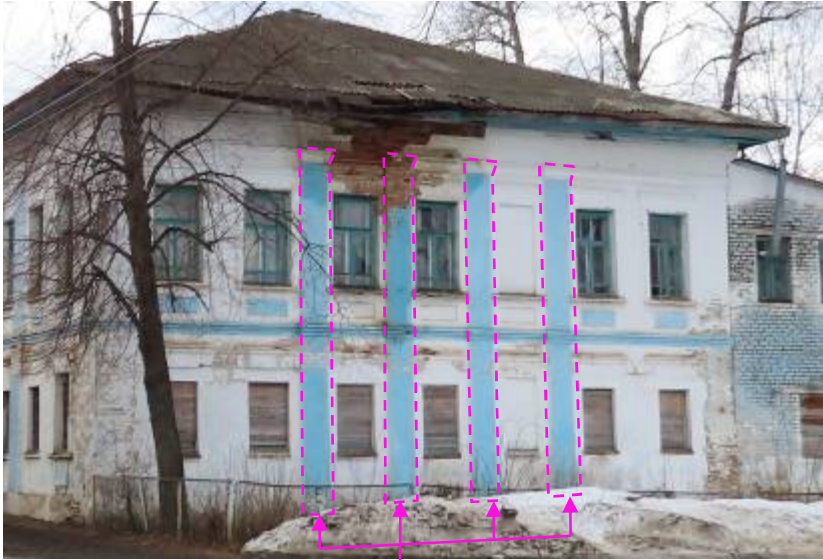
| № п/п | Обобщенная группа элементов предмета охраны | Элементы предмета охраны | Фотографическое или иное графическое изображение предмета охраны* |
|---|---|---|---|
| 4.4.4 | Основной объем | Четыре пилястры типа 1 | <p data-bbox="1621 1054 1747 1110">4.4.4</p> <p data-bbox="1458 1126 1935 1198">Фото 29. Северо-восточный фасад.<br/>Фото 2025 г.</p> |

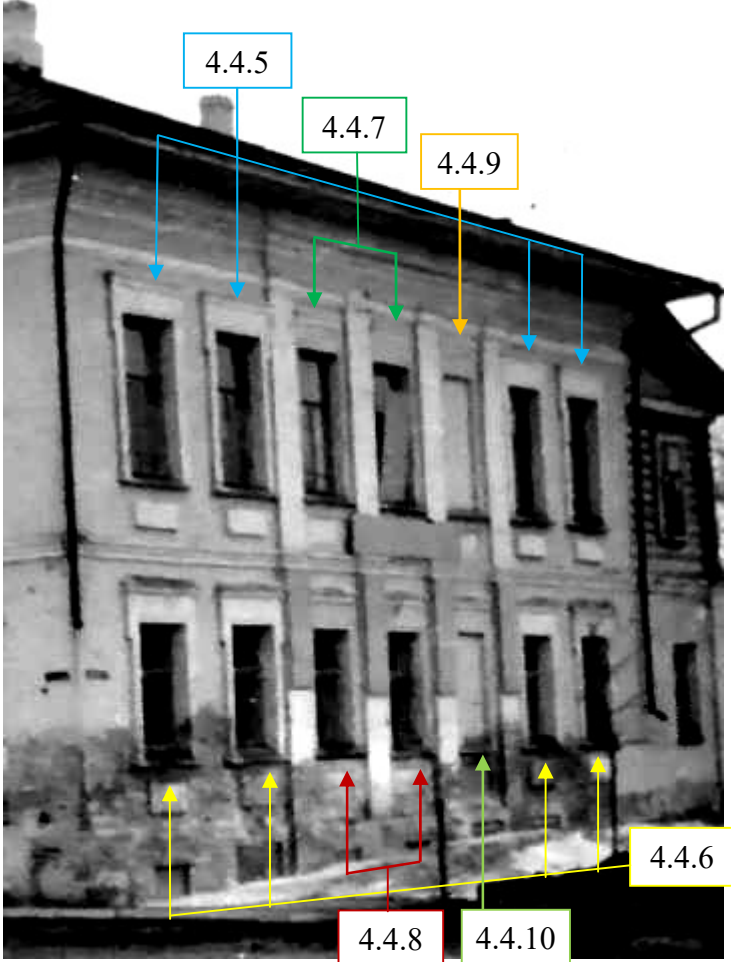
Фото 30. Северо-восточный фасад.  
Фото 1965-1970 гг.

| № п/п | Обобщенная группа элементов предмета охраны | Элементы предмета охраны | Фотографическое или иное графическое изображение предмета охраны* |
|---|---|---|---|
| 4.4.5 | Основной объем | Четыре оконных проема типа 1 | |
| 4.4.6 | | Четыре оконных проема типа 2 | |
| 4.4.7 | | Два оконных проема типа 3 | |
| 4.4.8 | | Два оконных проема типа 4 | |
| 4.4.9 | | Один ложный оконный проем типа 3 | |
| 4.4.10 | | Один ложный оконный проем типа 4 | |

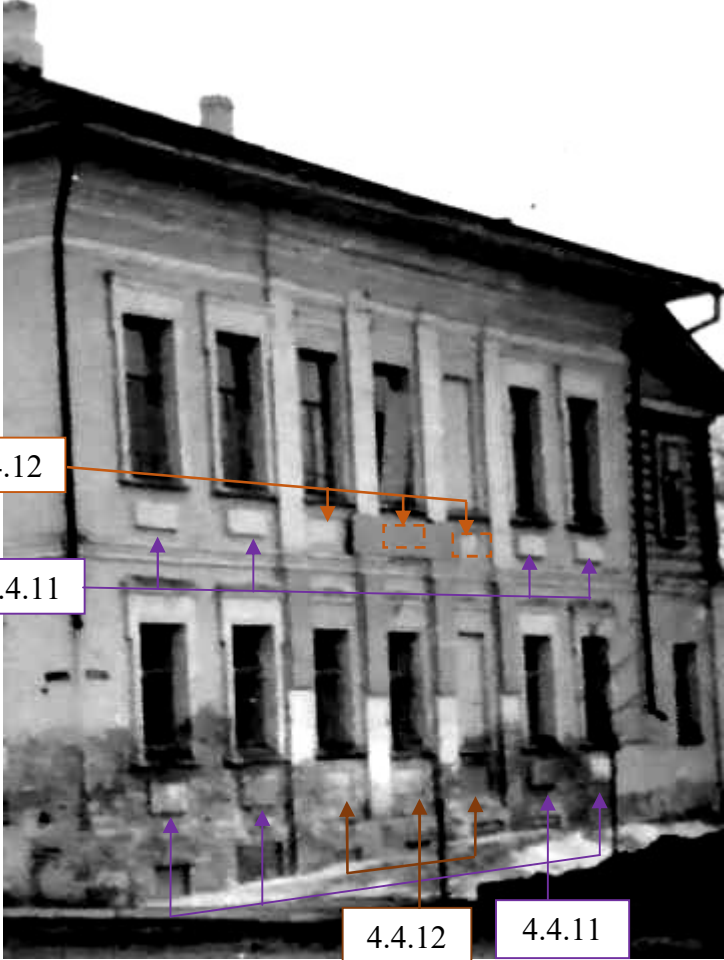
| № п/п | Обобщенная группа элементов предмета охраны | Элементы предмета охраны | Фотографическое или иное графическое изображение предмета охраны* |
|---|---|---|---|
| 4.4.11 | Основной объем | Восемь филенок типа 1 | <p data-bbox="1451 1348 1937 1417">Фото 31. Северо-восточный фасад.<br/>Фото 1965-1970 гг.</p> |
| 4.4.12 | | Шесть ниш типа 1 | |

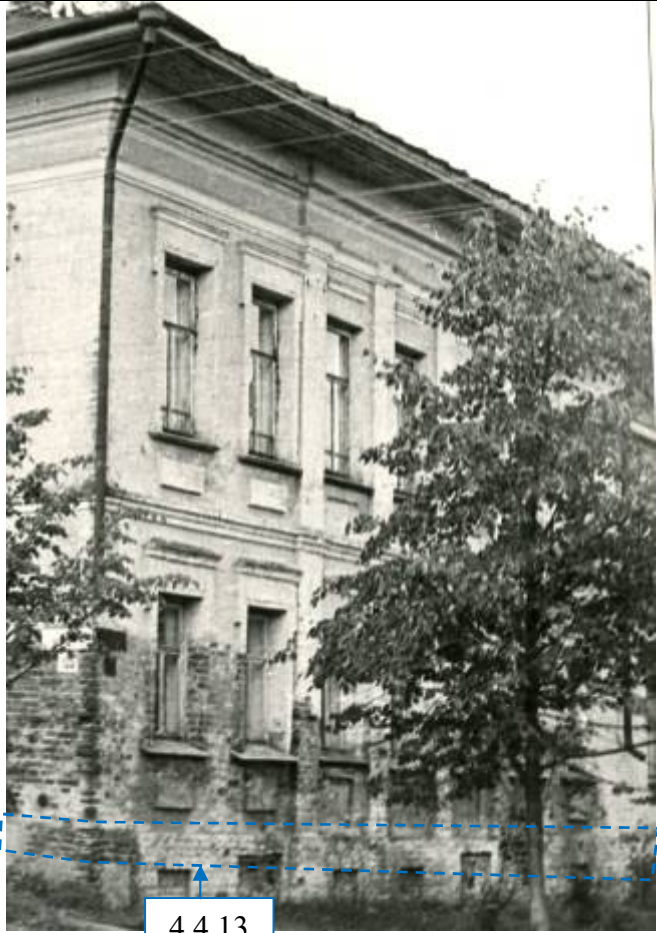
| № п/п | Обобщенная группа элементов предмета охраны | Элементы предмета охраны | Фотографическое или иное графическое изображение предмета охраны* |
|---|---|---|---|
| 4.4.13 | Основной объем | Уступ цоколя типа 1 | <p data-bbox="1451 1316 1937 1385">Фото 32. Северо-восточный фасад.<br/>Фото 1970-х гг.</p> |

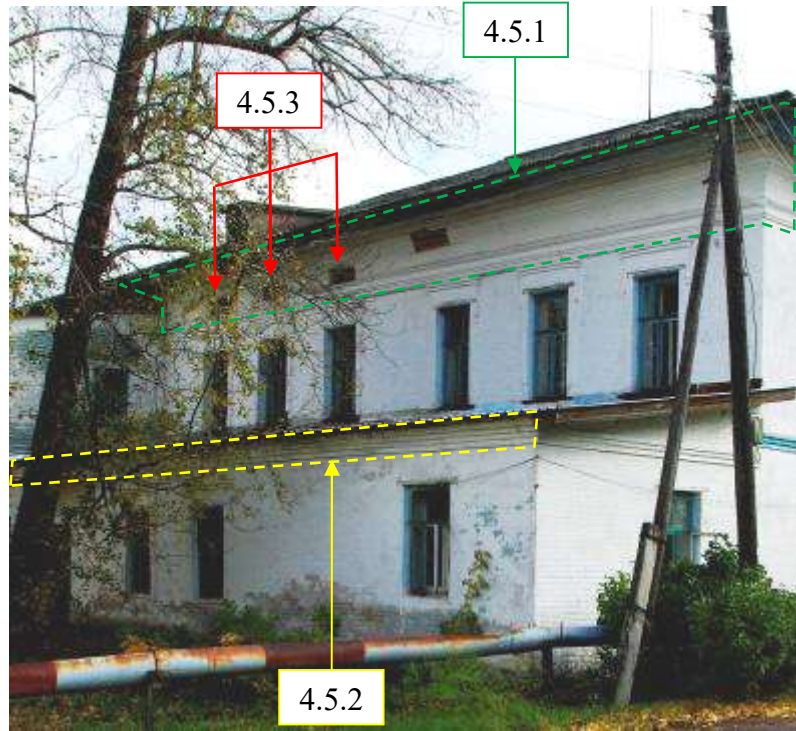
Фото 33. Северо-западный фасад.  
Фото 2014 г.

| № п/п | Обобщенная группа элементов предмета охраны | Элементы предмета охраны | Фотографическое или иное графическое изображение предмета охраны* |
|---|---|---|---|
| 4.5.1 | Основной объем | Антаблемент типа 1 | |
| 4.5.2 | Объем пристроя | Карниз типа 2 | |
| 4.5.3 | Основной объем | Три продуховых окна | |

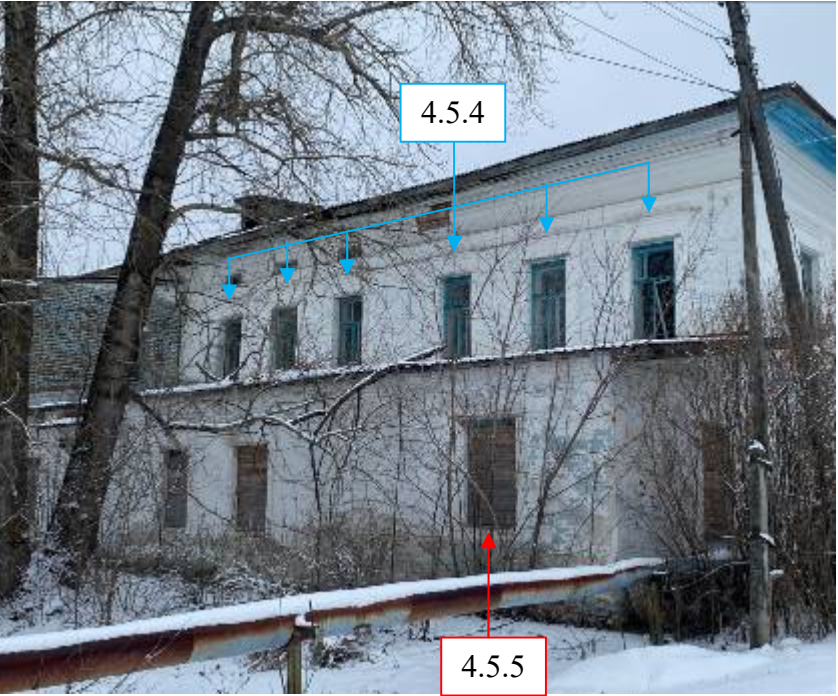
| № п/п | Обобщенная группа элементов предмета охраны | Элементы предмета охраны | Фотографическое или иное графическое изображение предмета охраны* |
|---|---|---|---|
| 4.5.4 | Основной объем | Шесть оконных проемов типа 1 | <p data-bbox="1464 1150 1928 1219">Фото 34. Северо-западный фасад.<br/>Фото 2025 г.</p> |
| 4.5.5 | Объем пристроя | Один прямоугольный оконный проем | |

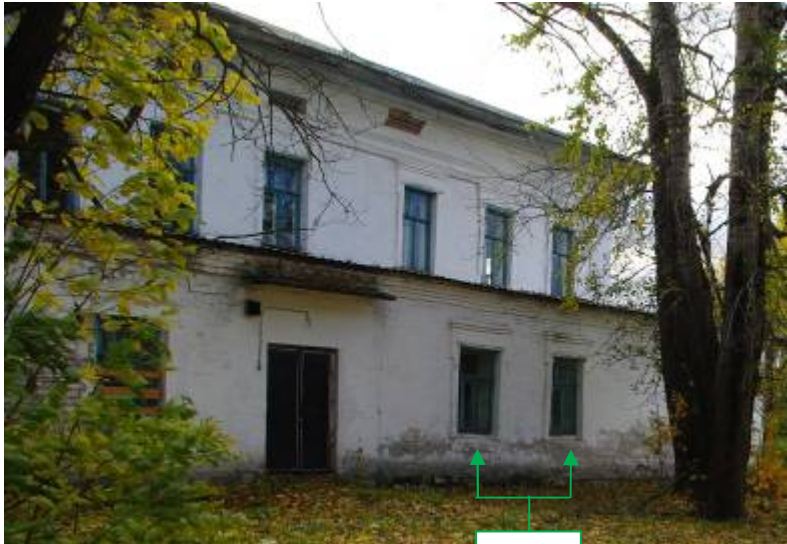
| № п/п | Обобщенная группа элементов предмета охраны | Элементы предмета охраны | Фотографическое или иное графическое изображение предмета охраны* |
|---|---|---|---|
| 4.5.6 | Объем пристроя | Два оконных проема типа 2 | <p data-bbox="1778 1027 1879 1078">4.5.6</p> <p data-bbox="1464 1114 1926 1181">Фото 35. Северо-западный фасад.<br/>Фото 2014 г.</p> |

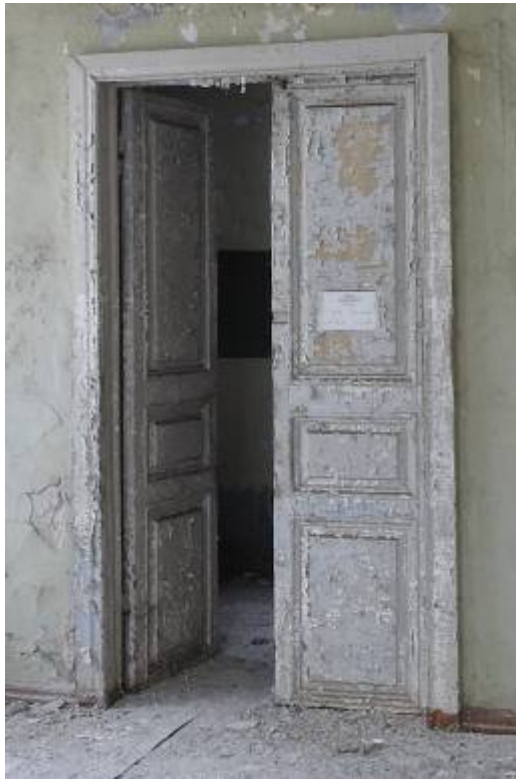
| № п/п | Обобщенная группа элементов предмета охраны | Элементы предмета охраны | Фотографическое или иное графическое изображение предмета охраны* |
|---|---|---|---|
| 4.6.1 | Основной объем | <p>Дверной проем типа 1:<br/>прямоугольный дверной проем,<br/>обрамленный рамочным<br/>профилированным наличником.</p> <p>Заполнение дверного проема –<br/>двустворчатое филенчатое</p> | <p>Фото 36. Дверной проем типа 1.<br/>Фото 2025 г.</p> |

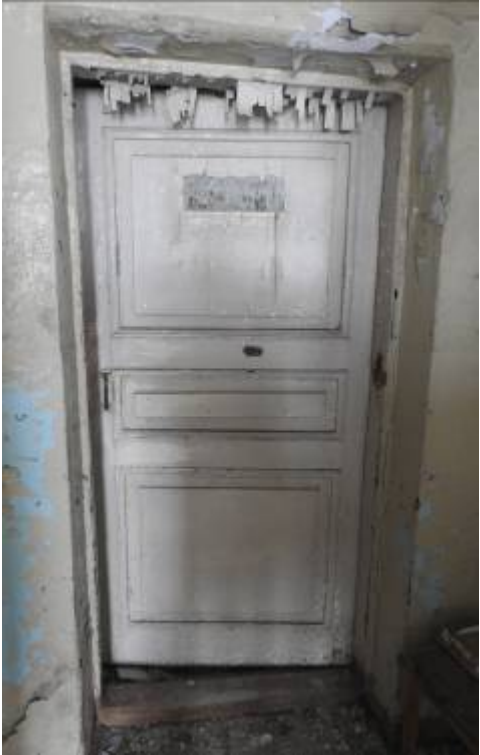
| № п/п | Обобщенная группа элементов предмета охраны | Элементы предмета охраны | Фотографическое или иное графическое изображение предмета охраны* |
|---|---|---|---|
| 4.6.2 | Основной объем | <p>Дверной проем типа 2:<br/>прямоугольный дверной проем<br/>в рамочной колоде.</p> <p>Заполнение дверного проема –<br/>филенчатое одинарное</p> | <p>Фото 37. Дверной проем типа 2.<br/>Фото 2025 г.</p> |

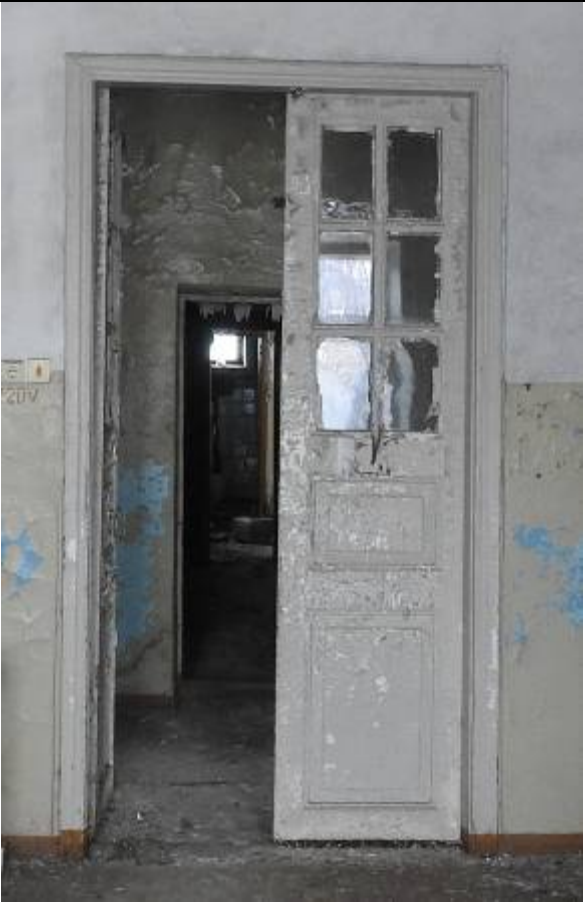
| № п/п | Обобщенная группа элементов предмета охраны | Элементы предмета охраны | Фотографическое или иное графическое изображение предмета охраны* |
|---|---|---|---|
| 4.6.3 | Основной объем | <p>Дверной проем типа 3:<br/>прямоугольный дверной проем,<br/>обрамленный рамочным<br/>профилированным наличником.</p> <p>Заполнение дверного проема –<br/>двустворчатое филенчатое,<br/>со стеклянным заполнением</p> | <p>Фото 38. Дверной проем типа 3.<br/>Фото 2025 г.</p> |

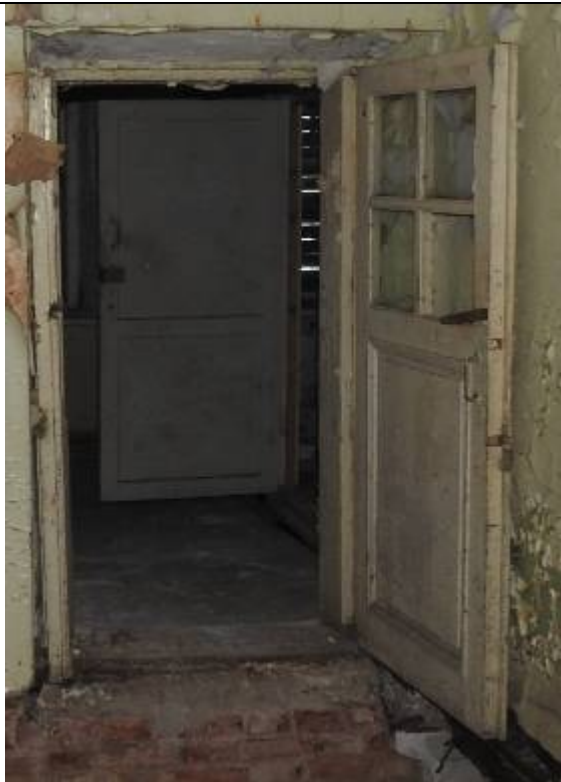
| № п/п | Обобщенная группа элементов предмета охраны | Элементы предмета охраны | Фотографическое или иное графическое изображение предмета охраны* |
|---|---|---|---|
| 4.6.4 | Основной объем | <p>Дверной проем типа 4:<br/>прямоугольный дверной проем,<br/>обрамленный рамочным<br/>профилированным наличником.</p> <p>Заполнение дверного проема –<br/>одностворчатое филенчатое,<br/>со стеклянным заполнением</p> | <p>Фото 39. Дверной проем типа 4.<br/>Фото 2025 г.</p> |

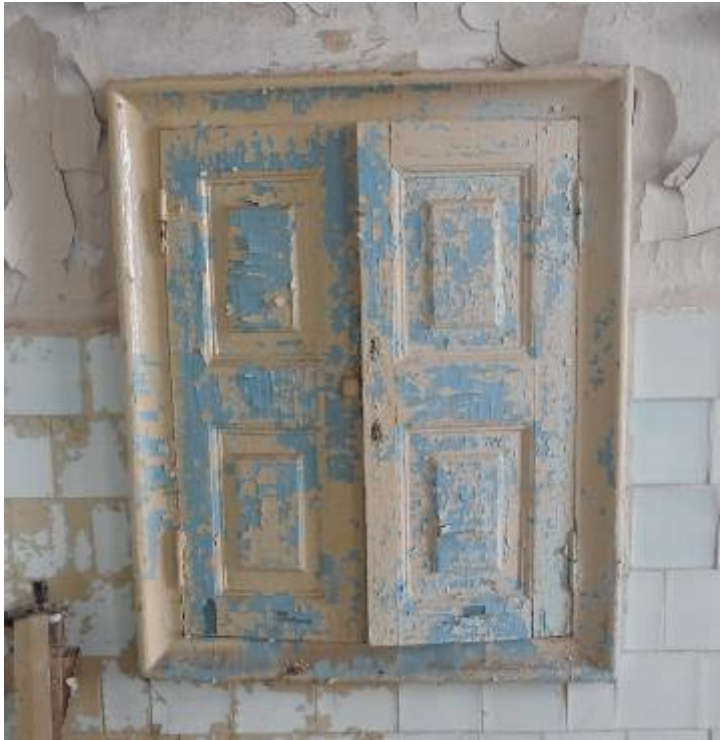
| № п/п | Обобщенная группа элементов предмета охраны | Элементы предмета охраны | Фотографическое или иное графическое изображение предмета охраны* |
|---|---|---|---|
| 4.6.5 | Основной объем | <p>Стенной шкаф типа 1:<br/>прямоугольный деревянный шкаф,<br/>встроенный в нишу стены второго<br/>этажа, выступающий из ее плоскости,<br/>с рамочным профилированным<br/>наличником и двойным филенчатым<br/>заполнением</p> | <p>Фото 40. Стенной шкаф типа 1.<br/>Фото 2025 г.</p> |

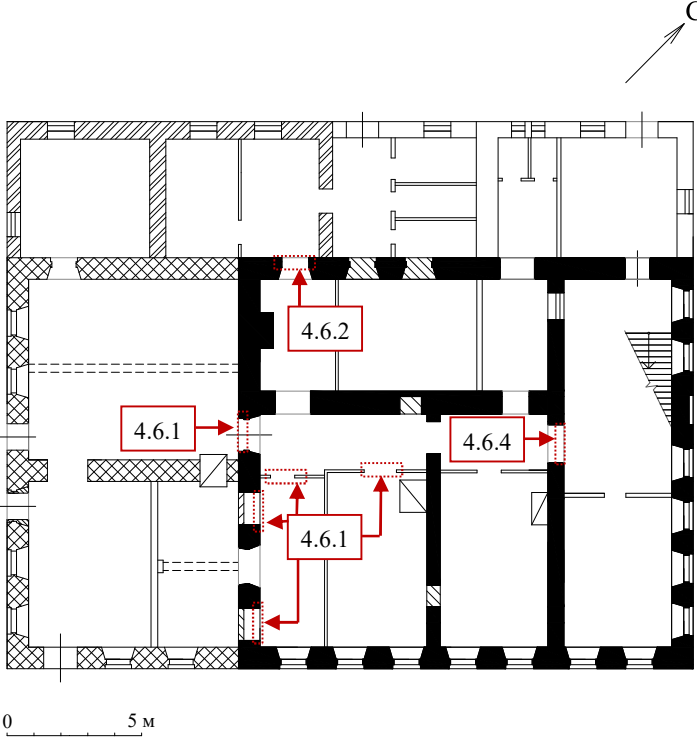
| № п/п | Обобщенная группа элементов предмета охраны | Элементы предмета охраны | Фотографическое или иное графическое изображение предмета охраны* |
|---|---|---|---|
| | | | <p data-bbox="1330 1141 2069 1220">Схема расположения дверных заполнений и стеновых шкафов на плане первого этажа</p> |

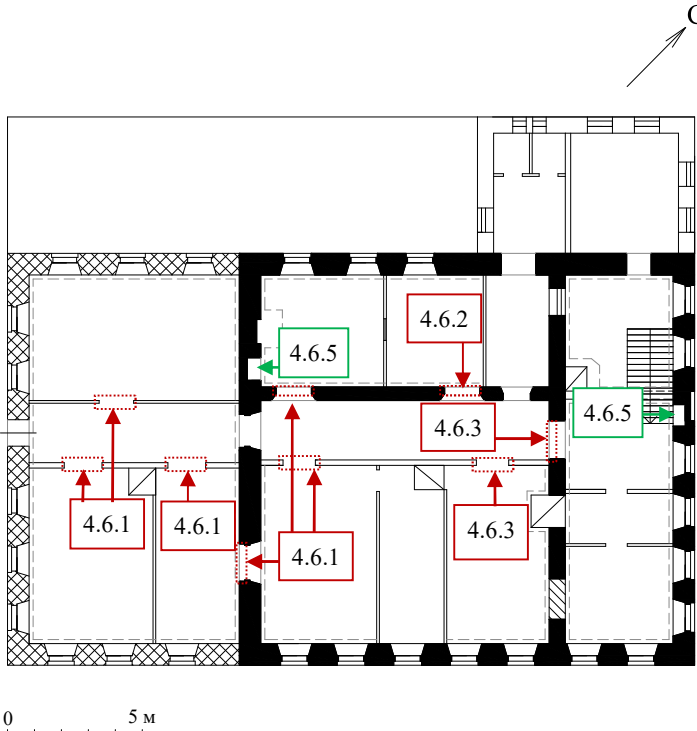
| № п/п | Обобщенная группа элементов предмета охраны | Элементы предмета охраны | Фотографическое или иное графическое изображение предмета охраны* |
|---|---|---|---|
| | | | <p data-bbox="1330 1141 2069 1212">Схема расположения дверных заполнений и стеновых шкафов на плане второго этажа</p> |

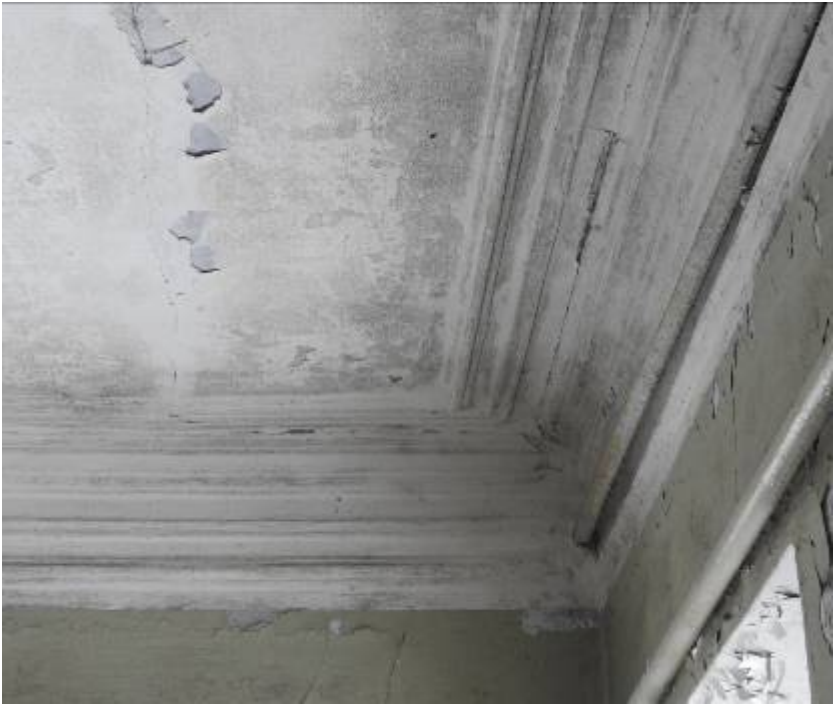
| № п/п | Обобщенная группа элементов предмета охраны | Элементы предмета охраны | Фотографическое или иное графическое изображение предмета охраны* |
|---|---|---|---|
| 4.6.6 | Основной объем | Тянутые профилированные карнизы типа 1 | <p data-bbox="1330 1225 2063 1294">Фото 41. Тянутые профилированные карнизы типа 1.<br/>Фото 2025 г.</p> |

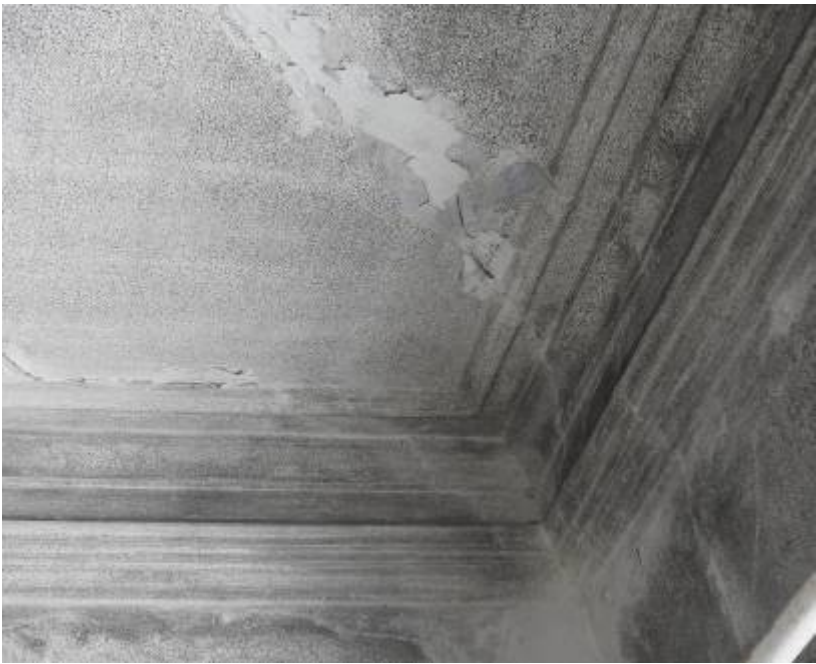
| № п/п | Обобщенная группа элементов предмета охраны | Элементы предмета охраны | Фотографическое или иное графическое изображение предмета охраны* |
|---|---|---|---|
| 4.6.8 | Основной объем | Тянутые профилированные карнизы типа 3 | <p data-bbox="1330 1102 2063 1174">Фото 43. Тянутые профилированные карнизы типа 3.<br/>Фото 2025 г.</p> |
