**Об установлении предмета охраны объекта культурного наследия  
(памятника истории и культуры) народов Российской Федерации  
регионального значения «Дом, в котором находился первый Орловский  
уездный Совет рабочих, крестьянских и солдатских депутатов»,  
расположенного по адресу: Кировская область, Орловский район,  
г. Орлов, ул. Ленина, д. 120**

**ПРЕДМЕТ ОХРАНЫ**

**объекта культурного наследия (памятника истории и культуры) народов Российской Федерации  
регионального значения «Дом, в котором находился первый Орловский уездный Совет рабочих, крестьянских  
и солдатских депутатов», расположенного по адресу: Кировская область,  
Орловский район, г. Орлов, ул. Ленина, д. 120**

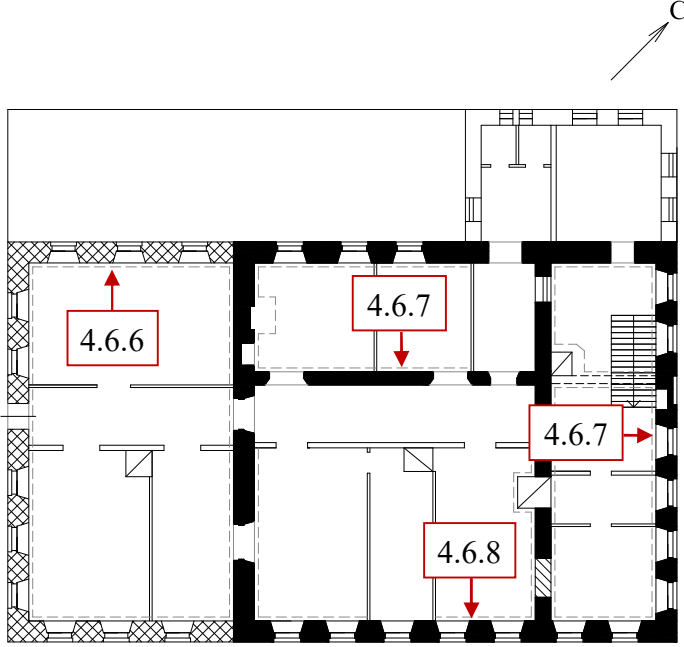
| № п/п | Обобщенная группа элементов предмета охраны | Элементы предмета охраны | Фотографическое или иное графическое изображение предмета охраны* |
|---|---|---|---|
| | | Тянутые профилированные карнизы во внутренних помещениях второго этажа | <p>0 5 м</p> <p>Условные обозначения:</p> <p>- проекции тянутых профилированных карнизов</p> <p>Схема карнизов на плане второго этажа</p> |

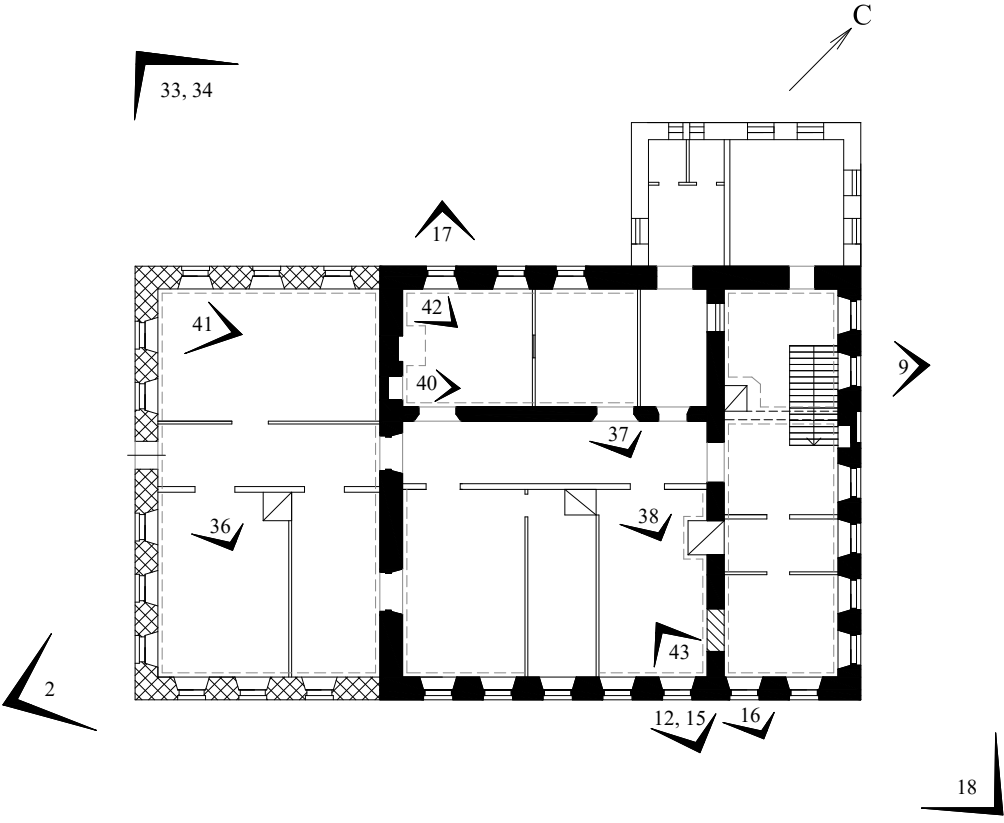
| Номер схемы | Схема |
|---|---|
| 2 | <p data-bbox="1720 300 1989 331">План второго этажа</p> |
