**Об установлении предмета охраны объекта культурного наследия (памятника истории и культуры) народов Российской Федерации регионального значения «Два дома причта», расположенного по адресу: Кировская область, Сунский район, пгт Суна, ул. Советская, д. 39, д. 43**

**ПРЕДМЕТ ОХРАНЫ**

**объекта культурного наследия (памятника истории и культуры) народов Российской Федерации  
регионального значения «Два дома причта», расположенного по адресу: Кировская область, Сунский район,  
пгт Суна, ул. Советская, д. 39, д. 43**

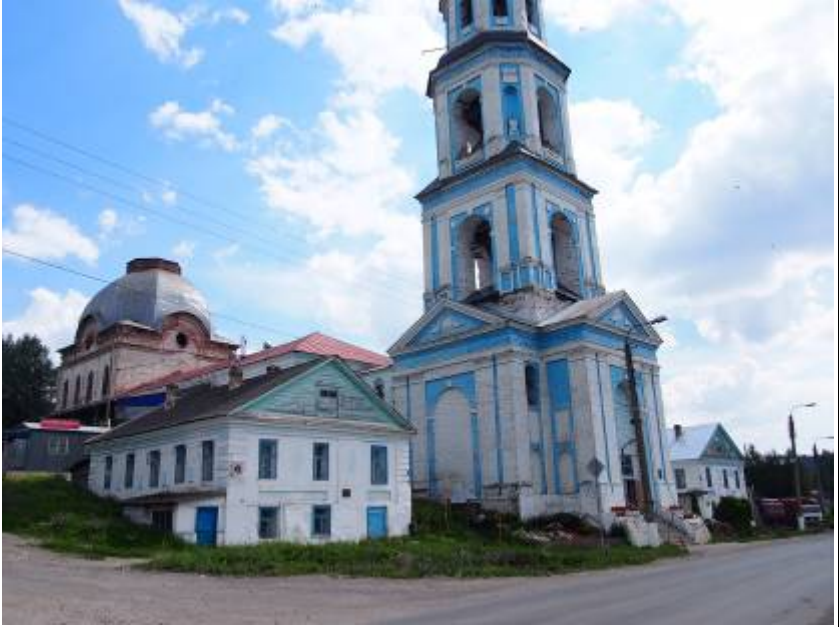
| № п/п | Обобщенная группа элементов предмета охраны | Элементы предмета охраны | Фотографическое или иное графическое изображение предмета охраны* |
|---|---|---|---|
| 2 | Объемно-пространственная композиция | <p>Объект, состоящий из двух зданий:</p> <p><b>северный дом причта</b> – прямоугольный одноэтажный на высоком цокольном этаже объем под двускатной кровлей;</p> <p><b>южный дом причта</b> – прямоугольный на высоком цокольном этаже объем под двускатной кровлей</p> | <p>Фото 1. Два дома причта. Вид с северо-запада.<br/>Фото 2016 г.</p> |

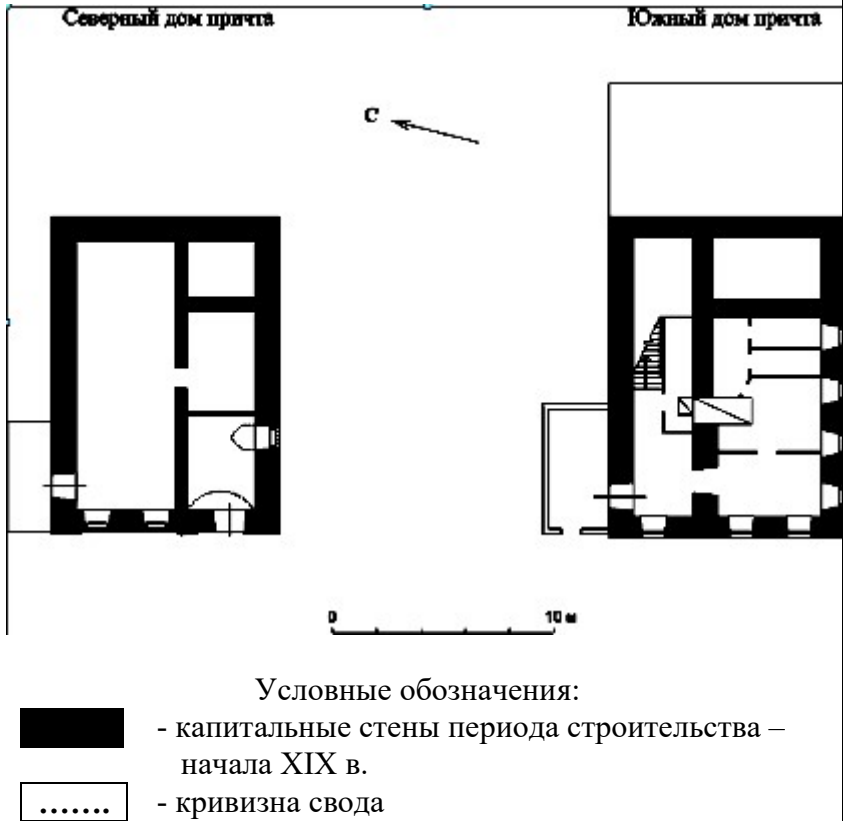
| № п/п | Обобщенная группа элементов предмета охраны | Элементы предмета охраны | Фотографическое или иное графическое изображение предмета охраны* |
|---|---|---|---|
| 3 | Конструктивное решение | <p>Капитальные стены первого и второго этажей северного дома причта, южного дома причта периода строительства начала XIX в. – из глиняного кирпича;</p> <p>стропила северного дома причта, южного дома причта – деревянные;</p> <p>покрытие кровли северного дома причта, южного дома причта – листовое кровельное железо;</p> | <p>Северный дом причта</p> <p>Южный дом причта</p> <p>С</p> <p>0 10 м</p> <p>Условные обозначения:</p> <p>■ - капитальные стены периода строительства – начала XIX в.</p> <p>▤ - кривизна свода</p> <p>План цокольного этажа зданий объекта</p> |

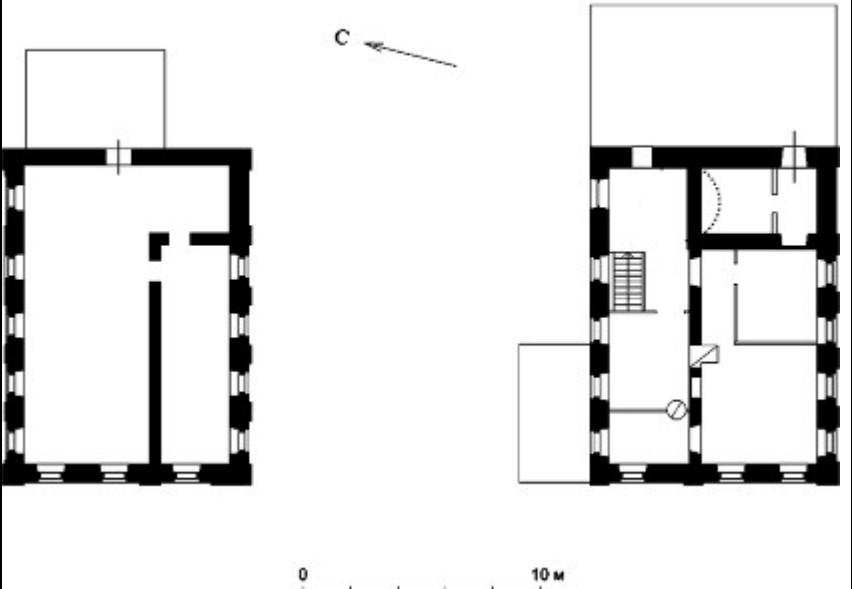
| № п/п | Обобщенная группа элементов предмета охраны | Элементы предмета охраны | Фотографическое или иное графическое изображение предмета охраны* |
|---|---|---|---|
| | | <p>перекрытия юго-западной комнаты цокольного этажа северного дома причта и юго-восточной комнаты первого этажа южного дома причта – коробовые своды из глиняного кирпича</p> | <p>Северный дом причта</p> <p>Южный дом причта</p> <p>0 10 м</p> <p>Условные обозначения:</p> <ul style="list-style-type: none"> <li>■ - капитальные стены периода строительства – начала XIX в.</li> <li>..... - кривизна свода</li> </ul> <p>План первого этажа зданий объекта</p> |

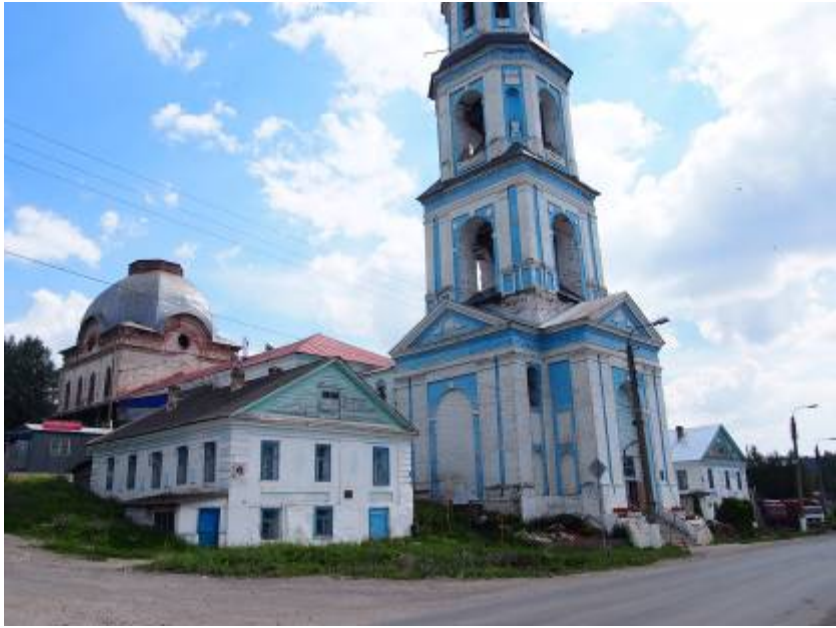
| № п/п | Обобщенная группа элементов предмета охраны | Элементы предмета охраны | Фотографическое или иное графическое изображение предмета охраны* |
|---|---|---|---|
| 4 | Архитектурно-художественное решение | Тип отделки фасадов северного дома причта, южного дома причта – известковая обмазка с колером | <p data-bbox="1368 1193 2007 1262">Фото 2. Два дома причта. Вид с северо-запада.<br/>Фото 2016 г.</p> |

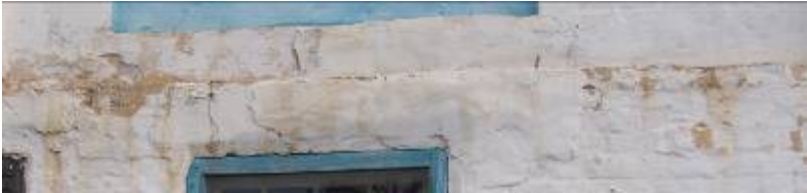
| № п/п | Обобщенная группа элементов предмета охраны | Элементы предмета охраны | Фотографическое или иное графическое изображение предмета охраны* |
|---|---|---|---|
| 4.1.1 | | <p><b>Уступ цоколя типа 1:</b><br/>простой одноступенчатый уступ</p> | <p>Фото 3. Уступ цоколя типа 1.<br/>Фото 2016 г.</p> |

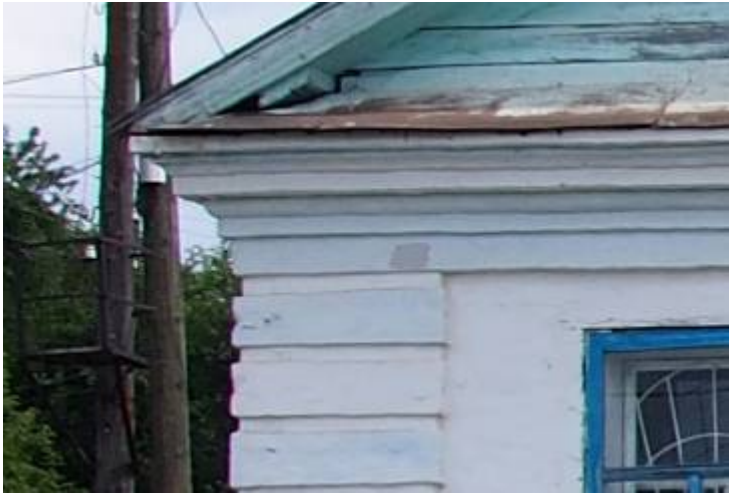
| № п/п | Обобщенная группа элементов предмета охраны | Элементы предмета охраны | Фотографическое или иное графическое изображение предмета охраны* |
|---|---|---|---|
| 4.1.2 | | <p><b>Венчающий карниз типа 1:</b><br/>многоступенчатый профилированный карниз, венчающий фасад, выполненный уступом кирпича</p> | <p>Фото 4. Венчающий карниз типа 1.<br/>Фото 2016 г.</p> |

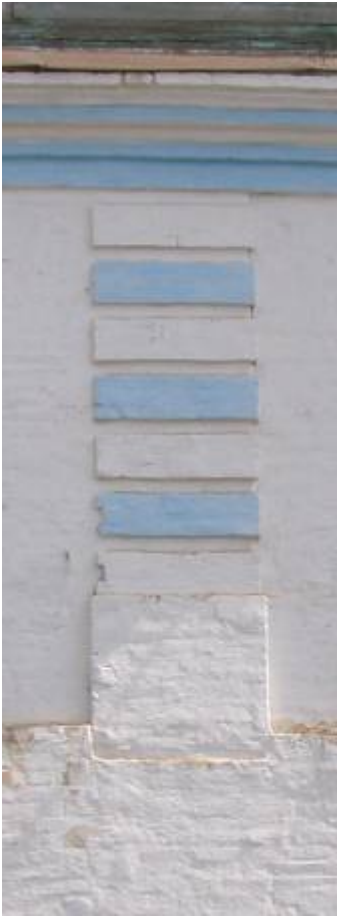
| № п/п | Обобщенная группа элементов предмета охраны | Элементы предмета охраны | Фотографическое или иное графическое изображение предмета охраны* |
|---|---|---|---|
| 4.1.3 | | <p><b>Лопатка типа 1:</b><br/>рустованная лопатка, опирающаяся на уступ цоколя типа 1 и поддерживающая венчающий карниз типа 1</p> | <p>Фото 5. Лопатка типа 1.<br/>Фото 2016 г.</p> |

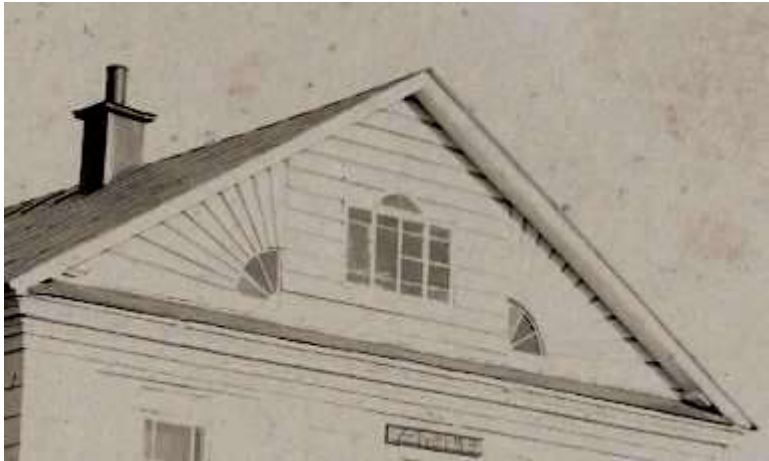
| № п/п | Обобщенная группа элементов предмета охраны | Элементы предмета охраны | Фотографическое или иное графическое изображение предмета охраны* |
|---|---|---|---|
| 4.1.4 | | <p><b>Фронтон типа 1:</b><br/> фронтон с двумя секторными оконными проемами и одним сдвоенным прямоугольным оконным проемом, дополненным арочным завершением, с обшивкой деревянной калеванной доской в виде солярных символов.</p> <p>Тип заполнений оконных проемов</p> | <p>Фото 6. Фронтон типа 1.<br/> Фото 1900-1915 гг.</p> |

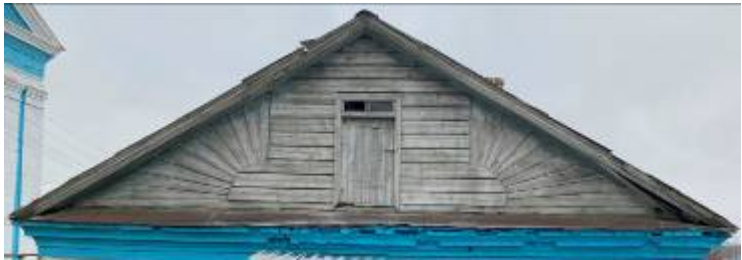
| № п/п | Обобщенная группа элементов предмета охраны | Элементы предмета охраны | Фотографическое или иное графическое изображение предмета охраны* |
|---|---|---|---|
| 4.1.5 | | <p><b>Фронтон типа 2:</b><br/> фронтон с одним прямоугольным дверным проемом, с обшивкой деревянной калеванной доской в виде солярных символов</p> | <p>Фото 7. Фронтон типа 2.<br/> Фото 2025 г.</p> |

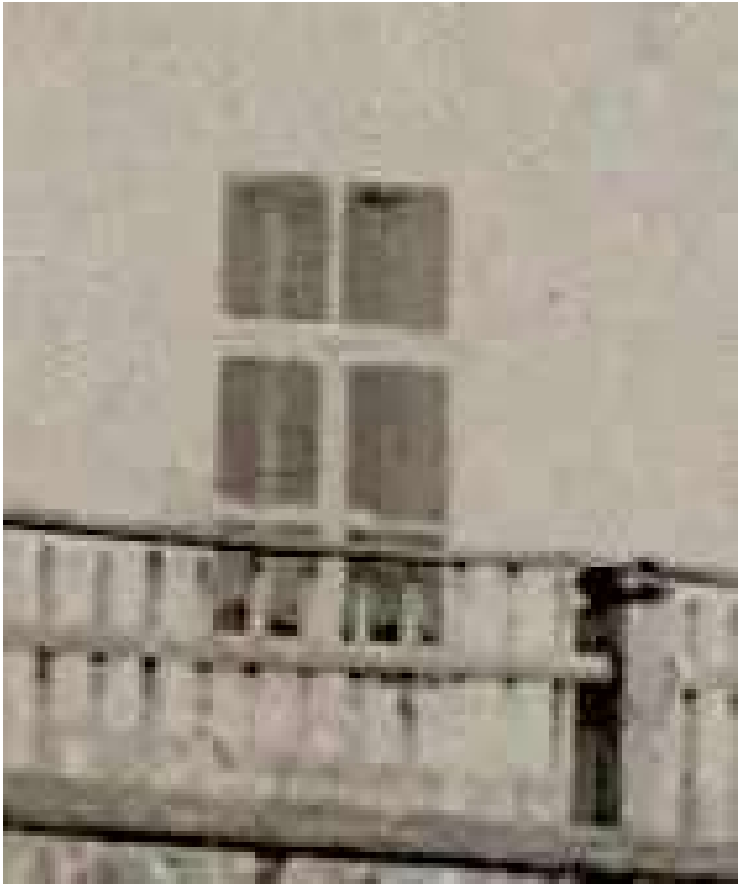
| № п/п | Обобщенная группа элементов предмета охраны | Элементы предмета охраны | Фотографическое или иное графическое изображение предмета охраны* |
|---|---|---|---|
| 4.1.6 | | <p><b>Оконный проем типа 1:</b><br/>прямоугольный оконный проем цокольного этажа.</p> <p>Тип заполнения оконного проема</p> | <p>Фото 8. Оконный проем типа 1.<br/>Фото 1900-1915 гг.</p> |

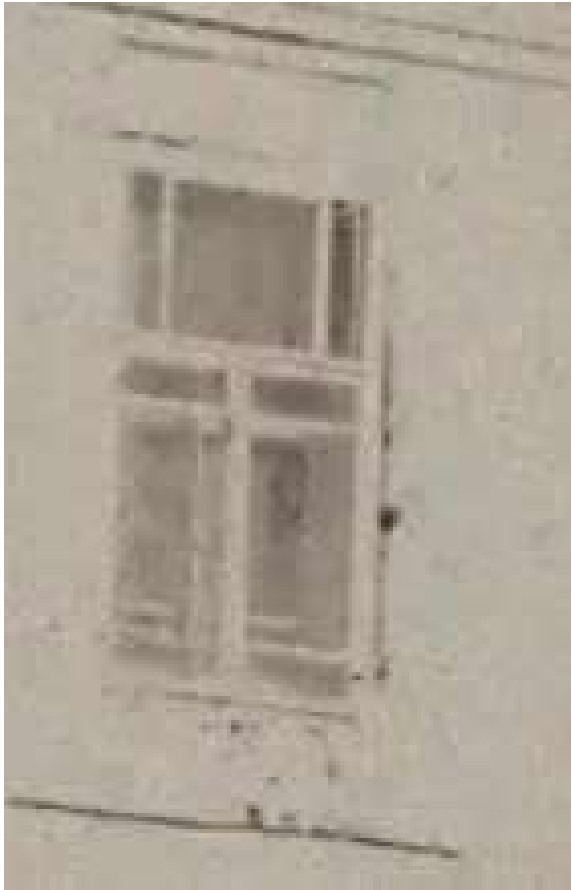
| № п/п | Обобщенная группа элементов предмета охраны | Элементы предмета охраны | Фотографическое или иное графическое изображение предмета охраны* |
|---|---|---|---|
| 4.1.7 | | <p style="text-align: center;"><b>Оконный проем типа 2:</b><br/>прямоугольный оконный проем первого этажа.</p> <p style="text-align: center;">Тип заполнения оконного проема</p> | <p style="text-align: center;">Фото 9. Оконный проем типа 2.<br/>Фото 1900-1915 гг.</p> |

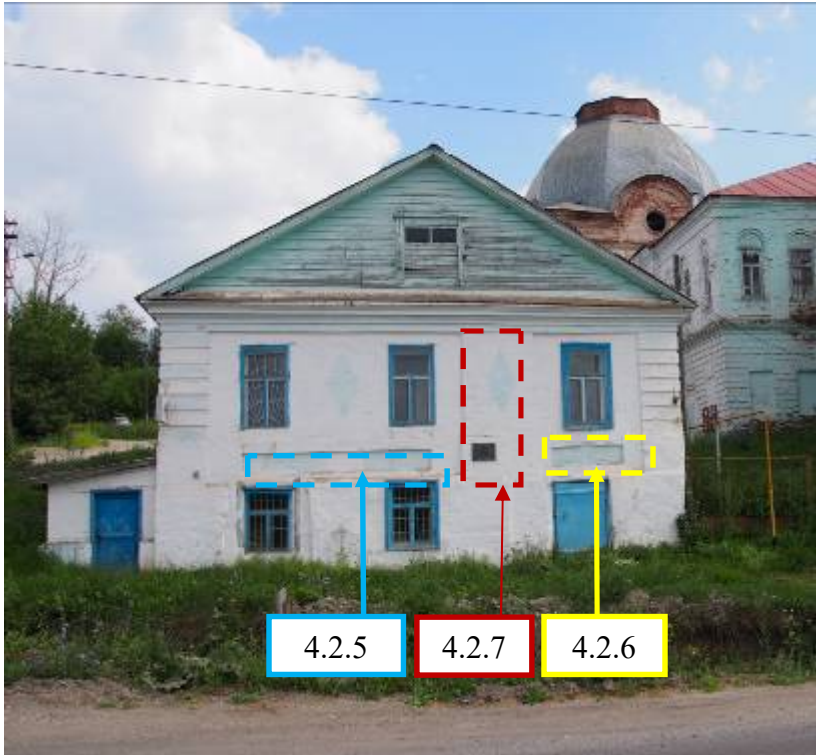
| № п/п | Обобщенная группа элементов предмета охраны | Элементы предмета охраны | Фотографическое или иное графическое изображение предмета охраны* |
|---|---|---|---|
| 4.2.5 | Северный дом причта | Одна прямоугольная подоконная ниша | <p data-bbox="1503 1251 1868 1321">Фото 11. Западный фасад.<br/>Фото 2016 г.</p> |
| 4.2.6 | | Одна прямоугольная подоконная ниша | |
| 4.2.7 | | Одна лопатка | |

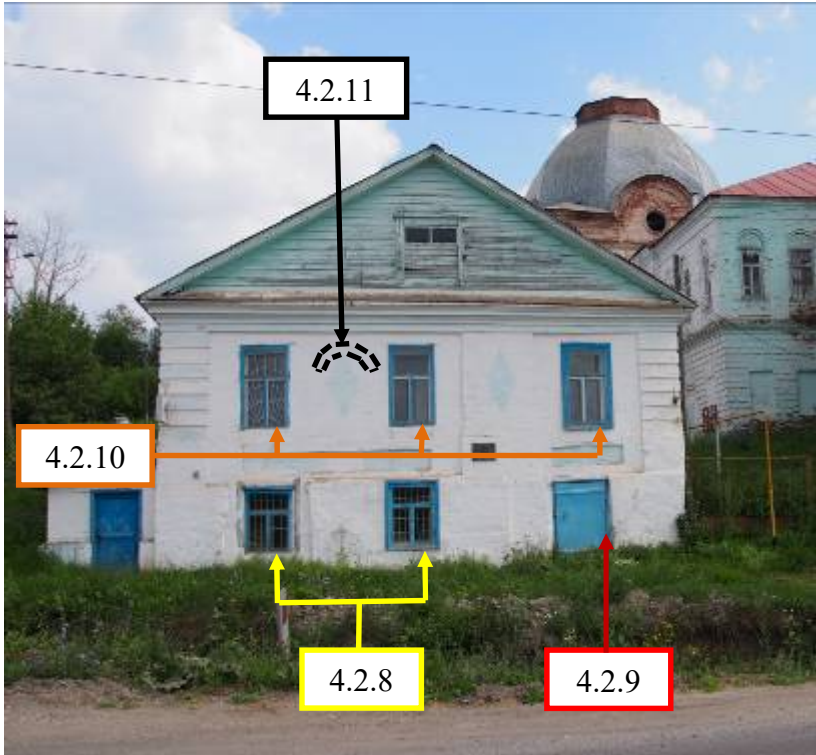
Фото 12. Западный фасад.  
Фото 2016 г.

| № п/п | Обобщенная группа элементов предмета охраны | Элементы предмета охраны | Фотографическое или иное графическое изображение предмета охраны* |
|---|---|---|---|
| 4.2.8 | Северный дом причта | Два оконных проема типа 1 | |
| 4.2.9 | | Один прямоугольный проем цокольного этажа | |
| 4.2.10 | | Три оконных проема типа 2 | |
| 4.2.11 | | Одна арочная перемычка | |

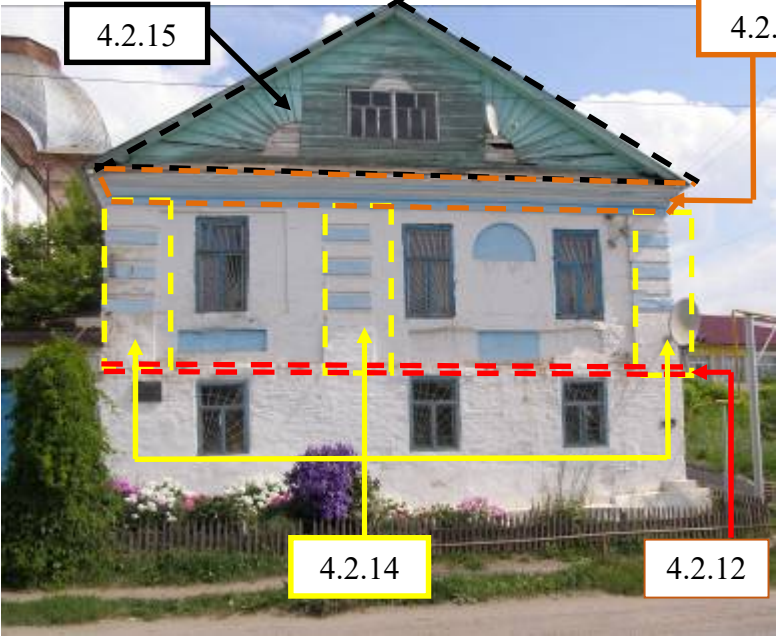
| № п/п | Обобщенная группа элементов предмета охраны | Элементы предмета охраны | Фотографическое или иное графическое изображение предмета охраны* |
|---|---|---|---|
| 4.2.12 | Южный дом причта | Уступ цоколя типа 1 | <p data-bbox="1507 1166 1865 1233">Фото 13. Западный фасад.<br/>Фото 2016 г.</p> |
| 4.2.13 | | Венчающий карниз типа 1 | |
| 4.2.14 | | Три лопатки типа 1 | |
| 4.2.15 | | Фронтон типа 1 | |

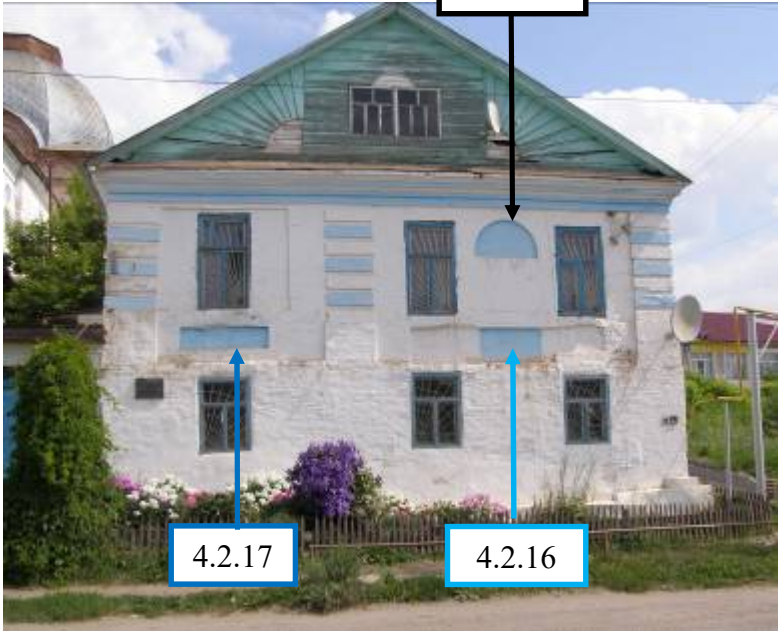
| № п/п | Обобщенная группа элементов предмета охраны | Элементы предмета охраны | Фотографическое или иное графическое изображение предмета охраны* |
|---|---|---|---|
| 4.2.16 | Южный дом причта | Одна прямоугольная подоконная ниша | <p data-bbox="1507 1201 1865 1273">Фото 14. Западный фасад.<br/>Фото 2016 г.</p> |
| 4.2.17 | | Одна прямоугольная подоконная ниша | |
| 4.2.18 | | Одна арочная ниша | |

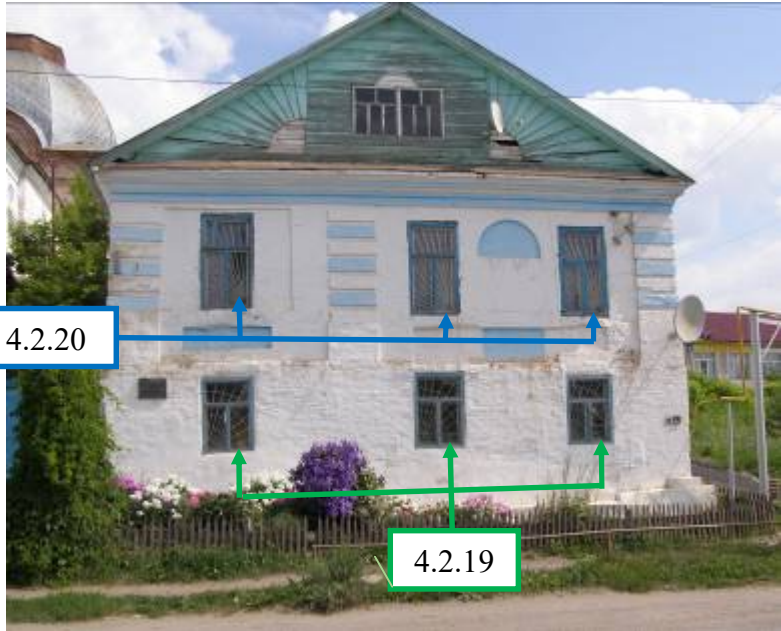
| № п/п | Обобщенная группа элементов предмета охраны | Элементы предмета охраны | Фотографическое или иное графическое изображение предмета охраны* |
|---|---|---|---|
| 4.2.19 | Южный дом причта | Три оконных проема типа 1 | <p data-bbox="1507 1201 1865 1273">Фото 15. Западный фасад.<br/>Фото 2016 г.</p> |
| 4.2.20 | | Три оконных проема типа 2 | |

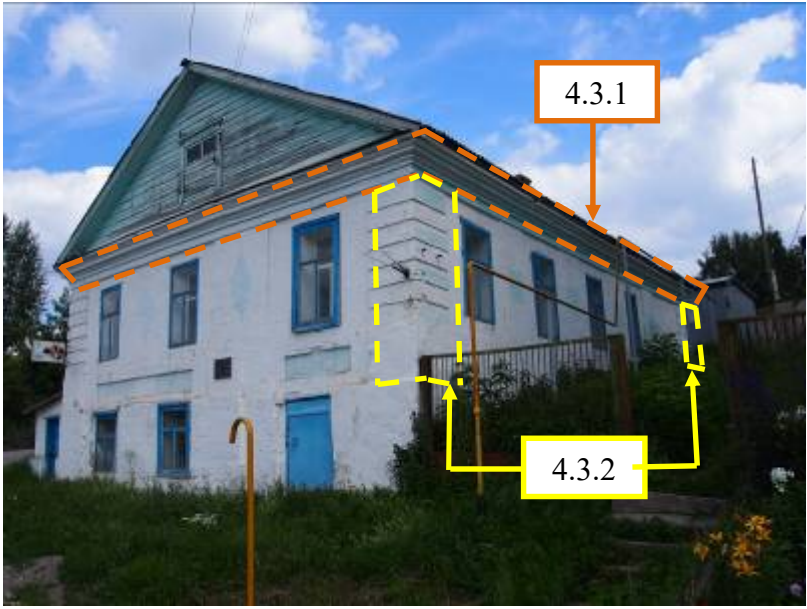
Фото 18. Южный фасад.  
Фото 2016 г.

| № п/п | Обобщенная группа элементов предмета охраны | Элементы предмета охраны | Фотографическое или иное графическое изображение предмета охраны* |
|---|---|---|---|
| 4.3.1 | Северный дом причта | Венчающий карниз типа 1 | |
| 4.3.2 | | Две лопатки типа 1 | |

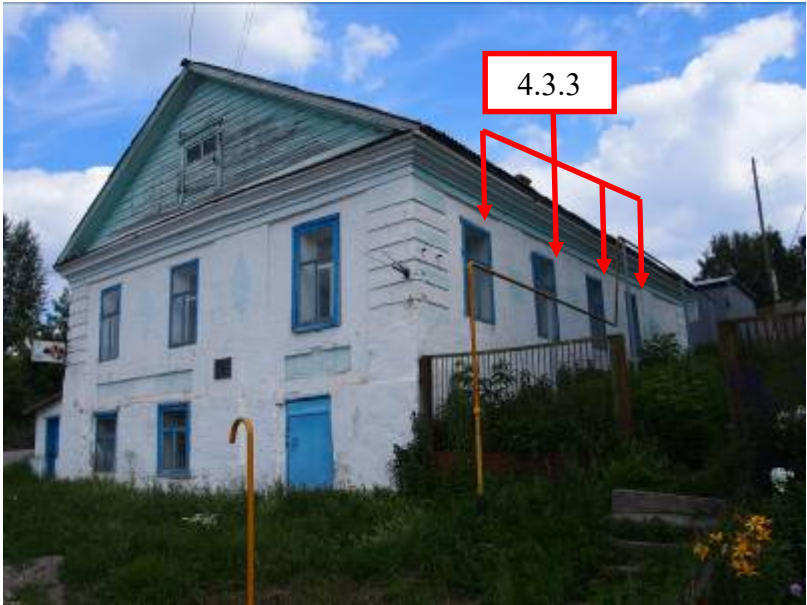
| № п/п | Обобщенная группа элементов предмета охраны | Элементы предмета охраны | Фотографическое или иное графическое изображение предмета охраны* |
|---|---|---|---|
| 4.3.3 | Северный дом причта | Четыре оконных проема типа 2 | <p data-bbox="1518 1139 1854 1209">Фото 19. Южный фасад.<br/>Фото 2016 г.</p> |

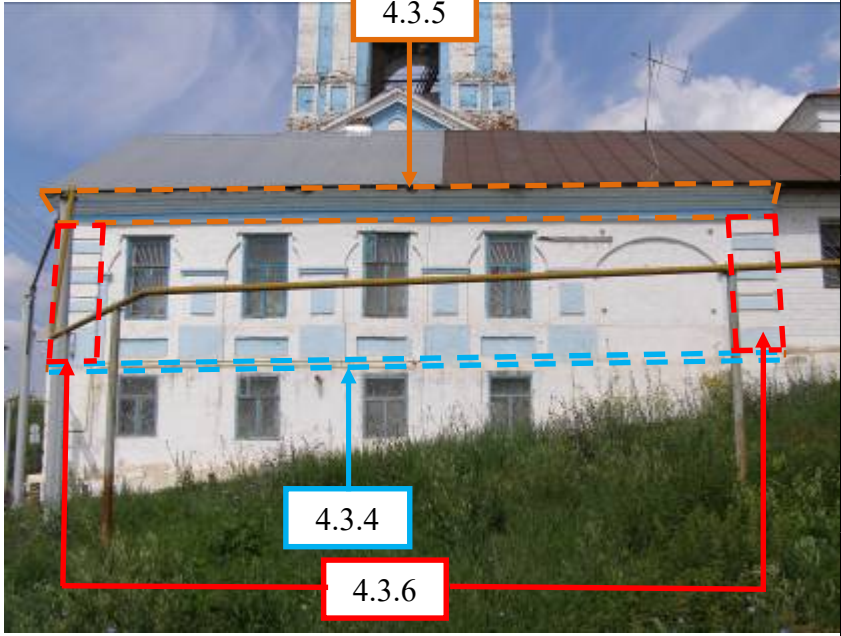
| № п/п | Обобщенная группа элементов предмета охраны | Элементы предмета охраны | Фотографическое или иное графическое изображение предмета охраны* |
|---|---|---|---|
| 4.3.4 | Южный дом причта | Уступ цоколя типа 1 | <p data-bbox="1518 1201 1854 1273">Фото 20. Южный фасад.<br/>Фото 2016 г.</p> |
| 4.3.5 | | Венчающий карниз типа 1 | |
| 4.3.6 | | Две лопатки типа 1 | |

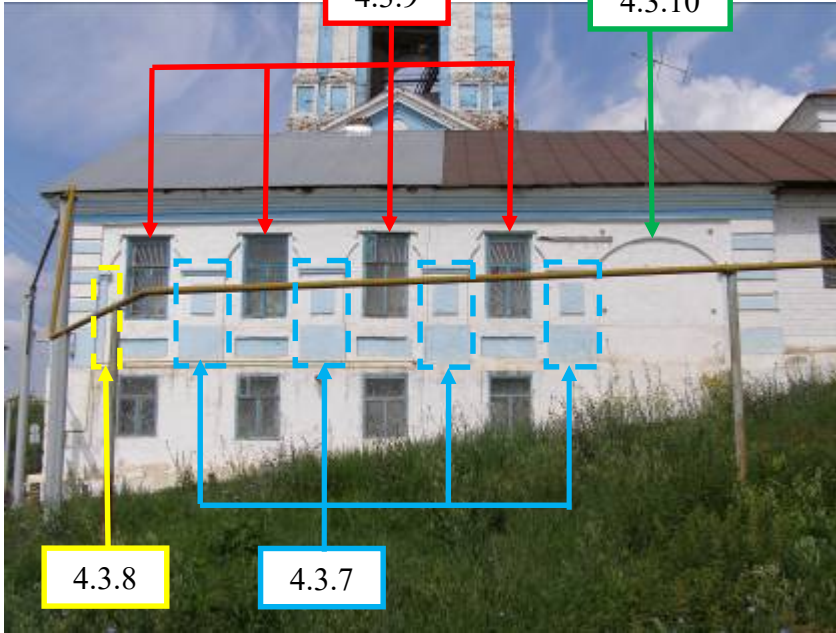
Фото 21. Южный фасад.  
Фото 2016 г.

| № п/п | Обобщенная группа элементов предмета охраны | Элементы предмета охраны | Фотографическое или иное графическое изображение предмета охраны* |
|---|---|---|---|
| 4.3.7 | Южный дом причта | Четыре пилястры со ступенчатой капителью и прямоугольными филенками, опирающиеся на уступ цоколя типа 1 | |
| 4.3.8 | | Одна узкая пилястра со ступенчатой капителью, опирающаяся на уступ цоколя типа 1 | |
| 4.3.9 | | Четыре арочные ниши с фигурным завершением | |
| 4.3.10 | | Одна широкая арочная ниша | |

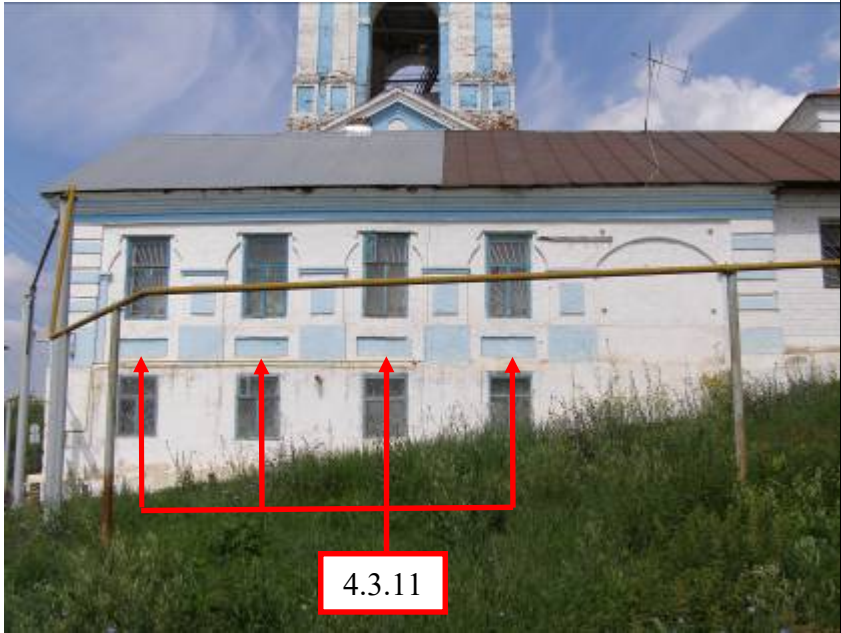
| № п/п | Обобщенная группа элементов предмета охраны | Элементы предмета охраны | Фотографическое или иное графическое изображение предмета охраны* |
|---|---|---|---|
| 4.3.11 | Южный дом причта | Четыре прямоугольные подоконные ниши | <p data-bbox="1518 1201 1854 1273">Фото 22. Южный фасад.<br/>Фото 2016 г.</p> |

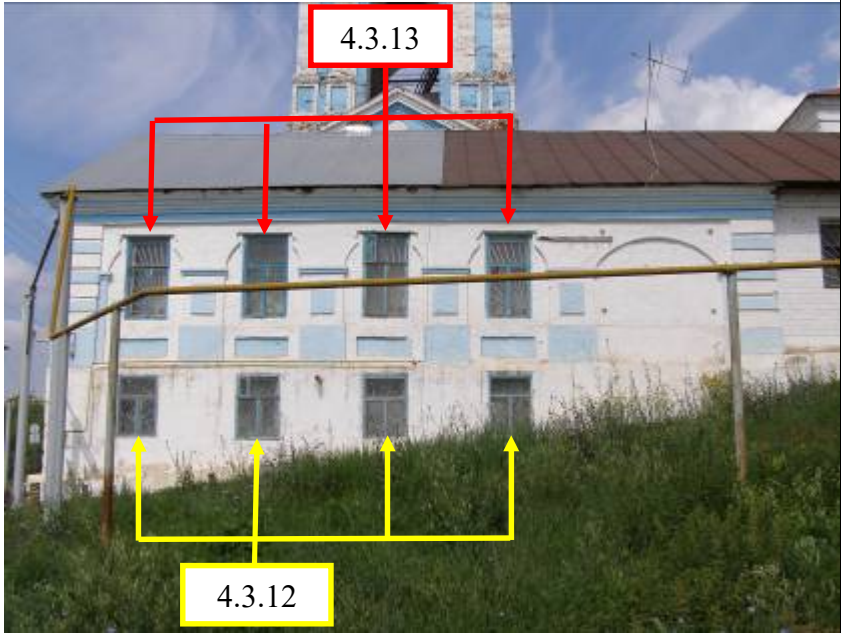
| № п/п | Обобщенная группа элементов предмета охраны | Элементы предмета охраны | Фотографическое или иное графическое изображение предмета охраны* |
|---|---|---|---|
| 4.3.12 | Южный дом причта | Четыре оконных проема типа 1 | <p data-bbox="1518 1201 1854 1273">Фото 23. Южный фасад.<br/>Фото 2016 г.</p> |
| 4.3.13 | | Четыре оконных проема типа 2 | |

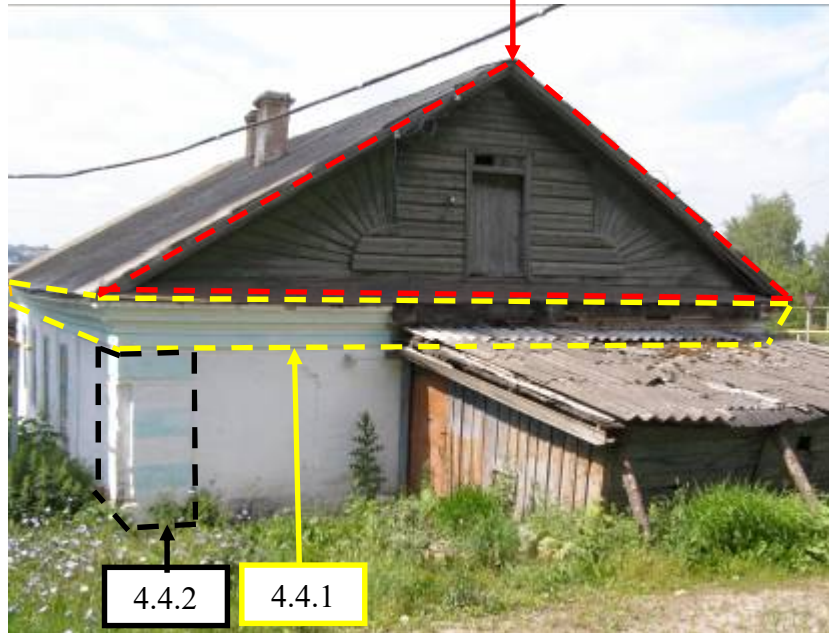
| № п/п | Обобщенная группа элементов предмета охраны | Элементы предмета охраны | Фотографическое или иное графическое изображение предмета охраны* |
|---|---|---|---|
| | | | Фото 24. Восточный фасад.<br>Фото 2016 г. |

| № п/п | Обобщенная группа элементов предмета охраны | Элементы предмета охраны | Фотографическое или иное графическое изображение предмета охраны* |
|---|---|---|---|
| 4.4.1 | Северный дом причта | Венчающий карниз типа 1 | |
| 4.4.2 | | Две лопатки типа 1 | |
| 4.4.3 | | Фронтон типа 2 | |

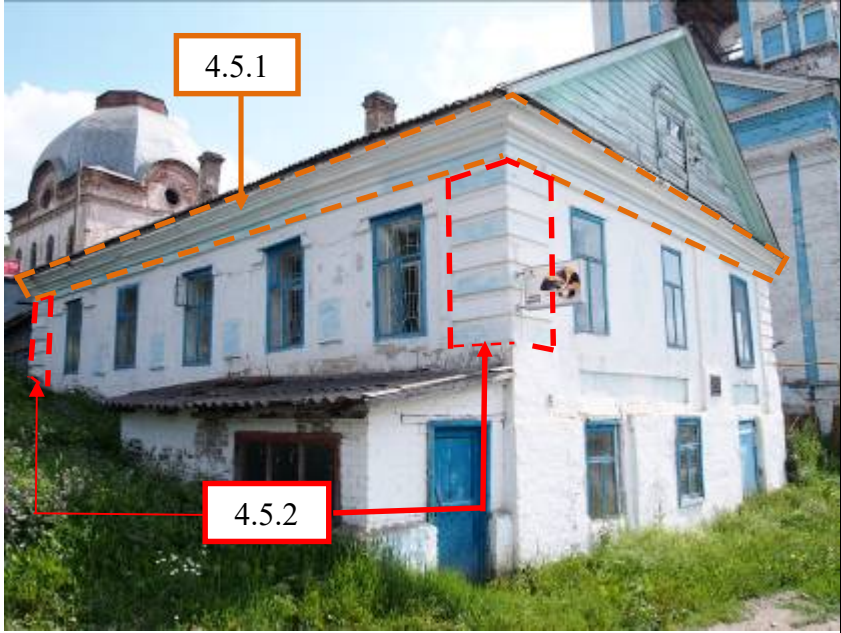
Фото 26. Северный фасад.  
Фото 2016 г.

| № п/п | Обобщенная группа элементов предмета охраны | Элементы предмета охраны | Фотографическое или иное графическое изображение предмета охраны* |
|---|---|---|---|
| 4.5.1 | Северный дом причта | Венчающий карниз типа 1 | |
| 4.5.2 | | Две лопатки типа 1 | |

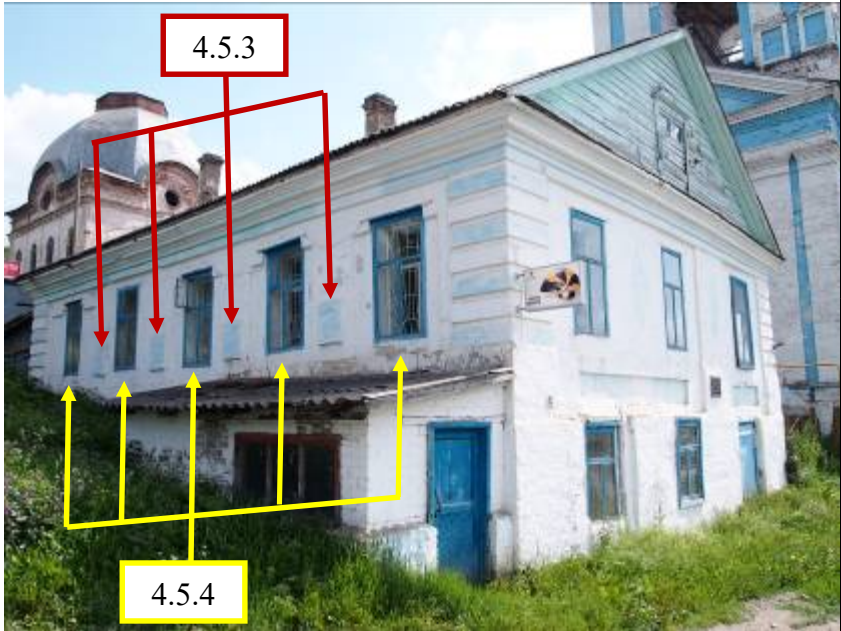
| № п/п | Обобщенная группа элементов предмета охраны | Элементы предмета охраны | Фотографическое или иное графическое изображение предмета охраны* |
|---|---|---|---|
| 4.5.3 | Северный дом причта | Четыре прямоугольные филенки | <p data-bbox="1503 1201 1865 1270">Фото 27. Северный фасад.<br/>Фото 2016 г.</p> |
| 4.5.4 | | Пять прямоугольных ниш | |

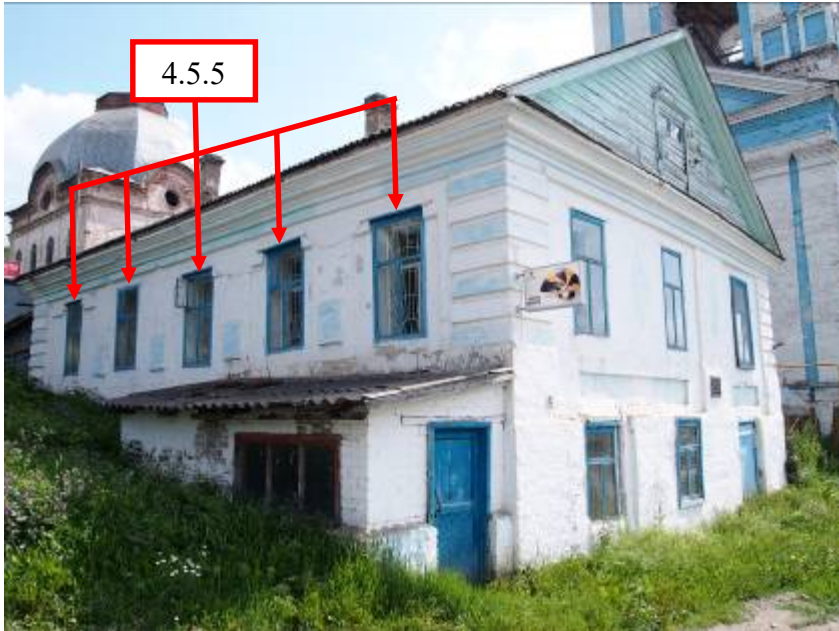
| № п/п | Обобщенная группа элементов предмета охраны | Элементы предмета охраны | Фотографическое или иное графическое изображение предмета охраны* |
|---|---|---|---|
| 4.5.5 | Северный дом причта | Пять оконных проемов типа 2 | <p data-bbox="1503 1201 1865 1270">Фото 28. Северный фасад.<br/>Фото 2016 г.</p> |

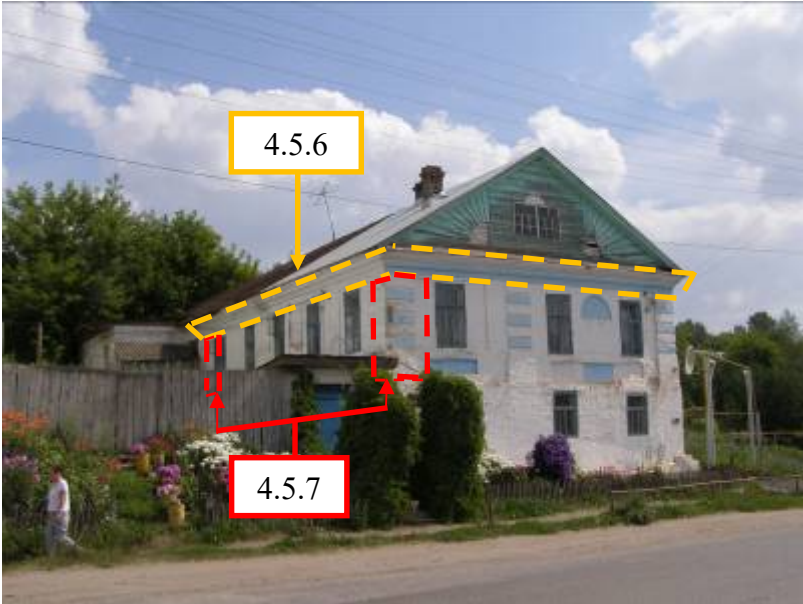
Фото 29. Северный фасад.  
Фото 2016 г.

| № п/п | Обобщенная группа элементов предмета охраны | Элементы предмета охраны | Фотографическое или иное графическое изображение предмета охраны* |
|---|---|---|---|
| 4.5.6 | Южный дом причта | Венчающий карниз типа 1 | |
| 4.5.7 | | Две лопатки типа 1 | |

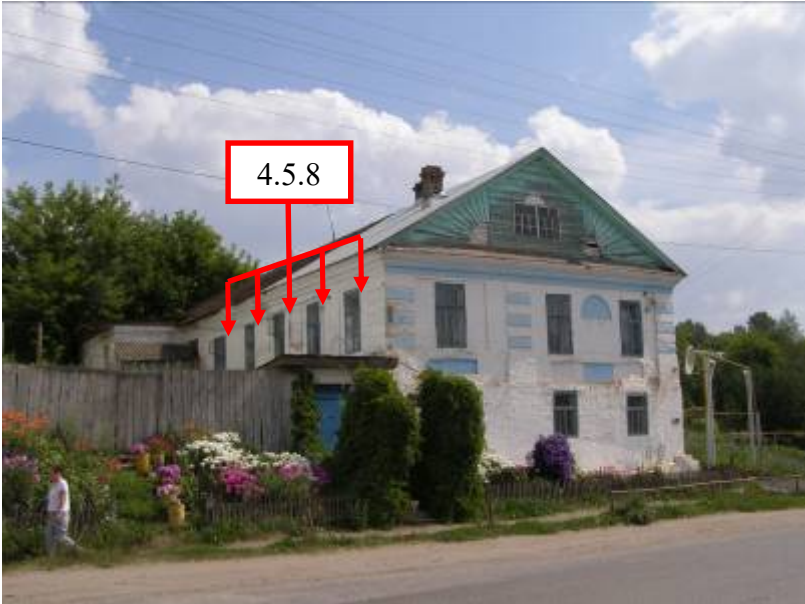
| № п/п | Обобщенная группа элементов предмета охраны | Элементы предмета охраны | Фотографическое или иное графическое изображение предмета охраны* |
|---|---|---|---|
| 4.5.8 | Южный дом причта | Пять оконных проемов типа 2 | <p data-bbox="1503 1174 1865 1241">Фото 30. Северный фасад.<br/>Фото 2016 г.</p> |

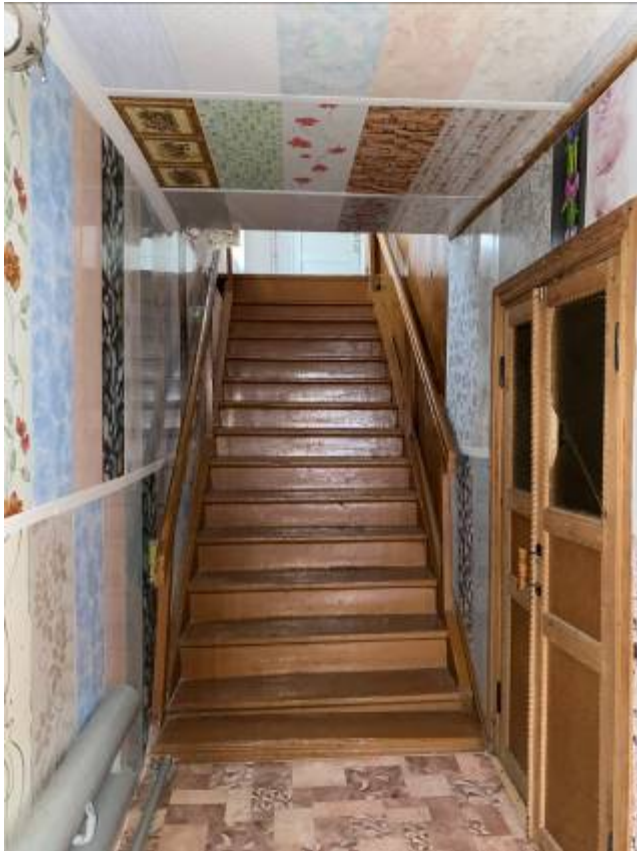
| № п/п | Обобщенная группа элементов предмета охраны | Элементы предмета охраны | Фотографическое или иное графическое изображение предмета охраны* |
|---|---|---|---|
| 4.6.1 | Южный дом причта | Одномаршевая деревянная лестница с перилами | <p data-bbox="1288 1313 2085 1382">Фото 31. Одномаршевая деревянная лестница с перилами.<br/>Фото 2025 г.</p> |

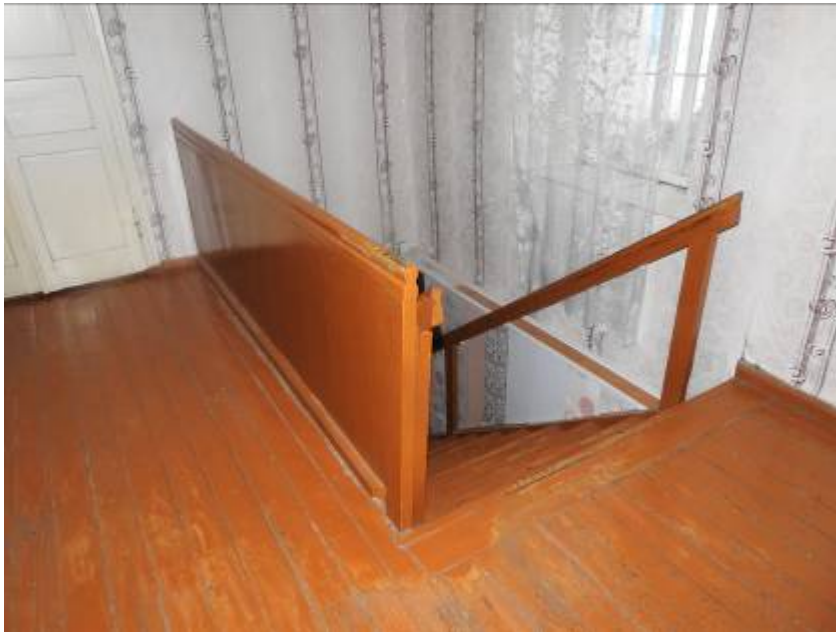
| № п/п | Обобщенная группа элементов предмета охраны | Элементы предмета охраны | Фотографическое или иное графическое изображение предмета охраны* |
|---|---|---|---|
| | | | <p data-bbox="1285 1090 2085 1158">Фото 32. Одномаршевая деревянная лестница с перилами.<br/>Фото 2025 г.</p> |
