**Об установлении предмета охраны объекта культурного наследия  
(памятника истории и культуры) народов Российской Федерации  
регионального значения «Жилой дом Я. Гусева».**

**ПРЕДМЕТ ОХРАНЫ**  
**объекта культурного наследия (памятника истории и культуры)**  
**народов Российской Федерации регионального значения «Жилой дом Я. Гусева», расположенного по адресу:**  
**Кировская область, г. Киров, Первомайский район, ул. Казанская, д. 73 / ул. Преображенская, д. 2**

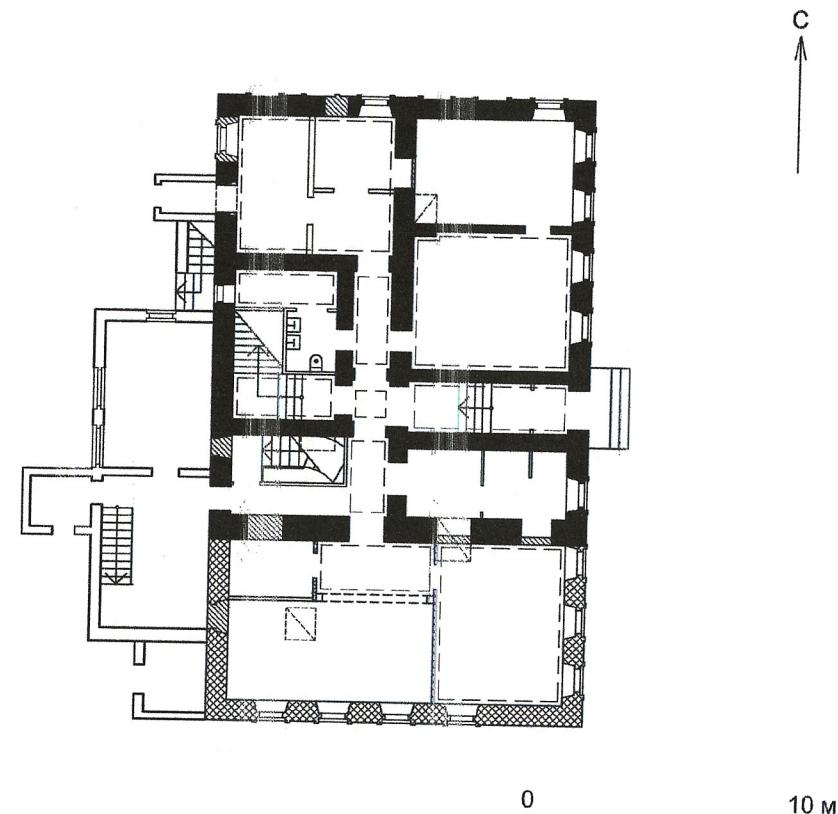
план первого этажа

Прямоугольное в плане,  
двухэтажное здание, на  
высоком цокольном этаже

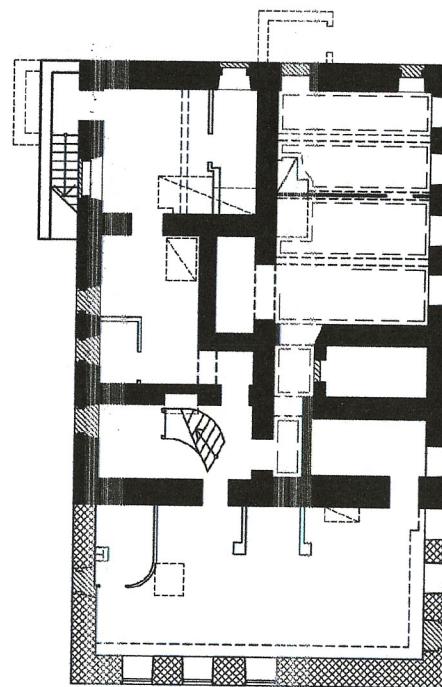
**план цокольного этажа**

стены из глиняного кирпича первоначального периода строительства и конструкции 1897 года;

- ████████ первоначальный период строительства
- ████████ конструкции 1897 г.
- ████ поздние конструкции
- ████████ закладки
- утраченные конструкции
- горизонтальные проекции балок, арок
- проекции штукатурных карнизов старого образца

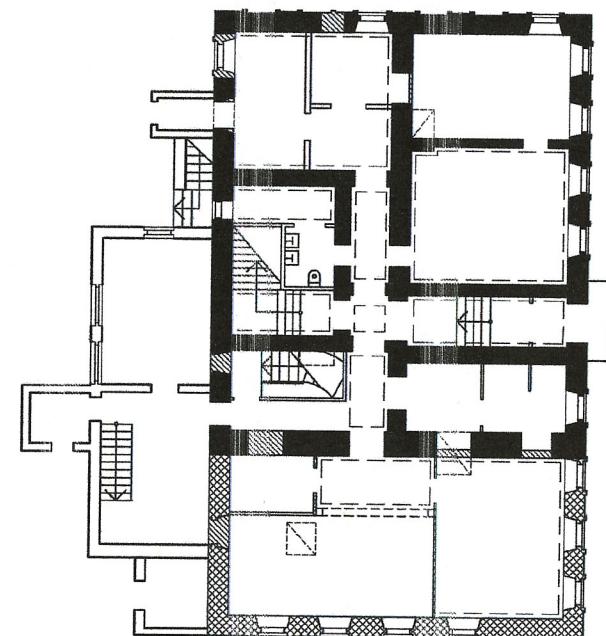
## план первого этажа

первоначальный период строительства
  -

конструкции 1897 гг.
  -

поздние конструкции
  -

закладки
  -

утраченные конструкции
  -

горизонтальные проекции балок, арок
  -

проекции штукатурных карнизов старого образца
  -

переложенный проем

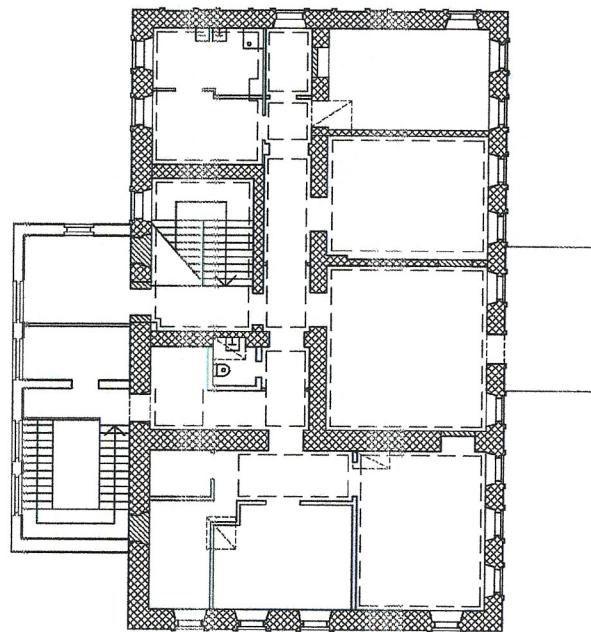
### план второго этажа

- конструкции 1897 г.
- поздние конструкции
- закладки
- утраченные конструкции
- горизонтальные проекции балок, арок, утраченные конструкции
- проекции штукатурных карнизов старого образца
- прорубленные проемы

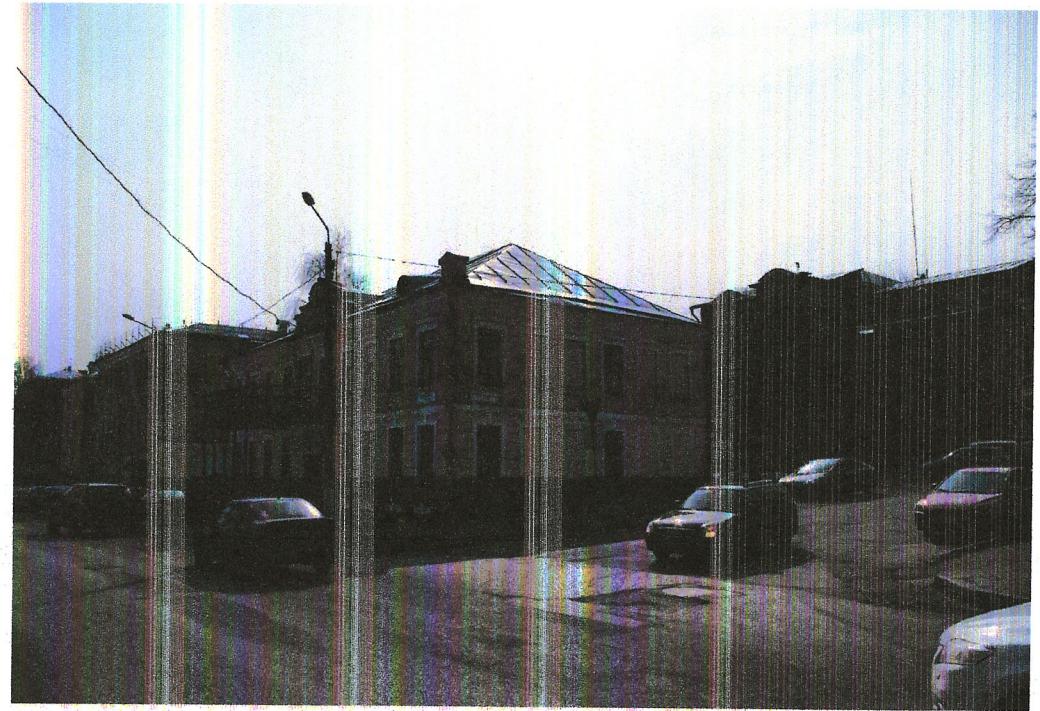
Тип отделки фасадов – штукатурка с окраской

Фото 1. Вид с северо-востока. Фотосъемка 2021 г.

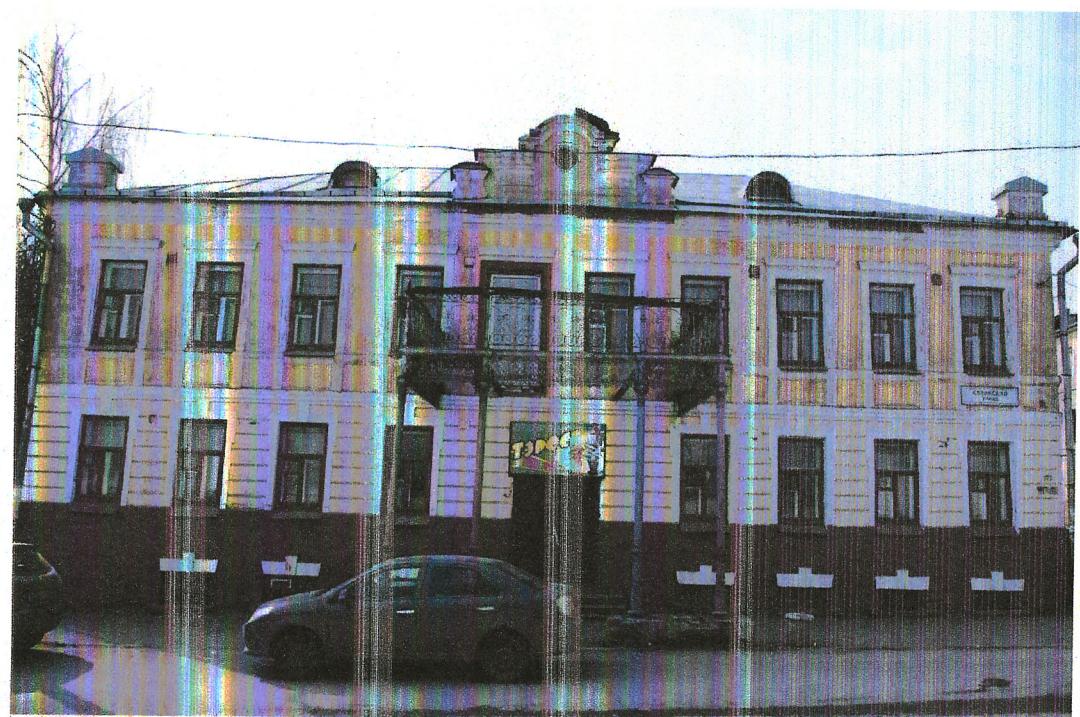
## Восточный фасад

Семь оконных проёмов цоколя, украшенных бровкой с замковым камнем;

Один заложенный оконный проём цоколя;

Руст первого этажа;

Восемь прямоугольных оконных проёмов первого этажа, обрамлённых «ушастыми» рамочными профилированными наличниками, дополненными замковыми камнями; один прямоугольный дверной проём первого этажа;

Фото 2. Восточный фасад. Фотосъёмка 2015 г.

Девять прямоугольных оконных проёмов второго этажа, обрамлённых рамочными профилированными наличниками, дополненными сандриками-полочками.

Оконные проёмы поставлены на ступенчатый профилированный карниз. Под оконными проёмами располагается прямоугольная рамка, фланкируемая триглифами;

Балкон с коваными перилами и литым подзором на фигурных литых колоннах;

Один дверной проём  
второго этажа,  
обрамлённый рамочным  
профилированным  
 наличником,  
дополненный  
сандриком-полочкой;

Простой  
профилированный  
карниз, разделяющий  
первый и второй этажи;

Ступенчатый  
профилированный  
карниз, венчающий  
второй этаж;

Фигурный аттик с  
круглым слуховым  
окном венчающий фасад,  
расположенный по оси  
симметрии фасада;

Два аттиковых столбика  
венчающие фасад по  
флангам

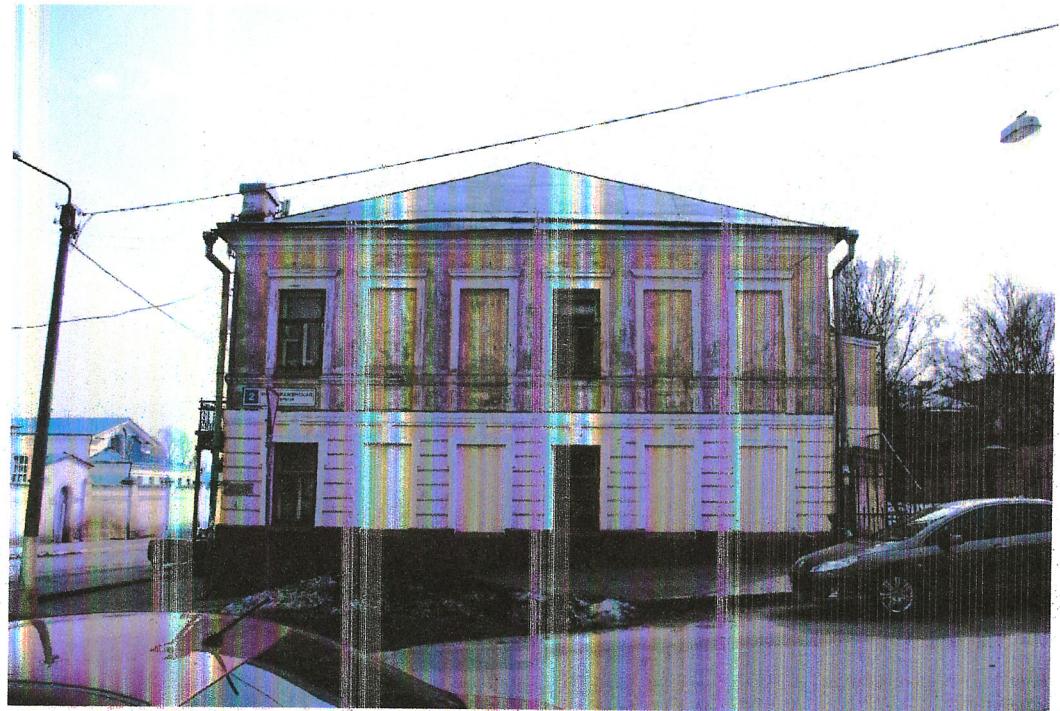
Один заложенный  
оконный проём цоколя,  
украшенный бровкой с  
замковым камнем;

Руст первого этажа;

Два прямоугольных  
оконных проёма первого  
этажа, обрамленных  
«ушастыми» рамочными  
профилированными  
наличниками,  
дополненными  
замковыми камнями;

Четыре прямоугольных  
ложных оконных проёма  
первого этажа,  
обрамлённых  
«ушастыми» рамочными  
профилированными  
наличниками,  
дополненными  
замковыми камнями;

Фото 3. Северный фасад. Фотосъемка 2015 г.

Два прямоугольных оконных проёма второго этажа, обрамлённых

рамочными профилированными наличниками,  
дополненными сандриками-полочками.

Оконные проёмы поставлены на ступенчатый профилированный карниз. Под оконными проёмами располагается прямоугольная рамка, фланкируемая триглифами;

Четыре прямоугольных ложных оконных проёма второго этажа, обрамлённых рамочными профилированными наличниками, дополненными сандриками-полочками.

Простой профилированный карниз, разделяющий первый и второй этажи;

Ступенчатый профилированный карниз, венчающий второй этаж

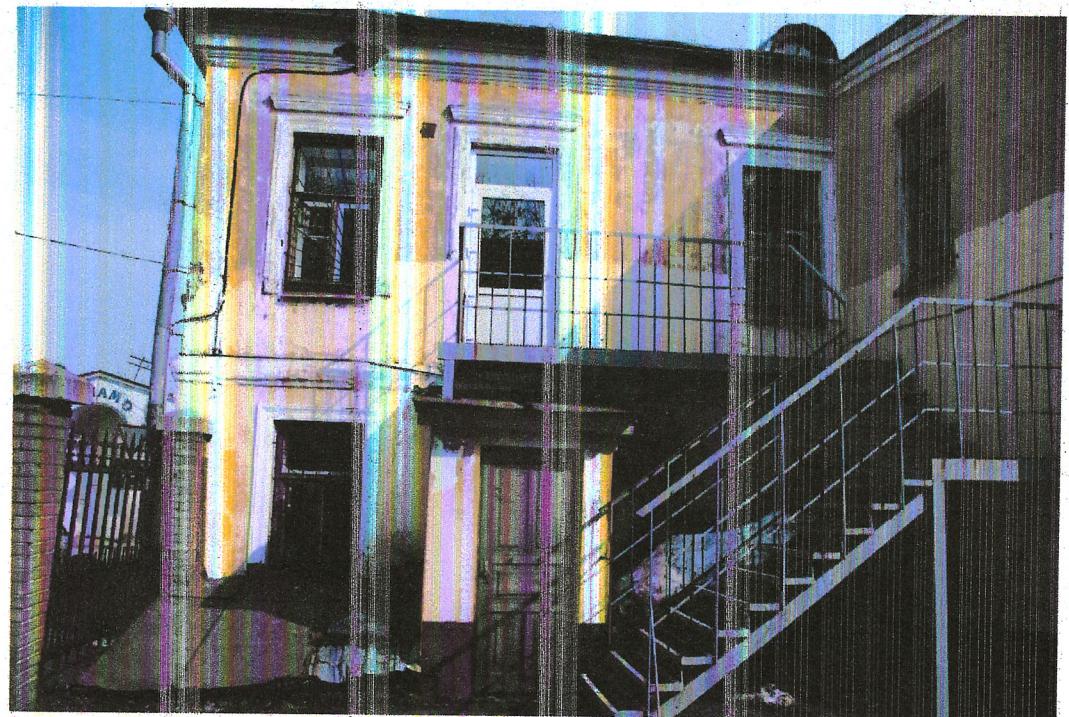
Один оконный проём  
первого этажа,  
обрамлённый рамочным  
профилированным  
наличником;

Два оконных проёма  
второго этажа,  
обрамлённых  
рамочными  
профилированными  
наличниками,  
дополненными  
сандриками-полочками;

Дверной проём,  
устроенный вместо  
оконного проёма,  
обрамлённый рамочным  
профилированным  
наличником,  
дополненный сандриком-  
полочкой

Фото 4. Западный фасад. Фотосъёмка 2015 г.

Простой профилированный карниз, разделяющий первый и второй этажи;

Ступенчатый профилированный карниз, венчающий второй этаж

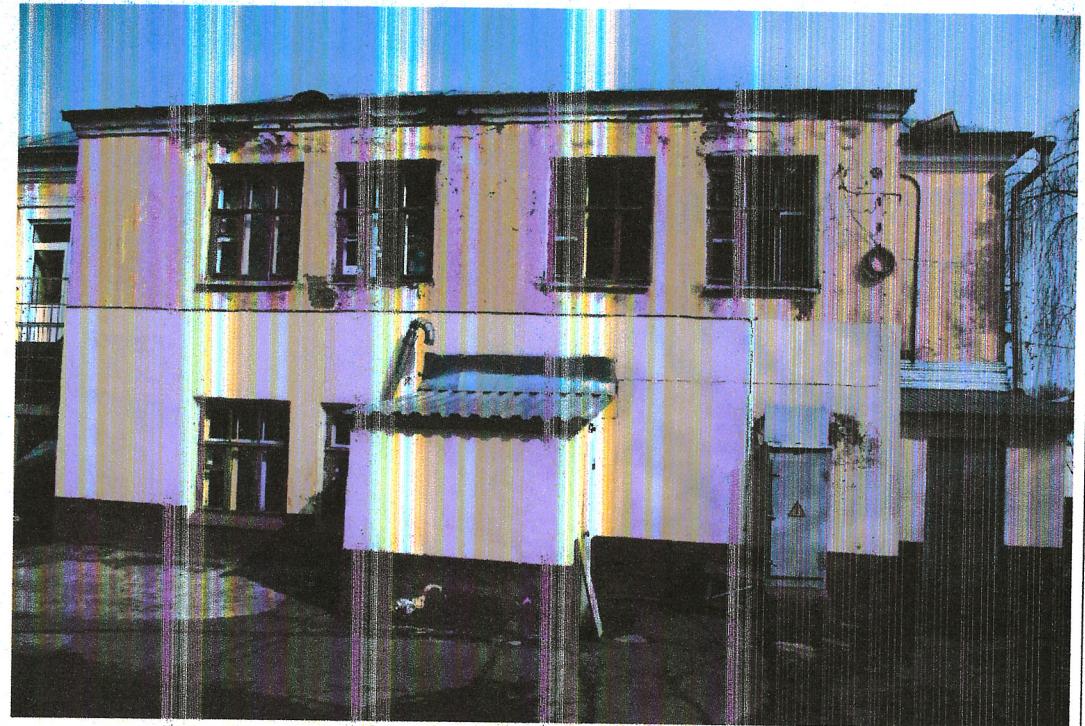
Фото 5. Западный фасад. Фотосъемка 2015 г.

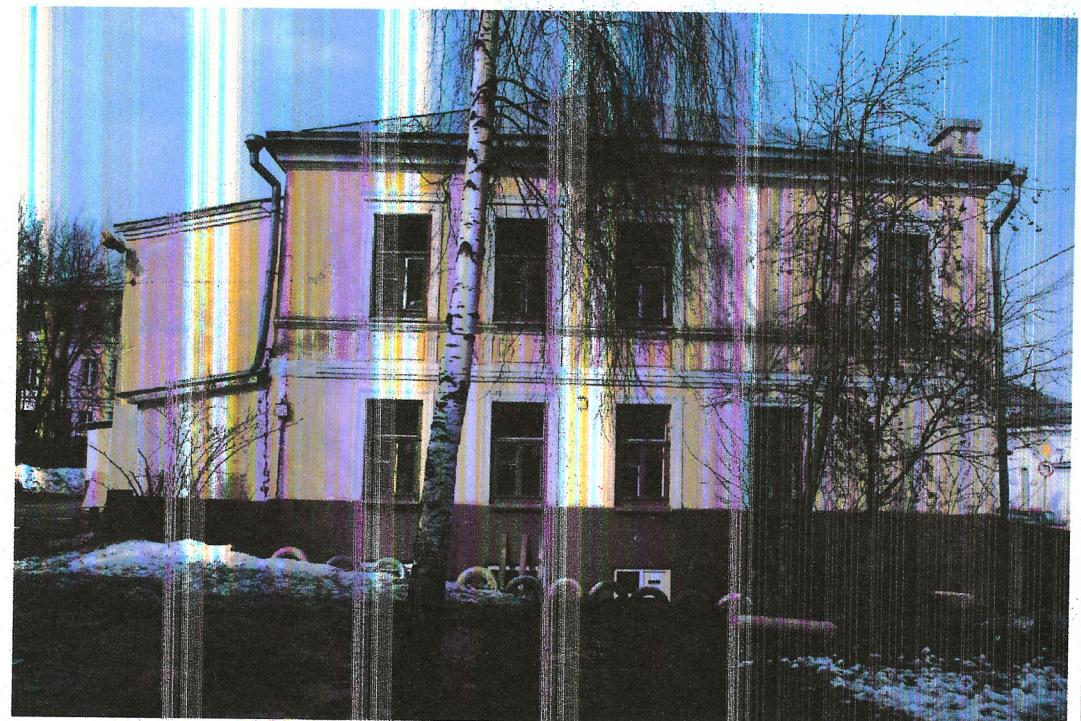
Три оконных проёма  
цоколя;

Четыре прямоугольных  
оконных проёма первого  
этажа, обрамленных  
рамочными  
профилированными  
наличниками;

Четыре прямоугольных  
оконных проёма второго  
этажа, обрамлённых  
рамочными  
профилированными  
наличниками,  
дополненными  
сандриками-полочками.

Оконные проёмы  
поставлены на  
ступенчатый  
профилированный  
карниз. Под оконными  
проёмами располагается  
прямоугольная рамка,  
фланкируемая  
триглифами;

Фото 6. Южный фасад. Фотосъемка 2015 г.

Простой  
профилированный  
карниз, разделяющий  
первый и второй этажи;

Ступенчатый  
профилированный  
карниз, венчающий  
второй этаж

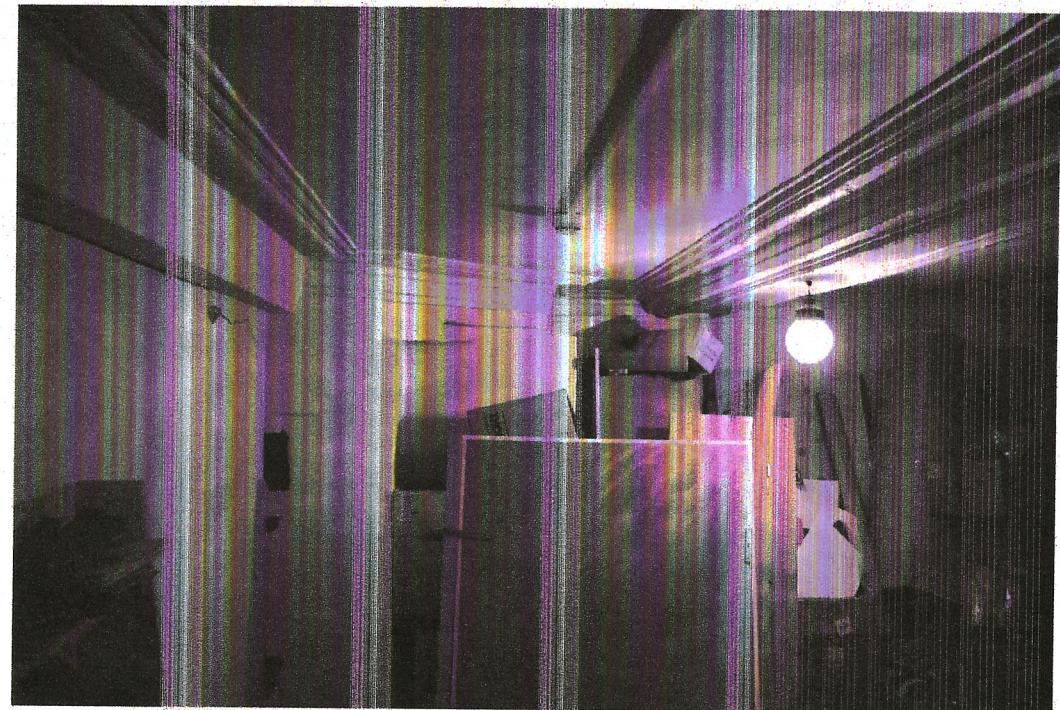
Тянутые профилированные карнизы в помещениях цокольного, первого и второго этажей;

Фото 7. Внутренние помещения. Тянутые профилированные карнизы в помещениях цокольного этажа. Фотосъемка 2015 г.

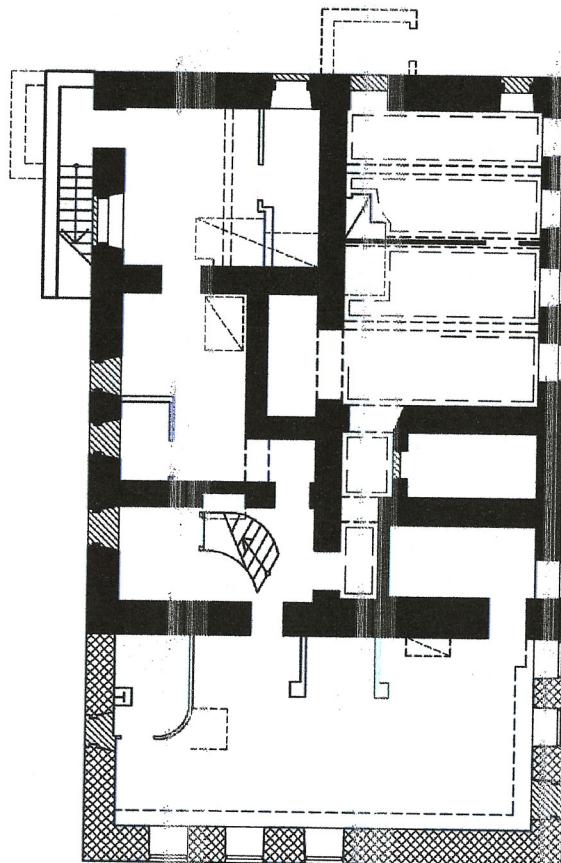
### план цокольного этажа

— — — проекции штукатурных карнизов старого образца

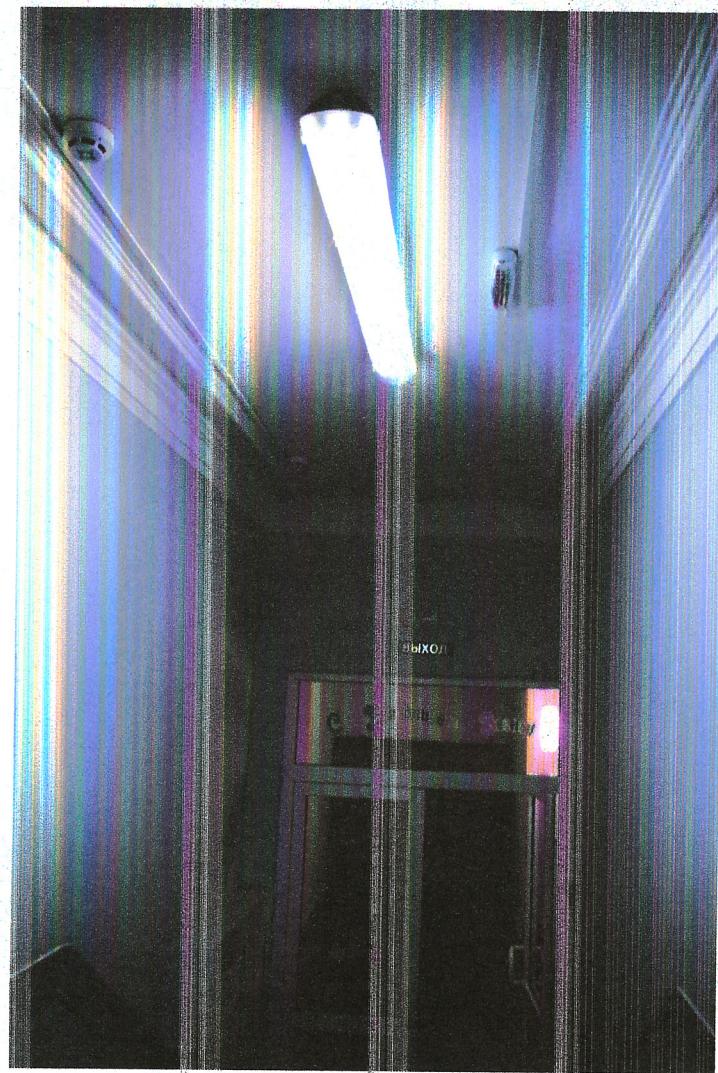
Фото 8. Внутренние помещения. Тянутые профилированные карнизы в помещениях первого этажа. Фотосъемка 2015 г.

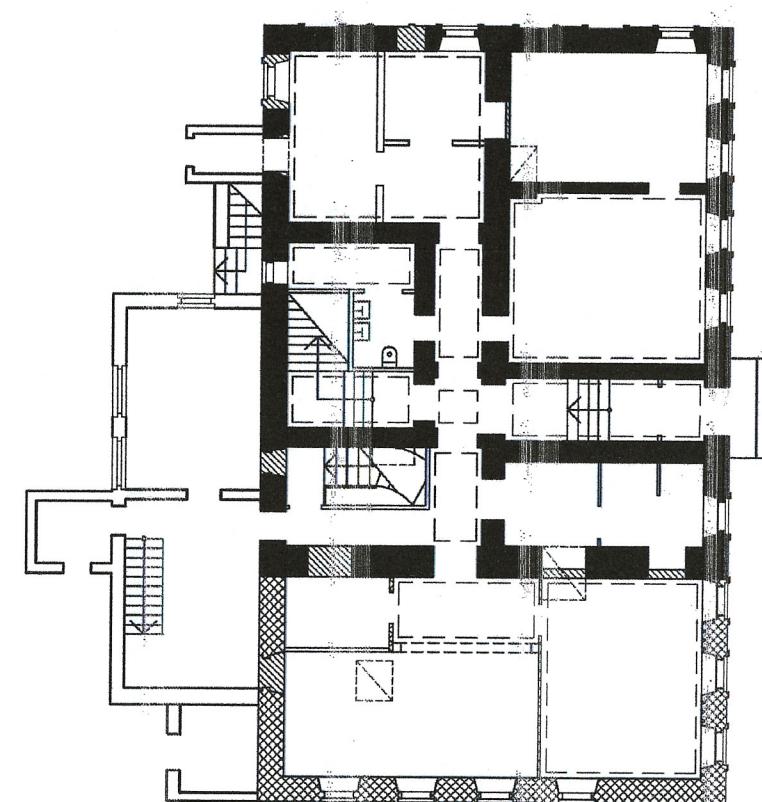
план первого этажа

— — — проекции штукатурных карнизов старого образца

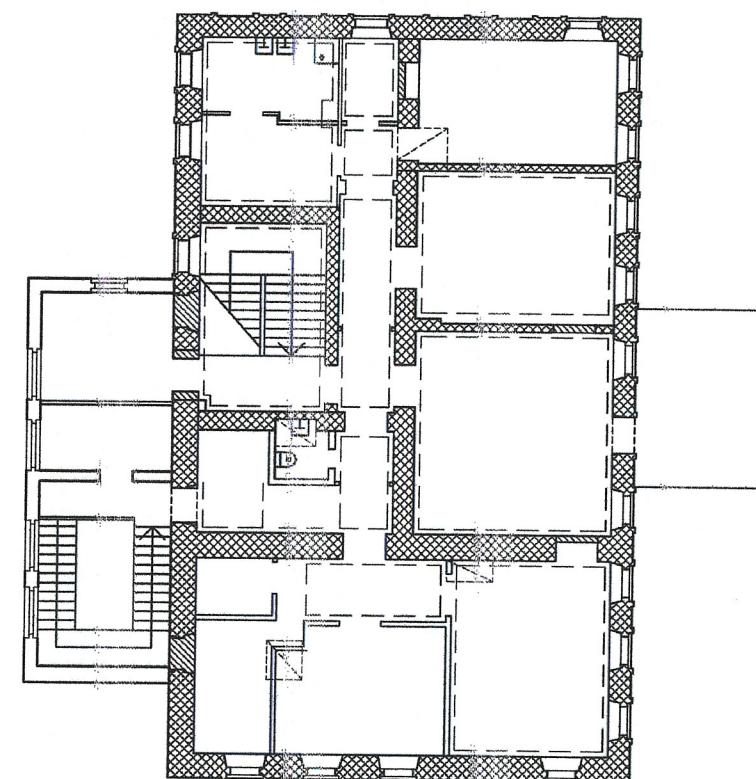
### план второго этажа

— — — проекции штукатурных карнизов старого образца

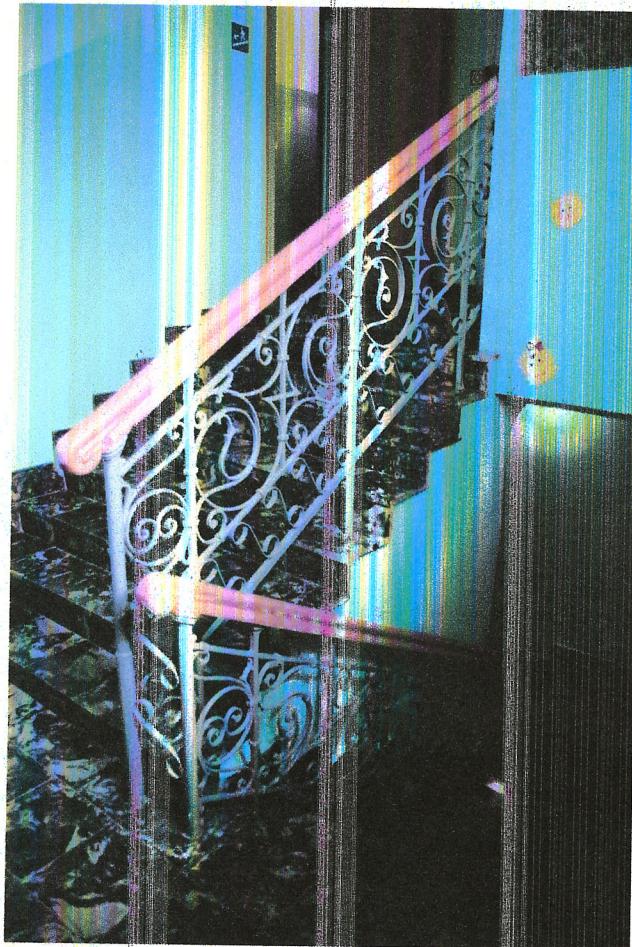
Кованые перила лестницы с деревянными поручнями

Фото 9. Внутренние помещения. Кованые перила лестницы с деревянными поручнями. Фотосъемка 2015 г.
