**УПРАВЛЕНИЕ  
ГОСУДАРСТВЕННОЙ ОХРАНЫ ОБЪЕКТОВ КУЛЬТУРНОГО  
НАСЛЕДИЯ КИРОВСКОЙ ОБЛАСТИ**

**РЕШЕНИЕ**

**Об установлении предмета охраны объекта культурного наследия  
(памятника истории и культуры) народов Российской Федерации  
регионального значения «Школа, где учился Герой Советского Союза  
Аркадий Петрович Кукин», расположенного по адресу: Кировская  
область, г. Вятские Поляны, ул. Советская, д. 24**

**ПРЕДМЕТ ОХРАНЫ**

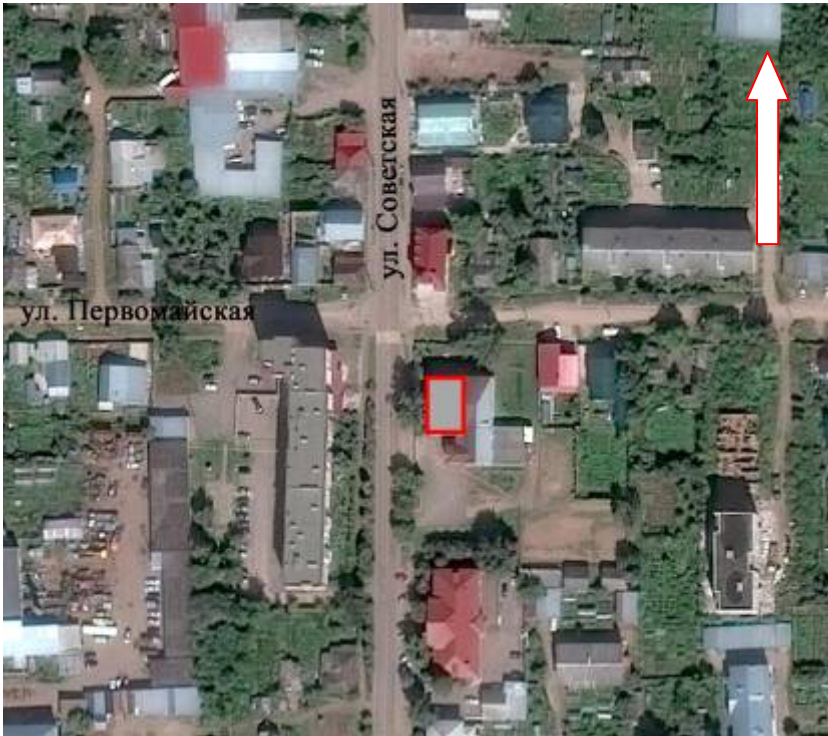
| № п/п | Обобщенная группа элементов предмета охраны | Элементы предмета охраны | Фотографическое или иное графическое изображение предмета охраны* |
|---|---|---|---|
| 1 | Градостроительное положение | <p>Объект культурного наследия (памятник истории и культуры) народов Российской Федерации регионального значения «Школа, где учился Герой Советского Союза Аркадий Петрович Кукин» располагается на перекрестке улиц Советская и Первомайская города Вятские Поляны Кировской области с отступом от красных линий улиц</p> | <p>Схема местоположения</p> |

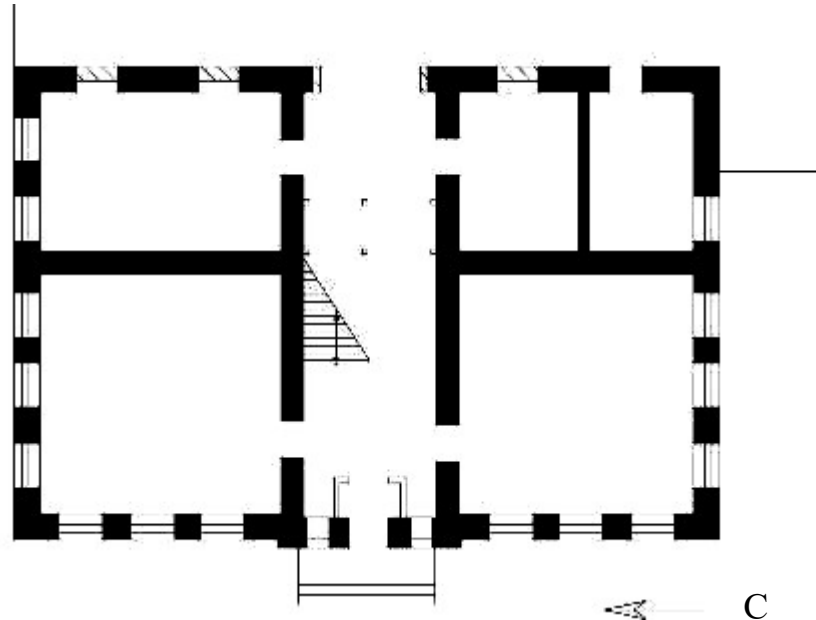
| № п/п | Обобщенная группа элементов предмета охраны | Элементы предмета охраны | Фотографическое или иное графическое изображение предмета охраны* |
|---|---|---|---|
| 2 | Объемно-пространственная композиция | Однообъемный, прямоугольный в плане, двухэтажный объект | <p data-bbox="1644 1107 1827 1139">План 1 этажа</p> |

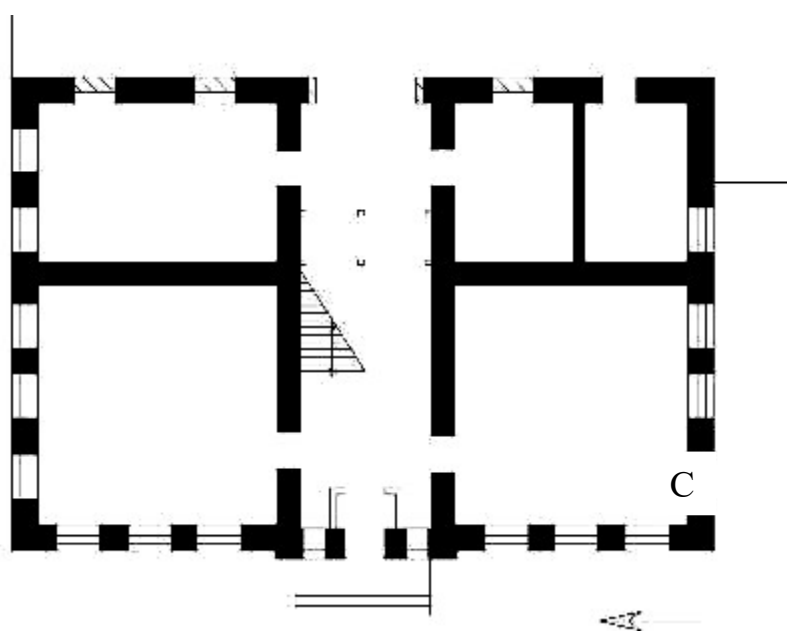
| № п/п | Обобщенная группа элементов предмета охраны | Элементы предмета охраны | Фотографическое или иное графическое изображение предмета охраны* |
|---|---|---|---|
| 3 | Конструктивная система | <p>Основные конструкции здания:</p> <p>капитальные стены первоначального периода строительства – из глиняного кирпича;</p> <p>полы – деревянные дощатые;</p> <p>кровля – скатная, чердачная;</p> <p>покрытие кровли – металлическое по дощатой обрешетке;</p> <p>лестница – деревянная</p> | <p>Условные обозначения:</p> <p>— капитальные стены первоначального периода строительства</p> <p>— заложённый проём</p> <p>— прорублённый проём</p> <p>План 1 этажа</p> |

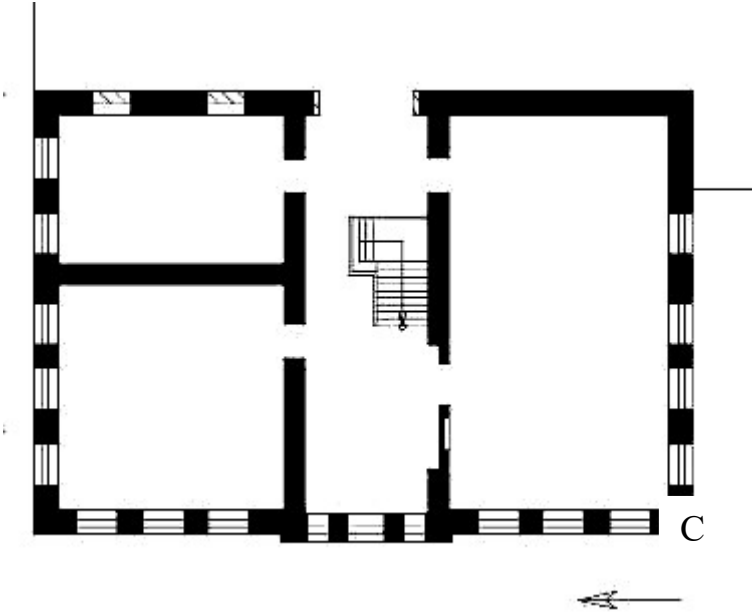
| № п/п | Обобщенная группа элементов предмета охраны | Элементы предмета охраны | Фотографическое или иное графическое изображение предмета охраны* |
|---|---|---|---|
| | | | <p>Условные обозначения:</p> <ul style="list-style-type: none"> <li> — капитальные стены первоначального периода строительства</li> <li> — заложный проем</li> <li> — прорубленный проем</li> </ul> <p>План 2 этажа</p> |

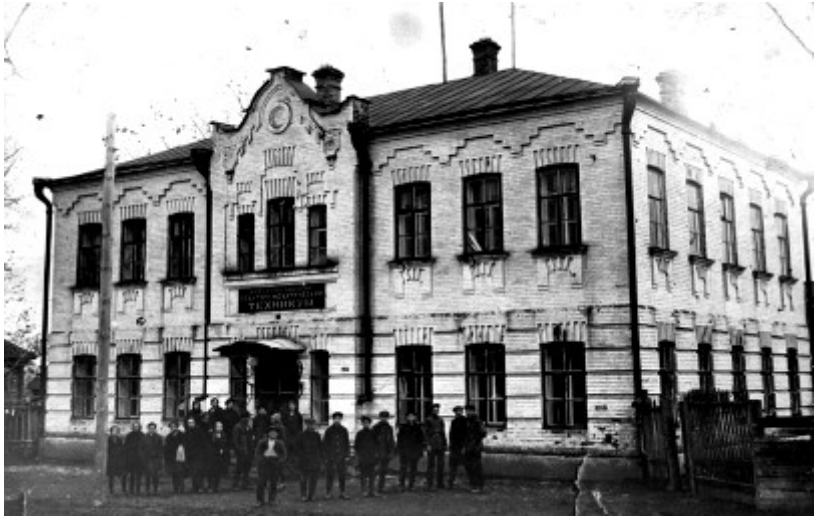
| № п/п | Обобщенная группа элементов предмета охраны | Элементы предмета охраны | Фотографическое или иное графическое изображение предмета охраны* |
|---|---|---|---|
| 4 | Архитектурно-художественное решение | Тип отделки фасадов – известковая обмазка | <p data-bbox="1556 1118 1912 1182">Фото 1. Вид с юго-запада.<br/>Фото 1931-1935 гг.</p> |

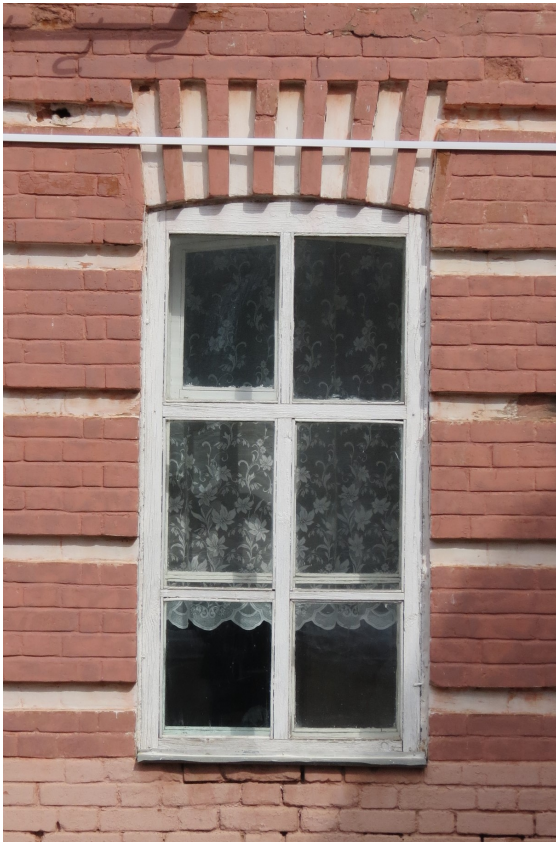
| № п/п | Обобщенная группа элементов предмета охраны | Элементы предмета охраны | Фотографическое или иное графическое изображение предмета охраны* |
|---|---|---|---|
| 4.1.1 | | <p><b>Оконный проем типа 1:</b><br/>лучковый оконный проем первого этажа с выделенной клинчатой перемычкой</p> | <p>Фото 2. Оконный проем типа 1.<br/>Фото 2019 г.</p> |

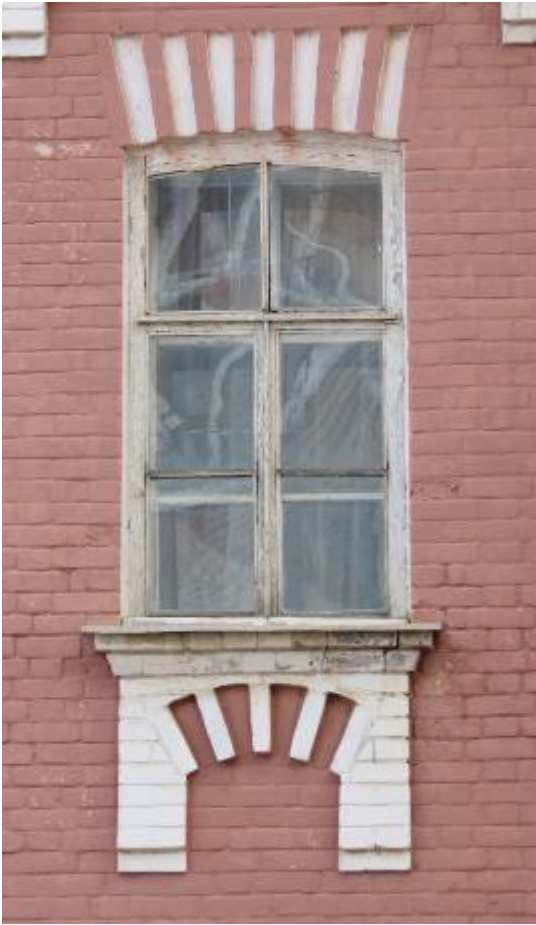
| № п/п | Обобщенная группа элементов предмета охраны | Элементы предмета охраны | Фотографическое или иное графическое изображение предмета охраны* |
|---|---|---|---|
| 4.1.2 | | <p><b>Оконный проем типа 2:</b><br/> лучковый оконный проем второго этажа<br/> с выделенной клинчатой перемычкой<br/> и подоконным карнизом, дополненным<br/> полотенцем с лучковой вставкой</p> | <p>Фото 3. Оконный проем типа 2.<br/> Фото 2019 г.</p> |

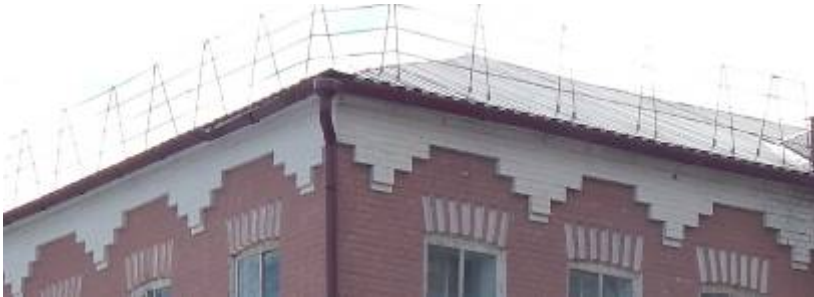
| № п/п | Обобщенная группа элементов предмета охраны | Элементы предмета охраны | Фотографическое или иное графическое изображение предмета охраны* |
|---|---|---|---|
| 4.1.3 | | <p><b>Карниз типа 1:</b><br/> фигурный ступенчатый карниз,<br/> венчающий фасад</p> | <p>Фото 4. Карниз типа 1.<br/> Фото 2019 г.</p> |

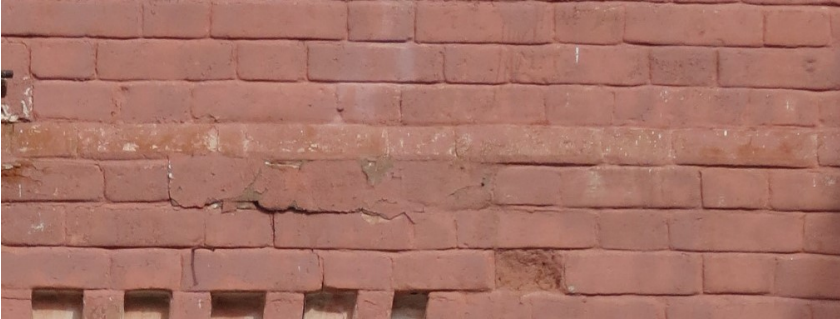
| № п/п | Обобщенная группа элементов предмета охраны | Элементы предмета охраны | Фотографическое или иное графическое изображение предмета охраны* |
|---|---|---|---|
| 4.1.4 | | <p><b>Уступ типа 1:</b><br/> уступ первого этажа</p> | <p>Фото 5. Уступ типа 1.<br/> Фото 2019 г.</p> |

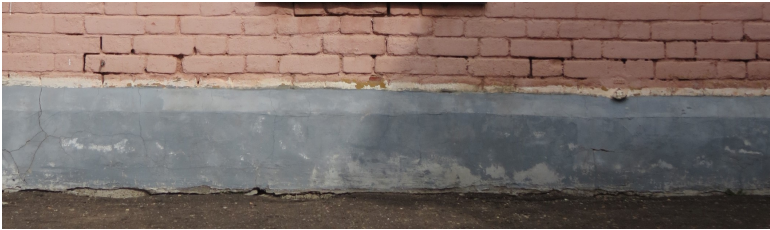
| № п/п | Обобщенная группа элементов предмета охраны | Элементы предмета охраны | Фотографическое или иное графическое изображение предмета охраны* |
|---|---|---|---|
| 4.1.5 | | <p><b>Уступ типа 2:</b><br/>уступ цоколя</p> | <p>Фото 6. Уступ типа 2.<br/>Фото 2019 г.</p> |

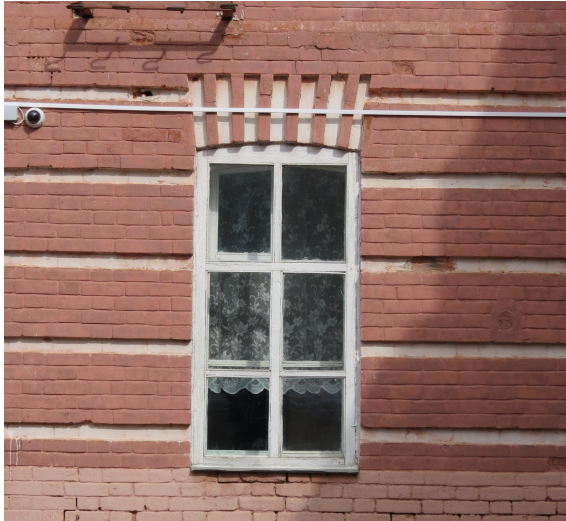
| № п/п | Обобщенная группа элементов предмета охраны | Элементы предмета охраны | Фотографическое или иное графическое изображение предмета охраны* |
|---|---|---|---|
| 4.1.6 | | <p><b>Руст типа 1:</b><br/>горизонтальный руст первого этажа</p> | <p>Фото 7. Руст типа 1.<br/>Фото 2019 г.</p> |

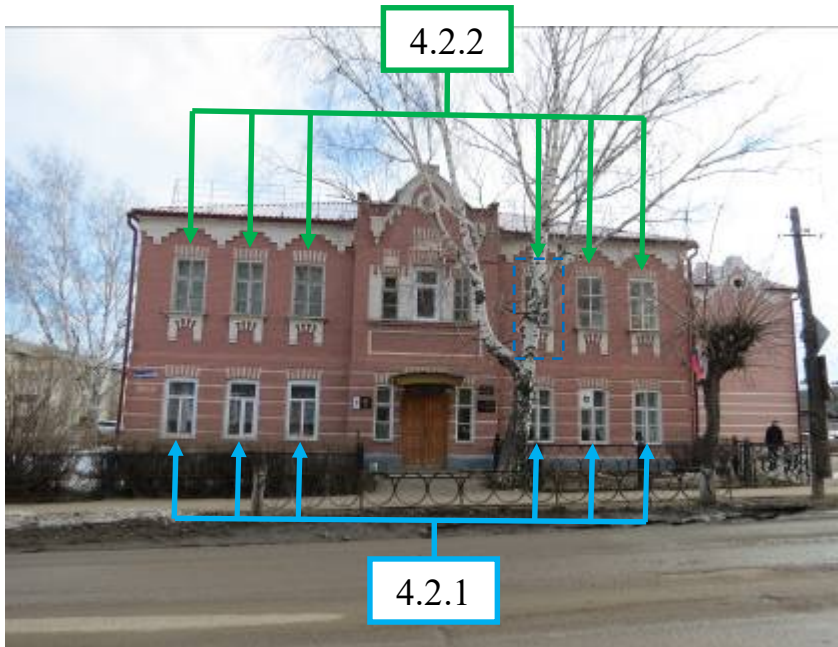
| № п/п | Обобщенная группа элементов предмета охраны | Элементы предмета охраны | Фотографическое или иное графическое изображение предмета охраны* |
|---|---|---|---|
| 4.2.1. | | Шесть оконных проемов типа 1 | |
| 4.2.2. | | Шесть оконных проемов типа 2 | <p data-bbox="1391 1190 2078 1262">Фото 8. Западный фасад. Вид с улицы Советской.<br/>Фото 2019 г.</p> |

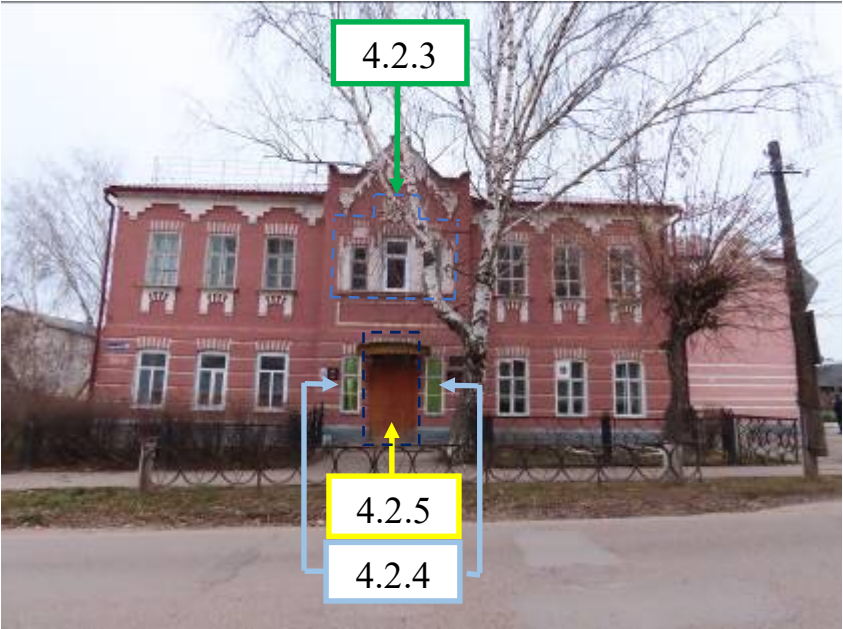
| № п/п | Обобщенная группа элементов предмета охраны | Элементы предмета охраны | Фотографическое или иное графическое изображение предмета охраны* |
|---|---|---|---|
| 4.2.3 | | <p>Один лучковый оконный проем второго этажа, фланкируемый двумя узкими лучковыми оконными проемами.</p> <p>Оконные проемы поставлены на подоконный карниз и украшены общим сложным декором с двойной выделенной клинчатой перемычкой над каждым проемом</p> | |
| 4.2.4 | | <p>Два узких лучковых оконных проема первого этажа с выделенной клинчатой перемычкой</p> | |
| 4.2.5 | | <p>Лучковый дверной проем с выделенной клинчатой перемычкой</p> | <p>Фото 9. Западный фасад. Вид с улицы Советской.<br/>Фото 2019 г.</p> |

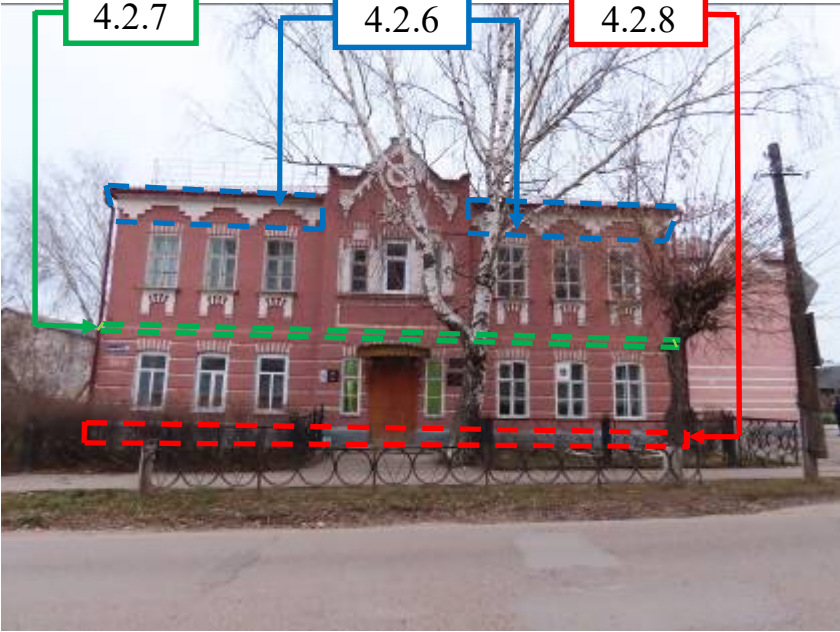
Фото 10. Западный фасад. Вид с улицы Советской.  
Фото 2019 г.

| № п/п | Обобщенная группа элементов предмета охраны | Элементы предмета охраны | Фотографическое или иное графическое изображение предмета охраны* |
|---|---|---|---|
| 4.2.6 | | Карниз типа 1 | |
| 4.2.7 | | Уступ типа 1 | |
| 4.2.8 | | Уступ типа 2 | |

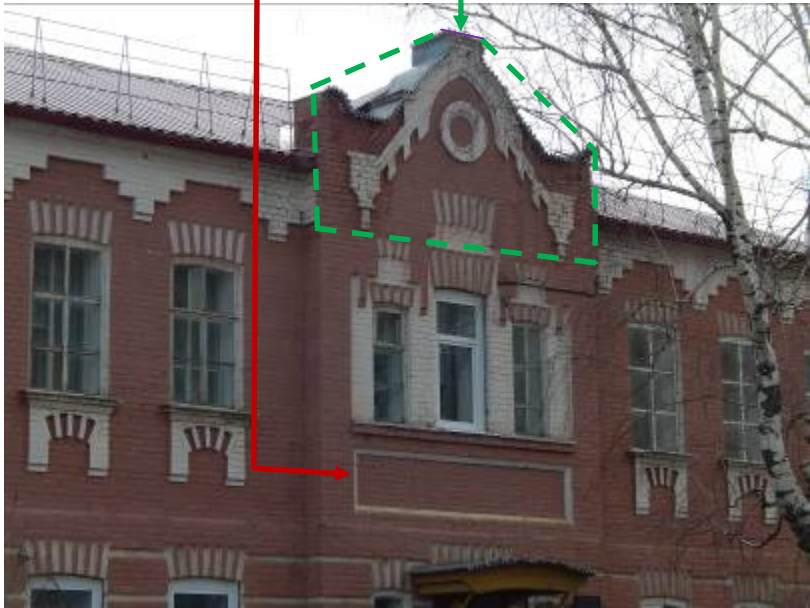
| № п/п | Обобщенная группа элементов предмета охраны | Элементы предмета охраны | Фотографическое или иное графическое изображение предмета охраны* |
|---|---|---|---|
| 4.2.9 | | Аттик с килевидным завершением, украшенный фигурным обрамлением на консолях и круглым ложным слуховым окном, обрамленным круглым наличником | |
| 4.2.10 | | Прямоугольная профилированная ширинка | <p data-bbox="1384 1173 2083 1241">Фото 11. Западный фасад. Вид с улицы Советской.<br/>Фото 2019 г.</p> |

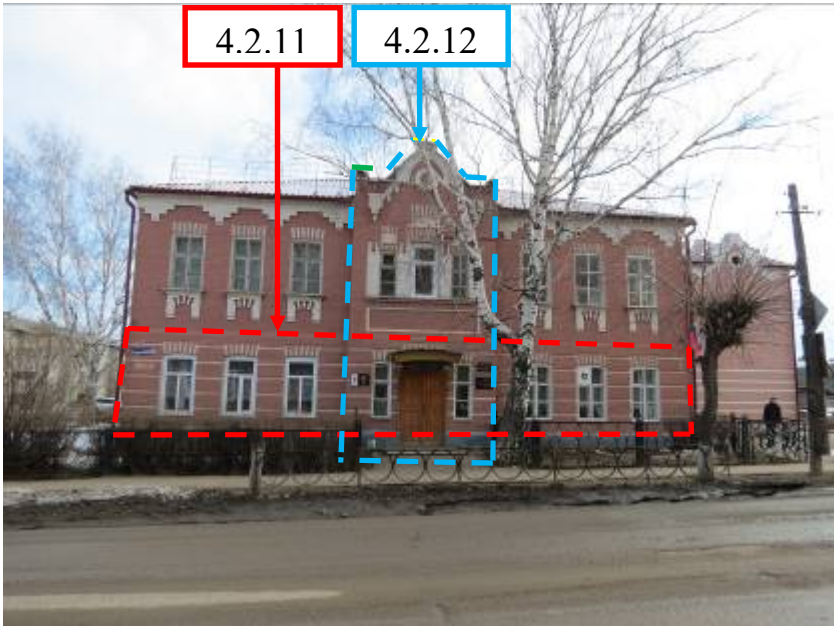
Фото 12. Западный фасад. Вид с улицы Советской.  
Фото 2019 г.

| № п/п | Обобщенная группа элементов предмета охраны | Элементы предмета охраны | Фотографическое или иное графическое изображение предмета охраны* |
|---|---|---|---|
| 4.2.11 | | Руст первого этажа | |
| 4.2.12 | | Ризалит | |

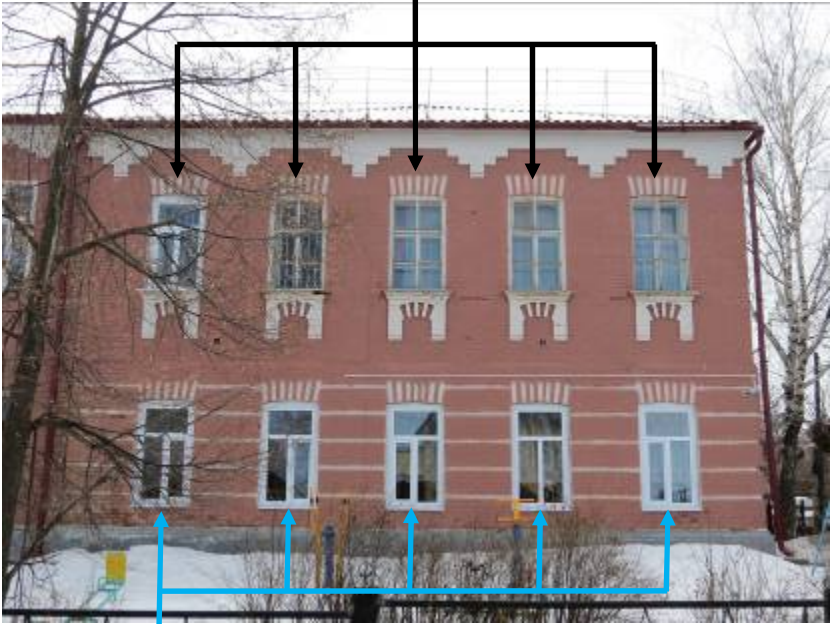
| № п/п | Обобщенная группа элементов предмета охраны | Элементы предмета охраны | Фотографическое или иное графическое изображение предмета охраны* |
|---|---|---|---|
| 4.3.1 | | Пять оконных проемов типа 1 | <p data-bbox="1666 405 1800 469">4.3.2</p> <p data-bbox="1379 1123 1514 1187">4.3.1</p> <p data-bbox="1554 1155 1912 1219">Фото 13. Северный фасад.<br/>Фото 2019 г.</p> |
| 4.3.2 | | Пять оконных проемов типа 2 | |

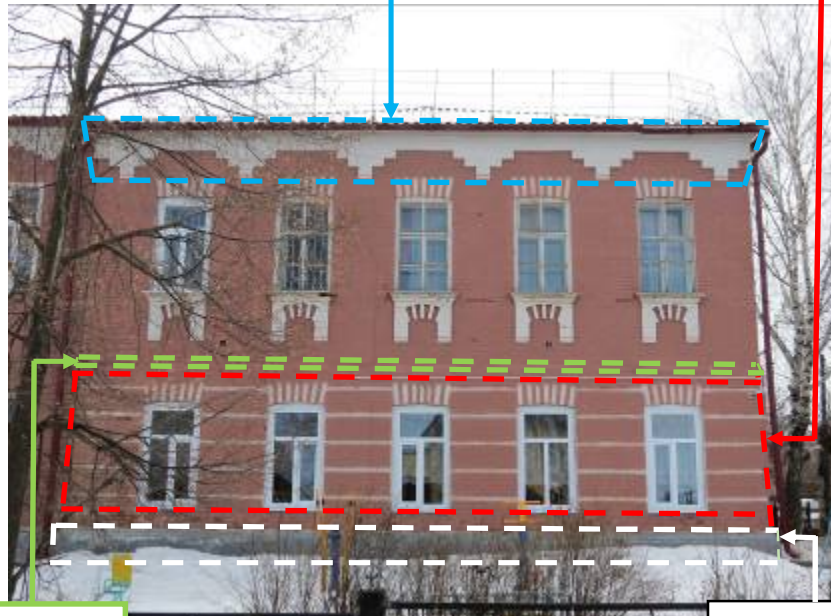
Фото 14. Северный фасад.  
Фото 2019 г.

| № п/п | Обобщенная группа элементов предмета охраны | Элементы предмета охраны | Фотографическое или иное графическое изображение предмета охраны* |
|---|---|---|---|
| 4.3.3 | | Карниз типа 1 | |
| 4.3.4 | | Уступ типа 1 | |
| 4.3.5 | | Уступ типа 2 | |
| 4.3.6 | | Руст первого этажа | |

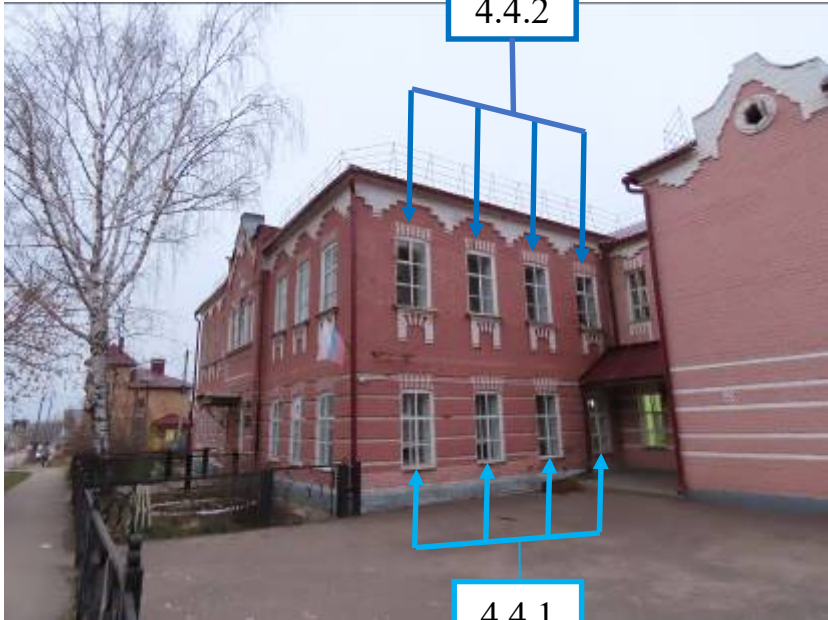
| № п/п | Обобщенная группа элементов предмета охраны | Элементы предмета охраны | Фотографическое или иное графическое изображение предмета охраны* |
|---|---|---|---|
| 4.4.1 | | Четыре оконных проема типа 1 | <p data-bbox="1565 1147 1906 1214">Фото 15. Южный фасад.<br/>Фото 2019 г.</p> |
| 4.4.2 | | Четыре оконных проема типа 2 | |

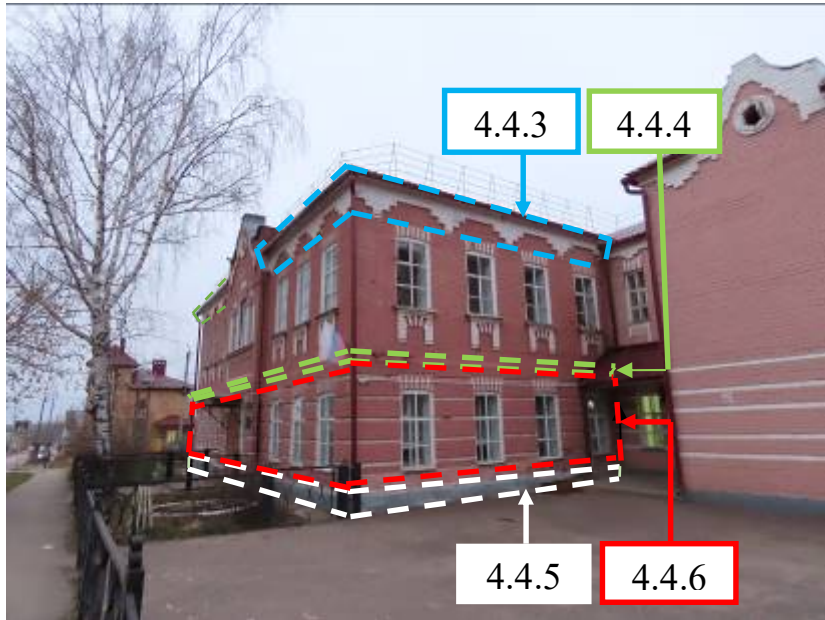
Фото 16. Южный фасад.  
Фото 2019 г.

| № п/п | Обобщенная группа элементов предмета охраны | Элементы предмета охраны | Фотографическое или иное графическое изображение предмета охраны* |
|---|---|---|---|
| 4.4.3 | | Карниз типа 1 | |
| 4.4.4 | | Уступ типа 1 | |
| 4.4.5 | | Уступ типа 2 | |
| 4.4.6 | | Руст первого этажа | |

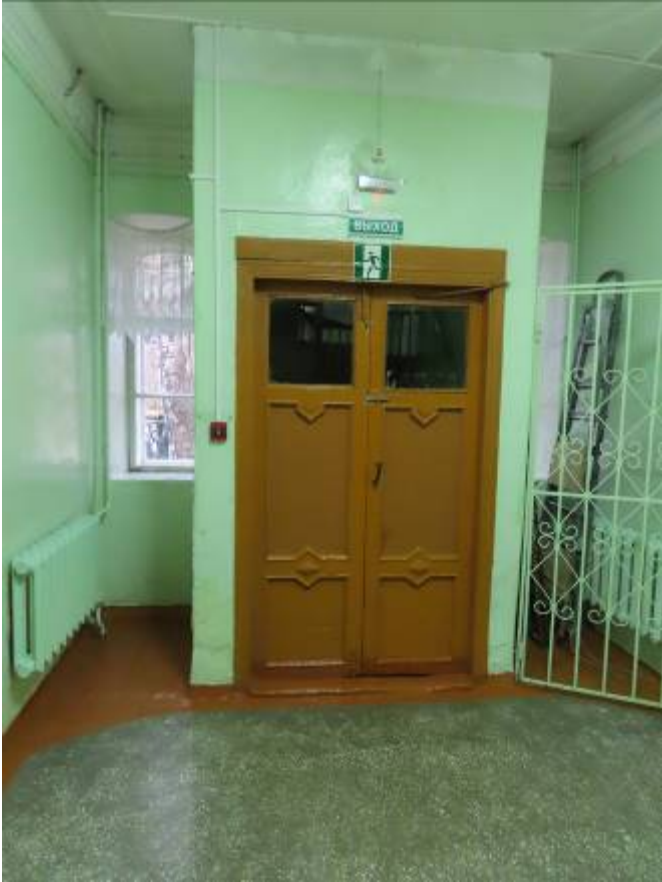
| № п/п | Обобщенная группа элементов предмета охраны | Элементы предмета охраны | Фотографическое или иное графическое изображение предмета охраны* |
|---|---|---|---|
| 4.5.1 | | Заполнение дверного проема тамбур-входа первого этажа | <p data-bbox="1429 1305 2042 1377">Фото 17. Дверь тамбур-входа первого этажа.<br/>Фото 2019 г.</p> |

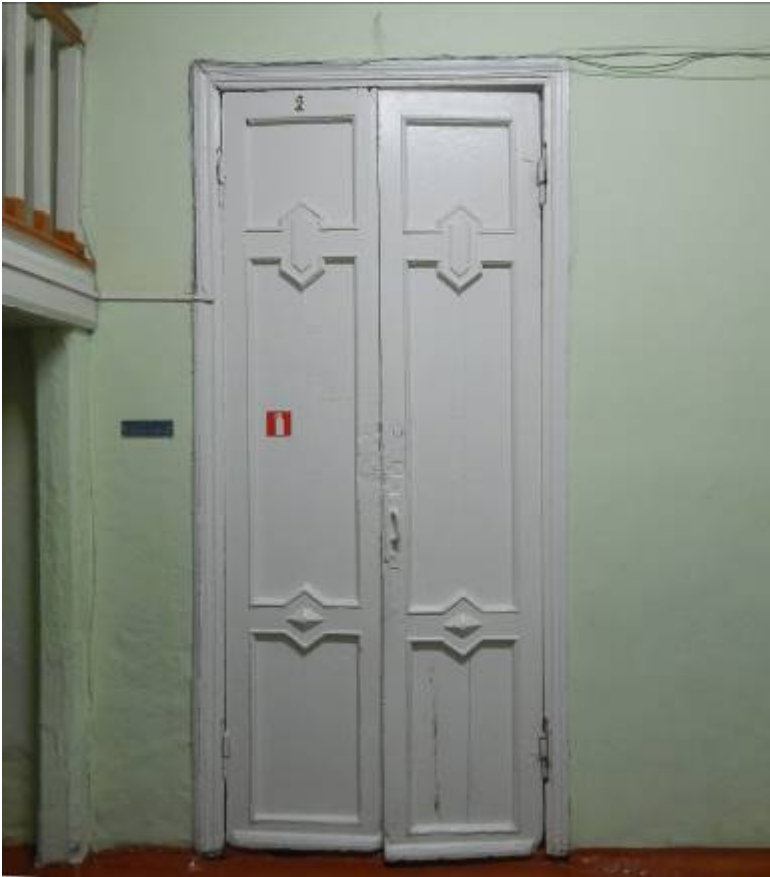
| № п/п | Обобщенная группа элементов предмета охраны | Элементы предмета охраны | Фотографическое или иное графическое изображение предмета охраны* |
|---|---|---|---|
| 4.5.2 | | Заполнения дверных проемов первого и второго этажей | <p data-bbox="1469 1257 2002 1327">Фото 18. Заполнение дверного проема.<br/>Фото 2019 г.</p> |

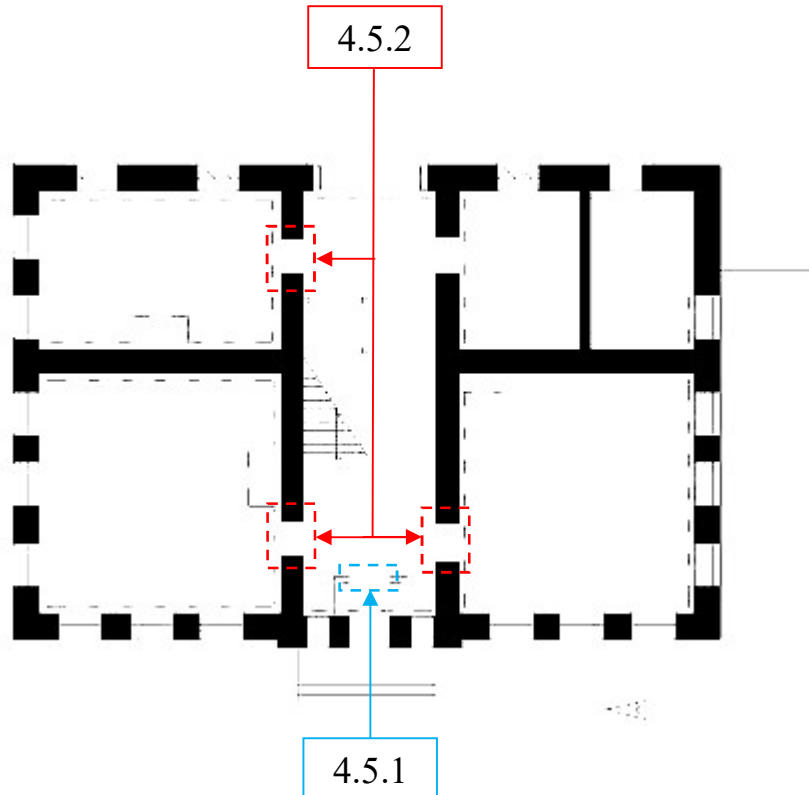
| № п/п | Обобщенная группа элементов предмета охраны | Элементы предмета охраны | Фотографическое или иное графическое изображение предмета охраны* |
|---|---|---|---|
| | | | <p data-bbox="1346 1214 2130 1278">Схема расположения дверных проемов на плане первого этажа</p> |

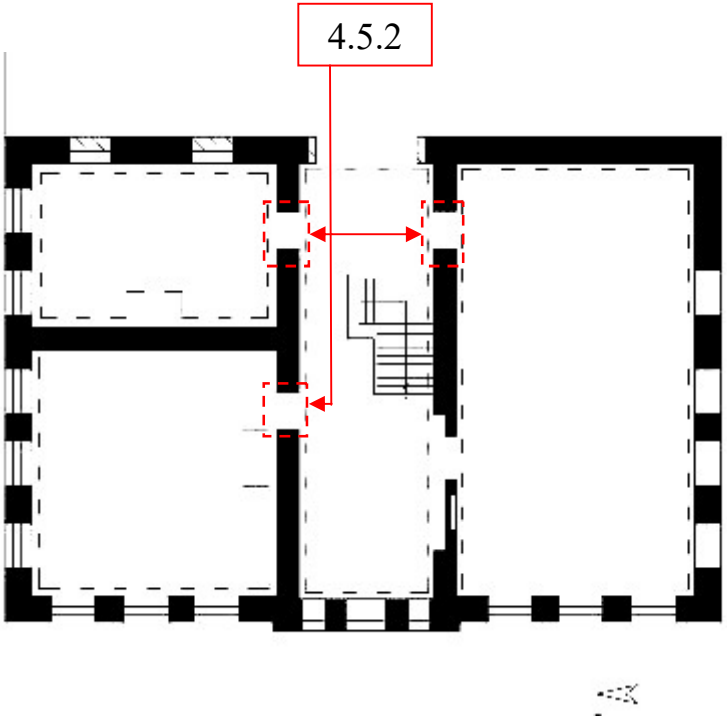
| № п/п | Обобщенная группа элементов предмета охраны | Элементы предмета охраны | Фотографическое или иное графическое изображение предмета охраны* |
|---|---|---|---|
| | | | <p data-bbox="1346 1193 2130 1262">Схема расположения дверных проемов на плане второго этажа</p> |

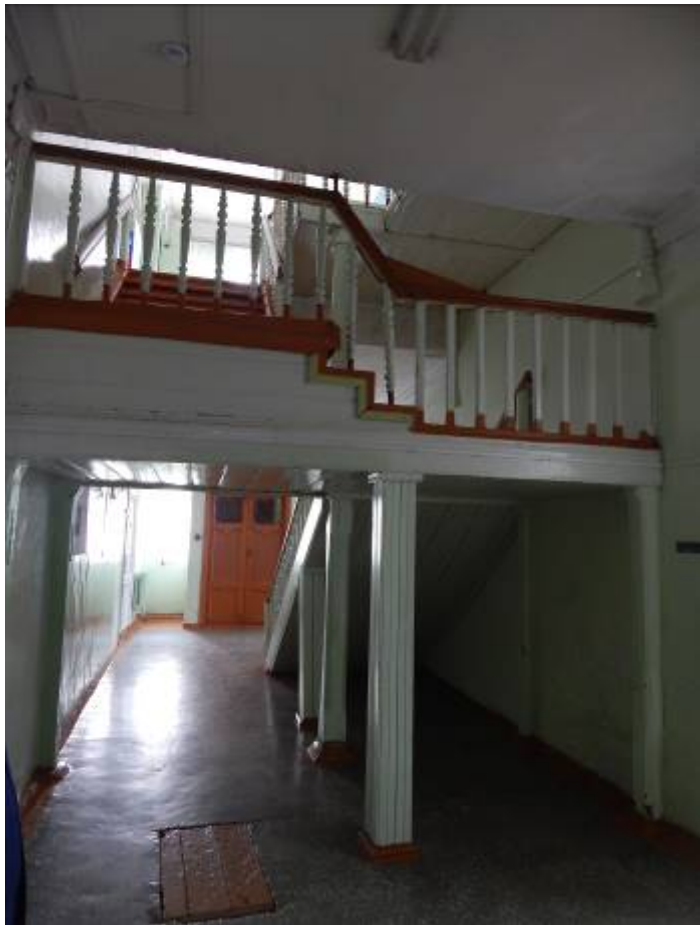
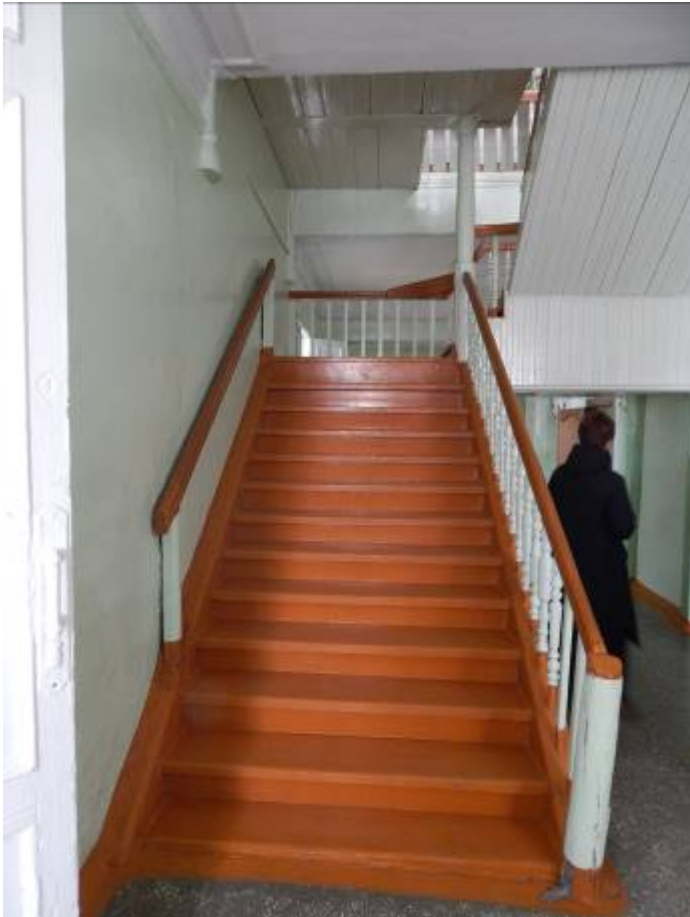
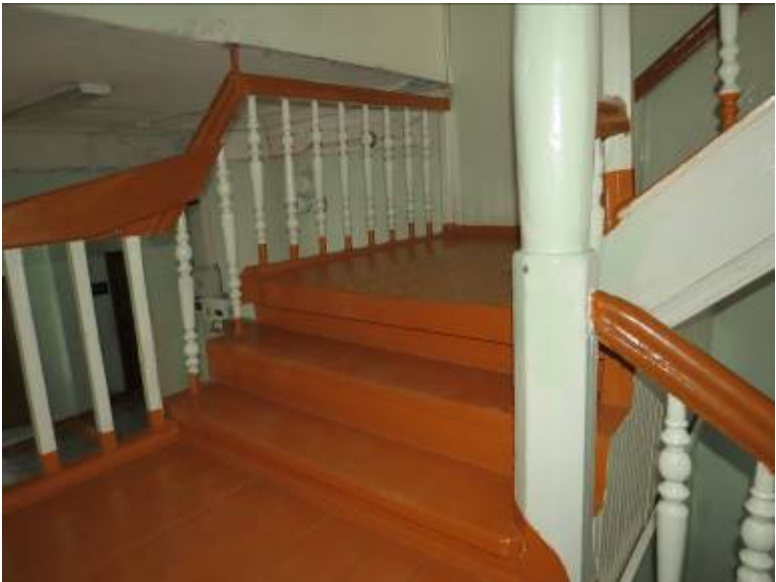
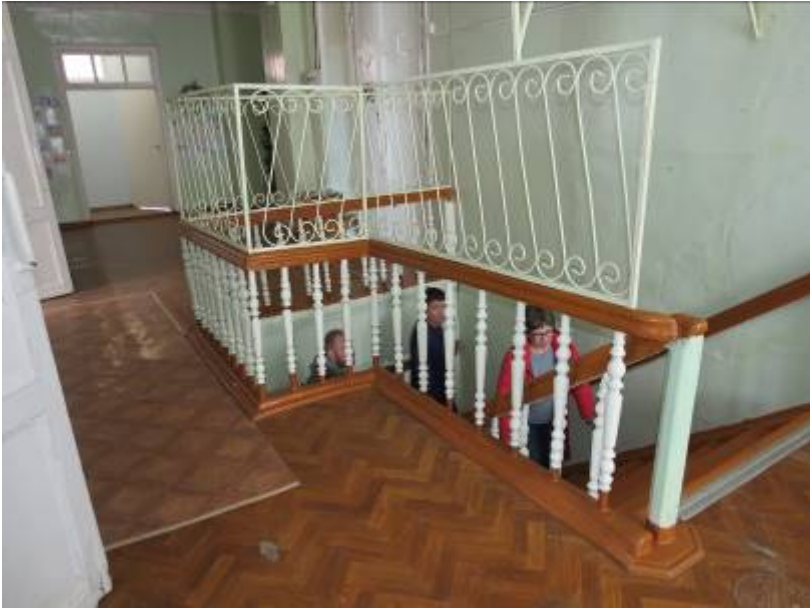
| № п/п | Обобщенная группа элементов предмета охраны | Элементы предмета охраны | Фотографическое или иное графическое изображение предмета охраны* |
|---|---|---|---|
| 4.5.3 | | <p>Деревянная трехмаршевая лестница на опорных столбах, соединяющая первый и второй этажи, с поручнем и фигурными балясинами, балюстрадой, состоящей из балясин, подбалясенника и поручня</p> | <p>Фото 19. Деревянная трехмаршевая лестница с балясинами.<br/>Фото 2019 г.</p> |

| № п/п | Обобщенная группа элементов предмета охраны | Элементы предмета охраны | Фотографическое или иное графическое изображение предмета охраны* |
|---|---|---|---|
| | | | <p data-bbox="1323 1299 2145 1369">Фото 20. Деревянная трехмаршевая лестница с балясинами.<br/>Фото 2019 г.</p> |

| № п/п | Обобщенная группа элементов предмета охраны | Элементы предмета охраны | Фотографическое или иное графическое изображение предмета охраны* |
|---|---|---|---|
| | | | <p data-bbox="1326 1145 2145 1216">Фото 21. Деревянная трехмаршевая лестница с балясинами.<br/>Фото 2019 г.</p> |

| № п/п | Обобщенная группа элементов предмета охраны | Элементы предмета охраны | Фотографическое или иное графическое изображение предмета охраны* |
|---|---|---|---|
| | | | <p data-bbox="1332 1098 2139 1173">Фото 22. Деревянная трехмаршевая лестница с балясинами.<br/>Фото 2019 г.</p> |

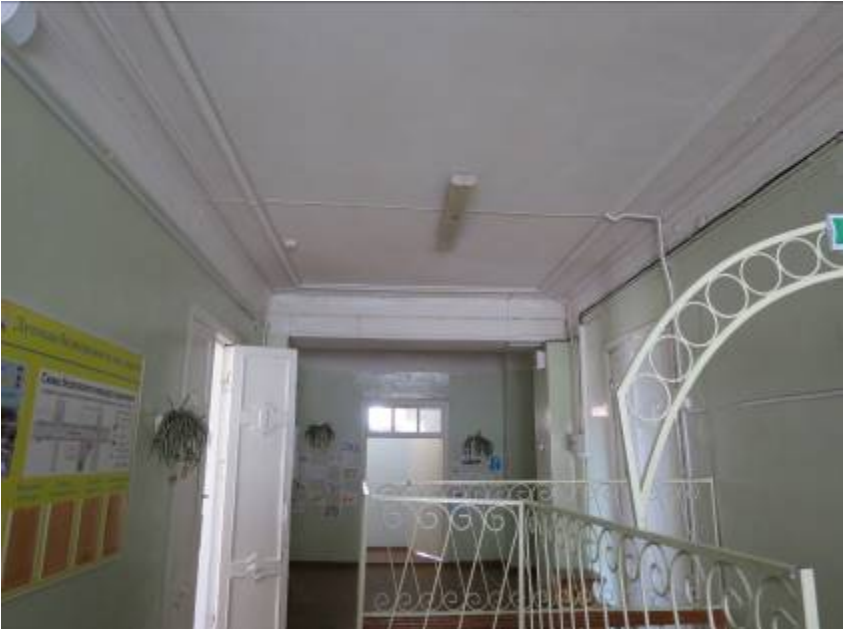
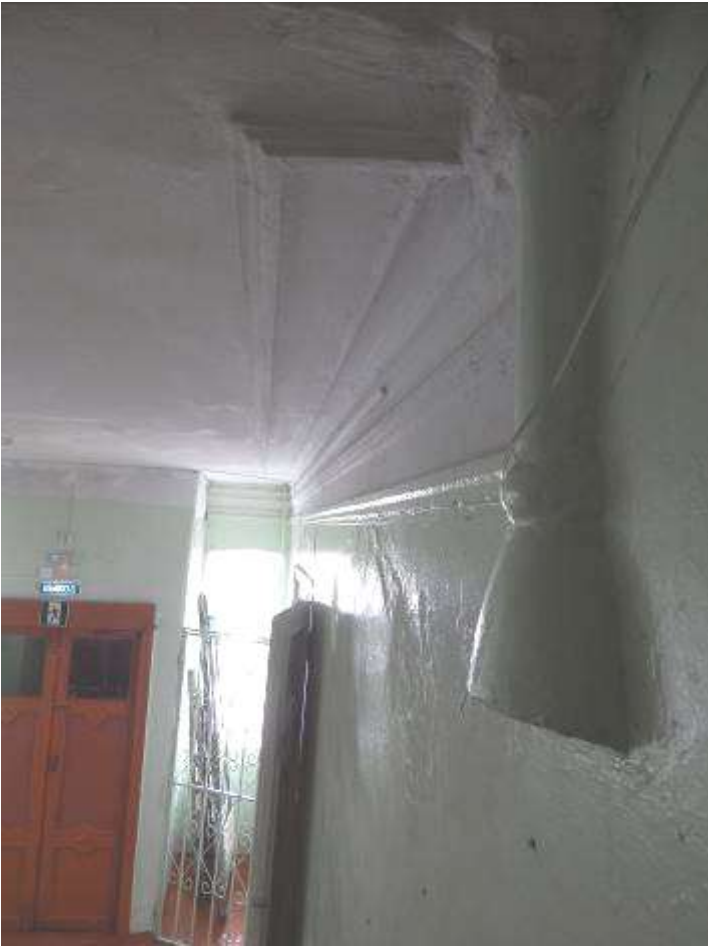
| № п/п | Обобщенная группа элементов предмета охраны | Элементы предмета охраны | Фотографическое или иное графическое изображение предмета охраны* |
|---|---|---|---|
| 4.5.4 | | Карнизы кабинетов и коридоров первого и второго этажей | <p data-bbox="1496 1121 1977 1193">Фото 23. Карниз коридора 2 этажа.<br/>Фото 2019 г.</p> |

| № п/п | Обобщенная группа элементов предмета охраны | Элементы предмета охраны | Фотографическое или иное графическое изображение предмета охраны* |
|---|---|---|---|
| | | | <p data-bbox="1496 1327 1975 1401">Фото 24. Карниз коридора 1 этажа.<br/>Фото 2019 г.</p> |

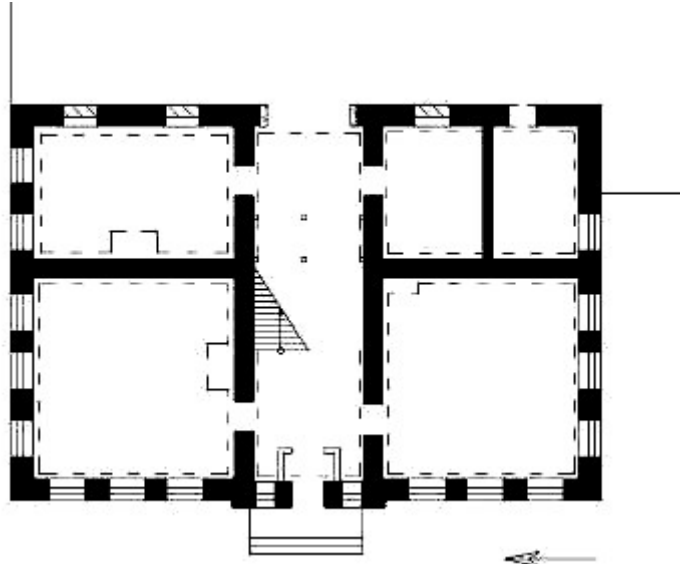
| № п/п | Обобщенная группа элементов предмета охраны | Элементы предмета охраны | Фотографическое или иное графическое изображение предмета охраны* |
|---|---|---|---|
| | | | <p>Условные обозначения:</p> <ul style="list-style-type: none"> <li><span style="display: inline-block; width: 20px; height: 10px; background-color: black; margin-right: 5px;"></span> — капитальные стены первоначального периода строительства</li> <li><span style="display: inline-block; width: 20px; height: 10px; background: repeating-linear-gradient(45deg, transparent, transparent 2px, black 2px, black 4px); margin-right: 5px;"></span> — добавленный проем</li> <li><span style="display: inline-block; width: 20px; height: 10px; background: repeating-linear-gradient(-45deg, transparent, transparent 2px, black 2px, black 4px); margin-right: 5px;"></span> — прорубленный проем</li> <li><span style="display: inline-block; width: 20px; height: 10px; border: 1px dashed black; margin-right: 5px;"></span> — проекция карниза</li> </ul> <p>Схема расположения карнизов на плане первого этажа</p> |

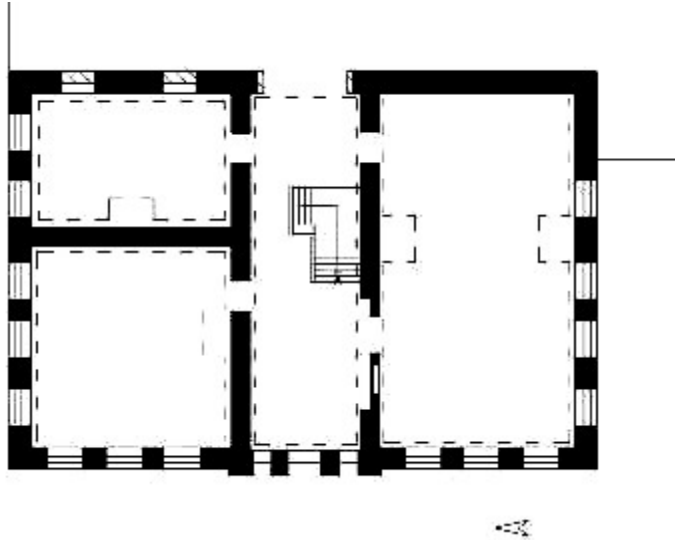
| № п/п | Обобщенная группа элементов предмета охраны | Элементы предмета охраны | Фотографическое или иное графическое изображение предмета охраны* |
|---|---|---|---|
| | | | <p style="text-align: center;">Условные обозначения</p> <ul style="list-style-type: none"> <li><span style="display: inline-block; width: 20px; height: 10px; background-color: black; margin-right: 5px;"></span> — капитальные стены первоначального периода строительства</li> <li><span style="display: inline-block; width: 20px; height: 10px; border: 1px solid black; background: repeating-linear-gradient(45deg, transparent, transparent 2px, black 2px, black 4px); margin-right: 5px;"></span> — заложенный проем</li> <li><span style="display: inline-block; width: 20px; height: 10px; border: 1px solid black; background: repeating-linear-gradient(-45deg, transparent, transparent 2px, black 2px, black 4px); margin-right: 5px;"></span> — прорубленный проем</li> <li><span style="display: inline-block; width: 20px; height: 10px; border: 1px dashed black; margin-right: 5px;"></span> — проекция карниза</li> </ul> <p style="text-align: center;">Схема расположения карнизов на плане второго этажа</p> |

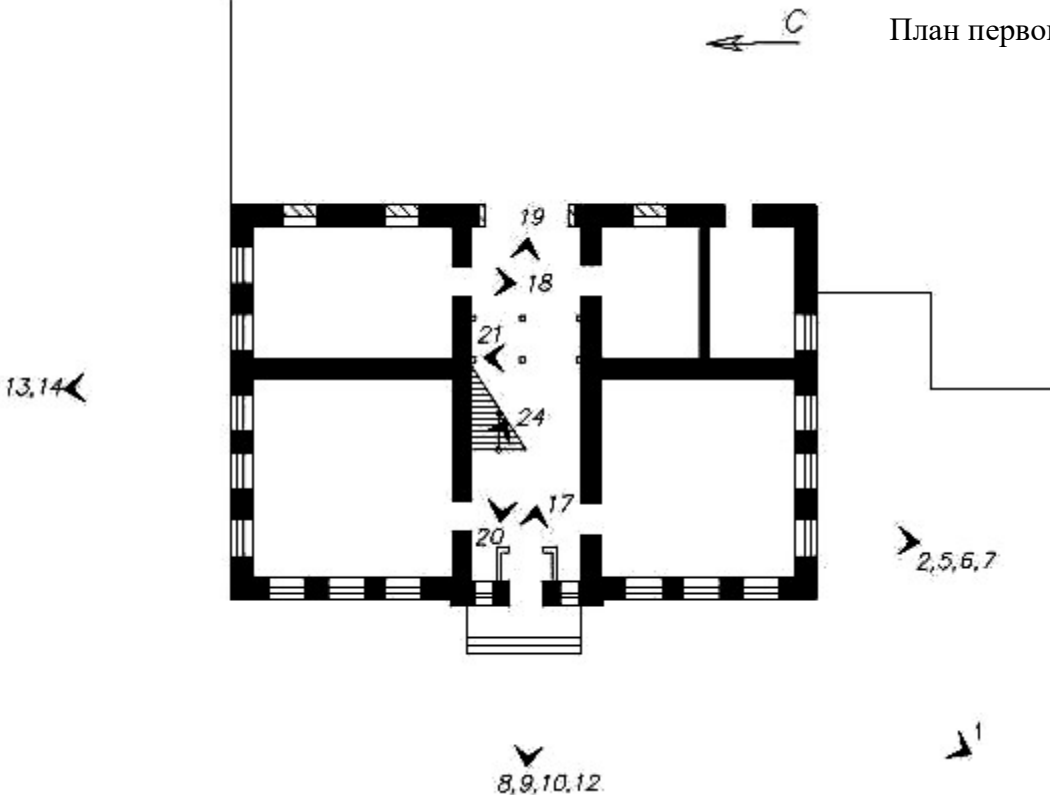
| Номер схемы | Схема |
|---|---|
| 1 | <p data-bbox="1704 611 1982 643">План первого этажа</p> <p>The diagram is a floor plan of a building's first floor. It features a central corridor with a staircase. Various rooms are shown with thick black walls. Security camera positions are indicated by small squares with numbers: 13, 14 on the left wall; 17, 18, 19, 20, 21 along the central corridor; and 24 near the staircase. Fields of view (FOV) are represented by arrows with numbers: 1, 2, 5, 6, 7 pointing towards the right; 8, 9, 10, 12 pointing downwards; 13, 14 pointing leftwards; and 17, 18, 19, 20, 21 pointing in various directions within the corridor. A north arrow labeled 'С' is located in the top right corner. A line extends from the right side of the building, possibly indicating an entrance or exit.</p> |

Схемы фотофиксации предмета охраны

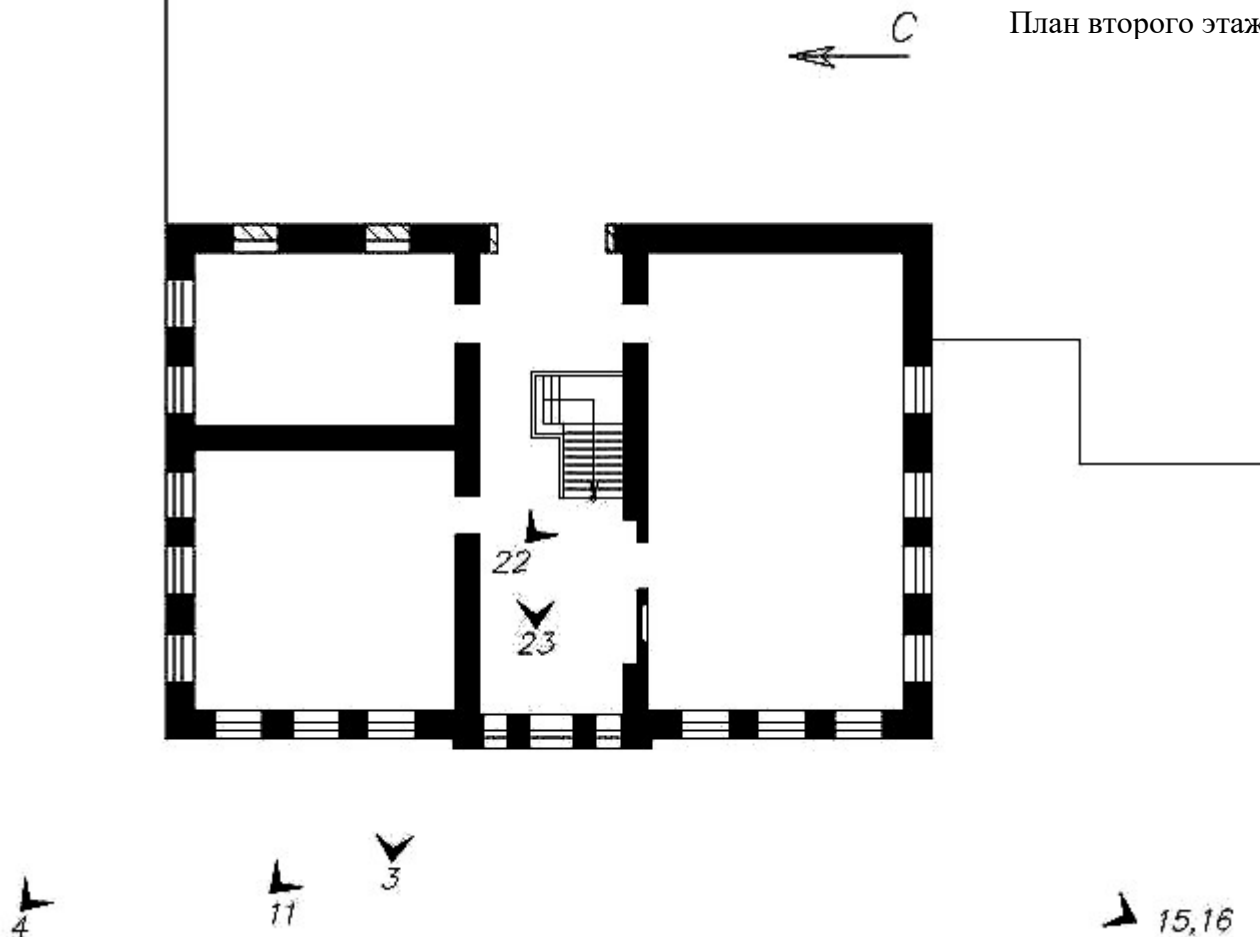
| Номер схемы | Схема |
|---|---|
| 2 | <p data-bbox="1720 308 1993 343">План второго этажа</p> |
