**УПРАВЛЕНИЕ  
ГОСУДАРСТВЕННОЙ ОХРАНЫ ОБЪЕКТОВ КУЛЬТУРНОГО  
НАСЛЕДИЯ КИРОВСКОЙ ОБЛАСТИ**

**Об установлении предмета охраны объекта культурного наследия  
(памятника истории и культуры) народов Российской Федерации  
регионального значения «Здание присутственных мест», входящего в  
состав объекта культурного наследия регионального значения  
«Архитектурный комплекс»**

### **ПРЕДМЕТ ОХРАНЫ**

**народов Российской Федерации регионального значения «Здание присутственных мест», расположенного по адресу:  
Кировская область, г. Киров, Первомайский район, пр–д Динамовский, д. 2, входящего в состав объекта  
культурного наследия регионального значения «Архитектурный комплекс» (далее – предмет охраны)**

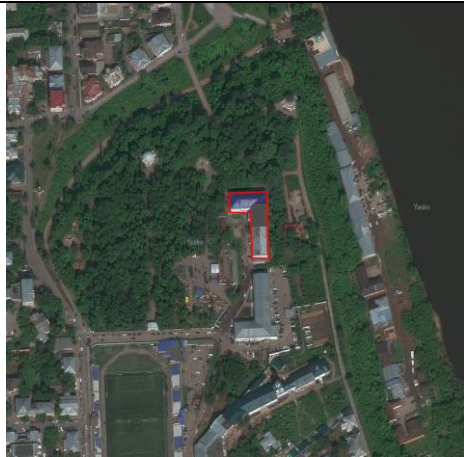
| <b>№<br/>п/п</b> | <b>Обобщенная<br/>группа элементов<br/>предмета охраны</b> | <b>Элементы<br/>предмета охраны</b> | <b>Фотографическое или иное графическое<br/>изображение предмета охраны*</b> |
|---|---|---|---|
| 1. | Градостроительное<br>положение | Местоположение Объекта<br>в историческом центре<br>города, на крутом берегу<br>реки Вятки. С запада,<br>севера и северо-востока<br>объект окружает городской<br>парк «Александровский<br>сад». С юга от Объекта<br>находятся постройки<br>Спасо-Преображенского<br>монастыря | <p>Схема местоположения</p> |

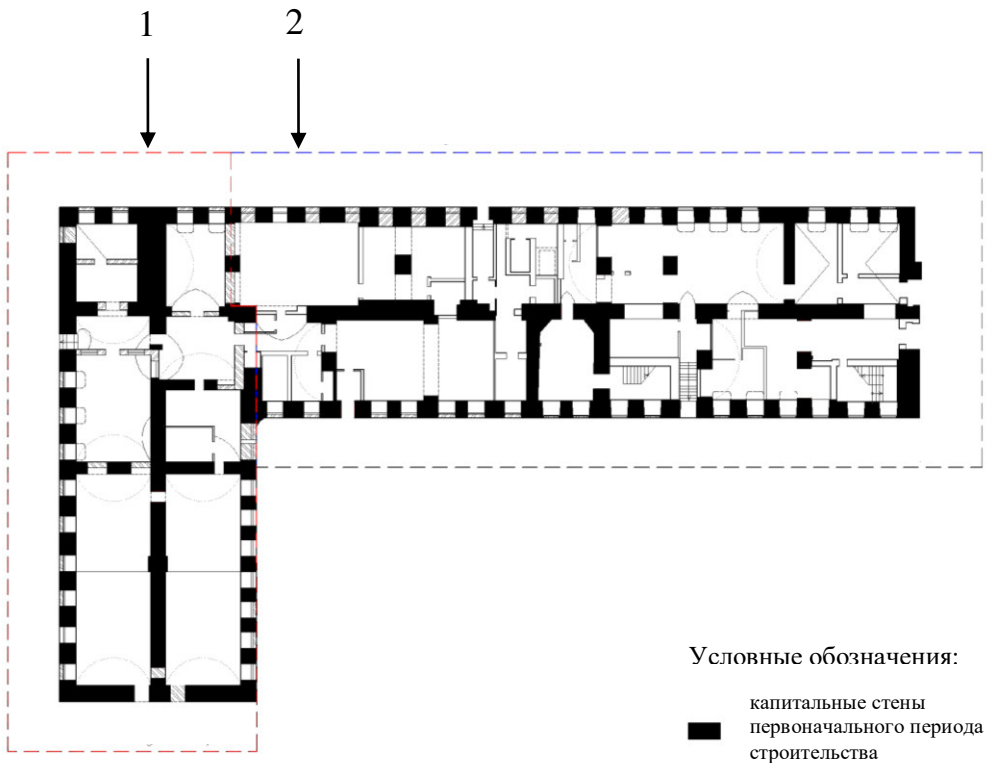
| №<br>п/п | Обобщенная<br>группа элементов<br>предмета охраны | Элементы<br>предмета охраны | Фотографическое или иное графическое<br>изображение предмета охраны* |
|---|---|---|---|
| 2. | Объемно-пространственная композиция | <p>Двухэтажный с подвалом и антресольным этажом<br/>Объект, Г-образный в плане, условно состоит из следующих объёмов:</p> <p>1. Западное крыло.</p> <p>2. Южное крыло</p> | <p>Условные обозначения:</p> <p>■ капитальные стены первоначального периода строительства</p> |

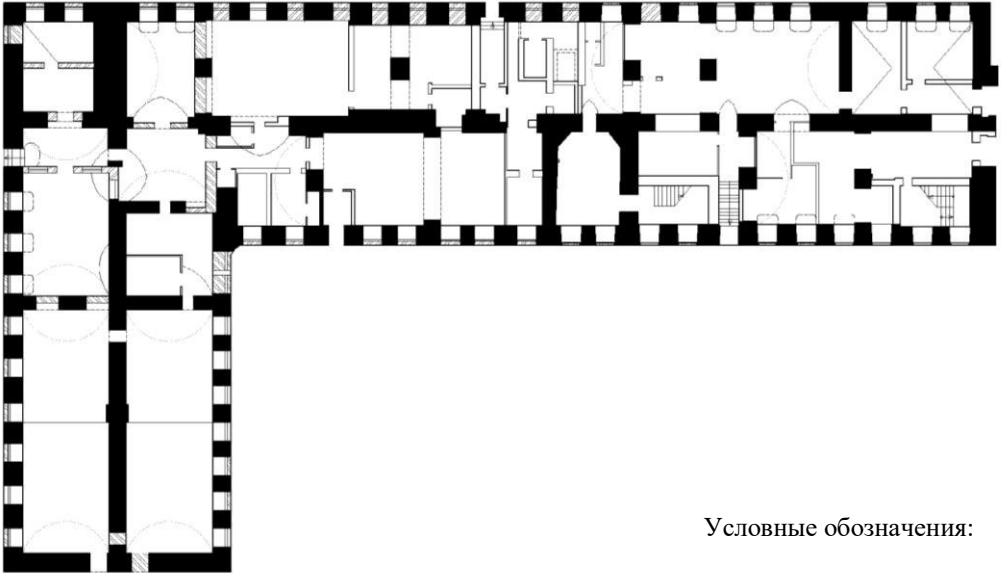
| №<br>п/п | Обобщенная<br>группа элементов<br>предмета охраны | Элементы<br>предмета охраны | Фотографическое или иное графическое<br>изображение предмета охраны* |
|---|---|---|---|
| 3. | Конструктивная<br>система | <p>Здание из красного глиняного кирпича, крыша двухскатная с вальмой на западном торце.</p> <p>Перекрытие подвала и части помещений первого этажа - кирпичные своды.</p> <p>Капитальные стены первоначального периода строительства</p> | <p>План подвального этажа</p> <p>Условные обозначения:</p> <p>■ капитальные стены первоначального периода строительства</p> <p>План подвального этажа.<br/>Капитальные стены первоначального периода строительства</p> |

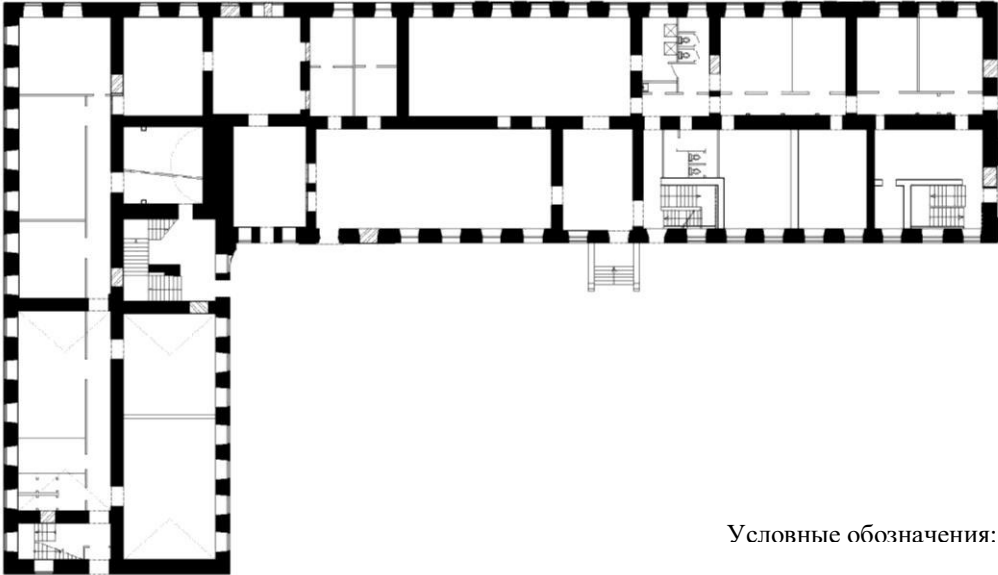
| №<br>п/п | Обобщенная<br>группа элементов<br>предмета охраны | Элементы<br>предмета охраны | Фотографическое или иное графическое<br>изображение предмета охраны* |
|---|---|---|---|
| | | | <p data-bbox="1417 323 1736 359">План первого этажа</p> <p data-bbox="1823 940 2096 962">Условные обозначения:</p> <p data-bbox="1834 991 2105 1061"> <span style="display: inline-block; width: 15px; height: 10px; background-color: black; margin-right: 5px;"></span> капитальные стены<br/> первоначального<br/> периода строительства </p> <p data-bbox="1115 1126 2085 1206"> План первого этажа.<br/> Капитальные стены первоначального периода строительства </p> |

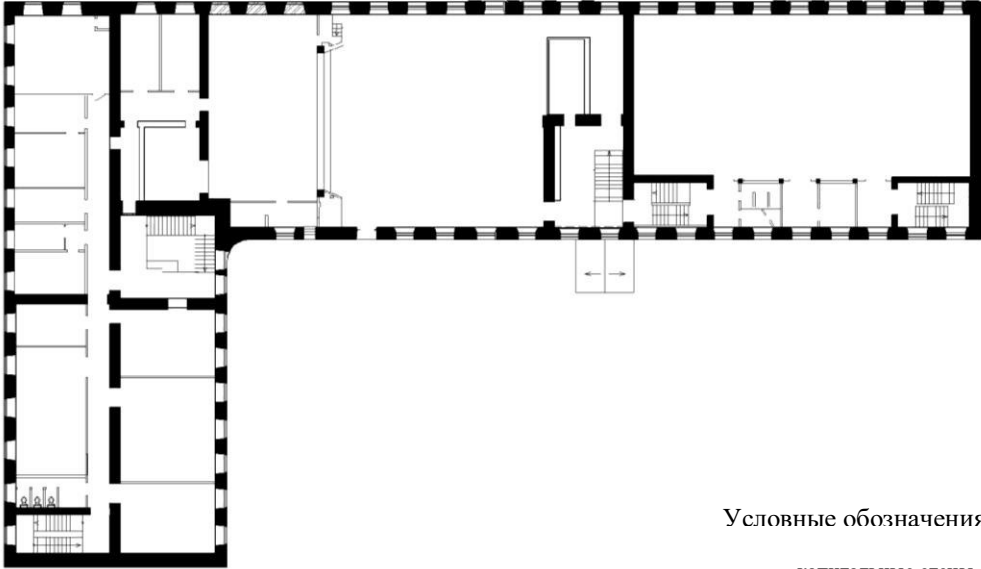
| №<br>п/п | Обобщенная<br>группа элементов<br>предмета охраны | Элементы<br>предмета охраны | Фотографическое или иное графическое<br>изображение предмета охраны* |
|---|---|---|---|
| | | | <p data-bbox="1431 304 1749 341">План второго этажа</p> <p data-bbox="1823 922 2096 948">Условные обозначения:</p> <p data-bbox="1827 979 2107 1050"> <span style="display: inline-block; width: 15px; height: 10px; background-color: black; margin-right: 5px;"></span> капитальные стены<br/> первоначального<br/> периода строительства </p> <p data-bbox="1115 1118 2085 1198">План второго этажа.<br/>Капитальные стены первоначального периода строительства</p> |

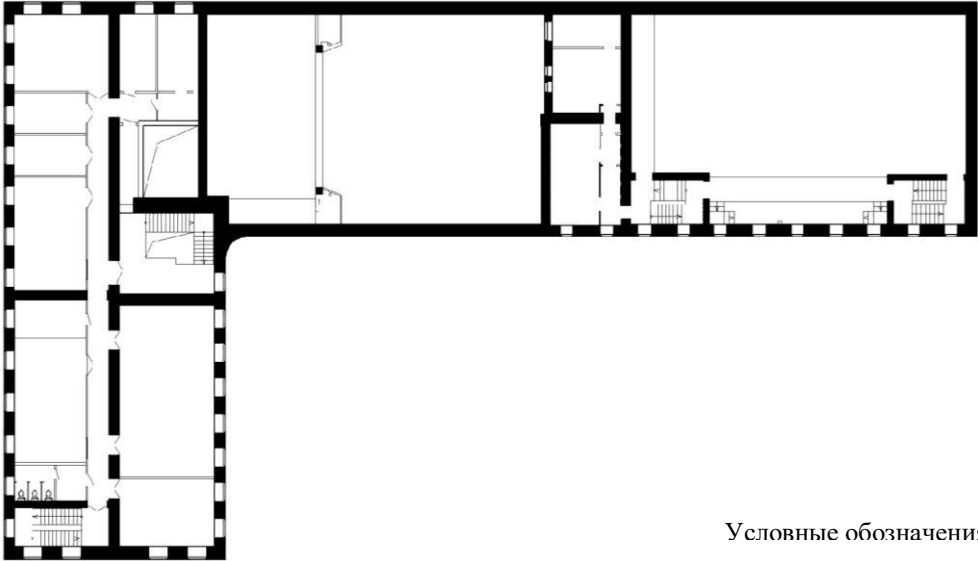
| №<br>п/п | Обобщенная<br>группа элементов<br>предмета охраны | Элементы<br>предмета охраны | Фотографическое или иное графическое<br>изображение предмета охраны* |
|---|---|---|---|
| | | | <p data-bbox="1402 293 1827 331">План антресольного этажа</p> <p data-bbox="1823 932 2101 1037">Условные обозначения:<br/>капитальные стены<br/>первоначального<br/>периода строительства</p> <p data-bbox="1115 1104 2087 1184">План антресольного этажа.<br/>Капитальные стены первоначального периода строительства</p> |

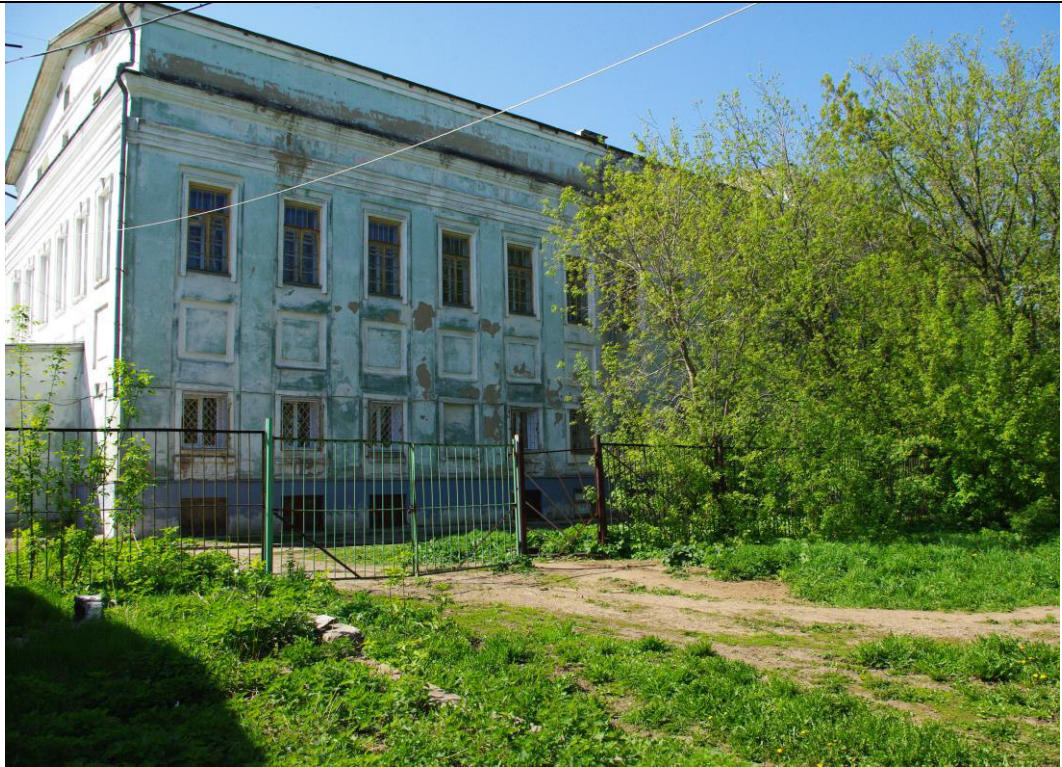
| №<br>п/п | Обобщенная<br>группа элементов<br>предмета охраны | Элементы<br>предмета охраны | Фотографическое или иное графическое<br>изображение предмета охраны* |
|---|---|---|---|
| 4. | Архитектурно-художественное решение | Тип отделки кирпичных стен по фасадам – штукатурка, обмазка | <p data-bbox="1272 1018 1930 1054">Фото 1. Вид с улицы. Фотосъемка 2012 г.</p> |

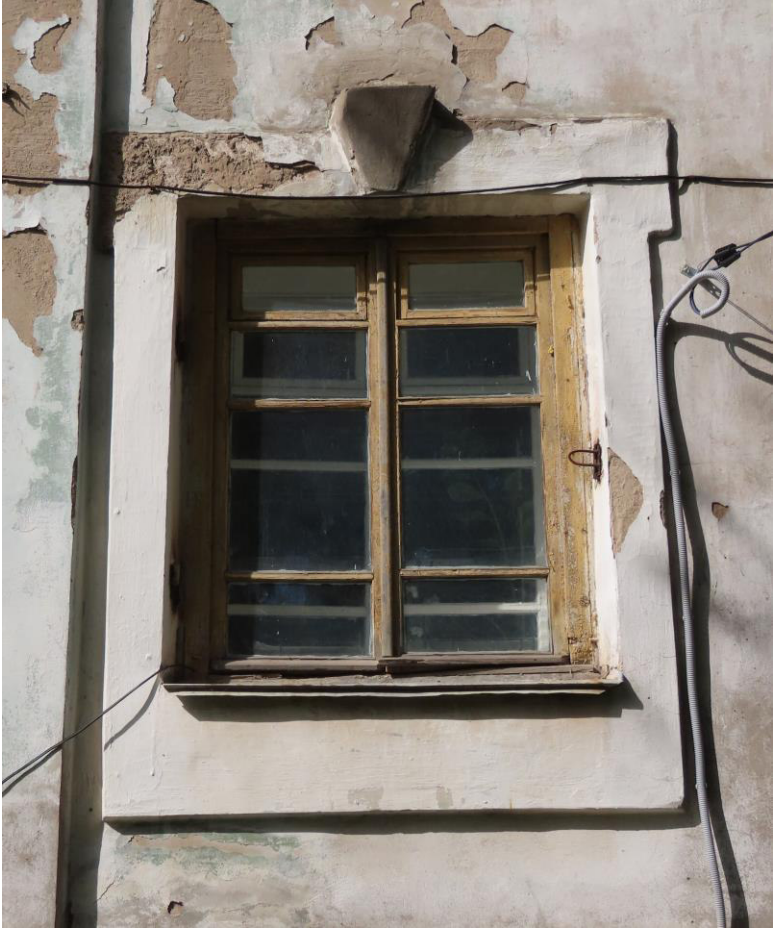
| №<br>п/п | Обобщенная<br>группа элементов<br>предмета охраны | Элементы<br>предмета охраны | Фотографическое или иное графическое<br>изображение предмета охраны* |
|---|---|---|---|
| 4.1.1. | | <p>Оконный проём тип 1:<br/>проём первого этажа,<br/>обрамлённый ушастым<br/>рамочным наличником с<br/>замковым камнем</p> | <p>Фото 2. Оконный проём тип 1.<br/>Фотосъемка 2019 г.</p> |

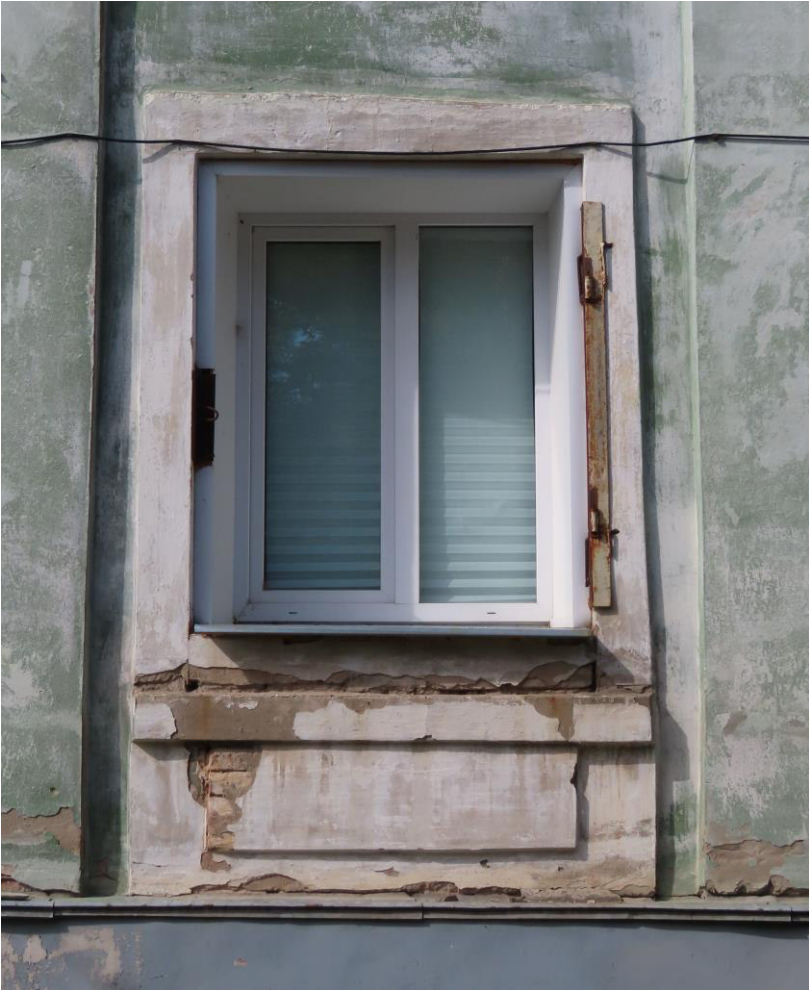
| №<br>п/п | Обобщенная<br>группа элементов<br>предмета охраны | Элементы<br>предмета охраны | Фотографическое или иное графическое<br>изображение предмета охраны* |
|---|---|---|---|
| 4.1.2. | | <p>Оконный проём тип 2:<br/>проём первого этажа,<br/>обрамлённый рамочным<br/>наличником с подоконной<br/>плитой и филёнкой,<br/>объединенный в кассету с<br/>оконным проёмом второго<br/>этажа тип 4</p> | <p>Фото 3. Оконный проём тип 2.<br/>Фотосъемка 2019 г.</p> |

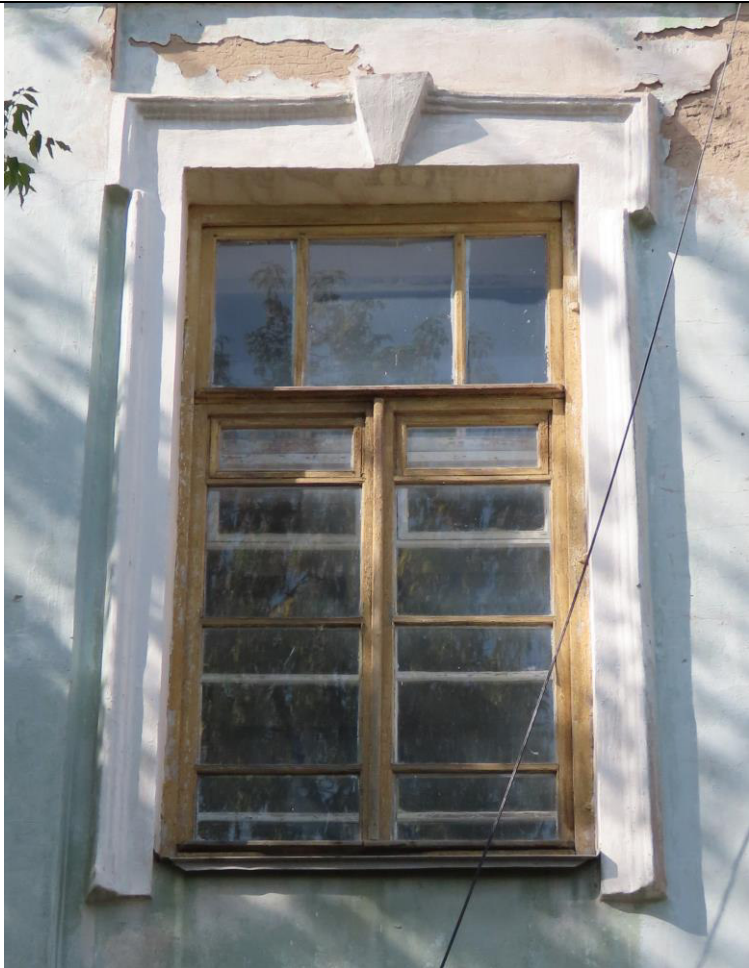
| №<br>п/п | Обобщенная<br>группа элементов<br>предмета охраны | Элементы<br>предмета охраны | Фотографическое или иное графическое<br>изображение предмета охраны* |
|---|---|---|---|
| 4.1.3. | | <p>Оконный проём тип 3:<br/>проём второго этажа,<br/>обрамлённый ушастым<br/>профилированным<br/>рамочным наличником с<br/>замковым камнем</p> | <p>Фото 4. Оконный проём тип 3.<br/>Фотосъемка 2019 г.</p> |

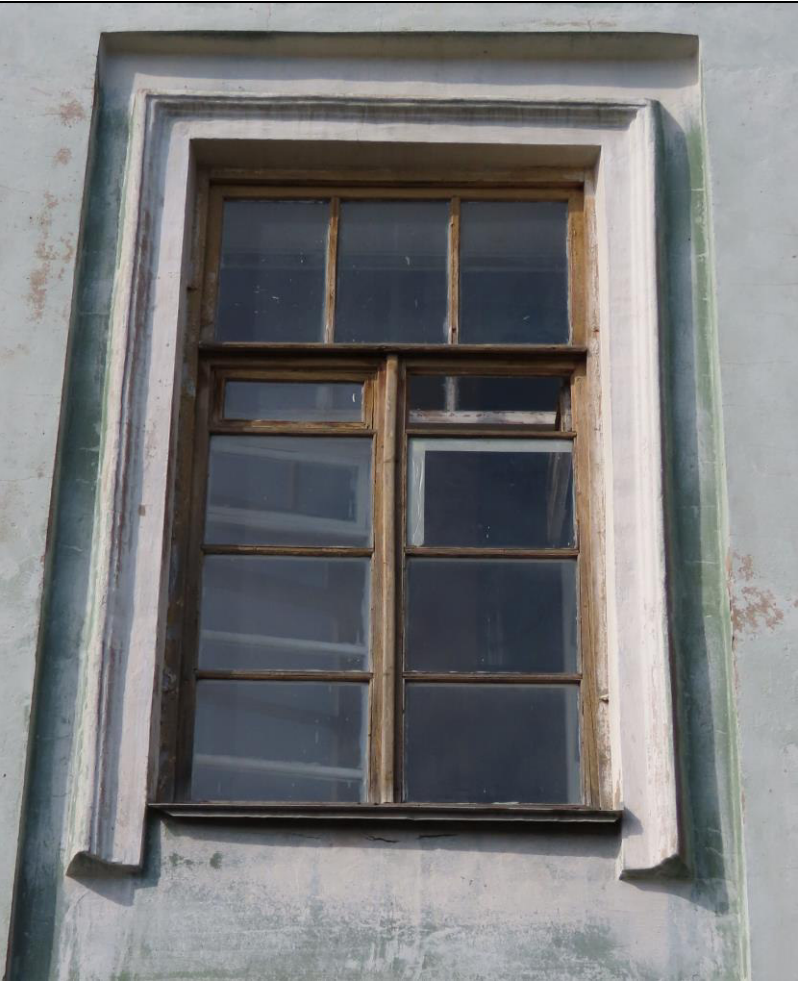
| №<br>п/п | Обобщенная<br>группа элементов<br>предмета охраны | Элементы<br>предмета охраны | Фотографическое или иное графическое<br>изображение предмета охраны* |
|---|---|---|---|
| 4.1.4. | | <p>Оконный проём тип 4:<br/>проём второго этажа,<br/>обрамлённый<br/>профилированным<br/>рамочным наличником,<br/>объединенный в кассету с<br/>оконным проёмом первого<br/>этажа тип 2</p> | <p>Фото 5. Оконный проём тип 4.<br/>Фотосъемка 2019 г.</p> |

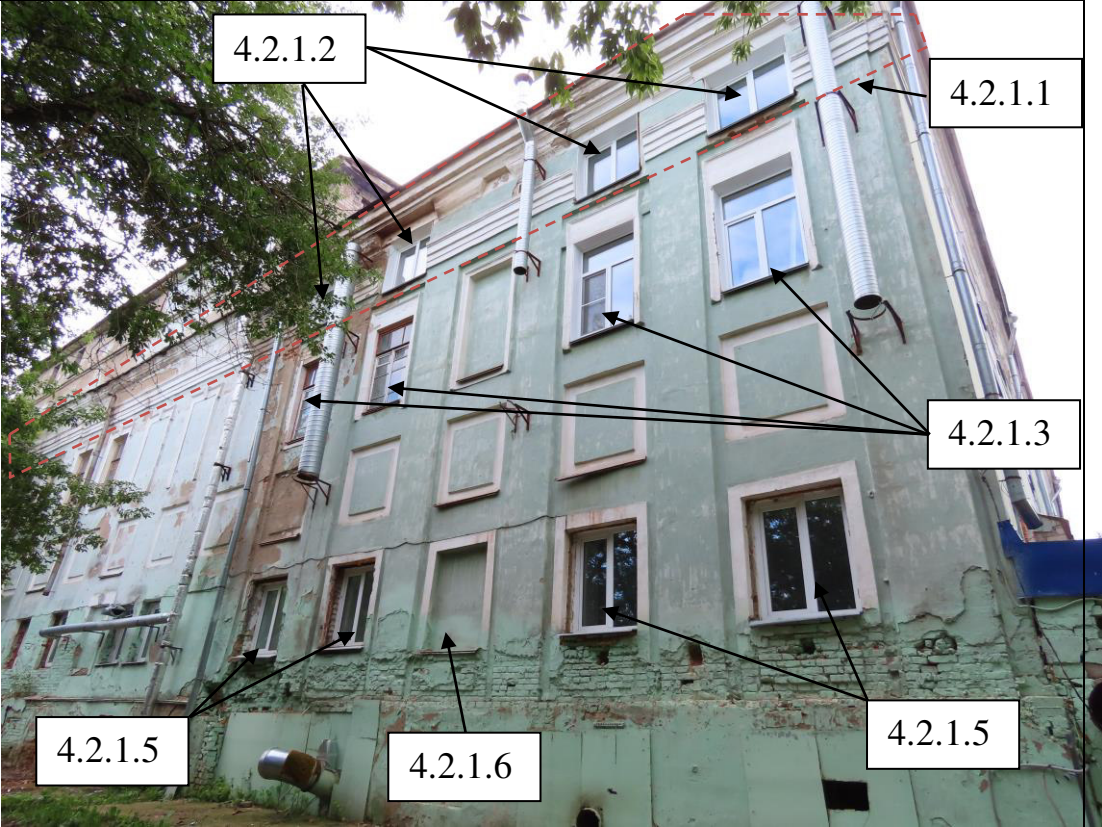
| №<br>п/п | Обобщенная<br>группа элементов<br>предмета охраны | Элементы<br>предмета охраны | Фотографическое или иное графическое<br>изображение предмета охраны* |
|---|---|---|---|
| | | | <p>Фото 6. Западное крыло. Восточный фасад.<br/>Фотосъемка 2019 г.</p> |

| №<br>п/п | Обобщенная<br>группа элементов<br>предмета охраны | Элементы<br>предмета охраны | Фотографическое или иное графическое<br>изображение предмета охраны* |
|---|---|---|---|
| 4.2.1.1. | | Развитой карниз,<br>венчающий фасад | |
| 4.2.1.2. | | Четыре квадратных<br>оконных проёма антресоли.<br>Оконные проёмы<br>прорезают развитой<br>карниз, венчающий фасад | |
| 4.2.1.3. | | Четыре оконных проёма<br>второго этажа тип 4 | |
| 4.2.1.4. | | Один ложный оконный<br>проём второго этажа<br>тип 4 | |
| 4.2.1.5. | | Четыре оконных проёма<br>первого этажа тип 2 | |

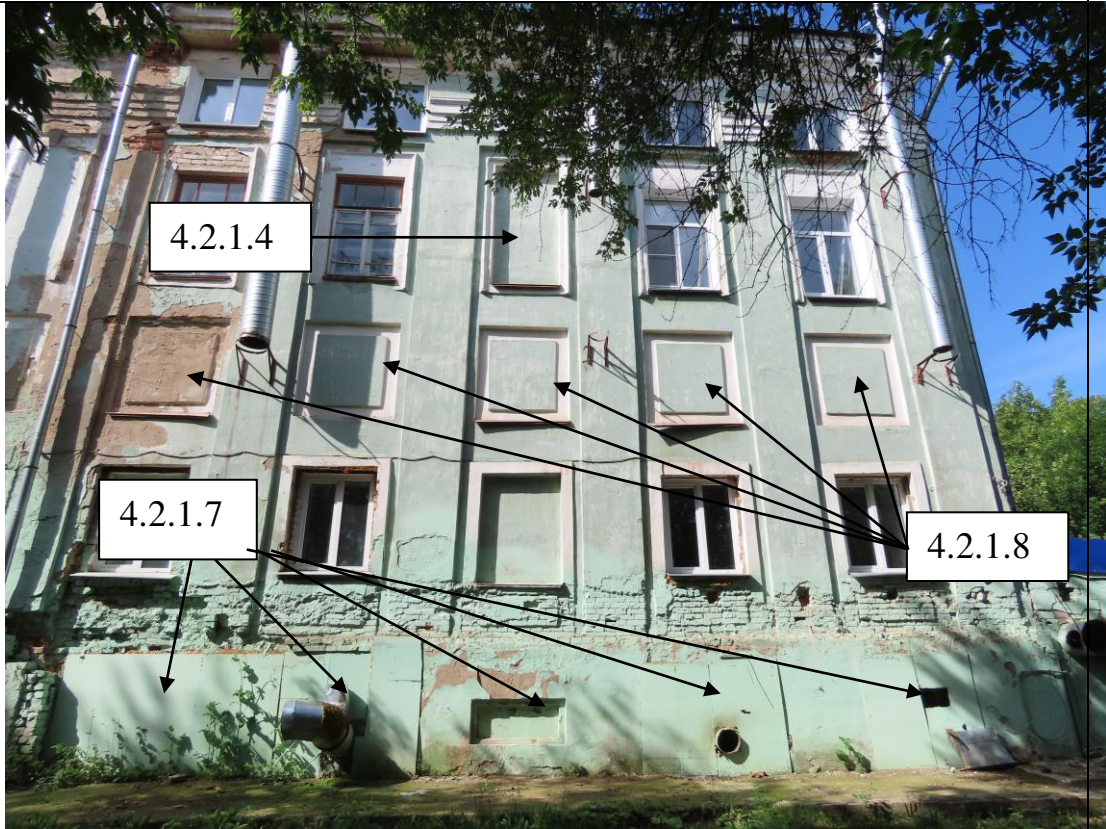
| №<br>п/п | Обобщенная<br>группа элементов<br>предмета охраны | Элементы<br>предмета охраны | Фотографическое или иное графическое<br>изображение предмета охраны* |
|---|---|---|---|
| 4.2.1.6. | | Один ложный оконный<br>проём первого этажа<br>тип 2 | |
| 4.2.1.7. | | Прямоугольные оконные<br>проёмы подвала | |
| 4.2.1.8. | | Пять квадратных<br>филёнчатых ниш,<br>расположенных в уровне<br>между первым и вторым<br>этажами | <p data-bbox="1249 1082 1951 1161">Фото 7. Западное крыло. Восточный фасад.<br/>Фотосъемка 2019 г.</p> |

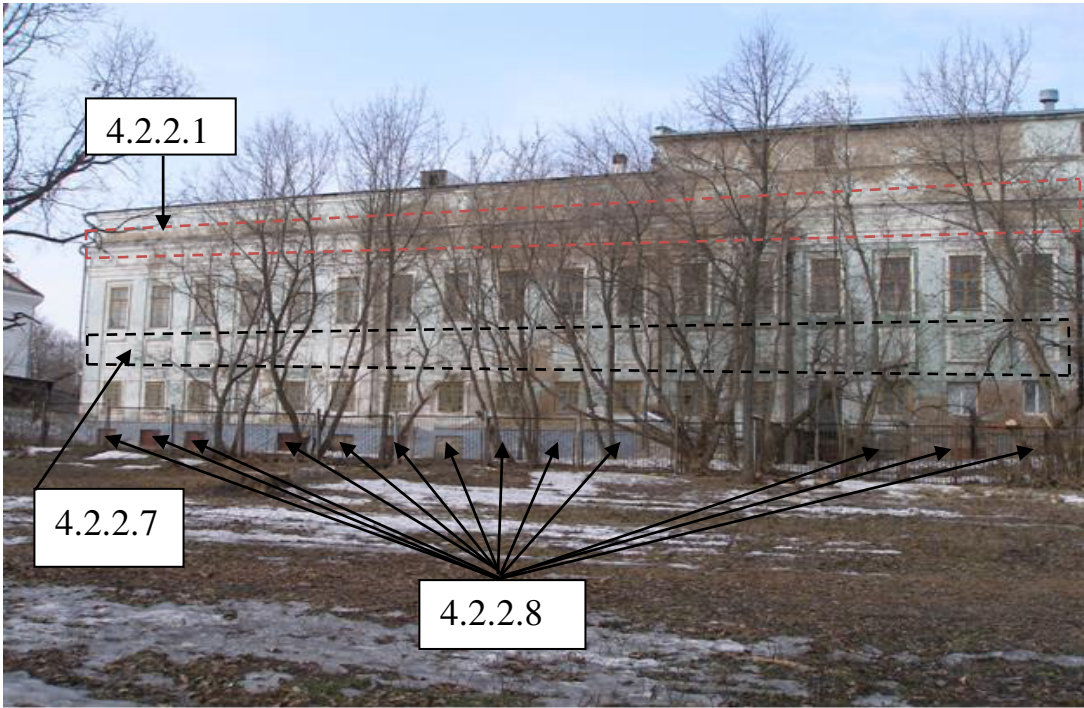
| №<br>п/п | Обобщенная<br>группа элементов<br>предмета охраны | Элементы<br>предмета охраны | Фотографическое или иное графическое<br>изображение предмета охраны* |
|---|---|---|---|
| 4.2.2.1. | | Развитой карниз,<br>венчающий фасад | |

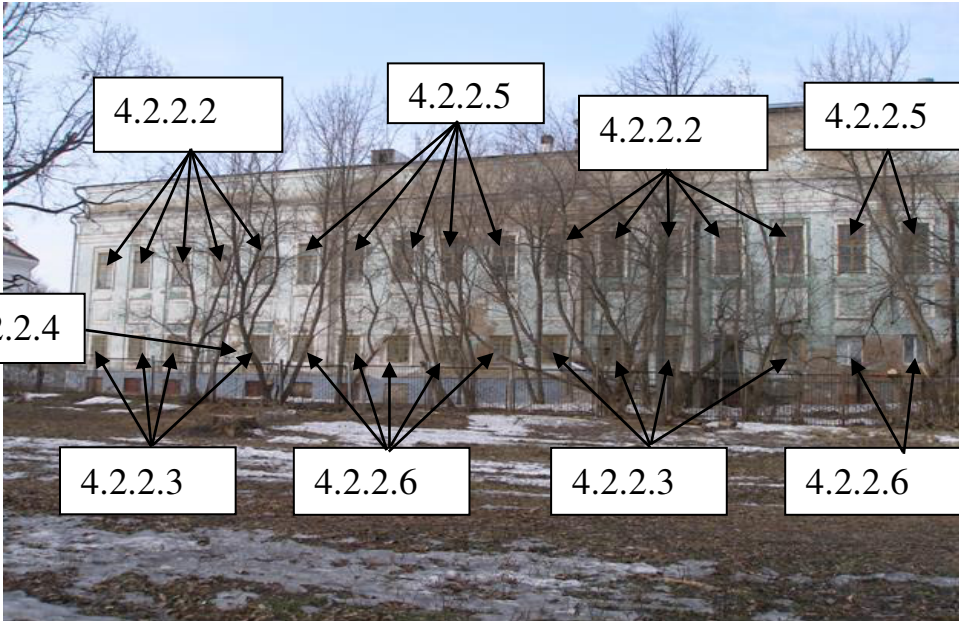
| №<br>п/п | Обобщенная<br>группа элементов<br>предмета охраны | Элементы<br>предмета охраны | Фотографическое или иное графическое<br>изображение предмета охраны* |
|---|---|---|---|
| 4.2.2.3. | | Девять оконных проёмов<br>первого этажа тип 2 | <p data-bbox="1265 917 1937 997">Фото 9. Южное крыло. Восточный фасад.<br/>Фотосъемка 2008 г.</p> |
| 4.2.2.4. | | Один ложный оконный<br>проём первого этажа<br>тип 2 | |
| 4.2.2.5. | | Десять оконных проёмов<br>второго этажа тип 3 | |

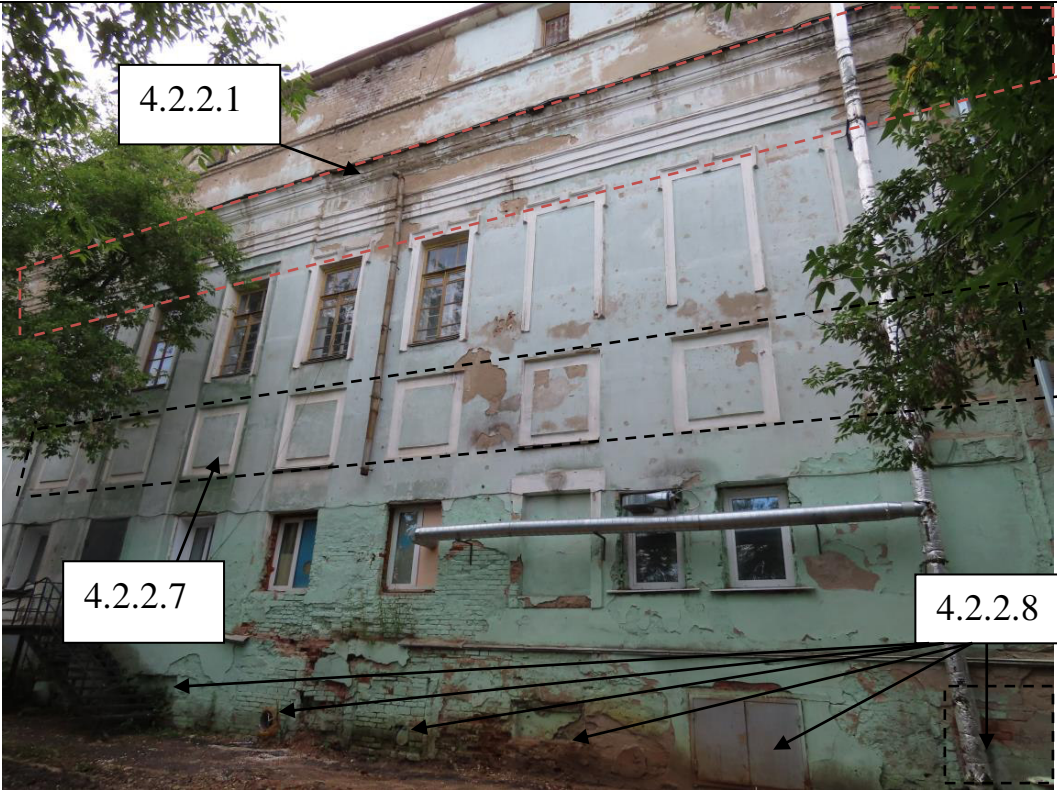
Фото 10. Южное крыло. Восточный фасад.  
Фотосъемка 2019 г.

| №<br>п/п | Обобщенная<br>группа элементов<br>предмета охраны | Элементы<br>предмета охраны | Фотографическое или иное графическое<br>изображение предмета охраны* |
|---|---|---|---|
| 4.2.2.6. | | Восемь оконных проёмов<br>первого этажа тип 1 | <p data-bbox="1196 309 1352 389">4.2.2.1</p> <p data-bbox="1137 810 1294 890">4.2.2.7</p> <p data-bbox="1989 820 2145 890">4.2.2.8</p> |
| 4.2.2.7. | | Двадцать квадратных<br>филёнчатых ниш,<br>расположенные в уровне<br>между первым и вторым<br>этажами | |

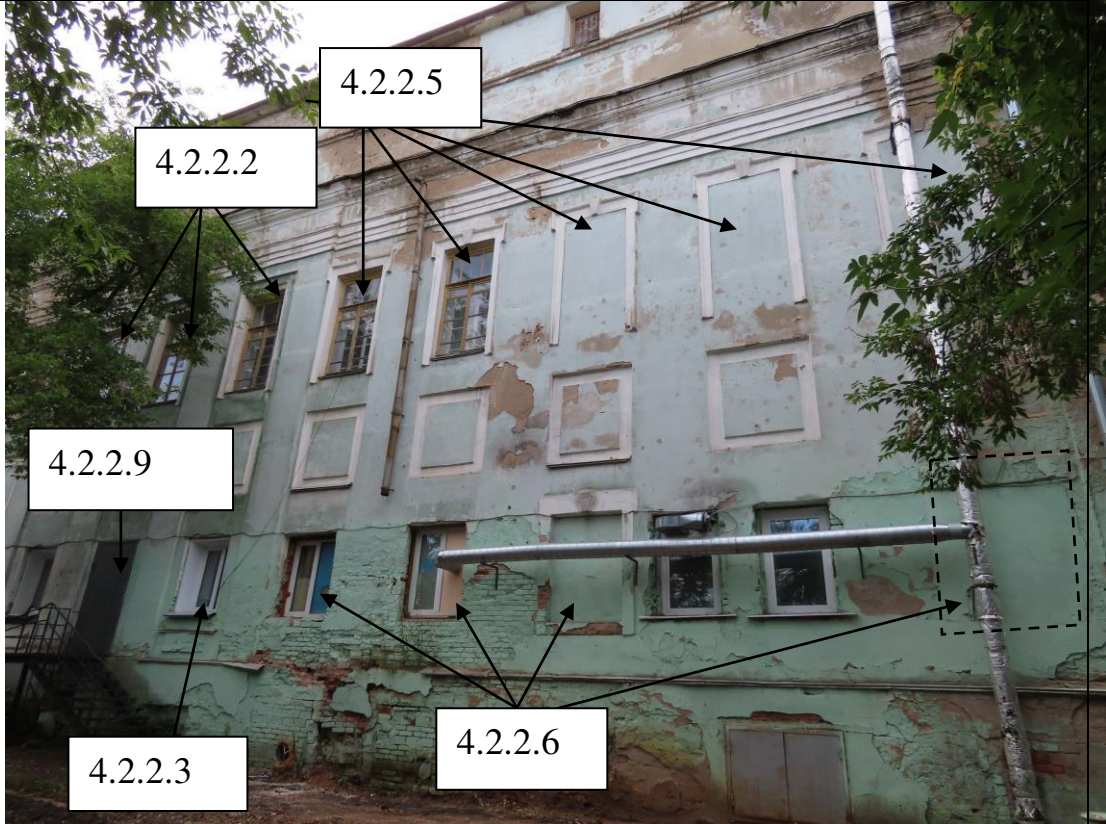
| №<br>п/п | Обобщенная<br>группа элементов<br>предмета охраны | Элементы<br>предмета охраны | Фотографическое или иное графическое<br>изображение предмета охраны* |
|---|---|---|---|
| 4.2.2.8. | | Прямоугольные оконные<br>проёмы подвала | |
| 4.2.2.9. | | Прямоугольный проём<br>первого этажа | <p data-bbox="1256 1082 1944 1161">Фото 11. Южное крыло. Восточный фасад.<br/>Фотосъемка 2019 г.</p> |

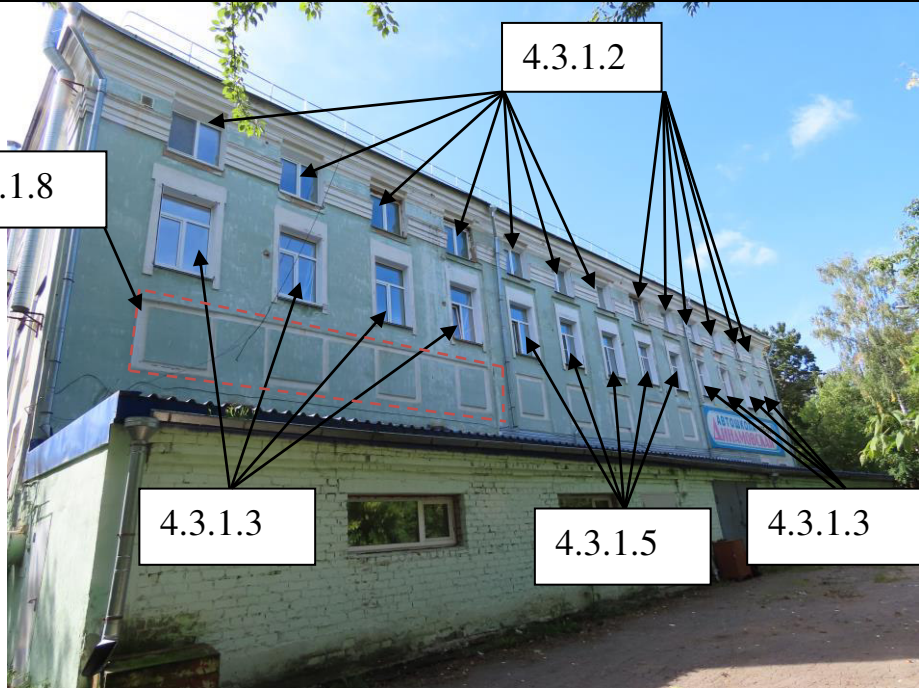
Фото 12. Западное крыло. Северный фасад.  
Фотосъемка 2019 г.

| №<br>п/п | Обобщенная<br>группа элементов<br>предмета охраны | Элементы<br>предмета охраны | Фотографическое или иное графическое<br>изображение предмета охраны* |
|---|---|---|---|
| 4.3.1.1. | | Развитой карниз,<br>венчающий фасад | |
| 4.3.1.2. | | Тринадцать квадратных<br>оконных проёмов<br>антресоли. Оконные<br>проёмы прорезают<br>развитой карниз,<br>венчающий фасад | |
| 4.3.1.3. | | Восемь оконных проёмов<br>второго этажа тип 3 | |
| 4.3.1.4. | | Восемь оконных проёмов<br>первого этажа тип 1 | |

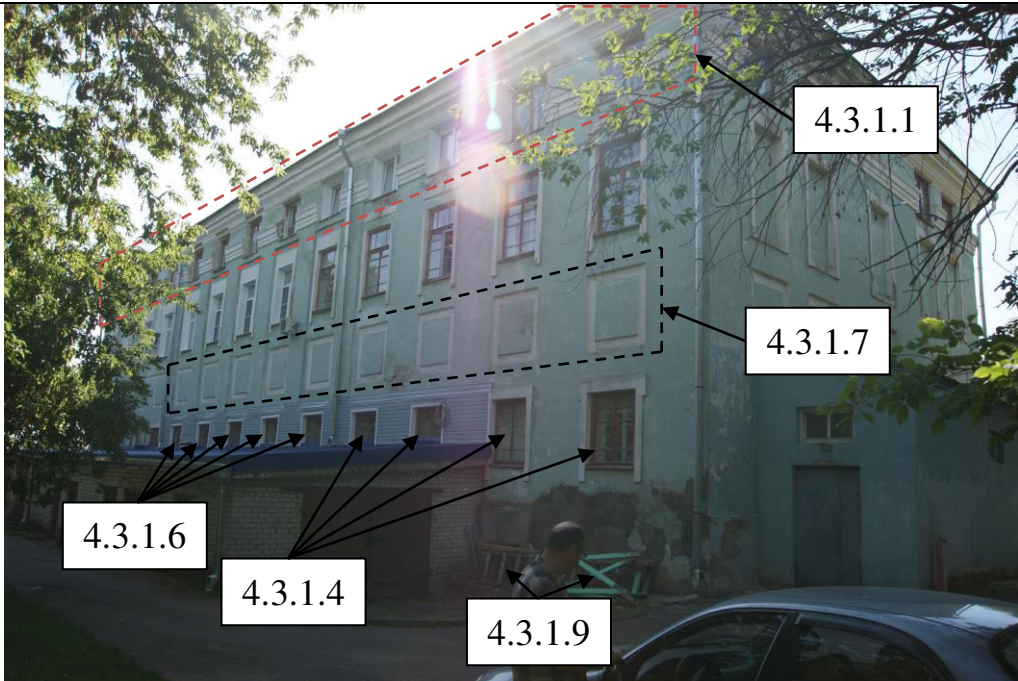
Фото 13. Западное крыло. Северный фасад.  
Фотосъемка 2011 г.

| №<br>п/п | Обобщенная<br>группа элементов<br>предмета охраны | Элементы<br>предмета охраны | Фотографическое или иное графическое<br>изображение предмета охраны* |
|---|---|---|---|
| 4.3.1.5. | | Пять оконных проёмов<br>второго этажа тип 4 | |
| 4.3.1.6. | | Пять оконных проёмов<br>первого этажа тип 2 | |
| 4.3.1.7. | | Девять квадратных<br>филёнчатых ниш,<br>расположенных в уровне<br>между первым и вторым<br>этажами | |
| 4.3.1.8. | | Четыре квадратные<br>филёнчатые ниши с общей<br>верхней гранью,<br>расположенные в уровне<br>между первым и вторым<br>этажами | |

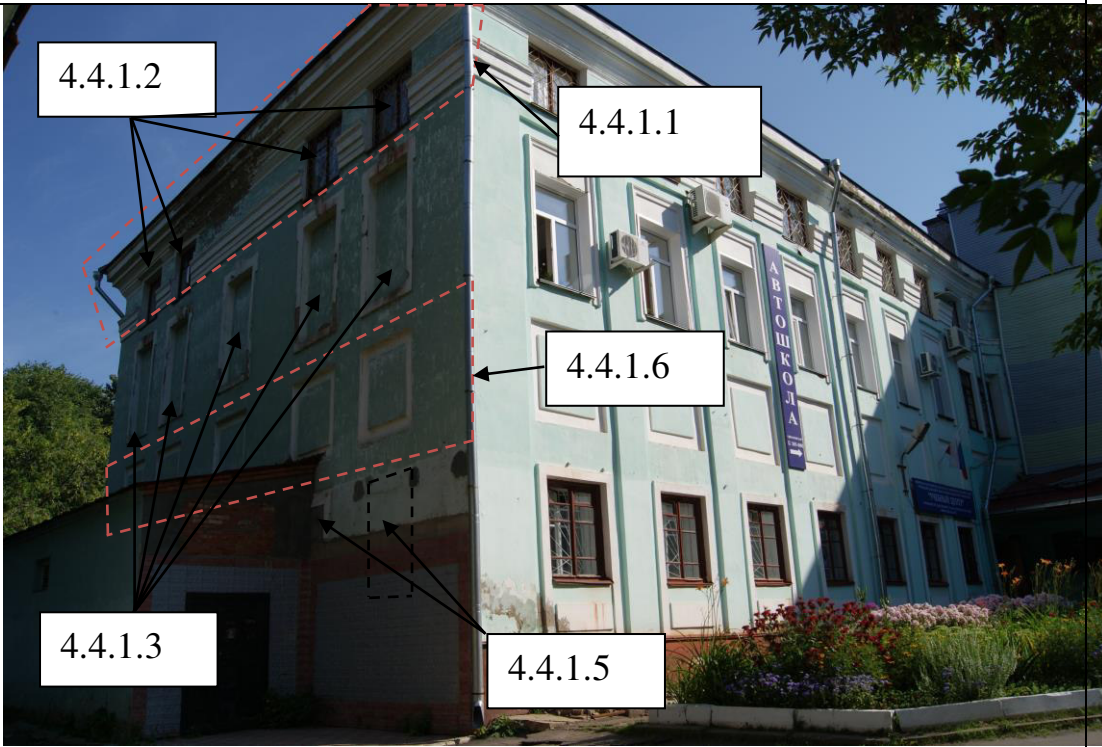
Фото 15. Западное крыло. Западный фасад.  
Фотосъемка 2019 г.

| №<br>п/п | Обобщенная<br>группа элементов<br>предмета охраны | Элементы<br>предмета охраны | Фотографическое или иное графическое<br>изображение предмета охраны* |
|---|---|---|---|
| 4.4.1.1. | | Развитой карниз,<br>венчающий фасад | |
| 4.4.1.2. | | Четыре квадратных<br>оконных проёма антресоли.<br>Оконные проёмы<br>прорезают развитой<br>карниз, венчающий фасад | |
| 4.4.1.3. | | Пять ложных оконных<br>проёмов второго этажа<br>тип 3 | |
| 4.4.1.4. | | Ложные прямоугольные<br>оконные проёмы первого<br>этажа тип 1 | |
| 4.4.1.5. | | Оконные проёмы первого<br>этажа тип 1 | |
| 4.4.1.6. | | Пять квадратных<br>филёнчатых ниш,<br>расположенных в уровне<br>между первым и вторым<br>этажами | |

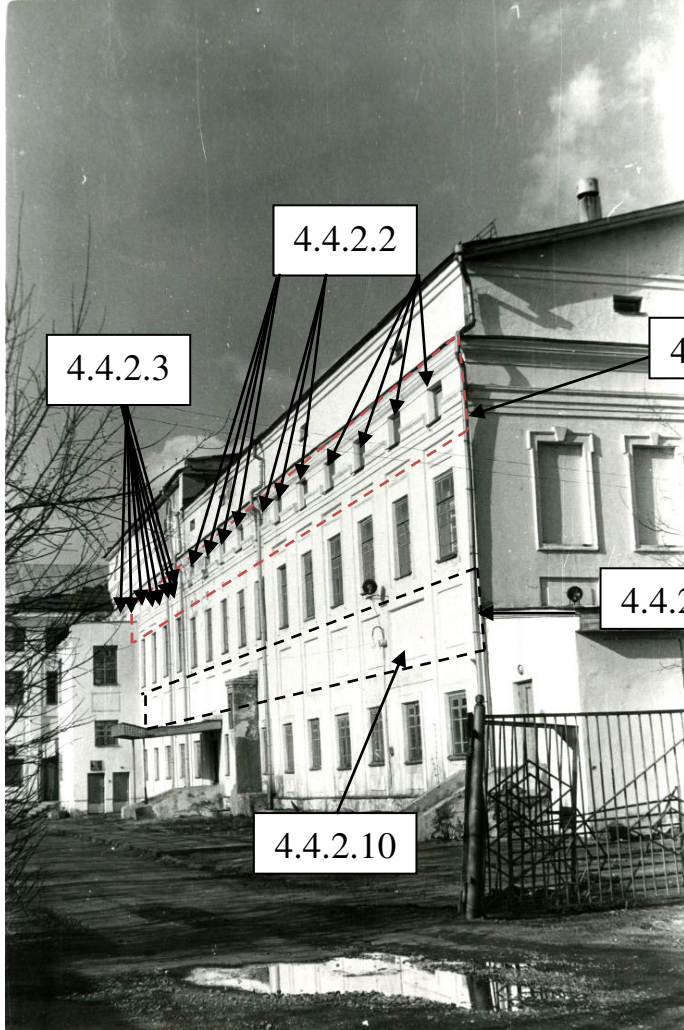
Фото 16. Западное крыло. Западный фасад. Фотосъёмка 1993 г.

| №<br>п/п | Обобщенная<br>группа элементов<br>предмета охраны | Элементы<br>предмета охраны | Фотографическое или иное графическое<br>изображение предмета охраны* |
|---|---|---|---|
| 4.4.2.1. | | Развитой карниз,<br>венчающий фасад | |
| 4.4.2.2. | | Одиннадцать квадратных<br>оконных проёма антресоли.<br>Оконные проёмы<br>прорезают развитой<br>карниз, венчающий фасад | |
| 4.4.2.3. | | Восемь ложных<br>квадратных оконных<br>проёма антресоли. Ложные<br>оконные проёмы<br>прорезают развитой<br>карниз, венчающий фасад | |
| 4.4.2.4. | | Восемь оконных проёмов<br>второго этажа тип 4 | |
| 4.4.2.5. | | Восемь оконных проёмов<br>первого этажа тип 2 | |
| 4.4.2.6. | | Семь оконных проёмов<br>второго этажа тип 3 | |

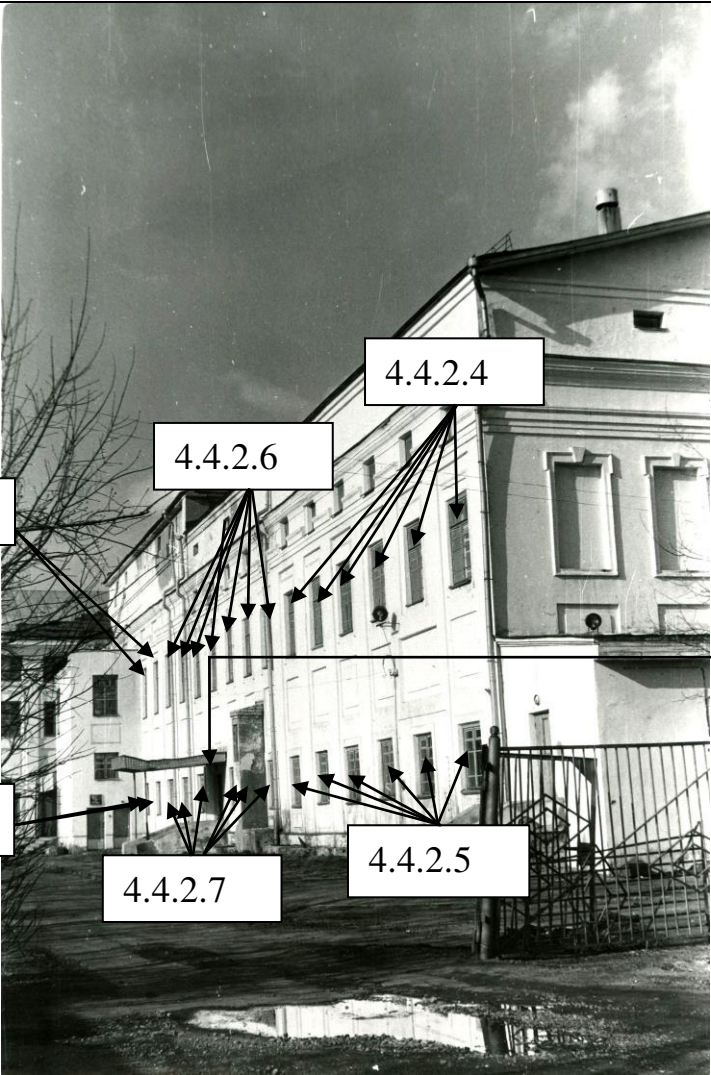
Фото 17. Западное крыло. Западный фасад. Фотосъемка 1993 г.

| №<br>п/п | Обобщенная<br>группа элементов<br>предмета охраны | Элементы<br>предмета охраны | Фотографическое или иное графическое<br>изображение предмета охраны* |
|---|---|---|---|
| 4.4.2.7. | | Шесть оконных проёмов<br>первого этажа тип 1 | <p>4.4.2.4</p> <p>4.4.2.6</p> <p>4.4.2.4</p> <p>4.4.2.8</p> <p>4.4.2.5</p> <p>4.4.2.7</p> <p>4.4.2.5</p> |
| 4.4.2.8. | | Один прямоугольный<br>дверной проём первого<br>этажа | |
| 4.4.2.9. | | Четырнадцать квадратных<br>филёнчатых ниш,<br>расположенных в уровне<br>между первым и вторым<br>этажами | |
| 4.4.2.10 | | Одна широкая квадратная<br>филёнчатая ниша,<br>расположенная в уровне<br>между первым и вторым<br>этажами | |
| 4.4.2.11. | | Два лучковых оконных<br>проёма первого этажа | |

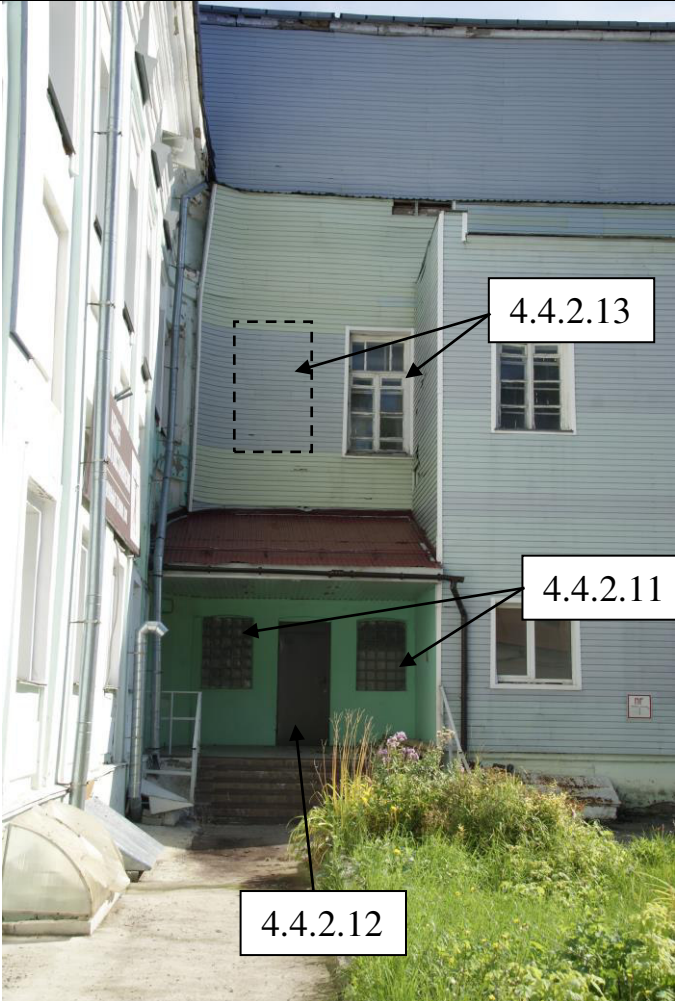
| №<br>п/п | Обобщенная<br>группа элементов<br>предмета охраны | Элементы<br>предмета охраны | Фотографическое или иное графическое<br>изображение предмета охраны* |
|---|---|---|---|
| 4.4.2.12. | | Один лучковый дверной<br>проём первого этажа | <p data-bbox="1265 1260 1937 1340">Фото 18. Западное крыло. Западный фасад.<br/>Фотосъемка 2019 г.</p> |
| 4.4.2.13. | | Два прямоугольных<br>оконных проёма | |
| 4.4.2.14. | | Прямоугольные оконные<br>проёмы подвала | |

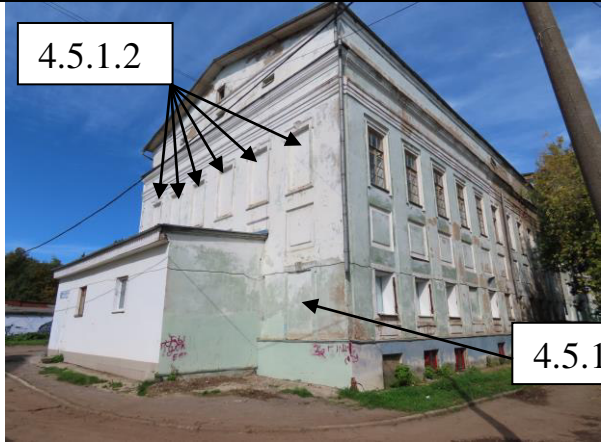
Фото 19. Южное крыло. Южный фасад. Фотосъемка 2019 г.

| №<br>п/п | Обобщенная<br>группа элементов<br>предмета охраны | Элементы<br>предмета охраны | Фотографическое или иное графическое<br>изображение предмета охраны* |
|---|---|---|---|
| 4.5.1.1. | | Развитой карниз,<br>венчающий фасад | |
| 4.5.1.2. | | Шесть ложных оконных<br>проёмов второго этажа<br>тип 3 | |
| 4.5.1.3. | | Ложные оконные проёмы<br>первого этажа тип 1 | |
| 4.5.1.4. | | Прямоугольные проёмы<br>первого этажа тип 1 | |
| 4.5.1.5. | | Шесть квадратных<br>филёнчатых ниш,<br>расположенных в уровне<br>между первым и вторым<br>этажами | |

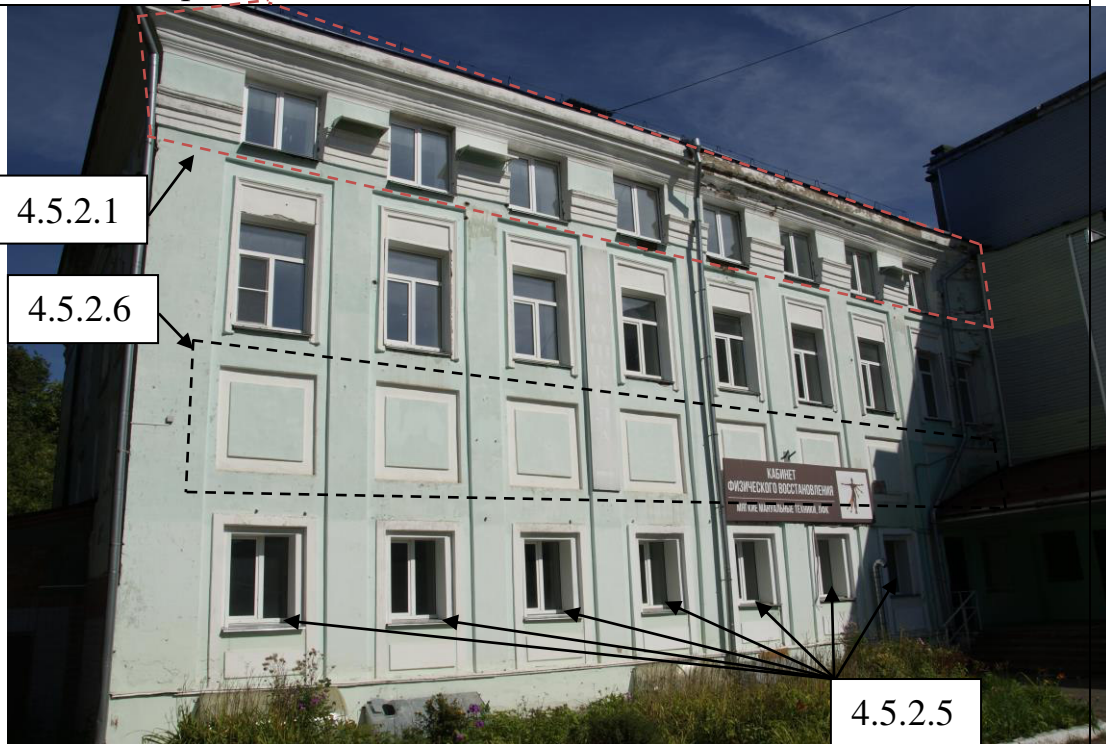
Фото 21. Западное крыло. Южный фасад.  
Фотосъемка 2019 г.

| №<br>п/п | Обобщенная<br>группа элементов<br>предмета охраны | Элементы<br>предмета охраны | Фотографическое или иное графическое<br>изображение предмета охраны* |
|---|---|---|---|
| 4.5.2.1. | | Развитой карниз,<br>венчающий фасад | |
| 4.5.2.2. | | Восемь квадратных<br>оконных проёмов<br>антресоли. Оконные<br>проёмы прорезают<br>развитой карниз,<br>венчающий фасад | |
| 4.5.2.3. | | Восемь оконных проёмов<br>второго этажа тип 4 | |

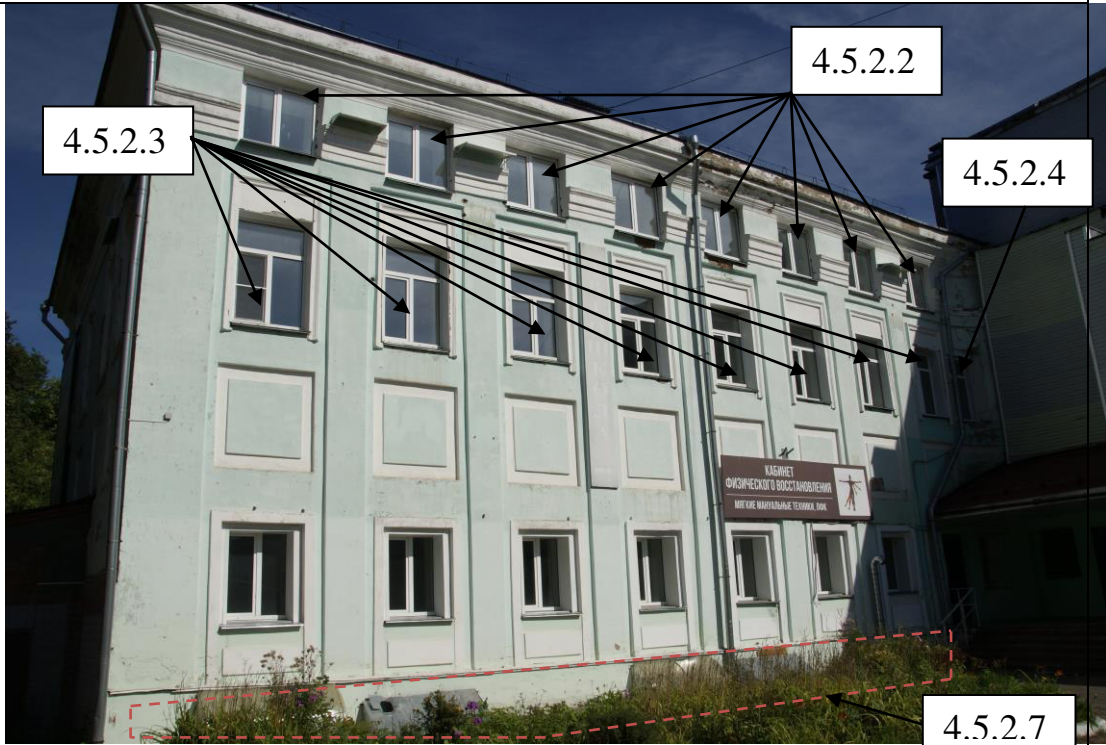
| №<br>п/п | Обобщенная<br>группа элементов<br>предмета охраны | Элементы<br>предмета охраны | Фотографическое или иное графическое<br>изображение предмета охраны* |
|---|---|---|---|
| 4.5.2.5. | | Семь оконных проёмов<br>первого этажа тип 2 | |
| 4.5.2.6. | | Девять квадратных<br>филёнчатых ниш,<br>расположенных в уровне<br>между первым и вторым<br>этажами | |
| 4.5.2.7. | | Прямоугольные оконные<br>проёмы подвала | <p>4.5.2.2</p> <p>4.5.2.3</p> <p>4.5.2.4</p> <p>4.5.2.7</p> <p>Фото 22. Западное крыло. Южный фасад. Фотосъемка 2019 г.</p> |
