**УПРАВЛЕНИЕ  
ГОСУДАРСТВЕННОЙ ОХРАНЫ ОБЪЕКТОВ КУЛЬТУРНОГО  
НАСЛЕДИЯ КИРОВСКОЙ ОБЛАСТИ**

**Об установлении предмета охраны объекта культурного наследия  
(памятника истории и культуры) народов Российской Федерации  
регионального значения «Здание присутственных мест», входящего в  
состав объекта культурного наследия регионального значения  
«Архитектурный комплекс»**

### **ПРЕДМЕТ ОХРАНЫ**

**народов Российской Федерации регионального значения «Здание присутственных мест», расположенного по адресу:  
Кировская область, г. Киров, Первомайский район, пр–д Динамовский, д. 2, входящего в состав объекта  
культурного наследия регионального значения «Архитектурный комплекс» (далее – предмет охраны)**

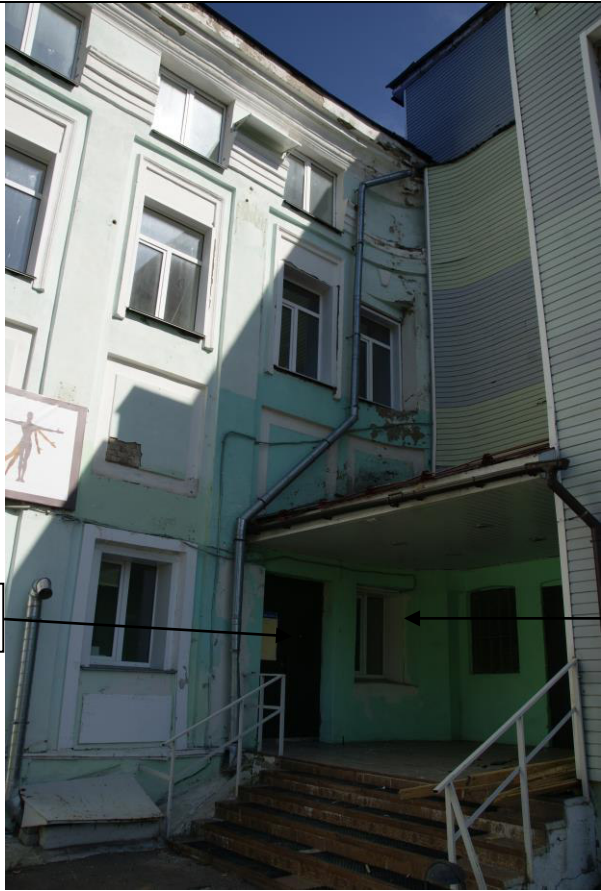
Фото 23. Западное крыло. Южный фасад.  
Фотосъемка 2019 г.

| №<br>п/п | Обобщенная<br>группа элементов<br>предмета охраны | Элементы<br>предмета охраны | Фотографическое или иное графическое<br>изображение предмета охраны* |
|---|---|---|---|
| 4.5.2.8. | | Один прямоугольный<br>оконный проём первого<br>этажа | <p data-bbox="1142 829 1301 901">4.5.2.9</p> <p data-bbox="1960 837 2128 906">4.5.2.8</p> |
| 4.5.2.9 | | Один прямоугольный<br>дверной проём первого<br>этажа | |

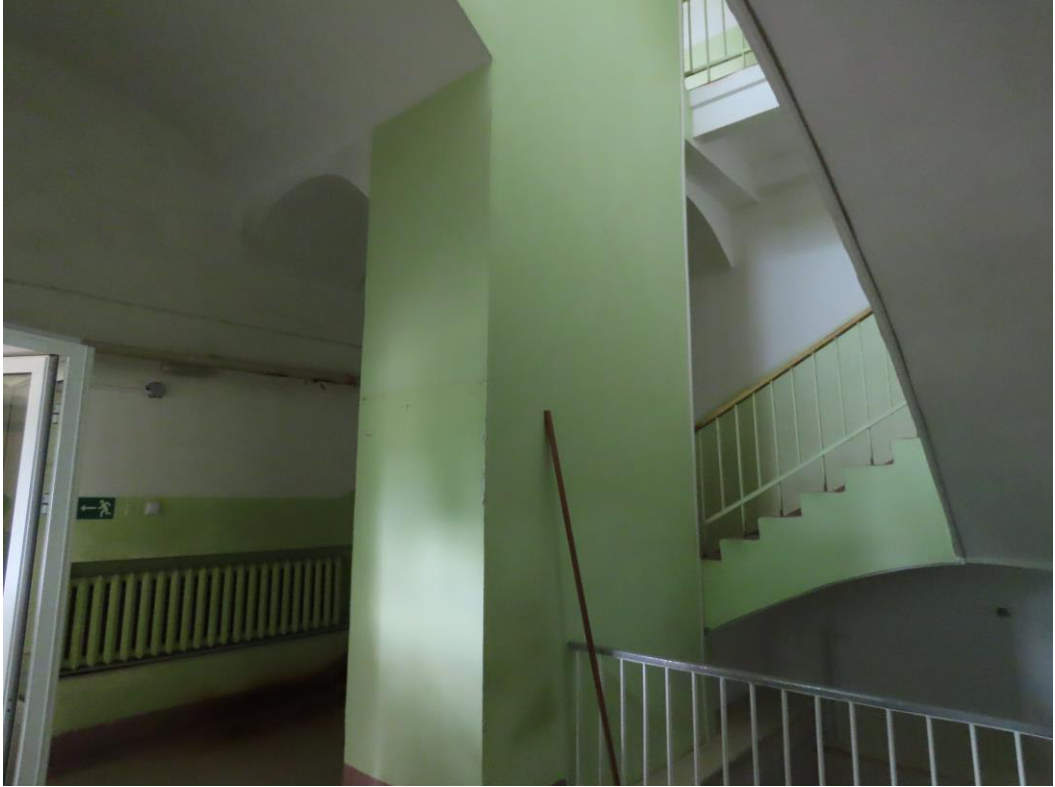
| №<br>п/п | Обобщенная<br>группа элементов<br>предмета охраны | Элементы<br>предмета охраны | Фотографическое или иное графическое<br>изображение предмета охраны* |
|---|---|---|---|
| 4.6.1. | | <p>Конструкция лестницы:<br/>марши с площадками<br/>между подвальным,<br/>первым и вторым этажами;<br/>центральный столб.</p> | <p>Фото 24. Внутренние помещения. Лестница. Фотосъемка 2019 г.</p> |

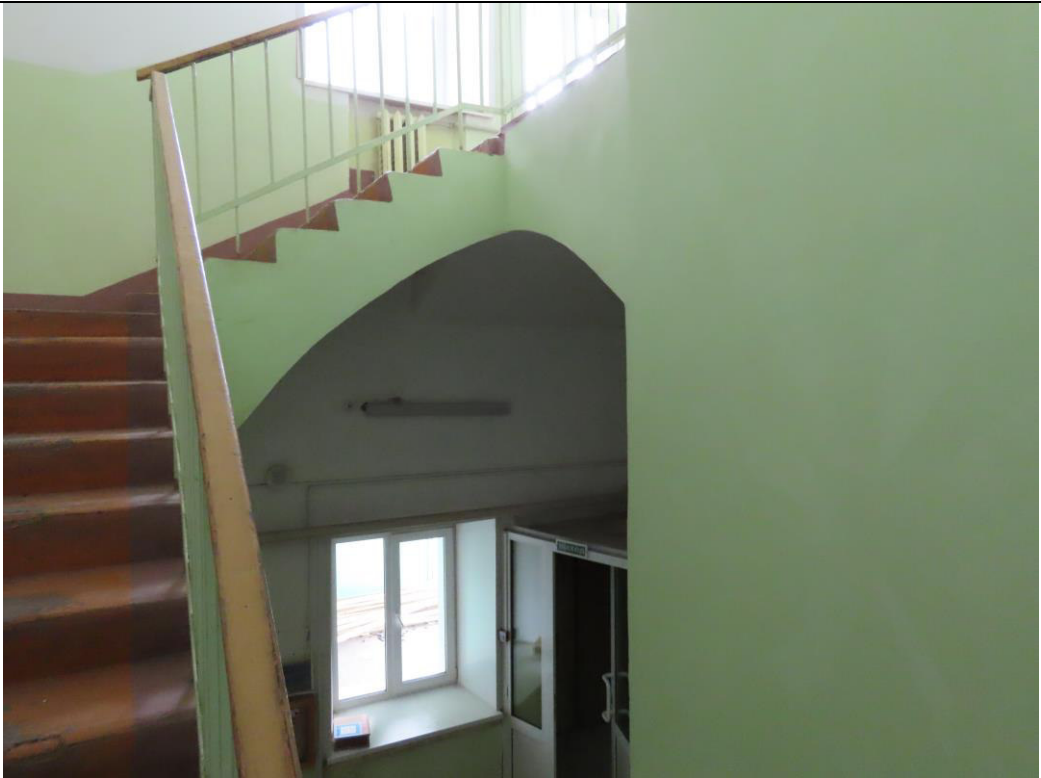
| №<br>п/п | Обобщенная<br>группа элементов<br>предмета охраны | Элементы<br>предмета охраны | Фотографическое или иное графическое<br>изображение предмета охраны* |
|---|---|---|---|
| | | | <p data-bbox="1084 1074 2121 1114">Фото 25. Внутренние помещения. Лестница. Фотосъемка 2019 г.</p> |

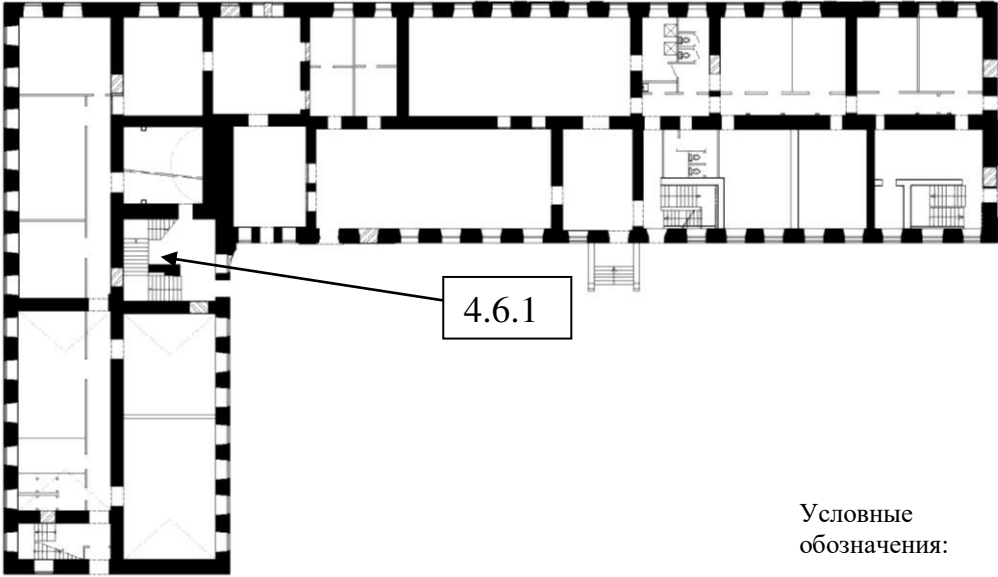
| №<br>п/п | Обобщенная<br>группа элементов<br>предмета охраны | Элементы<br>предмета охраны | Фотографическое или иное графическое<br>изображение предмета охраны* |
|---|---|---|---|
| | | | <p data-bbox="1462 339 1778 376">План первого этажа</p> <p data-bbox="1559 708 1637 745">4.6.1</p> <p data-bbox="1897 919 2047 975">Условные<br/>обозначения:</p> <p data-bbox="1897 999 2105 1066">■ капитальные стены<br/>первоначального<br/>периода строительства</p> <p data-bbox="1234 1126 1966 1163">План первого этажа. Расположение лестницы.</p> |

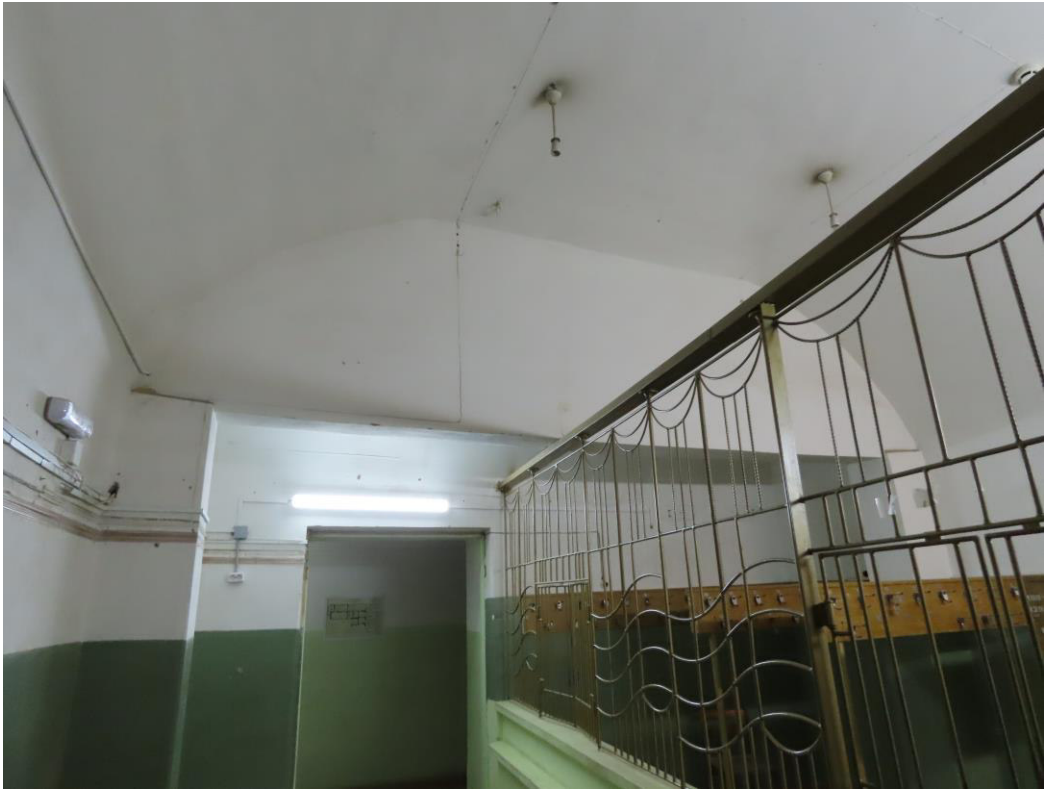
| №<br>п/п | Обобщенная<br>группа элементов<br>предмета охраны | Элементы<br>предмета охраны | Фотографическое или иное графическое<br>изображение предмета охраны* |
|---|---|---|---|
| 4.6.2 | | Своды помещений первого этажа. | <p data-bbox="1111 1086 2094 1161">Фото 26. Внутренние помещения. Своды помещений первого этажа. Фотосъемка 2019 г.</p> |

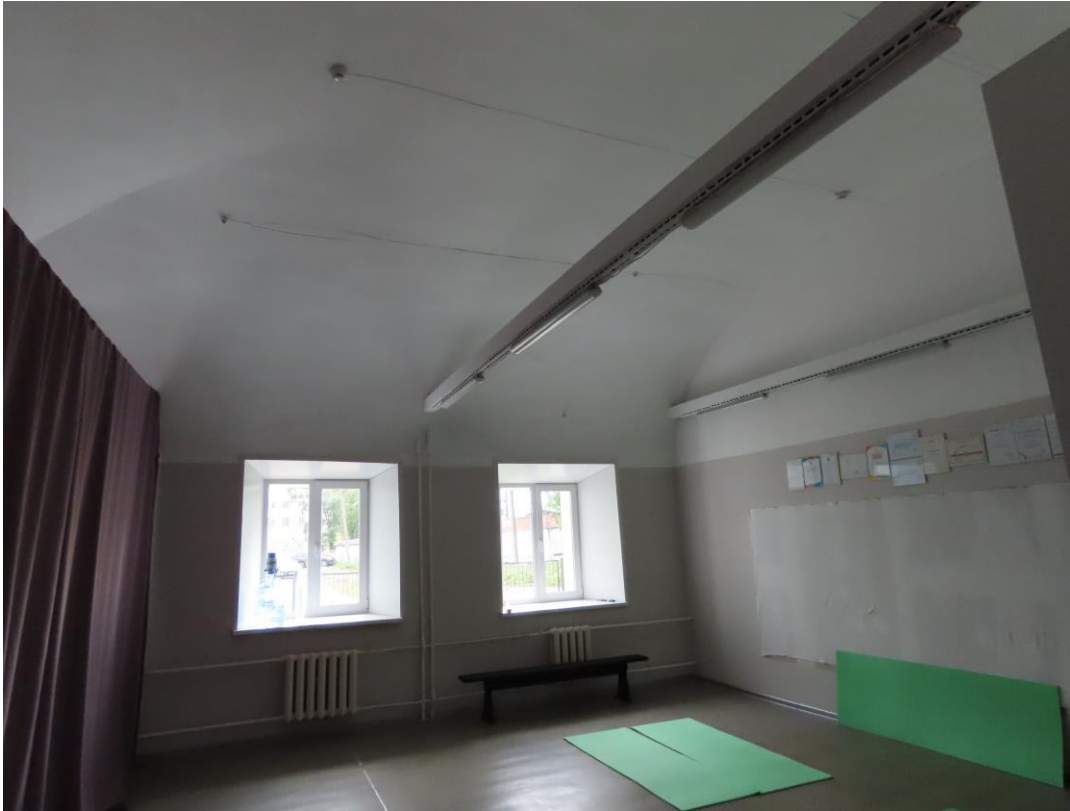
| №<br>п/п | Обобщенная<br>группа элементов<br>предмета охраны | Элементы<br>предмета охраны | Фотографическое или иное графическое<br>изображение предмета охраны* |
|---|---|---|---|
| | | | <p data-bbox="1108 1109 2094 1189">Фото 27. Внутренние помещения. Своды помещений первого этажа. Фотосъемка 2019 г.</p> |

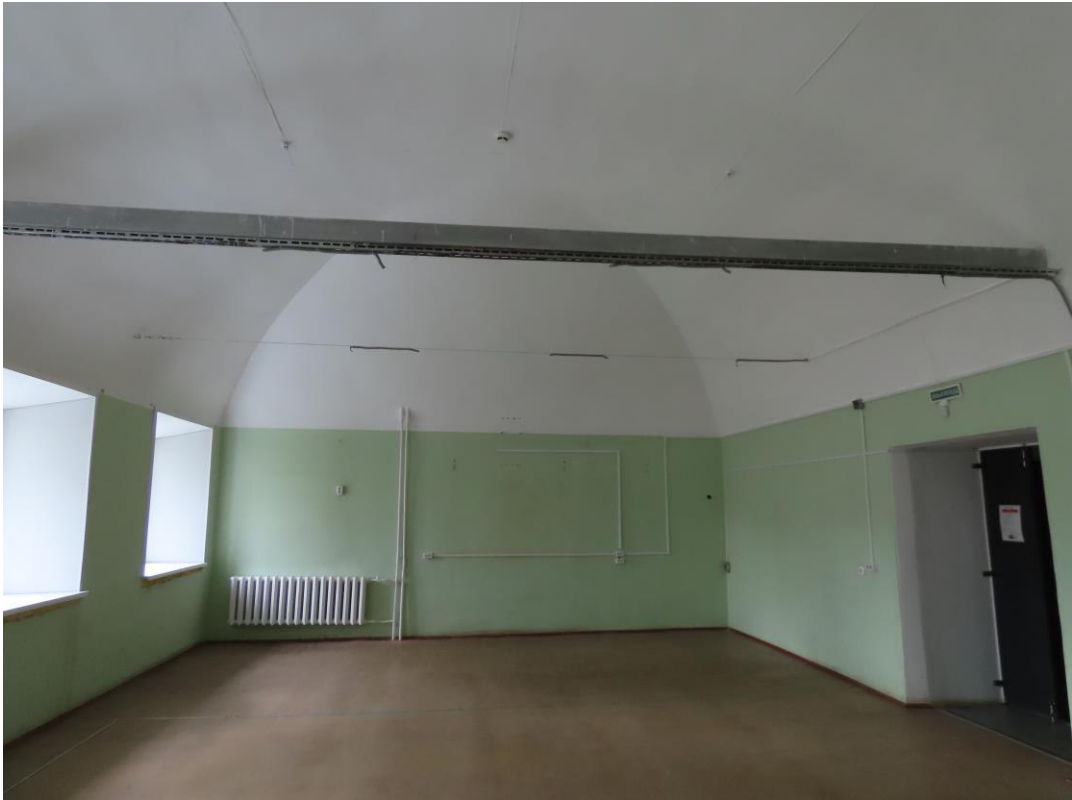
| №<br>п/п | Обобщенная<br>группа элементов<br>предмета охраны | Элементы<br>предмета охраны | Фотографическое или иное графическое<br>изображение предмета охраны* |
|---|---|---|---|
| | | | <p data-bbox="1108 1098 2094 1177">Фото 28. Внутренние помещения. Своды помещений первого этажа. Фотосъемка 2019 г.</p> |

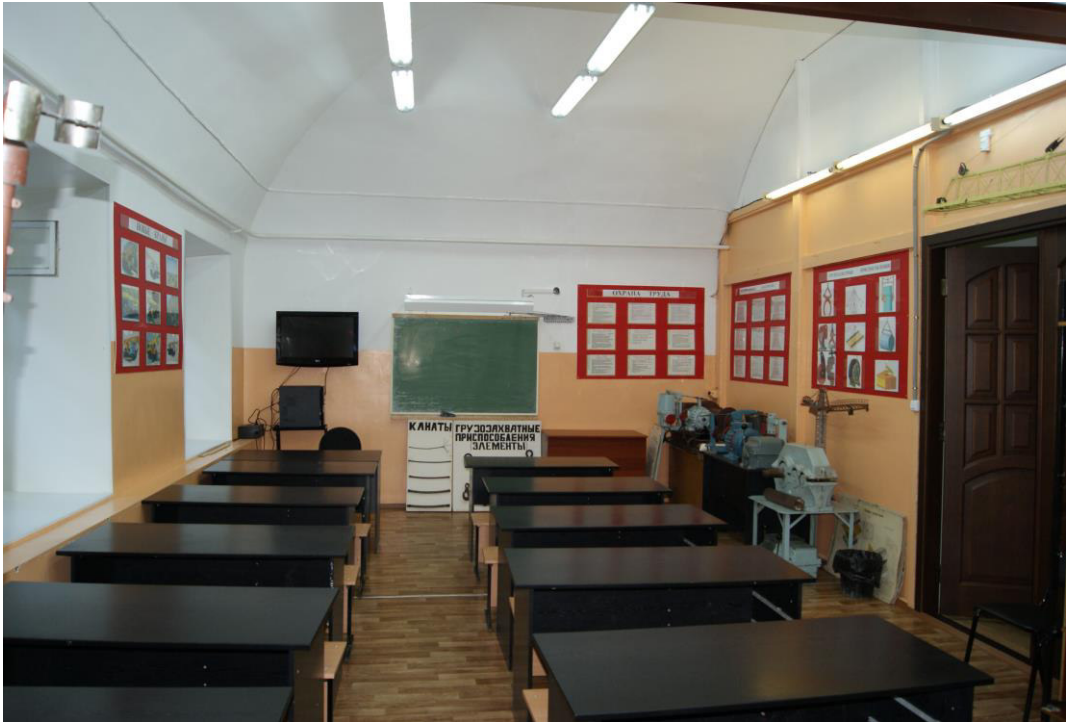
| №<br>п/п | Обобщенная<br>группа элементов<br>предмета охраны | Элементы<br>предмета охраны | Фотографическое или иное графическое<br>изображение предмета охраны* |
|---|---|---|---|
| | | | <p data-bbox="1108 1018 2094 1098">Фото 29. Внутренние помещения. Своды помещений первого этажа. Фотосъемка 2011</p> |

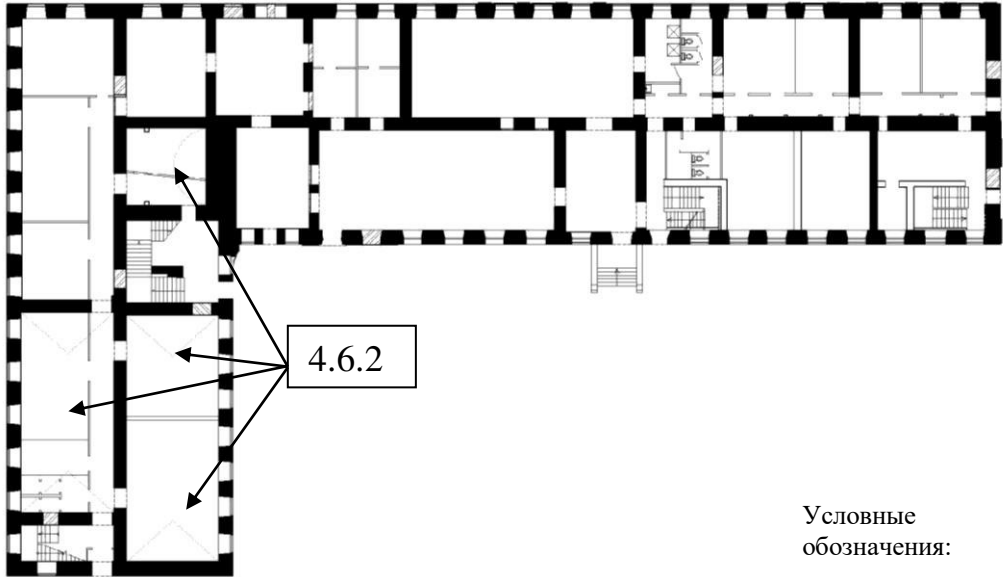
| №<br>п/п | Обобщенная<br>группа элементов<br>предмета охраны | Элементы<br>предмета охраны | Фотографическое или иное графическое<br>изображение предмета охраны* |
|---|---|---|---|
| | | | <p data-bbox="1458 411 1778 448">План первого этажа</p> <p data-bbox="1895 995 2047 1050">Условные<br/>обозначения:</p> <p data-bbox="1895 1075 2107 1145">■ капитальные стены<br/>первоначального<br/>периода строительства</p> <p data-bbox="1256 1203 1944 1240">План первого этажа. Расположение сводов.</p> |

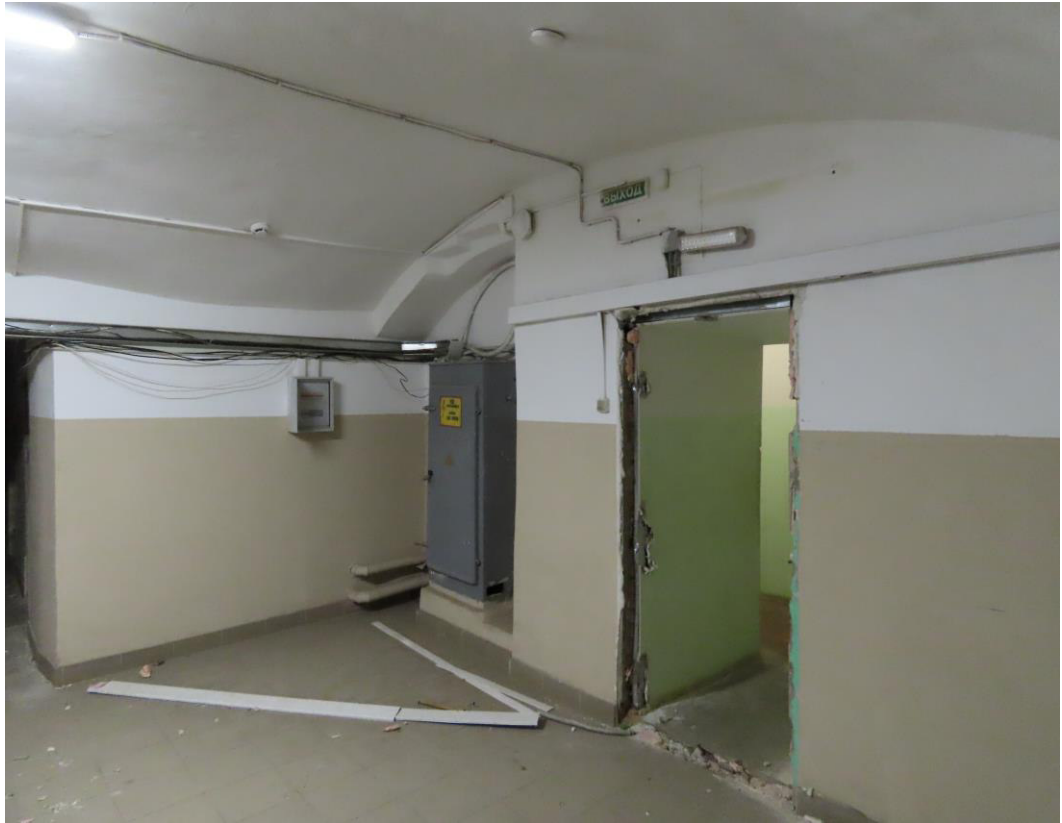
| №<br>п/п | Обобщенная<br>группа элементов<br>предмета охраны | Элементы<br>предмета охраны | Фотографическое или иное графическое<br>изображение предмета охраны* |
|---|---|---|---|
| 4.6.3 | | Своды помещений<br>подвала. | <p data-bbox="1104 1118 2098 1198">Фото 30. Внутренние помещения. Своды помещений подвала.<br/>Фотосъемка 2019 г.</p> |

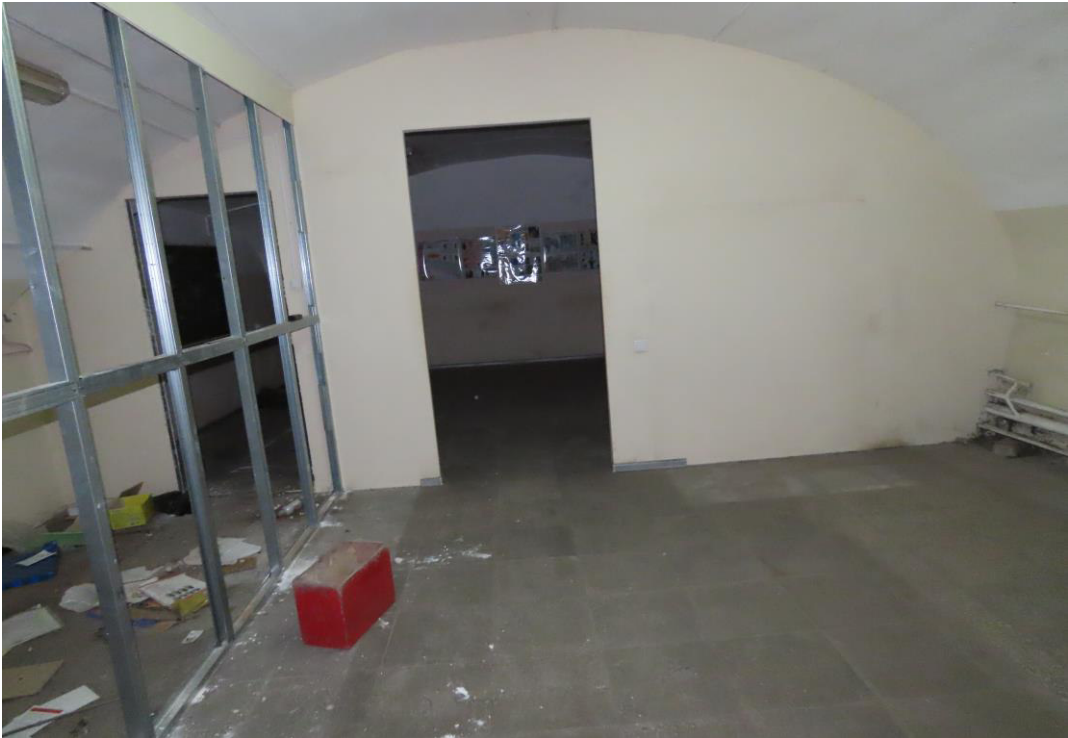
| №<br>п/п | Обобщенная<br>группа элементов<br>предмета охраны | Элементы<br>предмета охраны | Фотографическое или иное графическое<br>изображение предмета охраны* |
|---|---|---|---|
| | | | <p data-bbox="1104 1034 2101 1114">Фото 31. Внутренние помещения. Своды помещений подвала.<br/>Фотосъемка 2019 г.</p> |

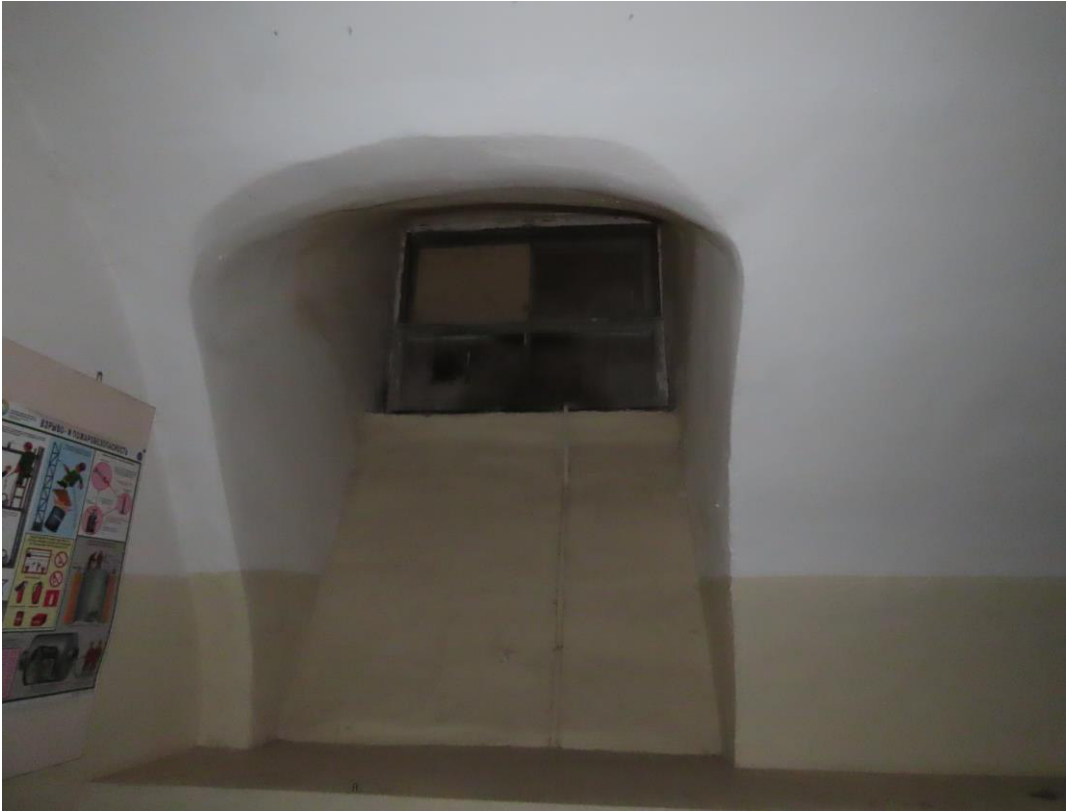
| №<br>п/п | Обобщенная<br>группа элементов<br>предмета охраны | Элементы<br>предмета охраны | Фотографическое или иное графическое<br>изображение предмета охраны* |
|---|---|---|---|
| | | | <p data-bbox="1104 1107 2098 1182">Фото 32. Внутренние помещения. Своды помещений подвала.<br/>Фотосъемка 2019 г.</p> |

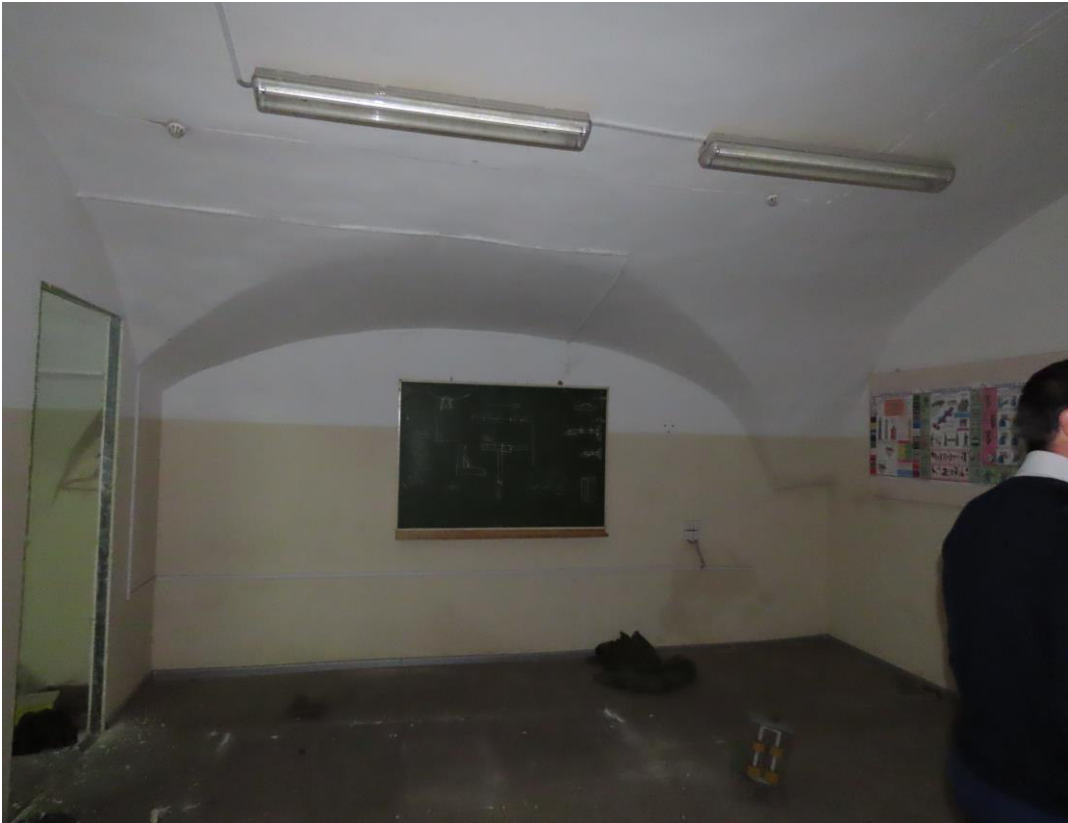
| №<br>п/п | Обобщенная<br>группа элементов<br>предмета охраны | Элементы<br>предмета охраны | Фотографическое или иное графическое<br>изображение предмета охраны* |
|---|---|---|---|
| | | | <p data-bbox="1104 1118 2101 1198">Фото 33. Внутренние помещения. Своды помещений подвала.<br/>Фотосъемка 2019 г.</p> |

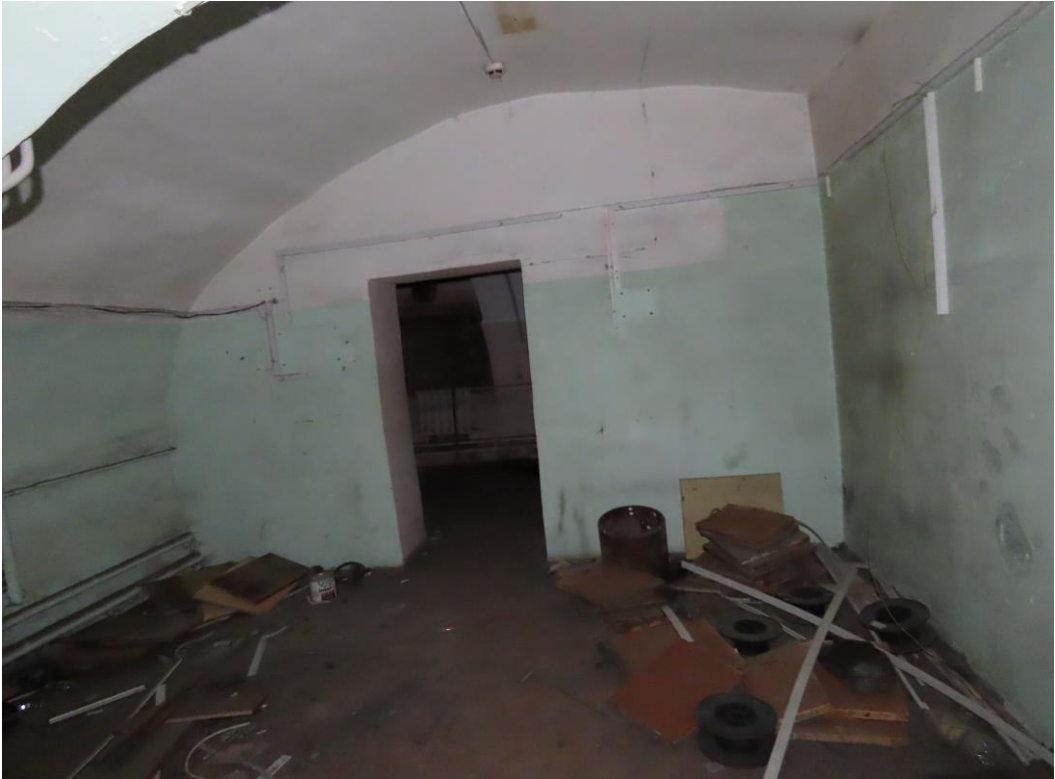
| №<br>п/п | Обобщенная<br>группа элементов<br>предмета охраны | Элементы<br>предмета охраны | Фотографическое или иное графическое<br>изображение предмета охраны* |
|---|---|---|---|
| | | | <p data-bbox="1104 1075 2101 1150">Фото 34. Внутренние помещения. Своды помещений подвала.<br/>Фотосъемка 2019 г.</p> |

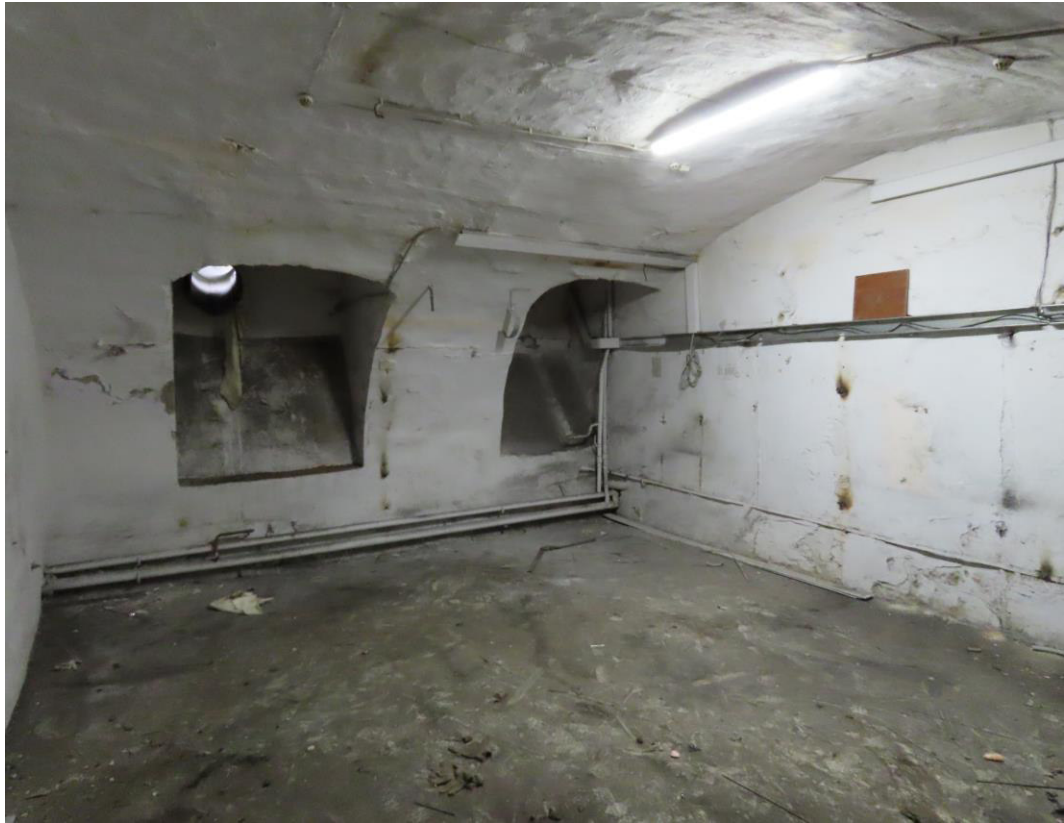
| №<br>п/п | Обобщенная<br>группа элементов<br>предмета охраны | Элементы<br>предмета охраны | Фотографическое или иное графическое<br>изображение предмета охраны* |
|---|---|---|---|
| | | | <p data-bbox="1104 1118 2096 1198">Фото 35. Внутренние помещения. Своды помещений подвала.<br/>Фотосъемка 2019 г.</p> |

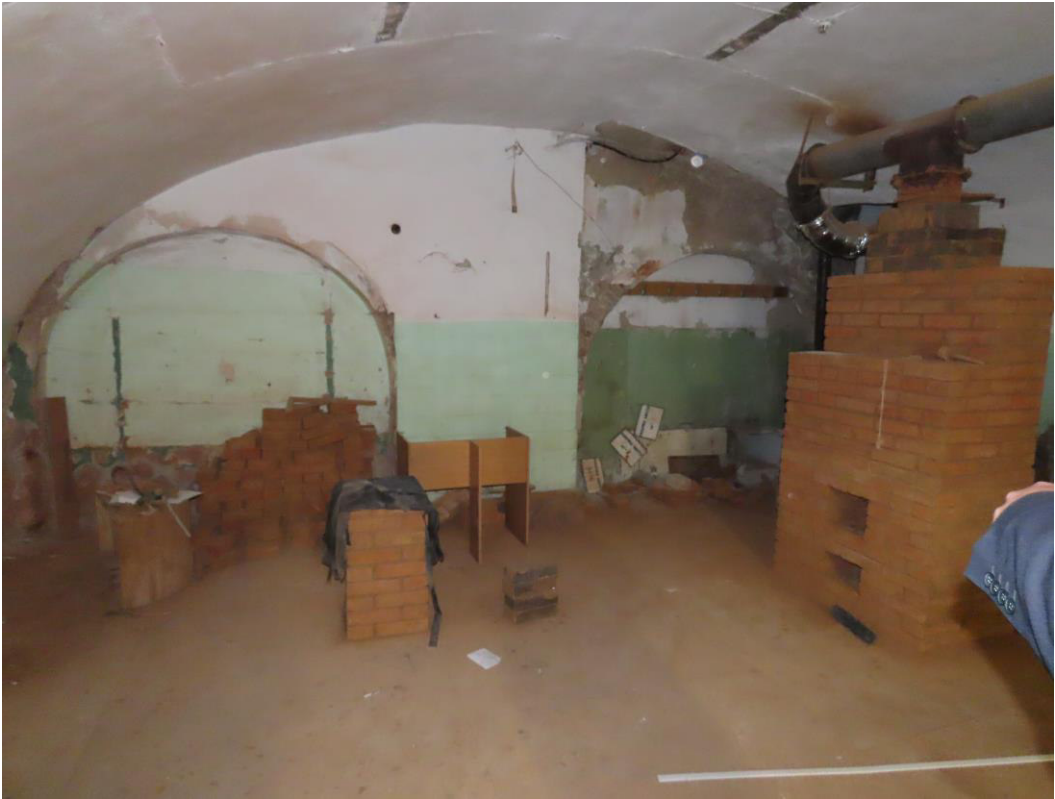
| №<br>п/п | Обобщенная<br>группа элементов<br>предмета охраны | Элементы<br>предмета охраны | Фотографическое или иное графическое<br>изображение предмета охраны* |
|---|---|---|---|
| | | | <p data-bbox="1104 1098 2101 1173">Фото 36. Внутренние помещения. Своды помещений подвала.<br/>Фотосъемка 2019 г.</p> |

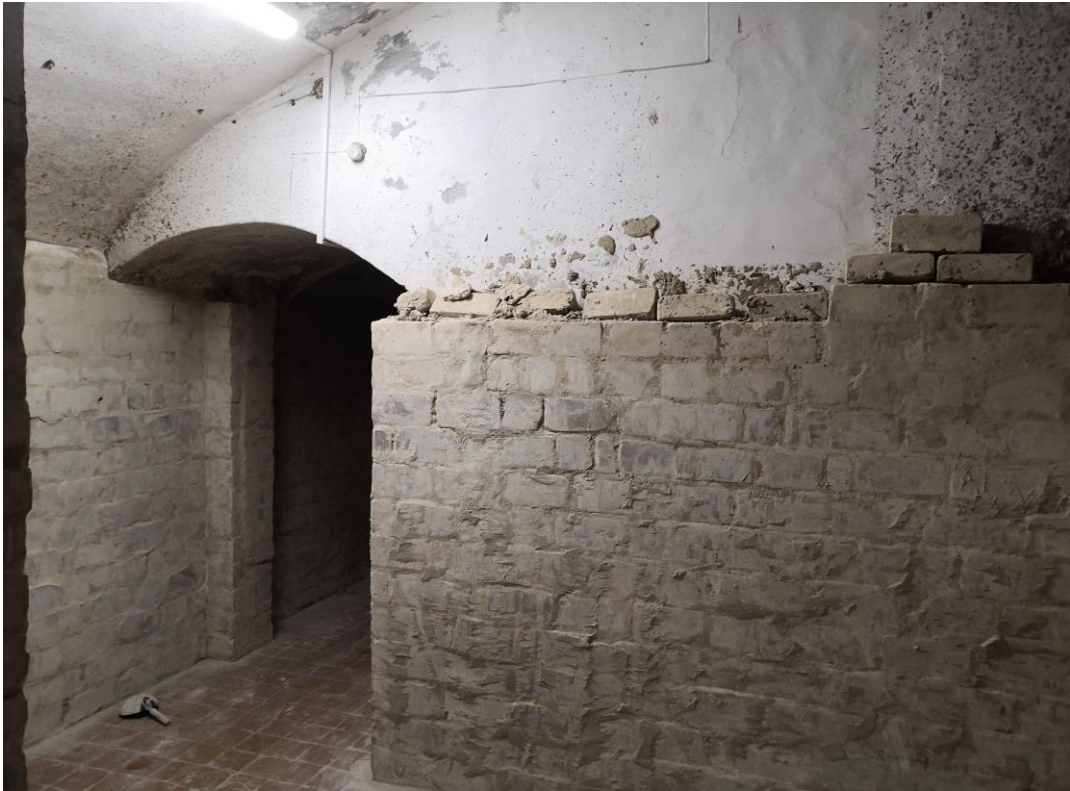
| №<br>п/п | Обобщенная<br>группа элементов<br>предмета охраны | Элементы<br>предмета охраны | Фотографическое или иное графическое<br>изображение предмета охраны* |
|---|---|---|---|
| | | | <p data-bbox="1104 1086 2098 1166">Фото 37. Внутренние помещения. Своды помещений подвала.<br/>Фотосъемка 2019 г.</p> |

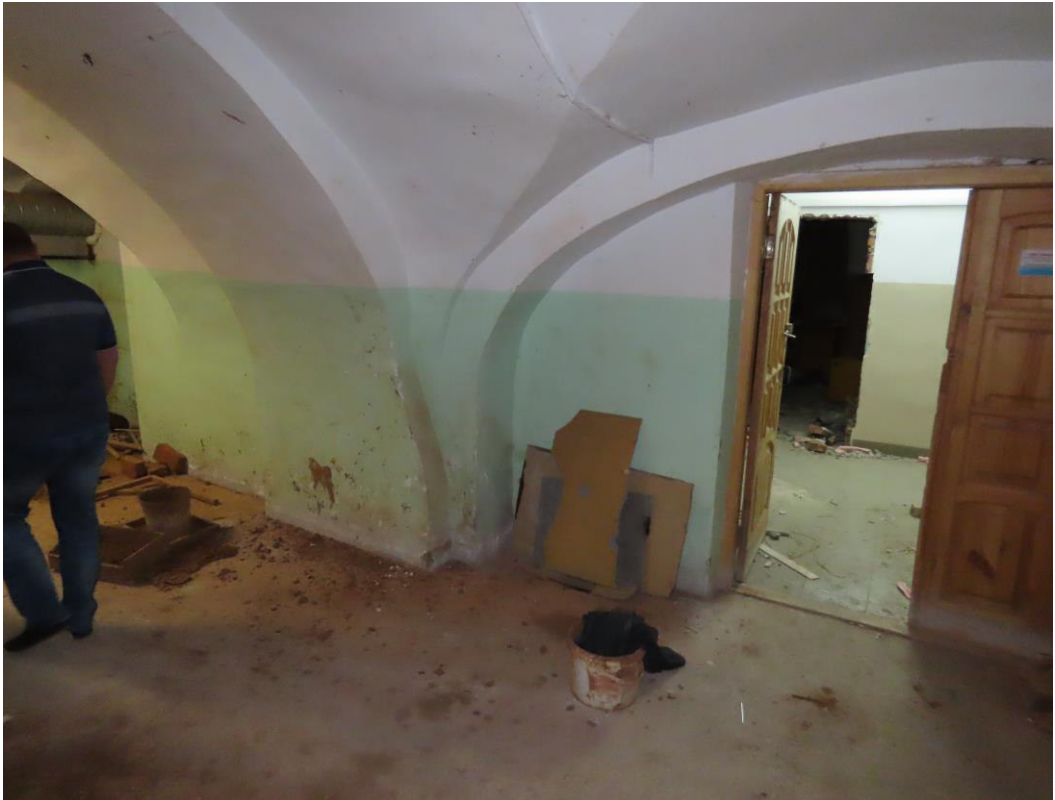
| №<br>п/п | Обобщенная<br>группа элементов<br>предмета охраны | Элементы<br>предмета охраны | Фотографическое или иное графическое<br>изображение предмета охраны* |
|---|---|---|---|
| | | | <p data-bbox="1104 1098 2101 1177">Фото 38. Внутренние помещения. Своды помещений подвала.<br/>Фотосъемка 2019 г.</p> |

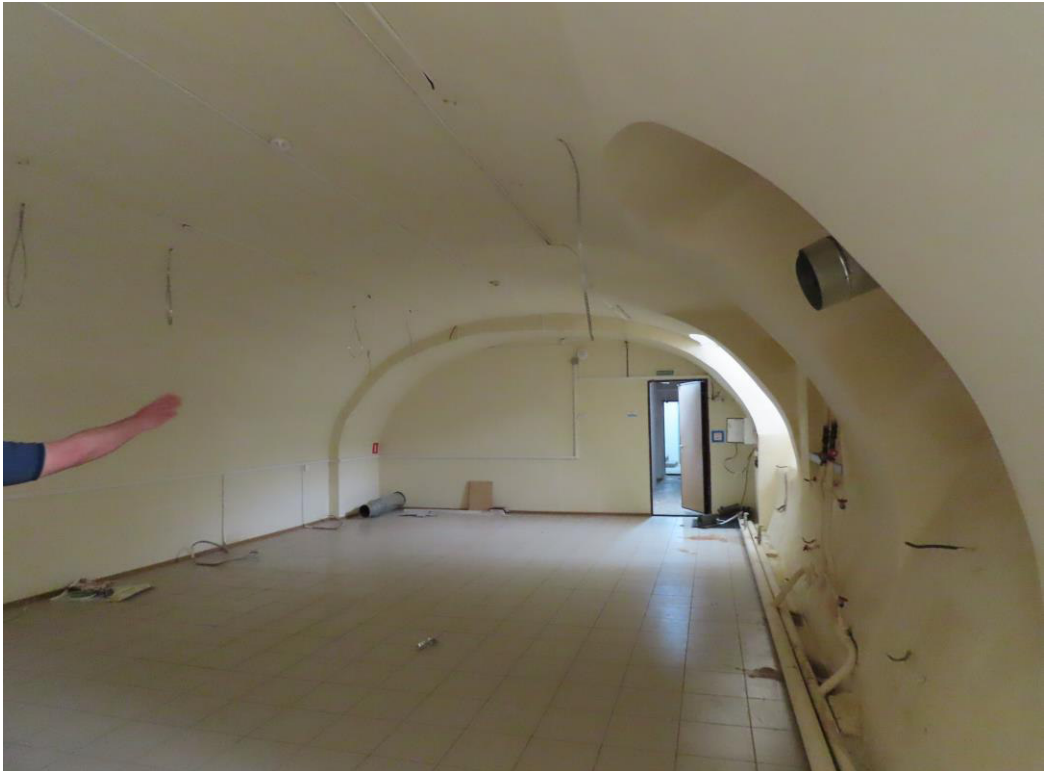
| №<br>п/п | Обобщенная<br>группа элементов<br>предмета охраны | Элементы<br>предмета охраны | Фотографическое или иное графическое<br>изображение предмета охраны* |
|---|---|---|---|
| | | | <p data-bbox="1104 1066 2101 1145">Фото 39. Внутренние помещения. Своды помещений подвала.<br/>Фотосъемка 2019 г.</p> |

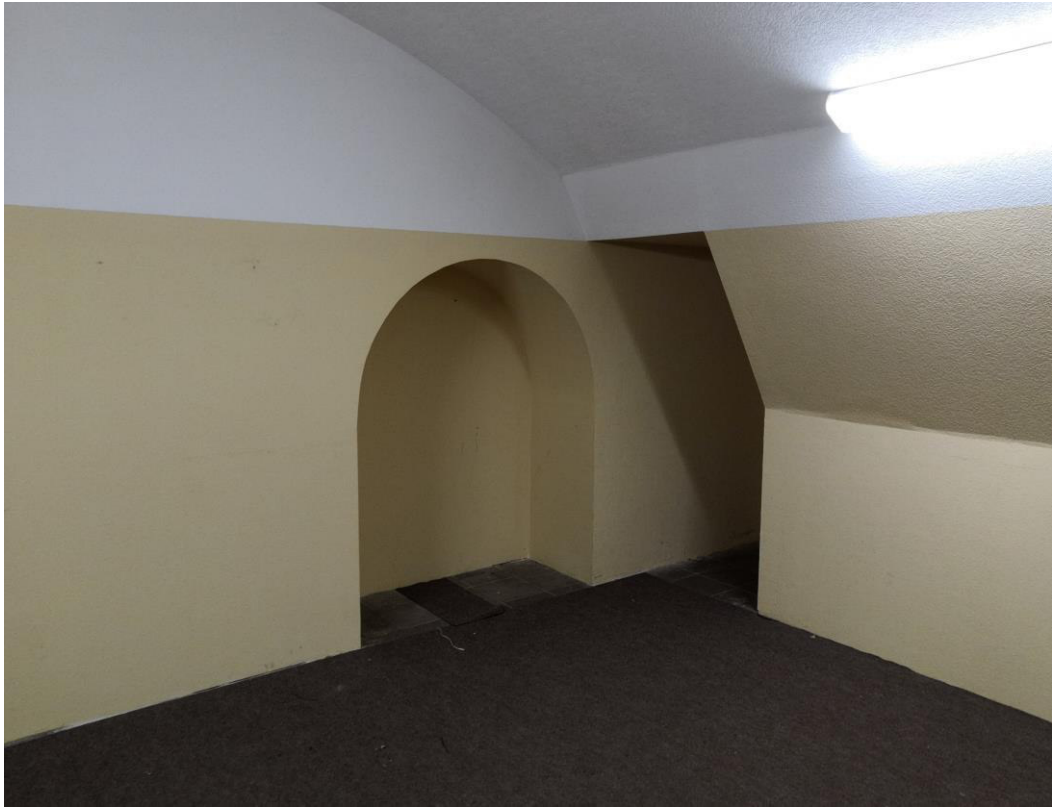
| №<br>п/п | Обобщенная<br>группа элементов<br>предмета охраны | Элементы<br>предмета охраны | Фотографическое или иное графическое<br>изображение предмета охраны* |
|---|---|---|---|
| | | | <p data-bbox="1104 1102 2101 1182">Фото 40. Внутренние помещения. Своды помещений подвала.<br/>Фотосъемка 2019 г.</p> |

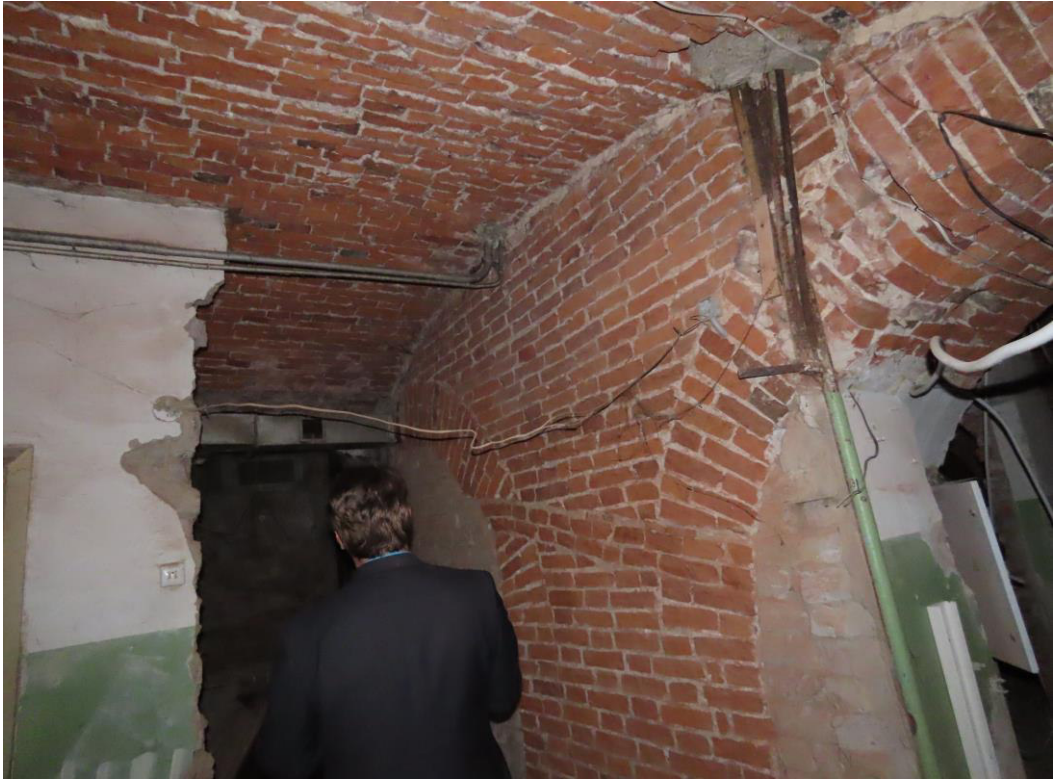
| №<br>п/п | Обобщенная<br>группа элементов<br>предмета охраны | Элементы<br>предмета охраны | Фотографическое или иное графическое<br>изображение предмета охраны* |
|---|---|---|---|
| | | | <p data-bbox="1099 1075 2105 1150">Фото 41. Внутренние помещения. Своды помещений подвала.<br/>Фотосъемка 2019 г.</p> |

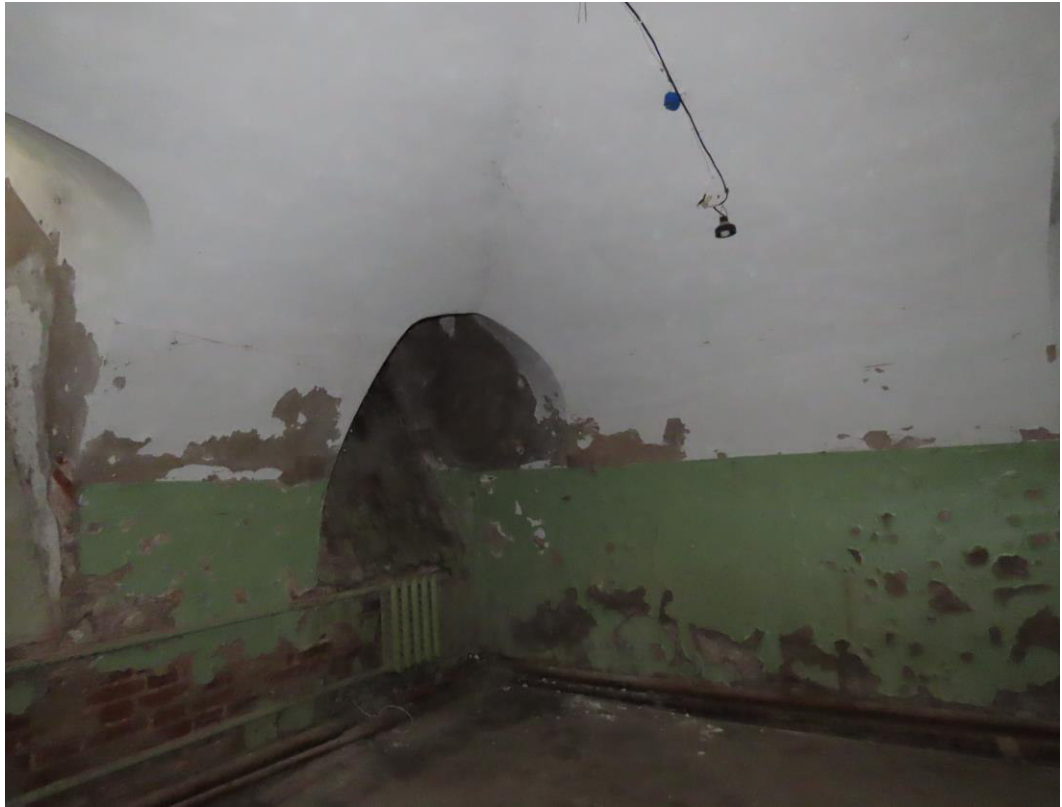
| №<br>п/п | Обобщенная<br>группа элементов<br>предмета охраны | Элементы<br>предмета охраны | Фотографическое или иное графическое<br>изображение предмета охраны* |
|---|---|---|---|
| | | | <p data-bbox="1104 1102 2098 1182">Фото 42. Внутренние помещения. Своды помещений подвала.<br/>Фотосъемка 2019 г.</p> |

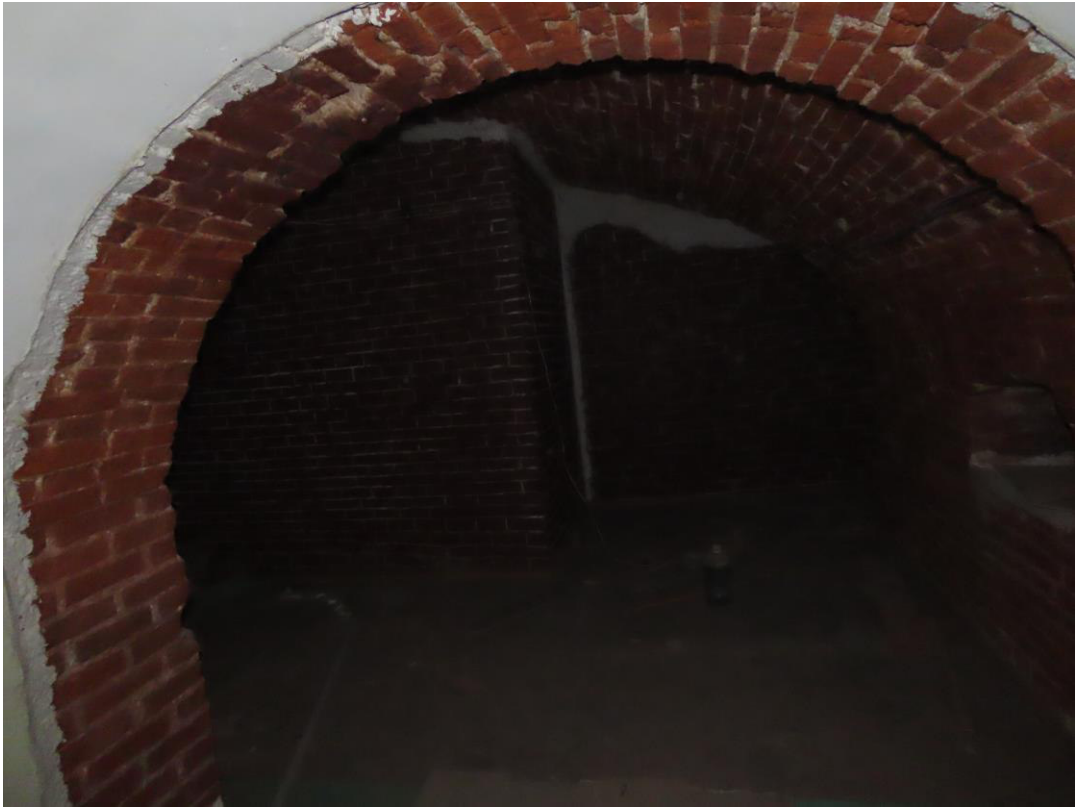
| №<br>п/п | Обобщенная<br>группа элементов<br>предмета охраны | Элементы<br>предмета охраны | Фотографическое или иное графическое<br>изображение предмета охраны* |
|---|---|---|---|
| | | | <p data-bbox="1104 1102 2101 1182">Фото 43. Внутренние помещения. Своды помещений подвала.<br/>Фотосъемка 2019 г.</p> |

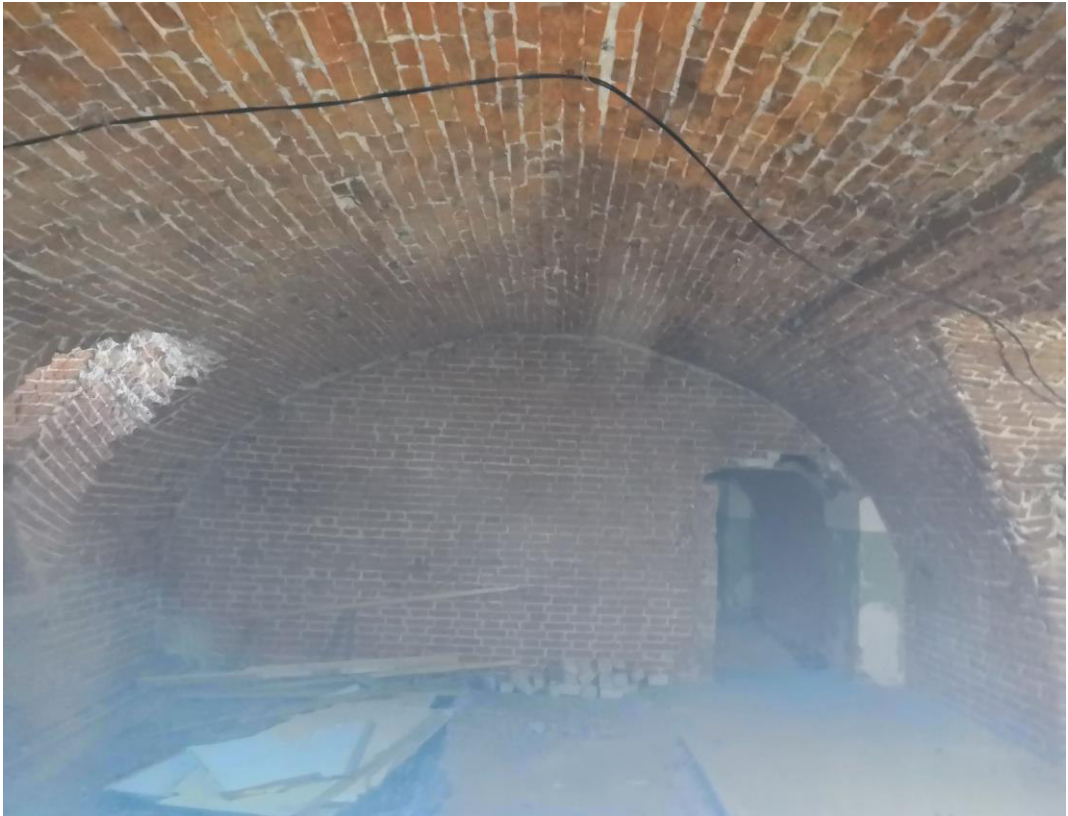
| №<br>п/п | Обобщенная<br>группа элементов<br>предмета охраны | Элементы<br>предмета охраны | Фотографическое или иное графическое<br>изображение предмета охраны* |
|---|---|---|---|
| | | | <p data-bbox="1104 1114 2101 1190">Фото 44. Внутренние помещения. Своды помещений подвала.<br/>Фотосъемка 2019 г.</p> |

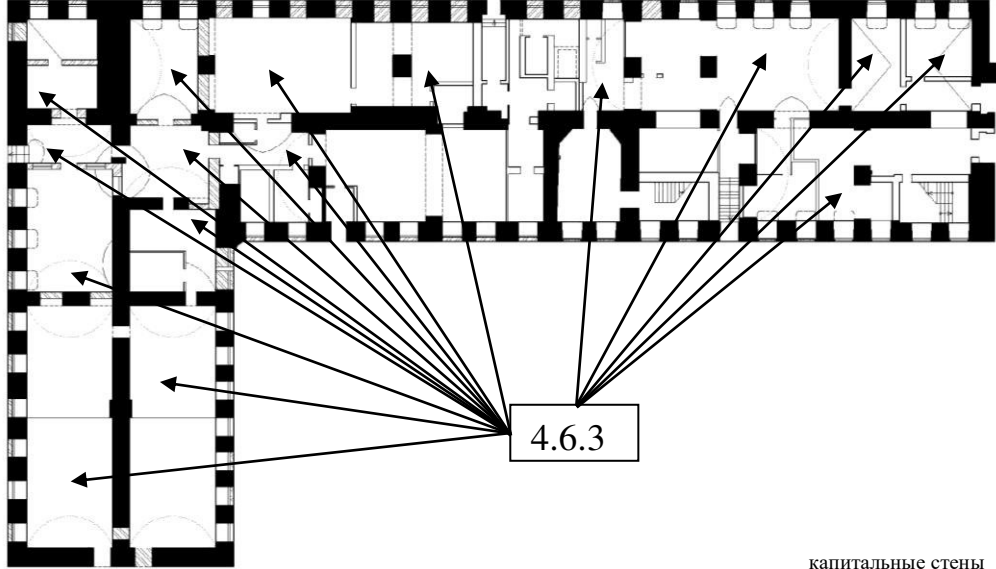
| №<br>п/п | Обобщенная<br>группа элементов<br>предмета охраны | Элементы<br>предмета охраны | Фотографическое или иное графическое<br>изображение предмета охраны* |
|---|---|---|---|
| | | | <p style="text-align: center;"><i>План подвального этажа</i></p> <p style="text-align: right;"> <span style="display: inline-block; width: 15px; height: 15px; background-color: black; margin-right: 5px;"></span> капитальные стены<br/> первоначального<br/> периода<br/> строительства </p> |
