**УПРАВЛЕНИЕ  
ГОСУДАРСТВЕННОЙ ОХРАНЫ ОБЪЕКТОВ КУЛЬТУРНОГО  
НАСЛЕДИЯ КИРОВСКОЙ ОБЛАСТИ**

**Об установлении предмета охраны объекта культурного наследия  
(памятника истории и культуры) народов Российской Федерации  
регионального значения «Здание присутственных мест», входящего в  
состав объекта культурного наследия регионального значения  
«Архитектурный комплекс»**

### **ПРЕДМЕТ ОХРАНЫ**

**народов Российской Федерации регионального значения «Здание присутственных мест», расположенного по адресу:  
Кировская область, г. Киров, Первомайский район, пр–д Динамовский, д. 2, входящего в состав объекта  
культурного наследия регионального значения «Архитектурный комплекс» (далее – предмет охраны)**

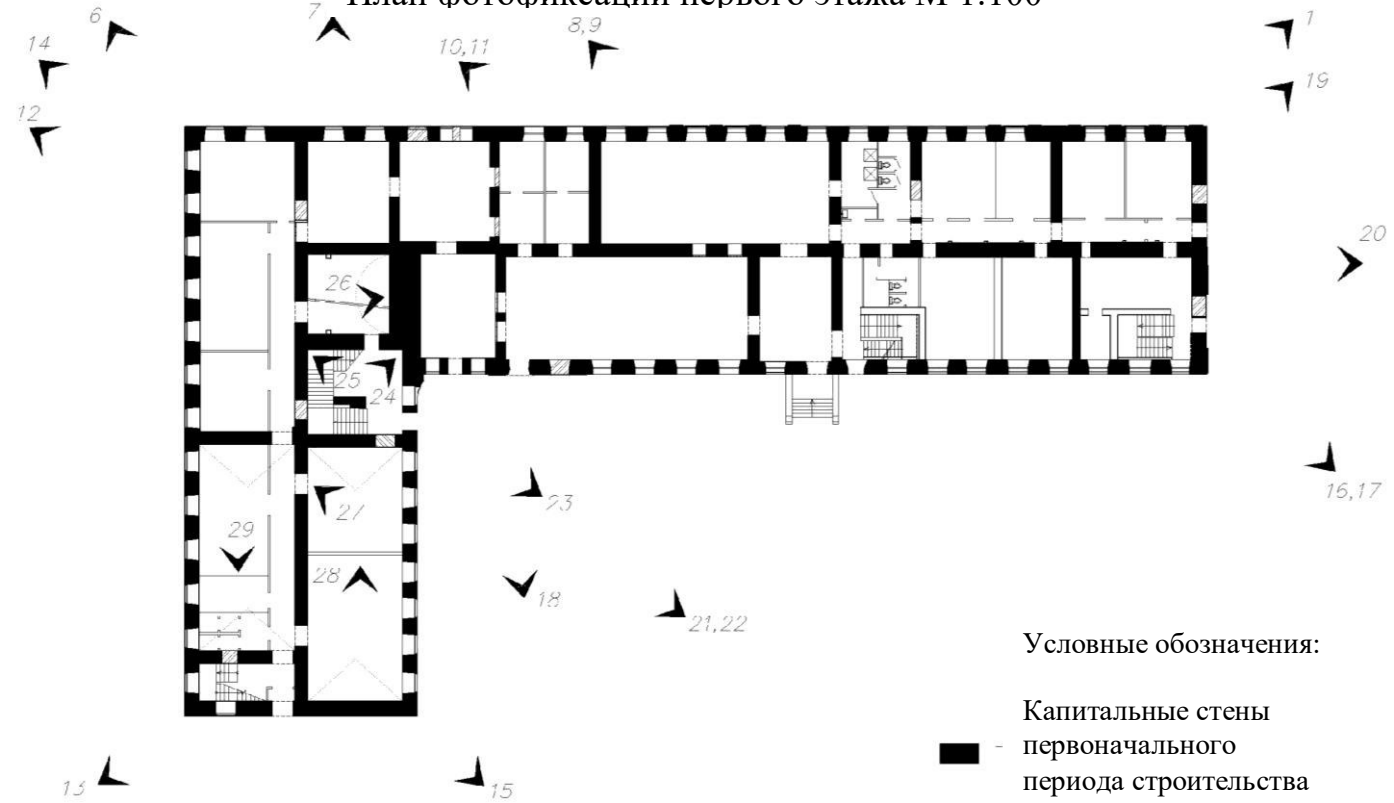
| Номер<br>схемы | Схема |
|---|---|
| 1 | <p data-bbox="869 595 1563 635">План фотофиксации первого этажа М 1:100</p> <p data-bbox="1541 1252 1841 1284">Условные обозначения:</p> <p data-bbox="1541 1316 1792 1348">Капитальные стены</p> <p data-bbox="1460 1356 1832 1420"> - первоначального периода строительства </p> |

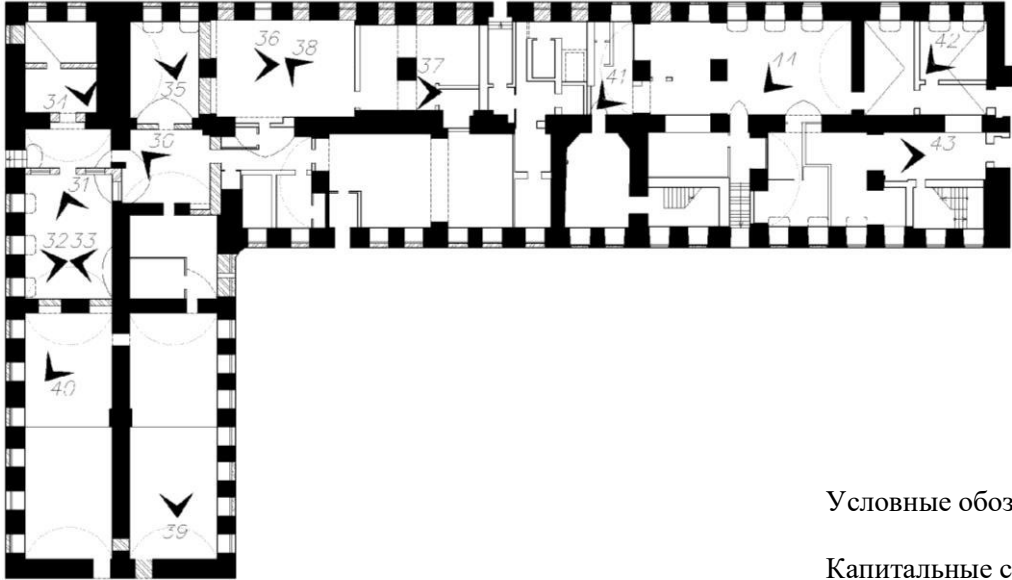
| Номер<br>схемы | Схема |
|---|---|
| 2 | <p data-bbox="817 236 1590 276">План фотофиксации подвального этажа М 1:100</p> <p data-bbox="1545 805 1848 837">Условные обозначения:</p> <p data-bbox="1545 869 1803 901">Капитальные стены</p> <p data-bbox="1467 909 1836 973"> - первоначального<br/>периода строительства </p> |
